**INFORME TECNICO
GEOLOGIA AMBIENTAL**

**ZONAS CRÍTICAS POR PELIGROS GEOLÓGICOS EN LA
REGIÓN CUSCO**

**INGEMMET**

LIMA - PERÚ
2015

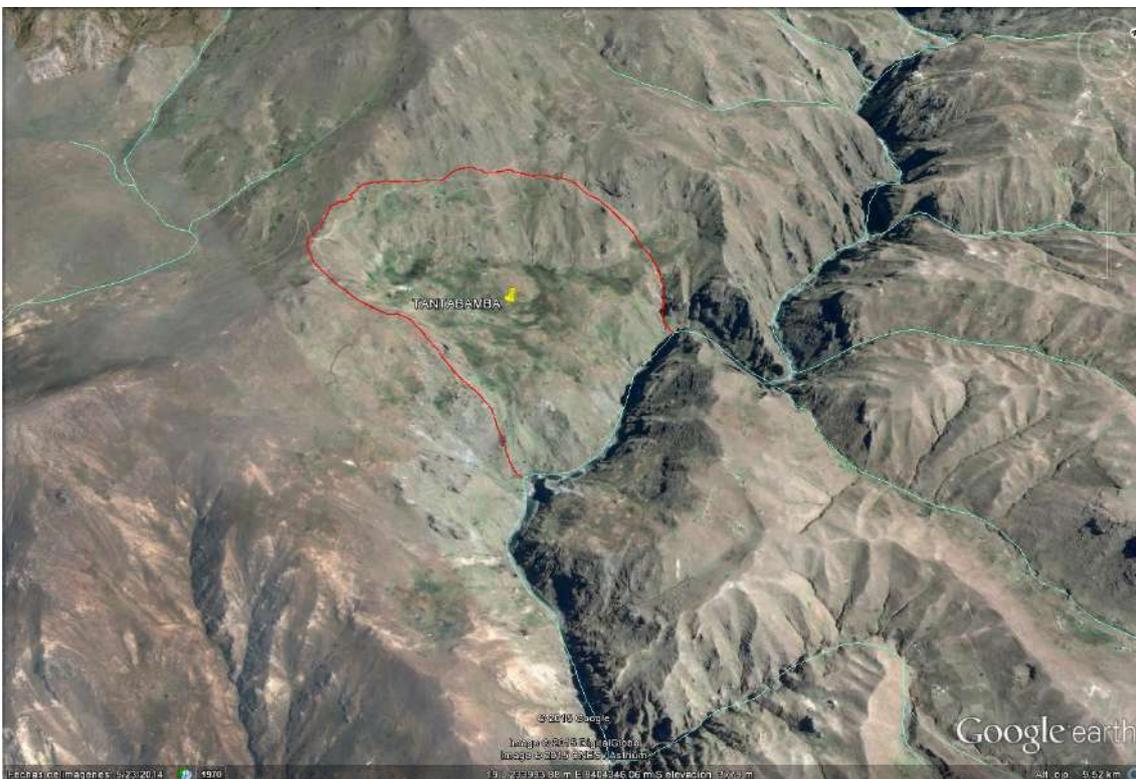
Figura 22: Vista del mega deslizamiento en el sector de Tantabamba, limitado con línea roja.

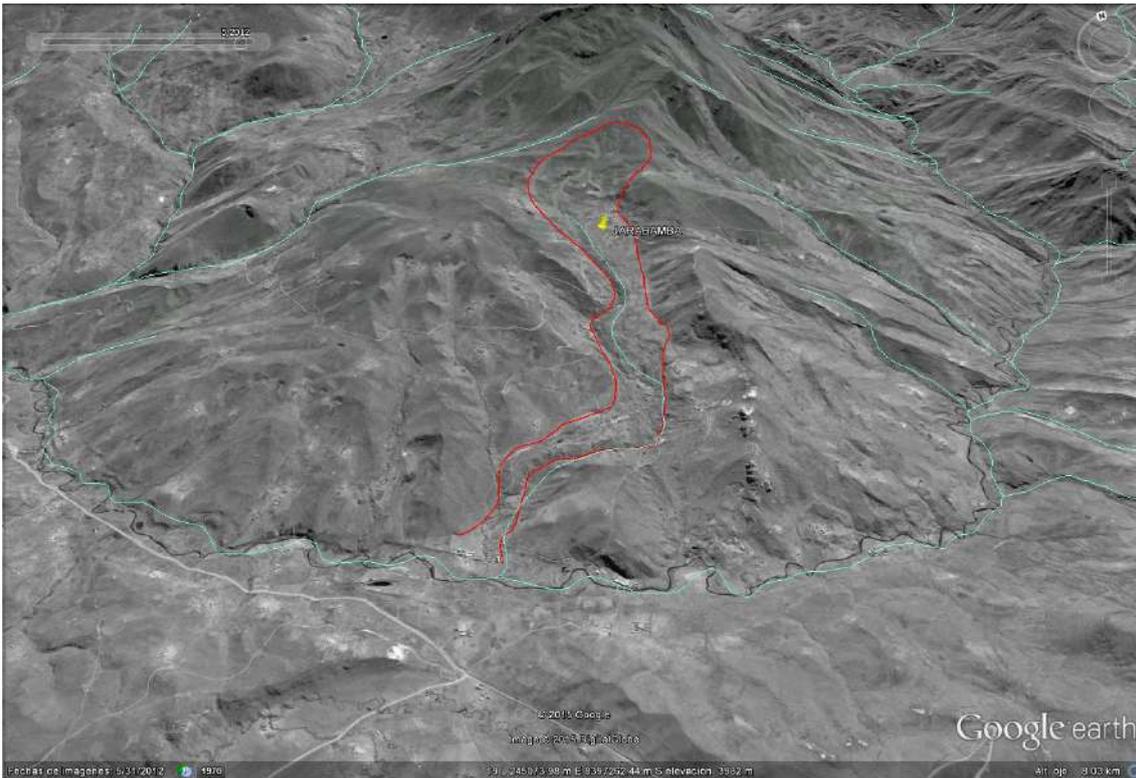
Figura 23: Imagen Google Earth donde se delimito el flujo de tierra de Jarabamba (línea roja), en la imagen también es posible observar otros eventos de flujos de tierra de menor dimensión en el lado izquierdo del señalado.
