**INFORME TECNICO  
GEOLOGIA AMBIENTAL**

**ZONAS CRÍTICAS POR PELIGROS GEOLÓGICOS EN LA  
REGIÓN HUANCAMELICA**

LIMA - PERÚ  
MAYO 2014

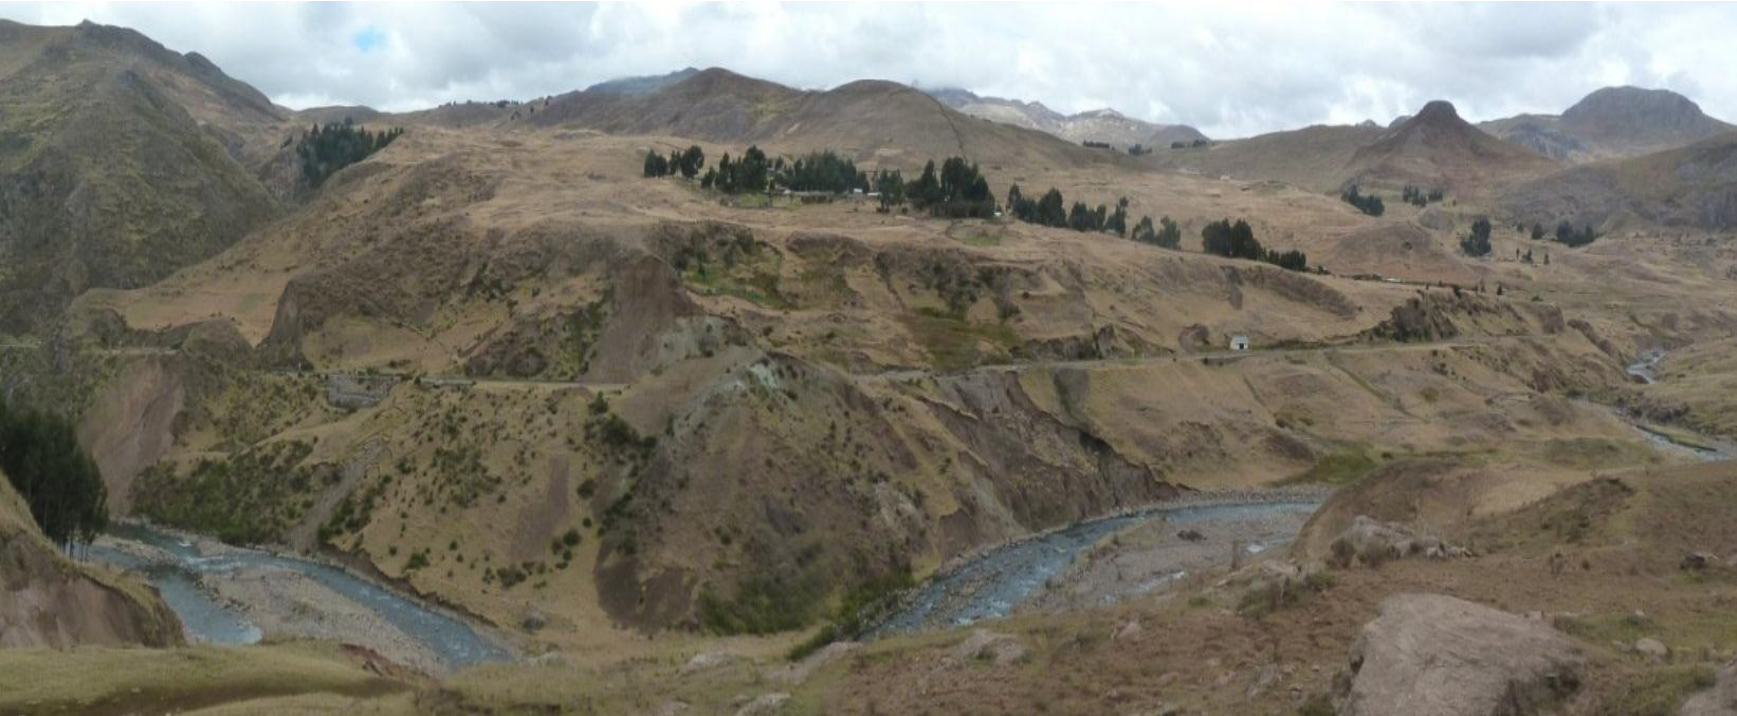
Foto 1: Zona critica 1, movimiento complejos de deslizamientos-flujos, reptación y derrumbes en el sector de Pomagoria/ carretera Huancavelica-Yauli.

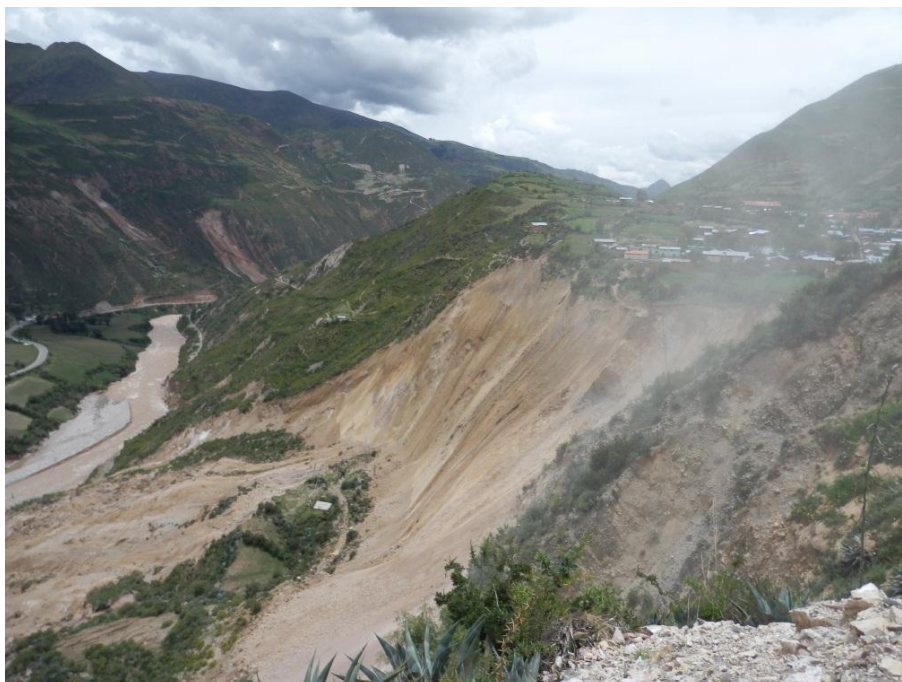
Foto 2: Zona crítica 2, vista lateral del deslizamiento de Cuenca, el material caído represó el río Mantaro.

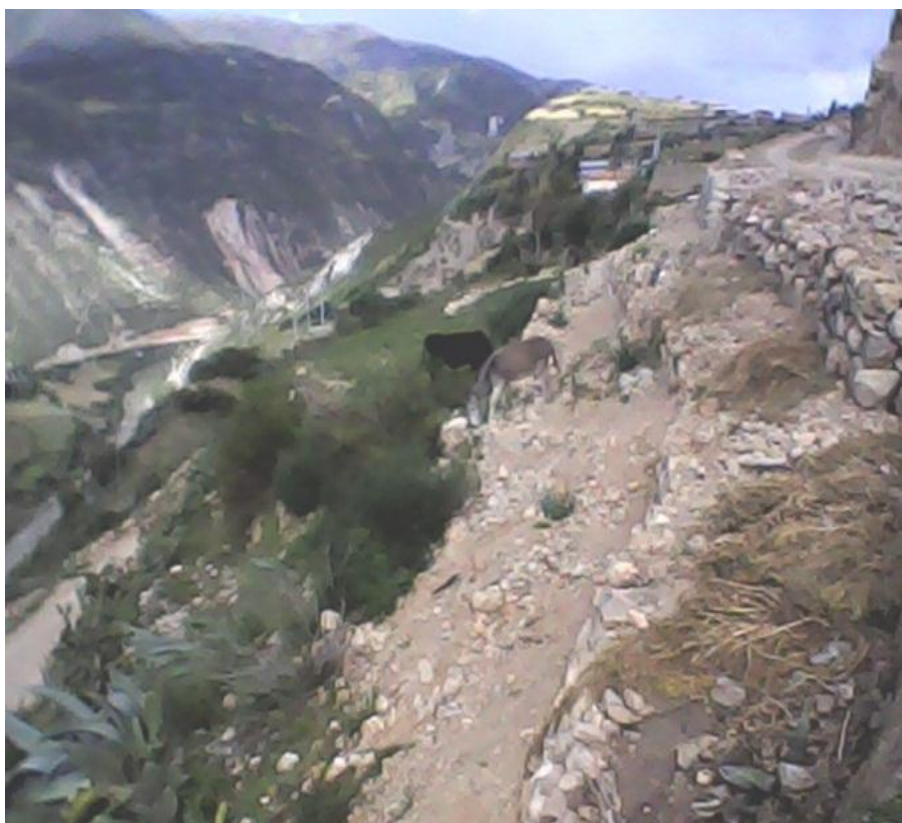
Foto 3: Zona crítica 2, vista de perfil de escarpas iniciales de deslizamiento, tomada el año 2011.

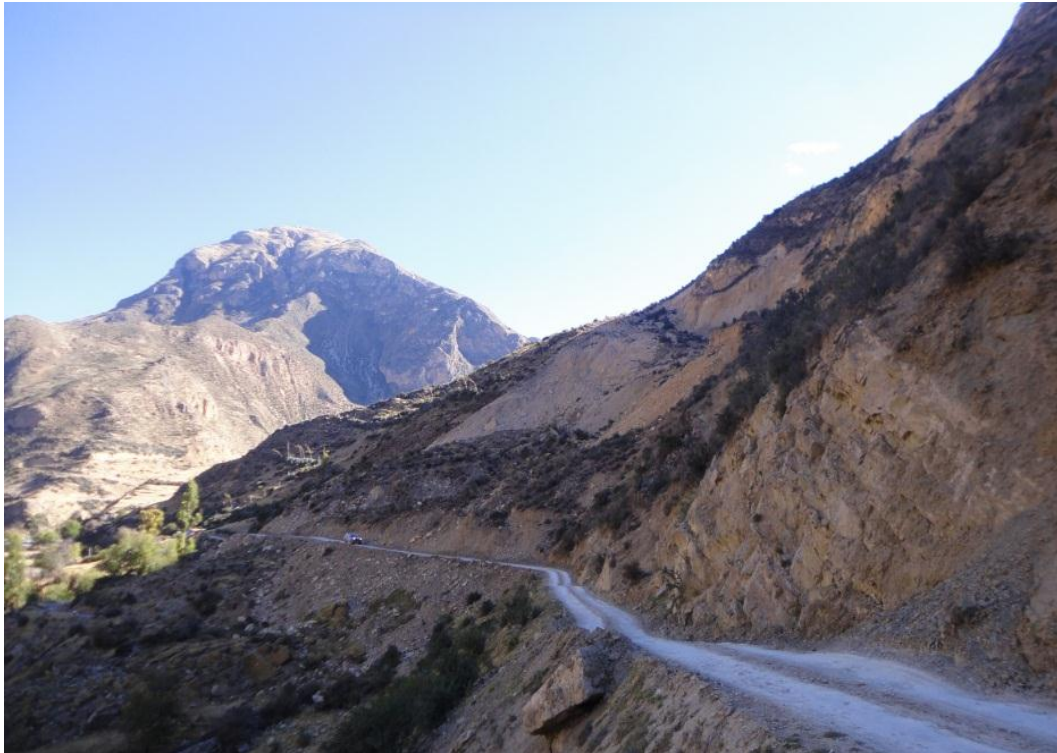
Foto 4: Vista de perfil de la escarpa y cuerpo del derrumbe en el tramo de carretera Manta-Moya, Sector San Carlos- Vilca.

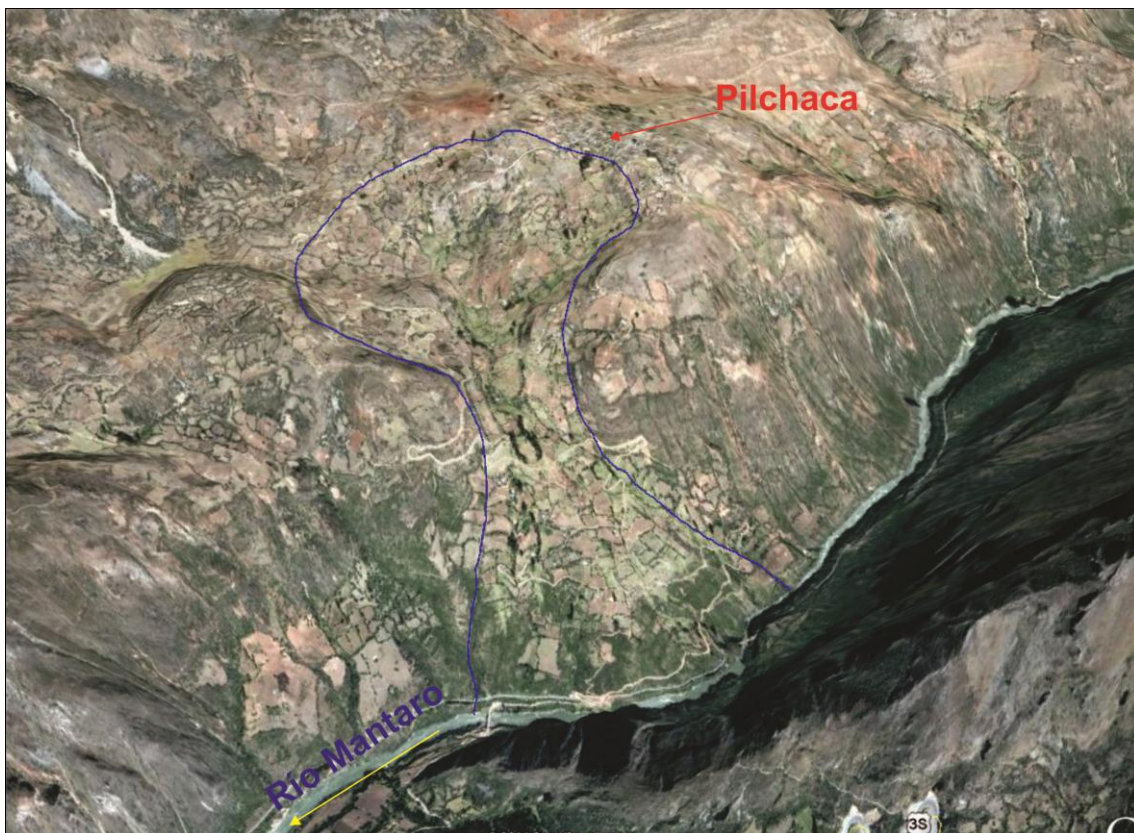
Figura 4: Vista del deslizamiento-flujo de tierra de Pilchaca, se puede observar que ha desviado el río Mantaro hacia su margen izquierda.

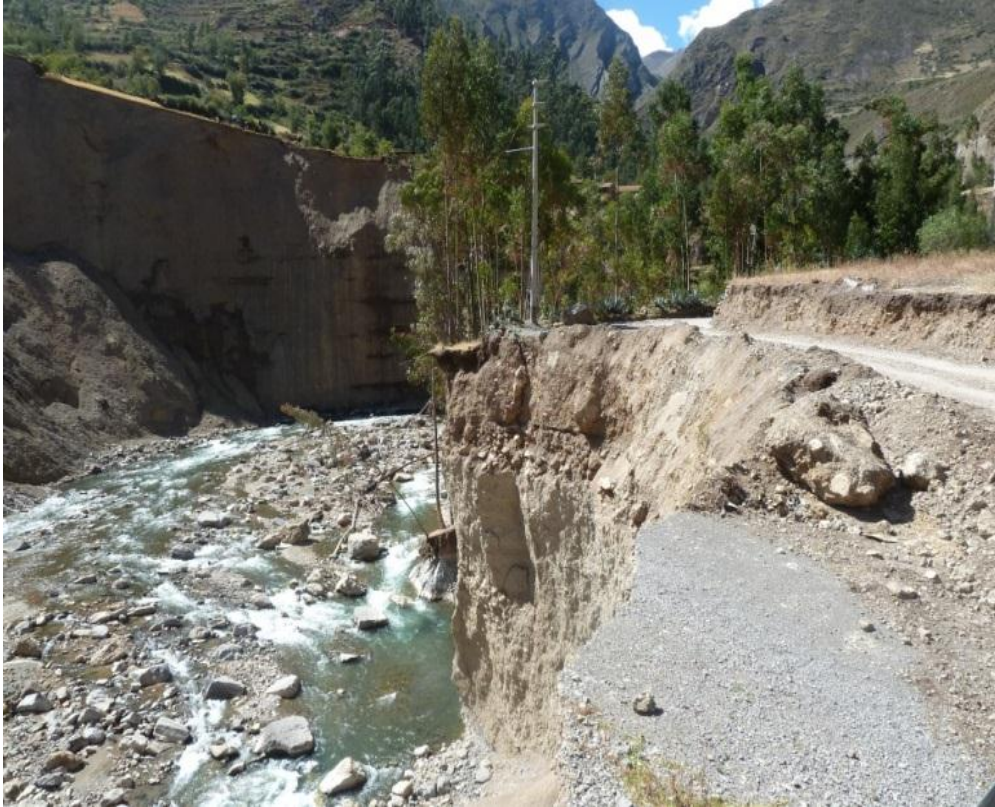
Foto 5: Erosión Fluvial, derrumbes-flujos Sector Acoria-Marsical Cáceres.

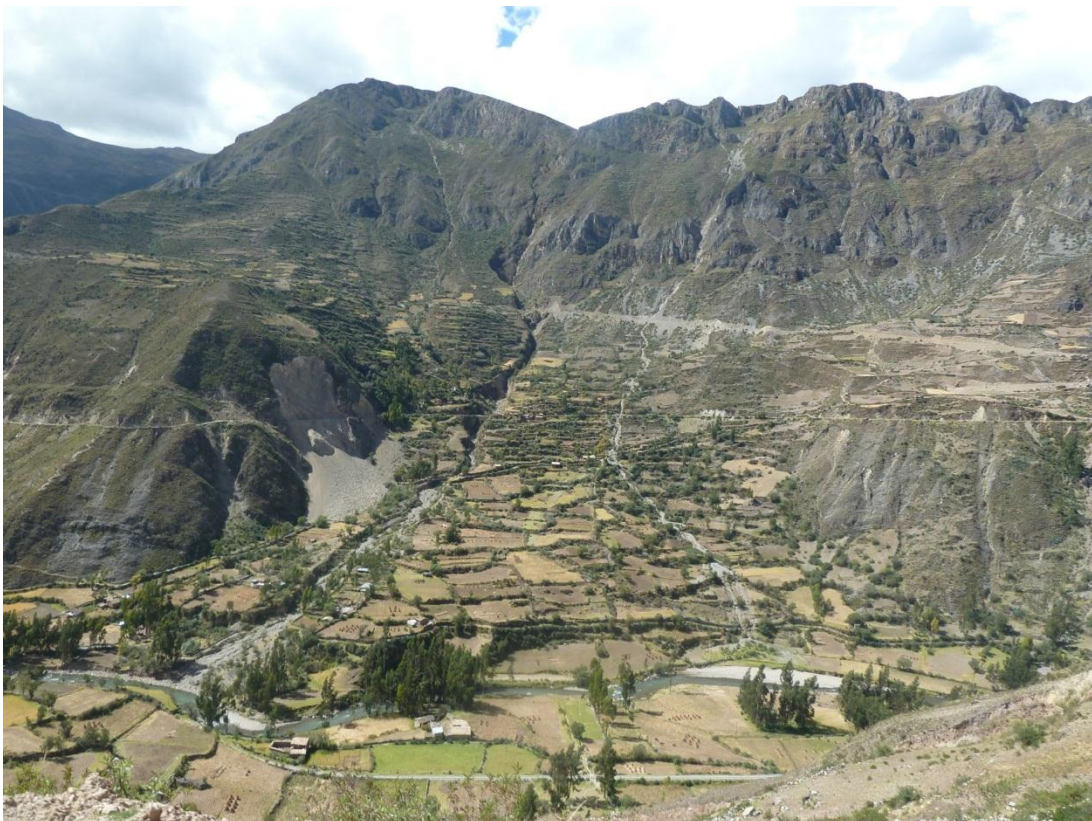
Foto 6: Mega deslizamientos reactivados como derrumbes por cortes realizados en la ladera para construir la carretera hacia la localidad de Mariscal Cáceres.

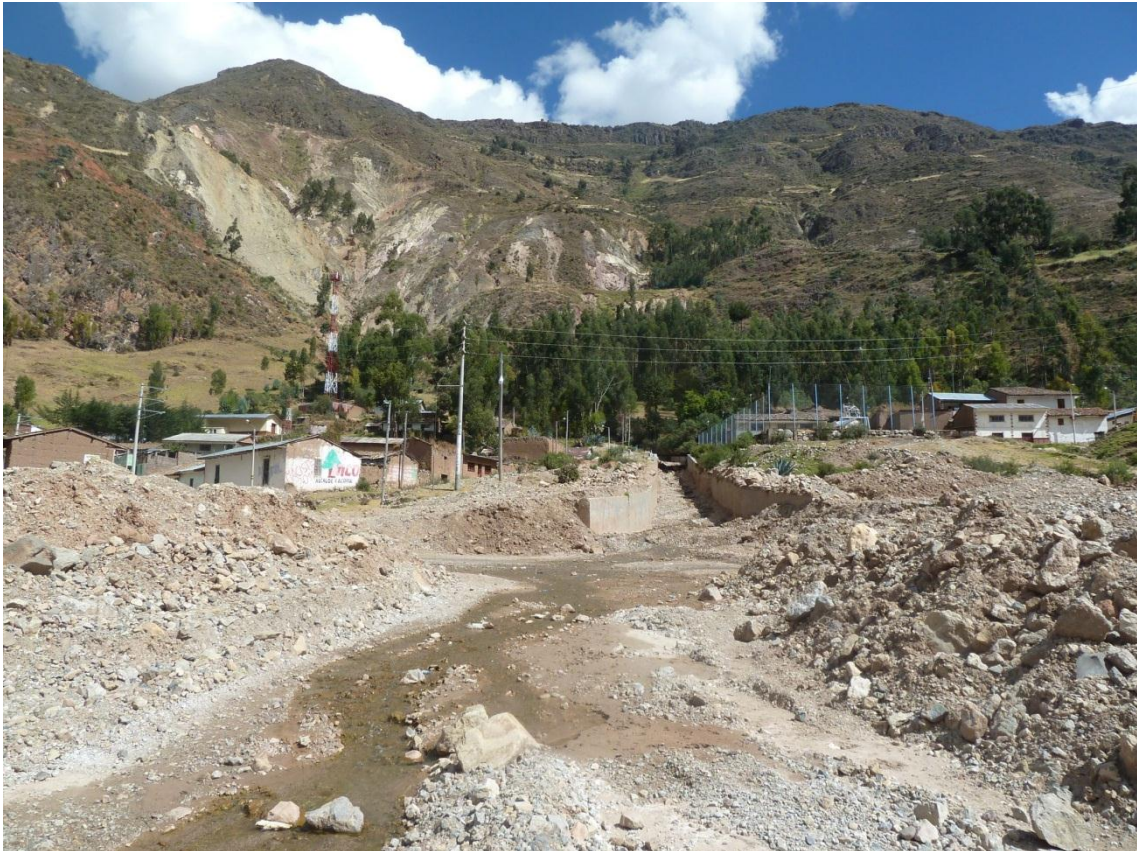
Foto 7: Huayco que baja desde cárcava que pasa por el medio del poblado de Acoria, se ha encauzado la quebrada.

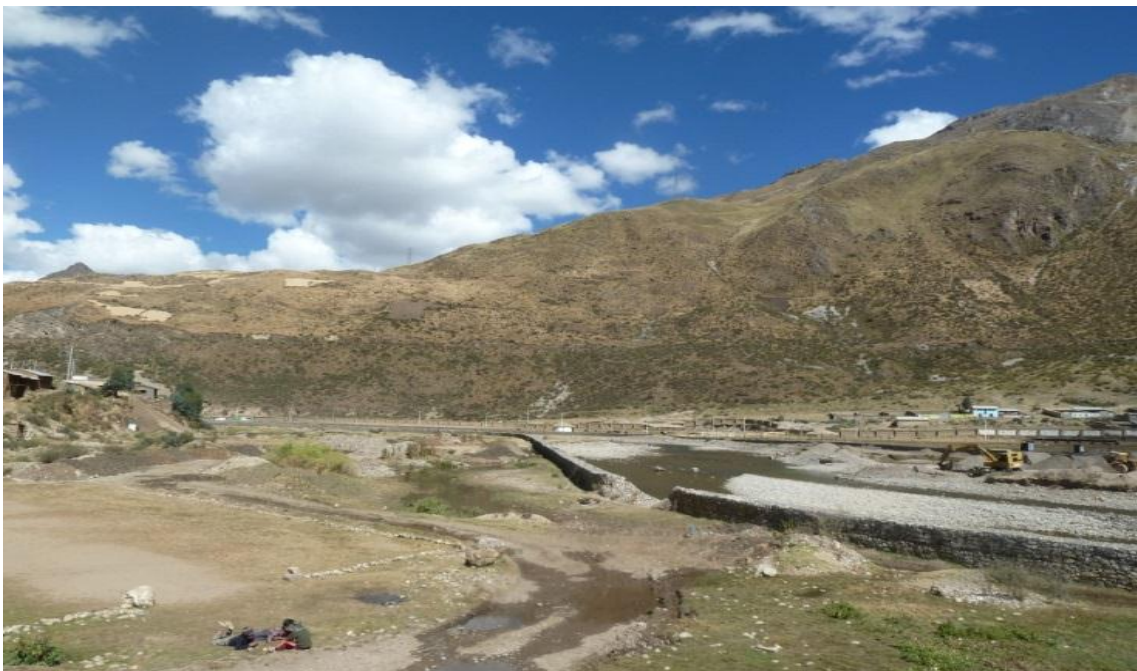
Foto 8: Erosión fluvial en margen izquierdo de Rio Ichu, al ingreso de Huancavelica.

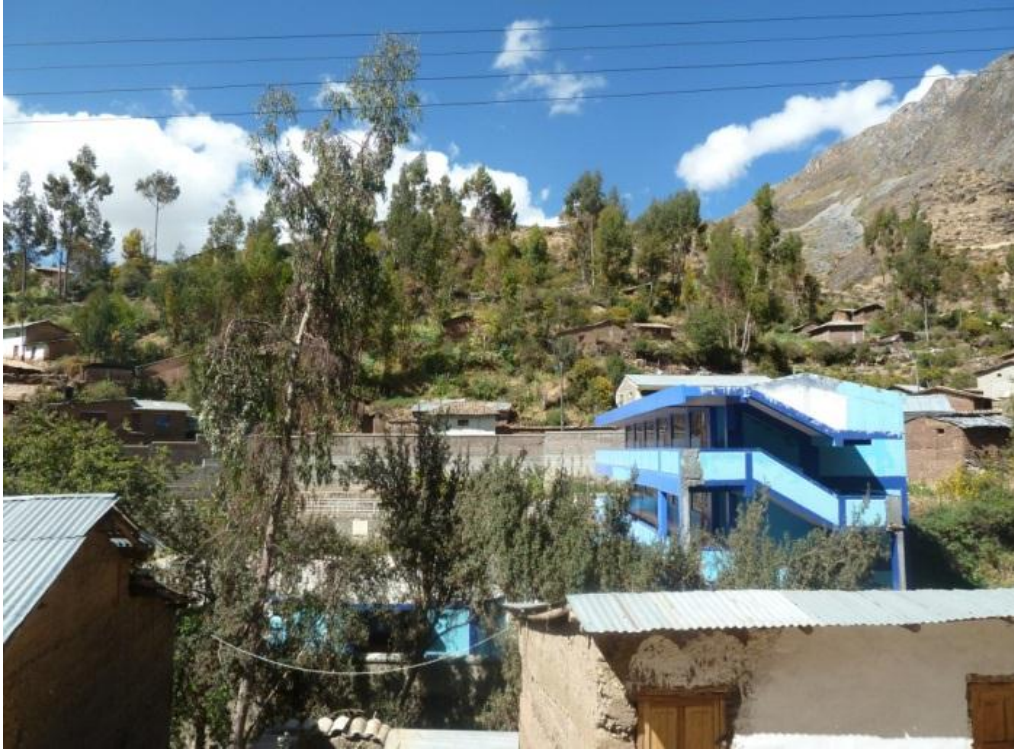
Foto 9: Depósito de mega deslizamiento en cuyo cuerpo se asienta el poblado de Palca.

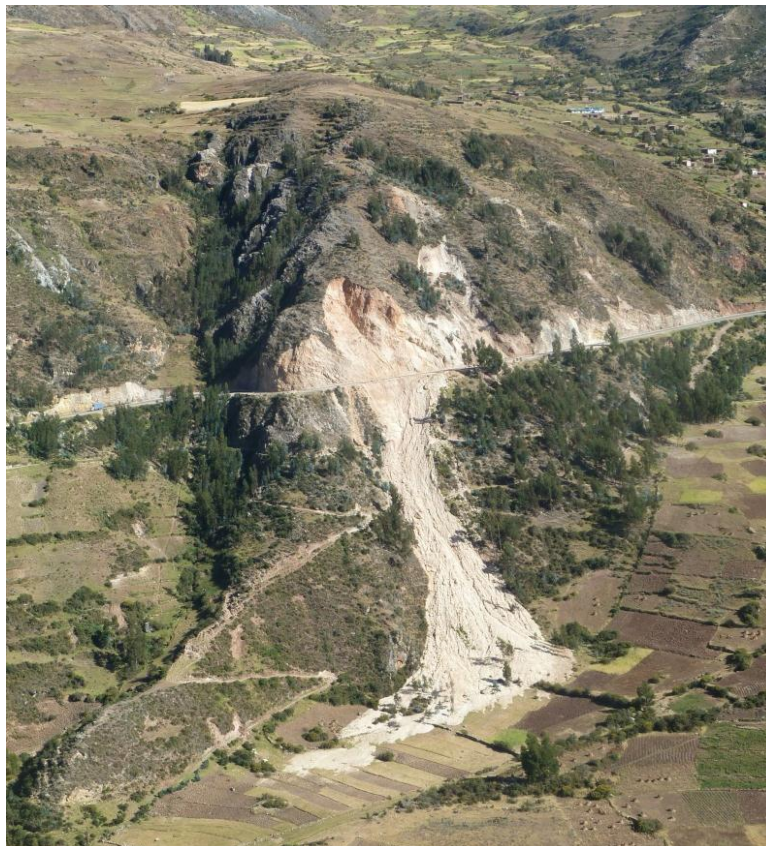
Foto 10: Derrumbe que cortó la plataforma de carretera entre Cachi y Puente Palca (Febrero 2010).

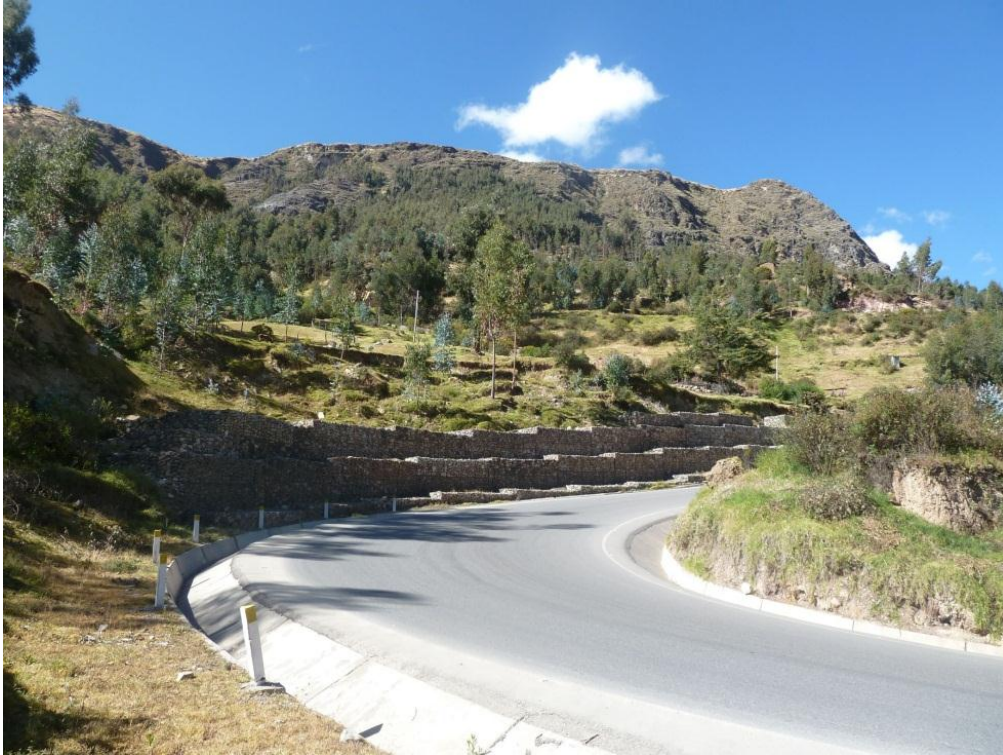
Foto 11: Deslizamiento en el sector de La Florida, se han colocado gaviones en la carretera para contener los asentamiento de la ladera, estos son insuficientes porque el deslizamiento es de gran magnitud.

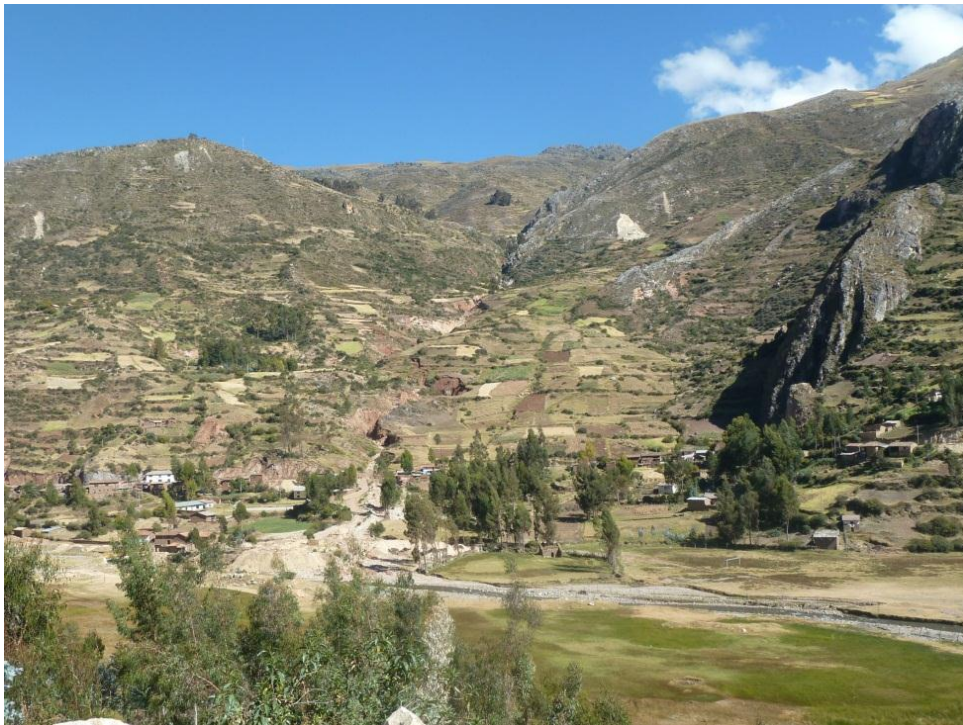
Foto 12: Huayco que corta la carretera hacia Huancavelica, cerca de Puente Palca.

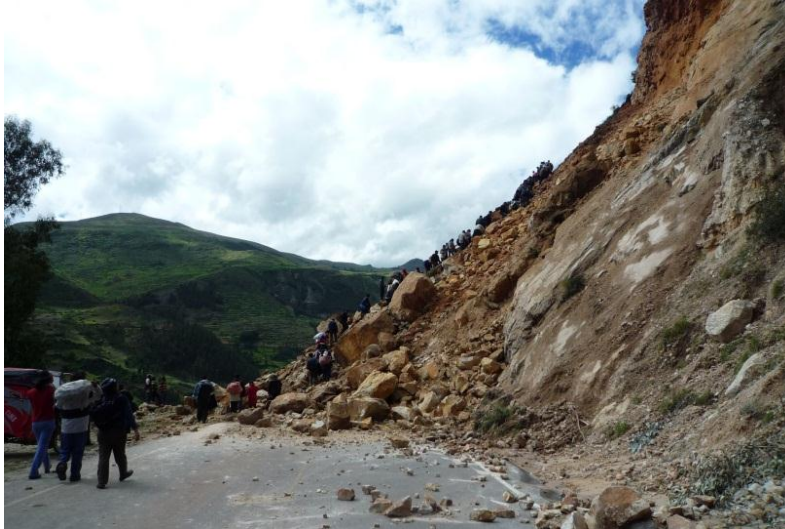
Foto 13: Derrumbe que cortó en febrero del 2010 el tránsito hacia la ciudad de Huancavelica, cerca al poblado de Cachi.

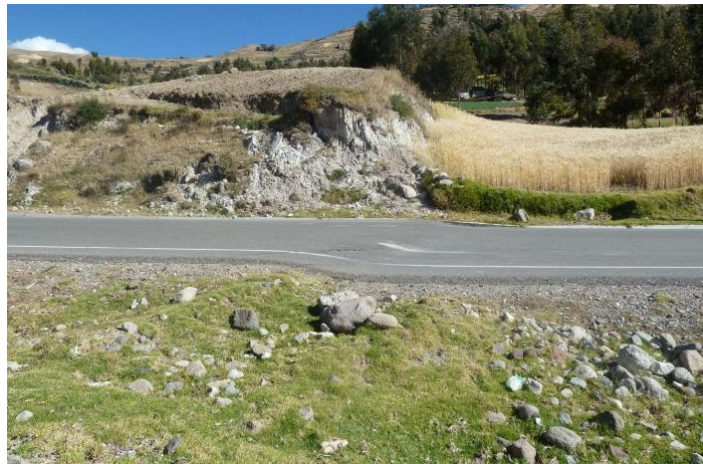
Foto 14. Asentamientos en plataforma de carretera, sector de Huando producido por un deslizamiento.

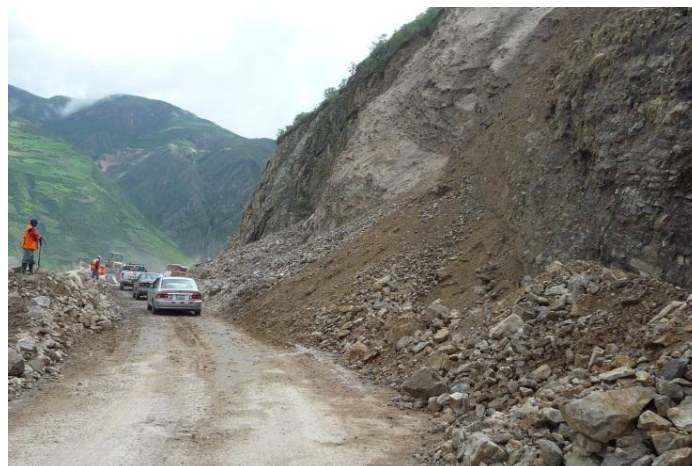
Foto 15: Derrumbes en talud superior de carretera que une Huancayo y Huancavelica por lluvias producidas el mes de febrero del 2010, sector Sonobamba y Chojoma.

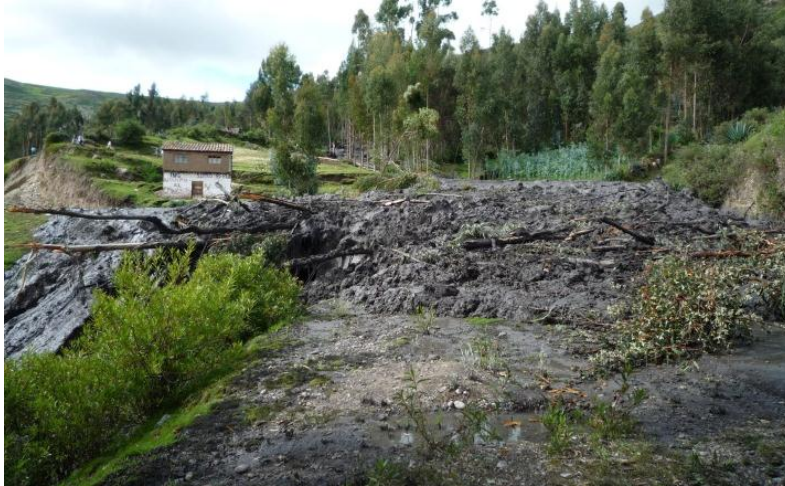
Foto 16: Huayco en el sector de Huando cortó el tránsito hacia Huancavelica (Febrero de 2010).

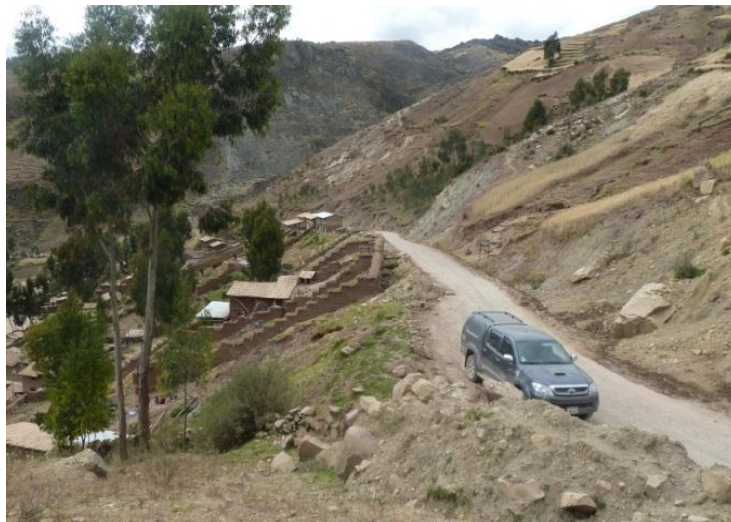
Foto 17: Derrumbe de rocas y suelos km.11+700 Huancavelica-Yauli, afecta tramo de carretera y viviendas asentadas debajo.

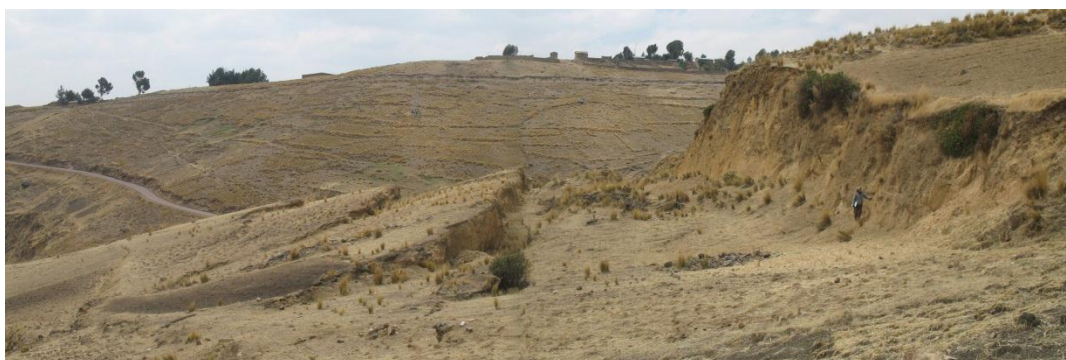
Foto 18: Deslizamiento que afecta el km 5+800 de la carretera Huancavelica-Huaylacuho, salto principal de 6 m, formación de un graven y basculamiento de la ladera.

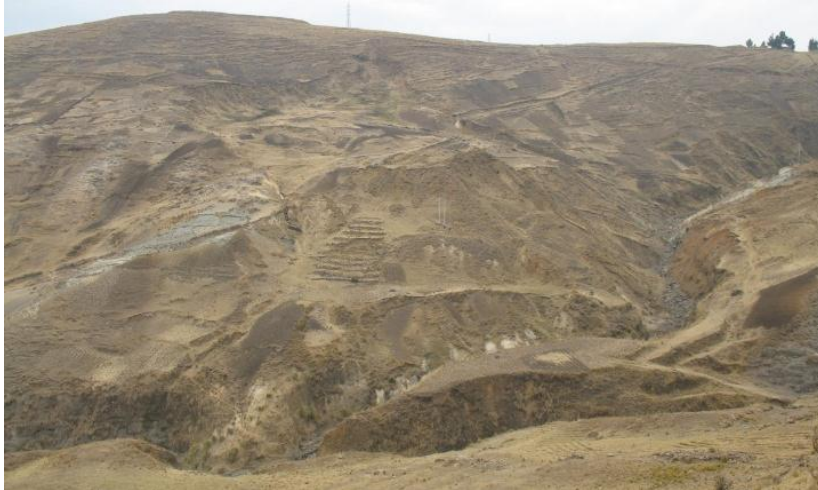
Foto 19: Vista de deslizamiento activo, que puede afectar la carretera Huancavelica-Lircay, tramo que cruza la quebrada Molinuyoc.

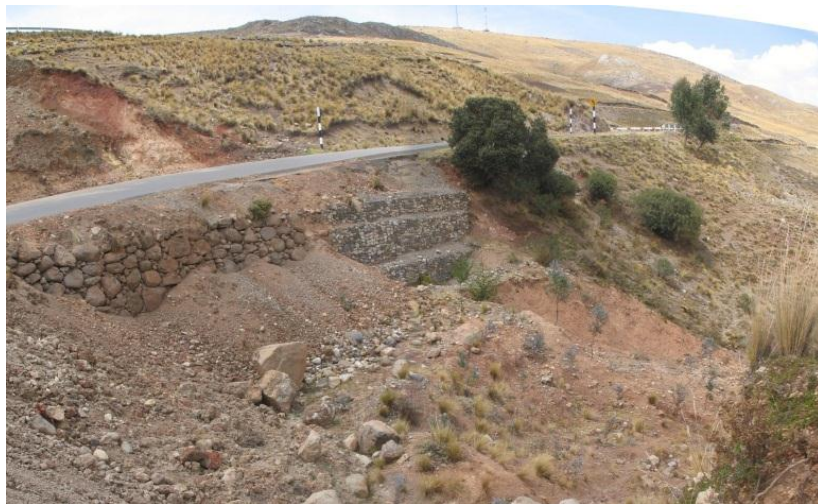
Foto 20: deslizamiento y derrumbes que afecta tramo de carretera en el km 63+200.

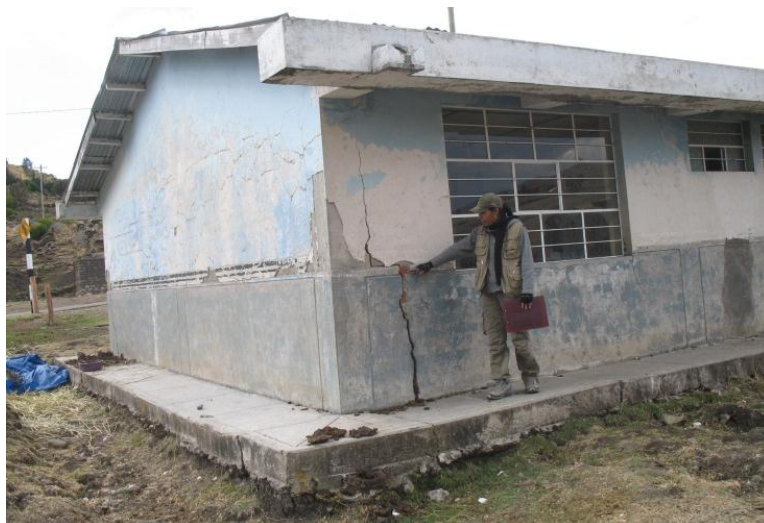
Foto 21: Agrietamientos en paredes y deformación en el marco de la puerta del centro de salud de Antacocha.

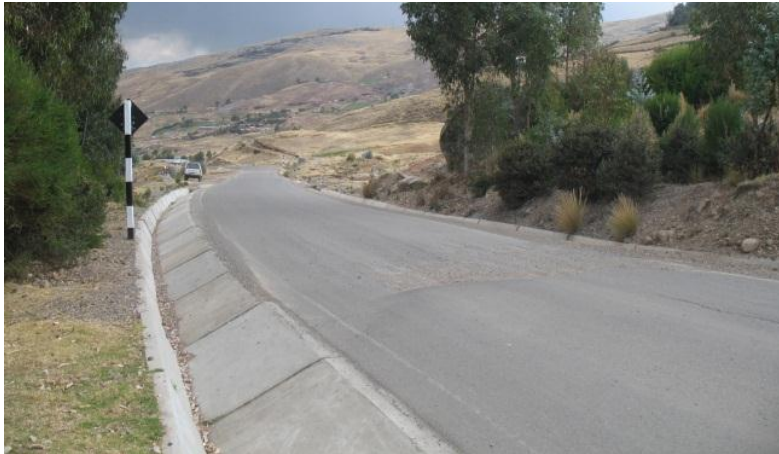
Foto 22: Asentamientos y desplazamientos en plataforma de carretera asfaltada.

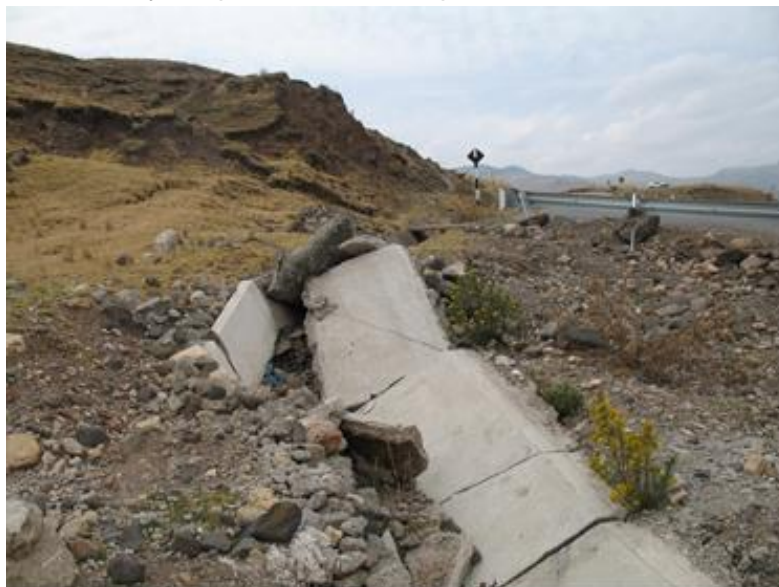
Foto 23: Grieta de corte del deslizamiento-flujo de tierra, daños causados en la cuneta.

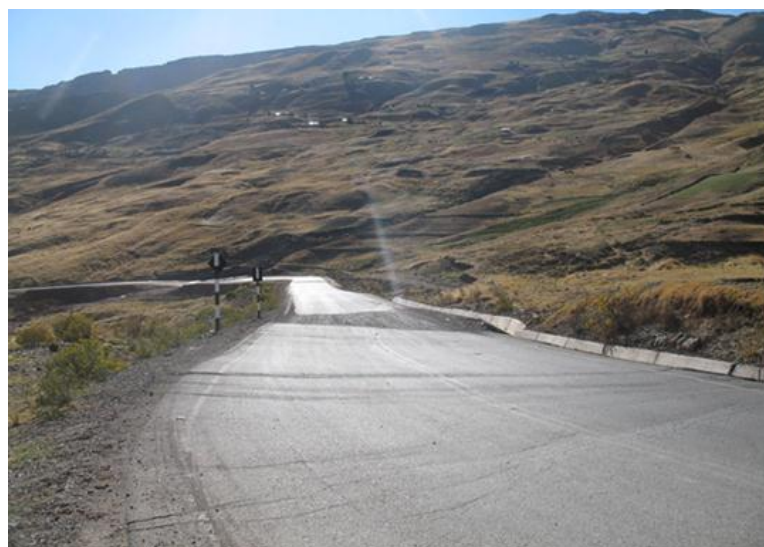
Foto 24: Movimiento complejo de Tontococha, se puede observar los asentamientos, agrietamientos y desplazamiento de la plataforma de carretera.

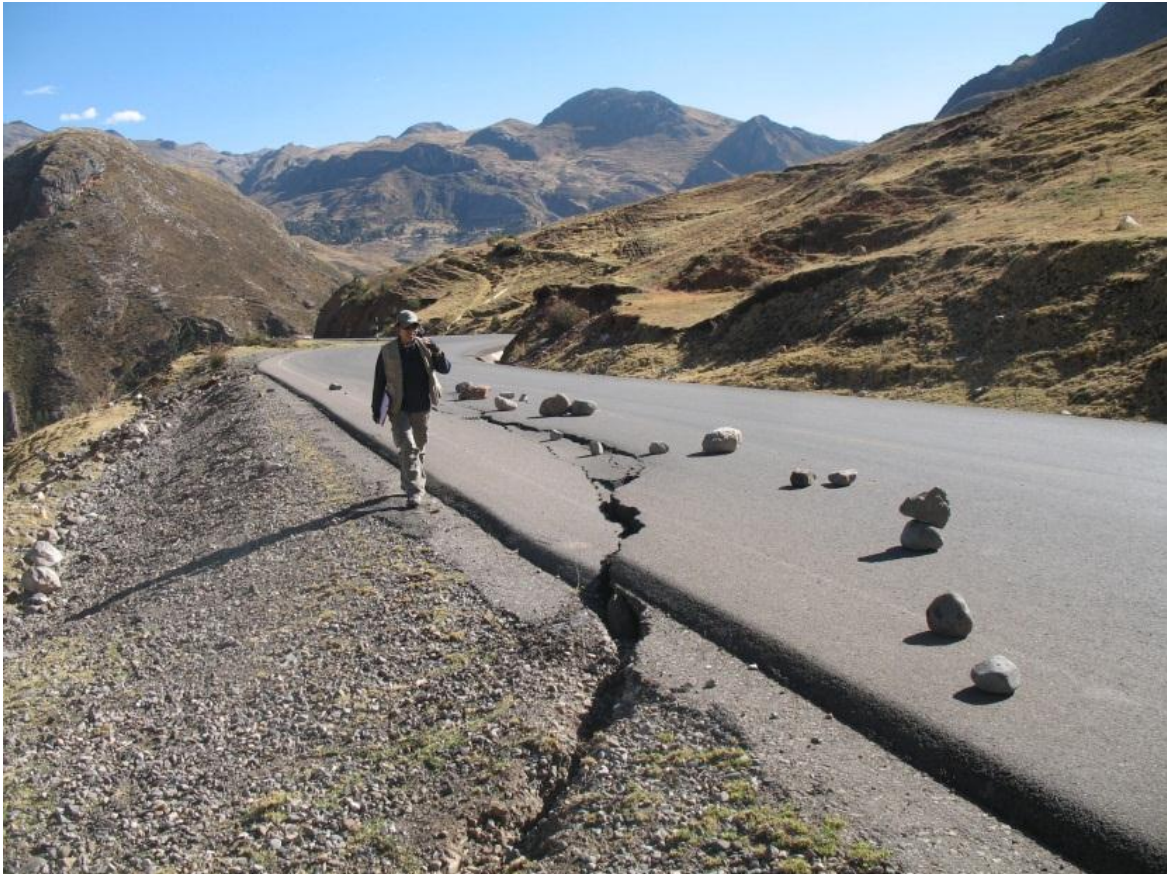
Foto 25: Deslizamiento-flujo de tierra afecta plataforma de carretera en el km 69+980.

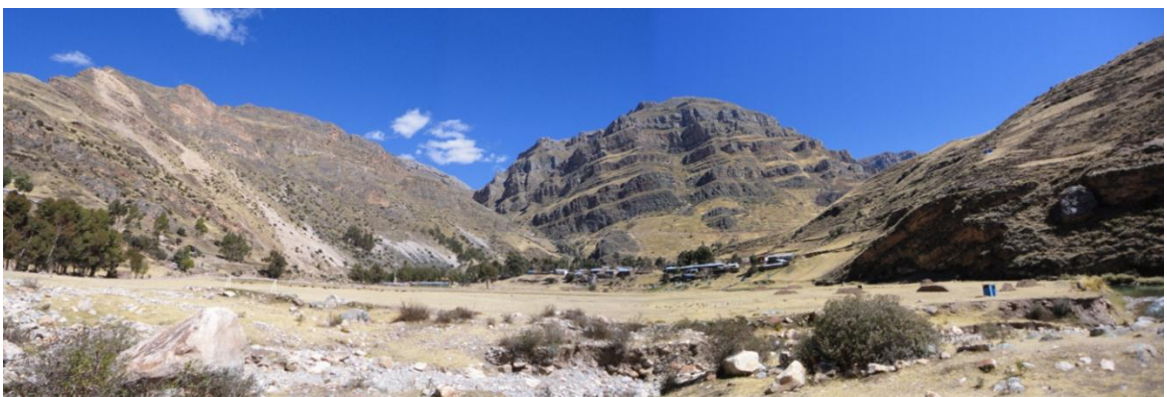
ACOBAMBILLA		Derrumbes en la ladera norte del cerro Chuquellocla. (Foto 26).		
--	--	-------------	--	---	--	--

Foto 26: Flujo de detritos y lodo en Quebrada Yurajmachay, sector Santa Rosa-Acobambilla.

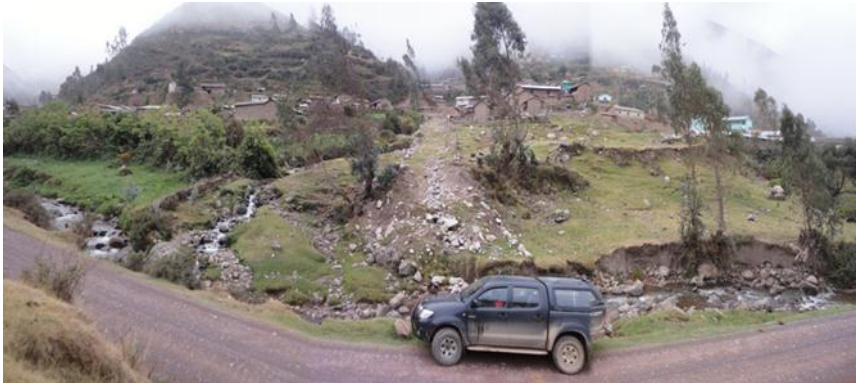
Foto 27: Flujos de detritos que baja por la quebrada Ajluipampa forma un abanico en su confluencia al río Quispinicas, viviendas de Santa Cruz de Ila asentados en el depósito proluvial.

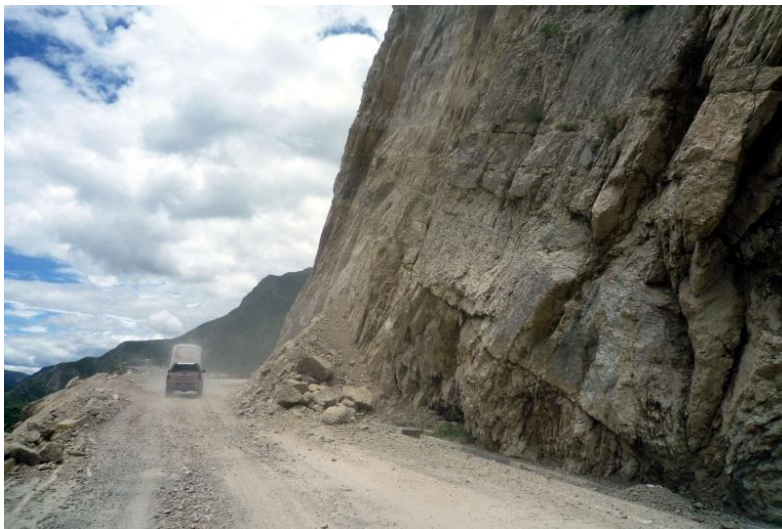
Foto 28: Derrumbe en talud subvertical de calizas, obstruyo tramo de carretera hacia Izcuchaca (Febrero del 2010).

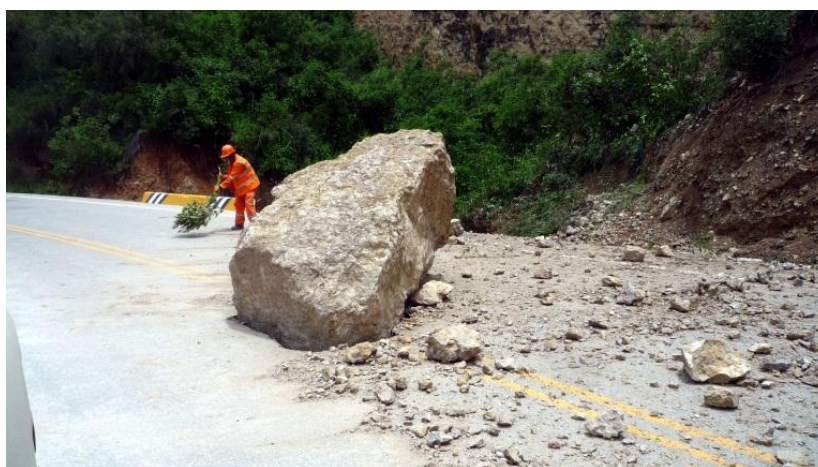
Foto 29: Caída de rocas en la carretera Acostambo-Izcuchaca.

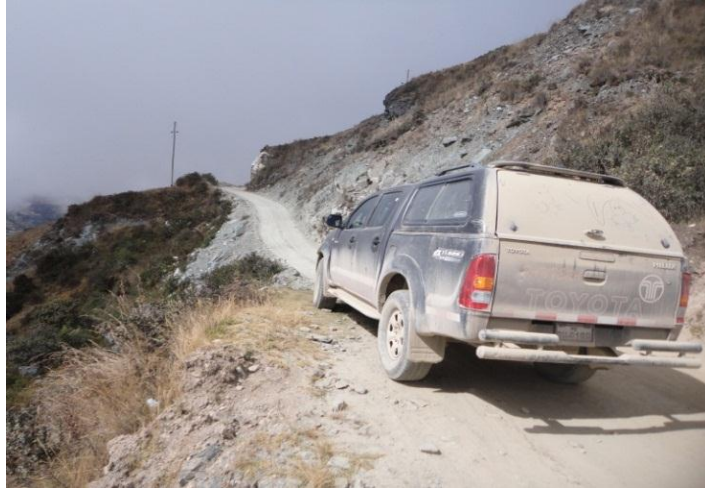
Foto 30: Asentamientos en plataforma de carretera por deslizamiento activo en la Quebrada Mantaca; Carretera a Colcabamba.

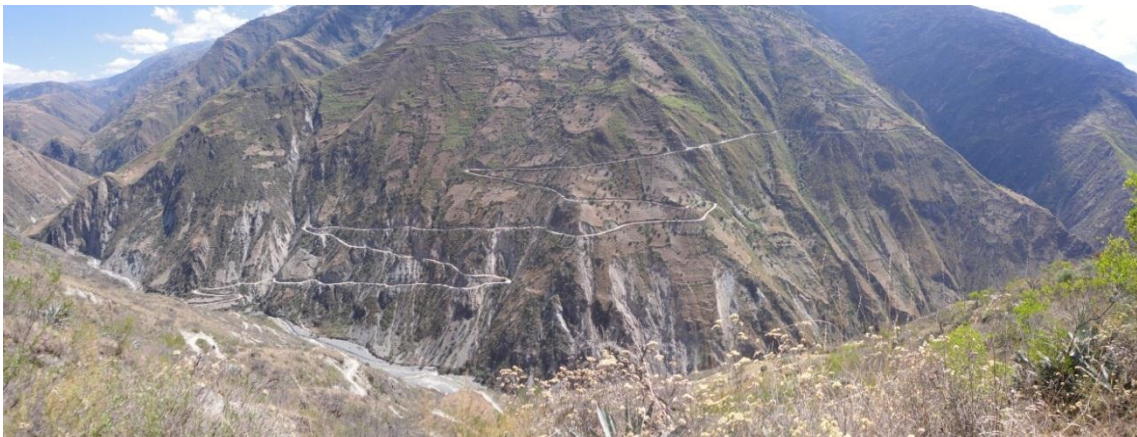
Foto 31: Erosión de laderas en cárcavas a lo largo de las laderas del río Huanchuy, entre Cerro Huamaní- Cerro Chucchuni, carretera a Salcabamba.

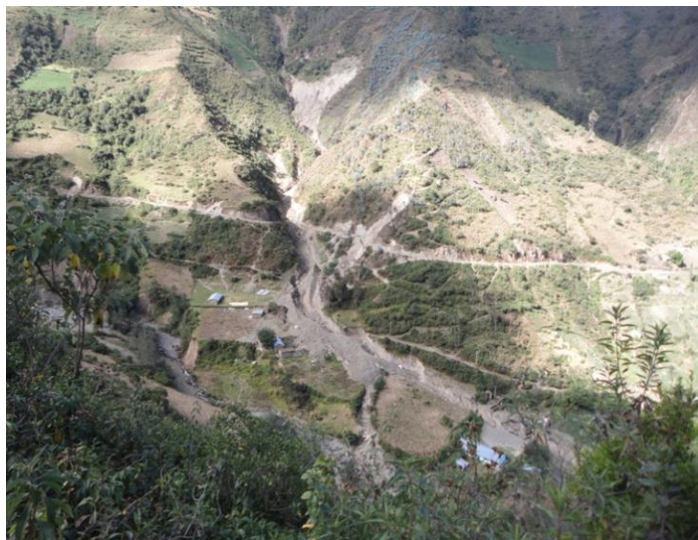
Foto 32: Flujo de detritos que afectó viviendas del sector de Collpa (2011), viviendas se encuentran muy cerca de la quebrada.

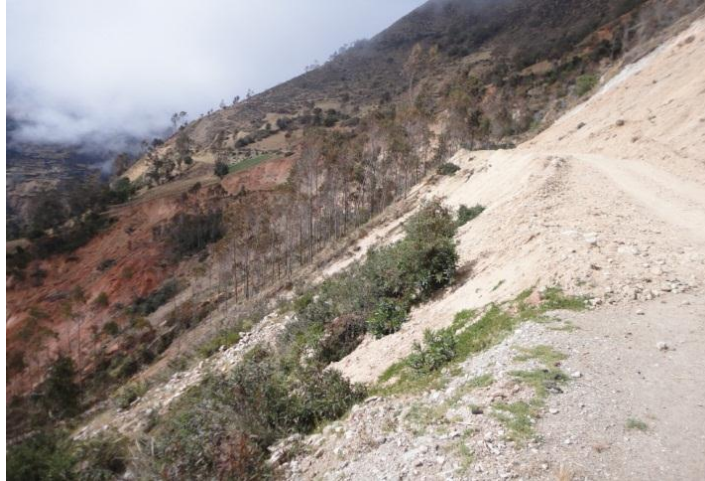
Foto 33: Cárcavas con crecimiento retrogresivo a manera de derrumbes y deslizamientos, sector Santa Cruz de Bellavista.

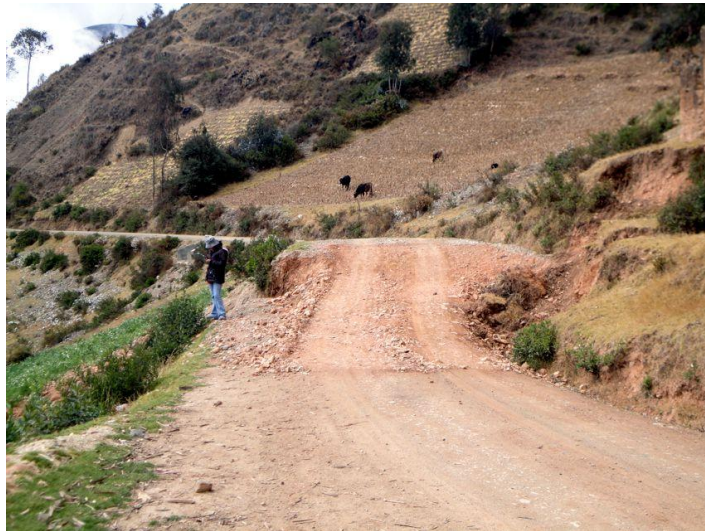
Foto 34: Asentamientos del orden de dos metros en la carretera, sector Santa Cruz de Bellavista.

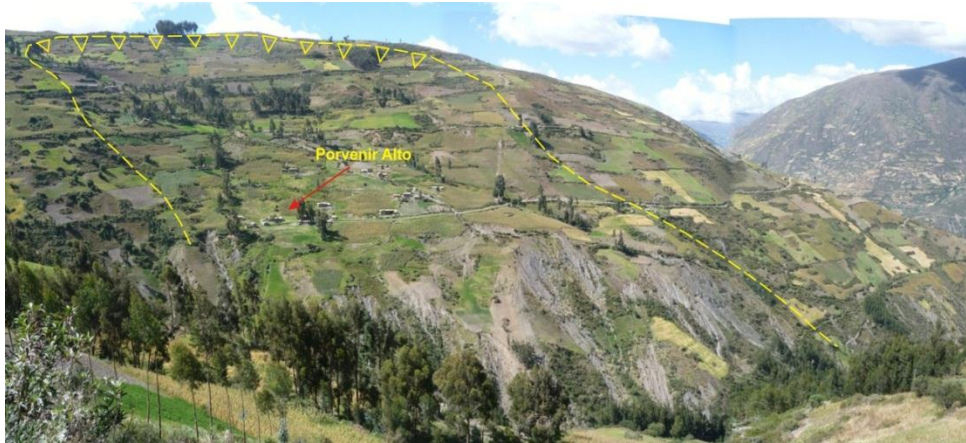
Foto 36: Vista panorámica donde se puede apreciar la cicatriz de deslizamiento antiguo, en cuyo cuerpo se encuentra el poblado de Porvenir Alto, reactivaciones en el cuerpo del deslizamiento.

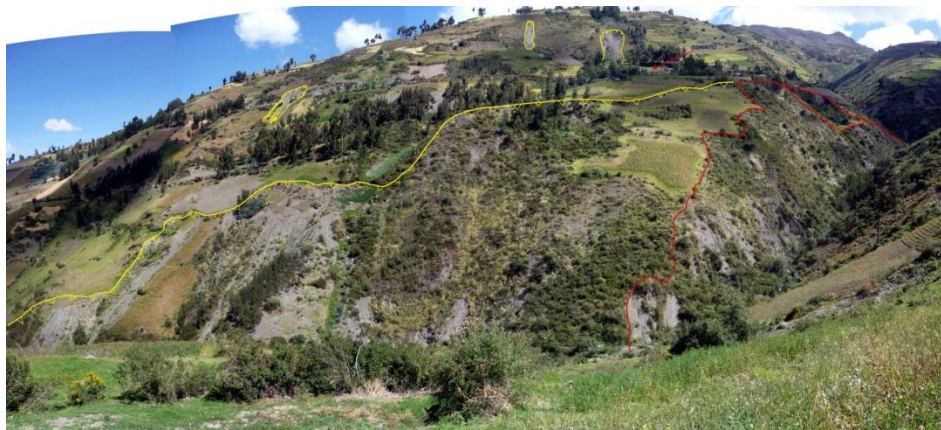
Foto 37: Vista panorámica de ladera afectada por deslizamientos en el sector de Corinto, se ha resaltado con línea amarilla la escarpa del deslizamiento.

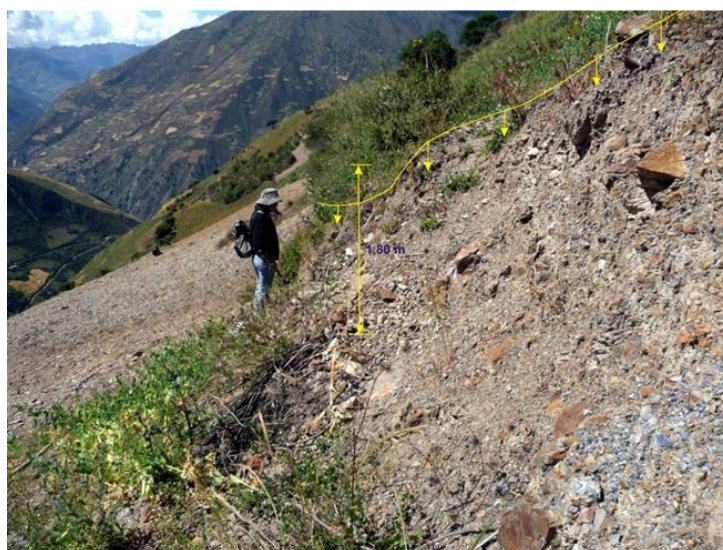
Foto 38: Vista hacia el sureste, sector de Casay, donde se puede observar el salto principal del deslizamiento de 1,8 m.

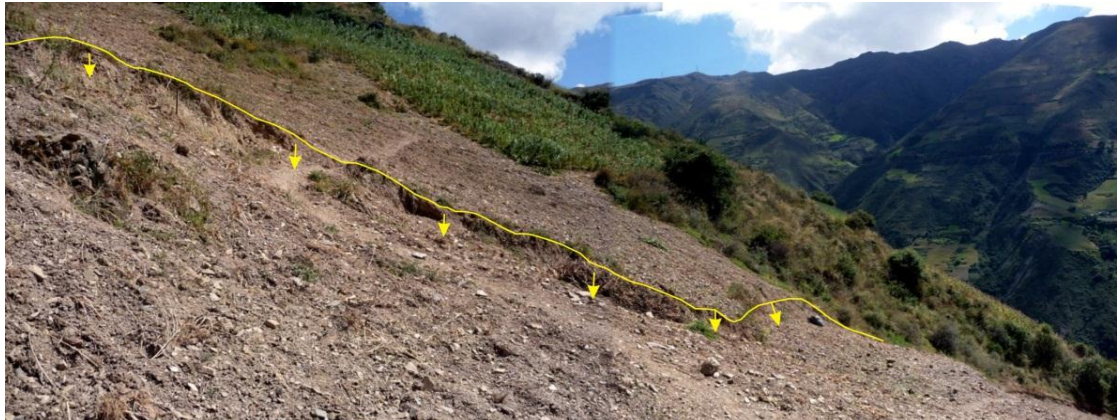
Foto 39: Vista hacia noroeste, donde es posible observar la escarpa de deslizamiento en el poblado de Casay y su salto principal de 0,30 m.
