**INFORME TECNICO  
GEOLOGIA AMBIENTAL**

**ZONAS CRÍTICAS POR PELIGROS GEOLÓGICOS EN LA  
REGIÓN HUANCAMELICA**

LIMA - PERÚ  
MAYO 2014

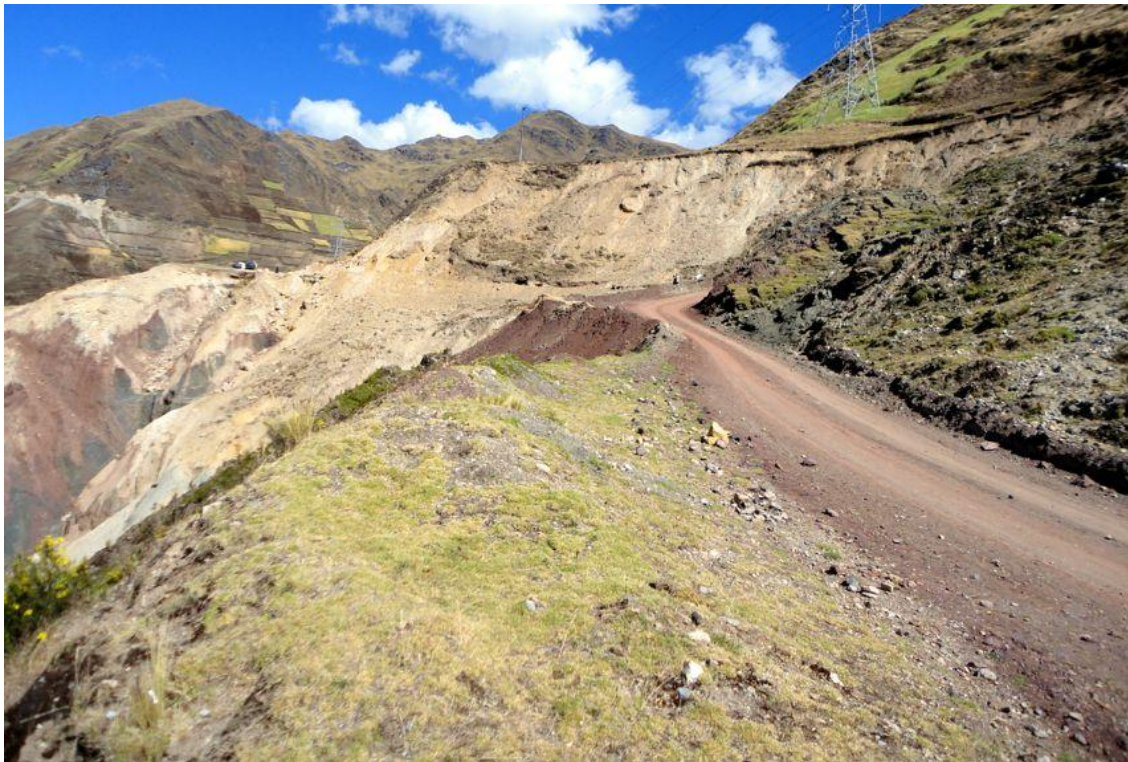
Foto 40: Tramo de carretera Pampas-Ocoro, afectado por deslizamientos producidos por avance retrogresivo de cárcavas.

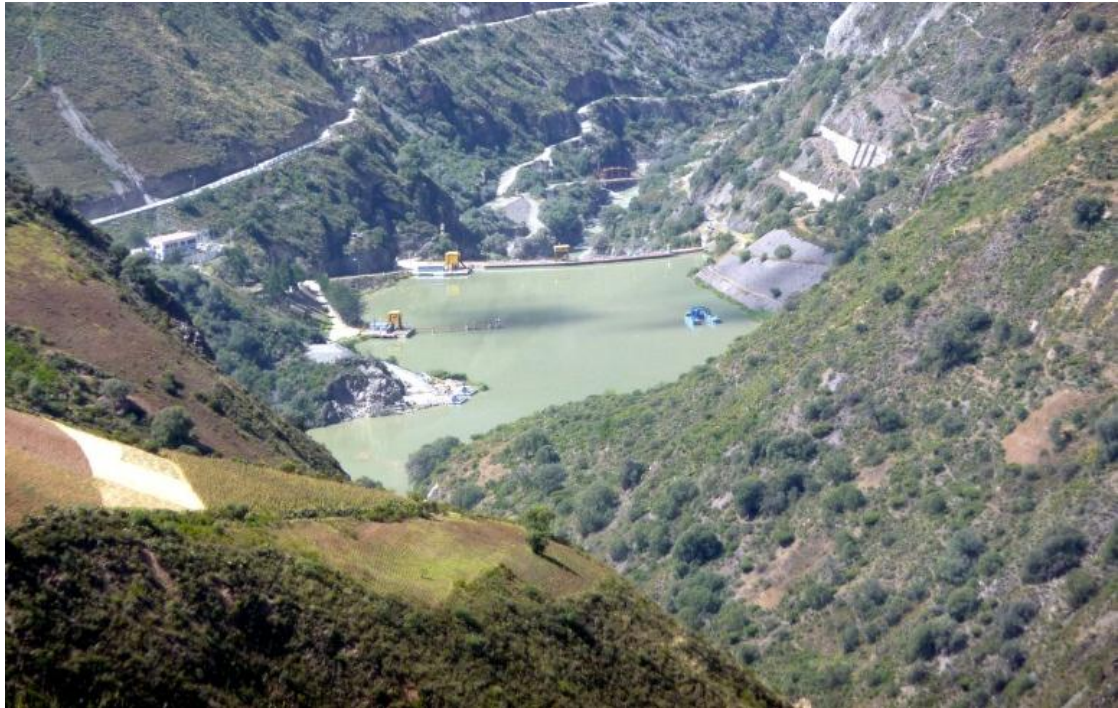
Foto 41: Presa de Tablachaca, se observan muros de contención de concreto colocados en la ladera de la margen derecha para estabilizar un deslizamiento.

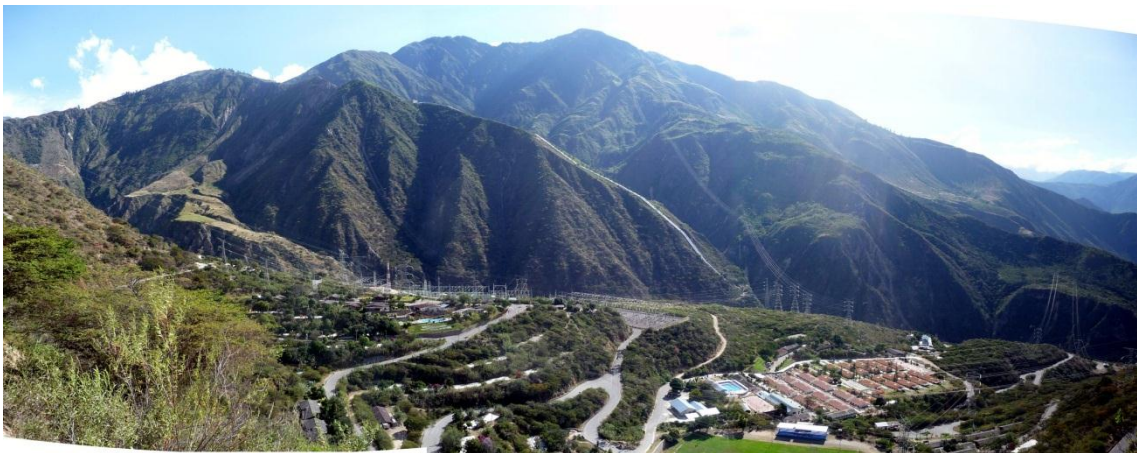
Foto 42: Vista panorámica de la central hidroeléctrica del Mantaro, en Campo Armiño, se observan laderas disectadas por cárcavas.

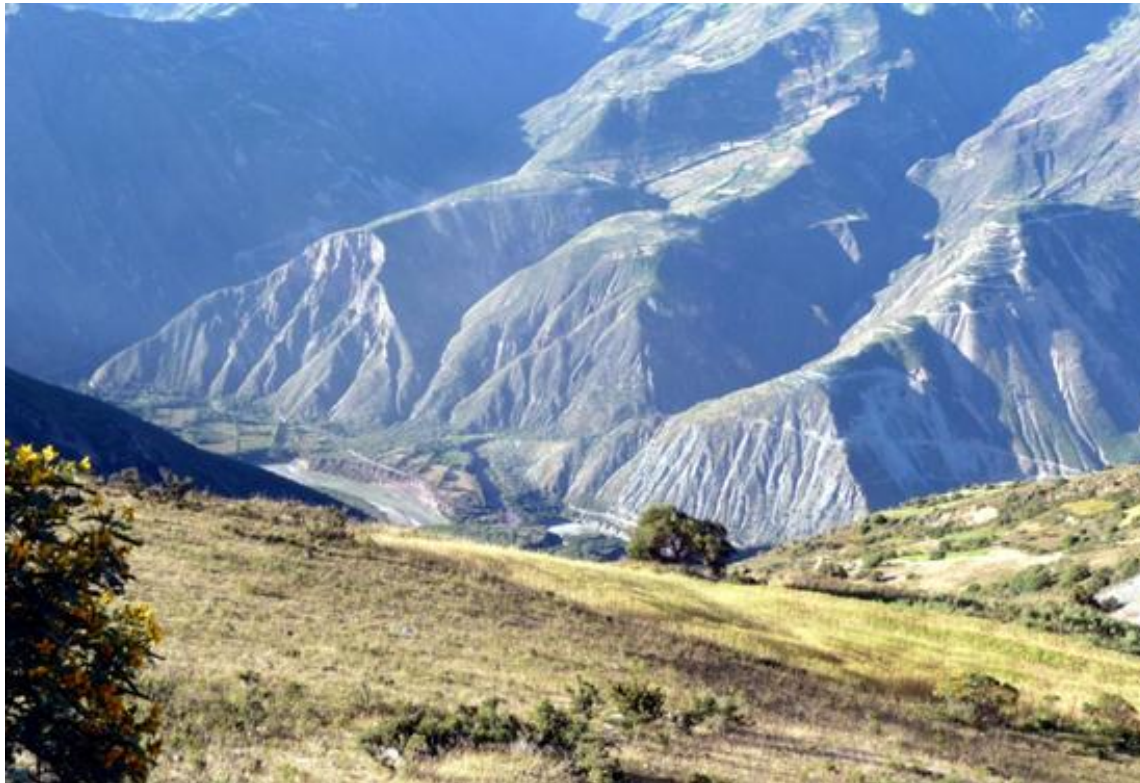
Foto 43: Vista panorámica del valle del Mantaro, se puede apreciar la carretera central trazada en la margen izquierda del río, atraviesa varias quebradas.

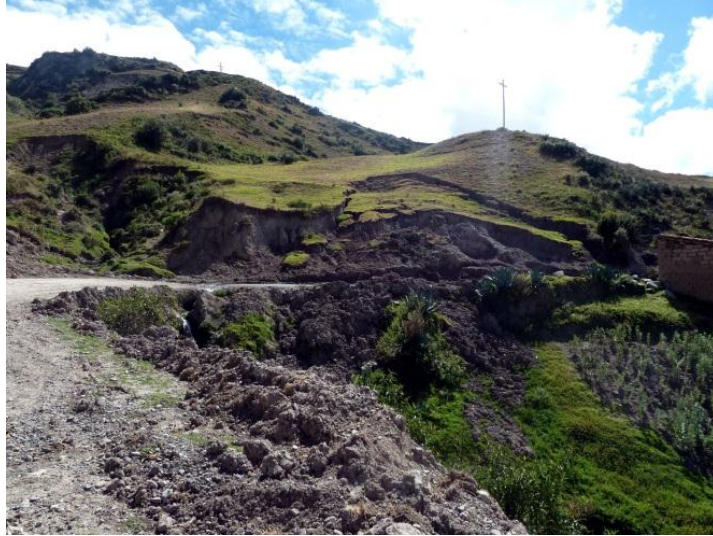
Foto 44: Deslizamiento en talud superior de carretera, localizado encima del poblado de Churcampa.

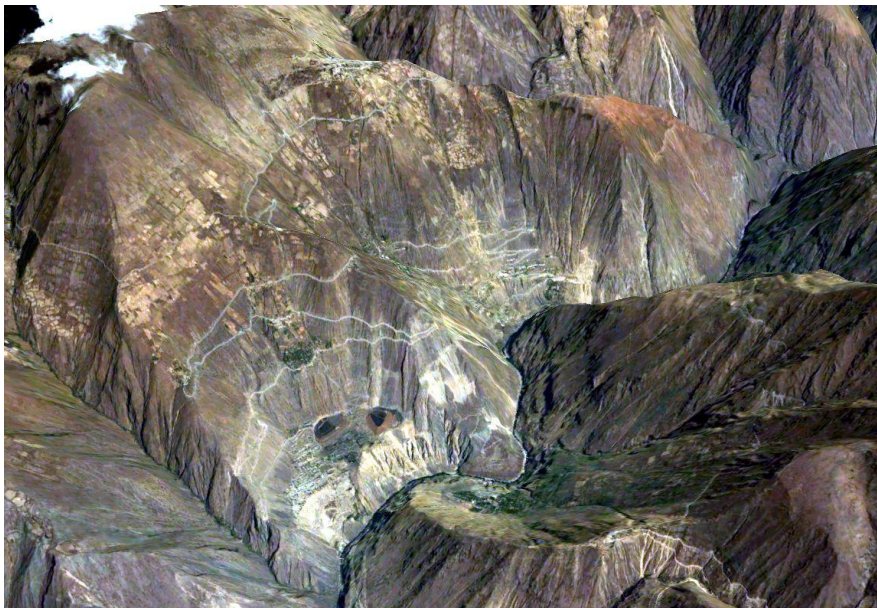
Figura 5: Vista inclinada de la mina Cobriza, se puede observar los derrumbes en la margen izquierda del río Mantaro.

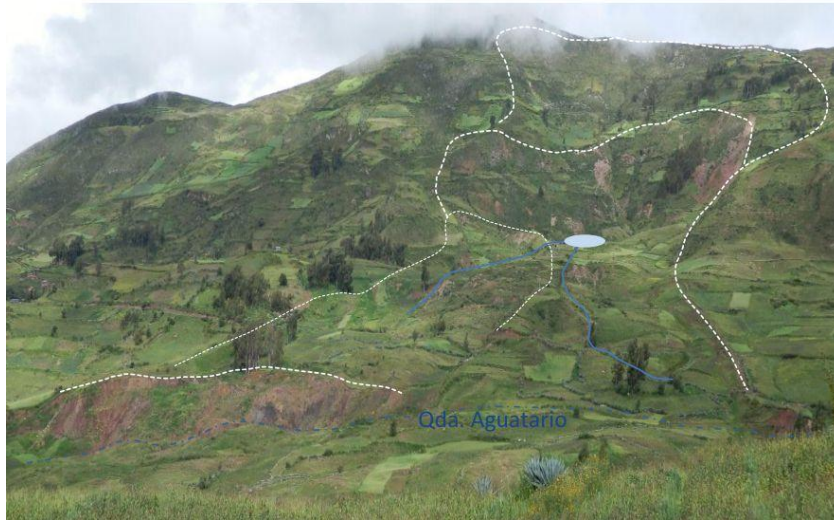
Foto 46: Deslizamiento rotacional de escarpas multiples y sucesivas en el sector yanayacu-Cutmo, Lacroja.

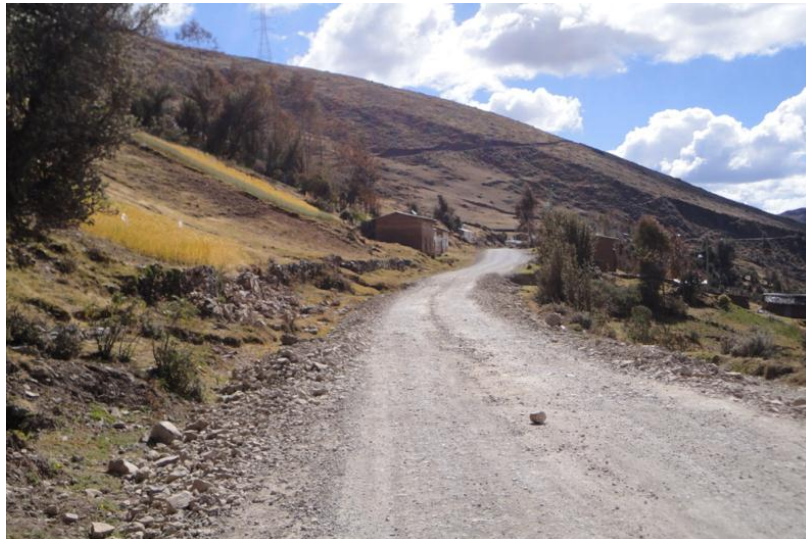
Foto 47: Vista de perfil de los asentamientos y agrietamientos en la plataforma de carretera por efectos de un deslizamiento en el sector de Huaribambilla.

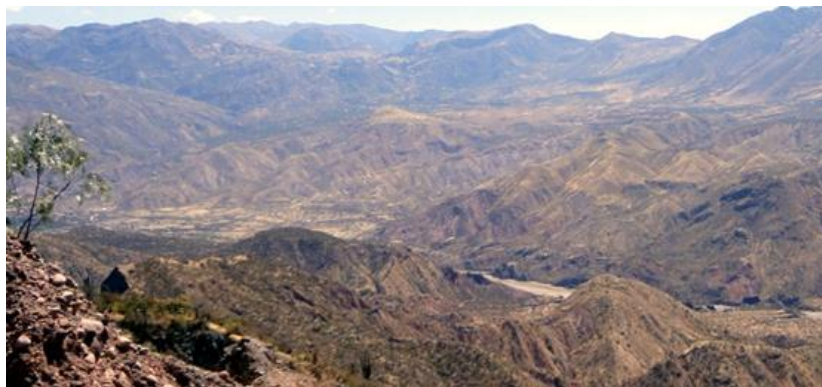
Foto 48: Vista panorámica de la zona de Mayoc afectada por deslizamientos, lado izquierdo de la foto.

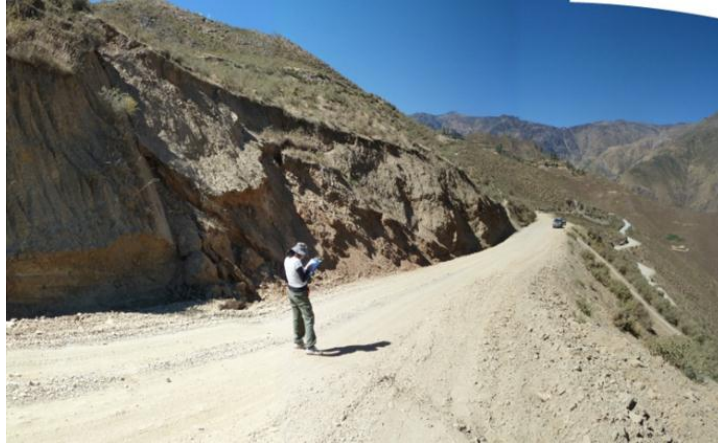
Foto 49: Primeras evidencias del deslizamiento en carretera, manifestado como asentamientos en la plataforma de carretera.

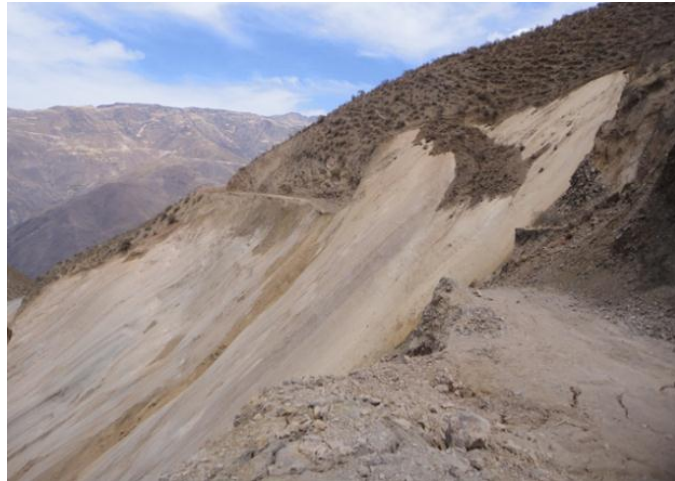
Foto 50: Vista del deslizamiento en las progresivas 39+450- 44+200 / Cerro Jayana, se observa el plano de deslizamiento (2011).

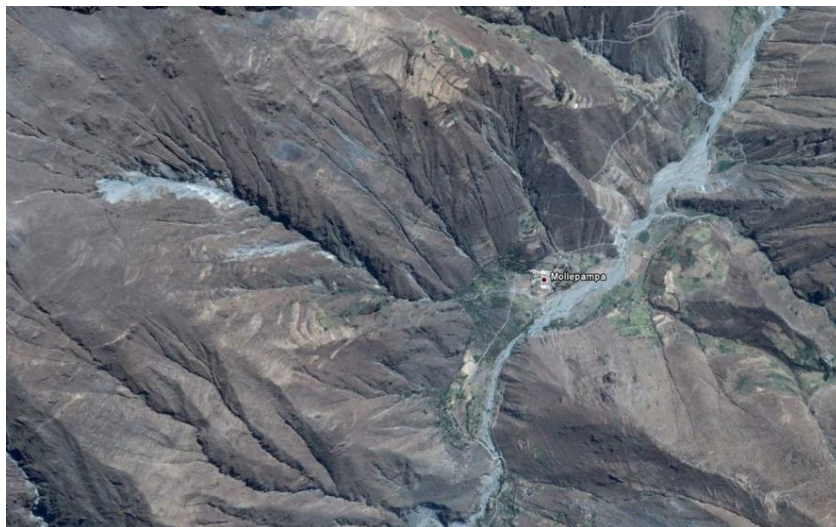
Figura 6: Poblado de Mollepampa asentado en la desembocadura de la quebrada Mesito y la margen derecha del río Chiris.

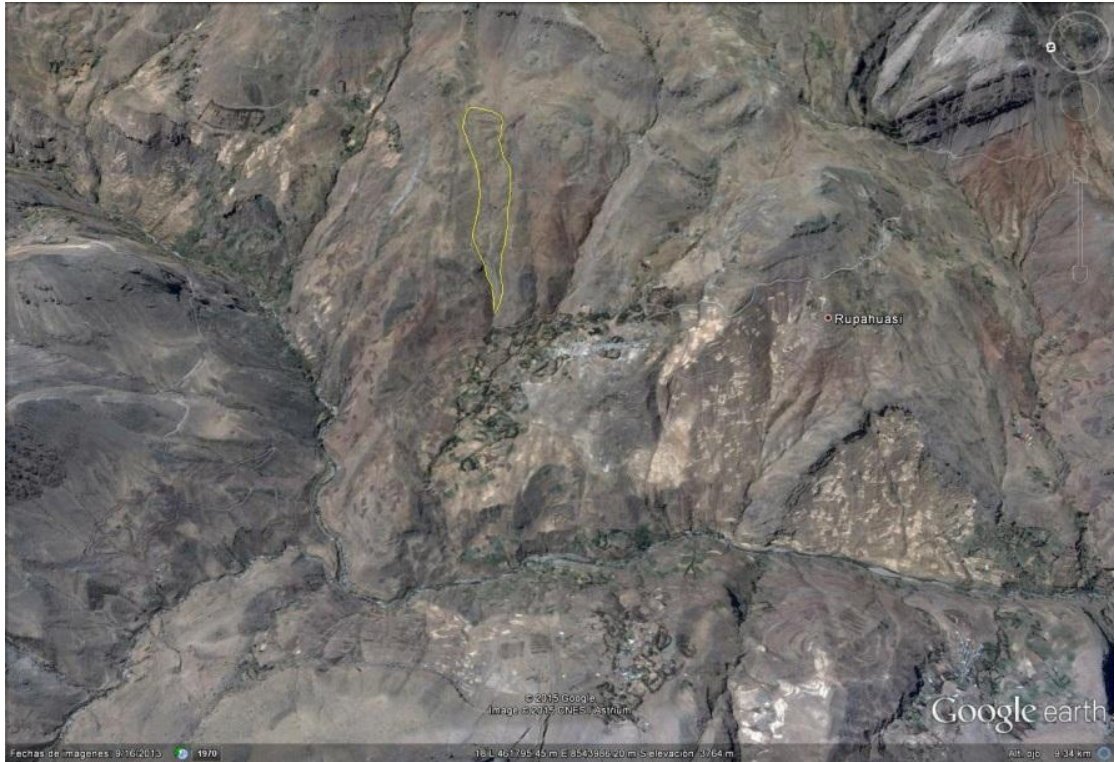
Figura 7: Vista hacia el este, donde se señala con línea amarilla el deslizamiento activo frente a la comunidad de Cochas.

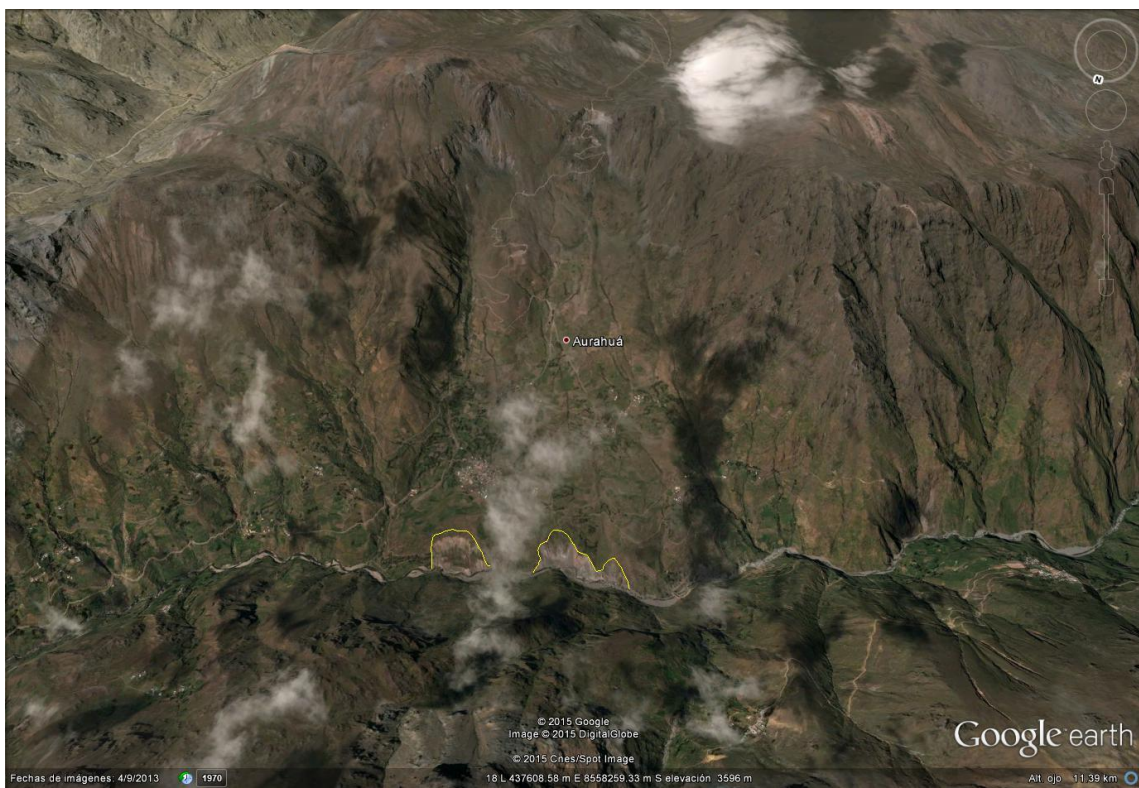
Figura 8: Vistas hacia el este donde se aprecia la localidad de Aurahuá asentada en el cuerpo del deslizamiento antiguo, las reactivaciones en el pie del deslizamiento fueron delimitadas con línea amarilla.

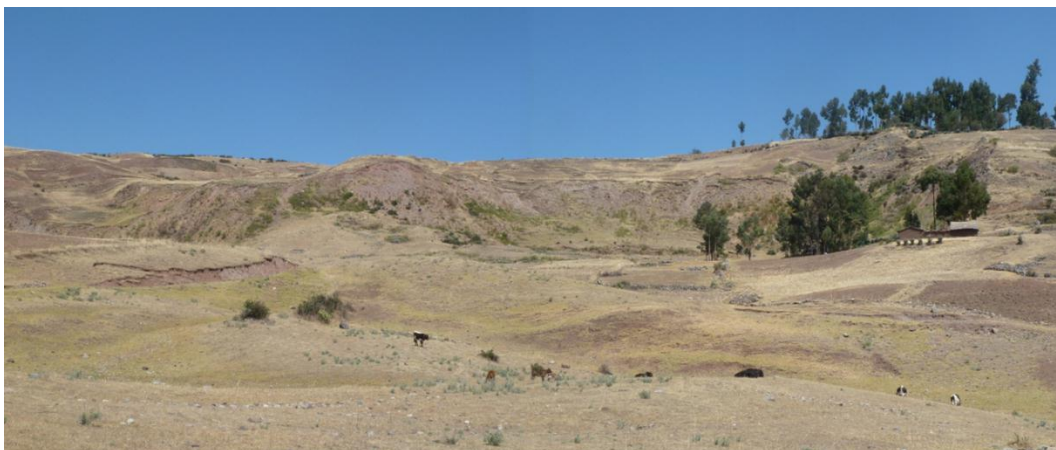
Foto 51: Deslizamiento antiguo reactivado en el cerro Jasibamba, sectores de Cuñi y Villa del Carmen.

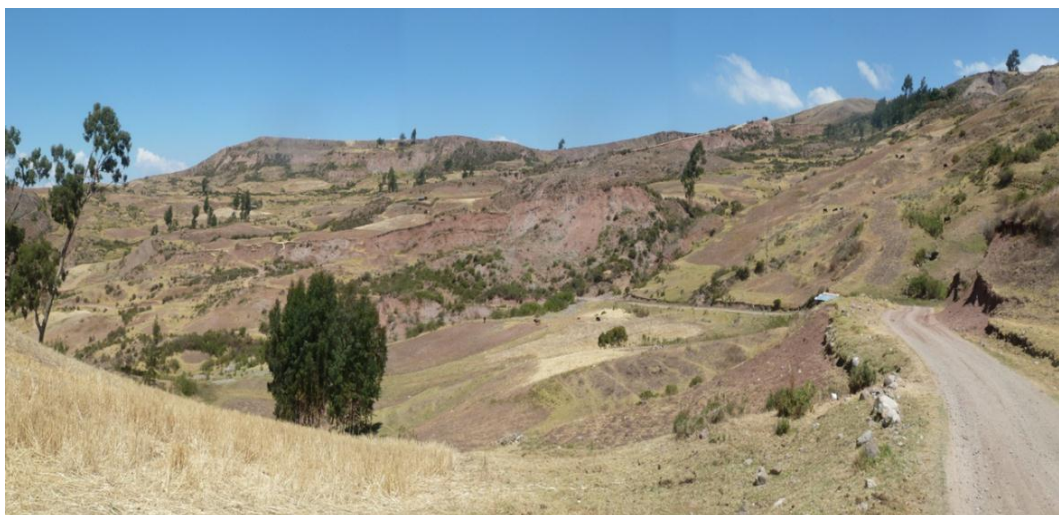
Foto 52: Deslizamiento en Cerro Lirioyoc, sector de Libertad, cerca de Marcas, produce asentamientos en plataforma de carretera.

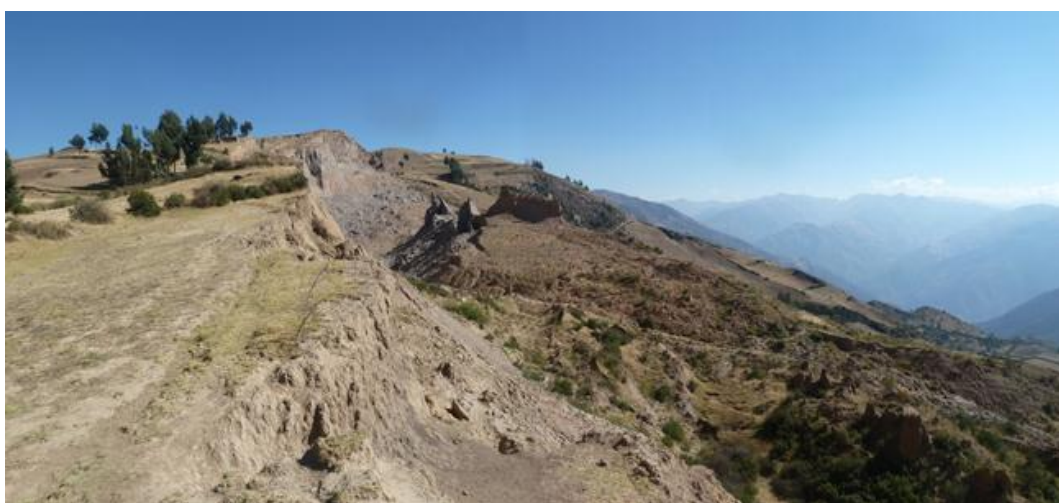
Foto 53: Vista del deslizamiento de Chilcapite, se observa los asentamientos de terreno en la corona.

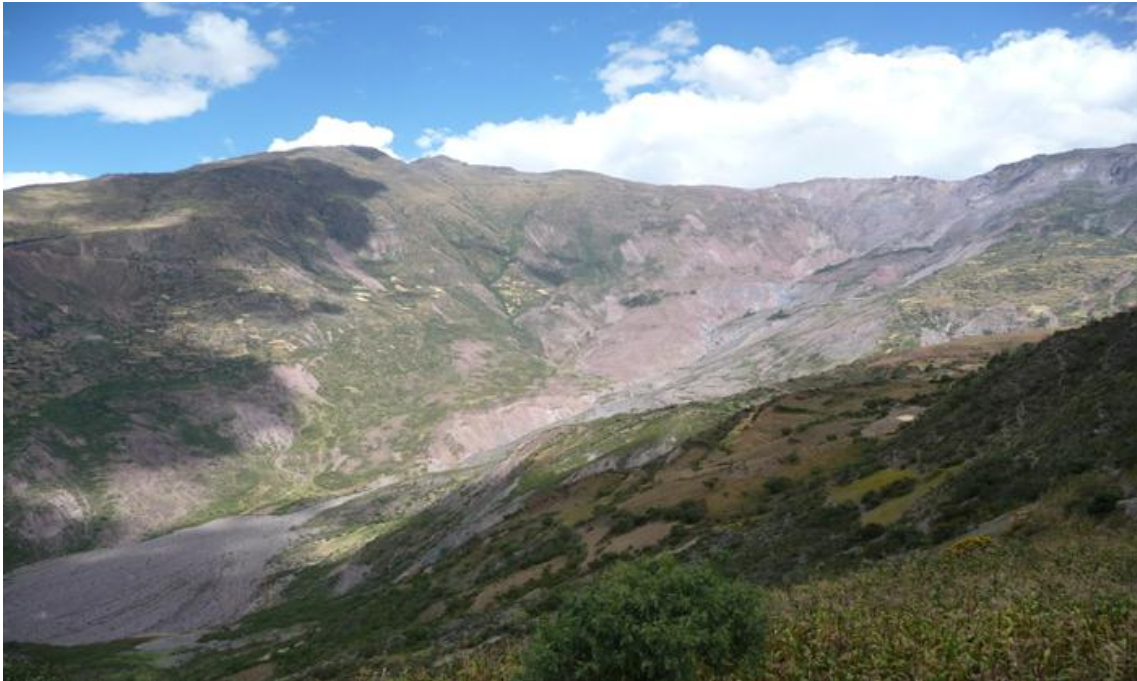
Foto 54: Movimientos complejo de tipo deslizamientos traslacional- flujos de detritos en Mayunmarca, cabeceras de la quebrada Ccochacay.

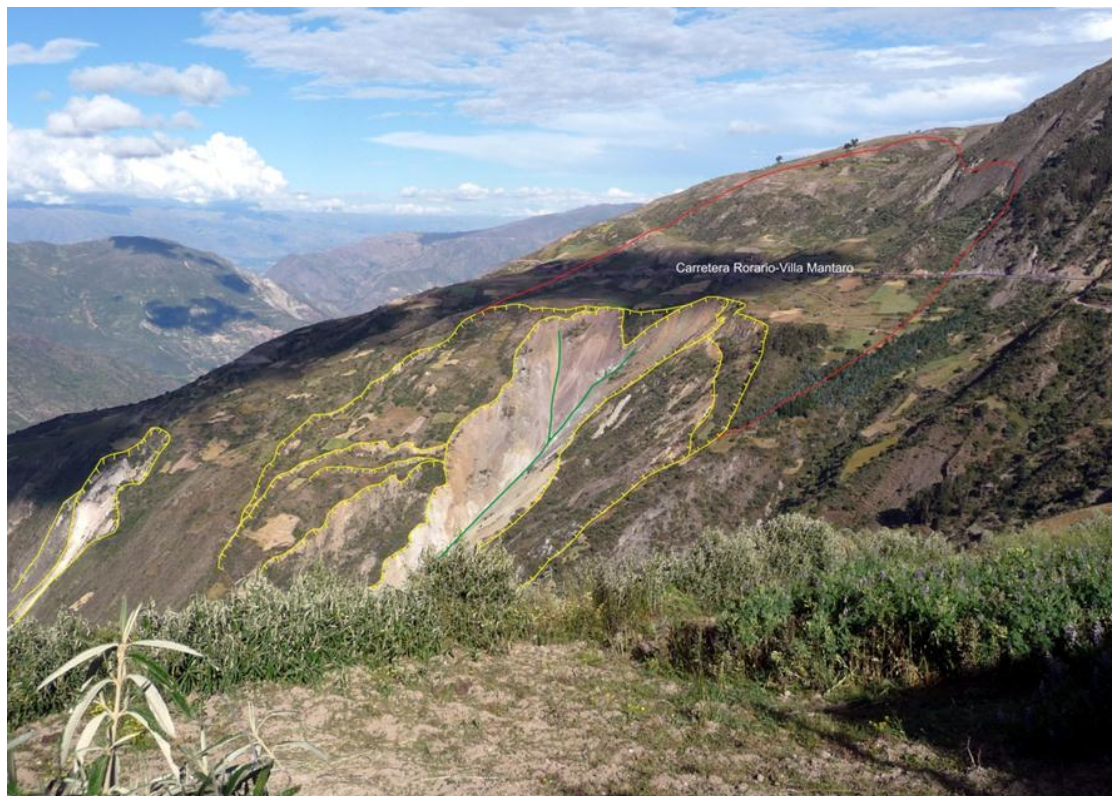
Foto 55: Vista desde el norte, donde se ha resaltado con líneas amarillas la zona de derrumbe activa, reactivación en el cuerpo de un deslizamiento antiguo (línea roja) en Huachirpampa-Rosario.

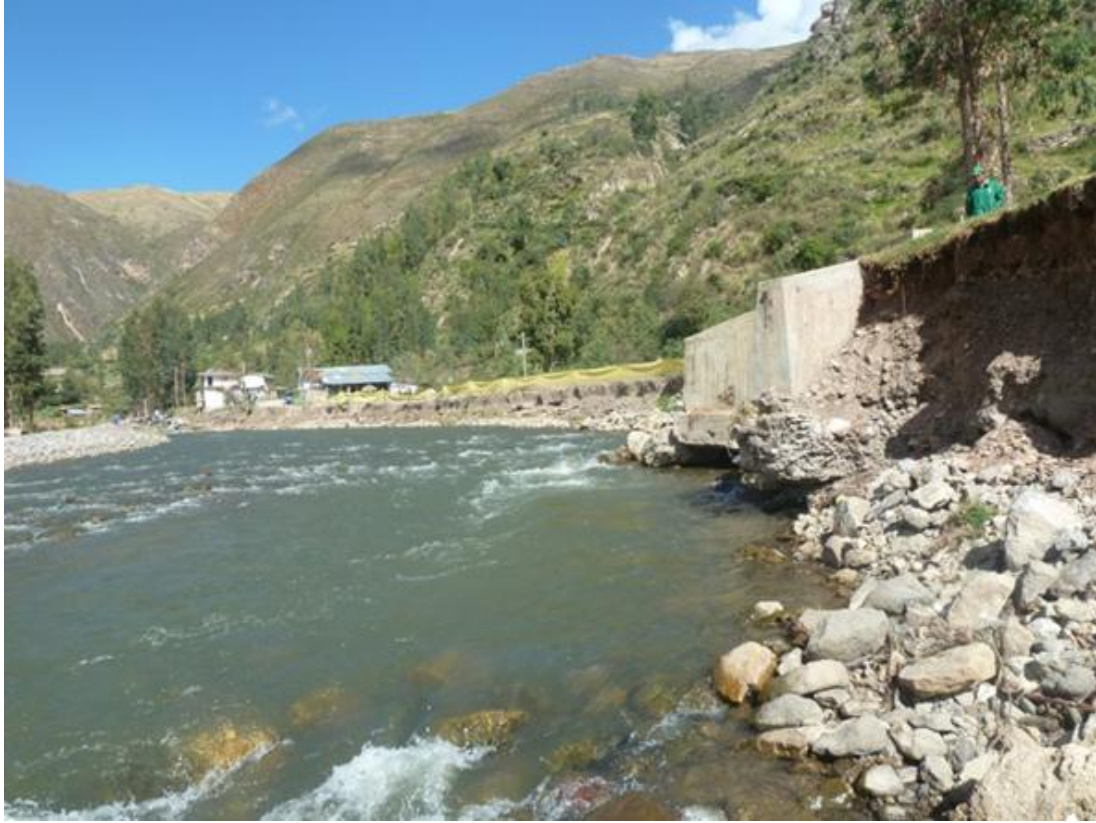
Foto 56: Vista de las bases socavadas de los estribos del puente Alambrioj y erosión en plataforma de carretera.

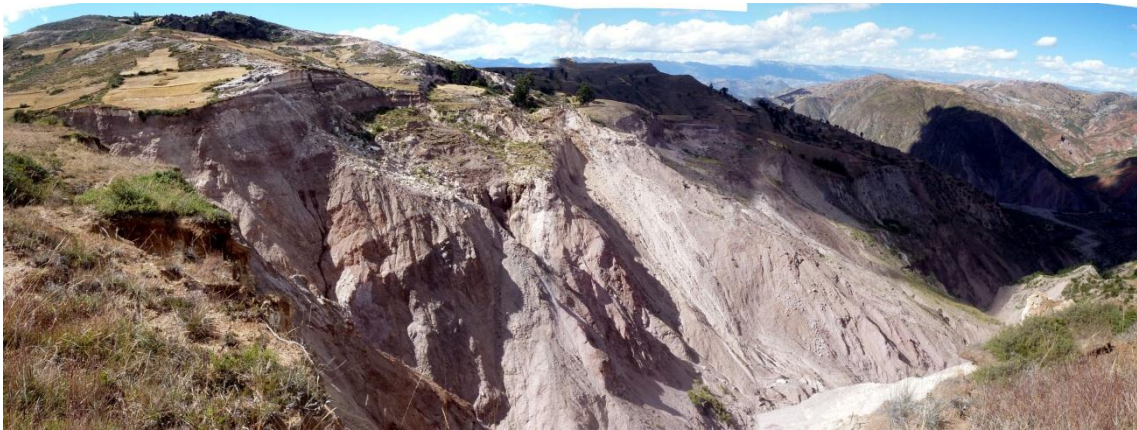
Foto 57: Cabecera de la quebrada Illacasca afectada por un deslizamiento activo.

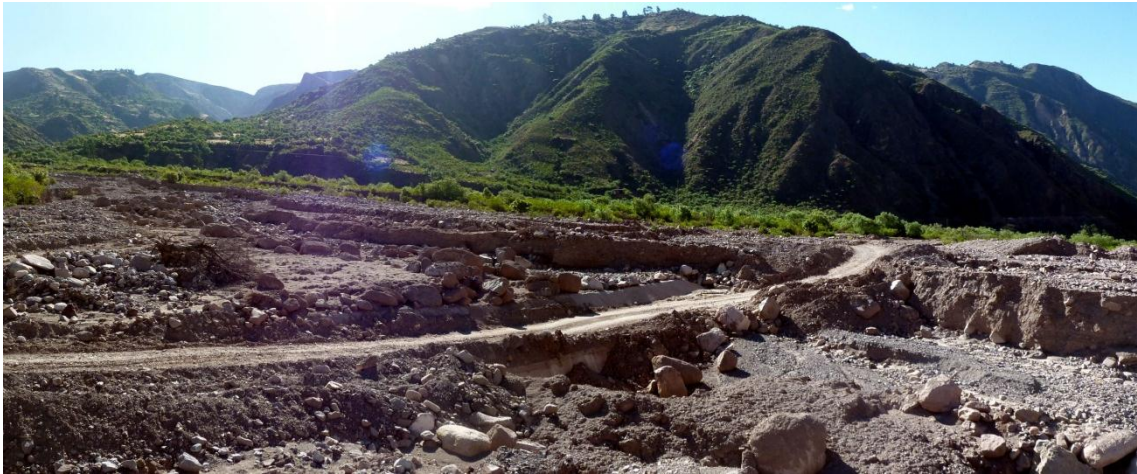
Foto 58: Abanico proluvial de la quebrada Illacascca, corta carretera Antaparco-Ayacucho.

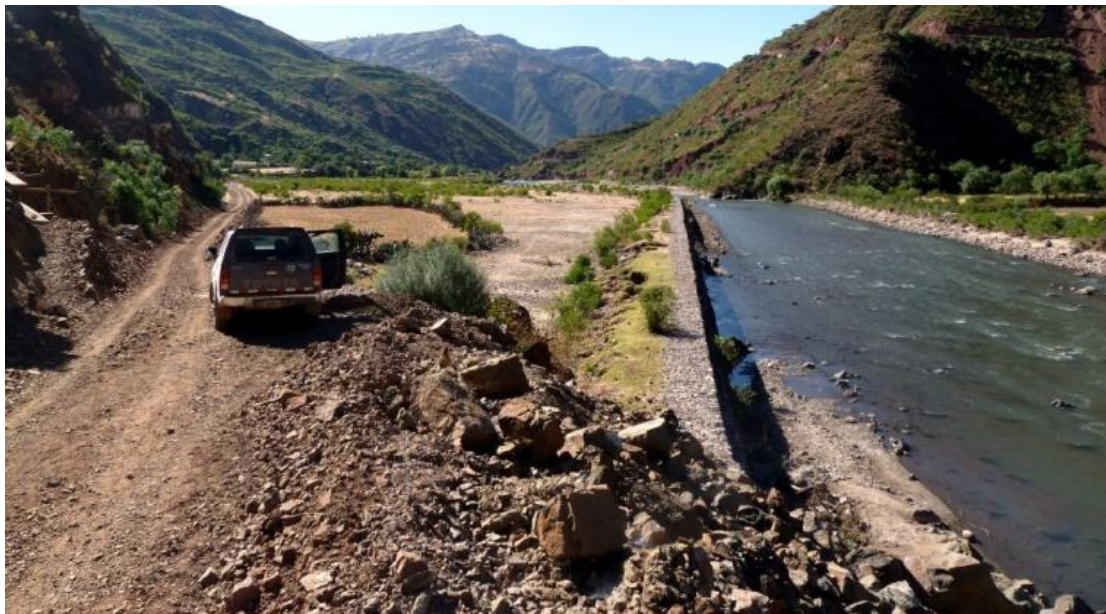
Foto 59: Muros de gaviones para encausar el río Cachi y controlar la erosión en el poblado de Antaparco.

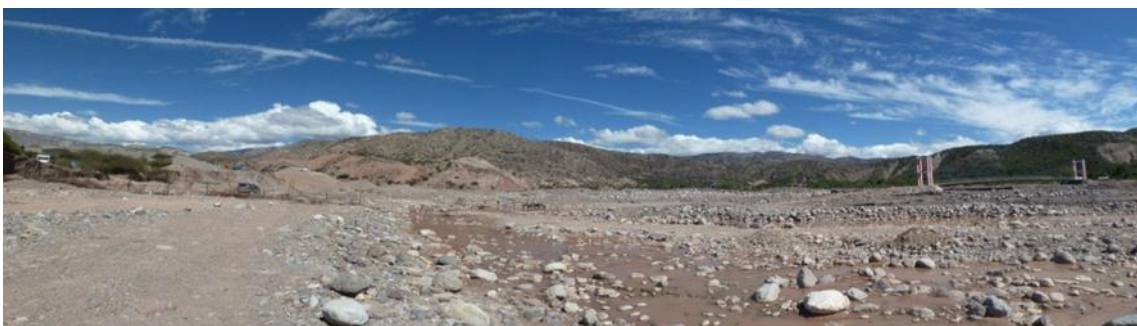
Foto 60: Puente vehicular que permite el acceso hacia Llamoctachi, quedo en medio del cauce del río Cachi, debido a la intensa erosión sufrida en ambas márgenes.

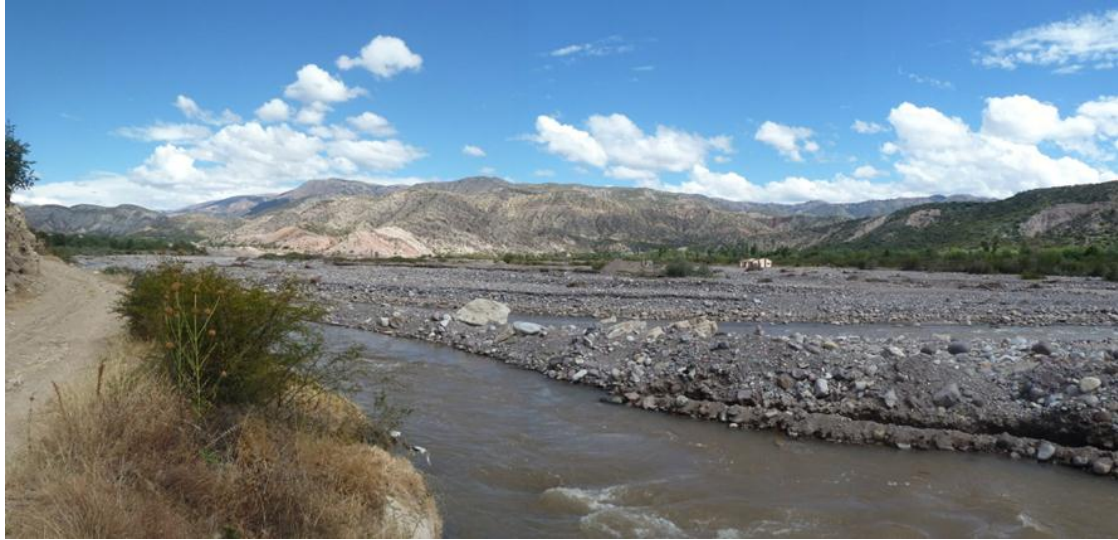
Foto 61: Vista donde es posible observar los efectos de la erosión fluvial hacia ambas márgenes del río Cachi, dejó una vivienda en medio del cauce.

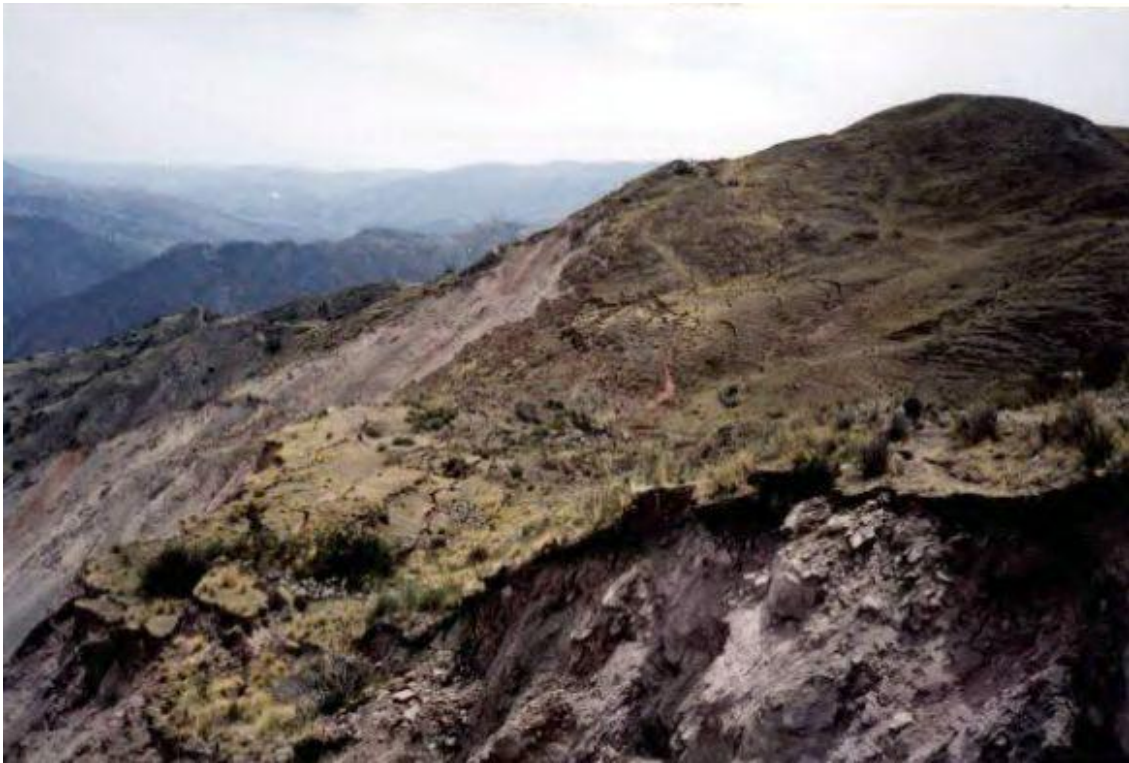
Foto 62: Sistema de agrietamientos intensos en la ladera superior de la zona de arranque (corona) del deslizamiento del 16-03-2000, en Uralla. (Foto: Dávila, 2000)

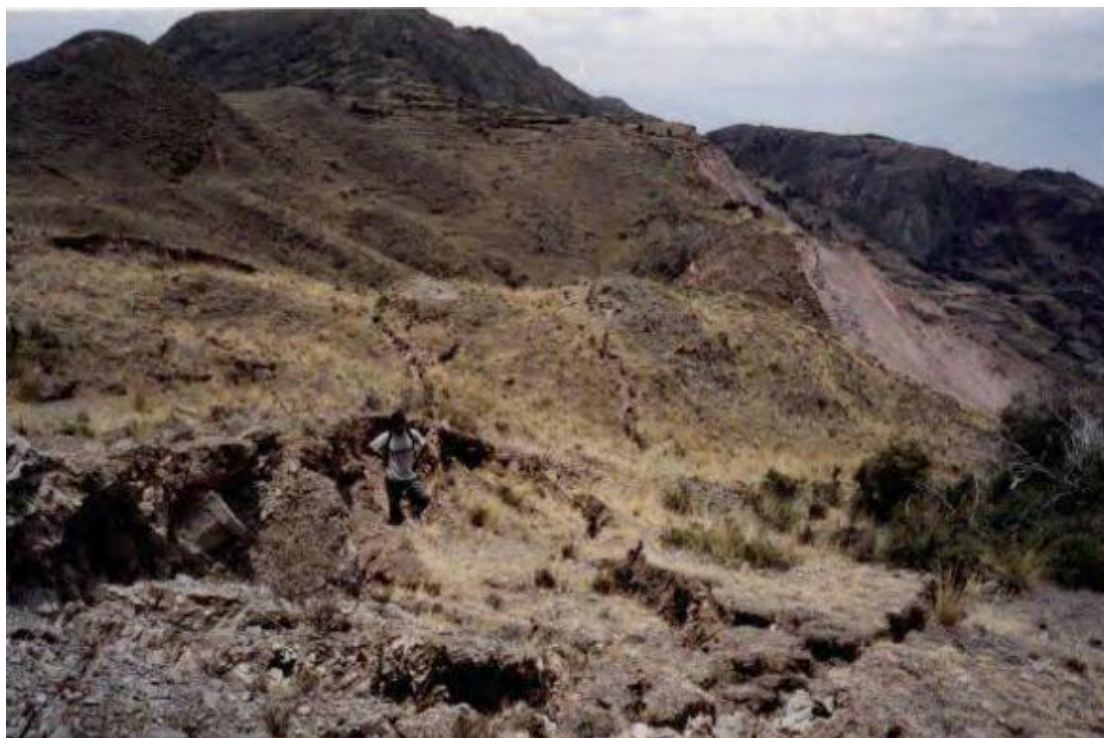
Foto 63: Intensos agrietamientos en las laderas contiguas al deslizamiento de Uralla (cerro Panco), que puede producir deslizamientos de gran magnitud, afectando el centro poblado de Uralla. (Foto: Dávila, 2000)

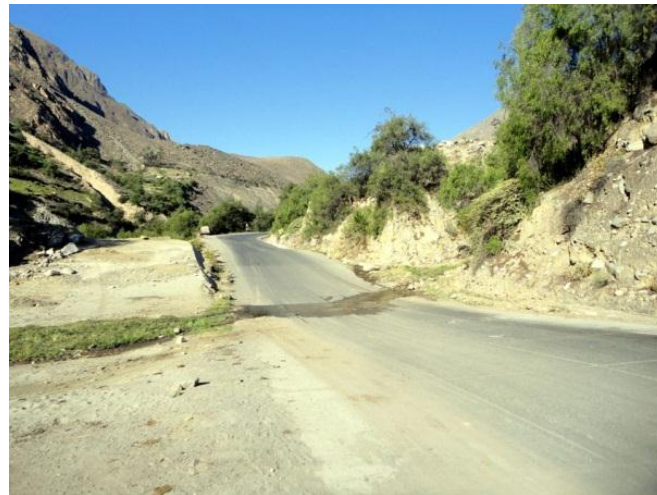
Foto 64: Quebrada a la altura del poblado de Capana, por donde discurren flujos de detritos, se ha colocado badén en carretera.
