INSTITUTO GEOLÓGICO MINERO Y METALURGICO

**INFORME TECNICO
GEOLOGIA AMBIENTAL**

**ZONAS CRÍTICAS POR PELIGROS GEOLÓGICOS EN LA
REGIÓN ICA**

LIMA - PERÚ
2014

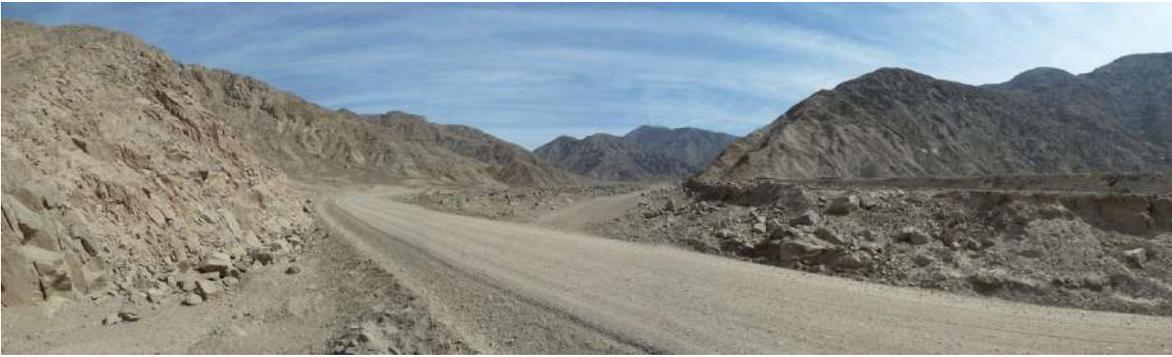
Foto 1: Tramo Culebrillas trazado en cauce de quebrada que se activa excepcionalmente, puede ser afectada por flujos de detritos.

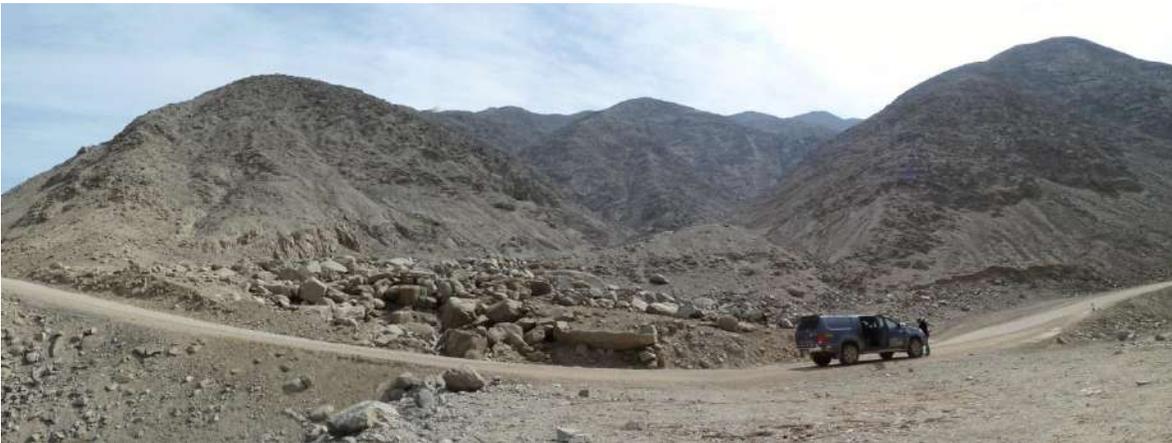
Foto 2: Flujo de detritos excepcional a la altura del km 34 de la carretera a Capillas y Tantará.

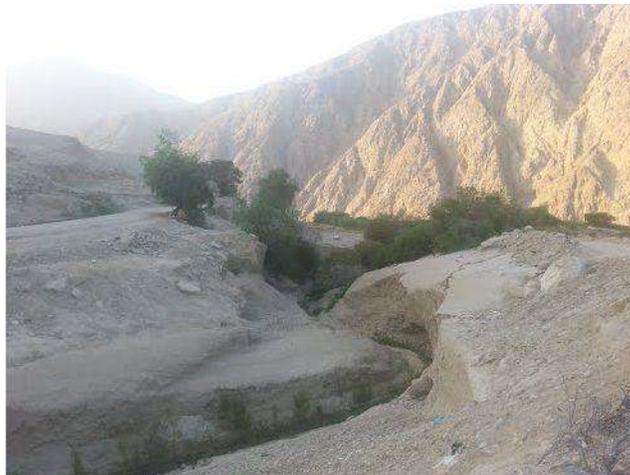
2	FRANJAS 3	Quebrada Santa Catalina-Poblado de Huachinga Distrito: ALTO LARAN	Flujo de detritos (huayco)	Tamo de carretera de un kilómetro de carretera a Capillas cruza la quebrada y está trazada en el abanico proluvial. Poblado de Huachinga se asienta muy cerca de la quebrada. Pueden presentarse flujos excepcionalmente. (foto 3 y figura 4)	Puede afectar tramo de carretera y viviendas del poblado de Huachinga que se asientan cerca del cauce de la quebrada Santa Catalina.	<ul style="list-style-type: none"> - Limpieza y canalización de quebrada. - Prohibir que se construyan viviendas cerca del cauce de la quebrada.

Foto 3: Quebrada Santa Catalina por donde discurren flujos de detritos excepcionalmente.

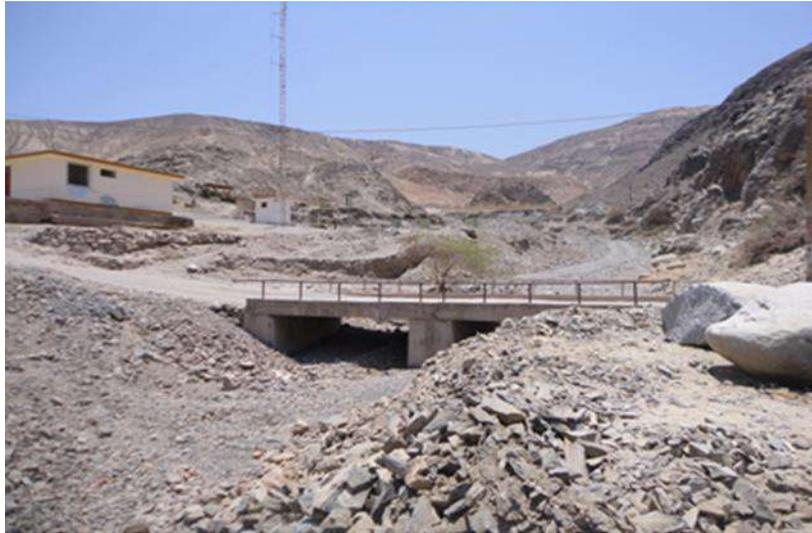
Foto 4: Sector de Samarca, viviendas asentadas muy cerca de quebrada que se activa excepcionalmente y acarrea flujos.

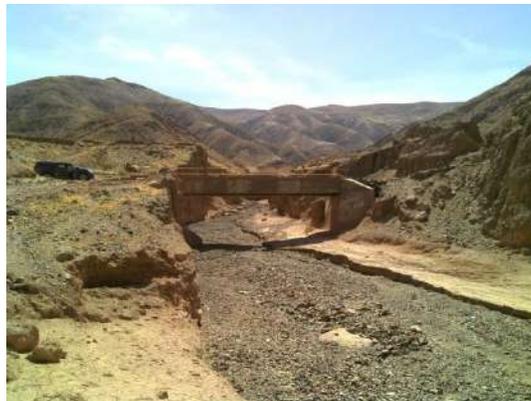
5	184211139-145/ GA25C/2011-2012	Carretera Palcamarca-Tibillo Distrito: TIBILLO	Flujos de detritos	Tramo carretero afirmado de unos 25 km, cortada excepcionalmente por flujos de detritos (quebradas Aparpo, Gramadal, Paton, Monta, Jaguar, Condoray, Aguada) que cortan el tránsito hacia Tibillo. (Foto 5 y 6)	Corta el tránsito hacia Tibillo.	<ul style="list-style-type: none"> - Encausamiento y limpieza de cauce. - Construcción de badenes y pontones.
---	-----------------------------------	---	-----------------------	---	----------------------------------	---

Foto 5: Quebrada Aparpo, carretera a Tibillo se activa excepcionalmente.

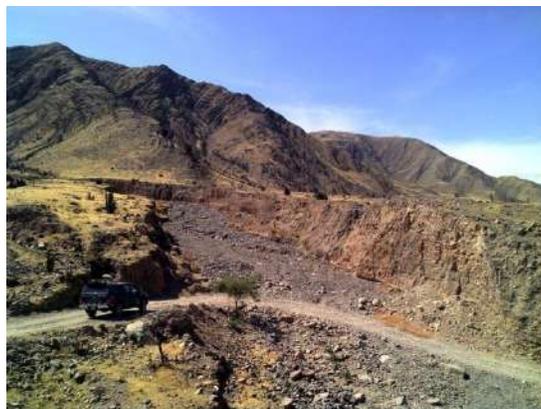
Foto 6: Qda. Gramadal, falta construir un badén o pontón, carretera a Tibillo.

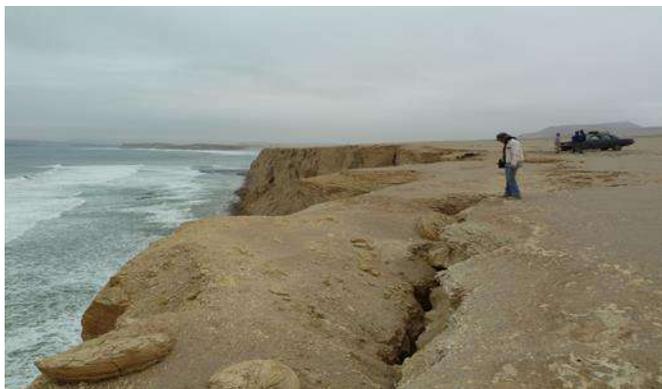
Foto 7: Asentamientos y agrietamientos en acantilado de Playa Las Salinas, extremo Sur de Playa Yumaque.

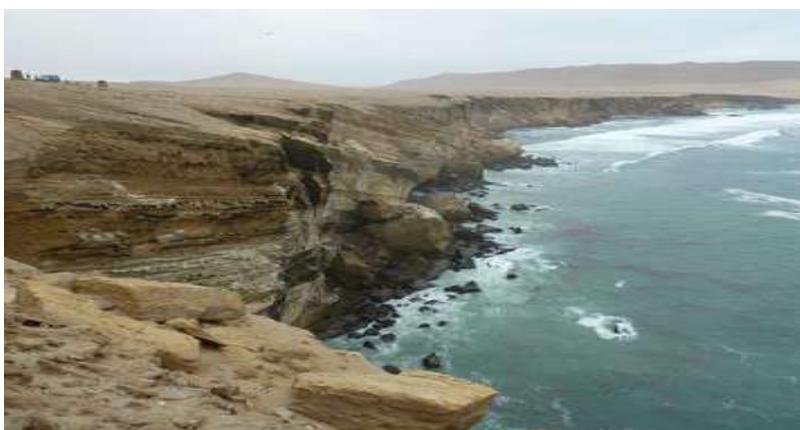
Foto 8: Sector Punta de Arquillo, desde donde se produjo caída de rocas que afectaron zona de descanso de lobos marinos.

7	Derrumbes	Entrada a la mina Bahía de Paracas / Sector Punta de Arquillo Distrito: PARACAS	35	A lo largo de 2 km del acantilado se desprendieron grandes bloques de rocas con diámetros mayores e iguales a 1m que siguieron un plano de fractura paralelo y perpendicular al buzamiento de los estratos. Así también se aprecian bloques caídos de aproximadamente 8 m de longitud que afectan la zona de descenso de bloques marinos en la bahía. El sísmo del 15/08/07 fue el detonante de estas caídas. El borde del acantilado aparece agrietado, un nuevo sísmo puede producir la caída de estas masas de terrenos inestables.
8	Flujos de detritos	Carretera Libertadores Wari, entre Huancano y Cacahuase Distrito: HUMAY	1227	Tramo de aproximadamente 20 km cortada por varios torrencios y quebradas que se activan excepcionalmente generando huaycos que pueden afectar poblado que se asientan en sus márgenes y tramos de carretera que las cruzan.

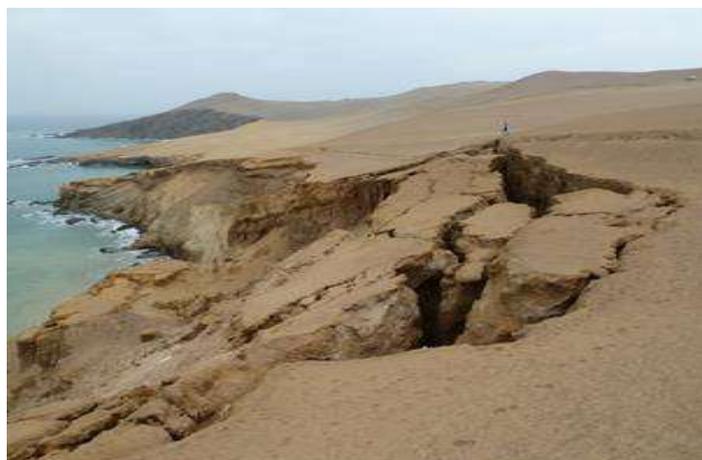
Foto 9: Acantilado con fracturas y desprendimientos a favor de la pendiente en el sector de la mina- Bahía de Paracas.

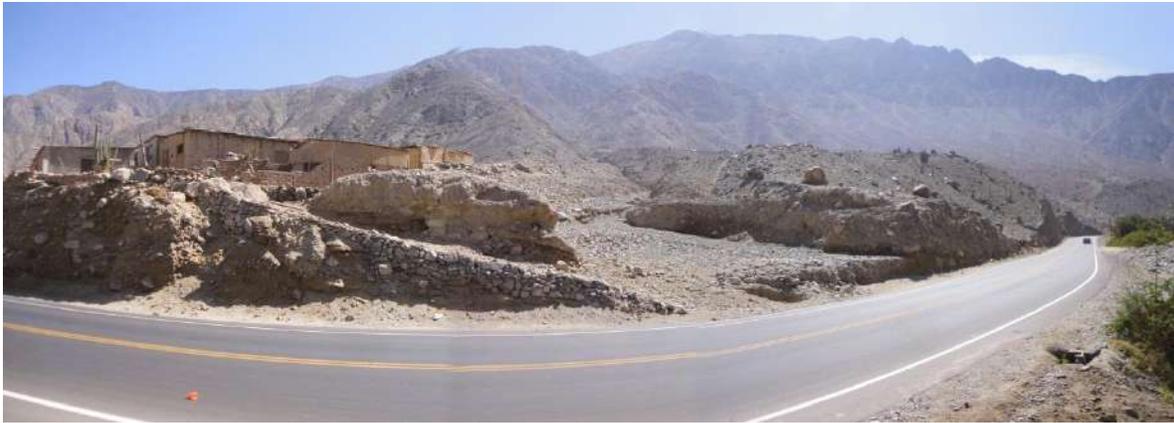
Foto 10: Viviendas del sector de Lautá asentadas en abanico de huayco antiguo, carretera cruza la quebrada que se activa excepcionalmente.

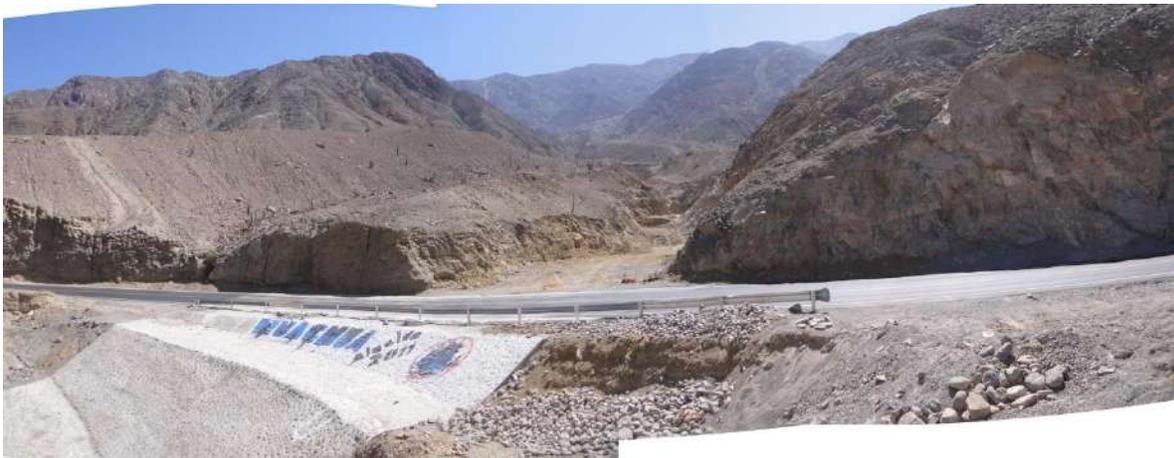
8	GA25C/2011-2012	Carretera Libertadores Wari, entre Huancano y Cacahuase Distrito: HUMAY	Flujos de detritos	Tramo de aproximadamente 20 km cortada por varios torrenteras y quebradas que se activan excepcionalmente generando huaycos que pueden afectar poblados que se asientan en sus márgenes y la carretera. (foto 10 y 11)	Pueden ser afectados viviendas y la carretera Libertadores Wari, por tramos.	- Limpieza de cauces de quebradas. - Prohibir la construcción de viviendas dentro y cerca de los cauces de quebradas.

Foto 11. Quebrada Chivato loco, se activa excepcionalmente y acarrea flujos de detritos, puede cortar el paso por la carretera Libertadores Wari.

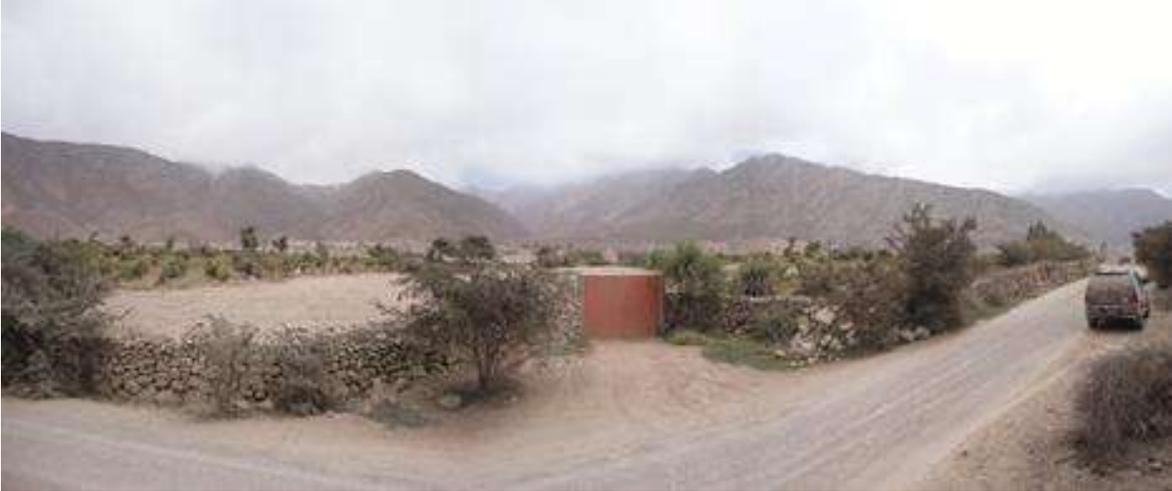
Foto 12: Torrenteras que acarrea flujos excepcionales en las quebradas Tortolita, en el sector de Trapiche-San José de los Molinos

9	Inundaciones, flujos de detritos	Trapiche-Los molinos Distrito: SAN JOSÉ DE LOS MOLINOS	527	Quebradas Tortolita, la Yesera, Lincay y la Mina se activan y acarrea huaycos excepcionalmente, destruyeron 60 viviendas, 275 damnificados en 1999
10	Inundación fluvial, flujos de detritos y lodo	La Tinguina-Chachajalla Distrito: LA TINGUINA	468	Quebradas Cordero, Rasquel y Cansas tributarias por la margen izquierda del río Ica, se activan excepcionalmente y acarrea flujos de detritos y de lodo. 331 viviendas destruidas y 1147 damnificados en 1999. En el sector de Chachajalla las obras de infraestructura destruidas y se en 1972.
11	Inundación fluvial	Tate, Santiago Distrito: SANTIAGO	394	Subidas del caudal del río Ica provocaron desborde el 20/02/1998, que afectaron el sector de Tate; también se registraron inundaciones en el sector de Santiago.
12	Flujos de detritos	Panamericana Sur, Tramo Ocucaje-Palpa Distrito: SANTIAGO	441	Tramo de unos 46 km de la carretera Panamericana Sur cortada por numerosas quebradas que acarrea flujos de detritos excepcionalmente como son las quebradas Inguo, Santa Cruz, Dos de Mayo, Gamonal, Magallanes, Retamales; las quebradas que afectan la pampa costanera.

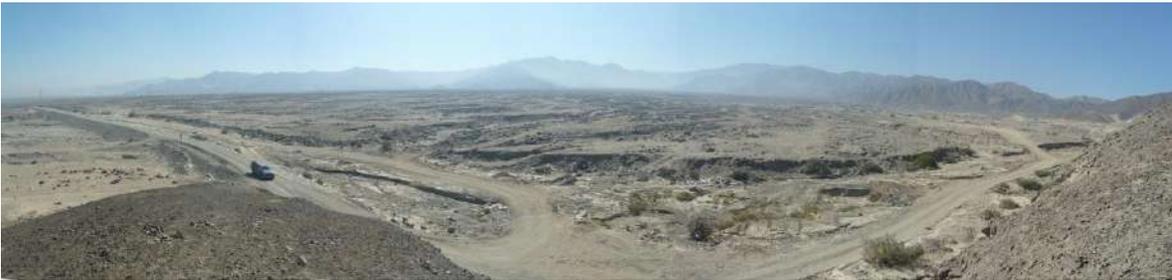
Foto 13: Quebrada Cansas, se activa excepcionalmente y acarrea flujos de detritos, se ha construido un dique transversal al cauce de la quebrada para encausar sus aguas.

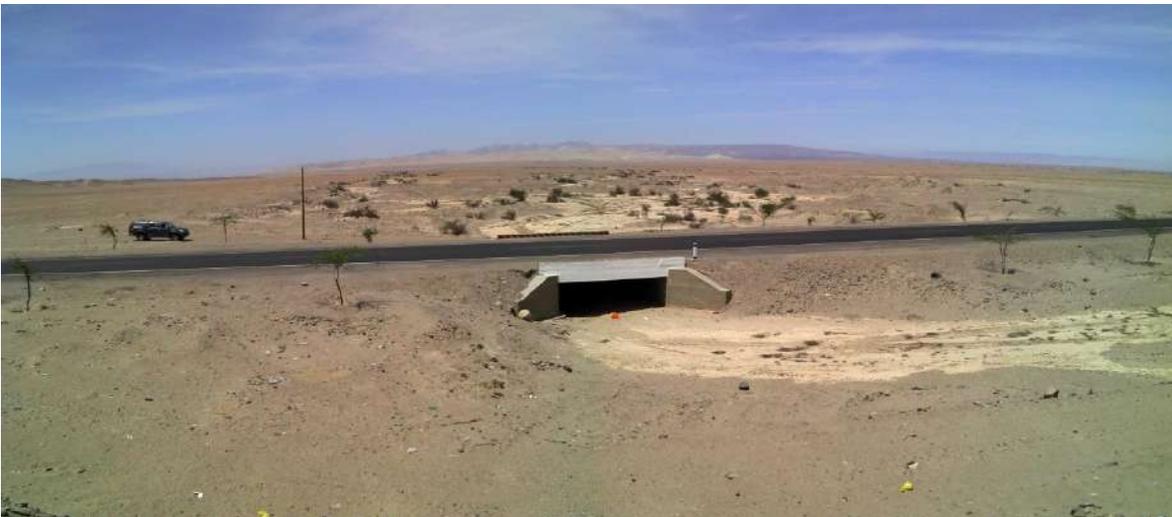
disectan la pampa costanera. (Foto 14)		
--	--	--	--	--	--	--

Foto 14: Quebrada que se activa excepcionalmente a la altura del km 377 de la Carretera Panamericana Sur.

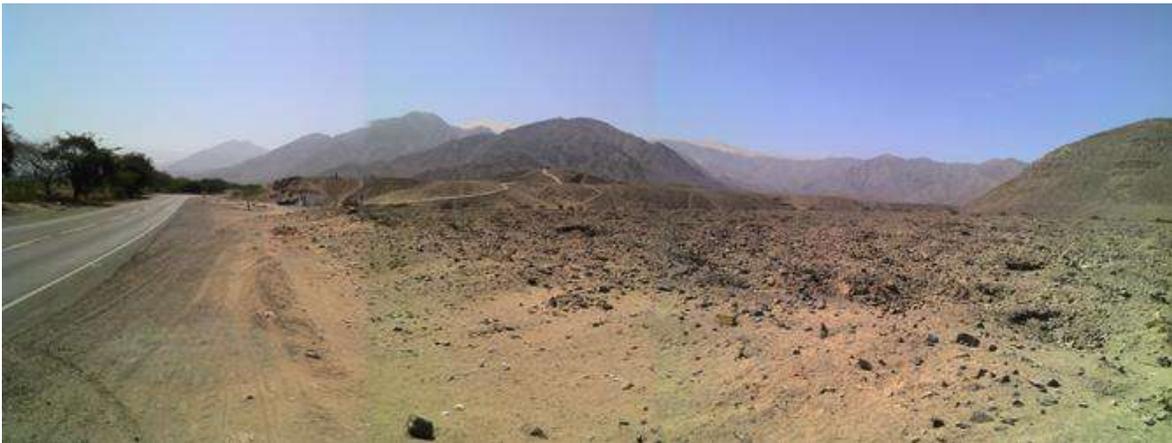
Foto 16: Depósitos de flujos de detritos en el Km 4+40 Carretera Nazca-Puquio, Sector Las Agujas.

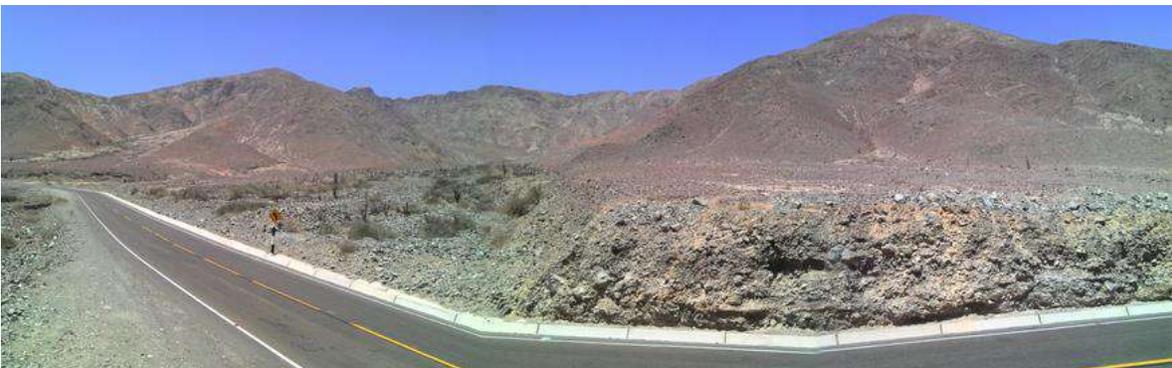
Foto 17: Depósitos en forma de abanicos, acumulados por husycos excepcionales, cauce de torrentera seca a la altura del Km 16+380 Carretera Nazca-Puquio.
