**DIRECCIÓN DE GEOLOGÍA
AMBIENTAL Y RIESGO GEOLÓGICO**

INFORME TÉCNICO

**ZONAS CRÍTICAS POR PELIGROS GEOLÓGICOS
EN LA REGIÓN JUNÍN**

JULIO 2014

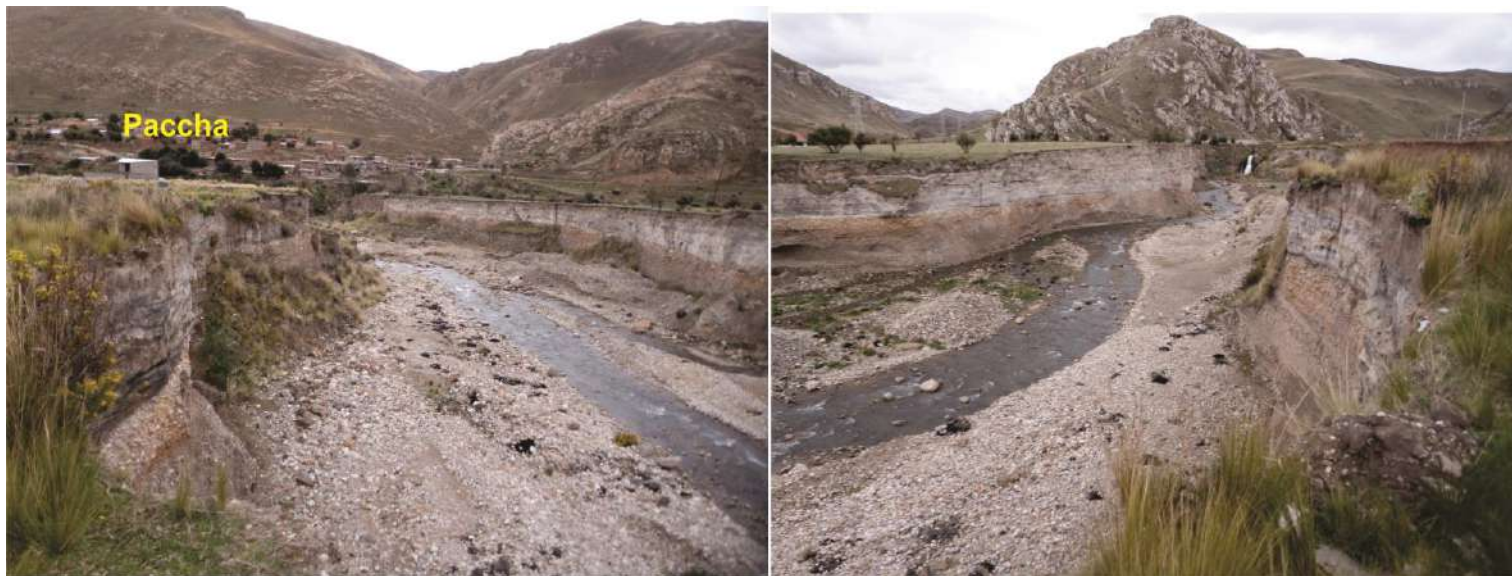
Foto 7.1. Erosión fluvial en ambas márgenes del río Mantaro, en el sector Paccha.

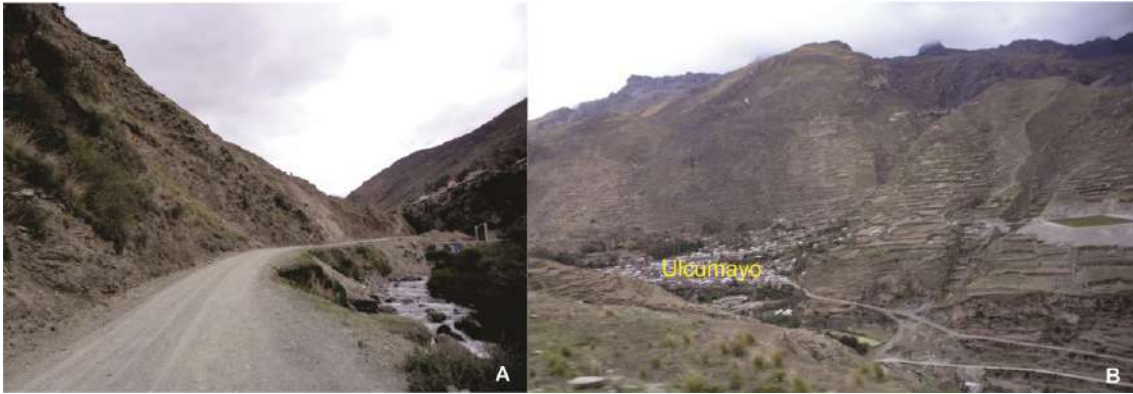
SECTOR (DISTRITO)	AREAS SUJETAS A/COMENTARIO GEODINÁMICO	VULNERABILIDAD Y/O DAÑOS OCASIONADOS	RECOMENDACIONES
<p>5. Sector Ulcumayo (Ulcumayo)</p>	<p>Área sujeta a avalancha de rocas, deslizamientos, derrumbes, flujo de detritos e inundación. Avalancha de rocas antigua donde hoy se asienta un sector del poblado Ulcumayo en la margen izquierda del río Ulcumayo (foto 7.2). Esta avalancha embalsó al río, actualmente el depósito es afectado por erosión fluvial en su margen derecha. Aún se observan bloques colgados sobre la ladera que podrían caer en cualquier momento tras un sismo o por lluvias excepcionales.</p>	<p>Alrededor de 10 viviendas se verían afectados por el desprendimiento de los bloques. La plataforma de la carretera se ha visto afectada en 50 m.</p>	<p>Limpieza de la ladera (desquinche) para retirar los bloques de mayor dimensión así se evita que caigan en cualquier momento afectando a las viviendas. Limpieza de cauce del río Ulcumayo</p>

Foto 7.2. A) Desviación del cauce del río Ulcumayo, en la margen derecha presenta erosión fluvial. B) En la otra vista se observa al poblado Ulcumayo asentado sobre el depósito antiguo de una avalancha del cerro Huallimarca.

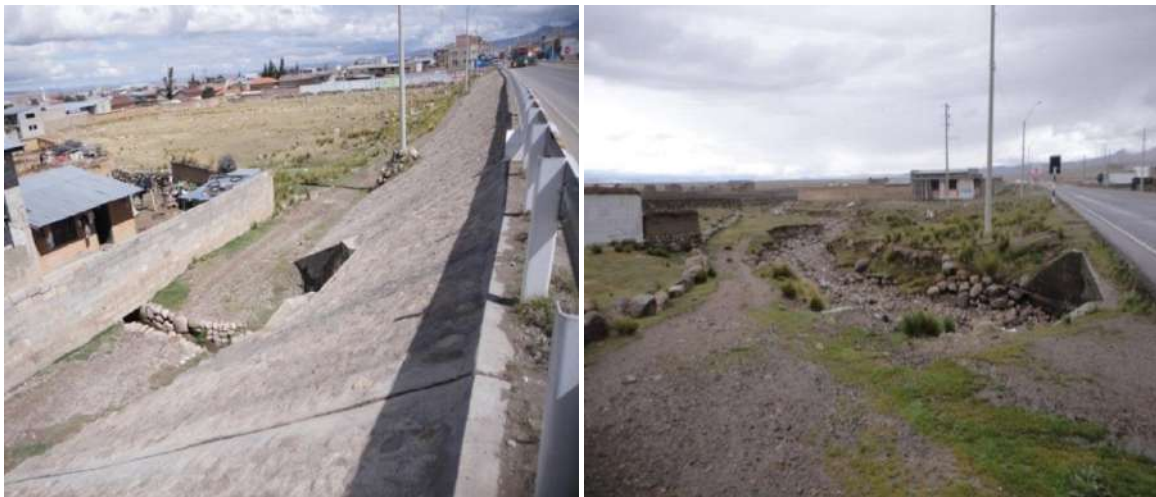
<p>6. Sector Junín (Junín)</p>	<p>Zona de flujos de detritos. En las Pampas de Junín observamos eventos de flujos antiguos que inundaban todo el sector. En la actualidad todos los cauces de estas quebradas como la quebrada Santa Catalina han sido cubiertos por viviendas o cultivos (foto 7.3). Las quebradas cortan la carretera Junín-Pasco, donde se han colocado alcantarillas.</p>	<p>En épocas de lluvias excepcionales las viviendas son afectadas por inundación de estas quebradas. Arrojan basura sobre alcantarillas obstaculizando el paso del material.</p>	<p>Profundizar y encausar las quebradas para evitar que en épocas de lluvias excepcionales se desborde afectando las viviendas y la carretera. Evitar que continúen asentándose viviendas en terrazas inundables. Limpieza de alcantarillas.</p>

Foto 7.3. Viviendas del poblado Junín se ubican sobre el cauce de la quebrada Santa Catalina, altura del km 0+700 de la carretera Junín-Pasco.

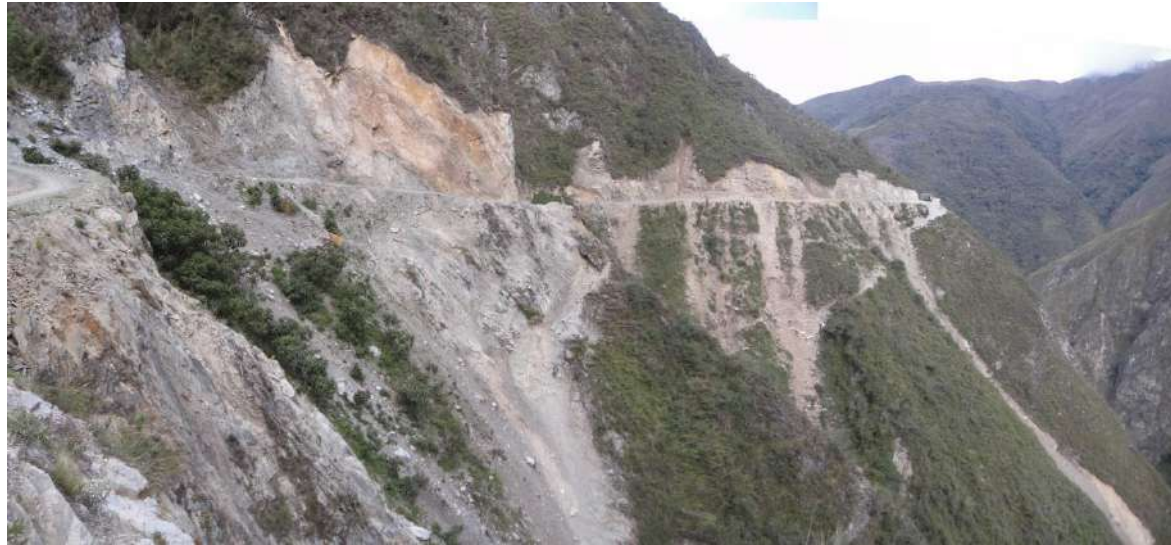
9. Carretera Anturqui - Huanchuro (San Pedro de Cajas)	Área sujeta a derrumbes. Derrumbes en el talud superior de la carretera Anturqui-Huanchuro, a lo largo de 2 km (foto 7.4) en las laderas del cerro Auquimarca, en la margen izquierda del río Ulcumayo debido a las rocas muy fracturadas y pendiente del terreno > 50°. En caso de sismos puede obstruir la carretera.	Afectan a la carretera que está siendo afirmada. Los últimos derrumbes ocasionaron la volcadura de un tractor.	Tratamiento de los taludes debido a que la zona es muy inestable; colocar letreros sobre caídas o derrumbes. Realizar mantenimiento permanente.

Foto 7.4. Derrumbes en el talud superior de la carretera Anturqui – Huanchiro (San Pedro de Cajas, Tarma).

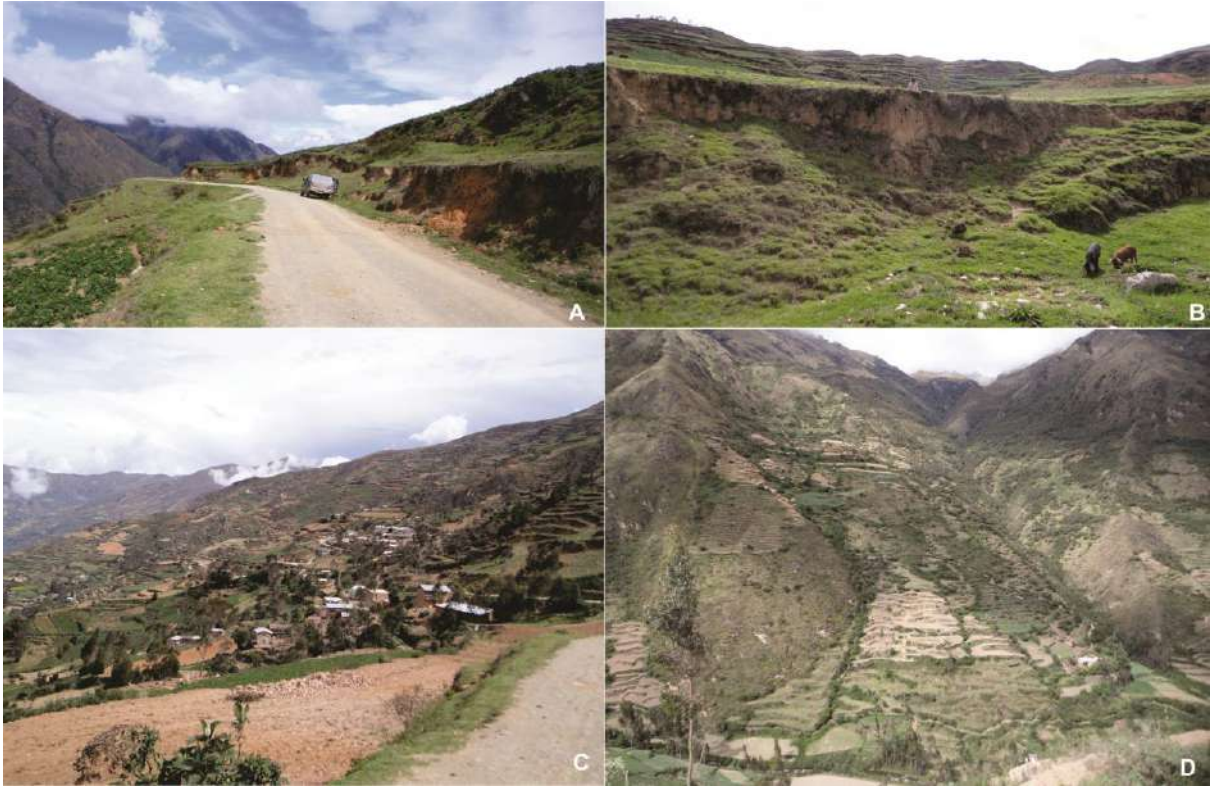
<p>12. Sectores Santa Clara, San Marcos, Cayán, San Juan y Garita (Huasahuasi)</p>	<p>Área sujeta a deslizamientos. Todo este sector se ve afectado por deslizamientos antiguos reactivados (foto 7.5). El suelo se presenta muy saturado lo que facilita la inestabilidad de la ladera. Se observan escarpas de hasta 5 m, asentamientos y grietas longitudinales en el terreno. En el sector de Santa Clara se observan muros de contención antiguos y resquebrajados. San Juan de La Libertad-Garita en la margen derecha del río Huasahuasi.</p>	<p>Más de 10 viviendas en cada sector se ven en peligro de desplomarse. Además de terrenos de cultivos y la carretera Huasahuasi-UcrucanCHA.</p>	<p>Colocar drenajes para las aguas subterráneas presentes en la zona. Implementar el riego tecnificado para evitar la saturación de los terrenos. Reubicar viviendas de las zonas de reactivación.</p>
<p>13. Sector Palcamayo, (Palcamayo)</p>	<p>Zona de flujos de detritos, inundación y erosión de laderas. Abanico antiguo donde está ubicado actualmente el poblado de Palcamayo (foto 7.6), el cual se encuentra en la confluencia de las quebradas Shaca y Sharca donde nace el río Palcamayo. El cauce original de la quebrada Shaca se ha ido reduciendo por la ocupación de las viviendas y terrenos de cultivos de ese sector. El poblado es afectado por los huaicos periódicos en época de lluvias.</p>	<p>Se encuentran en muy alto peligro más de 20 viviendas del sector, terrenos de cultivos y las vías Acobamba-San Pedro de Cajas y Junín-Palcamayo.</p>	<p>Mantenimiento y limpieza constante del cauce del río. Colocar aguas arriba del poblado muros de contención de concreto que canalicen las aguas del río.</p>

Foto 7.5. Vistas de deslizamientos activos en el sector Santa Clara (A y B) y sectores San Juan La libertad- Carita en la margen derecha del río Huasahuasi(C). Deslizamiento en el sector Chinin, en la margen izquierda del río Huasahuasi (D).

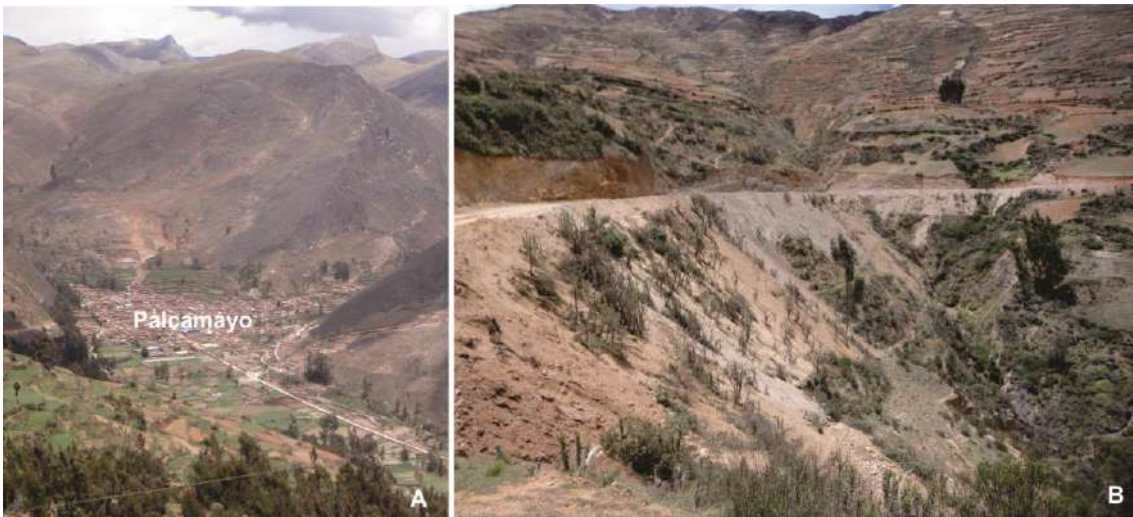
Foto 7.6. Vista del Pueblo Palcamayo asentado sobre el abanico antiguo de la quebrada que lleva el mismo nombre (A). Erosión de laderas y derrumbes en ambas márgenes de la quebrada Parco, sector Ochonga (B).

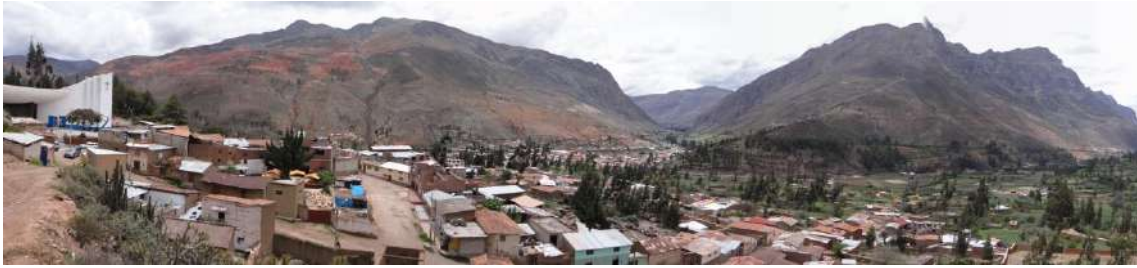
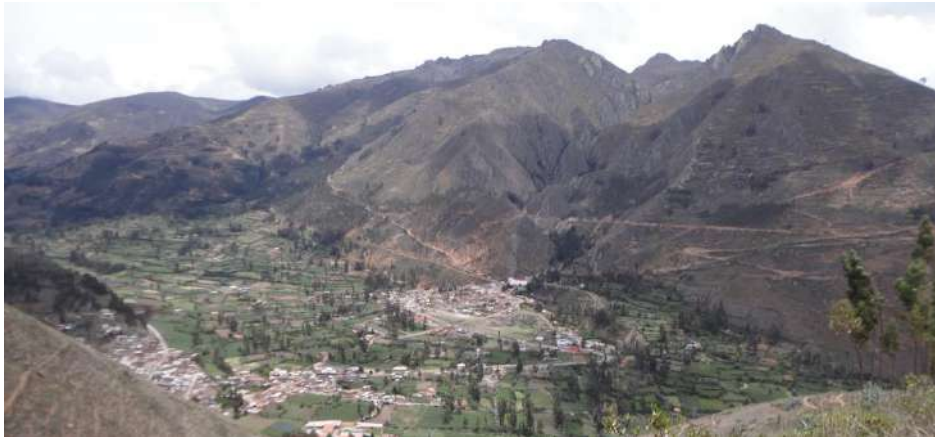
Foto 7.7. Vistas de los poblados de Acobamba y Muruhuay que se han asentado sobre antiguos abanicos cuyas quebradas aún permanecen latentes y de generarse huacos se verían afectadas viviendas, terrenos de cultivos y tramo de carretera Acobamba-Tarma. La zona también es afectada por erosión de laderas en las laderas de los cerros Jegasha y Antacayllan.

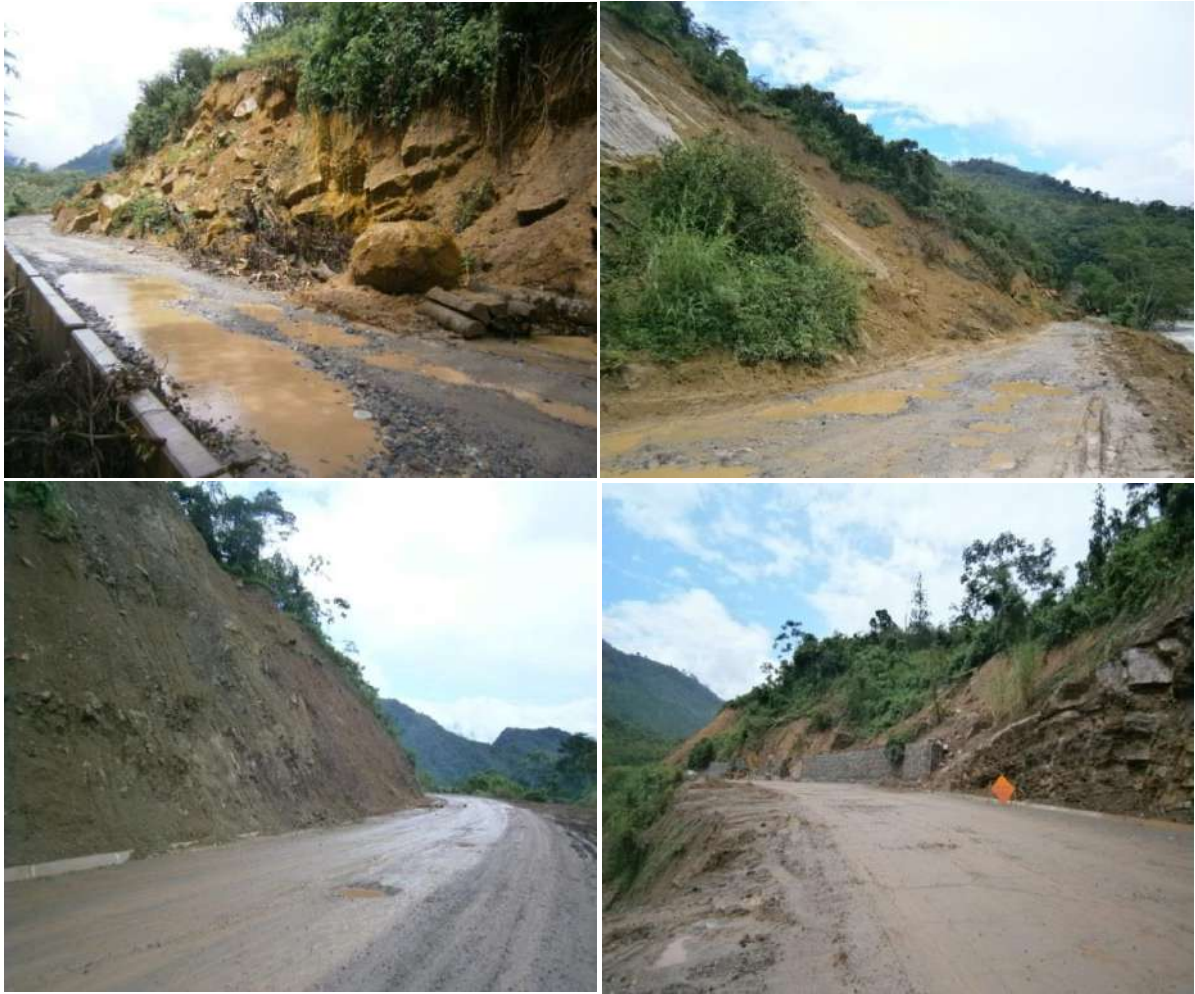
Foto 7.8. Vista de diferentes tramos de la carretera La Merced – Paucartambo, sector Puente Capelo donde se observa el suelo saturado que genera flujos y derrumbes, obstaculizando el tránsito.

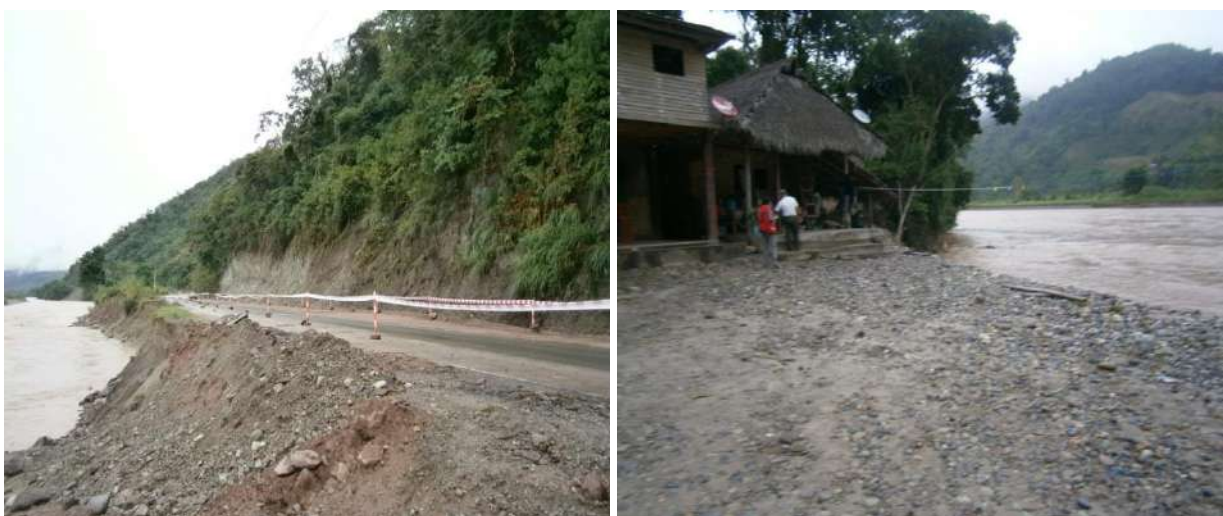
Foto 7.9. Erosión fluvial en la margen derecha del río Perené, afecta tramo de la Carretera Marginal, sector Shintoriato (izquierda). A la derecha se observa el sector Bajo Quivinaqui ubicado en la margen derecha del río Perené en confluencia con el río Ubiriqui afectado por el desborde del río.

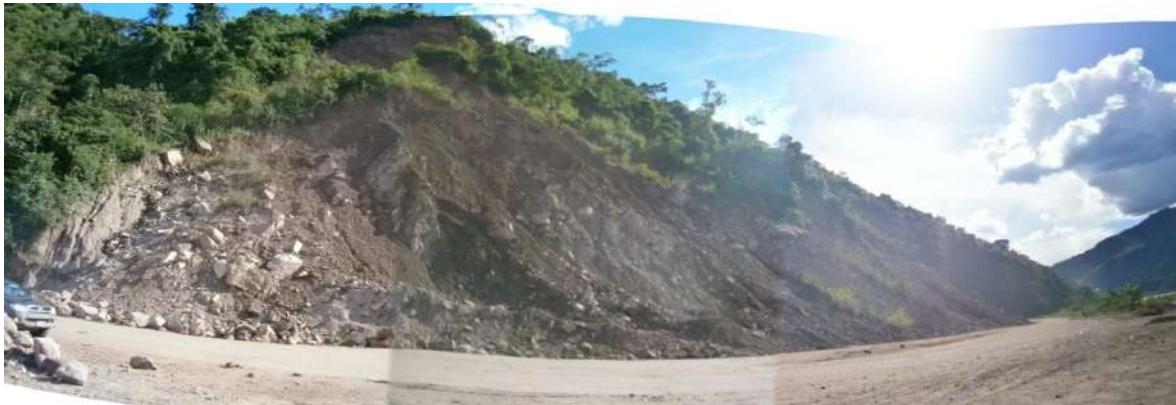
Foto 7.10. Derrumbes en talud superior de la Carretera Marginal Santa Ana-Maranquiari, sector Maranquiari.

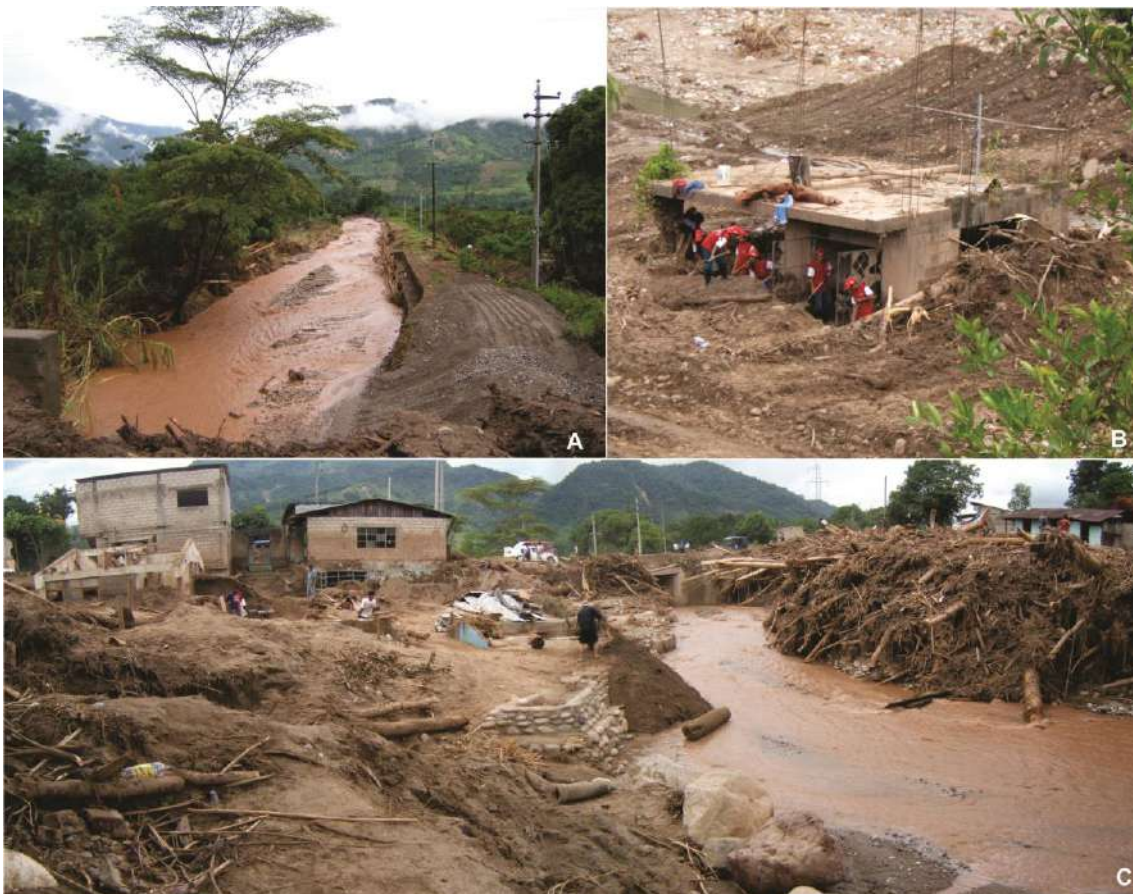
Foto 7.11. A) Quebrada cuyo huaico del año 2007 ocasionó la pérdida de dos personas y la destrucción de varias viviendas. B). Vivienda enterrada por depósito de huaico en el sector Huacará. C) Sector Huacará, zona afectada por huaicos y palizada, se observa el puente Huacará obstruido por palizada y bloques de roca. Tomado por Nuñez, S. (INGEMMET, 2007).

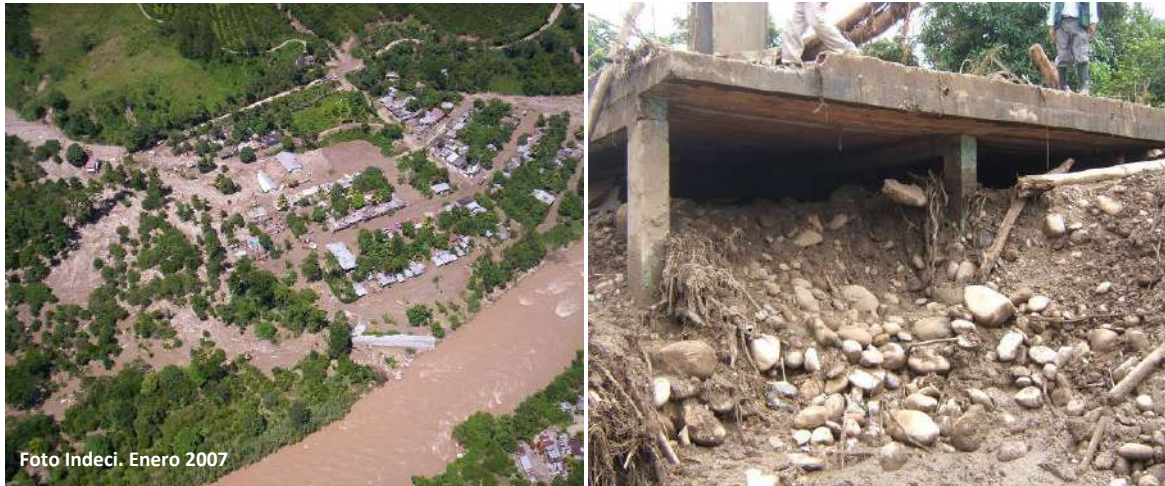
Foto 7.12. Vista aérea del sector del A.A.H.H. Juan Pablo II (izquierda), vivienda del sector Las Malvinas enterrada por depósito de huaico (derecha). Tomado por Nuñez, S. (INGEMMET, 2007).

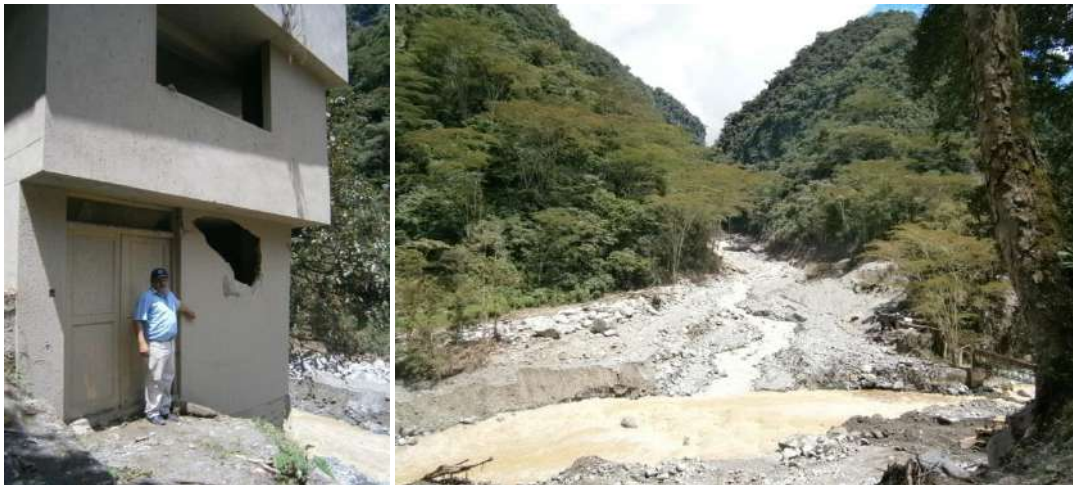
<p>27. Sector San Félix (San Ramón)</p>	<p>Zona de flujos de detritos y derrumbes. La quebrada Toropaccha en el año 2011 debido a las intensas lluvias, arrasó con gran cantidad de material, generándose un huaico llegando a estrellarse sobre el talud inferior de la carretera Tarma-La Merced. El run-up del huaico alcanzó una altura aproximada de 2 m ocasionando que un bloque impactara en la pared del segundo piso de una vivienda, dejando un agujero (foto 7.13), con presencia de bloques de hasta 3 m de diámetro.</p>	<p>En su recorrido destruyó dos piscigranjas, dos viviendas y cobró la vida de una persona.</p>	<p>Mantenimiento constante del cauce de la quebrada y evitar que viviendas ocupen zonas vulnerables cerca de esta quebrada.</p>
<p>28. Sector Pumahuisca (San Ramón)</p>	<p>Área sujeta a flujos de detritos y erosión fluvial. Las quebradas Pan de Azúcar, Guayabal, Huacacpaccha y Magdalena, entre otras, forman conos de 25-30 m longitud. Acarrear gran cantidad de bloques, ramas, árboles acrecentando el cauce del río Palca. Pueden represar el río y desbordarse sobre la carretera (km 78+298). Con presencia de bloques de hasta 1,5 m de diámetro. Estos huaicos bajan anualmente entre los meses de diciembre a marzo.</p>	<p>Puede causar la destrucción de las viviendas que se encuentran en la otra margen del río Palca, afectar aproximadamente 8 km de carretera asfaltada y hasta la pérdida de vidas humanas.</p>	<p>Mantenimiento constante del cauce de la quebrada y evitar que viviendas ocupen zonas vulnerables cerca de esta quebrada. Colocar defensa ribereña para proteger la plataforma de carretera.</p>

Foto 7.13. Vista de los daños dejados por el huaico de la quebrada Toropaccha, orificio dejado por el run-up de 2m (izquierda). Huaico en la quebrada Toropaccha, tributario de la margen derecha del río Palca (derecha).

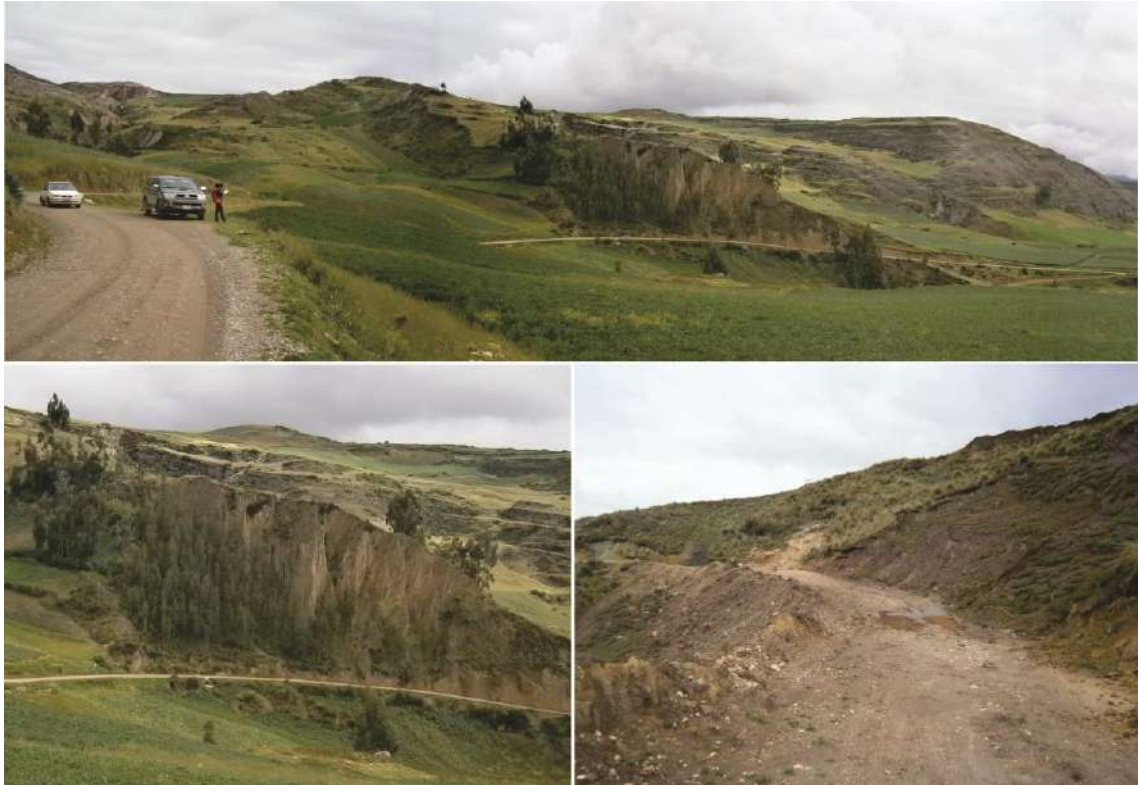
Foto 7.14. Vista de intensa erosión en bad lands, con presencia de derrumbes en el talud superior de carretera Paccha-Jauja, sector Casa Blanca.

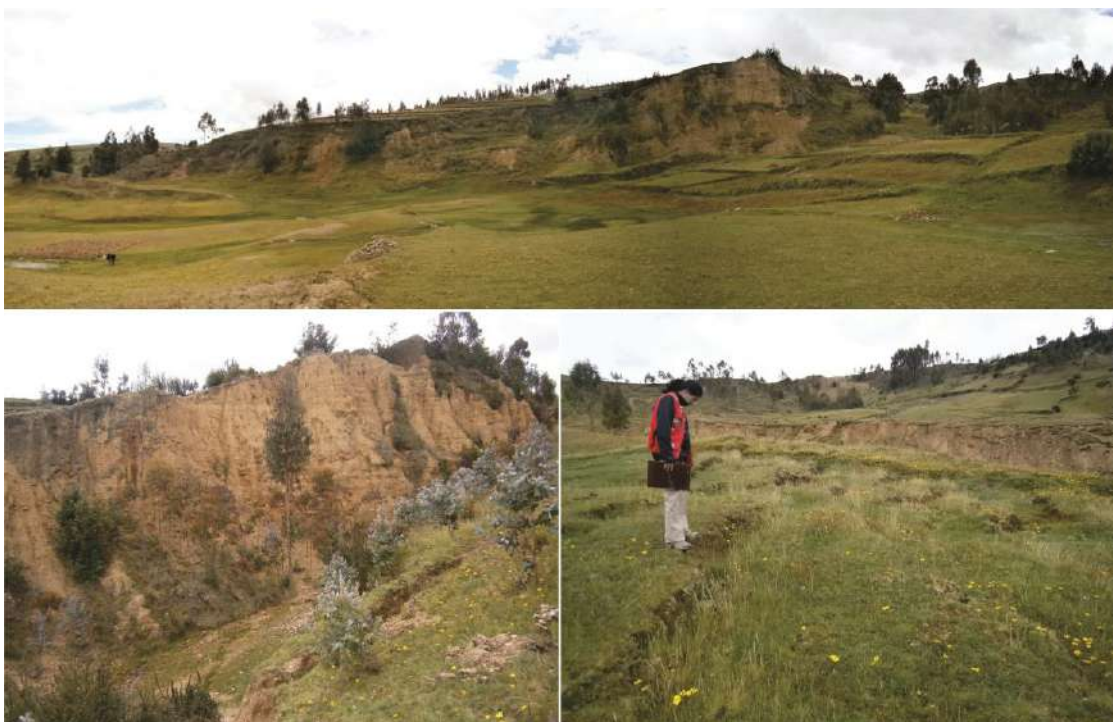
Foto 7.15. Vista del deslizamiento en el sector Vista Alegre (Apata), escarpa principal con presencia de bofedales, grietas y pequeños saltos en el cuerpo del fenómeno.

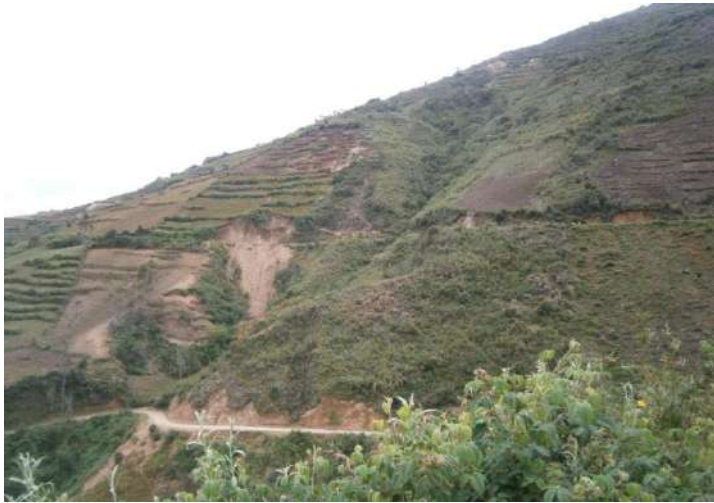
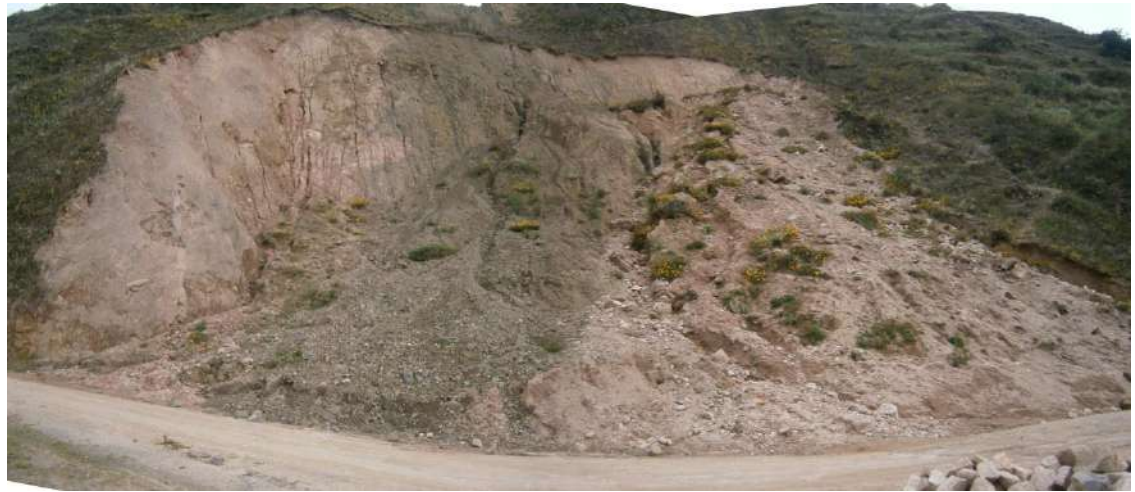
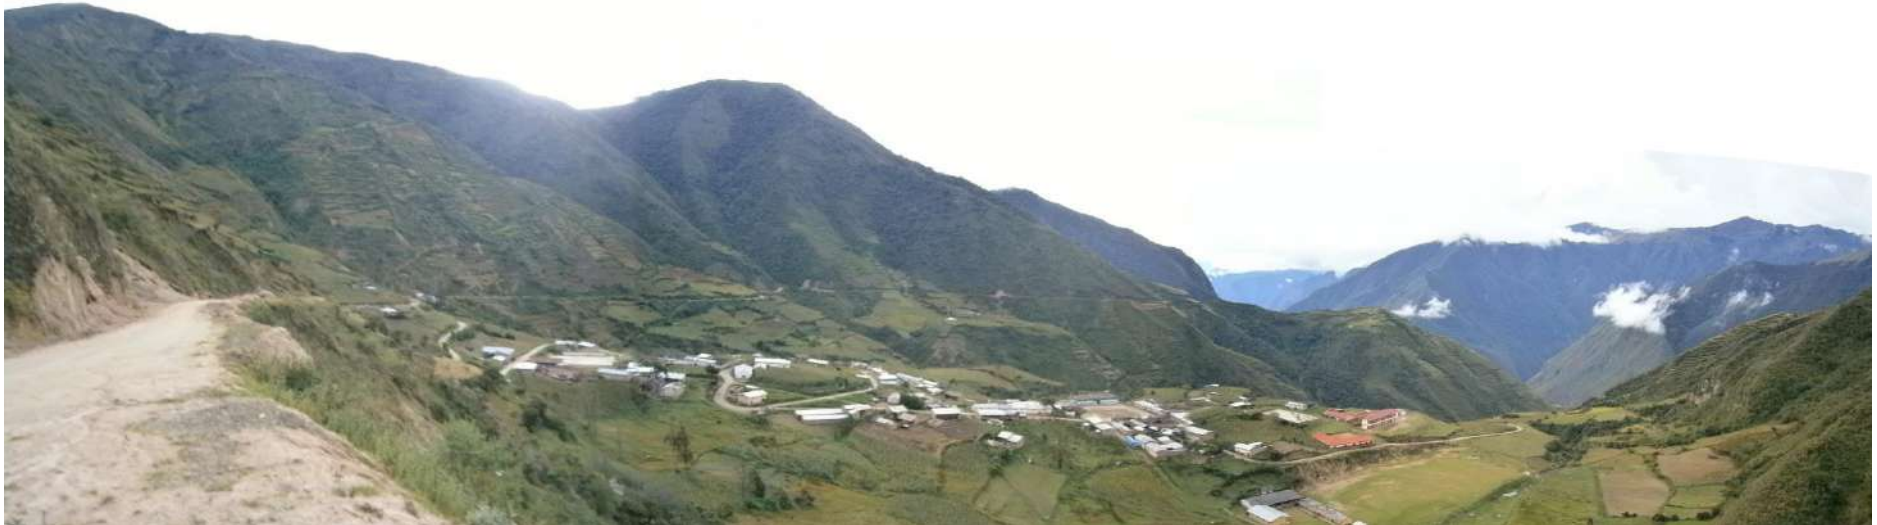
Foto 7.16. Erosión de laderas en el cerro Ventanilla afecta los sectores San Martín de Porres de Mamac, Pucará y Parco del distrito de Mariscal Castilla, tramo del km 2+800 al km 4+000 es afectado por derrumbes, huacos y asentamientos. En la fotografía de abajo se ve el poblado San Martín de Porres de Mamac con presencia de asentamientos.

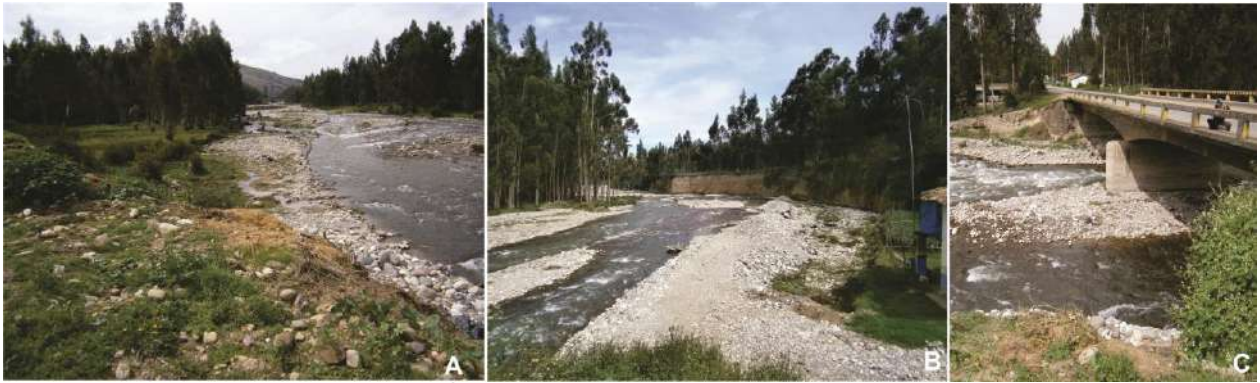
Foto 7.17. Vistas del río Achamayo, A) Área sujeta a inundación en la margen derecha del río Achamayo, B) Erosión fluvial en la margen derecha del río, C) Erosión en estribo derecho del Puente Santa Rosa de Ocopa.

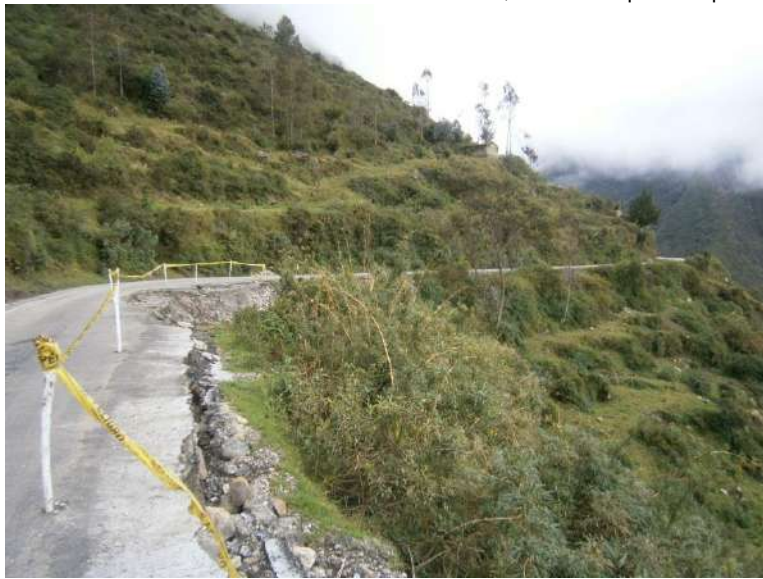
Foto 7.18. Deslizamiento rotacional en laderas del cerro Ventanilla, sector Tampos con presencia de asentamientos

en la carretera Ingenio-Comas, se llevó una parte de la carpeta asfáltica en el km 51+500.

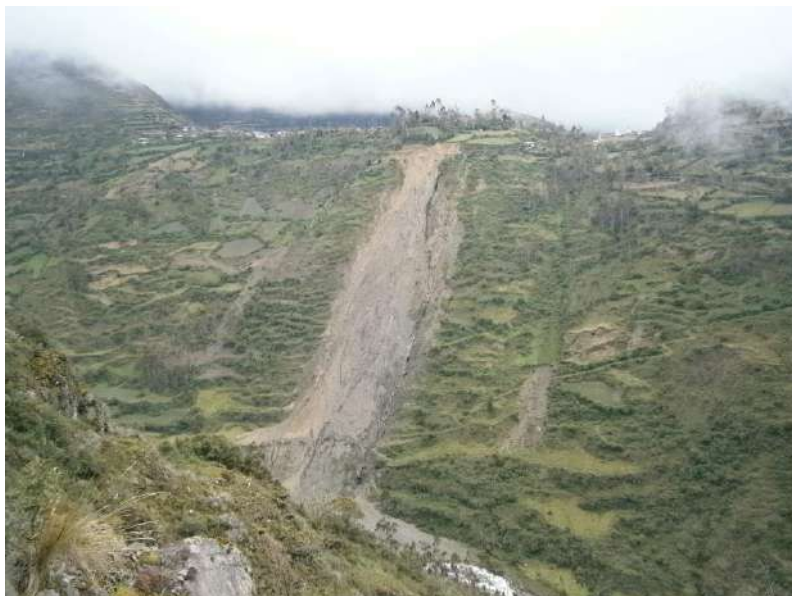
Foto 7.19. Se observa un derrumbe debajo del poblado de Comas en laderas del cerro Milupata, cuyo material originó el embalse del río Comas

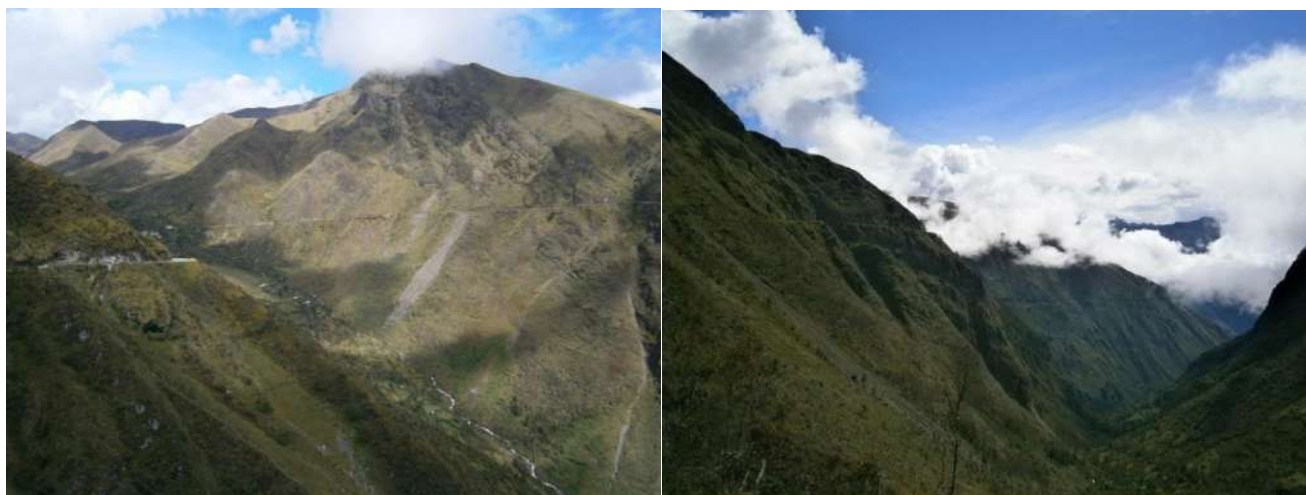
<p>40. Sector Maraiyoc - km 78+000 carretera Comas - Satipo / Qda. Tucumachay</p>	<p>Área sujeta a derrumbes y erosión fluvial. Esta carretera se ve afectada por constantes derrumbes que afectan el libre tránsito (foto 7.20). Por las constantes lluvias de la zona el suelo se vuelve muy deleznable ocasionándose los derrumbes. También se producen derrumbes por la dinámica fluvial que ocasiona el socavamiento del pie del talud.</p>	<p>Derrumbes afectan 2 km de la carretera afirmada Comas-Satipo, por sectores y a las viviendas que se ubican dentro de este sector</p>	<p>Hacer mantenimiento constante a la carretera Comas-Satipo. Reforestación. Mejorar talud.</p>

Foto 7.20. Vista de la carretera Comas –Satipo, sector Maraiyoc, con presencia de derrumbes en talud superior en varios tramos de la carretera, obstaculizando el tránsito.

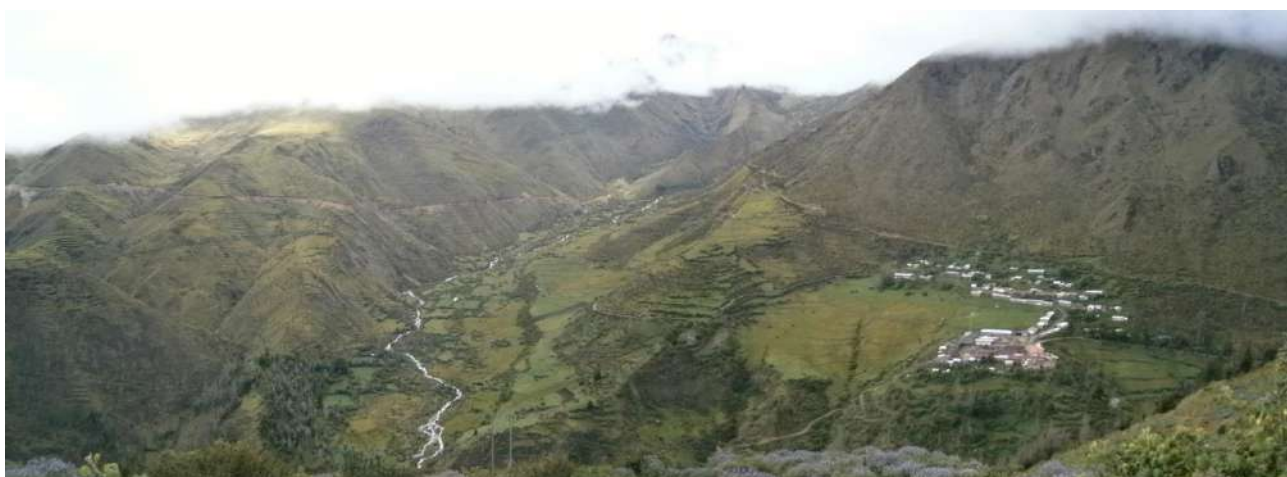
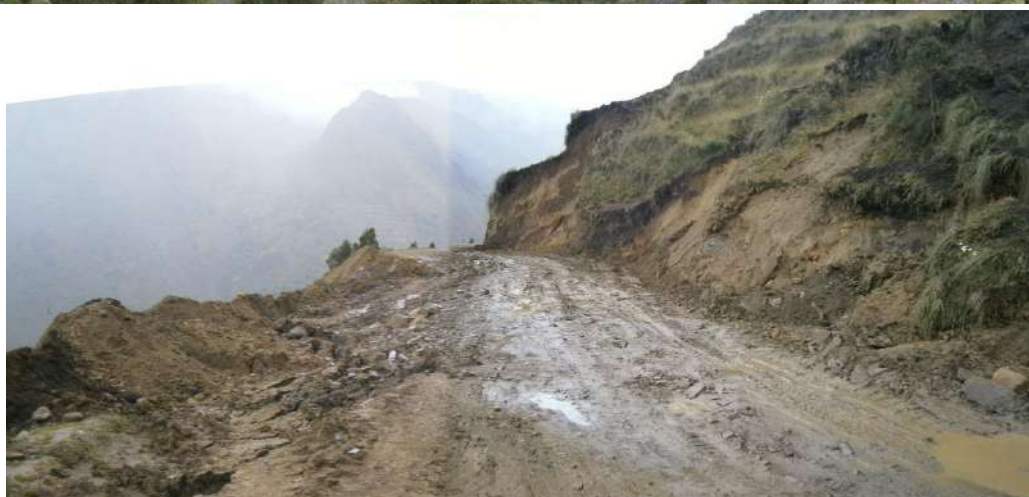
<p>41. Sector Runatullo (Comas)</p>	<p>Área sujeta a derrumbes y flujo de detritos. En este sector se observan derrumbes en el talud superior e inferior de la carretera. Material suelto y deleznable que a consecuencia de las lluvias periódicas de la zona se producen los derrumbes y huaicos que afectan a la carretera afirmada. Algunas viviendas del poblado Runatullo se encuentran muy cerca de la zona de arranque de derrumbes cuyo avance es retrogresivo (foto 7.21). El material de estos derrumbes alimenta a la quebrada Rumicuchpa en la margen derecha del río Runatullo.</p>	<p>Afecta a aproximadamente 5 km de carretera por sectores y probablemente llegue a afectar a las viviendas de Runatullo y terrenos de cultivos del sector.</p>	<p>Limpieza de cauce. Colocar defensa ribereña. Prohibir la construcción de viviendas dentro de la faja marginal del río y quebradas.</p>
<p>42. Antacalla-Andamayo (Andamarca)</p>	<p>Área sujeta a deslizamientos, derrumbes y flujos de detritos. Deslizamiento rotacional activo en el flanco sureste del cerro Potahuasi, en la margen derecha de la quebrada s/n se asienta el poblado de Antacalla sobre el cuerpo de un antiguo deslizamiento con presencia de antiguas cicatrices. El 19 de marzo del 2013 se generó este fenómeno que tuvo una duración aproximada de 24 horas, tiempo que les dio para evacuar. El poblado de Andamayo se asienta sobre el cuerpo de un deslizamiento antiguo, en la margen izquierda del río Acobamba a 7200 m del distrito de Andamarca. En su extremo superior se observa agrietamientos con longitudes que varían entre 30 a 60 m. La zona también es afectada por derrumbes y flujos de detritos.</p>	<p>En Antacalla se han registrado 228 personas damnificadas, 46 viviendas destruidas, 29 viviendas inhabitables, una institución educativa destruida, así como la carretera afectada, tierras de cultivo y servicios básicos como agua, telefonía y energía eléctrica. El poblado de Andamayo presenta 14 viviendas afectadas y terrenos de cultivos afectados.</p>	<p>Reubicar los centros poblados de Antacalla y Andamayo, al sector Cerro Potahuasi, previa evaluación ingeniero geológica. Se recomienda también la reforestación de las laderas que rodean al sector y realizar el diseño adecuado del drenaje superficial. Controlar con revestimientos de concreto el canal de regadío para evitar la pérdida de agua y saturación del suelo</p>

Foto 7.21. Vista panorámica del sector Runatullo asentado sobre un piedemonte coluvio-deluvial del cerro Alfonsito, algunas viviendas del poblado Runatullo se encuentran muy cerca de la zona de arranque de derrumbes cuyo avance es retrogresivo (arriba). En la parte inferior tramo de la carretera Comas-Runatullo afectado por derrumbes y huacos (abajo)

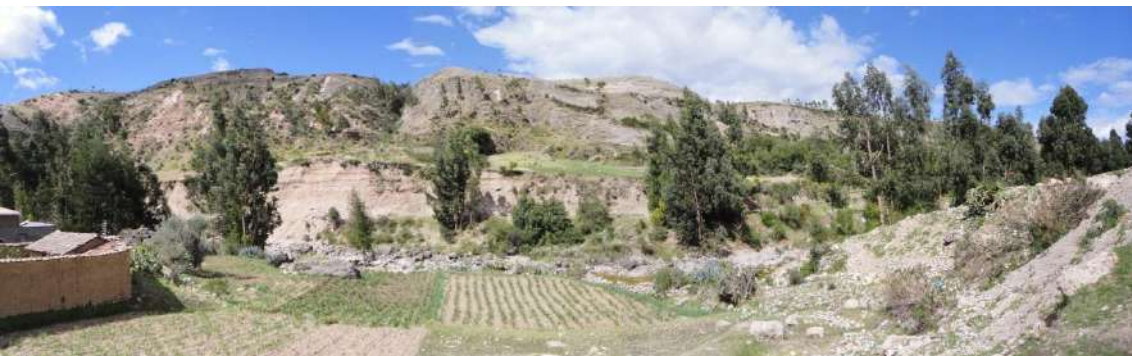
Foto 7.22. Vista panorámica del sector Iscotiana con presencia de erosión de laderas en el cerro Quinsautra.

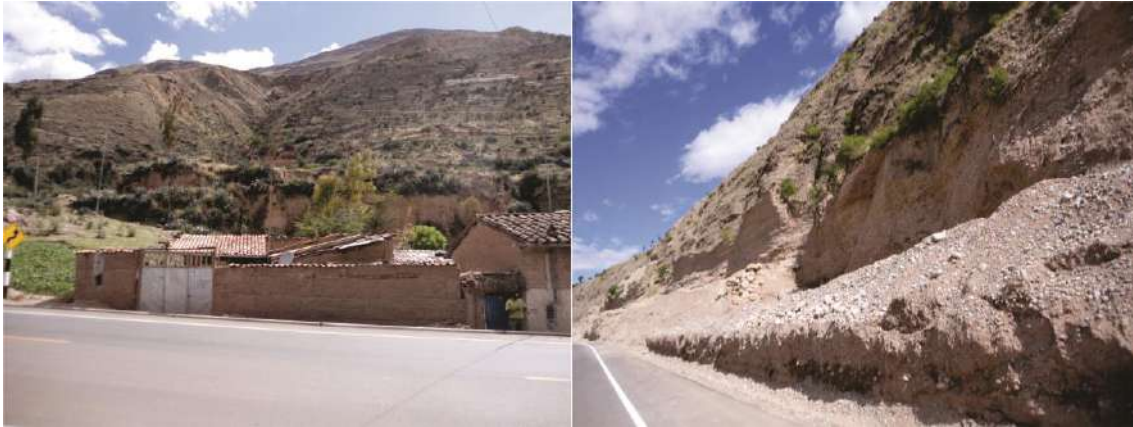
Foto 7.23. Erosión en cárcavas en el sector Iscotiana, también genera derrumbes en talud superior de la carretera Chupaca-San Blas.

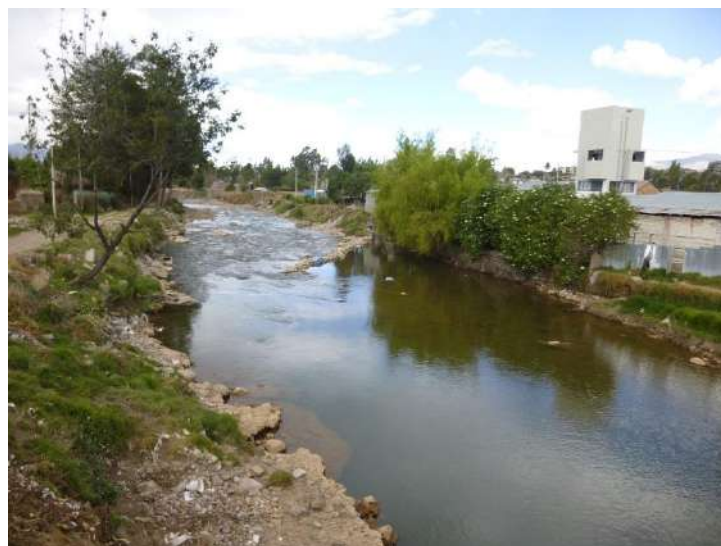
Foto 7.24. Erosión fluvial y zonas sujetas a inundación en ambas márgenes del río Cunas, sector Buenos Aires.

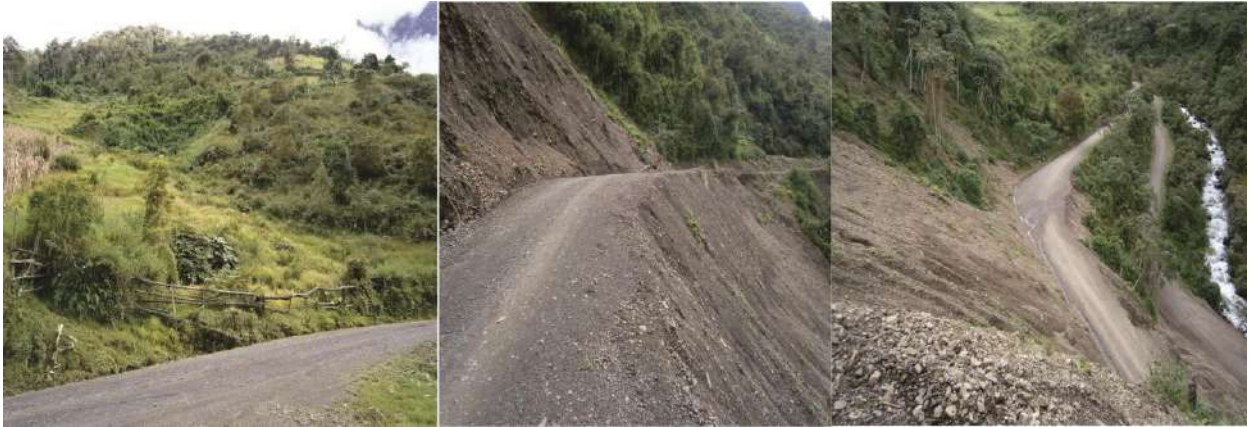
SECTOR (DISTRITO)	AREAS SUJETAS A/COMENTARIO GEODINÁMICO	VULNERABILIDAD Y/O DAÑOS OCASIONADOS	RECOMENDACIONES
45. Km 152+950 Comas - Satipo (Pampa hermosa)	Área sujeta a deslizamientos, flujo de detritos y derrumbes. Deslizamiento que continúa activo y sigue asentando el terreno produciendo agrietamientos en la carretera en laderas del cerro Apalla, en el sector Calabaza. A 100 m, aguas abajo del río Pampa Hermosa se generan derrumbes en la margen derecha del río que se lleva parte de la plataforma de la carretera afirmada Comas-Satipo (foto 7.25).	Afecta a 1 km de la carretera a Satipo (dos desarrollos de la carretera).	Reforestar para evitar que el deslizamiento continúe su avance. Sistema de drenaje.

Foto 7.25. Deslizamiento activo con presencia de asentamientos y derrumbes en la carretera Comas – Satipo, en el km 152+950.

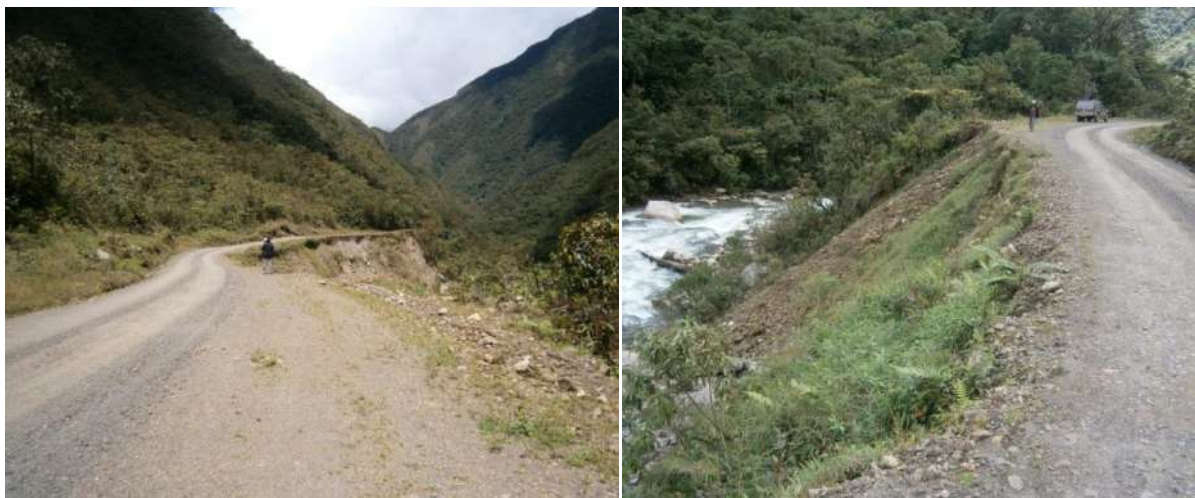
Foto 7.26. Carretera Comas-Satipo que por sectores la plataforma ha sido erosionada por el río Yungorplaya.
