**DIRECCIÓN DE GEOLOGÍA
AMBIENTAL Y RIESGO GEOLÓGICO**

INFORME TÉCNICO

**ZONAS CRÍTICAS POR PELIGROS GEOLÓGICOS
EN LA REGIÓN JUNÍN**

JULIO 2014

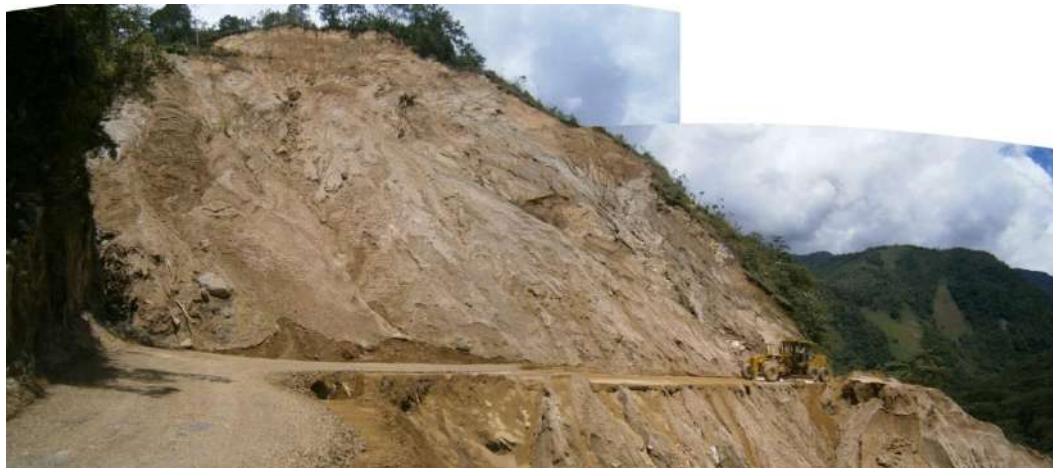
47. Puente Pamay-Mariposa, 167+000–km 173+906 carretera Comas-Satipo (Pampa Hermosa)	Área sujeta a deslizamientos, derrumbes y flujo de detritos. Todo este sector se ve afectado por deslizamientos, derrumbes con presencia de fallas planares y escarpa irregular y huaicos que cortan la carretera Puente Pamay-Mariposa con bloques mayores a 1 m de diámetro, además de troncos en la margen derecha del río Pampa Hermosa (foto 7.27). Con presencia de filtraciones y discontinuidades en las rocas fracturadas y alteradas.	Afecta aproximadamente 7 km de carretera por sectores, puente Pamay-Mariposa.	Seguir con el mantenimiento de la carretera, mejorar el talud, Sistema de drenaje.

Foto 7.27. Derrumbes entre los kilómetros 167+000 – 173+906 Comas-Satipo, también se generan flujos de detritos que impiden el tránsito en época de lluvias intensas.

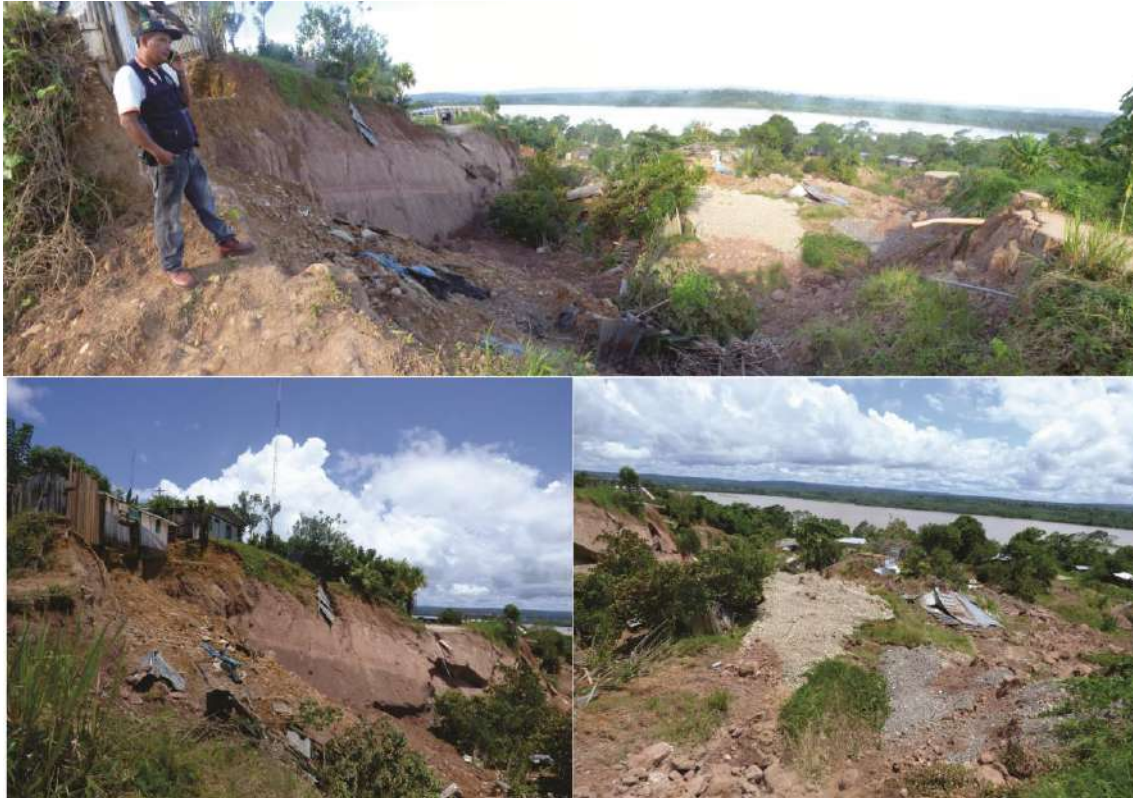
<p>51. Villa Junín (Río Tambo)</p>	<p>Área sujeta a deslizamientos y flujos de detritos. El flanco Este del cerro Sito Mora, afectado por deslizamientos – flujos antiguos, con alineamiento de escarpas de forma de media luna, lomeríos en el cuerpo del deslizamiento y variaciones en el cauce del río Tambo (foto 7.28). El deslizamiento ocurrió el 27 de enero del 2015, en la margen izquierda del río Tambo (evaluación realizada por el ing. S. Núñez, 2015), de tipo rotacional, con una corona de 190 m y saltos hasta de 20 m, de forma semicircular e irregular. La escarpa principal, en el lado izquierdo, de forma plana, ha adquirido la forma de la superficie del estrato (roca aflorante). Es decir; este plano fue aprovechado para el desplazamiento de la masa del deslizamiento, convirtiéndose en este sector como deslizamiento–traslacional, producto de lluvias excepcionales y presencia de manantiales.</p>	<p>El evento destruyó más de 50 viviendas, un centro educativo, iglesia, loza deportiva, caminos rurales (150 m) de la trocha de acceso al poblado y postes de tendido eléctrico.</p>	<p>Reubicar las viviendas comprometidas por el deslizamiento. El cuerpo del deslizamiento no es apto para vivienda, este sector se debe destinar para forestación, previo tratamiento del terreno (banquetas y drenaje respectivo). En la zona no afectada por el deslizamiento, se debe realizar un sistema de drenaje pluvial y desagüe, con la finalidad de no permitir la infiltración de agua al subsuelo. Canalizar la quebrada y puquiales.</p>

Foto 7.28. Deslizamiento en el sector Villa Junín, en la margen izquierda del río Tambo. Tomado por S. Nuñez, 2015

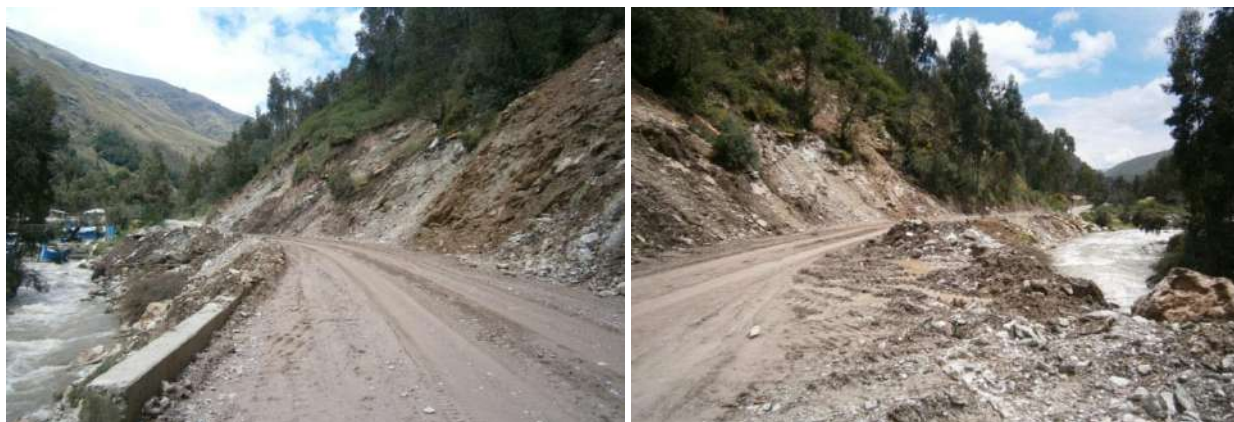
SECTOR (DISTRITO)	AREAS SUJETAS A/COMENTARIO GEODINÁMICO	VULNERABILIDAD Y/O DAÑOS OCASIONADOS	RECOMENDACIONES
53. Sector Acopalca, km 4+800 – km 7+100 carretera Huancayo-Carhuacocha (Huancayo)	Área sujeta a derrumbes y erosión fluvial. Derrumbes a lo largo de 1 km de la carretera Huancayo-Carhuacocha y ambas márgenes del río Shullcas (foto 7.29). En épocas de lluvias o sismo puede obstruir el tránsito. Talud con presencia de bloques de hasta 2 m de diámetro. En algunos sectores el material de los derrumbes está siendo utilizado como cantera. Aguas abajo puede afectar viviendas de la ciudad de Huancayo.	Afectan 3 km de la carretera Huancayo-Carhuacocha por sectores y se destruyó las tuberías de captación de agua de la empresa SEDAN.	Construir muros con gaviones en el talud superior de la carretera y colocar badenes.

Foto 7.29. Derrumbes en el talud superior de la carretera a Huancayo, tramo km 4+800 al km 7+100 de la carretera, ambas márgenes del río Shullcas.

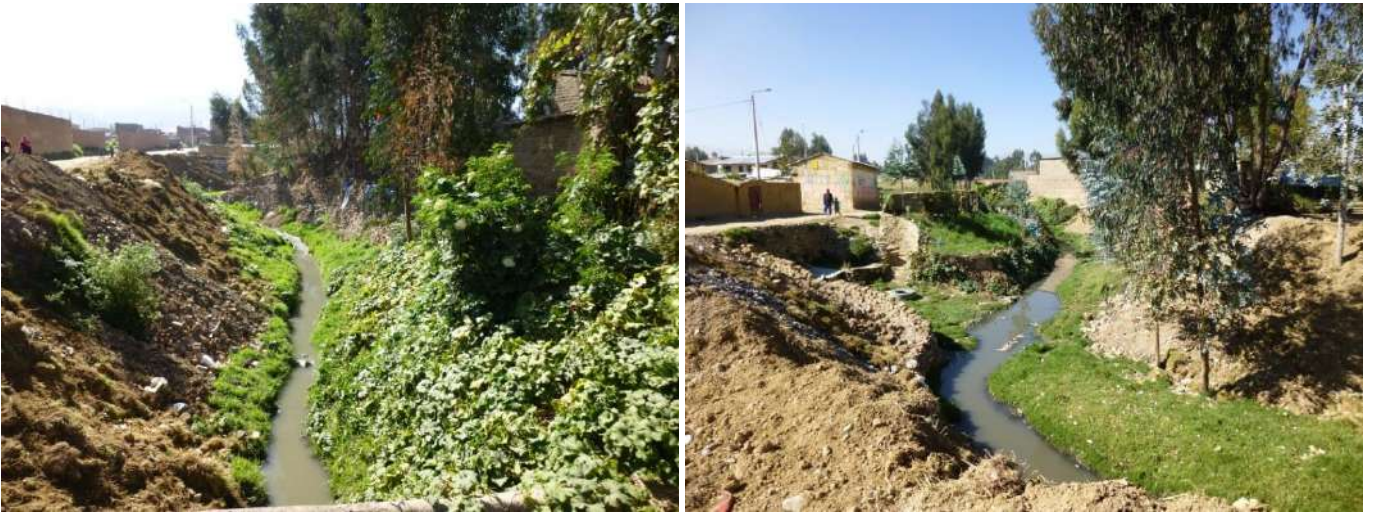
Foto 7.30. Ocupación inadecuada de viviendas sobre el cauce antiguo del río Ali.

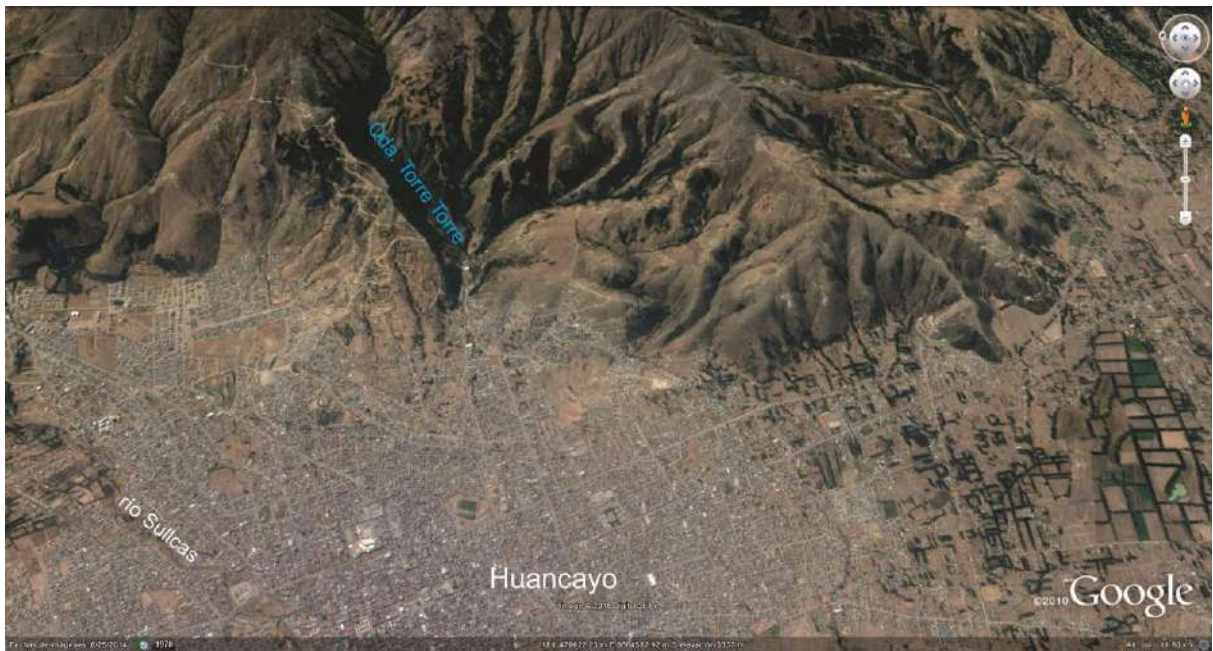
58. Huancayo (Huancayo)	Área sujeta a erosión de laderas y flujos de detritos. Huaicos discurren por las quebradas como Torre Torre en laderas del cerro San Cristóbal (foto 7.31), en el sector Chilca, en torrenteras que descienden de las laderas del cerro Lilispata, y en el sector El Tambo. La zona también es afectada por erosión de laderas, que con lluvias intensas también pueden generar huaicos.	Puede afectar viviendas de la ciudad de Huancayo, en los sectores Torre Torre, Chilca y El Tambo.	Limpieza de cauce. Canalizar cauce o defensa ribereña. Reforestar laderas.

Foto 7.31. Erosión de laderas en el cerro San Cristóbal, aportan material al cauce de la quebrada Torre Torre que con lluvias intensas generan huaicos.
