**DIRECCIÓN DE GEOLOGÍA
AMBIENTAL Y RIESGO GEOLÓGICO**

INFORME TÉCNICO

**ZONAS CRÍTICAS POR PELIGROS GEOLÓGICOS
EN LA REGIÓN PUNO**

REPORTE PRELIMINAR DE ZONAS CRÍTICAS POR PELIGROS GEOLÓGICOS DE LA REGIÓN PUNO

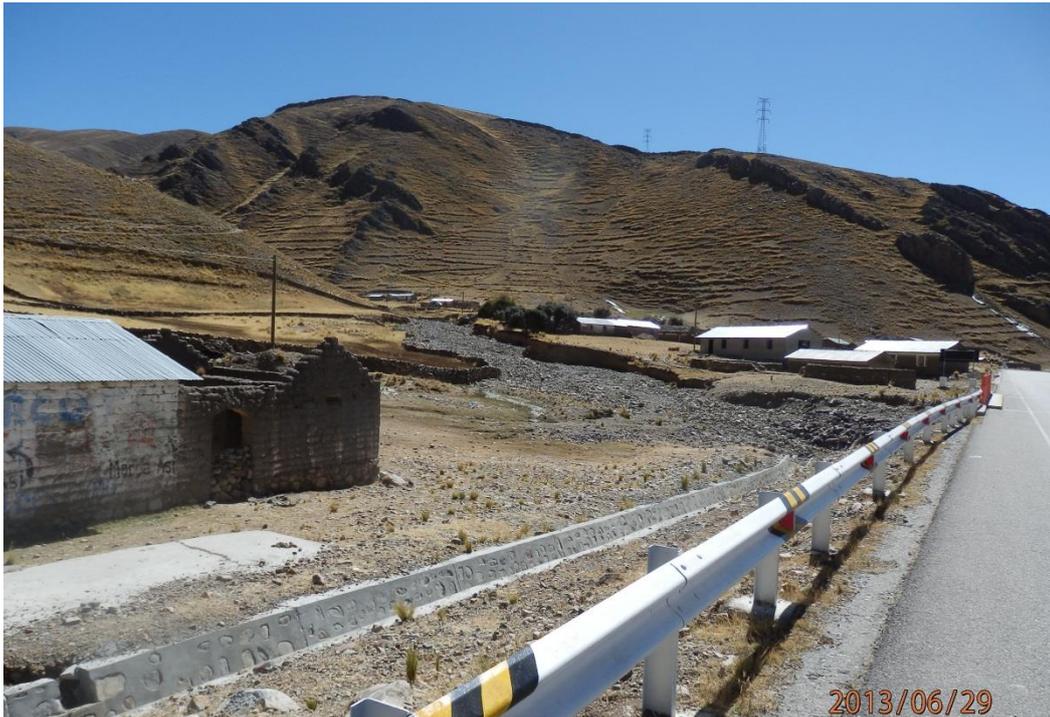
3	Sector Ccatuyo San Antón / Azángaro 8407598 / 362426	Sector está sujeto a flujos de detritos y erosión. Presenta suelo incompetente, terreno de pendiente media, superficie de escasa vegetación. El principal factor detonante son las lluvias intensas y las lluvias excepcionales	Podría afectar viviendas que se encuentran asentadas dentro del abanico antiguo	Limpieza de cauce, no construir viviendas.

Foto 1. Sector Ccatuyo, susceptible a flujo y erosión. Afectaría viviendas que se encuentran asentados dentro del abanico antiguo.

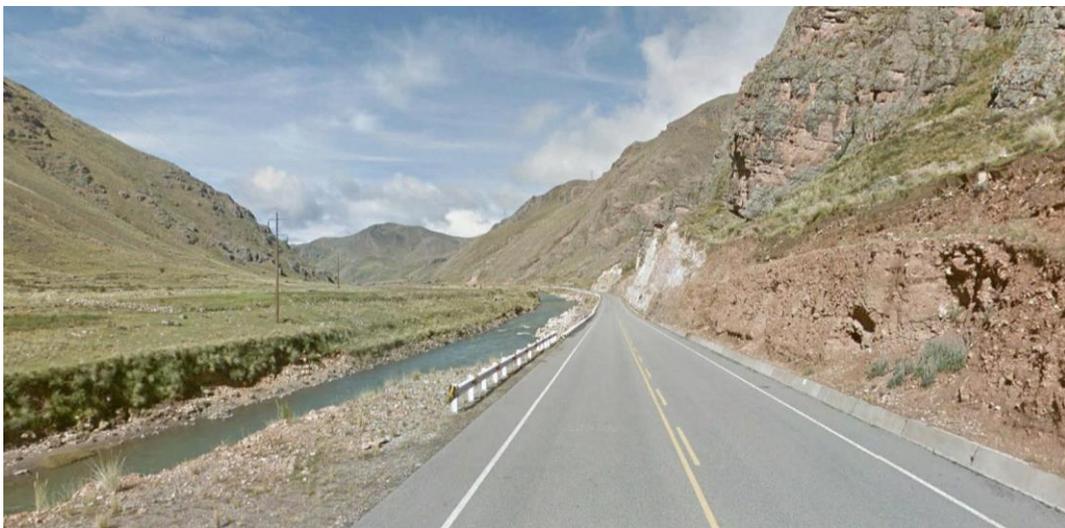
CODIGO EN MAPA	PARAJE/ SECTOR DISTRITO COORDENADAS	SUSCEPTIBILIDAD / COMENTARIO GEODINÁMICO	VULNERABILIDAD Y/O DAÑOS OCASIONADOS	RECOMENDACIONES
1	Sector Vilacollo San Antón / Azángaro 8393030 / 361753	Sector susceptible a inundación y erosión fluvial. El área presenta un suelo incompetente, pendiente de terreno muy bajo, con ausencia de vegetación y dinámica fluvial. Detónate a la ocurrencia del fenómeno son las lluvias intensas generando avenidas normales.	Afecta 400 m. de terraplén de carretera, que se encuentra en la margen derecha del rio Crucero	realizar obras de defensas ribereñas para proteger el terraplén
2	Sector Sullocota San José / Azángaro 8371125 / 379781	Sector susceptible a huaycos, inundaciones y erosión fluvial. El sector presenta suelo incompetente, pendiente de terreno muy bajo, ausencia de vegetación. Detonante principal son las lluvias intensas o excepcionales.	Afectaría viviendas que se encuentran al borde del rio Pumani.	realizar obras de defensas ribereñas para proteger el terraplén

Foto 2. Vista Panorámica del sector de Vilacollo, susceptible por erosión fluvial y derrumbes. Afecta tramo de carretera interoceánica.

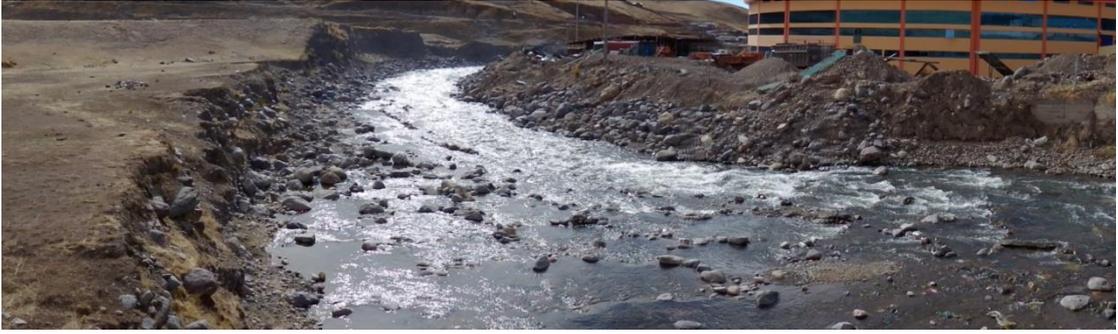
CODIGO EN MAPA	PARAJE/ SECTOR DISTRITO COORDENADAS	SUSCEPTIBILIDAD / COMENTARIO GEODINÁMICO	VULNERABILIDAD Y/O DAÑOS OCASIONADOS	RECOMENDACIONES
4	Sector Macusani Macusani / Carabaya 8443614 / 345688	El sector se observa erosión fluvial y también es susceptible a inundaciones. Presenta naturaleza de suelo incompetente, sustrato de mala calidad, Pendiente muy baja, de escasa vegetación y con dinámica fluvial en ambas márgenes. El sector presenta lluvias intensas y/o excepcionales.	Afecta estribos de puente de 25 m. de longitud. De ocurrir lluvias excepcionales afectaría el coliseo y viviendas que se encuentra al borde del cauce.	Realizar trabajo de defensas ribereñas, limpieza de cauce anualmente
5	Sector Moyopampa Ollachea / Carabaya 8477126 / 340255	Sector susceptible a derrumbes, erosión fluvial. Presenta material de remoción antiguo, naturaleza de suelo incompetente, pendiente fuerte, de escasa vegetación. Con excavación o corte de talud. El factor detonante son las lluvias periódicas y excepcionales.	Afecta tramo de carretera Ollachea - San Gabán, dejando incomunicados los poblados del sector.	Medidas de sostenimiento en taludes.

Foto 4. Sector Macusani, susceptible por inundación y erosión fluvial. Con la presencia de lluvias intensas, afectaría viviendas y el coliseo que se encuentra cerca al cauce.

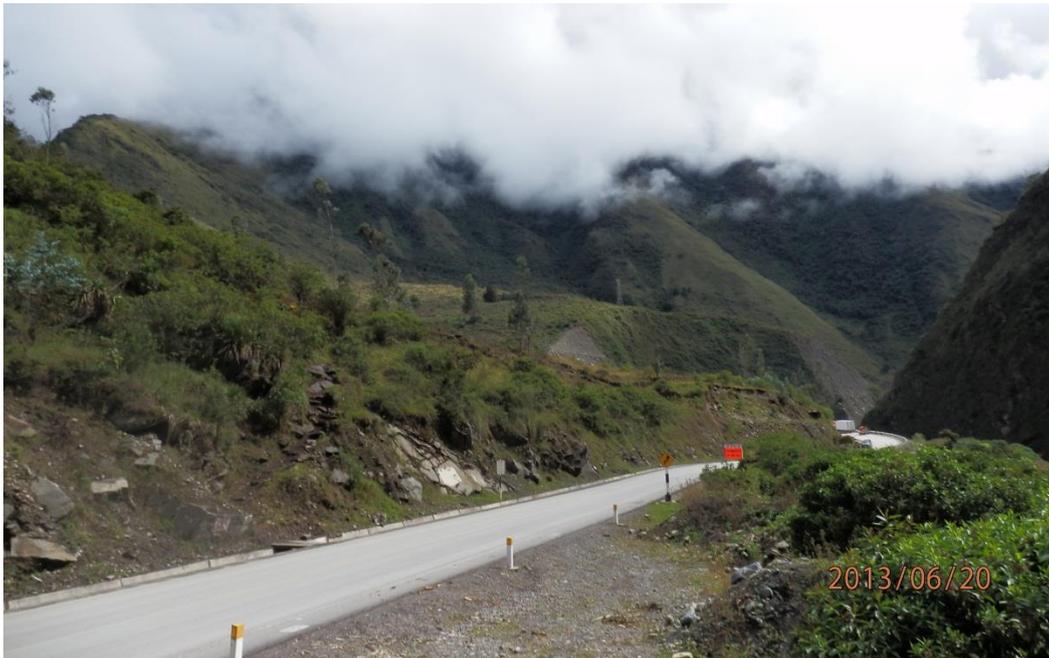
Foto 5. Sector Moyopampa, susceptible a derrumbes, erosión fluvial y flujo de detritos. Afecta tramo de carretera Ollachea – San Gabán

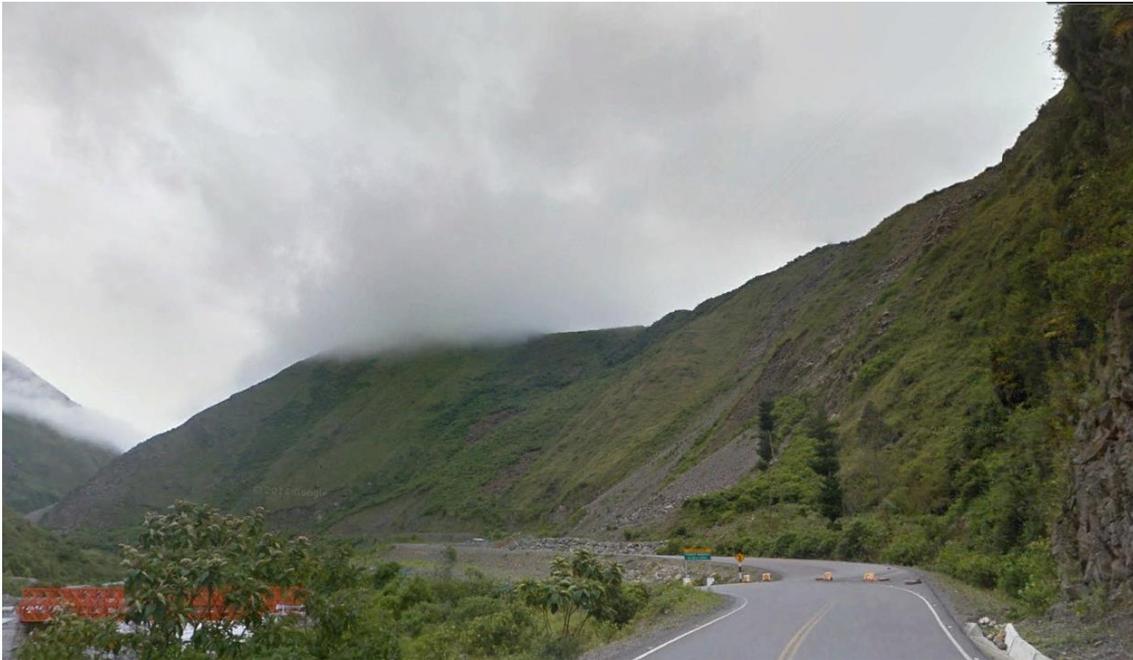
6	Sector Michinichi Ollachea Carabaya 8479171 / 341568	Sector susceptible a derrumbes y erosión fluvial Presenta material de remoción antiguo, suelo incompetente, pendiente fuerte y de regular vegetación. Con excavación o corte de talud. Ocasionadas por las lluvias intensas.	Afecta tramo de carretera asfaltada Ollachea - San Gabán. Dejando incomunicados.	Modificar trazo de carretera.
7	Sector Ccetapalo Usicayos / Carabaya 8436550 / 394250	Sector es susceptible a derrumbes, flujos de detritos y erosión fluvial. Presenta sustrato de mala calidad, alternancia de rocas de diferente competencia, material de remoción antigua, pendiente de terreno fuerte y vegetación escasa. El factor detonante son las lluvias intensas que saturan el material ocasionando la pérdida de cohesión.	Afectaría viviendas del poblado que se encuentra al pie de la ladera	Monitoreo constante en periodo lluvioso y seco, muros para evitar la dinámica de erosión fluvial.

Foto 6. Sector Michinichi, susceptible a derrumbes. Detonadas por las intensas lluvia que presenta el sector. Afecta tramo de carretera Ollachea – San Gabán.

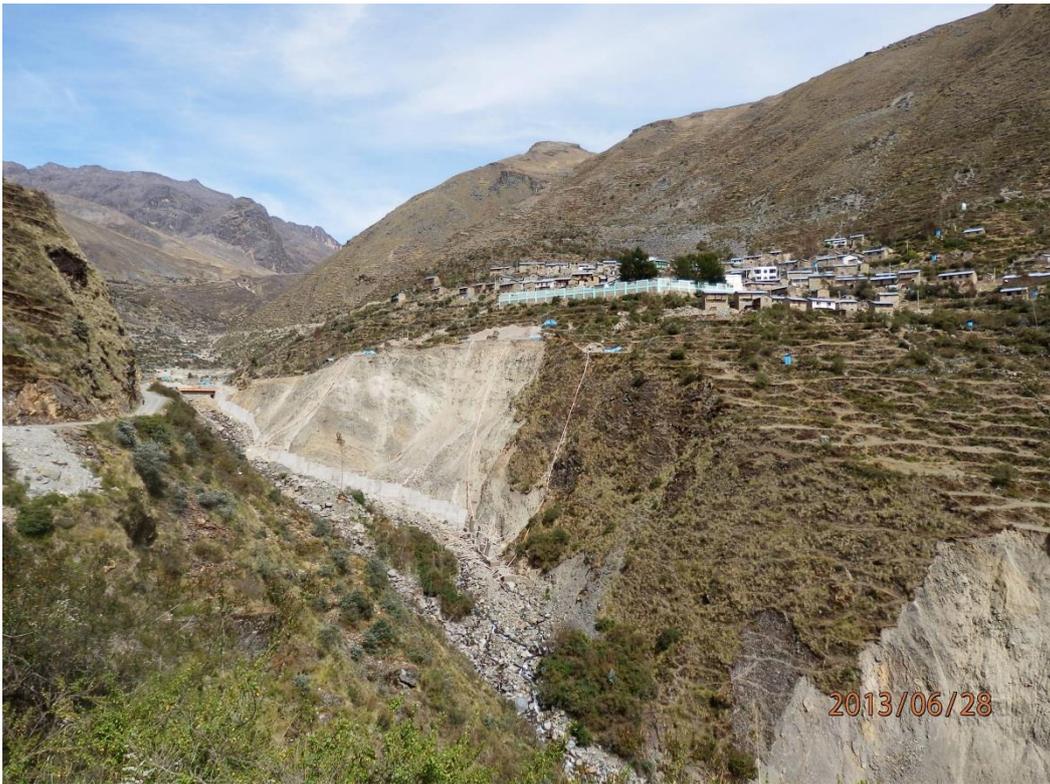
Foto 7. Sector Ccetapalo - quebrada Cancapunca, susceptible a derrumbes. Detonadas por las intensas lluvias. Afectaría viviendas que se encuentran al borde de la quebrada.

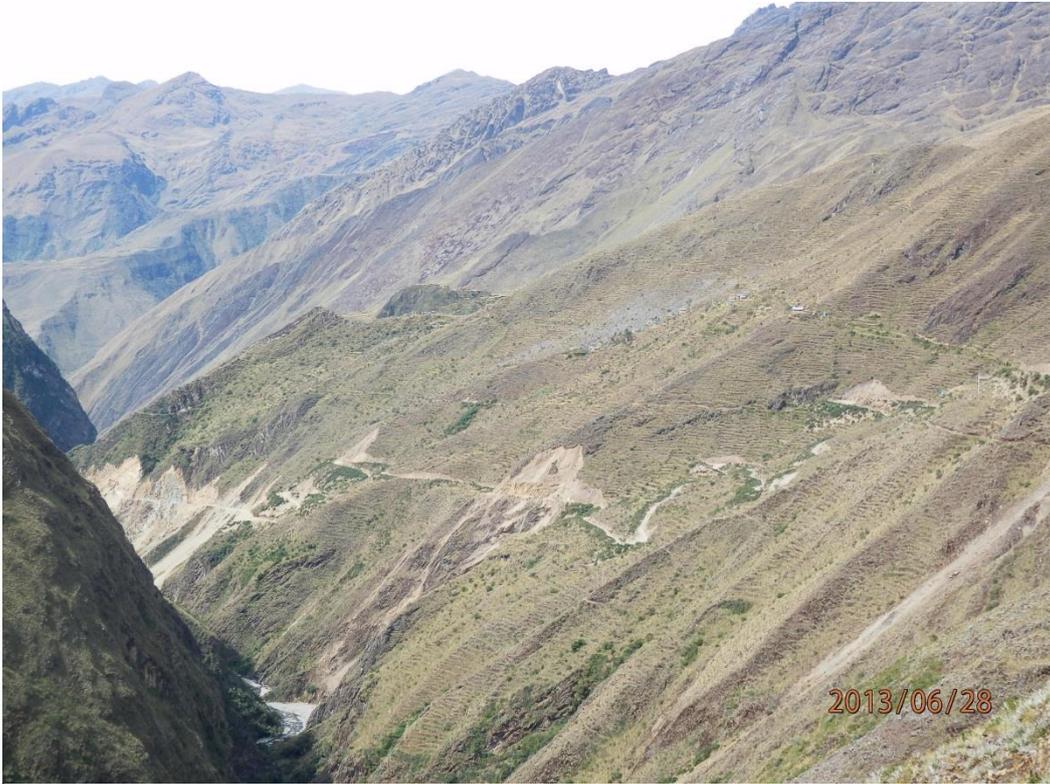
8	Occosiri - cerro Jerochullo Usicayos / Carabaya 8438347 / 401525	El sector es susceptible a Derrumbes, caída de rocas y deslizamiento. Está conformado por un substrato de mala calidad de diferente competencia, ladera de pendiente alto, y escasa vegetación. Detonado por las lluvias intensas.	Afectaría diferentes tramos de carretera que dejaría incomunicado a los diferentes poblados	Medidas de sostenimiento en los tramos que son inestables. Reforestar con plantas nativas
9	Sector Casahuari San Gaban / Carabaya 8491973 / 342140	Sector susceptible a flujo de detrito. Presenta suelo incompetente, terreno de pendiente baja y de escasa cobertura vegetal. El factor detonante es la presencia de lluvias periódicas.	Afecta tramo de carretera asfaltada Ollachea - San Gabán.	limpieza de cauce,

Foto 8. Sector Ccosiri – cerro Jerochullo, es susceptible a derrumbes, caída de rocas y deslizamientos, causadas por pendiente fuerte de terreno, naturaleza de suelo incompetente. Detonadas por lluvias intensas.

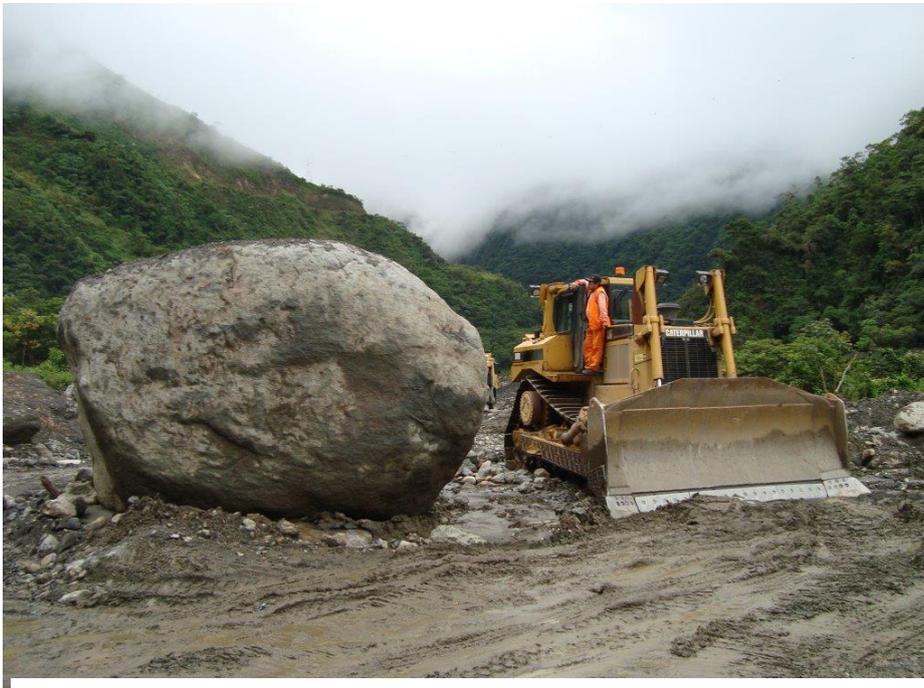
Foto 9. Sector Casahuri, Quebrada Carmen, susceptible a flujo de detritos (huayco), Afecta tramo de carretera, Central Hidroeléctrica San Gabán – Poblado de San Gabán

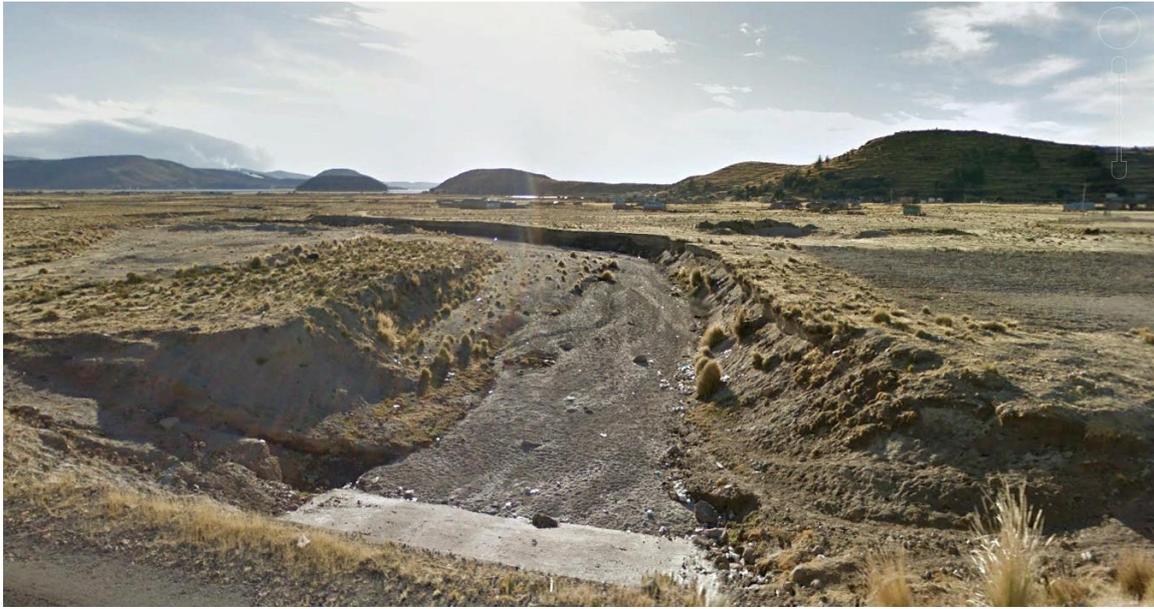
CODIGO EN MAPA	PARAJE/ SECTOR DISTRITO COORDENADAS	SUSCEPTIBILIDAD / COMENTARIO GEODINÁMICO	VULNERABILIDAD Y/O DAÑOS OCASIONADOS	RECOMENDACIONES
10	Sector Sacsani Pomata / Chucuito 8200021 / 476887	Sector susceptible a flujo de detritos conformado por material de remoción antiguo, pendiente de terrenos muy bajo y escasa vegetación. El factor detonante son las intensas lluvias estacionales y lluvias excepcionales.	Afecta 10 Has de terrenos de cultivo, afectaría 10 m. de tramo de carretera y viviendas aledañas.	Canalización y limpieza del cauce
11	Sector Singum Camana Juli / Chucuito 8198181 / 448976	Sector susceptible a deslizamiento. El área está conformada por substrato de mala calidad muy fracturada, de pendiente alto, ausencia de vegetación y corte de talud al pie de la ladera. El sector presenta lluvias intensas	Afectaría tramo de carretera Juli - Uchusuma, dejando incomunicados lo poblados.	Utilizar medidas de sostenimiento en sectores inestables

Foto 10. Vista del sector Sacsani, susceptible a huaycos e inundación. Generado por la presencia de lluvias intensas

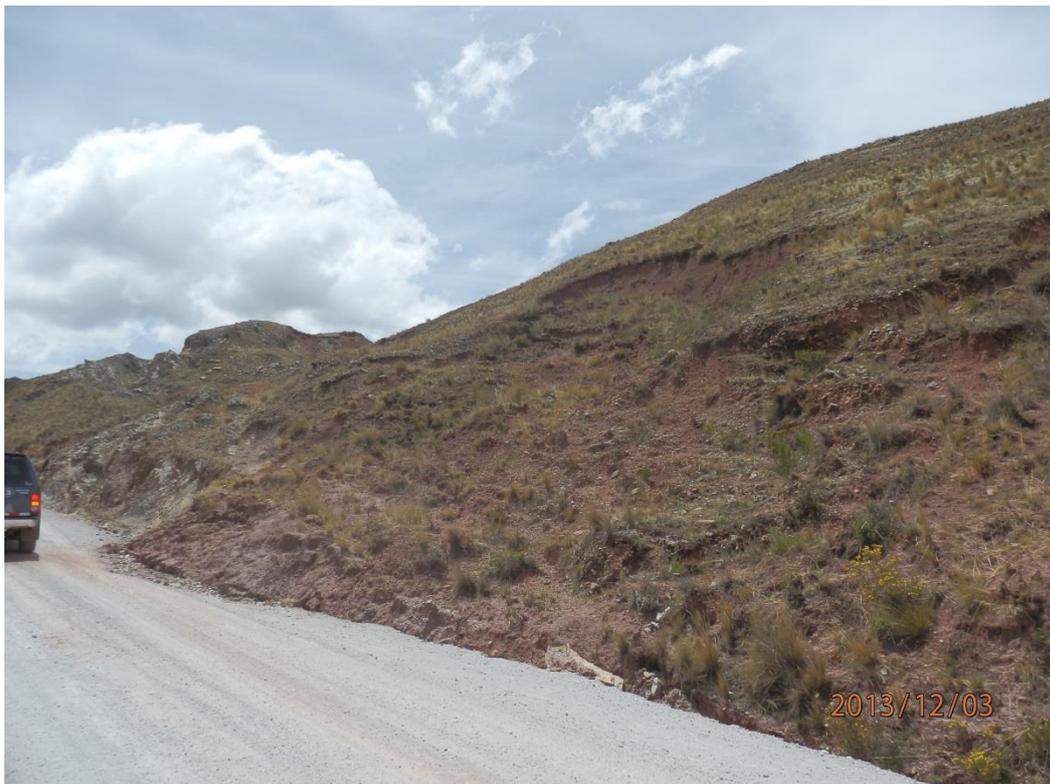
Foto 11. Vista de deslizamiento en el sector de Singum Camana, afecta tramo de carretera,

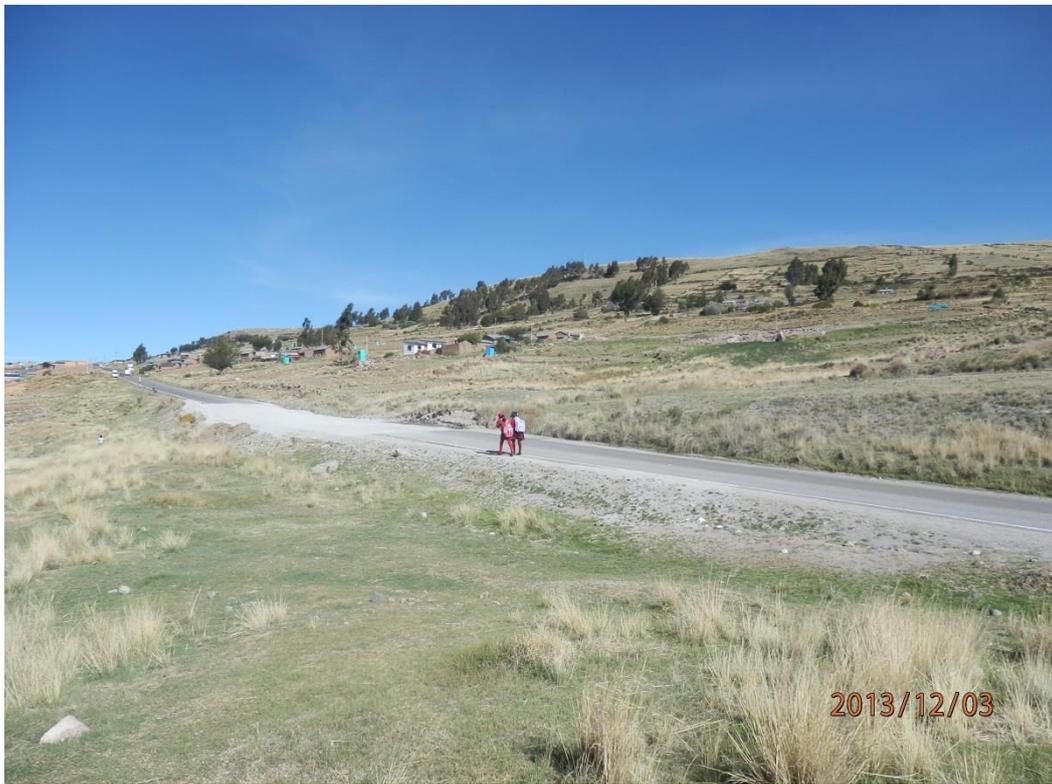
12	Sector Cruzpata Juli / Chucuito 82076017 / 452162	En el sector se observa reptación de suelos y hundimiento, terreno de suelo incompetente, ladera de pendiente media, ausencia de vegetación. La presencia de lluvias intensas satura el substrato llegando a formar bofedales	Afecta 120 m de carretera, y podría afectar viviendas que se encuentran en el sector	reforestar con plantas nativas, construcción de alcantarillas

Foto 12. Vista del sector Cruzpata es susceptible a reptación de suelos y hundimiento, afecta tramo de carretera Juli - Pomata, km 1+500

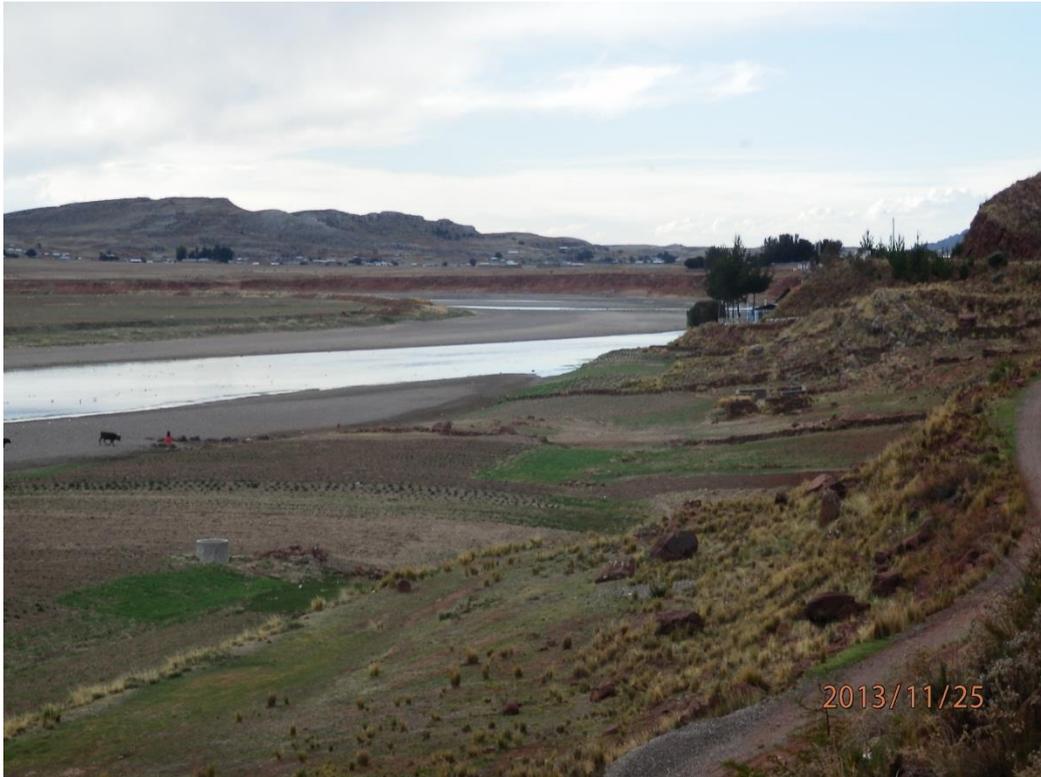
CODIGO EN MAPA	PARAJE / SECTOR DISTRITO / PROVINCIA COORDENADAS	SUSCEPTIBILIDAD / COMENTARIO GEODINAMICO	VULNERABILIDAD Y/O DAÑOS OCASIONADOS	RECOMENDACIONES
13	Sector Alquipa Ilave / Collao 8222605 / 438115	Sector susceptible a erosión fluvial e inundación, con naturaleza de suelo incompetente, pendiente muy suave y terreno de escasa vegetación. Los factores detonantes son las intensas lluvias o lluvias excepcionales.	Podría afectar terrenos de cultivos y viviendas que son construidas en zona inundable.	Realizar trabajos de defensa ribereñas, y evitar la construcción de viviendas en zona inundable.
14	Km 51+810 carretera a Condoriri Condoriri / Collao 8177227 / 430286	Quebrada que es susceptible a flujos de detritos y derrumbes, presenta sustrato de mala calidad; naturaleza de suelo incompetente, de superficie con pendiente baja y laderas de pendiente fuerte y terrenos de escasa vegetación. El detonante principal son las lluvias periódicas y excepcionales.	Afecta 100 m de longitud de carretera, dejando incomunicado los poblados aledaños.	Limpieza de cauce.

Foto 13. Vista panorámica del sector Alquipe, se observa erosión fluvial y zona inundable, utilizados como terrenos de cultivo.

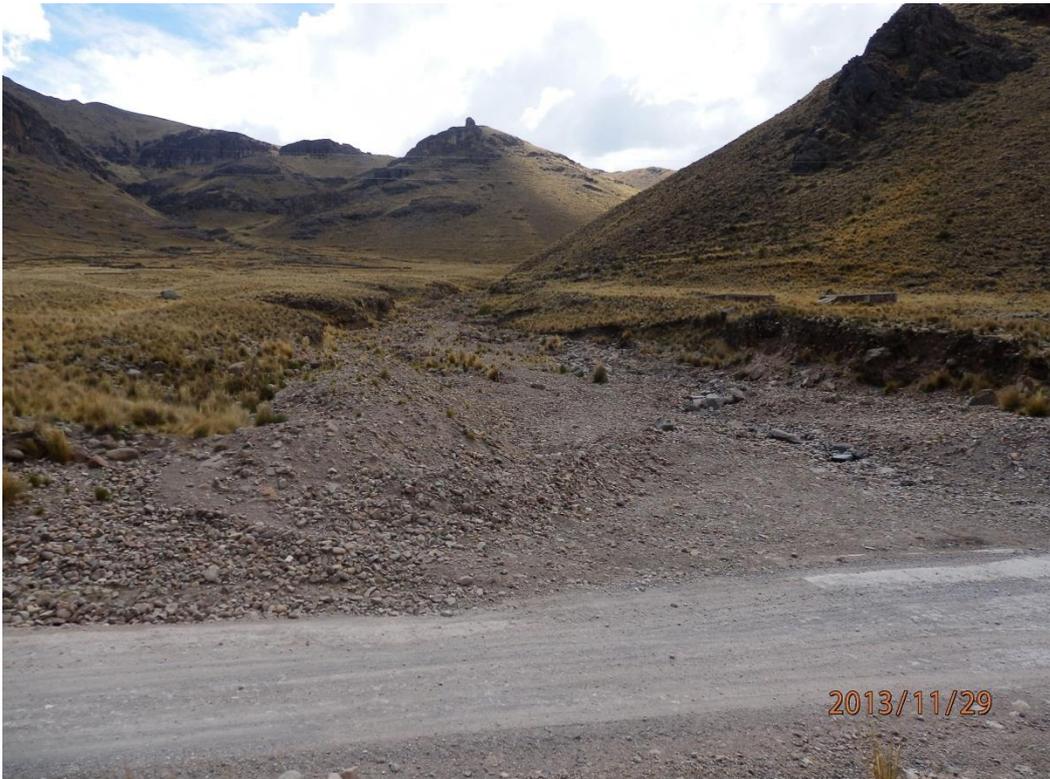
Foto 14. Quebrada ubicada en la progresiva 51+810 de la carretera al poblado de Condoriri es susceptible a flujos de detritos y derrumbes. Afecta tramo de carretera.

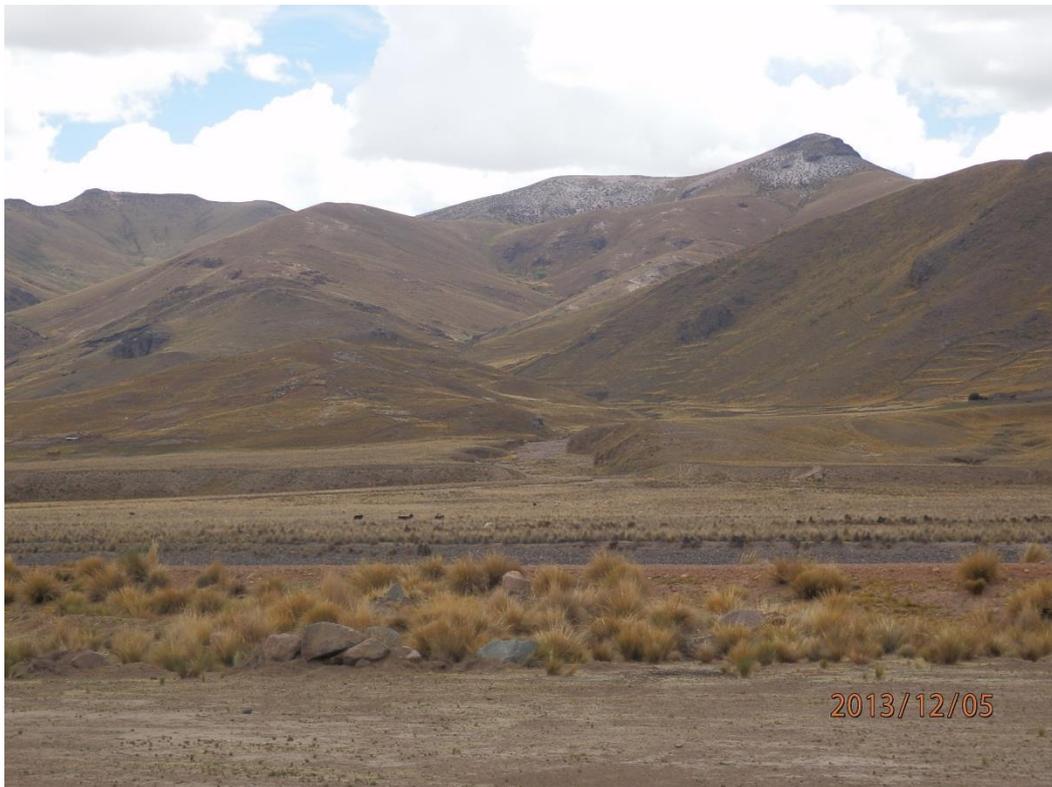
15	Sector Huataraca Condoriri / Collao 8181614 / 429849	Sector es susceptible por flujos de detritos (Huaycos), inundación y erosión fluvial. Conformado por sustrato de mala calidad, muy fracturado, naturaleza de suelo, pendiente de terreno bajo y escasa vegetación. El Factor detonante son las lluvias periódicas y excepcionales	Por la ocurrencia de huaycos afecta terrenos de cultivo, viviendas que se encuentran al borde del cauce y también se tiene erosión fluvial que podría afectar tramo de carretera,	Limpieza de cauce en periodo de estiaje, construcción de defensas ribereñas.

Foto 15. Sector Huatacara, susceptible a flujo de detritos y erosión. Afecta viviendas del sector, terrenos de cultivo y de pastoreo.

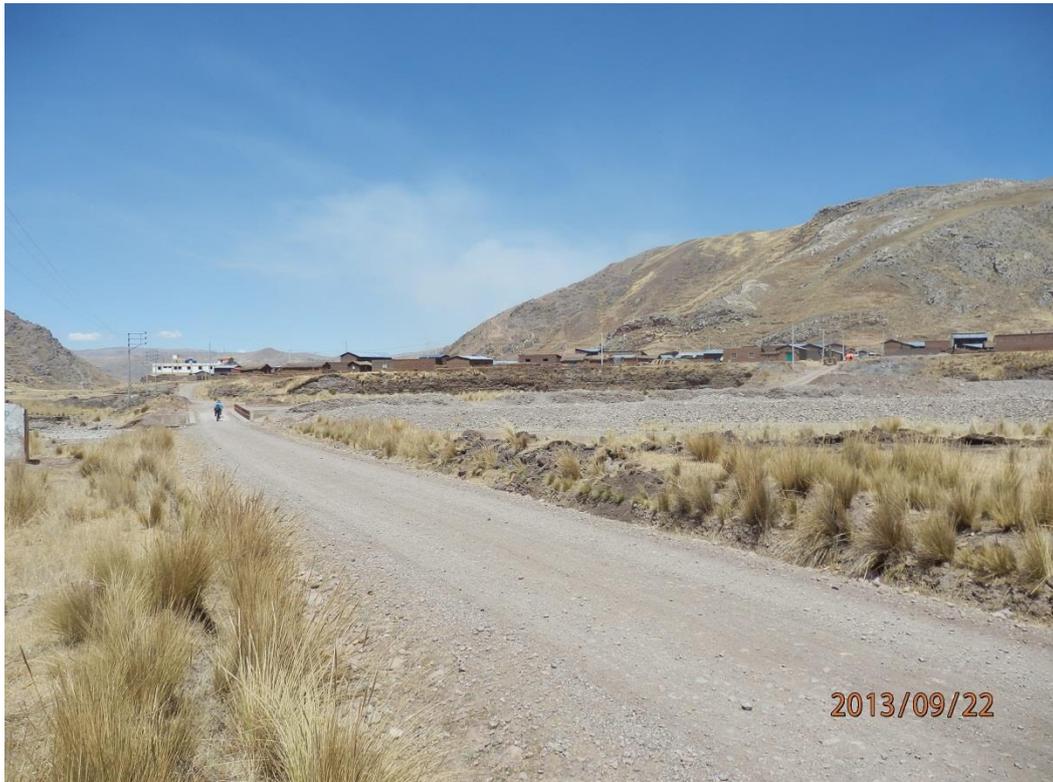
CODIGO EN MAPA	PARAJE/ SECTOR DISTRITO COORDENADAS	SUSCEPTIBILIDAD / COMENTARIO GEODINÁMICO	VULNERABILIDAD Y/O DAÑOS OCASIONADOS	RECOMENDACIONES
16	Sector Larimayo Antauta / Melgar 8397626 / 355132	La zona está sujeto a inundación y erosión fluvial Presenta suelo incompetente (gravas y arenas en matriz areno limosa), pendiente de terreno muy bajo, ausencia de vegetación. El factor detonante son las lluvias intensas	Afecta tramo de carretera, afectaría canal de regadío y viviendas que se encuentran al borde del rio Pirhuani.	Limpieza de cauce y realizar obras como defensas ribereñas.

Foto 16. Vista panorámica del poblado de Larimayo susceptible a flujo de detritos, inundación y erosión fluvial, que afecta tramo de carretera y viviendas que se encuentran a la ribera del río.

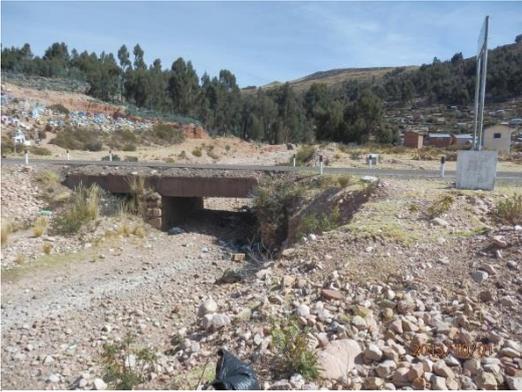
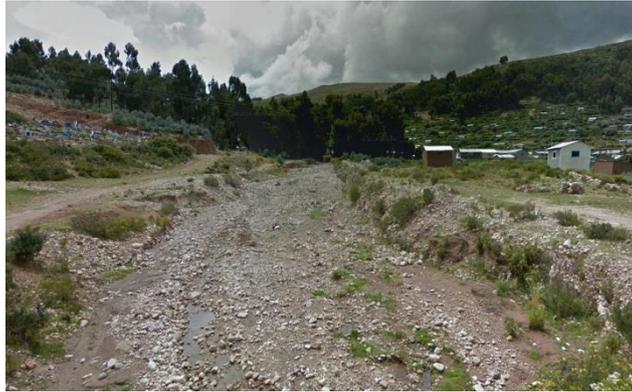
CODIGO EN MAPA	PARAJE/ SECTOR DISTRITO COORDENADAS	SUSCEPTIBILIDAD / COMENTARIO GEODINÁMICO	VULNERABILIDAD Y/O DAÑOS OCASIONADOS	RECOMENDACIONES
17	Sector Sucuni Conima / Moho 8289675 / 458901	El sector es susceptible a flujos, derrumbes. Presenta un substrato de mala calidad, naturaleza de suelo incompetente, pendiente baja, superficie con ausencia de vegetación, litológicamente compuesto de areniscas muy finas y paquetes de lutitas rojas laminares. El principal factor detonante son las lluvias estacionales y excepcionales.	Afectaría viviendas que se encuentra asentadas dentro del cauce, también afectaría 200 m de carretera asfaltada incluyendo puente de 10 m de longitud	Realizar limpieza al cauce del rio, no reducir el cauce, realizar defensas ribereñas.

Foto 17. Sector Sucuni, es susceptible a flujo de detritos, detonadas por intensas lluvias. Afectaría viviendas que se encuentran cerca al cauce.

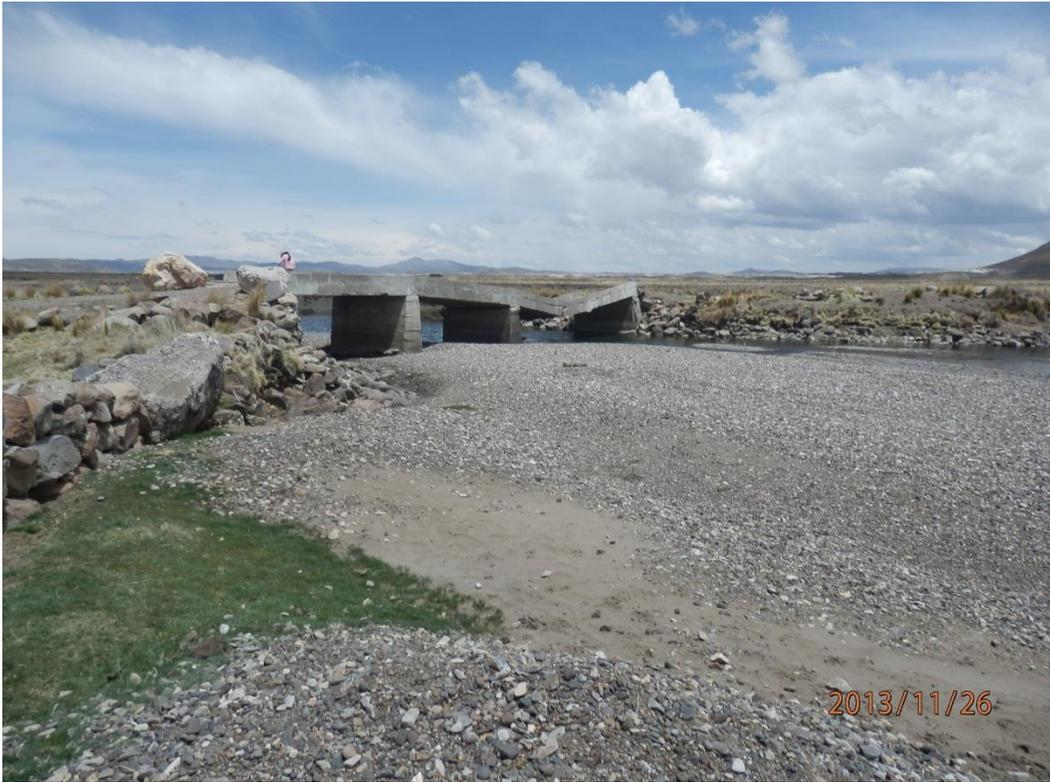
CODIGO EN MAPA	PARAJE/ SECTOR DISTRITO COORDENADAS	SUSCEPTIBILIDAD / COMENTARIO GEODINÁMICO	VULNERABILIDAD Y/O DAÑOS OCASIONADOS	RECOMENDACIONES
18	Sector Unoviluyo Pichacani / Puno 8222264 / 394332	Sector sujeto a erosión fluvial e inundación, donde presenta naturaleza de suelo incompetente, pendiente muy suave y superficie de escasa vegetación. El sector presenta lluvias intensas y excepcionales.	Afectaría terrenos que son usados terrenos de pastoreo, también ocasiona daños a estribo de puente de 30m de longitud dejando incomunicado a los poblados en el sector.	evitar la construcción de viviendas, realizar trabajo de defensas ribereñas, construir puente de mayor longitud con buen sustento técnico
19	Sector Laraqueri Pichacani / Puno 8213839 / 386481	Sector susceptible a inundación y erosión fluvial conformado por material de remoción antiguo, pendiente muy baja y escasa vegetación. Detonado por lluvias intensas y excepcionales.	Por la ocurrencia de lluvias intensas, afecta viviendas que se encuentran al borde del cauce de río,	Limpieza anual del cauce y mejorar o reforzar las defensas ribereñas

Foto 18. Tramo de acceso al poblado de Viluyo, se observa los daños a la base del puente colapsando.

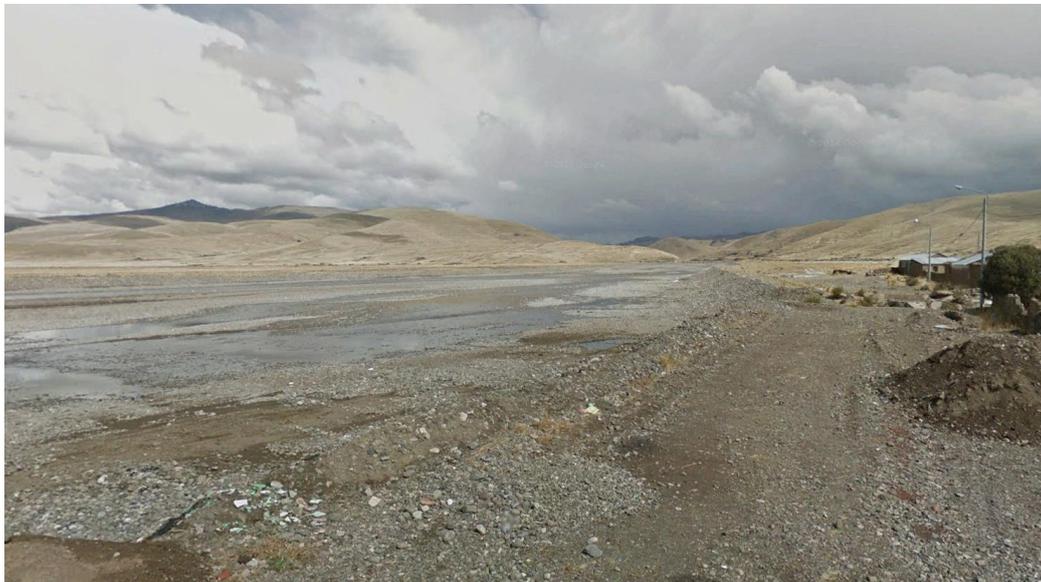
Foto 19. Sector Laraqueri, susceptible a inundación y erosión fluvial, generada por la presencia de lluvias intensas afecta viviendas que se encuentra a orillas del cauce del río Loripongo

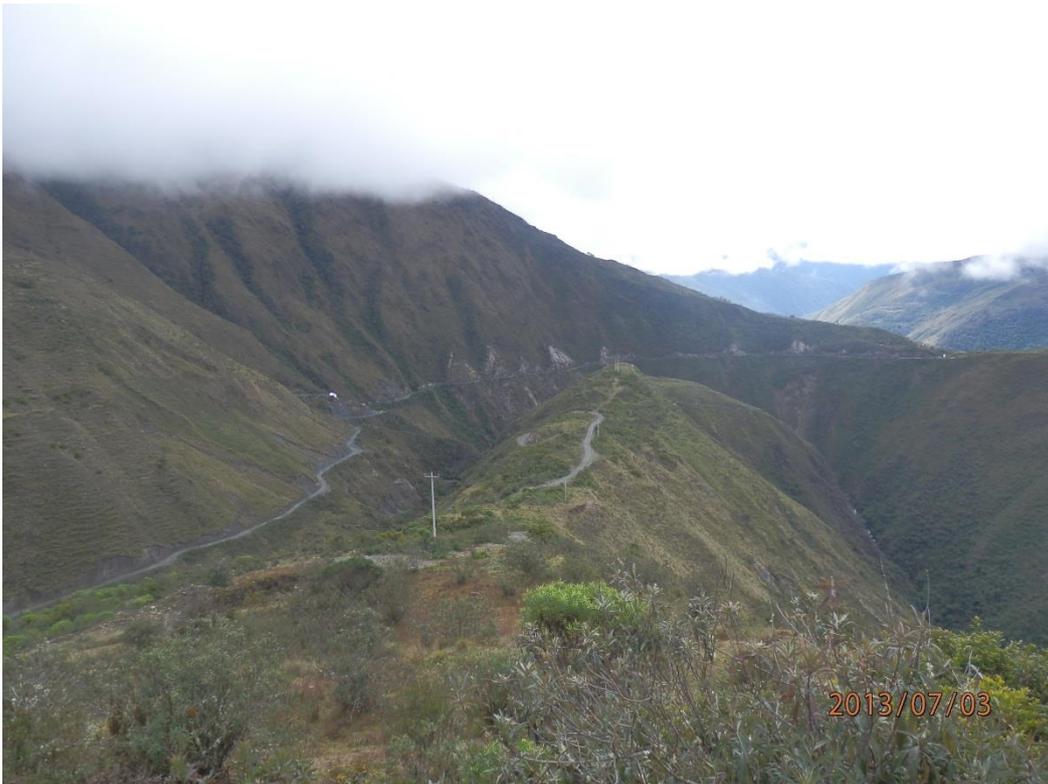
CODIGO EN MAPA	PARAJE/ SECTOR DISTRITO COORDENADAS	SUSCEPTIBILIDAD / COMENTARIO GEODINÁMICO	VULNERABILIDAD Y/O DAÑOS OCASIONADOS	RECOMENDACIONES
23	Km6+400 carretera Miraflores - Quiaca Quiaca / Sandia 8404390 / 461802	El sector es susceptible a deslizamiento, derrumbes y huayco. Presenta sustrato de mala calidad, laderas de pendiente fuerte y cobertura vegetal abundante. Se han realizado corte de talud para la construcción del trazo de carretera. El sector presenta lluvias intensas.	Afecta tramo de carretera, dejando incomunicados a los diversos poblados del sector	medidas de sostenimiento en sectores inestable,
24	Sector Jarahuaña Patambuco / Sandia 8410805 / 435420	Sector susceptible a derrumbes, deslizamientos y erosión de ladera. Está conformado por sustrato de mala calidad, muy fracturado de diferente competencia, depósitos de remoción antiguo, ladera de pendiente alto y escasa vegetación. Detonado por las intensas precipitaciones pluviales. como el ocurrido en el 2014 represando parcialmente la quebrada	Por la constante erosión y debilitamiento del talud en ambas margen de la quebrada, afectaría viviendas del poblado de Jaruhuaña.	Prohibir la construcción de viviendas en las zonas afectadas, reforestar con plantas nativas, construcción de barreras en zonas afectadas

Foto 20. Tramo de carretera Miraflores – Quiaca Km 6+400. Zona susceptible a deslizamientos, derrumbes y flujo de detritos, afecta carretera afirmada

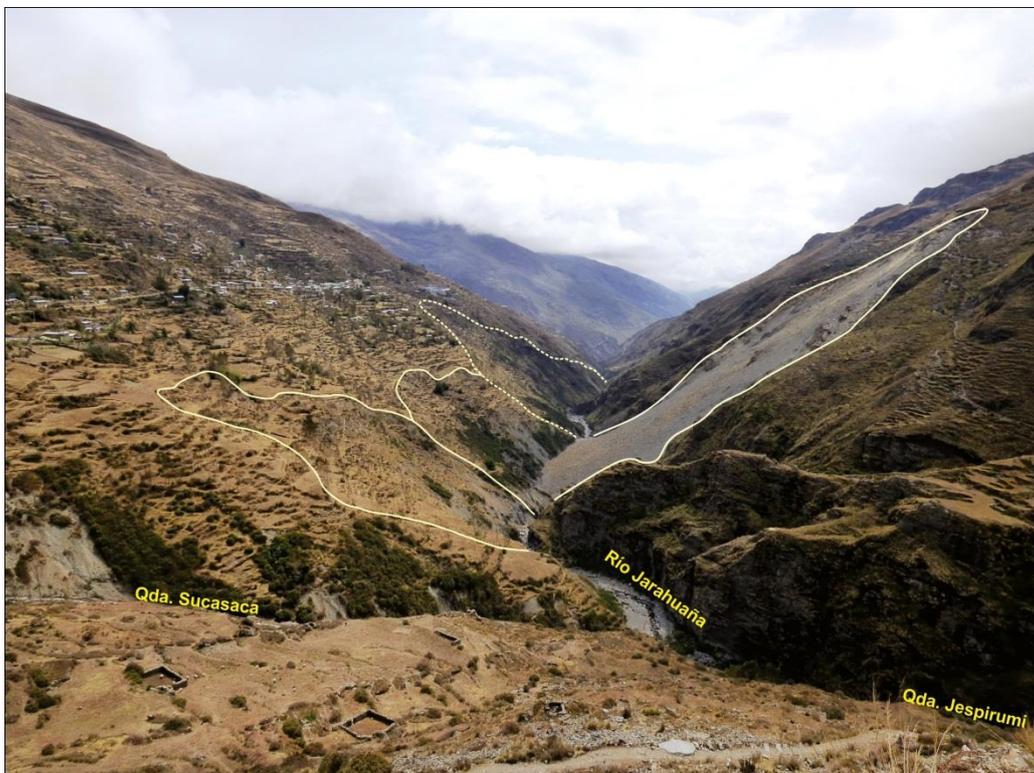
Foto 21. Sector Jarahuña, susceptible a derrumbes, deslizamientos y erosión de ladera. Se puede observar en línea blanca derrumbe reciente 2014, en línea amarillas eventos antiguos

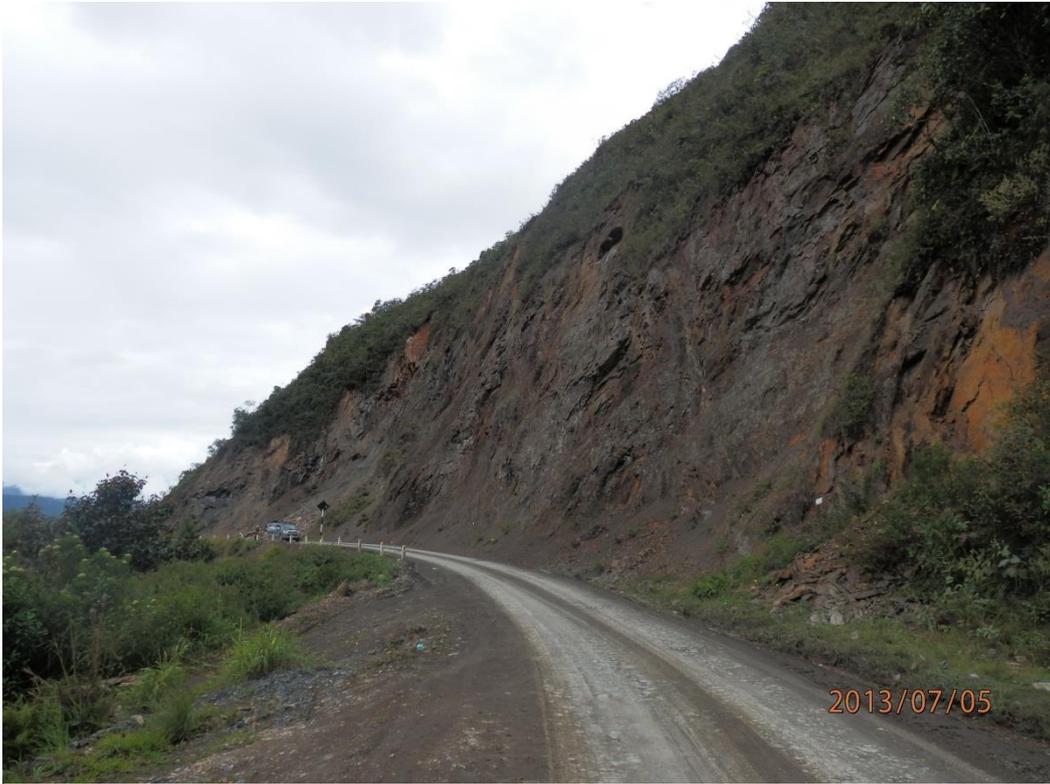
25	Sector alto Santa Rosa Yanahuaya / Sandia 8426627 / 479116	Sector es susceptible a derrumbes. Presenta sustrato de mala calidad. de pendiente fuerte, y cobertura vegetal abundante. 300 m. de longitud de talud inestable. El sector presenta precipitaciones pluviales intensas	Los más afectados son pobladores que transitan la zona por ser la única vía de comunicación y comercialización	banquetas o muros de contención

Foto 22. Sector Alto Santa Rosa, susceptible a derrumbes. Detonadas por lluvias intensas, afecta tramo de carretera Sandi – San Juan del Oro una longitud de 200 m. aproximadamente, también afectaría viviendas que se encuentran al pie del talud

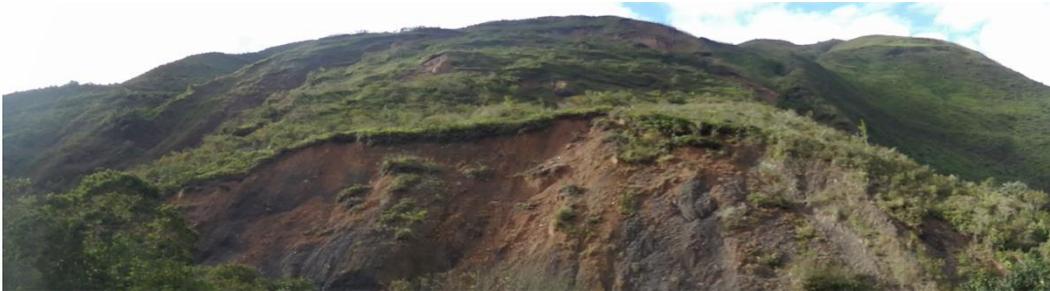
26	Sector Iparo a un km camino Masiapo Sandia / Sandia 8431639 / 463372	El sector es afectado por deslizamiento. La escarpa principal presenta forma elongada con una longitud de 350 m aproximadamente, 80 m. de desnivel entre escarpa y pie, velocidad de movimiento muy lento y también presenta derrumbes al pie de la ladera. Otros procesos que presenta, substrato de mala calidad, de pendiente fuerte, cobertura vegetal abundante. el detonante principal son las intensas precipitaciones pluviales.	Afecta terrenos de cultivo. Represaría el río Sandia.	Monitoreo permanente de la zona en periodo lluvioso y seco.
27	Sector Jilari Cuyo Cuyo / Sandia 8399564 / 442635	El sector es susceptible a derrumbes, erosión en cárcavas, flujo de detritos, inundación y deslizamientos. Presenta un substrato de mala calidad, pendiente de terreno media, ausencia de vegetación. El detonante principal son lluvias intensas.	Afectaría viviendas del poblado de Cuyo Cuyo, que se encuentran agua abajo de la quebrada Jilari	Monitoreo permanente de la zona en periodo lluvioso y seco, limpieza de cauce y construir barreras en ambos márgenes.

Foto 23. Sector Iparo, susceptible a derrumbes y deslizamiento. De ocurrir el evento mayor represaría el cauce del rio Madre de Dios

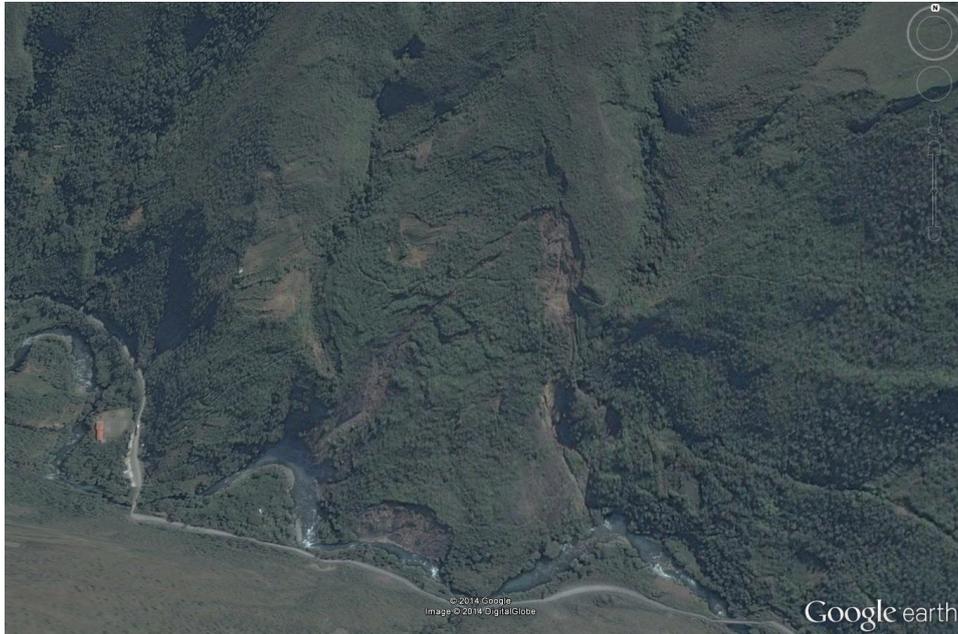
Imagen 1. Se observa deslizamiento en el sector Iparo, que también presenta derrumbes al pie de la ladera.

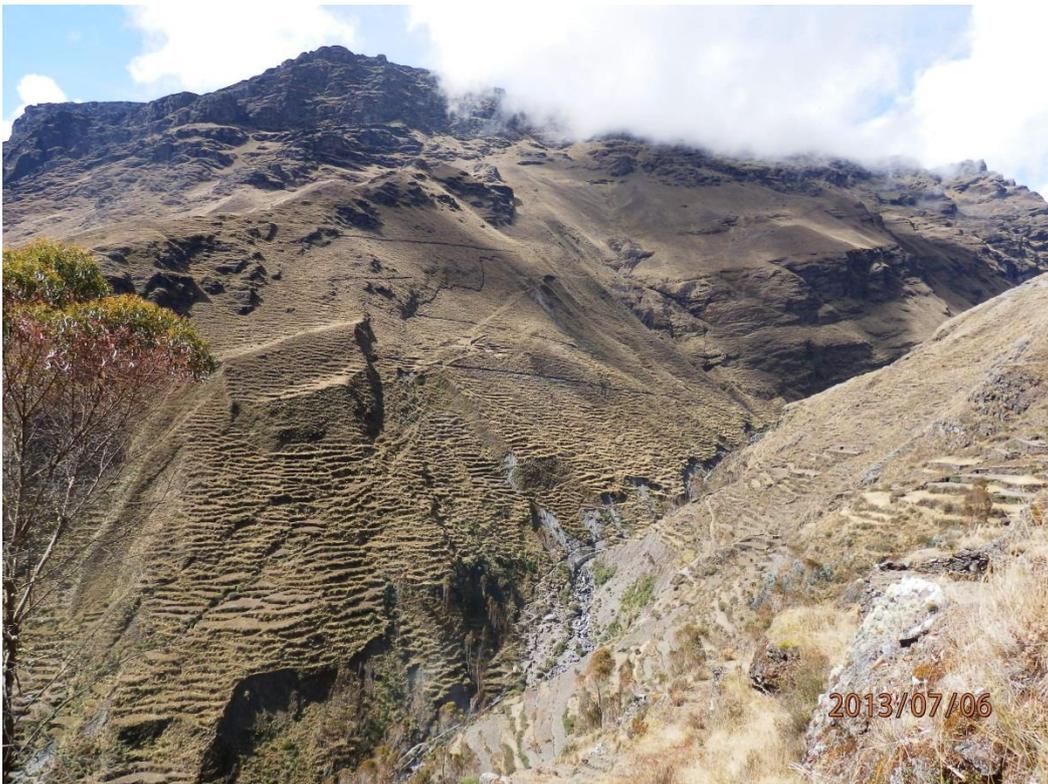
Foto 24. Vista panorámica del sector Jilari, en el distrito de Cuyo Cuyo. Zona susceptible a derrumbe, deslizamiento, huaico y erosión. Afectaría viviendas que se encuentra aguas abajo de la quebrada Jilari.

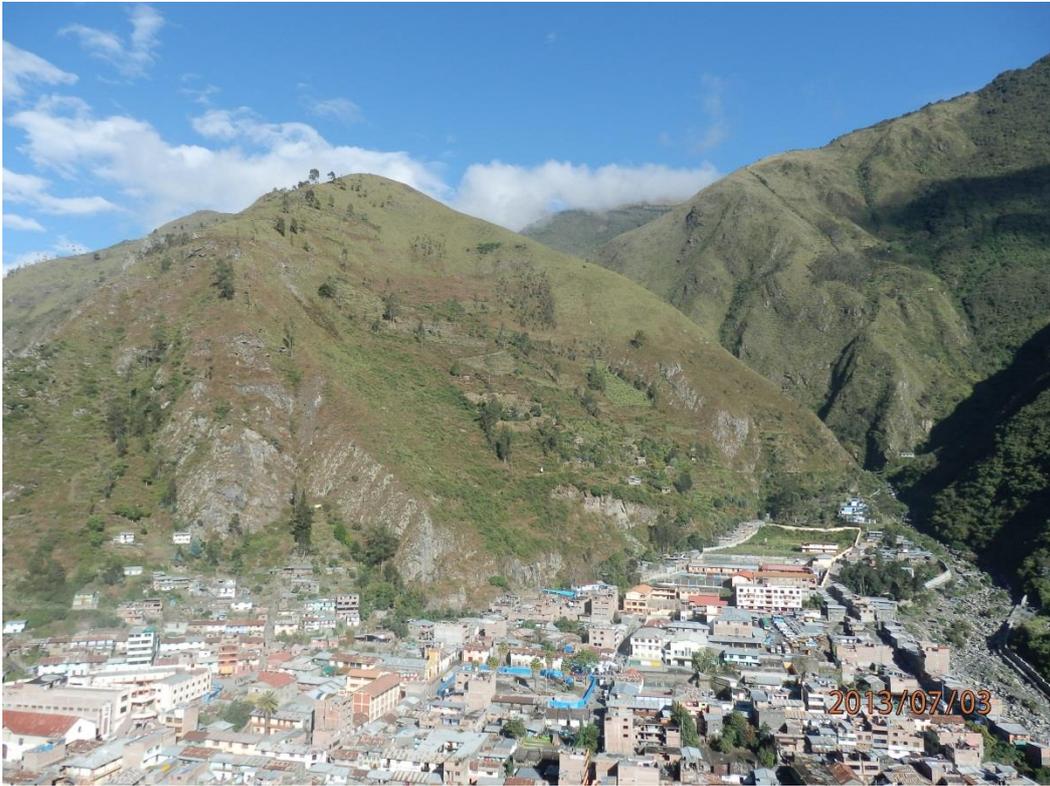
Foto 25. Vista panorámica del poblado de Sandia donde se puede observar zona de huacos, derrumbes y talud de roca muy fracturada.
