**DIRECCIÓN DE GEOLOGÍA
AMBIENTAL Y RIESGO GEOLÓGICO**

INFORME TÉCNICO

**ZONAS CRÍTICAS POR PELIGROS GEOLÓGICOS
EN LA REGIÓN PUNO**

REPORTE PRELIMINAR DE ZONAS CRÍTICAS POR PELIGROS GEOLÓGICOS DE LA REGIÓN PUNO

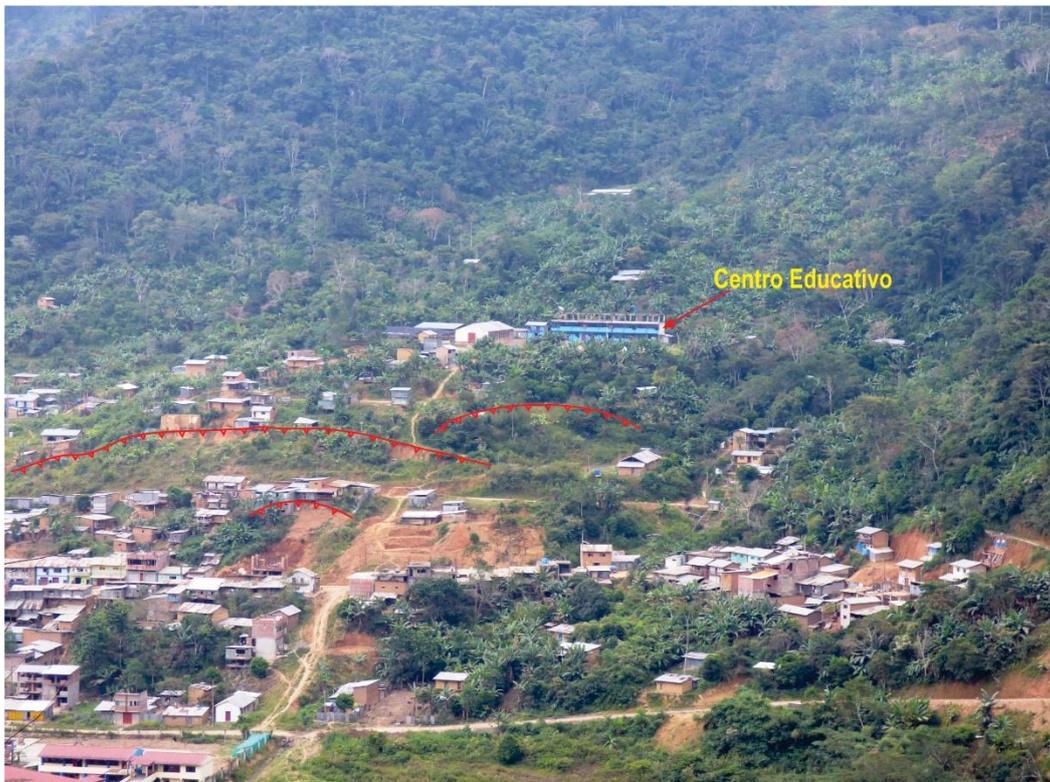
28	Sector Putina Punco San Pedro Putina Punco / Sandia 8439920 / 495012	Es afectado por deslizamiento, derrumbes, erosión fluvial. Presenta un deslizamiento confinado con escarpa de longitud aproximada de 150m salto promedio de 0.5m a 2 m. las causas que originaron son ladera de pendiente baja, naturaleza de suelo incompetente y de vegetación moderada. Detonado por las lluvias intensas que se presenta en periodos lluviosos.	El deslizamiento afecto ocho viviendas colapsadas, dos viviendas inhabitables, setenta viviendas afectadas y cuatro instituciones afectadas.	Reducir talud, reforestar, construir sistema de drenaje para aguas pluviales.
29	Quebrada Chichanaco Sandia / Sandia 8416757 / 449808	El sector es susceptible por huaycos, caída de rocas, derrumbes y erosión fluvial. El poblado de Sandía, presenta una superficie mixta, laderas con pendiente fuerte, sustrato de mala calidad y de vegetación moderada. El sector presenta intensas lluvias estacionales	El huayco afecta viviendas, carretera y puente. La caída de rocas en el sector Ccatasuyo afecto cuatro viviendas y la ocurrencia de derrumbes afecta terrenos de cultivo.	Limpieza del cauce en periodo seco, construcción de dissipadores de energía, usar riego tecnificado, estabilizar laderas

Foto 26. Vista del poblado de Putina Punco. Se observa deslizamiento confinado. Afecto viviendas e infraestructura

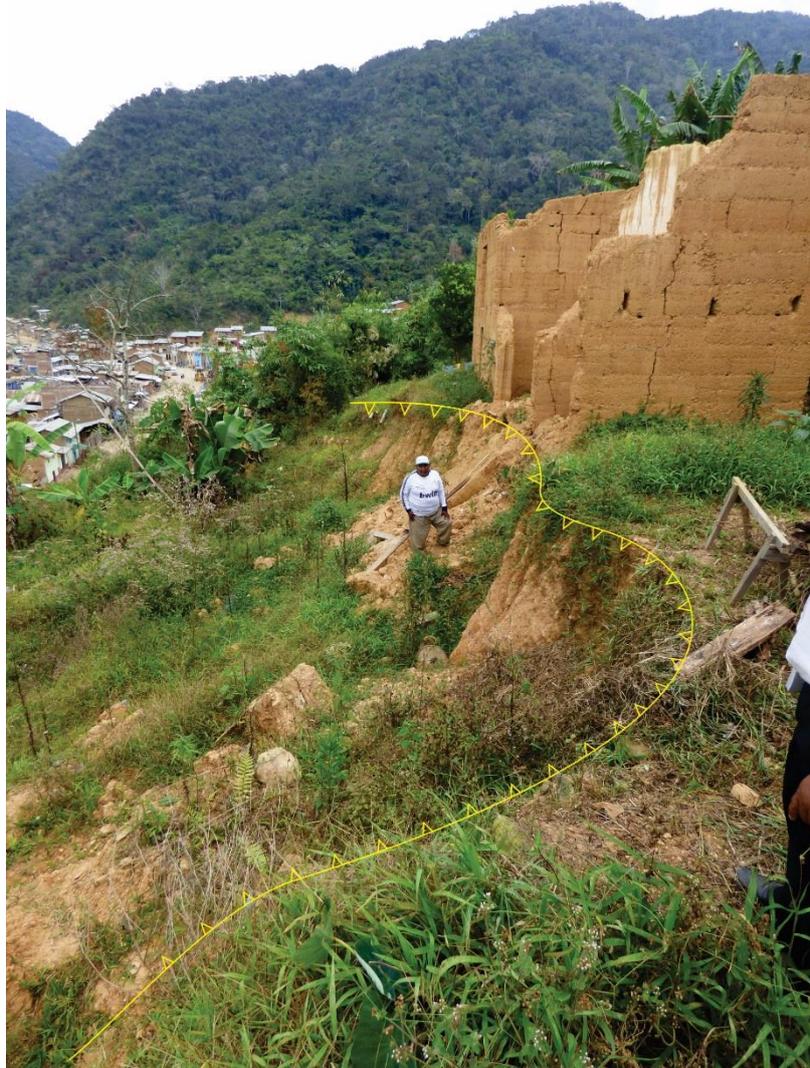
Foto 27. Vista donde se observa la escarpa de deslizamiento que ocasiono daños algunas viviendas
