**“INSPECCIÓN GEOLOGICA DEL ÁREA DE KIMBIRI”**  
(DISTR. KIMBIRI, PROV. LA CONVENCION, DPTO. CUZCO)

DIRECCION DE GEOLOGÍA AMBIENTAL

OCTUBRE – 2001  
LIMA - PERU

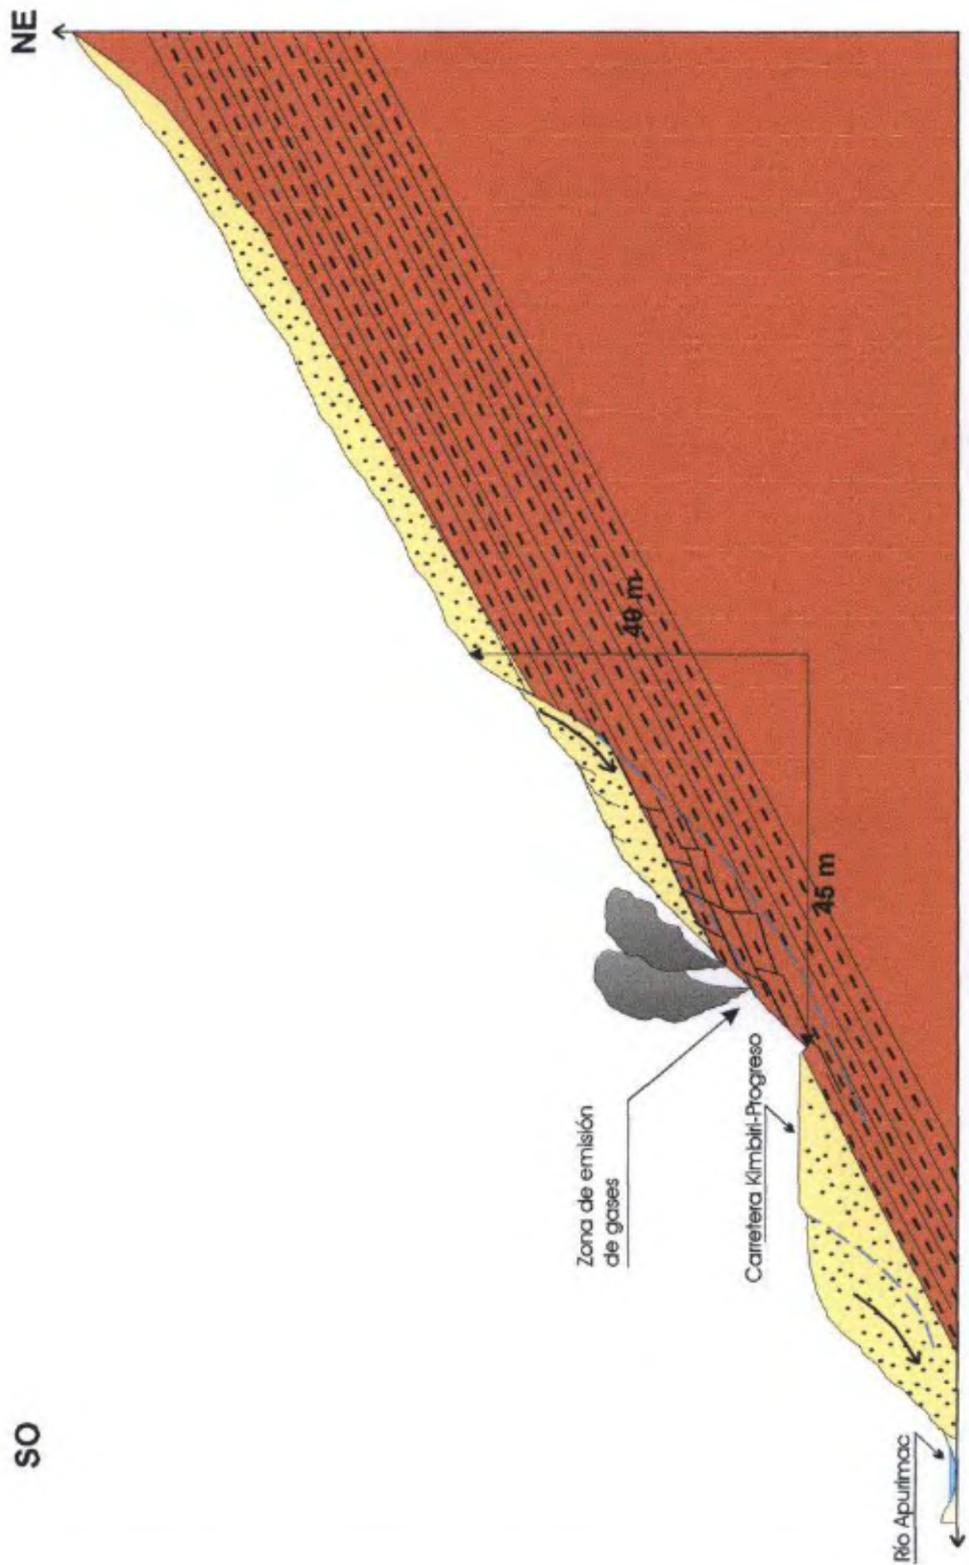
Figura N° 3

Este deslizamiento se halla localizado en el Km. 21.3, tiene las siguientes dimensiones: un largo aproximado de 120 m. y 40 m. de alto, y una pendiente promedio de 45°. Presenta escarpas de 3 y 6 m de alto. Figura N° 3.

En el cuerpo del fenómeno se observan grietas con saltos de 40 y 60 cm del altura y emanaciones de gases en dos sectores.

# CORTE ESQUEMÁTICO DEL DESLIZAMIENTO N° 1

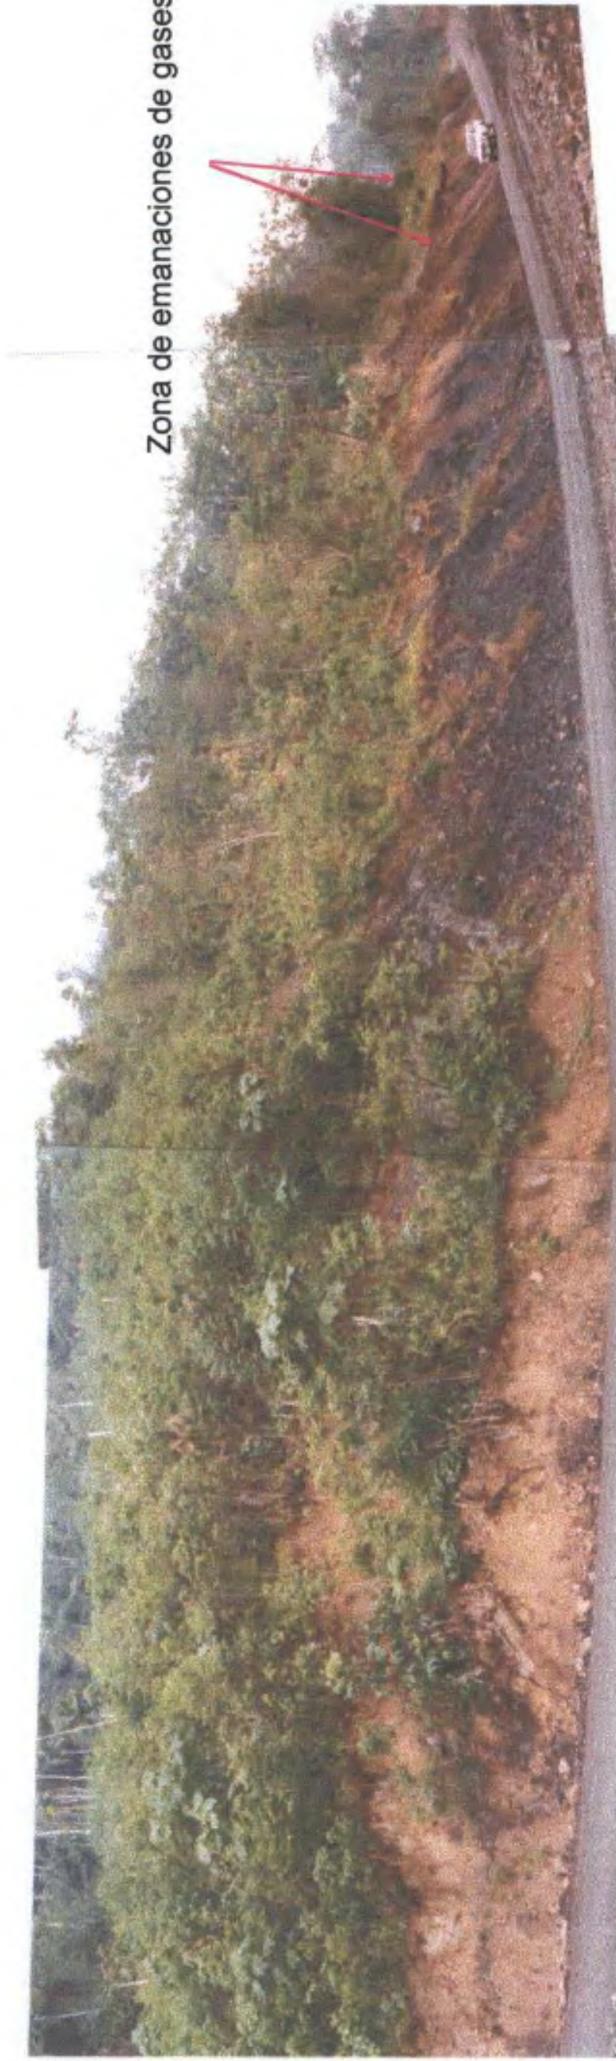
El deslizamiento afecta a rocas de la Formación Sandia (lutitas carbonosas) y suelos coluviales los que se hallan muy húmedos. Fotos N° 1, 2 y 3.

Foto N° 1 Deslizamiento 1 ubicado en la progresiva km 21. 3 de la carretera afirmada Kimbiri - Progreso, a 400 m. del deslizamiento 2. Se distinguen las lutitas negras y el suelo de colores rojizo y blanco con algunas emanaciones de gases.

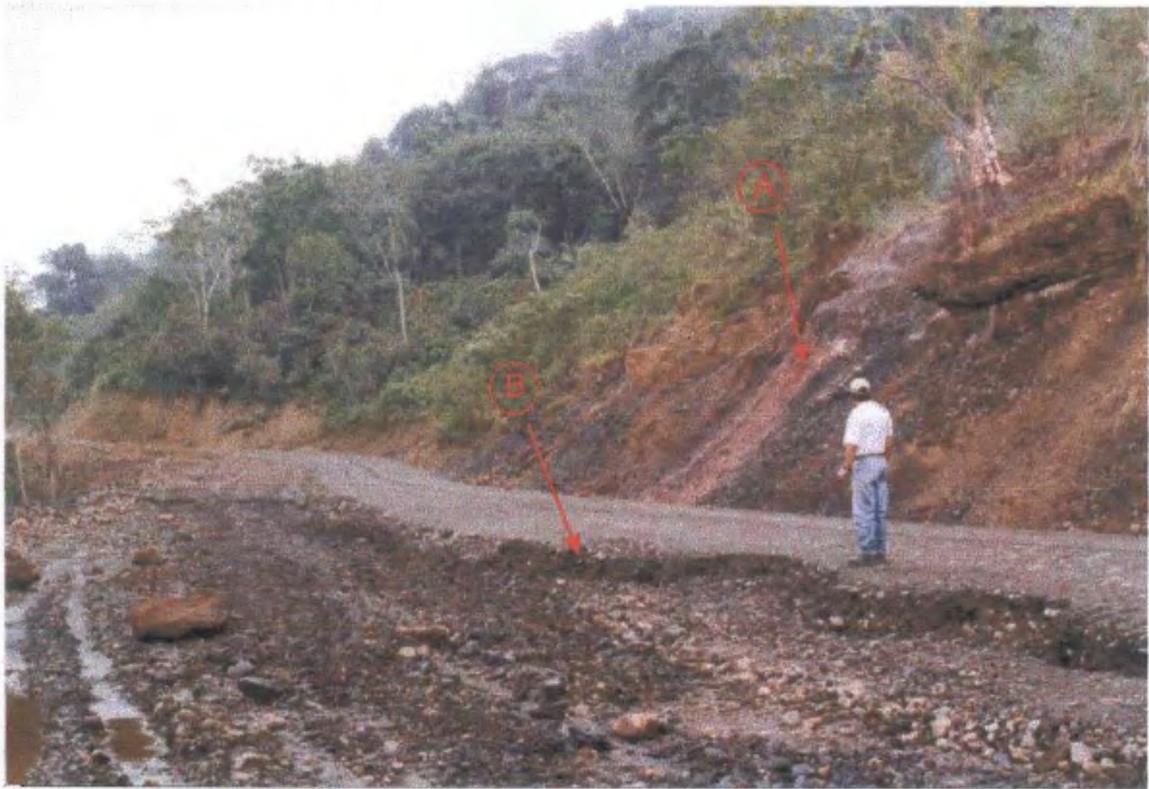
Foto N° 2 y 3 Obsérvese las emanaciones de gases en el deslizamiento 1, las lutitas negras carbonosas y el material incinerado (rojizo) (A). Apréciase que la carretera Kimbiri-Progreso está siendo afectada por el deslizamiento (B).

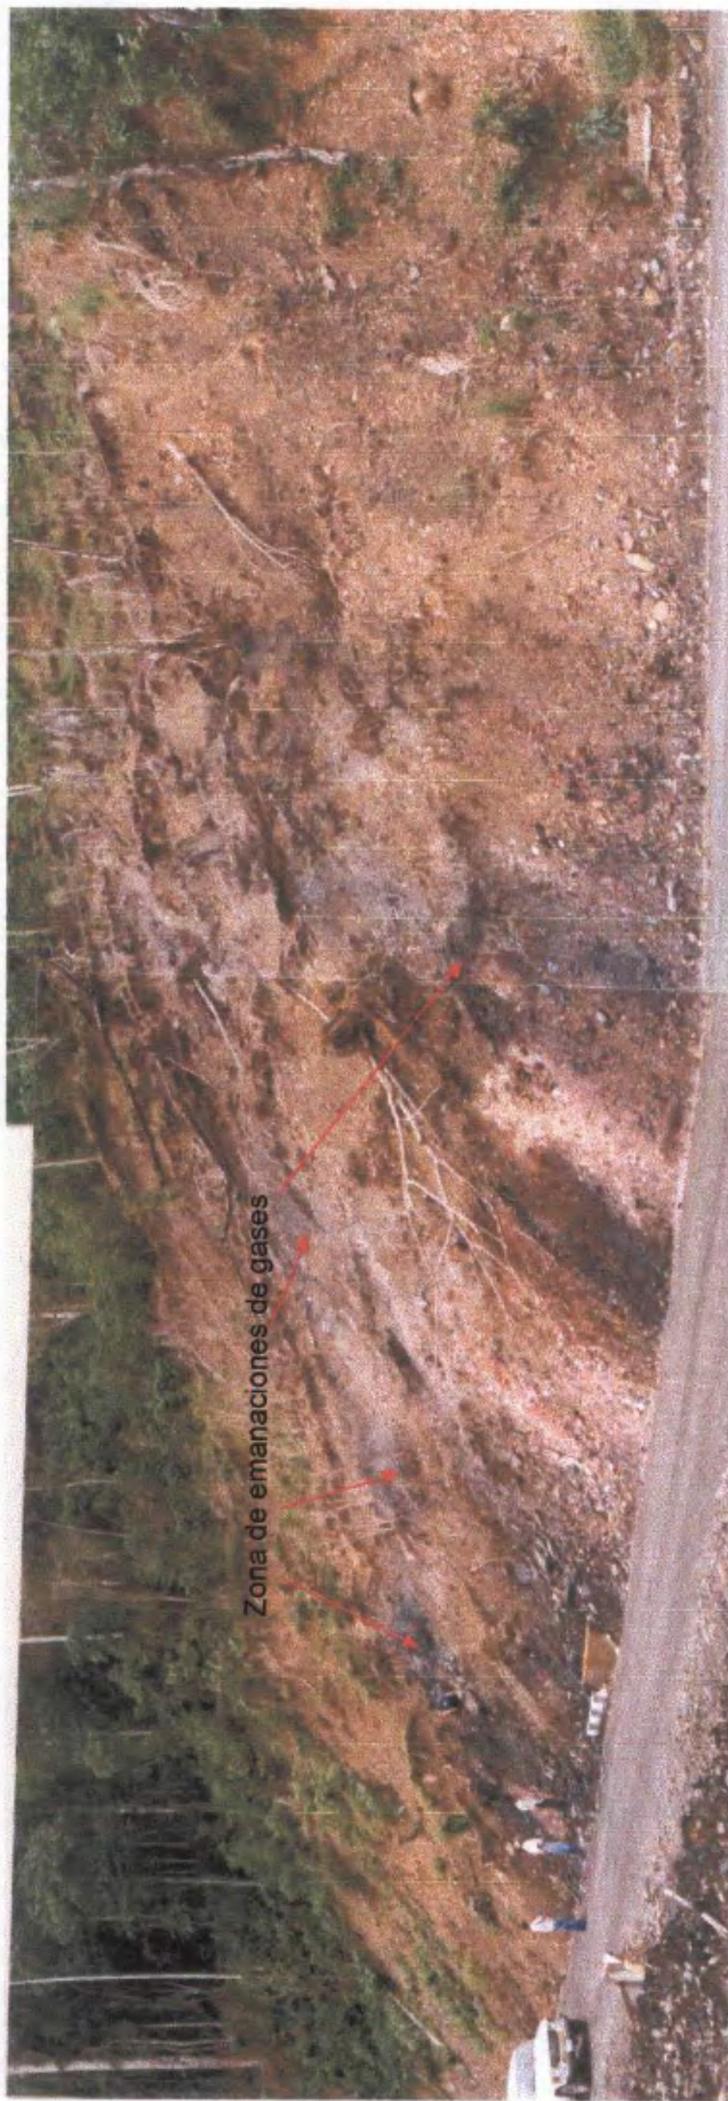
Dentro del cuerpo del deslizamiento se están produciendo emanaciones de gases. Foto N° 4.

Foto N° 4 Deslizamiento N° 2 donde se distingue a las lutitas incineradas (color rojizo) y las que están en plena combustión (negrusco), produciendo emanaciones de gases.

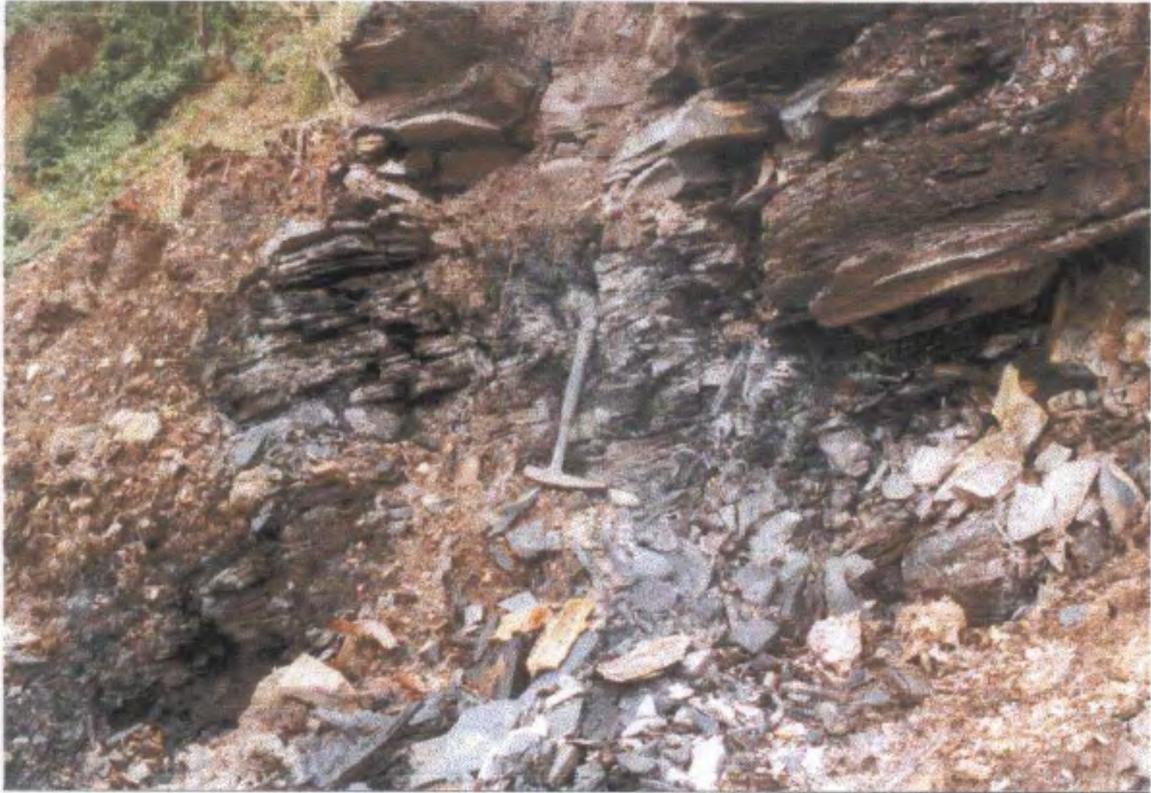
Foto N° 5 Lutitas carbonosas de color negro, en proceso de combustión (deslizamiento 2).

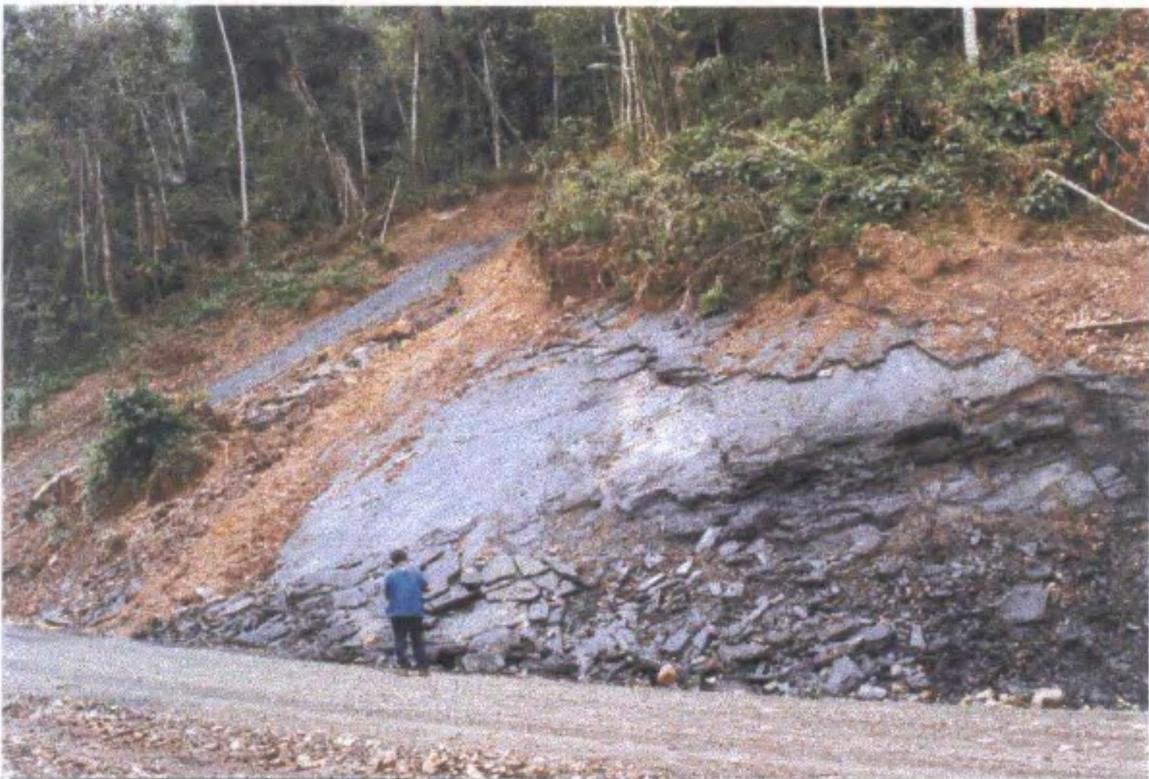
Estos estratos forman la base (basamento) del área de estudio, poseen un rumbo S  $30^\circ$  E y un buzamiento  $30^\circ$  SO. Foto N° 6.

El área de estudio corresponde a una zona lluviosa principalmente en el verano, donde las lutitas al contacto con el agua se tornan resbaladizas, donde el material que esta sobre ellas se puede desplazar fácilmente, e incluso entre ellas se pueden deslizar.

Foto N° 6 Afloramiento de lutitas carbonosas de la Formación Sandia, entre los dos deslizamientos que presentan un buzamiento a favor de la pendiente (30 °), desfavorable para la seguridad física de la carretera.
