Informe de inspección 01

LAGUNA SALKANTAYCOCHA

INFORME DE INSPECCIÓN DE LA LAGUNA SALKANTAYCOCHA

Fecha 25 de febrero del 2020.

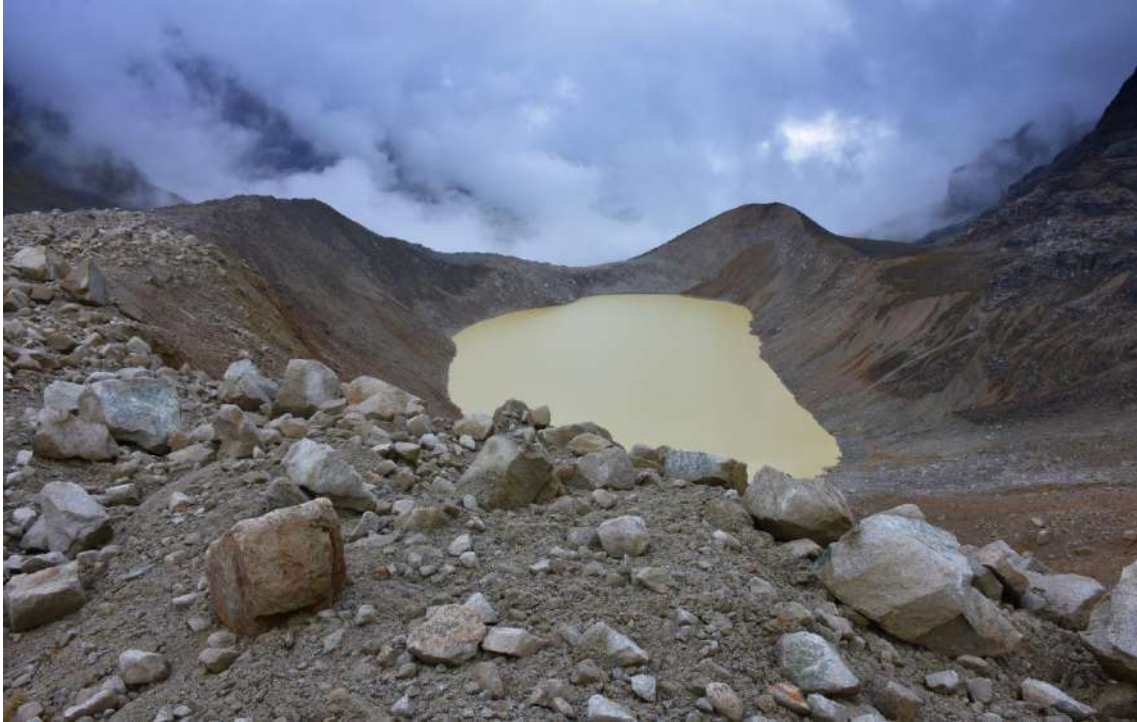
El entorno de la laguna Salkantaycocha muestra evidencias claras de alteraciones en la superficie del agua, como es el cambio de coloración, también en la dinámica de los taludes internos, aspecto que se corrobora con la observación de deslizamientos y caída de rocas con relativa frecuencia (ver Figura 3).

En la zona posterior y entre el flanco izquierdo es posible apreciar una cantidad significativa de escombros, dispuestos en mayor proporción fuera del vaso lagunar.

Figura 3. Imagen de la laguna desde la zona posterior hacia aguas abajo, se observan los flancos izquierdo y derecho con marcadas zona de deslizamientos, así también en primer plano se observa la presencia de escombros, arena y lodo (Fuente: INAIGEM/O.Vilca).

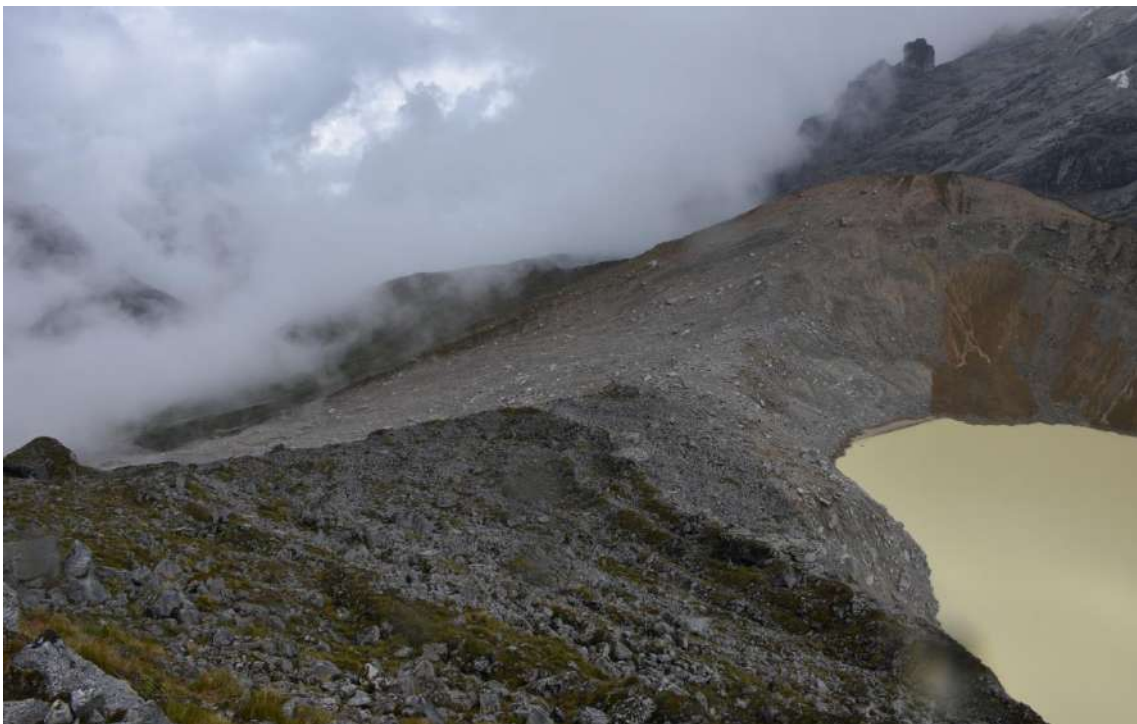
La zona frontal que cumple la función de dique natural, está compuesta en su integridad por depósitos morrénicos, aquí se observan marcas que dejó el agua durante el salto u oleaje, sobrepasando los ~15 metros de borde libre (aproximadamente) (Ver Figura 4).

Figura 4. Zona frontal, se observa la huella del flujo de agua que sobrepasó la cota de rebose, también la erosión producida en la cara exterior (Fuente: INAIGEM / O.Vilca)

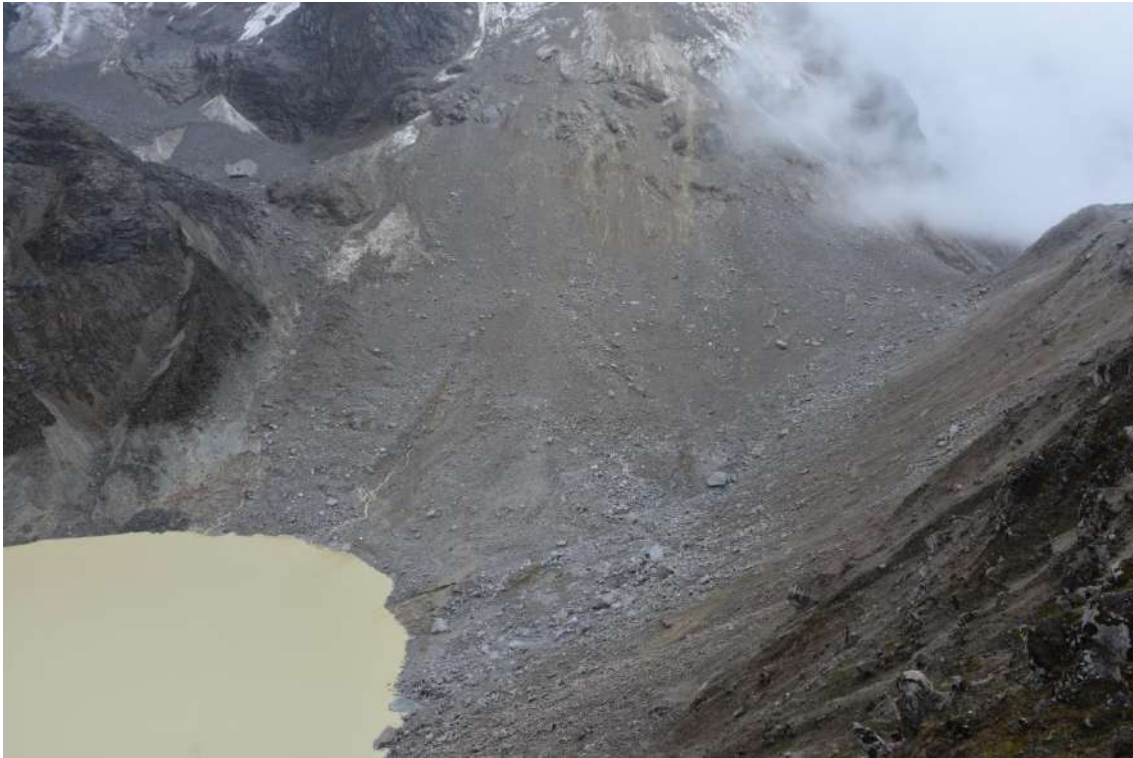
La zona posterior de la laguna se muestra con visibles signos de alteración en la superficie, con mayor presencia de escombros, arena y lodo. Esta zona es un depósito de detritos, con la frecuente caída de rocas y hielo proveniente de los frentes glaciares, hace la función de dissipador de energía amortiguando así la velocidad de las rocas antes que lleguen a impactar al espejo de agua (Ver Figura 5).

Figura 5. Vista de la zona posterior con presencia de abundante escombros, al momento de la inspección se observó caída de roca y hielo desde el frente glaciar. (Fuente: INAIGEM / O.Vilca)

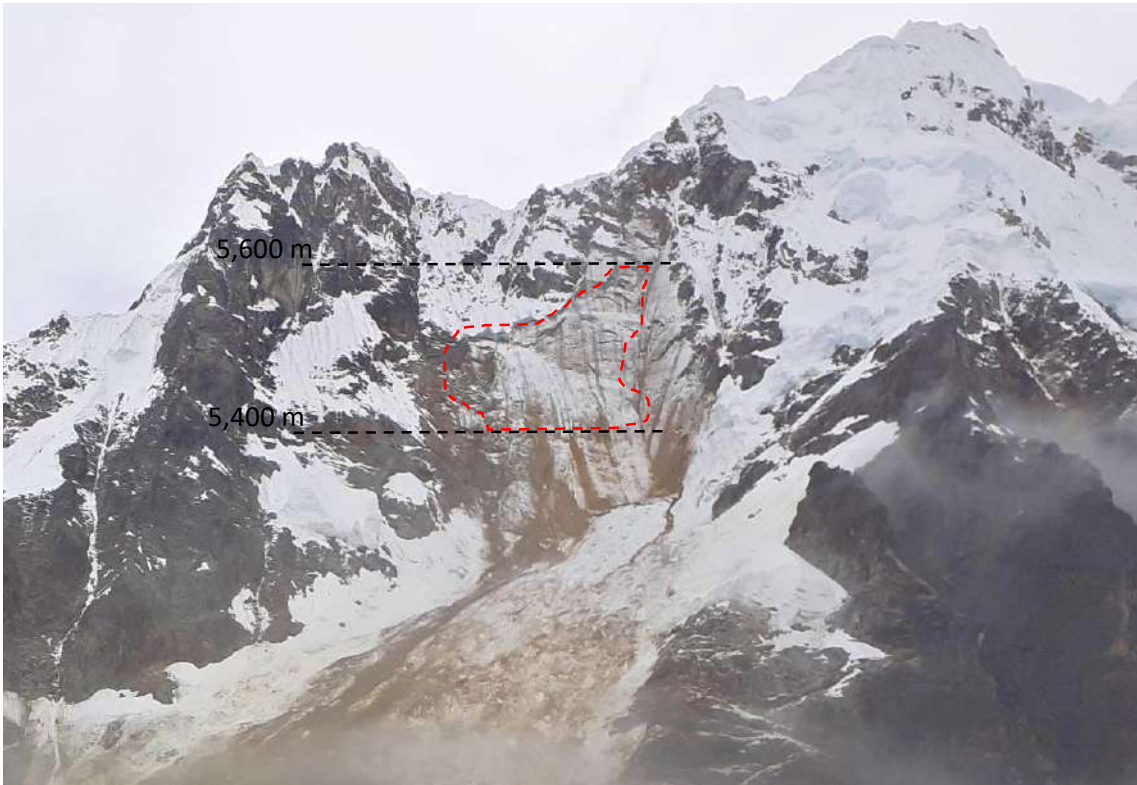
Con origen en la cara sur del sector oeste del nevado Salkantay, aproximadamente entre los 5,600 y 5,400 msnm (Ver Figura 6). El desprendimiento de roca y hielo cae en forma vertical y luego se desplaza sobre el glaciar, este último cumple la función de una rampa de hielo debido a que posee una pendiente muy elevada, generando así la energía suficiente para alcanzar un desplazamiento de hasta 1.7 km.

Se estima la caída de un volumen de roca y hielo de aproximadamente 400 mil metros cúbicos, siendo roca más del 90% (Datos preliminares).

Figura 5. Zona de origen de la avalancha mixta, se observan las líneas paralelas en la pared rocosa que indican el proceso de fricción ejercido durante el desprendimiento (Fuente: Benito Moncada).

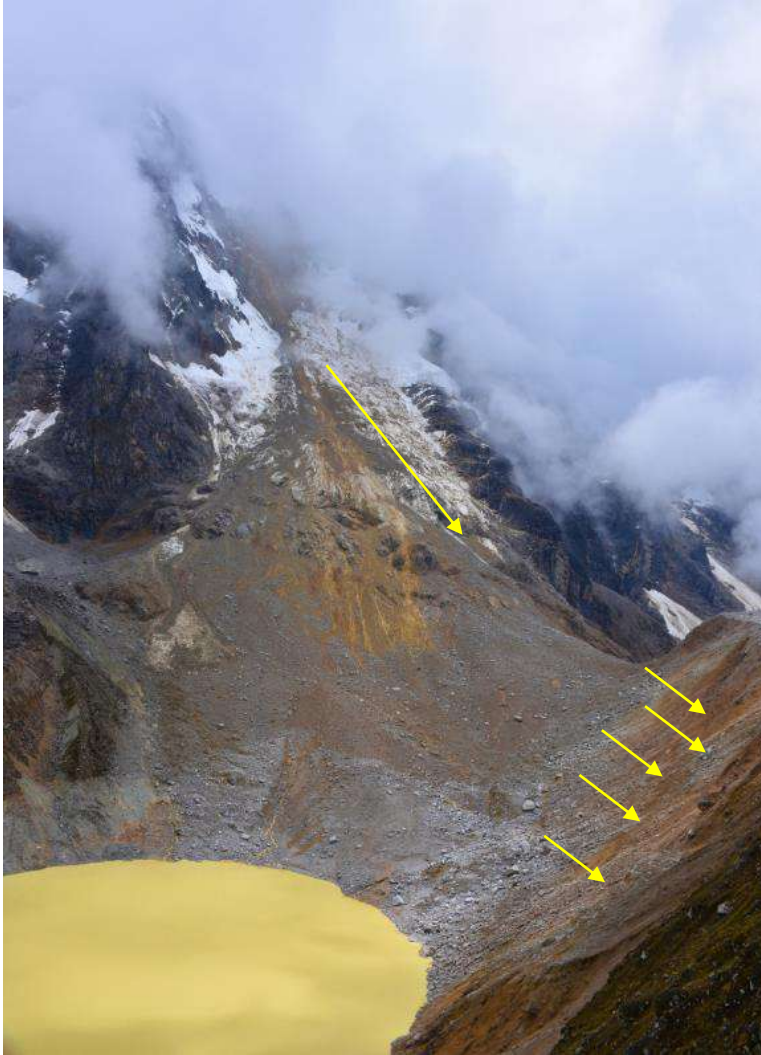
Se plantea la hipótesis que un porcentaje menor del volumen total de escombros ingresa a la laguna, presumiblemente rocas de volumen considerable (De hasta 12 metros de diámetro), algunos de ellos impactan en el talud interior del flanco izquierdo causando deslizamientos, los mismos que aún se visibilizaron al momento de la inspección, el impacto de este volumen de escombros sobre el espejo de agua ocasiona el movimiento del agua y oleajes sucesivos dentro del vaso, siendo presumiblemente tres olas los que superan la cota de rebose del dique natural.

Figura 7. Se aprecia zonas significativamente alteradas en el talud interior del flanco izquierdo de la laguna, esto nos permite asumir la hipótesis sobre el impacto de los escombros (Fuente: INAIGEM / O.Vilca)

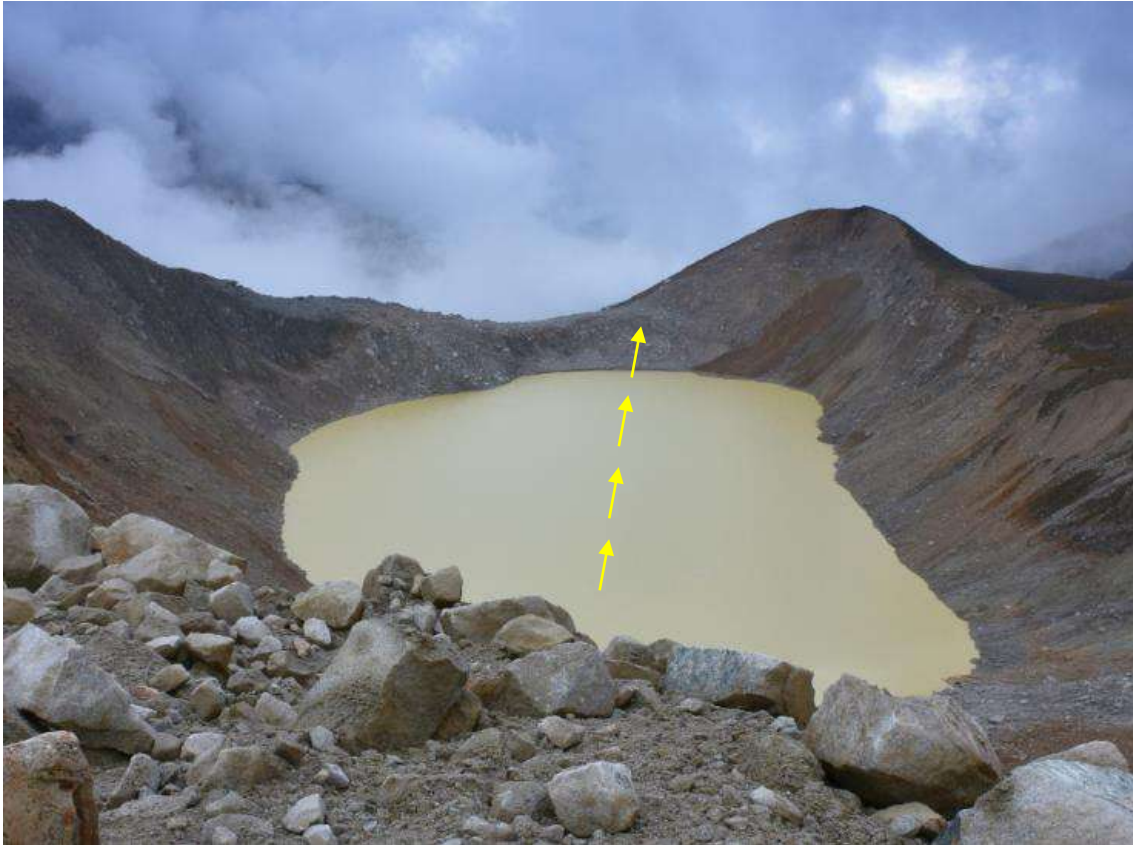
La dirección del flujo hidrodinámico llega ligeramente hacia la derecha del dique natural, zona donde se observa el mayor impacto con un deslizamiento de magnitud considerable y en constante dinámica, al momento de la inspección se observó continuos desprendimientos de roca (Ver Figura 8).

Figura 8. Dirección de flujo durante el oleaje, (Fuente: INAIGEM / O.Vilca)

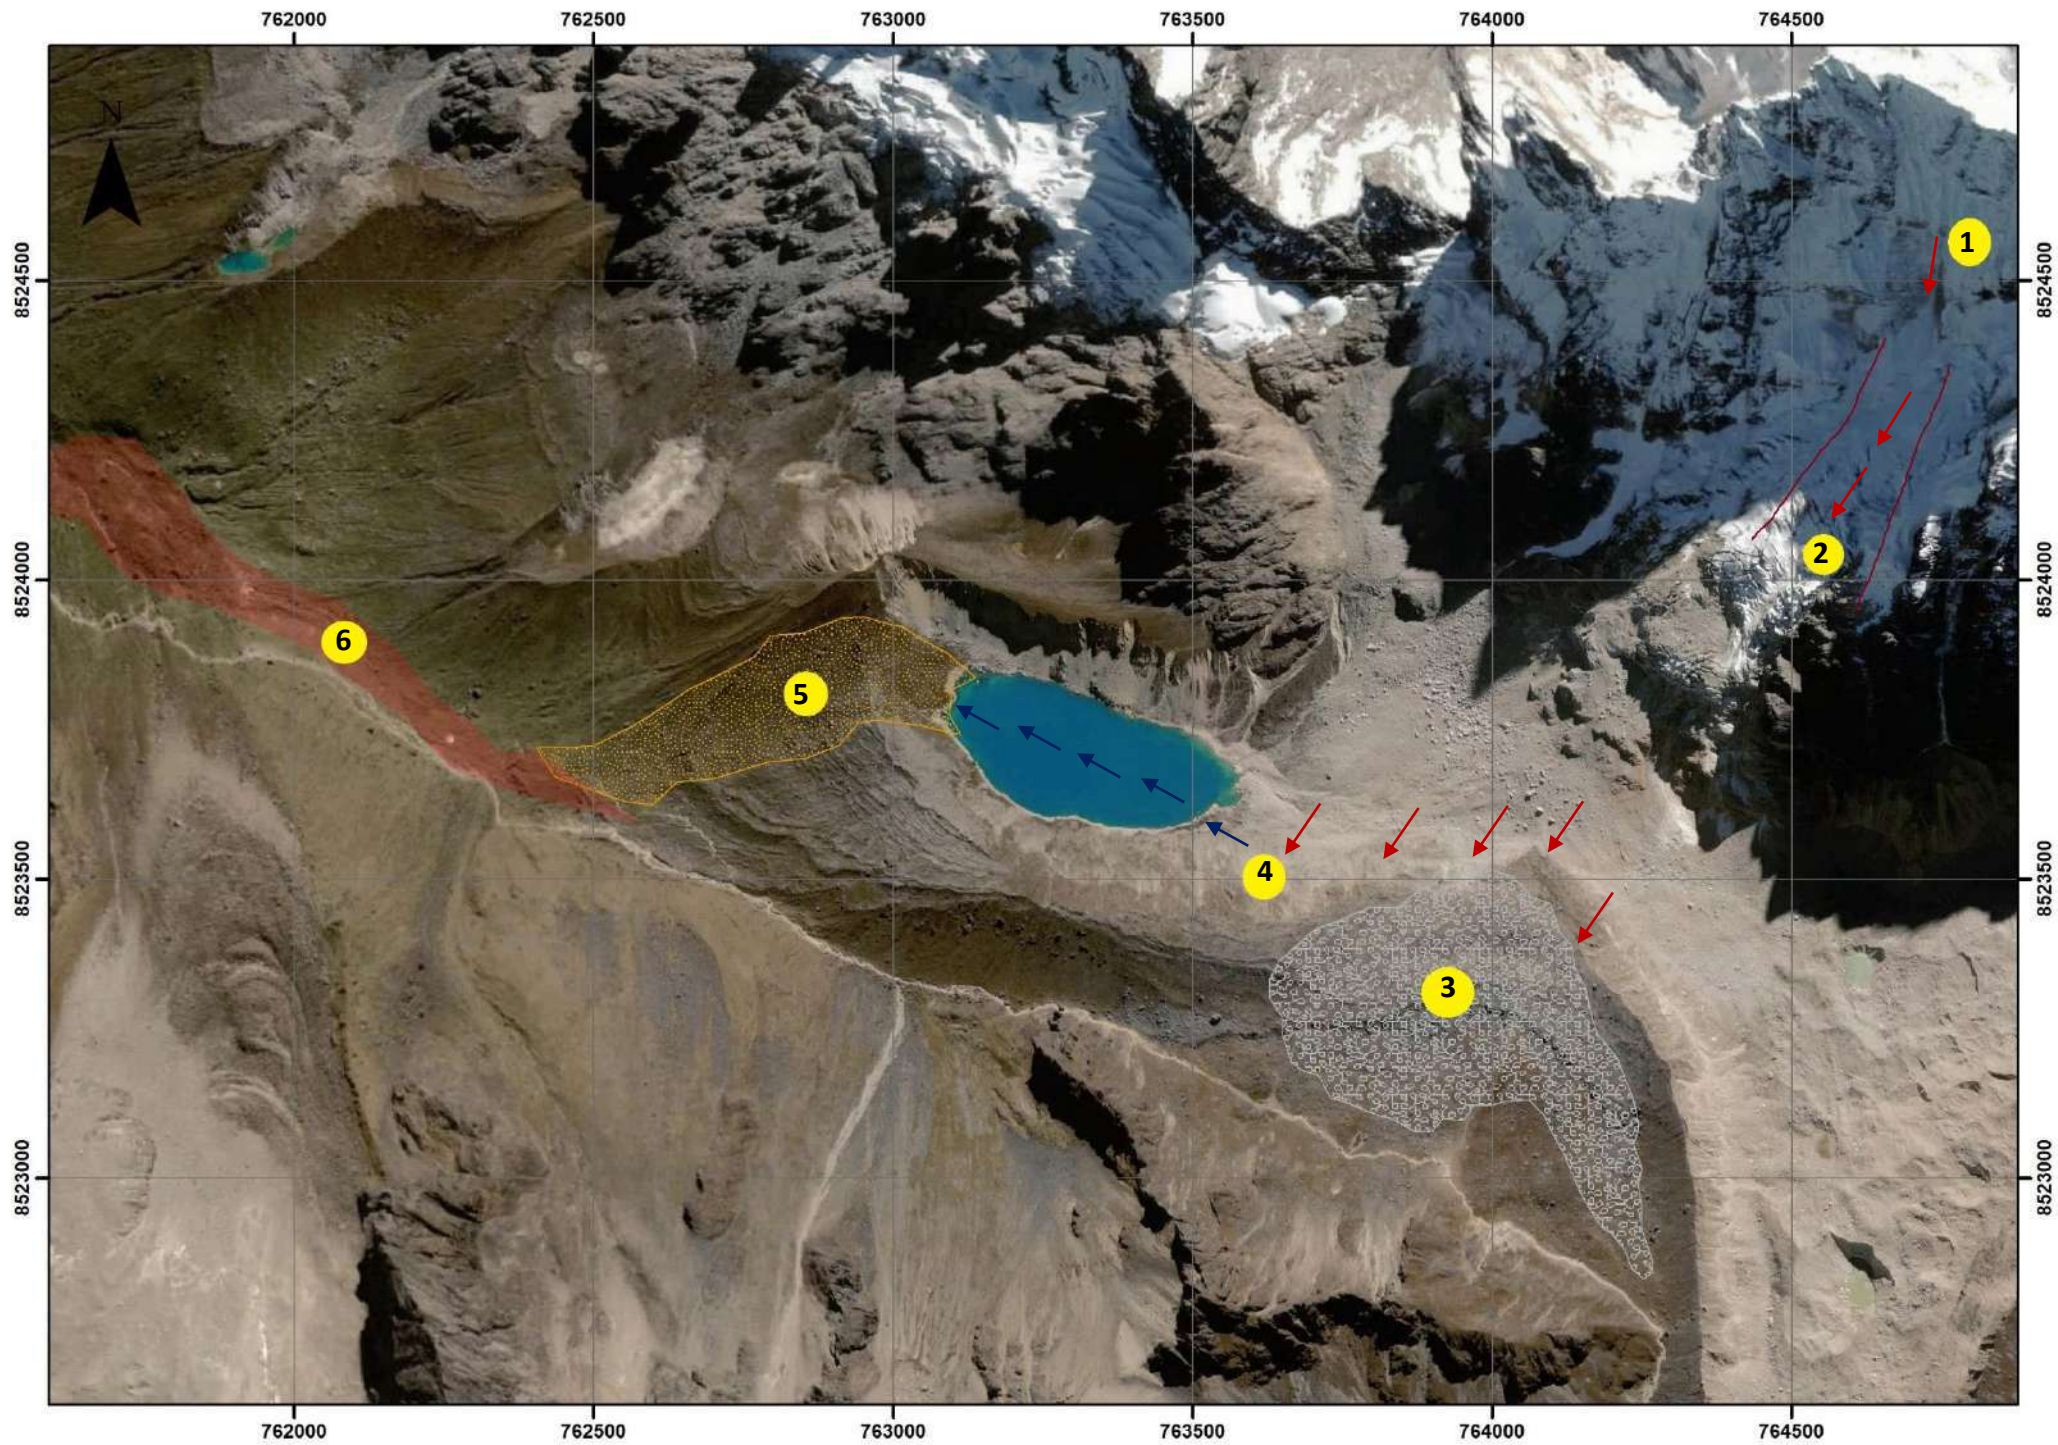
- Días consecutivos con precipitaciones intensas.
- Laguna con el espejo de agua en su máximo nivel (sin rebose).
- Fuerte pendiente sobre el glaciar en la zona baja del desprendimiento, lo que facilitó que los escombros acumulen suficiente energía para sobrepasar la morrena de fondo y alcanzar así, hasta inmediaciones del abra Salkantay.

Figura 9. Descripción gráfica del proceso en cadena.

La avalancha mixta inicia en la cara sur del nevado Salkantay entre los 5,600 y 5,400 m de altitud **(1)**, se estima que cae un volumen de 400 mil metros cúbicos, estos escombros se transportan sobre el glaciar ubicado en la parte baja haciendo la función de rampa y con dirección de flujo hacia el divorcio de aguas **(2)**, la fuerte pendiente de la rampa incrementa la velocidad del flujo haciendo que estos se depositen en mayor proporción sobre la línea de divorcio de agua y parte de la morrena lateral izquierda **(3)**, una parte de los escombros impactan en el talud interior del flanco izquierdo logrando alcanzar el espejo de agua y desestabiliza la laguna al punto de generar oleajes dentro del vaso **(4)**, algunas olas sobrepasan el nivel de rebose de la laguna, erosionando la cara exterior del dique morrénico **(5)** El flujo de escombros se desplaza aguas abajo, ganando volumen con las escorrentías producto de las precipitaciones intensas de los últimos días **(6)**

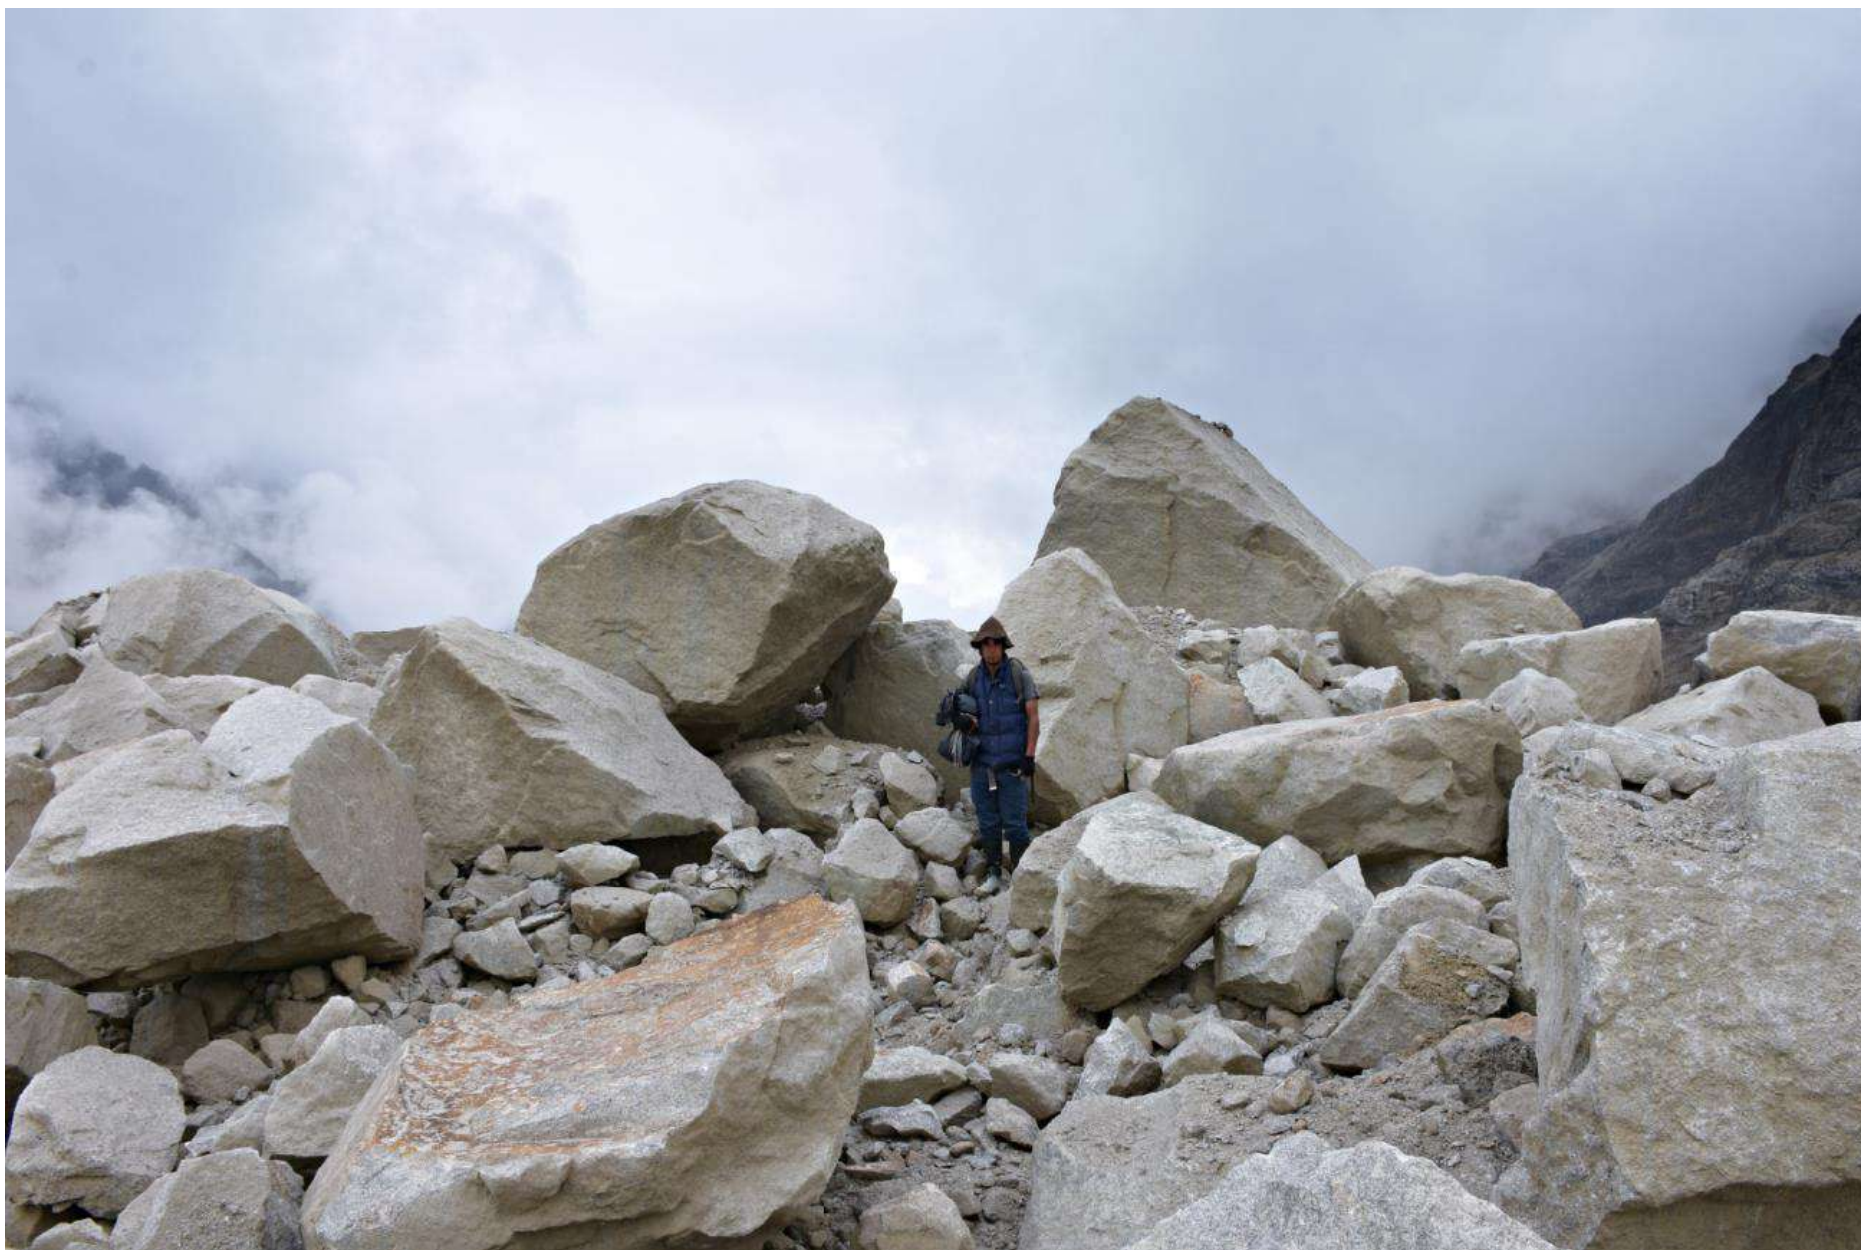
Foto 3. Zona de depósito de escombros, se observa el tamaño de las rocas producto de la avalancha mixta (Fuente: INAIGEM / O.Vilca).

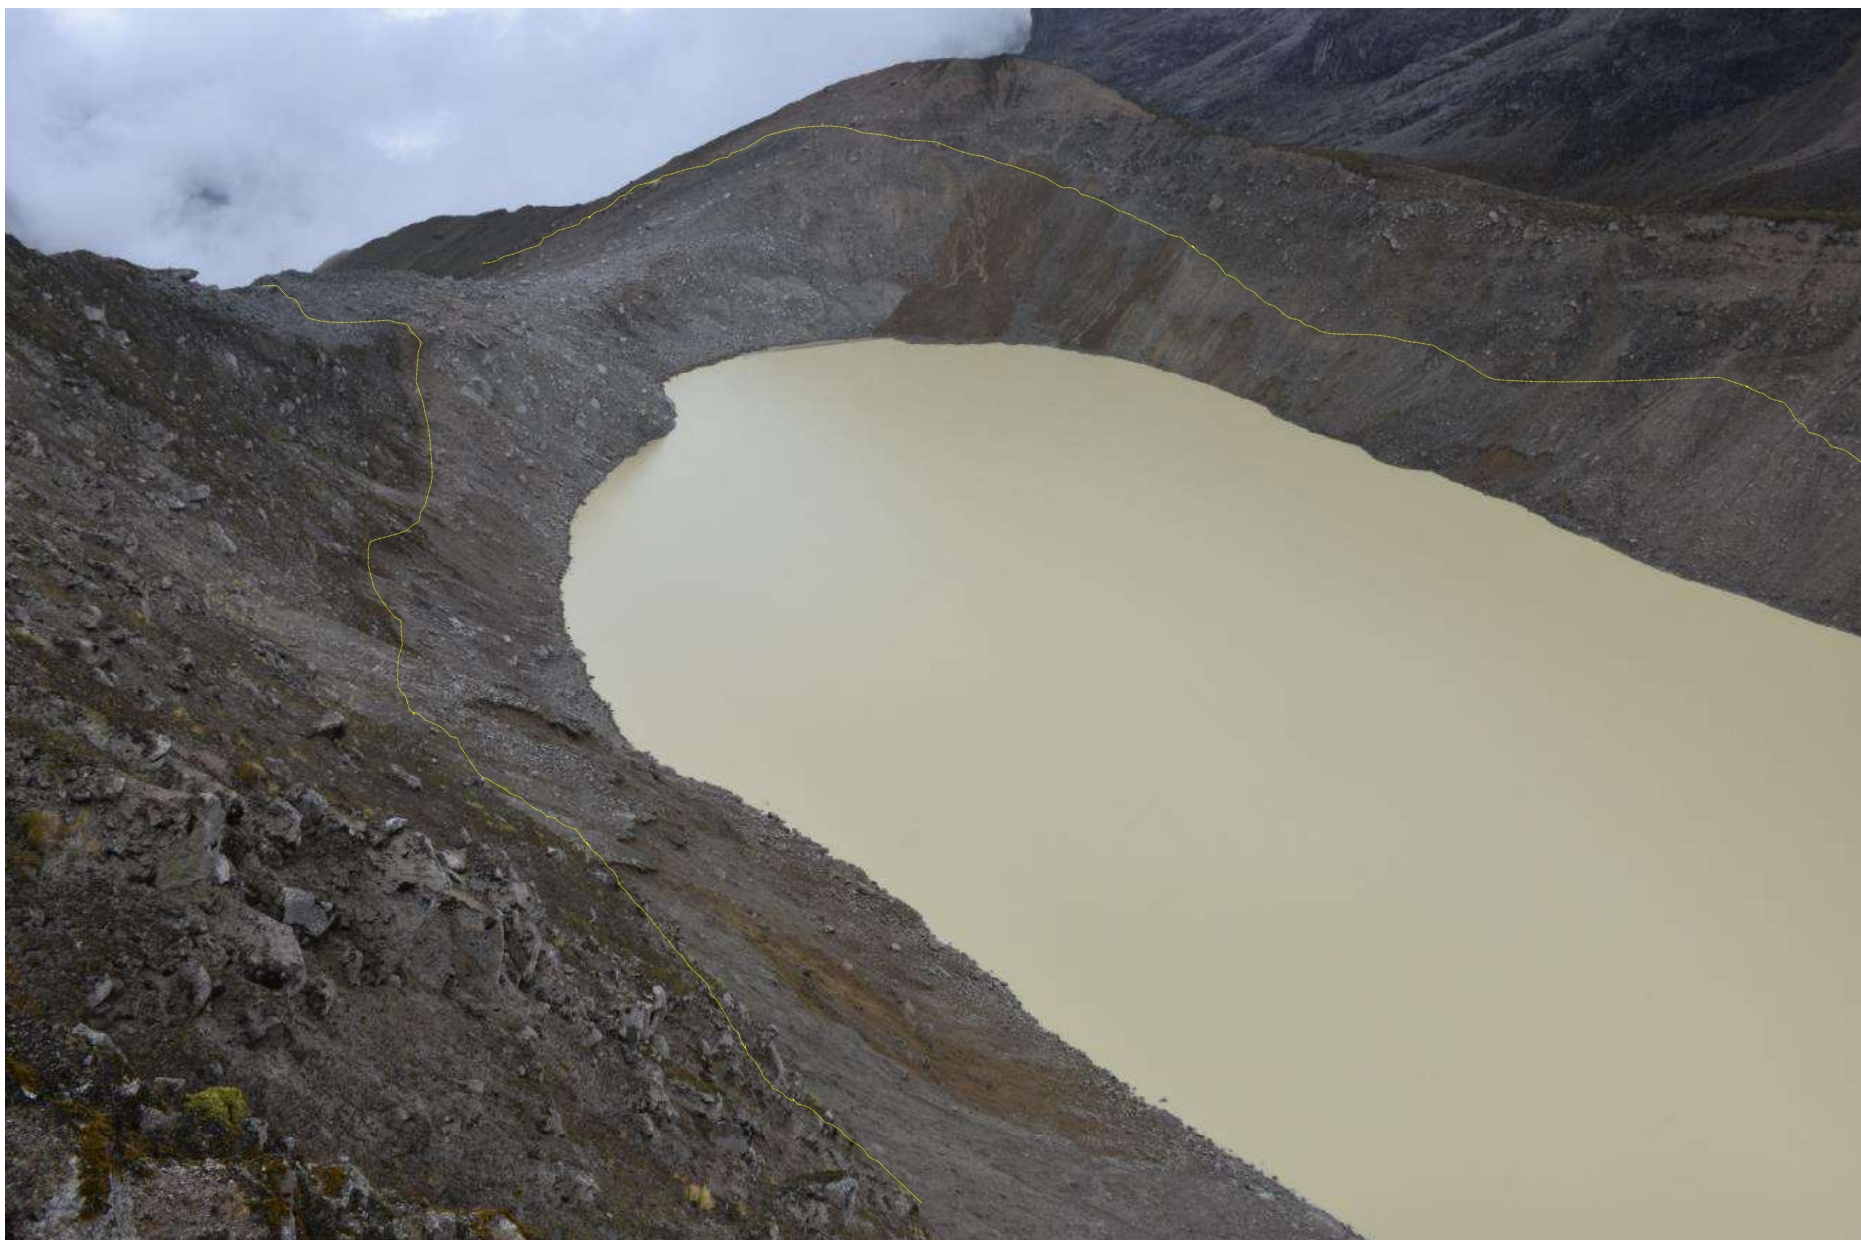
Foto 4. Taludes interiores del vaso, en línea amarilla se señala el impacto de los oleajes producidos por la avalancha (Fuente: INAIGEM / O.Vilca).

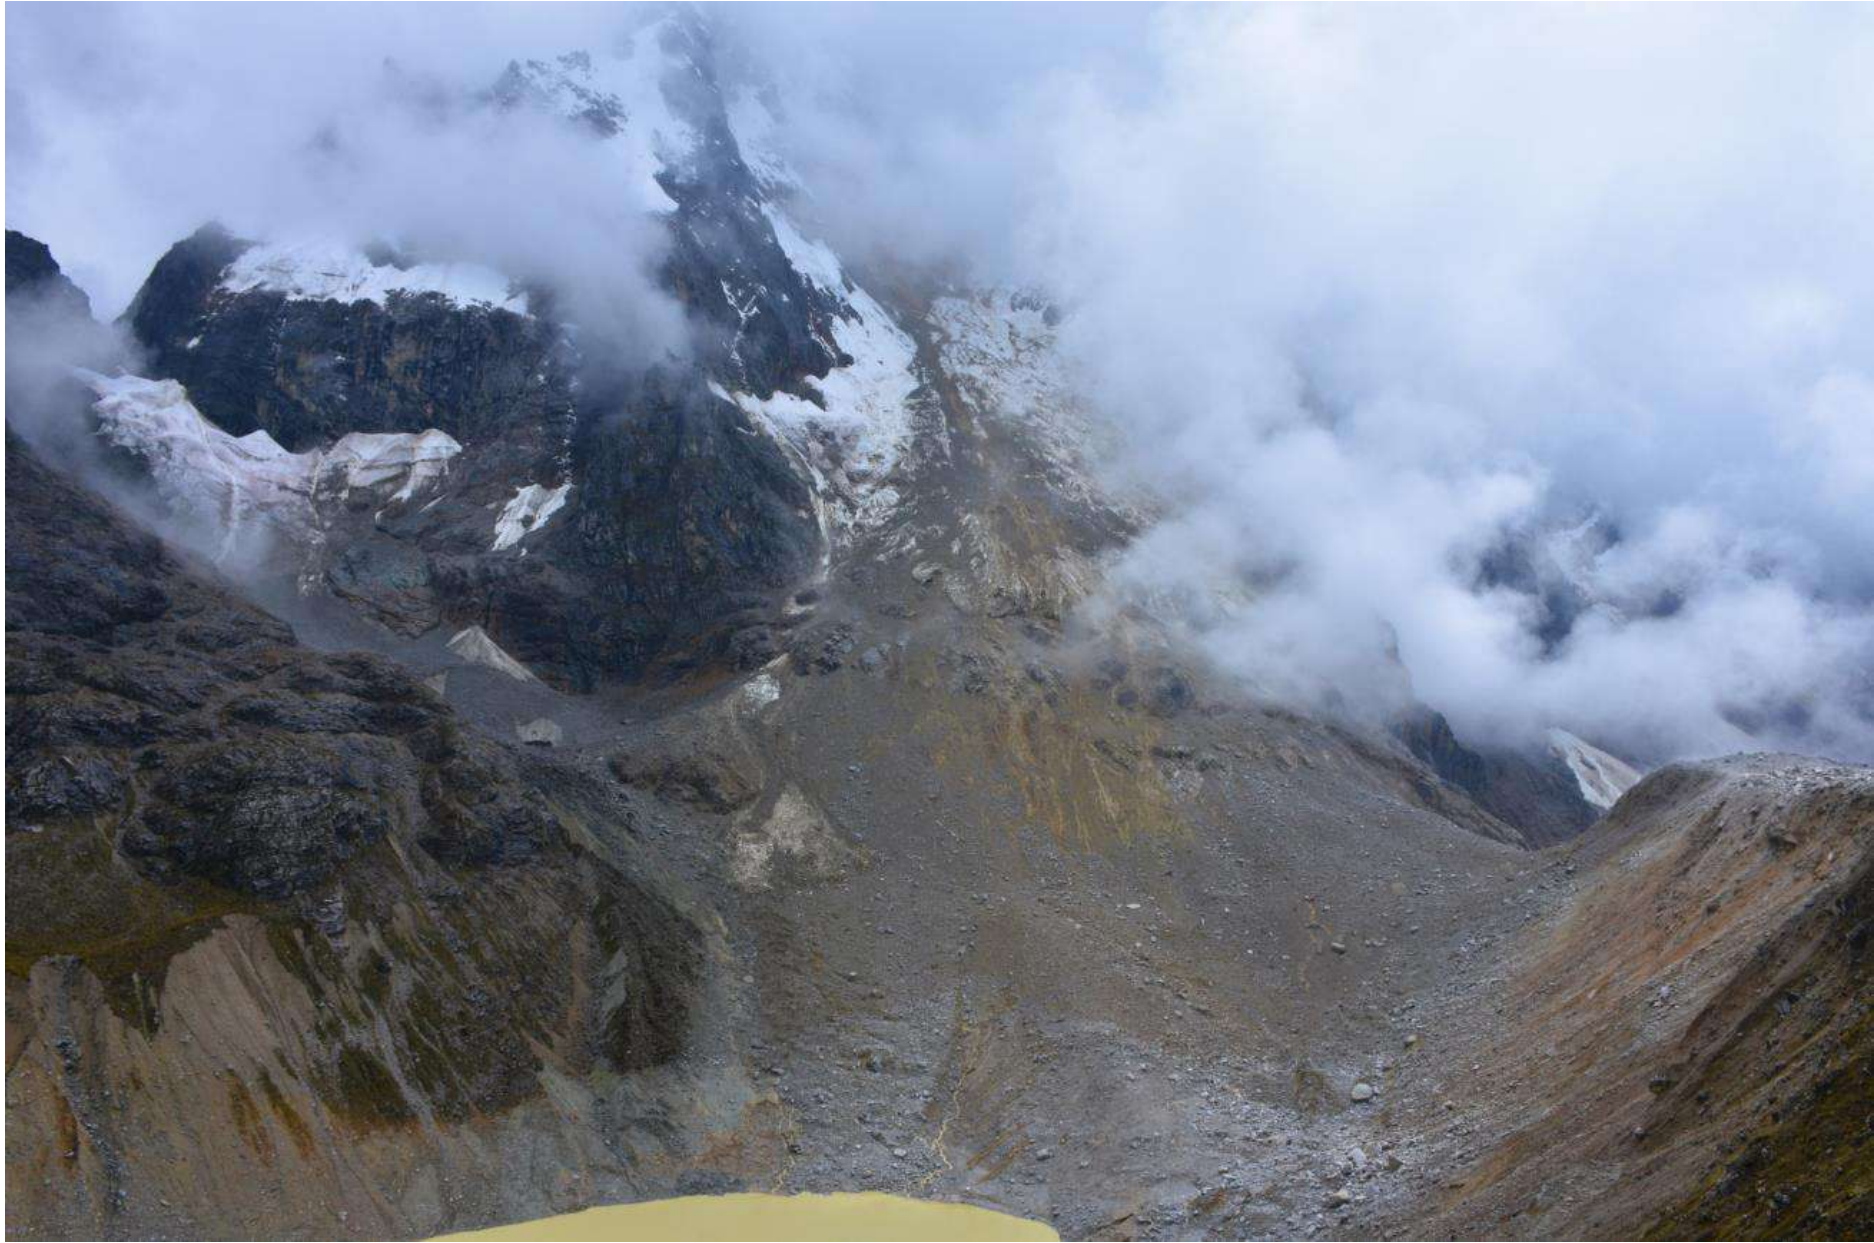
Foto 5. Panorámica de la zona de avalancha y la huella del flujo con dirección a la laguna (Fuente: INAIGEM / O.Vilca).

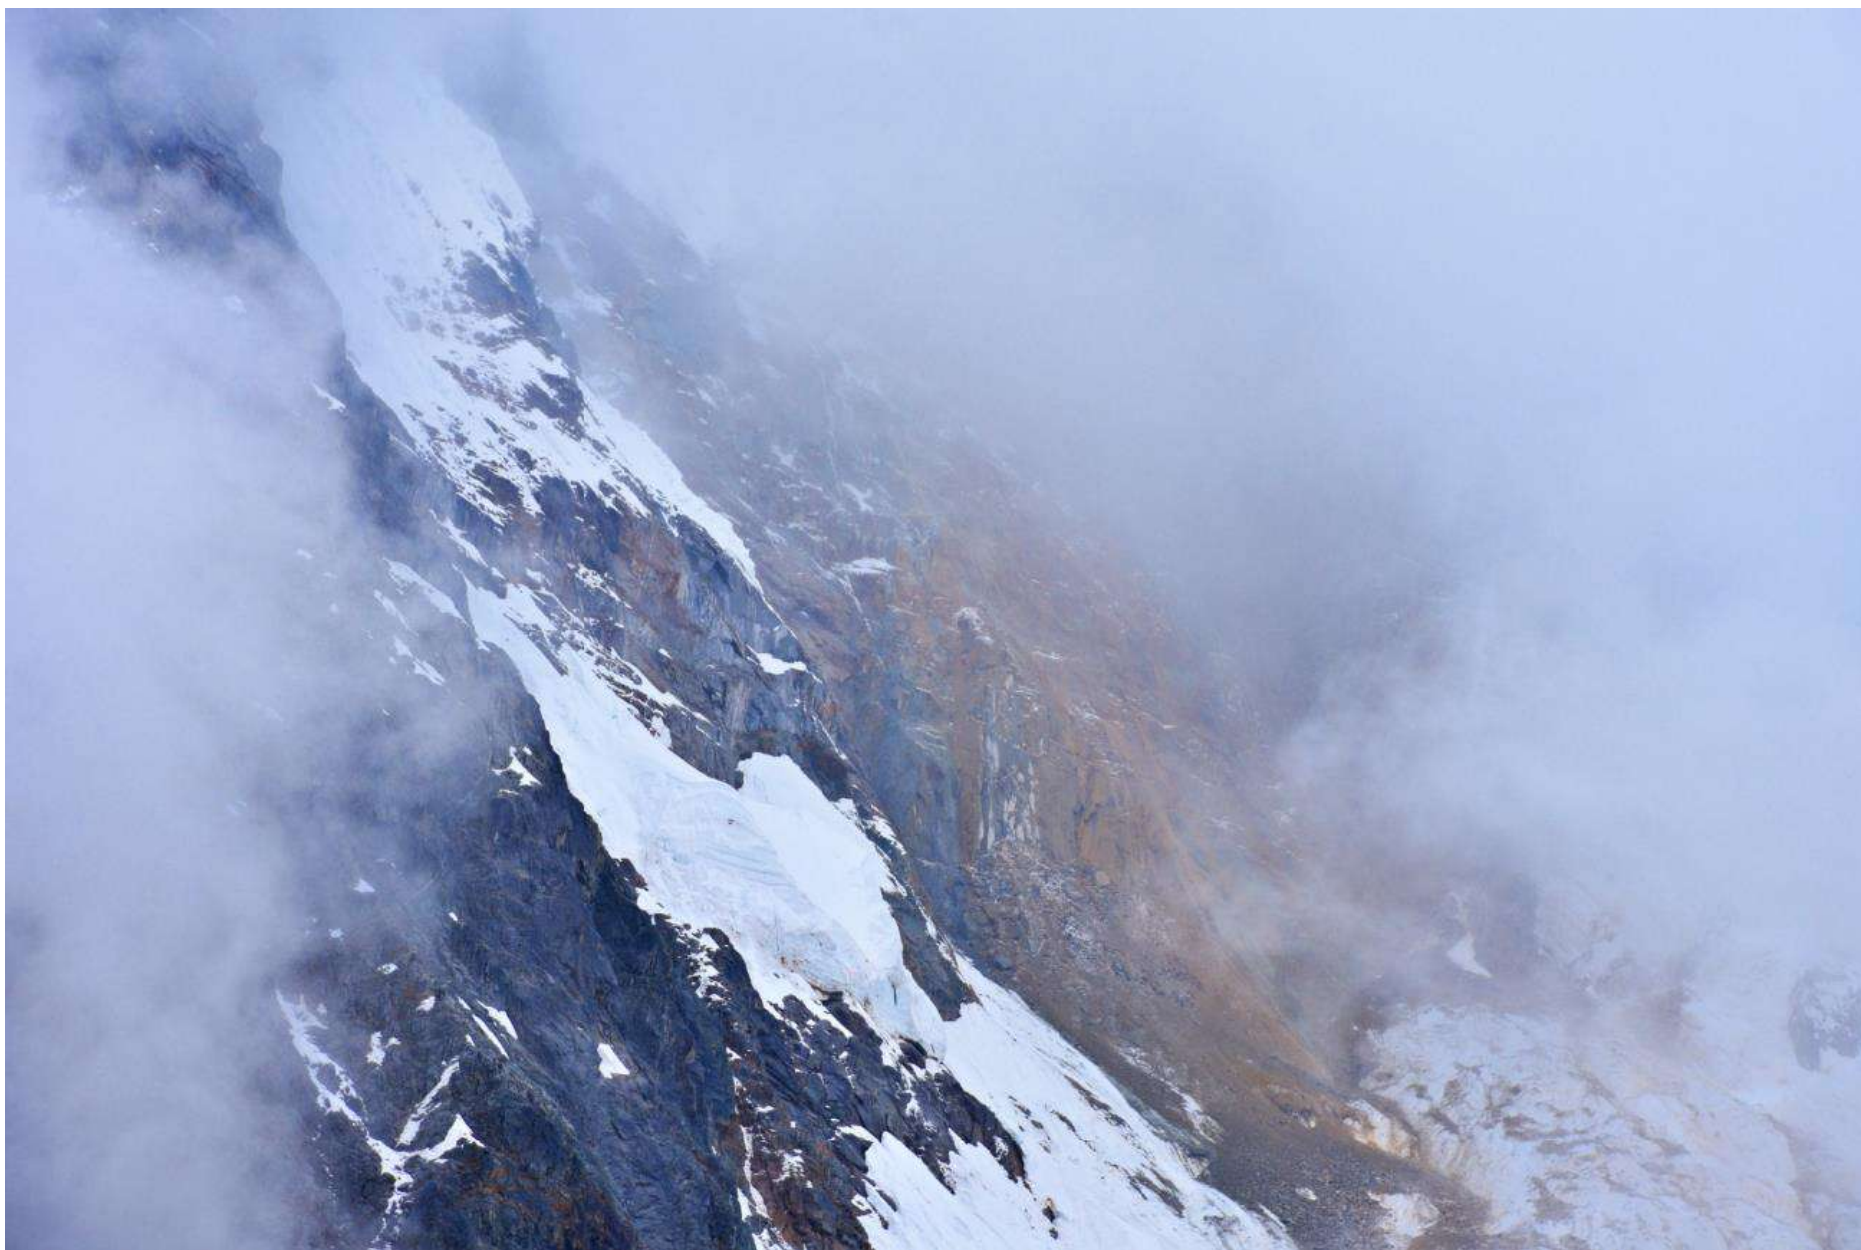
Foto 6. Zoom de la zona de arranque de la avalancha, se observa la acumulación de escombros en la zona alta/media (Fuente: INAIGEM / O.Vilca).

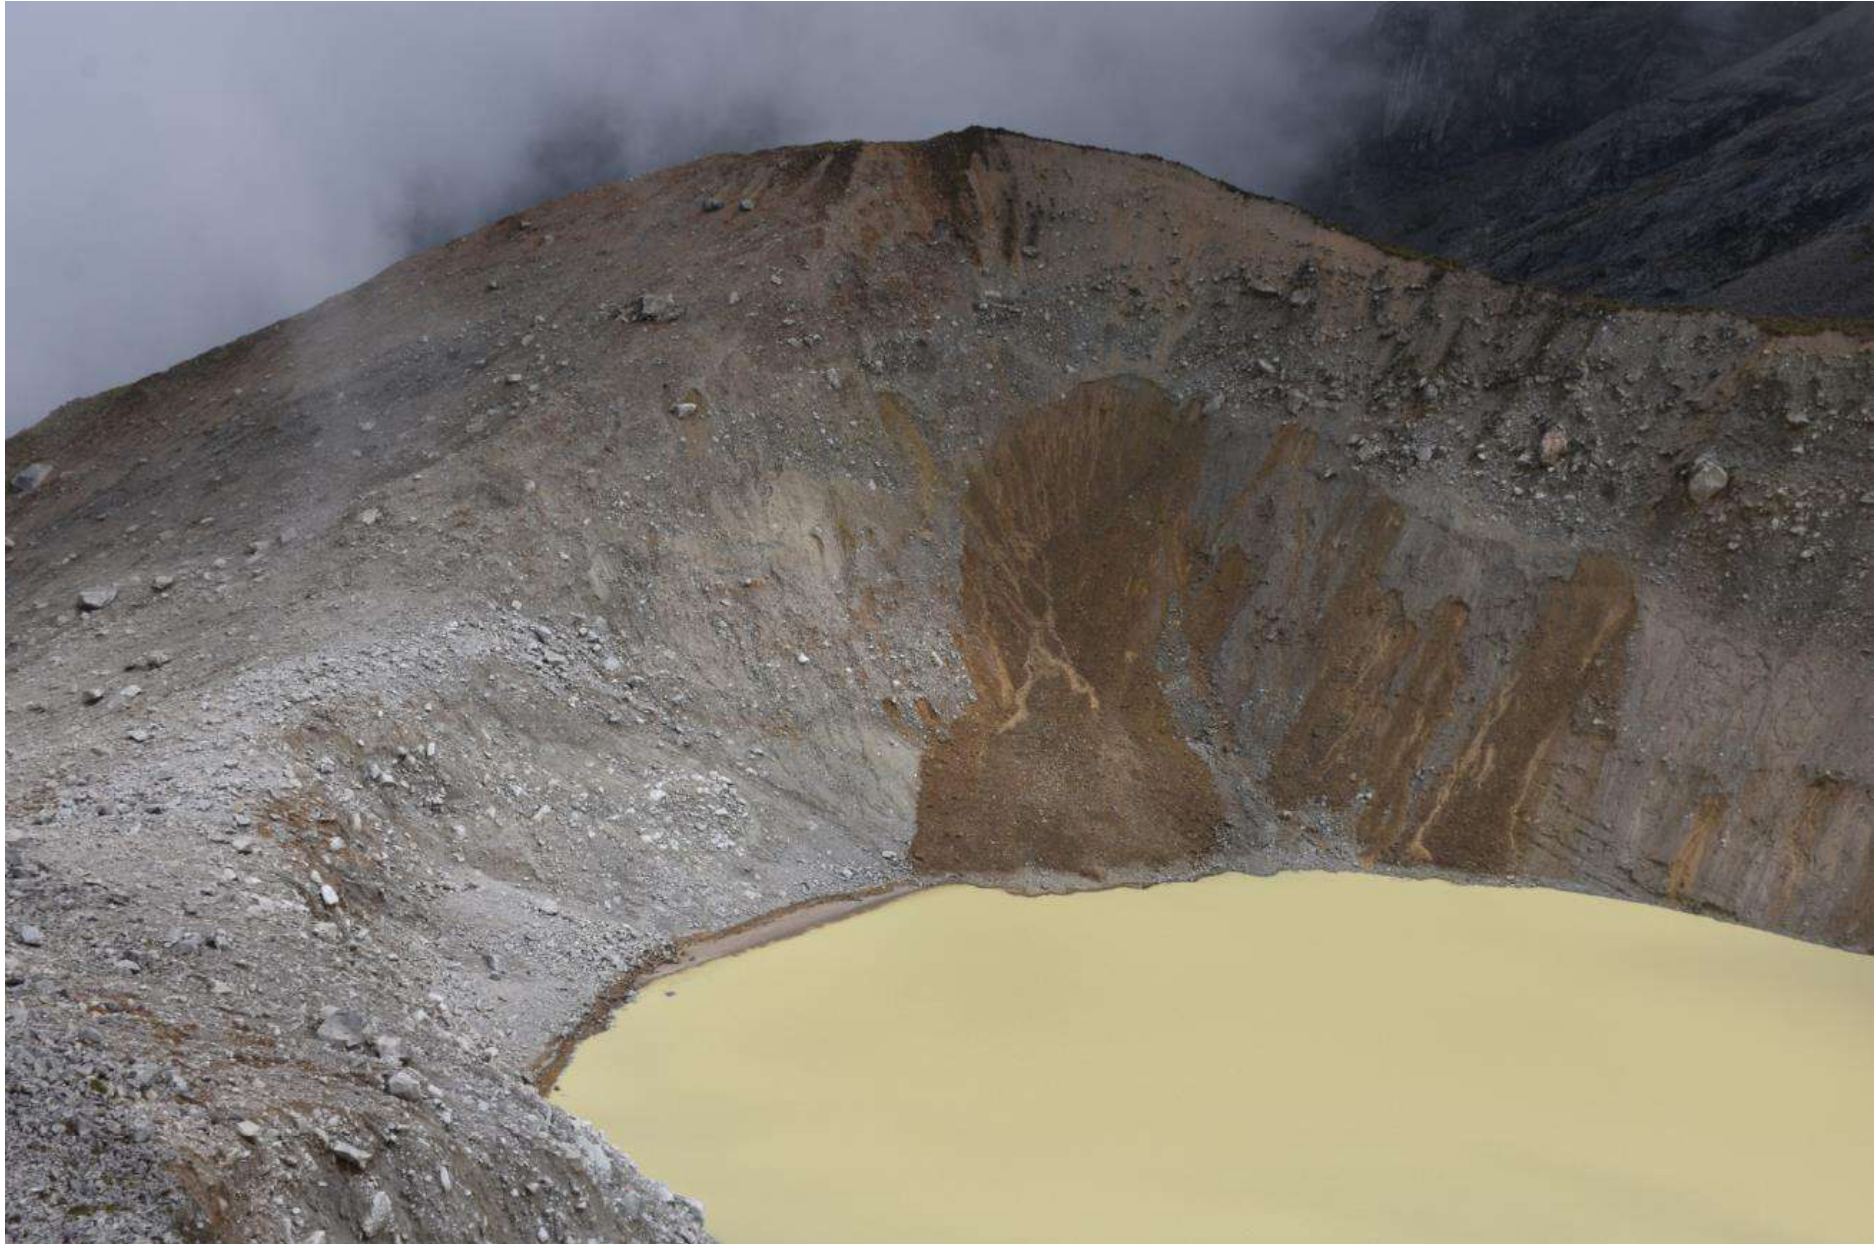
Foto 7. Deslizamiento en el talud de la morrena lateral derecha, cercano a la zona frontal (Fuente: INAIGEM / O.Vilca).

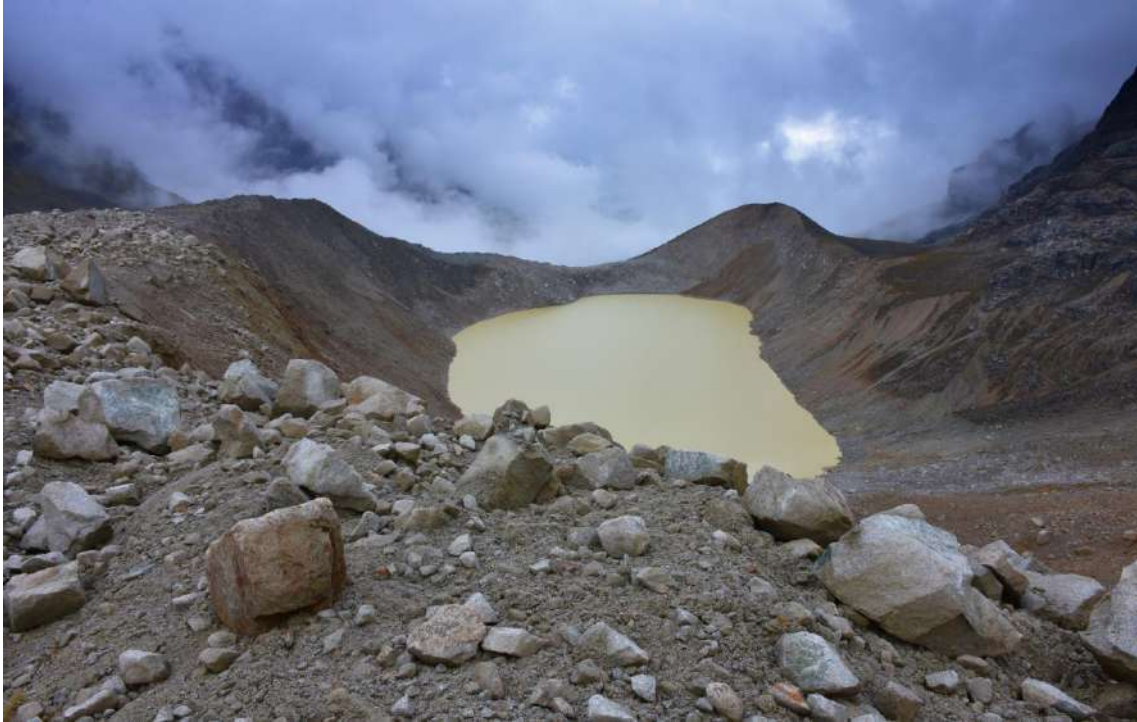
El entorno de la laguna Salkantaycocha muestra evidencias claras de alteraciones en la superficie del agua, como es el cambio de coloración, también en la dinámica de los taludes internos, aspecto que se corrobora con la observación de deslizamientos y caída de rocas con relativa frecuencia (ver Figura 3).

En la zona posterior y entre el flanco izquierdo es posible apreciar una cantidad significativa de escombros, dispuestos en mayor proporción fuera del vaso lagunar.

Figura 3. Imagen de la laguna desde la zona posterior hacia aguas abajo, se observan los flancos izquierdo y derecho con marcadas zona de deslizamientos, así también en primer plano se observa la presencia de escombros, arena y lodo (Fuente: INAIGEM/O.Vilca – 25.02.2020).
