Informe de inspección 01

LAGUNA SALKANTAYCOCHA

INFORME DE INSPECCIÓN DE LA LAGUNA SALKANTAYCOCHA

Fecha 25 de febrero del 2020.

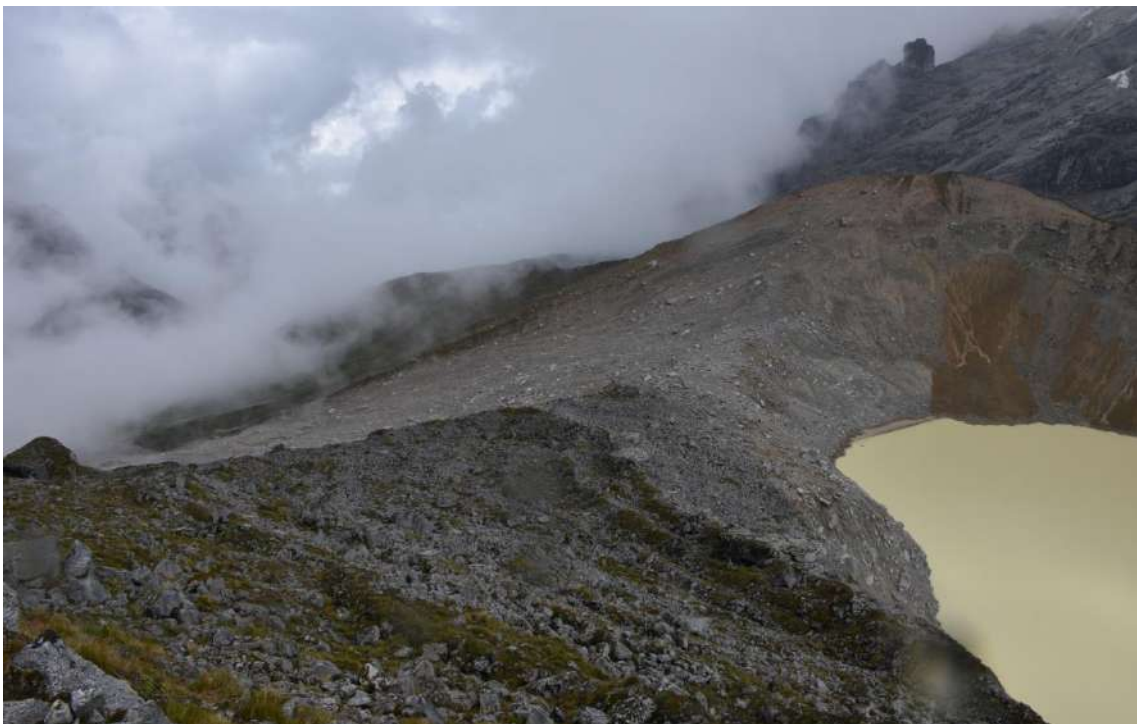
La zona frontal que cumple la función de dique natural, está compuesta en su integridad por depósitos morrénicos, aquí se observan marcas que dejó el agua durante el salto u oleaje, sobrepasando los ~15 metros de borde libre (aproximadamente) (Ver Figura 4).

Figura 4. Zona frontal, se observa la huella del flujo de agua que sobrepasó la cota de rebose, también la erosión producida en la cara exterior (Fuente: INAIGEM / O.Vilca – 25.02.2020)

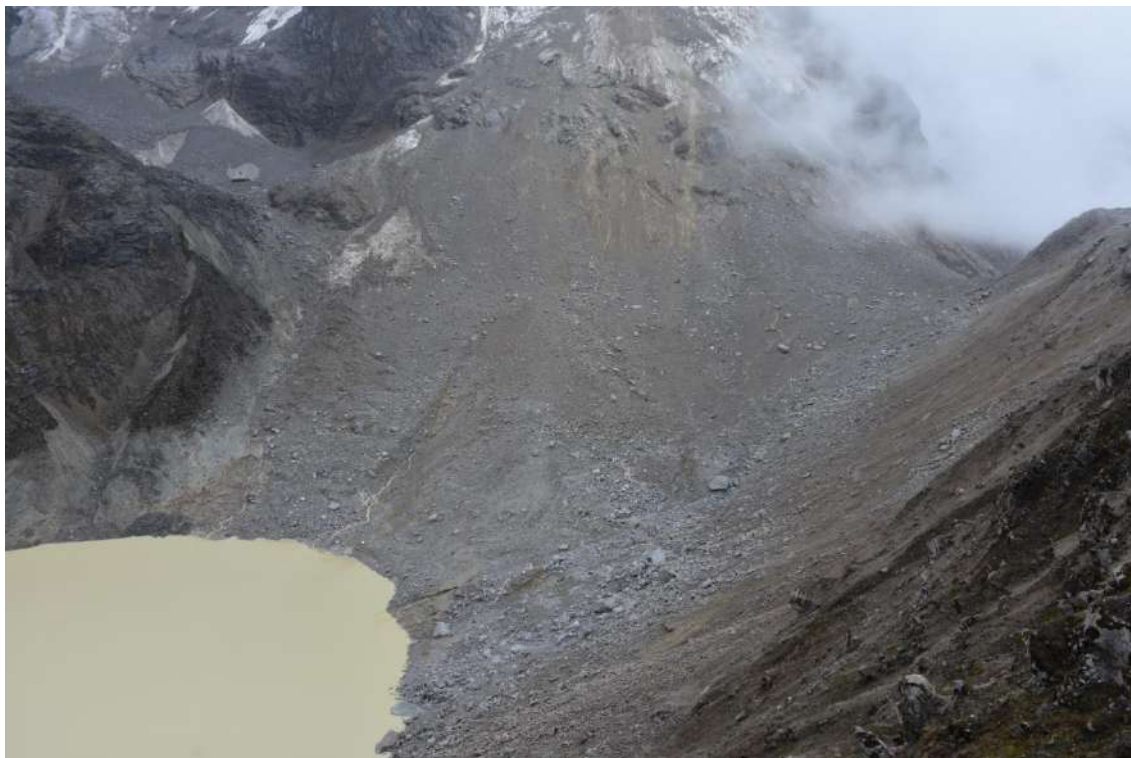
La zona posterior de la laguna se muestra con visibles signos de alteración en la superficie, con mayor presencia de escombros, arena y lodo. Esta zona es un depósito de detritos, con la frecuente caída de rocas y hielo proveniente de los frentes glaciares, la zona se encuentra sobresaturada, a la vez cumple la función de dissipador de energía amortiguando así la velocidad de las rocas antes que lleguen a impactar al espejo de agua (Ver Figura 5).

Figura 5. Vista de la zona posterior con presencia de abundante escombros, al momento de la inspección se observó caída de roca y hielo desde el frente glaciar (Fuente: INAI GEM / O.Vilca – 25.02.2020)

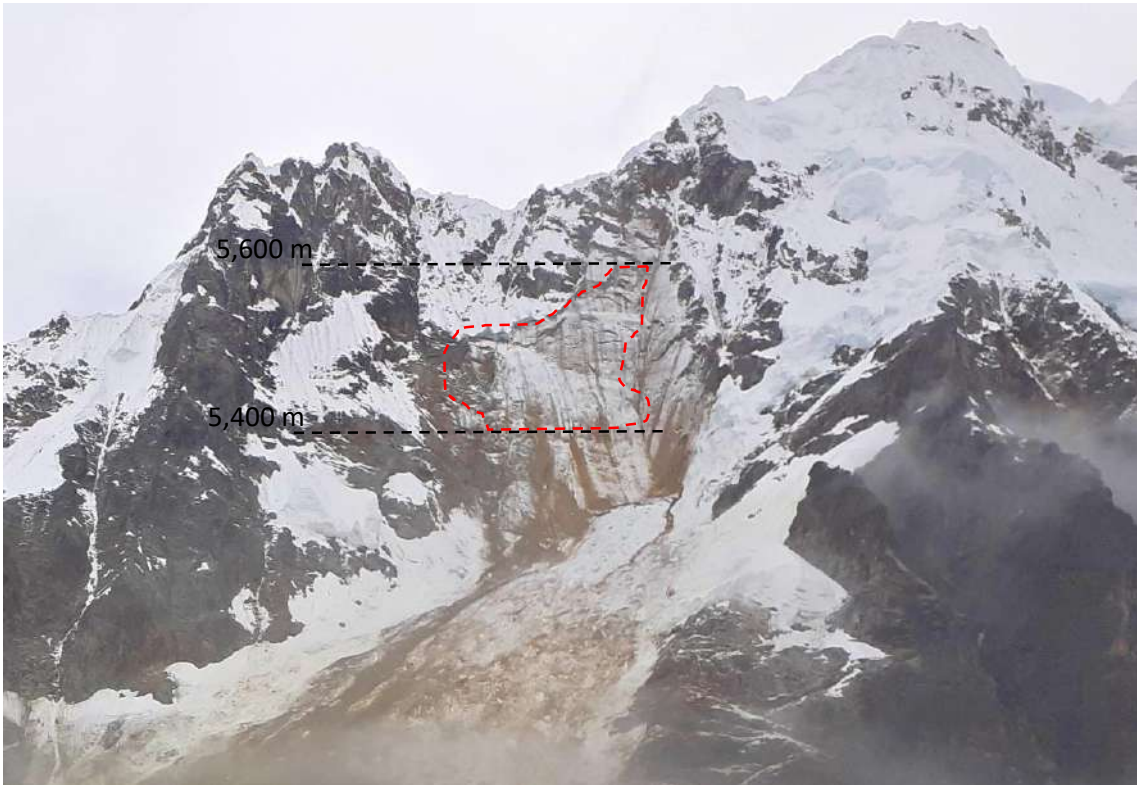
Se estima la caída de un volumen de roca y hielo de aproximadamente 400 mil metros cúbicos, siendo roca más del 90% (Datos preliminares).

Figura 5. Zona de origen de la avalancha mixta, se observan las líneas paralelas en la pared rocosa que indican el proceso de fricción ejercido durante el desprendimiento (Fuente: Benito Moncada 24.02.2020).

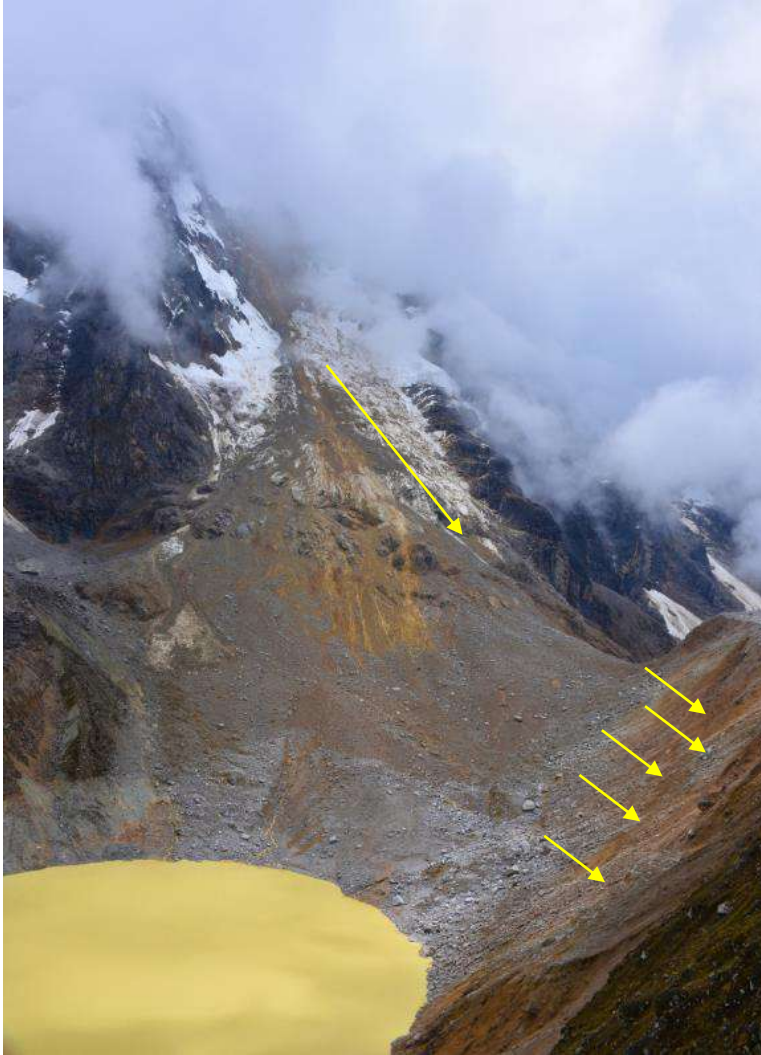
Se plantea la hipótesis que un porcentaje menor del volumen total de escombros ingresa a la laguna, presumiblemente rocas de volumen considerable (De hasta 12 metros de diámetro), algunos de ellos impactan en el talud interior del flanco izquierdo causando deslizamientos, los mismos que aún se visibilizaron al momento de la inspección, el impacto de este volumen de escombros sobre el espejo de agua ocasiona el movimiento del agua y oleajes sucesivos dentro del vaso, siendo presumiblemente tres olas los que superan la cota de rebose del dique natural.

Figura 7. Se aprecia zonas significativamente alteradas en el talud interior del flanco izquierdo de la laguna, esto nos permite asumir la hipótesis sobre el impacto de los escombros (Fuente: INAIGEM / O.Vilca – 25.02.2020)

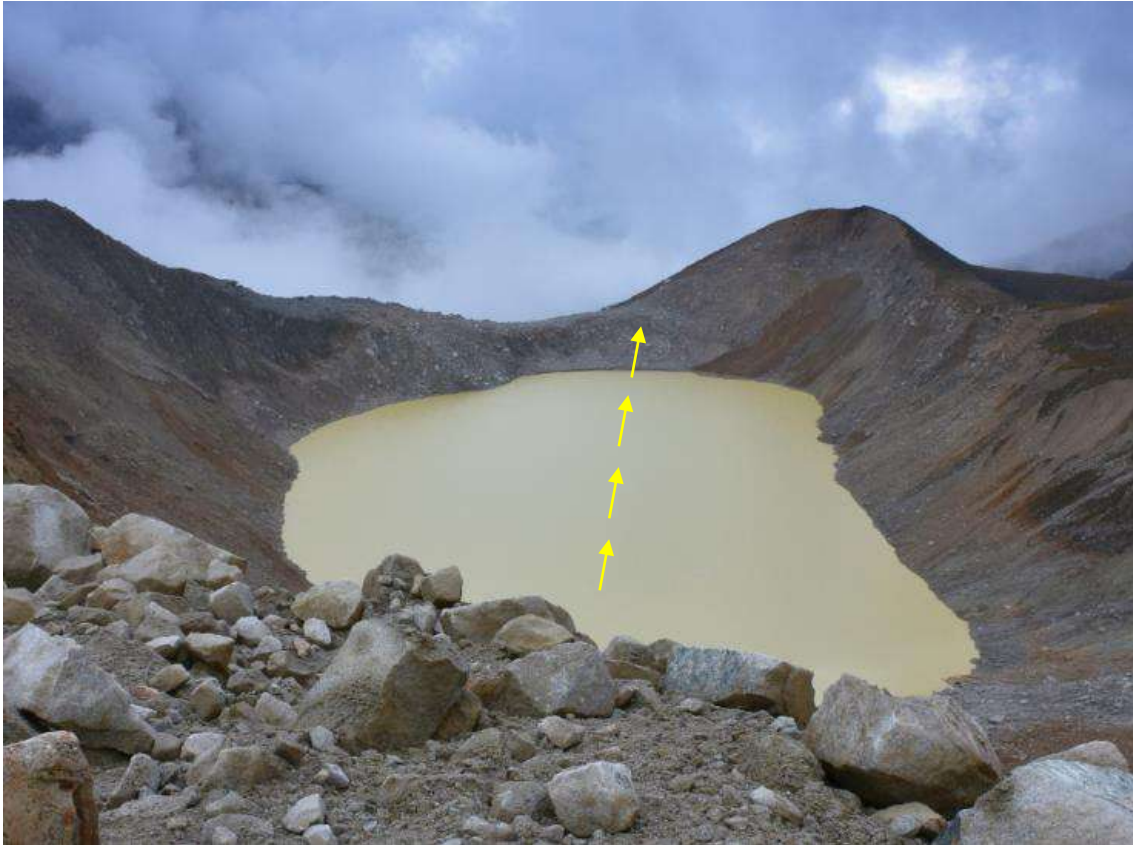
La dirección del flujo hidrodinámico llega ligeramente hacia la derecha del dique natural, zona donde se observa el mayor impacto con un deslizamiento de magnitud considerable y en constante dinámica, tal como se evidenció al momento de la inspección, se observó continuos desprendimientos de roca y material morrénico (Ver Figura 8).

Figura 8. Dirección del flujo durante el oleaje (Fuente: INAIGEM / O.Vilca – 25.02.2020)

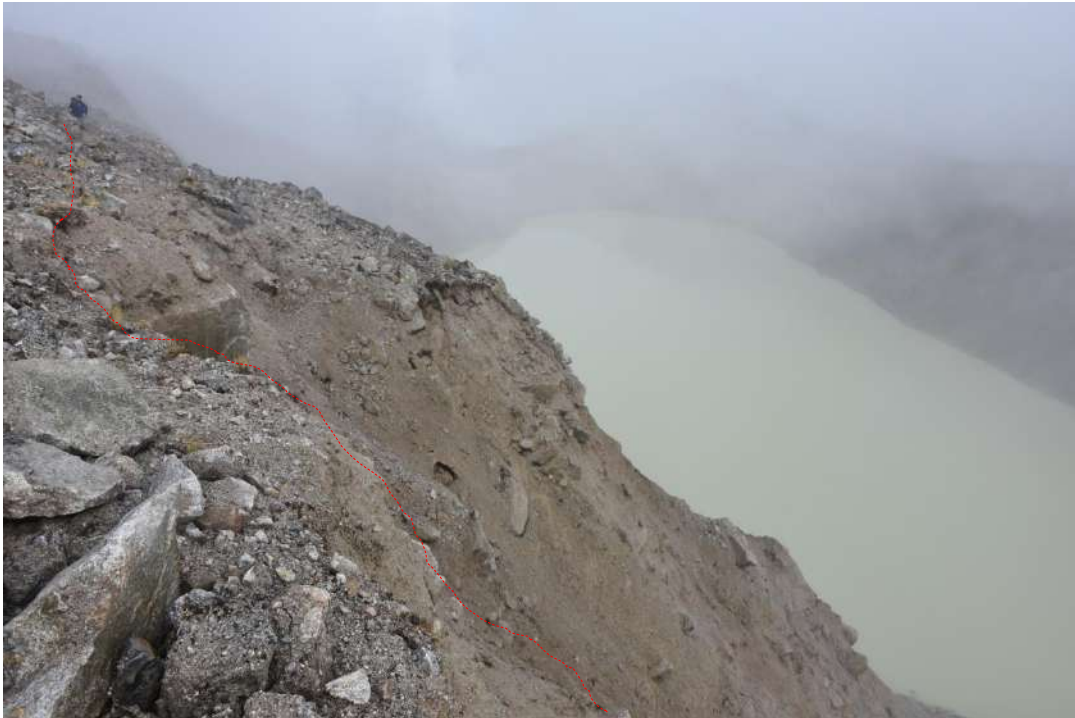
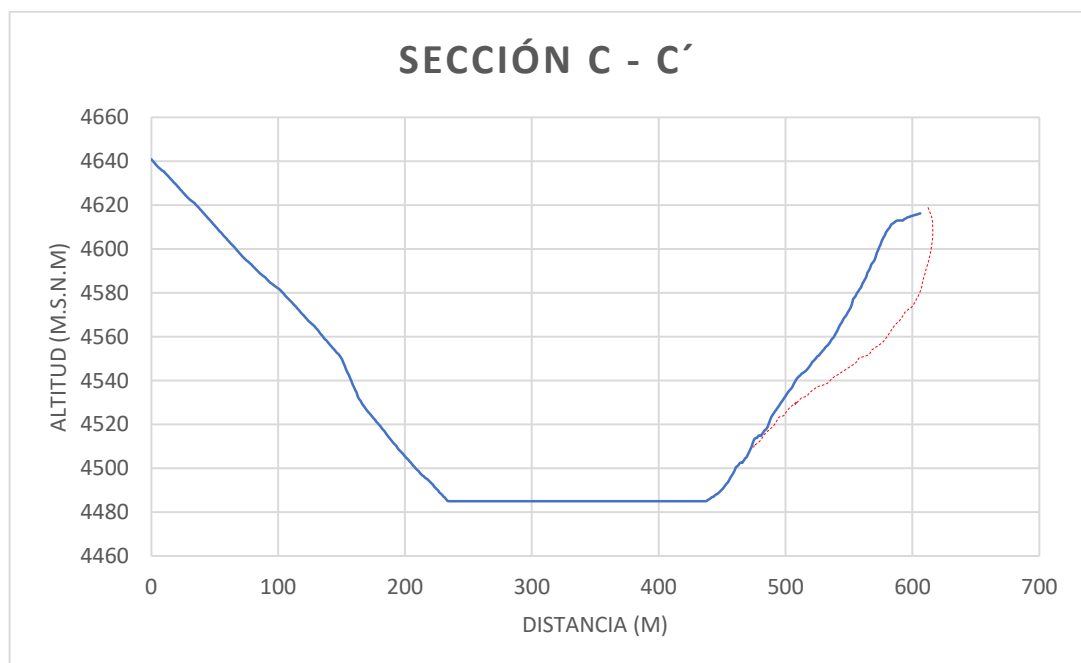
El desprendimiento de esta masa de morrena podría comprometer la estabilidad de la laguna.

Figura 15. Sección C – C’, foto del talud interno en el flanco izquierdo, se observa un agrietamiento y ligero asentamiento en este sector, esta zona recibió el impacto más severo de la avalancha dentro de la laguna (Fuente: INAIGEM /O. Vilca, H. Jara – 01.03.2020)

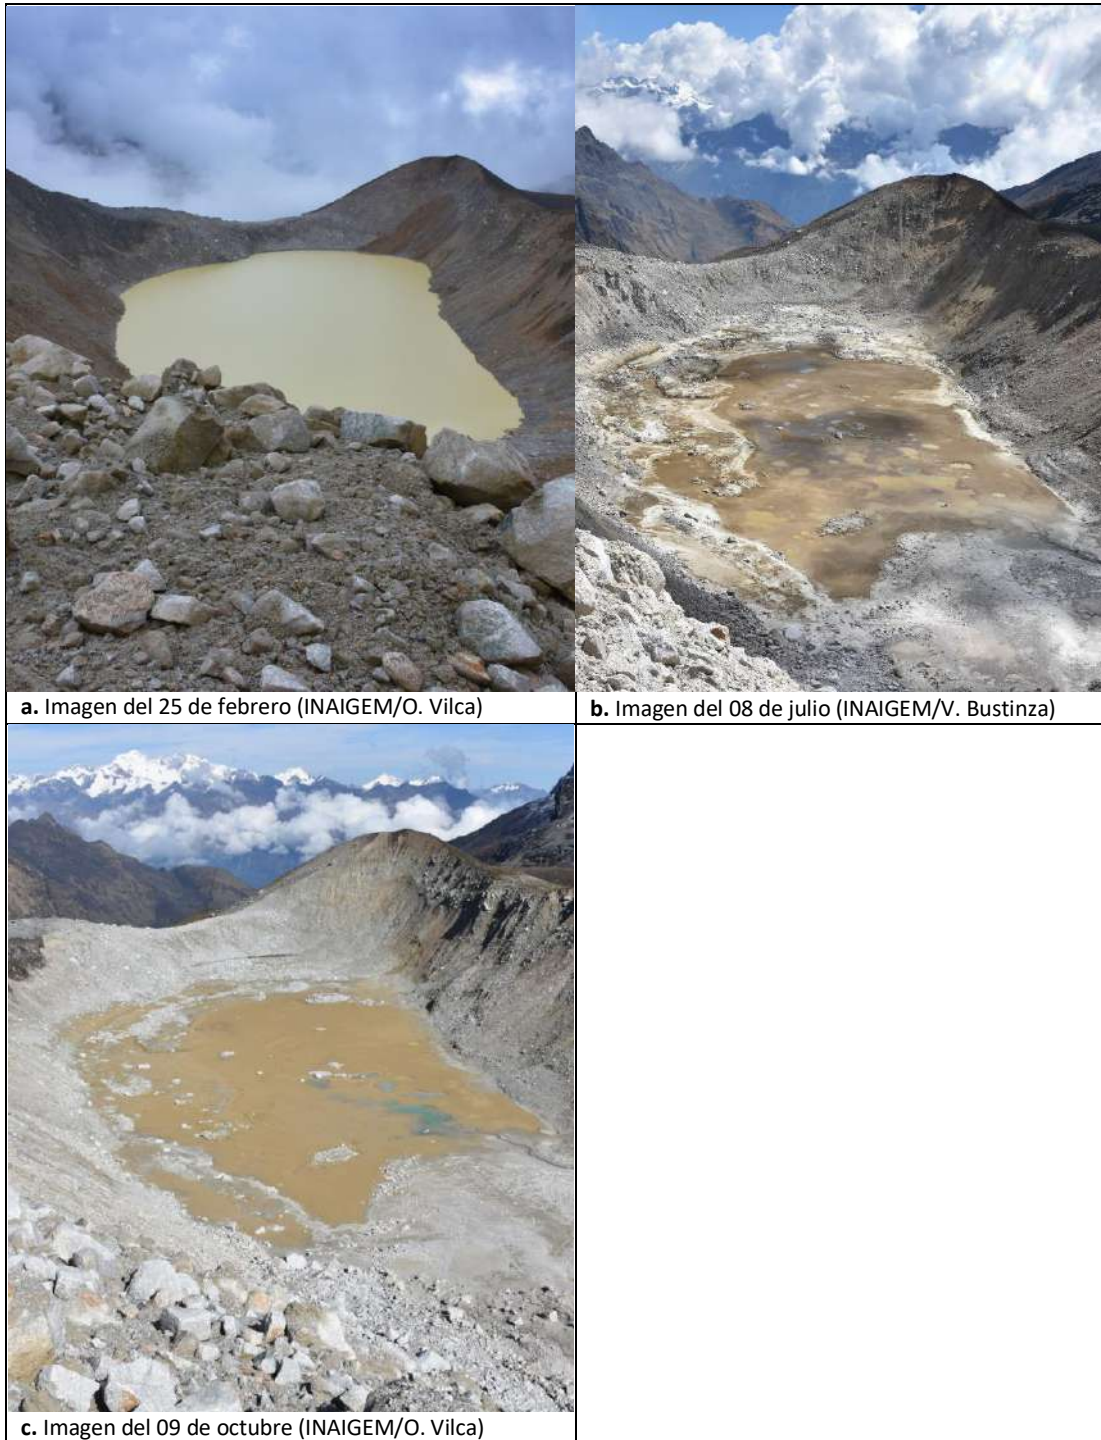
Figura 01. Se muestra una comparativa de fotografías capturadas en las diferentes inspecciones realizadas a la laguna Salkantaycocha, en la que se evidencia la fluctuación del nivel de espejo de agua. En la actualidad se muestra a una laguna visiblemente colmatada con un ligero incremento en el nivel respecto a la inspección de julio.

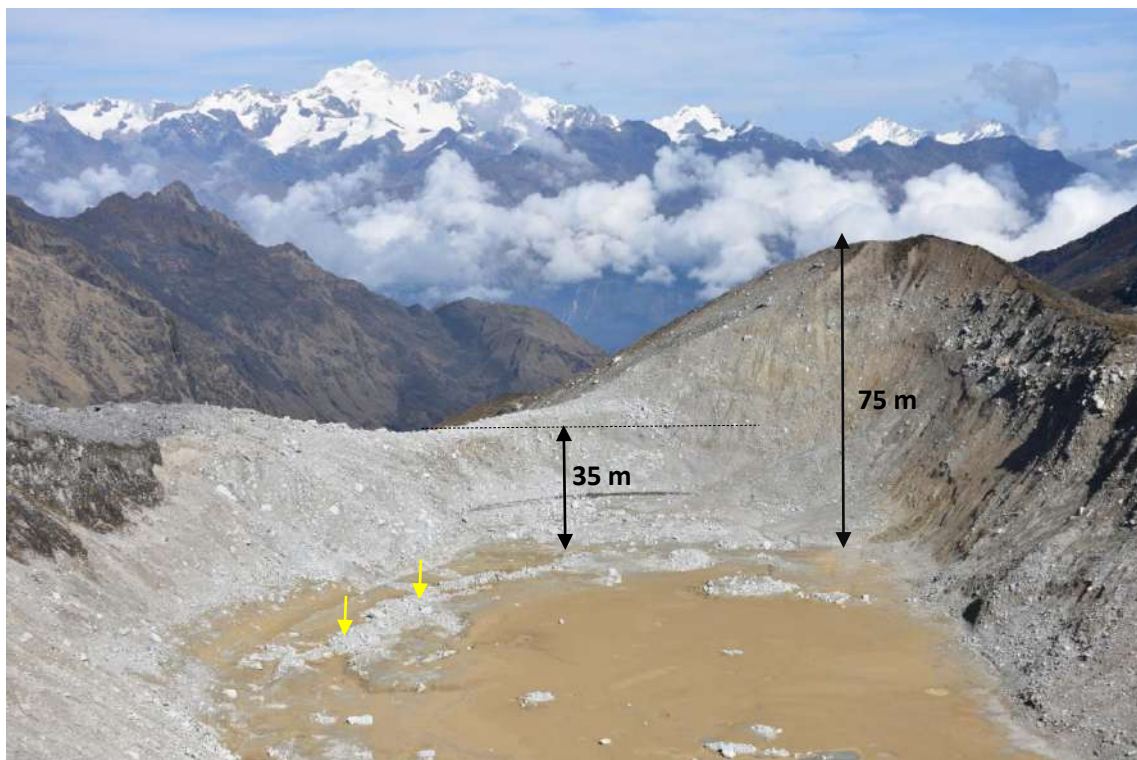
Figura 03. Zona frontal, acorde a las estimaciones realizadas con el modelo de elevación digital obtenida mediante RPAS, se observan las alturas en relación al nivel de espejo, tanto el borde libre como la cresta en la zona de mayor impacto. En flechas de color amarillo se señala las evidencias de los deslizamientos depositados en el vaso lagunar.

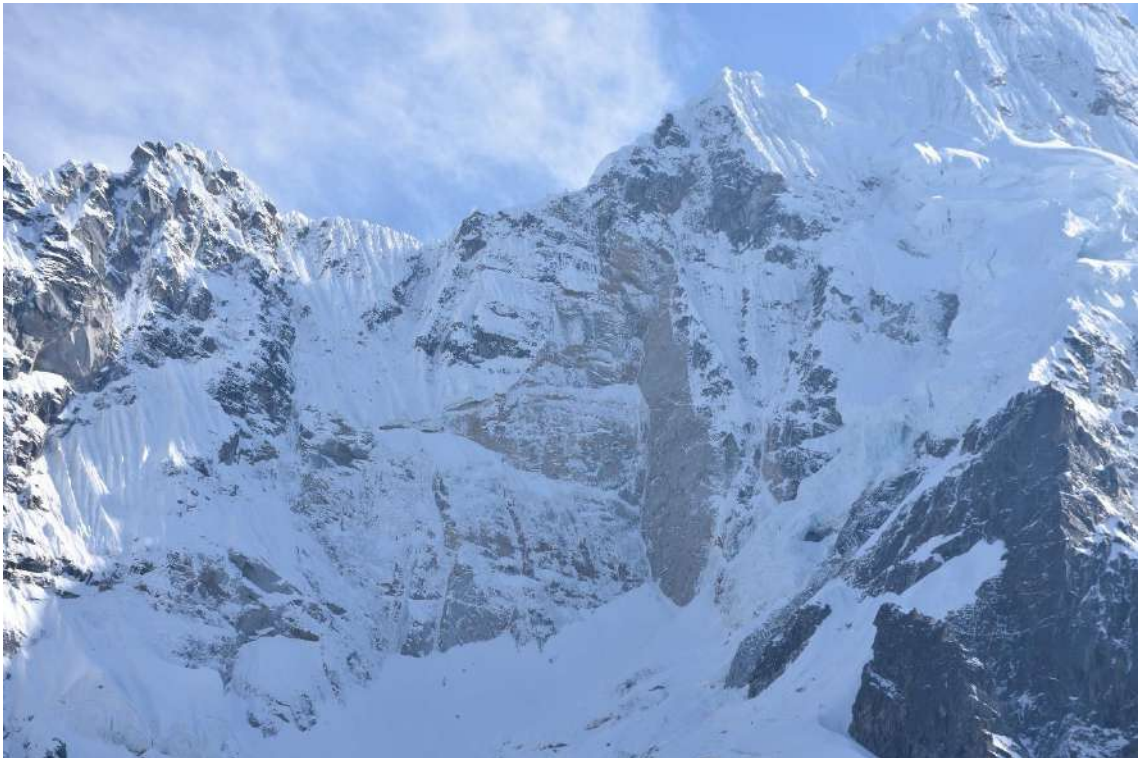
Figura 06. Vista frontal de la zona de arranque, imagen capturada desde el abra Salkantay. Esta imagen nos muestra zonas de oxidación en el sector de arranque, esto nos devela el proceso de gelifración que ocasionó el desprendimiento del volumen de roca el día 23 de febrero.

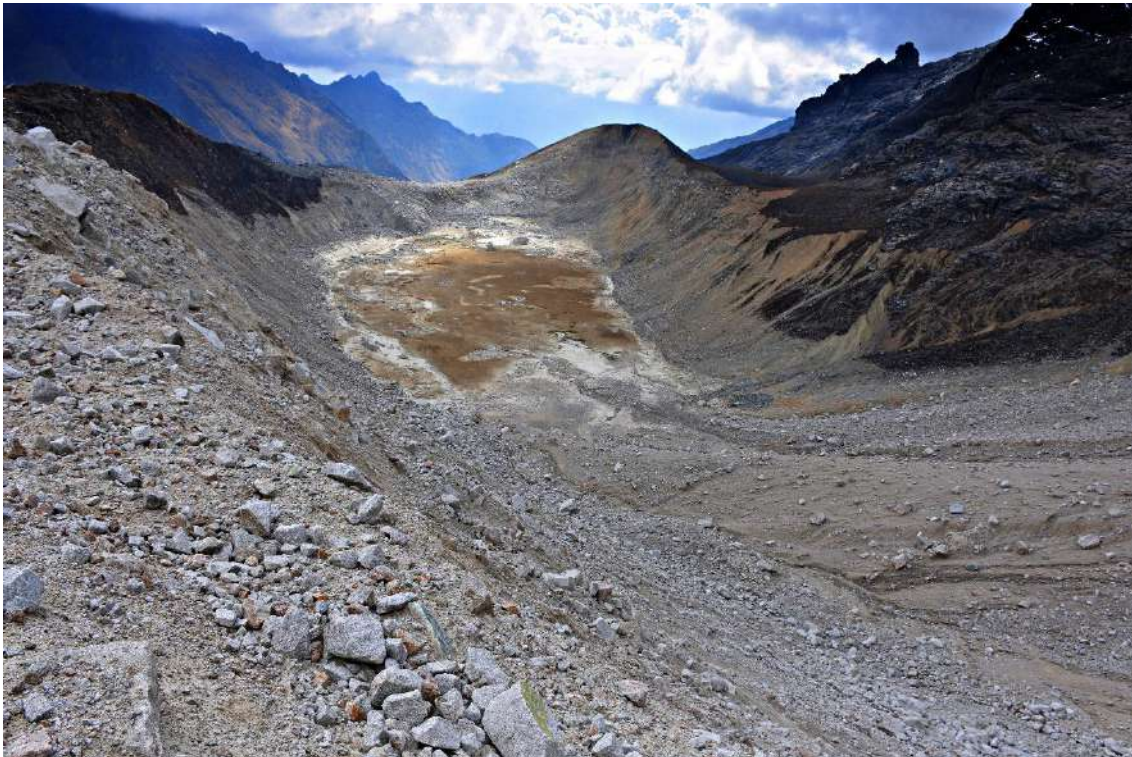
Figura 02. Laguna Salkantaycocha el día 01 de septiembre del 2021, se observa que el vaso lagunar no presenta espejo de agua, los taludes y la zona posterior con signos evidentes de actividad erosiva.

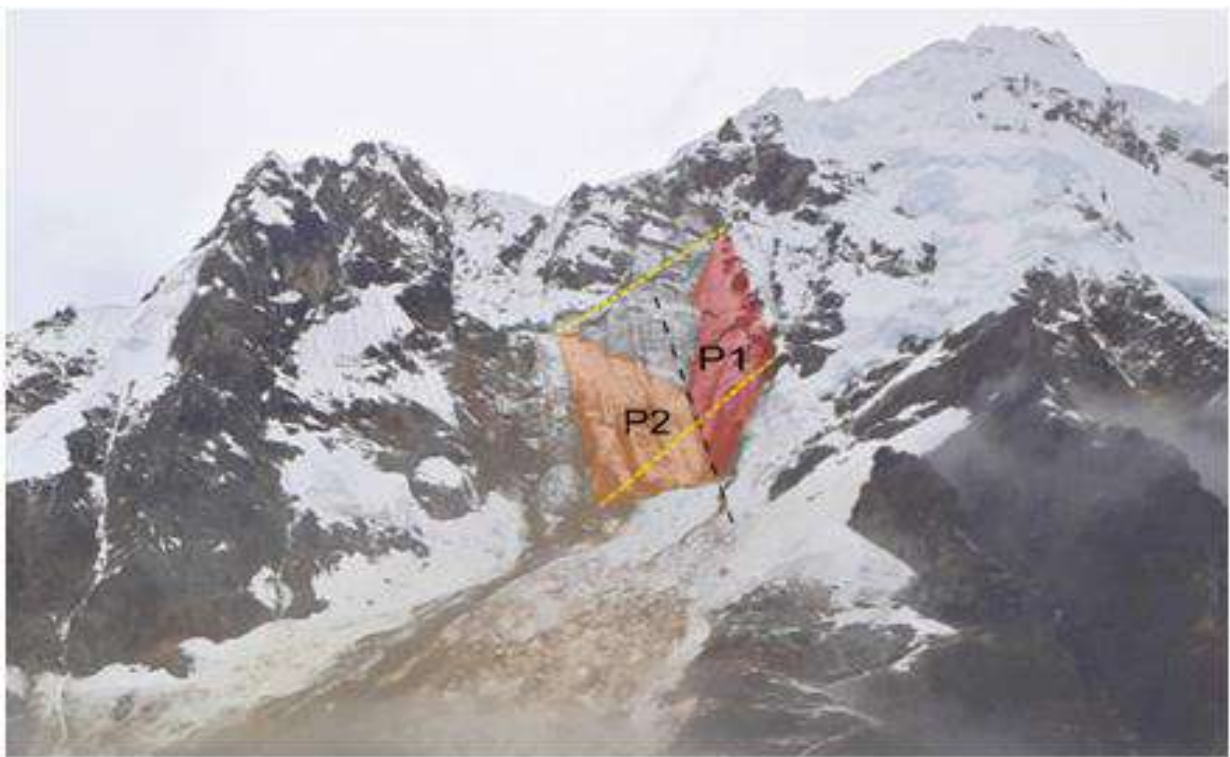
El origen del conjunto de bloques de rocas desprendido del nevado Salkantay predomina un sistema de fallas de orientación NNE-SSW; el colapso de roca fue por una falla tipo cuña, controlado por dos principales discontinuidades de buzamientos opuestos, que al desprenderse originaron planos de falla, los cuales se evidencian en la **Figura 9** (P1 y P2).

9. Bloque de roca desprendida, planos originados por una falla tipo cuña

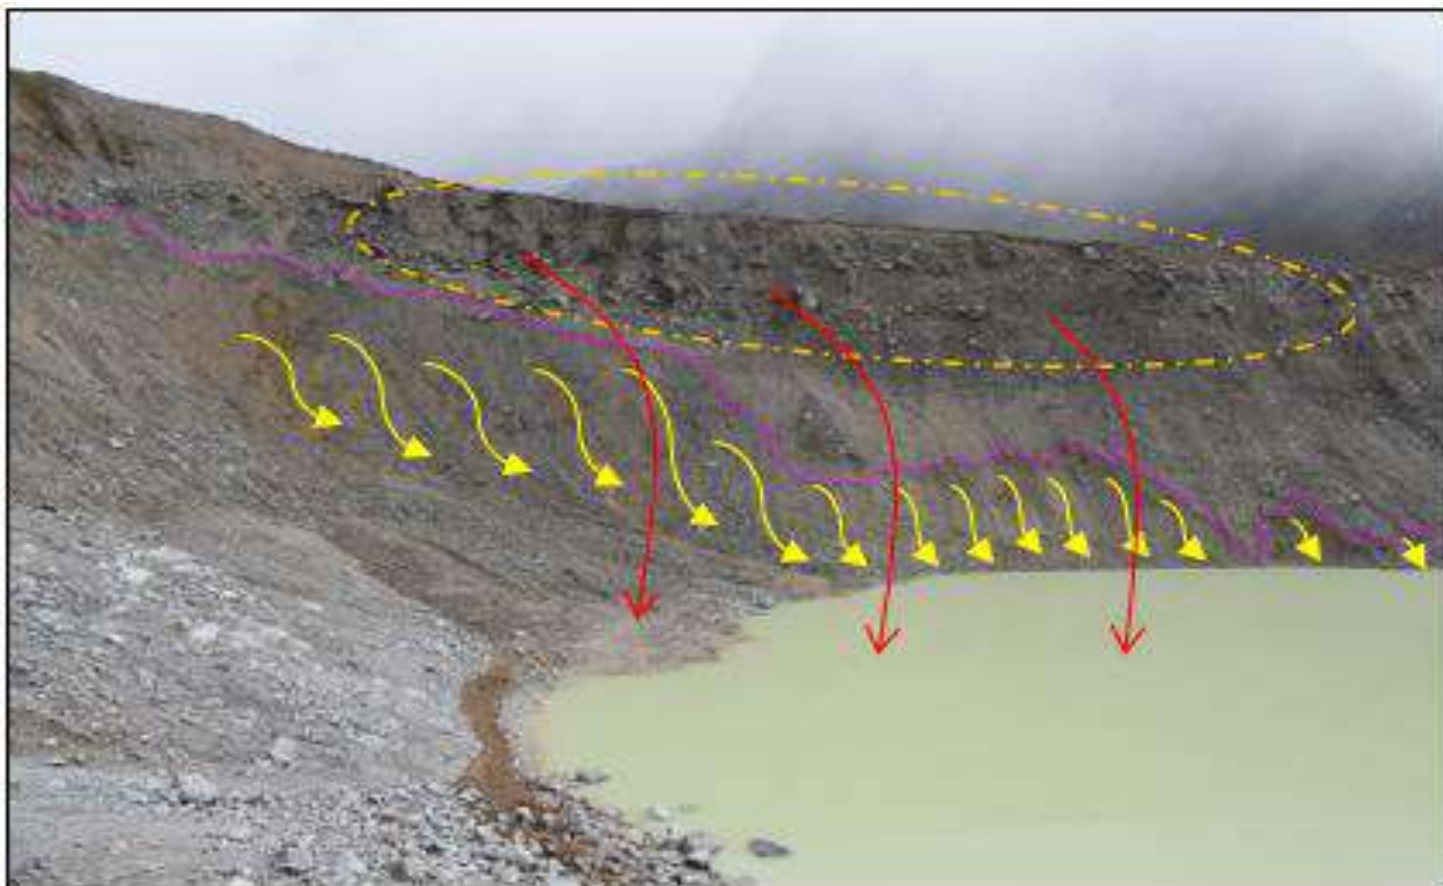
Conos de detritos, parte interna de los taludes morrénicos (flechas amarillas).

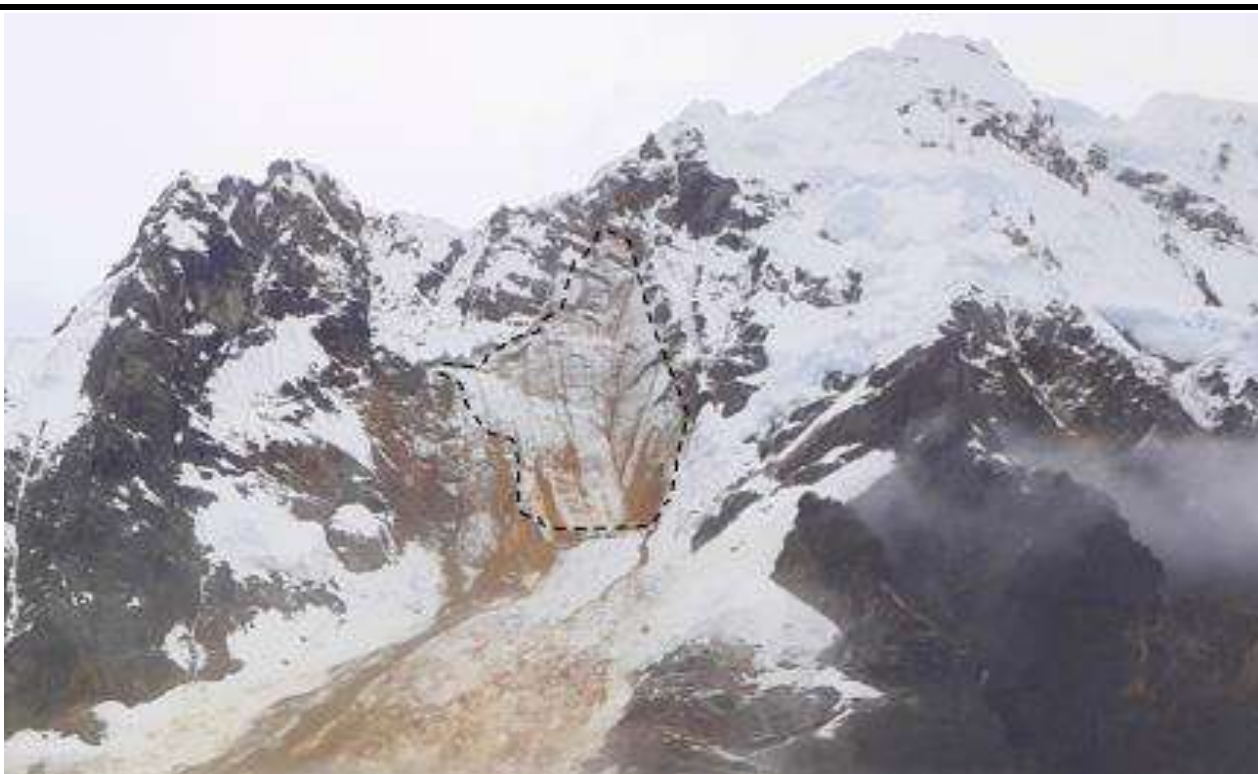
a) Zona de origen de la avalancha, se observan las líneas paralelas en la pared rocosa que indican el proceso de fricción ejercido durante el desprendimiento (Fuente: Benito Moncada 24.02.2020)

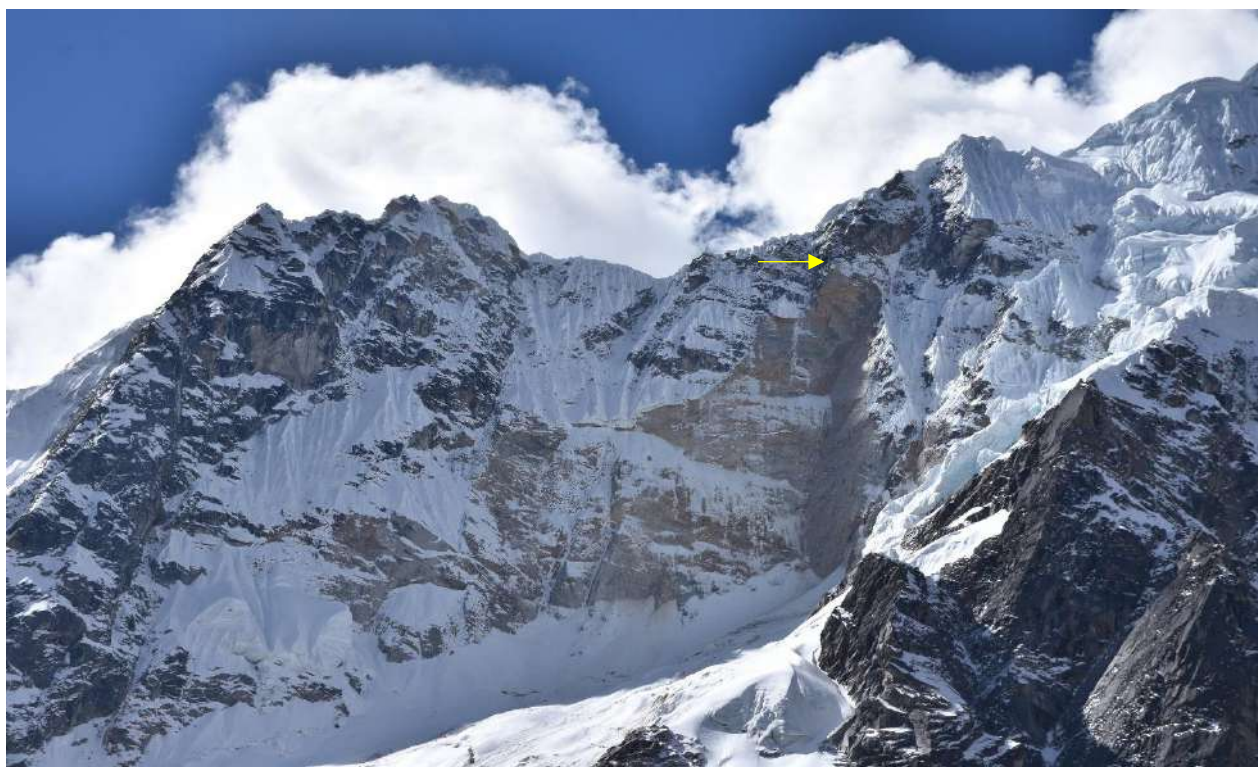
- En referencia a la pared de roca del Salkantay se observan bloques de roca colgantes en la cumbre sobre la proyección del mismo plano de falla que dio origen a la avalancha, un eventual desprendimiento de roca desde esa altura (aproximadamente sobre 5,600 m s.n.m.) produciría la energía suficiente para que el impacto de los fragmentos de rocas alcance y sobrepase el límite del sendero de trekking en el abra Salkantay.

b) Zona de arranque y potencial de riesgo de desprendimientos futuros (Foto: Bustinza, V. 08 julio 2020)
