INGEMMET

Informe Técnico N° A7004

EVALUACIÓN DE PELIGRO POR DESLIZAMIENTO EN EL CASERÍO LOS ÁNGELES

Región Cajamarca
Provincia San Ignacio
Distrito La Coipa

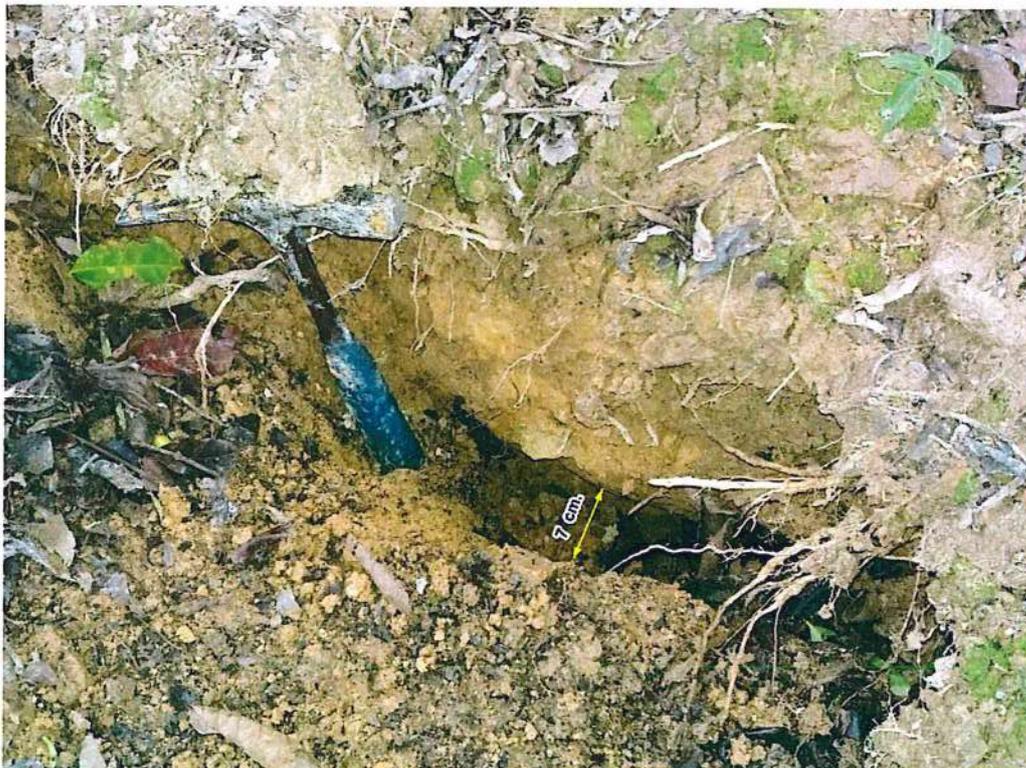
Figura 05: Limoarcillitas de color beige amarillento muy alteradas de la Formación Oyotún. También se aprecia una grieta de 7 cm. de grosor.

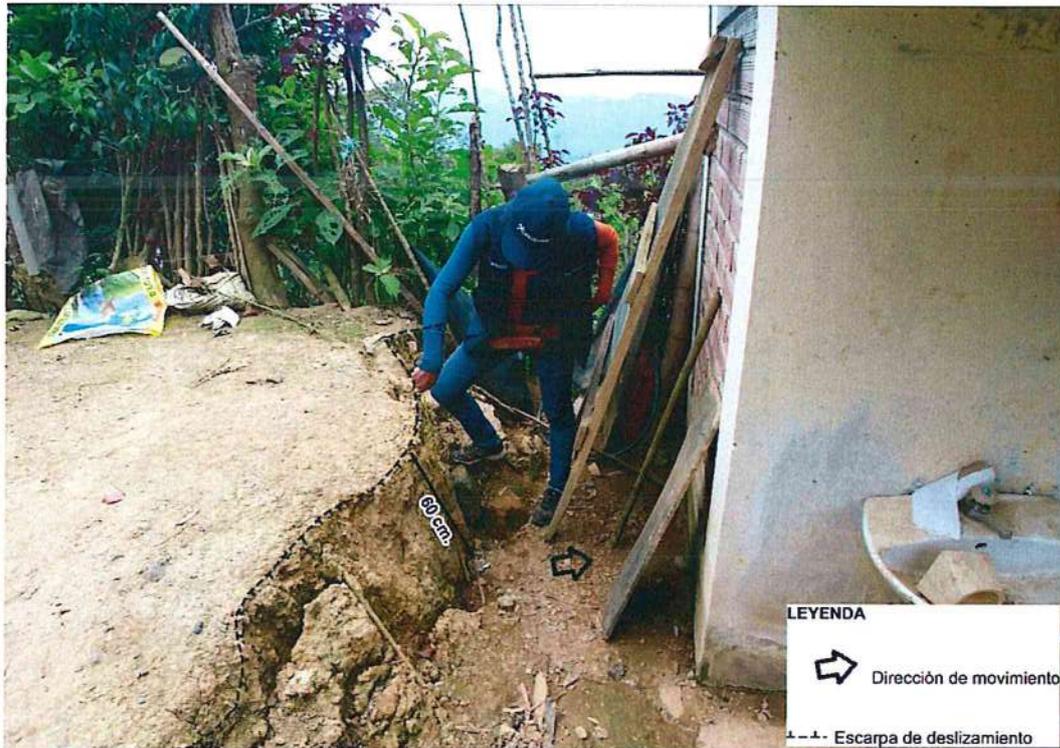
Figura 08: Escarpa principal del deslizamiento, con una longitud aproximada de 60 cm. El movimiento a desplazado los servicios higiénicos de una vivienda.

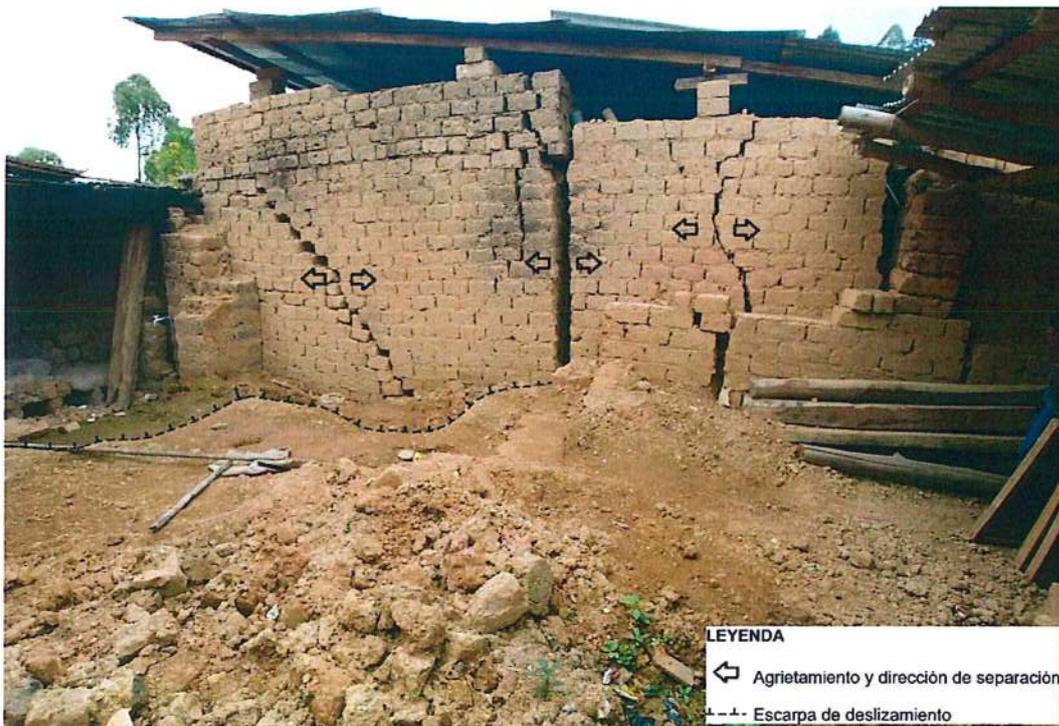
Figura 09: Escarpa de deslizamiento que atraviesa la estructura de una vivienda, generando varias grietas transversales que la dejan al borde del colapso.

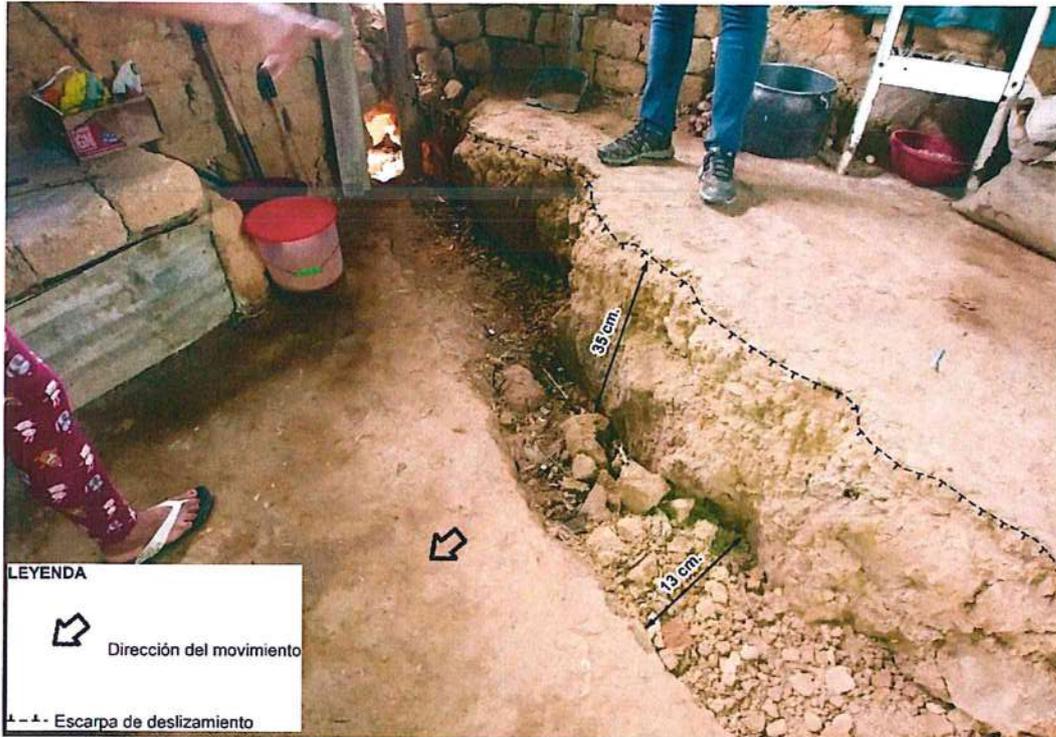
Figura 10: Vista de escarpe de deslizamiento en el interior de una vivienda. La grieta tiene una longitud de 13 cm, aproximadamente.

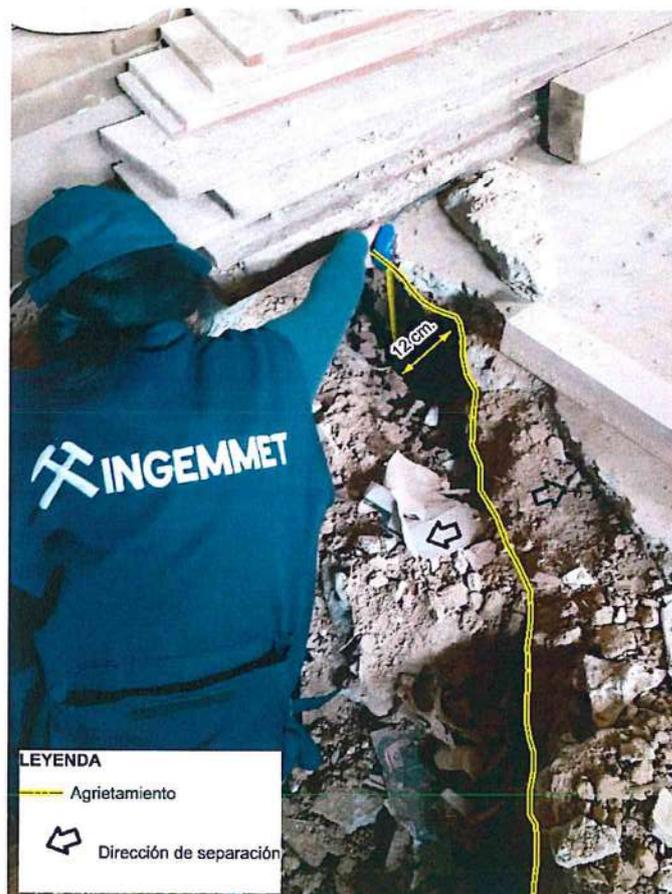
Figura 11: Piso de vivienda muy fracturado. Las grietas tienen una longitud de 90 cm y aperturas entre 10 – 20 cm.

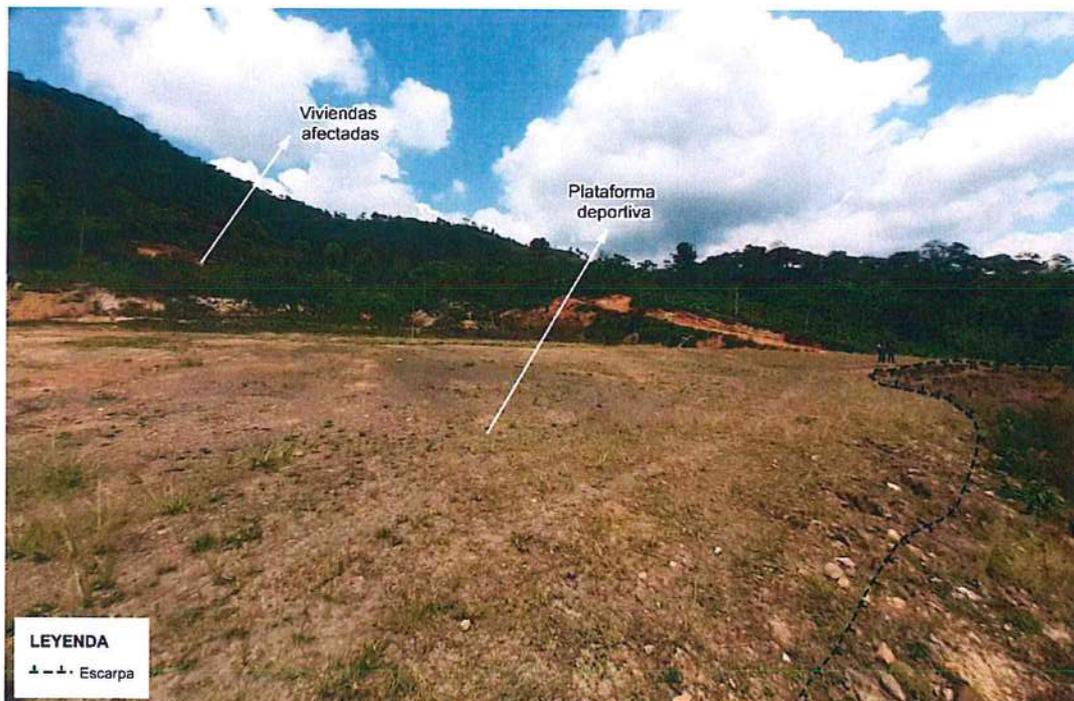
Figura 12: Vista de la excavación inadecuada y corte de la ladera, para la construcción de una plataforma deportiva en el caserío Los Ángeles.

- b) El principal factor identificado para la ocurrencia del deslizamiento, corresponde a la alteración de la ladera (por actividad humana) para la construcción de una plataforma deportiva; la cual al excavar y retirar material inadecuadamente, no sólo se ha modificado la pendiente natural, sino también se ha alterado el estado tensional que contribuye a la pérdida de resistencia de los materiales.

- e) Para estabilizar el deslizamiento se debe hacer un banqueteo del terreno y posteriormente reforestar la zona o proyectar andenería. Sin embargo, las medidas de estabilización pertinentes deberán proceder de un estudio geológico - geotécnico de detalle, que incluya las medidas de estabilización idóneas en función a los factores que promueven la inestabilidad en el caserío Los Ángeles.

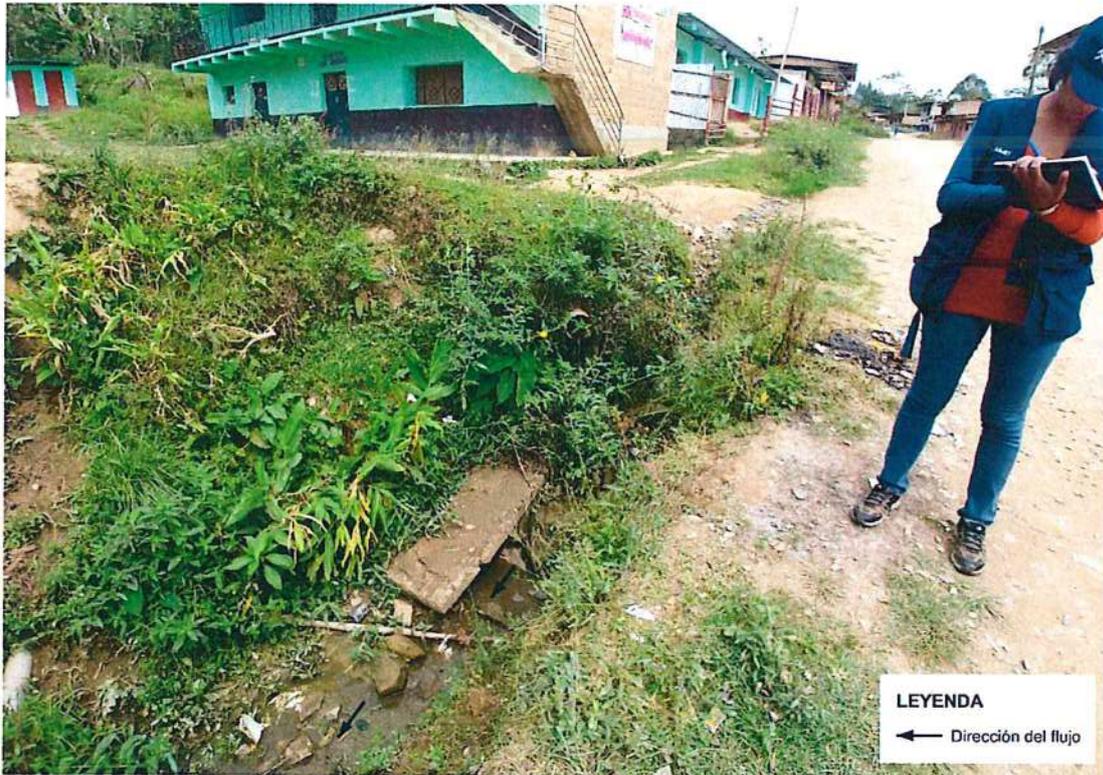
Figura 13: Zanja sin revestimiento ubicada hacia atrás de la cabecera del deslizamiento, que favorece la saturación del terreno.

- g) Revestir los canales de regadío, para impedir la infiltración de agua en el subsuelo.

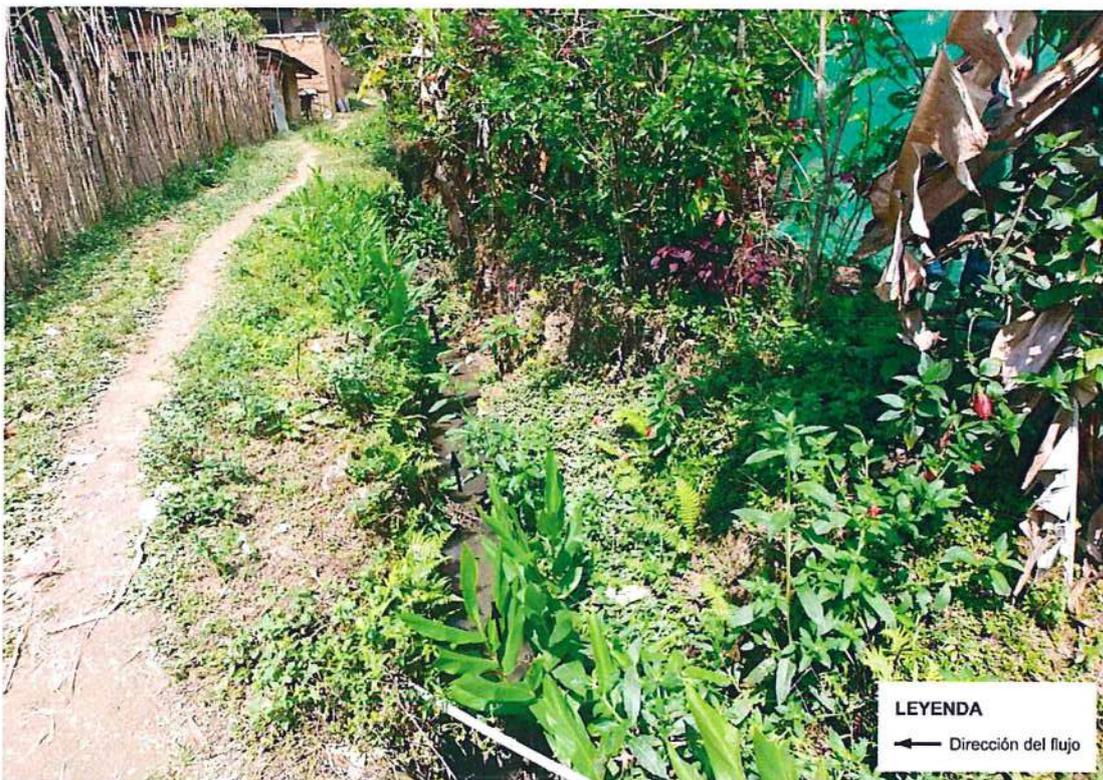
Figura 14: Canal de riego sin revestimiento que favorece la saturación del terreno y atraviesa longitudinalmente al terreno inestable.

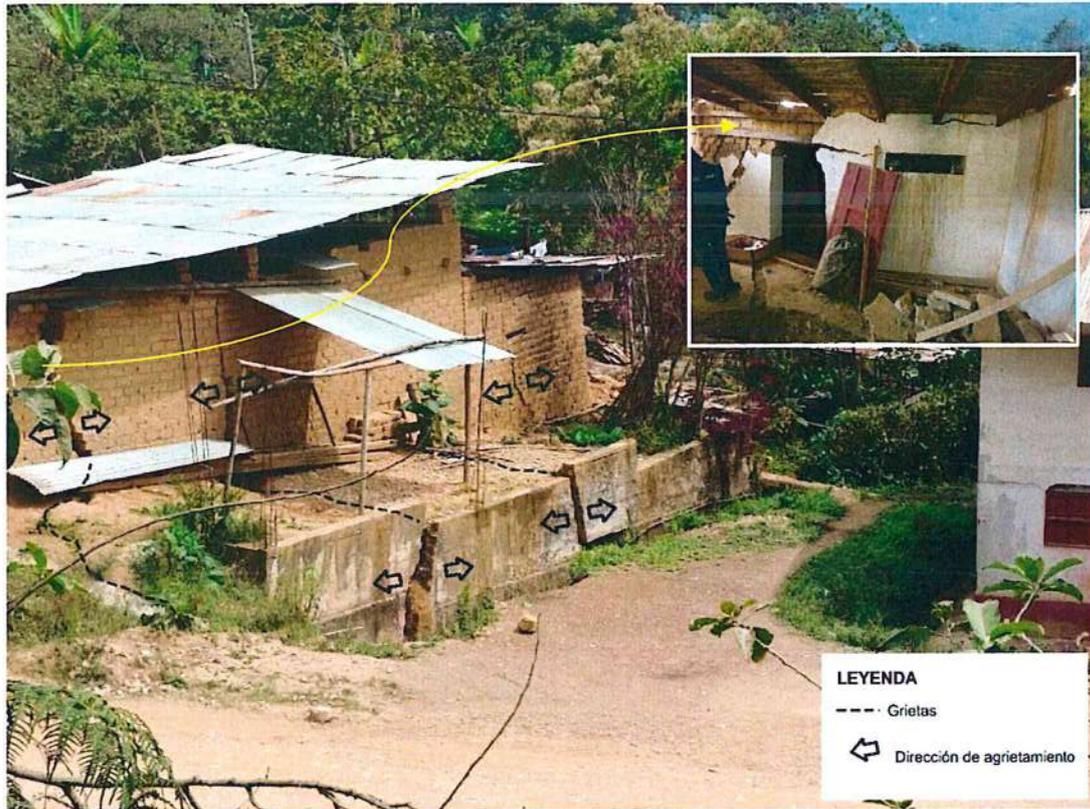
Figura 15: Agrietamiento en vivienda ubicada en la cabecera del deslizamiento. Esta vivienda se encuentra en peligro inminente de colapso. Nótese en la parte superior derecha el precario estado de la casa.

- a) Reubicar las viviendas afectadas, en el caserío Los Ángeles, que se ubican dentro del cuerpo del deslizamiento en proceso (según se indica en el Anexo 1). Los pobladores no deben pernoctar en las viviendas que se ubiquen dentro del cuerpo del deslizamiento, ni permanecer en ellas en el caso de presentarse lluvias intensas o prolongadas.

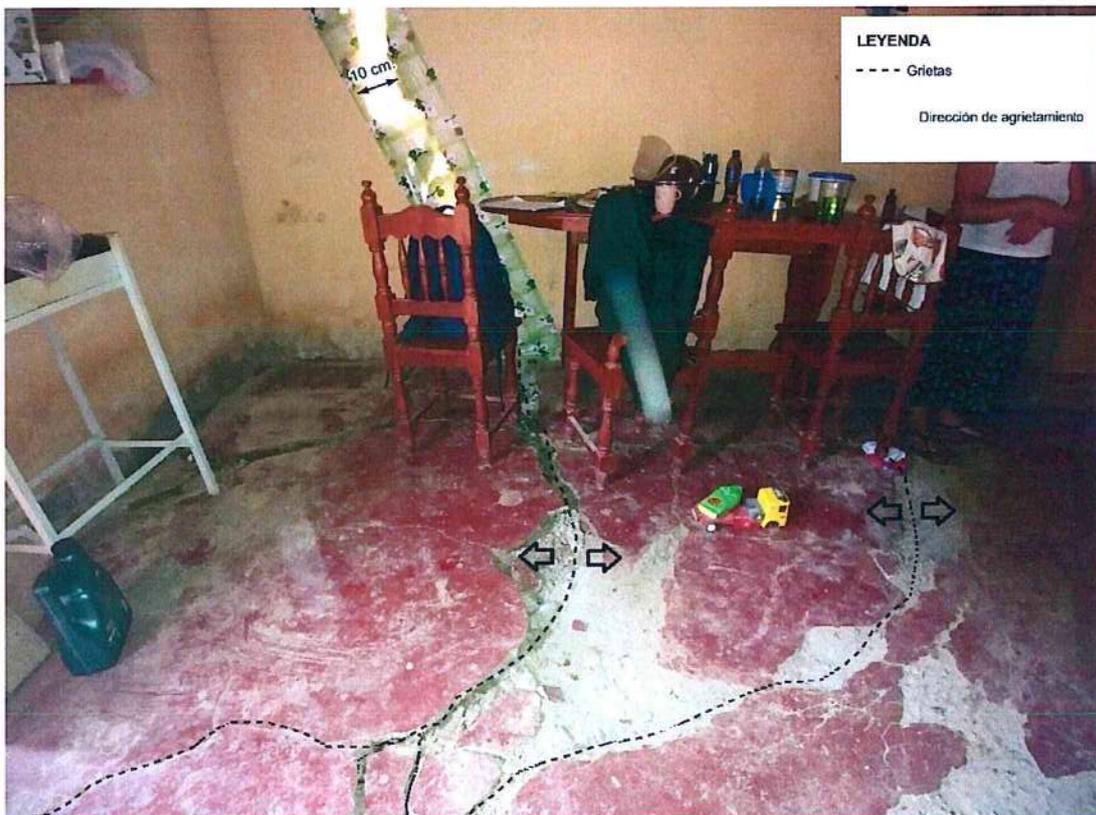
Figura 16: Grietas en el piso de la vivienda que se proyectan hasta las paredes. Véase en el fondo una grieta de 10 cm de apertura aproximadamente.

- b) Impedir el asentamiento de nuevas viviendas o de infraestructura de uso comunal (iglesias, centros educativos) en la zona afectada.
- c) Las amplias grietas visibles en la zona deben ser selladas, con la finalidad de impedir la infiltración de agua hacia el subsuelo. Esta labor debe ser dirigida por un experto en el tema.

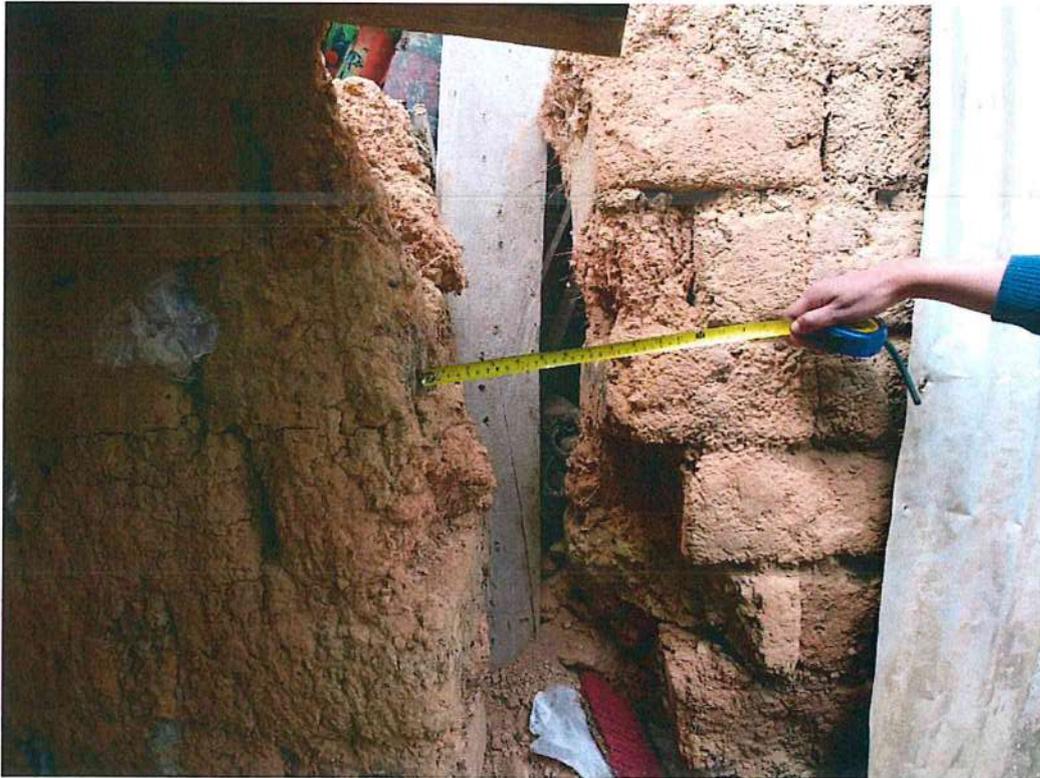
Figura 17: Amplia grieta de 20 cm de espesor en pared de vivienda, cercana a la corona del deslizamiento.

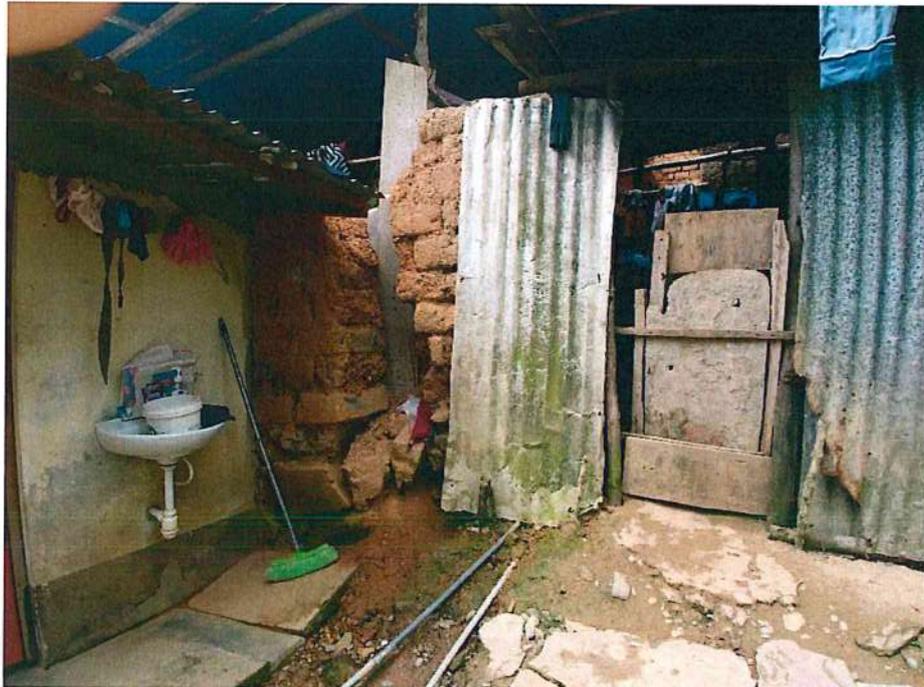
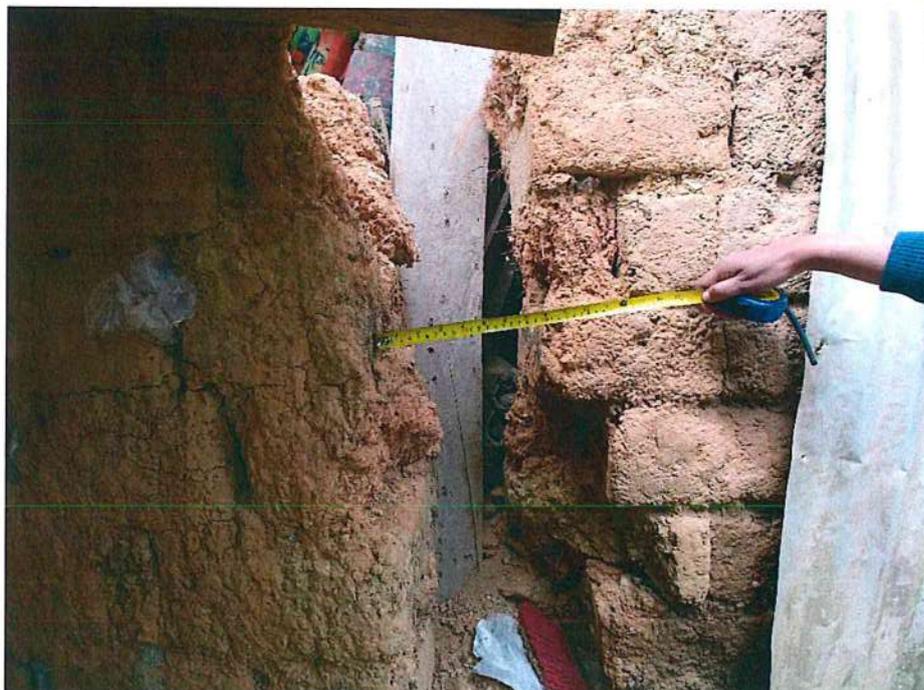
1. PROPIETARIO: ROSA CASTILLO (CASA 1)

Características del Fracturamiento de la vivienda	
COORDENADAS (ESTE / NORTE) DATUM: UTM-WGS84	0730884 / 9405972
Grado de Fracturamiento	Alto
Prof. Grietas (Apróx.)	20 – 50 cm.
Ancho de Grietas (Apróx.)	12 – 30 cm.

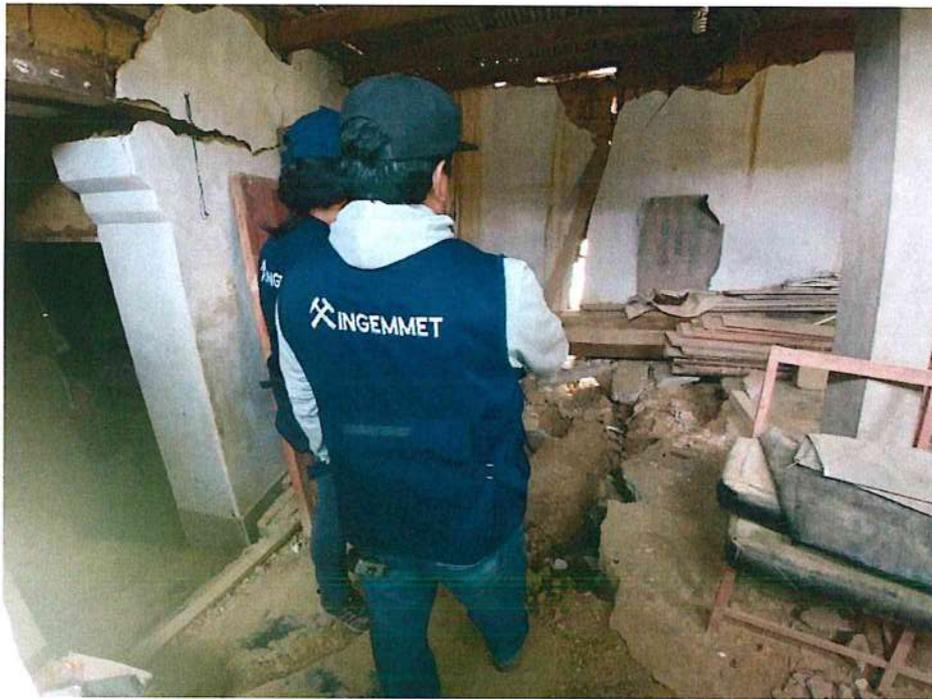
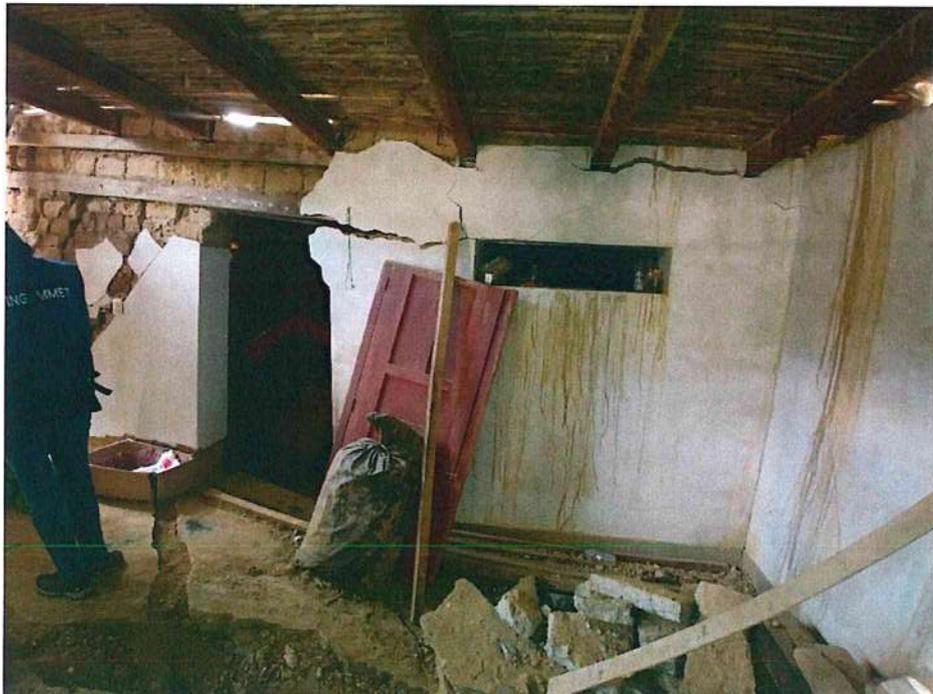
2. PROPIETARIO: OLINDA GONZALES (CASA 2)

Características del Fracturamiento de la vivienda	
COORDENADAS (ESTE / NORTE) DATUM: UTM-WGS84	0730897 / 9405960
Grado de Fracturamiento	Alto
Prof. Grietas (Apróx.)	50 – 100 cm.
Ancho de Grietas (Apróx.)	10 – 30 cm.

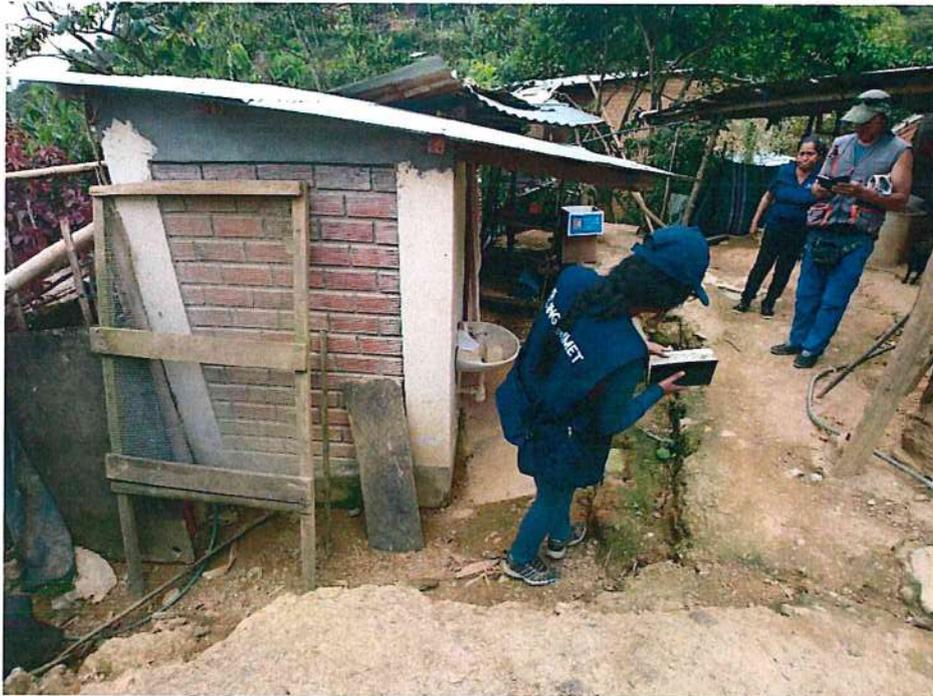
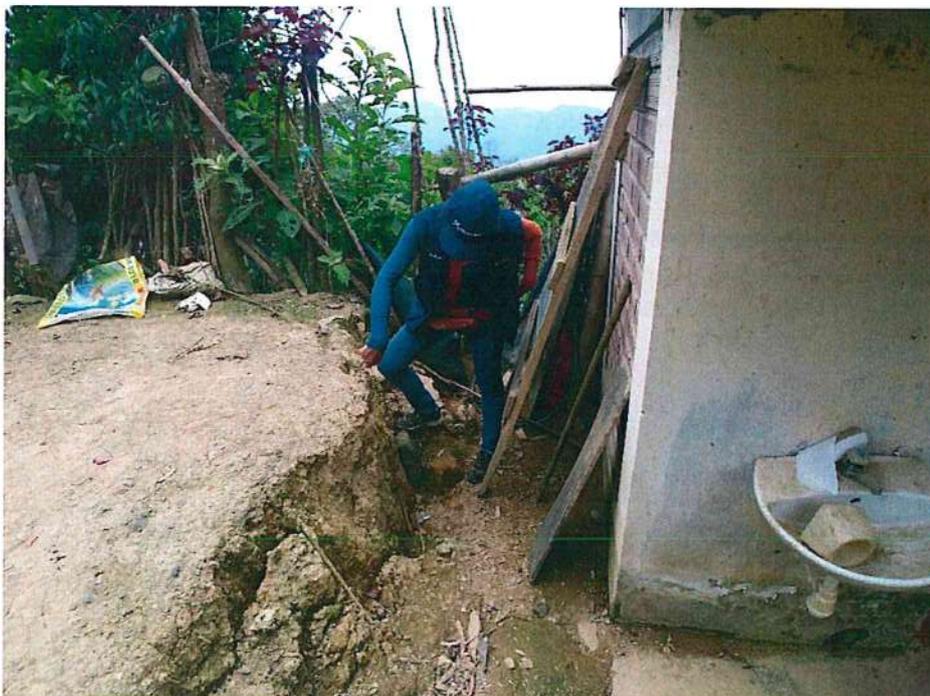
3. PROPIETARIO: JOSÉ SANTOS CAMPOS CARRASCO (CASA 3)

Características del Fracturamiento de la vivienda	
COORDENADAS (ESTE / NORTE) DATUM: UTM-WGS84	730890 / 9405965
Grado de Fracturamiento	Medio
Prof. Grietas (Apróx.)	50 – 80 cm.
Ancho de Grietas (Apróx.)	15 – 30 cm.

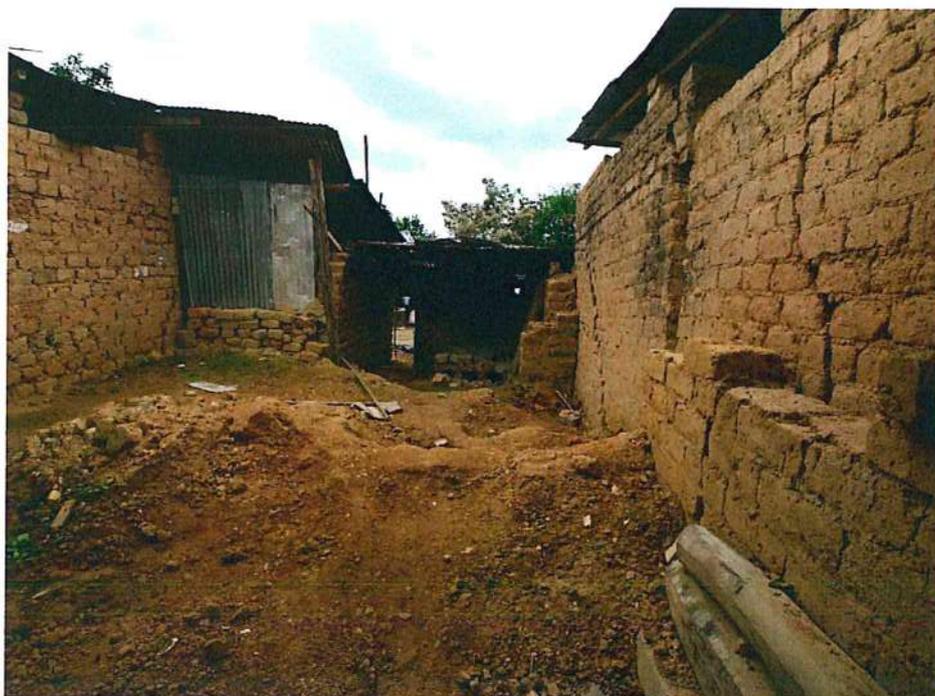
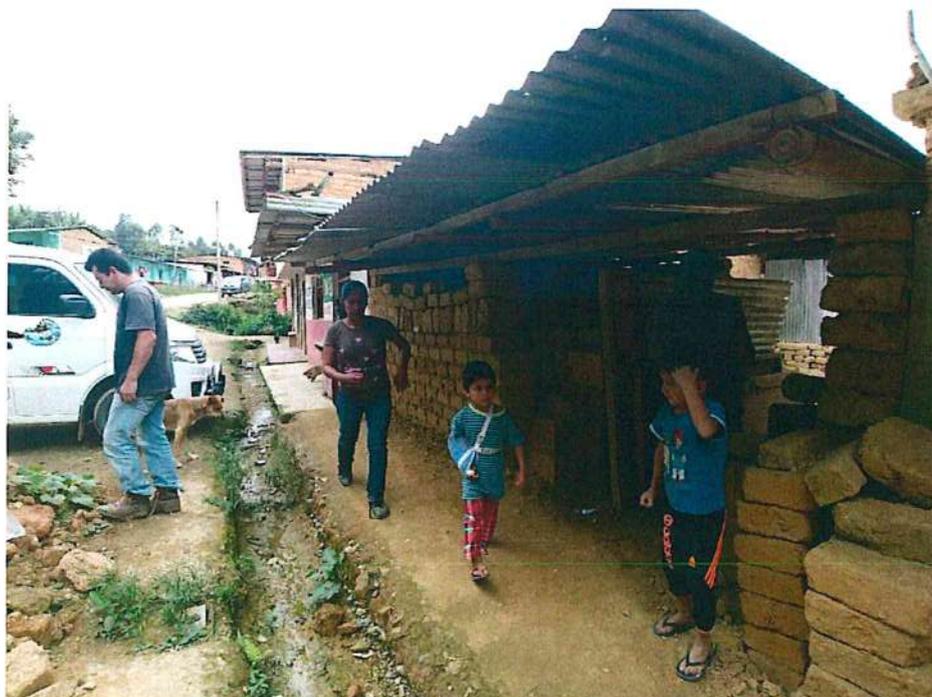
4. PROPIETARIO: DELIA CAMPOS (CASA 4)

Características del Fracturamiento de la vivienda	
COORDENADAS (ESTE / NORTE) DATUM: UTM-WGS84	0730893 / 9405968
Grado de Fracturamiento	COLAPSO
Prof. Grietas (Apróx.)	50 – 70 cm.
Ancho de Grietas (Apróx.)	15 – 30 cm.

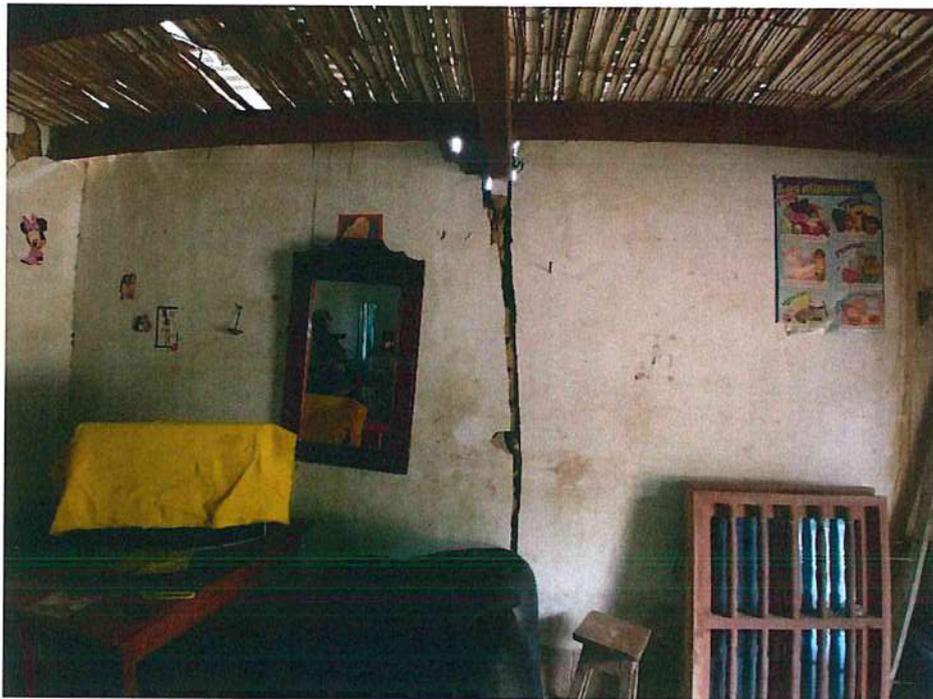
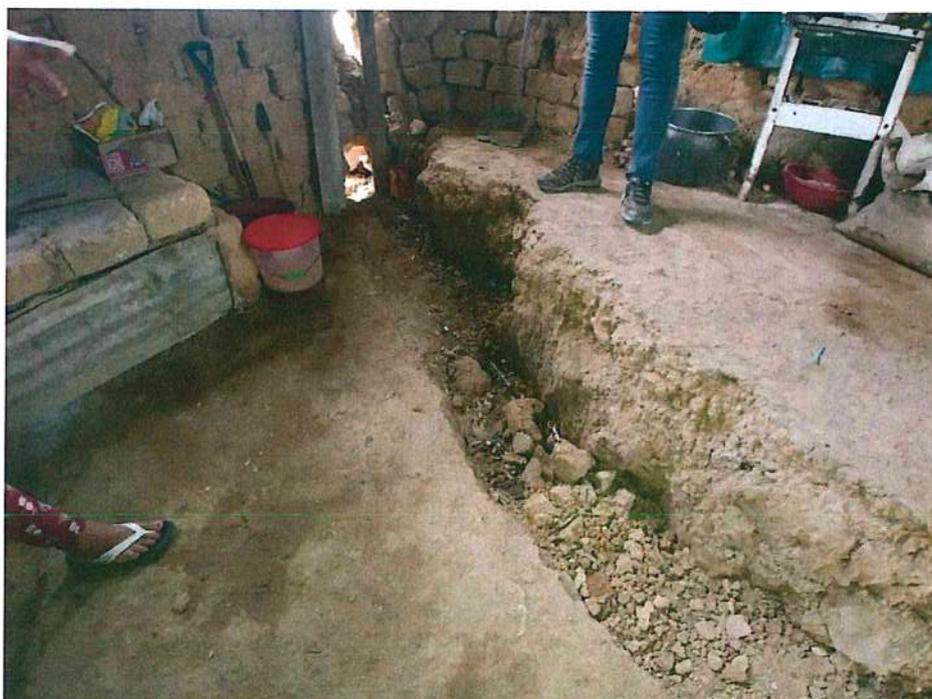
5. PROPIETARIO: CRISPÍN CAMPOS (CASA 5)

Características del Fracturamiento de la vivienda	
COORDENADAS (ESTE / NORTE) DATUM: UTM-WGS84	730888 / 9405957
Grado de Fracturamiento	Medio
Prof. Grietas (Apróx.)	20 – 70 cm.
Ancho de Grietas (Apróx.)	8 – 20 cm.

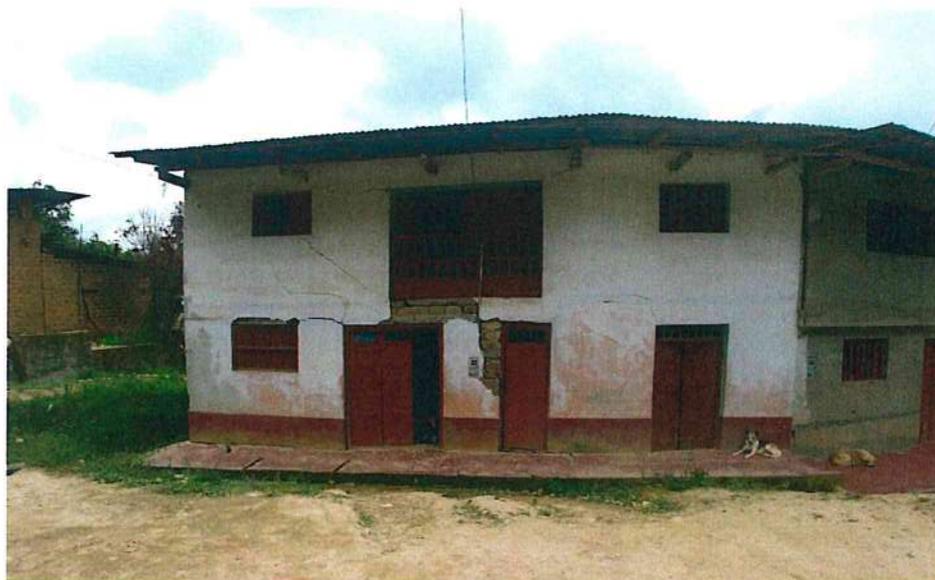
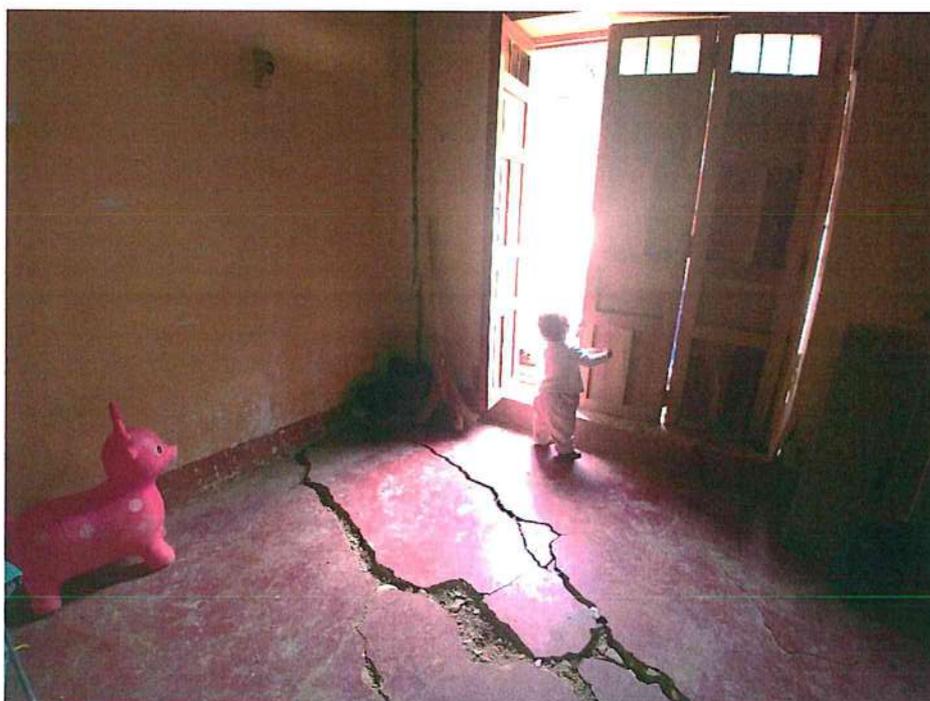
6. PROPIETARIO: PABLO CAMPOS CARRASCO (CASA 6)

Características del Fracturamiento de la vivienda	
COORDENADAS (ESTE / NORTE) DATUM: UTM-WGS84	0730917 / 9405963
Grado de Fracturamiento	Medio
Prof. Grietas (Apróx.)	8 – 14 cm.
Ancho de Grietas (Apróx.)	5 – 20 cm.

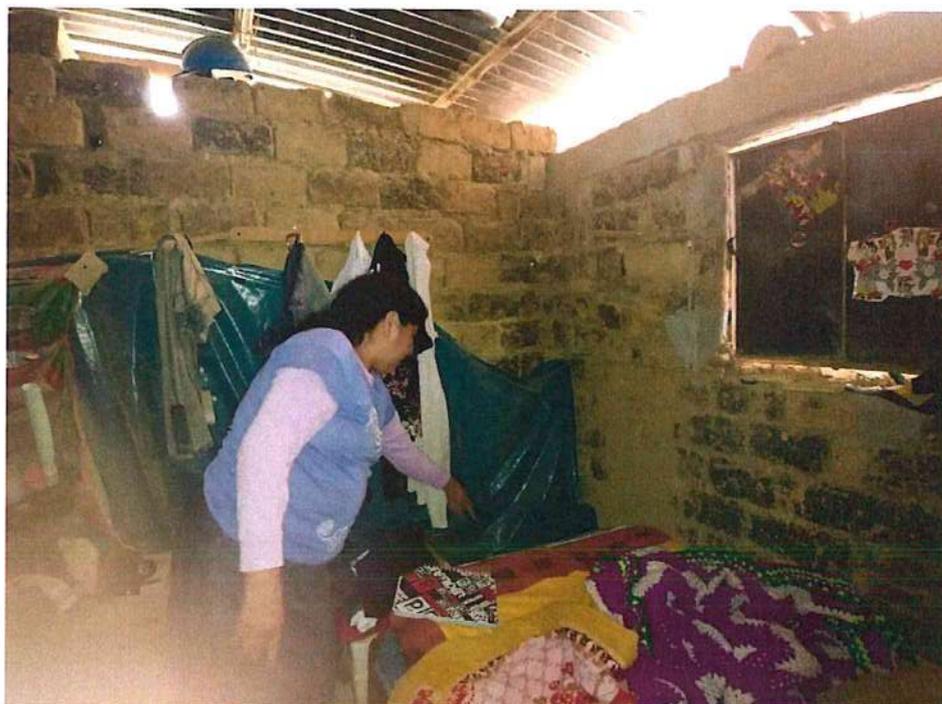
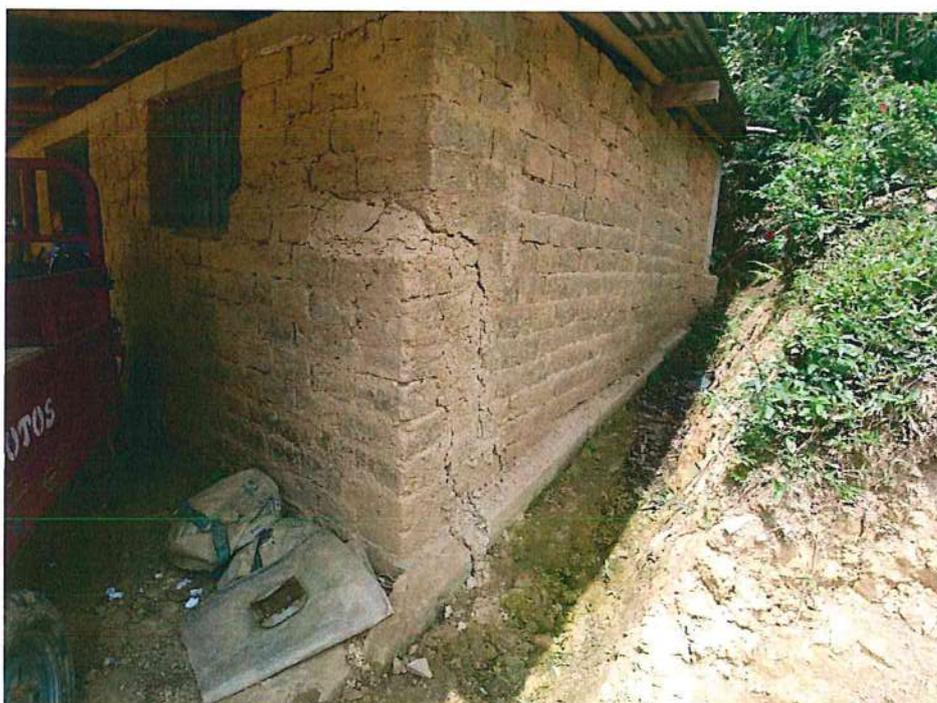
7. PROPIETARIO: MARGARITA FLORES (CASA 7)

Características del Fracturamiento de la vivienda	
COORDENADAS (ESTE / NORTE) DATUM: UTM-WGS84	0730923/9405958
Grado de Fracturamiento	Medio
Prof. Grietas (Apróx.)	10 – 25 cm.
Ancho de Grietas (Apróx.)	12 – 18 cm.

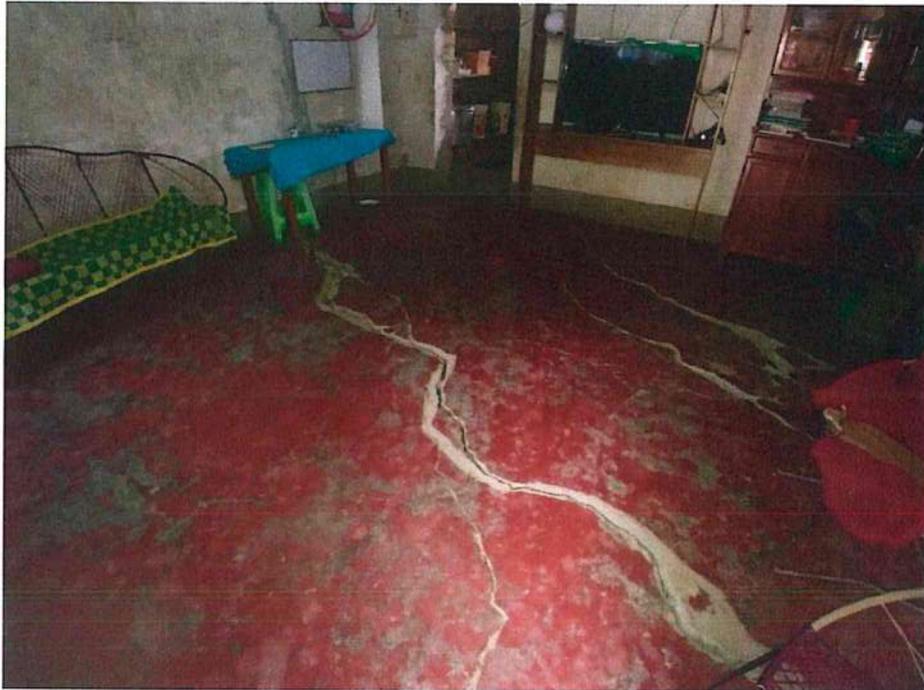
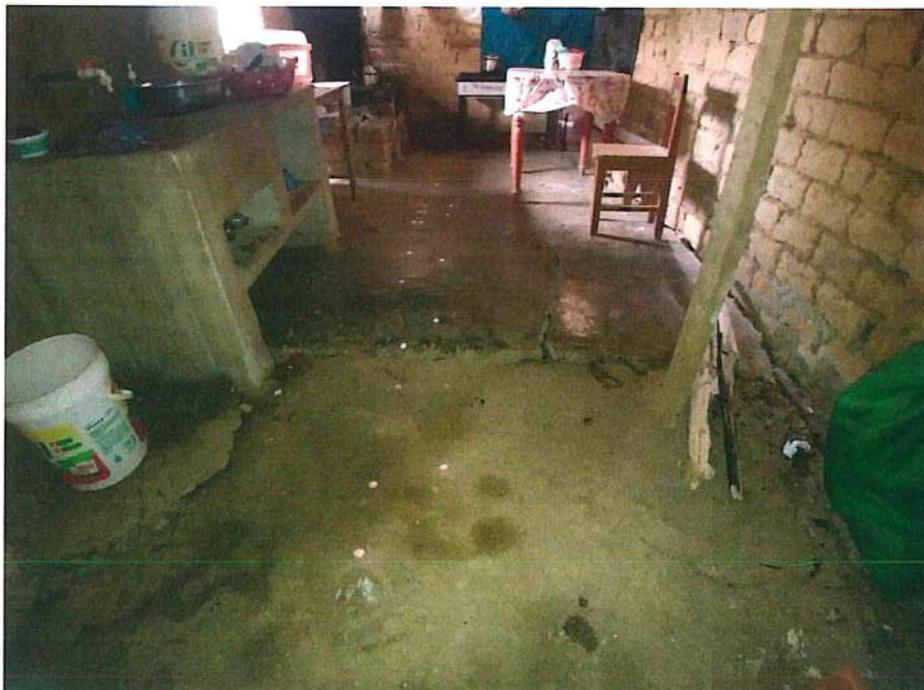
8. PROPIETARIO: JOBITO CAMPOS CHINCHAY (CASA 8)

Características del Fracturamiento de la vivienda	
COORDENADAS (ESTE / NORTE) DATUM: UTM-WGS84	0730924 / 9405966
Grado de Fracturamiento	Medio
Prof. Grietas (Apróx.)	7 – 15 cm.
Ancho de Grietas (Apróx.)	6 – 20 cm.

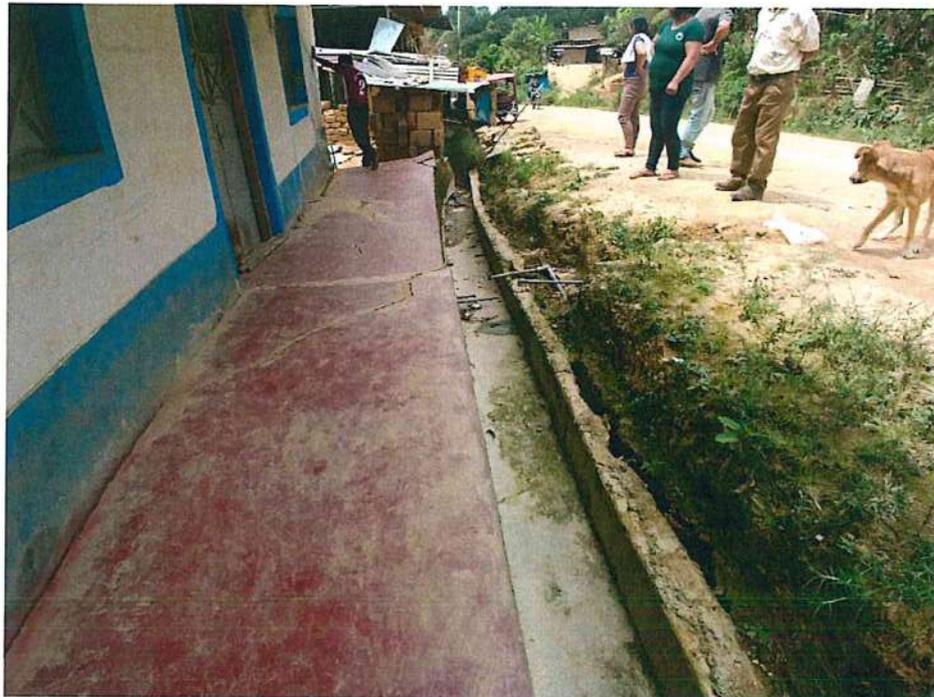
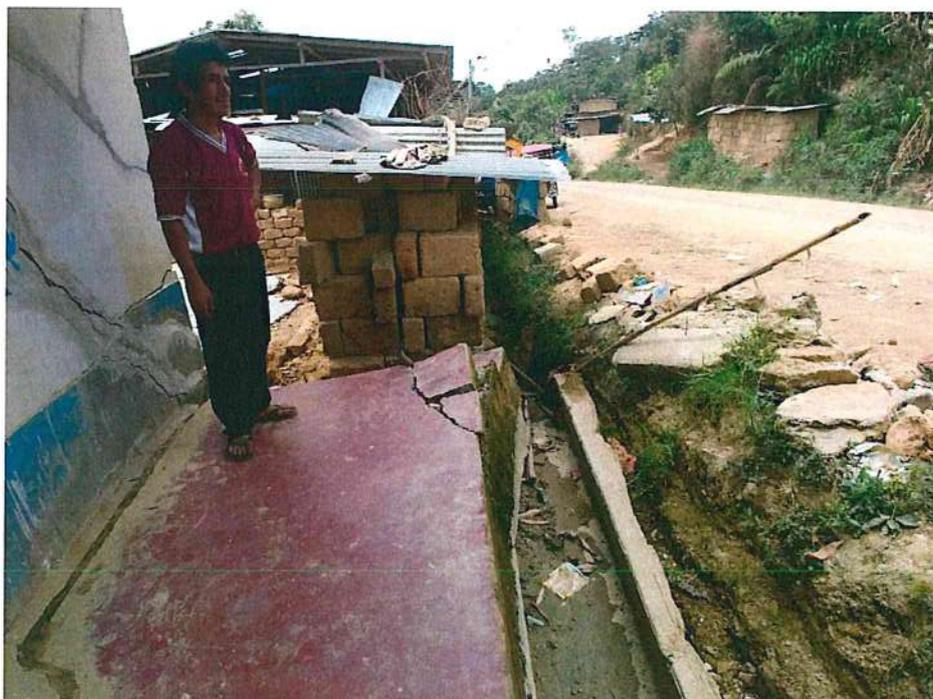
9. PROPIETARIO: DOMINGO LABÁN CRUZ (CASA 9)

Características del Fracturamiento de la vivienda	
COORDENADAS (ESTE / NORTE) DATUM: UTM-WGS84	0730934 / 9405972
Grado de Fracturamiento	Alto
Prof. Grietas (Apróx.)	10 – 15 cm.
Ancho de Grietas (Apróx.)	8 – 16 cm.

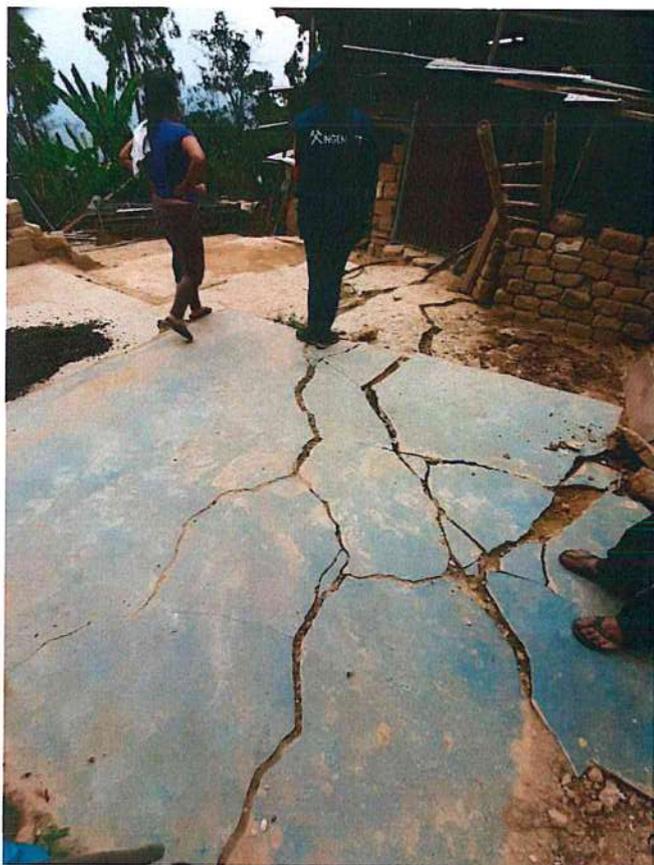
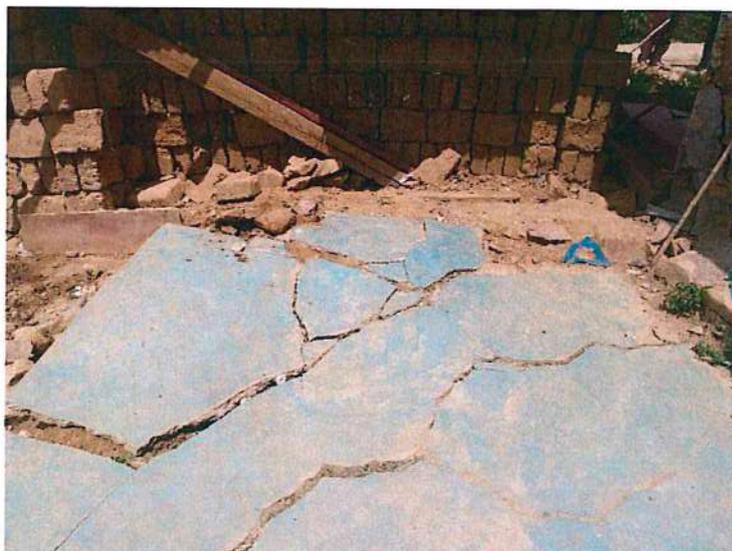
10. PROPIETARIO: JOSÉ SANTOS HUAMÁN (CASA 10)

Características del Fracturamiento de la vivienda	
COORDENADAS (ESTE / NORTE) DATUM: UTM-WGS84	0730937 / 9405981
Grado de Fracturamiento	Alto
Prof. Grietas (Apróx.)	10 – 15 cm.
Ancho de Grietas (Apróx.)	5 – 12 cm.
