INGEMMET

Informe Técnico N° A7004

EVALUACIÓN DE PELIGRO POR DESLIZAMIENTO EN EL CASERÍO LOS ÁNGELES

Región Cajamarca
Provincia San Ignacio
Distrito La Coipa

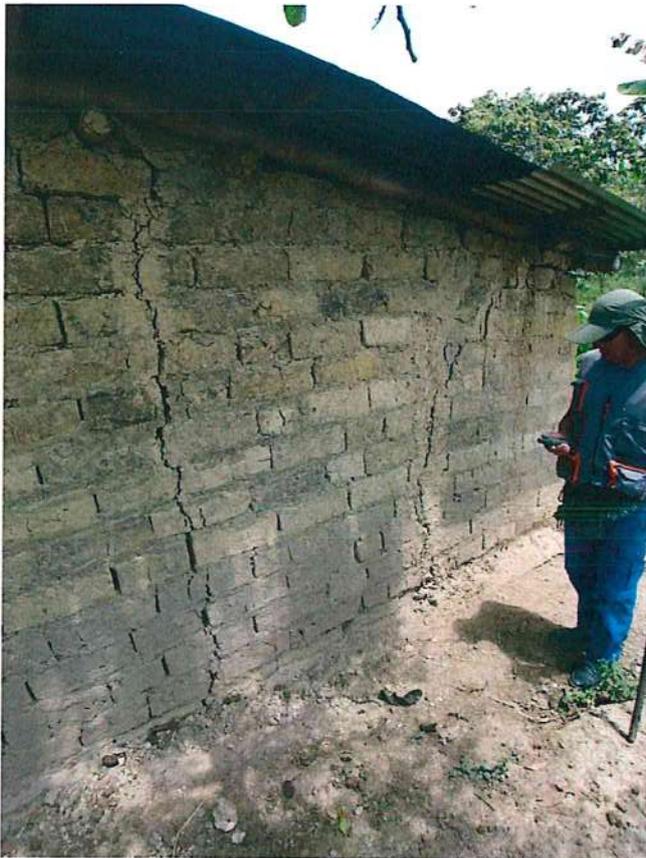
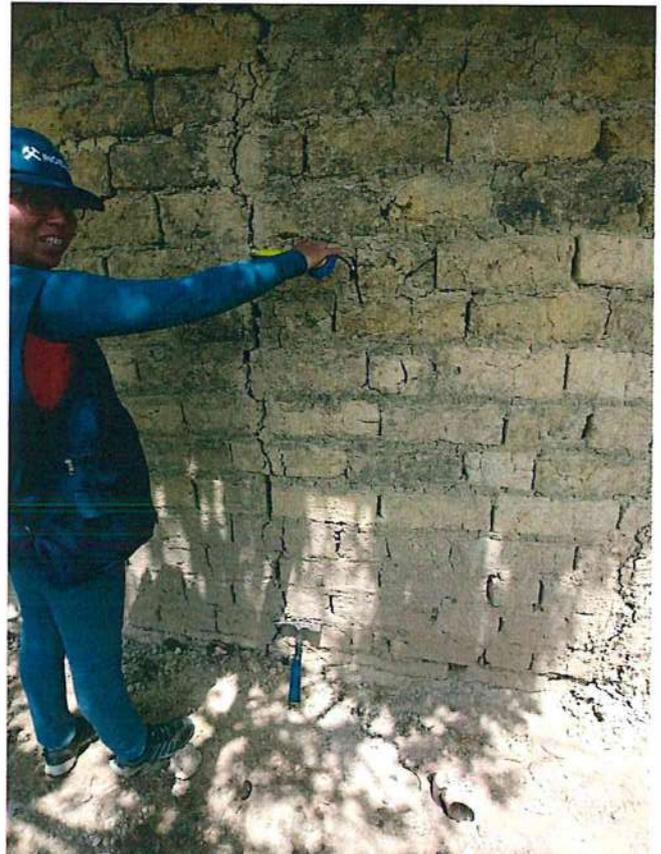
11. PROPIETARIO: IGLESIA

Características del Fracturamiento de la vivienda	
COORDENADAS (ESTE / NORTE) DATUM: UTM-WGS84	0730937 / 9405981
Grado de Fracturamiento	Medio
Prof. Grietas (Apróx.)	5 – 10 cm.
Ancho de Grietas (Apróx.)	15 – 20 cm.
