DIRECCIÓN DE GEOLOGÍA AMBIENTAL Y RIESGO GEOLÓGICO

**Informe Técnico N° A7019**

# **EVALUACIÓN DE PELIGROS POR DESLIZAMIENTO EN EL SECTOR DE TILLAPAMPA**

Región Cajamarca  
Provincia Santa Cruz  
Distrito Pulán

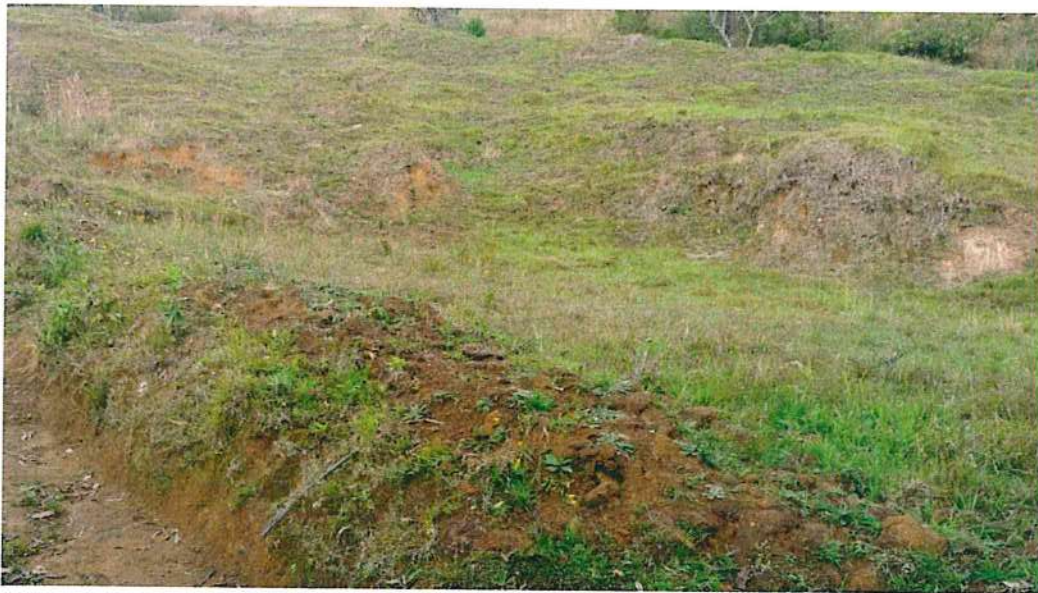
*Fotografía 1: Rocas volcánicas de la Formación Llama con intensa meteorización, sector 1 – Tillapampa.*

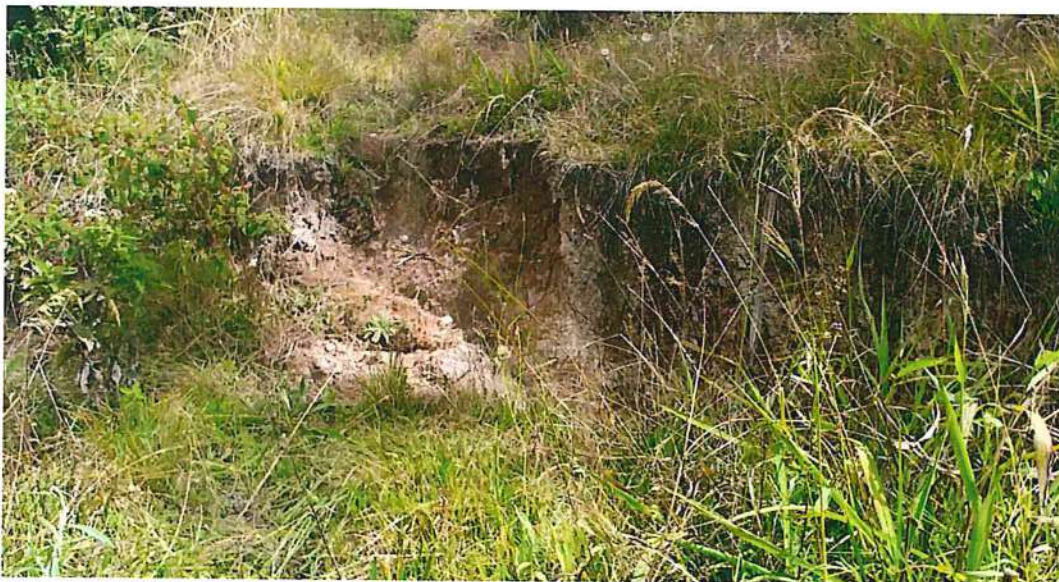
*Fotografía 2: Rocas volcánicas de la Formación Llama de color crema – marrón claro muy intemperizada, (con presencia de fracturas) sector 2 – Tillapampa.*

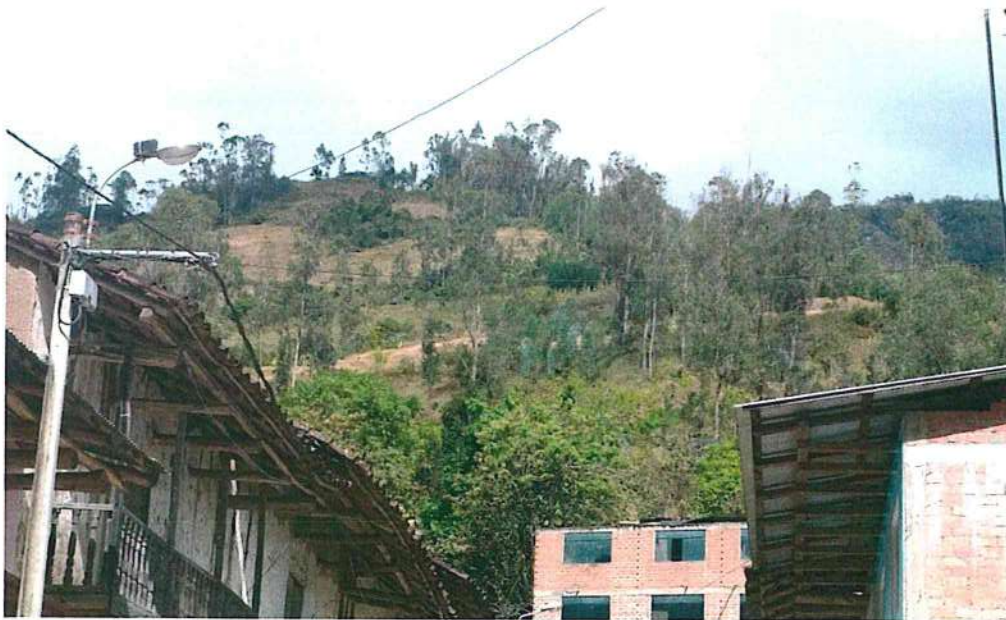
Fotografía 3: Montañas de roca volcánica, sobre el pueblo de Pulán – Sector 1, Tillapampa.

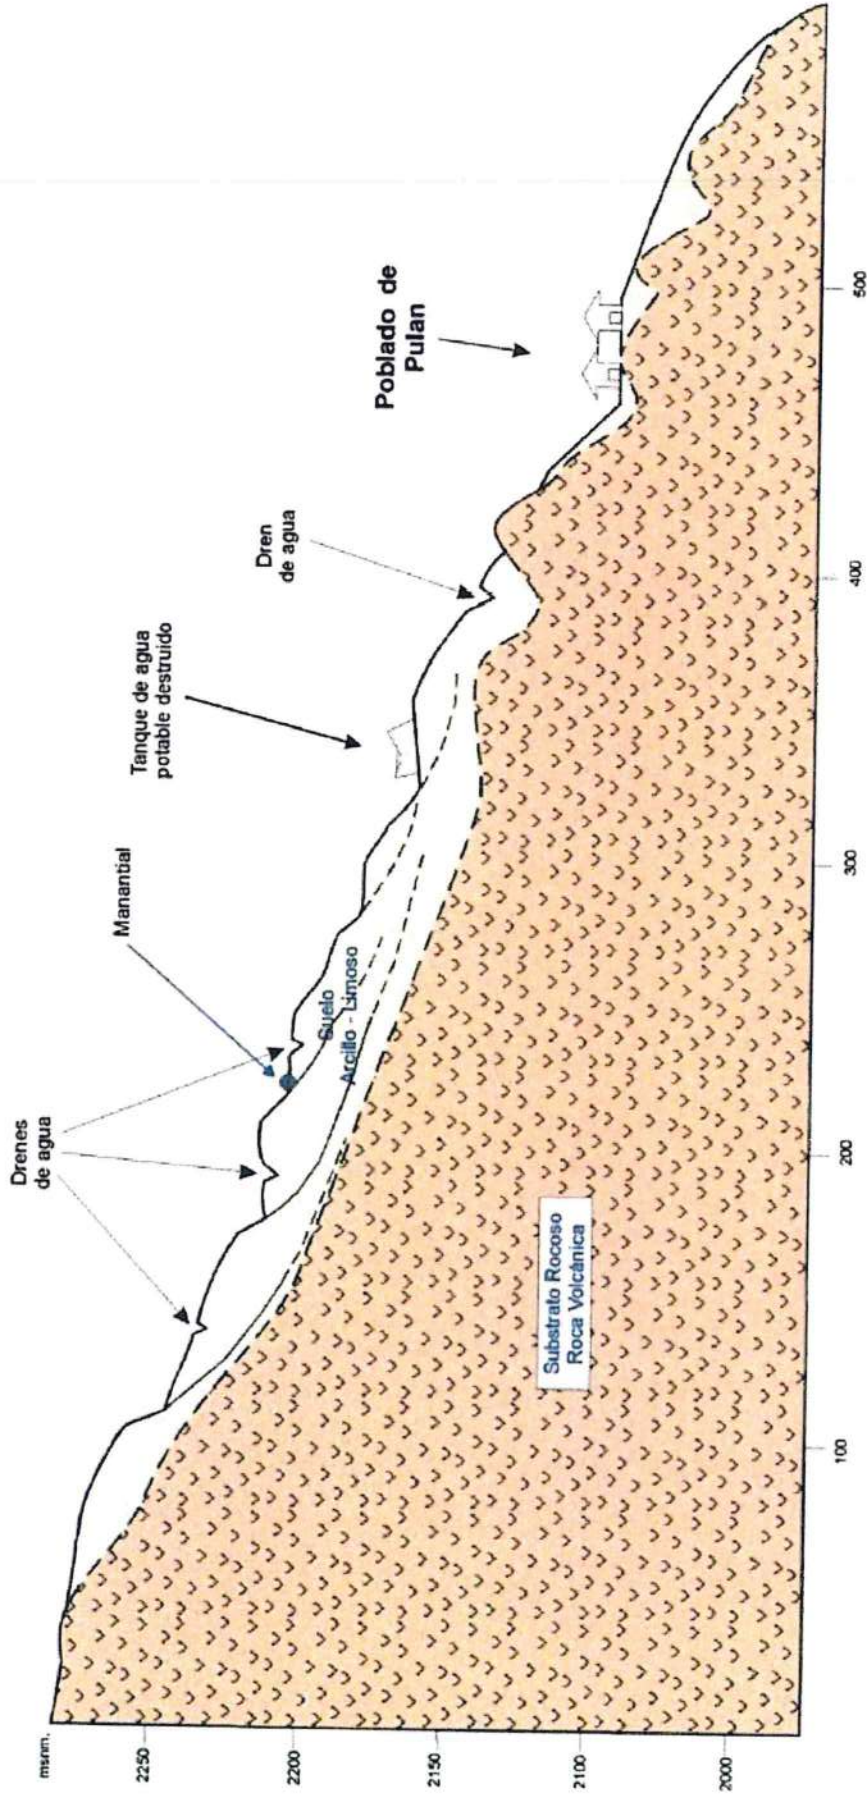
Dávila y Núñez, (1999), Figura 3, en un perfil esquematiza la situación del deslizamiento, presenta los agrietamientos y zona afectada

Figura 3: Perfil de deslizamiento del poblado de Pulán, según Dávila y Núñez, 1999.

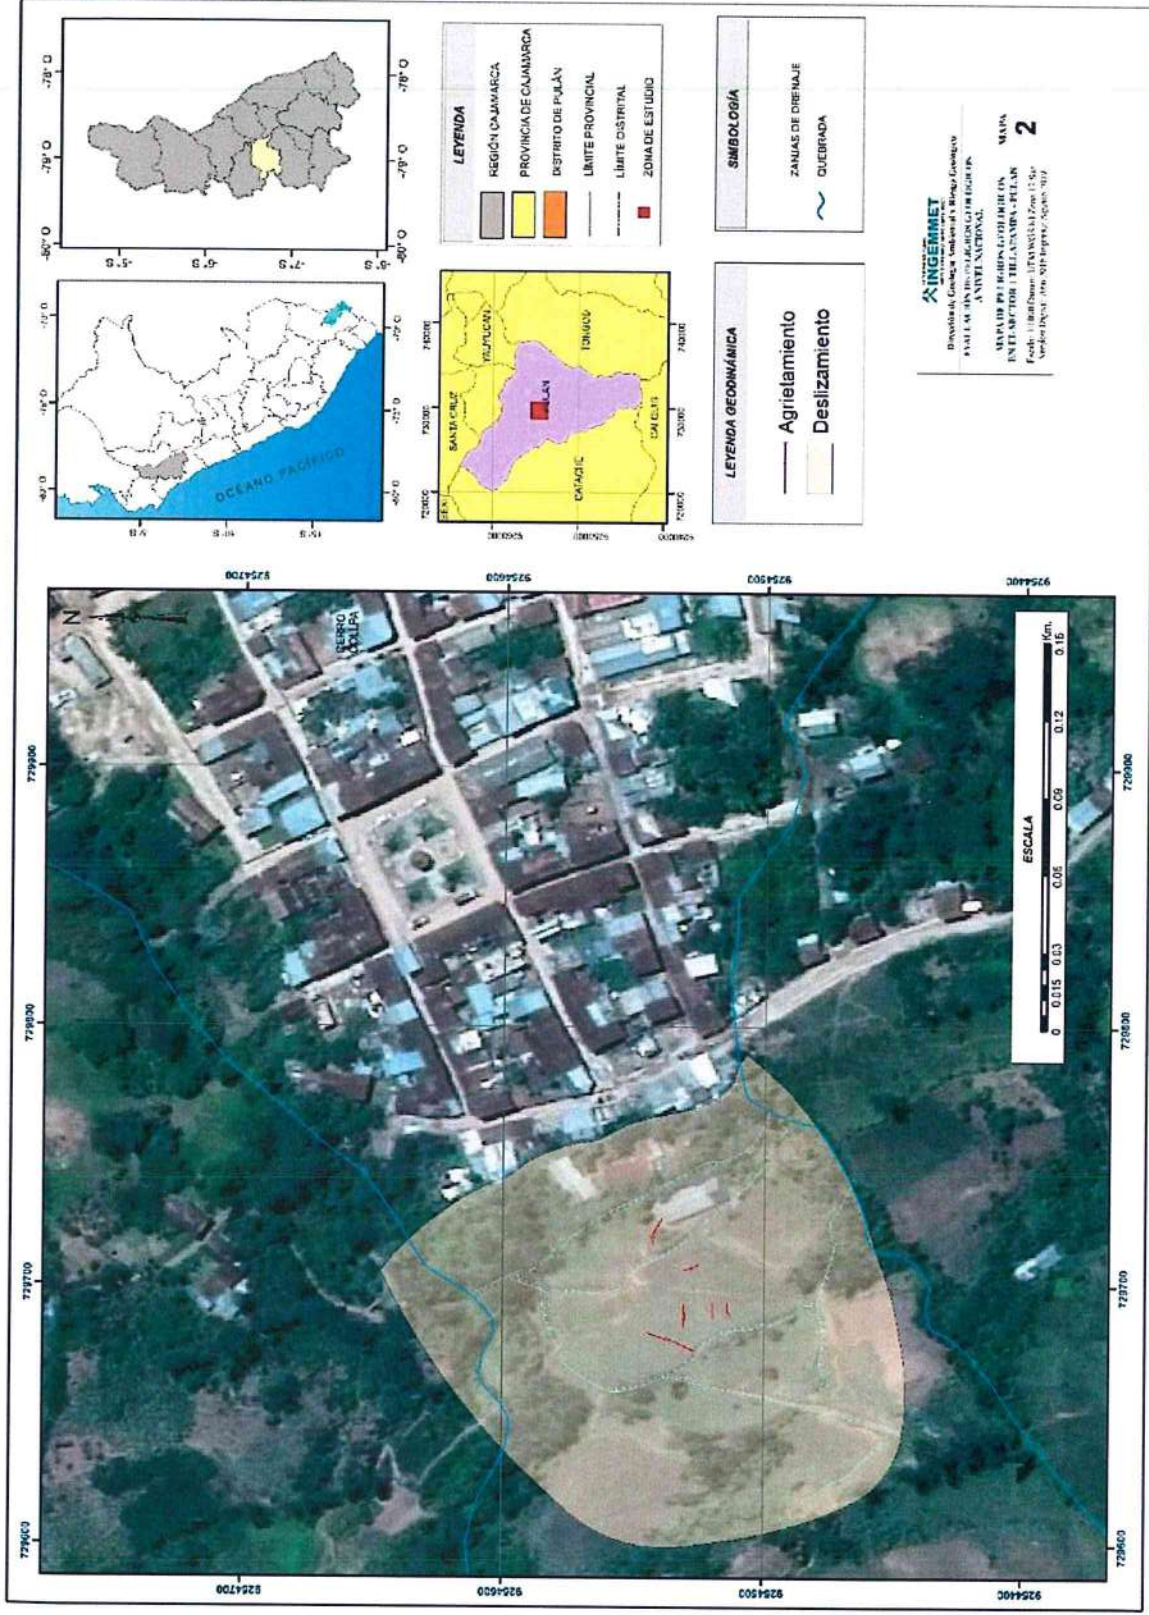
El deslizamiento está ubicado a lo largo de la ladera de 10° a 25° de pendiente, sobre el pueblo en el distrito de Pulán (figura 4); según Dávila y Núñez (1999) catalogan al evento como deslizamiento rotacional desencadenado por lluvias intensas.

Figura 4: Mapa de Peligros de Tillapampa – Sector 1, distrito de Pulán, Provincia de Santa Cruz.

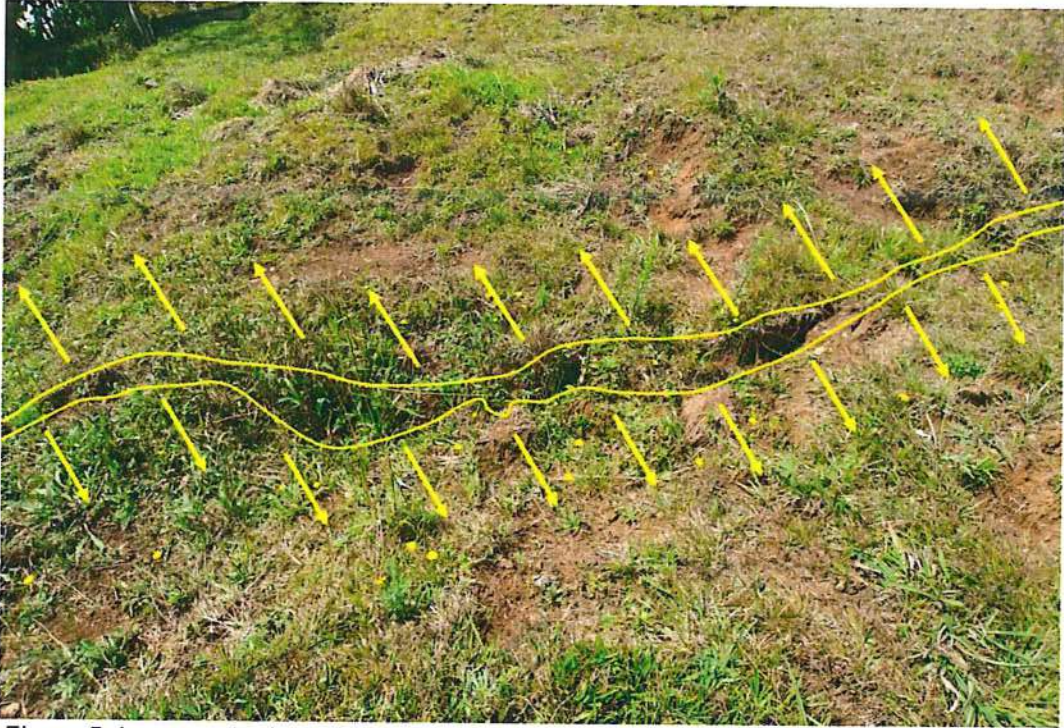
En el cuerpo del deslizamiento se observó agrietamientos de 1 a 15 m de longitud y escarpes con desplazamientos verticales de 0.50 m a 1.50 m., se aprecian terrenos de cultivo afectados (figuras 5, 7, 8 y 9); así como un tanque de agua potable (figura 10) que esta inoperativo los daños estructurales ocasionados por el movimiento en masa;

*Figura 5: Incremento de agrietamientos en la ladera con dirección SE – NO.*

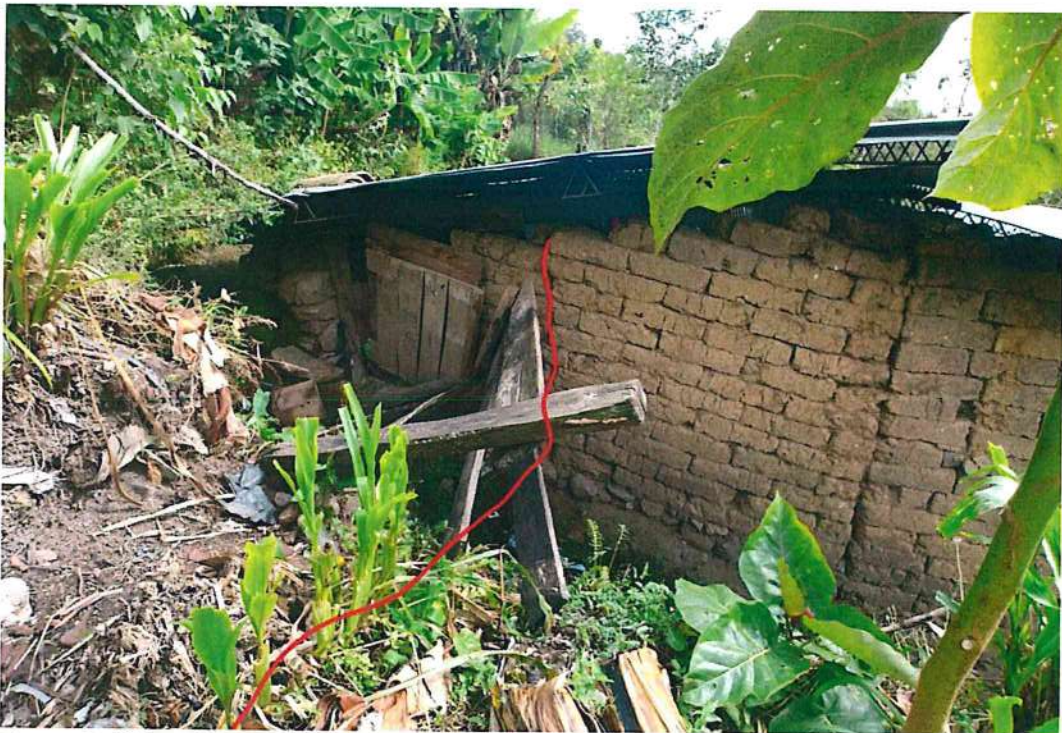
Además, se identificó dos viviendas con paredes agrietadas, que se ubican en la parta baja del cuerpo del deslizamiento (figura 6 y fotografía 4), se encuentran en condiciones de inhabitables. Por lo observado el deslizamiento aún continúa con avance progresivo, a una velocidad muy lenta.

*Figura 6: Vivienda inhabitable, debido al agrietamiento en el terreno afectando paredes y piso.*

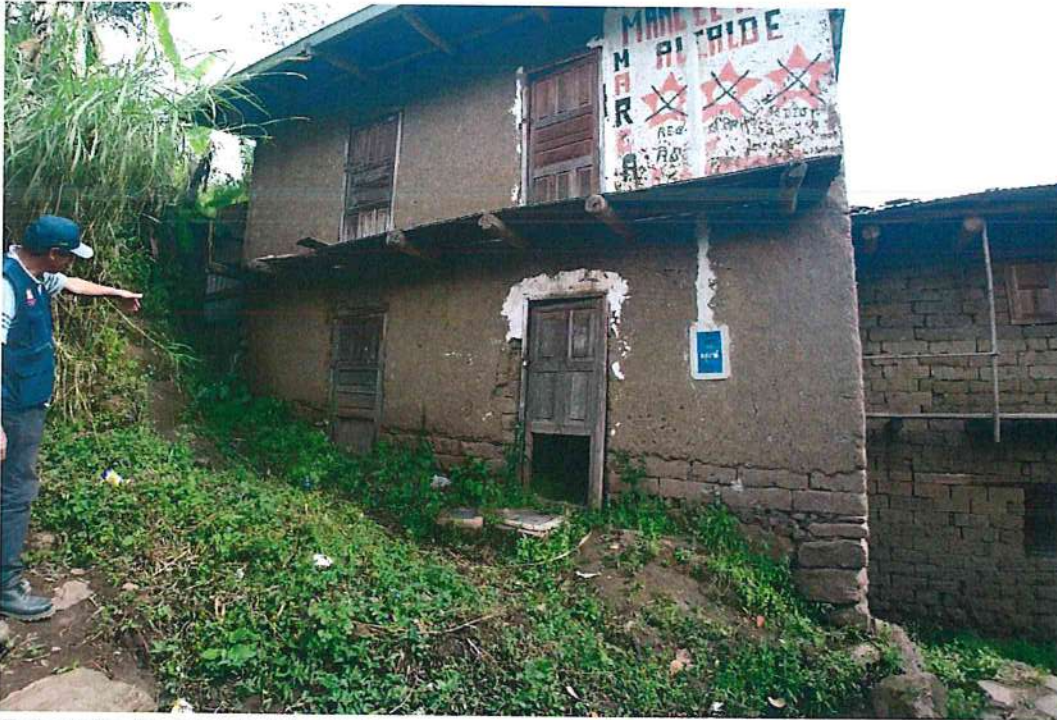
Fotografía 4: vivienda inhabitable a consecuencia del agrietamiento de sus paredes al interior de la vivienda.

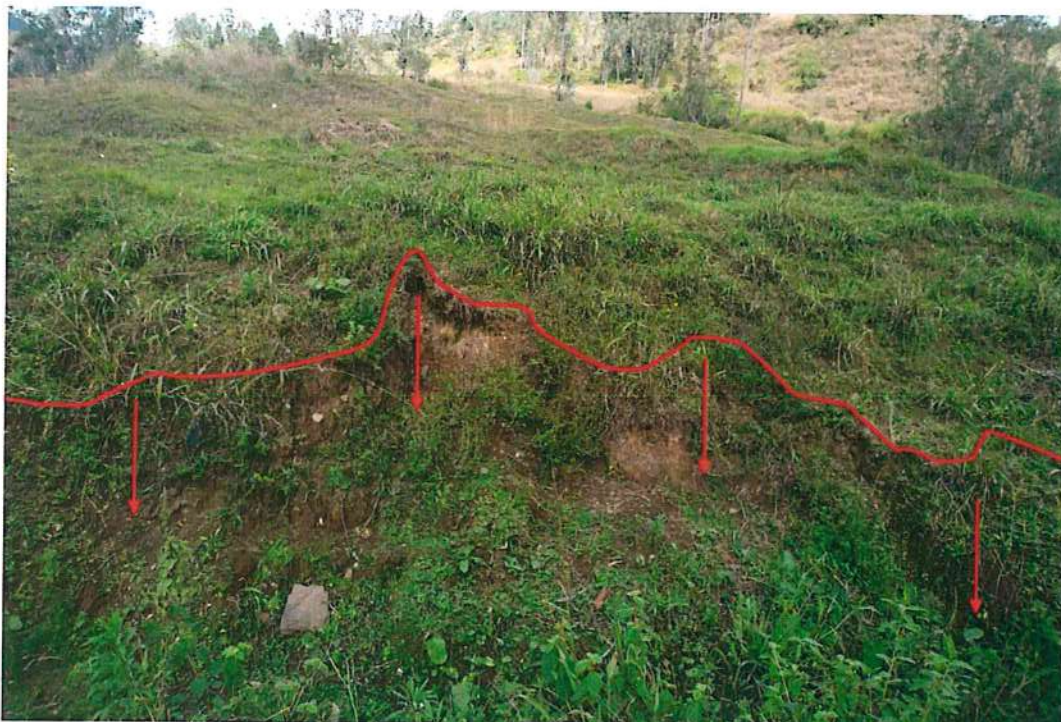
Figura 7: Secuencia de desplazamientos verticales en la ladera evaluada sobre el pueblo de Pulán,

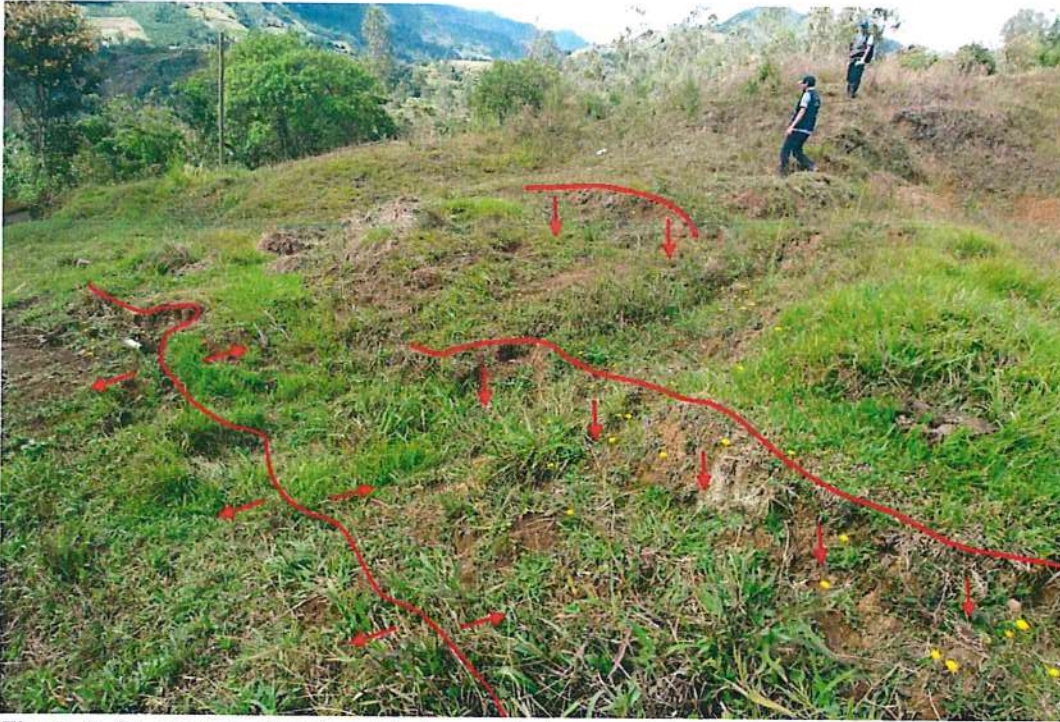
Figura 8: Se observa desplazamientos verticales y agrietamientos a lo largo de la ladera evaluada.

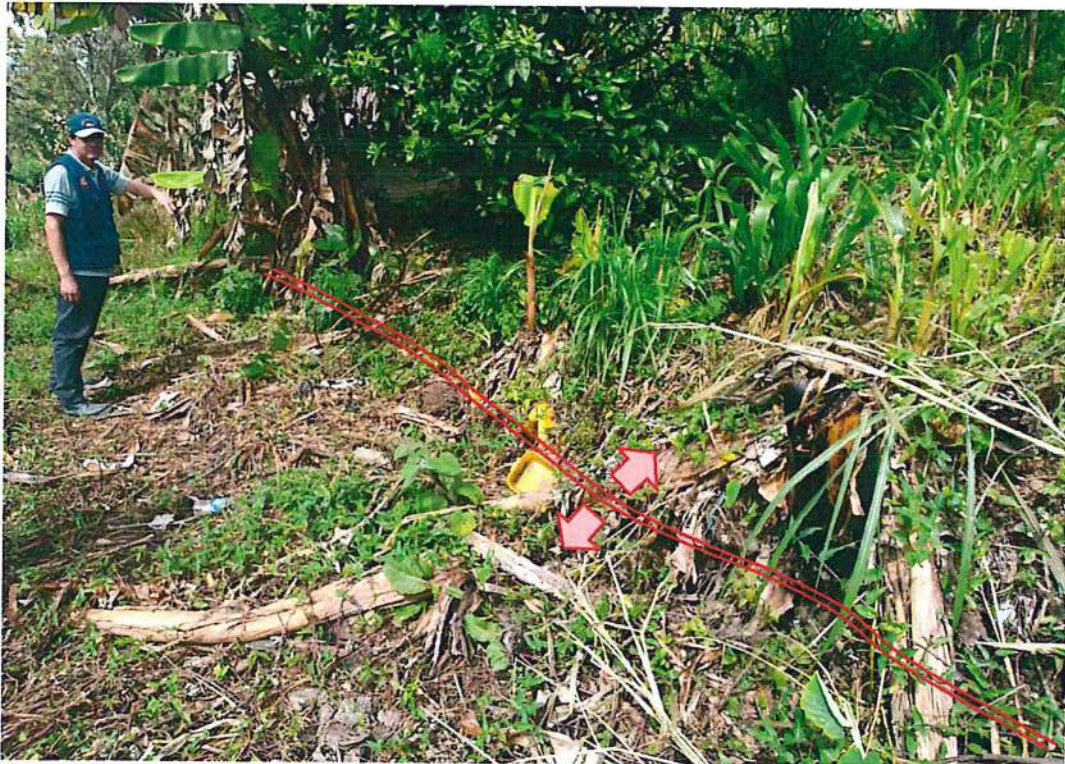
Figura 9: Se observa agrietamiento del terreno en la parte baja de la zona evaluada.

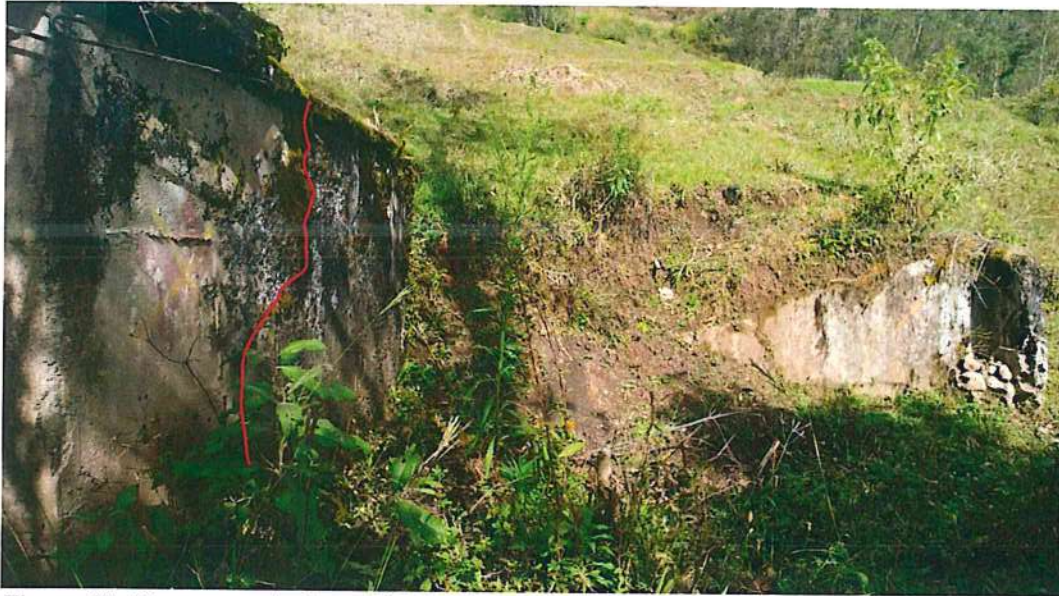
*Figura 10: Tanques colectores de agua potable, colapsados como consecuencia de los desplazamientos verticales y agrietamientos del terreno.*

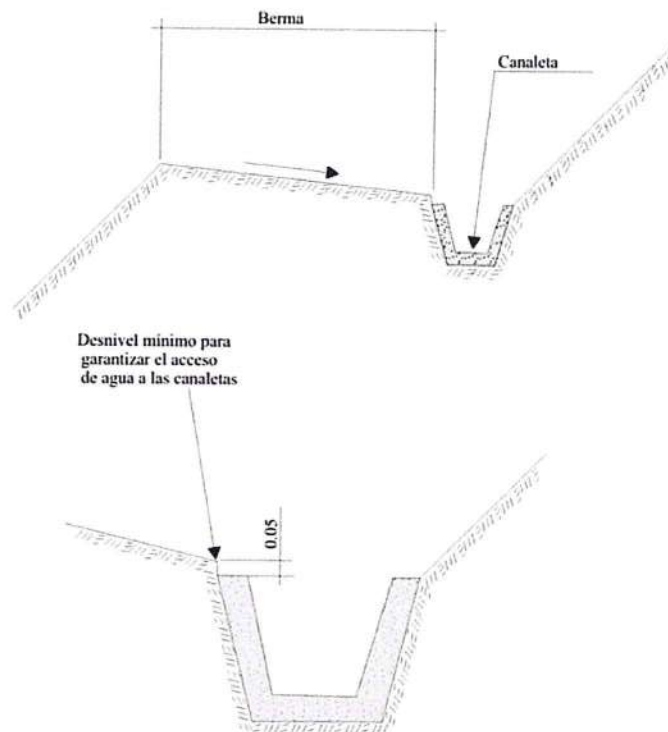
Figura 11. Detalle una canaleta de drenaje superficial (zanjas de coronación). Tomado de INGEMMET (2000).

escorrentía tanto de la ladera, como de la cuenca de drenaje arriba del talud y desvía el agua a las quebradas adyacentes al cuerpo de deslizamiento, evitando su infiltración, captando el agua de escorrentía, llevándola a un sitio lejos del deslizamiento. (figura 11).

En las obras construidas - zanjas de drenaje es necesario impermeabilizar la caja hidráulica captando y evitando totalmente la infiltración de las aguas de escurrimiento la ladera, según las imágenes adjuntas.

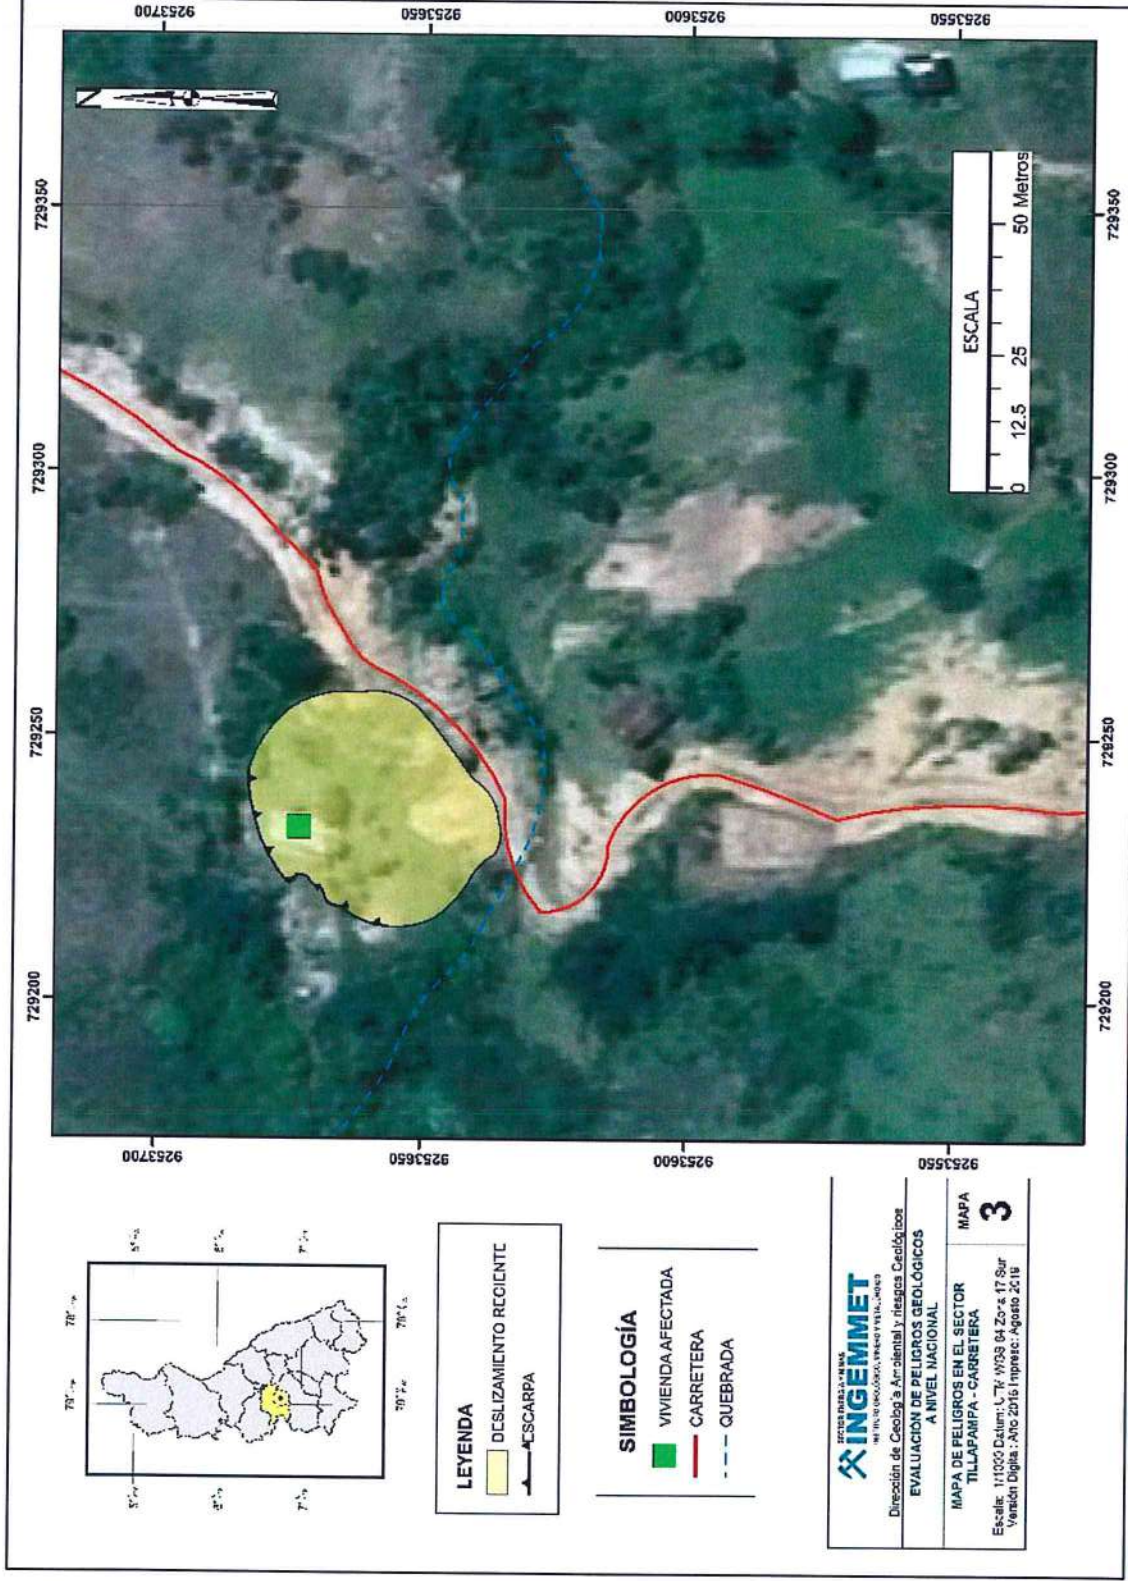
El deslizamiento está ubicado en la carretera a 202 km. del pueblo de Pulan con dirección al lugar denominado El Empalme; el movimiento presenta un escarpe con aproximadamente una longitud de 40 m. y un salto promedio de 0.50 m a 1.50 m. El evento muestra actividad progresiva (figura 12), se evidencian agrietamientos del terreno con longitudes entre 0.70 a 3 m y 5 cm a 10 cm. de ancho en la ladera donde ocurre el movimiento. (figura 13).

Figura 12: Mapa de Peligros de Tillapampa – Sector 2 - carretera, distrito de Pulán, Provincia de Santa Cruz.

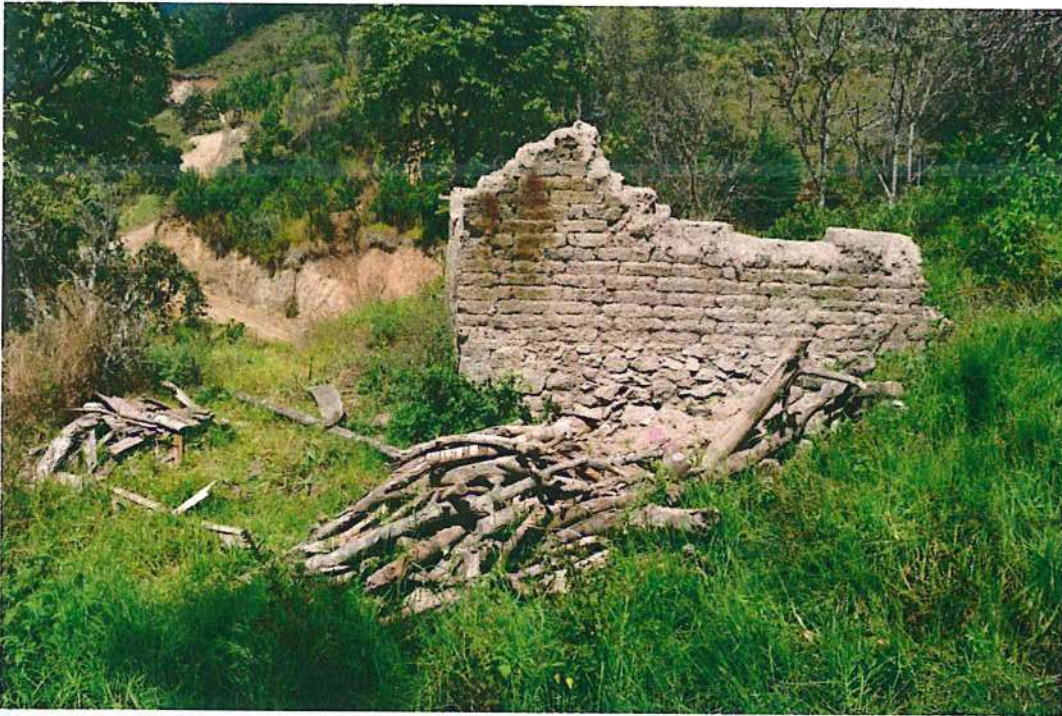
El deslizamiento ha afectado una vivienda, se muestra agrietamientos en las paredes y se encuentra inhabitable, está colapsada (fotografía 5); el material deslizado (rocas y suelo) llegó hasta la carretera que comunica al pueblo de Pulán con El Empalme, según la versión del señor César Linares este evento cada vez que se reactiva obstaculiza el libre tránsito vehicular y poniendo en riesgo la integridad física de los pobladores de la zona que transitan a pie por la misma. (fotografía 6 y 7). Cabe mencionar que el corte del talud, para la construcción de la carretera, ha ocasionado que se generen caída de rocas como también derrumbes que afectan la plataforma de la carretera generalmente en temporada de lluvias.

Fotografía 5: Vivienda colapsada a consecuencia del agrietamiento de sus paredes al interior de la vivienda.

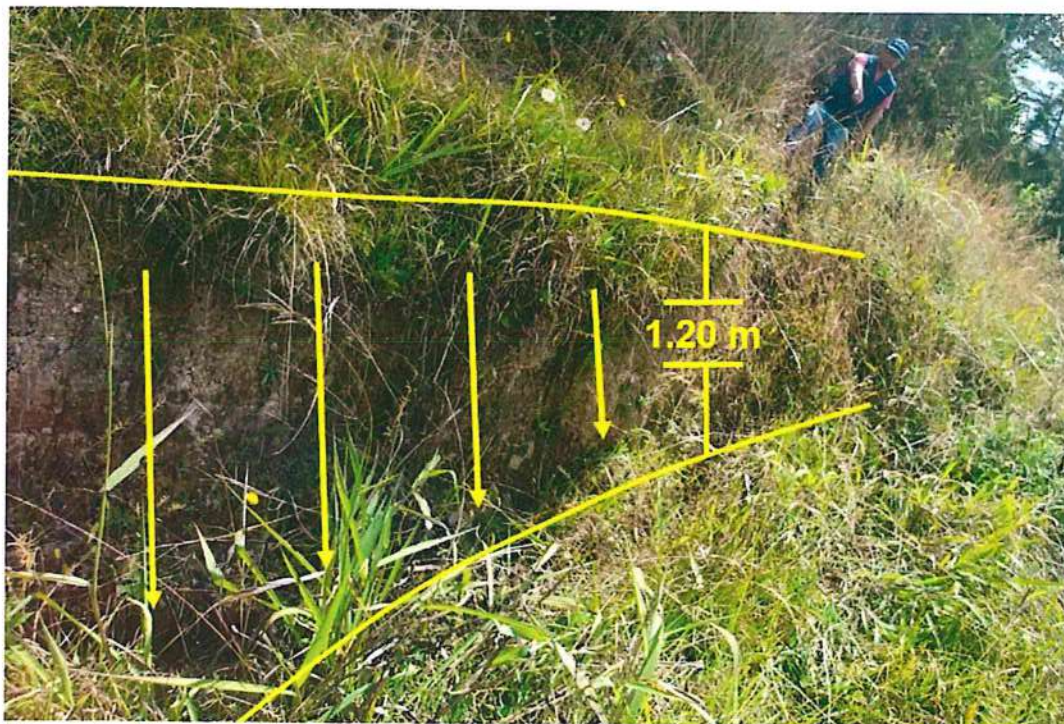
Figura 13: Escarpe principal, el salto mide 1.20 m.

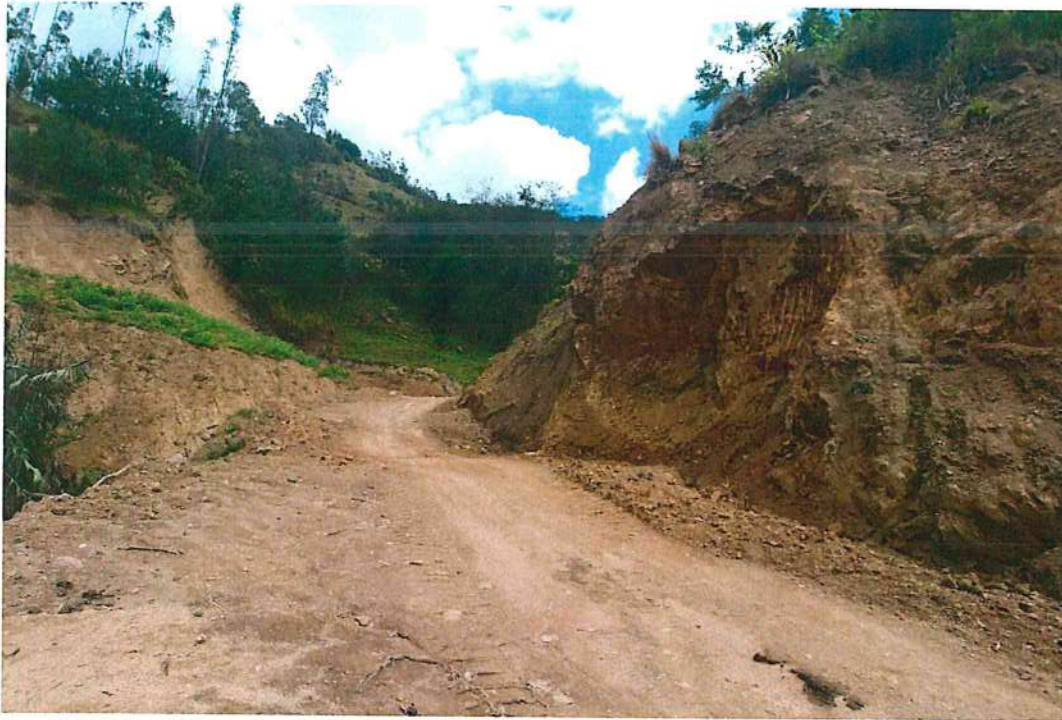
*Fotografía 6: Perfilado no adecuado casi vertical en el talud de corte, ocasiona caída de material a la plataforma de la carretera.*

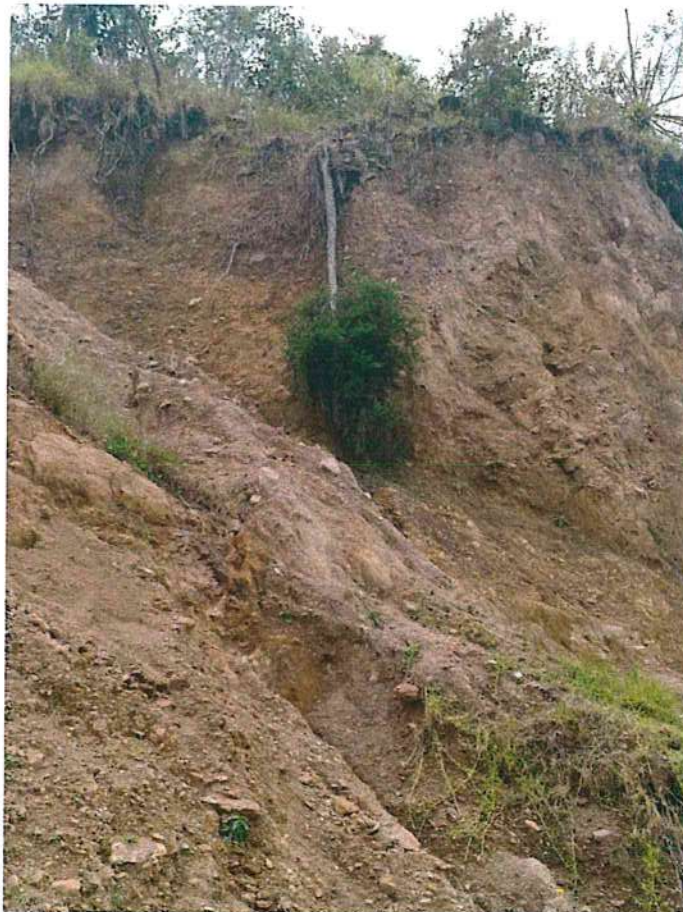
*Fotografía 7: Perfilado no adecuado casi vertical en el talud de corte, ocasiona caída de material a la plataforma de la carretera.*
