**INFORME TÉCNICO**  
Geología Ambiental y Riesgo Geológico

# DESLIZAMIENTO DE TIERRAS DEL CERRO PUCUTURA

(DISTRITO CHECRAS, PROVINCIA HUARA, REGION LIMA)

LIMA – PERU  
MARZO 2009

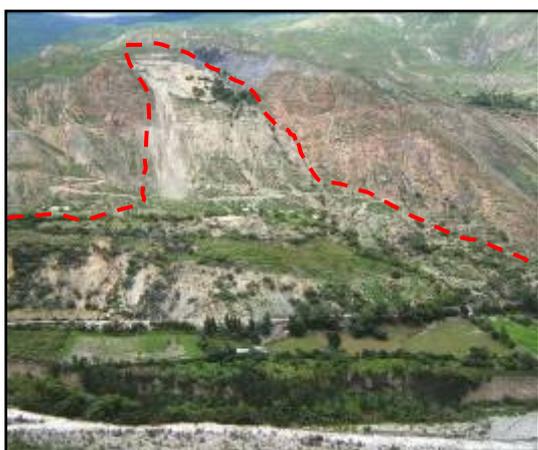
Foto 7.- Depósito de deslizamiento reactivado, en la margen derecha del río Checras.

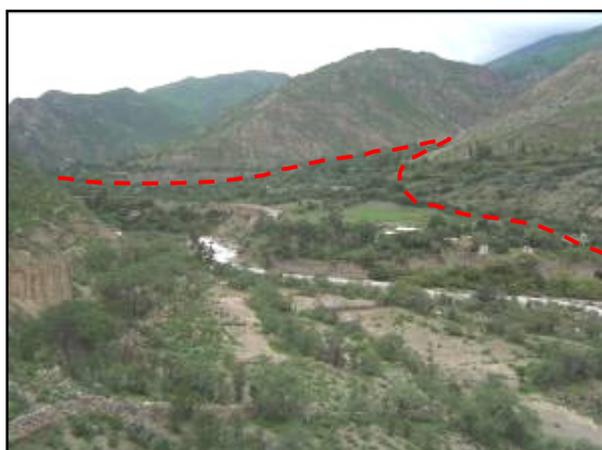
Foto 8. Depósito proluvial, proveniente de la quebrada Yanaragra (margen Izquierda), que en un tiempo llegó a represar al río Checras.

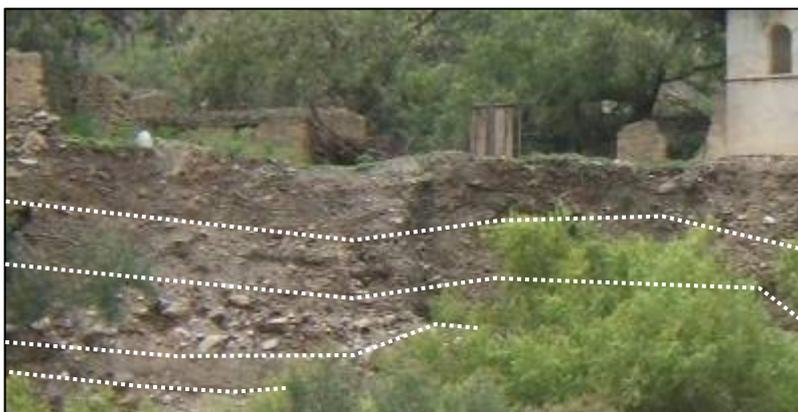
Foto 12.- Sector de Lagsaura, en el corte de la terraza se aprecia bolones de formas subangulosas a subredondeadas, englobadas en matriz fina (arenas y limos). Se muestran hasta 04 eventos de huaycos.

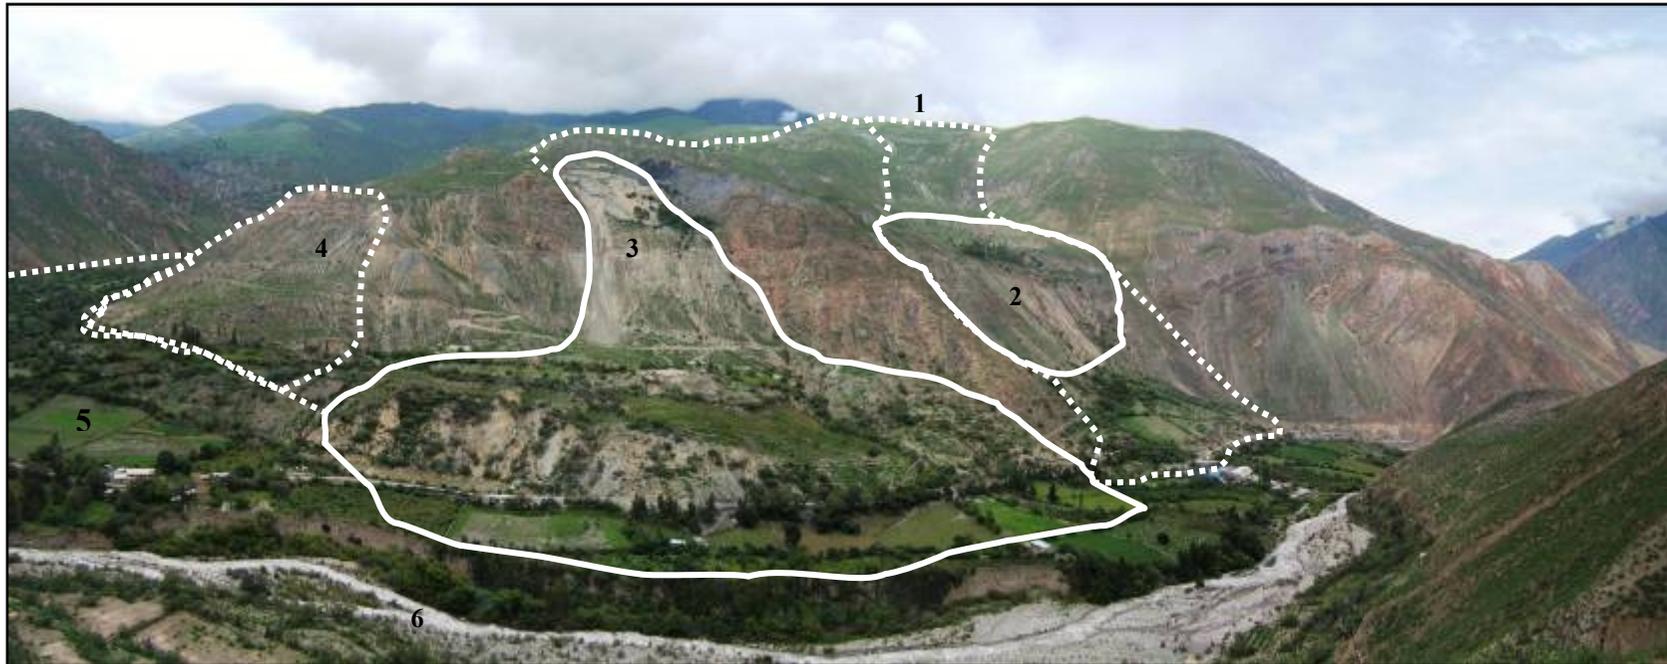
Actualmente se tienen evidencias de la presencia de deslizamientos activos (Foto 13), como lo muestra los agrietamientos en las laderas naturales, que afecta a la trocha carrozable y terrenos de cultivo.

Foto 13.- Vista panorámica del cerro Pucutura.

Área 1.- Deslizamiento antiguo

Áreas 2 y 3.- zonas reactivadas

Área 4.- Deslizamiento antiguo

Área 5.- Flujo de detritos.

Área 6.- Erosión fluvial en ambas márgenes del río Checras

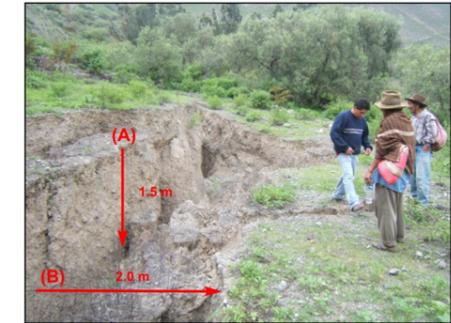
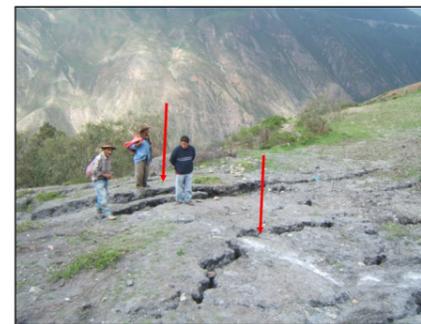
2 Sector Chua, se muestra los agrietamientos del terreno, presentan profundidades visibles hasta de 3 m., (A) desplazamiento vertical, (B) desplazamiento horizontal.

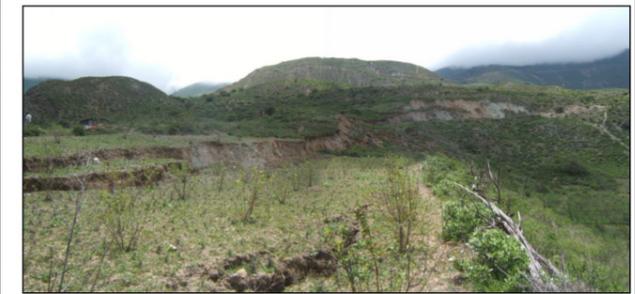
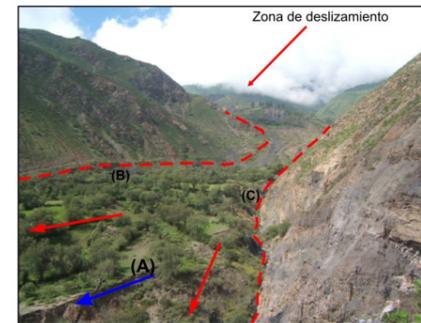
3 Sector de Pucutura, se muestran los desplazamientos y agrietamientos del terreno.

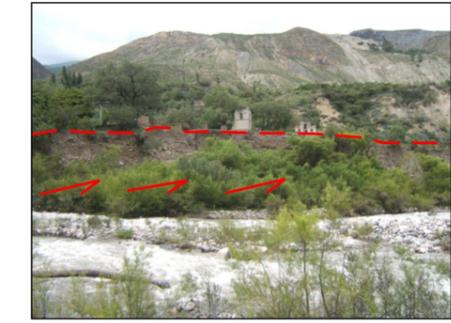
6 Sector de Lagsaura, erosionado por el río Checras durante el fenómeno El Niño 1998.

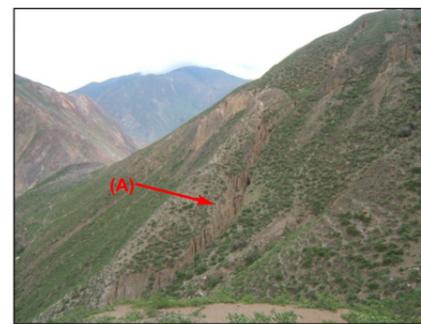
9 Frente de Lagsaura, deslizamiento antiguo surcado por erosiones en cárcavas (A).

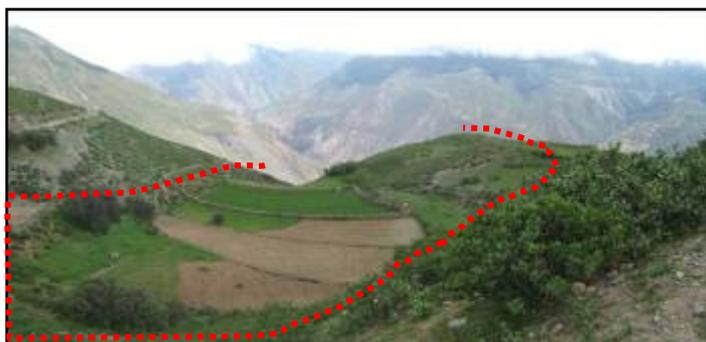
- Este deslizamiento se ha reactivado en dos sectores, parte Chua y Pucutura propiamente dicho.
  - Se observan puquiales en el cuerpo del deslizamiento.
  - No se observan agrietamientos recientes en el cuerpo del deslizamiento.
- d) Otras observaciones:
- En el cuerpo del deslizamiento antiguo se encuentran canales de regadío sin revestir.
  - Existen dos reservorios revestidos de concreto, pero algunos canales de captación están parcialmente revestidos.
  - Se presentan cultivos de frutales que son irrigados por inundación.
- e) Recomendaciones:
- Revestir los canales de regadío.
  - Reforestar la zona con plantas nativas.
  - No regar los terrenos de cultivo por inundación, porque en un futuro se pueden presentar nuevas reactivaciones del terreno.

Foto 14.- Parte del deslizamiento antiguo estabilizado. Se muestra la escarpa antigua.

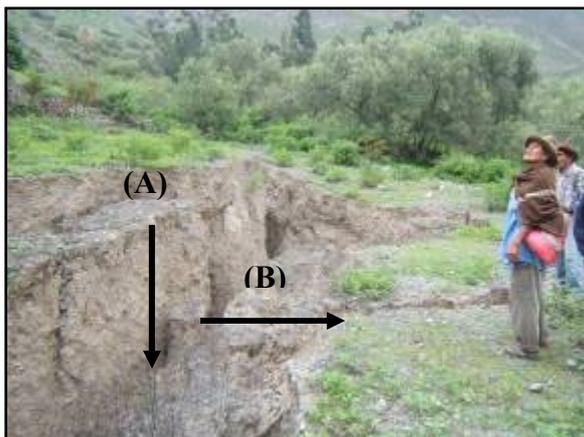
- a) Ubicación: Margen izquierda del río Checras, Planta Concentradora de Mineral de Lagsaura.
- b) Causas: Filtraciones de agua hacia el terreno por malas técnicas de regadío (inundación), rocas sedimentarias muy alteradas, precipitaciones pluviales intensas, corte de talud de terreno.
- c) Características (Fotos 13, 15, 16, y 17).
- Longitud de la escarpa: 600 m.
  - Salto de escarpa principal: 10 m.
  - Avance del deslizamiento: Retrogesivo
  - Agrietamientos: Longitudinales de 20 a 30 m, separaciones entre 0,3 a 3 m, profundidades visibles hasta de 3,00 m.
- d) Otras observaciones:
- Por versiones de los lugareños hace cuatro años atrás, se empezaron a formar agrietamientos.
  - Se observa un ojo de agua (puquial), con un caudal de hasta de 0,50 lt./seg.
  - En el cuerpo del deslizamiento se localizan canales de regadío revestidos destruidos, por el empuje del deslizamiento.

Foto 15.- Se muestra el desplazamiento vertical (A) y horizontal (B) del terreno.

- Drenar el área con canales de coronación para evitar que el agua proveniente de las lluvias infiltre al terreno.
- Realizar captaciones y drenaje de puquiales, por medio de canales revestidos.
- Reforestar la zona con árboles nativos.
- No irrigar los terrenos de cultivo por inundación, se debe cambiar a un sistema tecnificado.
- Sellar con arcillas las grietas del terreno, para evitar la infiltración de las aguas provenientes de las lluvias y de las irrigaciones de los terrenos de cultivo.

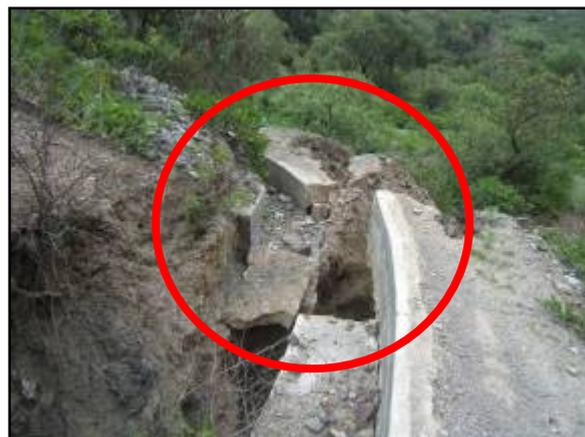
Foto 16.- Canal de regadío afectado por el empuje del terreno.

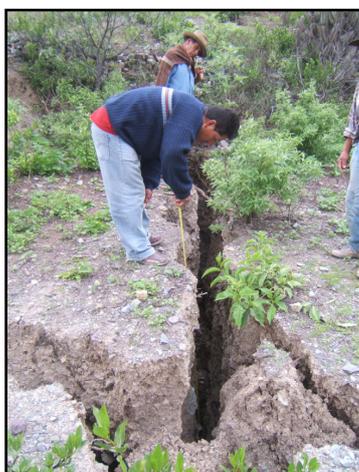
Foto 17.- Agrietamiento del terreno, con profundidades visibles hasta de 3 m.

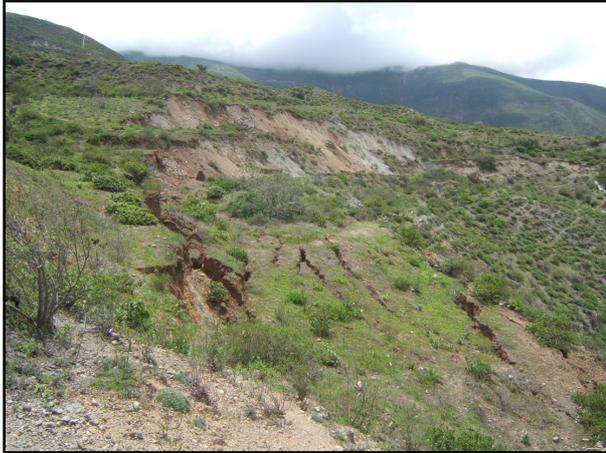
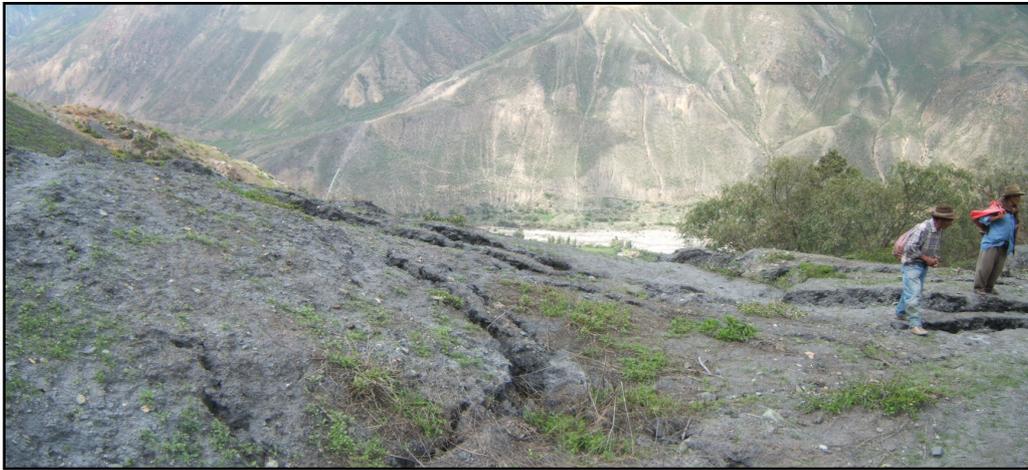
- Salto de escarpa principal: 10 m.
  - Avance del deslizamiento: Retrogesivo
  - Agrietamientos: Longitudinales de 20 a 30 m, separaciones entre 0,20 a 1 m, profundidades visibles hasta de 2,00 m.

Fotos 18 y 19.- Agrietamientos del terreno, mostrando su fuerte inestabilidad.

- e) Recomendaciones:
  - Drenar el área con canales de coronación para evitar que el agua proveniente de las lluvias se llegue a infiltrar al terreno; también captaciones y drenaje de puquiales.

- Reforestar la zona con árboles y arbustos nativos.
  - No irrigar los terrenos de cultivo por inundación, se debe cambiar a un sistema tecnificado.
  - Sellar las grietas del terreno, para evitar la infiltración de las aguas provenientes de las lluvias y de las irrigaciones de los terrenos de cultivo.

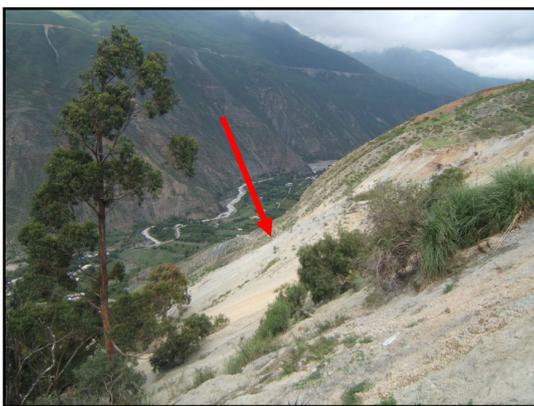
Foto 20.- Terreno de pendiente fuerte, se están presentando nuevos afloramientos de agua (puquiales).

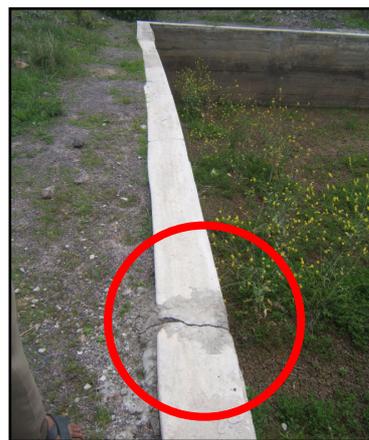
- d) Otras observaciones:
  - En el cuerpo del deslizamiento, se localizan canales de regadío revestidos destruidos por el empuje del terreno.
  - Existen un reservorio de agua revestido de concreto, el cual ha sufrido un asentamiento. Actualmente no esta siendo usado.

Foto 21.- Reservorio revestido, que ha sufrido un asentamiento.

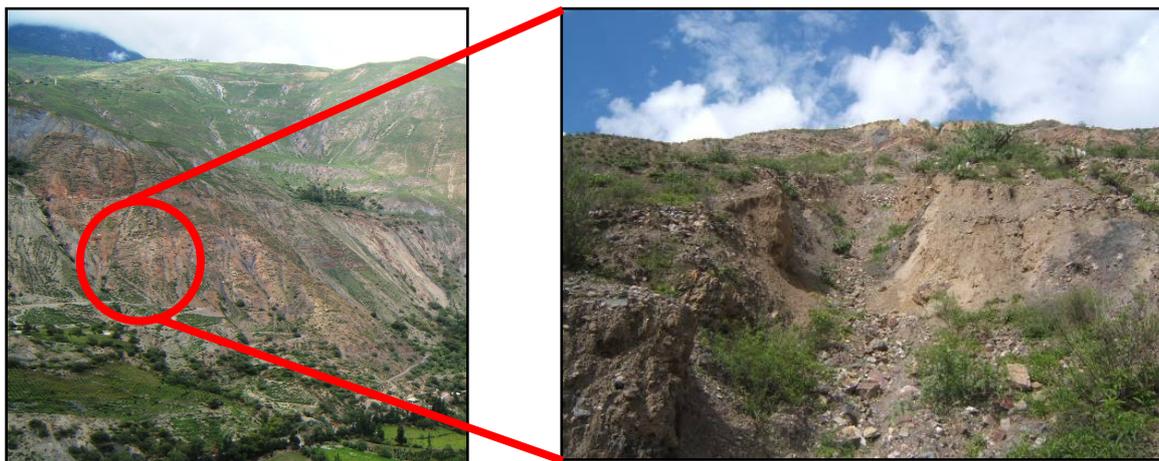
Foto 22 y 23, Erosión en cárcavas, que afecta a la carretera y terrenos de cultivo.

- Replantear el trazo de carretera de acceso al anexo de San Pedro de Tongos.

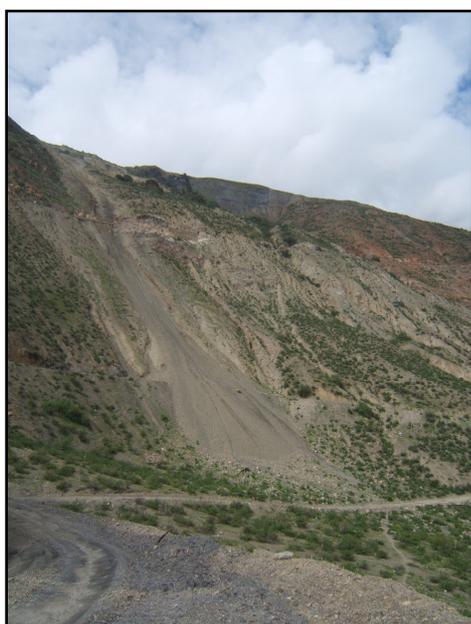
Foto 24.- Derrumbe-flujo, que se origino en el año 2008, afecto a carretera de acceso al anexo de San Pedro de Tongos.

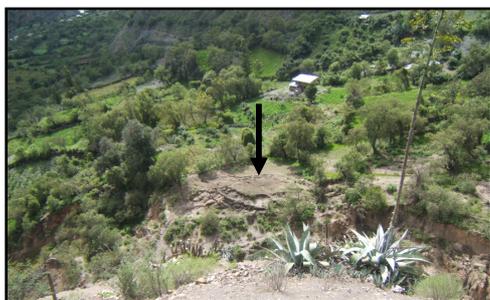
Foto 25.- Deslizamientos y derrumbes, en la margen derecha de la quebrada Yanaragra.

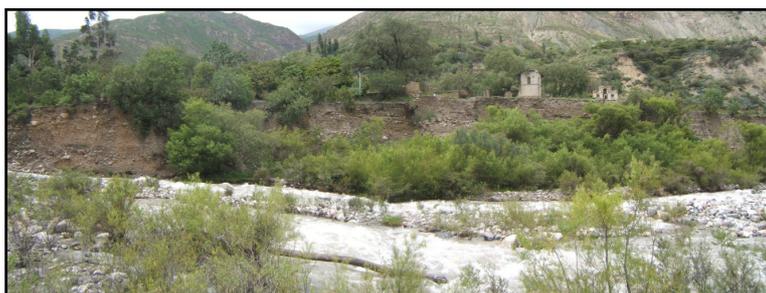
- a) Ubicación: Sector Lagsaura - Planta Concentradora de Mineral de Lagsaura
- b) Causas: Precipitaciones pluviales intensas, pendiente del terreno, terrazas conformadas por material inconsolidado.
- c) Características (Fotos 13 y 27).
  - Longitud erosionada: 1200 m.
  - Altura de la terraza: 5 – 10 m.
  - En tiempos de avenida el cauce del río Checras, en este sector cambia de dirección. Este fenómeno se incrementa con la presencia del fenómeno El Niño.
- f) Daños Causados:
  - En el año 1998, durante el fenómeno El Niño, la margen derecha fue erosionada, alrededor de 20 m, en una longitud de 300 m, afectando viviendas, iglesia y terrenos de cultivo del caserío de Lagsaura.
- g) Recomendaciones:
  - Reubicar las viviendas ubicadas cerca de la margen izquierda del río Checras.
  - No ubicar infraestructura cerca del cauce del río Checras.

Foto 27.- Erosión fluvial, en la margen izquierda del río Checras, afecto al caserío de Lagsaura (Año 1998).

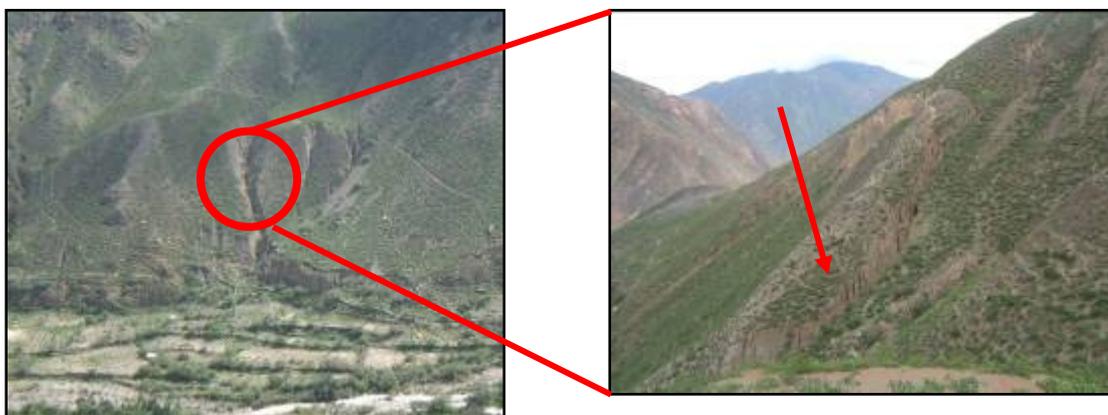
- Longitud de la Escarpa: 600 m
- Longitud de la escarpa al pie del deslizamiento: 1550 m.
- Deslizamiento estabilizado.
- El substrato rocoso esta conformado por cuarcitas.
- No se ha encontrado vestigios de agrietamientos en el cuerpo del deslizamiento.
- No se observo afloramientos de agua.
- El cuerpo del deslizamiento esta surcado por erosiones en cárcavas, las cuales generan pequeños flujos de lodo.

Fotos 28 y 29.- Deslizamiento antiguo surcado por erosiones en cárcavas

- Irrigar los terrenos de cultivo mediante un sistema tecnificado.
- Reforestar la zona con plantas nativas.
- No construir viviendas u obras de infraestructura en la zona de la desembocadura de las cárcavas.

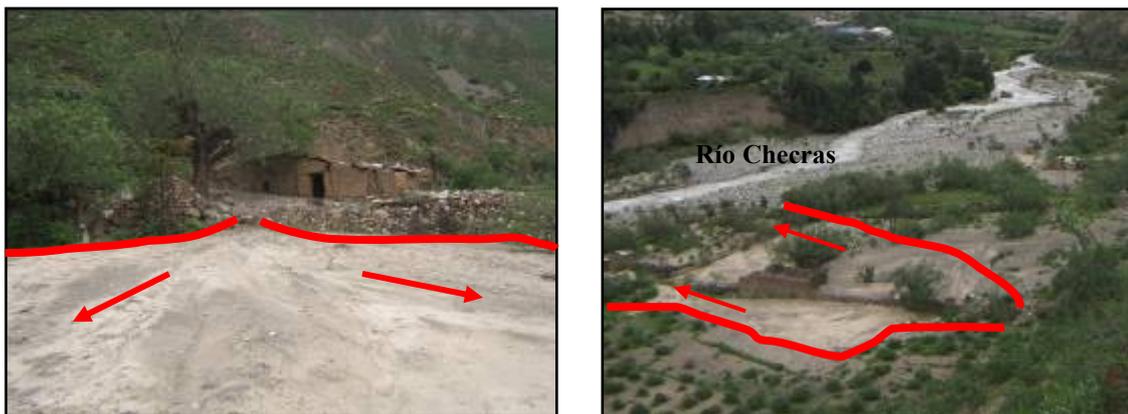
Fotos 30 y 31.- Flujos de lodo, que han afectado antiguas viviendas y terrenos de cultivo.
