**INSTITUTO GEOLÓGICO MINERO Y  
METALÚRGICO  
INGEMMET**

**INFORME TECNICO**

**INSPECCIÓN GEOLÓGICA A LAS LAGUNAS  
RAZUWILLCA**

**(Provincia de Huanta, Departamento de Ayacucho)**

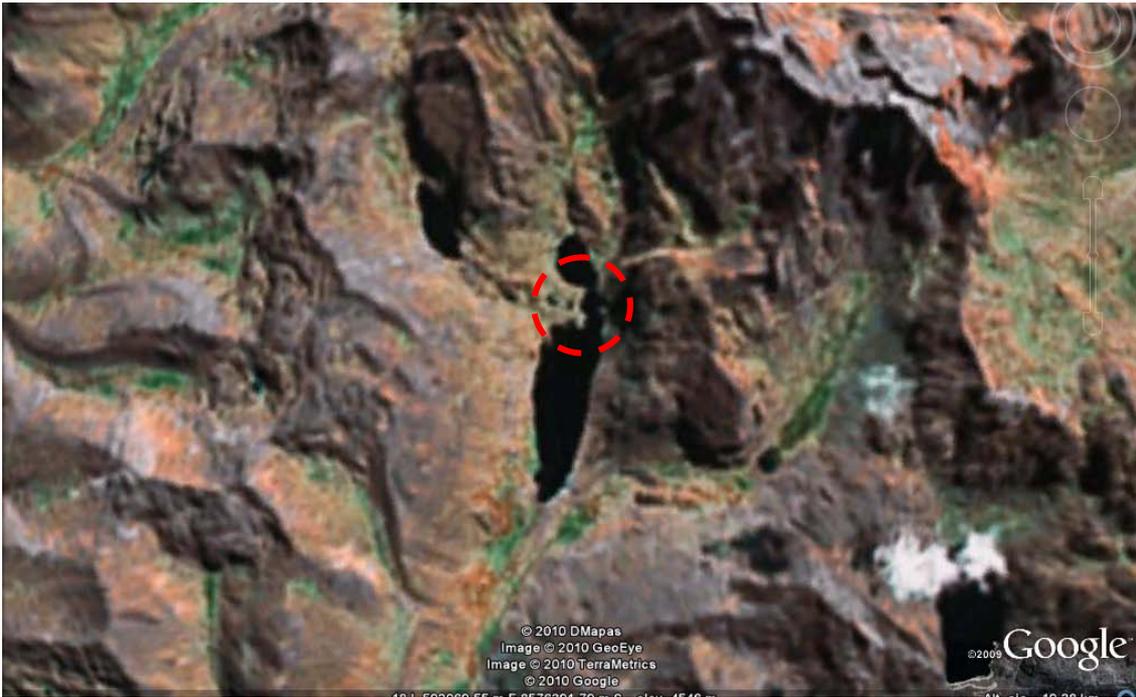
La laguna de mayor longitud en el área, se encuentra dividida en dos segmentos debido a un antiguo flujo de detritos (Foto 1 y 2). En su primer tramo la laguna llega a medir hasta 1.14 Km. en época de mayor almacenamiento. Su segundo tramo, mide un aproximado de 360 metros en época de máximo almacenamiento.

Foto 1: Imagen LANSAT de la laguna Chacacocha, donde se observa un antiguo depósito de flujo de detritos que divide la laguna e dos.

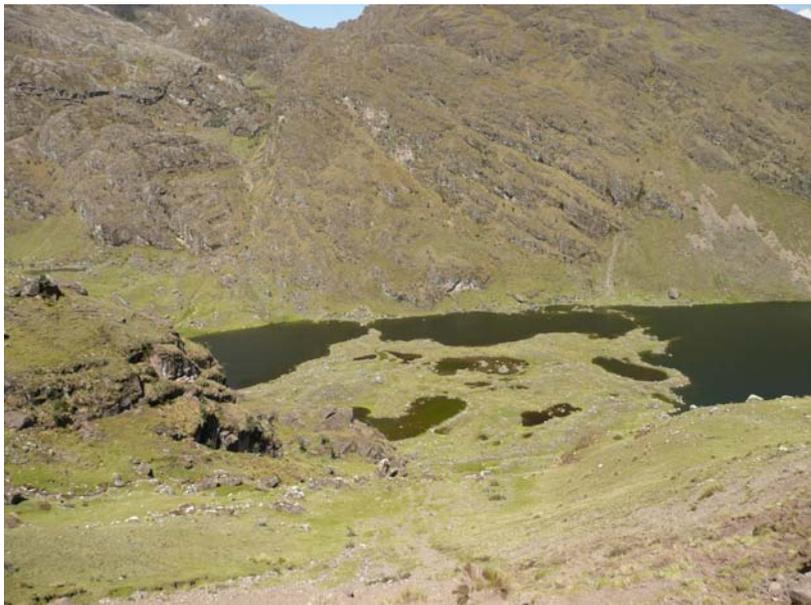
Foto 2: Vista de campo del depósito de flujos de detritos que dividió la laguna Chacacocha en dos segmentos.

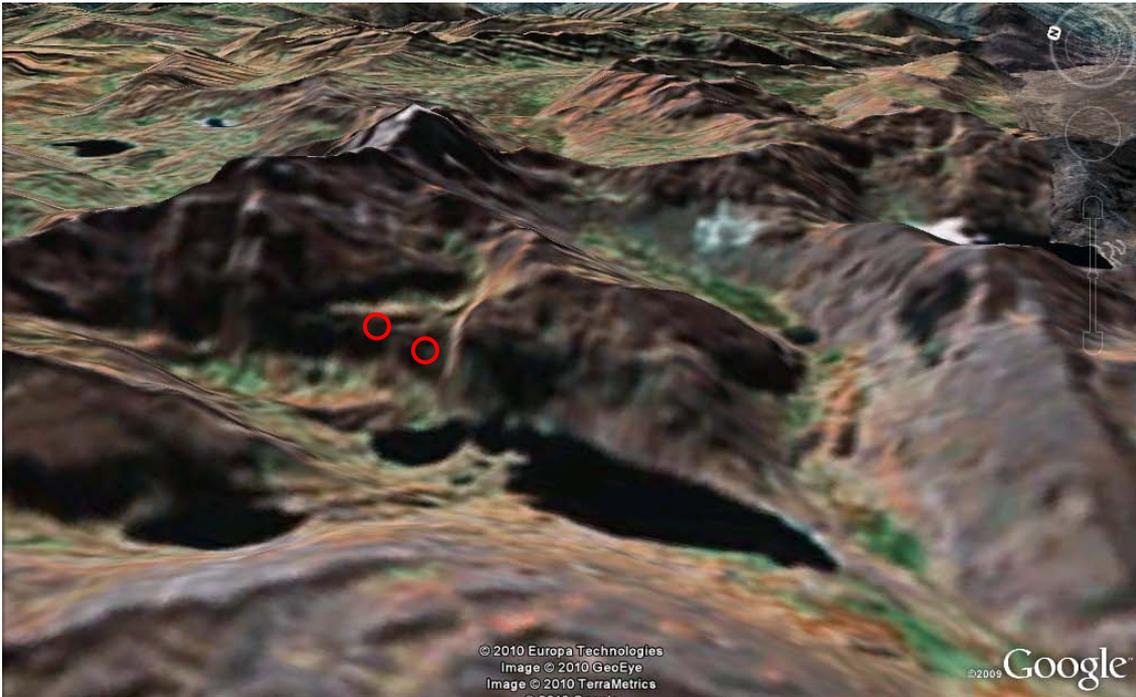
Las laderas que rodean las lagunas son de baja pendiente (Foto 5), sin materiales sueltos en las partes altas. En la zona terminal del antiguo circo glaciar, se aprecia una zona de acumulaciones de rocas fragmentadas (Foto 4), los cuales podrían caer en caso de un sismo. Estos no significan ningún peligro para la estabilidad de la laguna, ya que no tendrían trayectoria ni de impacto ni de rebote sobre el vaso (Foto 3).

Foto 3: Imagen LANSAT de la laguna Chacacochoa, los puntos rojos muestran la ubicación de las acumulaciones de rocas, como se aprecia, de caer por un evento sísmico las rocas no llegarían hasta el vaso de la laguna.

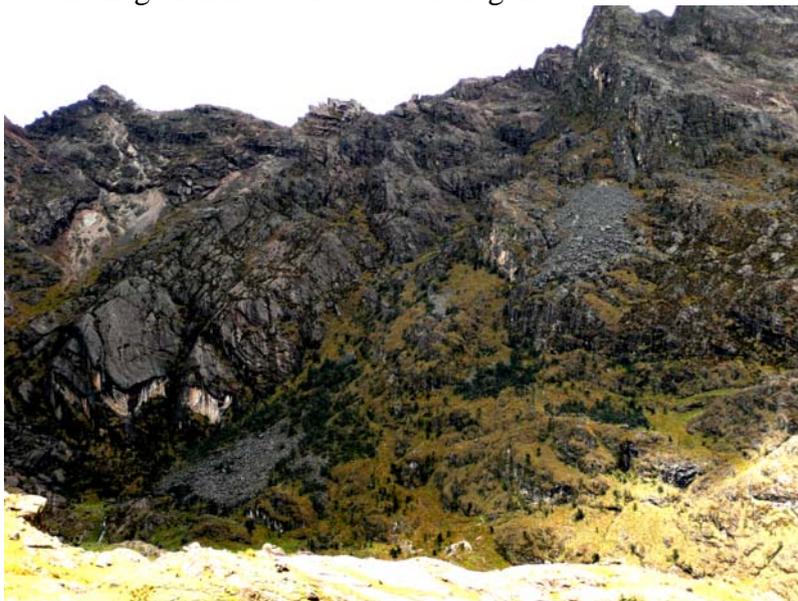
Foto 4: Vista al detalle de las acumulaciones de rocas en las laderas del circo glaciar, estas no representan peligro alguno para la estabilidad del vaso lacustre.

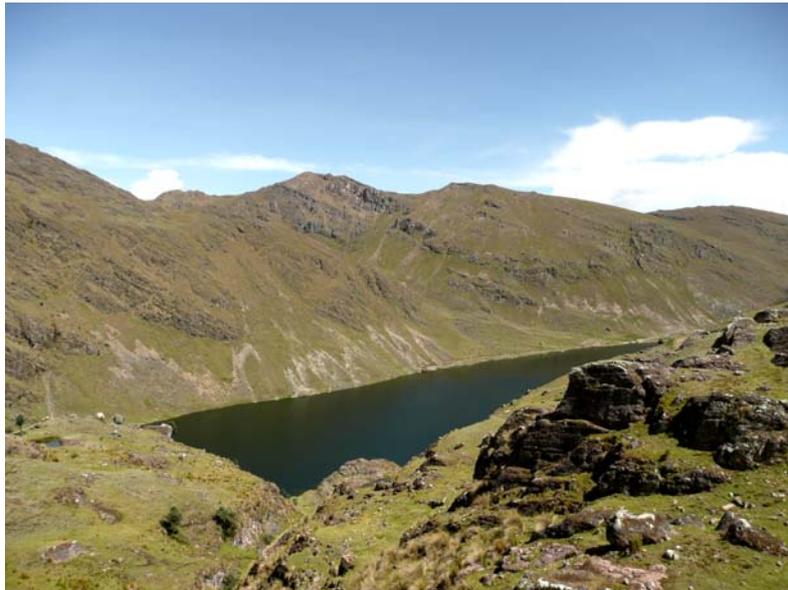
Foto 5: Laderas de la laguna Chacacocha, como se puede ver, no representan ningún peligro a la laguna.

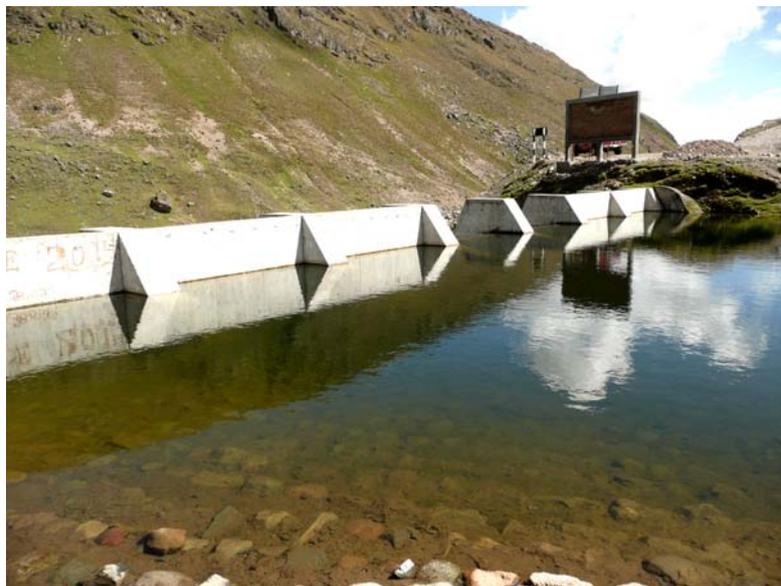
Chacacocha se encuentra represada artificialmente por un gran dique de concreto armado (Foto 6), el cual es usado como regulador del recurso hídrico en las épocas de estiaje. Este dique de concreto armado es muy sólido y garantiza la estabilidad física de la laguna.

Foto 6: Dique de concreto armado que represa la laguna Chacacocha, este dique tiene dos grandes paredes que contienen la laguna, los cuales garantizan su seguridad y estabilidad.

- La laguna Chacacocha, no evidencia peligro para la ciudad de Huanta, ya que no existen factores geológicos que puedan alterar la estabilidad del vaso de agua.

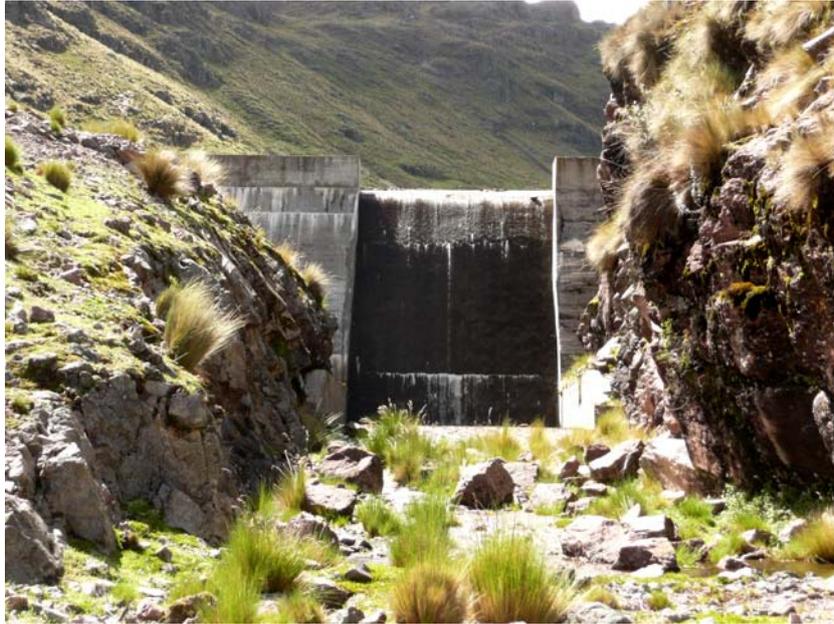
Ubicada por encima de la laguna de Chacacocha. Esta represada por un dique de concreto armado (Foto 7), con vaso rocoso, lo cual garantiza su estabilidad. Esta laguna, además, es desaguada hacia la laguna Chacacocha por un túnel artificial (Foto 8) el cual regula constantemente su flujo.

Foto 7: Dique de concreto armado que regula y asegura a la laguna Jarjacochoa.

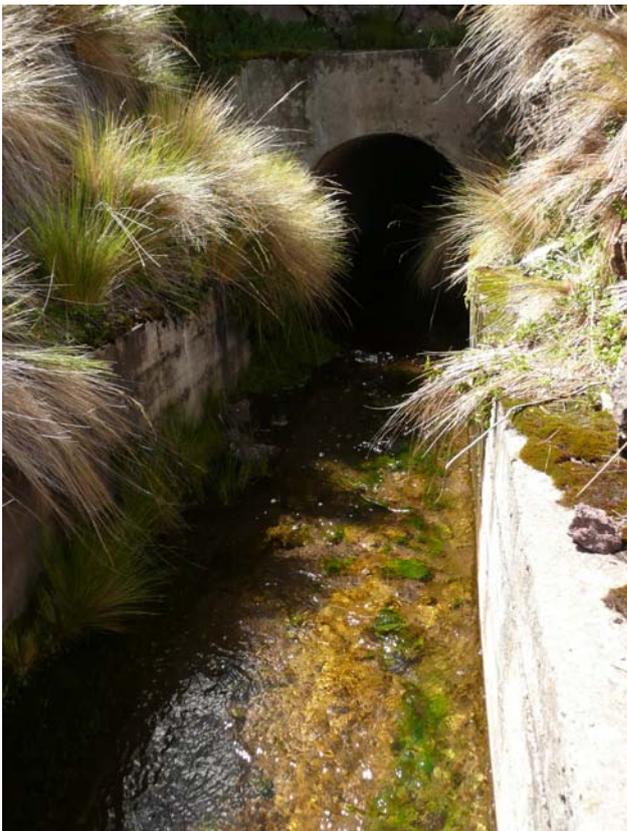
Foto 8: Tunnel de desagüe de la laguna Jarjacochoa, esta vierte sus aguas en la laguna Chacacochoa.

- La laguna Jarjacocha, no representa peligro para la estabilidad de la laguna Chacacocha, ya que, el nivel de sus aguas es desfogado mediante un túnel que controla el caudal, además de estar represada por un dique de concreto armado.

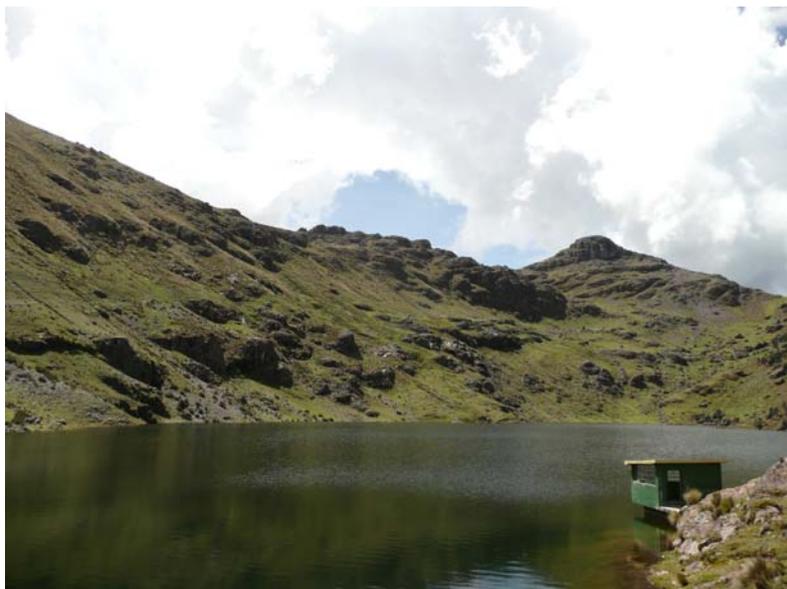
Geomorfológicamente, esta ubicada en la parte superior circo glaciar antiguo, rodeada de conos de detritos estabilizados de suaves pendientes (Foto 9). No se ha identificado material rocoso o detrítico inestable que podría caer sobre le vaso de la laguna.

Foto 9: Alrededores de la laguna Jarjacocha, no se parecía material rocoso que podría caer sobre el vaso.

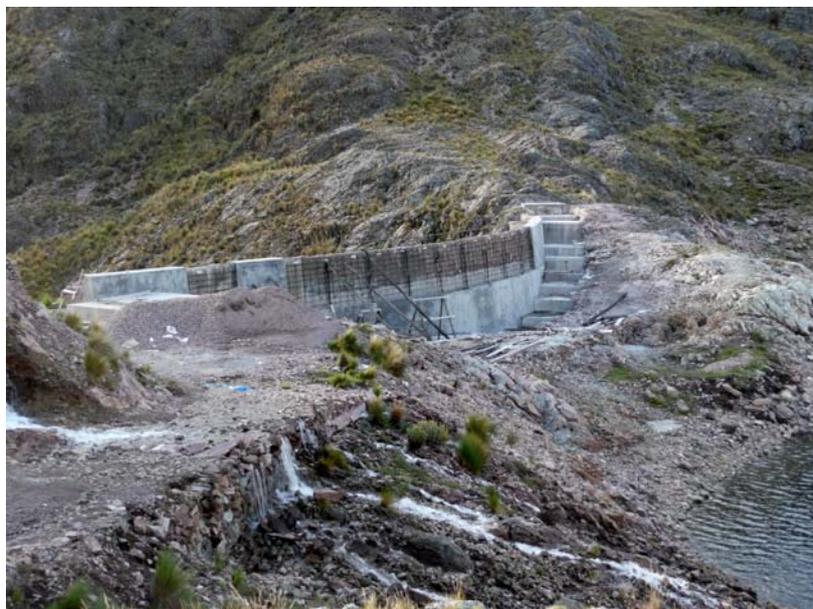
Ubicada al Sur de la laguna Chacacocha. Esta laguna alimenta directamente a la quebrada Pachacocha, la cual al juntarse con la quebrada Chacacocha, forma el río Huanta que llega a la ciudad del mismo nombre. Esta laguna es una de las mas seguras del sistema, ya que además de estar en un vaso y dique rocoso, esta reforzada con un dique de concreto armado (Foto 10), el cual ya esta culminado en su primera etapa, durante el 2010 se continuara con su ultima etapa.

Foto 10: Dique rocoso de la laguna Yanacocha que esta siendo reforzado por un gran dique de concreto armado para elevar el nivel de las aguas y usarla como reservorio de recurso hídrico.

- La laguna Yanacocha, no evidencia peligro para la ciudad de Huata, ya que además de encontrarse en un vaso y dique rocoso de buena calidad, tiene un dique de concreto armado que garantiza la estabilidad del vaso del la laguna.

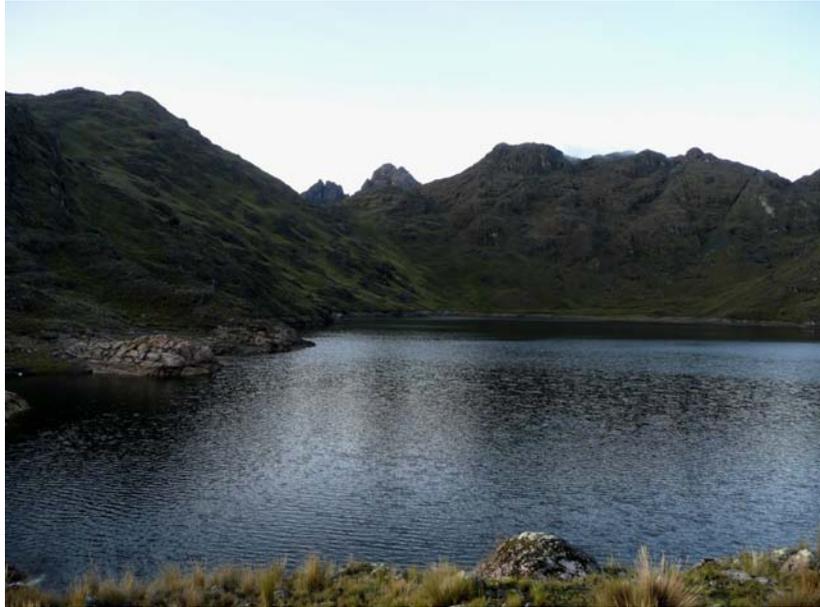
Ubicada también en un circo glaciar antiguo, rodeada de pendientes suaves (Foto 11), no se ha identificado rocas ni detritos sueltos que puedan caer sobre la laguna.

Foto 11: Alrededores de la laguna Yanacocha, con suaves pendientes.
