Informe Técnico N° A6447

# Reactivación del deslizamiento de Amata

Distrito de Coalaque - Región Moquegua

MARZO 2011

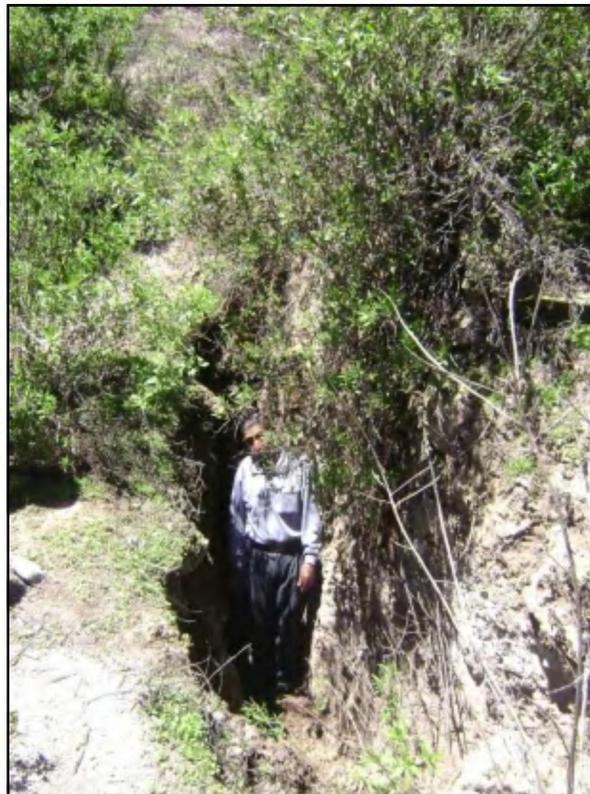
Los deslizamientos antiguo tienen forma semicircular y hacia la parte media se localiza el cuerpo del mismo, donde se acumula gran parte del material deslizado. En este sector se reactivaron, “detonados” por las intensas precipitaciones pluviales de inicios del presente año, deslizamientos. Generando grietas tensionales de hasta 3.20 m de escarpe, 1.20 m de abertura y 70 m de longitud (Figuras 4 y 5).

Figura 4: Abertura de la grieta principal del deslizamiento de Amata.

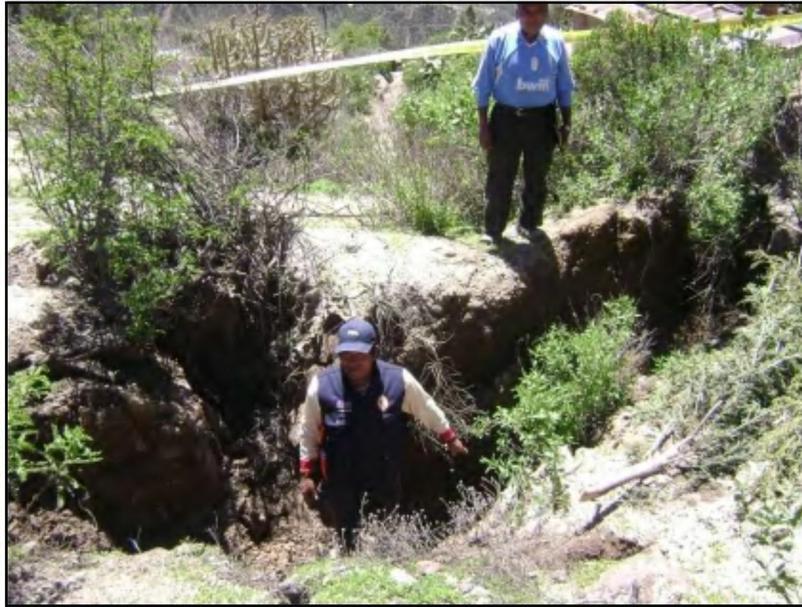
Figura 5: Grieta tensional del deslizamiento de Amata.

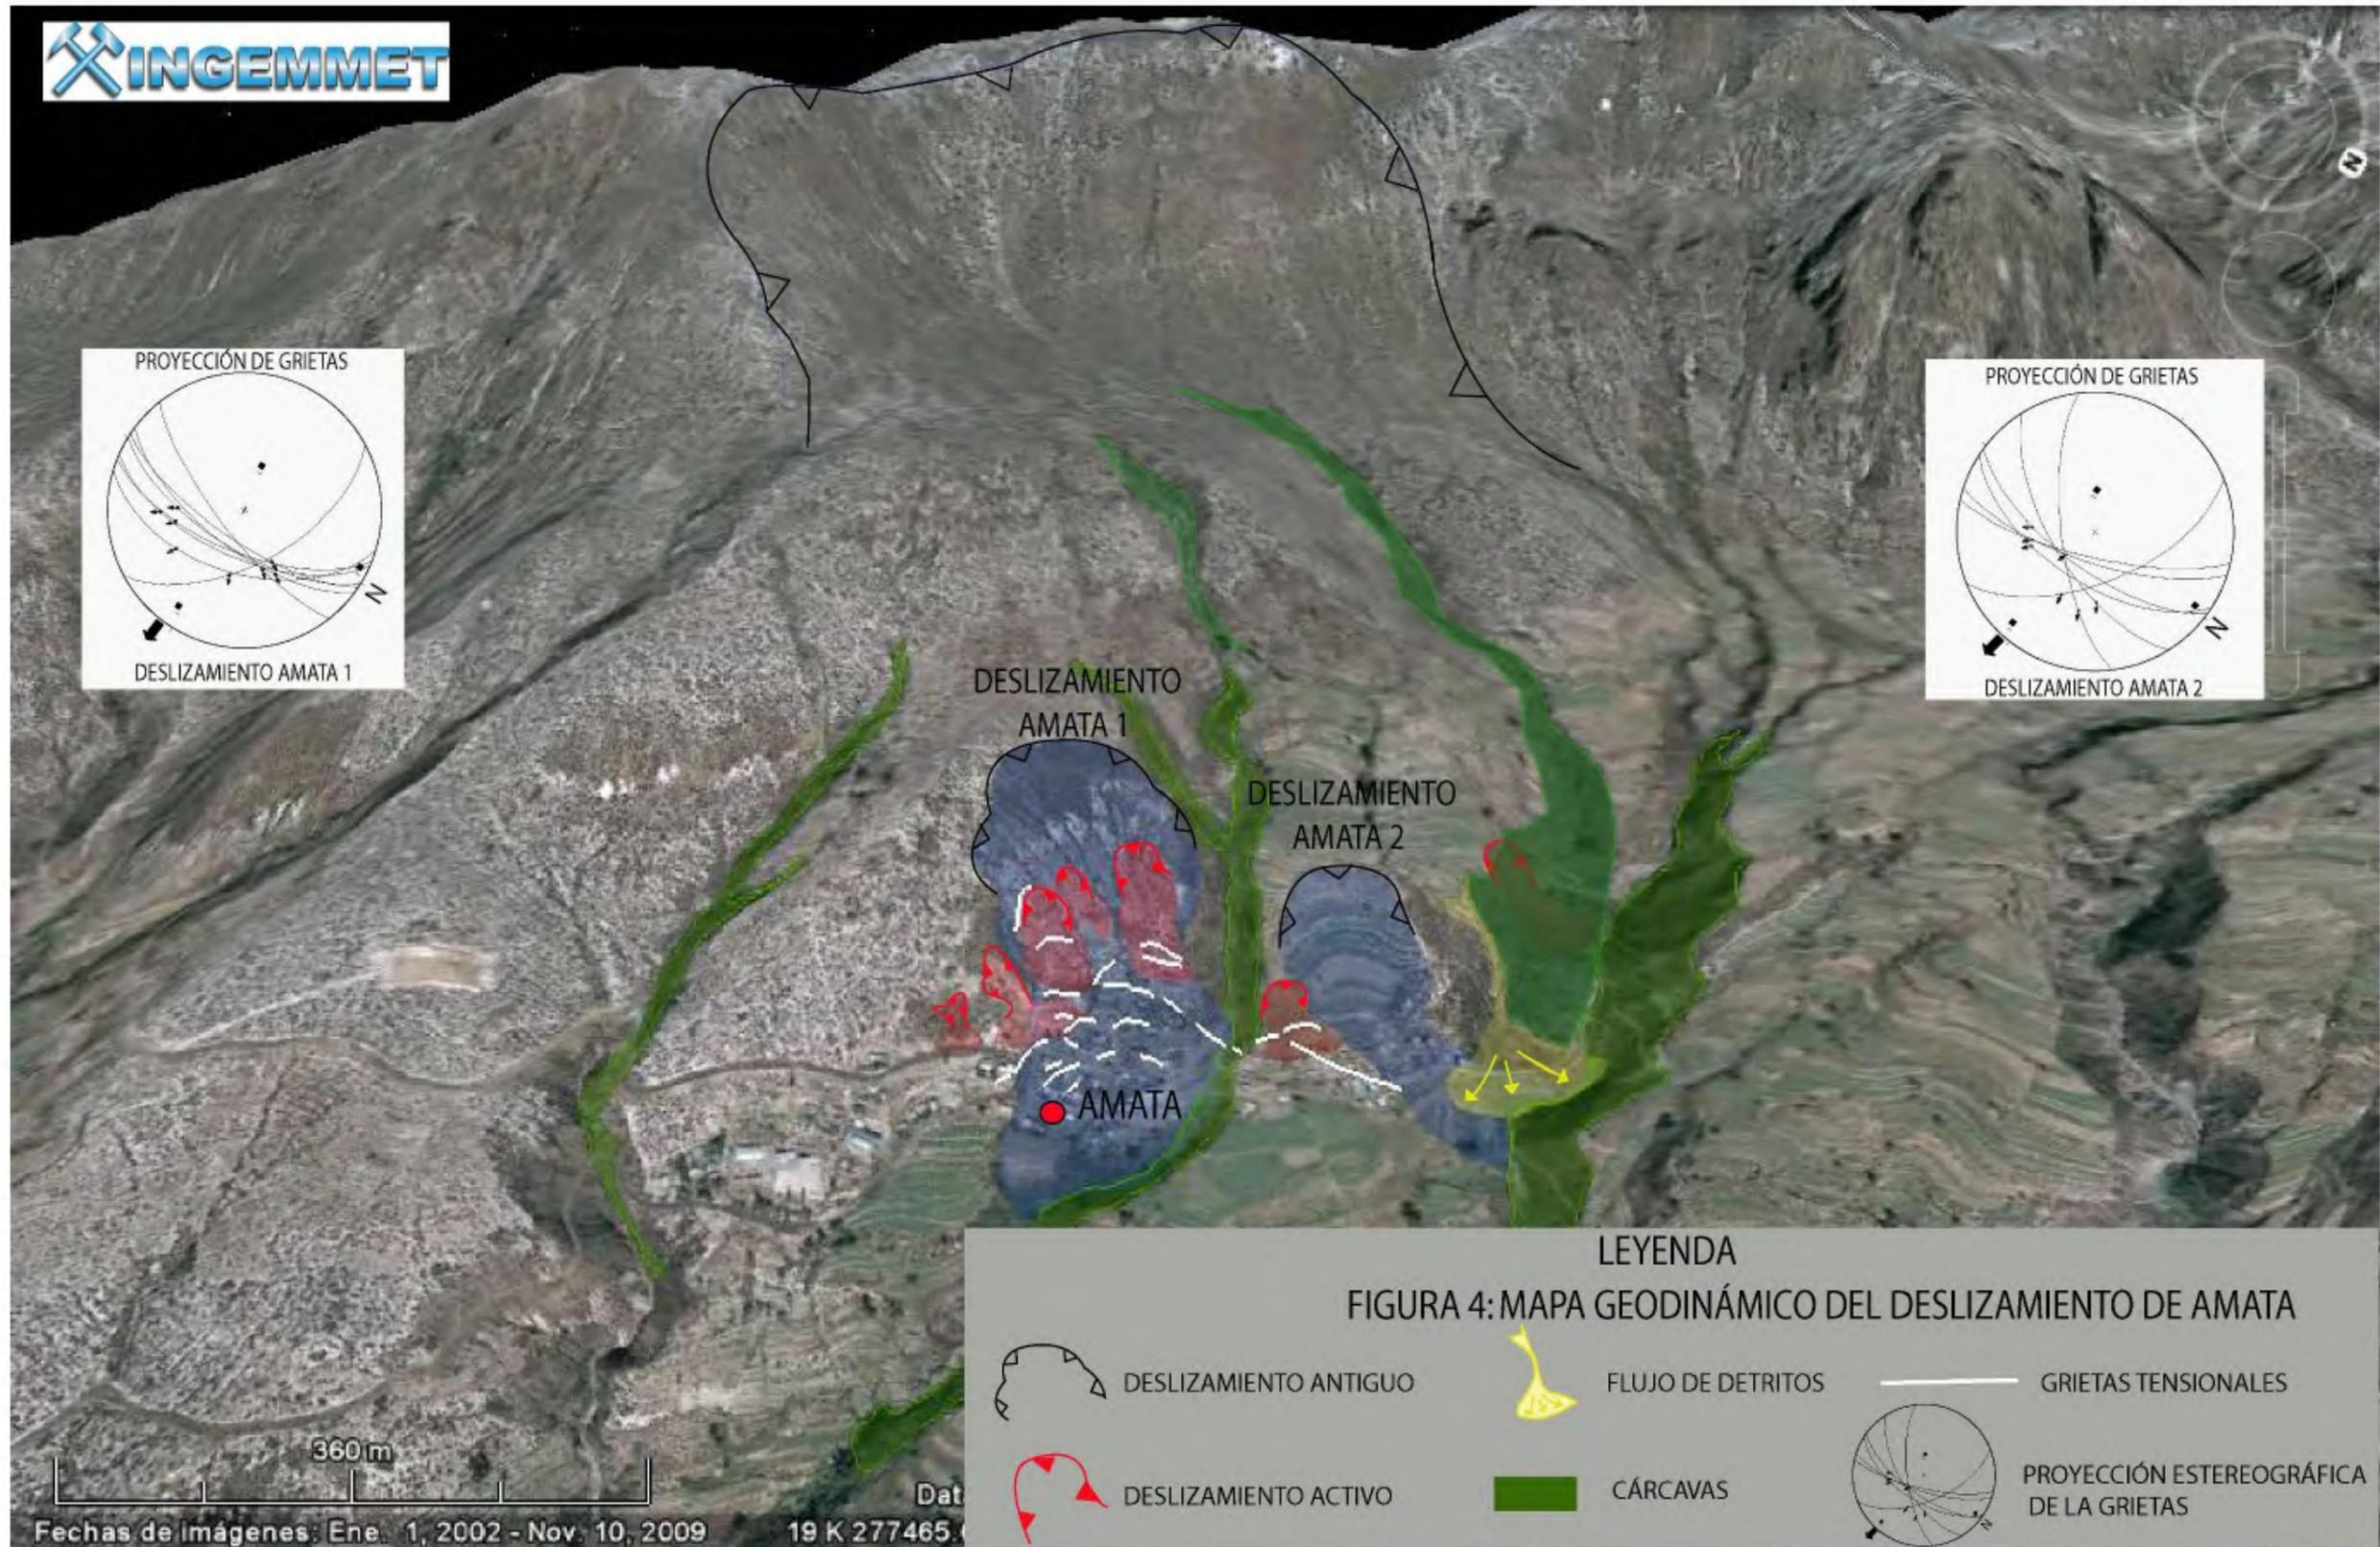
- a) **DESLIZAMIENTO AMATA 1:** Es de tipo rotacional y se ubica al SE del área (Figura 6), con una longitud de 160 m de corona, un ancho promedio de 180 m y una longitud de 480 m entre la corona y la punta del material depositado. El material involucrado en el deslizamiento es del tipo gravas con clastos subangulosos de hasta 0.50 m de diámetro mayor y matriz limo arcillosa de color rojo; correspondiente a un depósito de tipo coluvial, producto de los materiales del antiguo deslizamiento. Además este material evidencia procesos de erosión superficial (cárcavas) debido a la escorrentía superficial producto de las intensas precipitaciones pluviales.

Las lluvias acontecidas en los meses de enero y febrero del presente año, reactivó la parte intermedia del deslizamiento Amata 1, generándose un proceso de remoción complejo, con escarpas rectas e irregulares, desplazamientos verticales importantes y empuje de material hacia el río.

Fig. 06: Mapa Geodinámico del poblado de Amata.

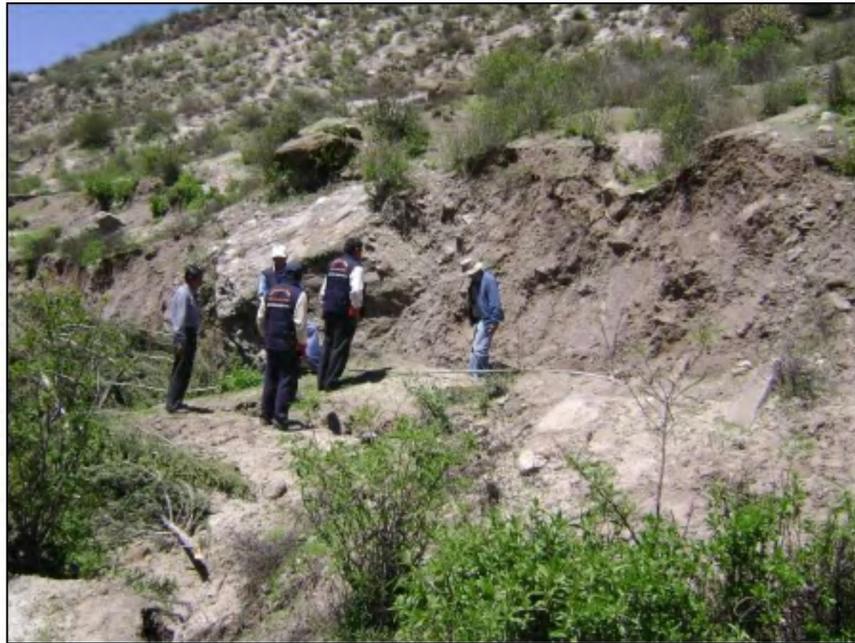
Dentro de toda esta masa reactivada se generaron grietas tensionales semicirculares de diferentes escalas, teniendo la más importante las siguientes dimensiones (Figura 7):

- Longitud : 95 m.
- Desnivel de la superficie : 3.20 m
- Apertura : 1.60 m
- Dirección del desplazamiento : 82°NE

Figura 7: Escarpe principal del deslizamiento de Amata 1.

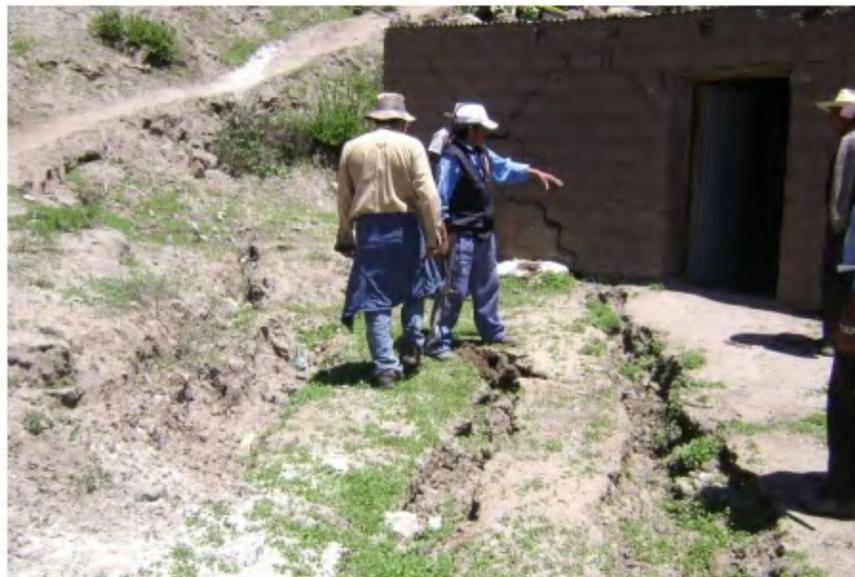
Con la finalidad de determinar el área afectada por este deslizamiento, realizamos el cartografiado y medidas de las dimensiones de las grietas, llegando a determinar que la masa del deslizamiento se movió con una dirección al SO (Figura 4), generando grietas que afectaron viviendas (Figura 8), áreas de cultivo, canales de riego y vías de acceso.

Figura 8: Vivienda de Amata afectada por las grietas generadas a partir de la reactivación del deslizamiento.

1. Las viviendas de la localidad de Amata, deberán ser reubicadas respetando los límites de franja marginal, dispuestos por ley.
2. Declarar la zona de Amata afectada por deslizamientos, no apta para el desarrollo urbano alguno.

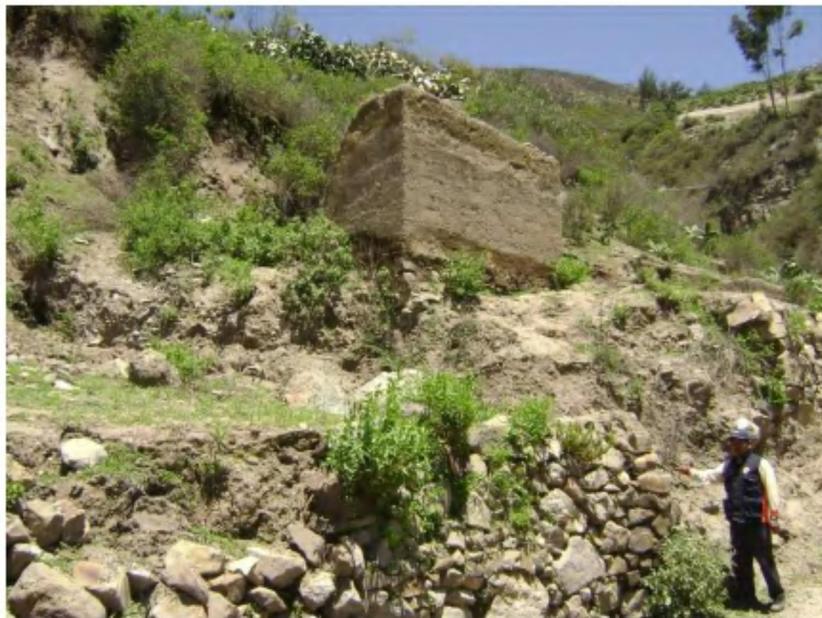
Las grietas tensionales semicirculares más representativas de este sector tienen las siguientes longitudes (Figura 9):

- Longitud : 112 m.
- Desnivel de la superficie : 1.8 m
- Apertura : 0.45 m
- Dirección del desplazamiento : 63 °NE

Figura 9: Grietas tensionales ocasionadas en el deslizamiento Amata 2.

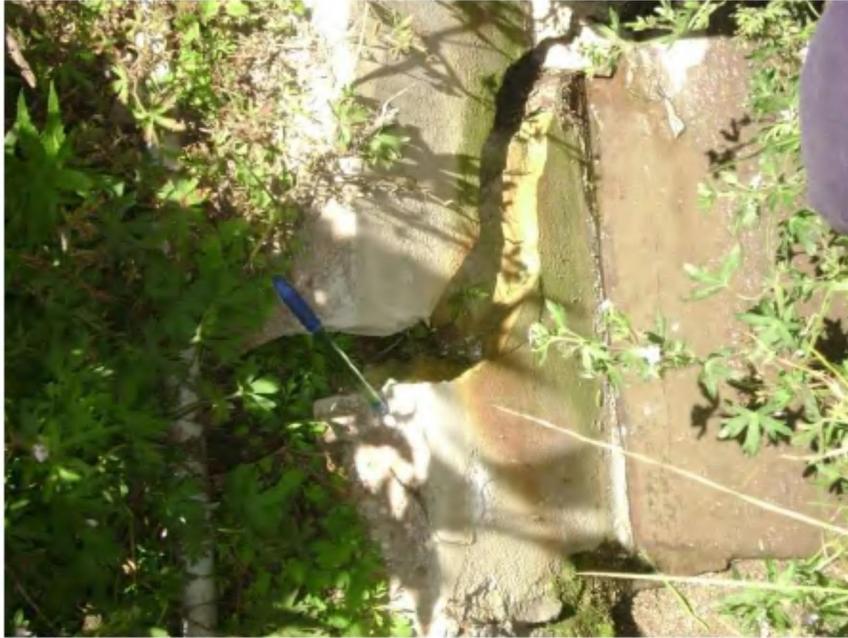
En consecuencia, la predisposición morfológica, el material heterogéneo y de comportamiento irregular (producto de

deslizamiento), las fuertes lluvias del presente año, fueron los factores que reactivaron los deslizamientos de Amata 1 y Amata 2, afectando viviendas, áreas de cultivo, canales de irrigación (Figura 10) y vías de comunicación.

Figura 10: canal de irrigación afectado por la reactivación del deslizamiento.
