Informe Técnico N° A7039

EVALUACIÓN DE PELIGROS GEOLÓGICOS EN LA CARRETERA MACA – CABANA CONDE, AFECTADA POR EL DESLIZAMIENTO OCURRIDO EL 22 DE MARZO

Región Arequipa
Provincia Caylloma
Distrito Maca

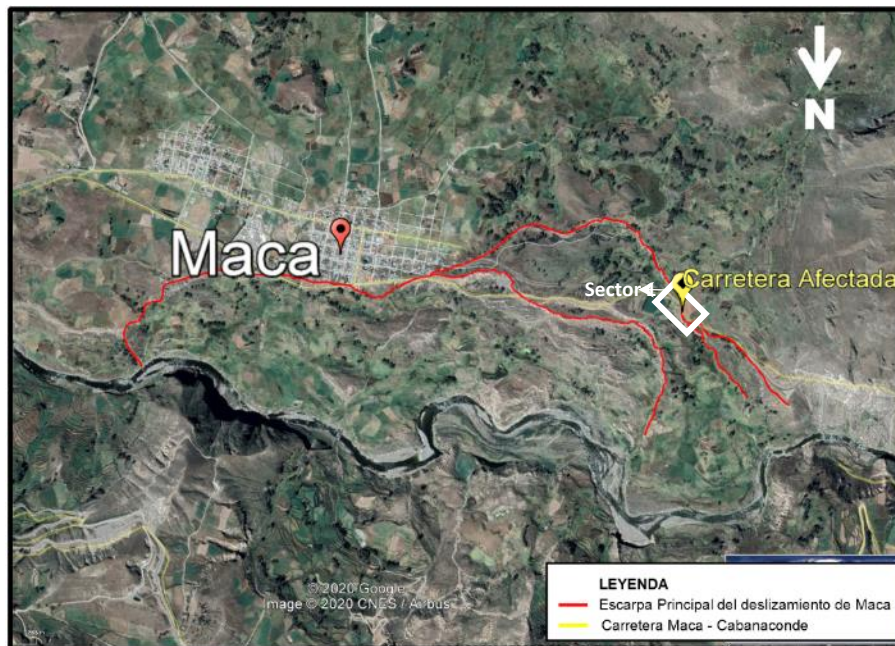
Zavala B. en el 2012 indica que el deslizamiento de Maca presenta una dinámica más activa en su sector oeste, con grandes agrietamientos en la parte superior, afectando un importante tramo de la carretera Maca – Cabanaconde, terrenos de cultivo, caminos de herradura, etc.

Figura 14. Muestra la escarpa principal del deslizamiento de Maca y tramo afectado de la carretera Maca – Cabanaconde.

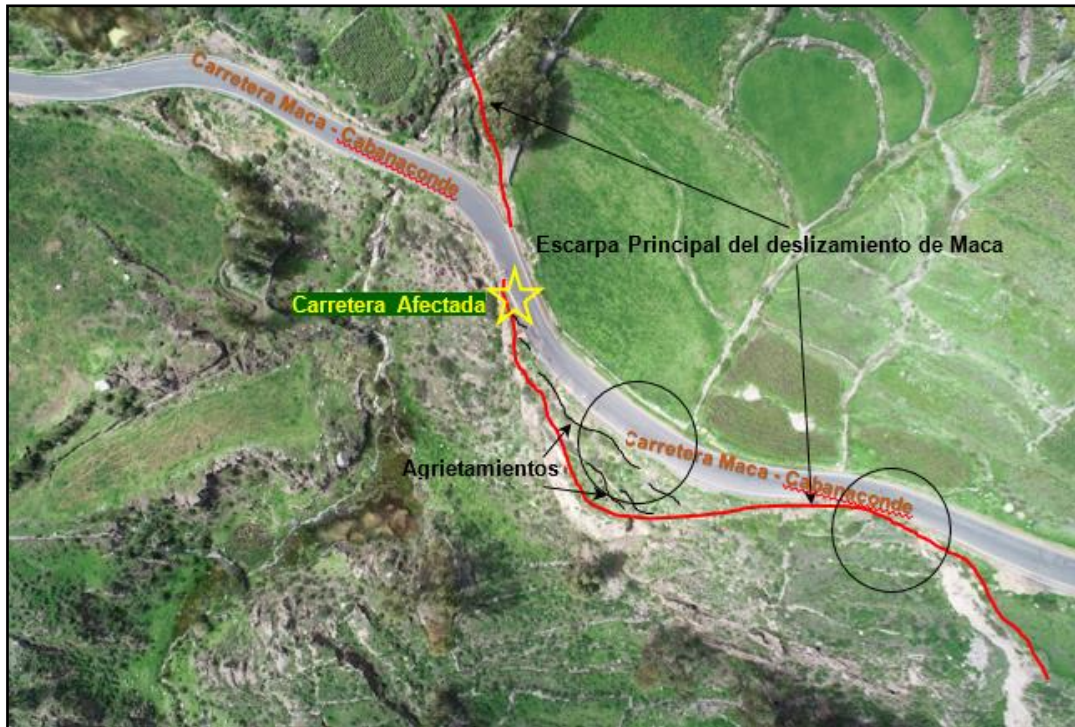
Otros tramos en el sector oeste de la carretera Maca – Cabanaconde también se encuentran comprometidos por el desplazamiento progresivo de la escarpa principal del deslizamiento (círculos negros de la figura 15).

Figura 15. Fotografía tomada con DRONE, el 13 de febrero del 2019. Muestra la carretera Maca – Cabanaconde afectada por el deslizamiento. También muestra en círculos negros, los tramos comprometidos por el avance de la escarpa principal del deslizamiento.

- d) Otros puntos, cercanos al tramo de la carretera afectada por el evento ocurrido el pasado 22 de marzo de 2020, son altamente vulnerables a hundimientos y agrietamientos producto del avance de la escarpa principal del deslizamiento en el sector oeste. Por lo tanto, el peligro a desprendimiento es INMINENTE.

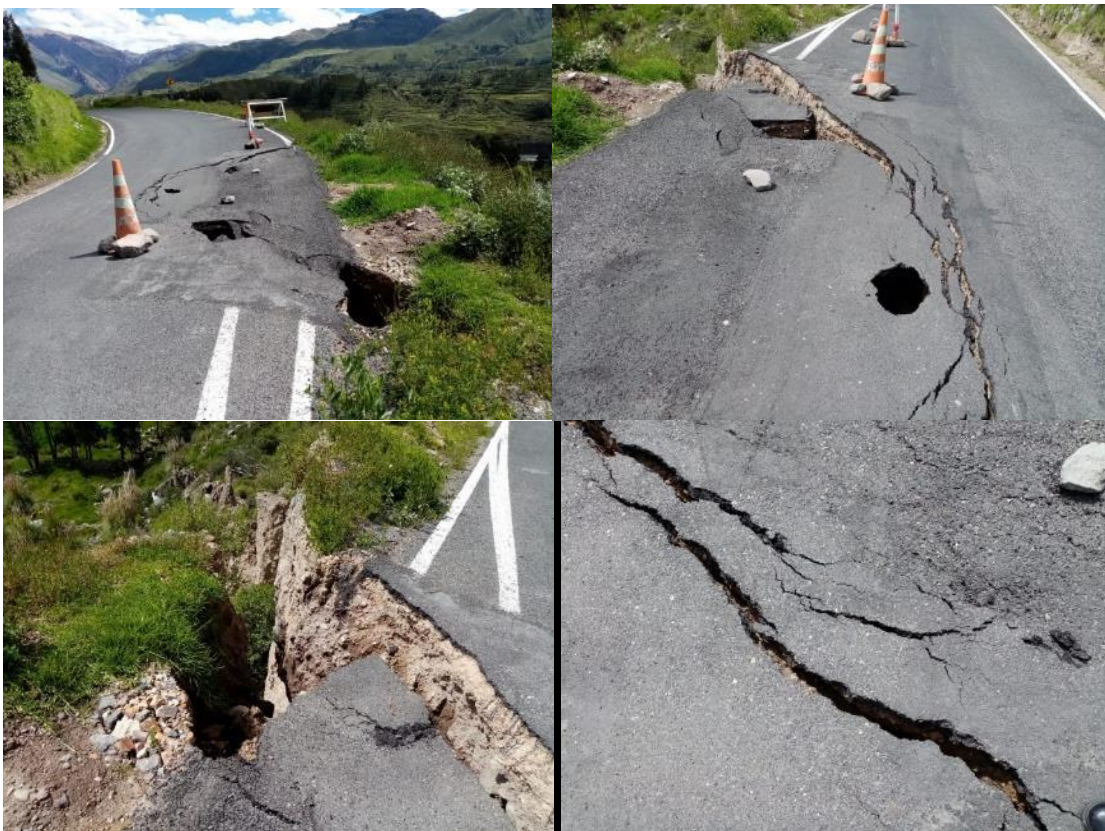
En este sentido, desde el pasado 22 de marzo de 2020, un tramo de 10 m del sector oeste de carretera Maca – Cabanaconde, viene siendo afectada por hundimientos/asentamientos, que han generado agrietamientos de geometría circular y aperturas del terreno en la carretera asfaltada (figura 16). Este comportamiento amenaza con generar un desprendimiento permanente, ladera abajo de este sector.

Figura 16. Muestra agrietamientos circulares y hundimientos en el tramo oeste de la carretera Maca – Cabanaconde.

- c) Desde el pasado 22 de marzo de 2020, un tramo de 10 m del sector oeste de carretera Maca – Cabanaconde, viene siendo afectada por hundimientos/asentamientos que han generado agrietamientos de geometría circular y aperturas de terreno en la carretera asfaltada. El tramo afectado intercepta la escarpa principal del deslizamiento de Maca. En tal sentido, de ocurrir factores desencadenantes (sismos excepcionales, sismos continuos, precipitaciones intensas y/o actividad antrópica), su futuro avance y agrietamientos en la parte superior sería inevitable.

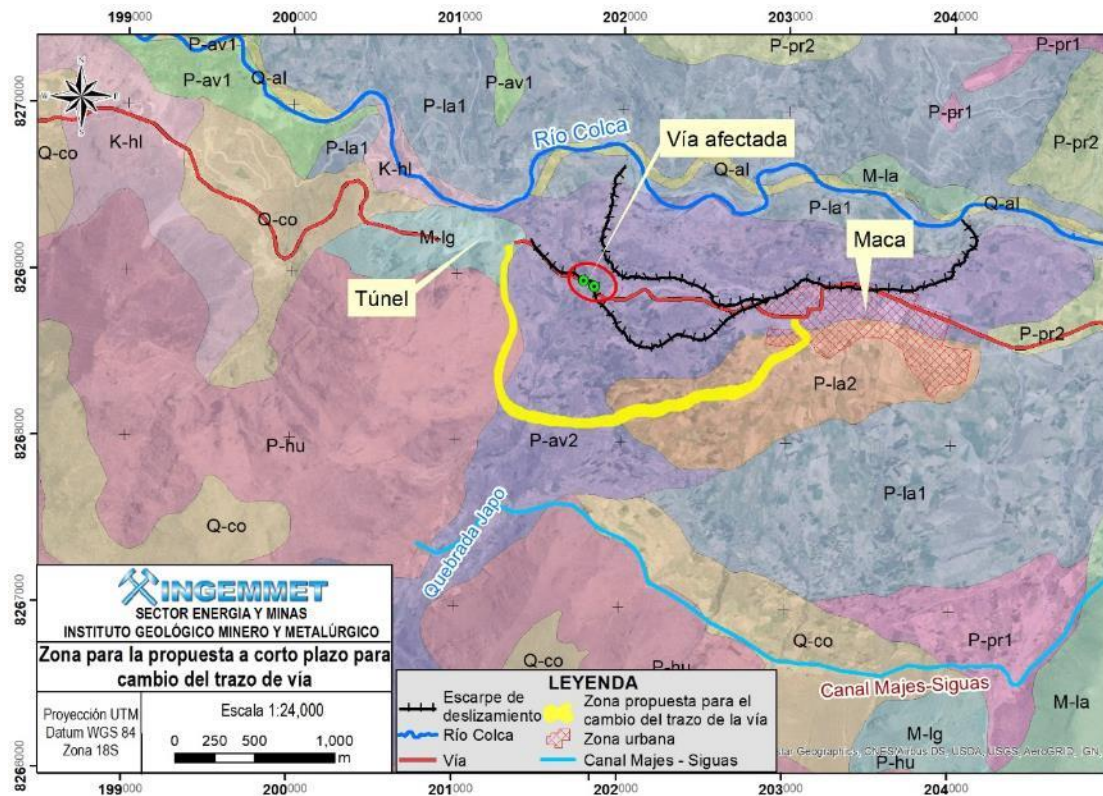
Figura 18. Muestra la propuesta a corto plazo para el trazo de la vía que une a los distritos de Maca y Pinchollo.

La primera propuesta es a corto plazo (línea color amarilla, figura 18 y 19), principalmente para mantener comunicado a los distritos ubicados en la parte baja de Maca. Un tramo de esta propuesta se encuentra sobre roca firme, sin embargo, otro tramo se encuentra sobre suelos de mala calidad, para el cual es importante realizar estudios geotécnicos previos a la construcción de infraestructura.

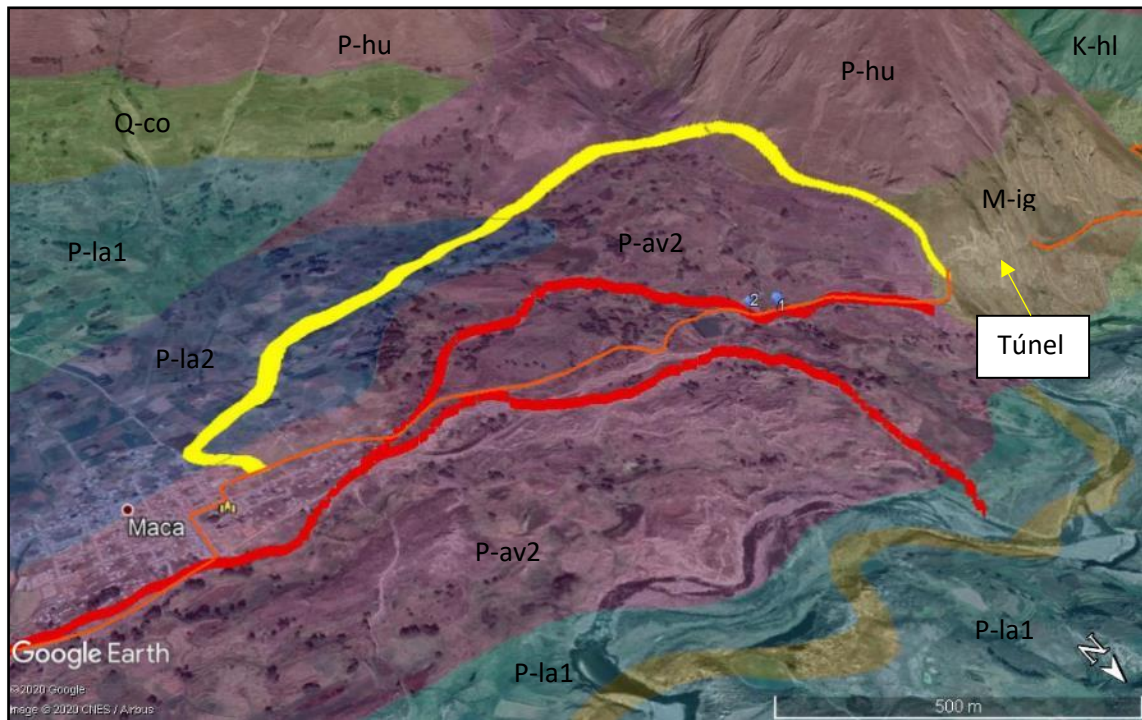
Figura 19. Vista hacia el suroeste. Muestra la propuesta a corto plazo para el cambio del trazo de la vía que une a los distritos de Maca y Pinchollo (polígono de color amarillo).

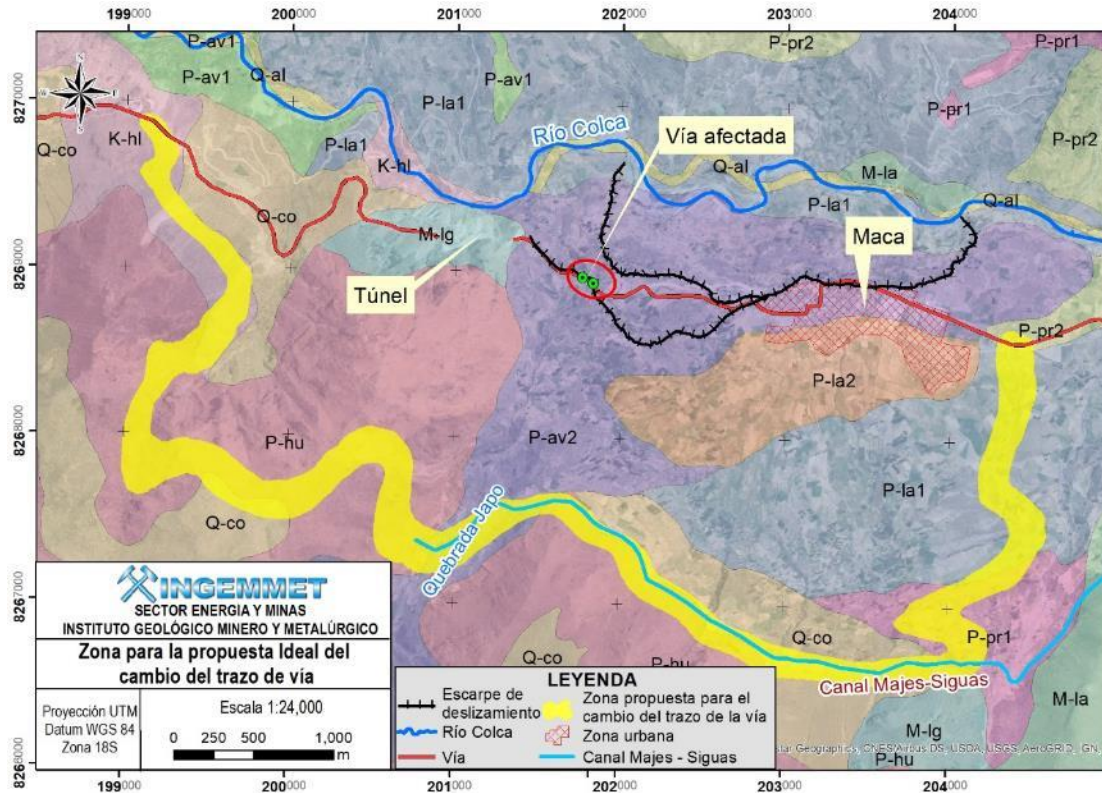
Figura 20. Muestra la propuesta ideal para el nuevo trazo de la vía que une a los distritos de Maca y Pinchollo

La segunda propuesta representa la zona ideal para realizar el trazo definitivo para la vía que une a los distritos de Maca y Pinchollo. Esta zona está ubicada sobre roca firme en gran parte de su trayectoria, conformado por rocas volcánicas del volcán Hualca Hualca. Además, se encuentra entre 1 y 2 km del cuerpo del deslizamiento (figura 20).

En base las características litológicas de las rocas en el sector, se plantea una zona para el nuevo trazo de la carretera (polígono de color amarillo, figura 20), el cual se describe a continuación:
