ESTUDIOS DE VULNERABILIDAD SÍSMICA: ESTRUCTURAL,
NO ESTRUCTURAL Y FUNCIONAL EN CATORCE (14)
ESTABLECIMIENTOS DE SALUD DE LA PROVINCIA DE LIMA
HOSPITAL JOSÉ AGURTO TELLO - CHOSICA

ESTUDIO DE VULNERABILIDAD SÍSMICA: ESTRUCTURAL, NO ESTRUCTURAL Y FUNCIONAL DEL HOSPITAL JOSÉ AGURTO TELLO - CHOSICA

INFORME TÉCNICO FINAL

DICIEMBRE - 2013

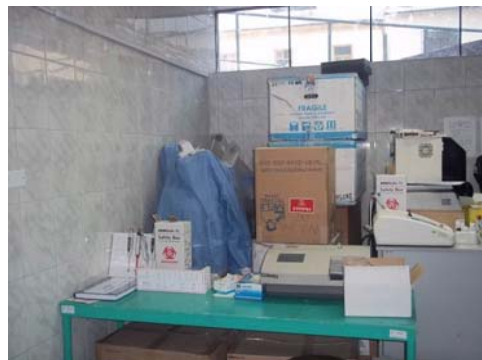
Foto 13.Zona de Laboratorio con equipos expuestos a la caída y deterioro de los mismos.

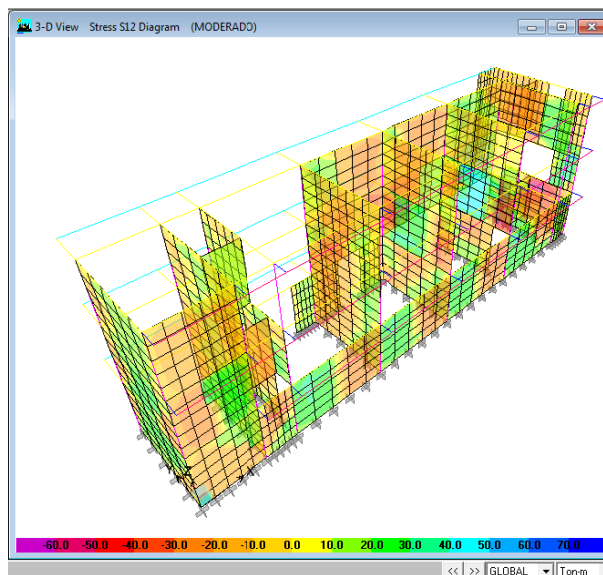
Fig.5.6 Esfuerzos cortantes (t/m^2) en los muros de albañilería en el bloque 2

Empleando la norma E.070 se estimó que el esfuerzo cortante en la albañilería en el primer nivel en promedio es aproximadamente igual a $18t/m^2$. De la comparación con los valores mostrados en las figuras indicadas, se observa que para el sismo moderado se presentarían algunas fisuras en los muros de albañilería. Esto se comprueba con los daños que se alcanzaron durante el sismo del año 2007 cuya demanda fue menor al sismo severo esperado.

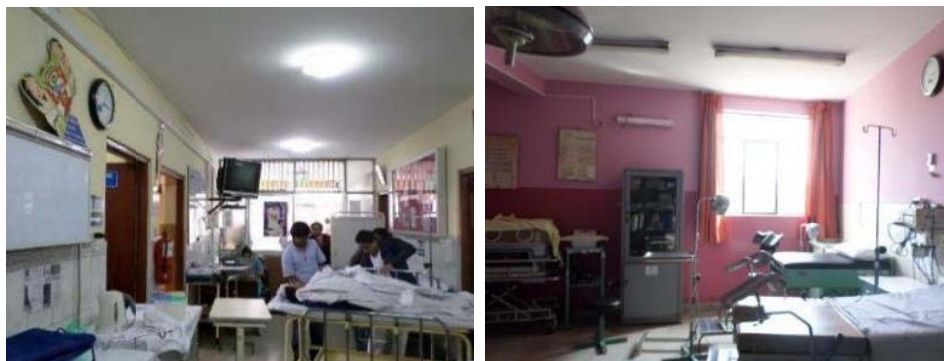
Foto 23 Los equipos de Salas de Recuperación y Sala de Partos no se encuentran fijados a la pared convenientemente, existe riesgo de caída, ante movimientos sísmicos.

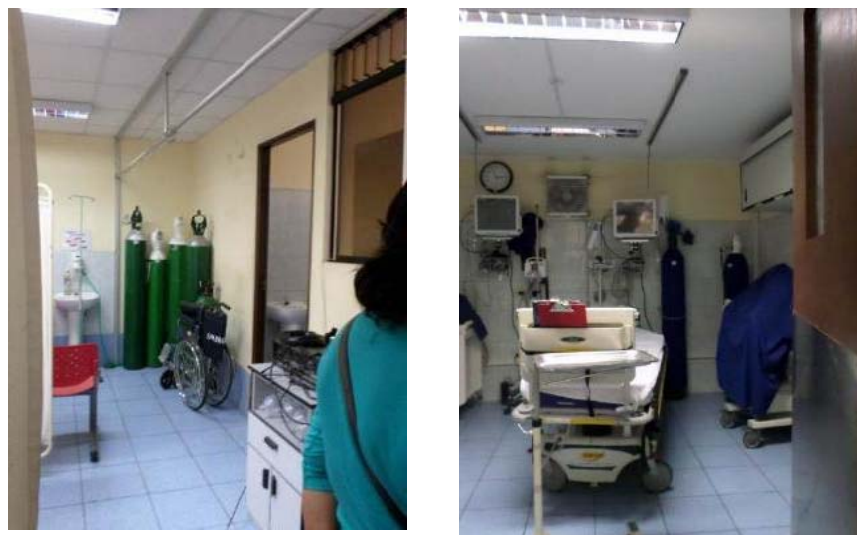
Foto 24 los balones de oxígeno no se encuentran asegurados a la pared. Los monitores están fijados a sus bases y asegurados a la pared.

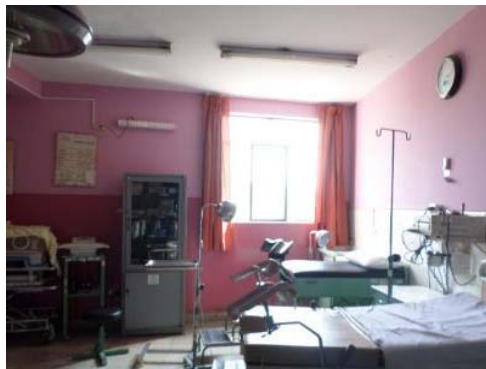
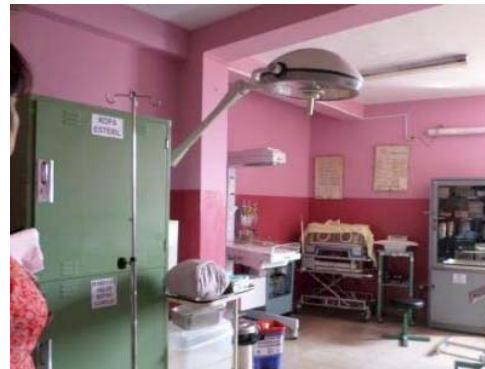
Foto 30 El equipamiento no está en buen estado de conservación. Presencia de corrosión en algunos muebles.

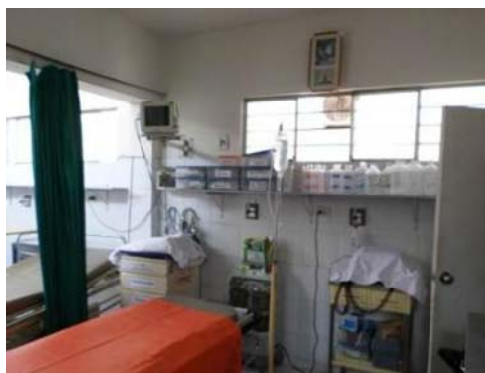
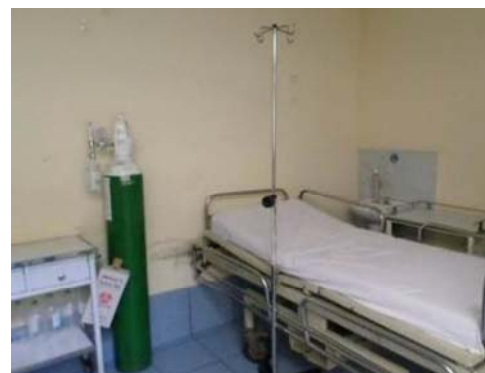
Foto 31 Es necesario efectuar periódicamente un mantenimiento preventivo y de seguridad de los equipos.

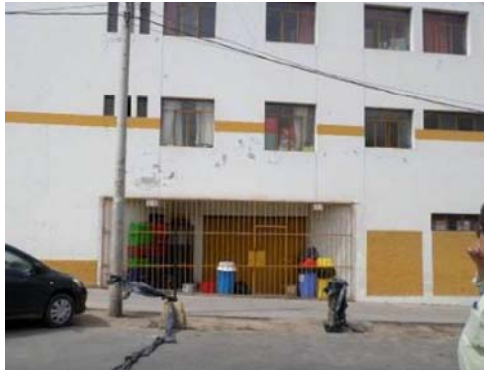
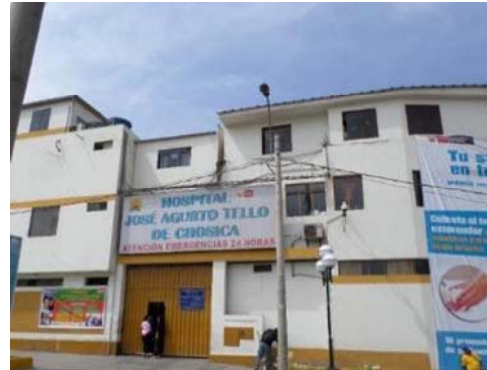
Foto 33 Por el tipo y el estado de conservación de las puertas, los ingresos muestran una regular seguridad; sin embargo, la presencia de corrosión en las rejas del ingreso secundario, hace notar la falta de mantenimiento.

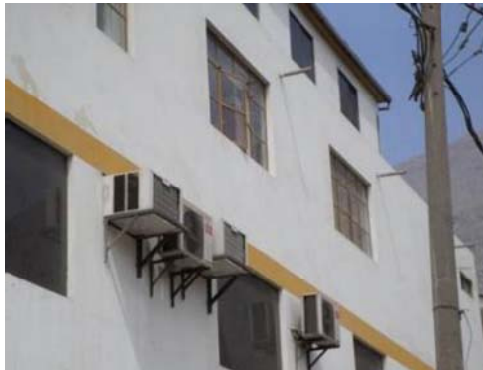
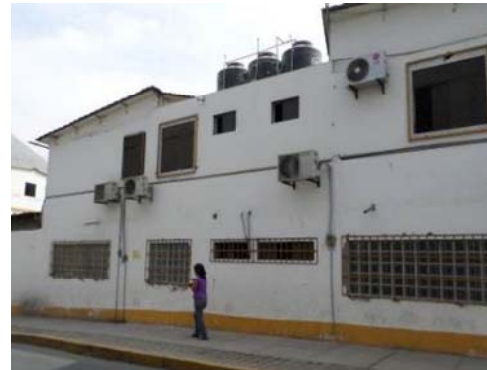
Foto 34 Las ventanas exteriores e interiores, por lo general, no cumplen con el reglamento de seguridad por ser de vidrio crudo.

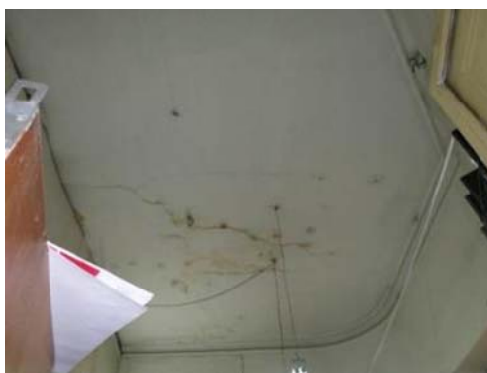
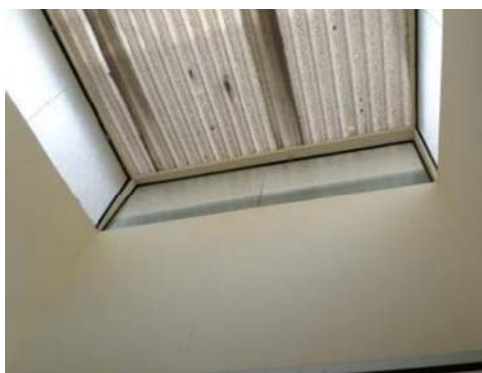
Foto 36 En un sector, el estado actual del techo muestra la deficiencia en el material, en su estructura de madera. La presencia de humedad y las fisuras denotan inseguridad y riesgo inminente al desprendimiento.

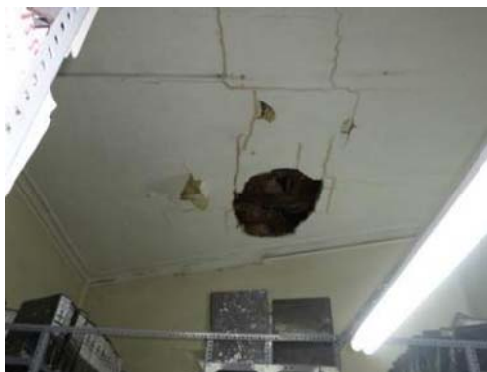
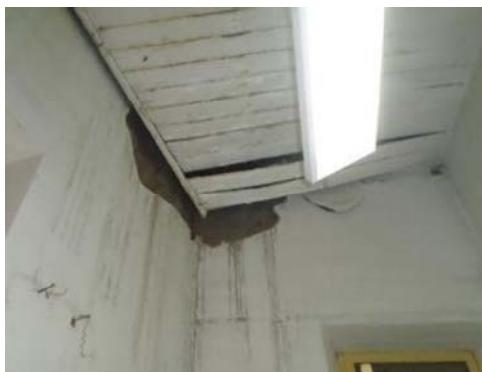
Foto 37 La filtración producto de la humedad y la falta de mantenimiento afectan a las estructuras de madera, la presencia de desprendimiento del material y las fisuras reflejan el riesgo existencial de algunos ambientes.

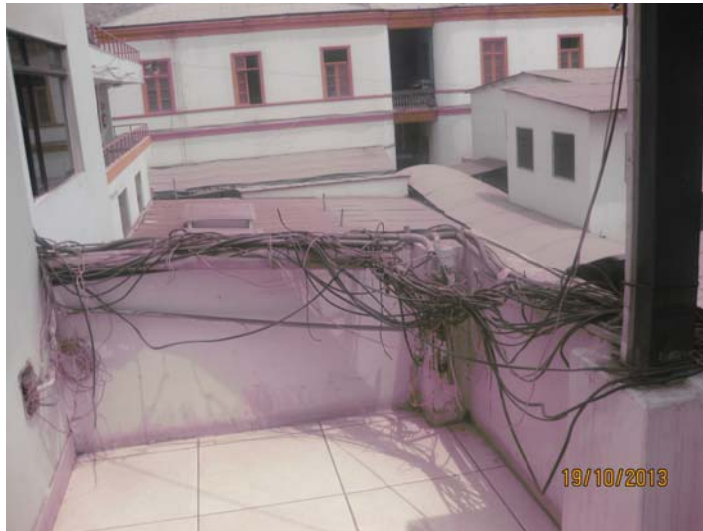
Foto 43. Cables de comunicaciones desordenados

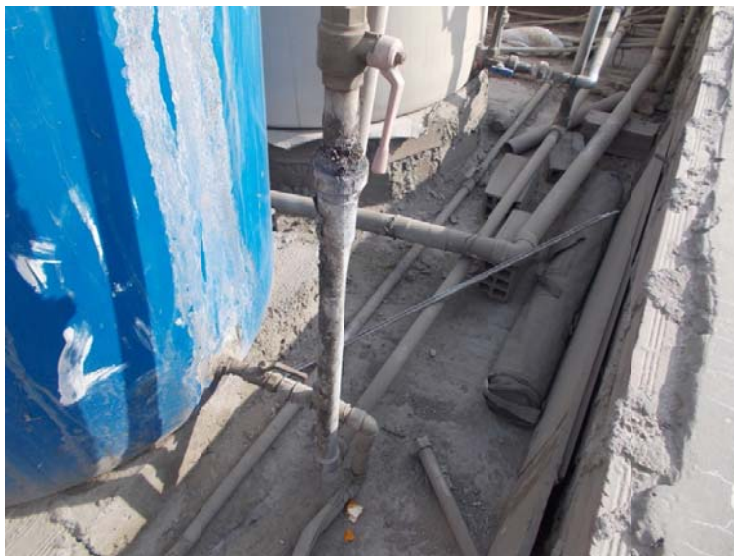
Foto46.Tuberías deterioradas de F°G°

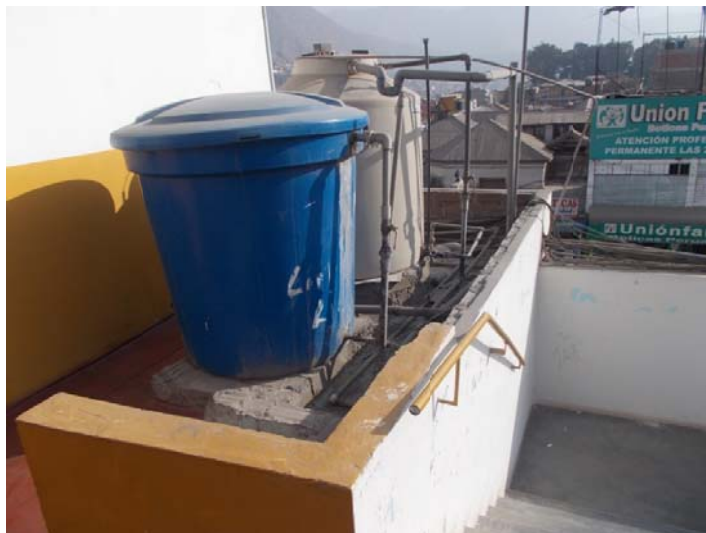
Foto48.Almacenamiento en tanques de Fibra de Vidrio
sin anclajes

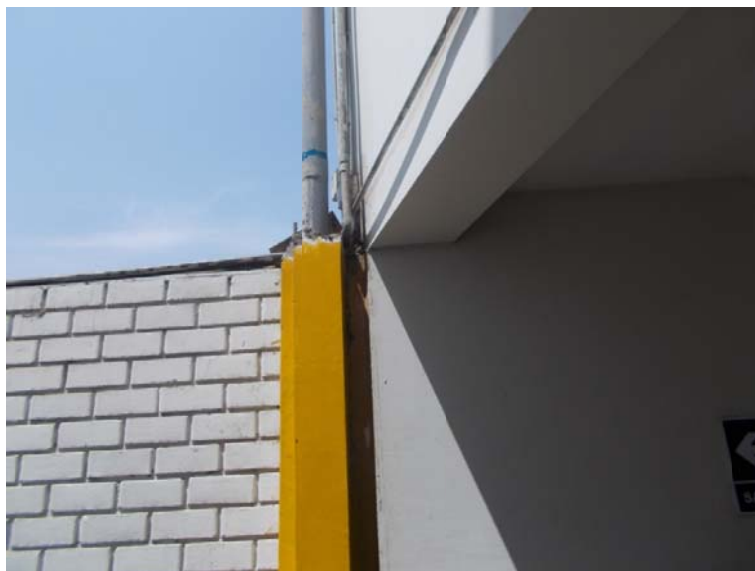
Foto49.Tuberías sin protección al aire libre
