Informe Técnico N° A6584

Evaluación geológica del sector K'asaccunca

Distrito y Provincia de Anta - Región Cusco

NOVIEMBRE 2011

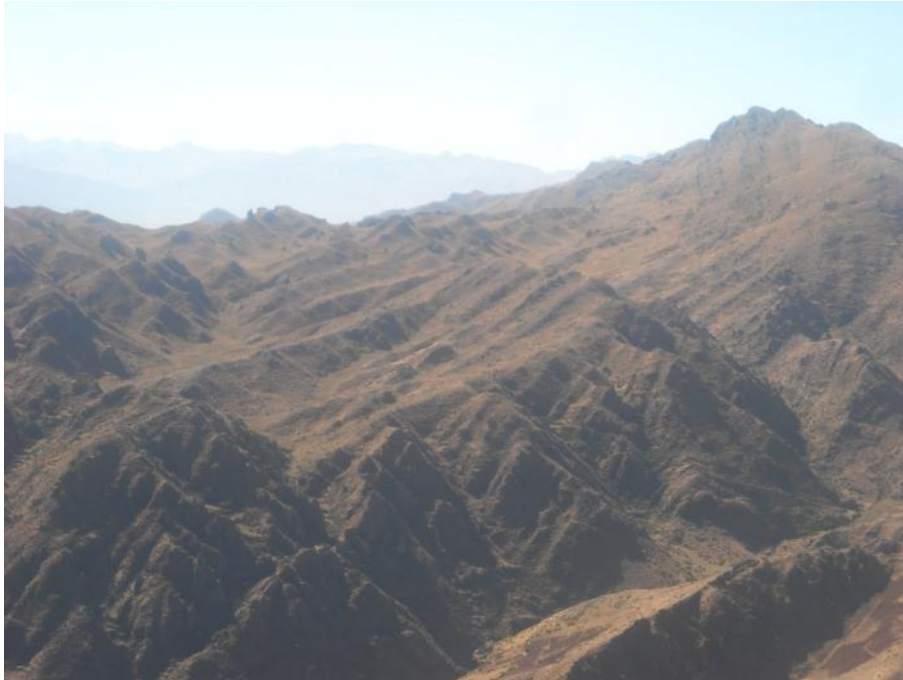
Fig. 1: La fotografía muestra la estratificación casi vertical de la Formación Soncco.

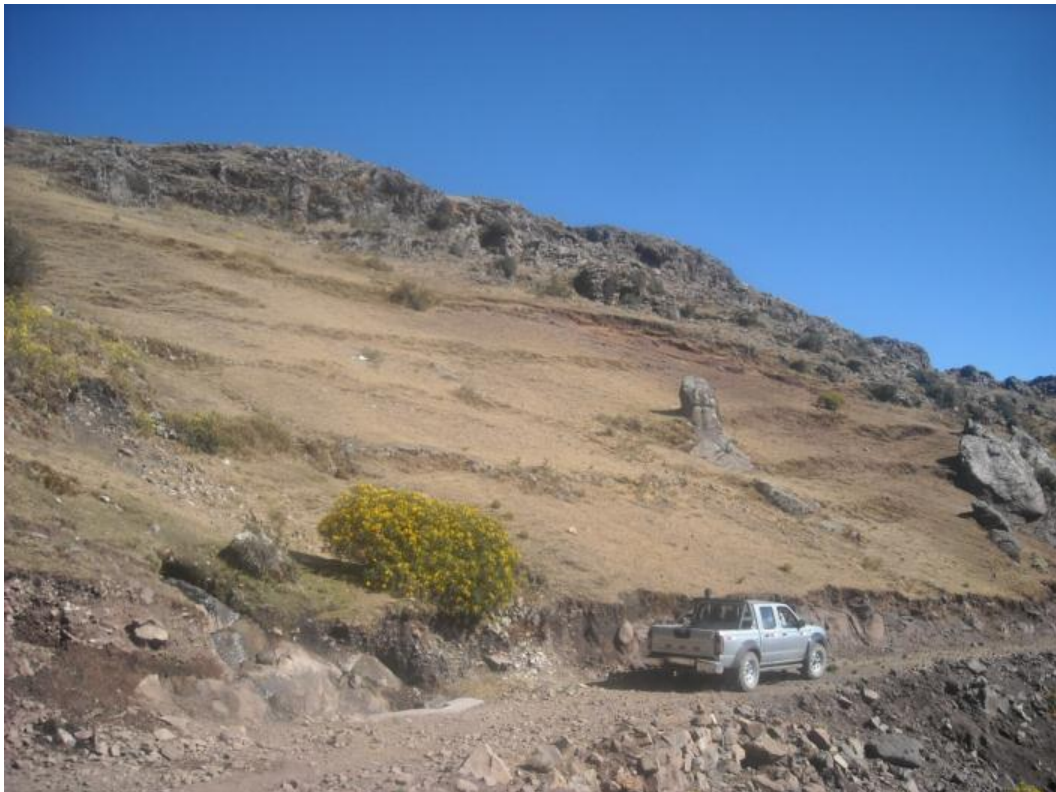
Las rocas del Grupo Tacaza son permeables y en el caso de las lavas andesíticas de la secuencia superior, por presentar fracturas, tienen alta permeabilidad. Así mismo, por estar fracturadas sus características geomecánicas son condicionantes para la inestabilidad de los taludes.

Fig. 2: La fotografía muestra los afloramientos del Grupo Tacaza, secuencia superior.

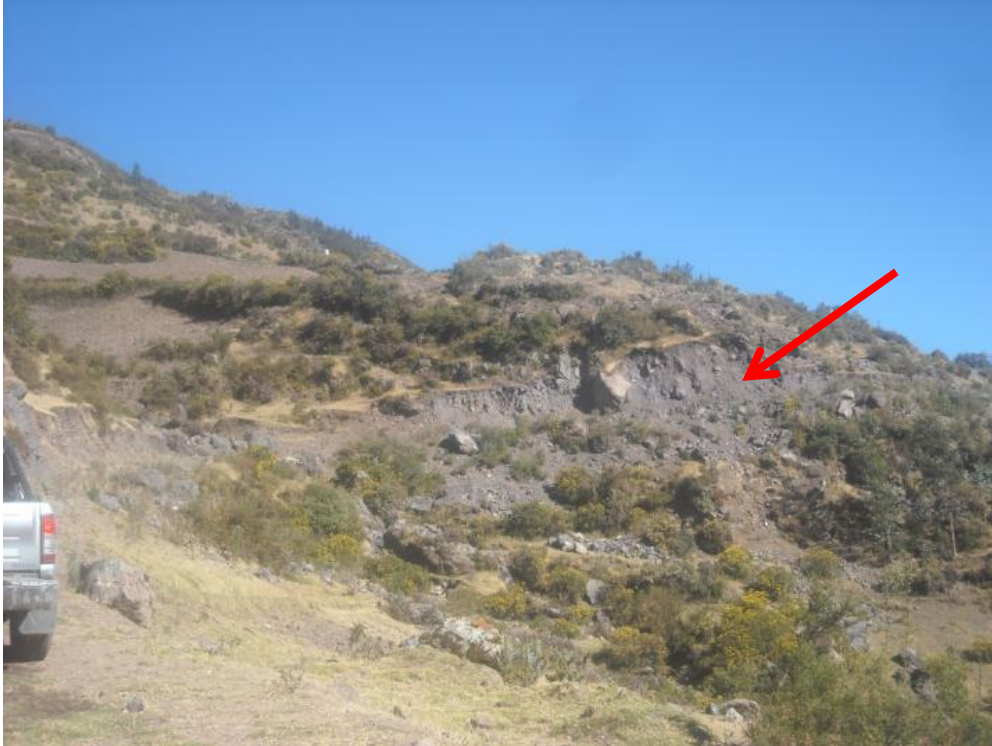
Fig. 3: La fotografía muestra depósitos coluviales asociados a eventos de movimientos en masa como se aprecia en la escarpa de deslizamiento.

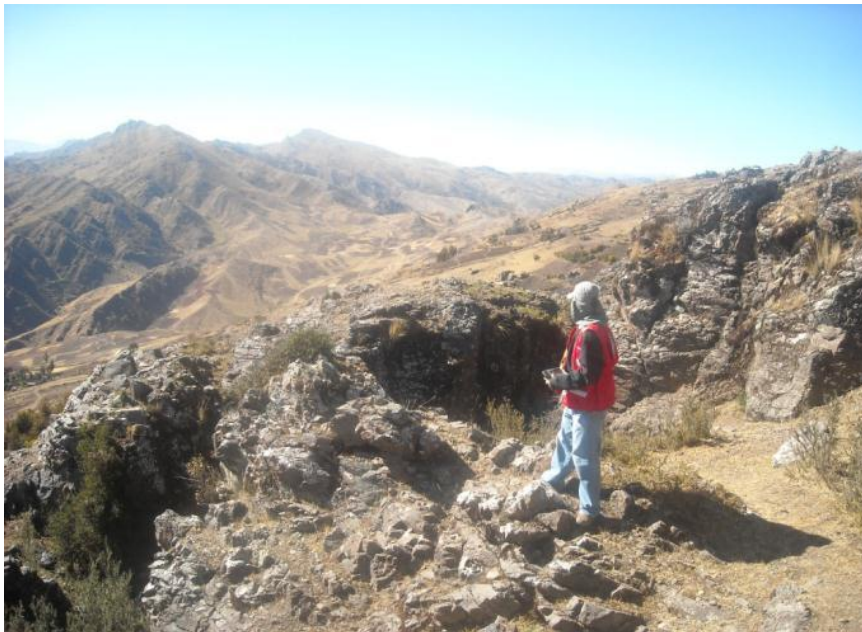
Fig. 4: Afloramiento rocoso fracturado ubicado en la cabecera del deslizamiento de K’asaccunca.

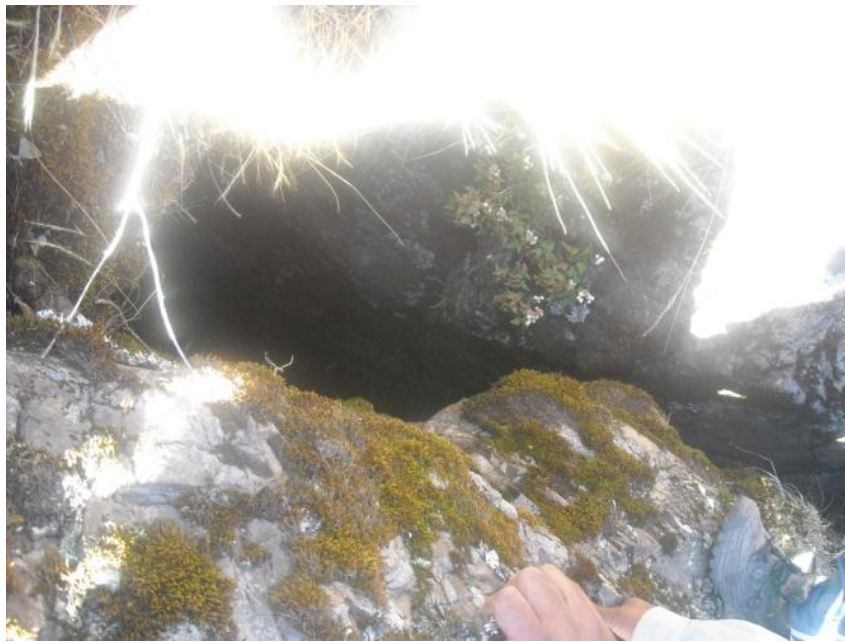
En la cabecera del deslizamiento, la ladera presenta pendiente alta (40°), en el reconocimiento de campo y cartografiado (Mapa 2) se han reconocido asentamientos, fracturas del substrato rocoso, las grietas y fracturas tienen direcciones promedio NO-SE y pueden seguirse a lo largo de 250 m, asimismo las aberturas de las fracturas tienen dimensiones que varían entre 20 cm a 8 m (Figura 5 y 6).

Fig. 5: Fractura de 20 cm del substrato rocoso, ubicado en la cabecera del deslizamiento.

- 1) Construir obras para controlar la caída o desprendimiento de rocas, ya sea con barreras o terraplenes (Ver anexo 2)
- 2) Construcción de zanjas de drenaje (impermeabilizados) sobre la cabecera del deslizamiento, con la finalidad de colectar las aguas de las lluvias y drenarlas hacia una quebrada alterna, evitando que se infiltren en las grietas (Ver anexo 2).

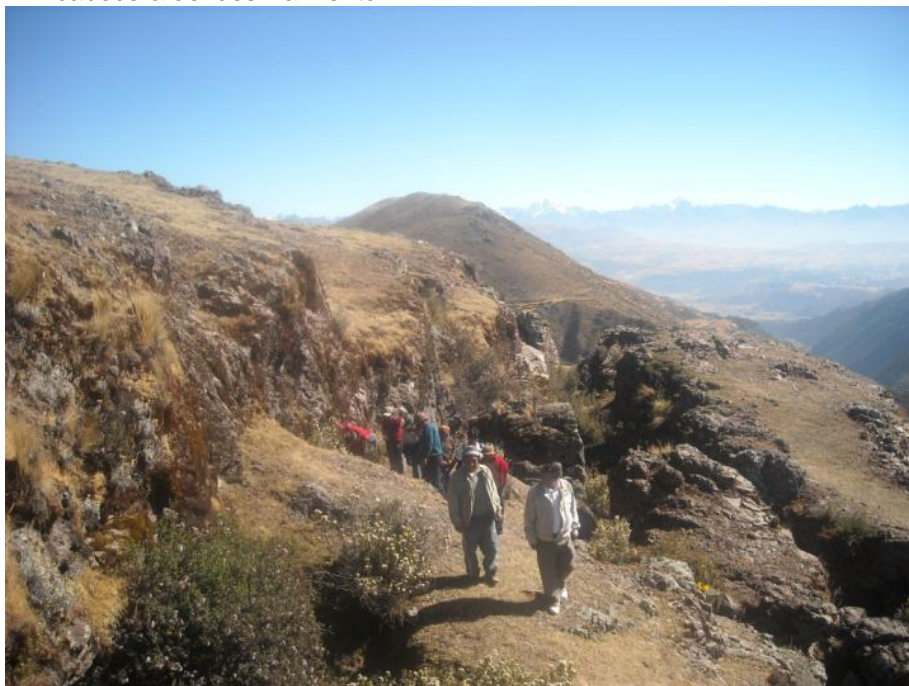
Fig. 6: La fotografía muestra el escarpe principal del deslizamiento, en este sector la roca se encuentra fracturada y con evidencias de movimiento reciente.

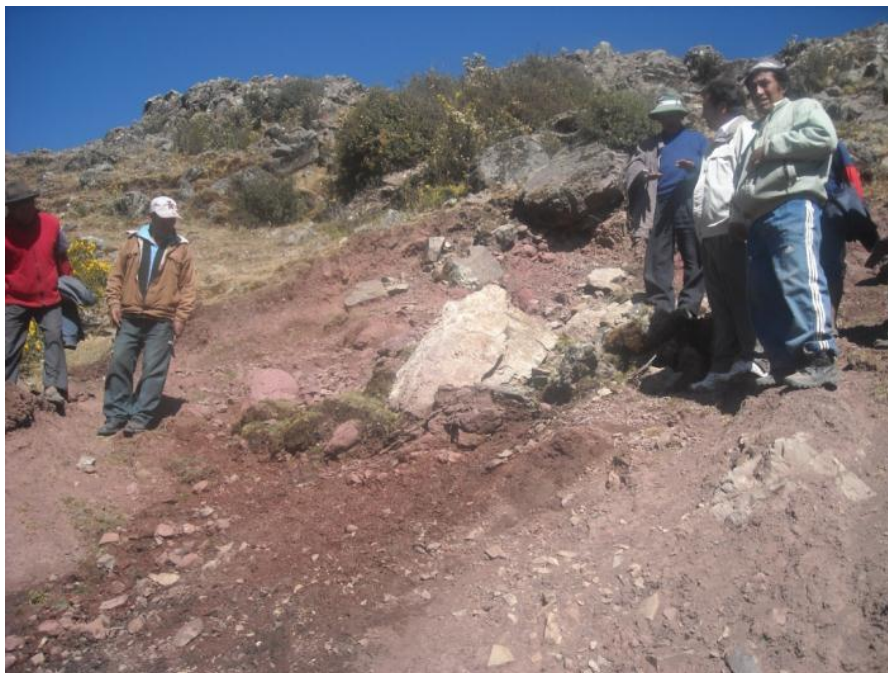
Fig. 7: Erosión de ladera del cerro Yanamancha producto del afloramiento de agua.

- 3) Construir un sistema de drenaje (espina de pez u otro) para captar las surgencias (manantes) ubicadas en el cerro Yanamancha, colectarlas y drenarlas a una quebrada aledaña o receptorlas en un reservorio (Ver anexo 2).

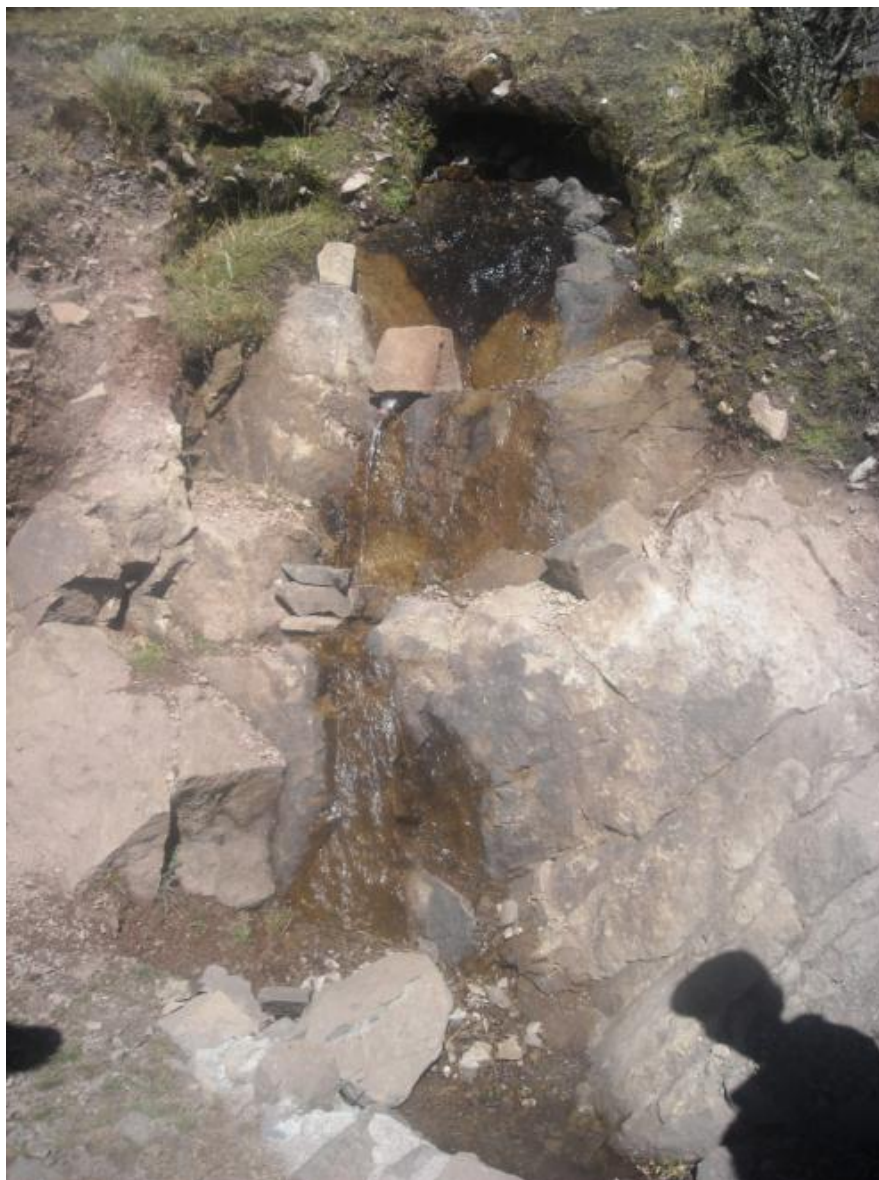
Fig. 8: Fuente agua, se puede observar que la cantidad de agua que surge es considerable. Esta puede inestabilizar laderas y taludes.

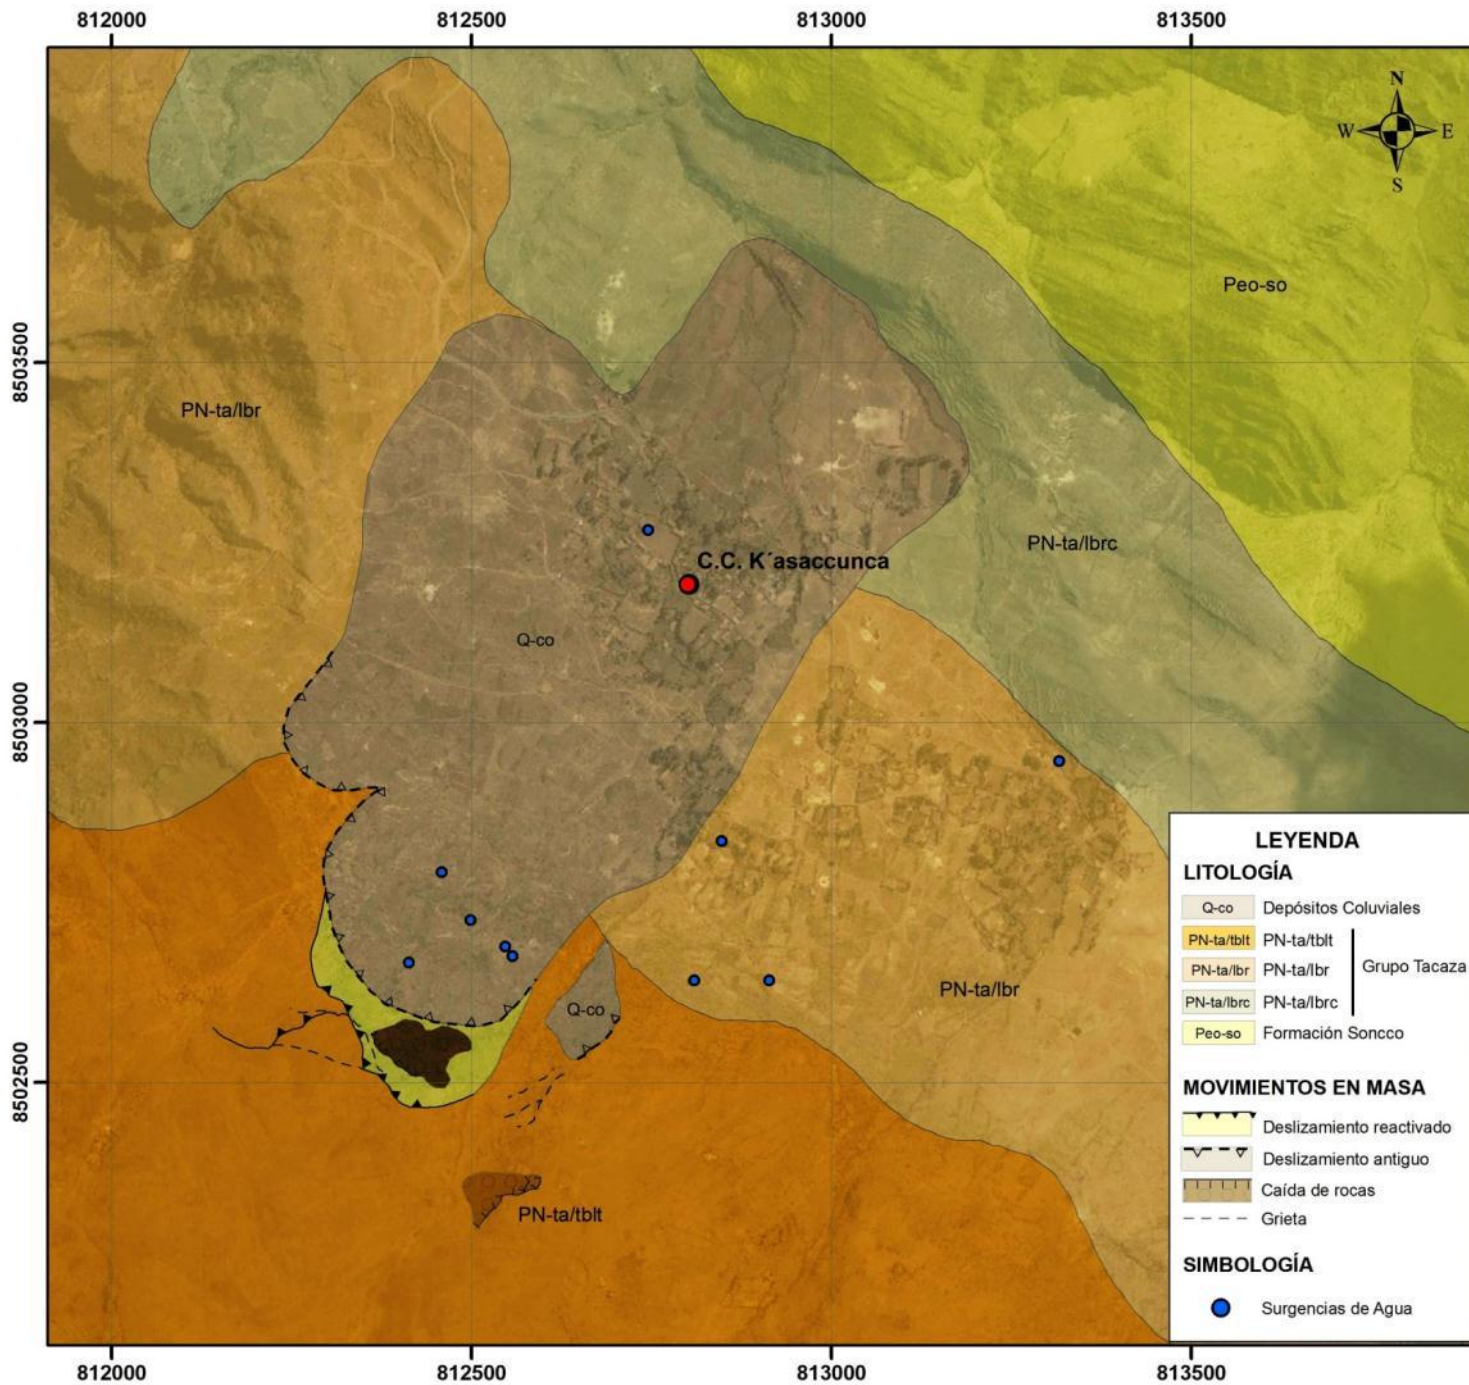
WGS_1984_UTM Zona 18 Sur Mapa 02

La cumbre del cerro Yanamancha tiene una morfología aproximadamente plana, lo que favorece la acumulación de agua entre los meses de noviembre y marzo por las constantes lluvias, este proceso, más el alto grado de fracturamiento de substrato rocoso, son la explicación de las surgencias de agua en el cuerpo del deslizamiento (Mapa 2).

Trabajadores de la Municipalidad Provincial de Anta a nuestra solicitud realizaron un inventario de las fuentes de agua de la zona de estudio, llegando a identificar 11 fuentes, de las cuales cinco se ubican en la cabecera del deslizamiento (Figura 7 y 8) y dos en la parte media del cuerpo del deslizamiento (Mapa 2).

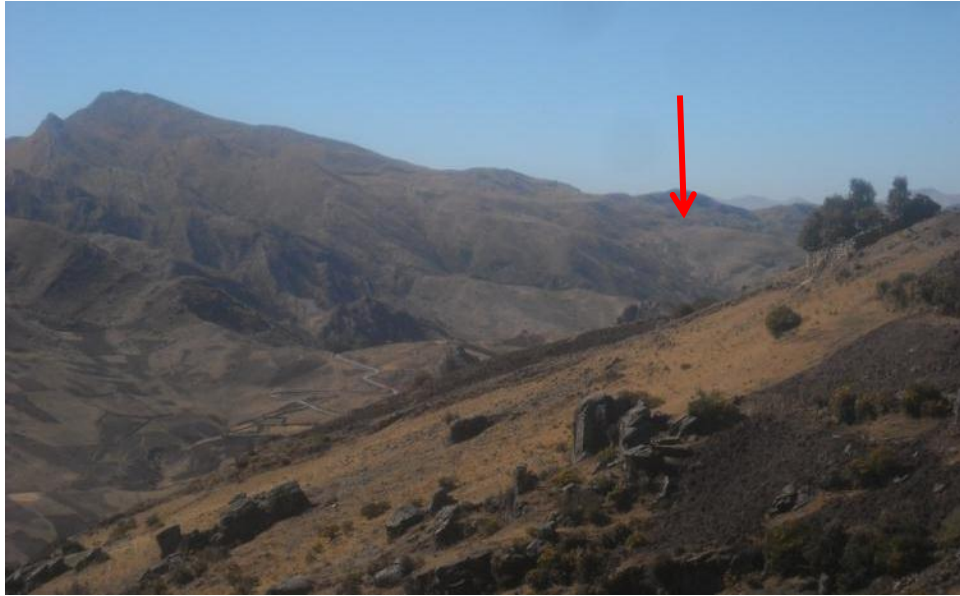
La falla Qorqa, se ubica a 2 km al noreste de la Comunidad Campesina de K’asaccunca, tiene una longitud de 10 km y un rumbo NO-SE (Fig. 10). Es una falla de tipo normal y se encuentra afectando depósitos aluviales y fluvo glaciares. Por su cercanía a la zona evaluada, esta falla junto a la falla Zuritese constituyenen las dos estructuras que podrían generar mayor daño frente un posible sismo.

Fig. 10: Falla Qorqa, ubicada a 2 km de la Comunidad Campesina de K’asaccunca. Fotografía tomada desde las alturas de K’asaccunca. La flecha roja indica la ubicación del escarpe de falla.

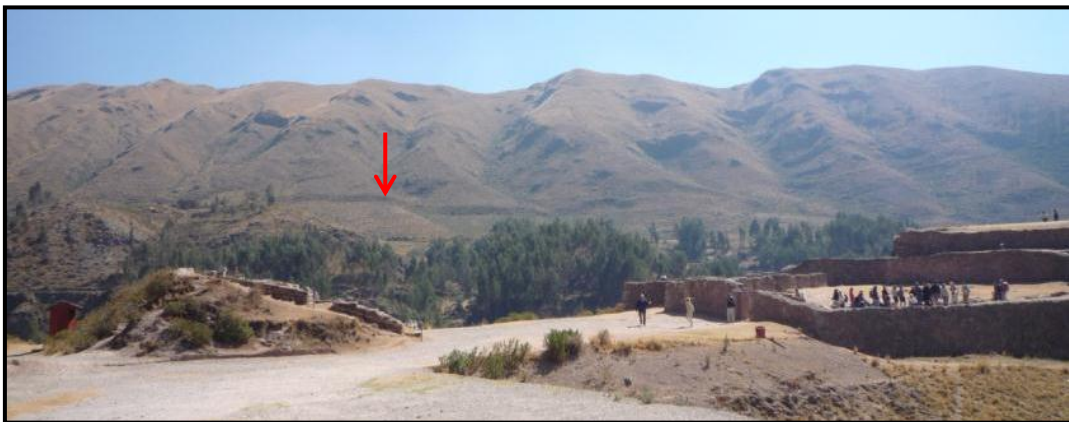
La falla de Tambomachay; ubicada en el borde norte de la ciudad del Cusco, presenta una longitud aproximada de 17,5 Km. La falla tiene una tendencia E-O, pero hacia el Este cambia a rumbo a NO-SE, estando su buzamiento comprendido entre 60° y 70° al Sur. La cinemática de esta falla es normal con un salto vertical máximo de 8 m (Fig. 11). La falla Tambomachay es una estructura geológica con una amplia actividad a lo largo del tiempo geológico, su escarpe de falla se encuentra bien conservado a lo largo de 8 km aproximadamente, este posiblemente constituye la última reactivación de la falla.

Fig. 11: Falla Tambomachay, vista al norte. En la fotografía se puede observar el escarpe de falla y como la dirección de los drenajes son alterados por la actividad de rumbo de la falla.
