DIRECCIÓN DE GEOLOGÍA AMBIENTAL Y RIESGO GEOLÓGICO

Informe Técnico N° A7058

EVALUACIÓN DE PELIGROS GEOLÓGICOS DE LA IE 40390 MAYTA CÁPAC

Región Arequipa
Provincia Caylloma
Distrito Maca

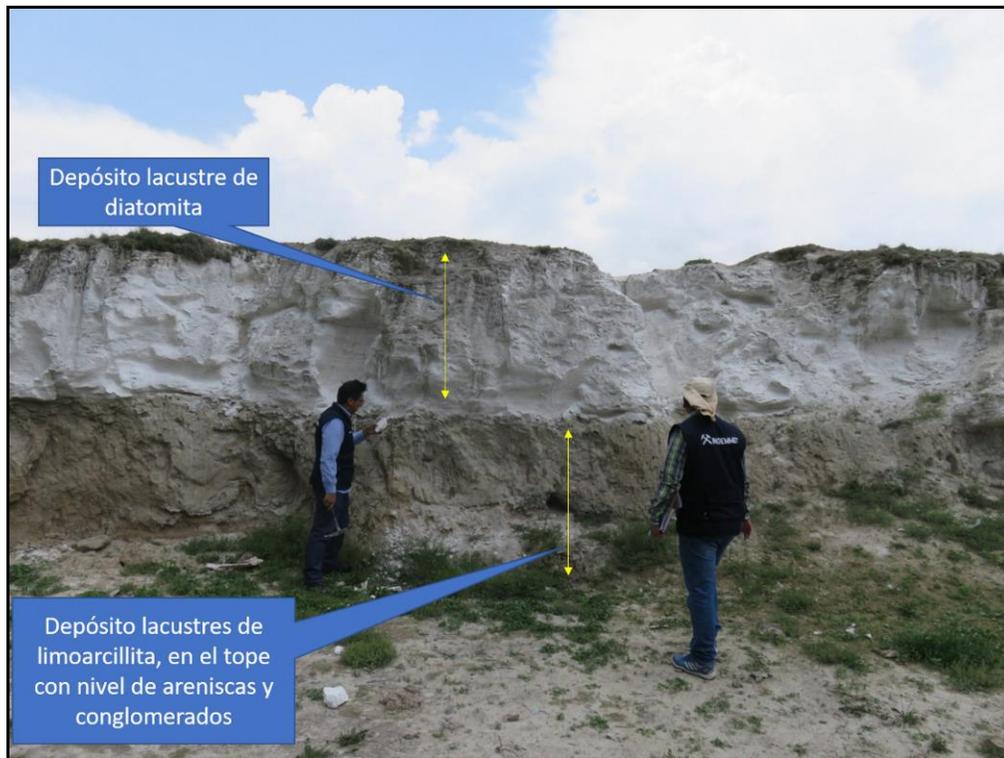
Figura 4. Depósitos lacustrinos a 450 metros del IE40390 Mayta Cápac. Se puede apreciar los depósitos de diatomita (p-la2) que descansa sobre la secuencia de depósitos de limoarcillitas (P-la1).

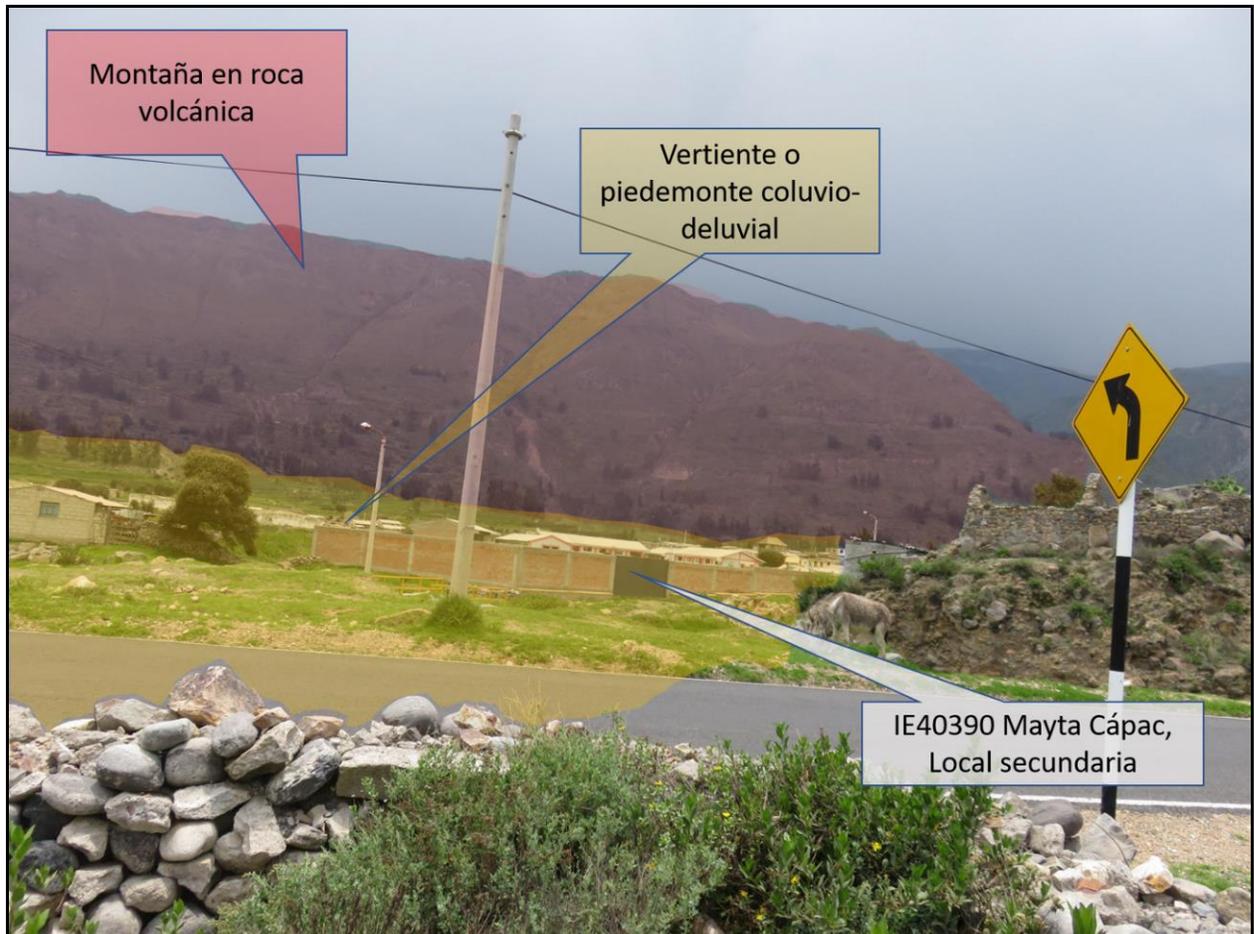
La IE40390 Mayta Cápac se encuentra sobre esta unidad geomorfológica (figura 6). Esta geoforma presenta una composición homogénea, con una morfología cóncava por procesos de erosión; su forma tiene una disposición semicircular a elongada. Al sur de Maca se aprecian acumulaciones de materiales originados por procesos de movimientos en masa antiguos; también al oeste del centro poblado de Maca se aprecia una avalancha de rocas proveniente del volcán Hualca Hualca.

Figura 6. Muestra la vía que conecta el distrito de Maca con Chivay. También se aprecia el colegio Mayta Cápac, local de secundaria, ubicado en la subunidad de vertiente coluvio-deluvial y en la parte del fondo se observa la unidad de montaña en roca volcánica.

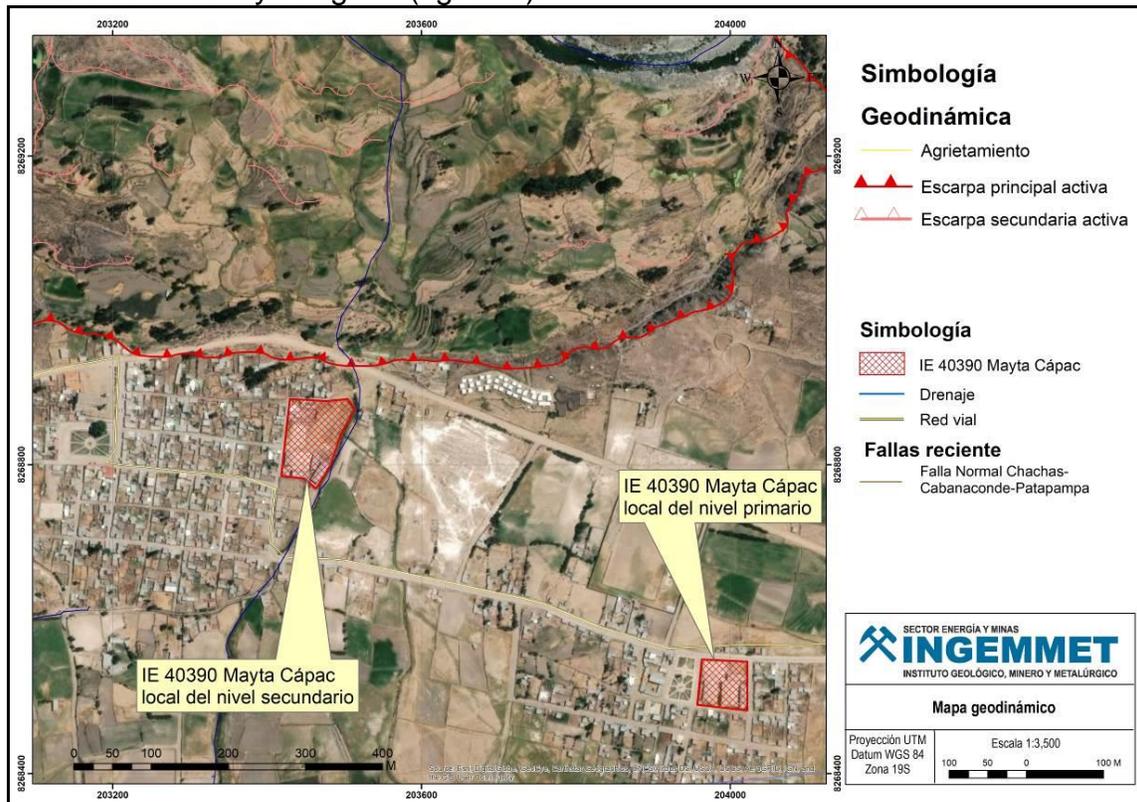
El deslizamiento presenta grietas retrogresivas en dirección al pueblo de Maca y podría afectar a la IE 40390, principalmente al local del nivel secundario que se encuentra a solo 50 metros de la escarpa principal (figura 7).

Las escarpas principales del deslizamiento tienen saltos mayores a 2 m de altura. Las escarpas secundarias están dentro de la masa del deslizamiento con saltos entre 1 y 2 m (Informe Técnico N° A6736 titulado “Peligros Geológicos en Maca”).

Figura 7. Muestra los principales sistemas de escarpas y agrietamientos del deslizamiento de Maca a la altura de la IE 40390 Mayta Cápac. Las escarpas principales corresponden a deslizamiento con saltos mayores a 2 m de altura.

1. Evitar realizar construcciones en la IE 40390 Mayta Cápac, especialmente en el nivel secundario, porque se encuentra a solo 50 m de la escarpa principal del deslizamiento de Maca.

4. Realizar un plan de contingencia de la IE 40390 Mayta Cápac, en caso se presenten manifestaciones de asentamientos en el terreno por avance retrogresivo del deslizamiento.

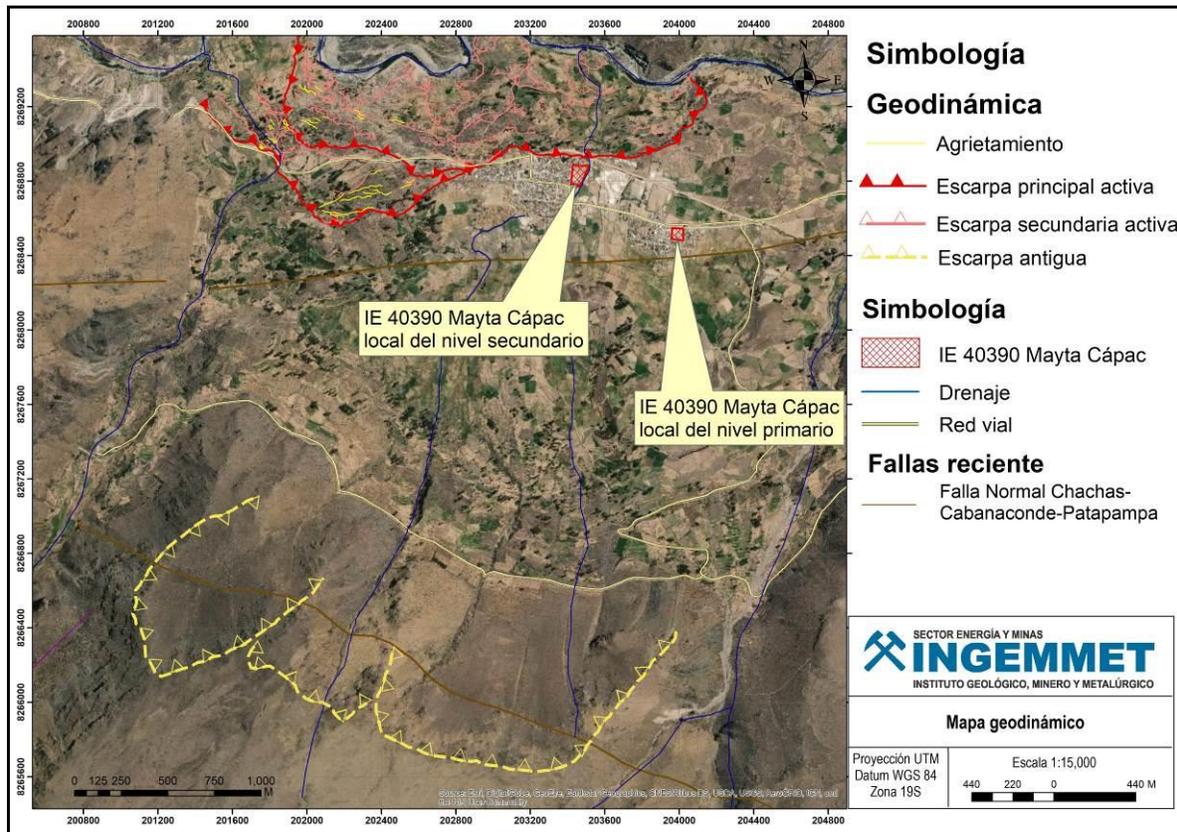
Cabe señalar que al sur de Maca también se observan escarpas de deslizamientos muy antiguos (figura 8).

Figura 8. Muestra escarpas de deslizamientos muy antiguos.

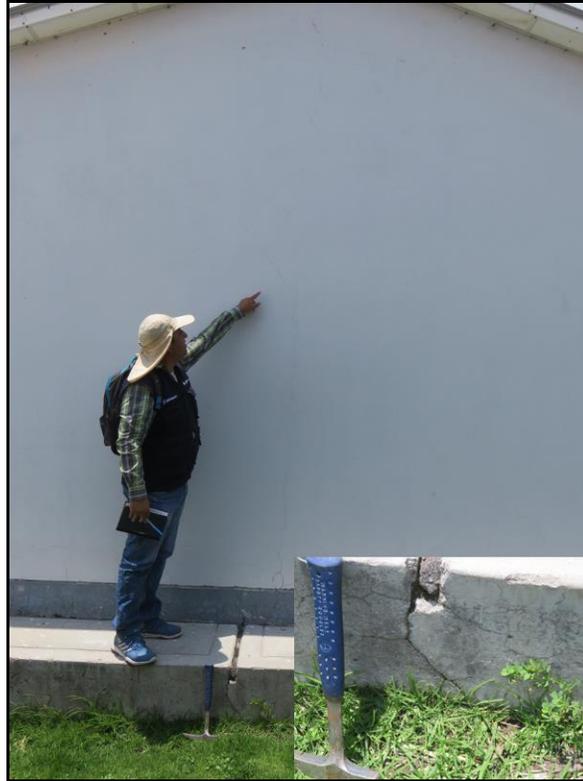
Se evaluó los dos locales de la IE 40390 Mayta Cápac (nivel primario y secundario). En ambos locales se observó grietas milimétricas a centimétricas en los pisos de las losas deportivas, así como en algunas paredes de las aulas (figura 9 y 10). Las grietas en las paredes de las aulas son anchas en la base y delgadas hacia el techo. En la base las aberturas tienen hasta 1 cm y en el techo tienen hasta 0.5 cm. Esta podría indicar una distensión en el suelo por el aumento de peso de la construcción en el suelo o por movimientos relacionados al deslizamiento. Es importante mencionar que no se encontró grietas en el suelo o alguna evidencia de movimientos en masa considerables.

Figura 9. Se aprecia una rajadura en el muro del centro de cómputo de la IE 40390 Mayta Cápac, local del nivel secundario.

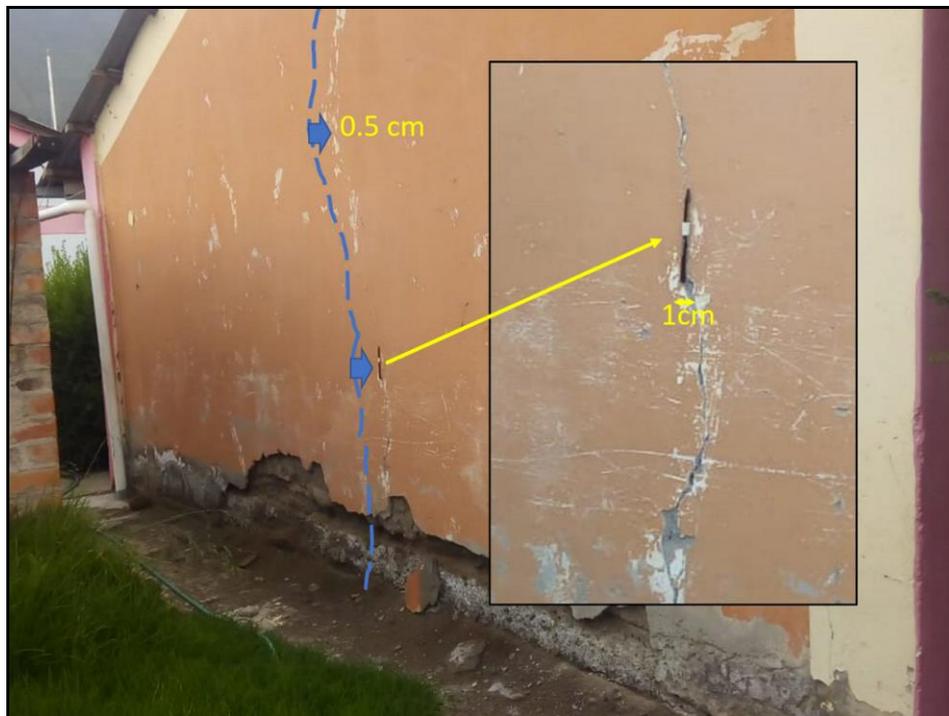
Figura 10. Se aprecia una rajadura de base ancha y delgada hacia el techo, en el muro de la IE 40390 Mayta Cápac, local del nivel primario.

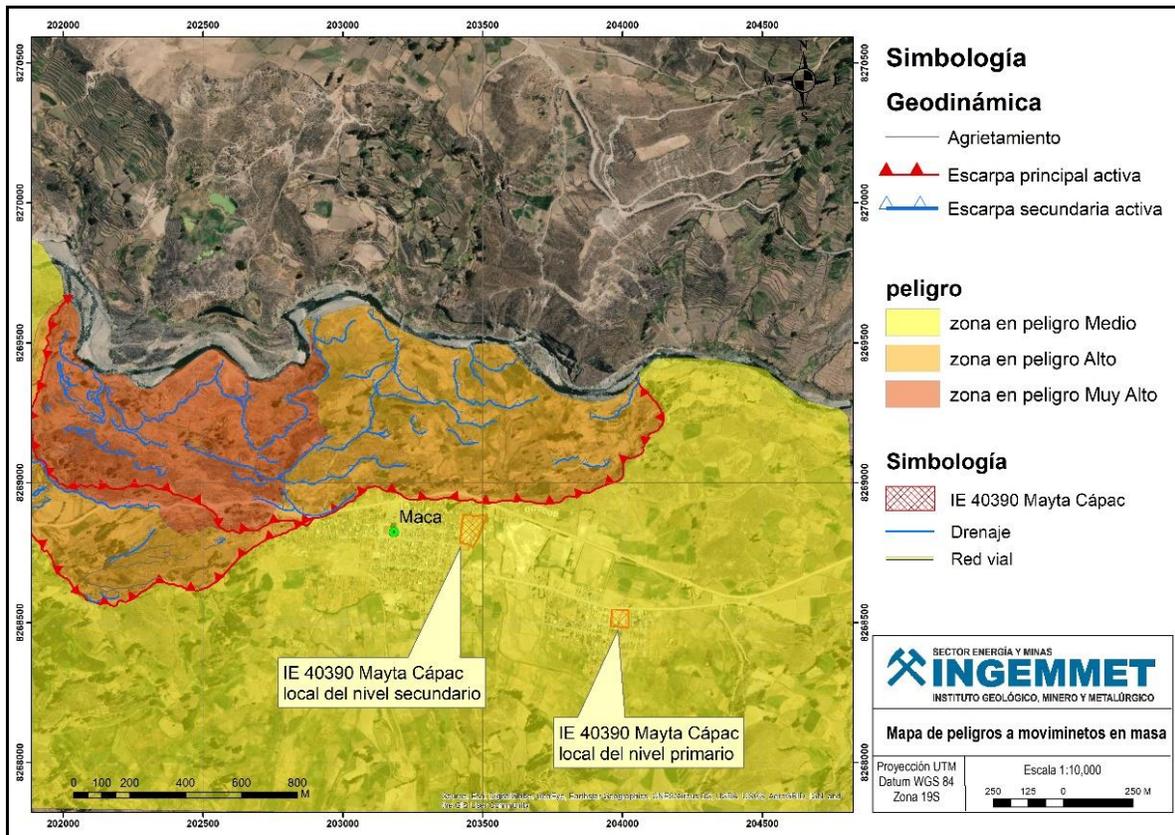
De acuerdo al informe técnico N° A6736 “Peligros Geológicos en Maca” (diciembre, 2016), efectuados por la Dirección de Geología Ambiental y Riesgo Geológico del INGEMMET, el mapa de peligrosidad de movimientos en masa, indica que la IE 40390 Mayta Cápac se encuentra ubicado en “peligro medio” por lo que esta zona puede ser incorporada al deslizamiento por la acción de un desencadenante externo, pudiendo ser el caso un sismo de regular intensidad. Este sector presenta una tasa de movimientos menores a 1 cm por año, sin embargo, esta condición podría cambiar al incrementarse el agua de infiltración en el terreno o por un fenómeno de lluvias extremas (Valderrama et al. 2016) (figura 11).

Figura 11. Se observa la ubicación de la IE 40390 Mayta Cápac dentro del mapa de peligrosidad por movimientos en masa del sector de Maca, extraído del Informe Técnico N° A6736 titulado “Peligros Geológicos en Maca” (diciembre, 2016), elaborado por la Dirección de Geología Ambiental y Riesgo Geológico del INGEMMET.

3. Se debe continuar usando el mapa de peligrosidad por movimientos en masa y de peligrosidad múltiple del informe técnico N° A6736 "Peligros Geológicos en Maca". Estos mapas sirven como herramienta de gestión para la prevención de desastres.

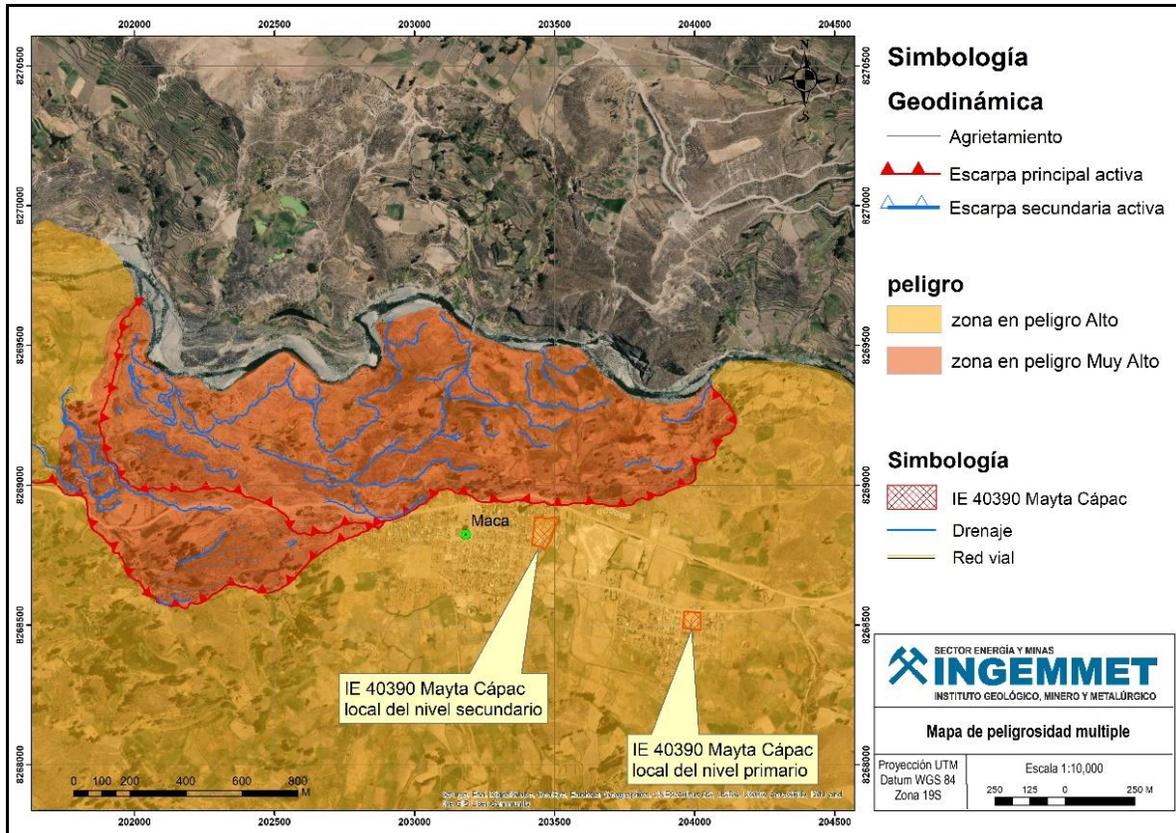
Así mismo, de acuerdo al mapa por peligros múltiples (peligros por movimientos en masa y sísmicos), indica que la IE 40390 Mayta Cápac, se encuentra en peligro alto por lo que podría ser afectada tanto por deslizamientos activos como por procesos asociados a un sismo: licuación de suelos, agrietamientos de terrenos, derrumbes, hundimientos, etc. (Valderrama et al. 2016) (figura 12).

Figura 12. Se observa la ubicación de la IE 40390 Mayta Cápac dentro del mapa de peligrosidad múltiple del sector de Maca, extraído del Informe Técnico N° A6736 titulado “Peligros Geológicos en Maca” (diciembre, 2016), elaborado por la Dirección de Geología Ambiental y Riesgo Geológico del INGENMET.

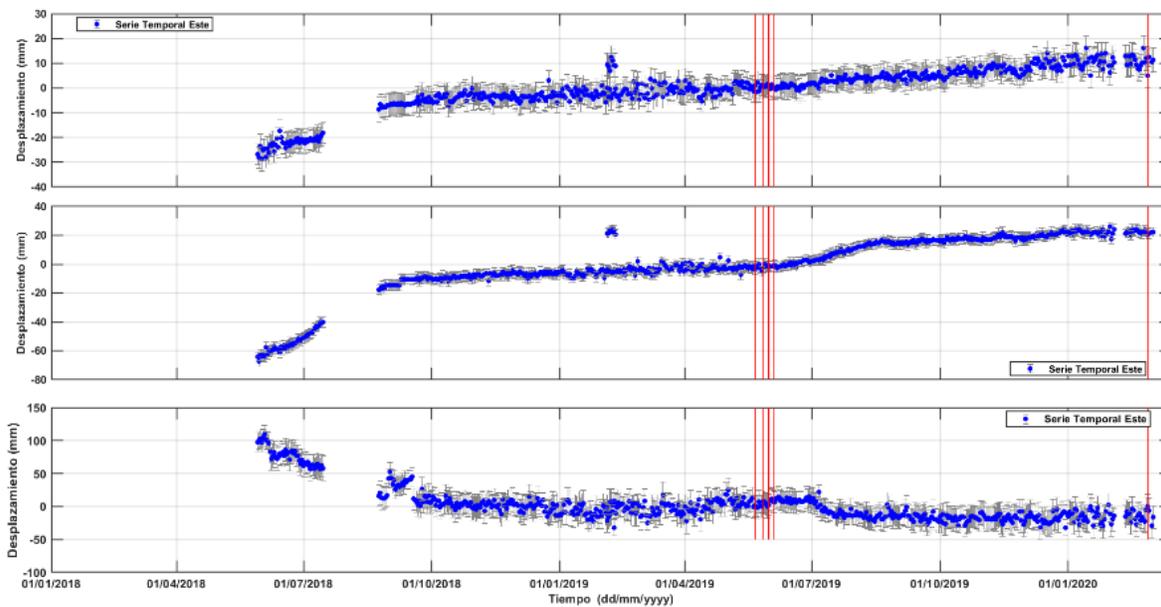
- b. En el deslizamiento de Maca se han registrado hasta 2 periodos de subsidencia (hundimiento) muy marcados, observado en la estación MAD3 y MAD1 (figura 13 y 15), este primer periodo comprende entre marzo a noviembre del 2018 registrando un hundimiento de 0.34 m/año, la tasa de precipitaciones entre enero a marzo para este periodo fue de 25 mm, mientras la estación MAD1 registro aproximadamente de 0.20 m/año, el segundo periodo que va desde febrero a junio del 2019 ha registrado una menor tasa de hundimiento observado en la estación MAD3 de entre 0.60 m/año mientras en la estación MAD1 fue de 10 cm/año, podemos observar que las precipitaciones durante diciembre a marzo del 2019 fue de 27 mm.

Figura 13. Serie temporal correspondiente a la estación GNSS permanente MAD1.

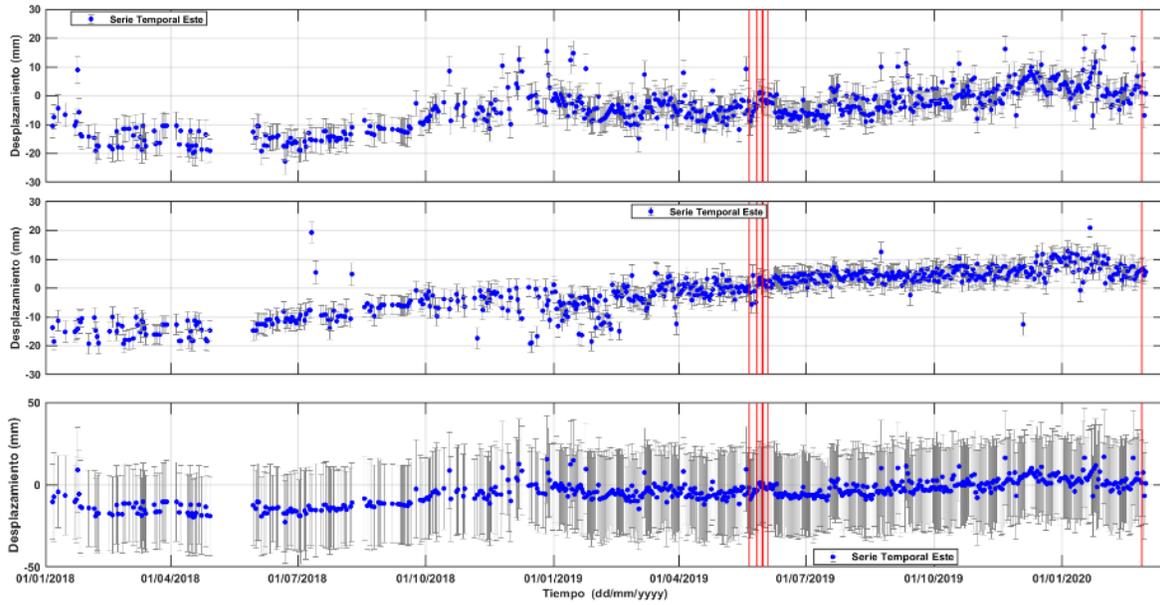
Las series temporales del comportamiento del deslizamiento de Maca durante la ventana de tiempo (2018 a febrero de 2020), evidencian que la magnitud y velocidad del desplazamiento no presenta un comportamiento constante, se observan variaciones muy marcadas en la estación MAD3 y MAD1, probablemente influenciados directamente por la alta tasa de precipitaciones dada en los periodos de lluvia, y sumado a ello la alta tasa de ocurrencia de sismos las cuales están representados por líneas rojas verticales (figura 14 y 15), mientras en la estación MADM la serie temporal evidencia estabilidad.

Figura 14. Serie temporal correspondiente a la estación GNSS permanente MADM.

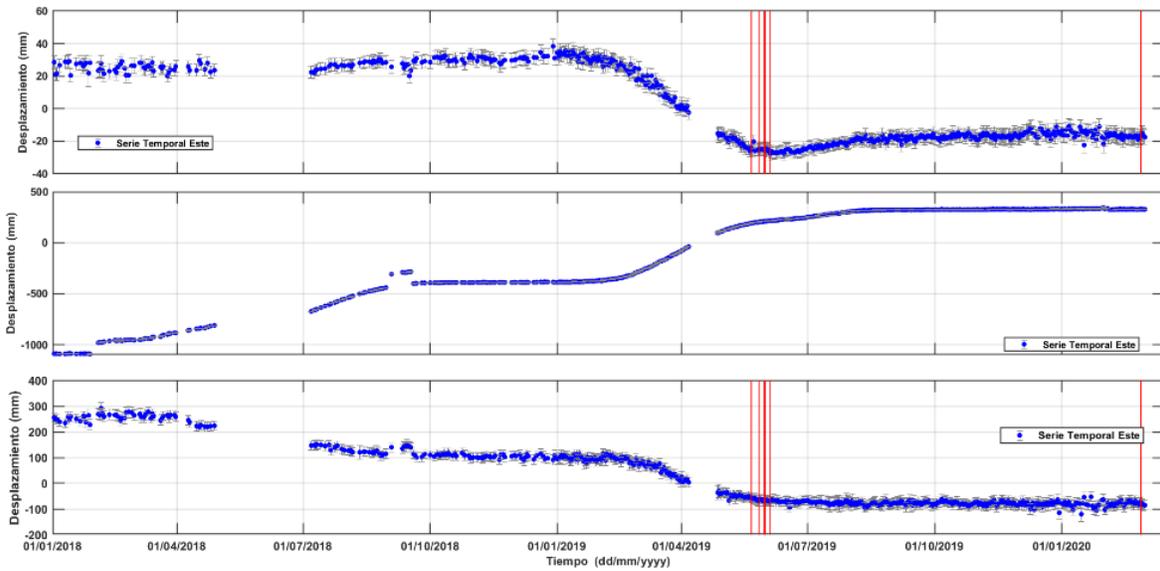
Figura 15. Serie temporal correspondiente a la estación GNSS permanente MAD3.
