Informe Técnico N° A7052

INSPECCIÓN GEOLÓGICA-GEODINÁMICA DEL ANEXO CHALLHUAPUQUIO EN EL CENTRO POBLADO SAN JUAN DE DIOS

Región Huancavelica
Provincia Angaraes
Distrito Lircay

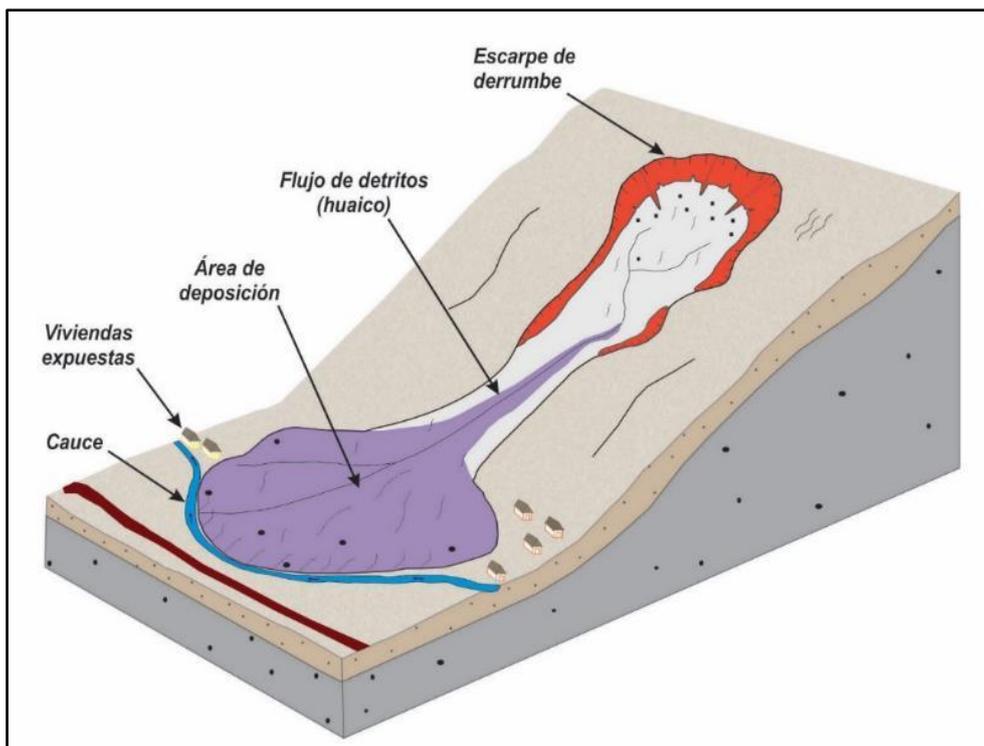
Son aquellos movimientos en masa que resultan de la combinación de dos o más tipos de movimientos en masa descritos anteriormente. Estos movimientos alcanzan generalmente gran tamaño (Antoine, 1992), afectando, a veces, a laderas completas. En la zona inspeccionada el movimiento complejo identificado está conformado por un derrumbe en cabecera y un flujo de detritos en el cuerpo (figura 11).

Figura 11. En el grafico se observa movimiento complejo (derrumbe- flujo), identificado en la zona de estudio.

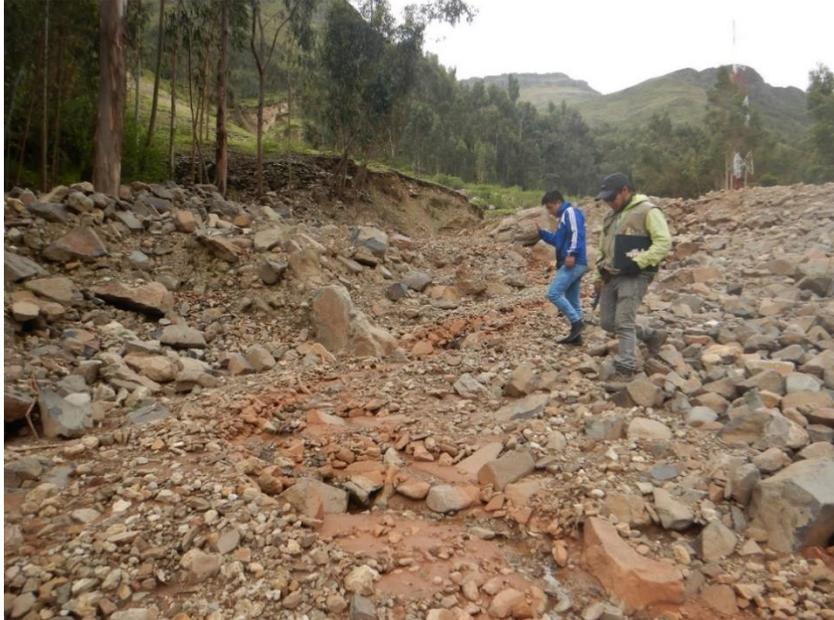
Actualmente, en la institución educativa N°36263, se instalaron ambientes prefabricados, y reconstruyeron el centro educativo inicial N°978 (figura 15). También se pudo observar gaviones en ambos márgenes del río Pircamayo (fotografía 5), que fueron instalados años atrás como medida de prevención, en la margen derecha del río a una distancia de 70 m fueron cubiertos y destruidos por el flujo.

Fotografía 4. Se observa material depositado: arenas, gravas y bloques. También se observó árboles de eucalipto caídos y cubiertos por el flujo.

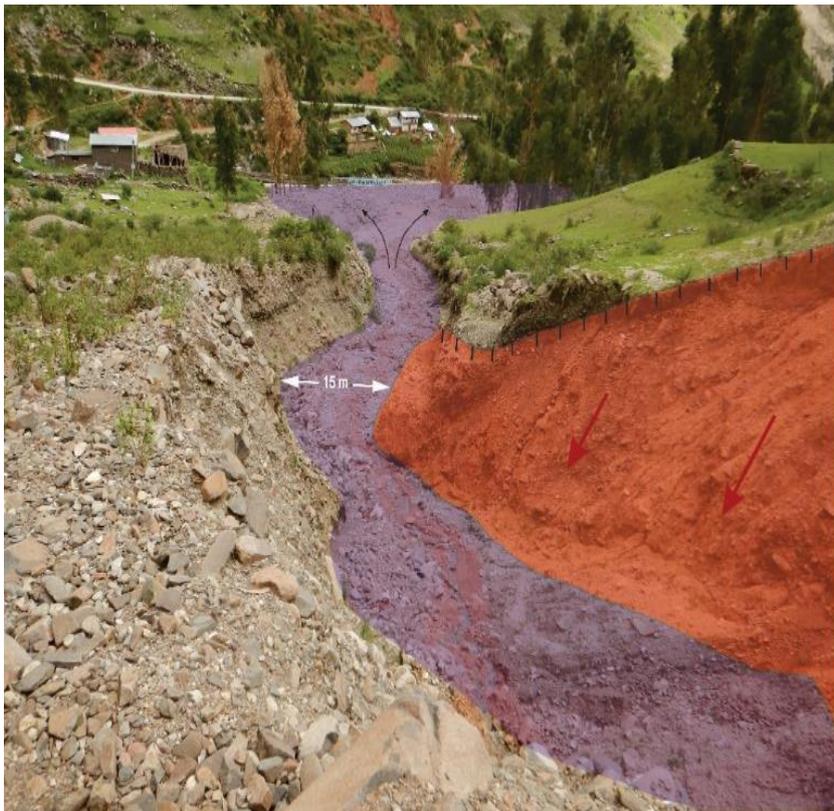
Figura 12. Vista donde se observa el desplazamiento del flujo, esta llegó hasta el cauce, el material del flujo está compuesta de gravas, arenas y bloques de hasta 1 m.

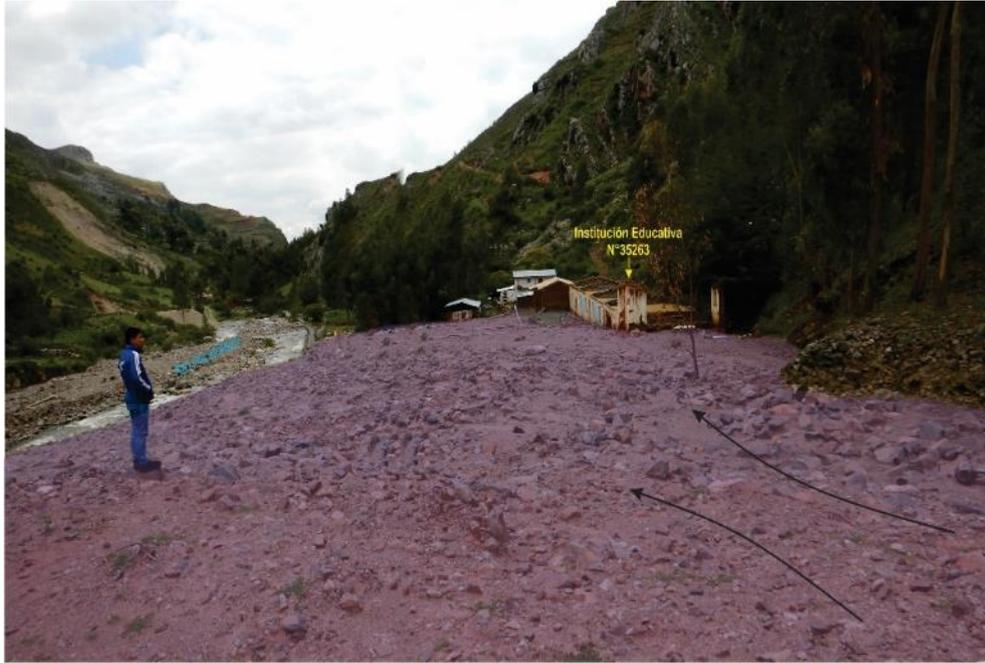
Figura 13. Vista con dirección al norte donde se observa el desplazamiento del flujo que afectó a la posta del anexo de Chalahuapuquio, el cual se encontraba a unos metros del centro educativo y a tres viviendas.

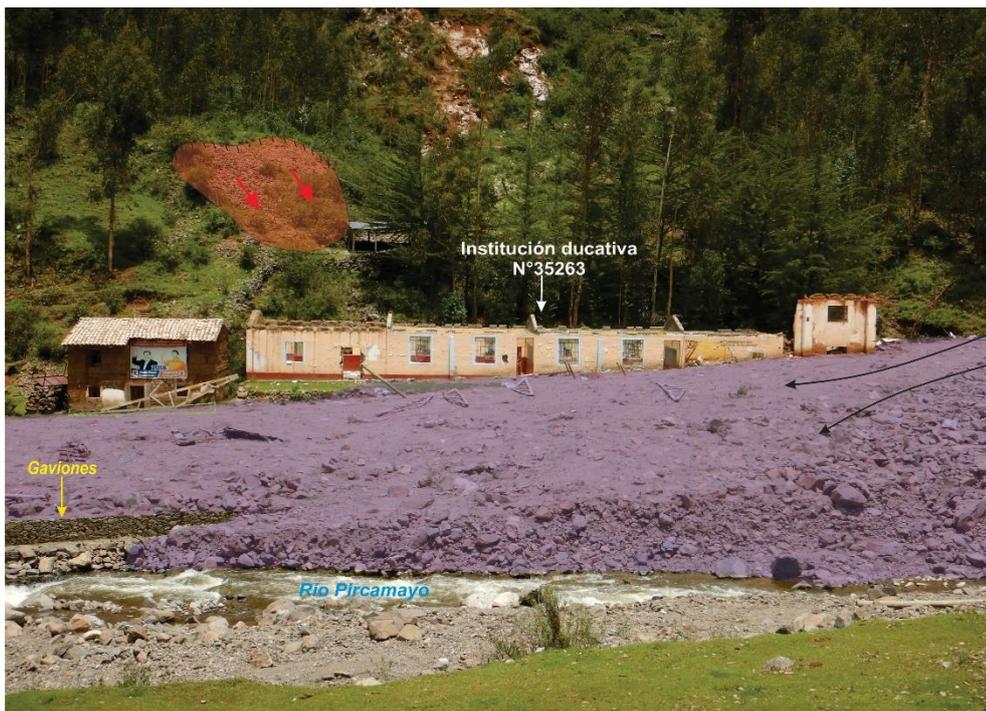
Figura 14. Vista desde otro punto, en donde se observa a la institución educativa y la vivienda afectada, se observa también como el flujo afectó el gavión que se encuentra en la margen derecha del río Pircamayo.

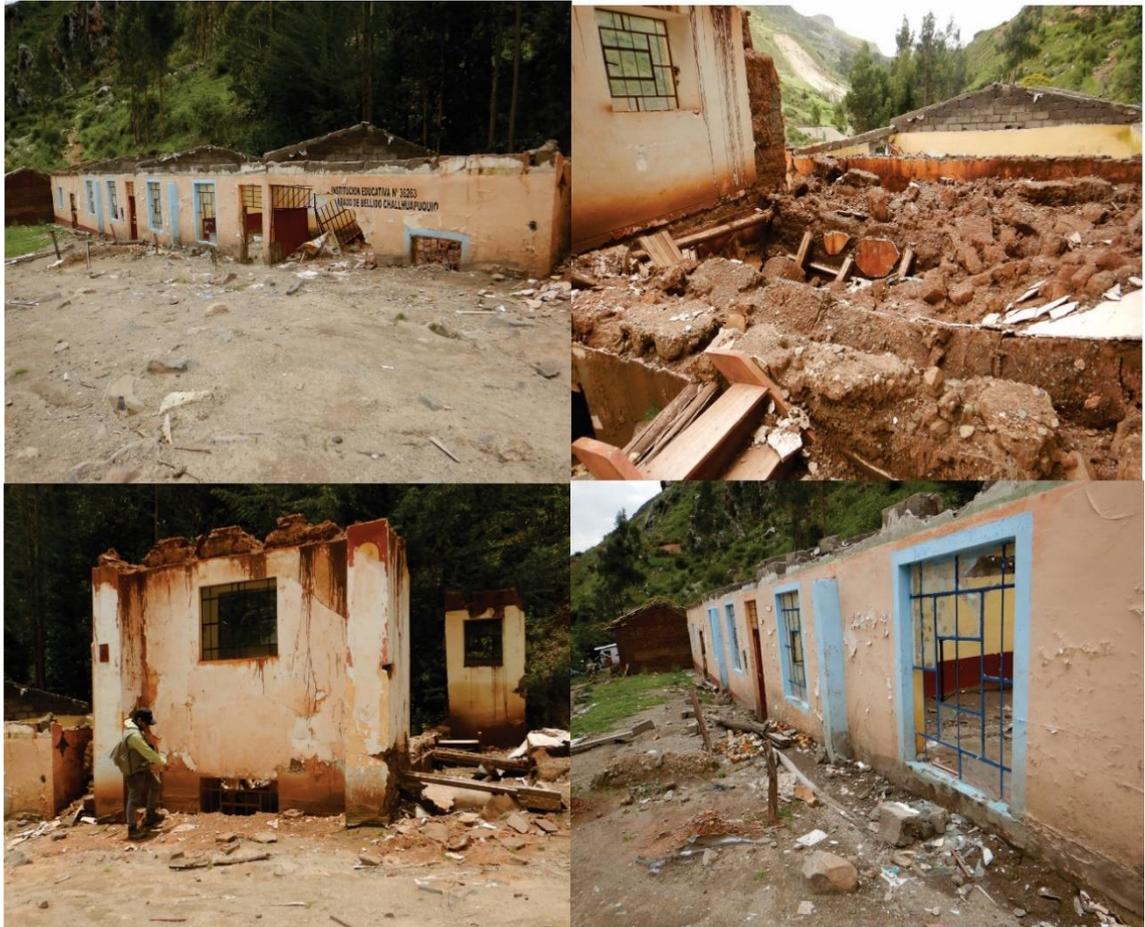
Figura 15. En las imágenes es posible observar como el flujo se depositó dentro de la Institución Educativa Primaria N° 36263 María Parado de Bellido, este evento se produjo el 16 de febrero del 2019.

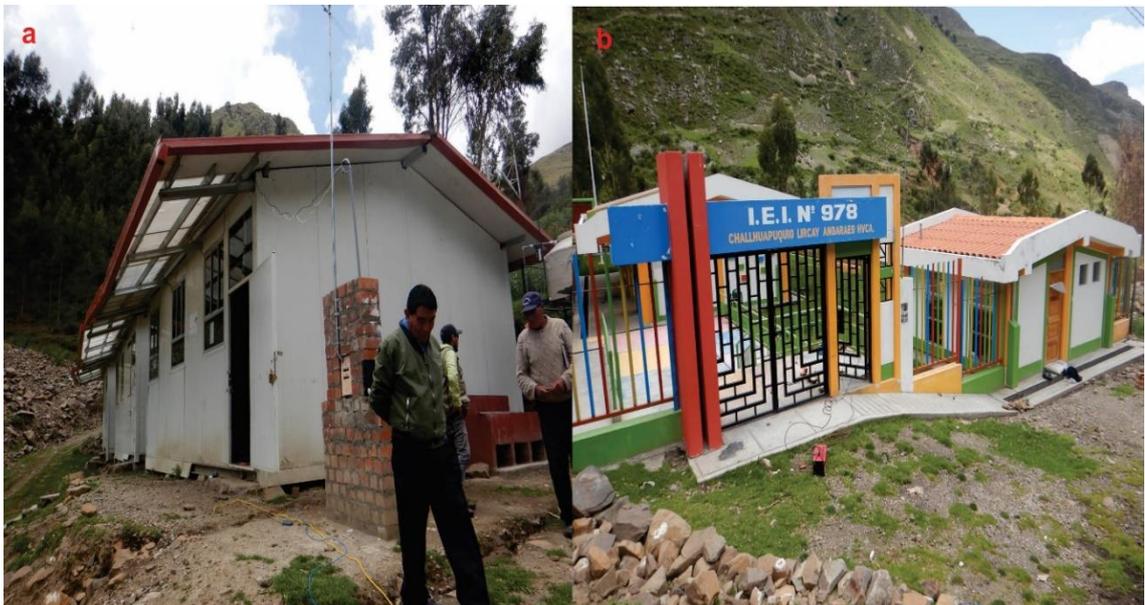
Figura 16. Vista donde se observa: a) ambiente prefabricado para uso del alumnado de la Institución Educativa Primaria N° 36263 María Parado de Bellido, b) construcción nueva del centro inicial N°978, el cual está próximo a la quebrada que fue reactivada.

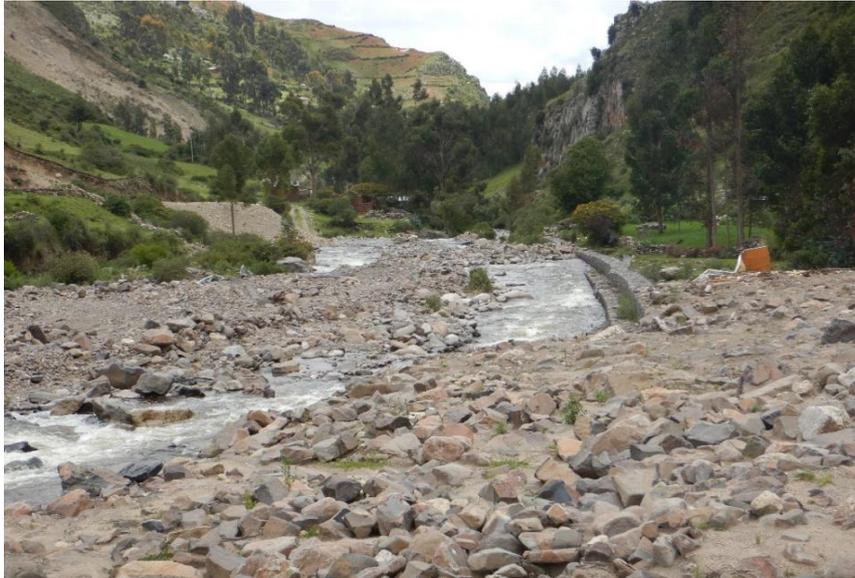
Fotografía 5. Vista donde se observa gaviones en la margen derecha cubierto y destruidos por el flujo, parte del material desplazado se encuentra en medio del cauce como se observa en la fotografía.

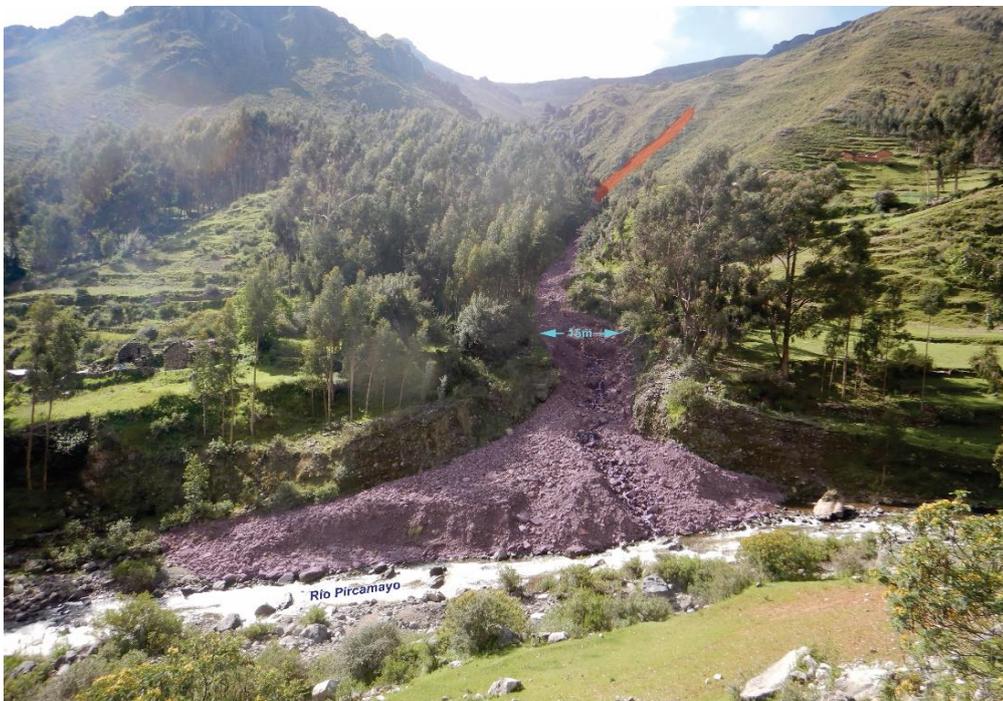
La segunda quebrada se encuentra en las siguientes coordenadas UTM 8556664 N, 525897 E con 3668 m s.n.m. (figura 16), cabe mencionar que en esta quebrada el material desplazado fueron bloques de hasta 3 m, de rocas de la Formación Chuléc, que se encuentran depositados en medio de la quebrada, se identificó un ojo de agua no canalizado dentro de las siguientes coordenadas UTM 8556582N, 525962 E, 3714 m s.n.m. (figura 17), tiene un desplazamiento de material de 163 m, tiene un ancho máximo de 15 m; este evento comprometió 2 viviendas, 1 piscigranja, 1 puente peatonal, canal de agua y cultivos que estaban próximos al cauce (fotografía 6).

Figura 16. Vista donde se puede apreciar el flujo de detritos (hualca), metros arriba se observa un derrumbe en la margen izquierda de la quebrada.

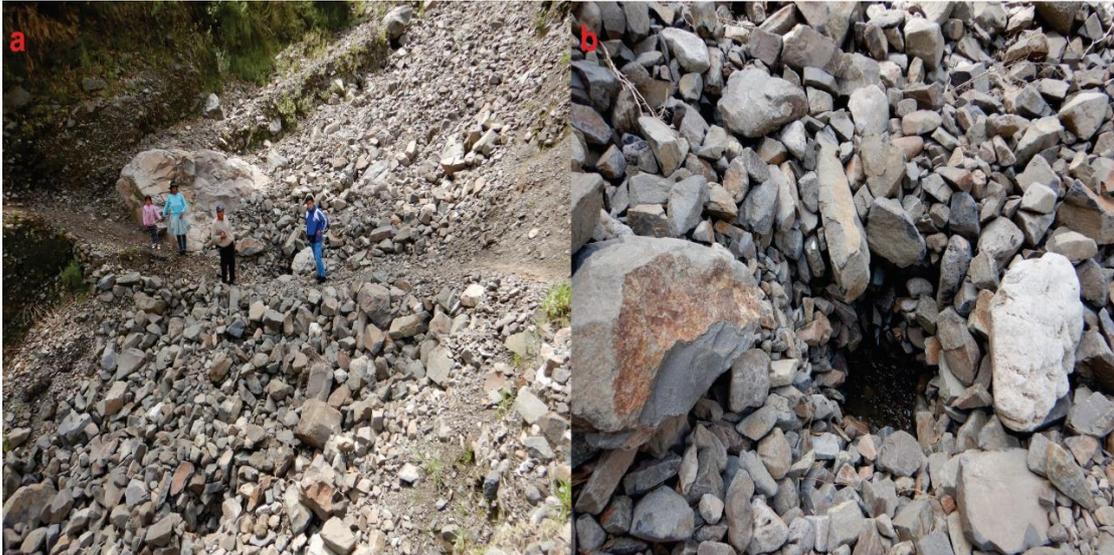
Figura 17. a) Vista donde se observa bloques de hasta 3 m, los cuales se depositaron en medio de la quebrada, b) se identificó un manantial (ojo de agua) permanente, según lo indicado por parte de los pobladores de la zona.

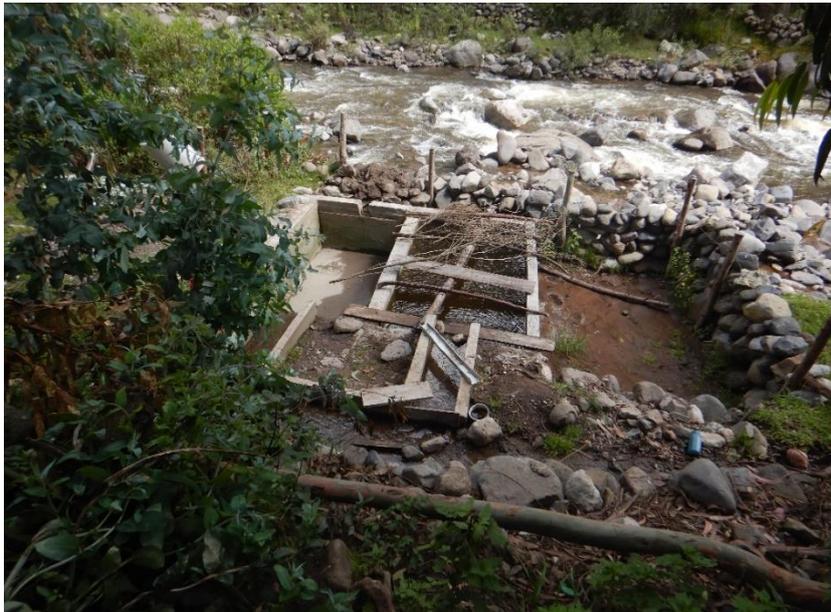
Fotografía 6. El evento destruyó dos piscigranjas de concreto, las que se encontraban en la margen derecha del río Pircamayo, recientemente reconstruyeron una de ellas.

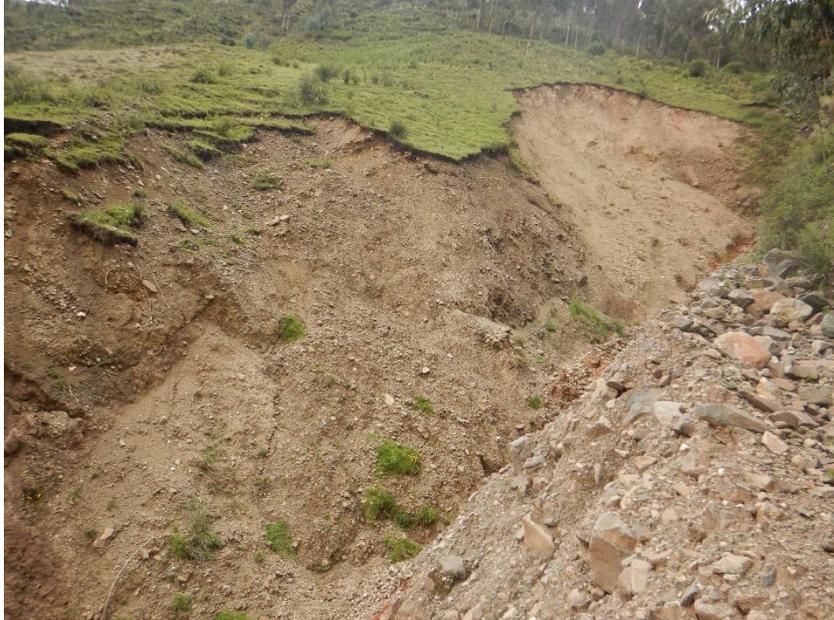
Se identificaron derrumbes en las cabeceras de ambas quebradas, ubicadas en la margen derecha del río Pircamayo, presentan escarpe de 17 m, con un ancho que varían entre los 5 m a 16 m, se encuentran en las siguientes coordenadas UTM 8556772 N, 526316 E, con una elevación de 3716 m s.n.m. (fotografía 7). En el año 2019, el derrumbe del nexo Chahuapuquio se reactivó durante las lluvias extraordinarias producidas en el mes de febrero.

Fotografía 7. Vista donde se observa derrumbe, el material caído aportó al flujo que se desplazó metros abajo.

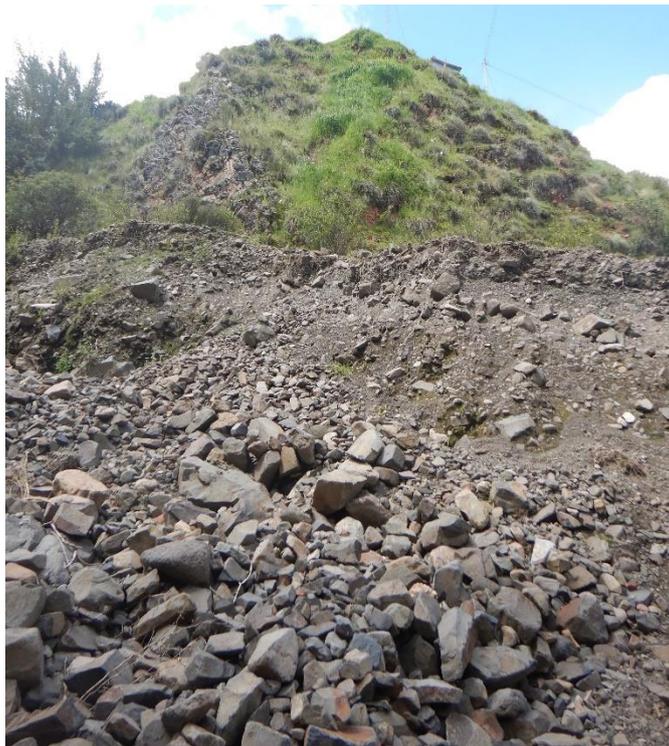
Fotografía 8. Vista de otro derrumbe identificado en la segunda quebrada, esta se ubica en las siguientes coordenadas UTM 8556246 N, 526142 E, con una cota de 3724 m s.n.m.

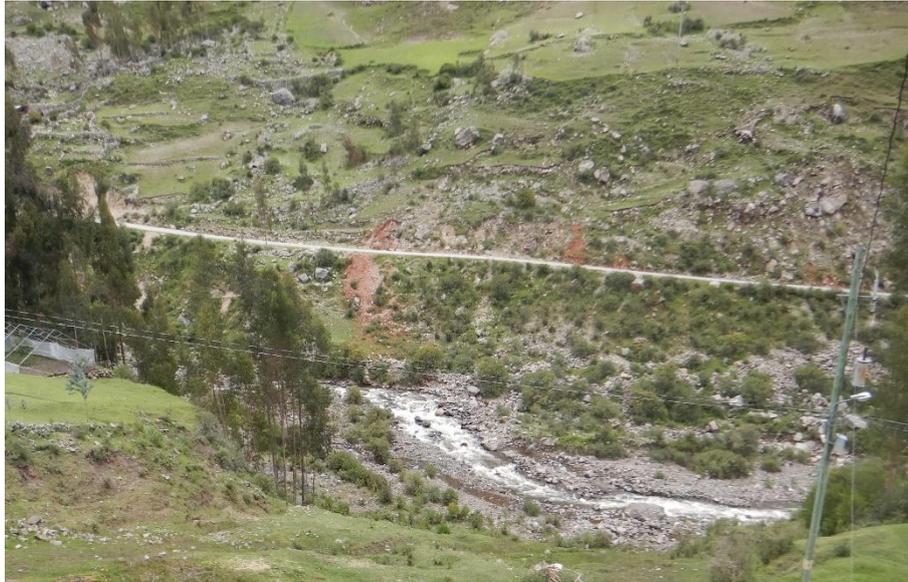
Es importante mencionar que se identificaron derrumbes en la margen izquierda del río Pircamayo, estas afectan tramos de la carretera, en temporadas de lluvia, están se reactivan generando dificultad de tránsito de vehículos (fotografía 9).

Fotografía 9. Vista donde se observa derrumbes en la carretera entre Challhuapuquio y el distrito de Lircay.

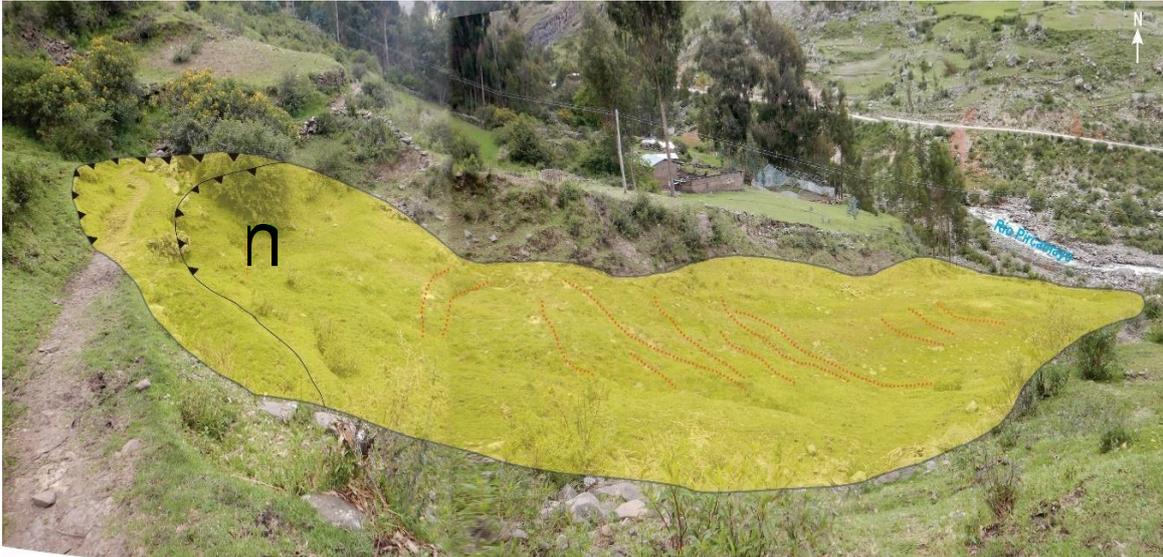
Se identificó reptación dentro del perímetro del anexo de Challhuapuquio, en una zona donde se viene produciendo, estas se encuentran en las siguientes coordenadas UTM 8556716 N, 526048 E, con una altitud de 3660 m s.n.m. el evento se manifestó al suroeste, a 160 m del centro educativo inicial N°978, por irregularidades del terreno y el camino de herradura, así como asentamiento; también se está produciendo agrietamientos transversales en la zona, como se muestra en la figura 20.

Figura 20. Se observa reptación (remarcado de color amarillo) con presencia de grietas (punto de color naranja), ojo de agua (símbolo de color verde).

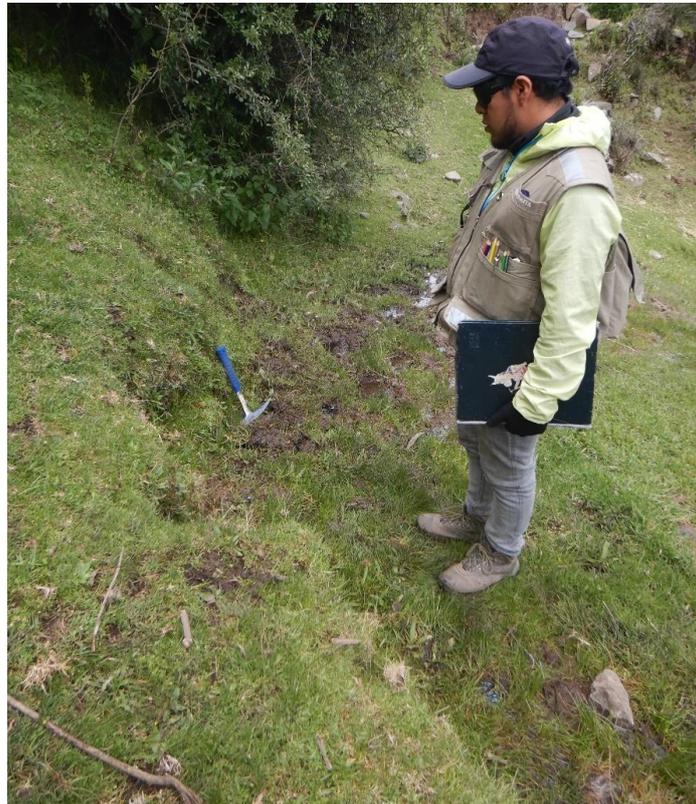
Cabe mencionar, que la zona de la reptación, presenta filtraciones de agua subterráneas, que podría generar saturación de suelo posteriormente, debido a que no se encuentra canalizado (fotografía 10).

Fotografía 10. Vista donde se puede apreciar filtraciones de agua subterránea (ojo de agua), esta se encuentra en las siguientes coordenadas UTM 8556703N, 526054 E, con una cota de 3646 m s.n.m.

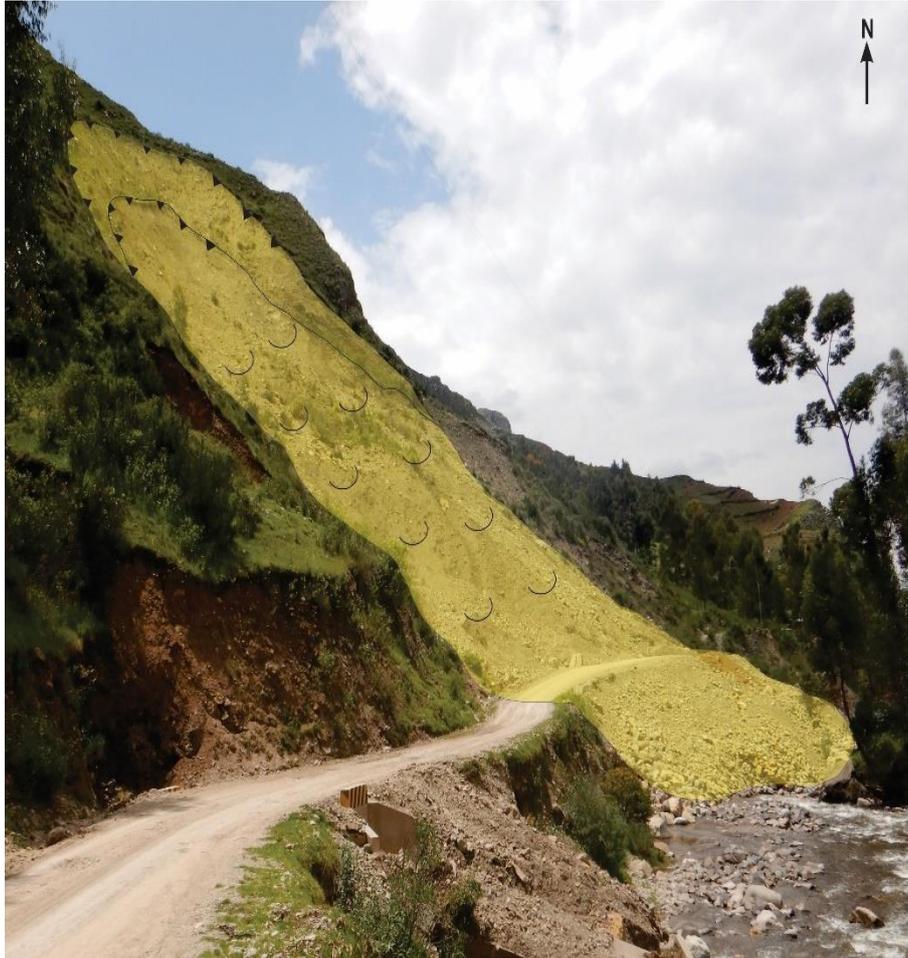
Figura 22. Vista con dirección al norte, donde se observa, el deslizamiento afecto parte de la carretera Challhuapuquio – Lircay; generando asentamiento, el material deslizado llego hasta el río Pircamayo.

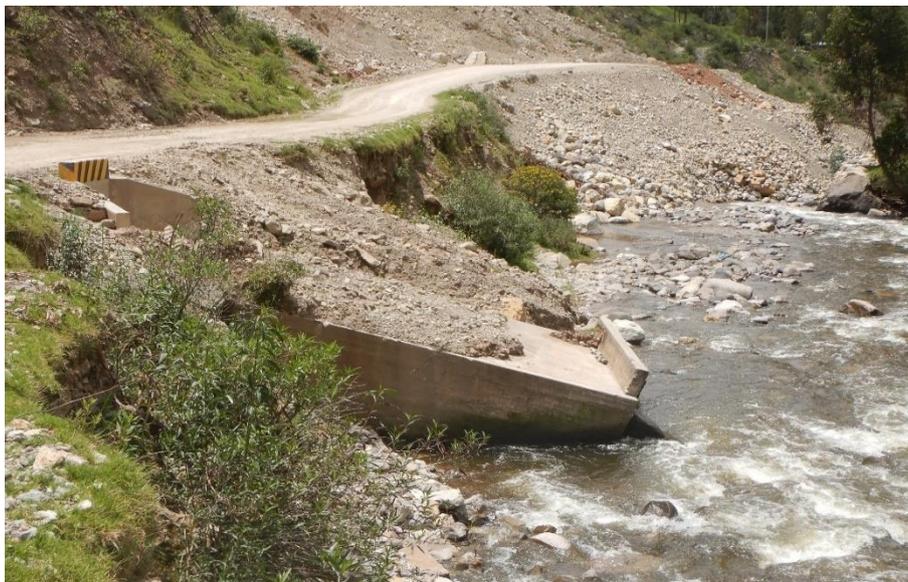
Se identificó a 22 m del deslizamiento la existencia de un puente peatonal de concreto, el que fue destruido producto del evento del 16 de febrero del 2019 (fotografía 11).

Fotografía 11. Se observa colapso de la alcantarilla de concreto, efecto del evento del 2019.
