**Informe Técnico N° A7045**

# **EVALUACIÓN DE LA EROSIÓN FLUVIAL E INUNDACIÓN EN EL CASERÍO SANTA LUCÍA**

Región Loreto  
Provincia Alto Amazonas  
Distrito Yurimaguas

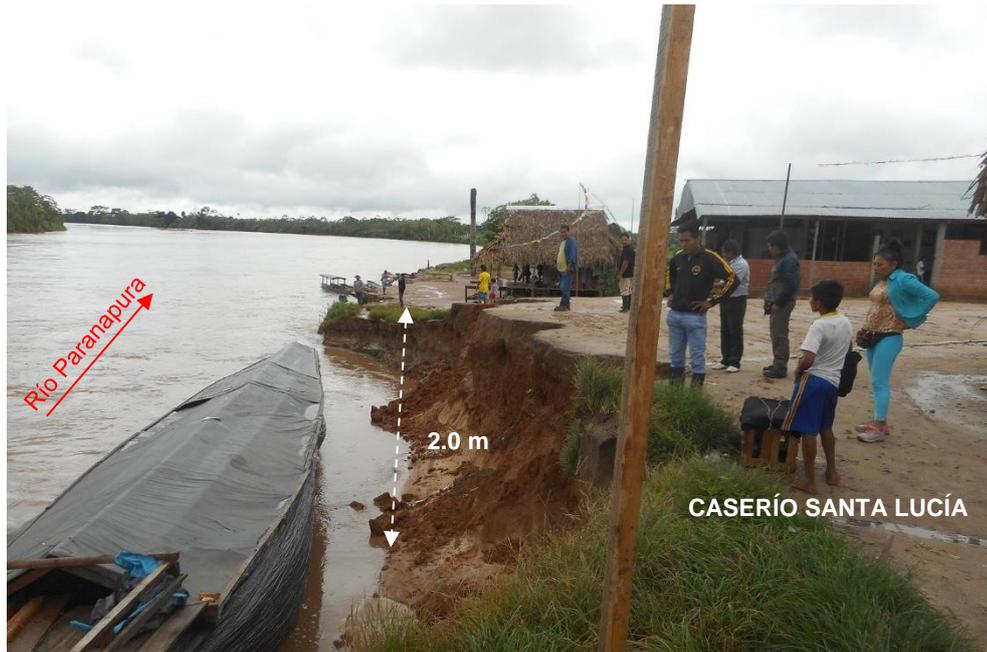
Tapizando las zonas bajas aledañas al cauce del río Parapapura afloran depósitos cuaternarios fluviales (Qh-al) y aluviales (Qh-al), que están conformadas por la intercalación de estratos de arenas de grano medio a fino, con niveles de arcillas y limos de mediana a baja plasticidad (figura 3).

Figura 3: Depósitos aluviales conformados predominantemente por arcillas y en menor medida por arenas de grano medio a fino.

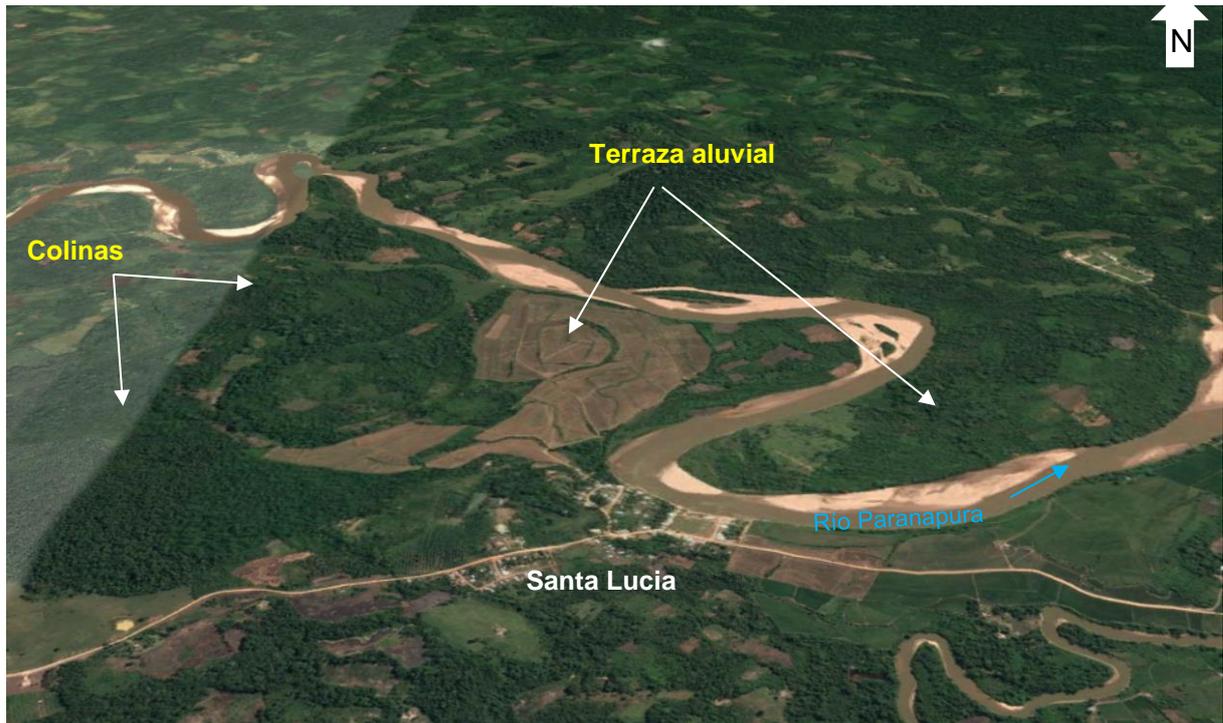
Corresponde a superficies de morfología plana de origen aluvial, con pendientes de 0° a 1° de inclinación, expuesta a inundaciones periódicas en épocas de precipitaciones pluviales. Sobre esta unidad morfológica se asienta el 100% del área urbana del caserío de Santa Lucía (figura 4).

Figura 4: Morfología local, caracterizada por presentar colinas de baja elevación con cimas redondeadas, que sobresalen sobre terrazas aluviales.

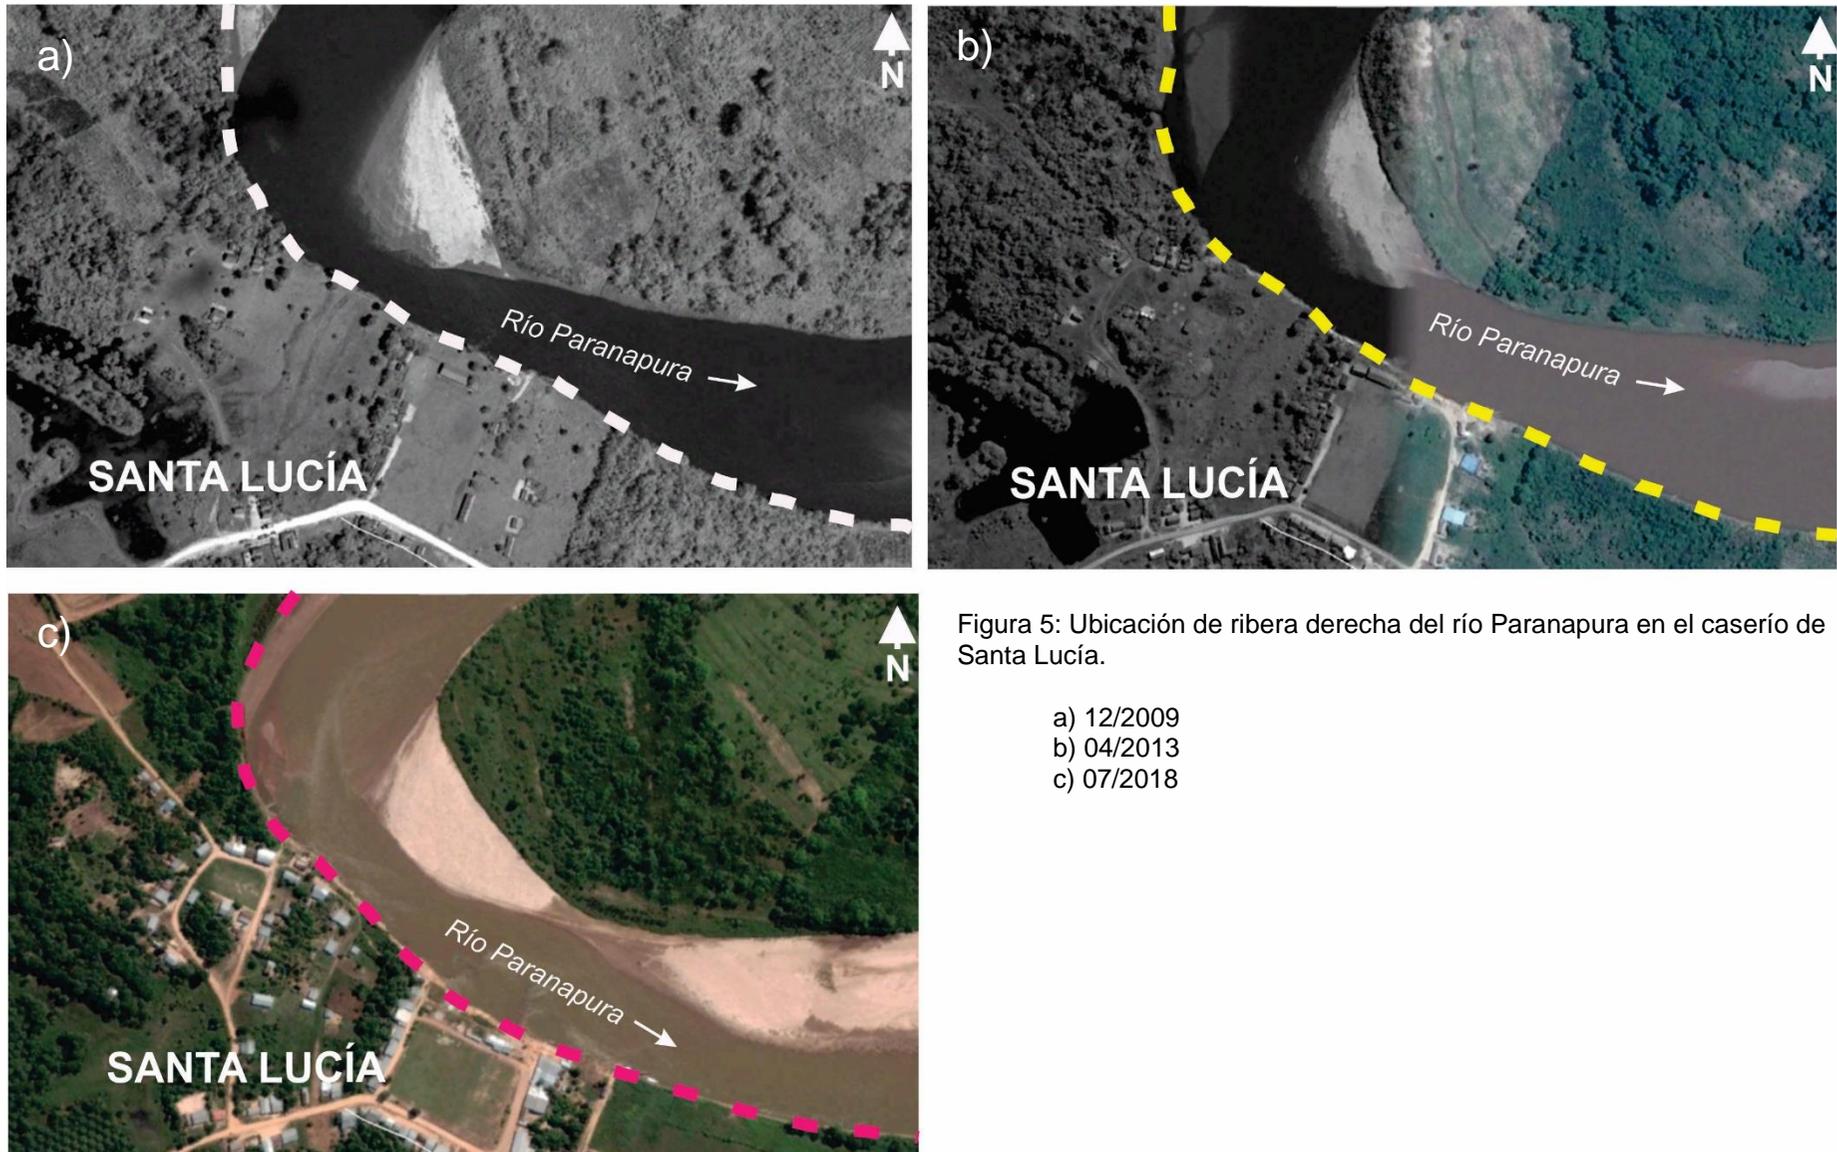
Se ha realizado un análisis multitemporal de la ubicación de la ribera derecha del río Paranapura, en una longitud de 700 m, tramo donde la afectación del evento ha generado el retroceso de varios metros de la ribera, tierra adentro. Para tal fin, se han utilizado imágenes satelitales históricas disponibles en Google Earth 2020. Dichas imágenes corresponden a las fechas de: 12/2009, 04/2013 y 07/2018 (figura 5).

Figura 5: Ubicación de ribera derecha del río Paranapura en el caserío de Santa Lucía.

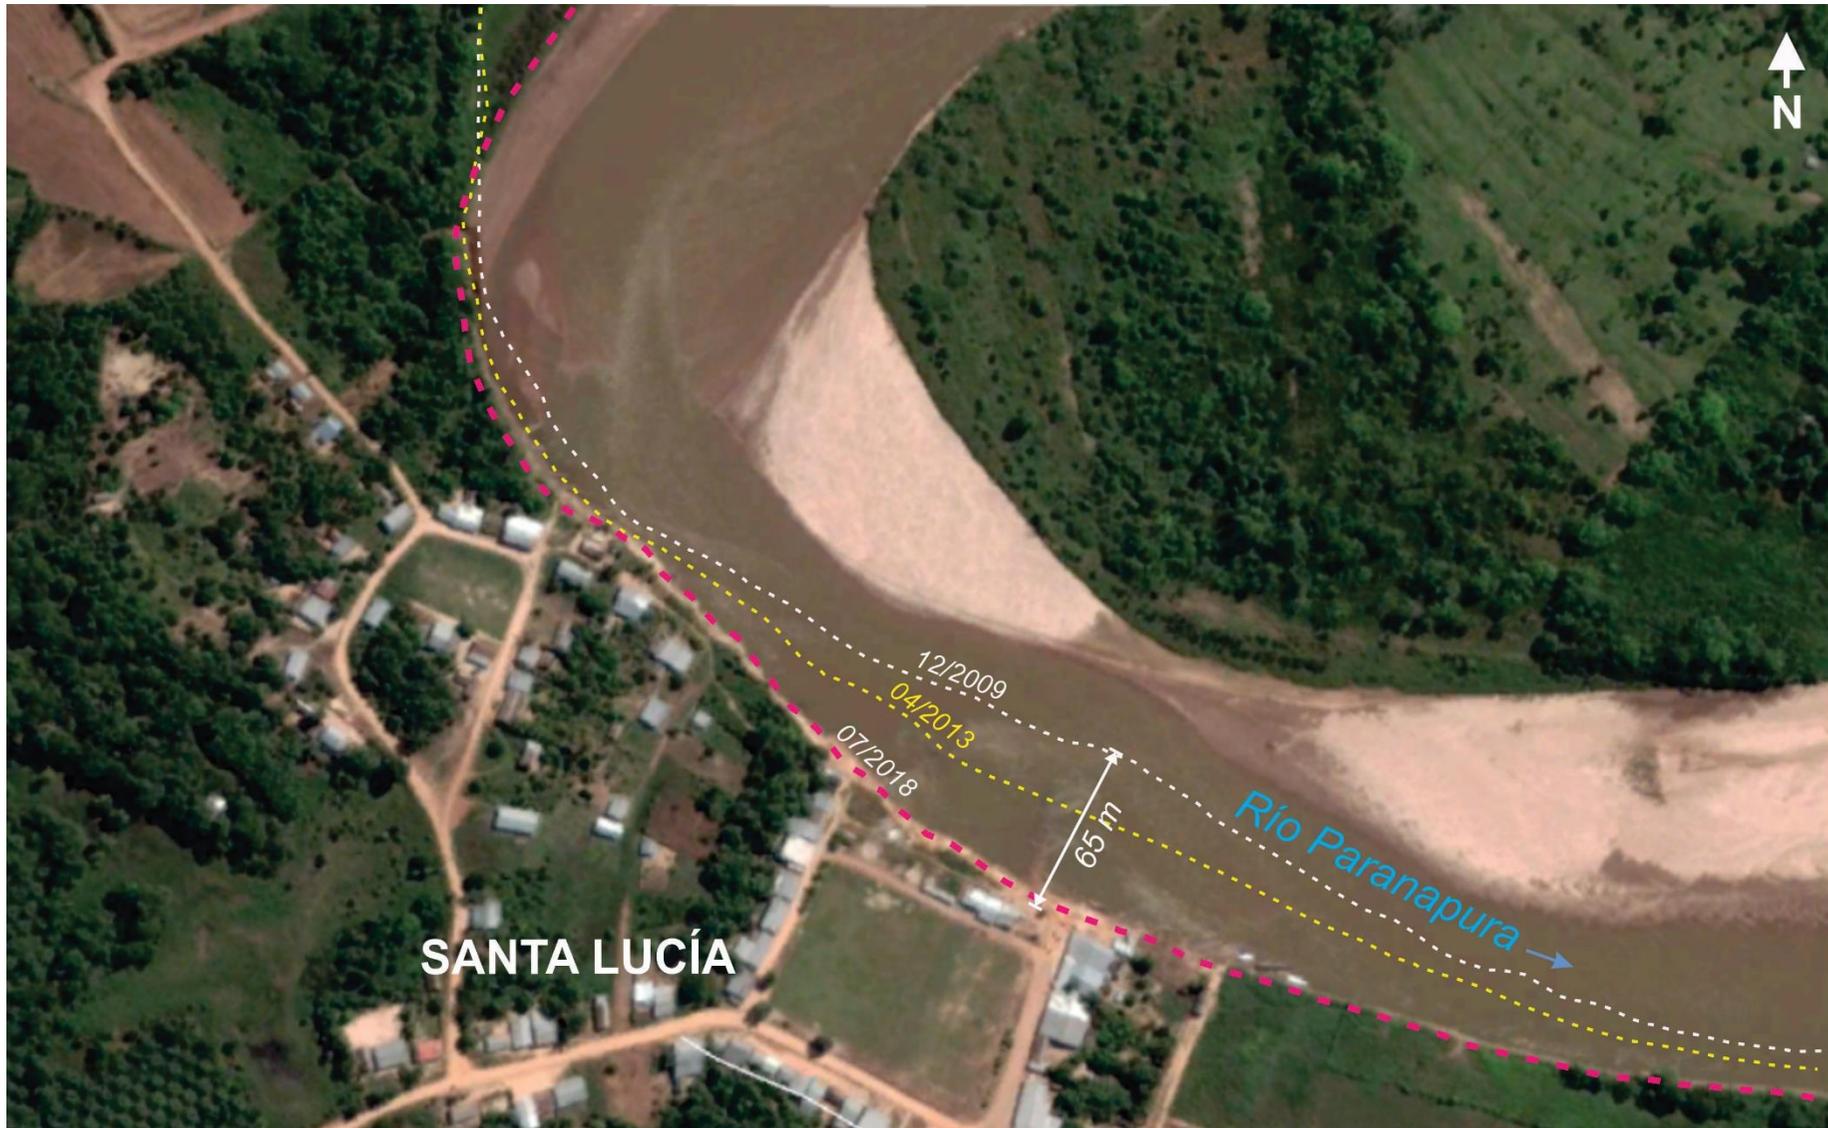
Se ha estimado una tasa de erosión promedio mensual de 0.63 m y anual de 7.57 m, es decir que cada mes y año respectivamente, la ribera derecha avanza ese promedio de distancia hacia tierra adentro. Asimismo, la tasa de área erosionada promedio mensual y anual asciende a 0.02 ha y 0.24 ha respectivamente (cuadro 3).

Figura 6: Superposición de la ubicación de ribera derecha del río Paranapura en el caserío de Santa Lucía (12/2009, 04/2013 y 07/2018). La longitud máxima erosionada tierra adentro es de 65 m.

- a) Se recomienda construir una defensa ribereña, conformada por gaviones, en una longitud de 700 m, cuya finalidad es evitar la socavación de la ribera y el avance progresivo de la erosión fluvial tierra adentro.

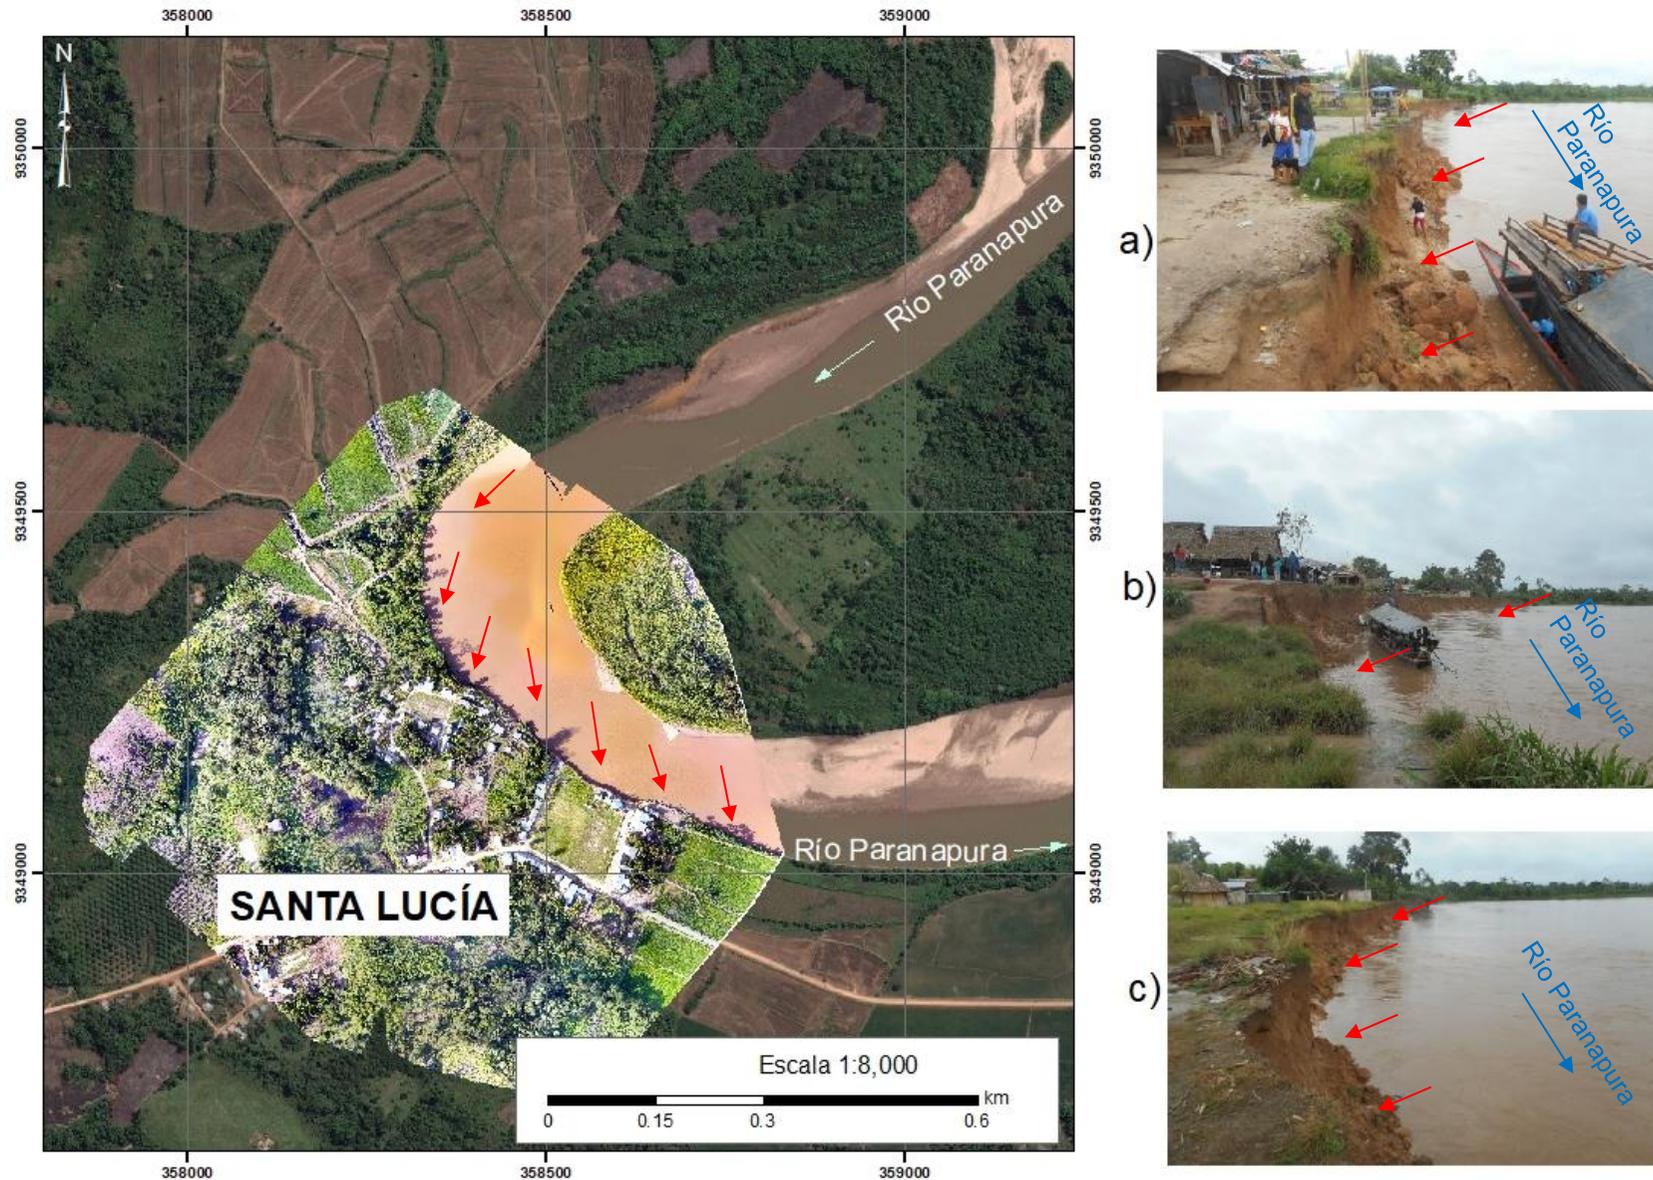
Este evento es generado por el flujo constante de agua del río Paranapura, que socava recurrentemente la base de la ribera donde se asienta el área urbana y rural del caserío Santa Lucía, desestabilizando la ribera en el extremo norte de dicha localidad, produciendo, por efectos de la gravedad, derrumbes de suelos y pérdida de viviendas y tierras de cultivo.

Figura 7: Erosión de ribera derecha del río Paranapura en el caserío de Santa Lucía.

- b) La defensa ribereña deberá contemplar espigones deflectores y/o perpendiculares, que permitan controlar la migración de meandros y la recuperación de ribera mediante la sedimentación de suelos entre cada espigón.
