Informe Técnico N° A7035

EVALUACIÓN GEOLÓGICA Y GEODINÁMICA EN LA QUEBRADA SIPASPUJIO

Región Cusco
Provincia Cusco
Distrito Santiago

ABRIL
2020

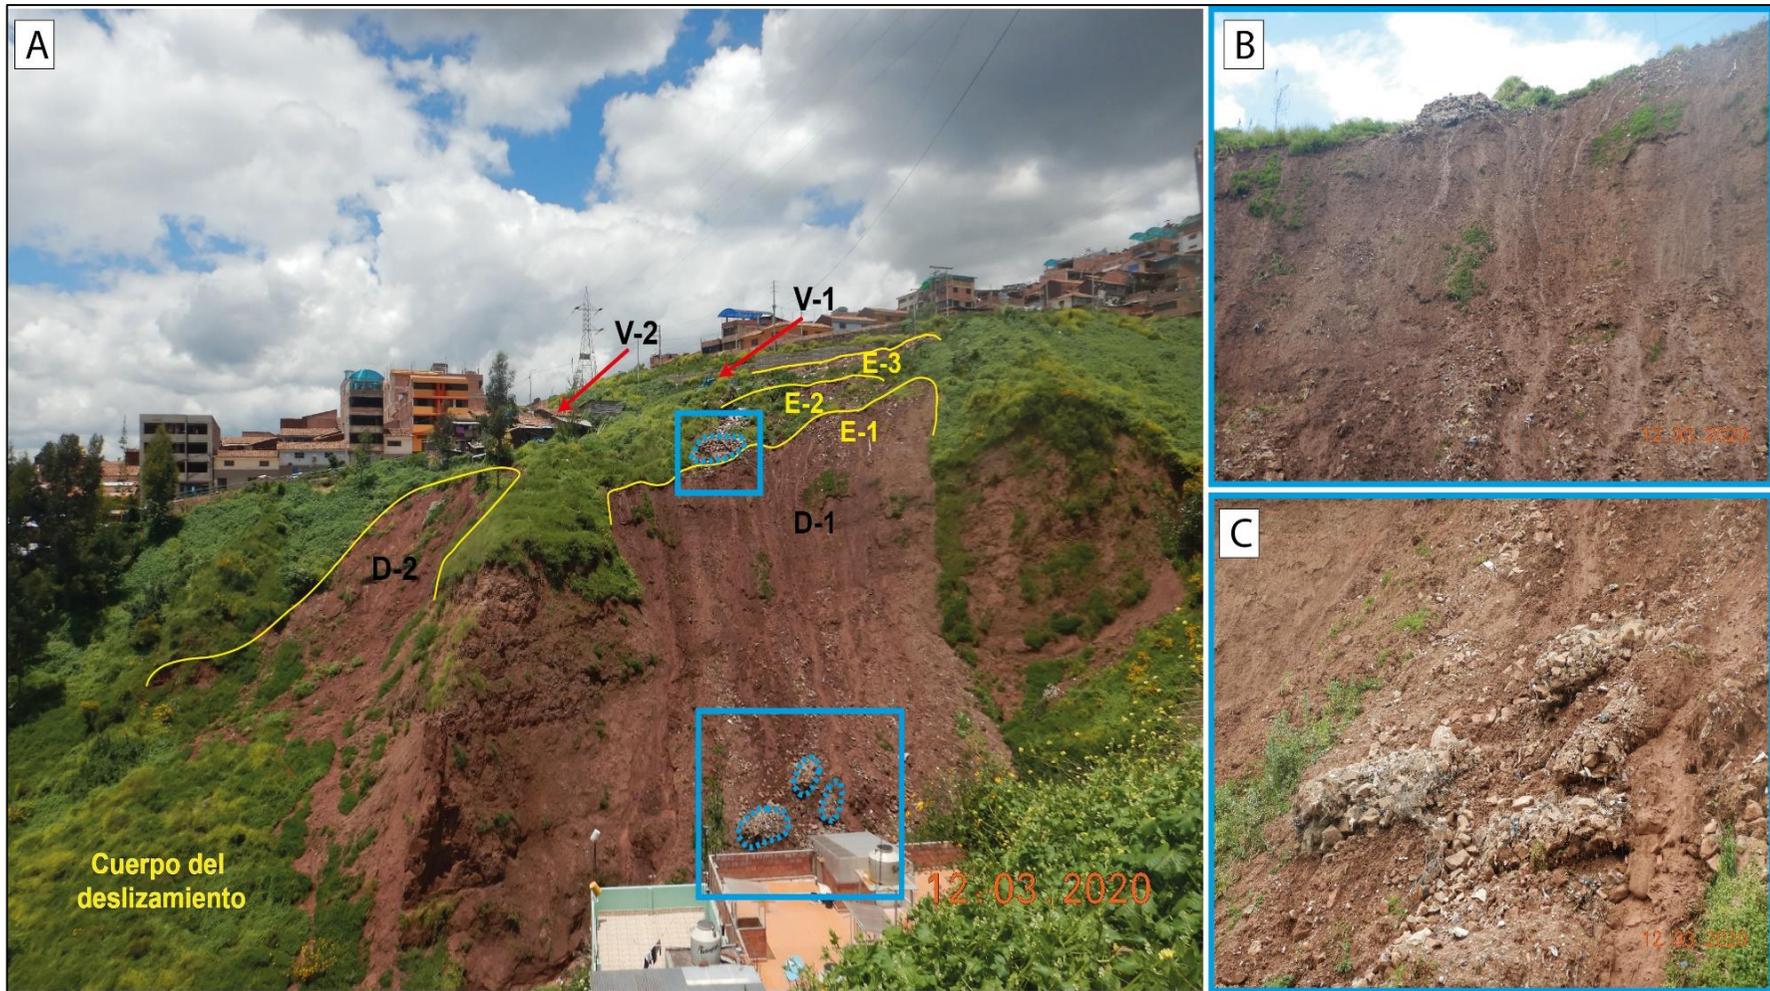
El cuerpo del deslizamiento está constituido por arcillitas rojizas con micro conglomerados. En el flanco de derecho del tercer nivel del escarpe (E-3) se encuentra asentada una carpa de los indigentes (V-1) los cuales están expuestos a un peligro (figura 8A).

Al borde del talud del primer nivel del escarpe (E-1) se observó un muro de gavión con una longitud de 2m, a punto de ceder cuesta abajo (figura 8B). Asimismo, al pie del deslizamiento se encuentra otros muros de gaviones colapsadas (figura 8C).

Deslizamiento rotacional con un solo nivel de escarpe, la longitud desde la corona al pie del deslizamiento es 25 m aproximadamente (figura 8A).

El cuerpo del deslizamiento está constituido por arcillitas rojizas y micro conglomerados, en matriz de arcillitas, cubierto por pastos silvestres, dado que este deslizamiento ocurrió hace 4 años. En V-2 se observa viviendas asentadas al borde del escarpe del deslizamiento (figura 8A).

Figura 8. Alineamiento de escarpes continuos de deslizamientos en la margen derecha de la quebrada Sipaspujio (marcados con líneas amarillas) y (en líneas celestes muro de gaviones, uno de ellos a punto de ceder cuesta abajo y los demás ya colapsados al pie del deslizamiento).

2. En la base del deslizamiento es necesario construir obras flexibles que se amolden a la deformación de los deslizamientos activos, estas obras pueden ser tipo gaviones.

5. Reubicar las viviendas ocupadas por los indigentes.
6. Desmontar el muro de gavión ubicado en el escarpe del deslizamiento principal.
7. Retirar los troncos de madera ubicado en la cabecera del deslizamiento, con el fin de evitar mayor sobrepeso de carga.

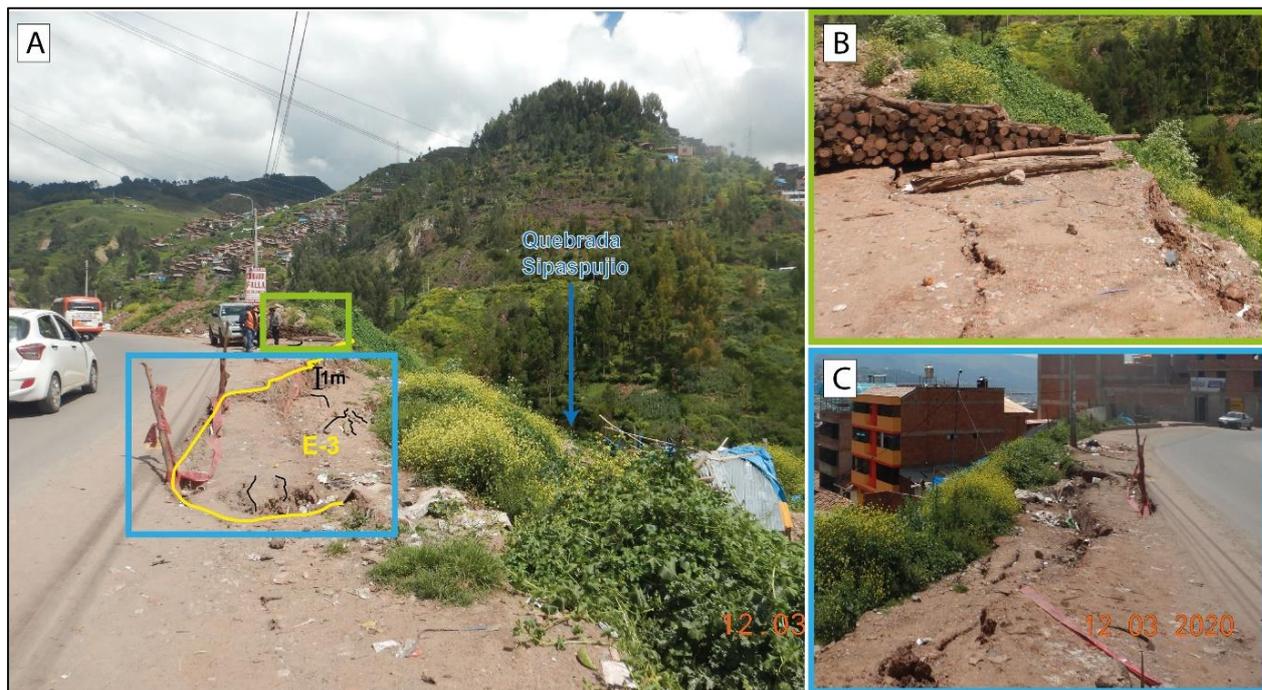
- ✓ Tres niveles de escarpe, con saltos de 1m.
- ✓ La longitud desde la corona hasta el pie del deslizamiento de 25 m aproximadamente.
- ✓ El escarpe principal (E-1) tiene una longitud de 12 m, el segundo escarpe (E-2) 7m y el tercer escarpe 9m y un salto de 1m (figura 8A).
- ✓ En la cabecera del último escarpe se observó agrietamientos longitudinales, con apertura de 10 a 30 cm, cubierto de troncos de madera los cuales aumentan la carga (figura 9B).
- ✓ El deslizamiento presenta un avance retrogresivo en dirección a la vía Cusco – Abancay (figura 9).

Figura 9. Vista de la corona del deslizamiento con un escarpe de 1 m y en líneas negras agrietamientos del terreno.

1. Construcción de zanjas de drenaje en los flancos y sobre la cabecera del deslizamiento con la finalidad de coleccionar las aguas de las lluvias y drenarlas fuera del deslizamiento.

3. Implementar la construcción de un sistema de defensa ribereña en ambas márgenes de la quebrada Sipaspujio.
4. Sellar e impermeabilizar los agrietamientos generados en la margen derecha de la vía Cusco - Abancay.

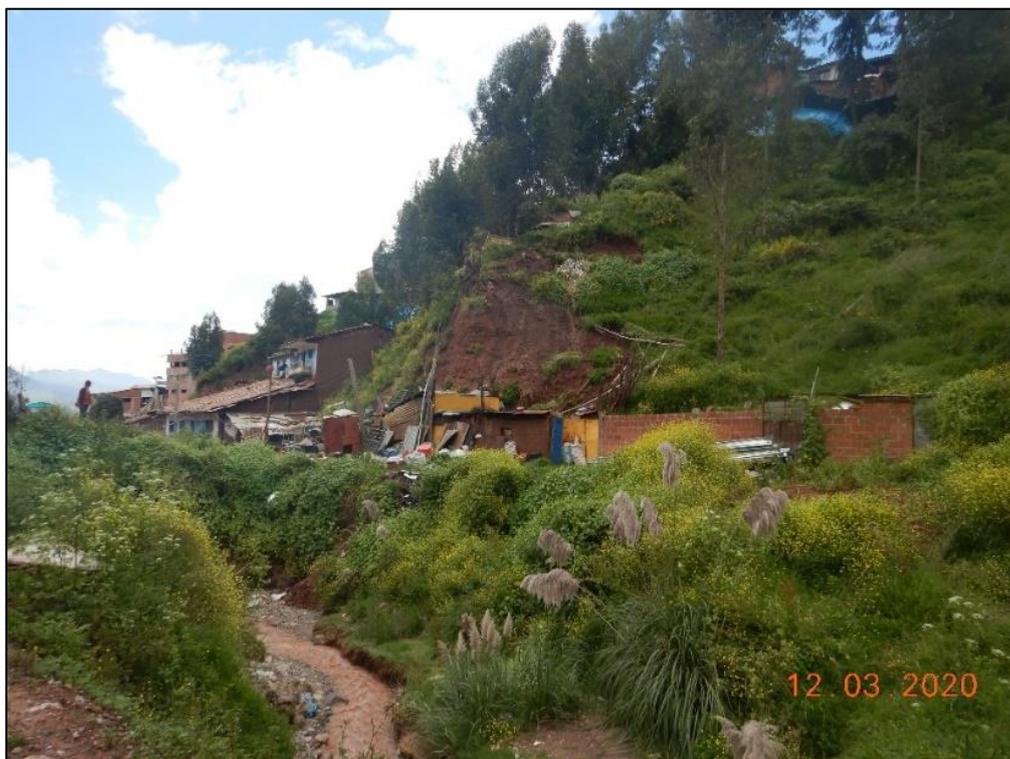
En flanco derecho y al pie del deslizamiento se observó la presencia de viviendas asentadas, expuestos a erosión de laderas y derrumbes (fotografía 3).

Fotografía 3. Vista de viviendas asentadas en la margen derecha de la quebrada Sipaspujio.

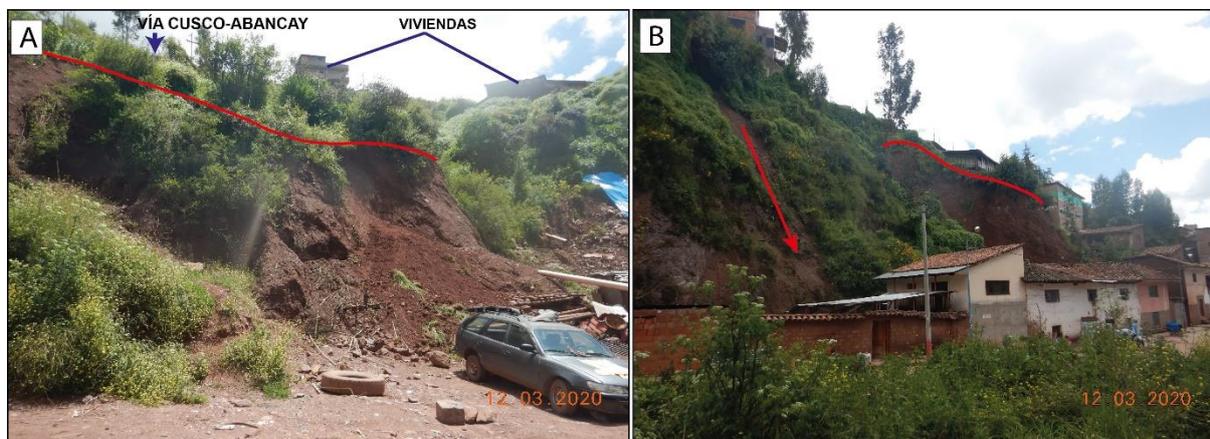
En la margen izquierda de la quebrada Sipaspujio, se encuentra asentado el Pueblo Joven San Isidro (figura 10A), el cual es afectado por derrumbes, estos presentan un arranque con longitudes hasta 8 m.

El cuerpo del derrumbe está constituido por material proveniente de las arcillitas y del micro conglomerados, estos fragmentos de roca son de formas angulosas y llegan a medir hasta 4mm.

Cercano a la parte superior de la zona de arranque del derrumbe, a 4 m, se encuentra la vía Cusco - Abancay y viviendas asentadas, de seguir en avance retrogresivo del evento afectaría la infraestructura mencionada. En la Figura 10B, se aprecia viviendas asentadas al pie de los derrumbes expuestos a erosión de laderas y derrumbes.

Figura 10. A) Vista de un derrumbe activo, B) Vista de viviendas asentadas al pie del talud

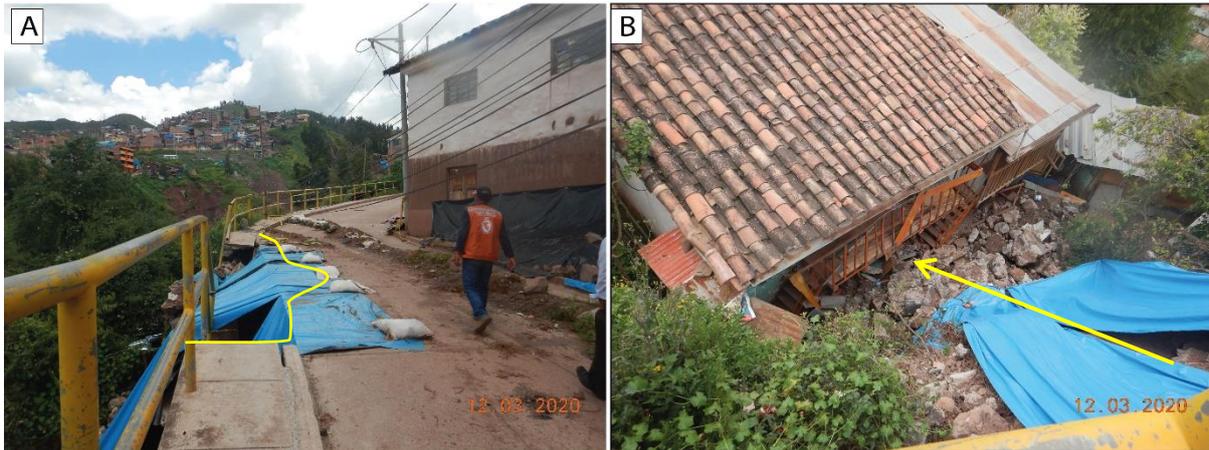
En la Figura 11, coordenadas UTM: 176059 E, 8503193 N, 3565 m s.n.m. se observó una vivienda afectada producto del colapso de 8 m (aproximadamente) de la plataforma de la Av. Los Pinos.

Figura 11. En A: Vista de un derrumbe en la Av. Los Pinos, en B: Vista de la vivienda afectada por el derrumbe.

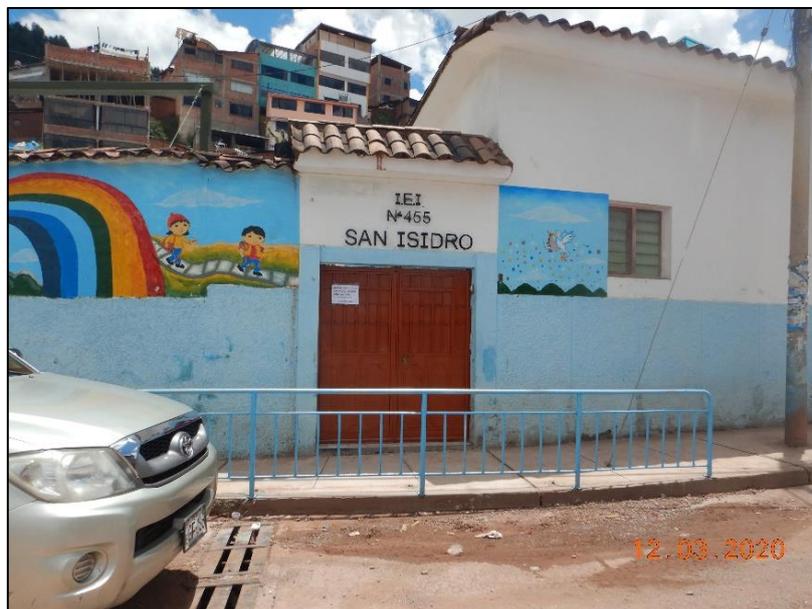
A pocos metros del colapso de la Av. Los Pinos se encuentra la Institución Educativa Inicial San Isidro (fotografía 4).

Fotografía 4. Institución Educativa Inicial San Isidro a pocos metros del derrumbe en la Av. Los Pinos.
