Informe Técnico N° A7051

EVALUACIÓN DEL DESLIZAMIENTO DEL KM 38+700 DE LA CARRETERA CUÑUMBUQUE - ZAPATERO - SAN JOSÉ DE SISA

Región San Martín
Provincia El Dorado
Distrito San José de Sisa

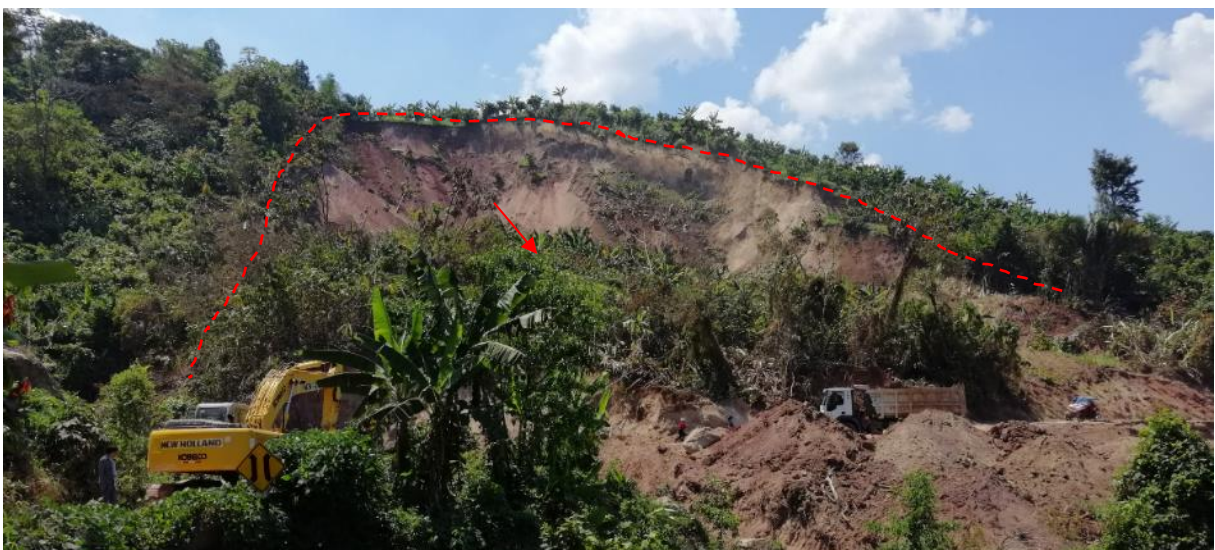
Figura 1: Deslizamiento del km 38+700 carretera Cuñumbuque – Zapatero – San José de Sisa.

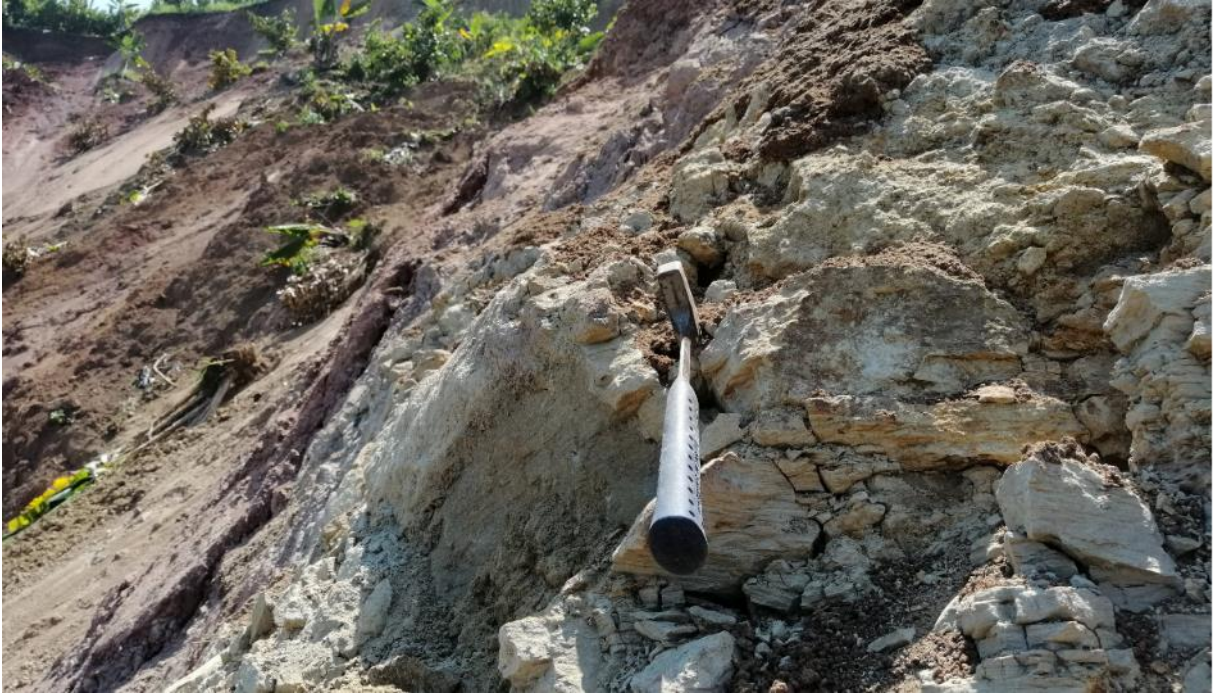
Fotografía 1: Limo arcillitas y areniscas de grano fino con elevado grado de fracturamiento y alteración, fácilmente deleznales.

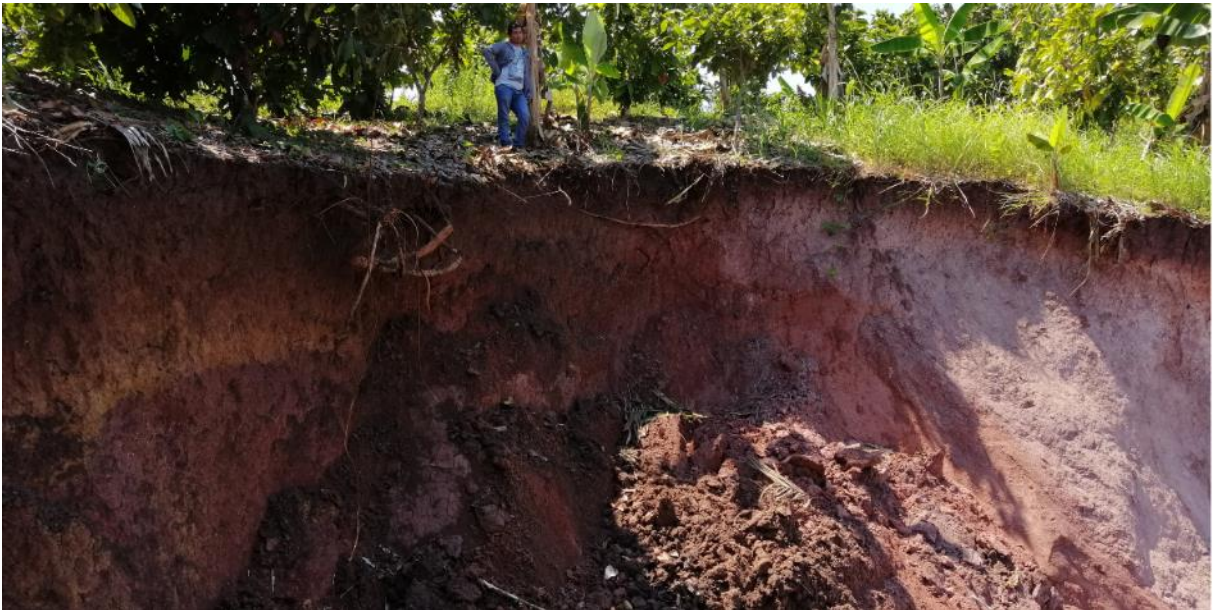
Fotografía 2: Depósitos deluviales rojizos, de composición arcillosa.

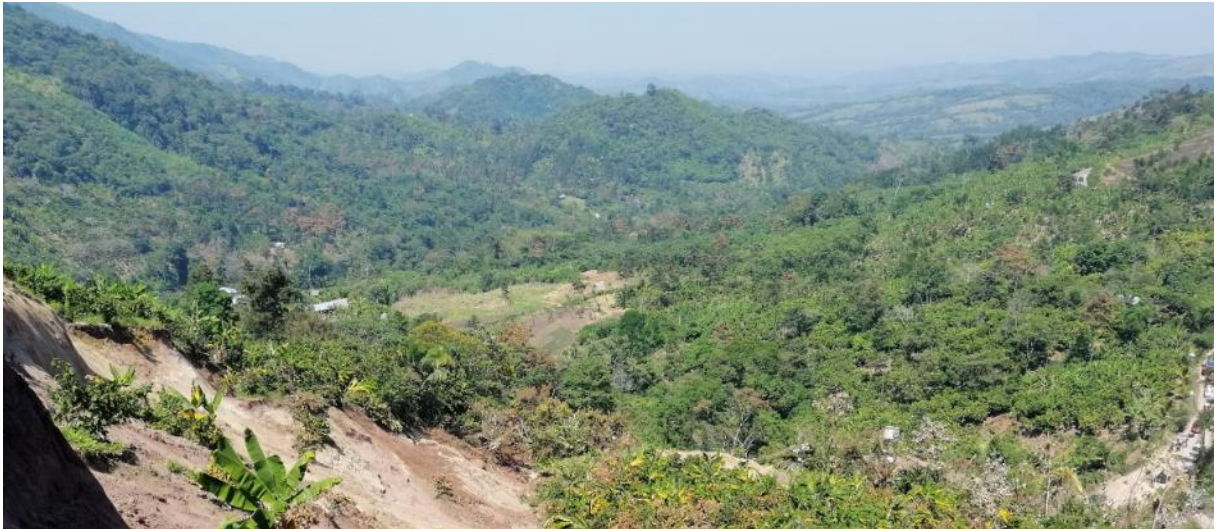
Fotografía 3: Morfología dominada por montañas, colinas y lomadas; en rocas sedimentarias.

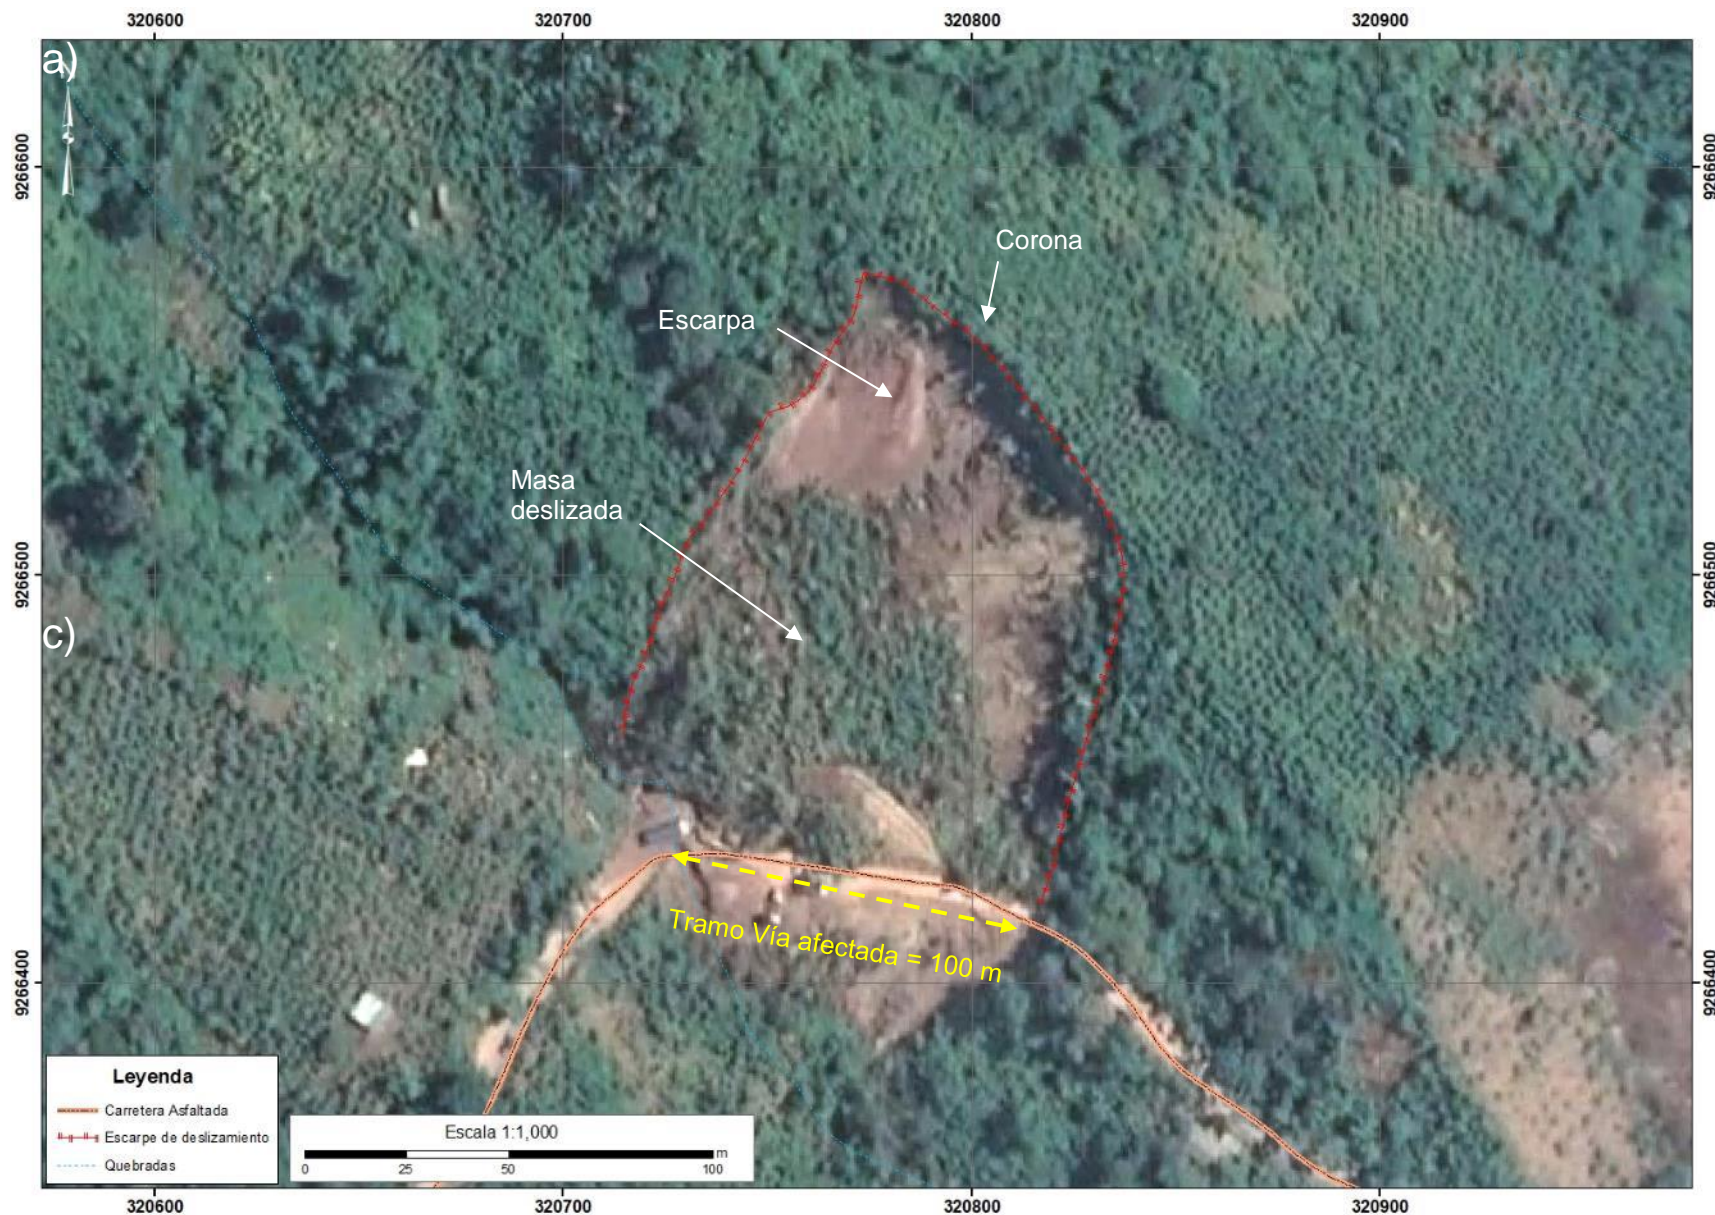
Corresponde a un deslizamiento de suelos, tipo rotacional que ha comprometido una longitud de 100 m de la plataforma de la vía Cuñumbuque – Zapatero – San José de Sisa. Ocupa un área de $12,490 m^2$, entre el pie y corona del deslizamiento de 60 m, amplitud máxima de 120 m y un largo de 140 m. La escarpa principal presenta una altura promedio de entre 10 a 15 m, con pendiente cercana a la verticalidad. La masa deslizada se muestra totalmente

deformada con presencia de grietas transversales al movimiento, de entre 0.20 m a 1.0 m de abertura. El material involucrado corresponde a arcillas de mediana a alta plasticidad, color rojizo a amarillento, húmedas, con presencia de mega bloques de arenisca de 2.0 m de diámetro (figura 6 y 7 y fotografías 4 – 10).

Figura 6: Deslizamiento ocurrido en el km 38+700 carretera Cuñumbuque – Zapatero – San José de Sisa.

- Retirar el material deslizado por el deslizamiento. Deberá ser acopiado en el talud inferior de la zona afectada, conformando un terraplén y ampliando la plataforma de la vía.
- Reconformar el talud superior de la vía con banquetas de 4 m de altura y una diseño de talud H:V=1:0.5.
- Conformar la plataforma de la vía con material granular, debidamente compactado.
- Excavar zanjas colectoras en la masa deslizada, que no deberán ser revestidas puesto que aún se comportará como una masa que se mueva lentamente.
- Reforestar la zona media del deslizamiento.
- Impedir la deforestación de la corona del deslizamiento.
- Mantenimiento rutinario del tramo afectado, puesto que ante las lluvias intensas la arcilla será conducida hasta la plataforma, convirtiéndola en una superficie resbalosa.

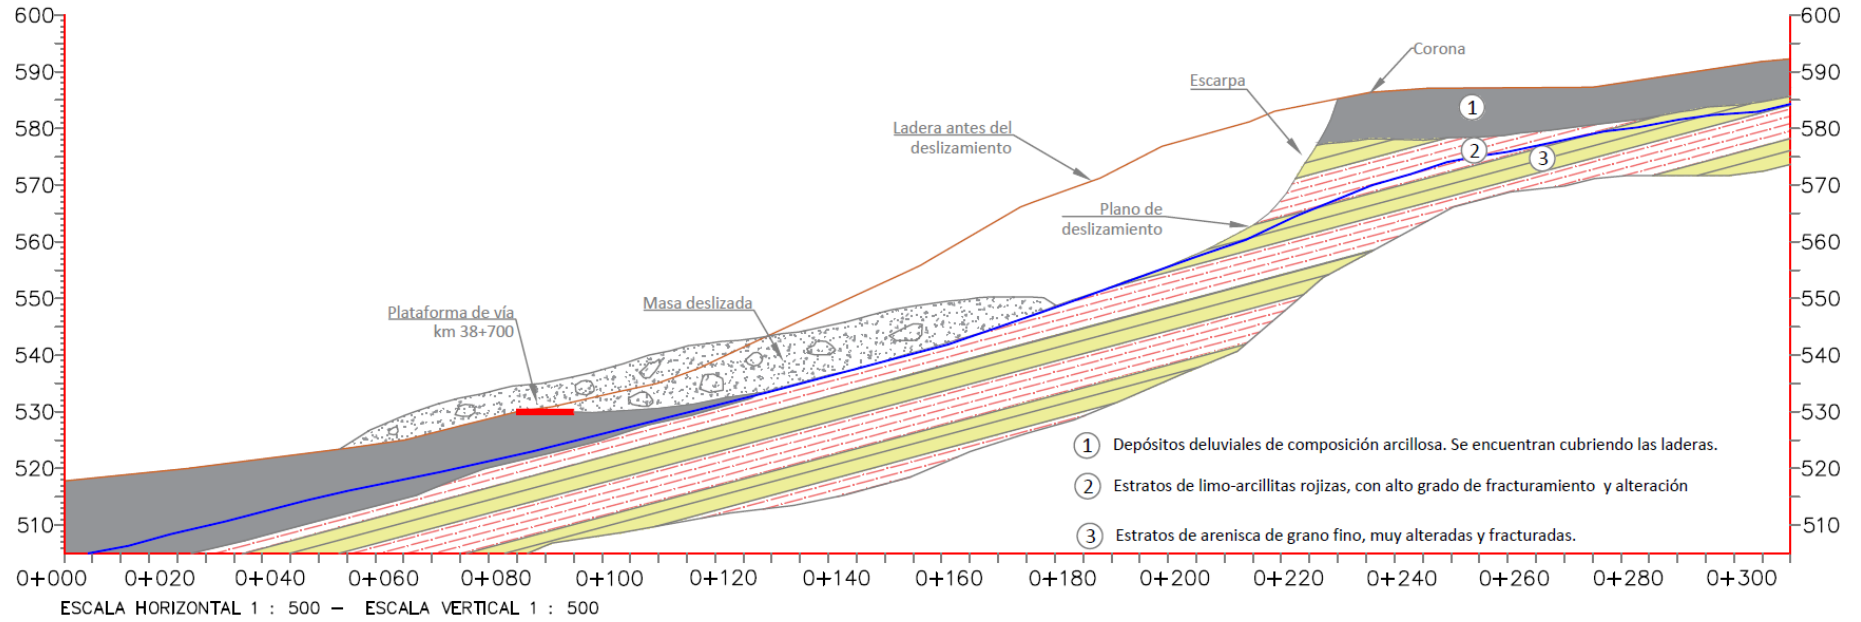
Figura 7: Perfil geológico del deslizamiento ocurrido en el km 38+700 carretera Cuñumbuque – Zapatero – San José de Sisa.

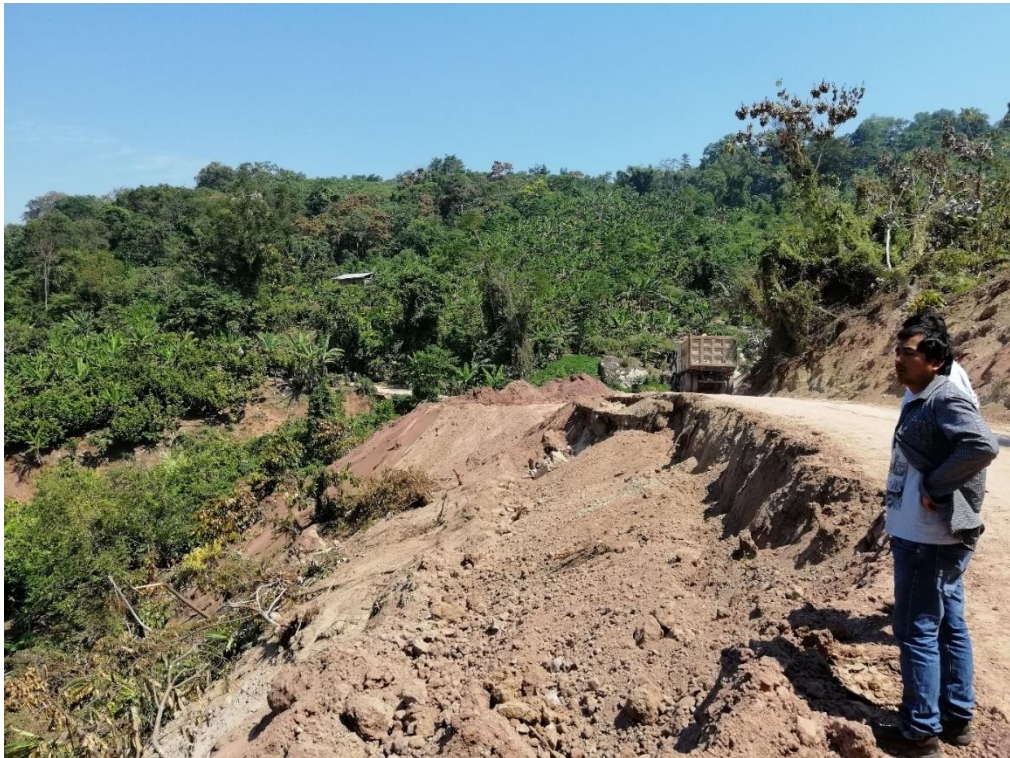
Fotografía 4: Parte baja del deslizamiento que cubrió la totalidad de la vía.

- Retirar el material deslizado por el evento. Deberá ser acopiado en el talud inferior de la zona afectada, conformando un terraplén y ampliando la plataforma de la vía.

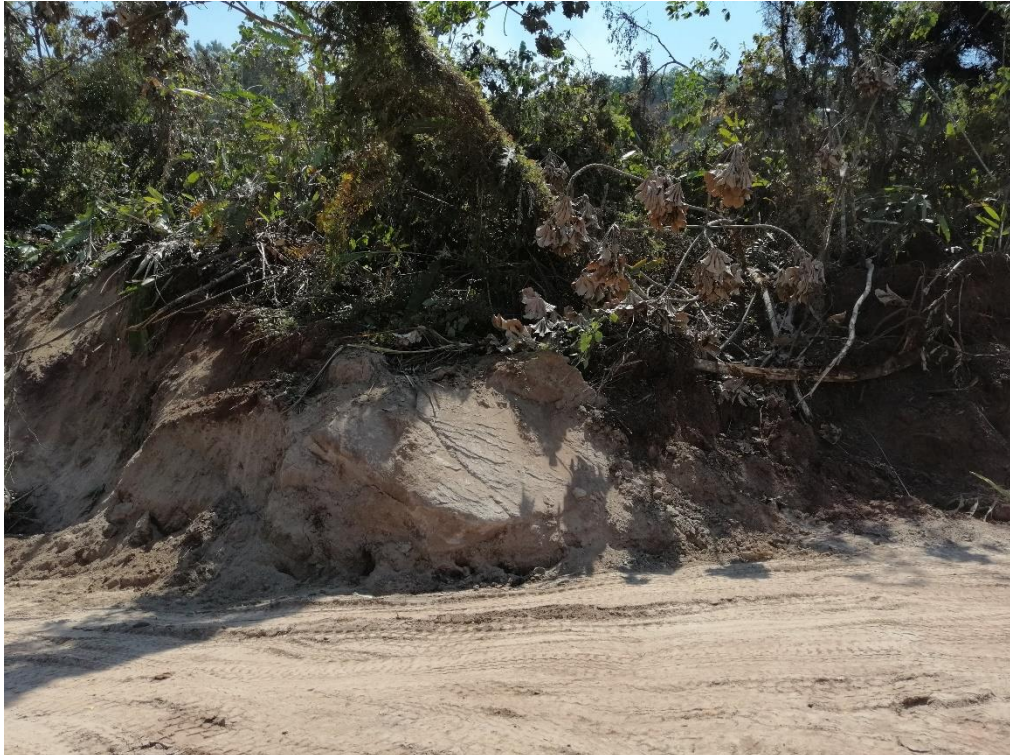
Fotografía 5: Mega bloque de 2.0 m de diámetro de roca arenisca inmerso en la masa deslizada.

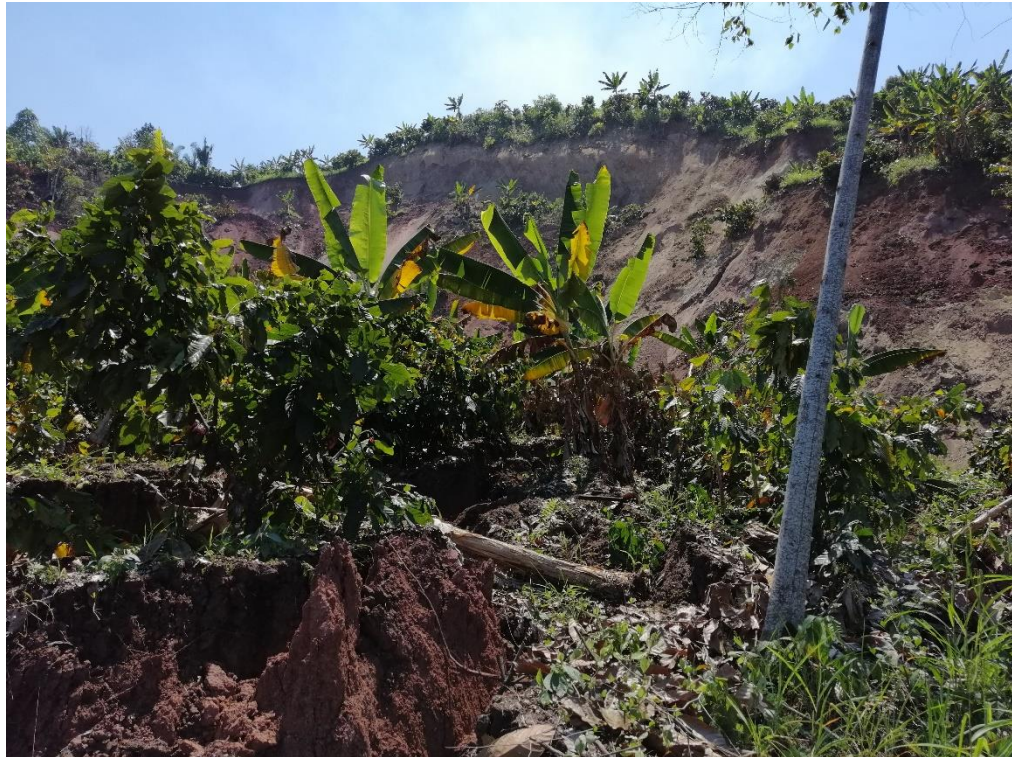
Fotografía 6: Vista ladera arriba de la escarpa principal del deslizamiento.

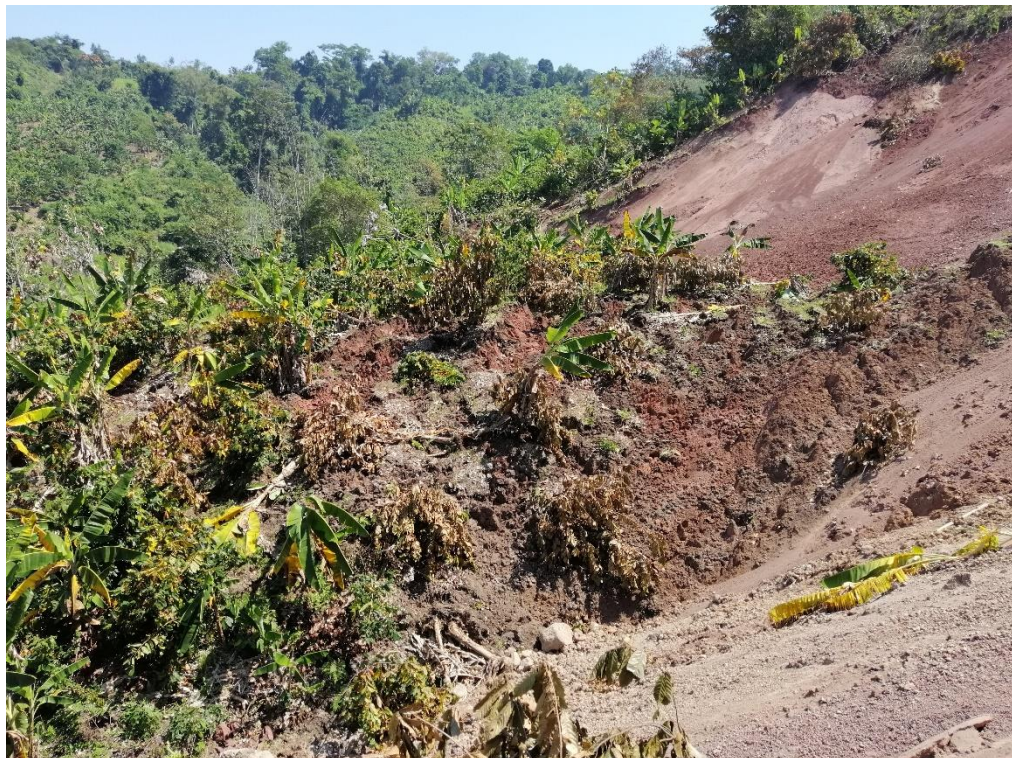
Fotografía 7: Masa deslizada totalmente deformada. Está conformada por material arcilloso.

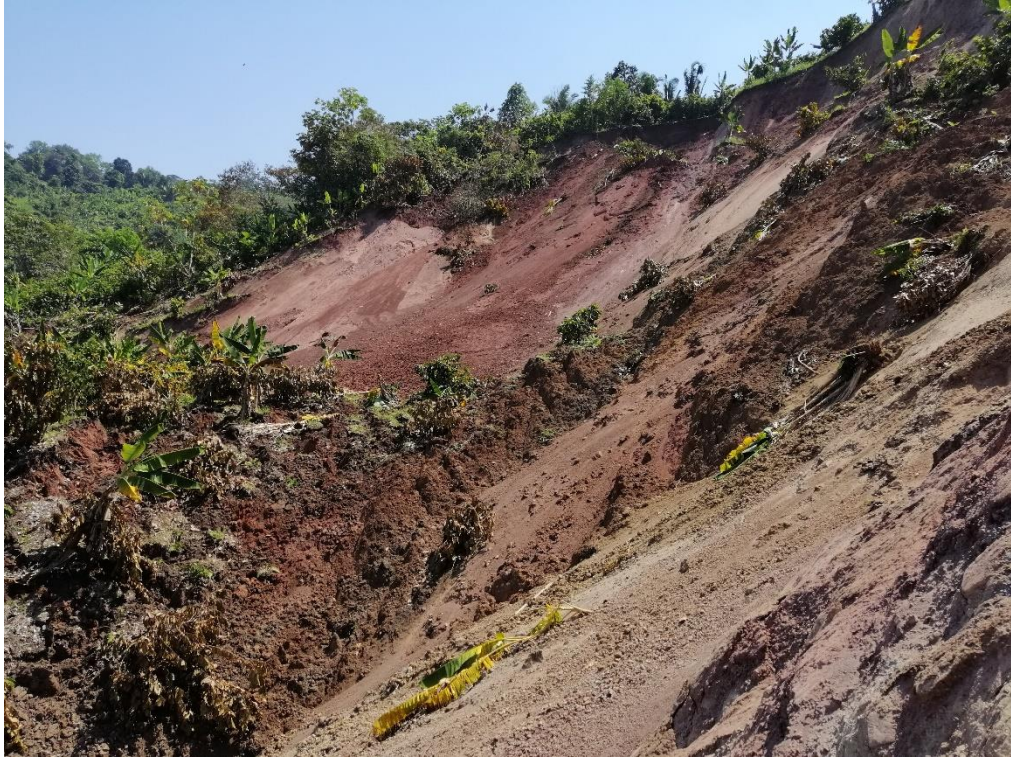
Fotografía 8: Vista lateral de la superficie de deslizamiento.

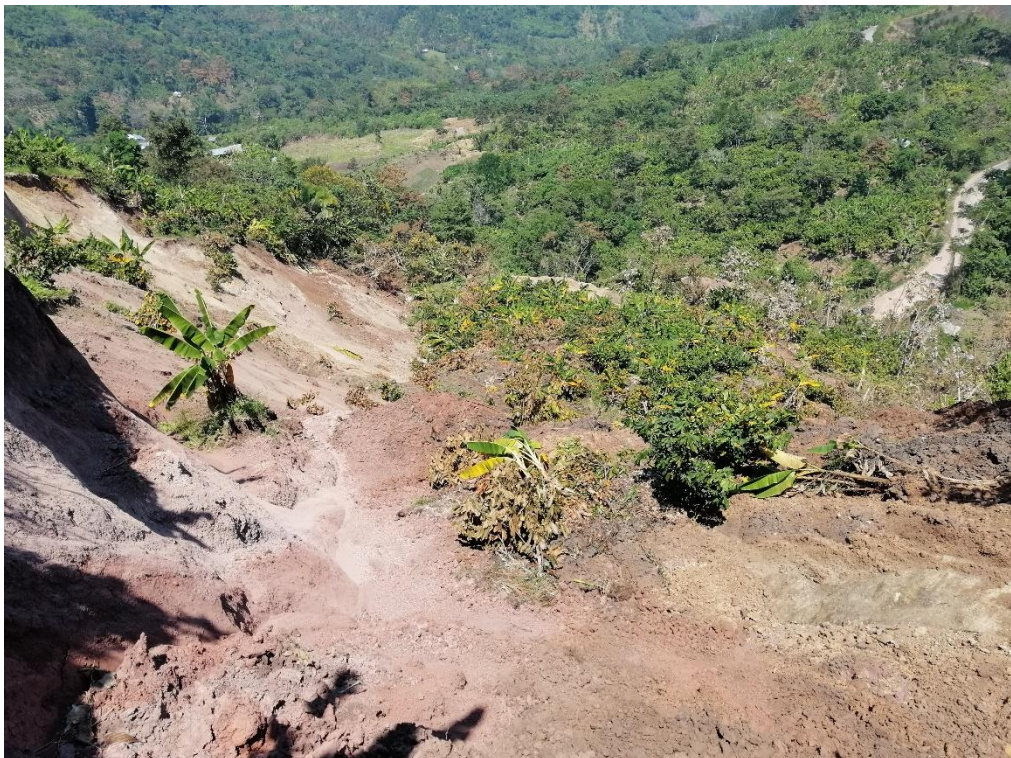
Fotografía 9: Vista ladera debajo de la masa deslizada que aún puede alcanzar la vía, por lo que debe ser retirada.

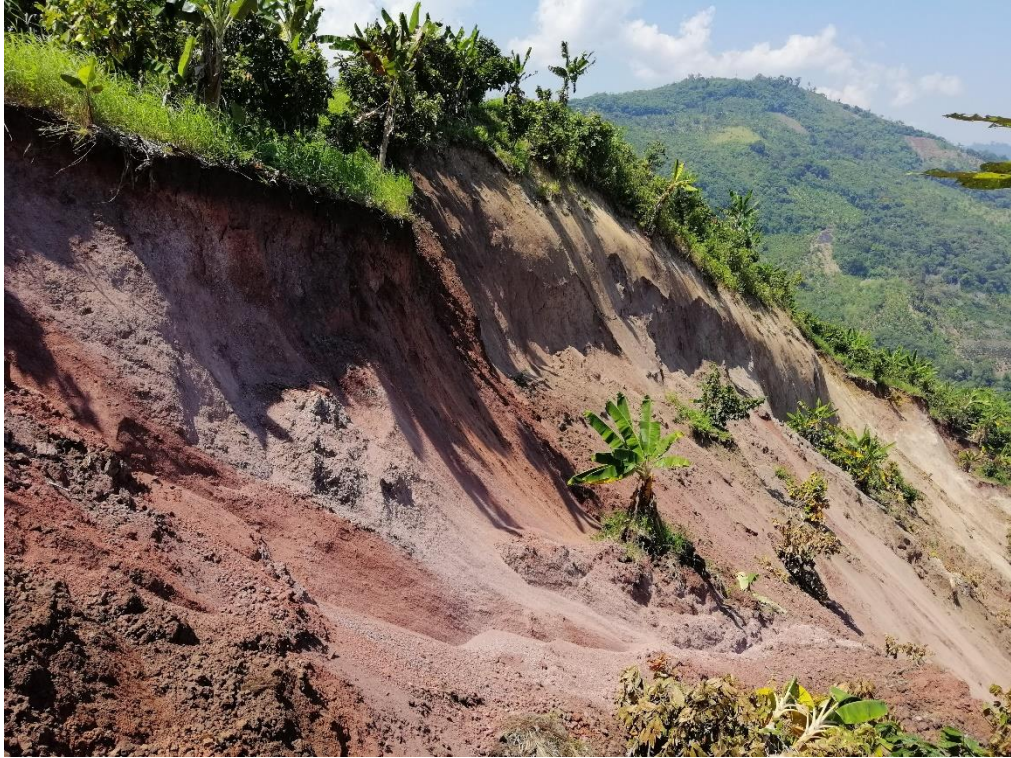
Fotografía 10: Escarpa principal. Nótese el elevado grado de meteorización de limoarcillitas rojas que han dado paso a suelos residuales.
