Informe Técnico N° A7008

EVALUACIÓN DE PELIGROS GEOLÓGICOS EN EL CASERÍO LA TRANCA

Región Cajamarca
Provincia San Ignacio
Distrito Chirinos

FEBRERO
2020

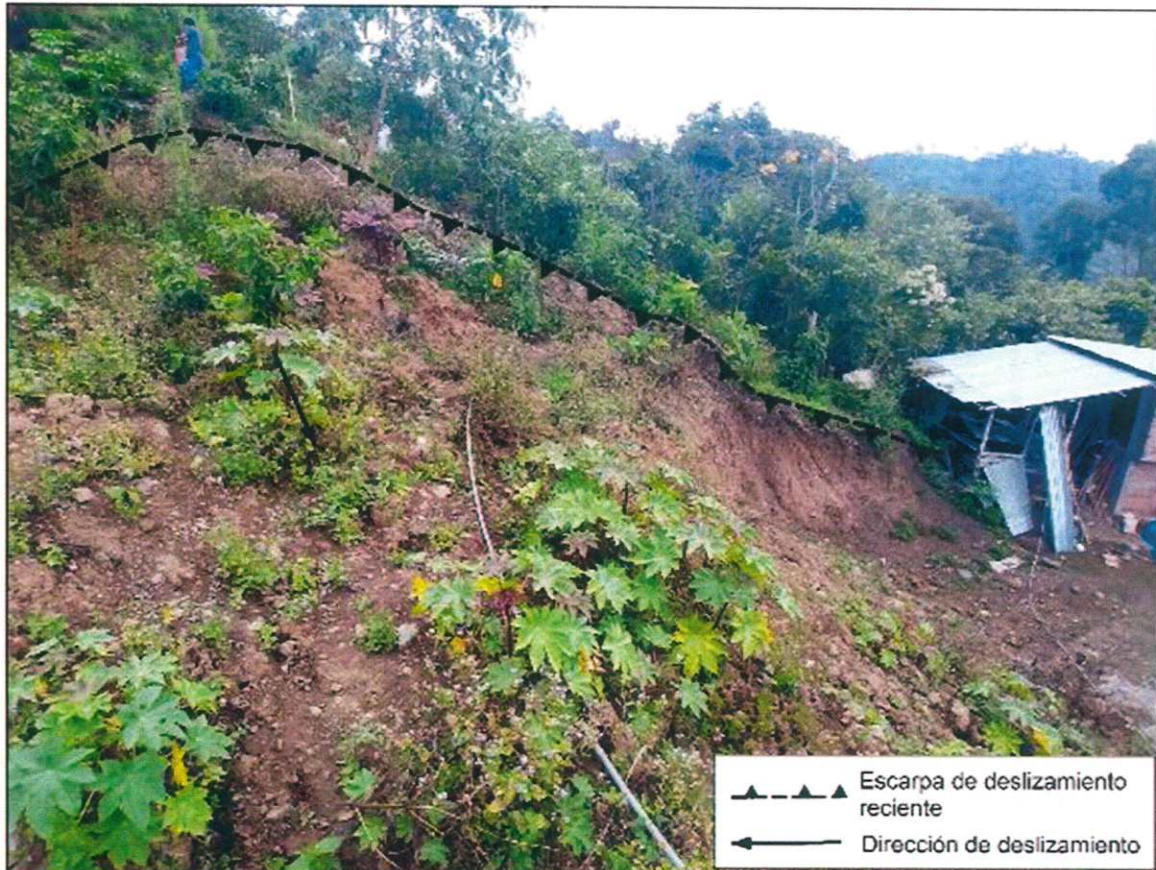
Figura 04: Vista de los materiales de piedemonte coluvio-deluvial. Nótese que estos materiales se encuentran inconsolidados y son susceptibles a desplazamientos.

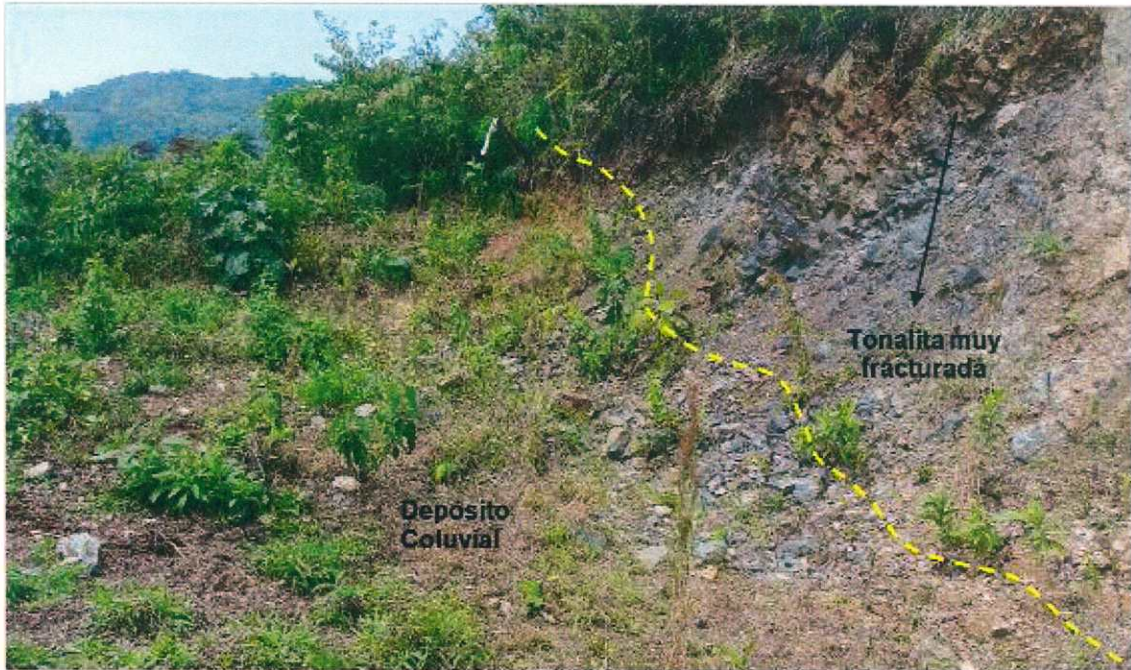
Figura 05: Vista de afloramientos de tonalita altamente fracturada y alterada, en contacto con depósitos coluvio - deluviales.

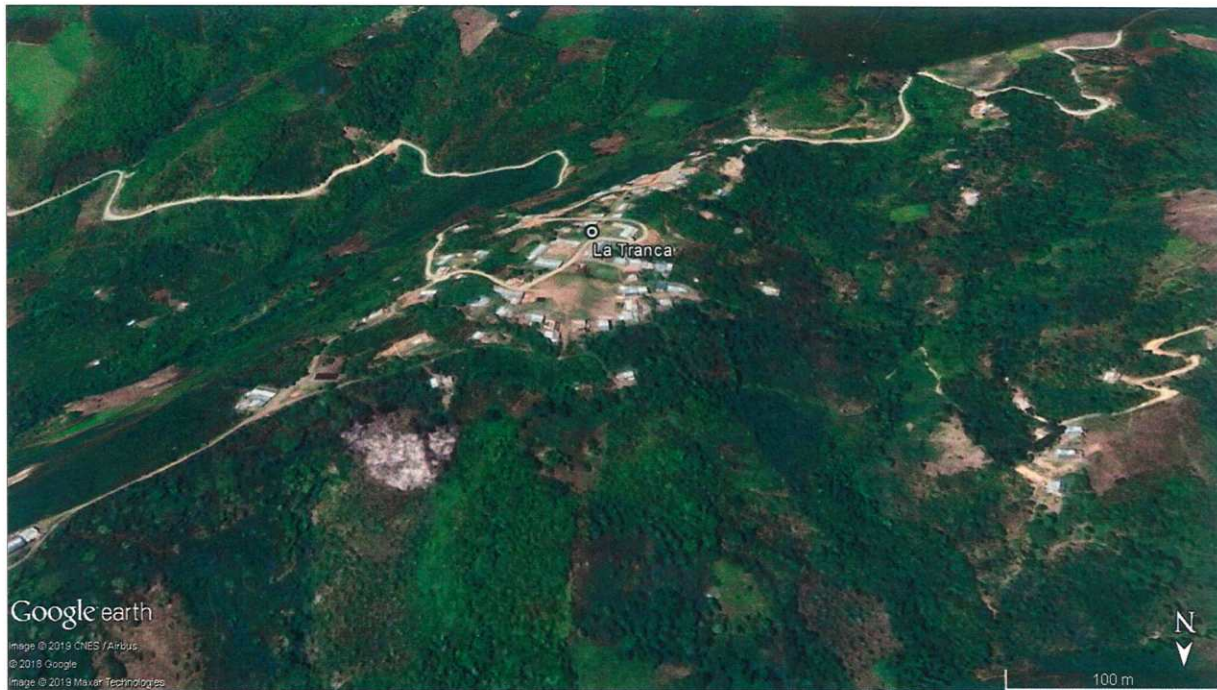
Figura 06: Vista de la unidad de colina donde se emplaza el caserío la Tranca, obsérvese la cima relativamente estrecha y de forma subredondeada.

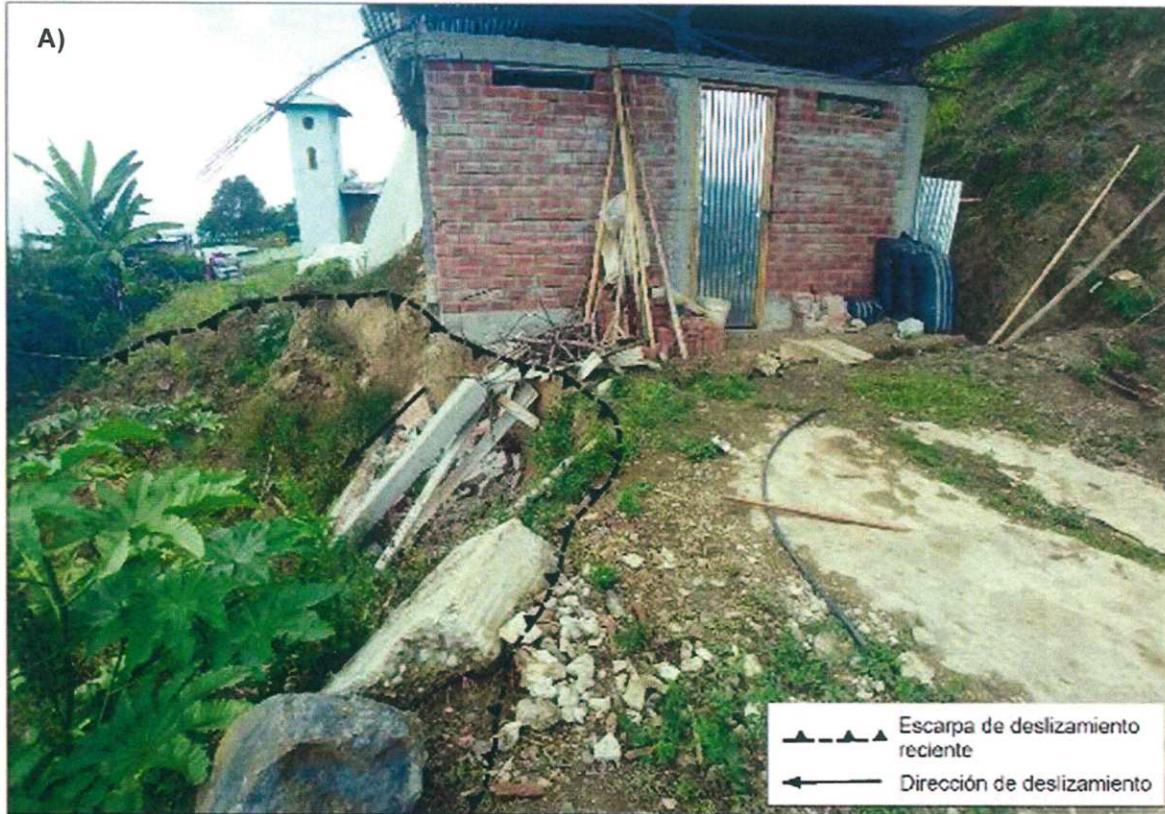
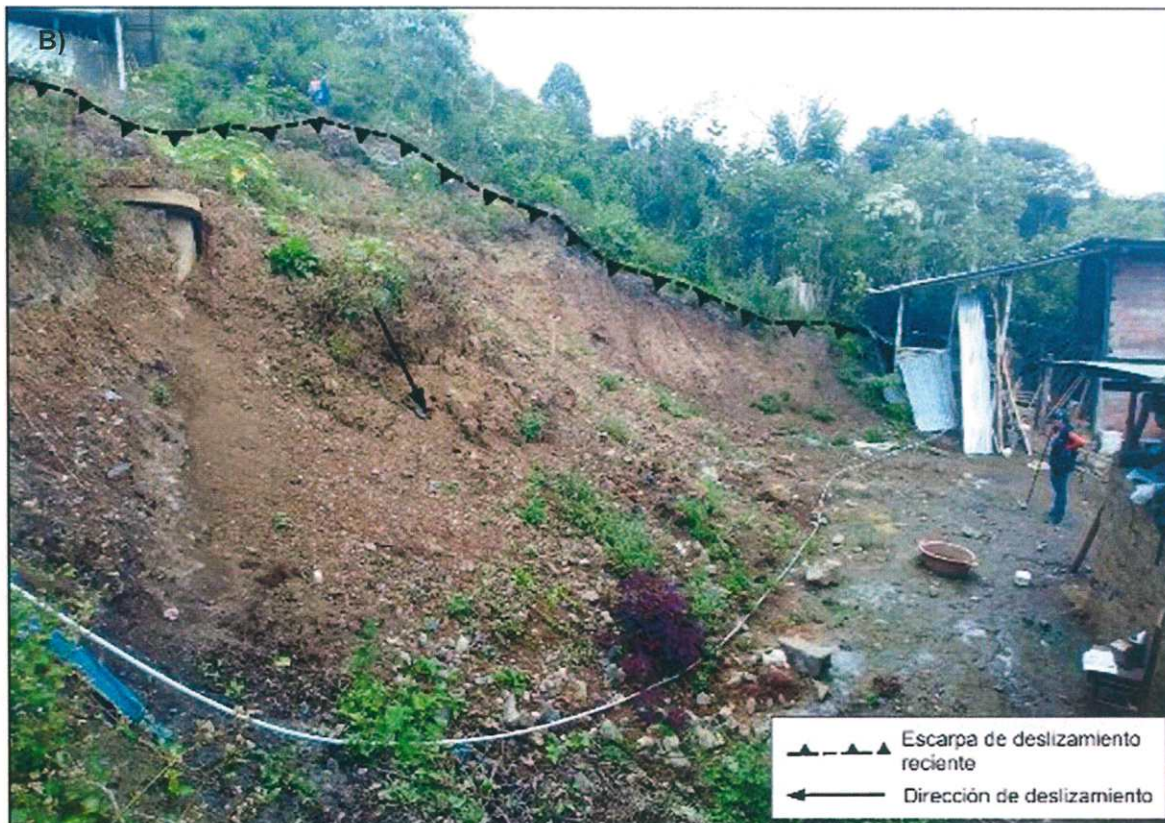
Lo anteriormente descrito en el informe, ha sido verificado y validado con la inspección de campo desarrollada, en la cual se evidencia un escarpe de deslizamiento de características retrogresivas que afectan directamente a las viviendas ubicadas en la cabecera y el cuerpo del mismo (figura 08).

Además, se observa excavaciones inadecuadas de la ladera a modo de explanadas para la construcción de viviendas, lo cual, debido a la pendiente modificada, el peso de las edificaciones ha modificado el estado tensional inicial, lo cual contribuye a la pérdida de resistencia de los materiales poco consolidados que conforman la ladera.

El deslizamiento se encuentra activo y es altamente probable que un nuevo desplazamiento se produzca durante el periodo de lluvias intensas, es decir, entre los meses de enero a mayo.

Figura 08: A) Vista del escarpe principal del deslizamiento en un sector del caserío La Tranca que ha ocasionado el colapso parcial de una vivienda. B) Escarpe de deslizamiento, adviértase que pendiente abajo se encuentran varias viviendas que podrían resultar gravemente dañadas.

- a) Reubicar las viviendas afectadas y de manera inmediata las localizadas dentro del cuerpo del deslizamiento; ya que los pobladores se encuentran en una zona no segura. Impedir el asentamiento de nuevas viviendas o de infraestructura de uso comunal en el área y alrededores del deslizamiento.
- b) Reforestar con plantaciones nativas la zona del escarpe del deslizamiento, tanto para el área en remoción y laderas adyacentes.
- c) Implementar muros tipo gaviones y posteriormente reforestar la zona o bien realizar un perfilado del talud, luego impermeabilizar el área con tela plástica acompañado de zanjas de coronación. Sin embargo, las medidas de estabilización pertinentes deberán proceder de un estudio geológico - geotécnico de detalle, que incluya las medidas de estabilización idóneas en función a los factores que promueven la inestabilidad en el caserío La Tranca.

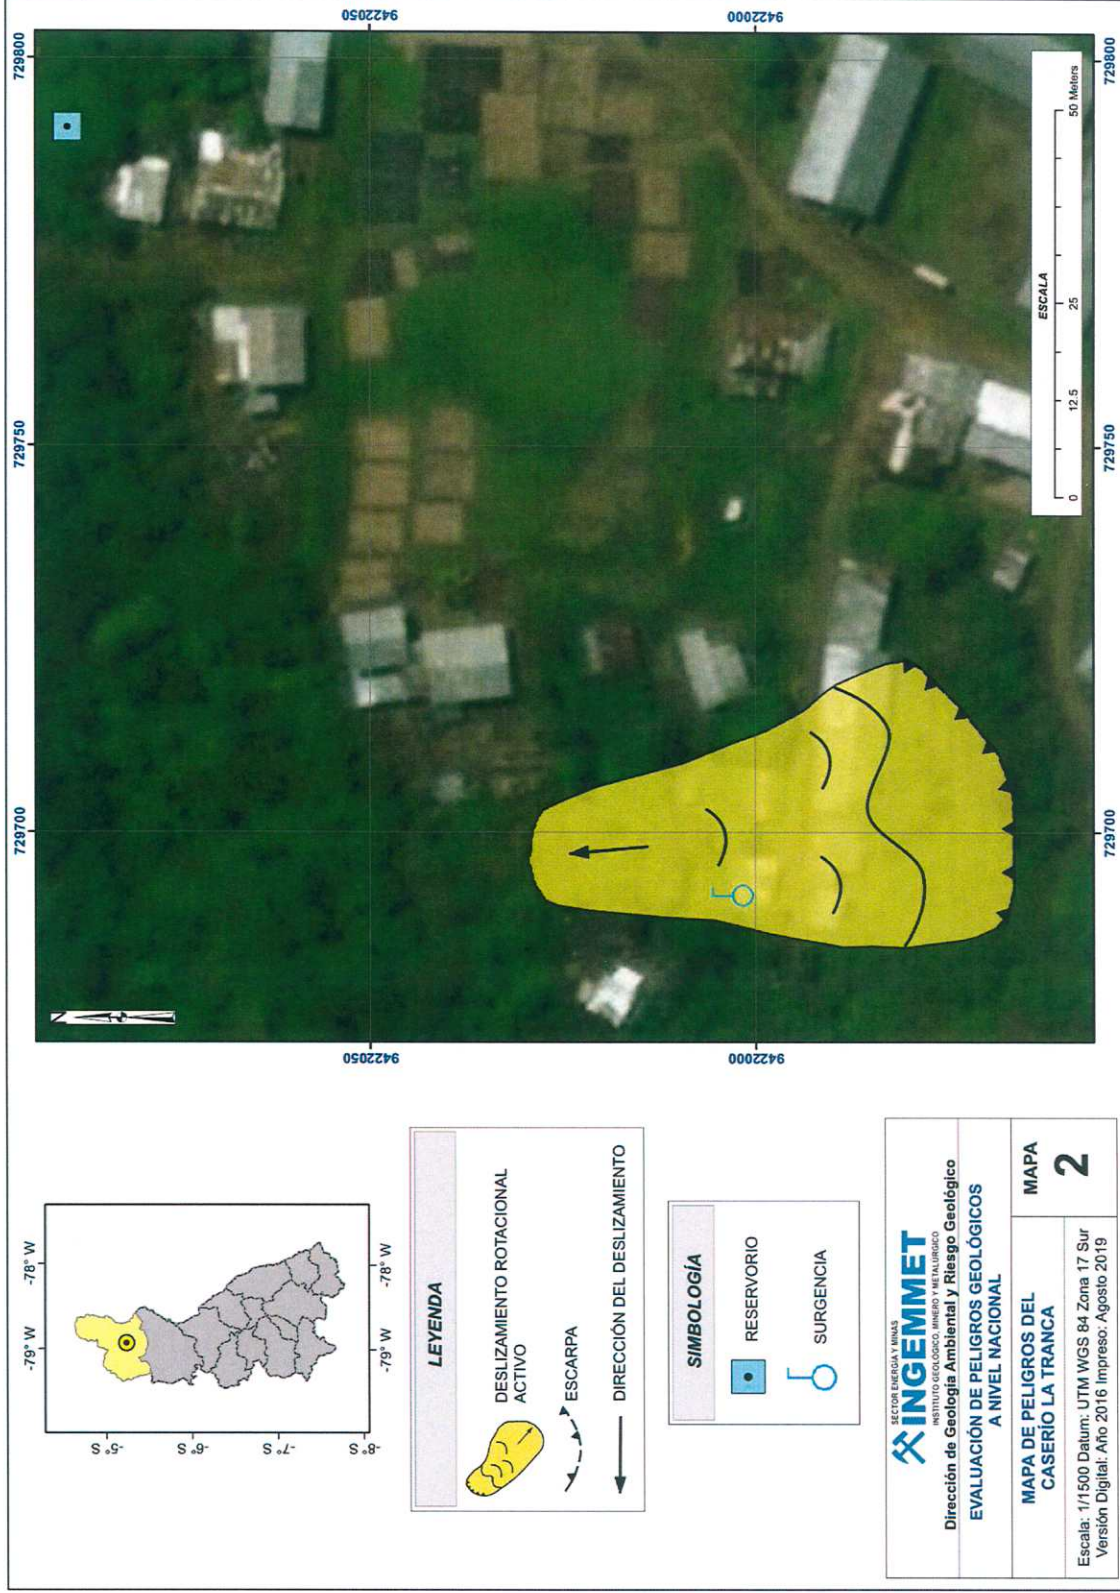
Figura 09: Mapa de Peligros de un sector del caserío La Tranca – Distrito de Chirinos – San Ignacio.

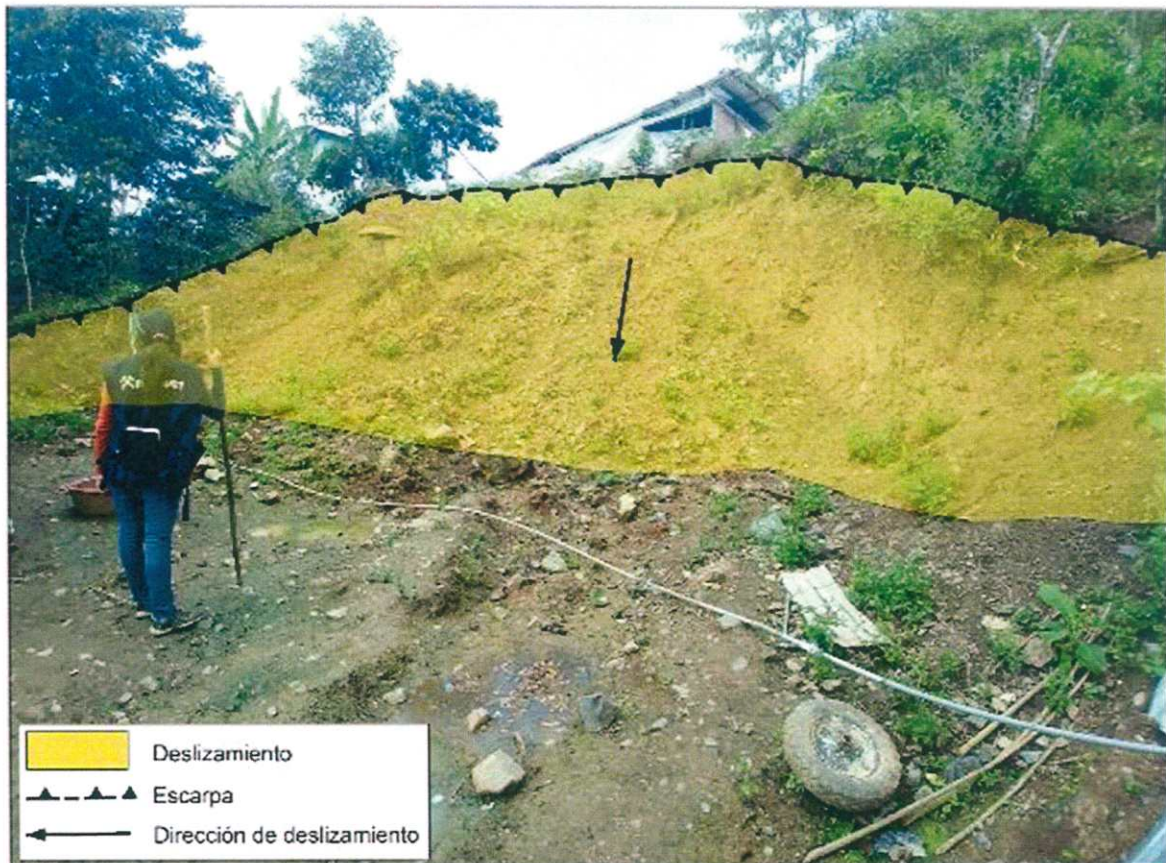
- Forma de la superficie de rotura: la naturaleza inclinada hacia atrás de las masas deslizadas, la presencia de grietas concéntricas y cóncavas hacia la dirección del movimiento, sugiere que las fallas del terreno (deslizamiento) son aproximadamente circulares.
- Forma de la corona: semicircular (Figura 10)
- Longitud de escarpas principales: 40 metros
- Ancho de las grietas: 5 – 10 cm.
- Área aproximada del deslizamiento: 0.2 ha., aproximadamente.

Figura 10: Vista de la forma semicircular del deslizamiento activo, así como de la corona y cuerpo del mismo.

- b) Se ha identificado un proceso de deslizamiento de forma semicircular, cuya escarpa principal posee una longitud de 40 m., y grietas con un ancho entre 5 – 10 cm que abarcan aproximadamente 0.2 ha.

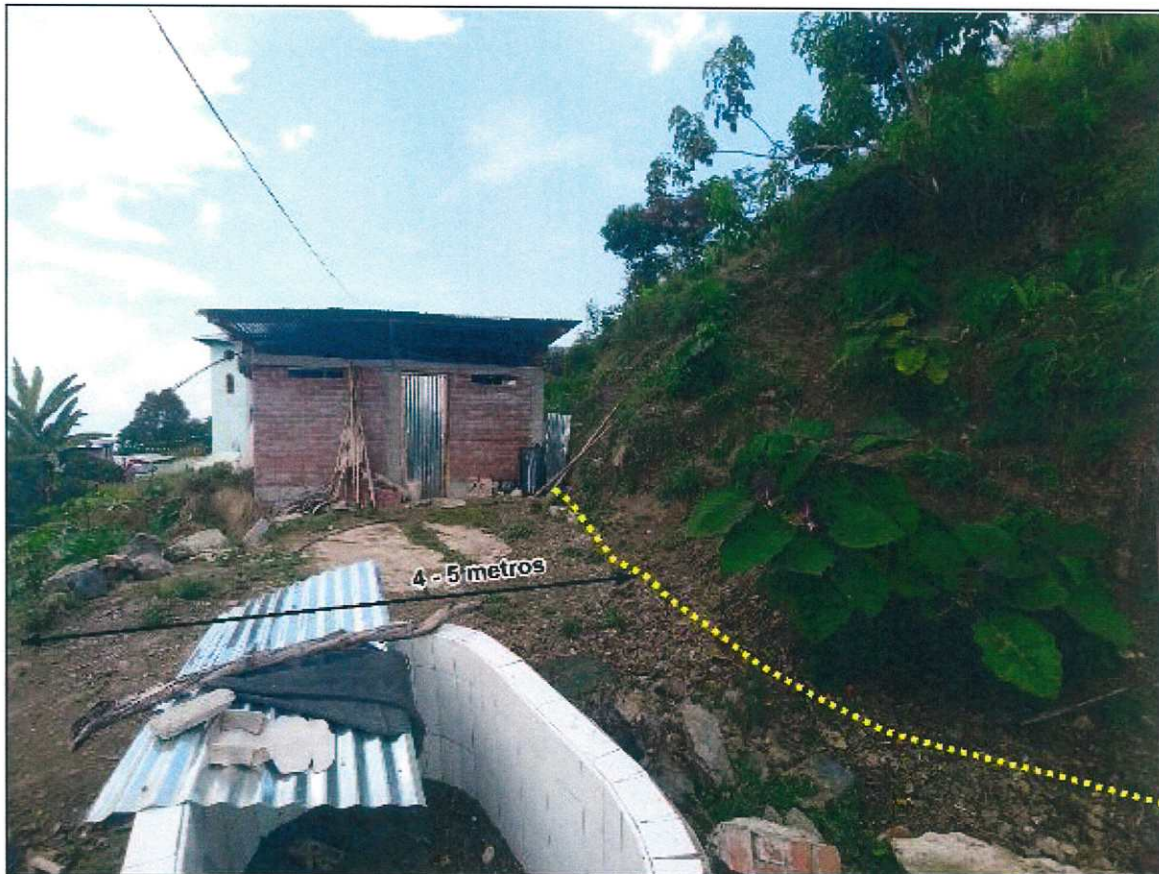
- Modificación de la pendiente de la ladera por actividad antrópica, debido a la excavación y retiro de material a modo de explanadas para la construcción de viviendas (Figura 11).

Figura 11: Vista de la excavación inadecuada de la ladera a modo de explanada para la construcción de viviendas.

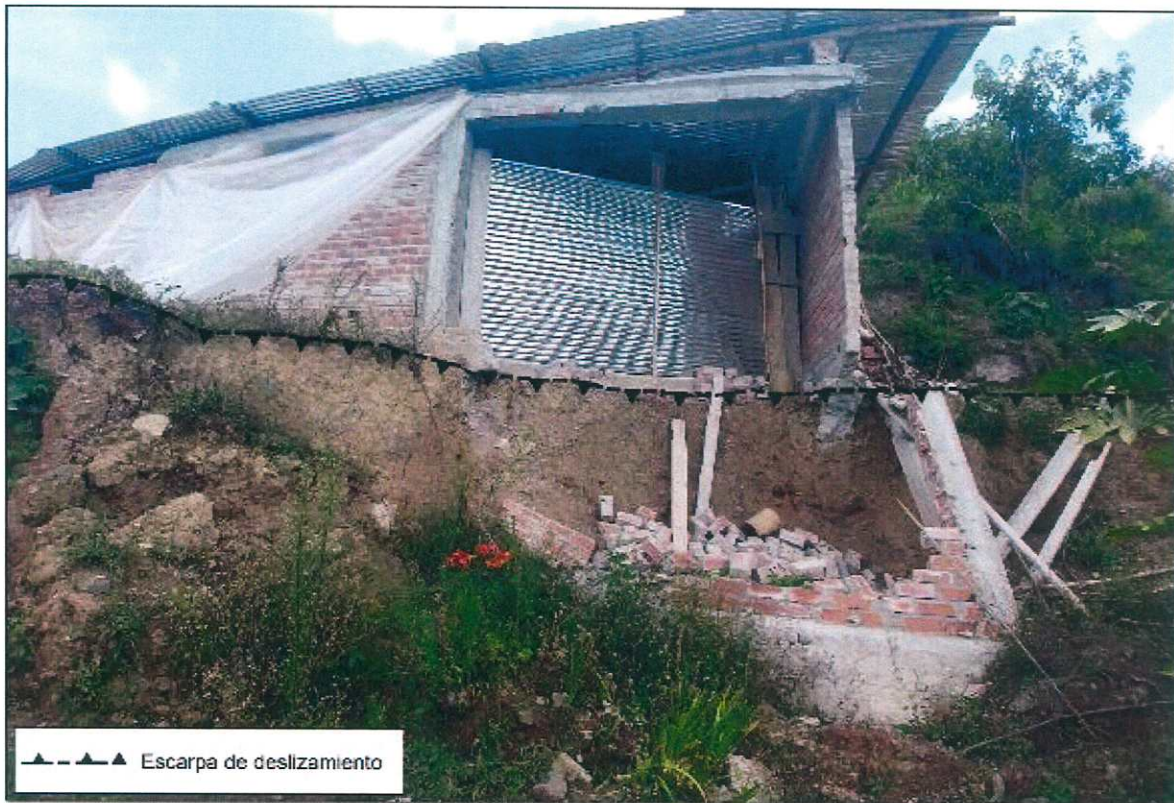
Se han reportado daños graves (colapso parcial de algunas viviendas) y presencia de agrietamientos en cinco viviendas aledañas a la zona del deslizamiento, ver fotos N° 12 y 13.

Figura 12: Colapso parcial de vivienda construida sobre la corona del deslizamiento. Nótese la escarpa principal que atraviesa la edificación.

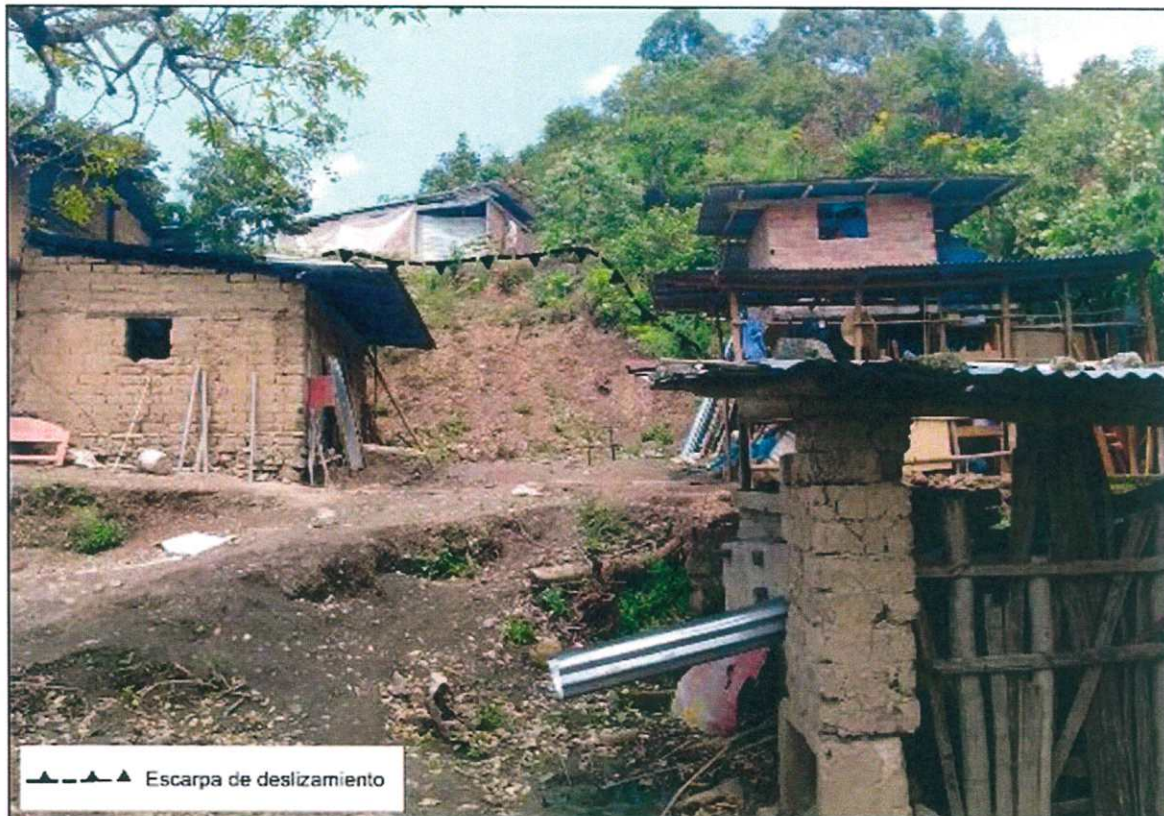
Figura 13: Viviendas en peligro muy alto de ser afectadas por el deslizamiento. Adviértase en el fondo la escarpa principal del deslizamiento.

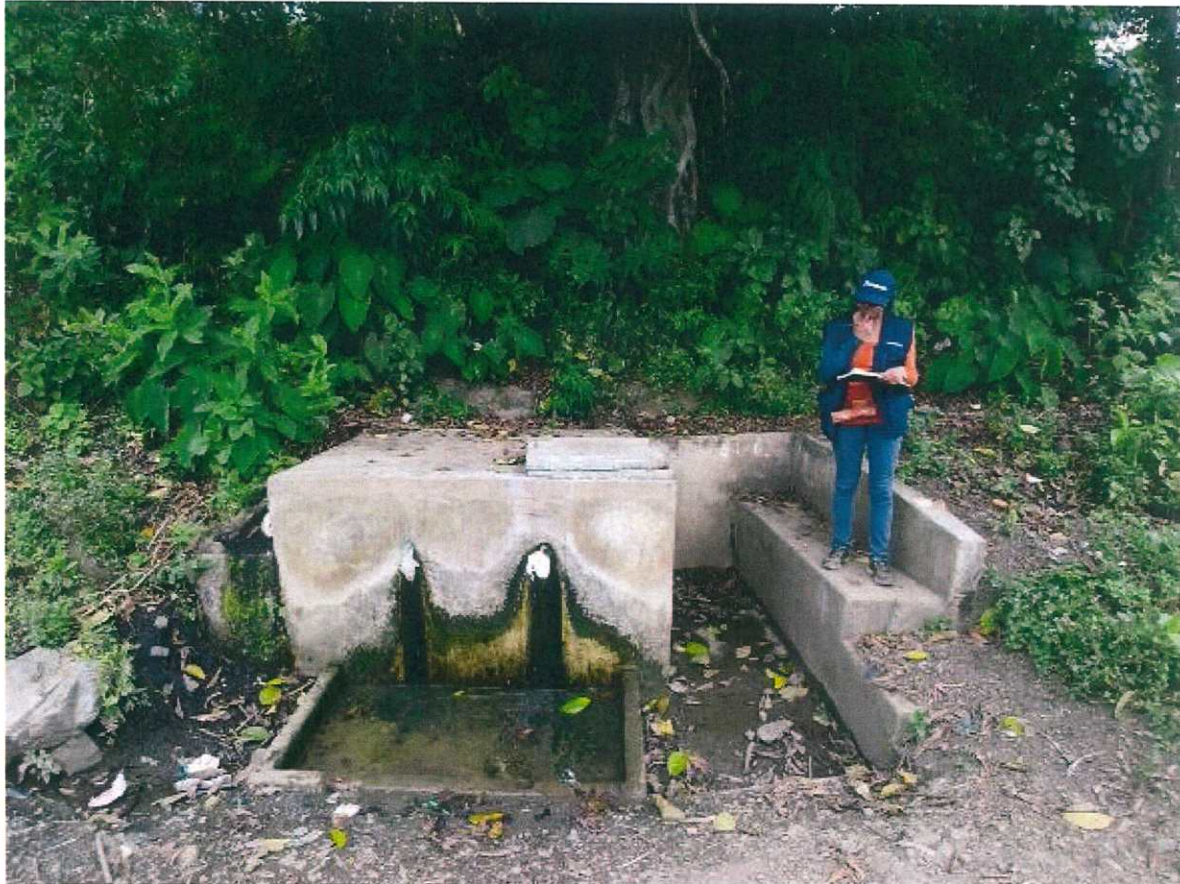
Es necesario mencionar que en este sector existen más de 25 pozos ciegos o pozos negros y que aguas abajo existe un reservorio que capta las aguas subterráneas probablemente contaminadas (figura 14).

Figura 14: Reservorio de agua ubicada hacia aguas debajo de los pozos negros que emplea la población del caserío la Tranca.
