DIRECCIÓN DE GEOLOGÍA AMBIENTAL Y RIESGO GEOLÓGICO

Informe Técnico N° A7025

EVALUACIÓN DE PELIGROS GEOLÓGICOS EN LOS SECTORES PASACANCHA, TARABAMBA Y COLPA

Región Áncash
Provincia Sihuas
Distrito Cashapampa

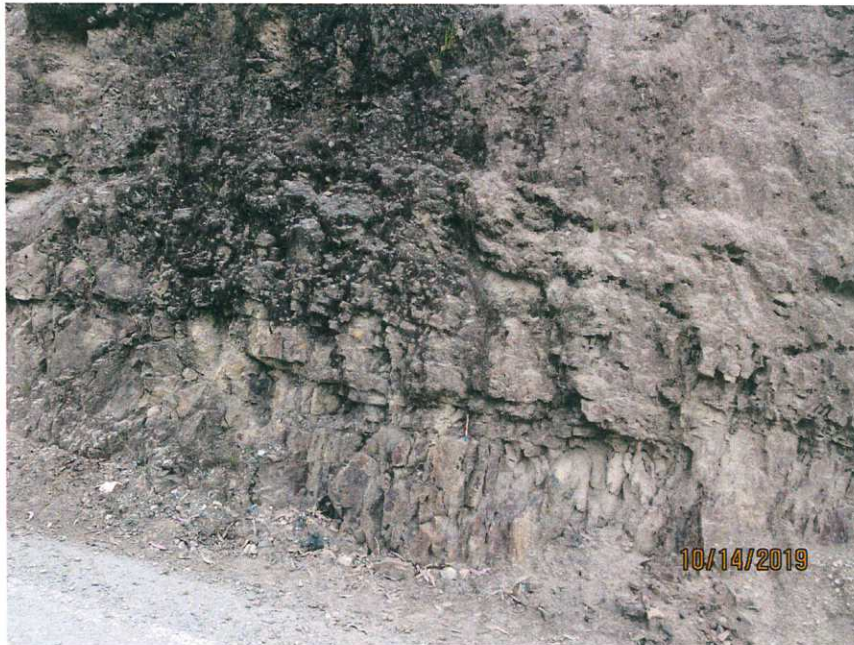
Fotografía 1, Se observa en la coordenada UTM 206598 E – 9048897 S, el afloramiento de roca sedimentaria formado por limoarcillitas de la Formación Chicama

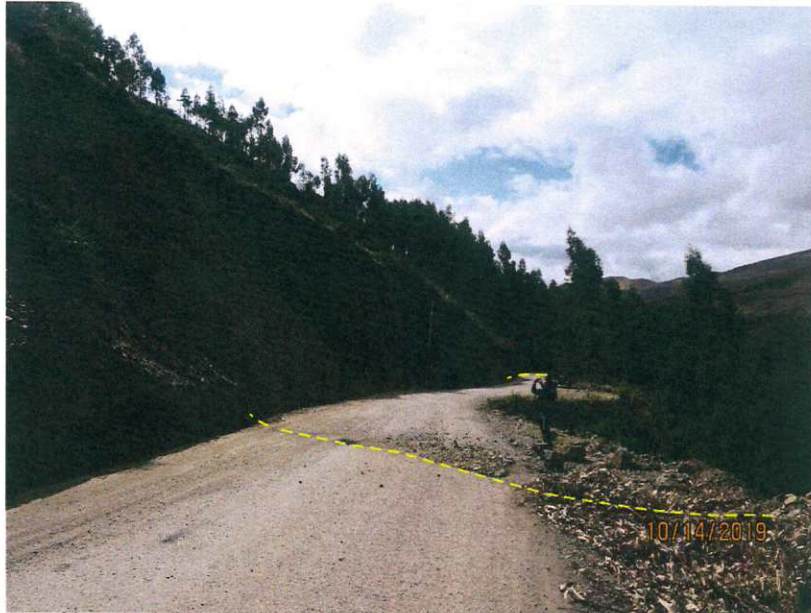
La reactivación de los eventos antiguos que se presenta a manera de grietas en la superficie, afectan tramo de carretera por sectores, de continuar los eventos afectaría viviendas dispersas que se asientan al pie del evento. (figura 9 y 10)

Figura 9. Se observa en la plataforma de la vía Yanac - Pasacancha la presencia de grietas, también se observa en el talud superior material coluvial susceptible a la ocurrencia de derrumbe.

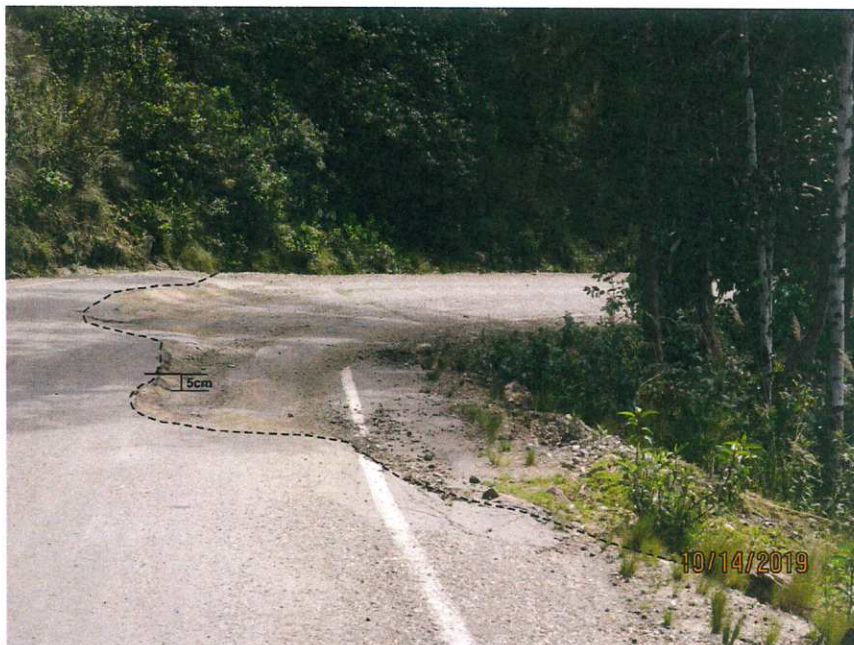
Proceso por movimiento en masa	Características
Grieta 1	Forma irregular longitud 237m
	Apertura hasta 0.10 m
Grieta 2	Forma irregular longitud 159m
	Apertura hasta 0.5 m
Grieta 3	Forma irregular longitud 124m
	Salto vertical 5 cm
Grieta 4	Forma irregular longitud 94m
	Apertura hasta 2cm
Grieta 5	Forma irregular longitud 164m
	Salto vertical 0.5 m
	Apertura hasta 10 cm

Figura 10. Se observa grietas en la plataforma de carretera asfaltada Yanac - Pasacancha, que presenta una longitud de 124 m y un salto vertical de 5 cm, afecta terraplén de carretera.

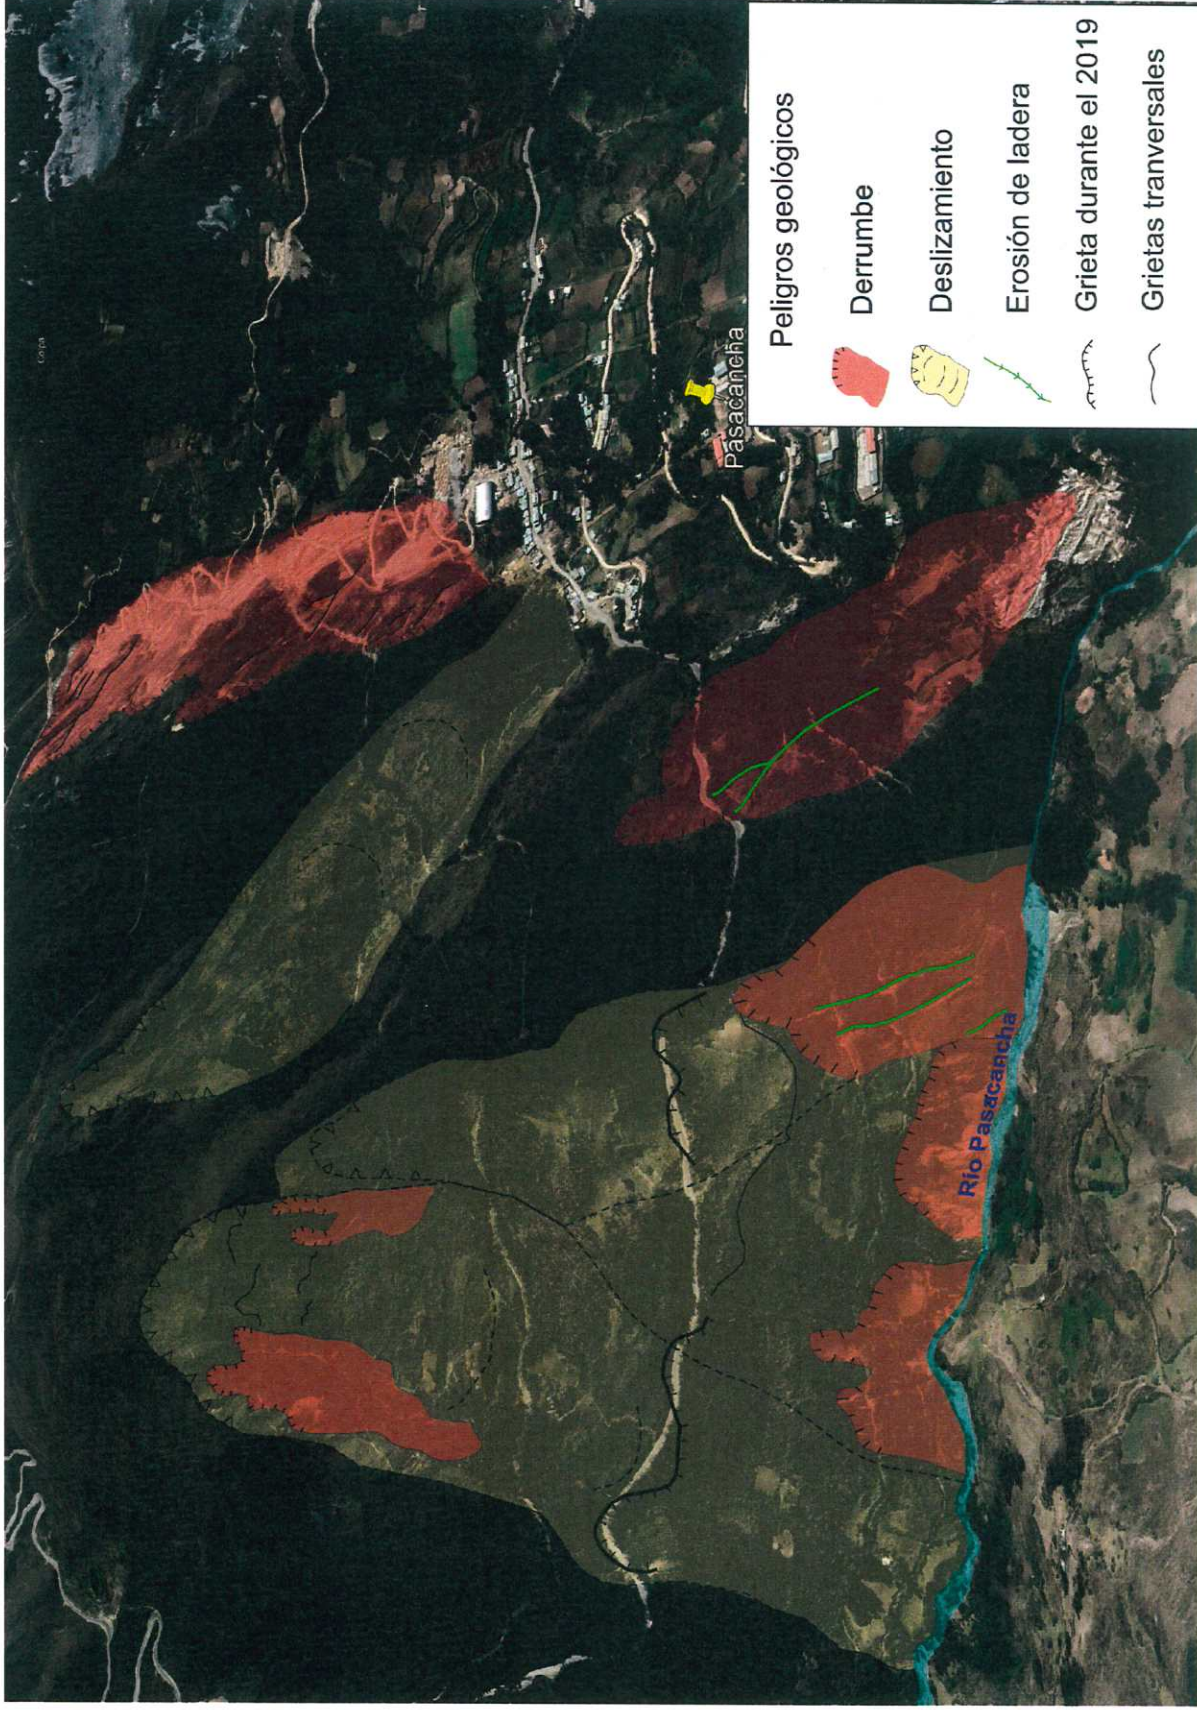
Con la visita de campo realizada el día 13 de octubre, se ha corroborado que el sector presenta eventos antiguos que actualmente se reactivan a manera de derrumbes o presentando grietas en la superficie como también en la plataforma de la carretera. Estos eventos son condicionados por aspectos geológicos y geomorfológicos y como desencadenante principal las lluvias intensas y/o excepcionales y sismos.

Figura 11. Sector Pasacancha, se observa la cartografía de procesos geodinámicos de tipo deslizamiento antiguo y sus reactivaciones, así como derrumbe y erosión de ladera.

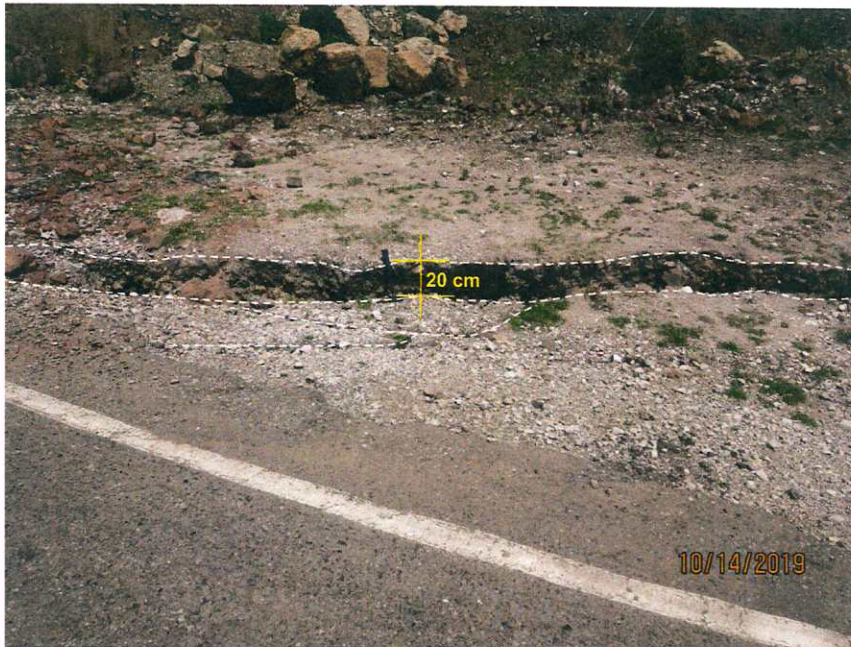
Con el trabajo de campo realizado el día 13 de octubre del año 2019, se ha evidenciado grietas en el terreno ubicado en la coordenada UTM 211093 E – 9049221 S con una altitud de 3451 m s.n.m., estas grietas de tracción que se ubican encima de la corona, presentan una longitud que alcanza hasta 113 m, salto vertical que varía entre 20 cm a 100 cm, con una apertura de 10 cm y una profundidad aproximado de 2m

Figura 12 Vista tomada en la coordenada 211086 E - 9049236 S con dirección noroeste, hacia el talud superior de la carretera Yanac – Pasacancha, se observa grieta con una longitud de 030 m, salto vertical de 20 cm. Y profundidad aproximado 2m.

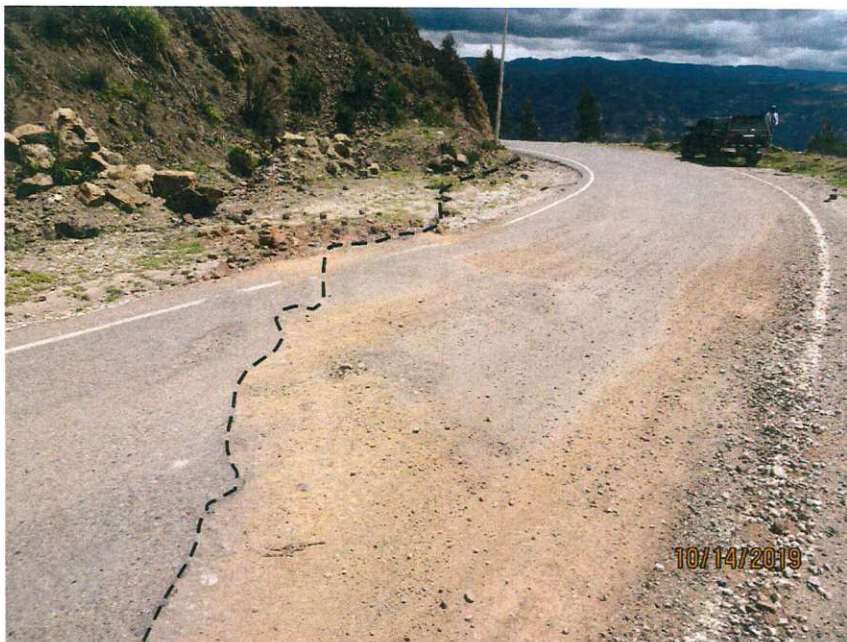
Figura 13. Vista tomada con dirección noreste, se observa tramo de carretera Yanac – Pasacancha, afectado por grieta con una longitud de 30 m.

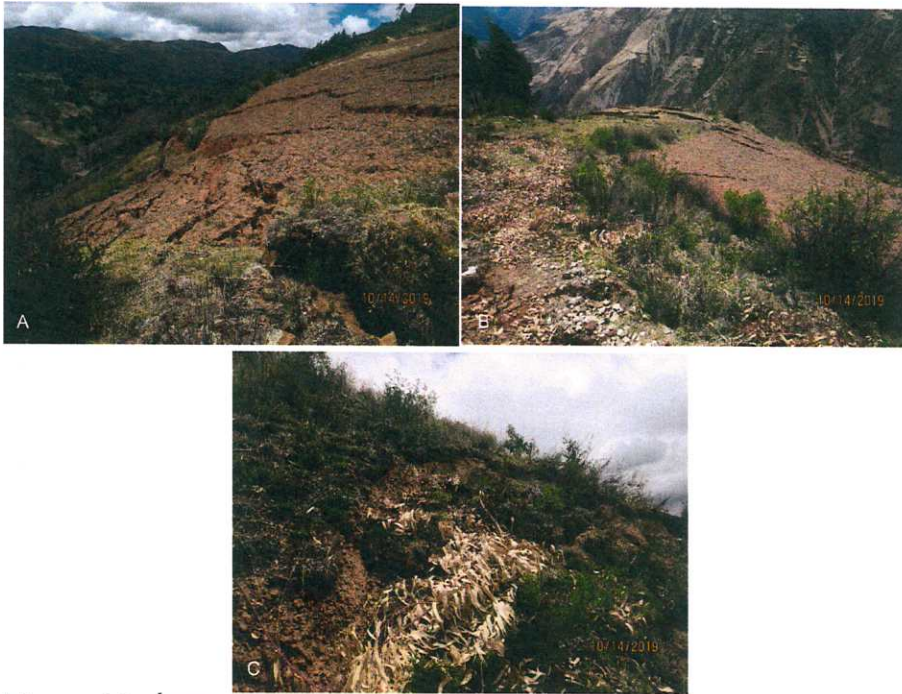
Figura 14. Área donde se observa la mayor cantidad de grietas originadas durante el año 2019, dejando el lugar inestable y que ocasione un deslizamiento de magnitud mayor

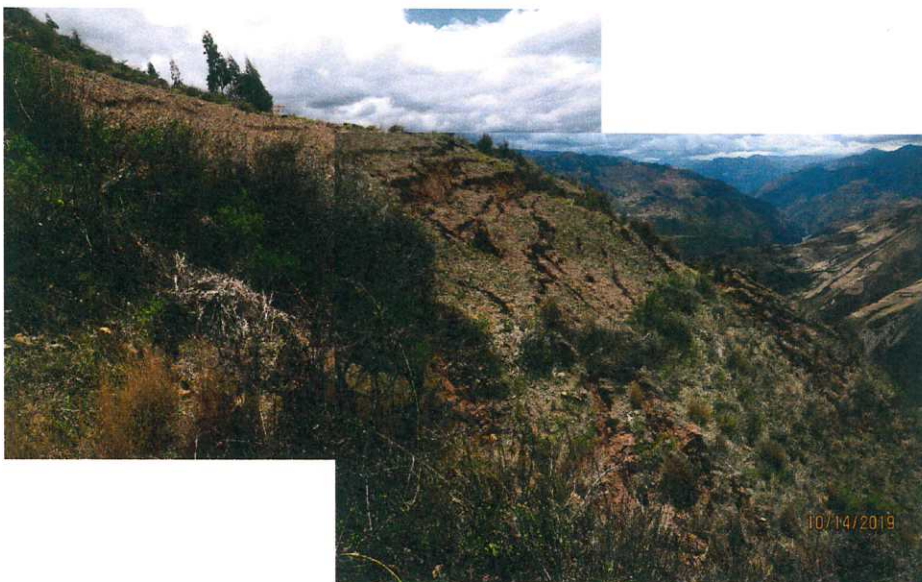
Figura 15. Ladera de pendiente muy fuerte (25° - 45°), también se observa grietas en el terreno.

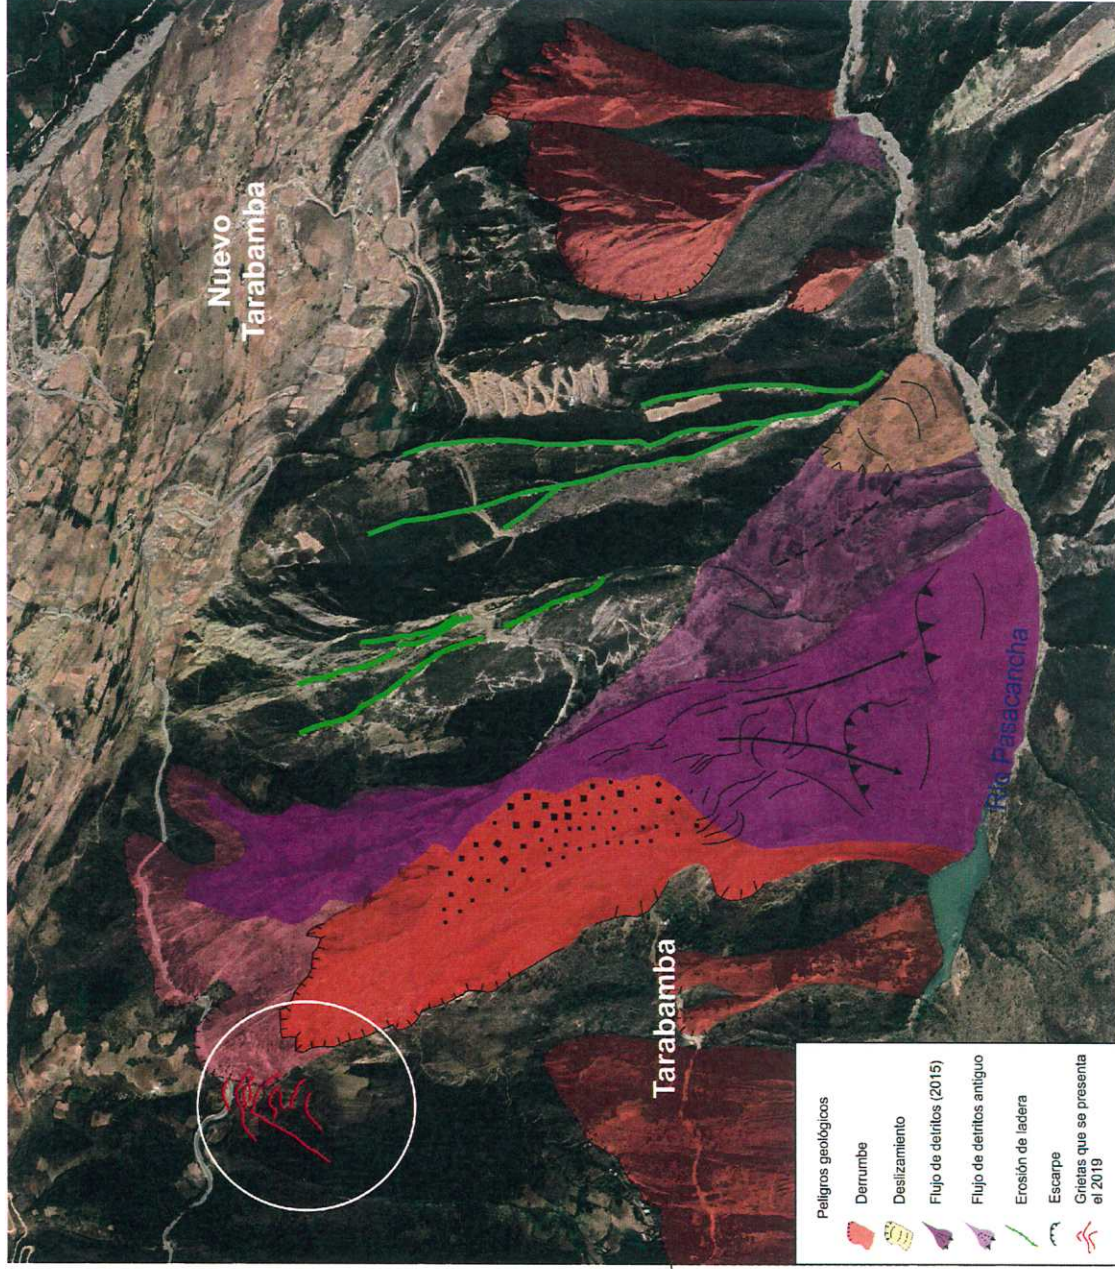
También describe, los numerosos sistemas de grietas tensionales, escarpes activos, escarpes secundarios de hasta 40m de salto vertical, cárcavas activas y bloques basculados, configuran un relieve caótico, intensamente deformado, que ocasiona la destrucción total del caserío.

Figura 13. Cartografía en el sector Tarabamba, se observa que es afectado por procesos de movimientos en masa de tipo: deslizamiento, derrumbe, reptación de suelos, flujo de detrito, erosión de ladera.

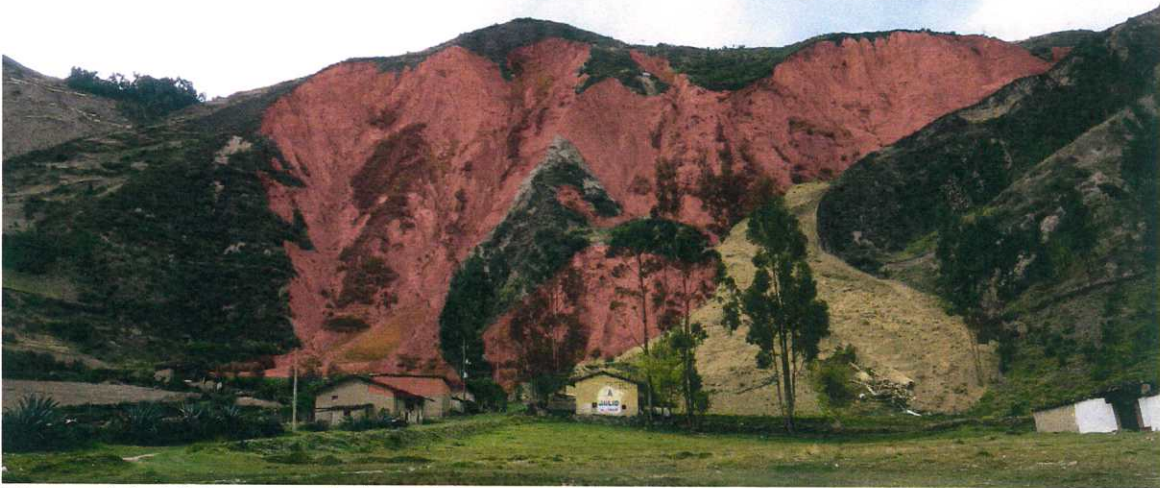
El evento afecta 02 viviendas destruidas, terrenos de pastoreo y con un evento de magnitud mayor afectaría viviendas del centro poblado que se encuentran al pie del evento.

Figura 14. Vista panorámica del sector colpa que es afectado por proceso por movimientos en masa de tipo deslizamiento (color amarillo) y derrumbes (color rojo).

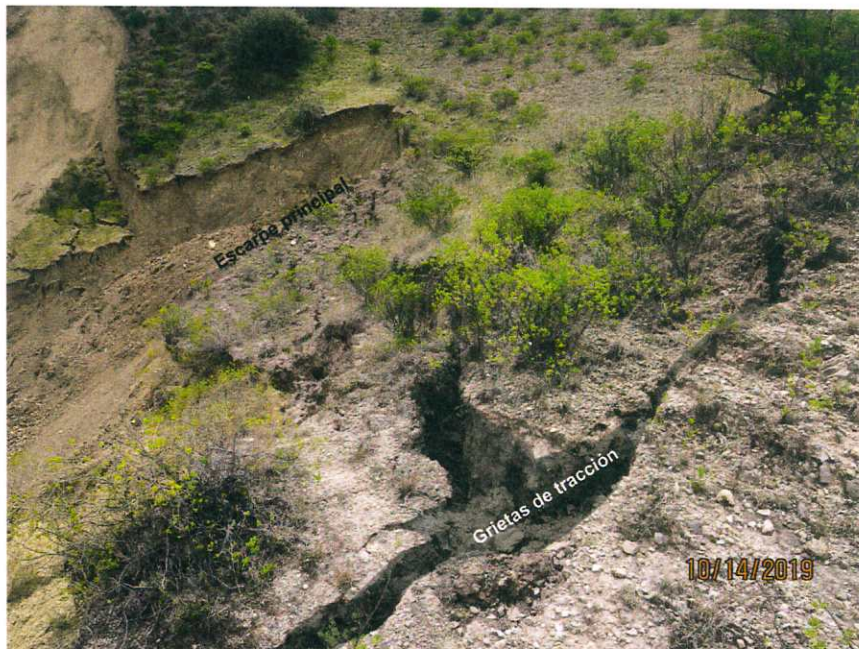
1. Longitud de escarpe principal 60m
2. Salto vertical que varía de 2 a 3m
3. Apertura de grieta 0.6m
4. Velocidad de desplazamiento de la masa es moderado (durante 6 días casi 50m)

Figura 15. Vista del escarpe principal que presenta una longitud de 60 m con salto vertical que varía de 2 a 3 m también presenta grietas de tracción con longitud que varía de 2 a 10m con una apertura de 0.6m y una profundidad de 1m

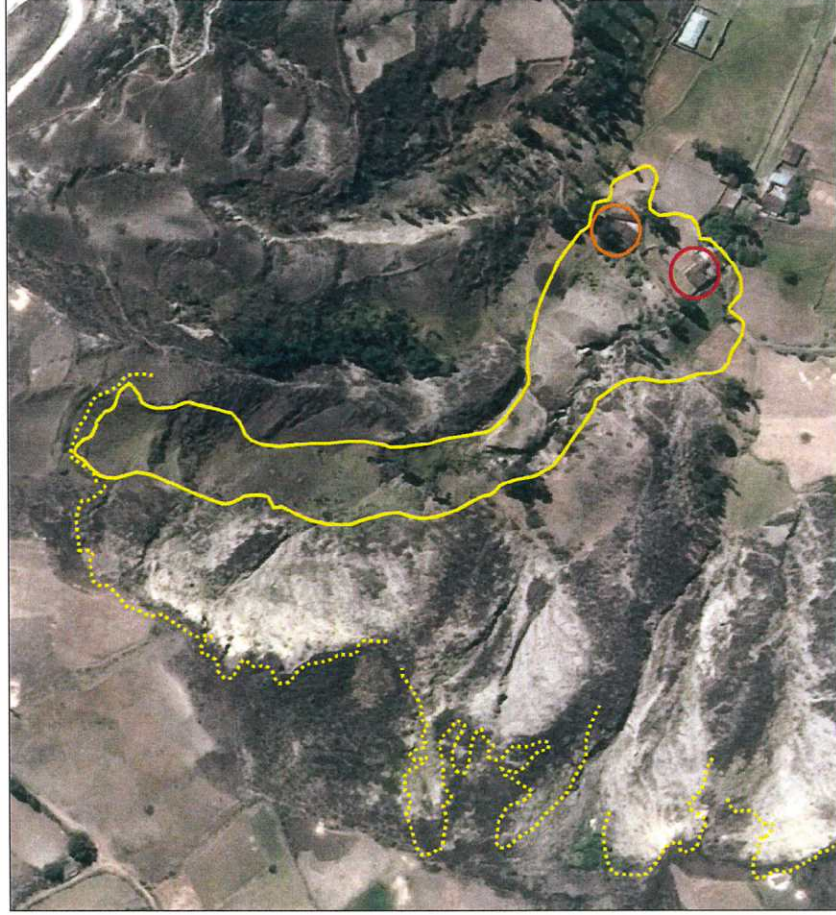
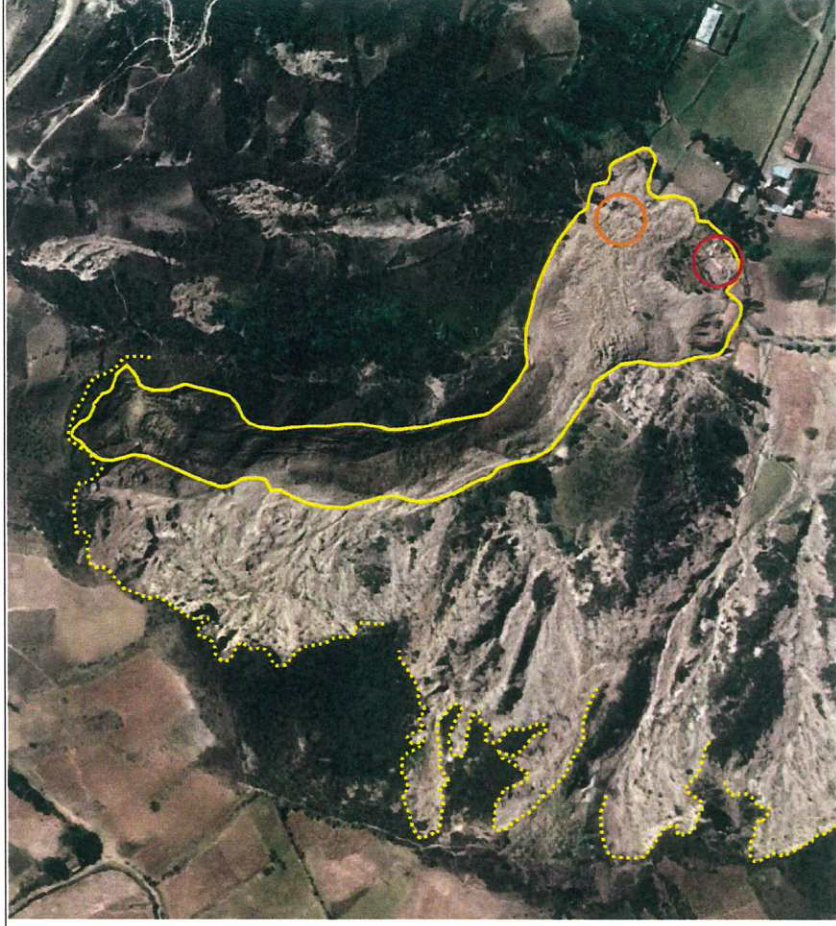
Figura 16, Se observan dos imágenes google Earth pro de diferente año, en ellas se puede ver como la superficie sufrió un proceso por movimientos en masa, debido a las intensas precipitaciones pluviales que se presentan entre los meses de diciembre a marzo, el círculo de color rojo y naranja ubica las viviendas afectadas; en línea amarilla representa el área donde se genera el deslizamiento y la línea entre cortada representa el área donde se genera los derrumbes.
