Informe Técnico N° A7059

EVALUACIÓN DE PELIGROS GEOLÓGICOS EN EL SECTOR CHACAPA Y ALREDEDORES

Región Ancash
Provincia Carlos Fermín Fitzcarrald
Distrito Yauya

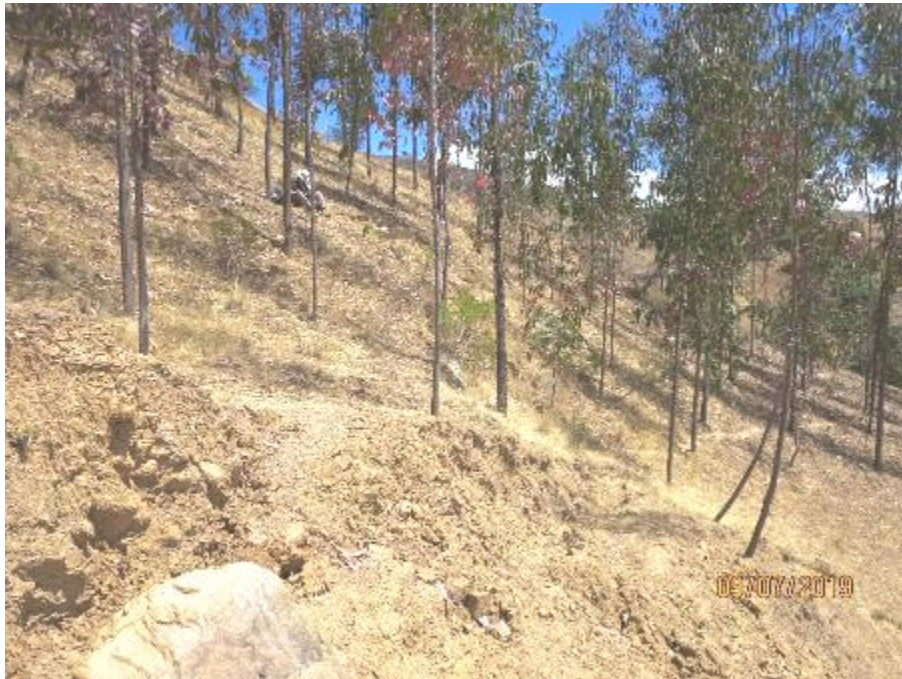
Desde el punto de vista geotécnico las rocas que pertenecen a esta unidad litológica tienen características geomecánicas de mala calidad, los estratos se encuentran intensamente diaclasados y fracturados. (Ver Fotografía N° 01) (Ver figura N° 04).

Fotografía N° 01.- Vista de un afloramiento de areniscas con intensa meteorización y fracturamiento de la Formación Chicama, en las inmediaciones del centro poblado de Yauya. La pendiente promedio es de 40°.

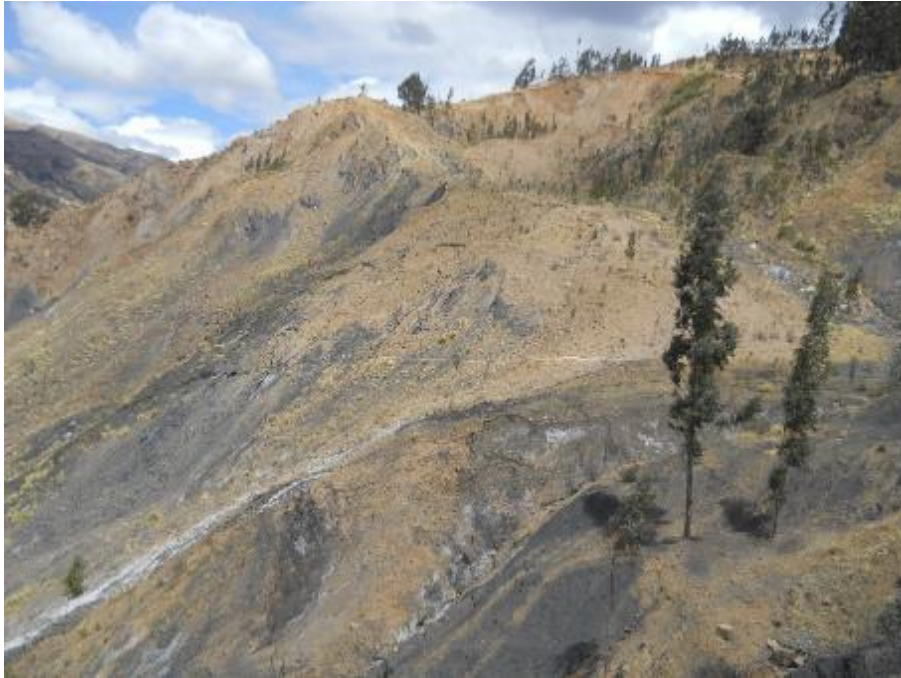
Desde el punto de vista geotécnico son rocas con características mecánicas de mala calidad, no aptas para construir obras civiles de importancia, ya que se encuentran con intensa meteorización y fracturamiento. (Ver Fotografía N° 02) (Ver Figura N° 04).

Fotografía N° 02.- En la vista se observa un afloramiento de limoarcillitas intercaladas con mantos de carbón con espesores superiores a 1 m, pertenecientes a la Formación Chimú; con fuerte meteorización. La secuencia se ubica en la parte media a inferior del sector Chacapa. La pendiente promedio está en el rango de 35° - 40°

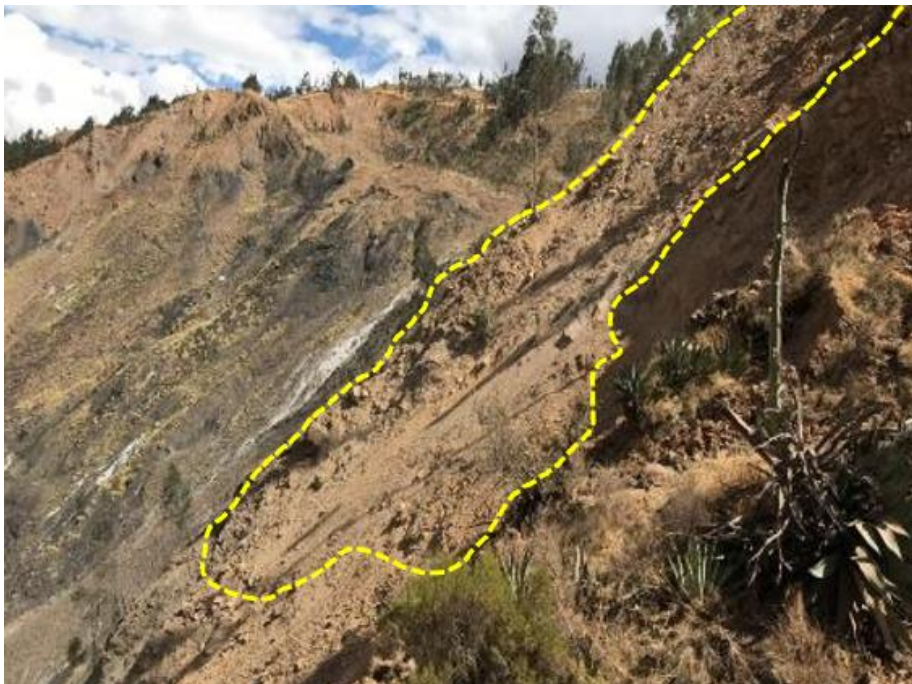
Figura N° 05.- En la vista se observa un depósito de materiales coluvio-deluviales en la margen izquierda del cuerpo del deslizamiento, en la parte superior del valle, en el sector Chacapa. La pendiente promedio está en el rango de 40° - 45°.

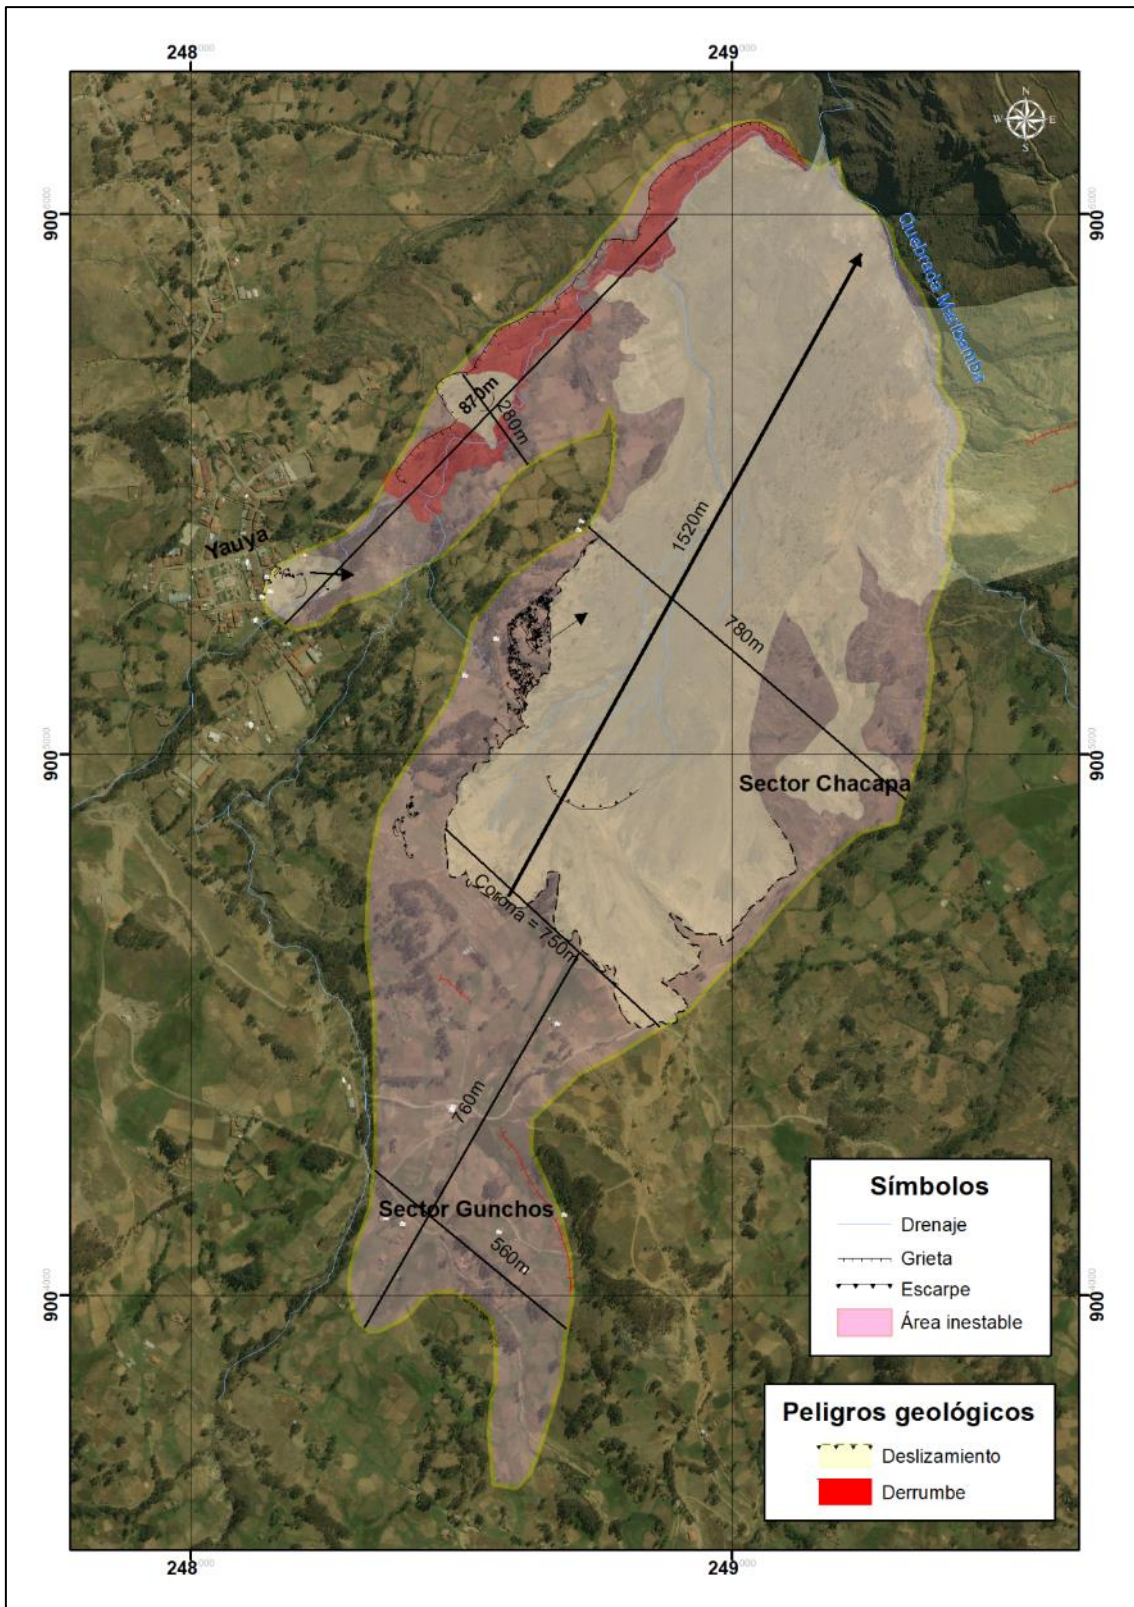
Figura N° 11.- Vista general del deslizamiento de Chacapa, nótese la forma cóncava que tiene la masa inestable, compuesta por los sectores Gunchos, Chacapa y Yauya, donde se observan zonas de derrumbe (de color rojo oscuro), en la parte superior de la vista.

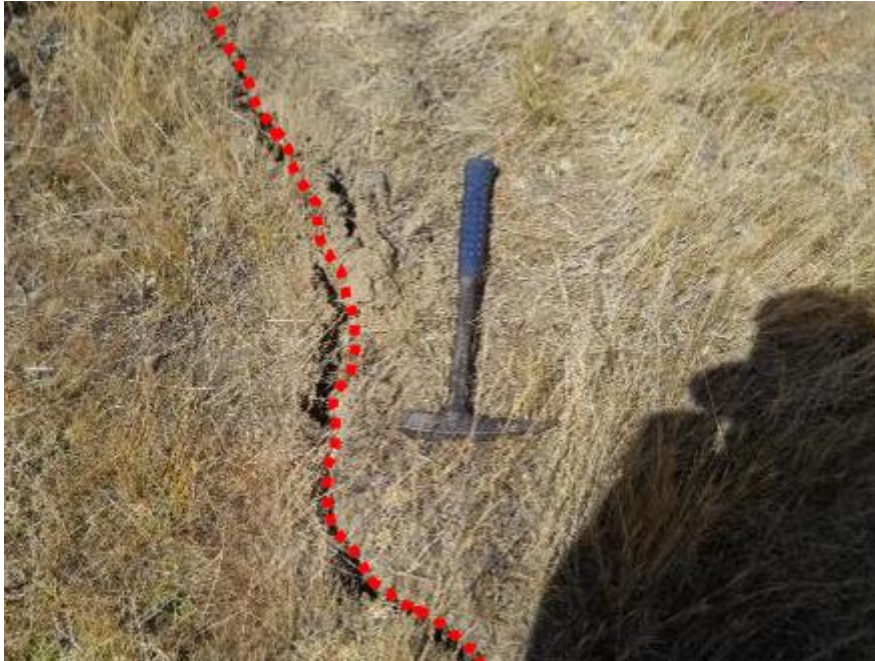
Figura N° 12.- Sector Gonchus, área inestable con grietas con ancho promedio de 3 cm – 5 cm, longitud visible de 17 m y rumbo N15°E. Constituyen el primer sistema de grietas que aflora en superficie.

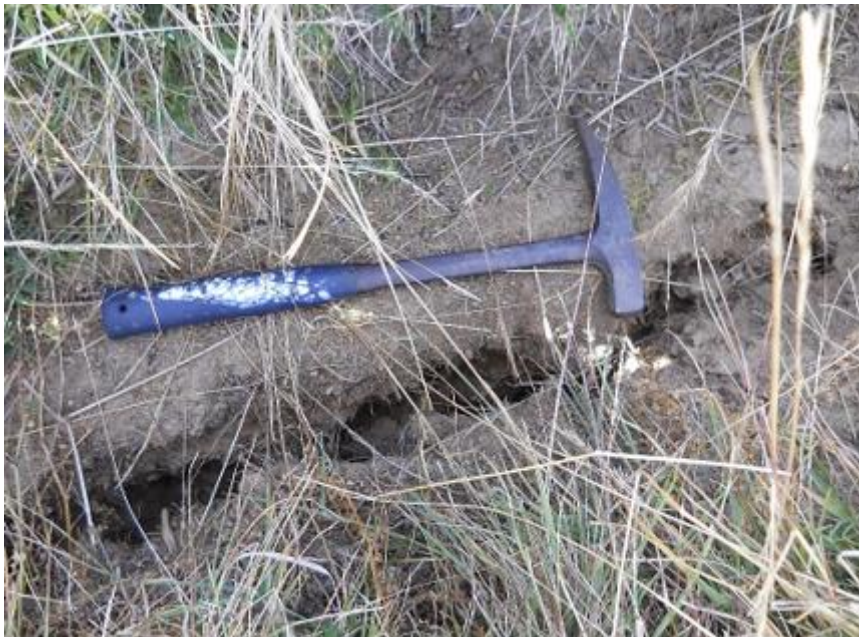
Figura N° 13.- Sector Gonchus, grietas con apertura promedio de 3 cm – 10 cm, longitud visible de 15 m y rumbo N55°E. Constituyen el segundo sistema de grietas que aflora en superficie, transversal al primer sistema.

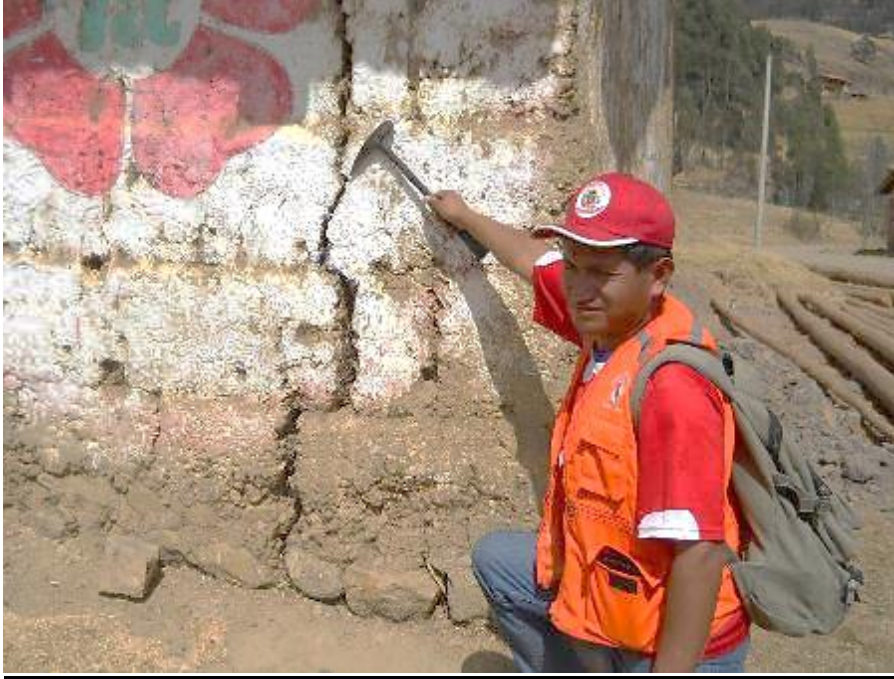
Fotografía N° 03.- Sector Gonchus, grietas en las paredes de las viviendas, con apertura promedio de 5 cm – 10 cm, longitud visible de 1.5 m – 2.5 m, y rumbo N10°E.

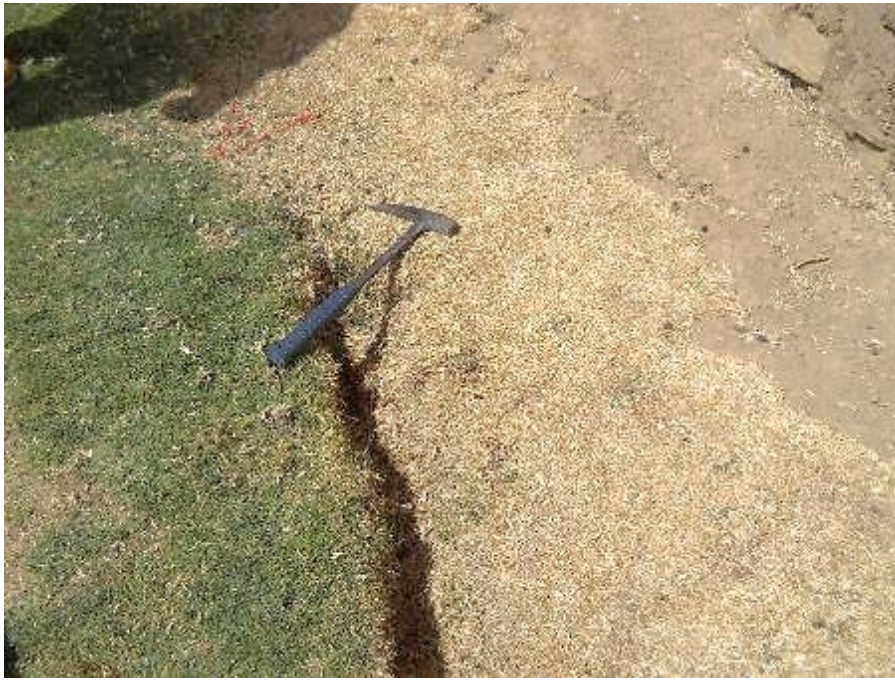
Fotografía N° 04.- Sector Gonchus, grietas en la superficie del terreno, con apertura promedio de 8 cm – 25 cm, longitud visible de 10 m, y rumbo N02°E.

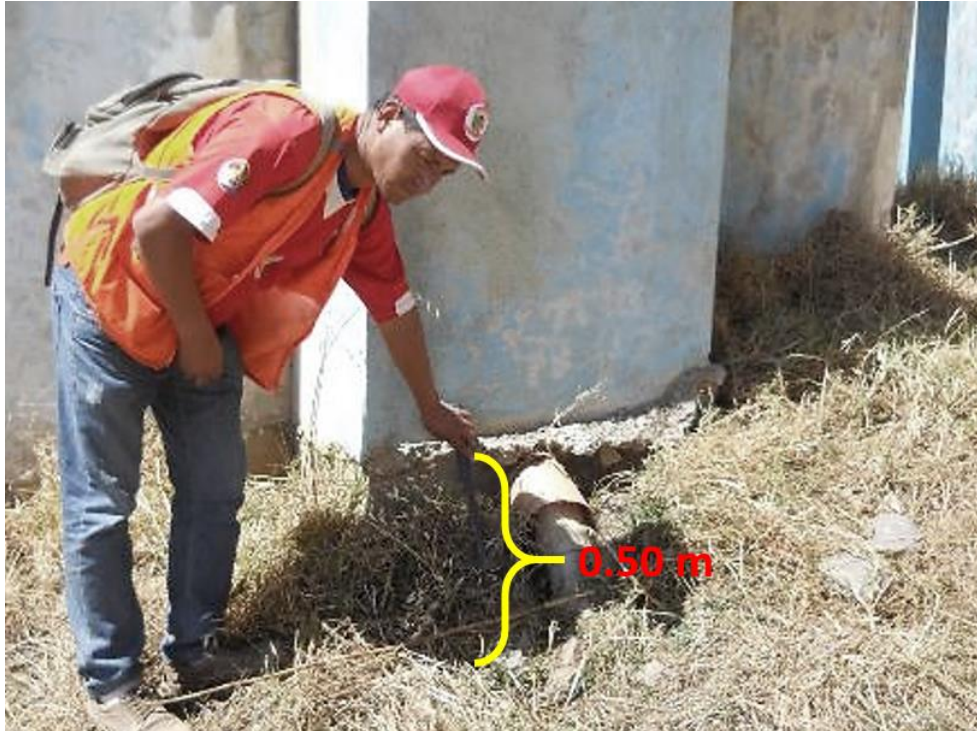
Figura N° 14.- Sector Gonchus, pozo séptico del centro poblado Rayán, obra de material noble construida por la municipalidad distrital de Yauya en 2012. Actualmente presenta un asentamiento promedio de 0.50 m.

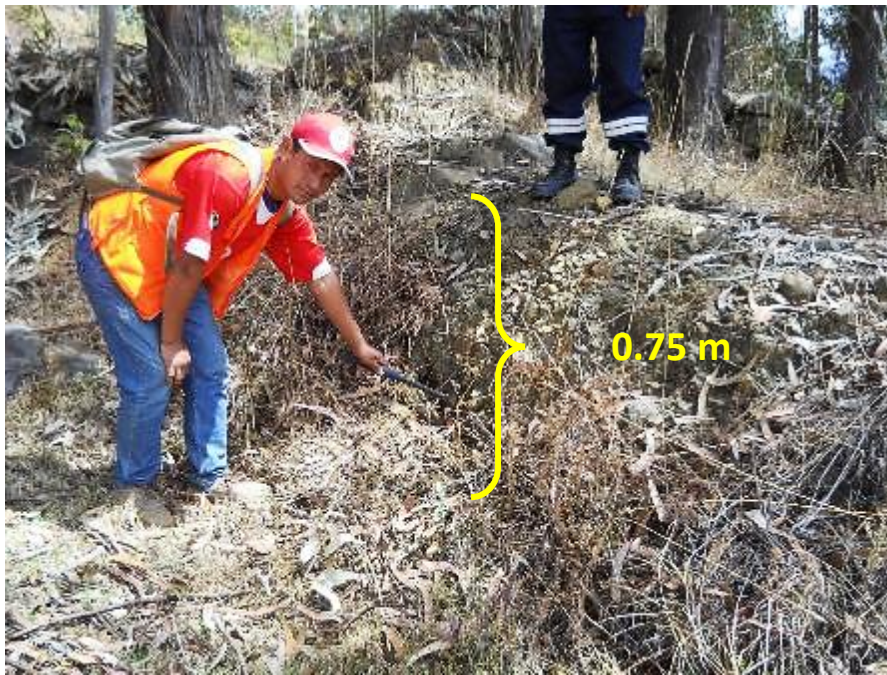
Figura N° 15.- Sector Gonchus, parte lateral izquierda del área inestable. En la vista se observa una zona de con un asentamiento promedio de 0.75 m.

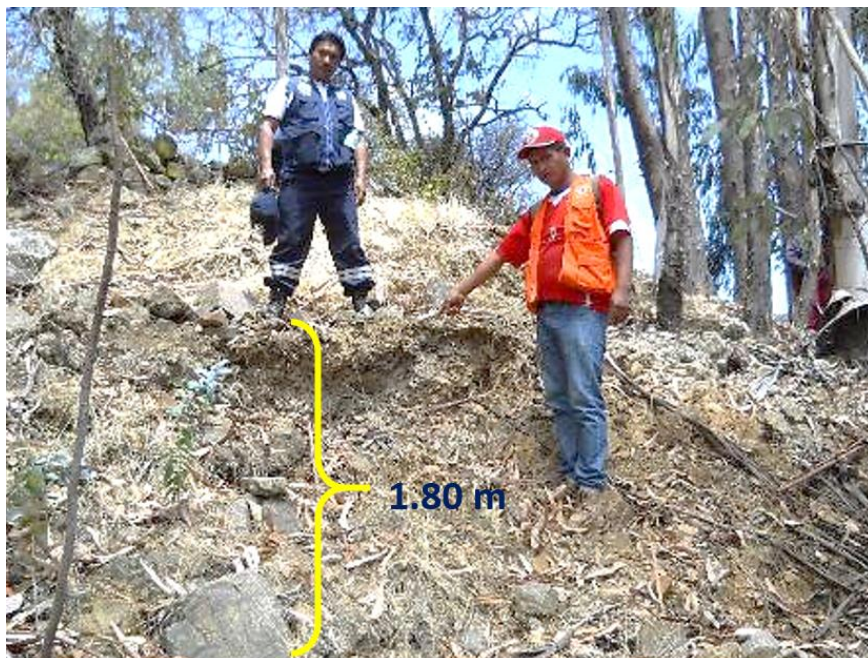
Figura N° 16.- Sector Chacapa, parte superior. Zona de deslizamiento en un área con pendiente promedio de 36°. En la vista se observa un “salto” del terreno de 1.80 m.

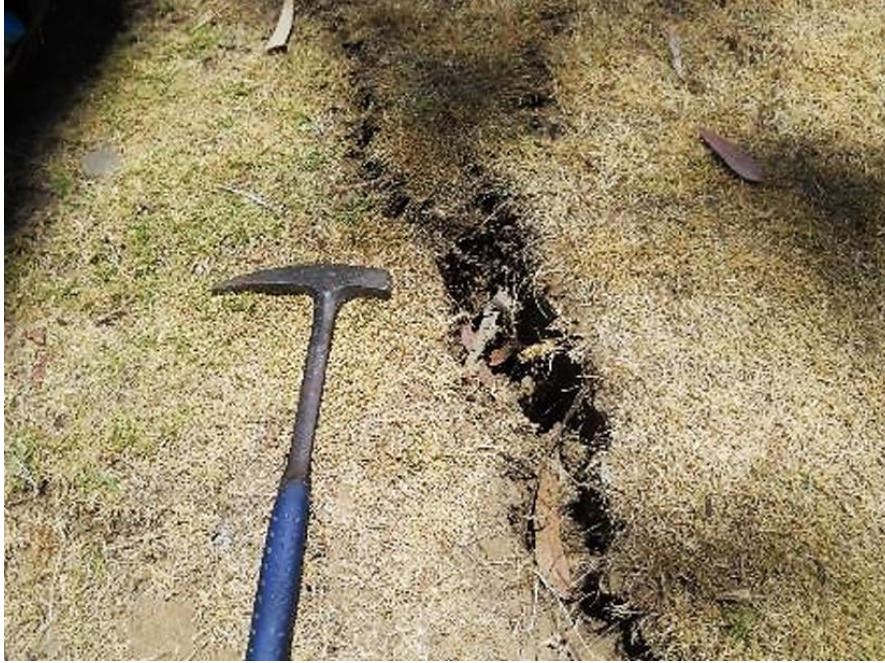
Fotografía N° 05.- Sector Chacapa, área denominada Surco Rumi; grietas con aperturas de 15 cm – 25 cm, profundidad promedio de 0.70 m, longitud visible en superficie de 10 m, rumbo: N30°W.

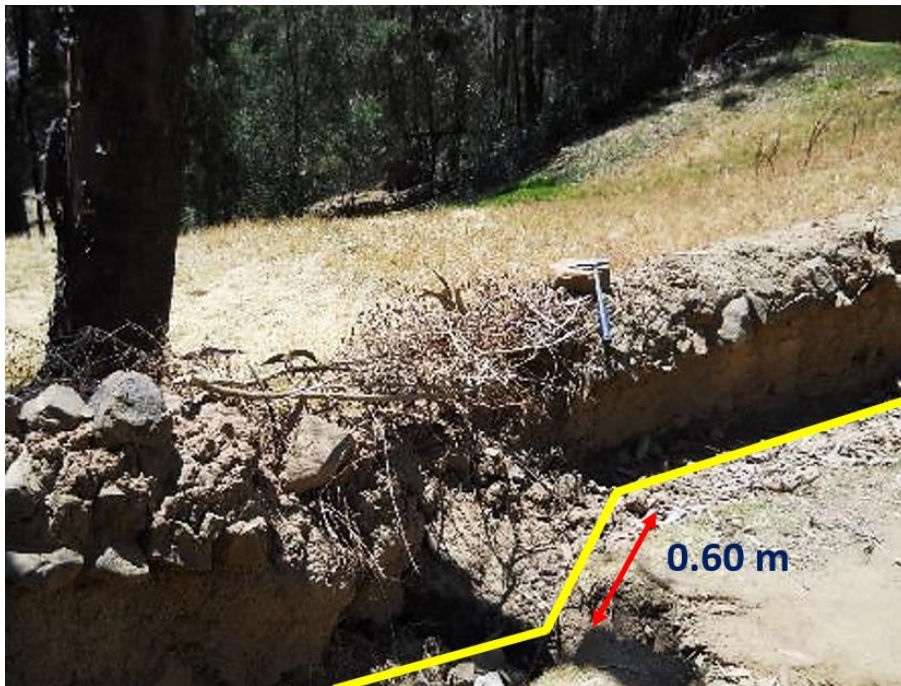
Figura N° 17.- Sector Chacapa, área denominada Surco Rumi; se observa el desplazamiento de la pirca del principal camino de herradura hacia el distrito de Yauya, en 0.60 m, como consecuencia del deslizamiento de toda el área circundante.

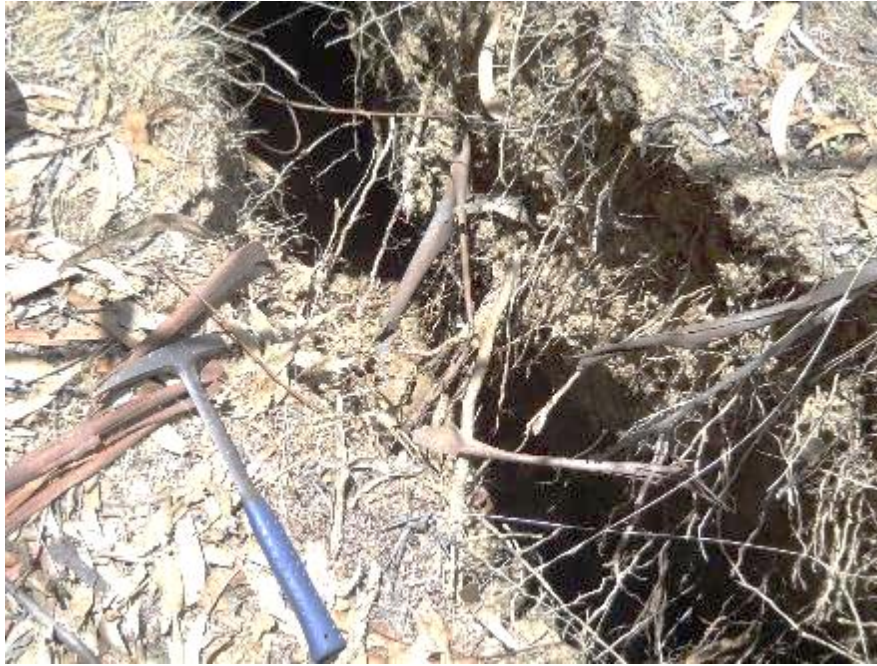
Fotografía N° 06.- Sector Chacapa, grieta con apertura de 45 cm, profundidad de 2.80 m, longitud promedio visible en superficie de 75 m – 80 m, rumbo N30°W. Los pobladores de Chacapa manifestaron que en mayo de 2019 era una fisura y en agosto de 2019 evolucionó a una grieta.

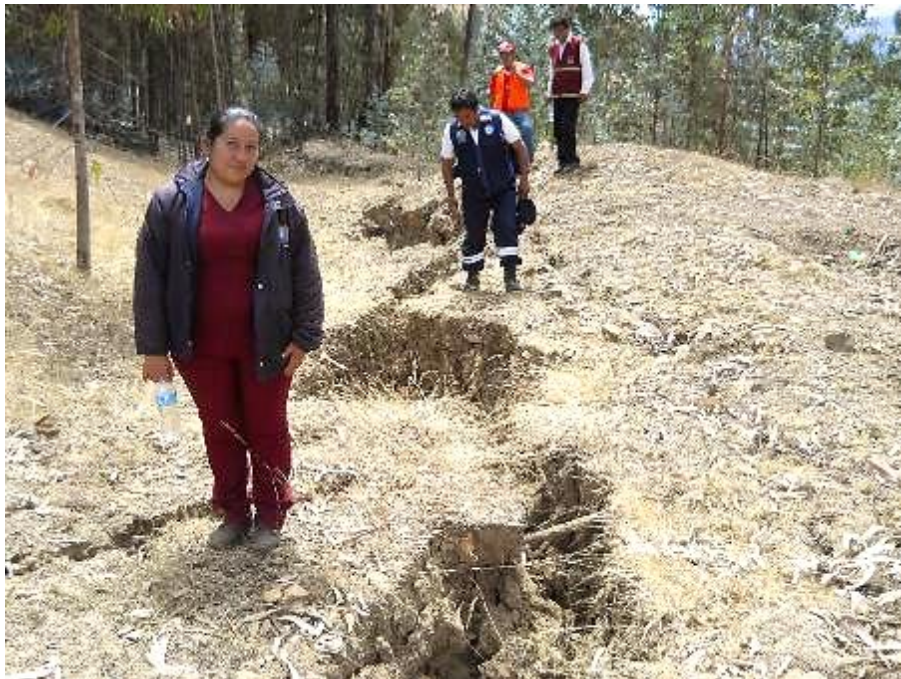
Fotografía N° 07.- Sector Chacapa, grieta con apertura promedio de 80 cm – 90 cm, profundidad de 1.70 m, longitud visible en superficie de 50 m, rumbo N35°W. Los pobladores de Chacapa manifestaron que la grieta se había formado 15 días antes de la inspección geológica.

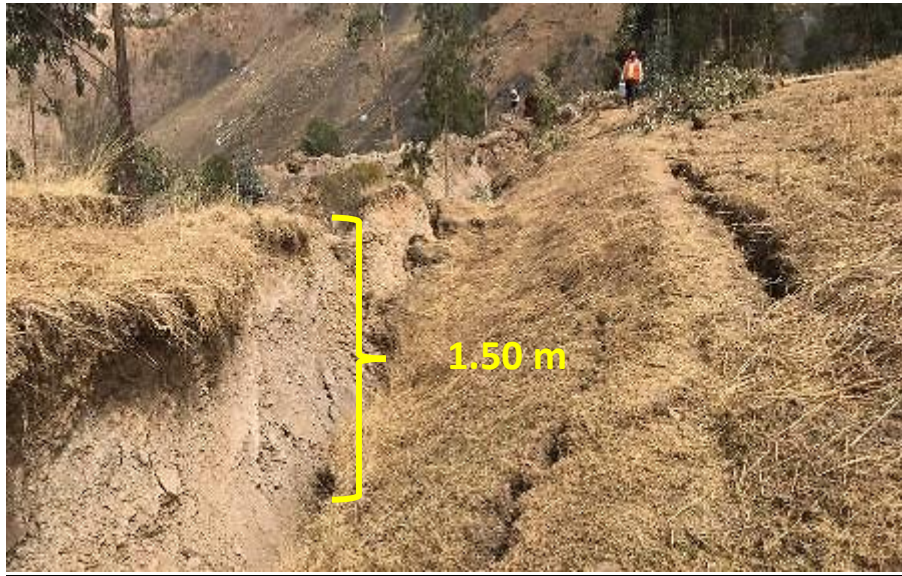
Figura N° 18.- Sector Chacapa, área inestable con presencia de grietas con aperturas de 75 cm en promedio (ver zona derecha de la vista), y “saltos” del terreno con desniveles de 1.50 m.

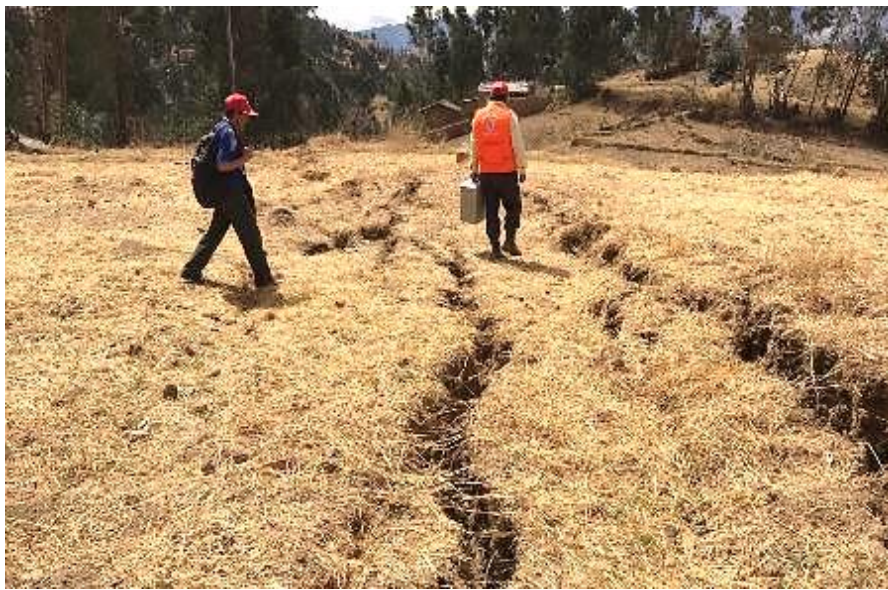
Fotografía N° 08.- Sector Chacapa, área inestable afectada por grietas subparalelas, con longitudes en superficie que varían de 2 m a 10 m, aperturas de 10 cm a 30 cm, y profundidades que alcanzan los 3 m.

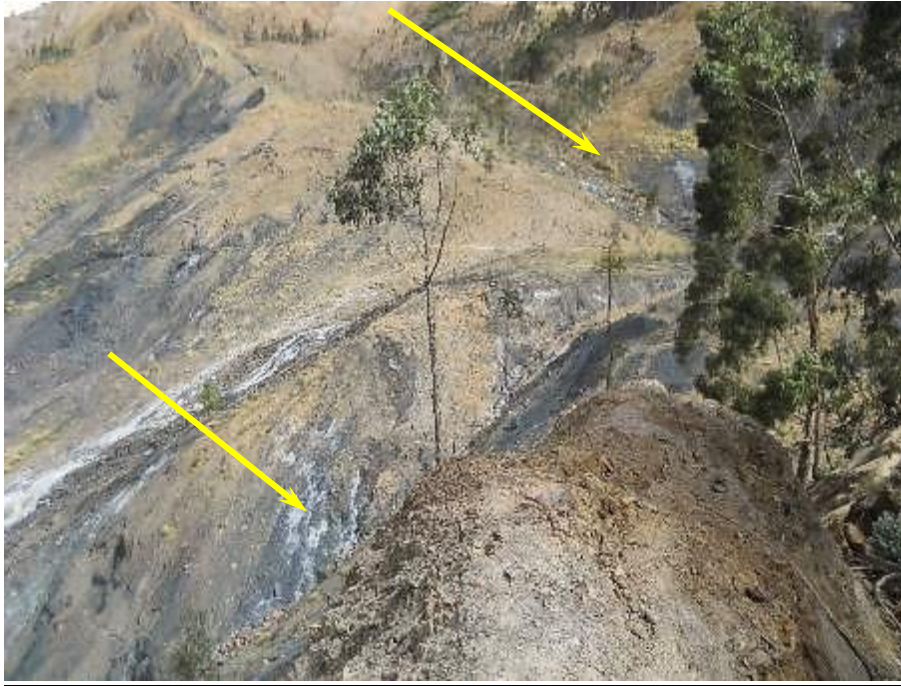
En la zona estudiada se reconoció un movimiento complejo (deslizamiento rotacional-flujo de detritos), que se intensificó en el mes de setiembre de 2019. (Ver Fotografía N° 09)

Fotografía N° 09.- Sector Chacapa, área inestable. Vista panorámica del deslizamiento desde su margen izquierda, se observa un deslizamiento rotacional, flujo de detritos (movimiento complejo), con caída permanente de rocas en una pendiente superior a 50°.

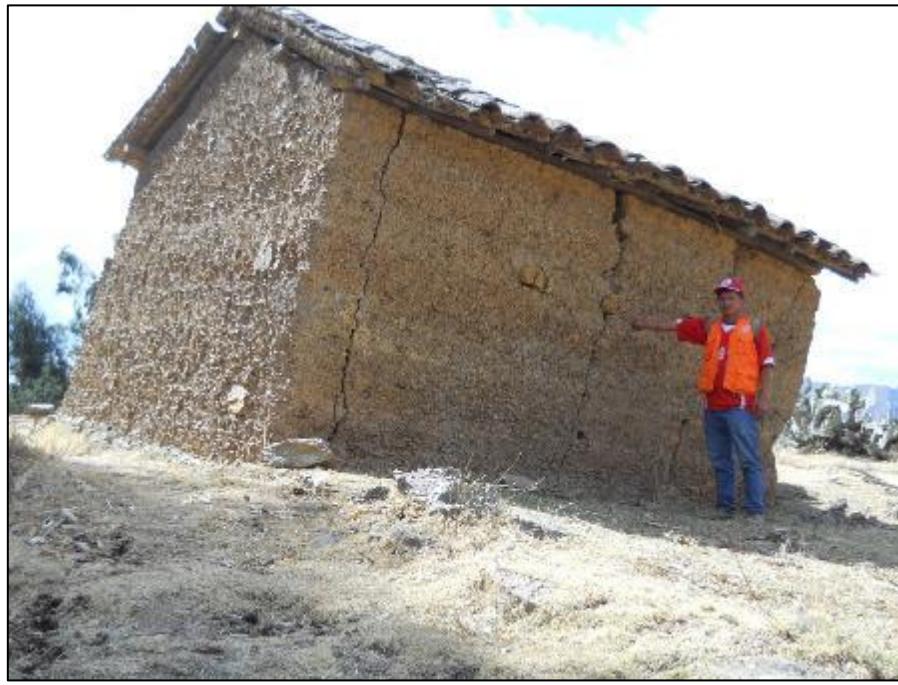
Fotografía N° 10.- Sector Chacapa, área inestable. Vivienda de adobe y techo de madera con tejas, presenta grietas en las paredes y acentuada inclinación, lo cual determina su condición de no habitabilidad. Las grietas, subverticales, presentan aperturas que varían entre 5 cm – 15 cm.

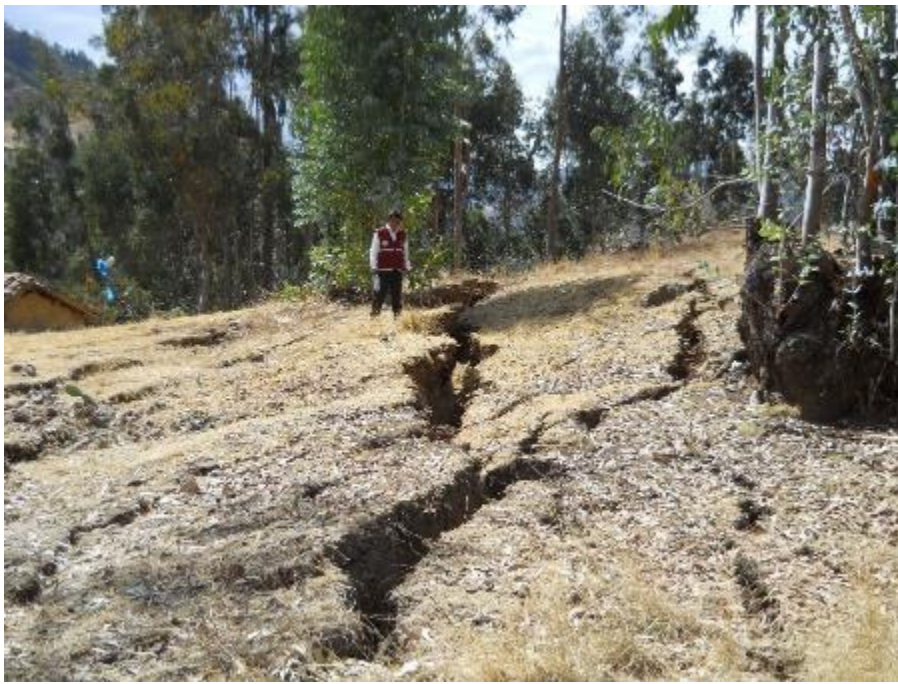
Fotografía N° 11.- Sector Yauya, grieta con apertura de 1.40 m, “salto” de 0.50 m, profundidad promedio de 1.60 m, longitud visible en superficie de 35 m, rumbo N25°W.

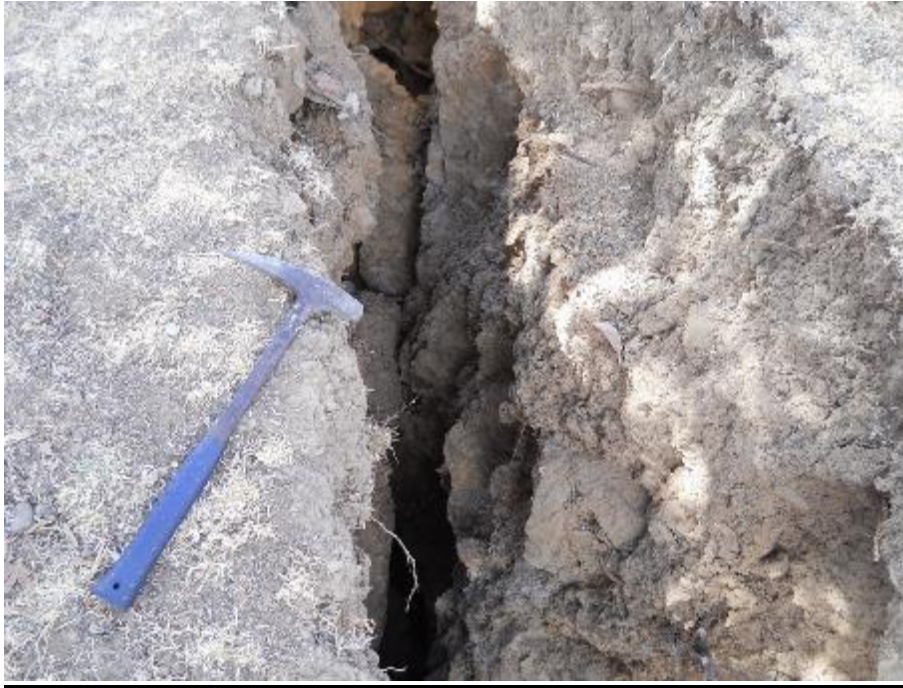
Fotografía N° 12.- Sector Yauya, grieta con apertura promedio de 0.80 m a 1.20 m, profundidad promedio de 3.00 m, longitud visible en superficie de 30 m, rumbo N20°W.

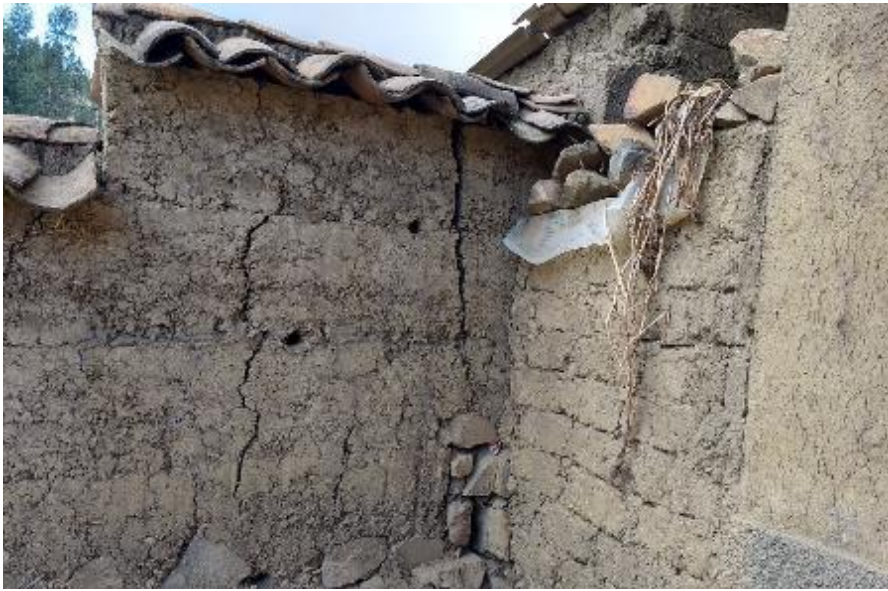
Fotografía N° 13.- Sector Yauya, parte posterior de una vivienda del distrito de Yauya, se observan grietas subverticales, desde el piso hasta el techo, con apertura promedio de 4 cm – 10 cm, longitud visible de 2.00 m. Vivienda seriamente dañada, con paredes inclinadas.

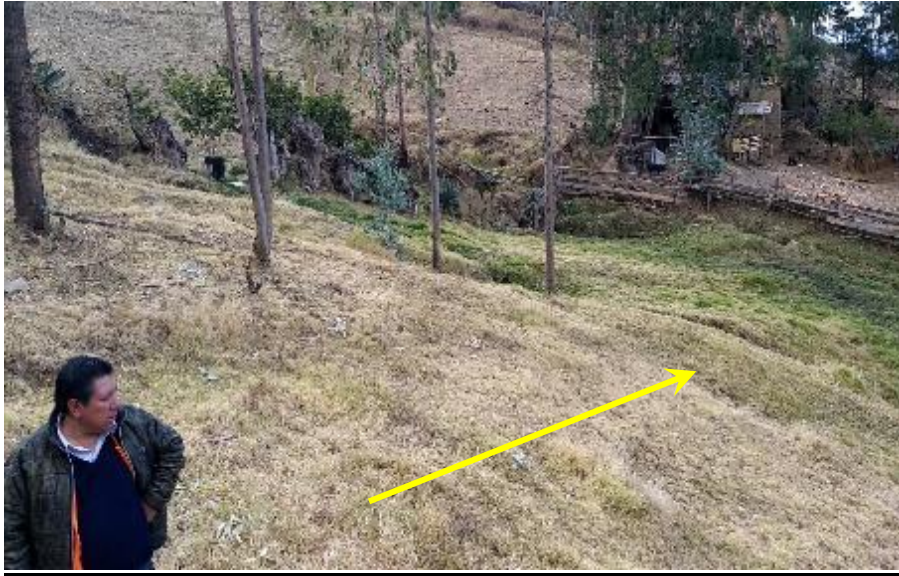
Figura N° 19.- Sector Yauya, parte inferior del distrito de Yauya, margen izquierda de la quebrada Maribamba, se observa el deslizamiento del terreno superficial con "saltos" de 0.25 m a 0.60 m en promedio, a manera de "escalones", en una pendiente superior a 25°. Los troncos de los árboles presentan una ligera inclinación en contra de la pendiente.

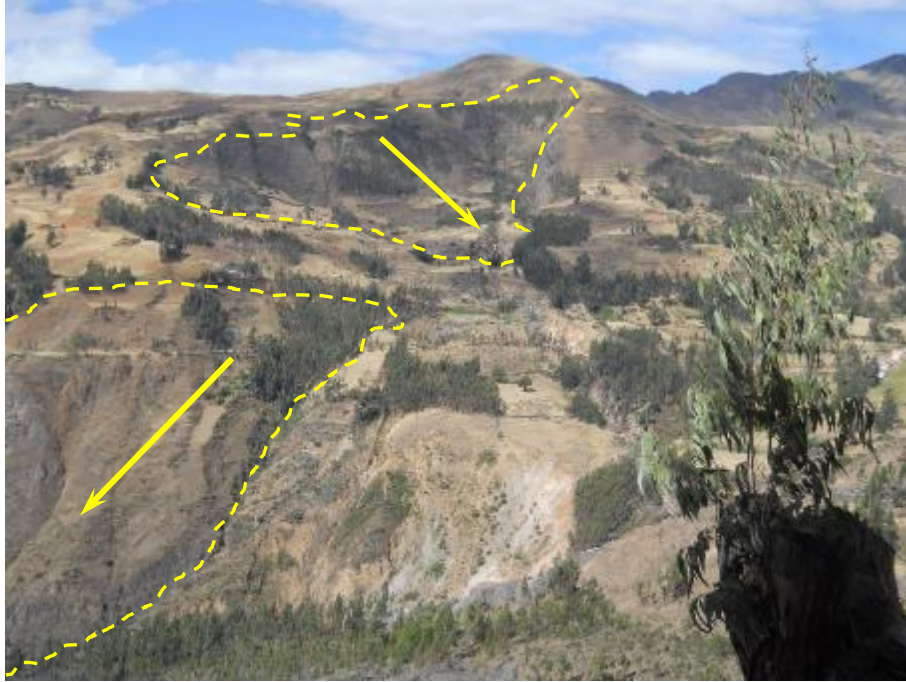
Desde el sector Yauya se puede observar, en forma panorámica, el deslizamiento-flujo (movimiento complejo) de Chacapa, margen izquierda de la quebrada Maribamba. Es un deslizamiento recurrente con ocurrencias periódicas desde la década del 80 del siglo pasado. (Ver figura N° 20).

Figura N° 20.- Sector Yauya, vista panorámica del deslizamiento-flujo de Chacapa, margen izquierda de la quebrada Maribamba. Es un deslizamiento que se viene reactivando desde la década del 80, según manifestación de los pobladores de Yauya. En la vista la pendiente supera los 35° de inclinación.

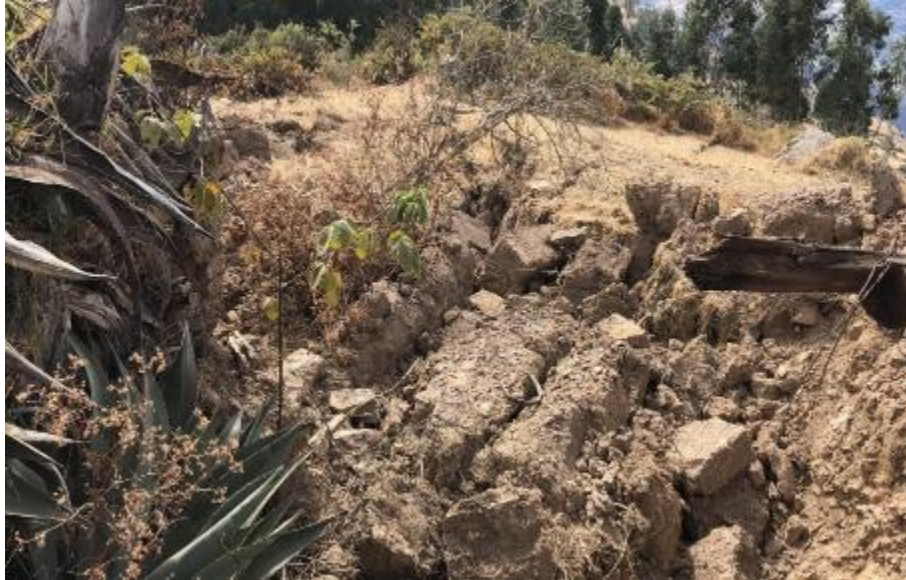
- Substrato rocoso de mala calidad, muy fracturado y moderada a intensa meteorización. La meteorización es principalmente fisicoquímica, lo cual genera un suelo areno-limoso. (Ver fotografía N° 14)

Fotografía N° 14.- Substrato rocoso de mala calidad. Secuencia de areniscas con intensa meteorización y fuerte fracturamiento, generando suelos residuales (arenolimosos oxidados). La meteorización es principalmente de tipo fisicoquímica.

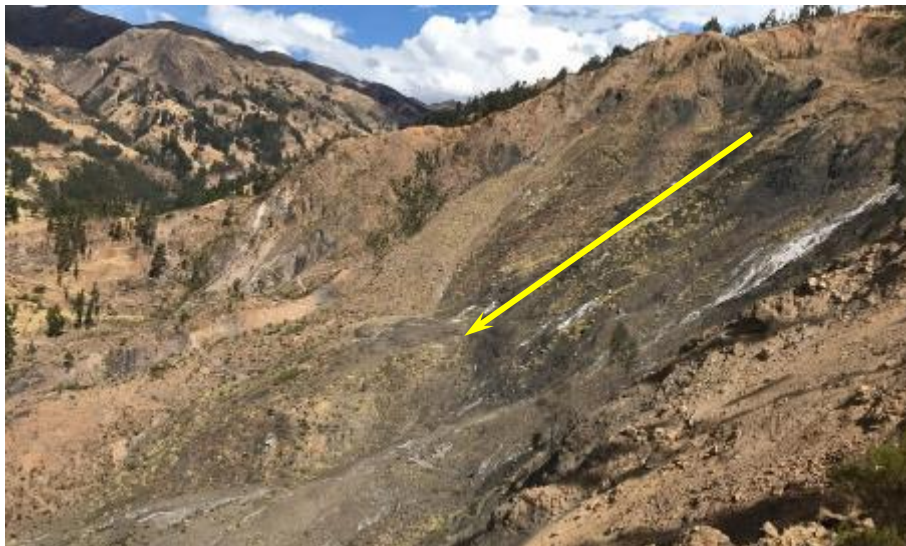
Figura N° 21.- Secuencia sedimentaria de areniscas intercaladas con limoarcillitas bituminosas. La pendiente superior a 40° (muy fuerte) y el suelo saturado de agua (infiltración de precipitaciones pluviales y riego por gravedad) incrementan la inestabilidad de la ladera.

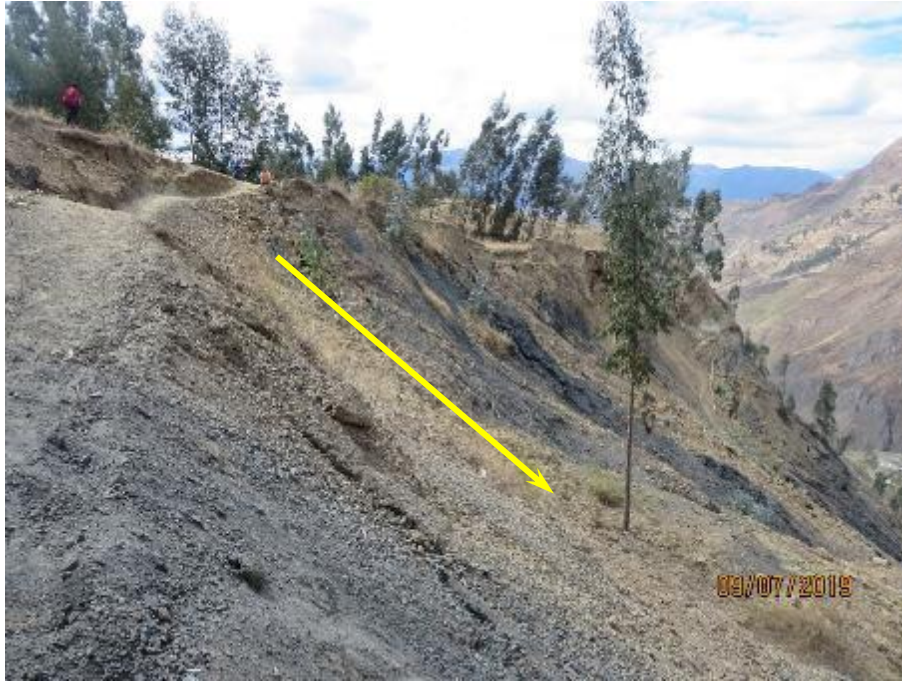
Figura N° 22.- Zona deforestada para ganar terrenos de cultivo, y con malas prácticas de riego (por gravedad), que originan el aumento de la inestabilidad del substrato rocoso. En la vista se observa que la zona se ha deslizado y presenta una pendiente superior a 45° (abrupta).

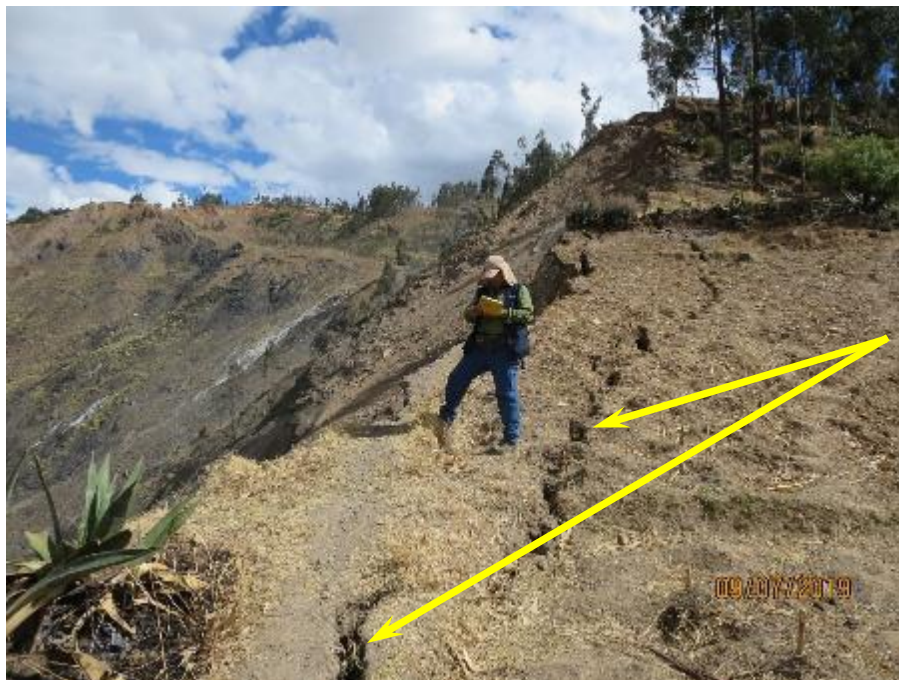
- Se presentan grietas longitudinales y paralelas al borde de la escarpa de deslizamiento, con aperturas entre 15 cm - 30 cm, por donde se infiltra fácilmente el agua de lluvia, contribuyendo a desestabilizar la ladera. (Ver Fotografía N° 24)

Figura N° 23.- Parte superior de la corona de deslizamiento, se observan grietas de tracción paralelas al borde de la escarpa con aperturas de 15 cm – 30 cm en promedio, por donde se infiltra el agua de lluvia, contribuyendo a desestabilizar la ladera.

3. Las zanjas de drenaje (impermeabilizadas) se deben de construir sobre la cabecera del deslizamiento, con la finalidad de colectar las aguas de las lluvias y drenarlas hacia las quebradas alternas, evitando que se infiltren en las grietas. El sistema de drenaje debe estar constituido por tuberías de PVC o mangueras.
