**Informe Técnico N° A7074**

# **EVALUACIÓN DE PELIGROS GEOLÓGICOS EN EL SECTOR QUEBRADA GUAYABO Y ALREDEDORES**

Región Lima  
Provincia Yauyos  
Distrito Tauripampa

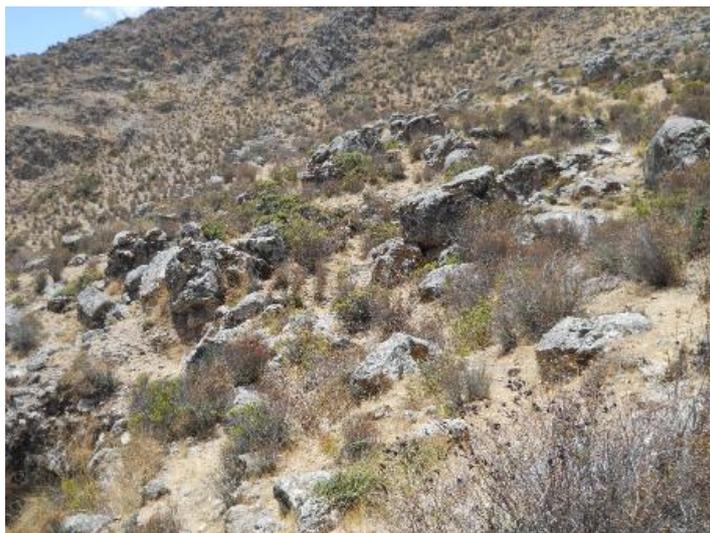
En la zona evaluada esta unidad se presenta conformada por toba de brechas, de color gris verdoso a gris violáceo, con líticos de andesita porfirítica, subangulosos, mayores a 5 cm de diámetro, medianamente a muy fracturadas y altamente meteorizadas, de características geomecánicas de regular a mala calidad. (fotografía 1 y figura 2).

Fotografía 01: Vista de un afloramiento constituido por derrames andesíticos a dacíticos, con tobas brechadas, gris pardas a verdosas, con líticos de andesita porfirítica, subangulosos, de la Formación Tantará. El afloramiento ocurre en la ladera inferior a media del flanco noreste del cerro Huaruco, contigua al centro poblado y distrito de Tauripampa.

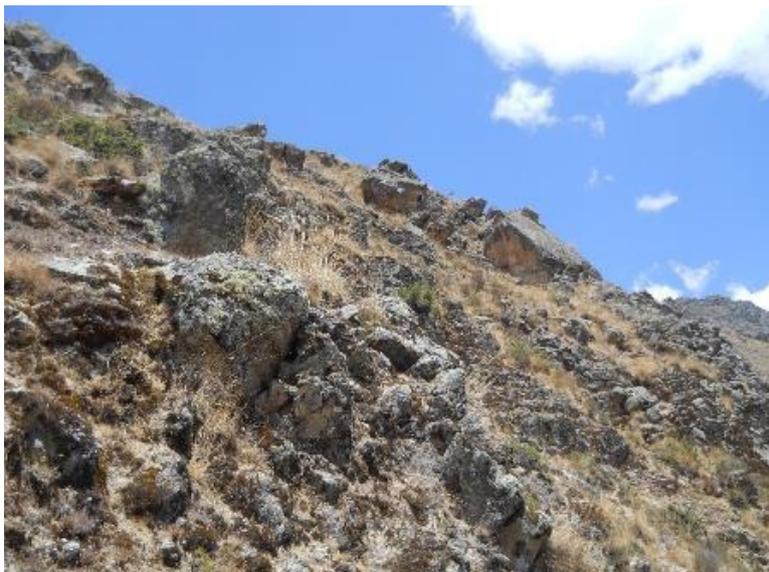
Esta secuencia litológica posee características geotécnicas que permiten calificarlas como rocas de regular a mala calidad, ya que se encuentran fracturadas y meteorizadas, que generan material residual (fotografía 2 y figura 2).

Fotografía 2: En la vista se observa un afloramiento piroclástico constituido por andesitas y dacitas, algo brechadas, en una matriz de tobas de lapilli de color beige parduzco, algo compactas; intercaladas con delgados horizontes de limoarcillitas, areniscas con material volcánico y aglomerados volcánicos. Pertenecen al miembro inferior del Grupo Sacsaquero, que aflora en la parte superior de la ladera contigua al centro poblado y distrito de Tauripampa.

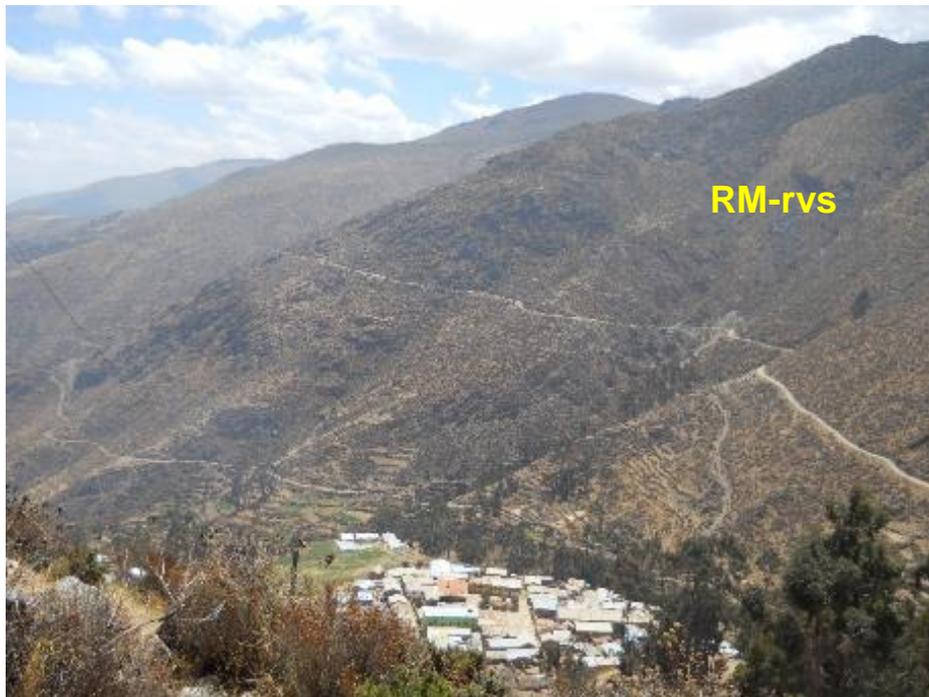
Figura 3: Unidad geomorfológica de Montaña en roca volcánico-sedimentaria (RM-rvs), con pendientes moderadas a fuertes, en la vista la pendiente es de 35° de inclinación, aproximadamente.

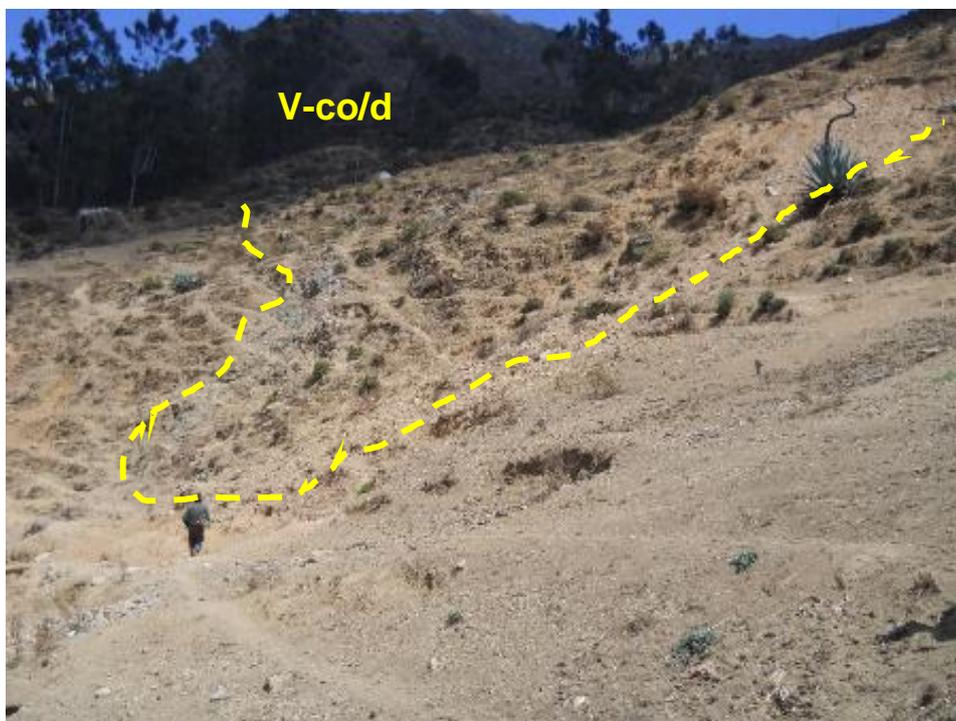
Su distribución es caótica. Forman suelos de color pardo amarillento y gris oscuro con bloques angulosos que poseen diámetros variables (menores a 0.25 m) en matriz arcillo-limosa (figura 4).

Figura 4: En la vista se observa un depósito de materiales coluvio-deluviales en la parte inferior del cuerpo de deslizamiento, en el sector "Quebrada Guayabo", margen izquierda del río Guayabo, encima del centro poblado de Tauripampa.

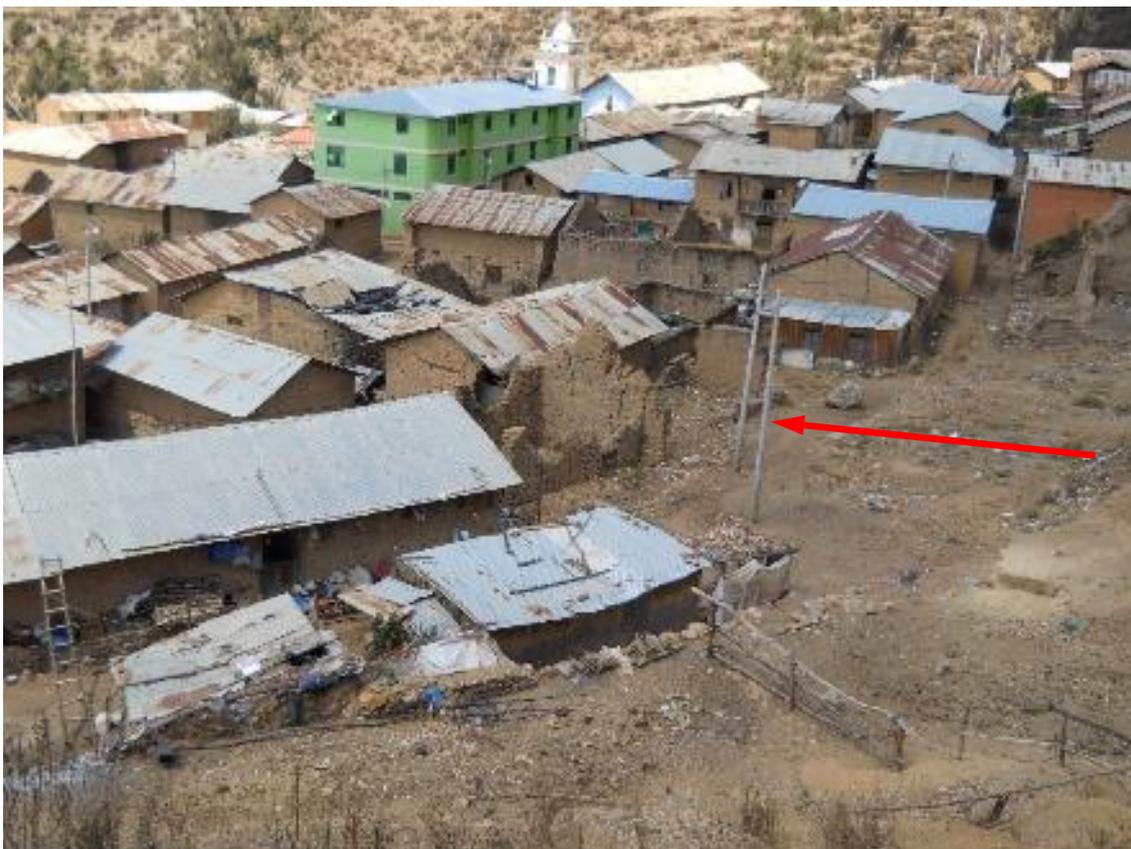
Como resultado de las intensas precipitaciones pluviales ocurridas entre los meses de enero y marzo del año 2019, aunado a la presencia de factores condicionantes como son la mala calidad del sustrato rocoso y la pendiente del terreno, el 13 de febrero de 2019 a las 02:00 horas, se registraron deslizamientos y derrumbes en el sector Quebrada Guayabo, el cual causó la muerte de dos personas, que se encontraban en el interior de su vivienda, además de daños en la vía de acceso al centro poblado (figura 9).

Figura 9: Vivienda impactada por derrumbe de rocas ocurrido el 13 de febrero del 2019, donde se produjo la pérdida de vida de 02 pobladores de la zona.

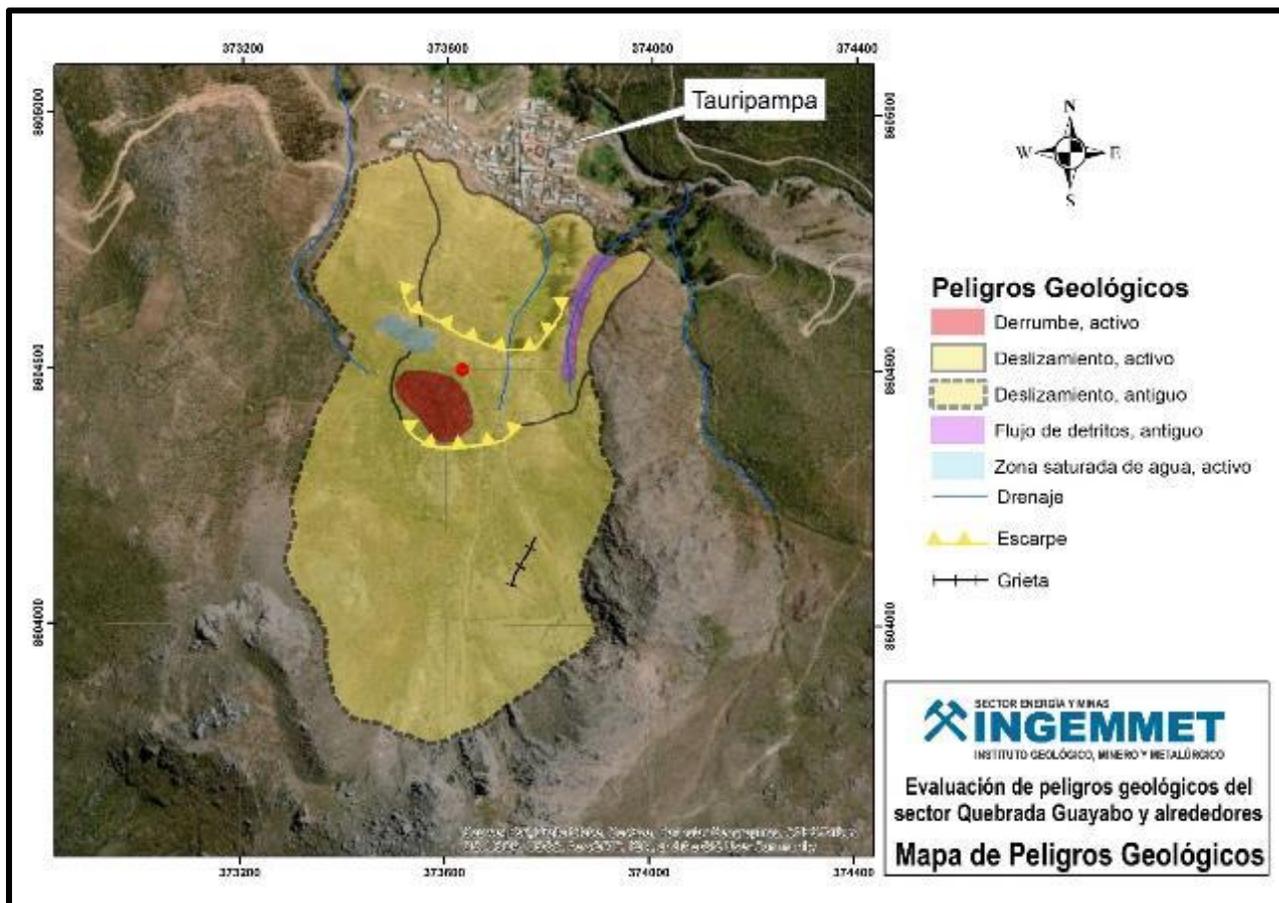
Figura 10: Vista general del Movimiento Complejo del sector Quebrada Guayabo, se observan las dos clases de deslizamiento, activo y antiguo, el deslizamiento y derrumbe activo en la parte media a superior de la quebrada Guayabo, y el flujo de detritos (huaico) antiguo (2017) en la quebrada Wisca (a la derecha de la quebrada Guayabo).

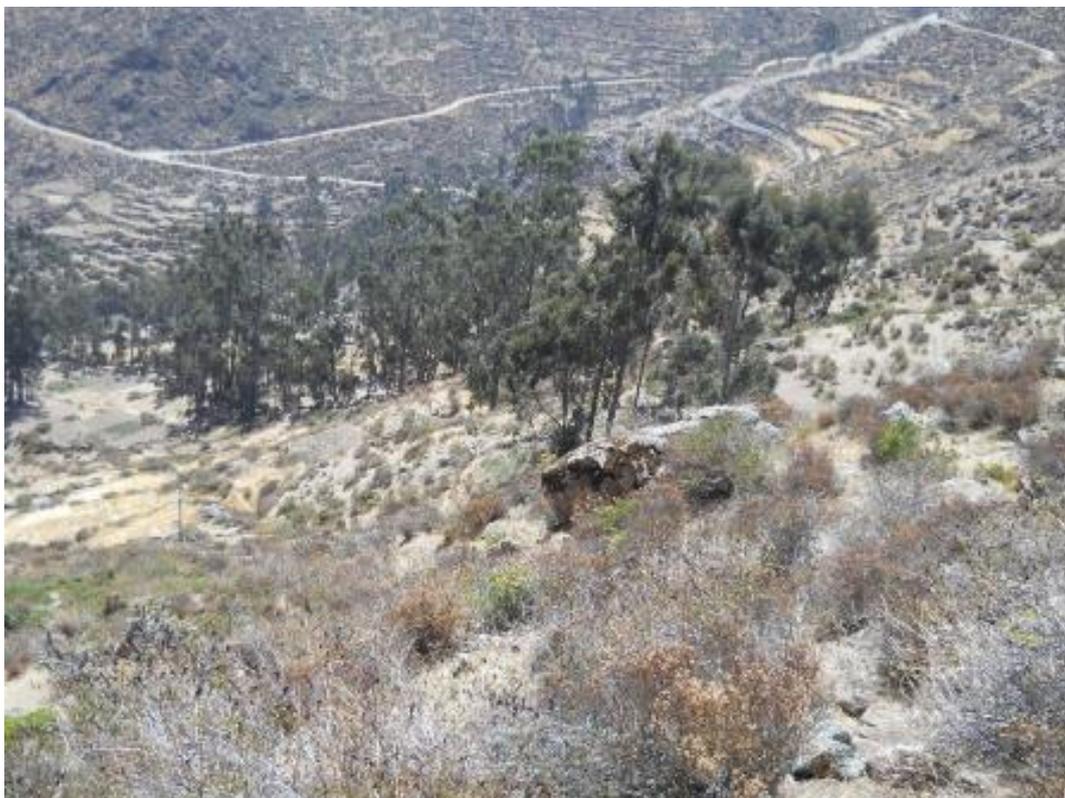
Fotografía 3: Área del sector Quebrada Guayabo, que pertenece a la zona del deslizamiento activo, con pendiente igual o superior a 35° de inclinación.

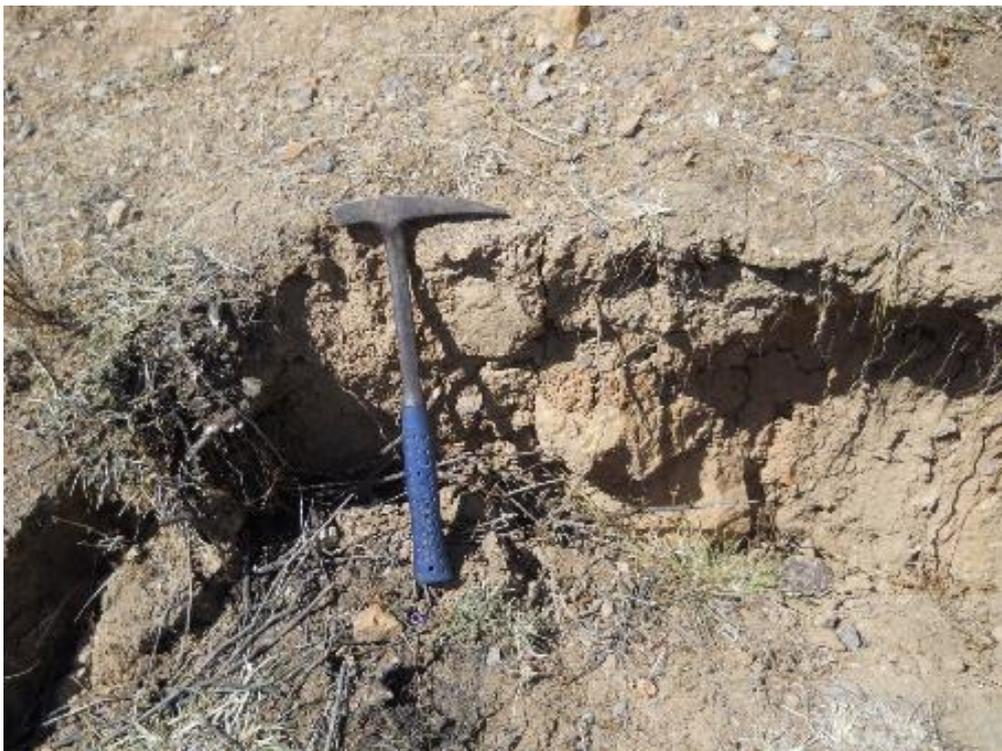
Presenta grietas en la superficie del terreno con aperturas que varían entre 5 y 10 cm, con una longitud promedio de 25 a 50 cm, rumbo promedio N05°E a N-S, con asentamientos del orden de 20 a 30 cm (fotografía 4).

Fotografía 4: Grieta con apertura de 05 a 10 cm, longitud visible en superficie de 25 a 50 cm, produce asentamiento del orden de 20 a 30 cm, ubicada cerca de la escarpa del deslizamiento activo del sector Quebrada Guayabo.

- Zanjas de drenaje (impermeabilizadas), deben estar ubicadas en la cabecera del deslizamiento, con la finalidad de coleccionar las aguas de las lluvias y drenarlas hacia las quebradas alternas, evitando que se infiltren en las grietas y en el cuerpo del deslizamiento.

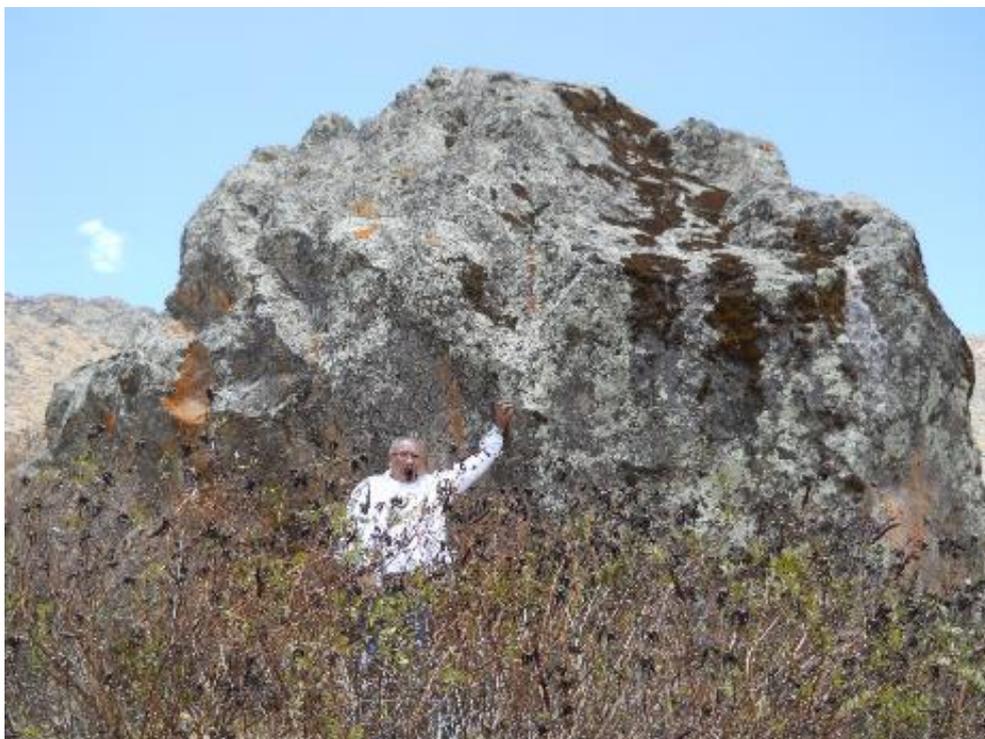
Fotografía 5: Bloque de toba andesítica brechada de hasta 5 m de longitud, en el sector del derrumbe activo de la quebrada Guayabo, debajo de la zona de escarpe.

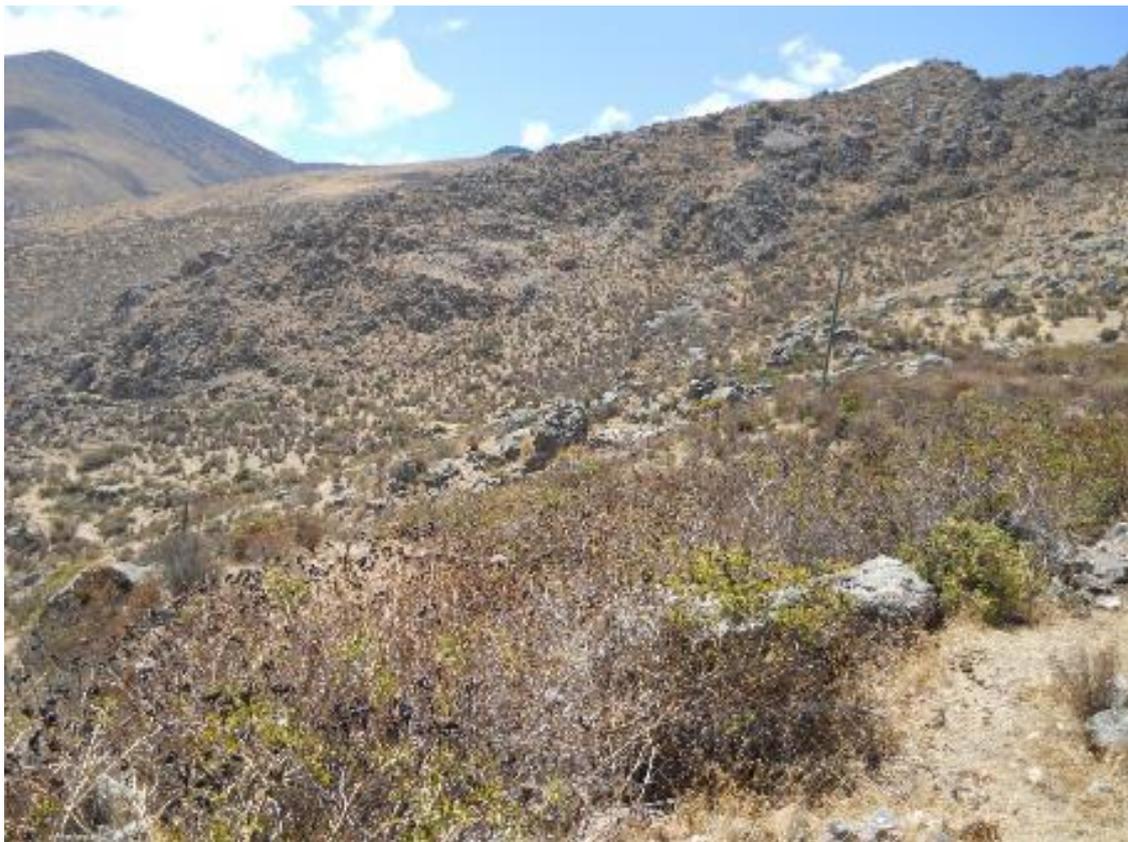
Ambas reactivaciones se desarrollan dentro de un cuerpo de deslizamiento antiguo (ya presente antes del 2017 según versiones de los pobladores. Este deslizamiento presenta dimensiones de 1100 m de longitud y 550 m de ancho, aproximadamente, ubicado a una altitud de 3980 m s.n.m y pendiente promedio de 15° (fotografía 6).

Fotografía 6: Vista panorámica con dirección al sureste del sector Quebrada Guayabo, que pertenece a la zona del deslizamiento antiguo, con pendiente promedio de 10° a 15° de inclinación.

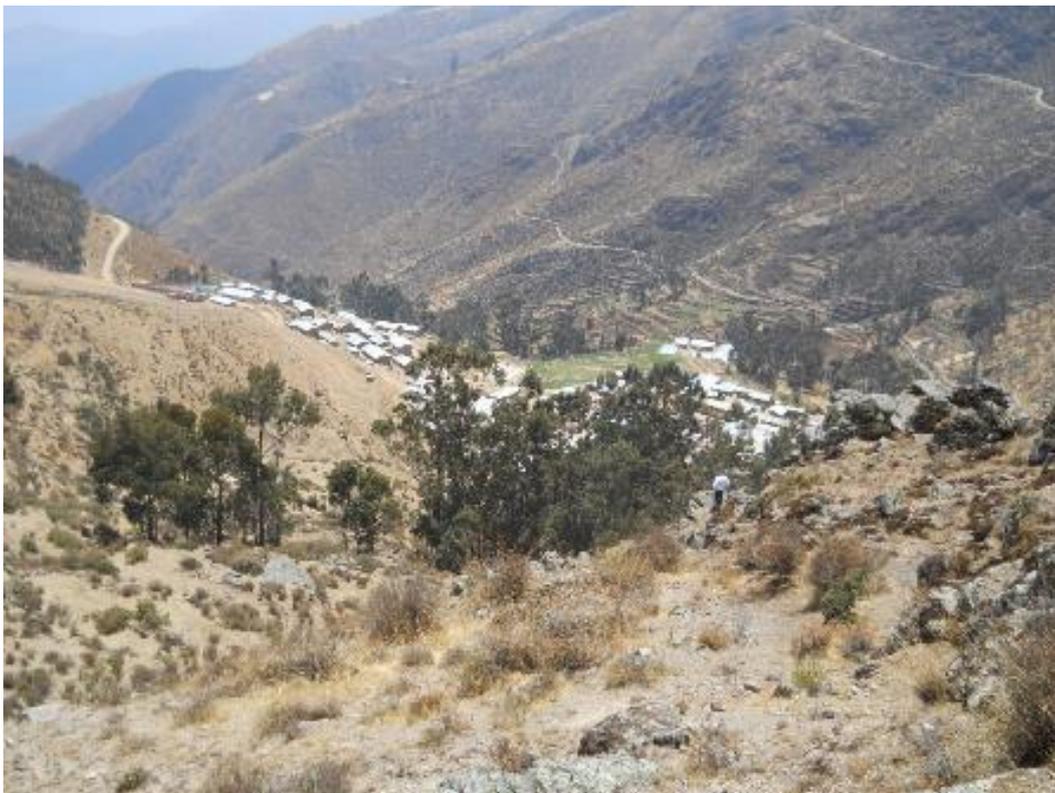
Estas rocas volcánicas, con intensa meteorización y moderadamente fracturadas, saturadas con el agua de lluvia, han descendido 300 m aproximadamente, desde la parte media hasta la parte inferior de la quebrada, en forma de huaico, que ocasionaron daños a varias viviendas del centro poblado de Tauripampa. (fotografía 7 y figura 10).

Fotografía 7: Vista panorámica de la quebrada Wisca, desde su margen derecha, de SE a NW, nótese la pendiente pronunciada y las rocas volcánicas (andesíticas y dacíticas) “sueltas”. También se observa árboles de eucalipto que los pobladores de Tauripampa han sembrado para reforestar la zona y tratar de contener la caída de rocas y mitigar los huacos. Al fondo el centro poblado de Tauripampa (zona este – sureste).

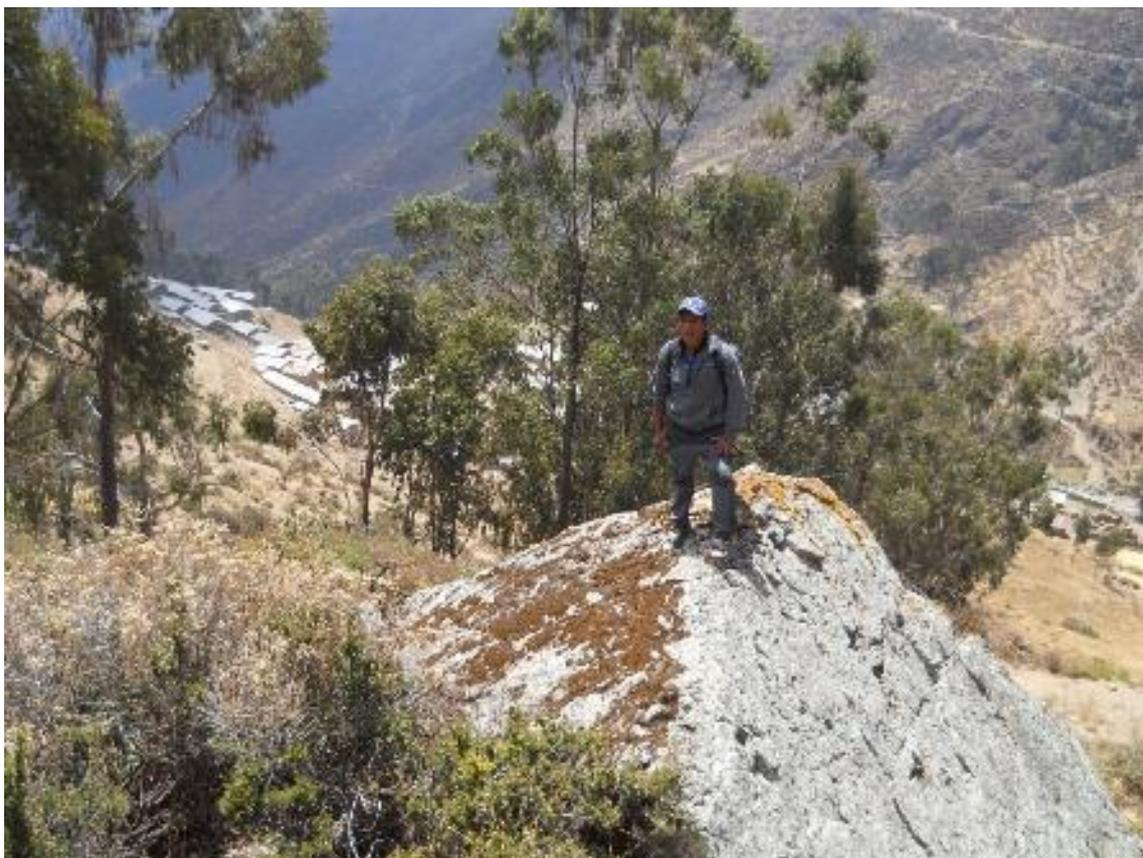
- Substrato rocoso conformado por rocas volcánicas, tobas andecíticas y riodacíticas con intercalaciones de brechas andecíticas a dacíticas. Las tobas se encuentran con moderada a intensa meteorización y moderado fracturamiento. Se observa una gran cantidad de “material suelto”, con bloques de tobas brechadas con diámetros que varían entre 3 – 5 m, inconsolidadas. Algunos bloques de tobas superan los 10 m de diámetro (fotografía 8).

Fotografía 8: Bloque de roca andesítica a dacítica, tobácea, algo brechada, en la parte media a inferior de la quebrada Guayabo. El bloque tiene un diámetro mayor a 3 m de longitud.

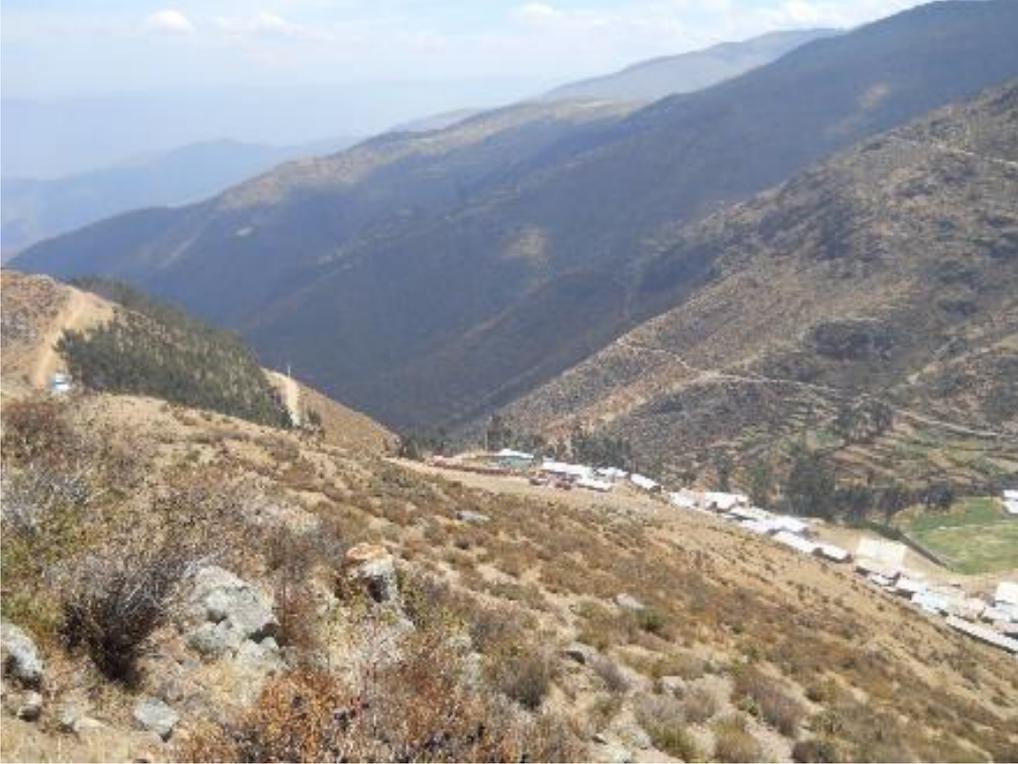
Fotografía 9: Parte media a inferior de la quebrada Guayabo. En la vista se observa que la pendiente es superior a  $35^\circ$  (pendiente muy fuerte a abrupta). En esta zona no se observan árboles de eucalipto que puedan mitigar la caída de rocas.

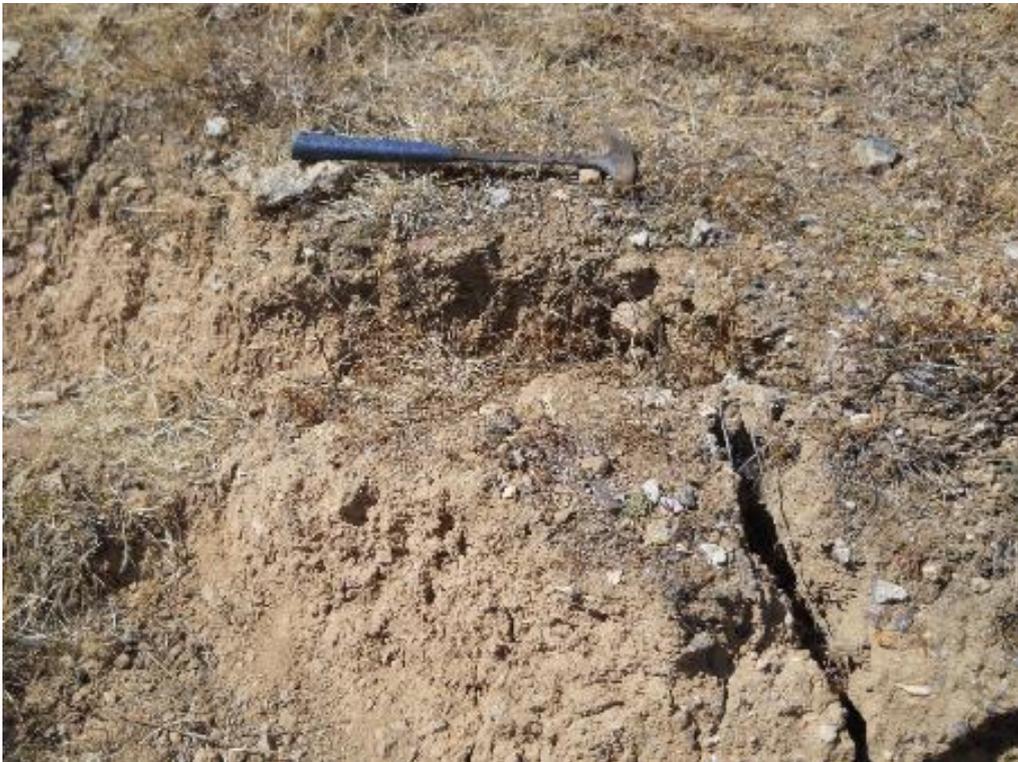
- Se presentan grietas longitudinales y paralelas al borde de la escarpa de deslizamiento (activo y antiguo), con aperturas entre 5 - 10 cm, por donde se infiltra fácilmente el agua de lluvia, contribuyendo a desestabilizar la ladera (fotografía 10).

Fotografía 10: Grietas, paralelas al borde de la escarpa del deslizamiento, con aperturas de 5 a 10 cm, por donde se infiltra el agua de lluvia al terreno, contribuyendo a desestabilizar la ladera.

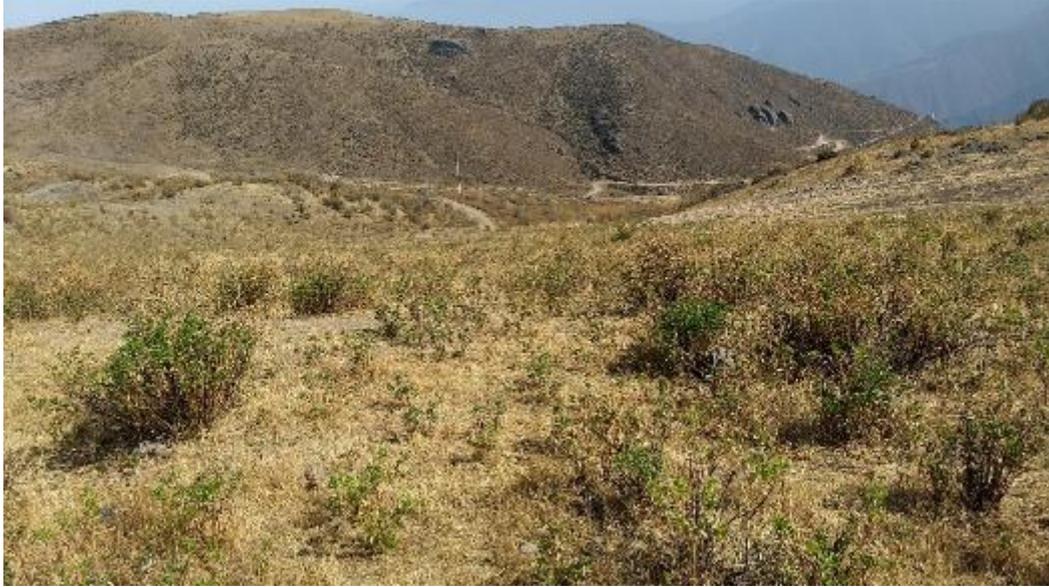
Fotografía 13: Sector denominado como “Paches”, probable zona de reubicación del centro poblado de Tauripampa, cuyo punto central tiene la siguiente coordenada UTM: 8605451 N y 368682 E, cota: 3137 m s.n.m.

- Estudio de suelos para determinar la capacidad portante del suelo para cimentaciones
- Realizar un drenaje pluvial
- Forestar los alrededores del futuro asentamiento.
- Evitar cortes de talud en las laderas aledañas.

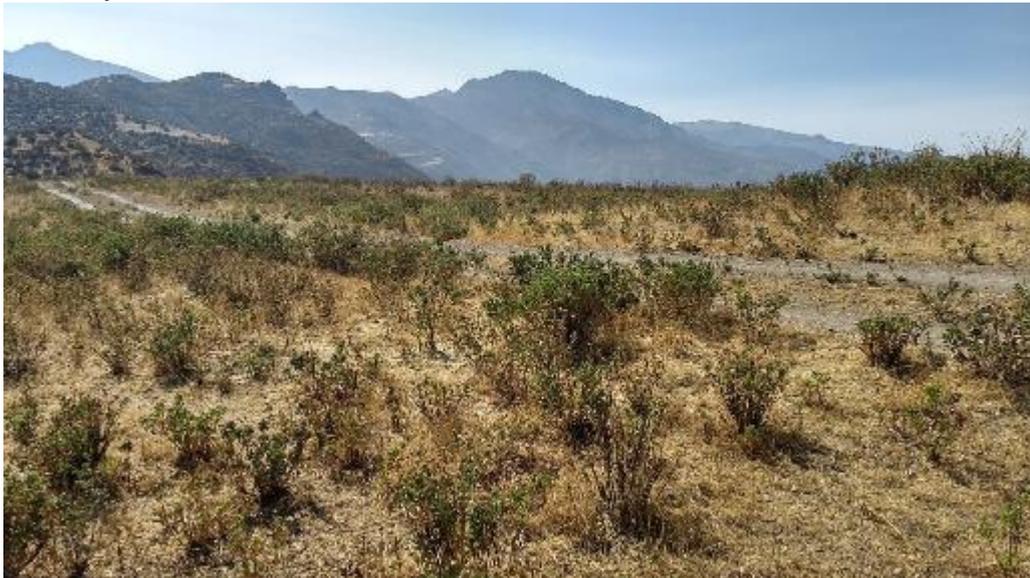
Fotografía 14: Sector de “Paches”, terreno semi horizontal, con un área de 350 m x 150 m. Es un terreno comunal con mayores condiciones de seguridad que el actual centro poblado de Tauripampa.
