Instituto Geológico, Minero y
Metalúrgico - INGEMMET

Informe Técnico N° A7076

EVALUACIÓN DE PELIGROS GEOLÓGICOS POR MOVIMIENTOS EN MASA EN ALTO QOSQO

Región Cusco
Provincia Cusco
Distrito San Sebastián

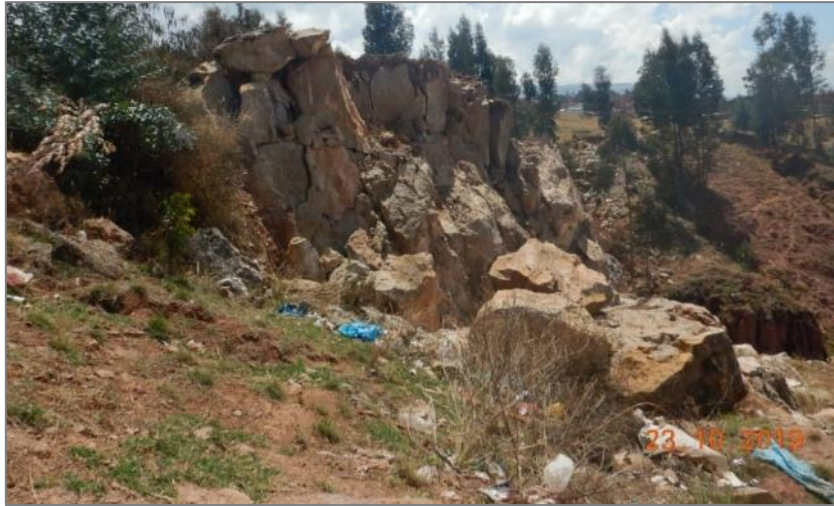
3.1.1. Formación Ayabaca (Kis-ayb). – Aflora al noroeste de la zona de estudio, principalmente en la quebrada Bosque, está constituido por calizas grises muy fracturadas (fotografía 1) a causa del empleo de explosivos. Asociado a procesos denudativos como caída de rocas.

Fotografía 1. Afloramiento de calizas de la Formación Ayabaca, muy fracturado.

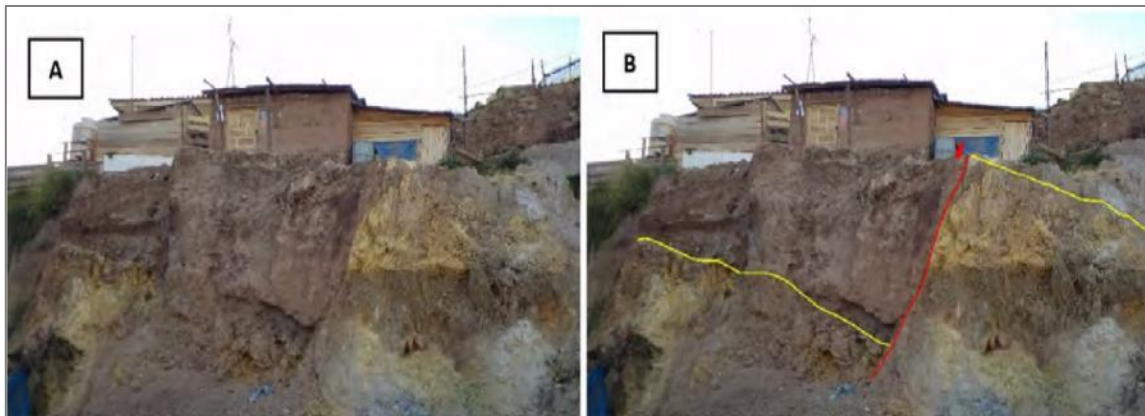
Figura 8. (A) Evidencia de falla en la zona de Alto Qosqo. (B) Fotografía interpretada donde la línea roja simboliza el escarpe de falla y las líneas amarillas son el tope del depósito cuaternario desplazado (Rosell, 2018).

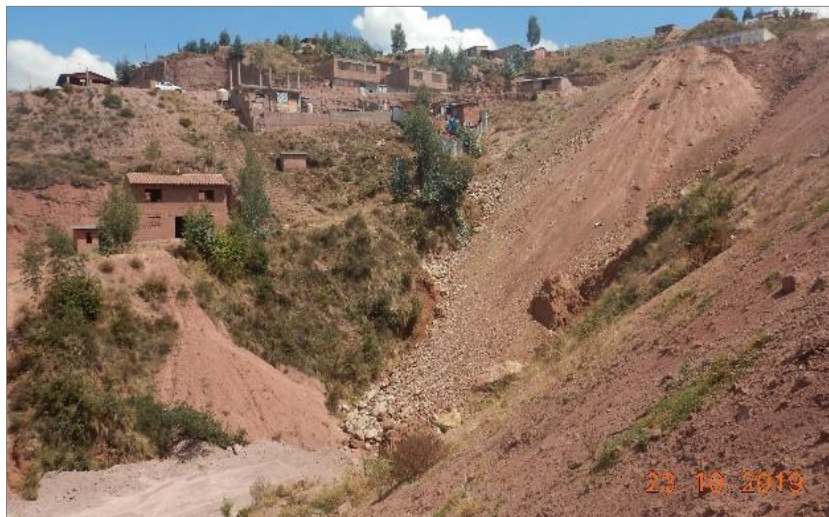
Fotografía 4. Cabecera del carcavamiento, zona de relleno.

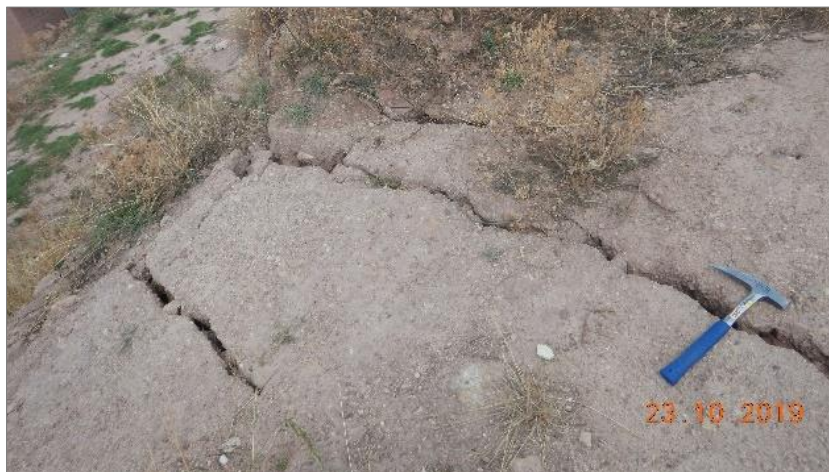
Por otro lado, en la cabecera de la cárcava se observó agrietamientos transversales y longitudinales con 0.30 m de apertura en promedio (fotografía 5), permitiendo mayor infiltración de agua al suelo en temporada lluviosa. Además, en las calles habilitadas con material de relleno, se viene desarrollando erosión en surcos (figura 9 a, b) producto de la escorrentía superficial.

Fotografía 5. Agrietamientos transversales y longitudinales en la cabecera de la cárcava.

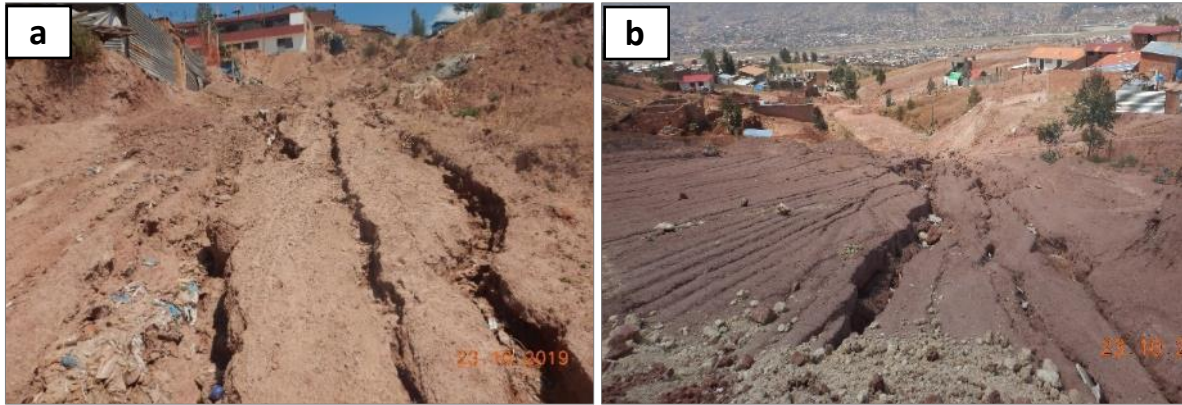
Figura 9. a, b) Calles afectadas por procesos de erosión en surcos, debido a la escorrentía superficial.

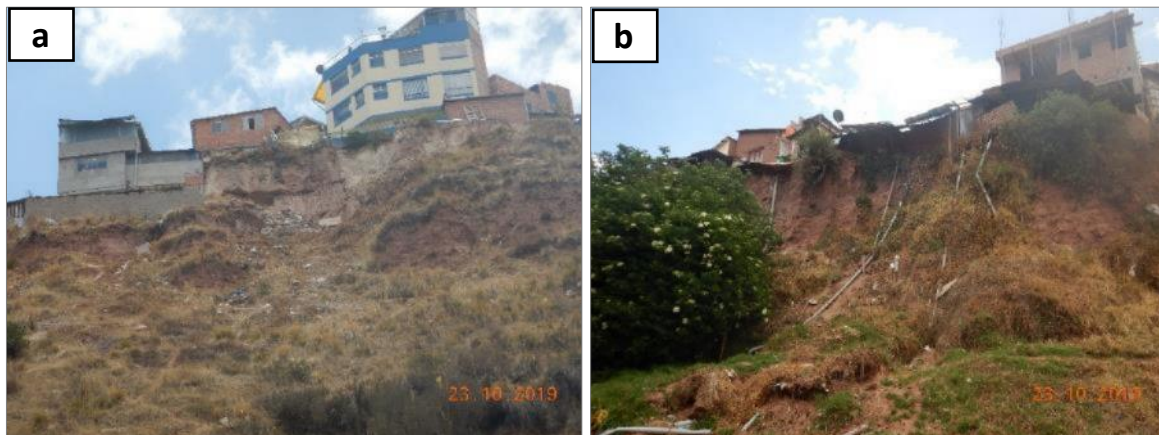
En la parte baja, prolongación de APV. Bovedayoc y Barranquilla, la edificación de viviendas de 4 pisos, en los flancos de la cárcava, y sobre la Formación San Sebastián, litológicamente compuesto por arenas poco consolidadas, consideradas como material de incompetencia geotécnica, pone en peligro la seguridad física de sus habitantes, ante un movimiento sísmico podrían colapsar. Es importante mencionar que, el terreno donde se ubican estas viviendas se encuentra apoyadas sobre muro de llantas y bolsacretos (figura 10 a, b).

Figura 10. Viviendas uicadas al limite de las margenes de la cárcava. a) Zona media, margen derecha del carcavamiento. b) Zona baja, margen izquierda.

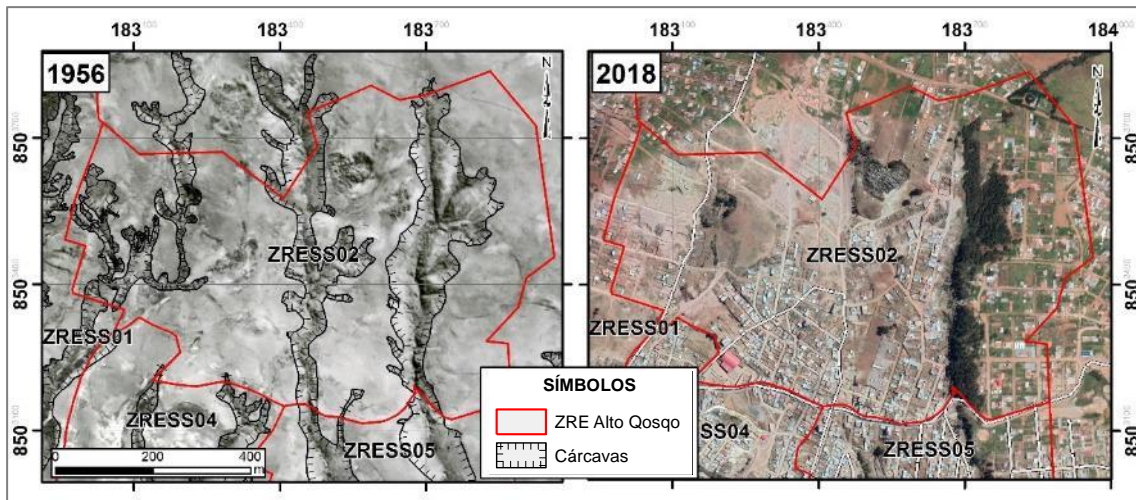
El análisis de imágenes multitemporales de los años 1956 y 2018 (figura 11) permitió caracterizarlas como cárcavas anchas, de pendientes escarpadas. En la imagen del año 1956, se observa que, la cabecera de la cárcava principal presentaba un ancho de 83.54 m. Rosell, (2018), identificó en las APV. Villa Real, Villa Mirador, Nueva Fortuna y Santo Tomas, identifico zonas de fallamiento activo, correspondientes a la falla Tambomachay y que en la actualidad no se observan debido a la erosión y antropización a la que ha sido sometido el terreno.

Figura 11. Análisis de imágenes multitemporales de los años 1956 y 2017.

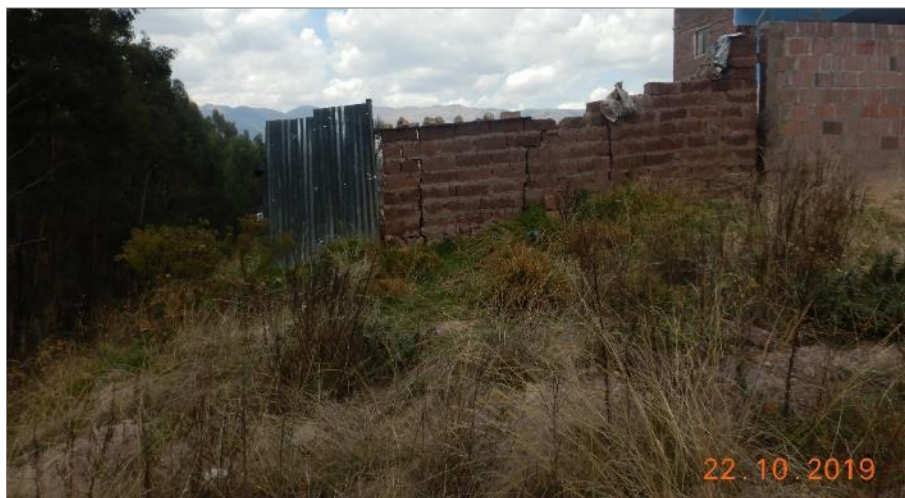
Las viviendas de la asociación Huayna Ccapac, ubicadas en la margen derecha del carcavamiento, presentan agrietamientos en sus paredes (fotografía 6), debido al asentamiento del terreno y la pendiente empinada.

Fotografía 6. Vista de viviendas con paredes agrietadas producto del asentamiento del terreno.

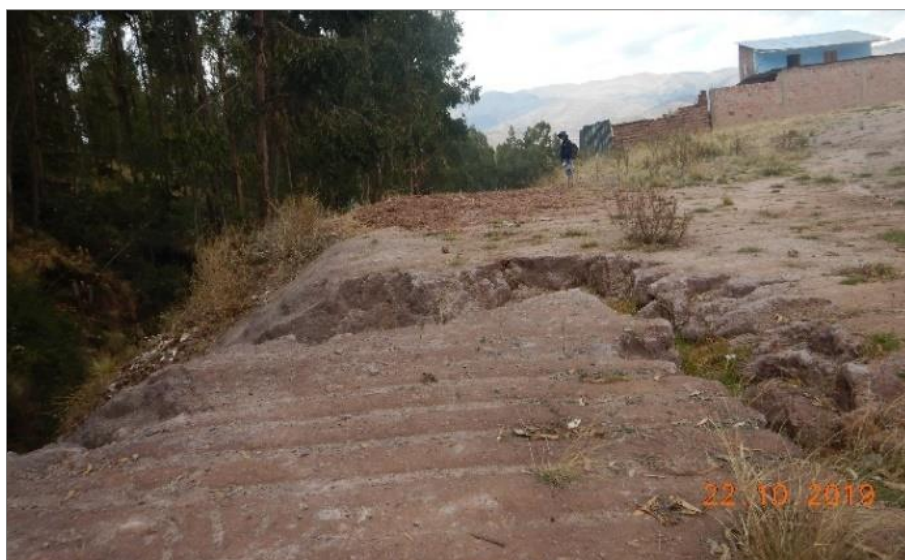
En la cabecera de la cárcava se observó erosión en surco, con 0.50 m de apertura (fotografía 7), en periodo lluvioso, discurre agua sobre este canal, en dirección al cauce de la cárcava, donde llega a infiltrarse. Si bien, en periodo de estiaje la cárcava se mantiene estable, en temporada lluviosa, en la parte media llega a formarse pozas de agua.

Fotografía 7. Erosión de ladera debido a la escorrentía superficial.

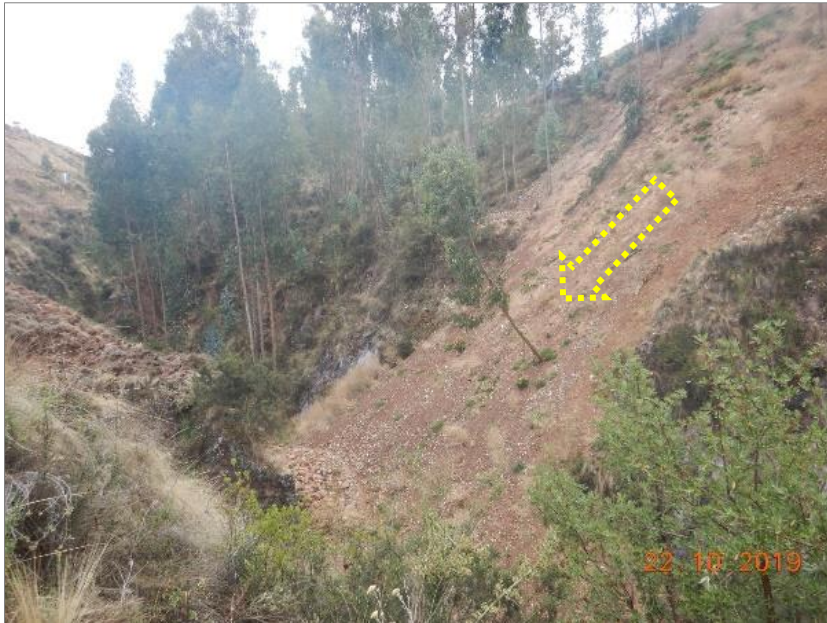
En la zona baja, flanco izquierdo de la cárcava, los árboles se encuentran inclinados y algunos de ellos a punto de caer sobre las viviendas, debido a la pérdida de estabilidad del terreno (figura 12).

Figura 12. Árboles inclinados, cuyos troncos presentan una disposición perpendicular a la ladera.

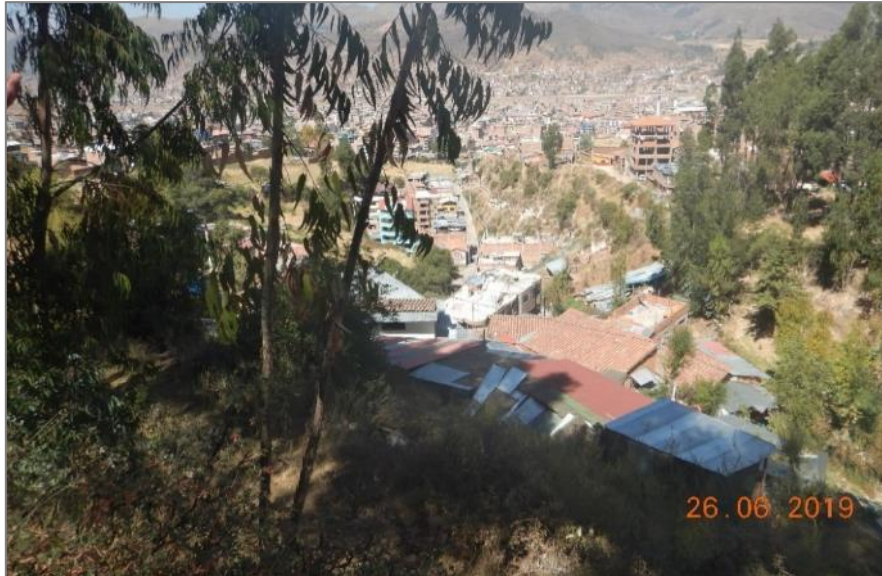
Fotografía 8. Ubicación de viviendas sin planificación urbana, estas se construyeron dentro del cauce de la cárcava.

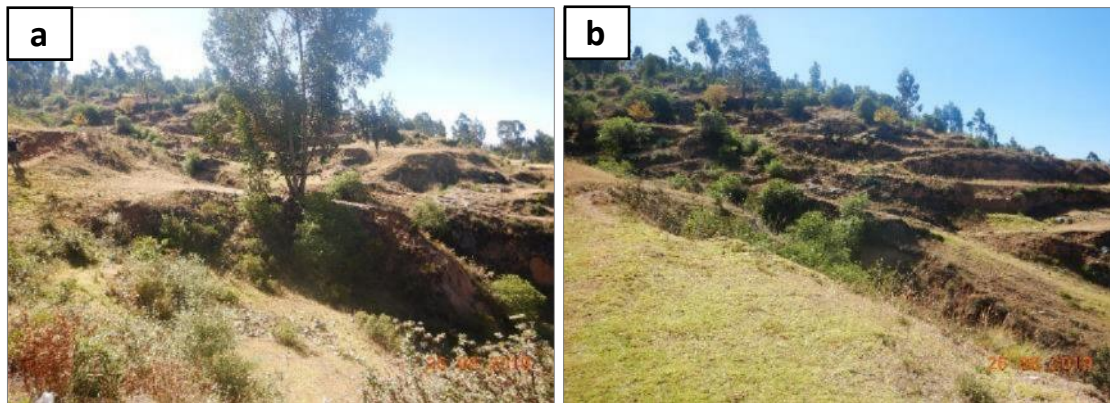
Figura 13. a, b Vista de deslizamientos continuos en la margen derecha del carcavamiento.

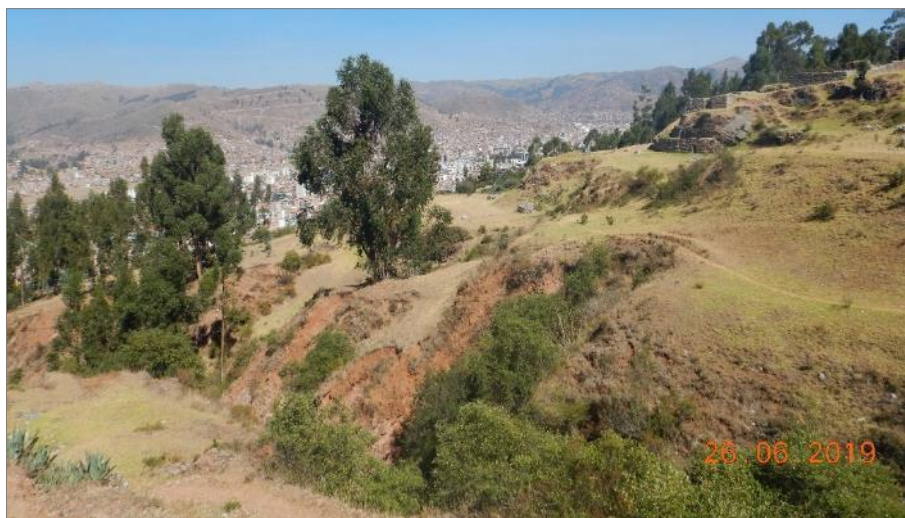
Si bien, la cárcava presenta erosión retrogresiva, debido a los agrietamientos longitudinales, con apertura de 0.10 m, el centro arqueológico Quescaquesca ubicado, en ambos flancos, por el momento se muestra en condiciones estables (fotografía 9).

Fotografía 9. Zona de deslizamientos, se observa el centro arqueológico de Quenchaquencha.

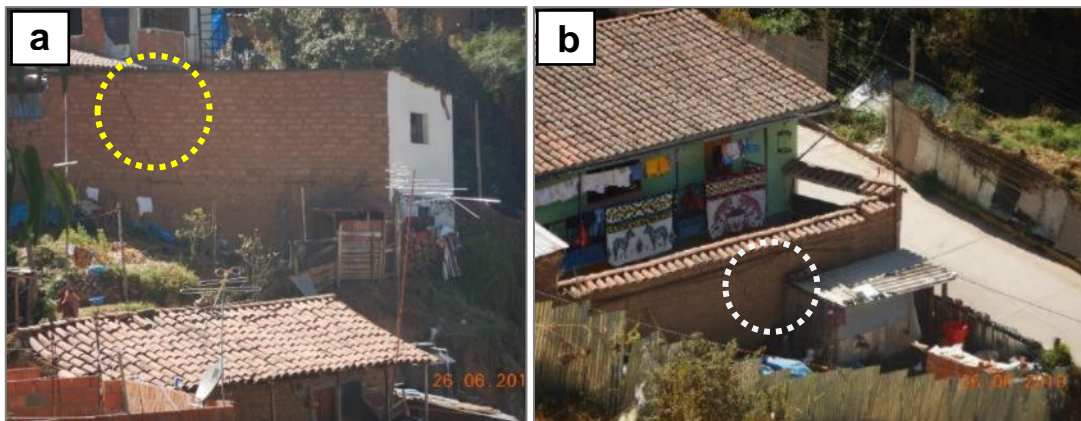
En la zona baja, algunas viviendas presentan agrietamientos en las paredes de sus viviendas, producto del desnivel del terreno, acompañado por la pendiente empinada y material de incompetencia geotécnica (figura 14 a, b).

Figura 14. a, b) Vista de viviendas con paredes agrietadas producto del asentamiento del terreno.

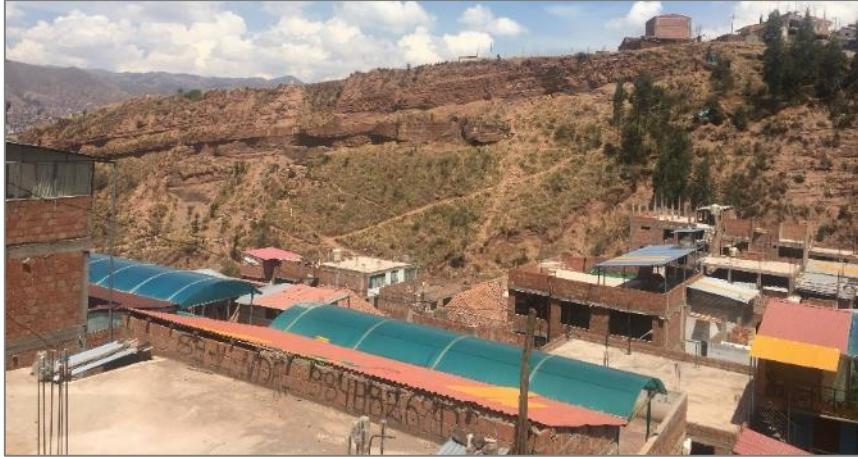
Fotografía 10. Antropización en el cauce del carcavamiento. Sistema de escarpas con pendiente entre 40-45° y con viviendas asentadas sobre el escarpe.

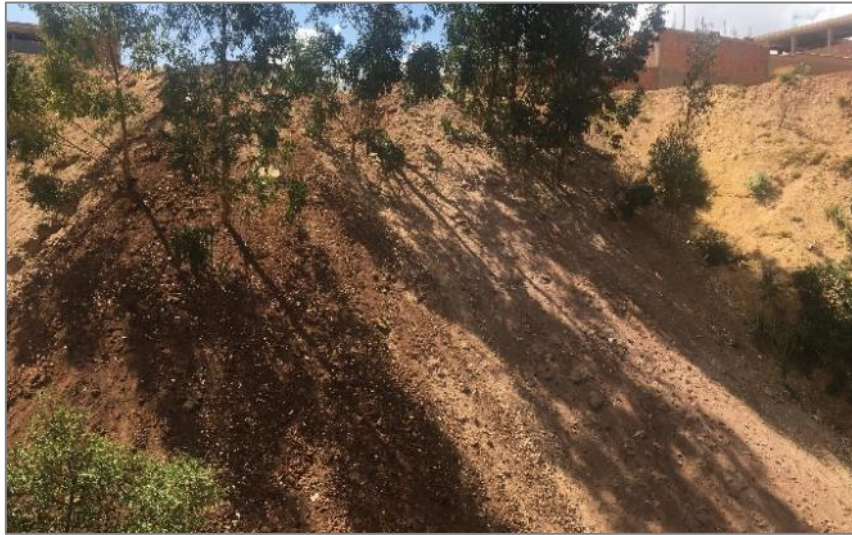
Fotografía 11. Material de relleno con pendiente entre 40-45°, ubicado a 20 m de la vivienda más cercana y con presencia de árboles inclinados.

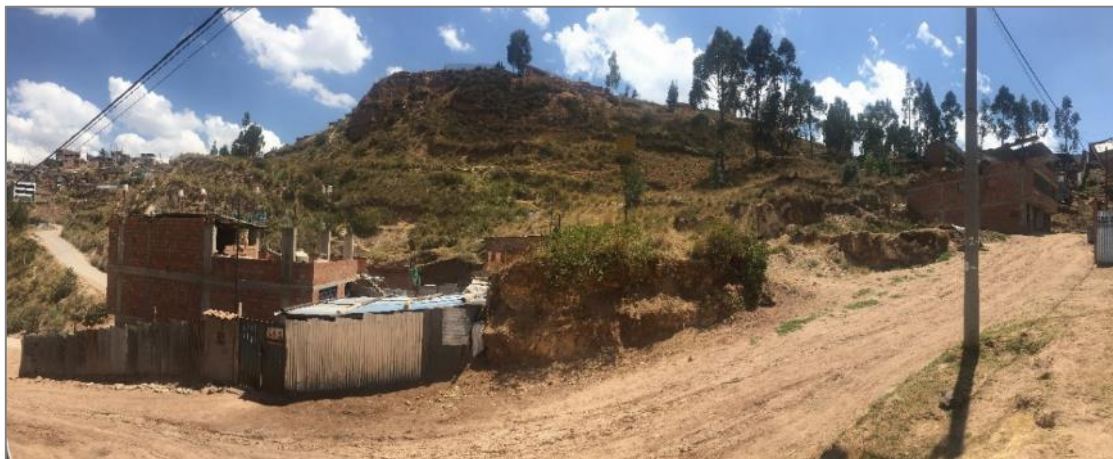
Así mismo, en la zona baja, margen izquierda del carcavamiento se identificó escarpes de deslizamientos, con pendiente de 22° (fotografía 12) y árboles inclinados, quedando sus troncos dispuestos en forma perpendicular a la ladera.

Fotografía 12. Sistema de escarpes de deslizamiento antiguos, con pendiente entre 20 y 30° y viviendas asentadas sobre el escarpe.

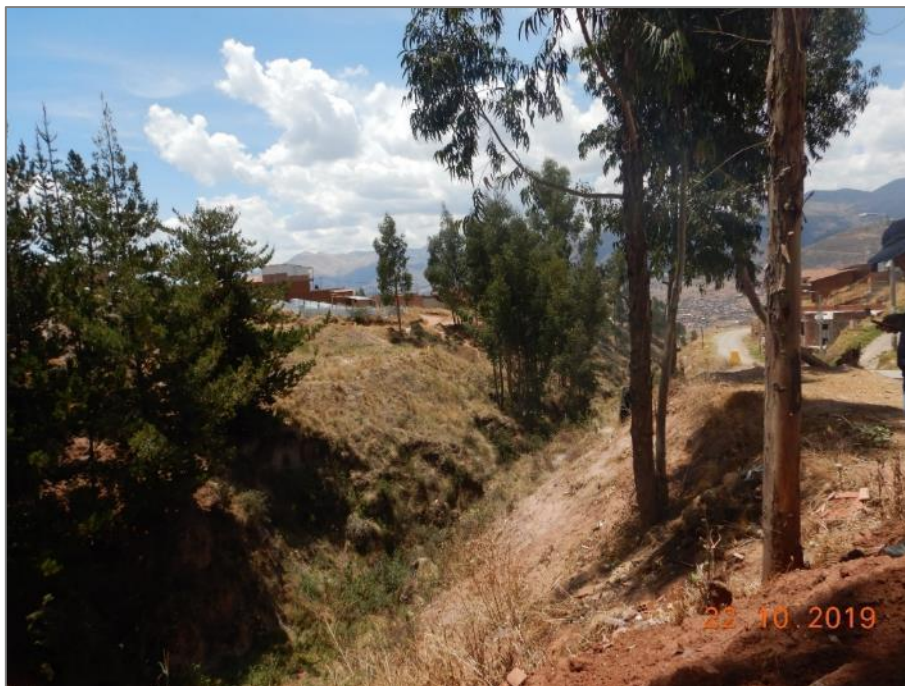
Fotografía 13. Zona de deslizamientos antiguos y continuos, margen derecha.

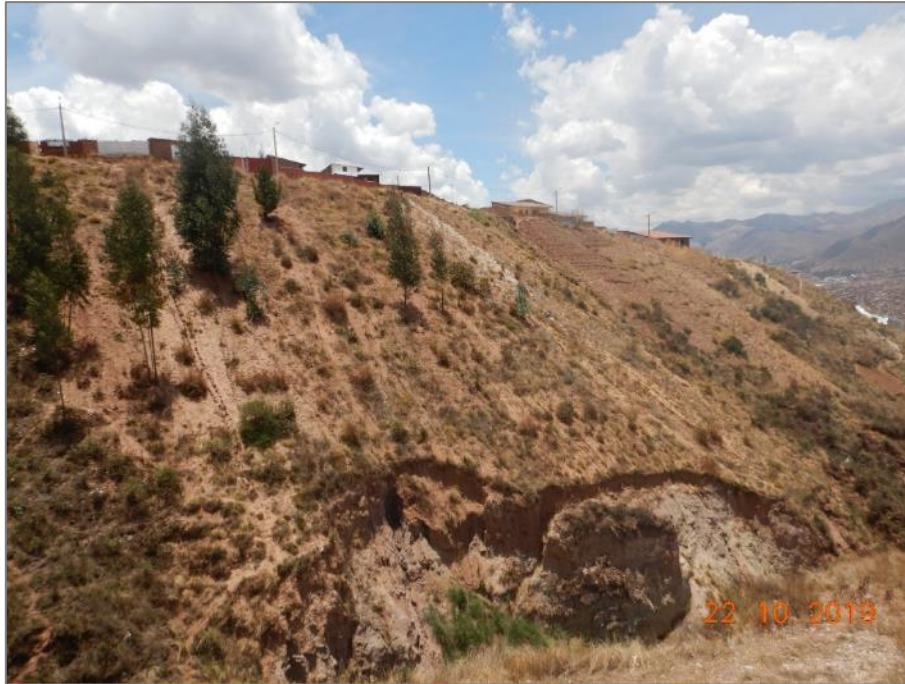
Fotografía 14. Deslizamiento activo, tipo rotacional.

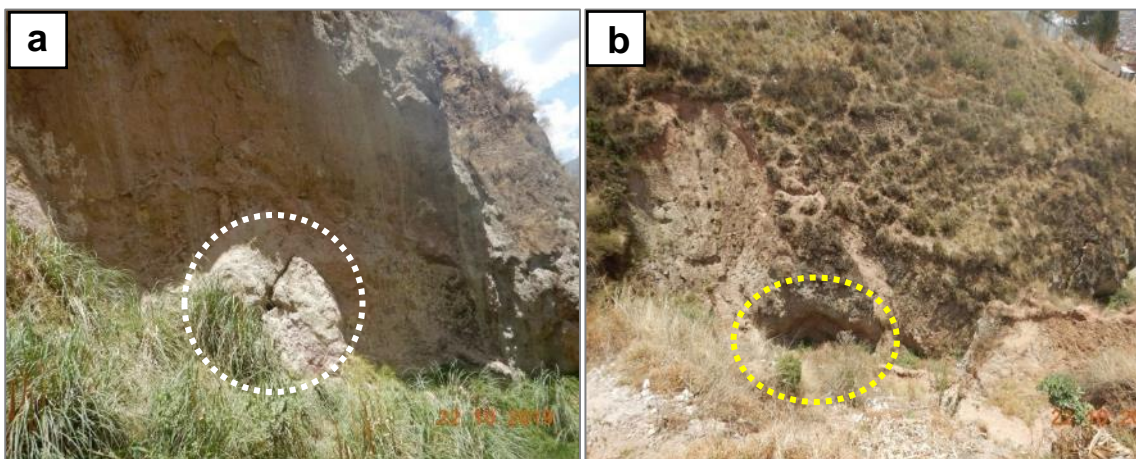
En la zona media del carcavamiento, la escorrentía pluvial en las laderas del flanco izquierdo, está generando erosión en surcos. A raíz de ello se desencadeno un deslizamiento rotacional, con escarpe de forma semicircular, de 10 m de longitud y 6 m de longitud entre el escape y el pie del deslizamiento (fotografía 14). Además, se observó desprendimientos de bloques en el cuerpo del deslizamiento y en varios sectores del carcavamiento (figura 16).

Figura 16. a) Desprendimiento de bloques, en laderas con pendiente entre 40 y 45°, con viviendas que se asientan muy cerca, además se observa la presencia árboles inclinados y caídos. b) Vista de derrumbes y socavamiento en la base de las laderas, con pendiente entre 40 y 45°.

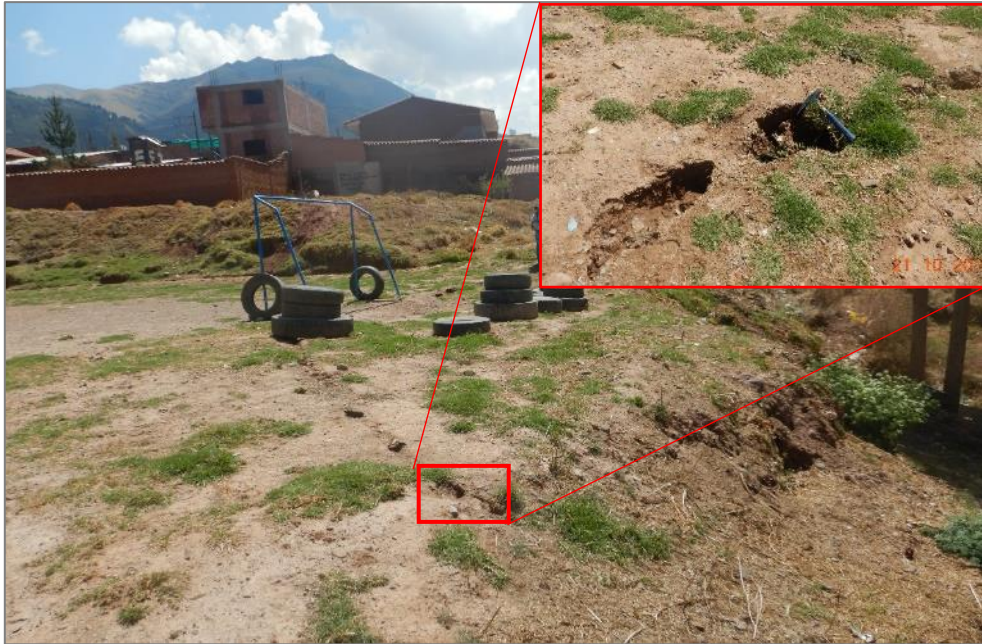
A la altura de la intersección entre las calles Mallki con Puncu, se viene desarrollando agrietamientos longitudinales, con aperturas de 0.50 m (figura 18), a pocos metros se ubica una cancha deportiva.

Figura 18. Corona de la cárcava, zona de relleno.

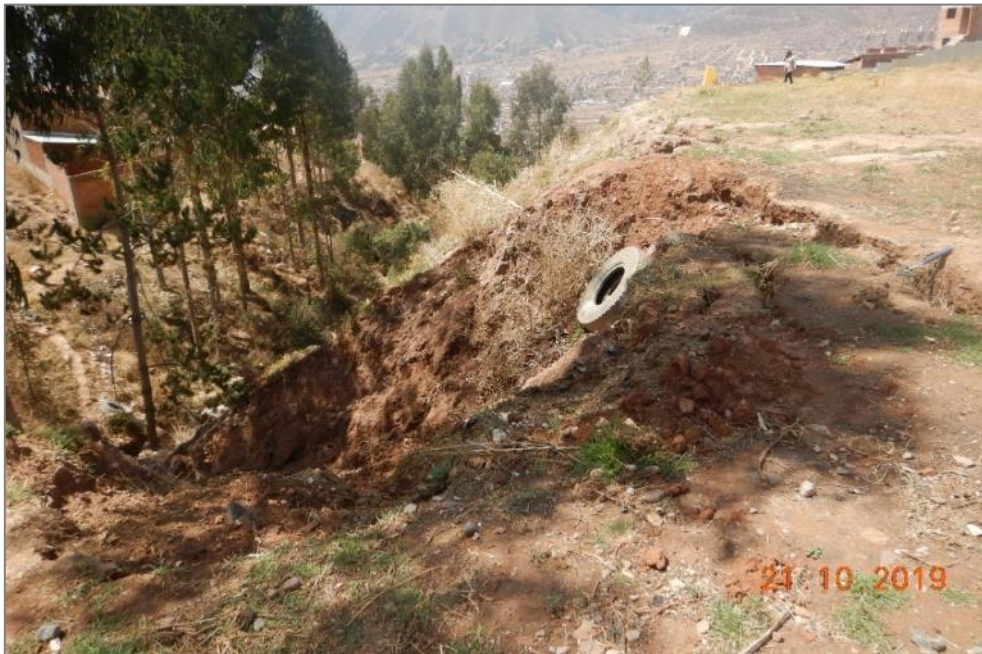
Fotografía 15. Zona de derrumbes, margen derecha de la cárcava.

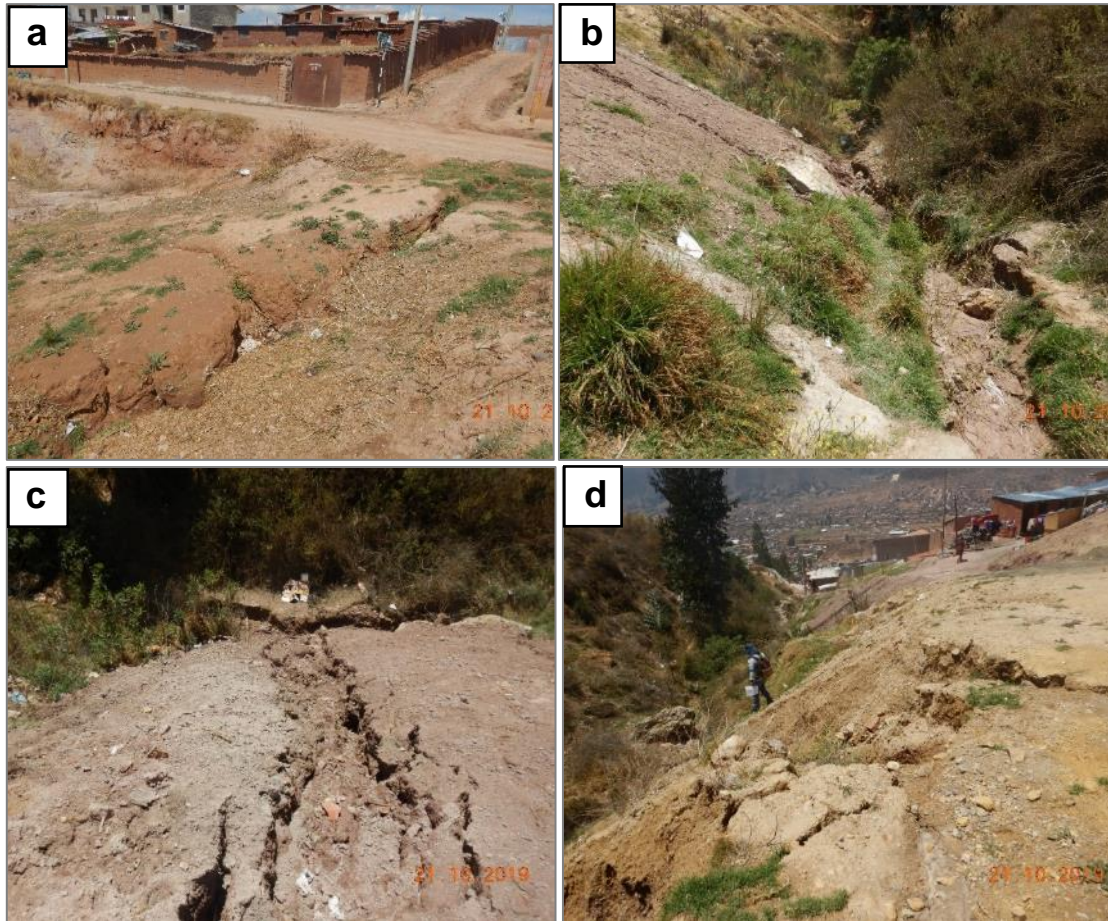
En la corana del carcavamiento se tienen zanjas de drenaje sin revestir, en dirección a la cárcava (figura 19a), si bien, en la base se colocó calaminas y llantas de forma artesanal, a fin de evitar infiltración de agua al terreno, estas bases no están correctamente implementadas.

Figura 19. a) Canales de drenaje sin revestir. b y c) Erosión de laderas en surcos, originados en material de relleno, d) Derrumbes en la margen derecha de la cárcava.

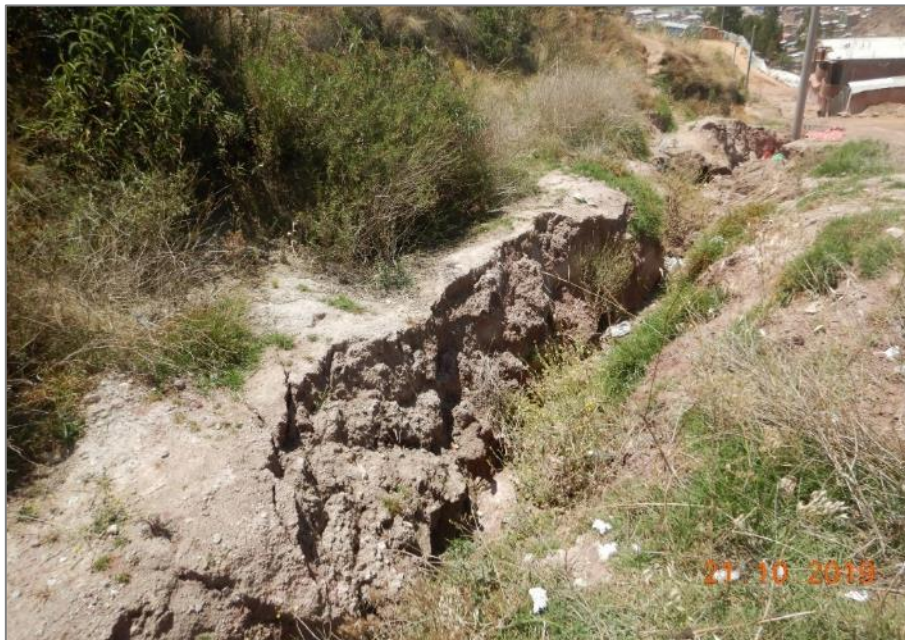
Fotografía 16. Erosión en la calle Inca Roca.

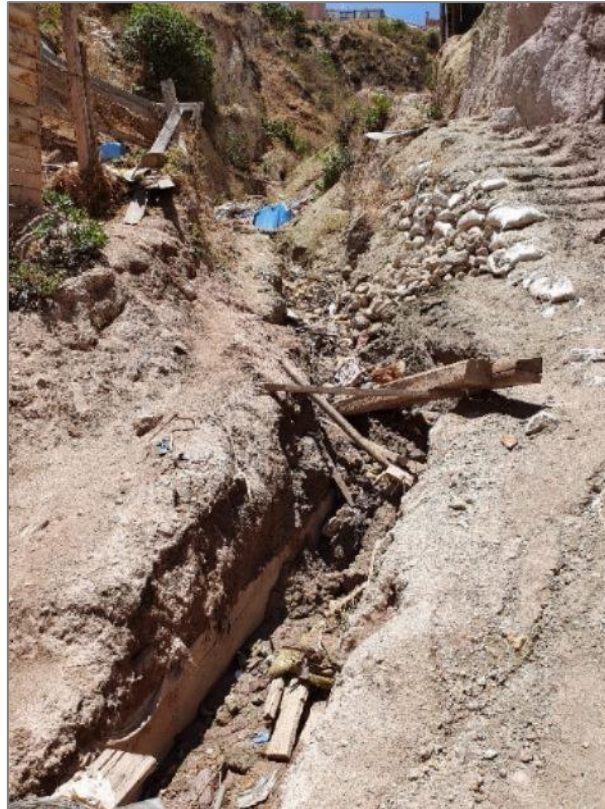
El canal de drenaje que desemboca a la altura del paradero Sol de Oro, se encuentra obstruido por sedimentos y maderas de construcción (fotografía 17), que evitan el paso del flujo de agua.

Fotografía 17. Zona baja de la cárcava, donde se acumula el material arrastrado por la escorrentía formada por las aguas pluviales, que erosionan y colmatan el canal de derivación sin revestir.

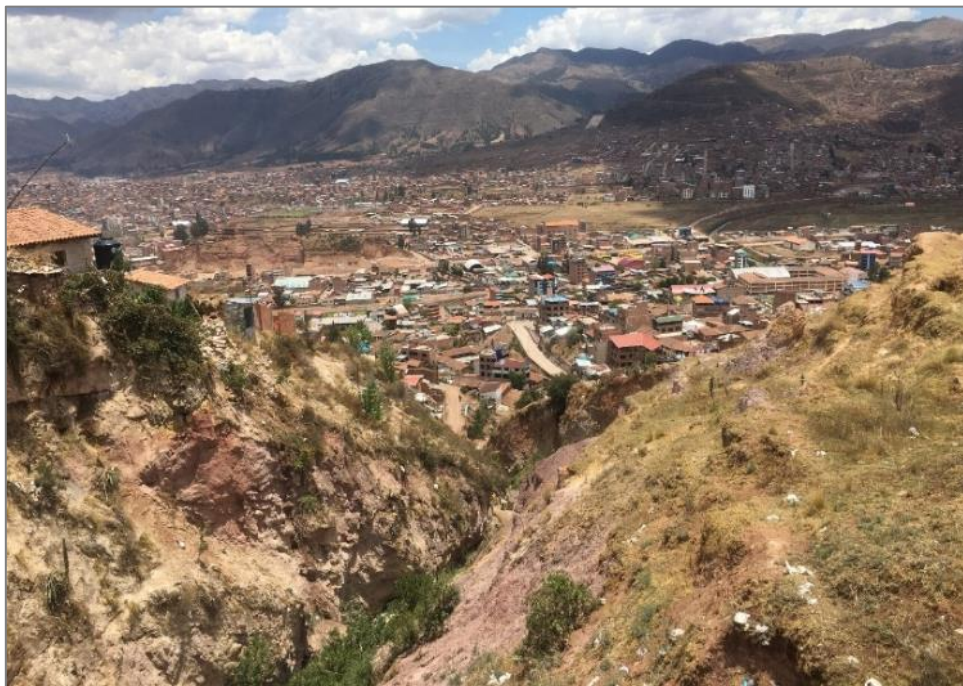
Actualmente, la actividad erosiva reciente de los procesos de carcavamiento se concentra en los lados sur y este, indicando un desarrollo principalmente retrogresivo (fotografía 18).

Fotografía 18. Sistema de escarpas con pendiente entre 40-45°, a 5 m se encuentra la vivienda más cercana, la zona se encuentra sin vegetación.

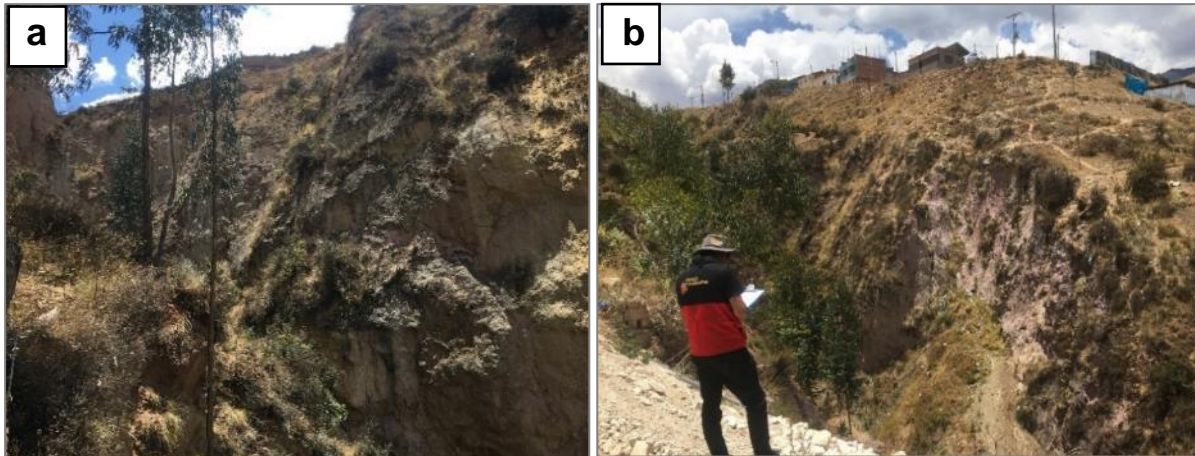
El asentamiento de viviendas del APV. República de Francia, al borde de los flancos del carcavamiento y sobre depósitos de arenas, arcillitas y diatomitas, de características geotécnicas desfavorables (Carlotto, et al. 2011), que incluso pueden condicionar fenómenos de licuefacción de suelos ante la ocurrencia de sismos (Benavente et al., 2013), pone en peligro la seguridad física de los habitantes (figura 21).

Figura 21. a) Escarpas de deslizamientos antiguos, con pendiente $>45^\circ$, la vivienda más cercana se encuentra a 50 m. b) Cárcava con pendiente entre $40-45^\circ$, ubicada a 100 m de la vivienda más cercana. Se observa también la presencia de árboles inclinados.

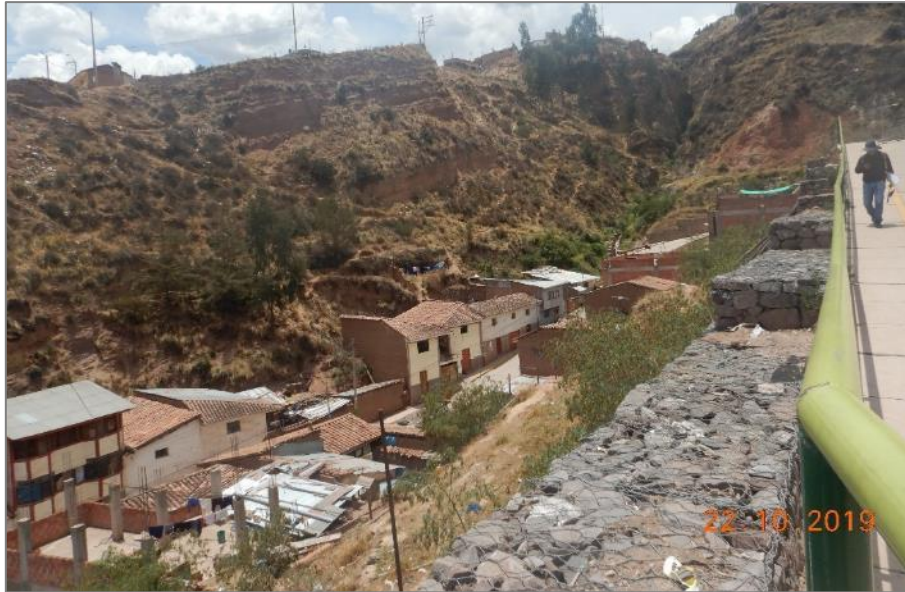
Fotografía 19. Asentamientos de viviendas en la zona baja de la cárcava.

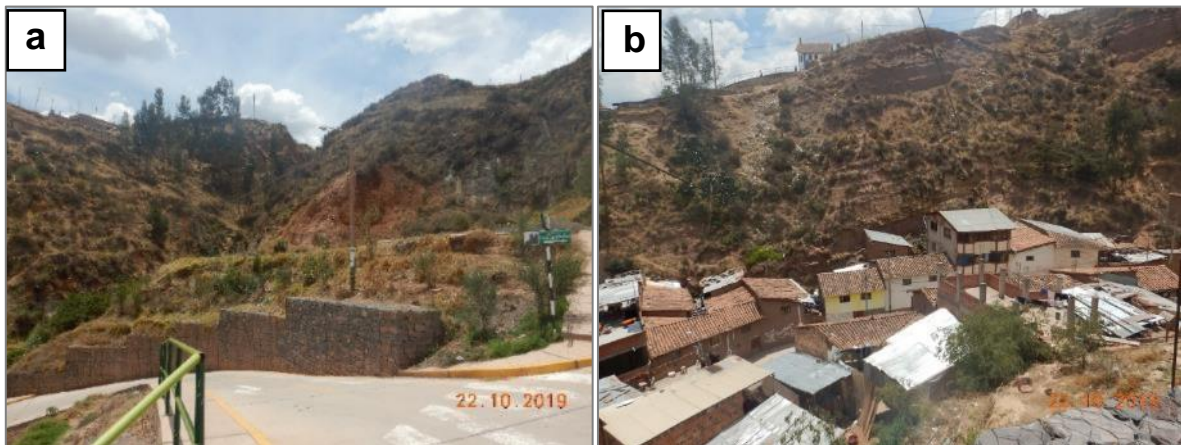
En el flanco izquierdo del carcavamiento se implementó muro de gaviones, a fin de estabilizar la ladera, debido a los constantes derrumbes producidos, por cortes de talud (figura 23 a). Sin embargo, el vertimiento de material de desmonte y basura en las laderas del flanco derecho, podría afectar a las viviendas ubicadas cuesta abajo (figura 23 b).

Figura 23. a) Zona de derrumbes antiguos. b) Vista de laderas cubiertas por material de desmonte.

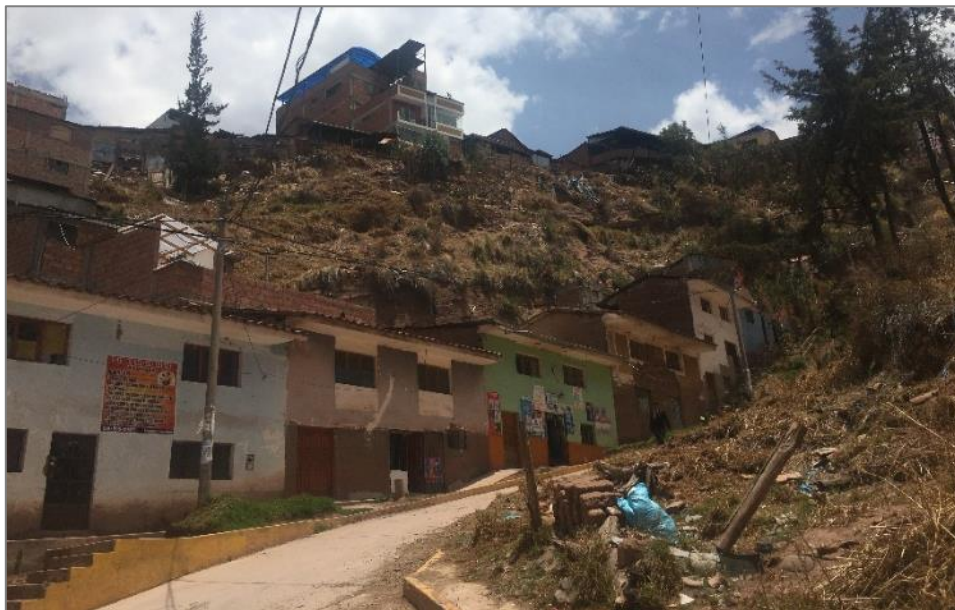
Así también, el desnivel del terreno, pone en evidencia laderas subverticales, donde se construyeron viviendas hasta con cinco niveles de edificación (fotografía 20).

Fotografía 20. Vista de viviendas asentadas al borde del escarpe de un deslizamiento antiguo, con pendiente entre 40 y 45°.
