Capítulo X

EVALUACIÓN DE CENTROS POBLADOS

Capítulo IX

ZONIFICACIÓN DE LA SUSCEPTIBILIDAD, RIESGO Y ÁREAS CRÍTICAS

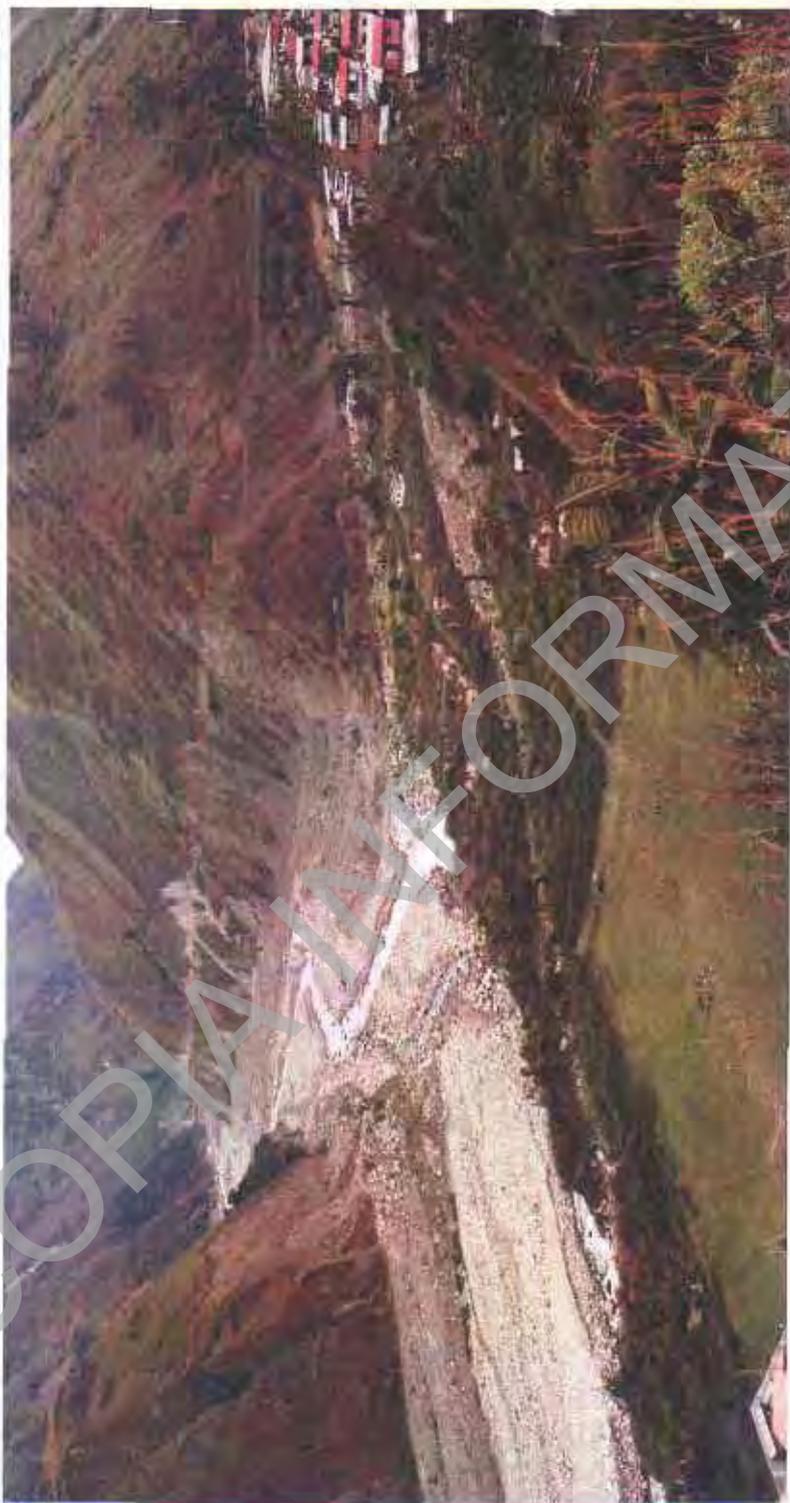
Foto N° 122 Sector de Santa Teresa, río Vilcanota. Aluvión de 1998 que afectó el poblado. Se distingue erosión de riberas en la margen izquierda del río Vilcanota, que compromete al colegio ubicado en la parte baja. Zona Crítica 10.

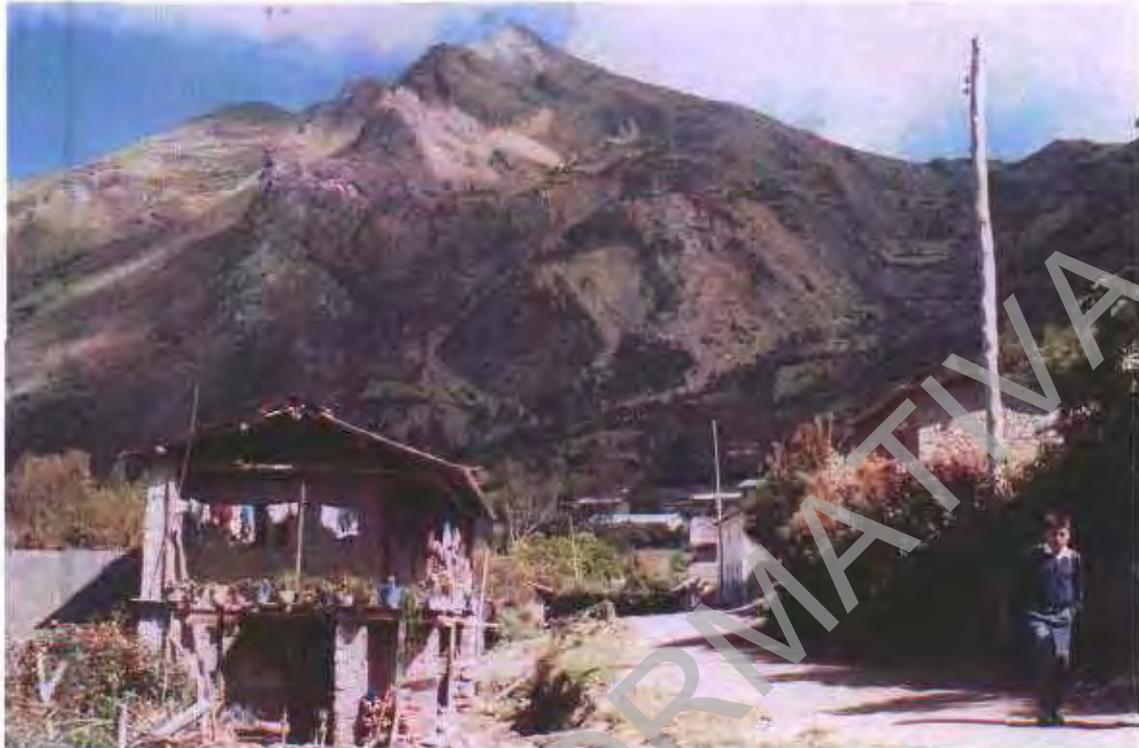
Foto N° 123 Sector de Huascatay, cerro Atajhuachana. Ocurren derrumbes y huaycos como los del 18 de abril de 2002 y 01 de enero de 2003, provocando muertes, afectando viviendas y carretera Andahuaylas-Pasaje. Zona crítica 31.

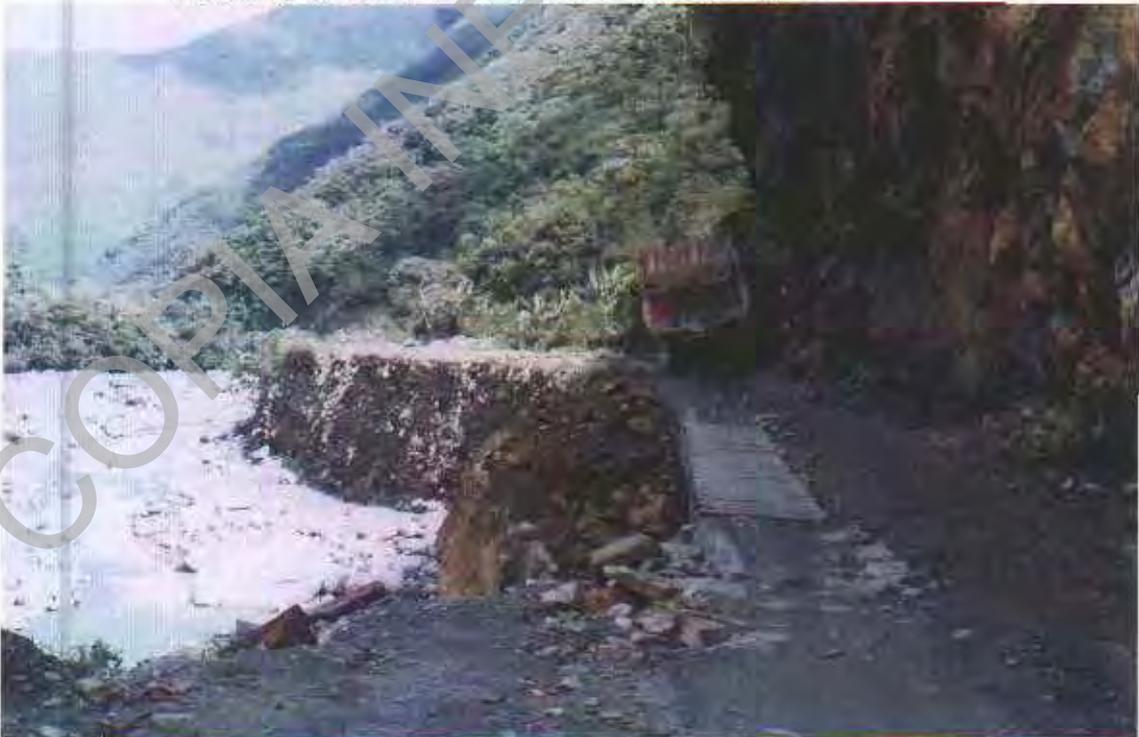
Foto N° 124 Erosión fluvial y desbordes en la margen izquierda del río Araza. Afecta Carretera Interoceánica Aris-Cusco. Zona crítica 11.

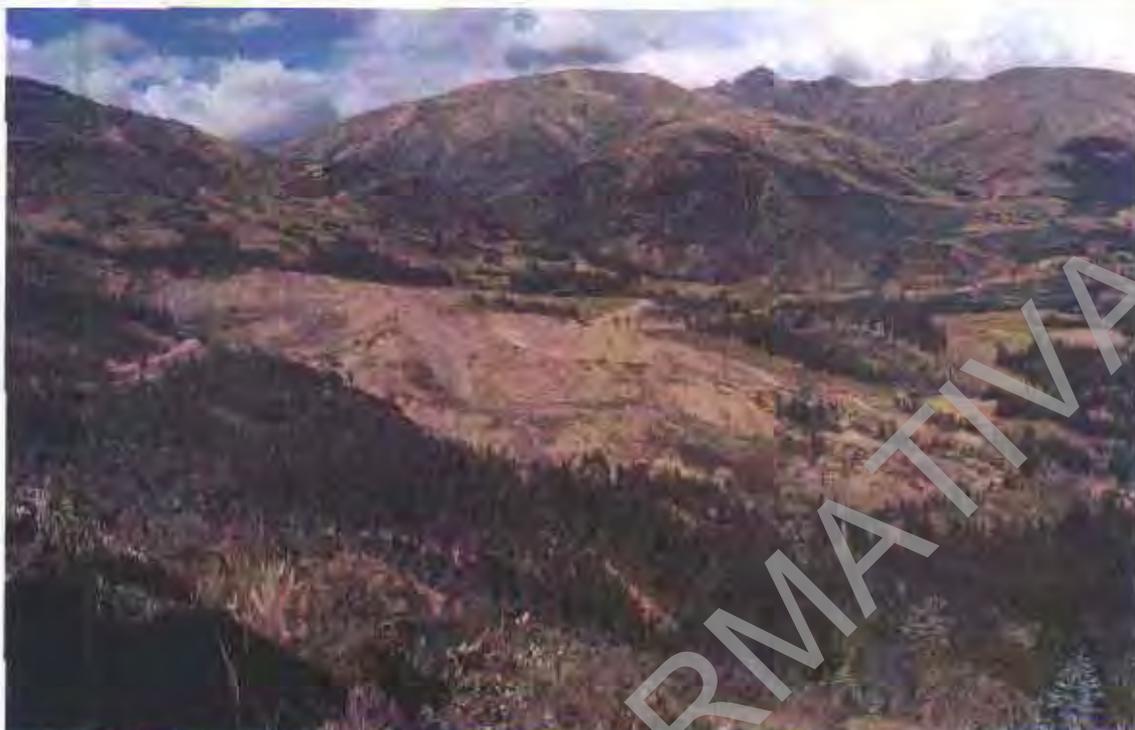
Foto N° 125 Sector del km 3+000 al 3+500 de la carretera Urcos-Quincemil, donde se distinguen deslizamientos en el sustrato incompetente (pizarras). El trazo de carretera ha sido modificado en varias oportunidades, constituye una vía muy transitada hacia Puerto Maldonado. Zona crítica 15.

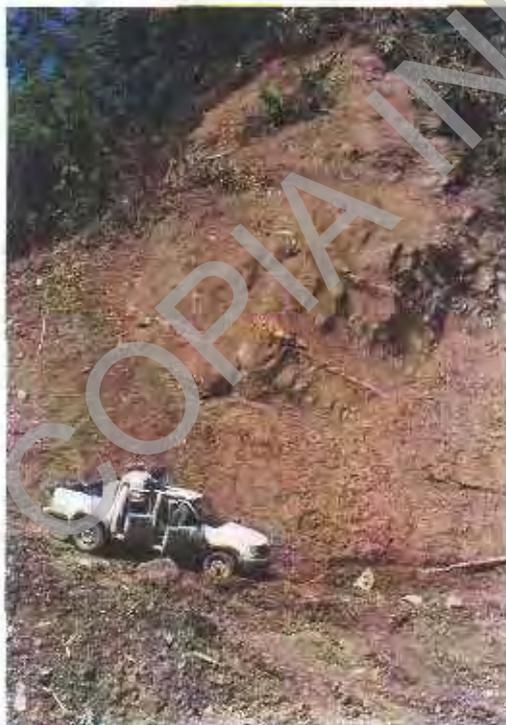
Foto N° 126 Sector Quebrada Huacahuañuna, donde se producen huaycos y derrumbes que interrumpen la Carretera Interoceánica Asis-Puno, sector San Gabán-Puente Otorongo. Zona Crítica 12.

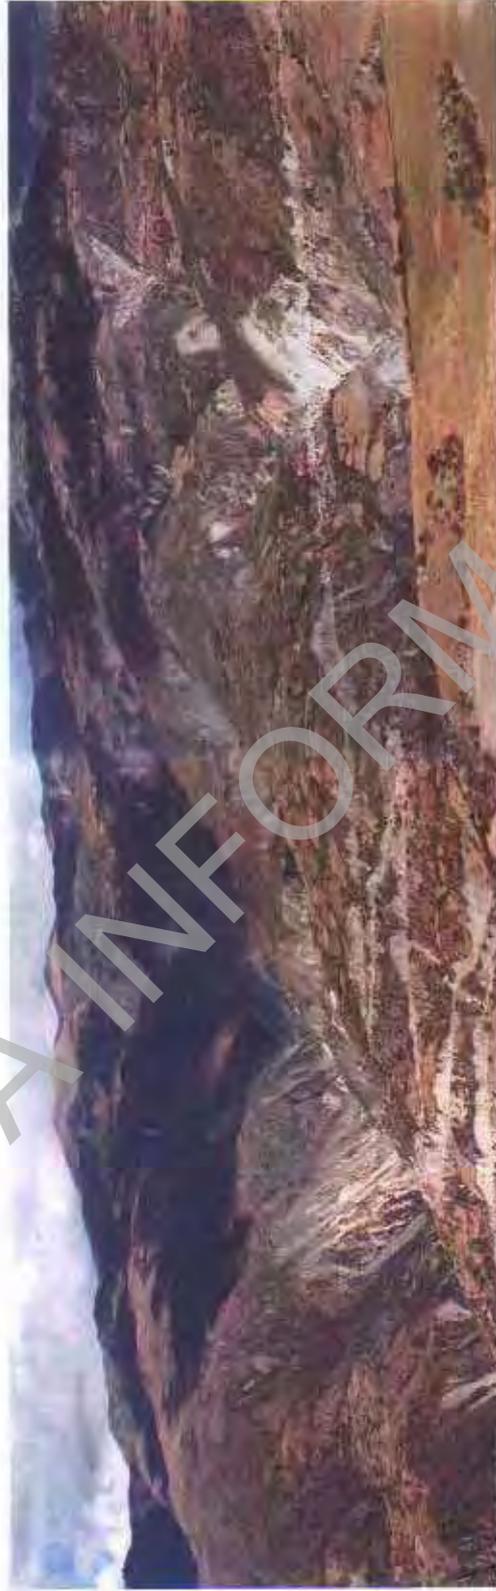
Foto N° 127 Sector ubicado entre las quebradas Honda y Jello Jello. Peligro por huaycos, derrumbes y deslizamientos en taludes de la carretera. Sustrato rocoso incompetente. Zona crítica 16, carretera Cusco-Abancay (km 106-121).

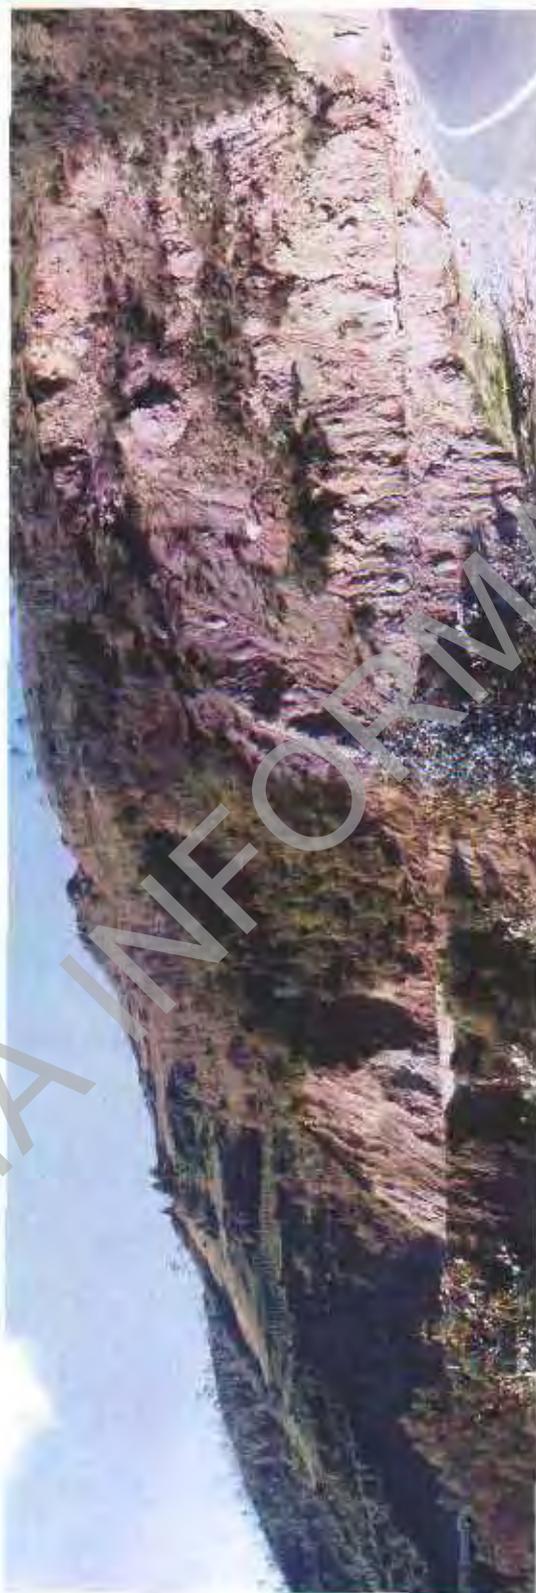
Foto N° 128 Zona de derrumbes entre los kilómetros 166+500 y 167+500 de la carretera Cusco-Abancay. Zona de arranque de forma circular en dos sectores contiguos, agrietamientos en la parte superior. Afecta carretera y tuberías de agua potable. Zona crítica 17.

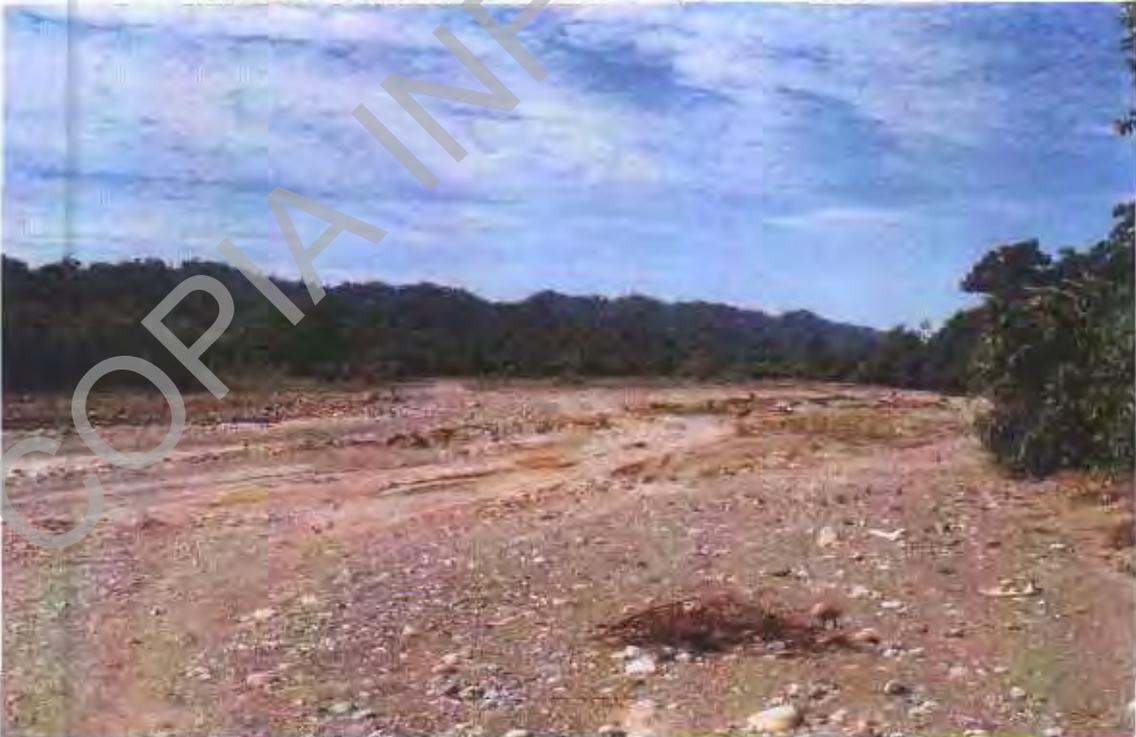
Foto N° 130 Flujo en el río Carbón (Paucartambo-Cusco), interrumpe un tramo de la carretera Pillcopata-Shintuya. Zona crítica 13.

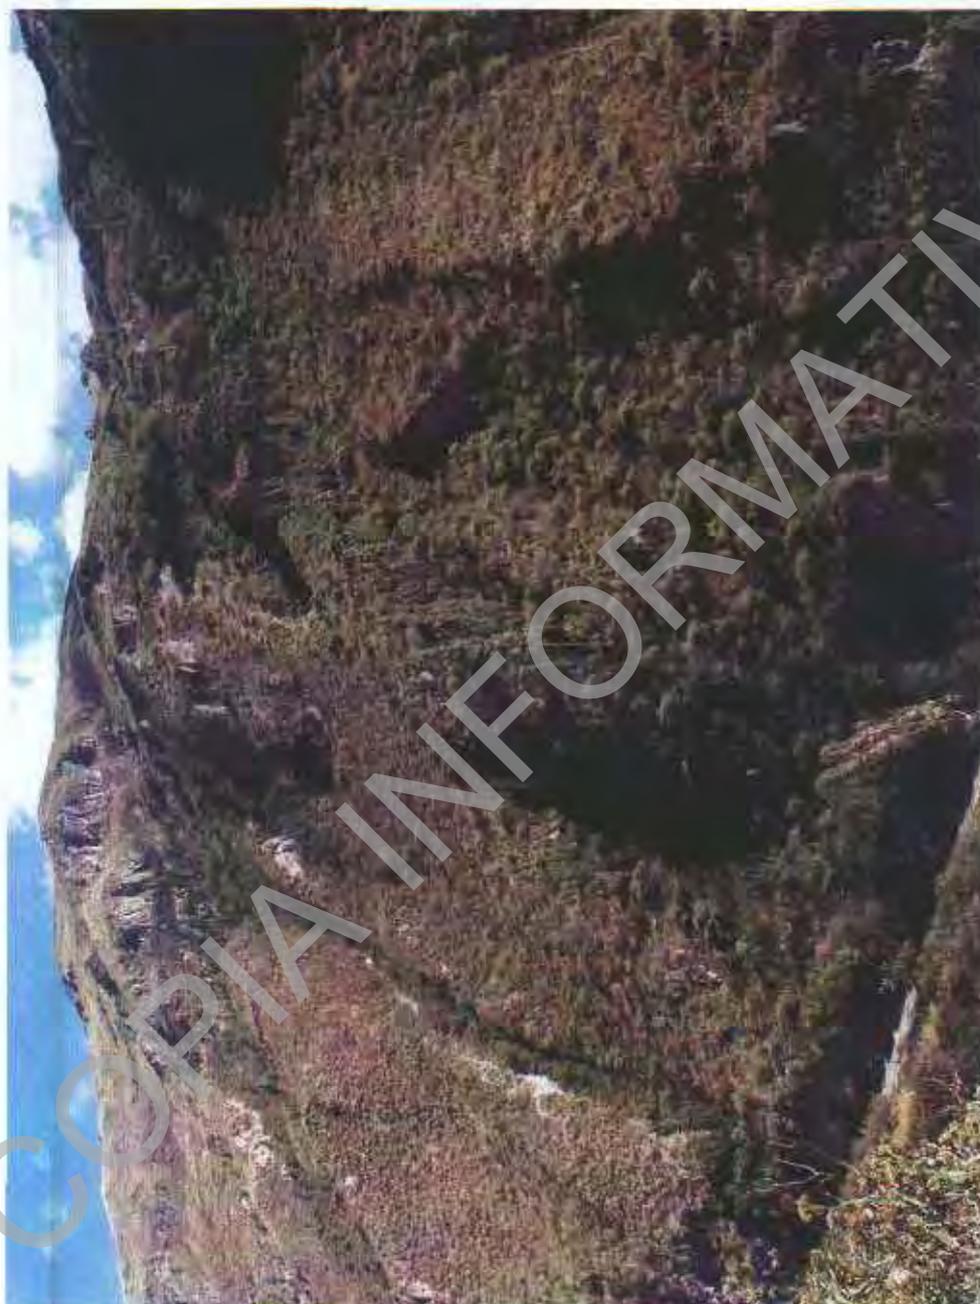
Foto N° 131 Área con peligro de derrumbes y deslizamientos que comprometen tramo de vía férrea y carretera Huarcocondo-Pachar, entre los km 24+000 y 25+000 (Urubamba, Cusco). Zona crítica 20.

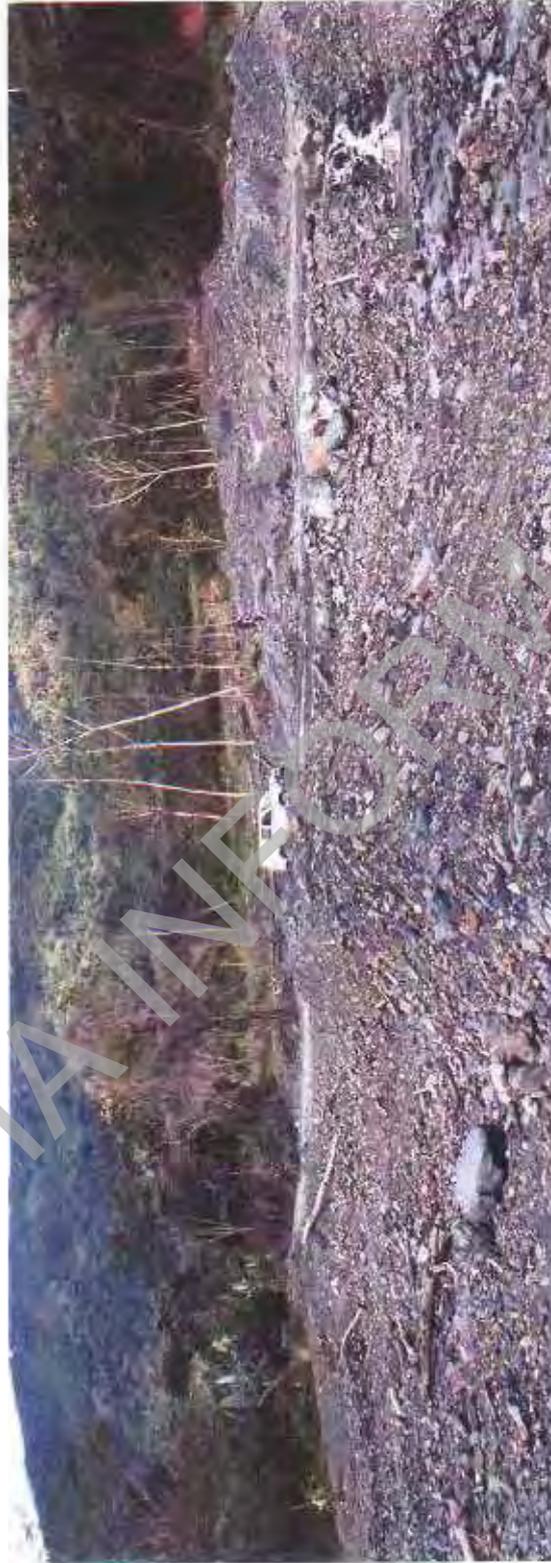
Foto N° 132 Huayco en el sector de Progreso (Cusco), carretera Quellouno-Quituni. Nótese el tipo de material de flujo esparcido en un ancho de 120 a 150 m que compromete carretera y terrenos de cultivo (frutales). Zonas críticas 21 y 22.

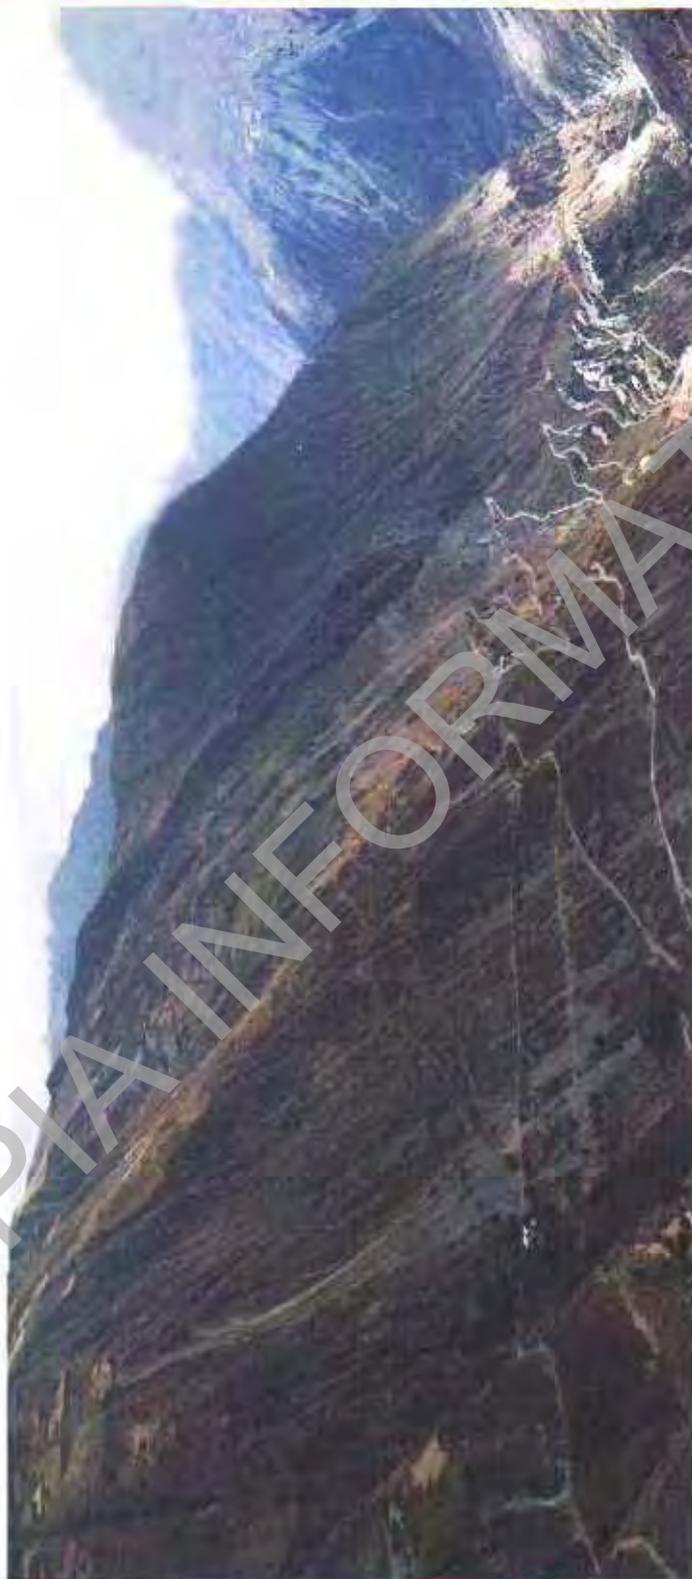
Foto N° 133 Deslizamiento y derrumbes en el área de la mina Cobriza. Compromete viviendas, terrenos de cultivo e instalaciones de la mina. Zona crítica 29.

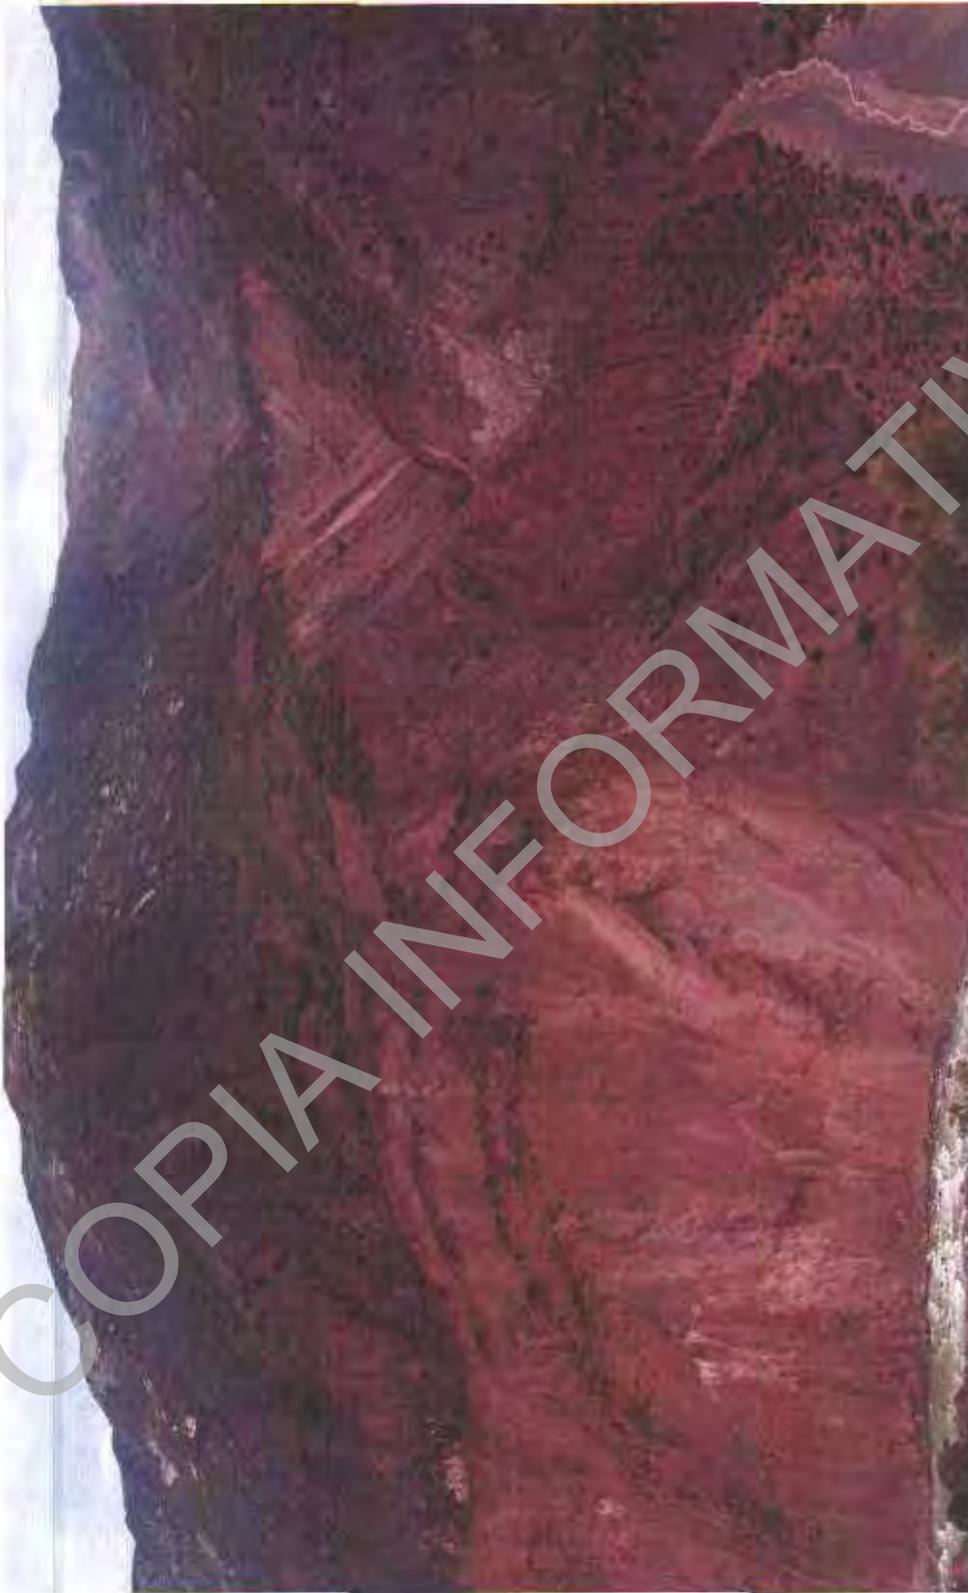
Foto N° 134 Deslizamiento-flujo de Mayunmarca que ocurrió el 25 de abril de 1974 y desapareció al poblado de Mayunmarca, ocasionando la muerte de 500 personas, el represamiento del río Mantaro y la destrucción de 10 km de la carretera Huancaayo-Ayacucho. Zona crítica 37.

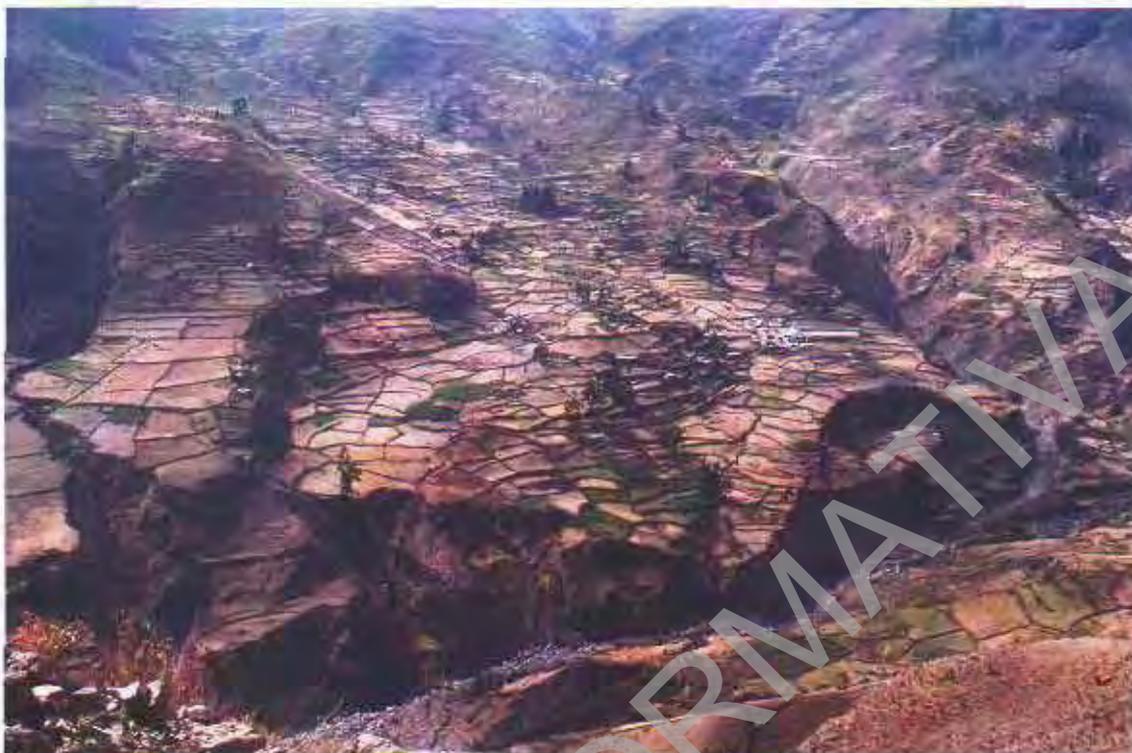
Huaytará	Quito Arma	Quito Arma	Deslizamientos rotacionales, derrumbes y Huaycos	Rocas sedimentarias limoarcillitas intercaladas con areniscas, medianamente consolidadas, húmedas. Las causas principales son las precipitaciones pluviales y la erosión fluvial. En el período lluvioso constantemente se producen derrumbes que afectan terrenos de cultivo y con la posibilidad de que llegue la corona hasta parte de las viviendas. Donde se han producido los deslizamientos han afectado a terrenos de cultivo.
Huaytará	Huayacundo Arma	Huayacundo Arma	Deslizamientos rotacionales	Rocas sedimentarias limoarcillitas intercaladas con areniscas, medianamente consolidadas. Se presentan filtraciones de agua, con pendiente abrupta del terreno. Este fenómeno en la actualidad está afectando a terrenos de cultivo. Necesita control el agua de riego. Si continúa el proceso, el fenómeno podría afectar a parte del poblado. Se han reubicado viviendas.

Foto N° 135 Zona de deslizamientos, derrumbes y flujos en el sector de Quito Arma, entre la quebrada Pajulla y el río Quito Arma. Zona crítica 41.

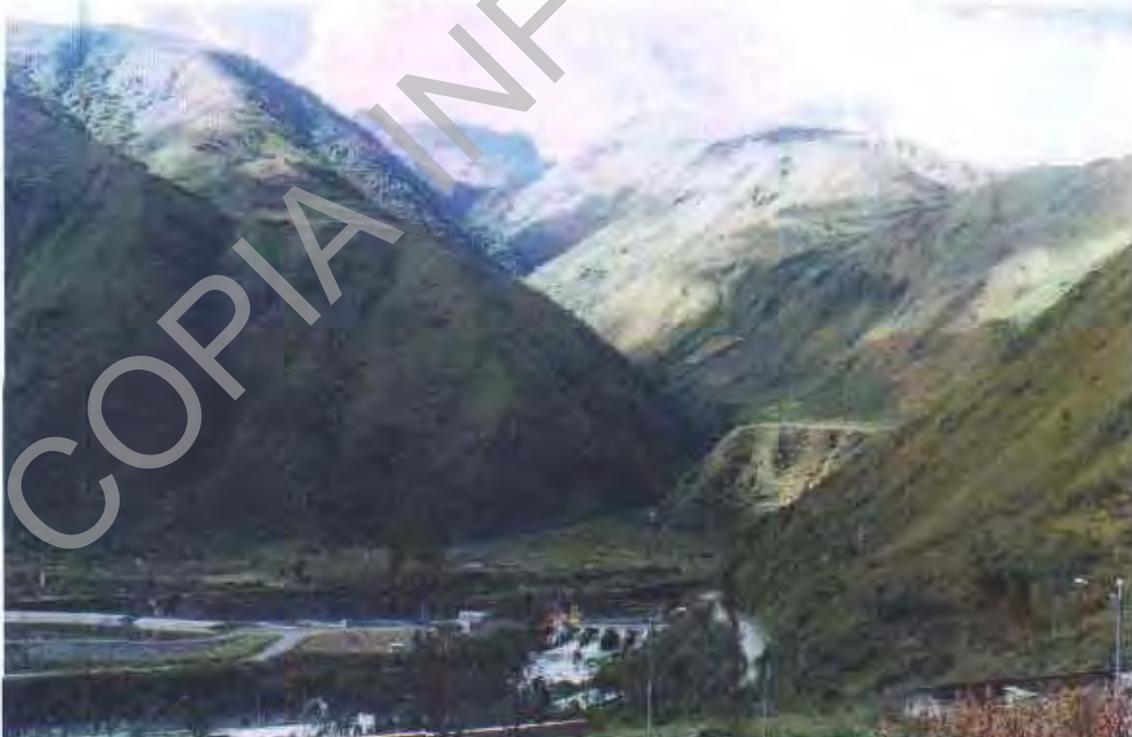
Foto N° 136 Huayco en la quebrada Llipauno, su reactivación con lluvias excepcionales puede provocar daños en la bocatoma de la C.H. de San Gabán (Dist. Olaechea, Prov. Carabaya-Puno). Zona crítica 14.
