Instituto Geológico, Minero y  
Metalúrgico - INGEMMET

**Informe Técnico N° A7072**

# DESLIZAMIENTO DEL CENTRO POBLADO DE SAN PEDRO DE UCHUPATA: SECTOR ZONA AGROPECUARIA

Región Áncash  
Provincia Antonio Raimondi  
Distrito Aczo

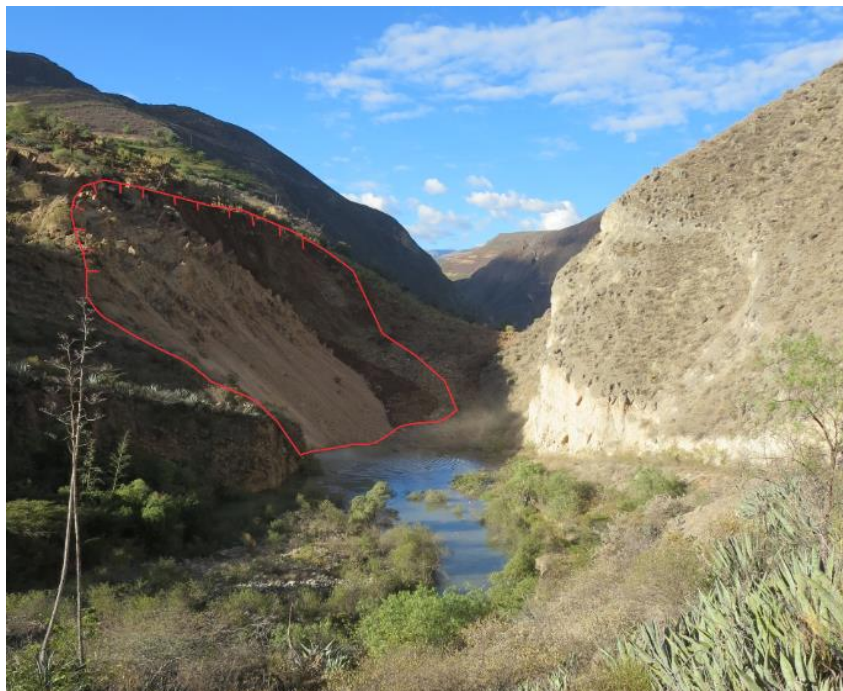
Es un tipo de movimiento en masa en el cual uno o varios bloques de suelo o roca se desprenden de una ladera, sin que a lo largo de esta superficie ocurra desplazamiento cortante apreciable. Forma en la base un depósito caótico de material grueso, es producido por el socavamiento de la base de riberas fluviales, áreas costeras, acantilados rocosos, en laderas de moderada a fuerte pendiente, por acción de lluvias, movimientos sísmicos y antrópica (cortes de carreteras o áreas agrícolas). Estos movimientos tienen velocidades muy rápidas a extremadamente rápidas. En la zona de estudio estos fenómenos se dan en la parte baja o pie del deslizamiento, ubicado a la margen izquierda de la quebrada Chuncay ver figura 12.

**Figura 11.** Vista con dirección aguas abajo donde se puede observar un derrumbe en la margen izquierda de la quebrada Chuncay.

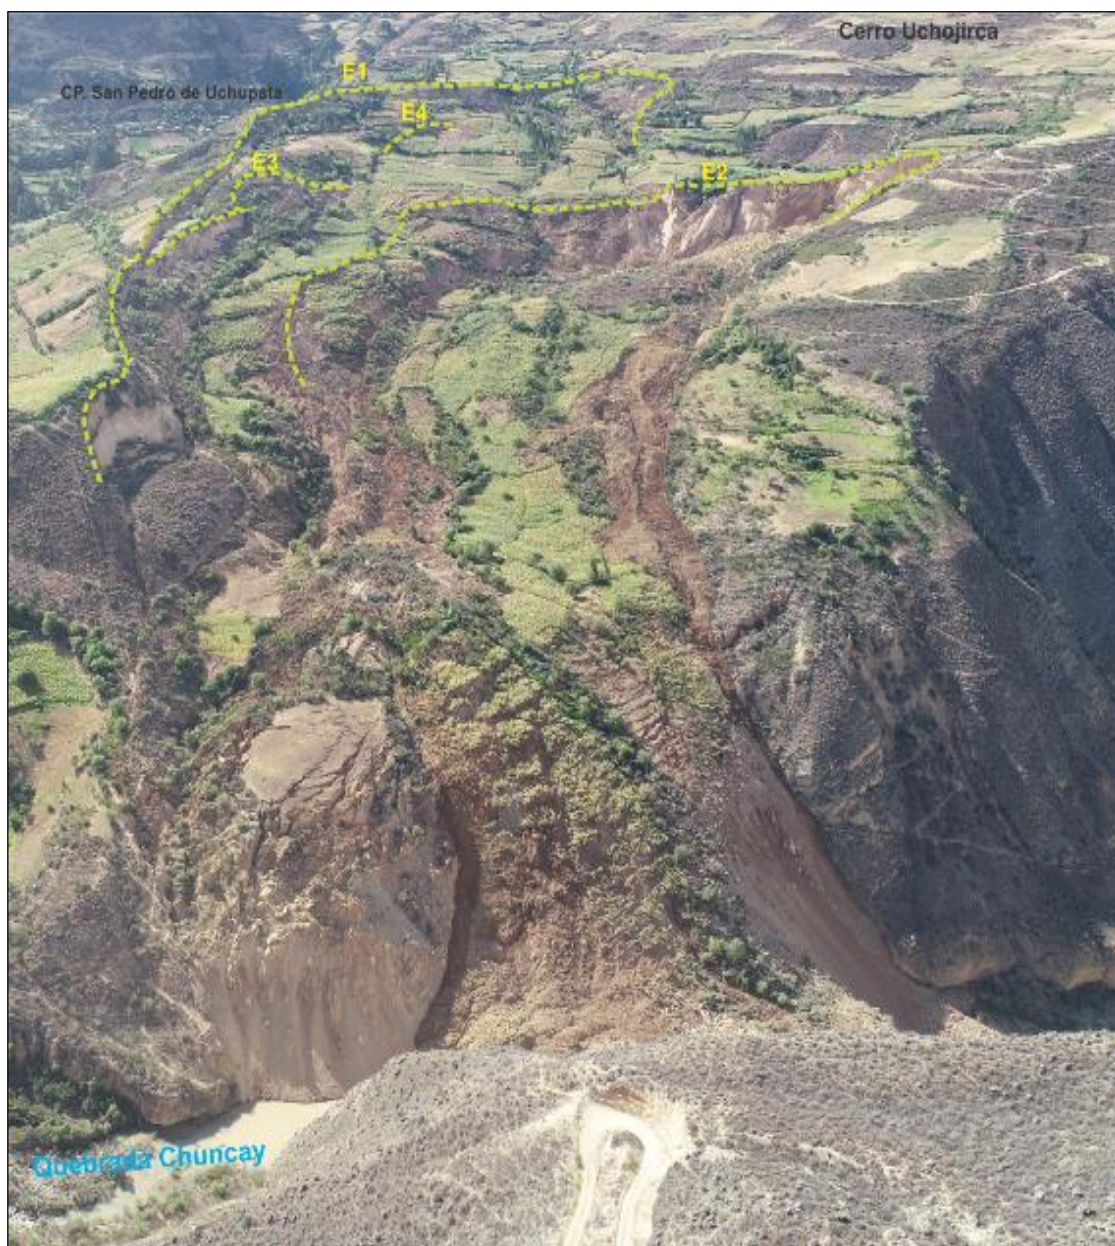
En esta zona se identificó un deslizamiento de tipo rotacional, el evento presenta escarpas múltiples de forma irregular, continua con longitudes de escarpas de 1500 m (escarpa E1), de 1000 m (escarpa E2), 350 (escarpa E3) y de 250 m (escarpa E4); con saltos verticales que varía de entre 5 m y 20 m; la masa de material del escarpe E1, E3 y E4 tienen una dirección de movimiento promedio de norte 145° y la masa material de la escarpa E2 una dirección de desplazamiento norte 185° (figuras 13 y 14).

**Figura 13.** Vista donde se observa la escarpas múltiples E1, E2, E3 y E4 (delimitada con una línea de color amarillo)

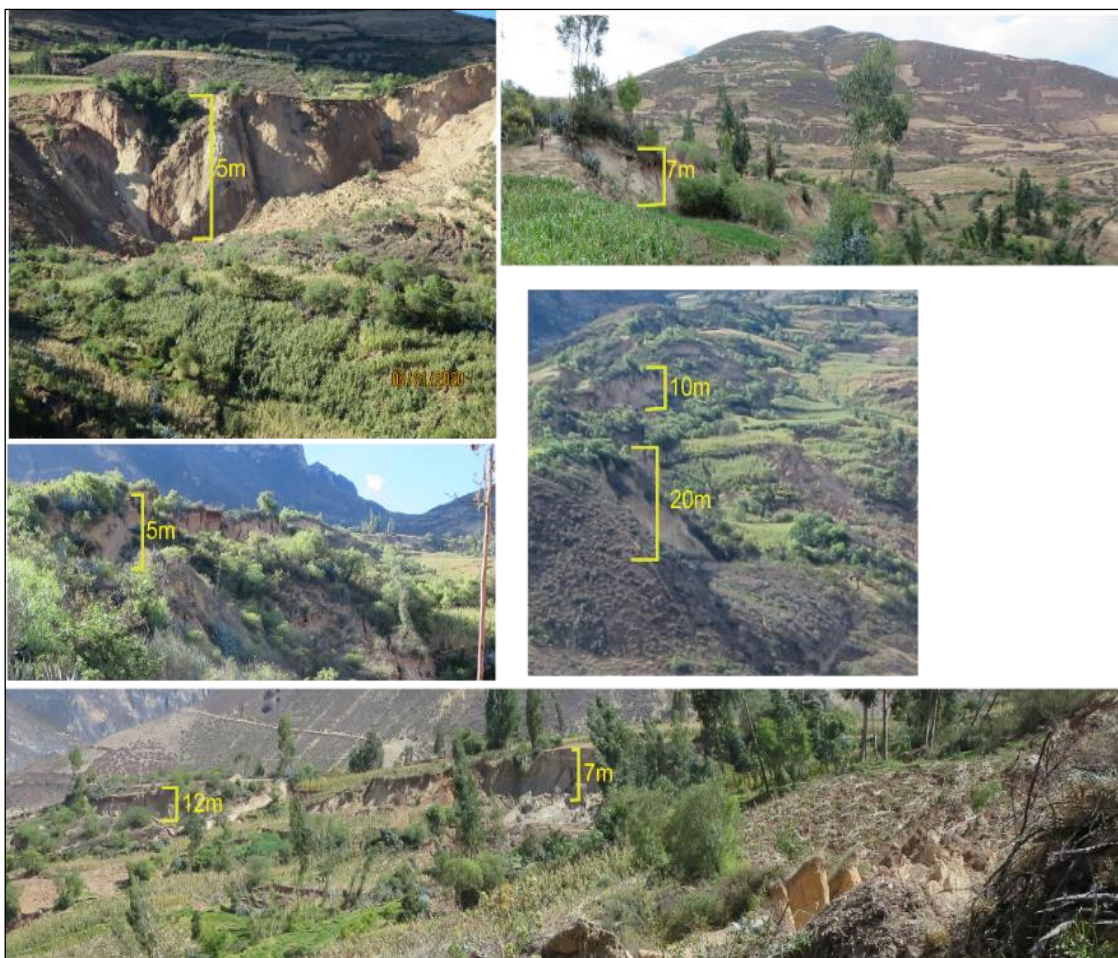
**Figura 14.** Se observa las escarpas del deslizamiento ocurrido el 14 de junio en el sector de Uchupata.

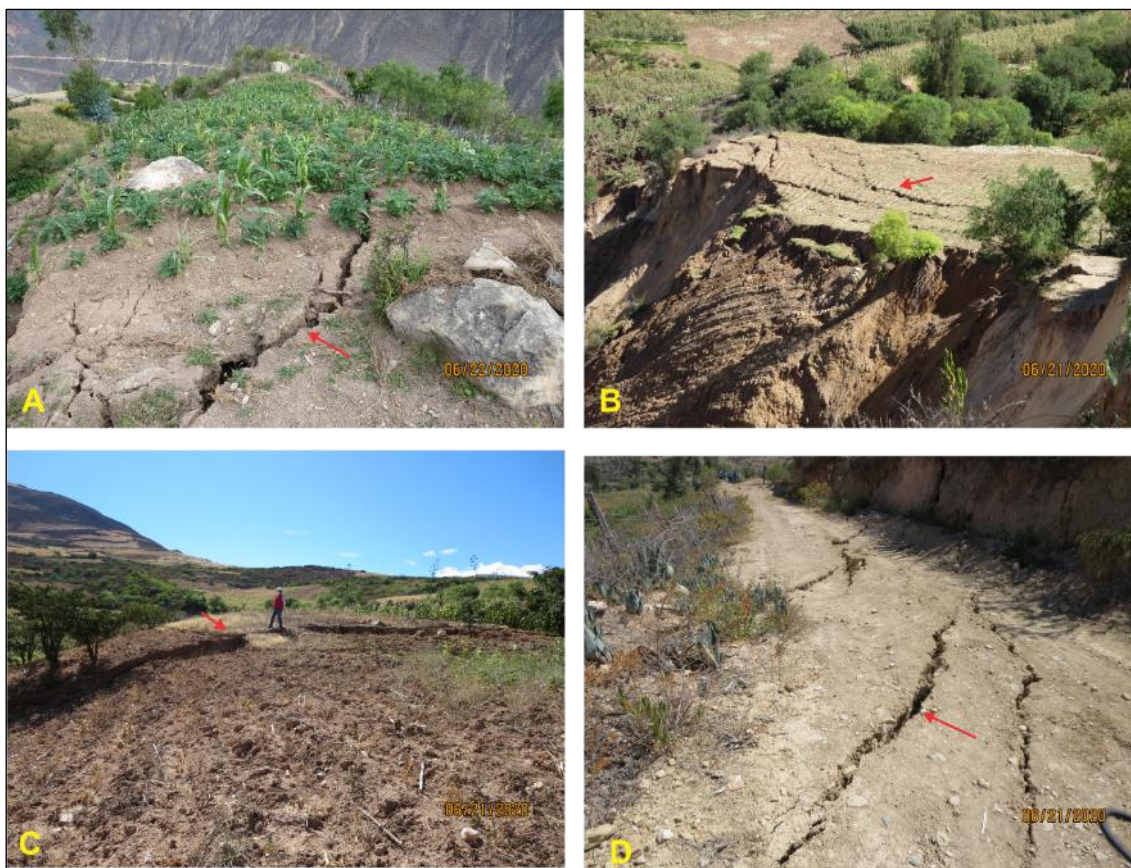
**Figura 15.** Vista de grietas de tracción o tensión que evidencian el avance retrogresivo del deslizamiento. A) ubicado en la cordenada UTM 277417 E – 8972865 S, grieta con longitud de 150m, apertura 0.40m y profundidad 1m; B) ubicado en la cordenada UTM 277868 E – 8972358 S, grieta con longitud de 50m, apertura 0.3m y profundidad 1m; C) ubicado en la cordenada UTM 277976 E – 897233 S, grieta con longitud 80m, apertura 0.4m, profundida 3m y salto vertical de 0.3m; y D) ubicado en la cordenada UTM 277745 E – 8972850 S, longitud de 40m, apertura 0.20m, profundidad 0.5m.

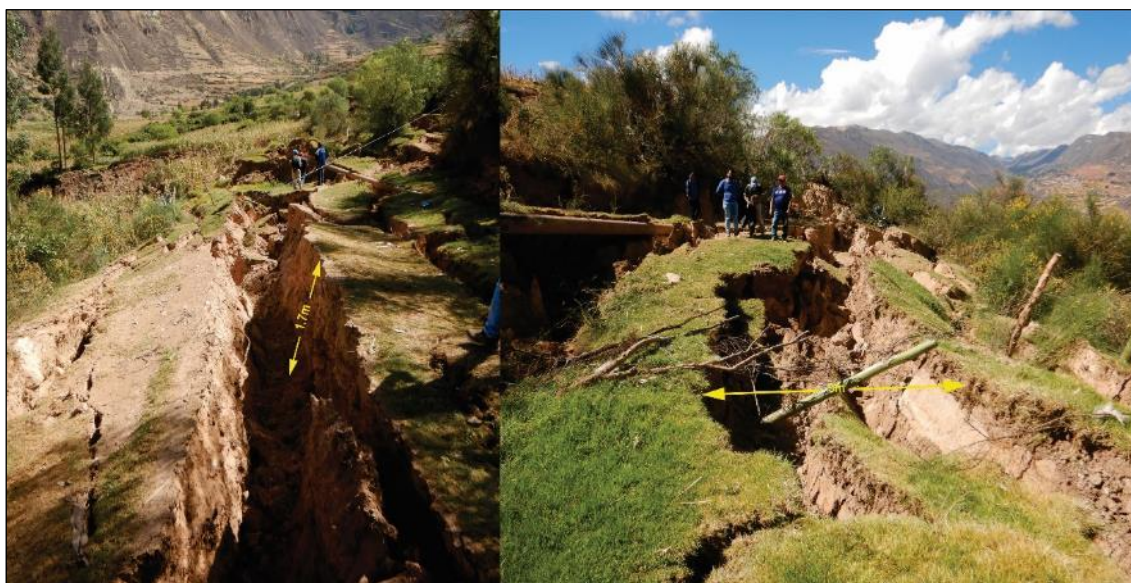
La superficie de falla es rotacional, velocidad de movimiento muy lento, con distribución o actividad retrogresivo cuyas grietas de tracción o tensión presentan longitudes que varía entre 3m a 150m, apertura que en algunos casos alcanza hasta 40cm y profundidades que varían entre 0.5m a 3m (figura 15); También en la masa desplazada se presenta grietas transversales y longitudinales, esta se desplaza una distancia de 120m con dirección a la quebrada Chuncay. (figura 16)

**Figura 16.** Se observa grietas transversales con aberturas de hasta 3 m y profundidades de 1.7 m; esta grieta se ubica en las coordendas UTM 8972893N, 277697E, a una altitud de 2835 m s.n.m.

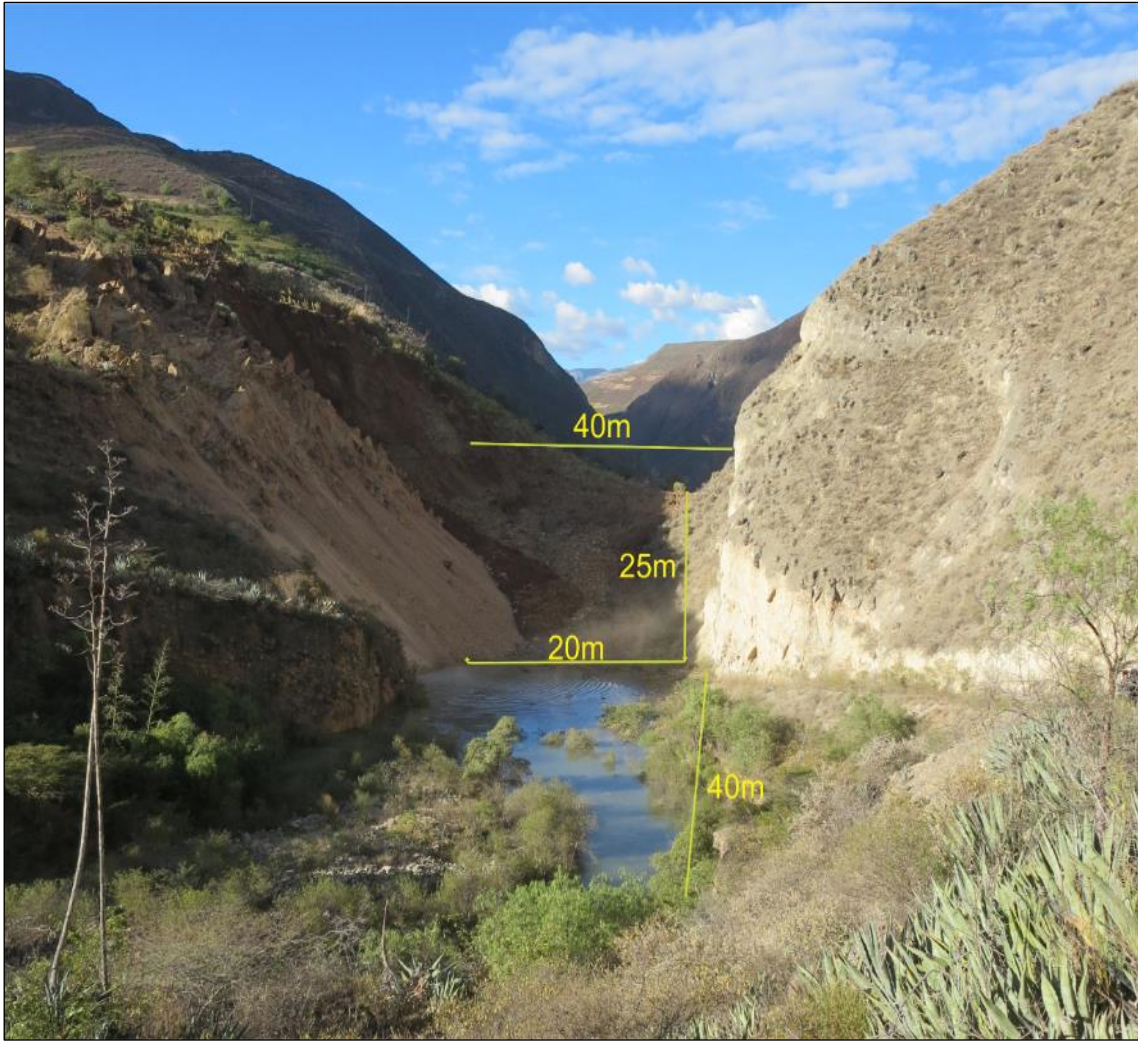
Figura 17. Vista donde se observa el represamiento de la quebrada Shuncuy

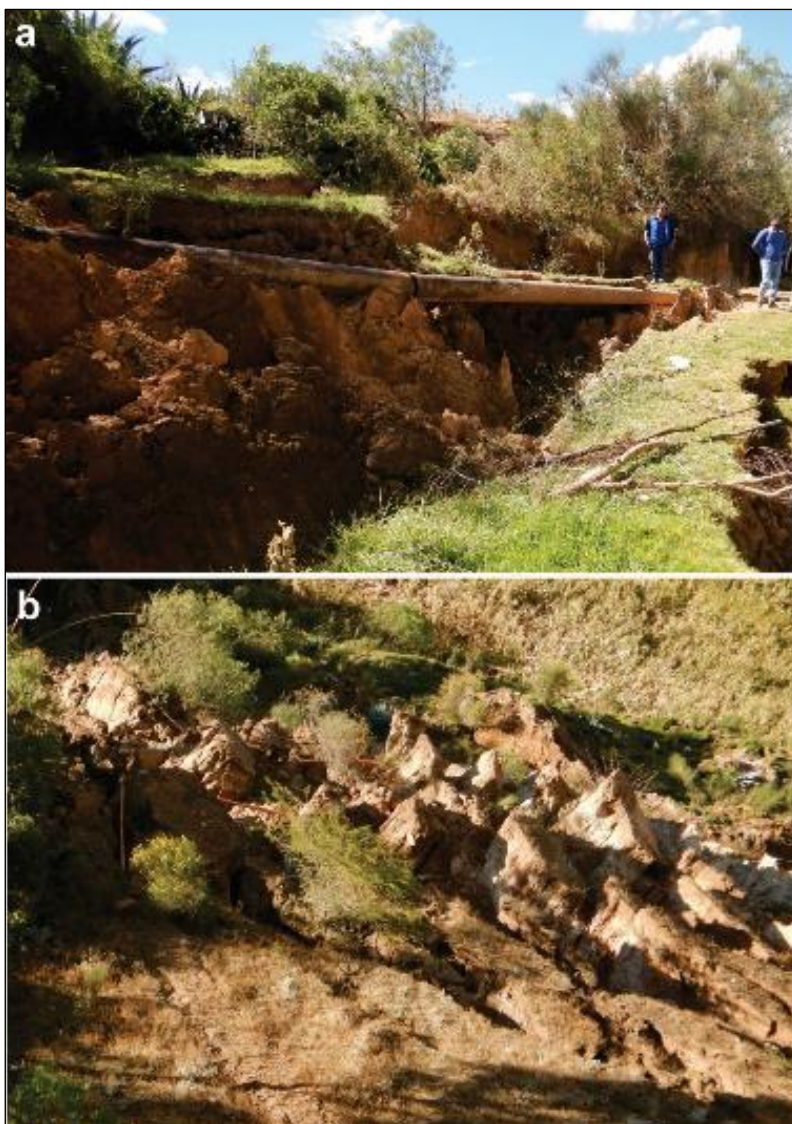
El deslizamiento afectó el canal de riego matriz del centro poblado de San Pedro de Uchupata y destruyo tuberías de PVC usados para riego (figura 18). Así mismo la presencia de manantiales de aguas subterráneas está generando la formación de bofedales en dos sectores ubicados dentro del cuerpo del deslizamiento; también existen filtraciones (figura 19). Según los pobladores de la zona los manantiales de agua se mantienen activos todo el año.

**Figura 18.** Vista con dirección al noreste, donde se puede observar: a) Afectación del canal matriz del centro poblado de San Pedro de Uchupata, b) se observa canal de riego destruido por el deslizamiento.

- Los canales deben ser revestidos (concreto, mampostería, terracemento, entre otros) para minimizar la infiltración y saturación de los terrenos.
- No debe construirse reservorios de agua sin revestimiento, ya que esto favorece la infiltración y saturación del terreno.

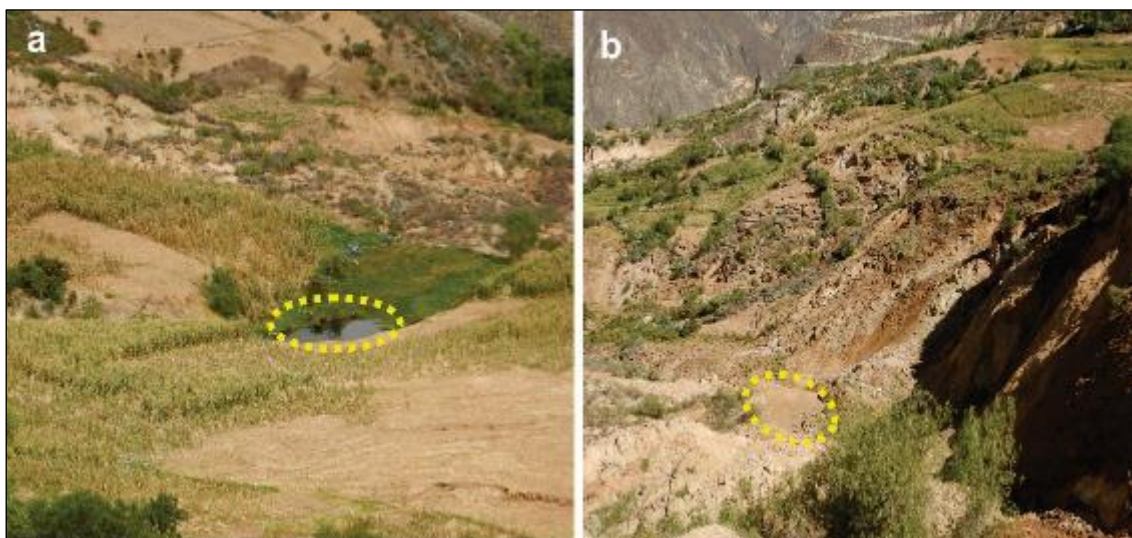
**Figura 19.** Se aprecia la acumulación de aguas subterráneas, que al parecer son alimentados con el agua que se infiltra a través de los canales destruidos; ambos se encuentran en el cuerpo del deslizamiento.

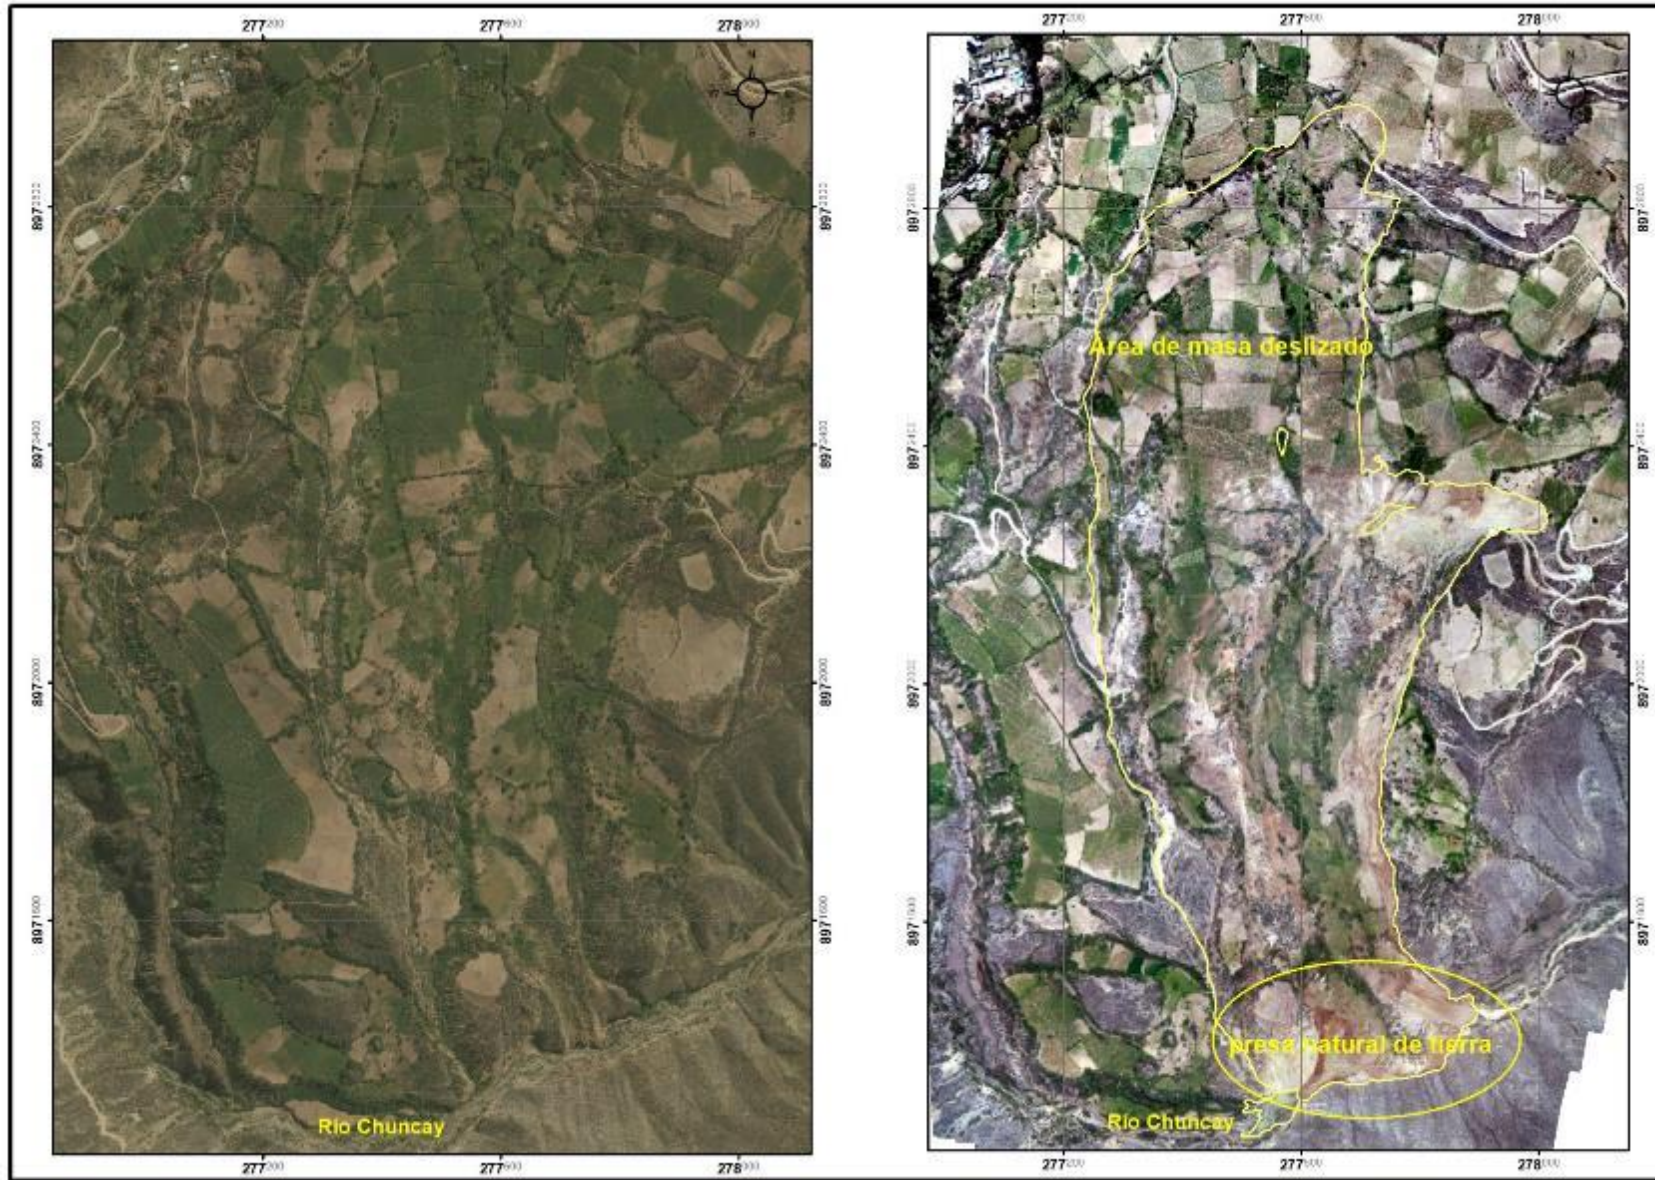
En la figura 20, se observa dos imágenes del área de estudio antes y después del deslizamiento. A la mano izquierda se muestra una imagen que corresponde al año 2019 y a la derecha una imagen que corresponde al 22 de junio del 2020.

**Figura 20.** Imagen antes e imagen tomado con drone después de sucedido el deslizamiento, el de la derecha es imagen de diciembre del año 2019 y la izquierda del 22 de junio 2020.

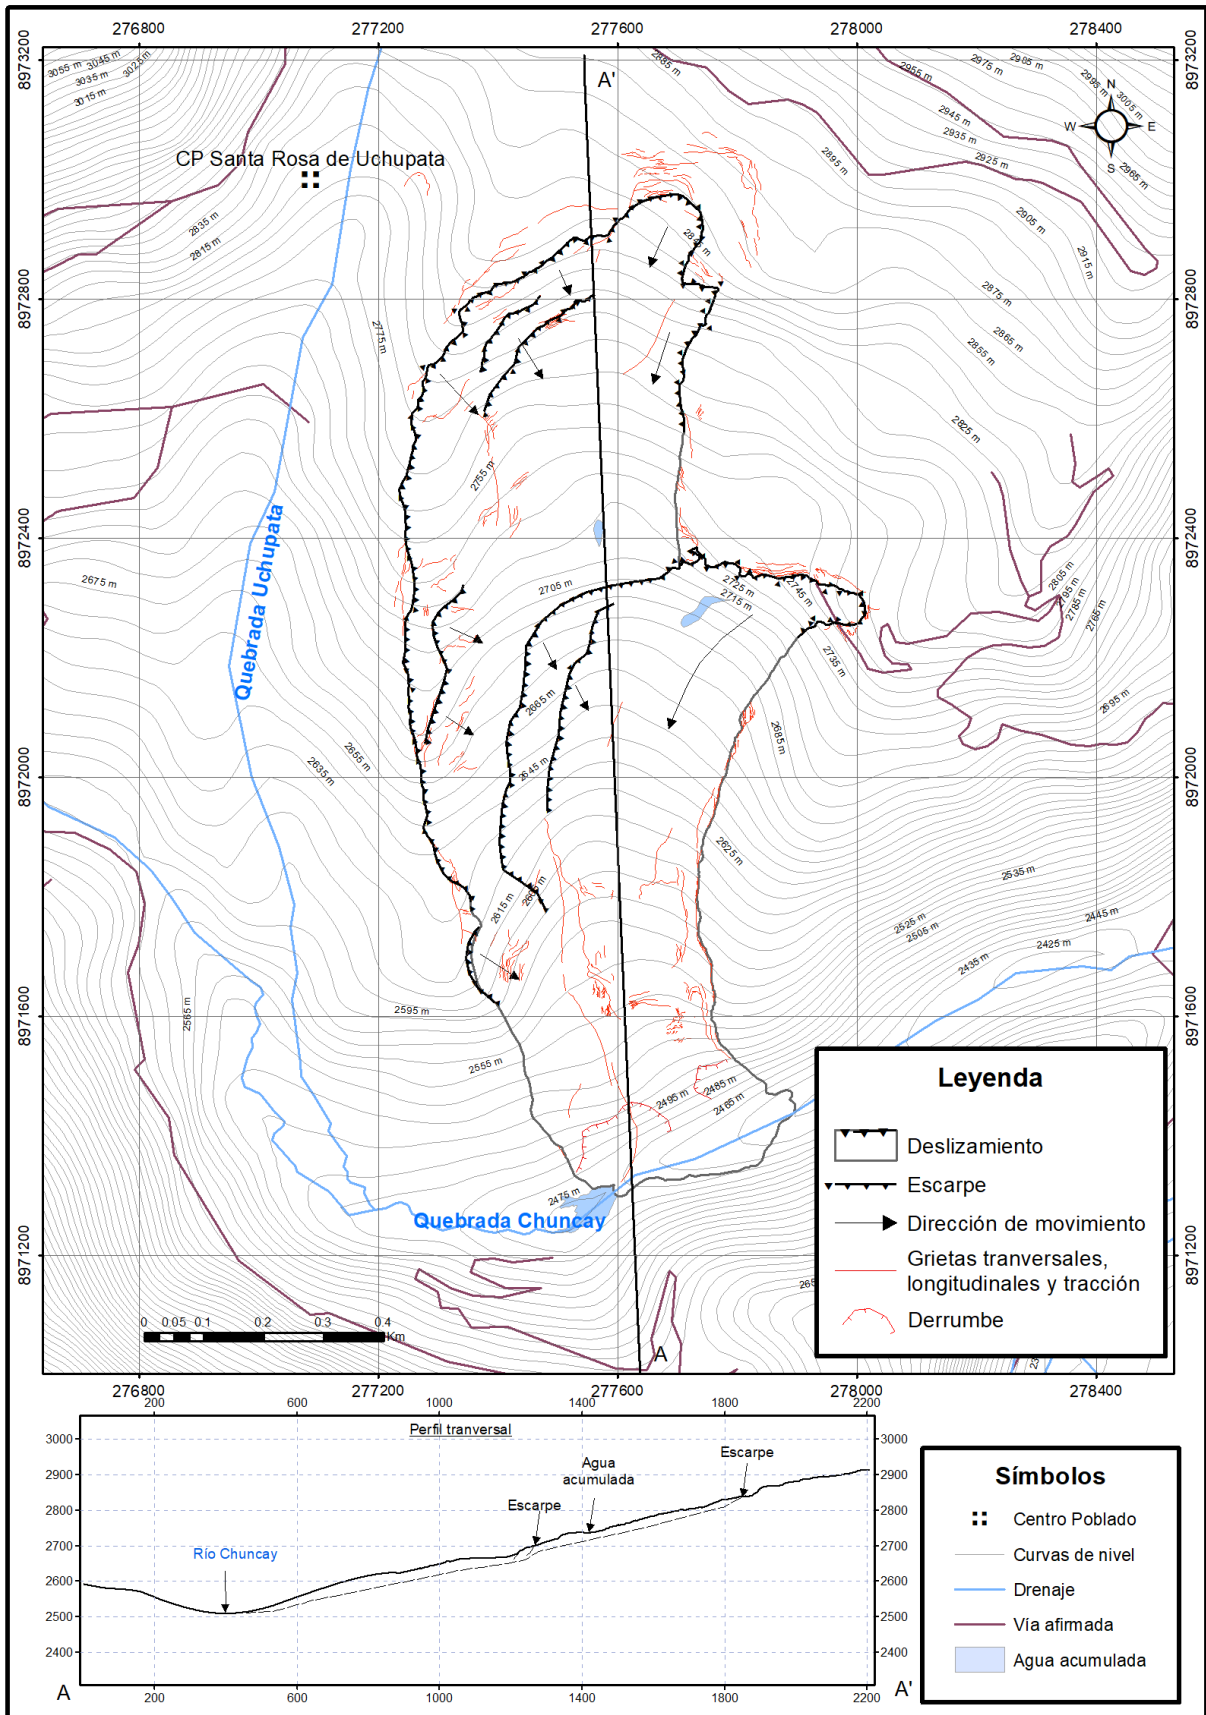
En la figura 21, se presenta una representación gráfica (perfil transversal) donde se observa el comportamiento y dimensiones del deslizamiento, el evento tiene 355 m de longitud vertical y 1450 m de longitud horizontal; también se identifica la ubicación de las escarpas, así como, donde se genera la acumulación de agua.

Figura N° 21. Mapa del deslizamiento ocurrido en el Centro poblado San Pedro de Uchupata, también se presenta un perfil transversal del evento.
