**Informe Técnico N° A7082**

# EVALUACIÓN DE PELIGROS GEOLÓGICOS EN EL SECTOR CUETEURCO

Región Amazonas  
Provincia Chachapoyas  
Distrito Cheto

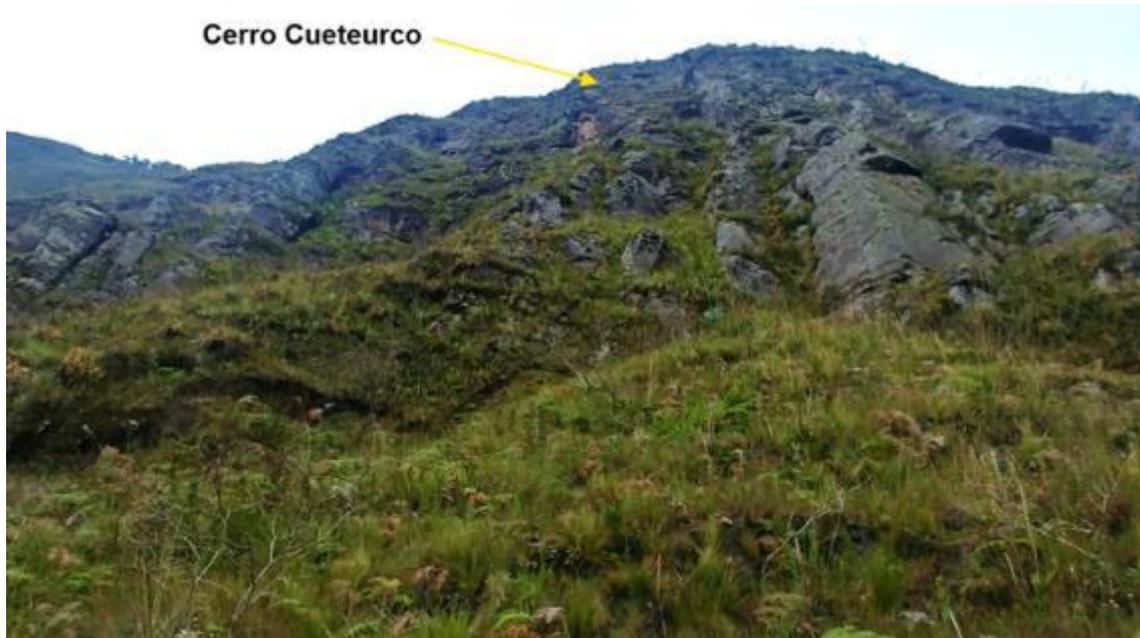
**Figura 03:** Afloramiento de areniscas del Grupo Goyllarizquisga en el cerro Cueteurco. Nótese el macizo rocoso moderadamente fracturado con estratificación subhorizontal.

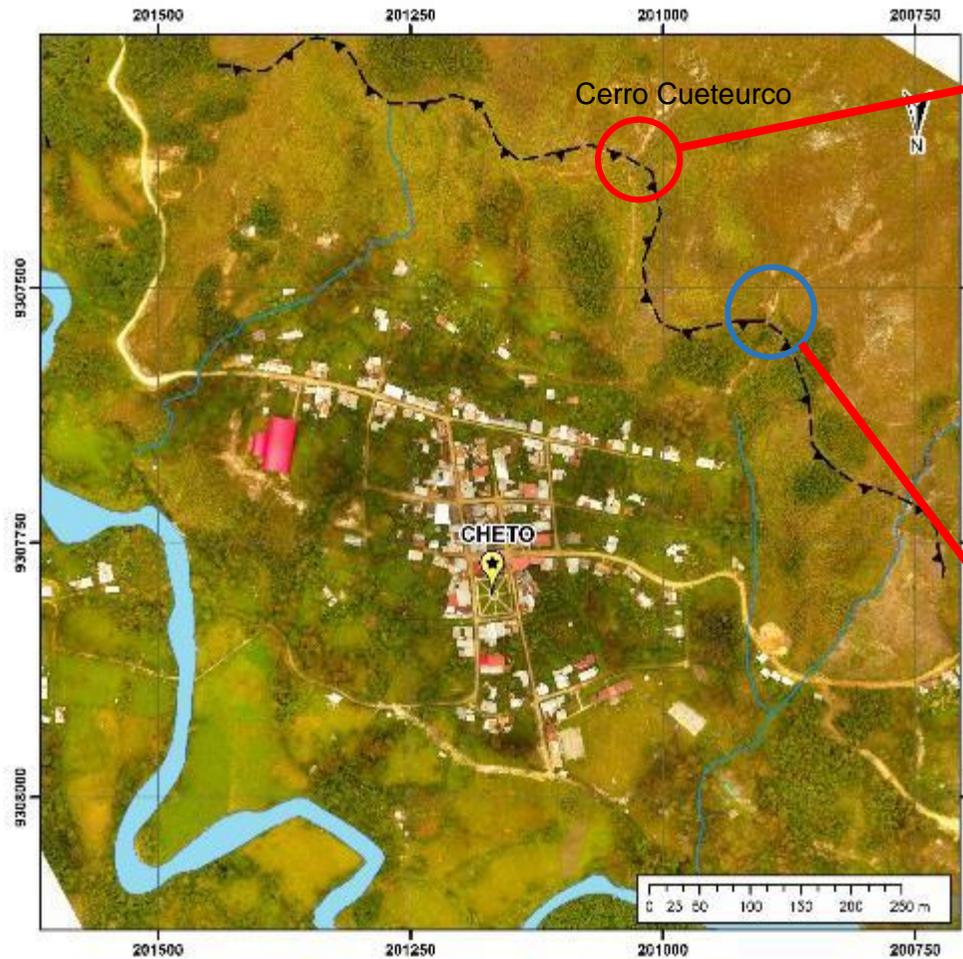
**Figura 06:** Fotografía área del sector Cueteurco y la localidad de Cheto. El círculo rojo representa la escarpa del deslizamiento en el cerro Cueteurco. El círculo azul representa un pequeño sector en el que se identificó procesos de erosión en surcos.

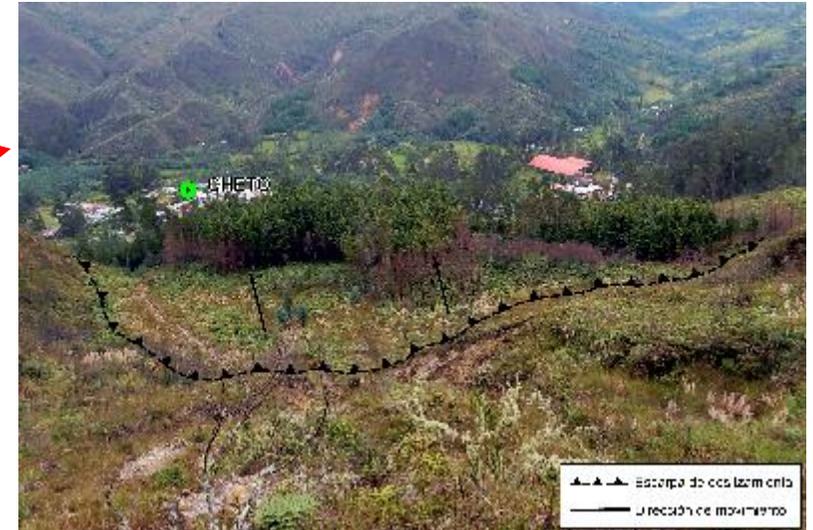
**Figura 07:** Escarpa del deslizamiento en el sector Cueteurco, nótese en el fondo la localidad de Cheto. Este fenómeno se ha reactivado después de haber permanecido sin movimiento por algún periodo de tiempo.

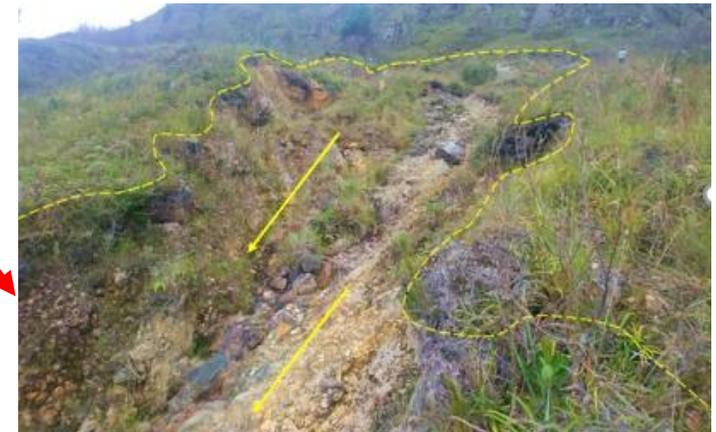
**Figura 08:** Erosión de laderas en el Cerro Cueteurco. En varios sectores se identificaron procesos de erosión en surcos y cárcavas.

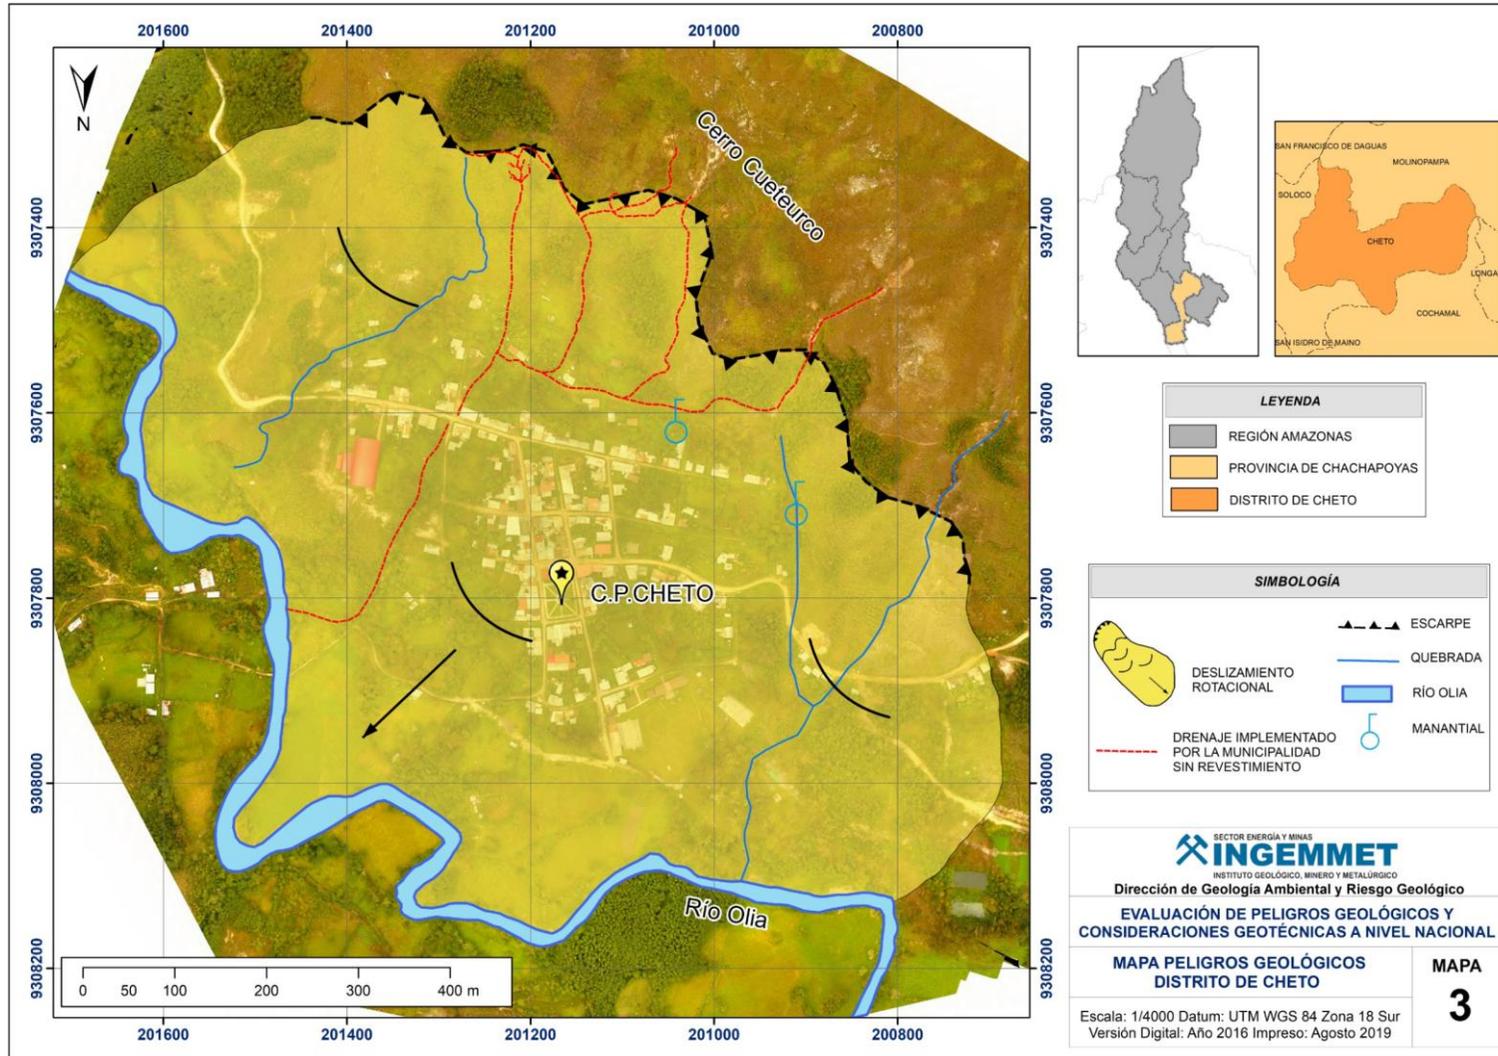
En el distrito de Cheto, la reactivación de antiguos procesos de movimientos en masa y la formación de nuevos planos de deslizamiento se deben a una combinación de factores naturales y antrópicos; entre los primeros cabe mencionar la morfología, litología, topografía de la zona, las condiciones geológicas y calidad de los suelos, las precipitaciones y el escurrimiento superficial; los segundos corresponden a la inexistencia de un adecuado sistema de drenaje y la denudación del terreno para realizar prácticas agrícolas. En la figura 10, se presenta el mapa de peligros geológicos.

Figura 10: Mapa de peligros geológicos por movimientos en masa del distrito de Cheto-Chachapoyas.

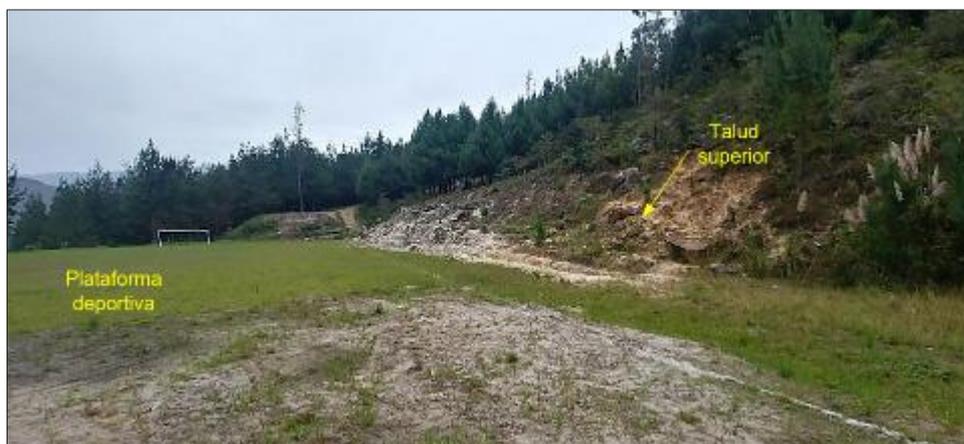
También es importante mencionar que en la localidad de Cheto se ha construido una plataforma deportiva, modificando la morfología natural terreno (ver figura 11), sin implementación de ningún tipo de sistema de drenaje. Esta condición aunada a las frecuentes e intensas lluvias en la zona, podrían ocasionar la saturación del terreno y afectar el talud de relleno aguas abajo (figura 12).

**Figura 11:** Vista de la cancha deportiva que se ha construido modificando la pendiente natural del terreno.

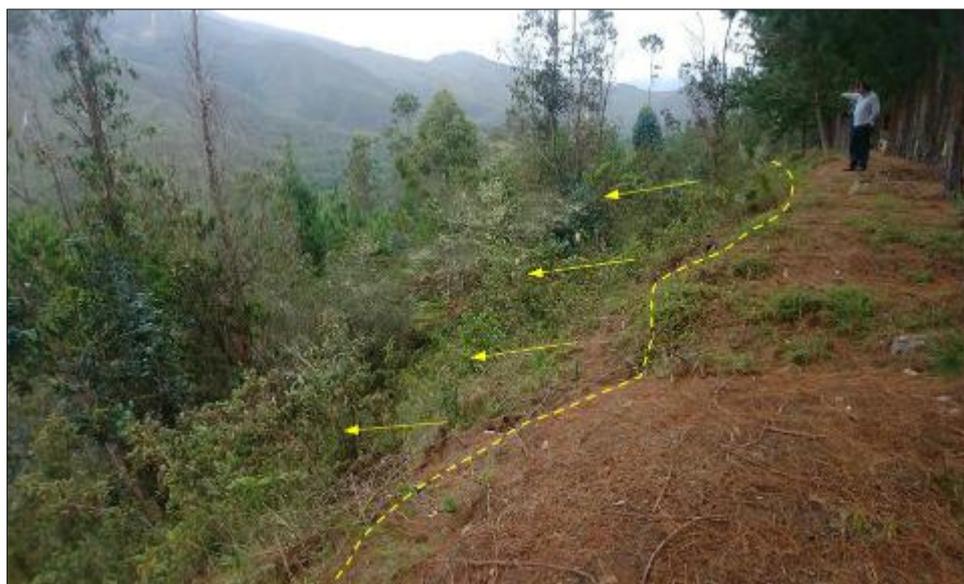
**Figura 12:** Vista de talud inferior de la plataforma deportiva. Nótese que la pendiente, la naturaleza del terreno y las lluvias crean condiciones favorables para el deslizamiento del terreno.

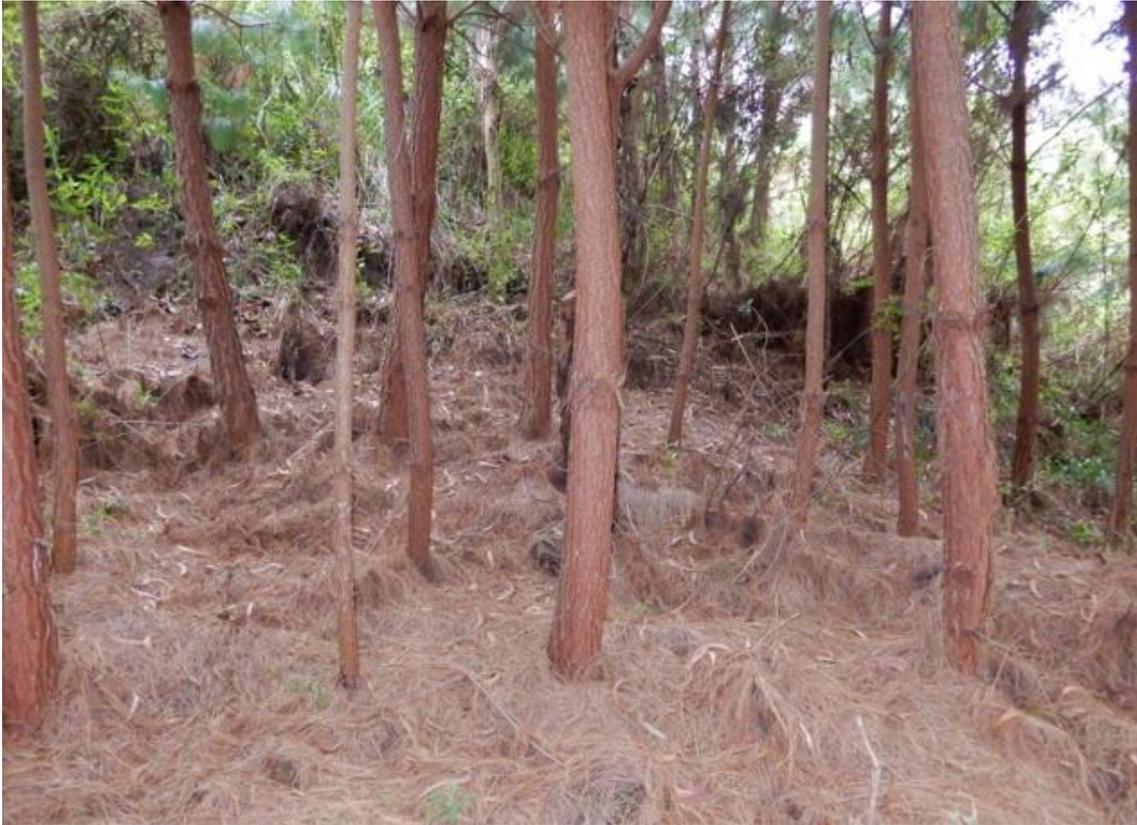
El deslizamiento del sector Cueteurco un movimiento en masa que se reactivó en el año 2015 (después de haber permanecido sin movimiento por algún periodo de tiempo (fotografía 03).

**Fotografía 03:** Vista de una zona anteriormente deslizada donde se observan varios niveles de escarpas, aquí se han sembrado pinos con el propósito de estabilizar la ladera.

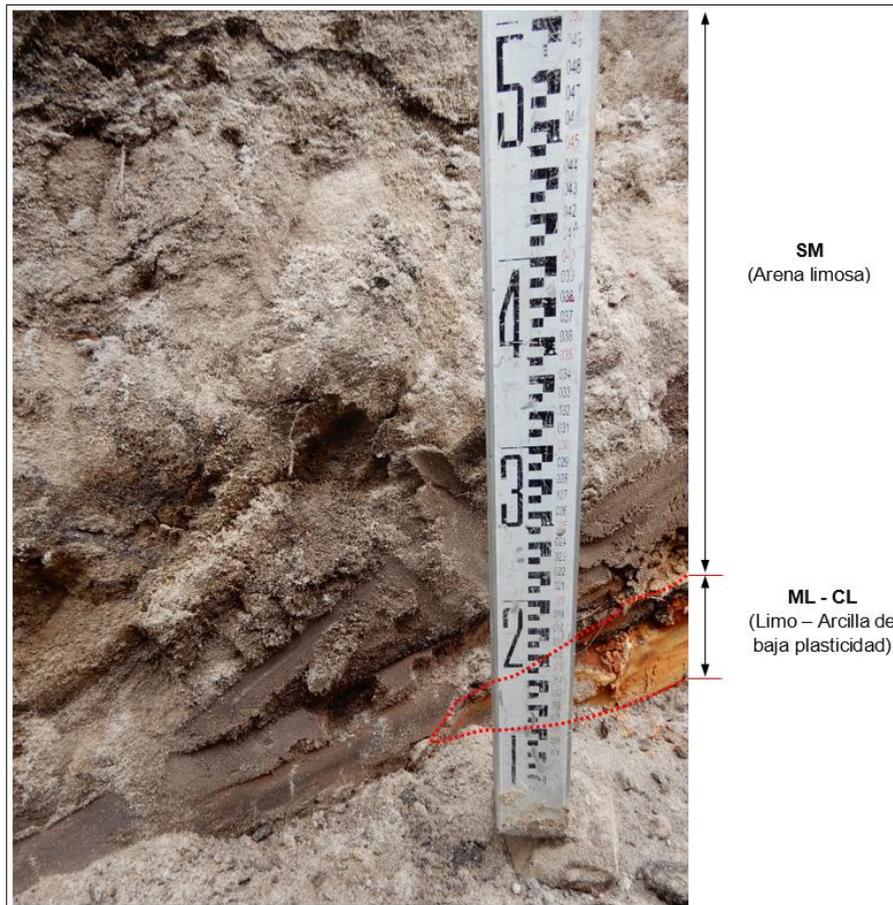
- Características litológicas: La ladera media y baja del cerro Cueteurco, está constituida en gran porcentaje por depósitos coluvio deluviales, que presentan una secuencia de arenas finas a medias, de naturaleza cuarzosa, de compacidad generalmente suelta. Estos suelos se consideran de mala calidad geotécnica.
- Según el estudio realizado por Vásquez (2019), el 95 % de los suelos en el distrito de Cheto, están conformados por arenas finas con limo o arcilla (SM, ML-CL). En la figura 14, se puede apreciar el perfil del suelo en una calicata.

**Figura 14:** Vista del perfil de una calicata de 2 metros de profundidad (se visualiza 50 centímetros).

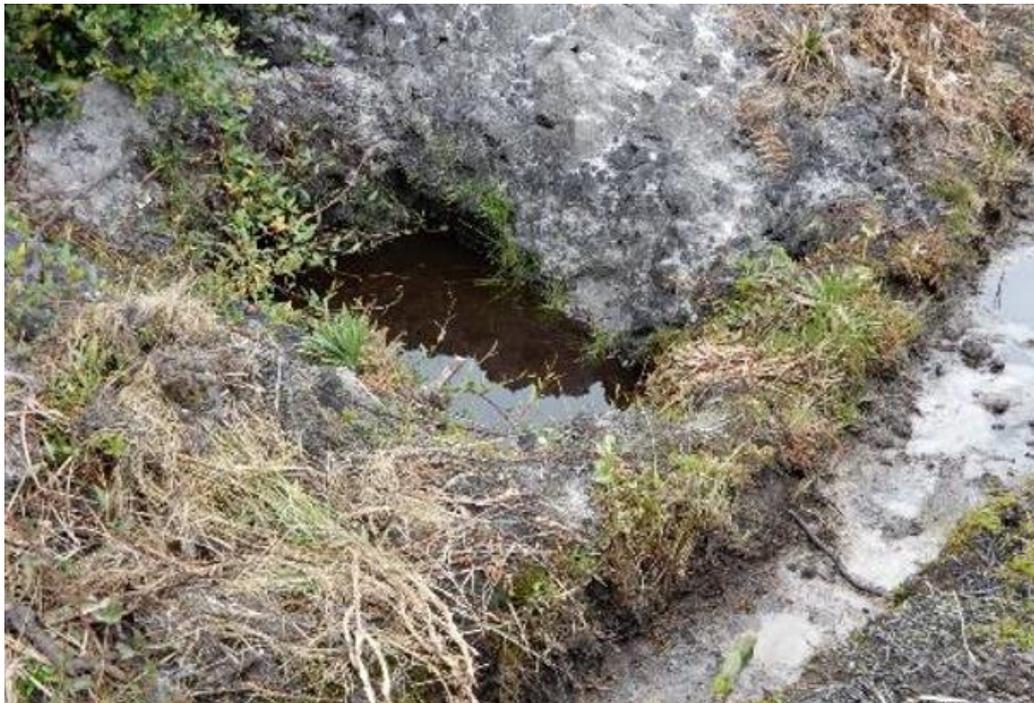
- Esos suelos por ser de tipo arenosos favorecen una rápida infiltración de agua lo que está generando una saturación del terreno. En algunos sectores se ha identificado la presencia de manantiales (ver mapa 03), foto 04.

**Foto 04:** Vista de una manantial ubicado en la ladera media del cerro Cueteurco, las rocas circundantes corresponden a areniscas del Grupo Goyllarizquisga.

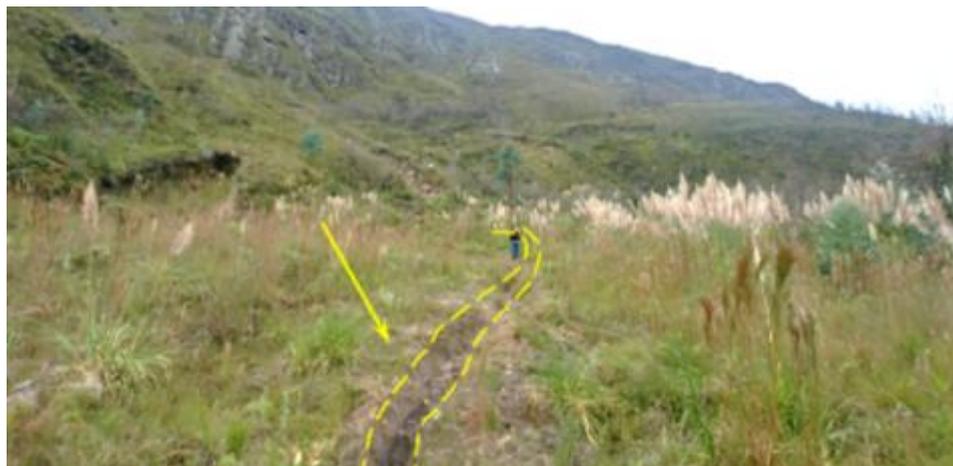
- Cunetas y zanjas de drenaje colmatadas y sin revestimiento (figura 15).

**Figura 15:** Zanjas de drenaje de aguas de escorrentía sin revestimiento.

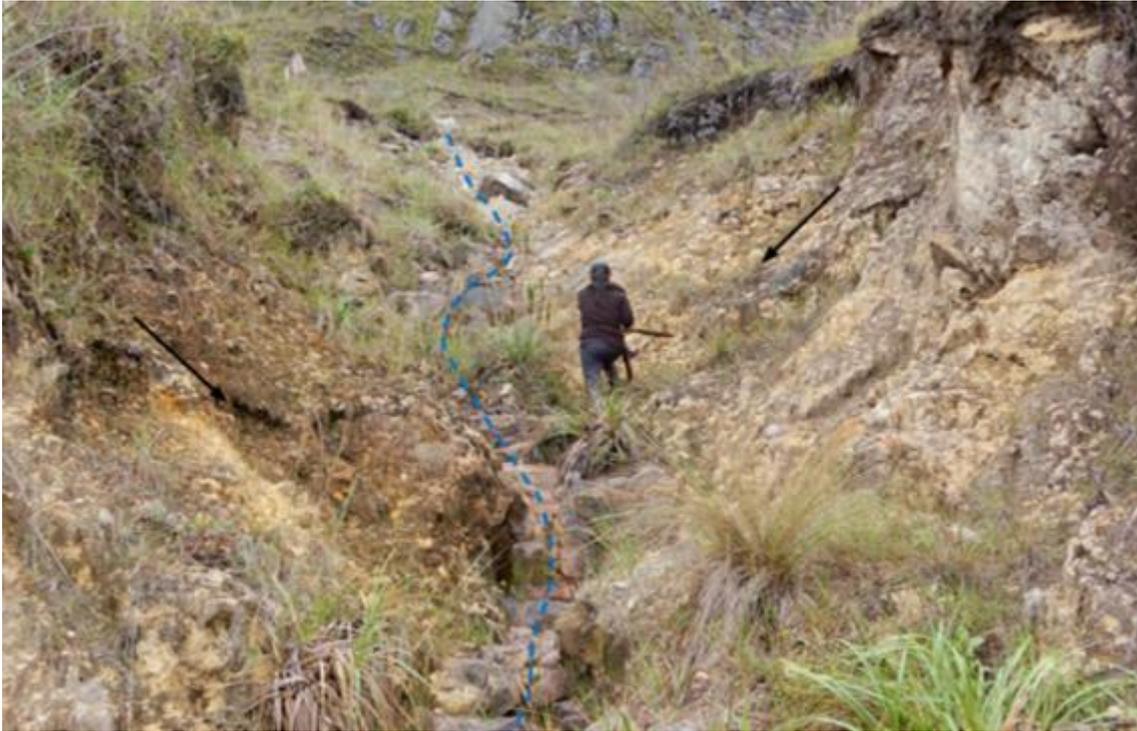
En la parte alta del cerro Cueteurco a causa de agua de lluvia que discurren quebradas intermitentes desde la parte alta del cerro Cueteurco, en estas quebradas se identificaron procesos de erosión lateral de las paredes y de fondo, lo que esto ocasionó un ensanchamiento del canal (figura 18).

**Figura 18:** Las quebradas que conducen las aguas de escorrentía presentan erosión lateral, proceso facilitado por el alto grado de alteración de las areniscas.
