Informe Técnico N° A7054

EVALUACIÓN DE PELIGROS POR DESLIZAMIENTOS EN EL CENTRO POBLADO LA FLORIDA

Región Amazonas
Provincia Utcubamba
Distrito Cajaruro

MAYO
2020

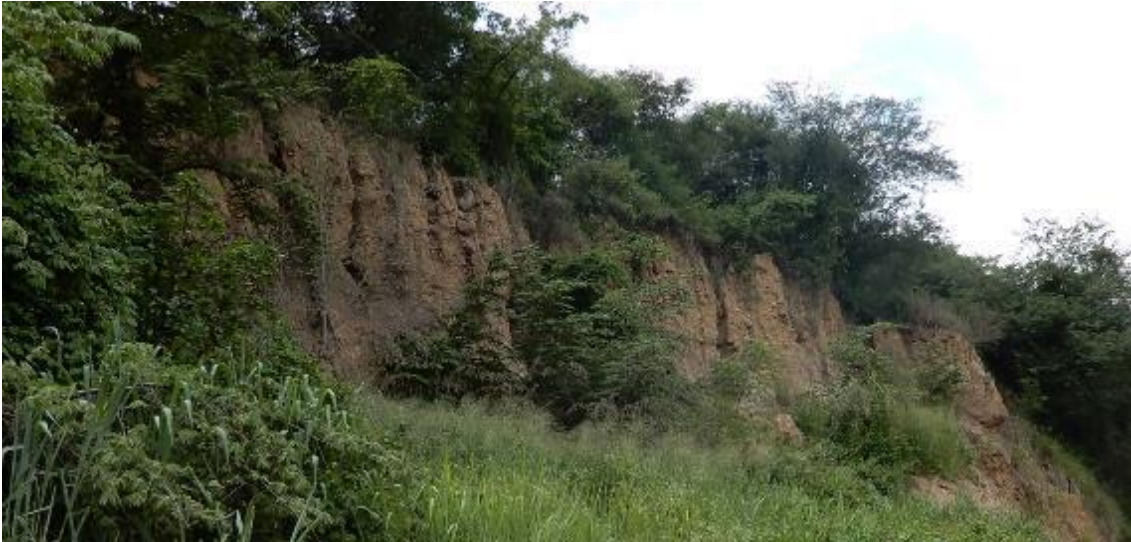
La capa aluvial cuaternaria está conformada por arenas arcillosas y limosas con gravas angulosas y clastos dispersos producto de antiguos procesos de remoción en masa, esta capa más reciente está expuesta a erosión lo que crea inestabilidad en las laderas (figura 07).

Figura 07. Corte de talud natural observados en el escarpe principal del deslizamiento vista de suroeste a noreste.

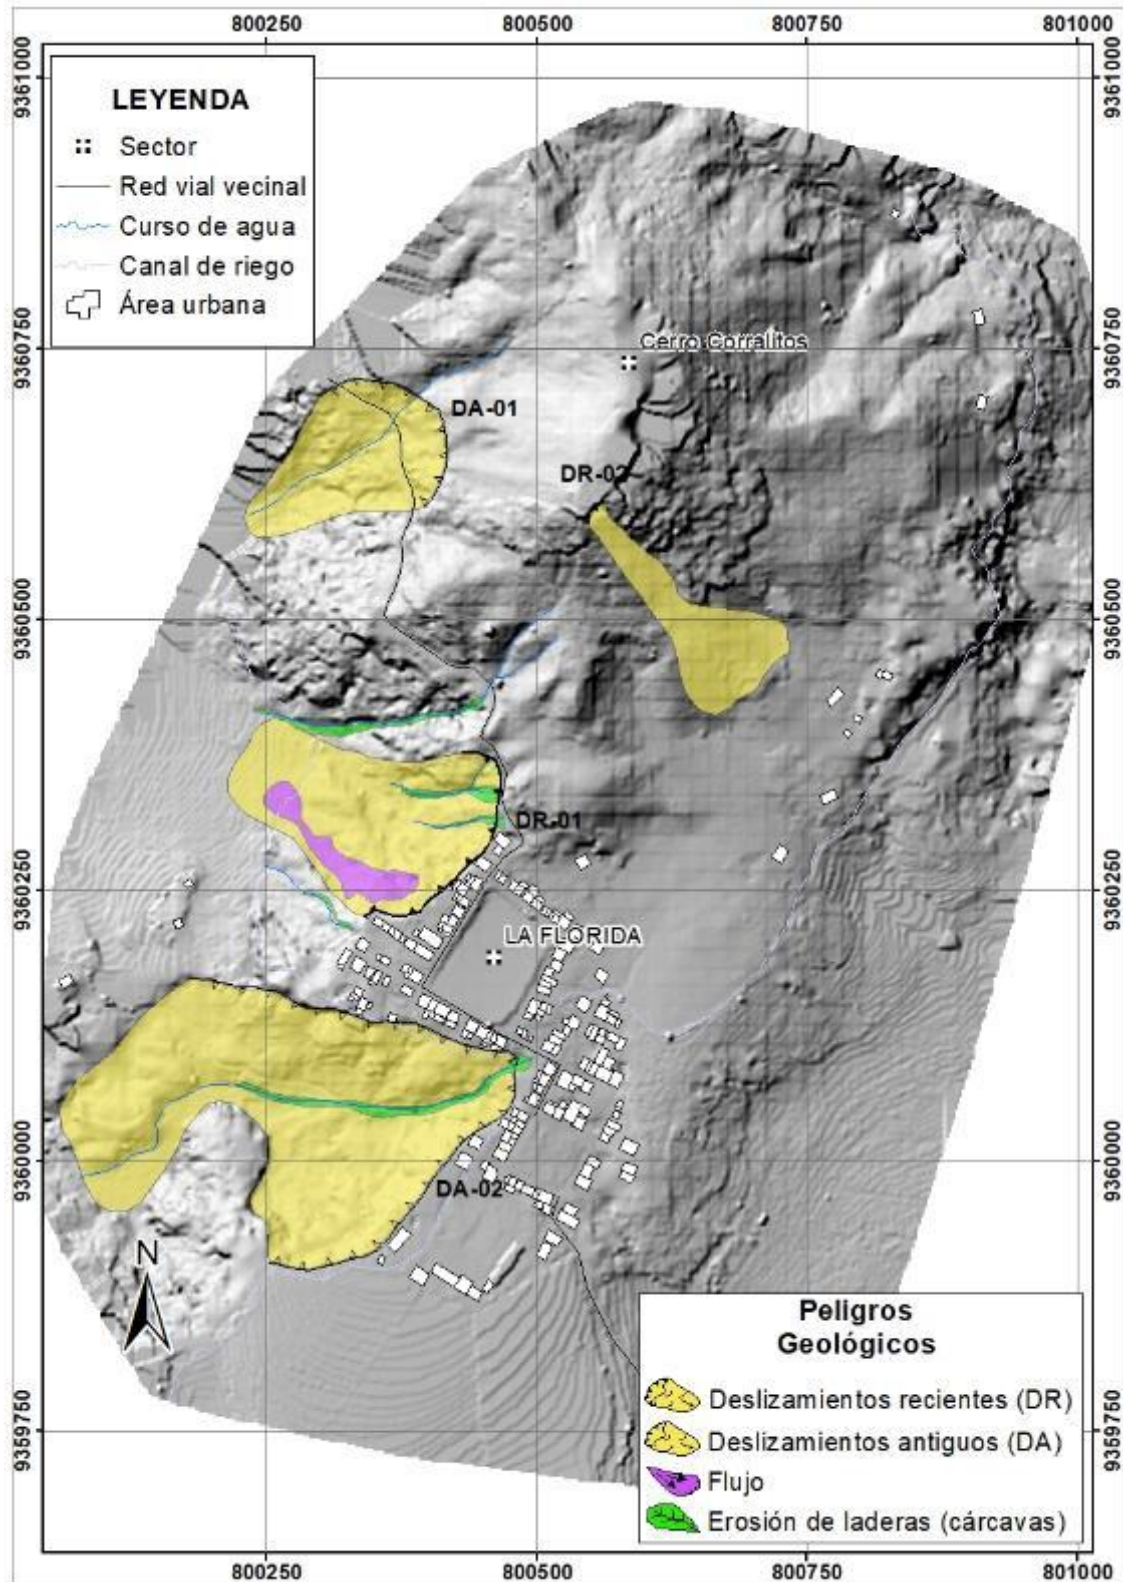
Figura 18. Mapa de Peligros Geológicos de la zona de estudio.

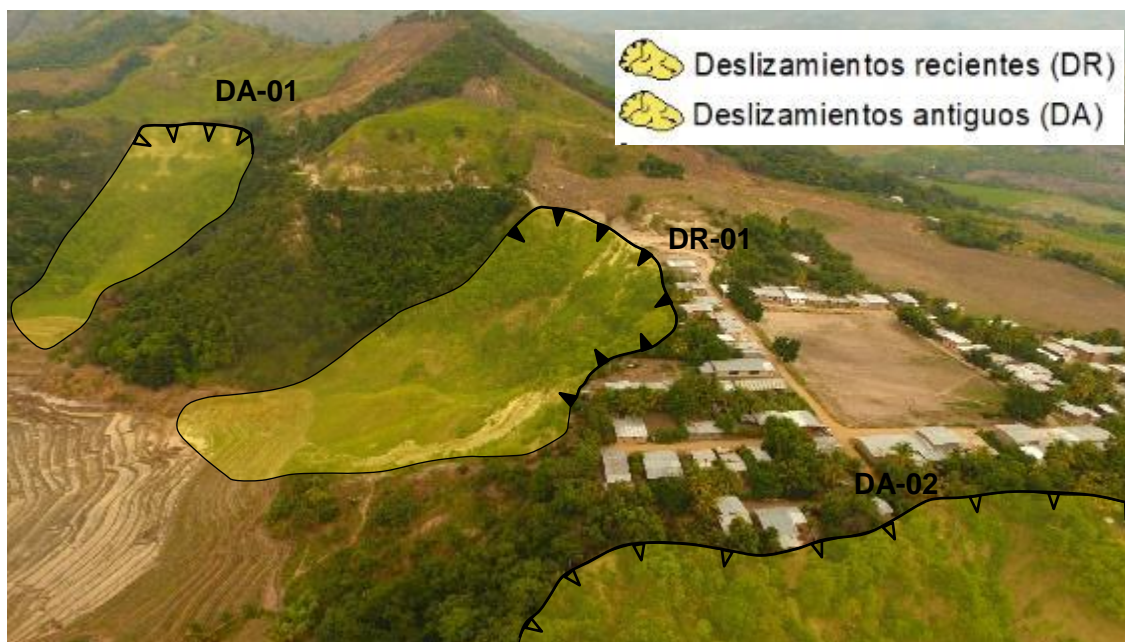
Los desniveles de desplazamiento o saltos de falla de los escarpes promedian los 3 m y 1 m de alto (figura 19).

El deslizamiento reciente (DR-01) de tipo rotacional alcanzó más de 230 m de largo y 170 m de ancho, el escarpe activo tiene 257 m de longitud con 10 m de desnivel con respecto al relieve original. Estos procesos afectaron 30 viviendas y al local comunal del centro poblado, el escarpe se ubica a menos de 20 m y presenta grietas paralelas que indican un avance retrogresivo (figura 19).

Figura 19. Vista de sur a norte del deslizamiento 01 ubicado a 760 m de la zona urbana de Colcas.

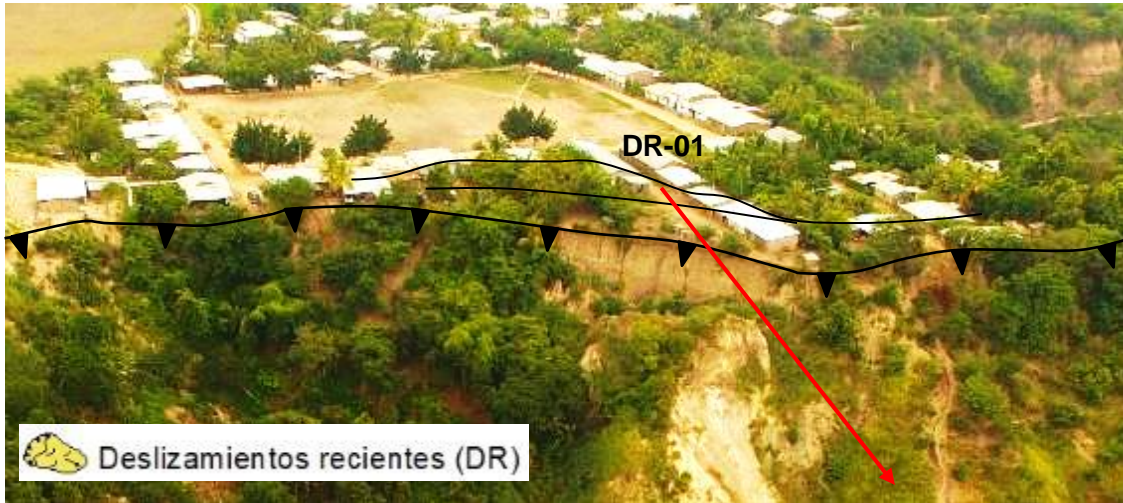
Se evidenciaron grietas longitudinales o paralelas a la corona de los deslizamientos, estas se originan tracción y podrían formar nuevos escarpes activados por lluvias intensas. Las grietas se alinean pasando por varias viviendas en donde también hay asentamientos de suelos afectando juntas, vigas y aberturas en las paredes; teniendo en cuenta que la mayoría de viviendas están construidas con materiales como el adobe también afectó casas de material de ladrillo y concreto (figura 20).

Figura 20. Escarpe de deslizamiento activo o reciente próximo a la zona urbana de la Florida.

Se recomienda reubicar las viviendas próximas a los deslizamientos más críticos conservando una distancia adecuada entre los escarpes y la zona urbana; además de, iniciar trabajos de estabilización de laderas para asegurar la seguridad física del nuevo límite urbano. Restringir la construcción de nuevas infraestructuras y prohibir cualquier tipo de cultivo en la parte baja de los deslizamientos.

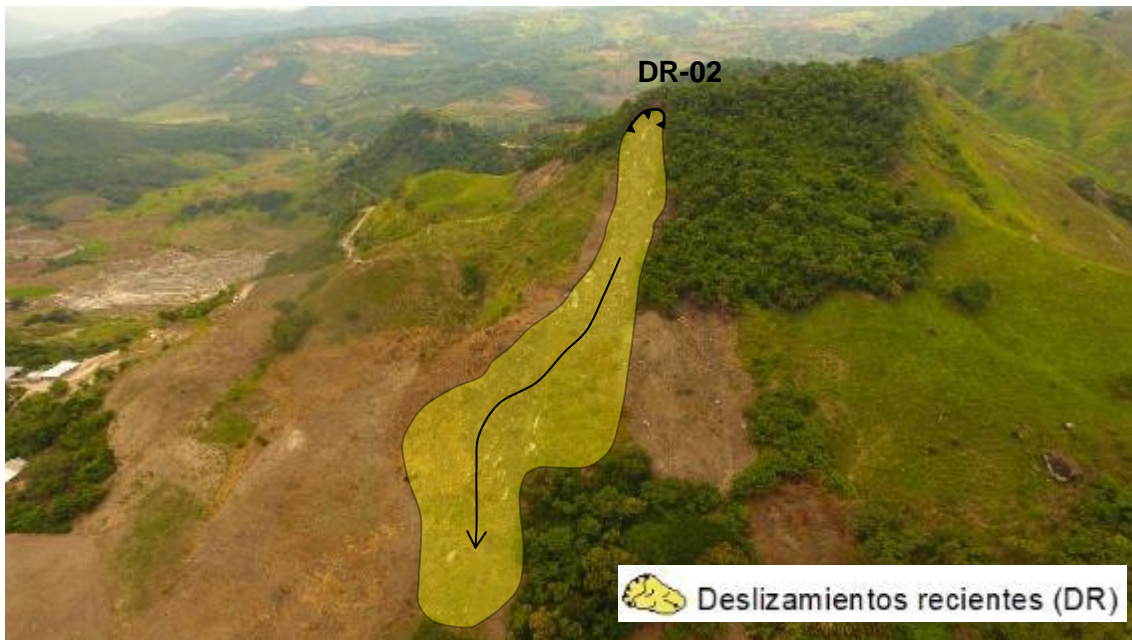
El deslizamiento reciente (DR-02) ocurrió en el mes de febrero del 2019, en el cerro Corralitos, tiene 224 m de largo y 30 m de ancho, afectó solo terrenos de cultivo, la causa principal fueron las lluvias, además la deforestación (figura 21).

Figura 21. Deslizamiento en el cerro Corralitos afectando áreas de cultivos.

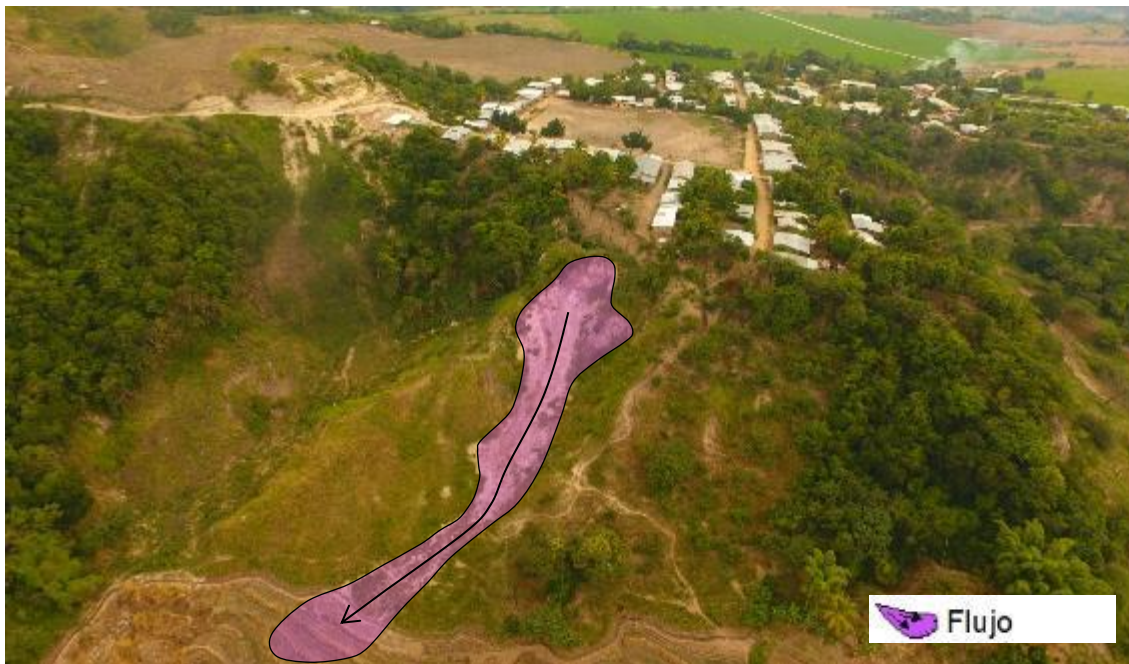
La ocurrencia de flujos de lodo dentro del cuerpo del deslizamiento, está relacionado a la presencia de afloramientos de agua o la migración de aguas subterráneas, debido al desplazamiento de los materiales o sedimentos en muchos casos con alta porosidad y permeabilidad, otro aspecto a considerar es la intervención del factor antrópico, en el

caso del centro poblado La Florida, varias viviendas drenan sus aguas hacia la ladera donde se desarrolló el deslizamiento (figura 22).

Figura 22. Flujo de lodo y detritos formado dentro del cuerpo del deslizamiento.

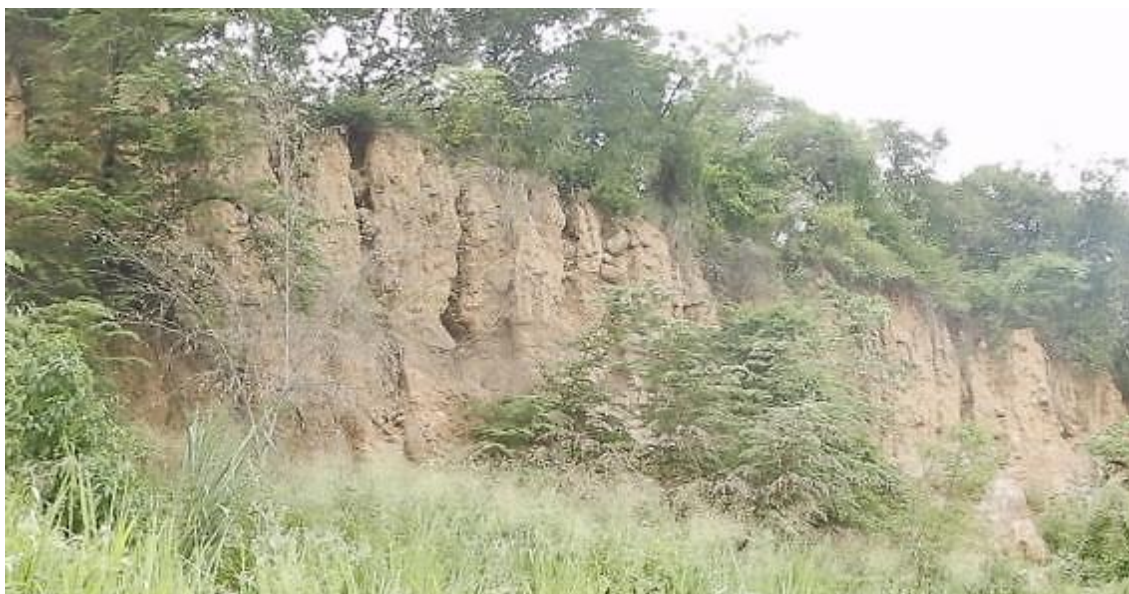
Las cárcavas se han identificado en los escarpes de deslizamientos y laderas adyacentes a la zona, presentan hasta 10 m de largo y 2 m de ancho, se ubican a menos de 50 m del área urbana del centro poblado La Florida (figura 23).

Figura 23. Erosión en las laderas y escarpes próximos al área urbana de La Florida.

- g) Se deben de rellenar e impermeabilizar las cárcavas adyacentes a la zona con el objetivo de evitar la infiltración del agua al subsuelo y la erosión de ladera.

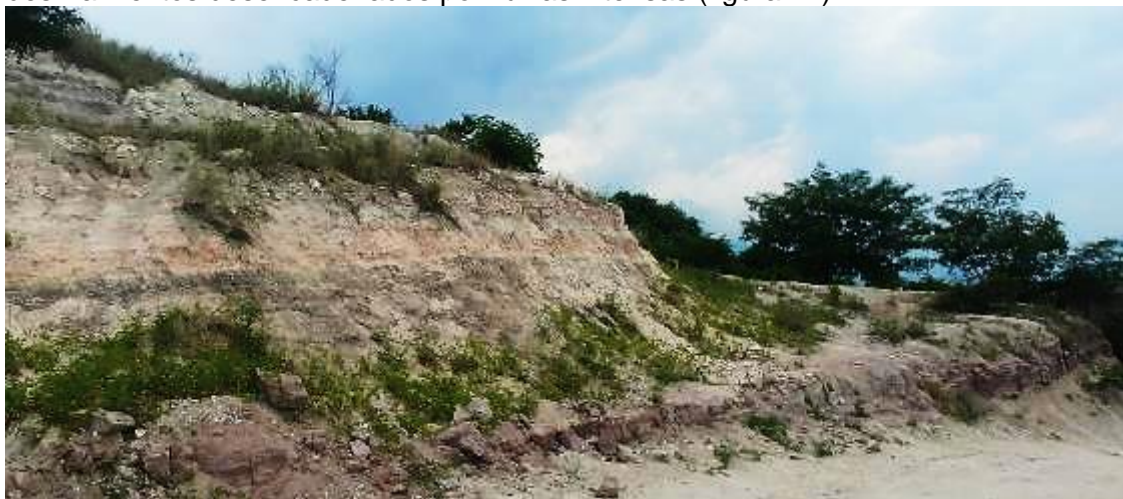
Los tipos de rocas predominantes en la zona de estudio están conformados por arcillitas y limolitas con intercalaciones de calizas y tobas con intenso fracturamiento y erosión, los tipos de suelos y cobertura aluvial es el resultado de la erosión, transporte y depósito de este tipo de rocas, las cuales forman suelos arcillosos susceptibles a deslizamientos desencadenados por lluvias intensas (figura 24).

Figura 24. Arcillitas y limolitas susceptibles a erosión y formación de cárcavas.

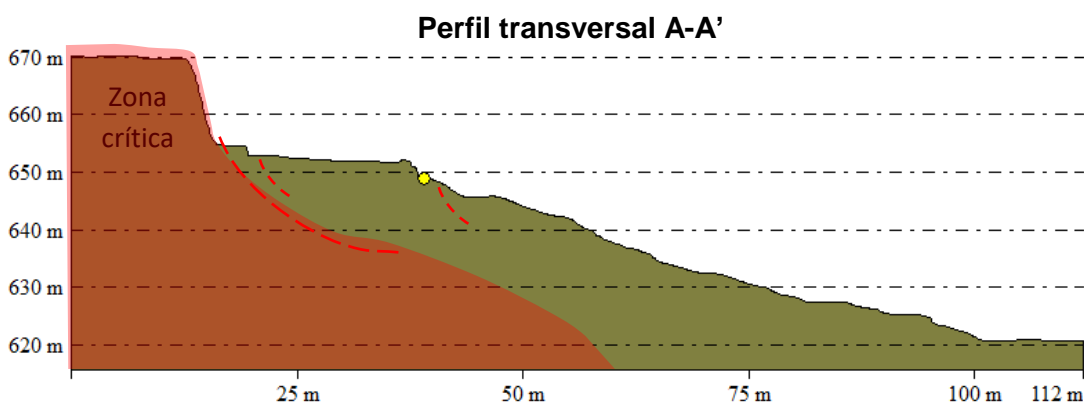
Se ha elaborado un perfil transversal del deslizamiento DR-01 para resaltar los cambios geomorfológicos como los escarpes escalonados debido al desplazamiento continuo y progresivo de los materiales (figura 25). Los movimientos en masa producen importantes transformaciones geomorfológicas las que a su vez pueden condicionar la ocurrencia de nuevos procesos de remoción en masa.

Figura 25. Perfil de deslizamiento en la zona urbana de la Florida.

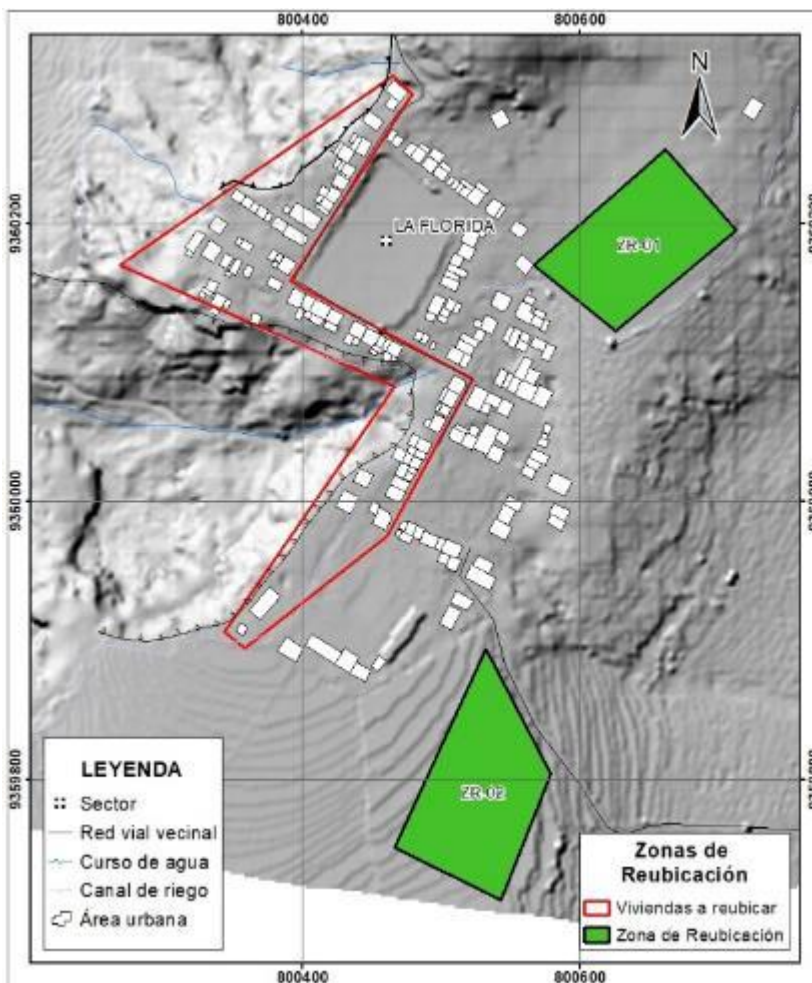
Los procesos de remoción en masa se desarrollan a escasos metros de las viviendas ubicadas al oeste del área urbana, es por ello que, se recomienda la inmediata reubicación de las mismas, con la finalidad de evitar daños a personas e infraestructura. Los puntos de probable reubicación se encuentran en las siguientes coordenadas (cuadro 03 y figura 27):

Las zonas se encuentran a 237 m y 204 m al este del área afectada por los deslizamientos, tiene un relieve con pendientes llanas a suavemente inclinadas.

Figura 27. Zonas para reubicación.

- Realizar estudios de suelos para caracterizar las mejores condiciones de cimentación del área disponible.
- Construir un drenaje pluvial, para evitar la infiltración de agua hacia el subsuelo.
- Los cortes de ladera próximos a esta área tendrán que realizarse con dirección técnica especializada.
