Informe Técnico N° A7079

EVALUACIÓN GEOLÓGICA-GEODINÁMICA DE LOS FLUJOS DE DETRITOS DEL 26/02/2020 OCURRIDO EN LAS LOCALIDADES DE SAMEGUA Y MOQUEGUA

Región Moquegua
Provincia Mariscal Nieto
Distritos Moquegua - Samegua

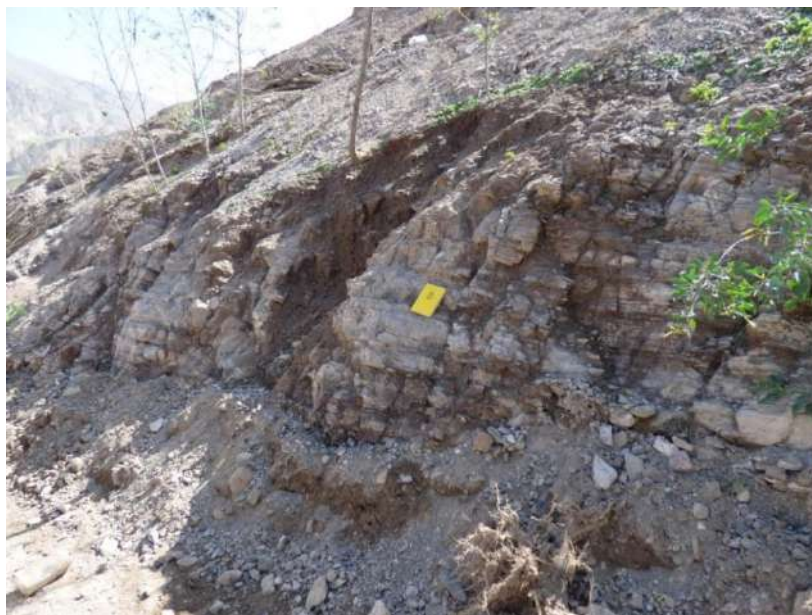
Fotografía 1: Afloramiento de lavas muy fracturadas y alteradas de la Formación Huaracane, en la prolongación de la calle La Portada de la Asociación de Vivienda Prolongación.

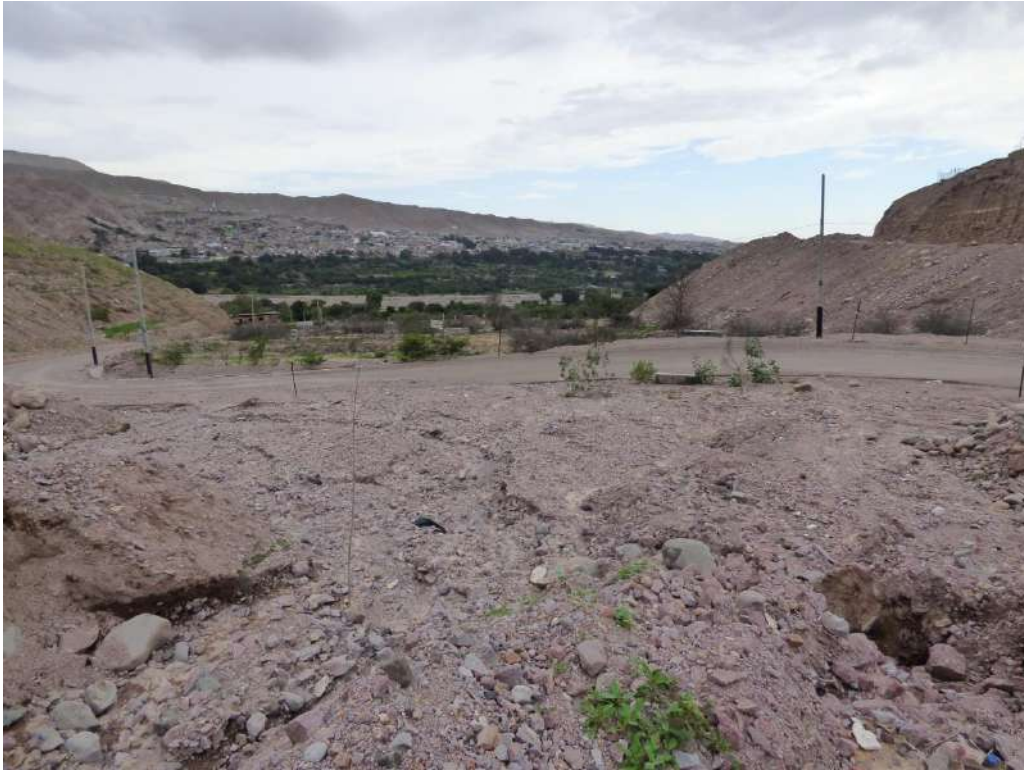
Fotografía 11: Vista con dirección al suroeste donde se puede observar el material gravo-arenoso acarreado por el flujo de detritos que bajo por quebrada seca; la carretera de acceso a la localidad Los Ángeles, fue socavada en sus extremos y en parte cubierta por material detrítico; también se afectaron terrenos de cultivo ubicados entre del cauce de la quebrada.

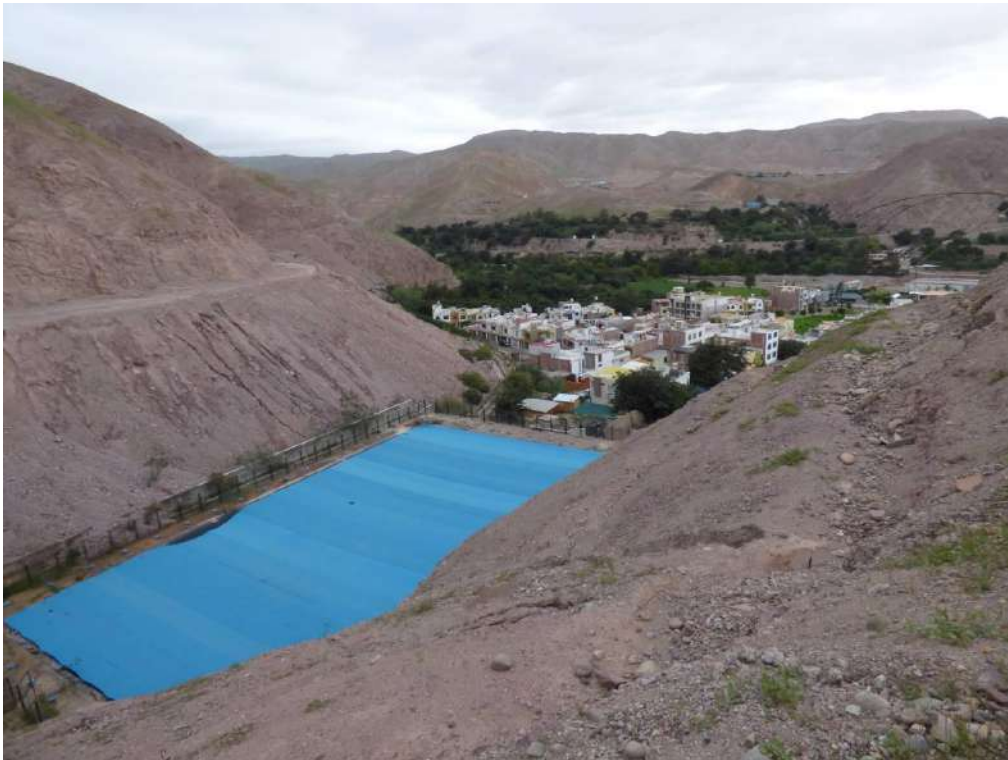
Fotografía 12: Vista aguas abajo en dirección al sur, se observa el reservorio de agua construido en el cauce de la quebrada; en el cono deluvial de la quebrada se asienta la Urbanización Country Club Villa.

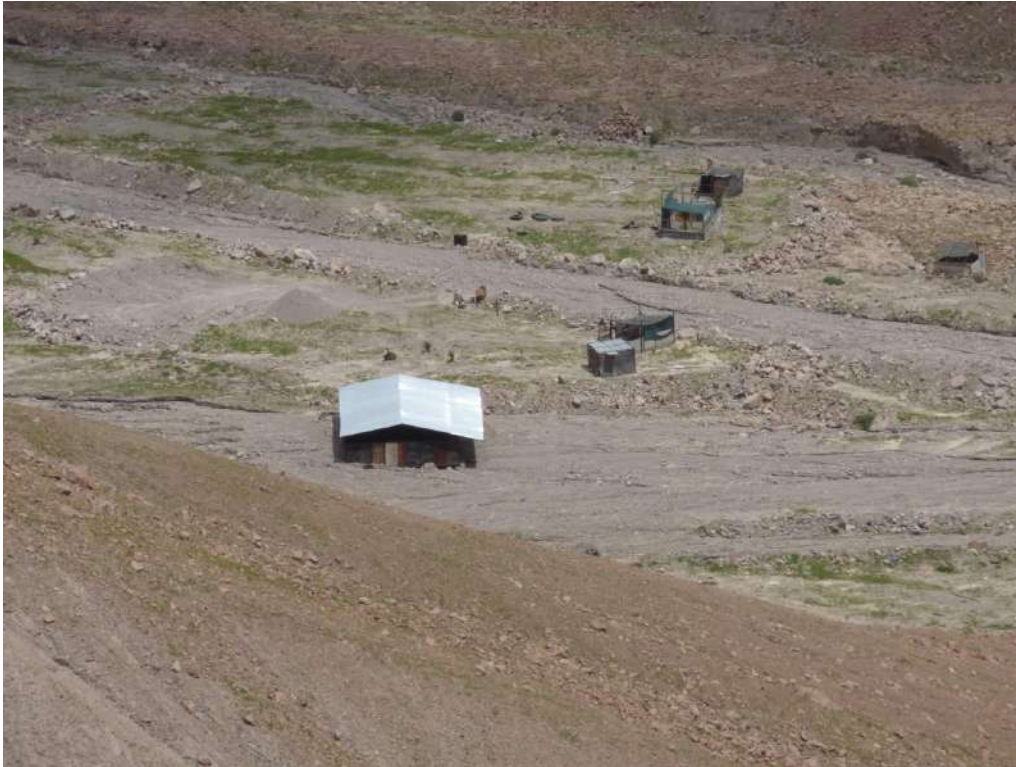
Fotografía 13: Vista con dirección al sur de uno de los tributarios de la quebrada Panteón en su cuenca media; es posible observar las huellas dejadas por el flujo de detritos (huaico) del 26 de febrero del 2020; el flujo no ocupó todo el cauce de la quebrada, pero los brazos formados afecto viviendas.

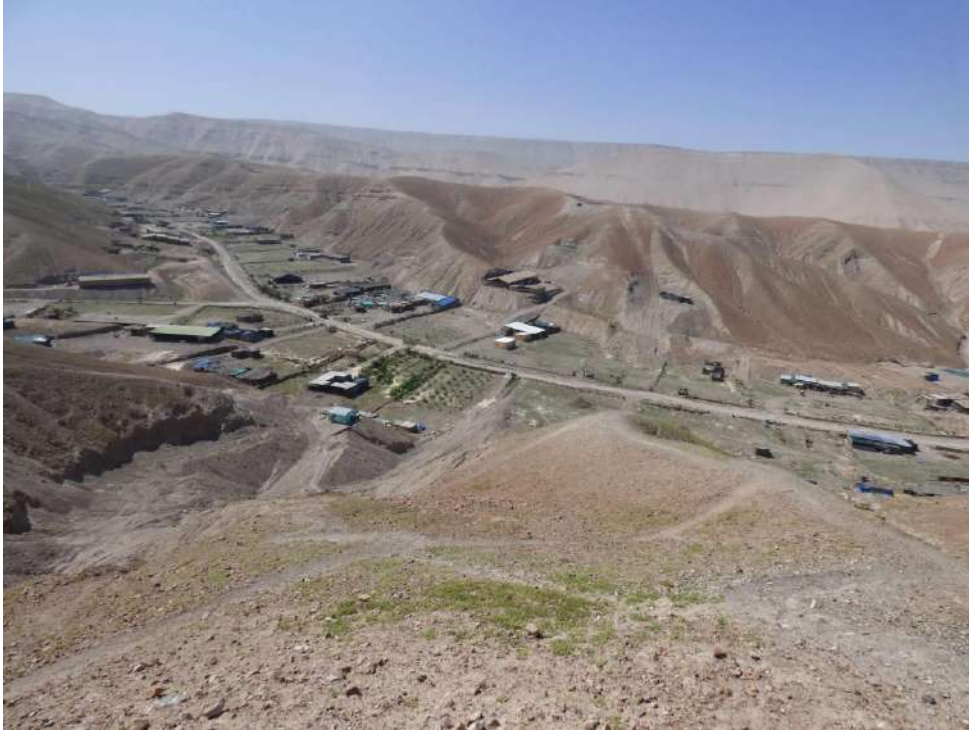
Fotografía 32: Vista con dirección al sureste donde se observa quebrada seca, cuyo curso principal ha sido ocupado por la asociación de criadores de porcinos Las Terrazas; el evento del 26 de febrero del 2020 produjo la bajada de un flujo de agua y lodo de volumen reducido, que no produjo daños considerables; sin embargo, con lluvias extraordinarias se pueden generar flujos de detritos que afectaría toda construcción realizada en el cauce.

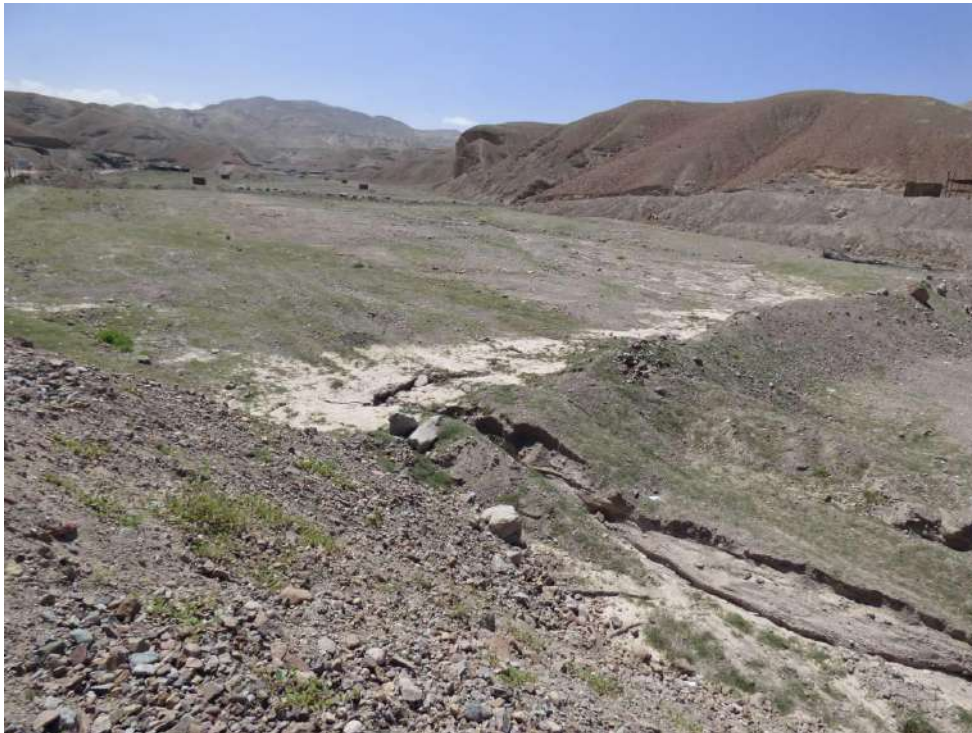
Fotografía 33: Quebrada seca sin nombre que viene siendo ocupada por viviendas y terrenos de cultivo, se construyeron diques de tierra transversales en el cauce de la quebrada como medida de prevención; en la vista se puede observar que el 26 de febrero del 2020 por la quebrada bajo un flujo de agua y lodo de volumen reducido que rompió el dique de tierra.

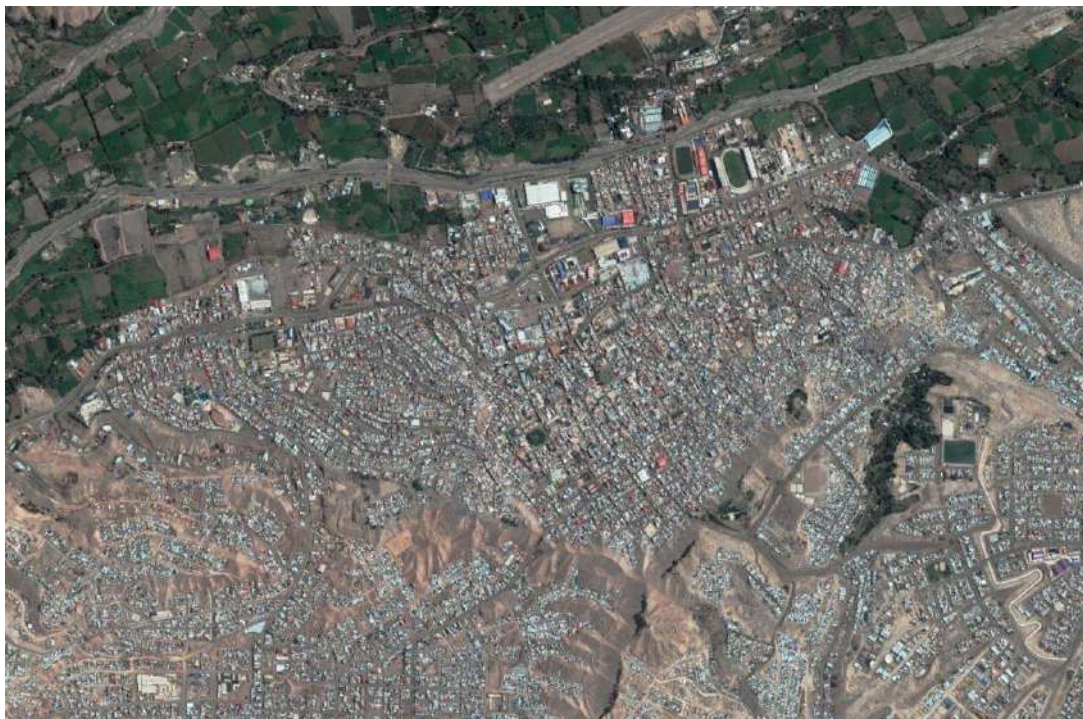
Figura 25: Imagen Google Earth de septiembre del 2020, es posible observar el crecimiento del centro urbano de Moquegua hacia la cima del cerro Cruz del Siglo, las viviendas se construyeron sobre el substrato rocoso y los depósitos aluvio-torrenciales.

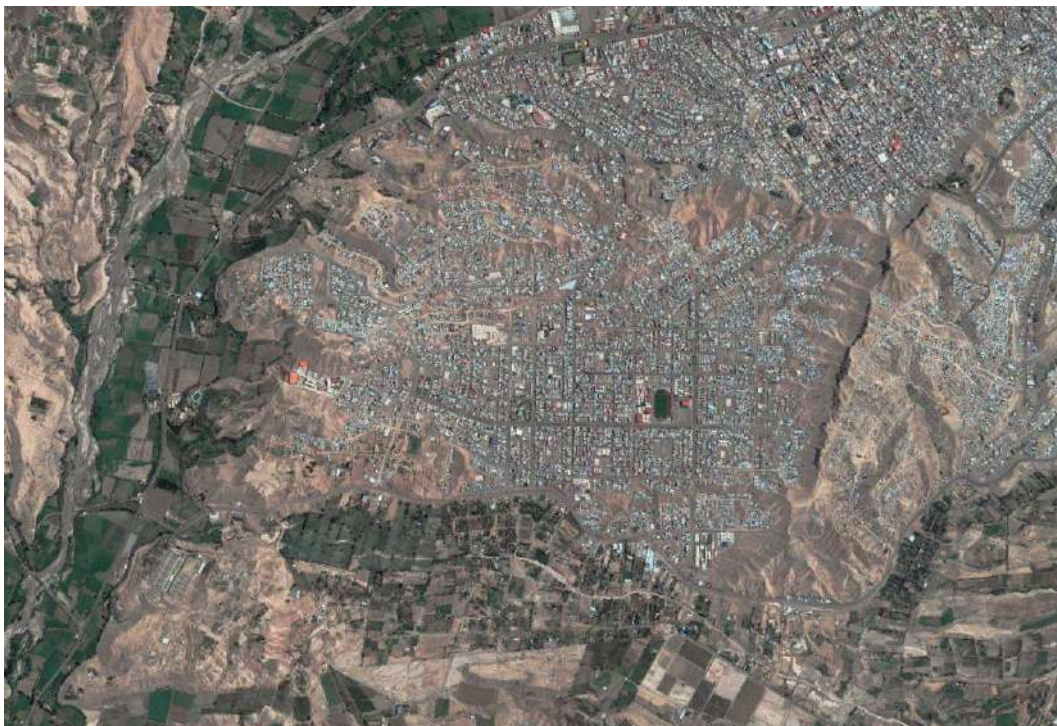
Figura 27: Imagen Google Earth de septiembre del 2020, se puede observar el sector de San Antonio ocupado actualmente en su totalidad por viviendas, las cuales se construyeron sobre el substrato rocoso y los piedemontes aluvio-torrenciales.

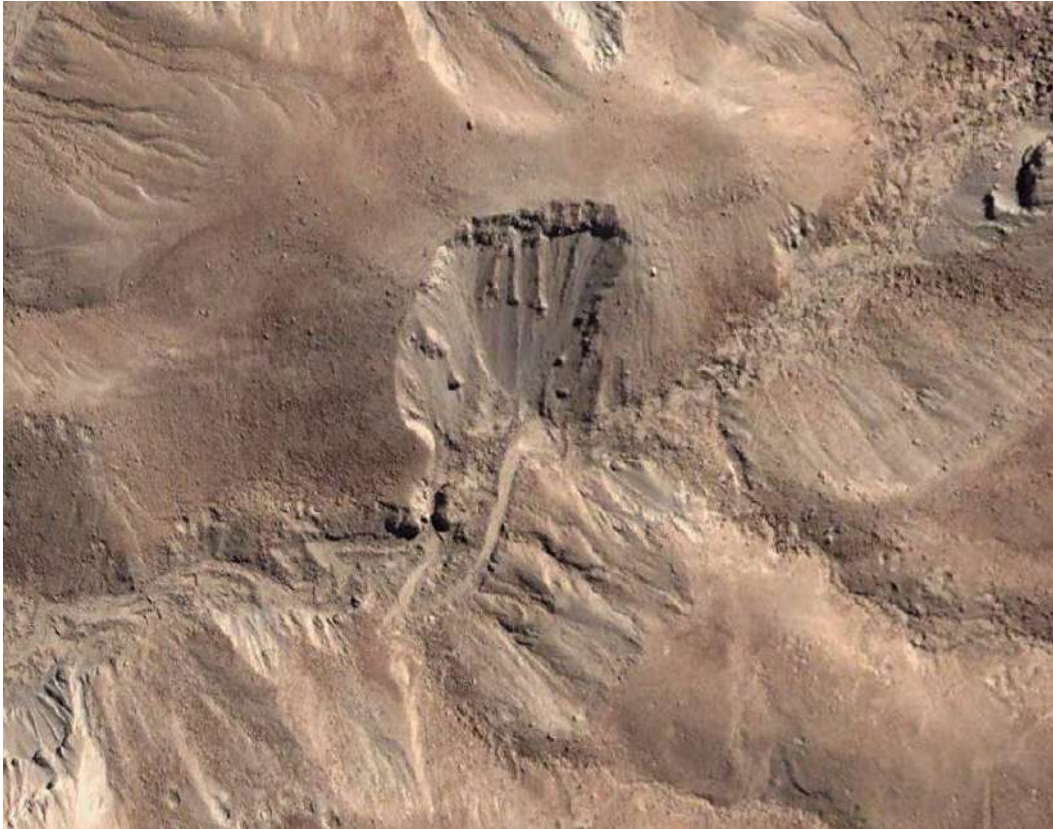
Figura 28: Derrumbe en margen derecha de quebrada seca, localizada en uno de los tributarios de la cuenca alta de la quebrada Panteón. (imagen Google Earth).

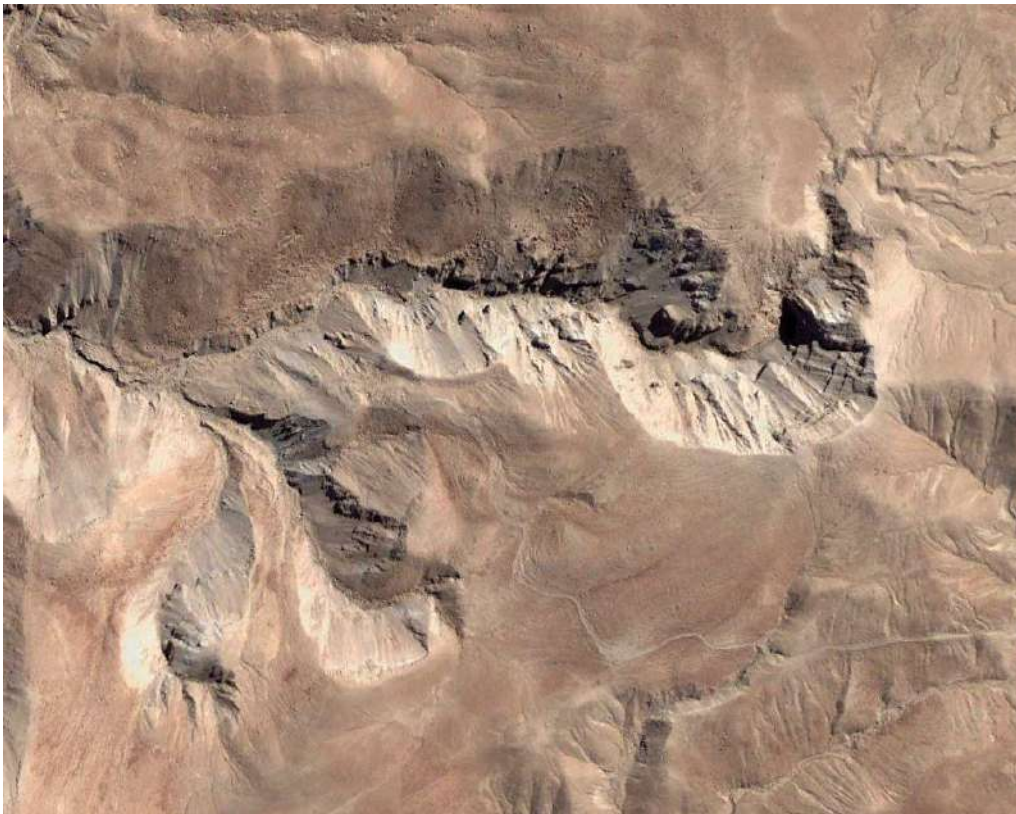
Figura 29: Derrumbes en ambas márgenes de quebrada seca tributaria en la cuenca alta de la quebrada Panteón. (imagen Google Earth).

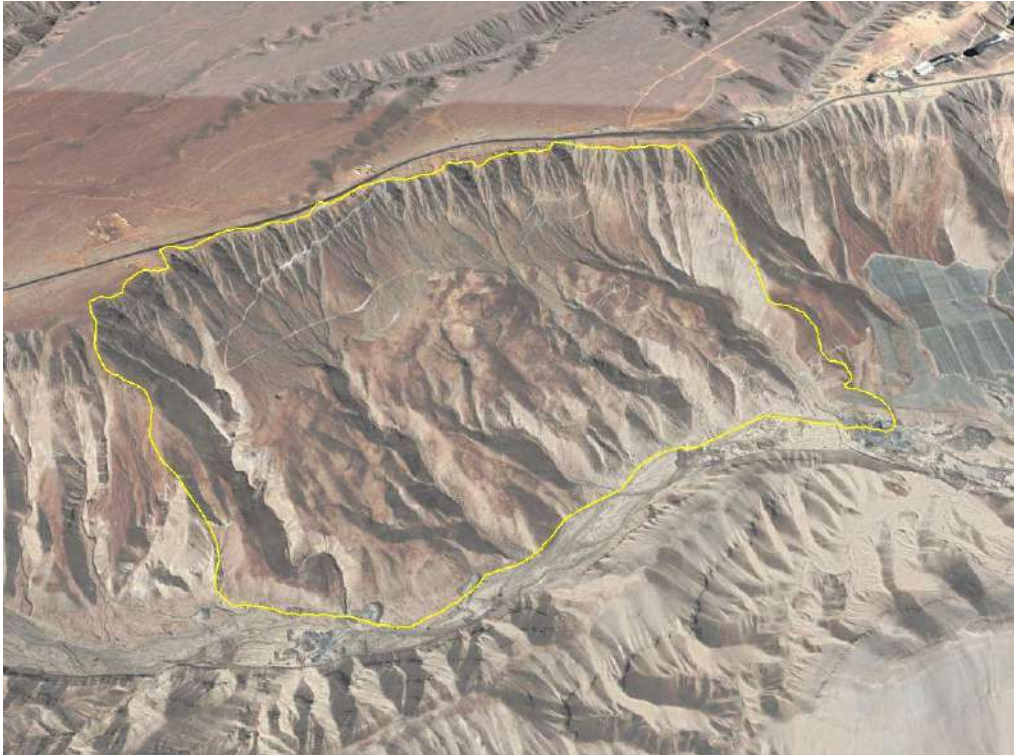
Figura 30: Vista con dirección al sureste de modelo 3D donde se ha delimitado con línea de color amarillo un deslizamiento en la margen izquierda de la quebrada Sausine; nótese la proximidad de viviendas y la carretera a la escarpa principal del deslizamiento. (Imagen Google Earth de setiembre de 2019).

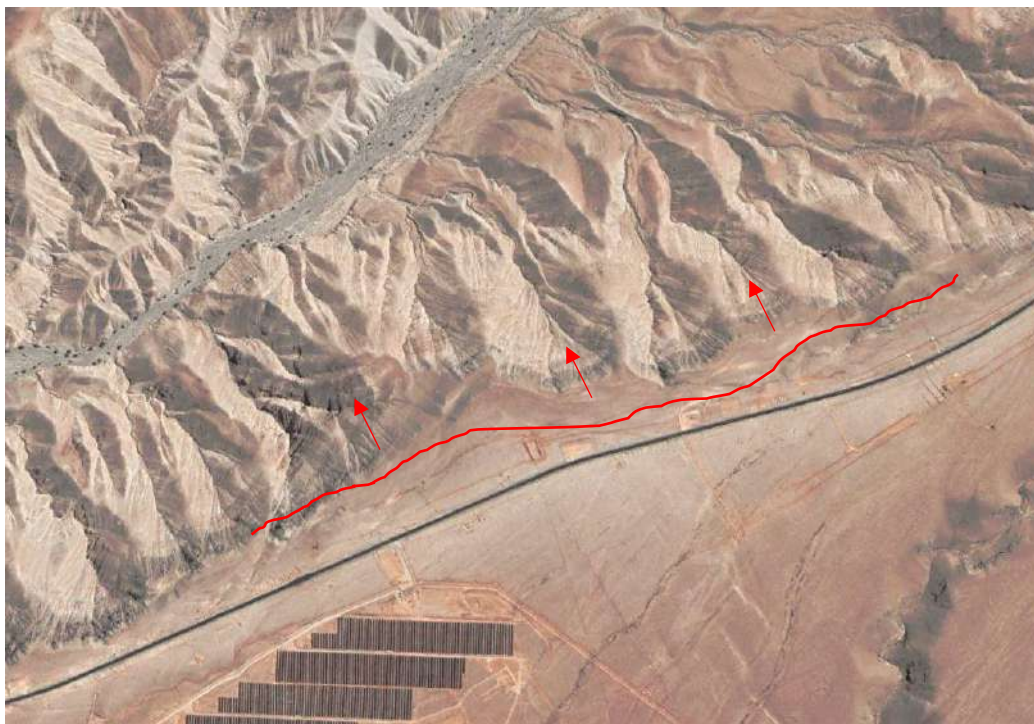
Figura 31: Imagen satelital donde se puede observar los agrietamientos paralelos al acantilado (línea color rojo) que limita la altiplanicie volcánico-sedimentaria; el agrietamiento del terreno ha producido asentamientos y aberturas en el terreno. (Imagen Google Earth de mayo del 2020)

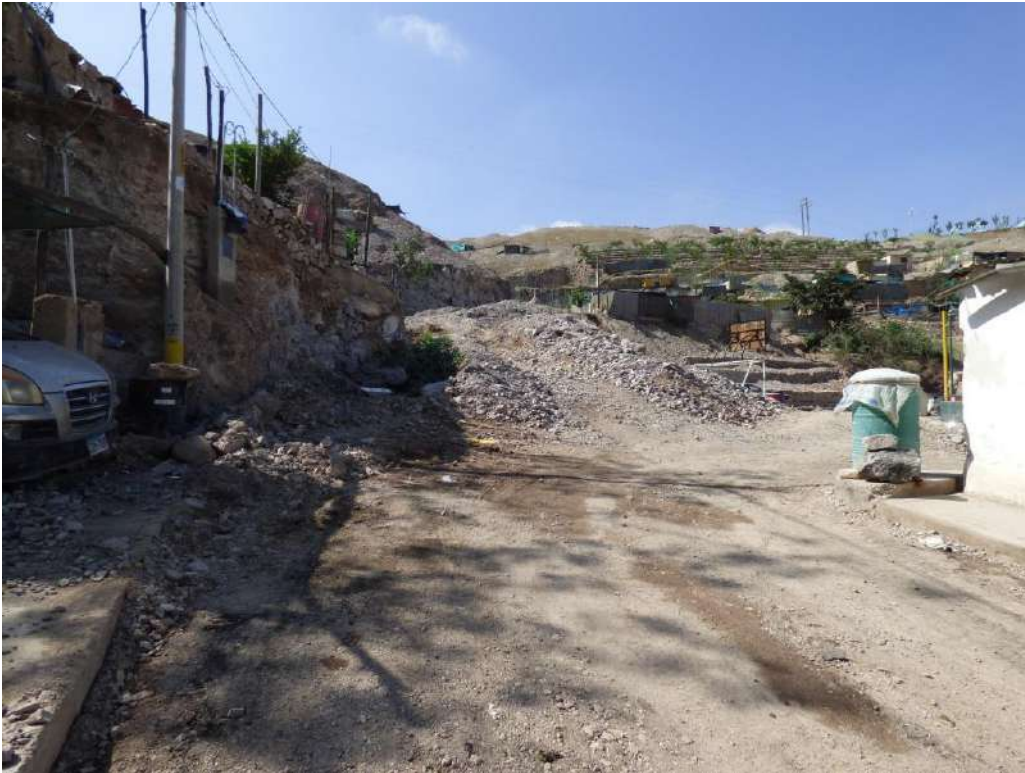
Fotografía 38: Vista del material depositado por un flujo de detritos (huaicos) que discurrió por la calle Portada, vista aguas arriba.

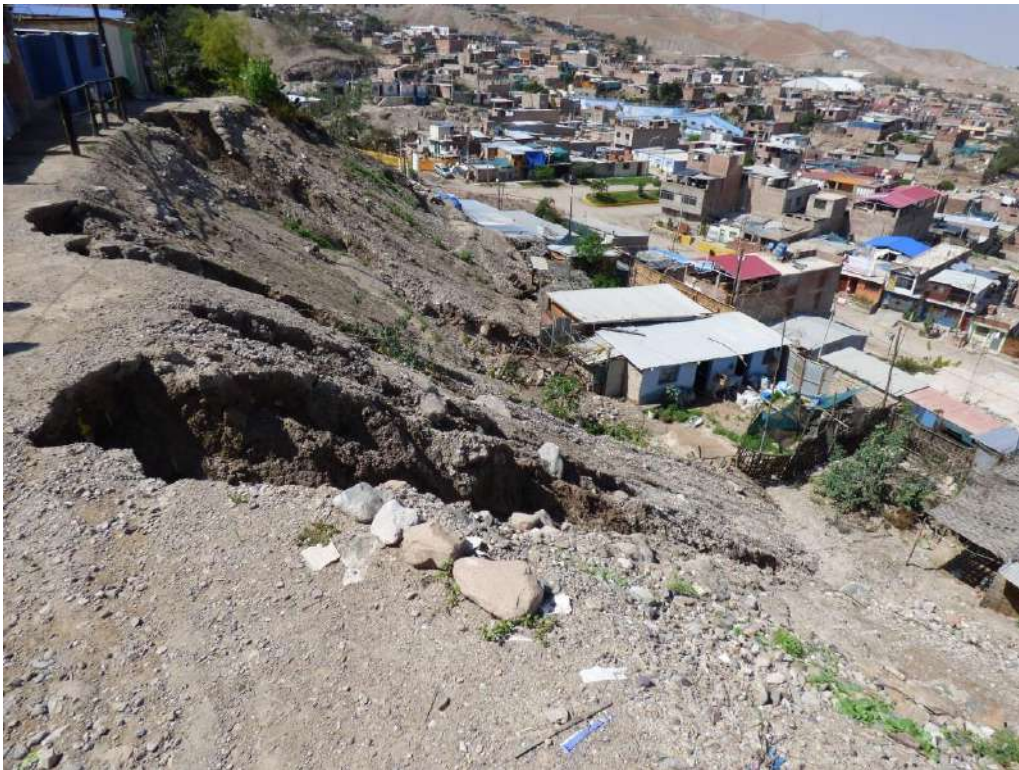
Fotografía 39: Los huaicos del 26 de febrero discurrieron a través de cárcavas, afectando viviendas que se encontraban asentadas sobre estas laderas inestables.

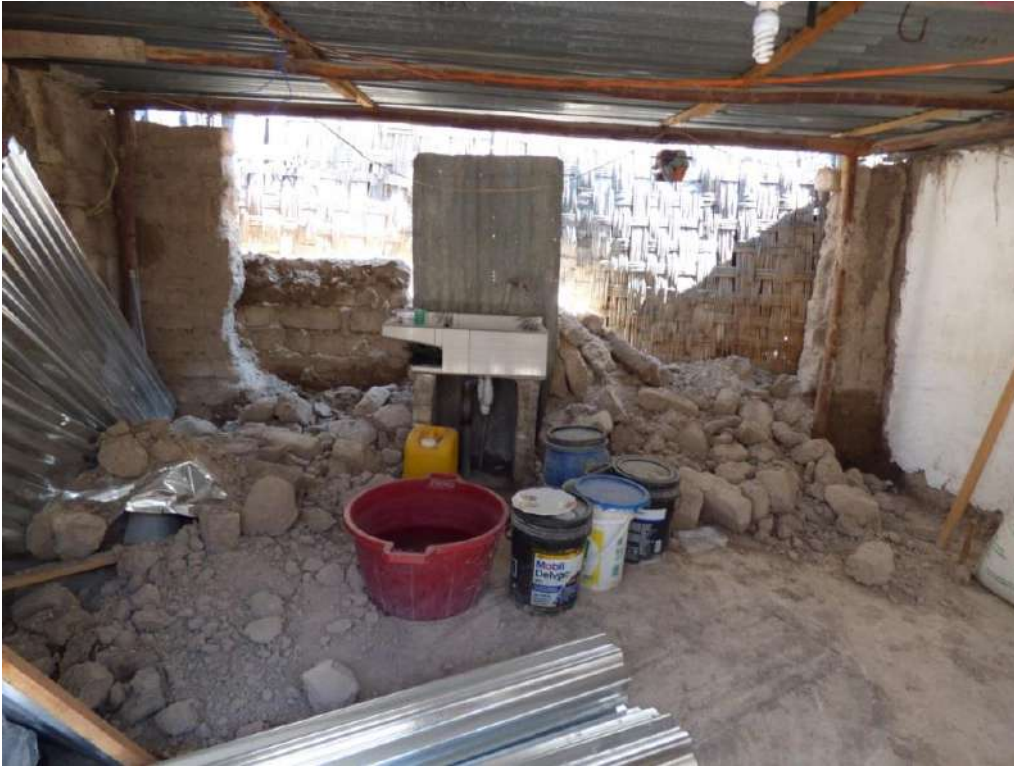
Fotografía 40: Muros colapsados por los huaicos que discurrieron de las laderas del mirador Cristo Blanco en viviendas de la Asociación 10 de Mayo.

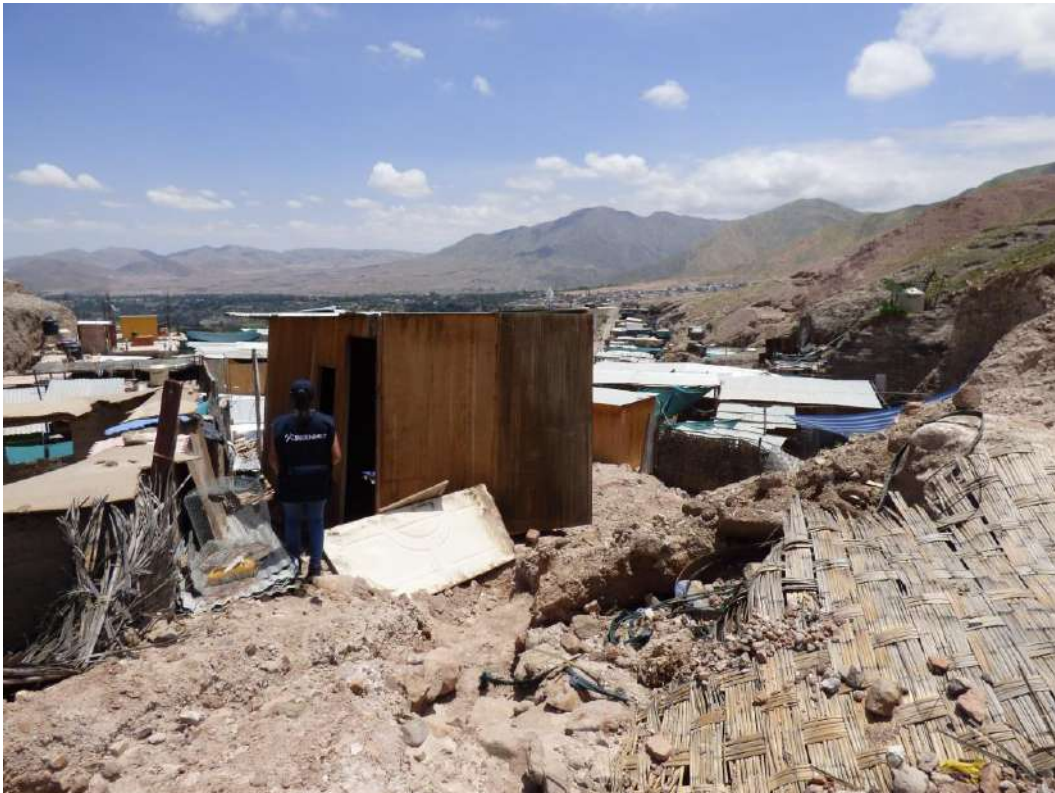
Fotografía 41 Viviendas de la Asociación de Vivienda Sumac Wasi, se encuentra en el mismo cauce de quebrada seca sin nombre, por donde discurrió un huaico el 26 de febrero.

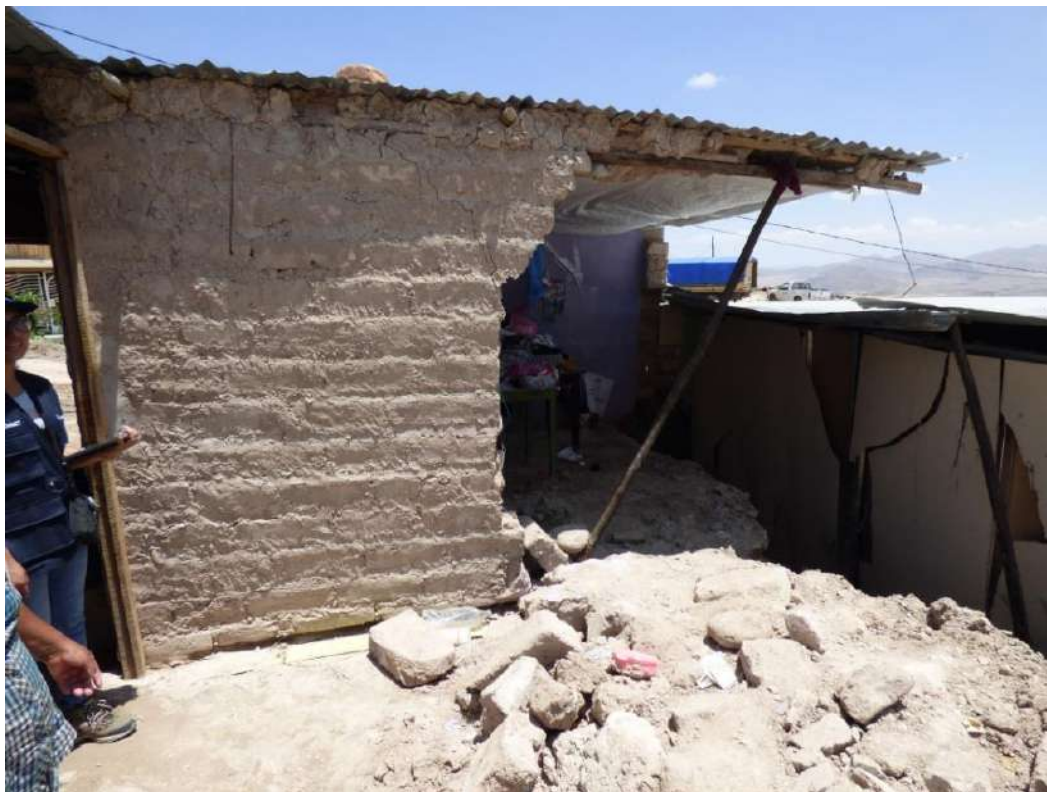
Fotografía 42: Colapso de muros en viviendas de la Asociación de Vivienda Sumac Wasi en la margen izquierda de la quebrada sin nombre.

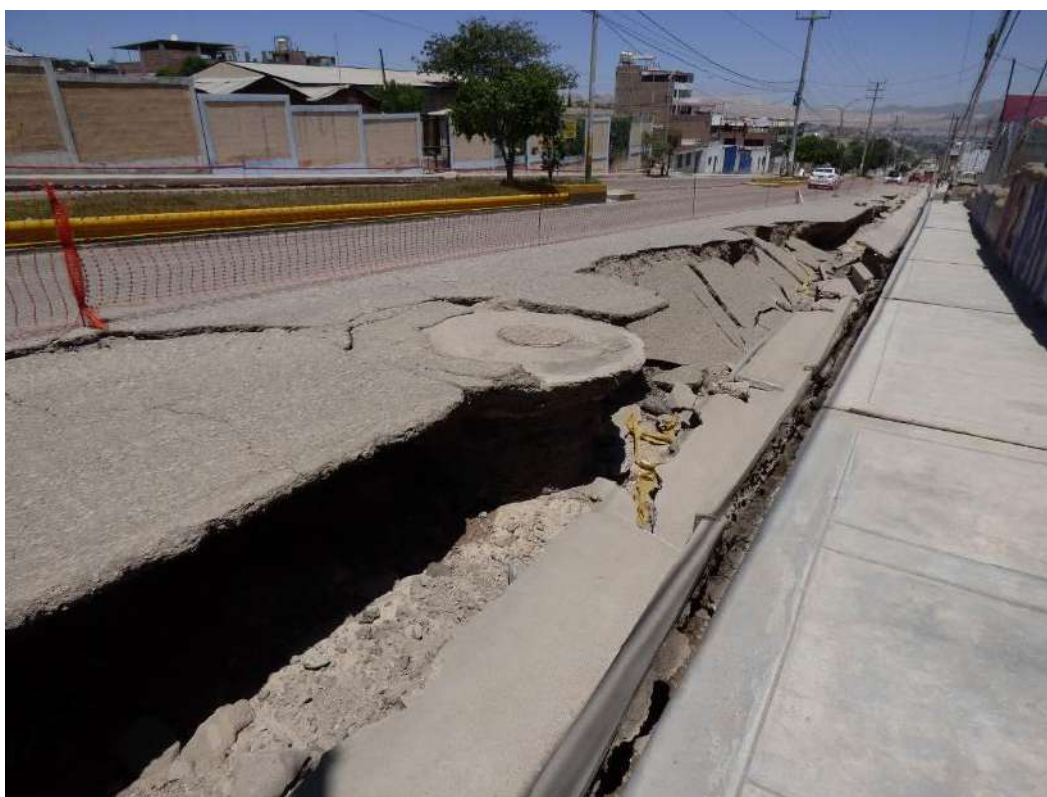
Fotografía 43: Con vista al suroeste, Av. Andrés Avelino Cáceres la cual fue afectada por los flujos que discurrieron por las calles perpendiculares a esta avenida, haciendo una especie de vía colectora de todos estos flujos que discurrieron por Samegua.

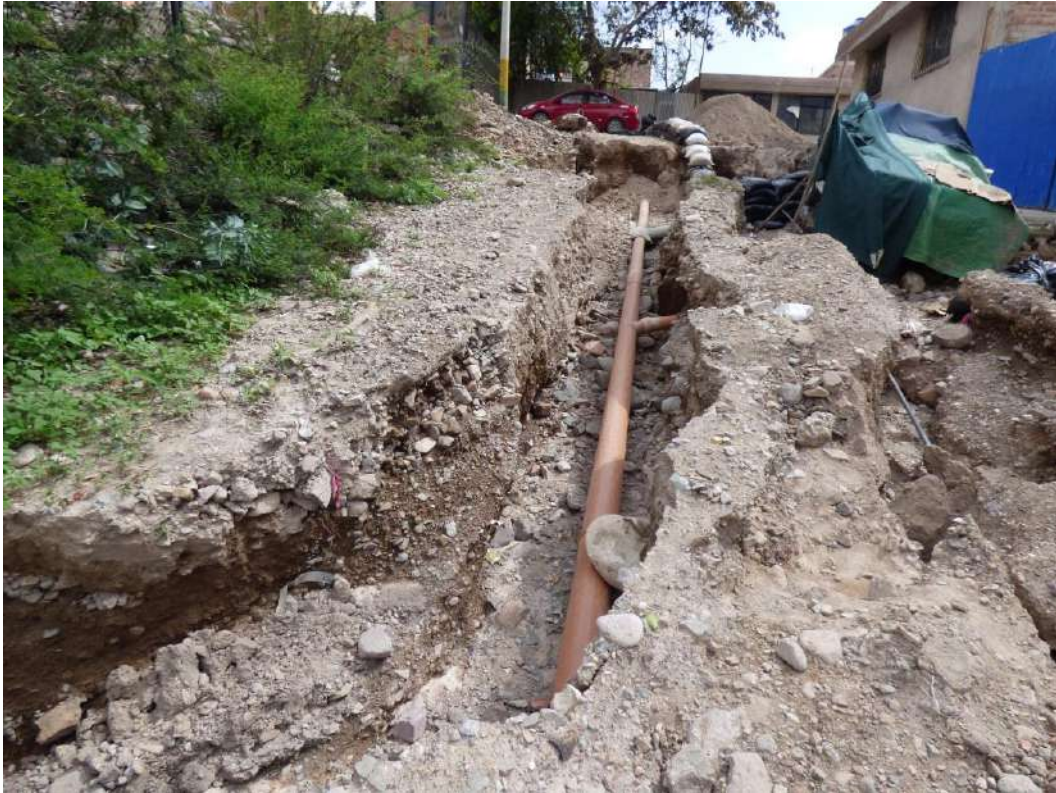
Fotografía 44: Redes de agua potable colapsaron por el paso del flujo que discurrió por una margen del estadio Maracaná.

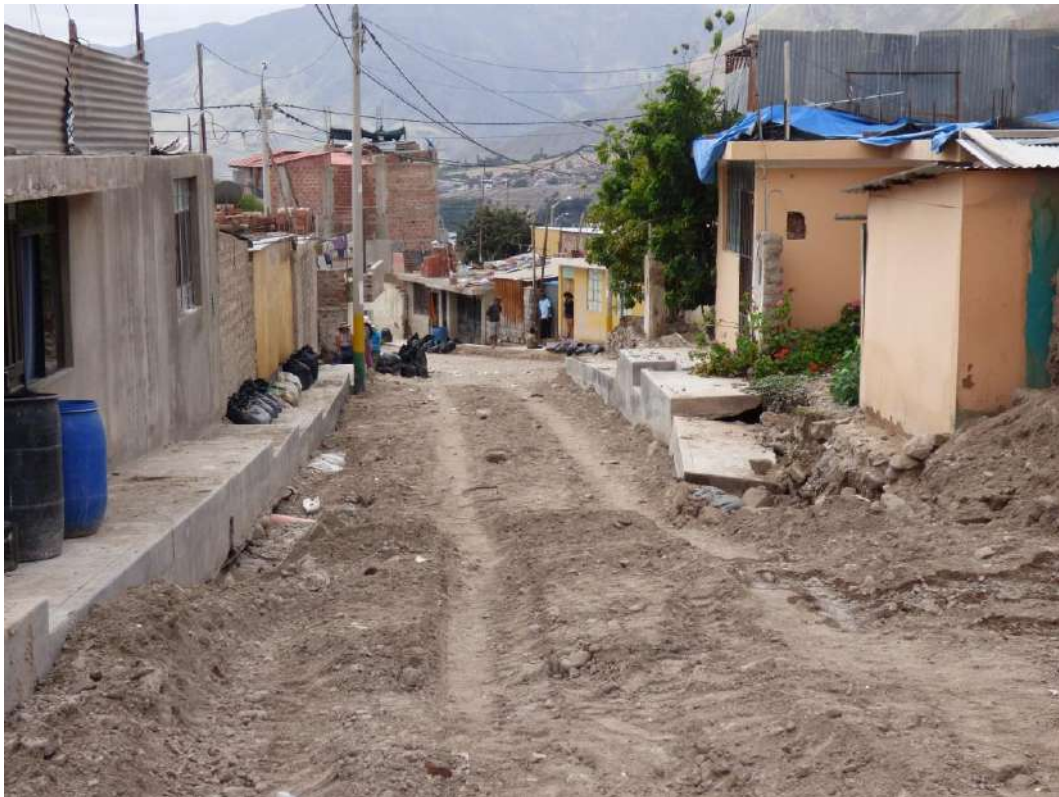
Fotografía 45: Depósito del flujo que discurrió por la calle Tahuantinsuyo, socavó las veredas de las viviendas.

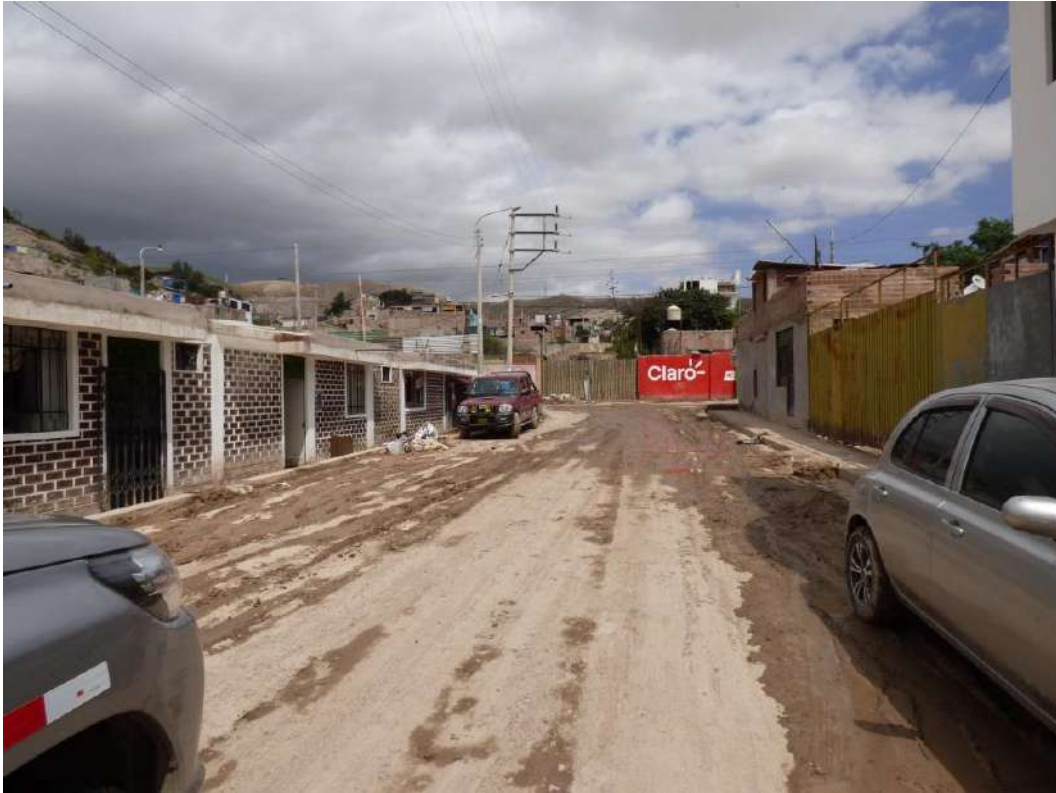
Fotografía 46: Depósito de flujo de lodos del 26/02/2020 en la calle Los Incas, entre la Av. Andrés A. Cáceres y pasaje 28 de Julio.

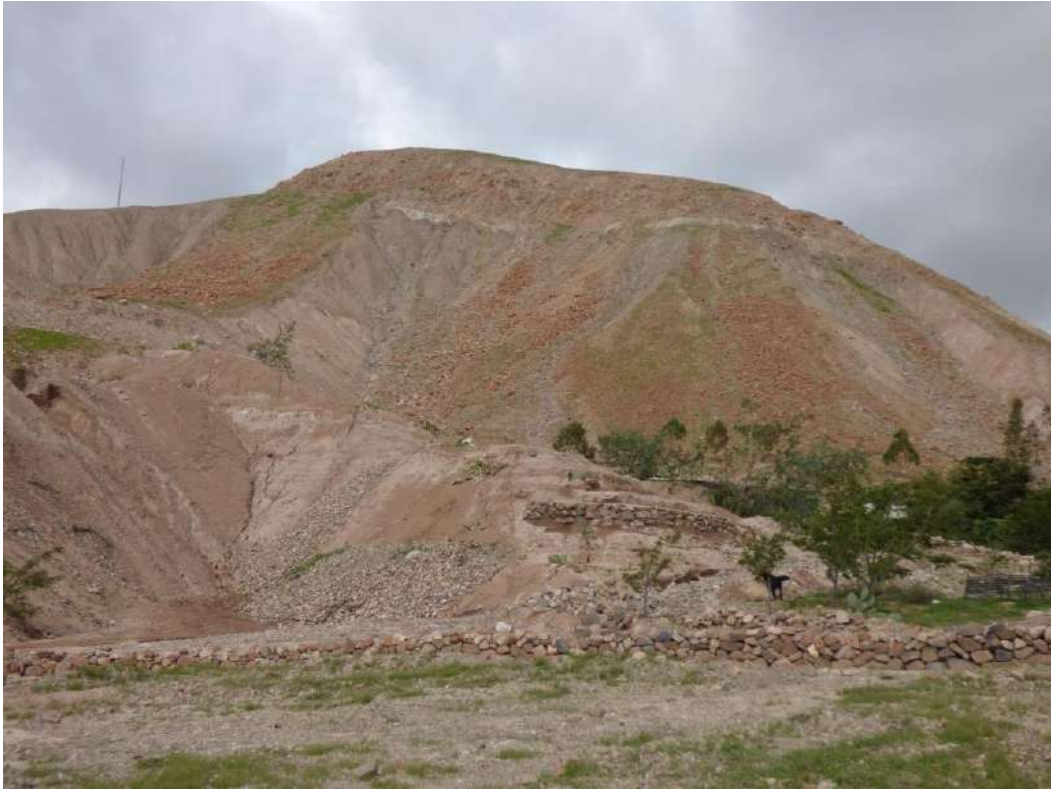
Fotografía 47: Caída de rocas y derrumbes en laderas de colinas en la Asociación de Vivienda Biohuerto.

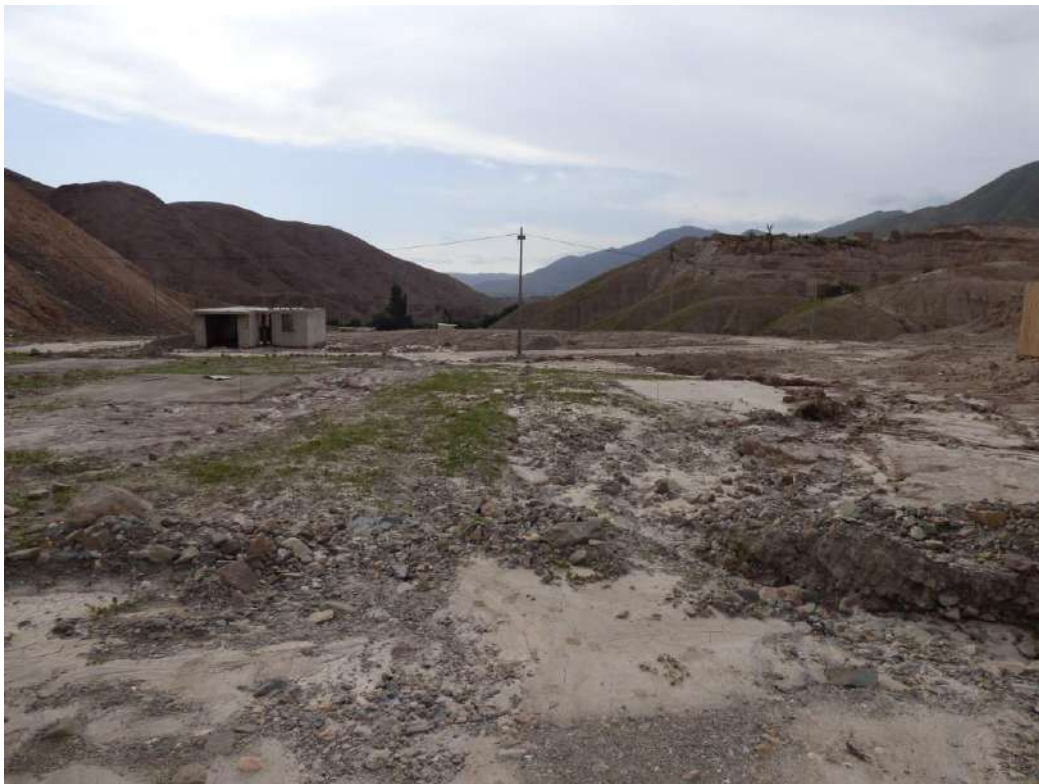
Fotografía 48: Flujo afectó extensos terrenos de cultivos y viviendas de la Asociación de Vivienda Biohuerto.

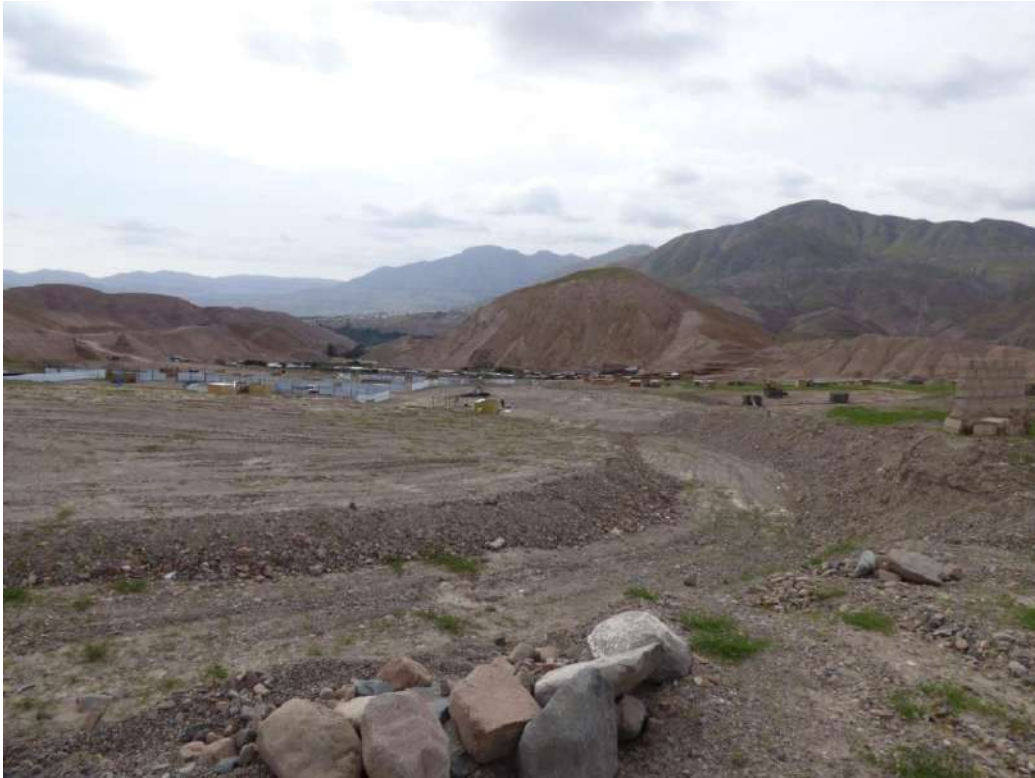
Fotografía 49: Viviendas de la Asociación de vivienda Biohuerto, Nuevo Samegua se encuentran en pleno cauce de las quebradas tributarias de la quebrada Tucuman.

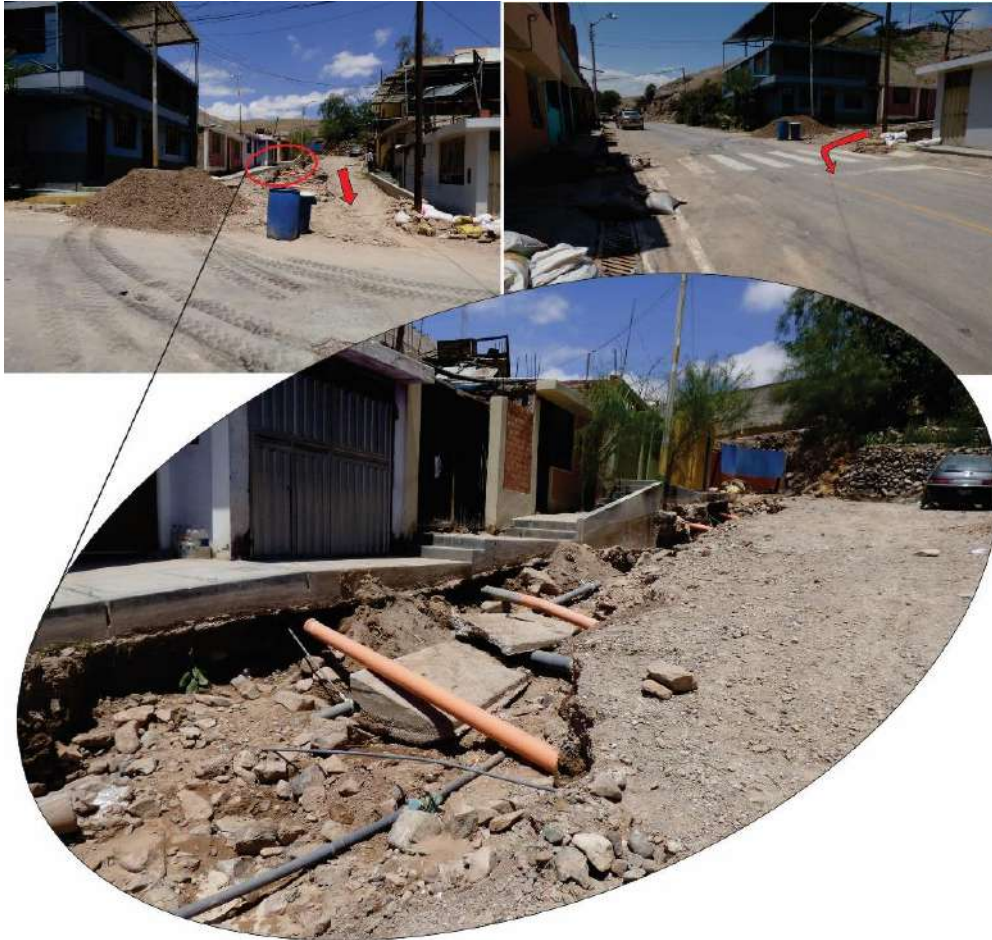
Figura 33: Vista de la socavación de la calle Los Ángeles producto del recorrido del flujo del 26 de febrero.

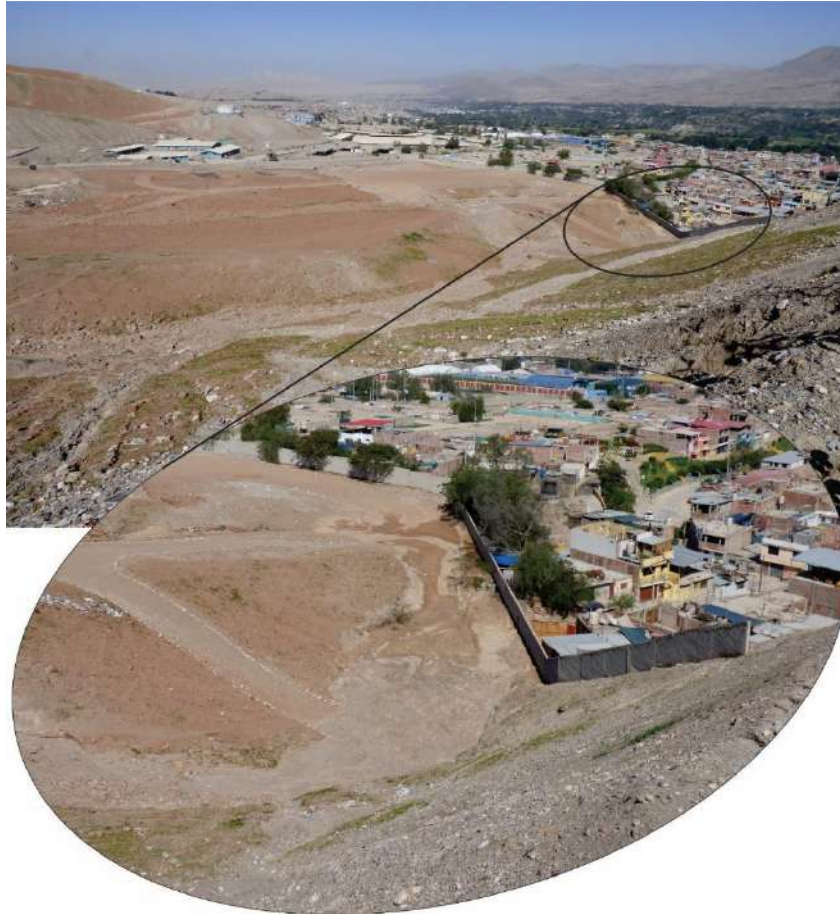
Figura 34: Vista al norte desde la cabecera de la quebrada sin nombre del muro perimétrico del cuartel Los Ángeles, aquí se observa como este muro corta la quebrada sin desfogue alguno.

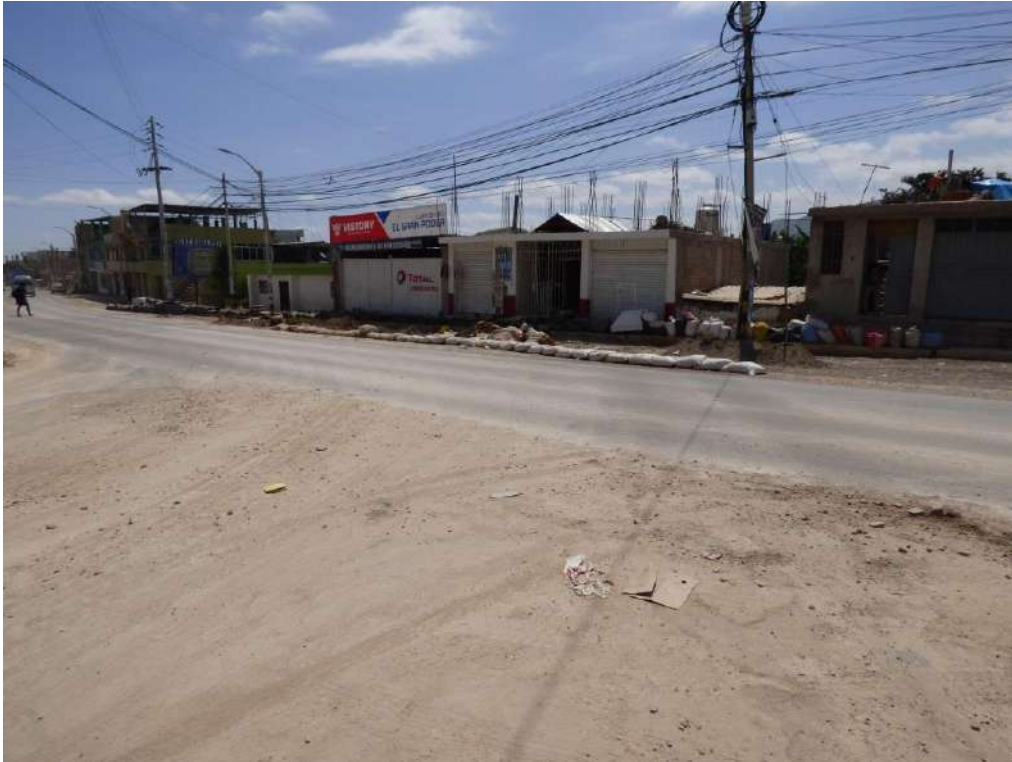
Fotografía 53: Intersección de la calle Túpac Yupanqui con la Av. Andrés Avelino Cáceres, el flujo discurrió por la vivienda que se encuentra al frente donde se colocó sacos terreros y salió por el pasaje hasta llegar a la calle Antigua Samegua.
