Informe Técnico N° A7079

EVALUACIÓN GEOLÓGICA-GEODINÁMICA DE LOS FLUJOS DE DETRITOS DEL 26/02/2020 OCURRIDO EN LAS LOCALIDADES DE SAMEGUA Y MOQUEGUA

Región Moquegua
Provincia Mariscal Nieto
Distritos Moquegua - Samegua

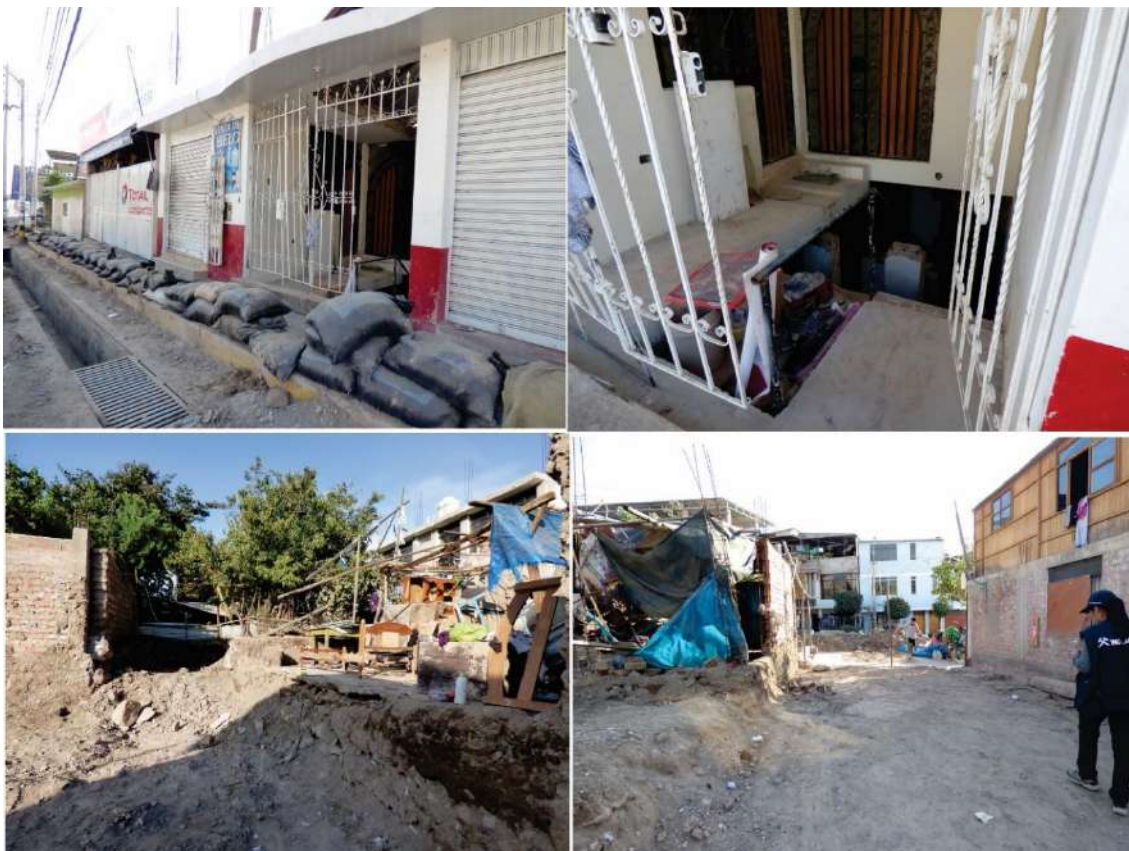
Figura 35: Vista de la vivienda de la Av. Andrés A. Cáceres por donde ingresó el flujo (arriba) y salió por la vivienda de lote D-26 de la calle Tupac Yupanqui (abajo).

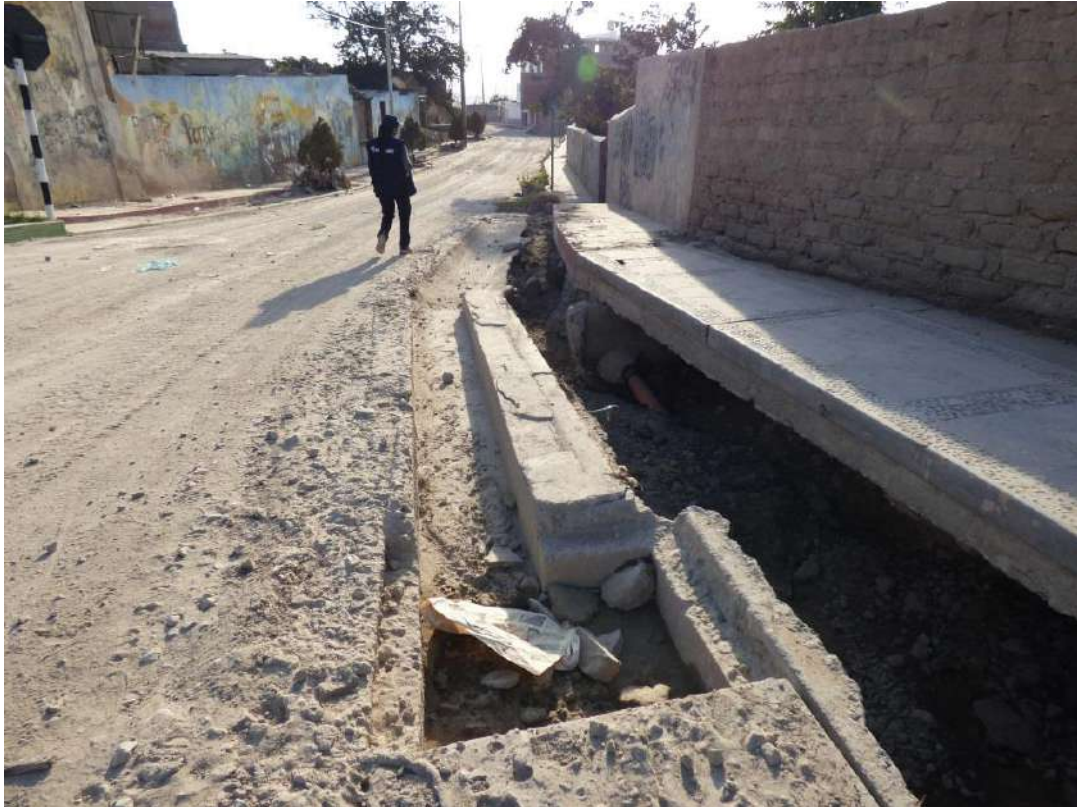
Fotografía 54: El flujo socavó las veredas de la calle Antigua Samegua.

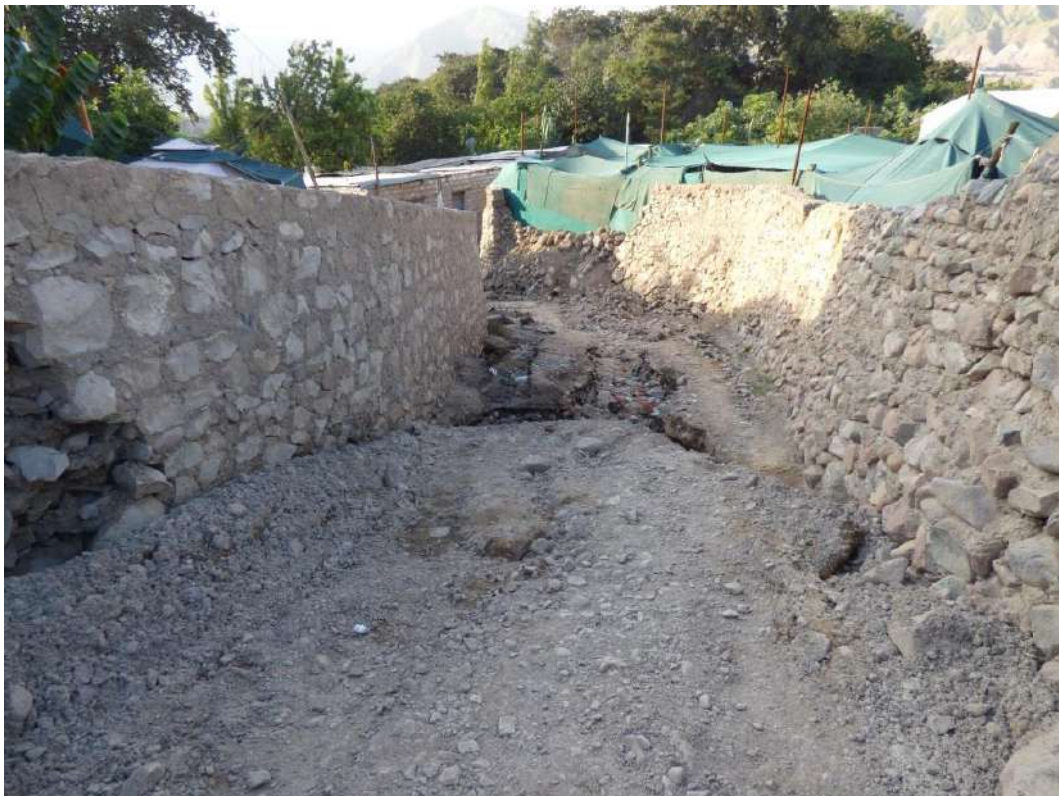
Fotografía 55: El flujo discurrió finalmente por el pasaje Petaca donde enterró canal de riego.

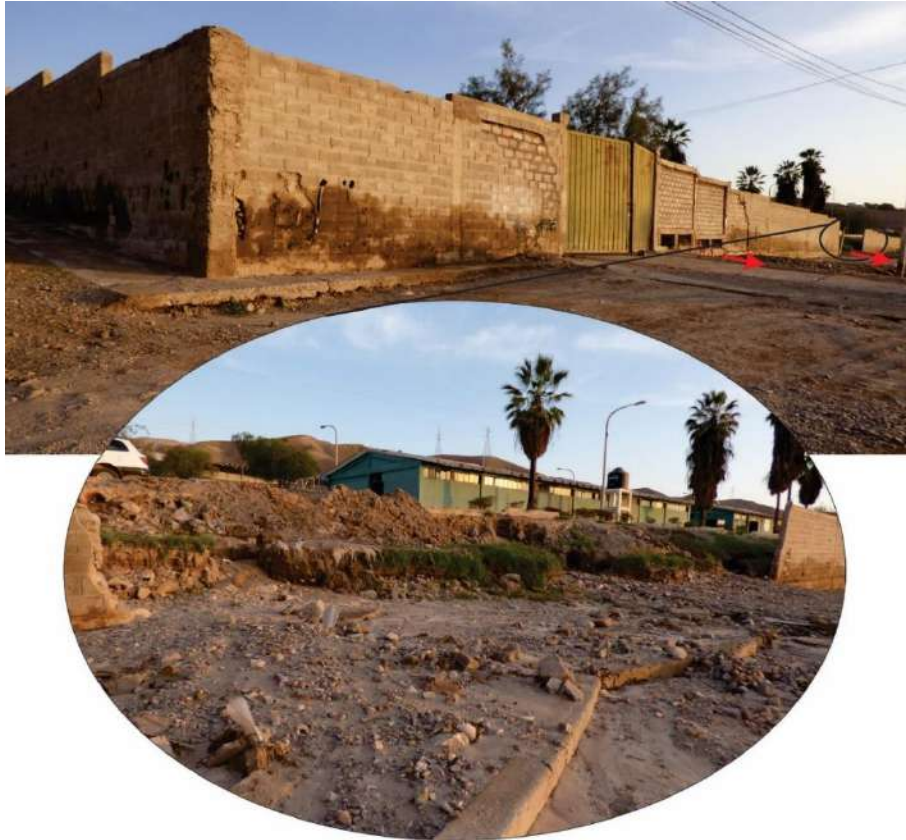
Figura 36: Muro del cuartel Los Ángeles colapsado por el empuje del flujo cerca del Instituto José Carlos Mariátegui.

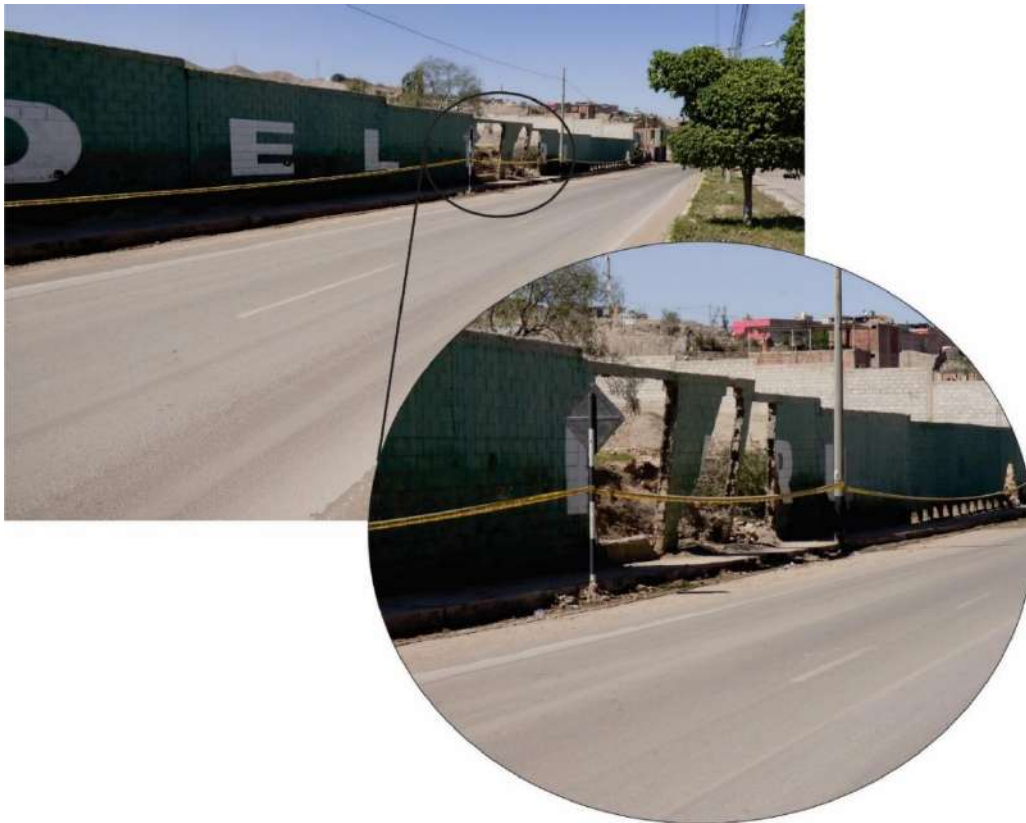
Figura 37: Colapso del muro del Cuartel Los Ángeles desde la Av. Andrés A. Cáceres.

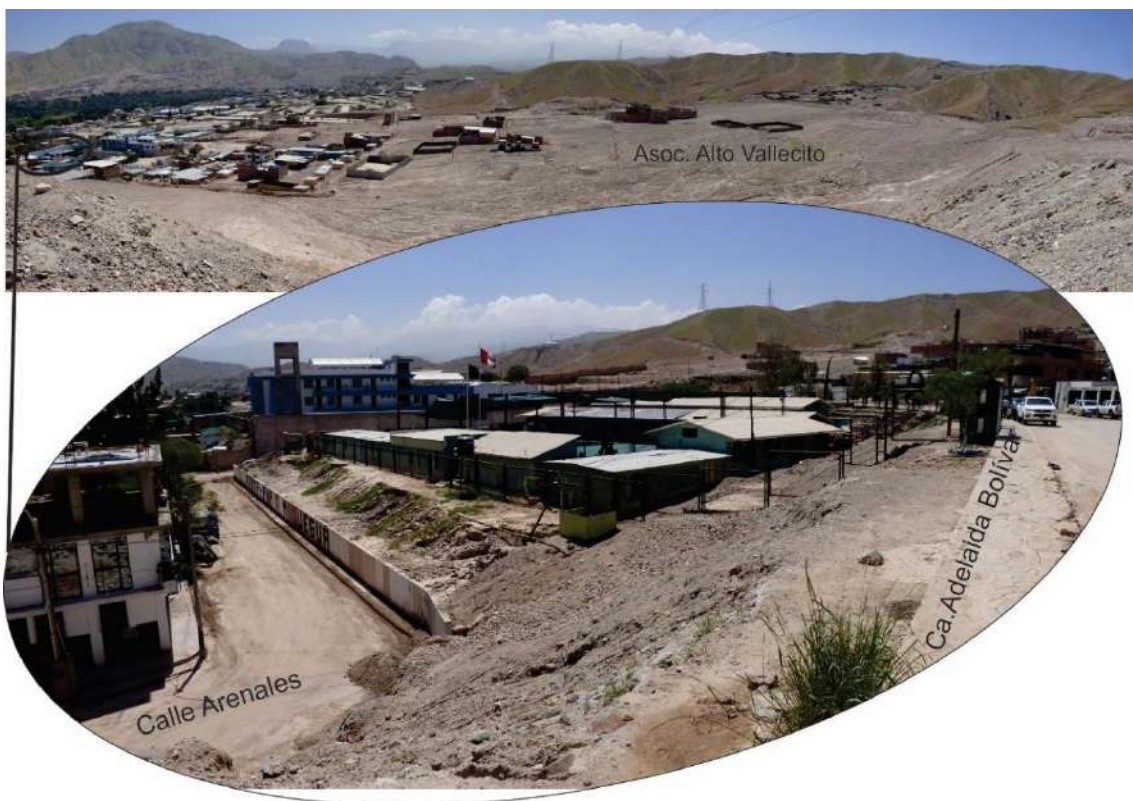
Figura 39: Vista panorámica del piedemonte aluvio-torrencial de quebrada seca sin nombre, se observan las viviendas asentadas dentro del cauce de la quebrada. En la cabecera de la quebrada presenta intensa erosión en cárcavas y surcos. En el acercamiento se observa la escuela de PNP, la cual fue muy afectada por el huaico.

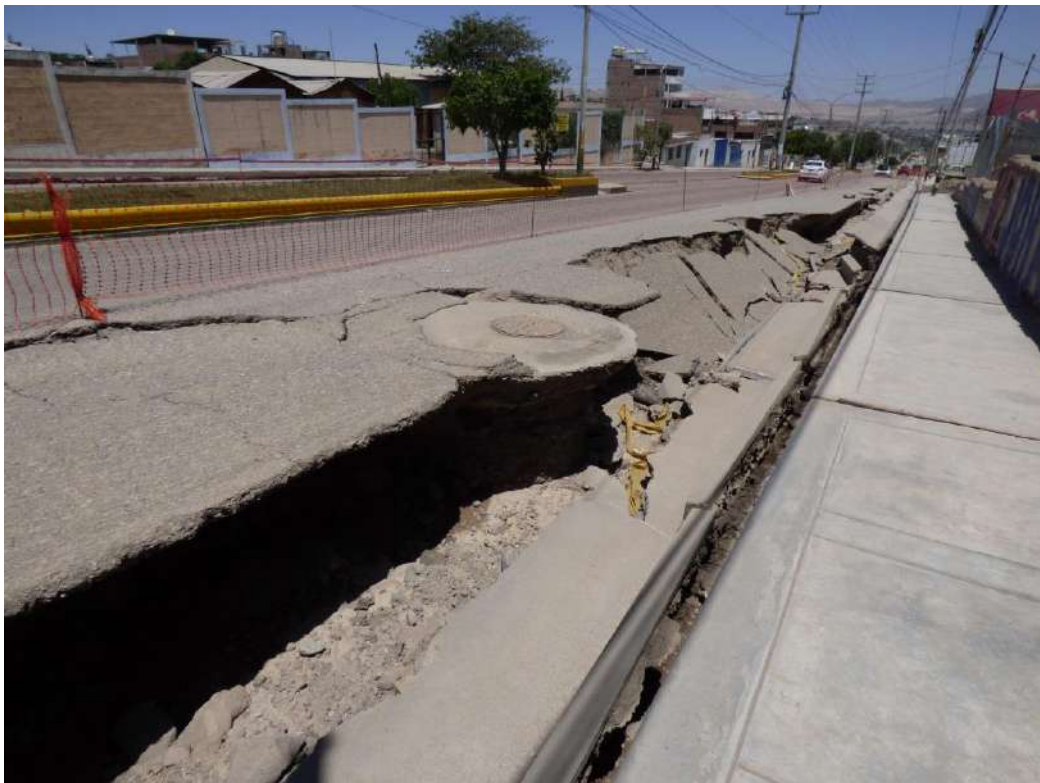
Fotografía 57: Vista suroeste, socavamiento de cuneta y 275 m de carpeta asfáltica de la Av. Andrés A. Cáceres, dejando los buzones de desagüe descubiertos.

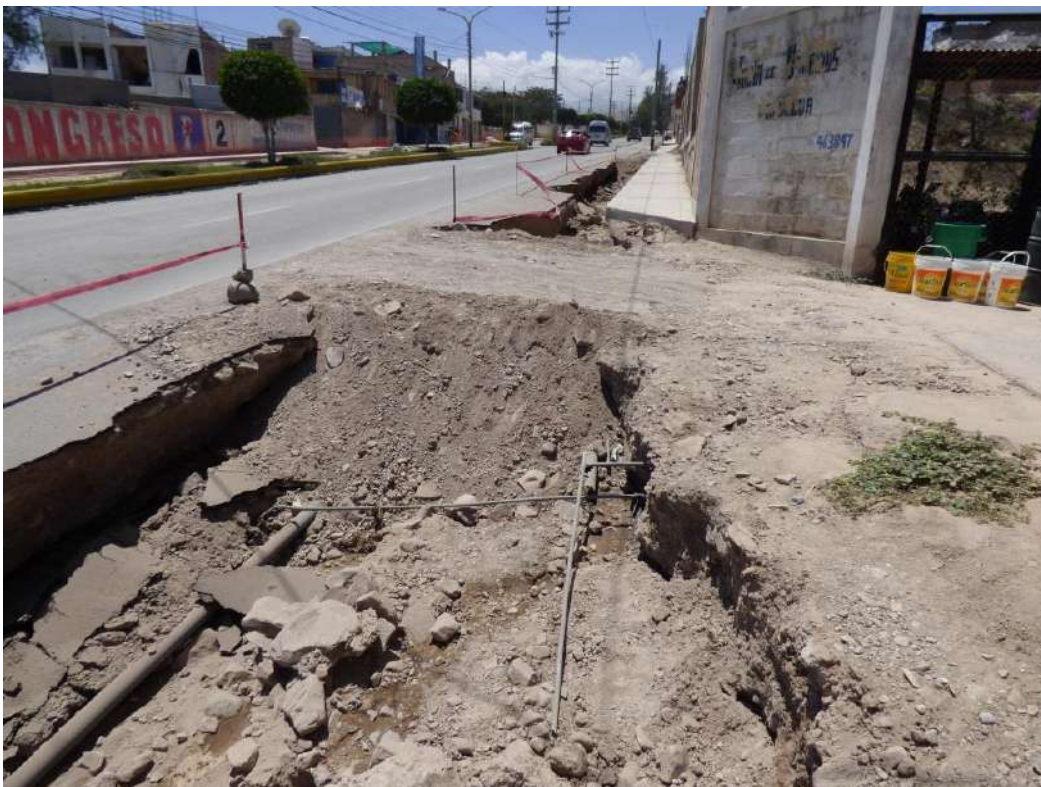
Fotografía 58: Vista Noreste, socavamiento de vereda y carpeta asfáltica, la energía del flujo generó una zanja, dejando descubiertas las tuberías de agua, en ambos lados de la Av. Andrés A. Cáceres.

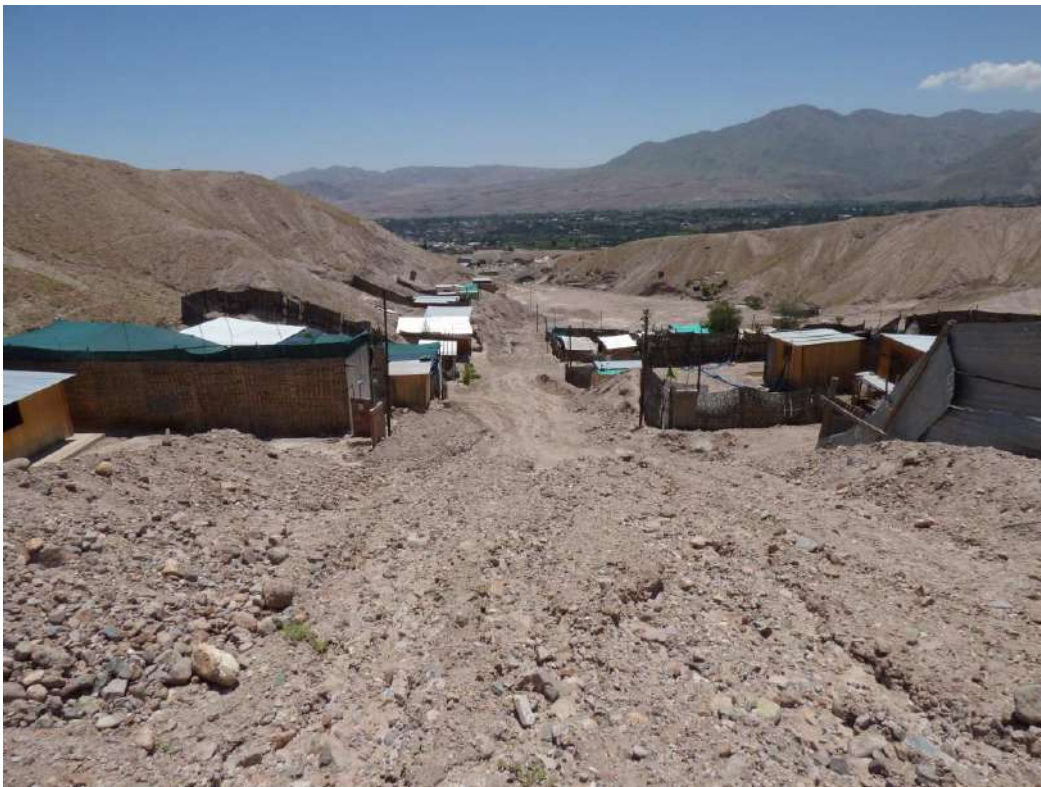
Fotografía 59: Vista con dirección al norte, se observa las viviendas de la Asociación de vivienda Ciudad Hermosa, que se encuentran ubicadas en el cauce de quebrada sin nombre, además presenta intensa erosión en cárcavas y surcos, por donde discurrieron huaicos el 26/02/2020.

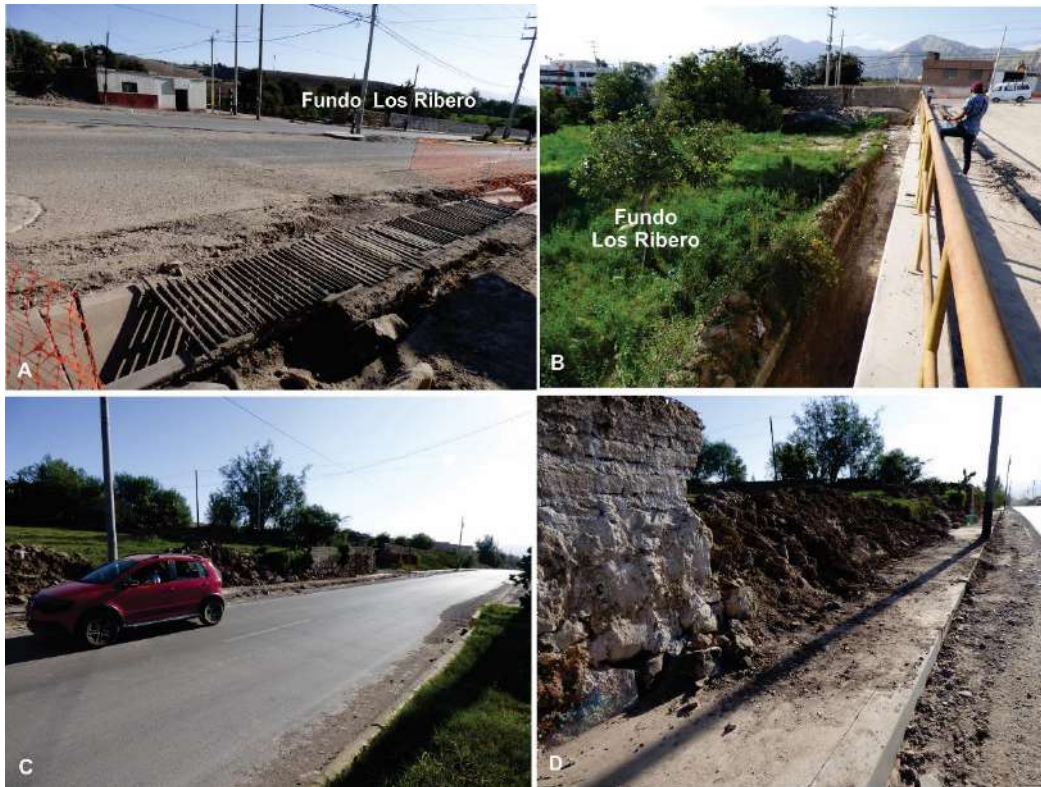
Figura 40: A y B) Huaico que afectó Fundo Los Ribero, así como cunetas y carpeta asfáltica de la Av. Andrés A. Cáceres. C y D) Debido al empuje del huaico colapso el muro perimétrico del Fundo, en la Av. Andrés A. Cáceres.

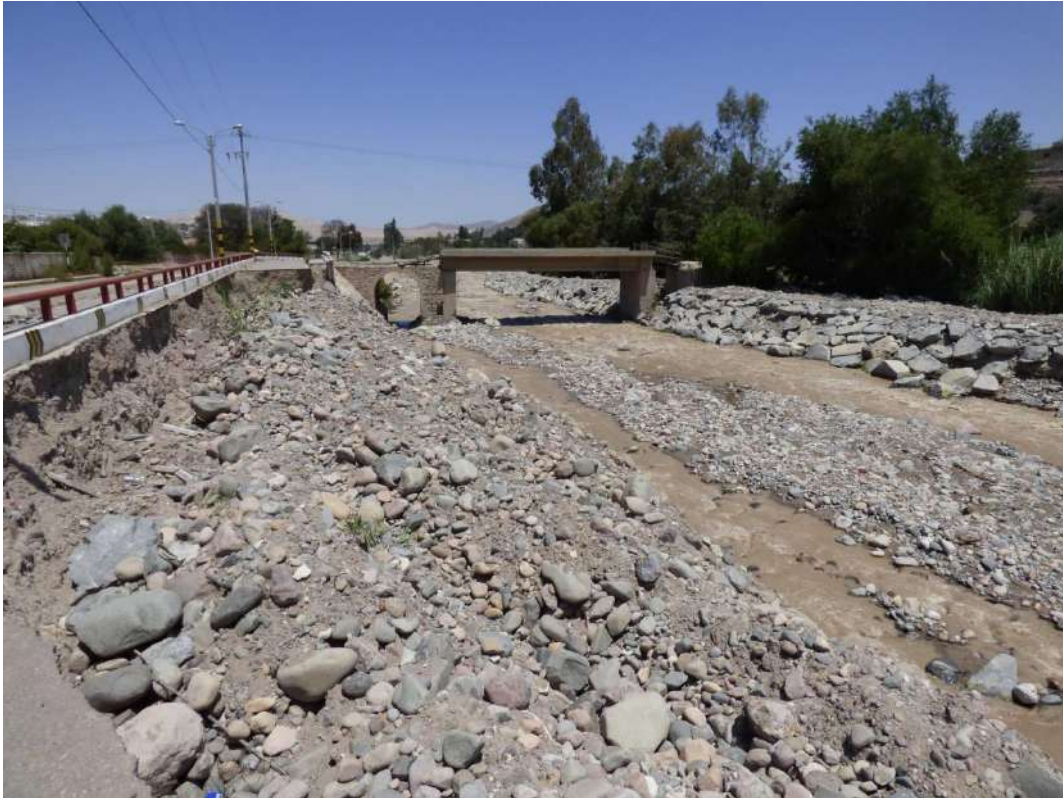
Fotografía 61: Vista aguas abajo del río Tumulaca, se puede observar la erosión en la margen izquierda, que produjo la pérdida de la mitad de la plataforma de la pista Malecón Ribereño. es posible observar el estrechamiento del cauce del río con la construcción de puentes.

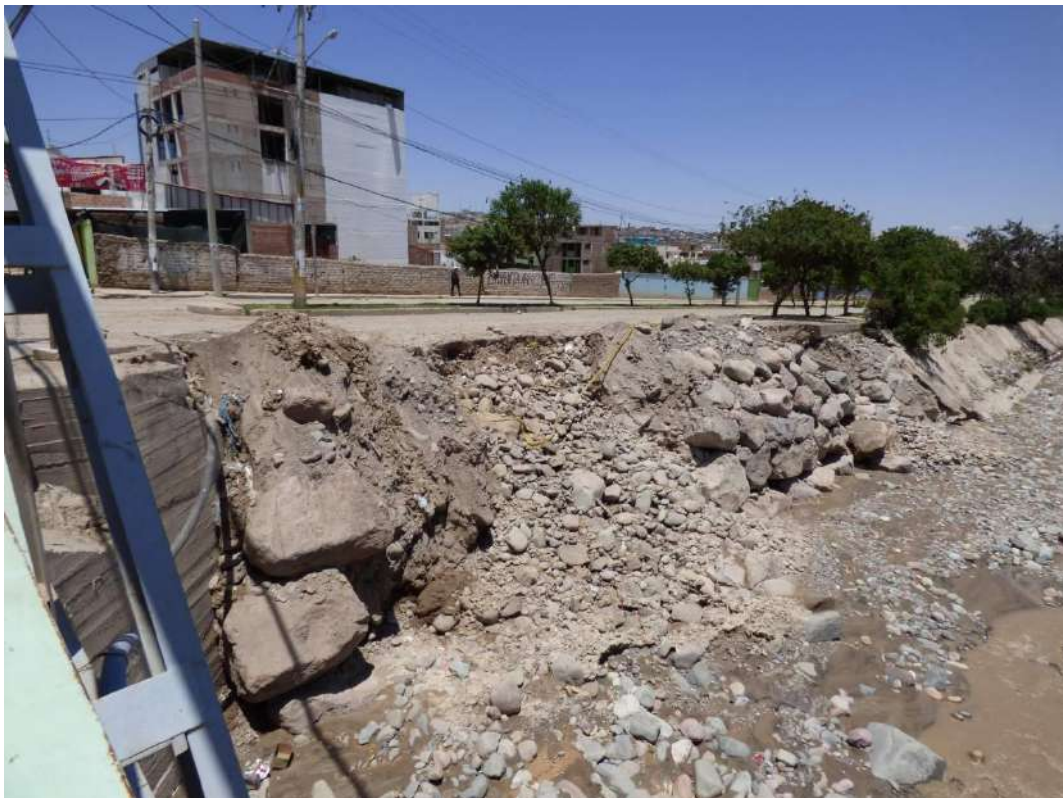
Fotografía 62: Vista aguas abajo del río Tumulaca, es posible observar la erosión en la margen izquierda que produjo la pérdida de parte de la vereda del malecón.

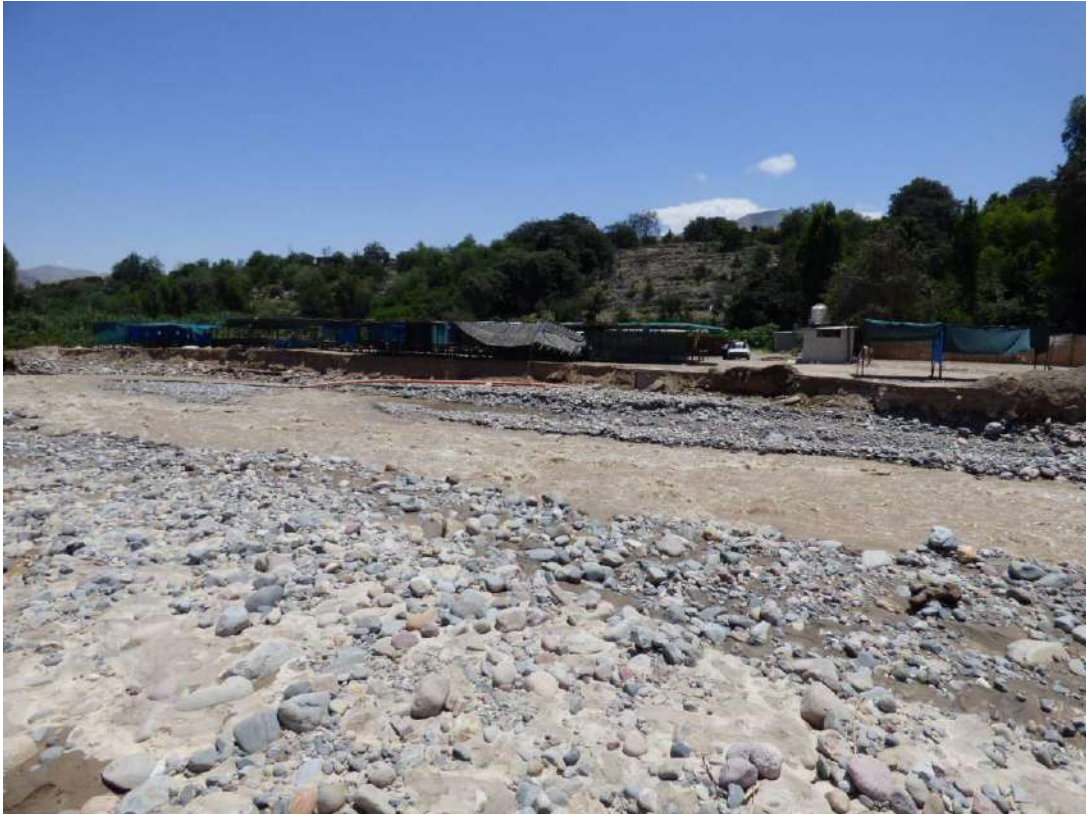
Fotografía 63: Vista aguas abajo del río Tumulaca, se puede observar la margen derecha afectada por erosión, produjo la pérdida de terrenos de un mercado, así también afectó tuberías de desagüe.

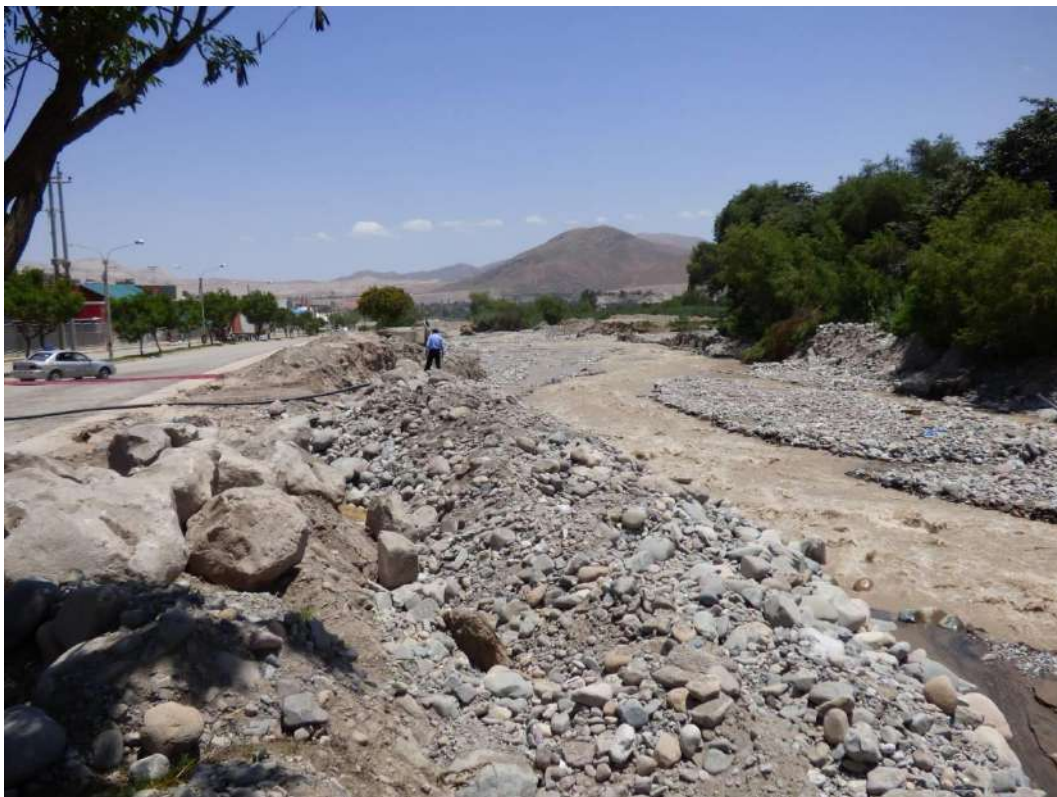
Fotografía 64: Vista aguas abajo del río Tumulaca a la altura del local principal del Gobierno Regional de Moquegua; es posible observar la erosión de la defensa ribereña de la margen izquierda.

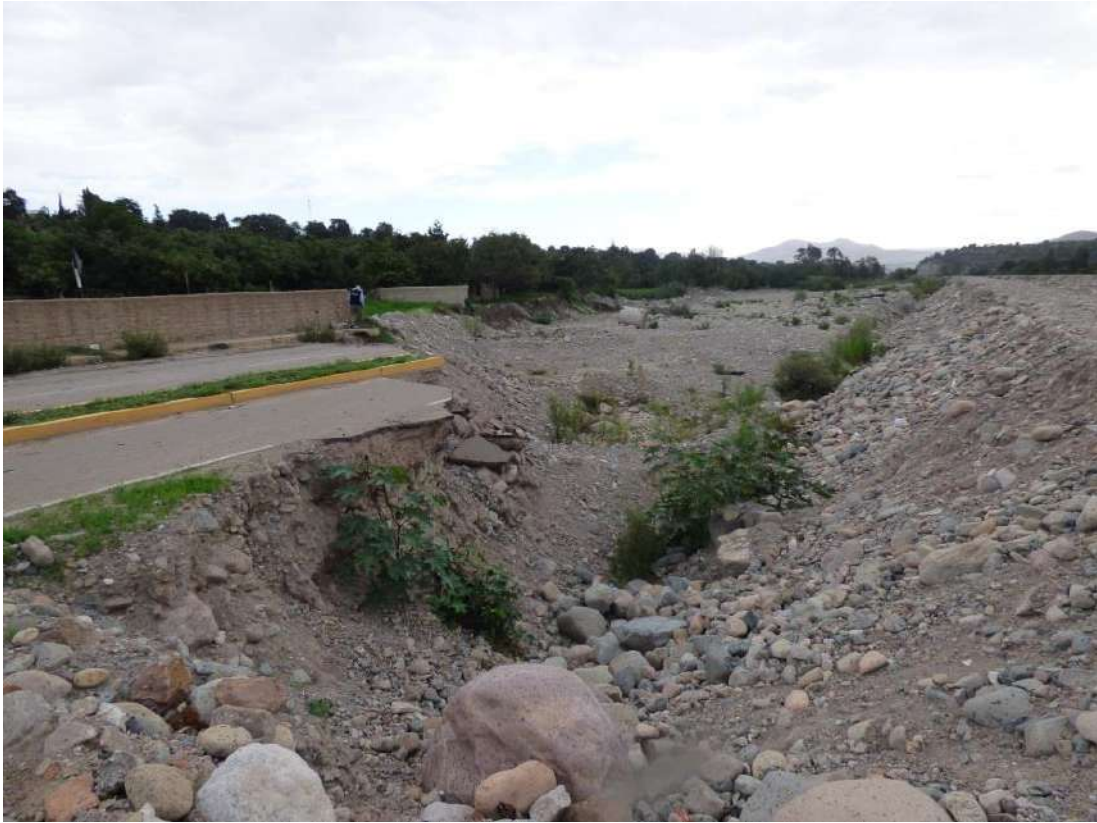
Fotografía 65: Erosión fluvial en la margen izquierda del río, se llevó un tramo de la plataforma del malecón ribereño, callejón San Juan, con vista al suroeste.

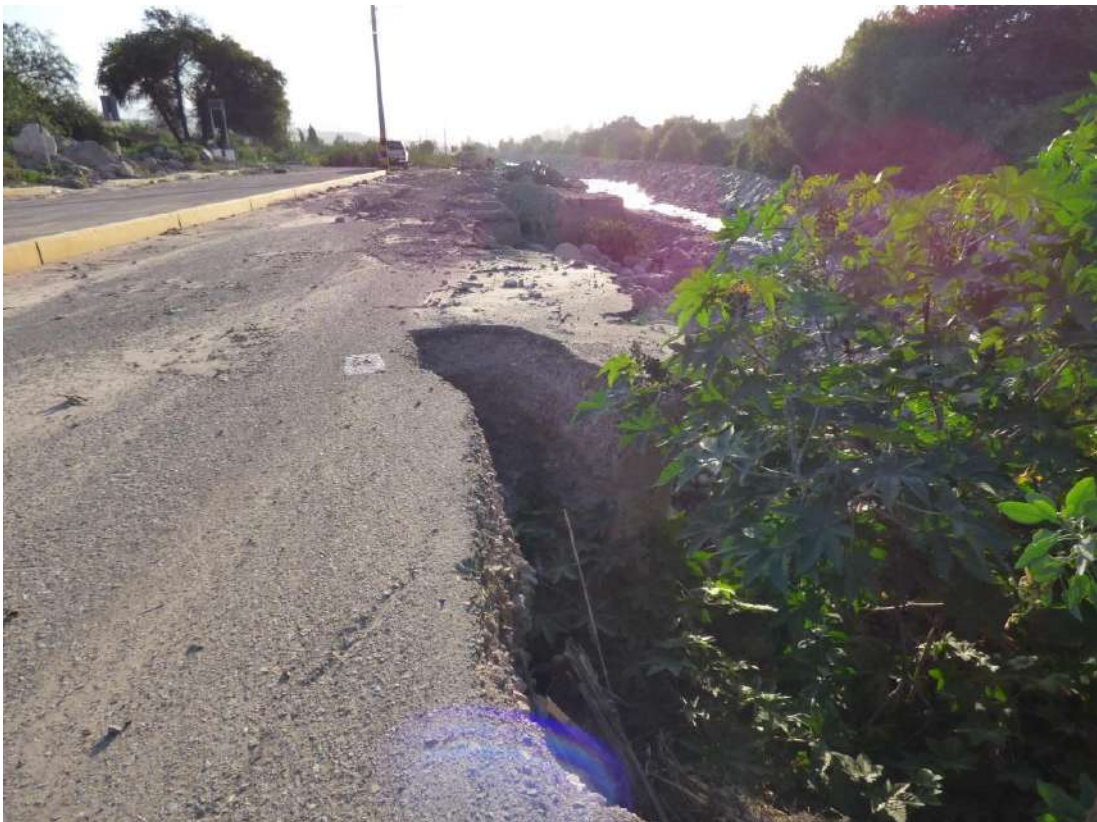
Fotografía 66: Vista hacia el suroeste de la pérdida de plataforma del malecón ribereño de Moquegua, en la margen izquierda del río Tumulaca.

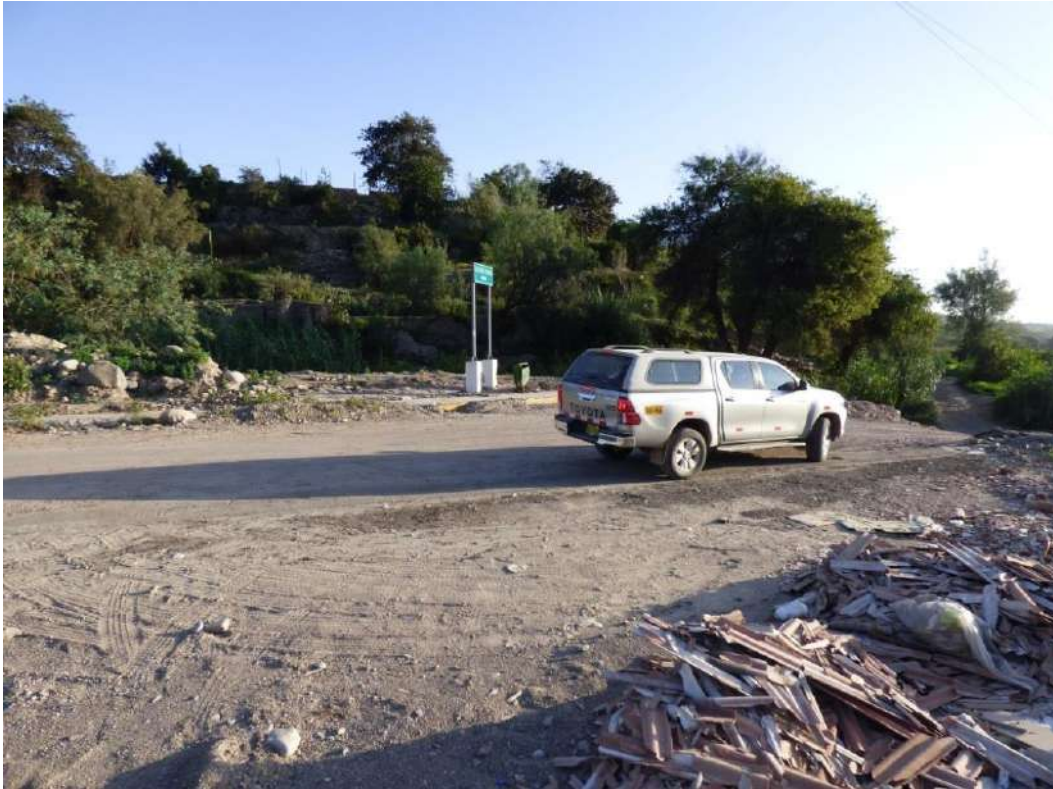
Fotografía 67: Erosión fluvial en la margen izquierda del río Tumulaca, sector pasaje El Pedregal.
