Informe técnico: N°05-2020/GRC-OSDN-GRD

## INSPECCIÓN TÉCNICA A LA QUEBRADA CALISPUQUIO DISTRITO Y PROVINCIA DE CAJAMARCA 2020

Cajamarca – Perú  
FEBRERO 2020

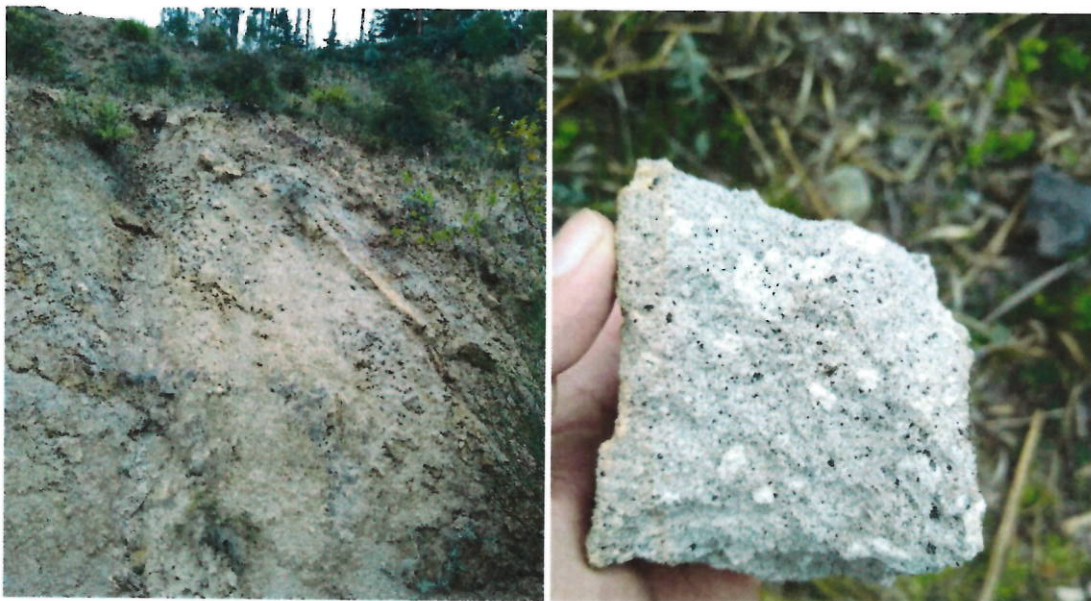
**Fotografía 3. Macizo rocoso de la formación Inca muy disturbado (izquierda), y muestra de mano de una toba del volcánico Rumiorco (derecha)**

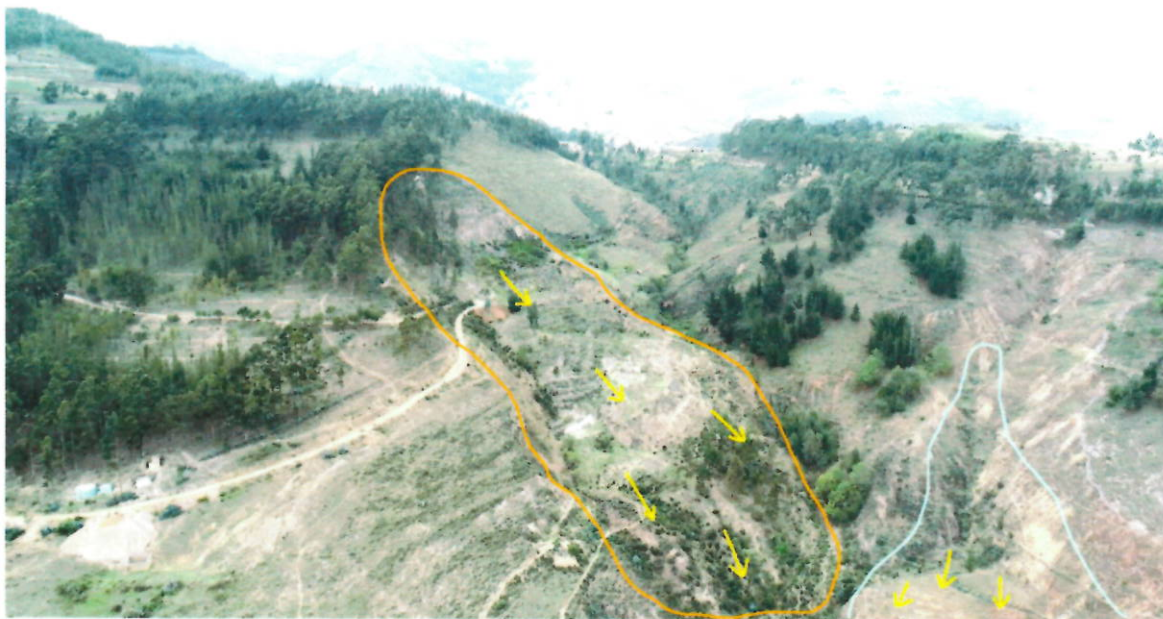
En la Fotografía 4 se puede apreciar la parte alta del sector de Calispuquio, donde hay movimientos en masa activos, que podrían reactivarse en mayor medida si es que se presentara eventos sísmicos fuertes o grandes precipitaciones; dichos movimientos en masa podrían canalizarse en la quebrada Racra y avanzar cientos de metros aguas abajo afectando varias poblaciones e infraestructuras.

**Fotografía 4. Zona alta del sector Calispuquio, lugar de alta susceptibilidad a movimientos en masa, como deslizamientos rotacionales (línea anaranjada) y flujos (línea celeste); las flechas amarillas muestran la dirección del movimiento.**

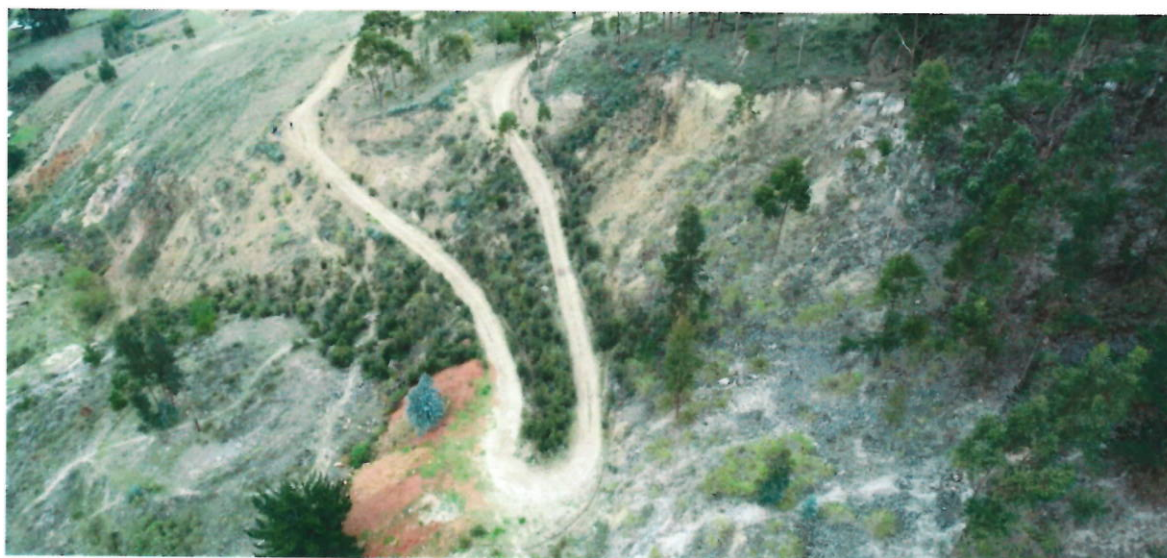
En la Fotografía 5 se puede apreciar la parte alta del deslizamiento principal, donde se aprecia que está activo (evidenciado en caídas de rocas y de árboles en los últimos meses); por lo que se debe tomar las medidas de prevención necesarias para aumentar la resiliencia de las poblaciones vulnerables.

**Fotografía 5. Vista de la parte alta del deslizamiento principal, donde se aprecian caídas de rocas y de árboles, evidencia de la actividad del movimiento.**

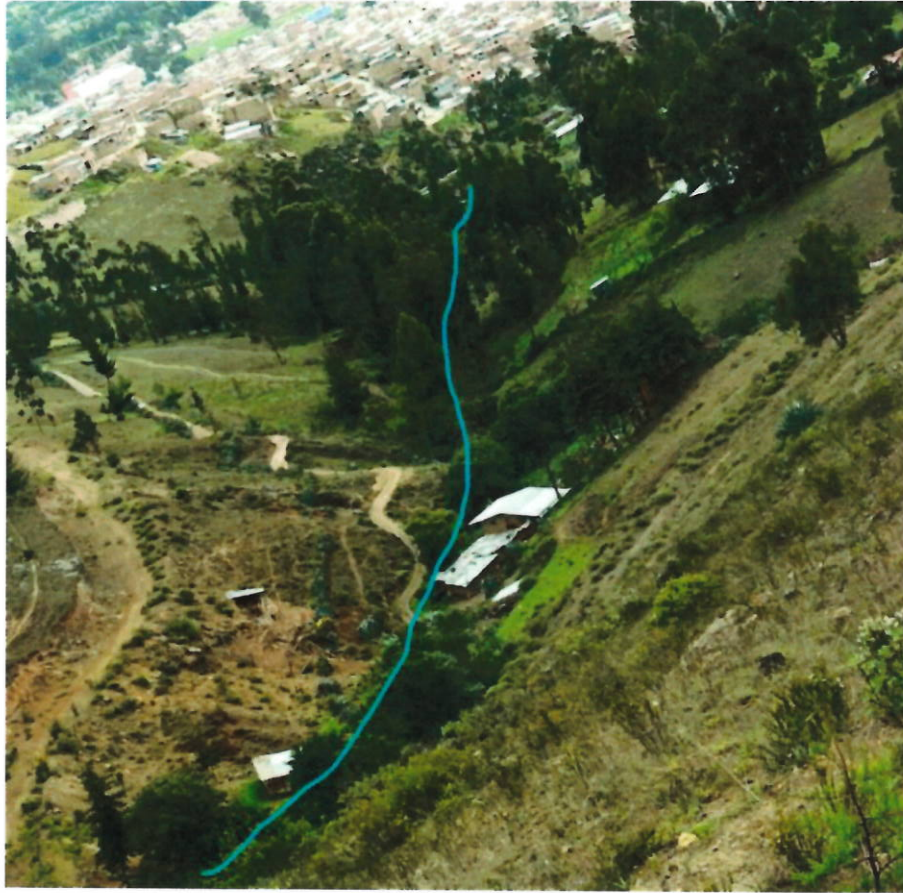
En el primer punto de la inspección se pudo detectar la presencia de viviendas asentadas en los cauces de la quebrada Racra, afluente de la quebrada Calispuquio, dichas viviendas constituyen un riesgo muy alto ya que podrían verse gravemente afectadas en casos de lluvias extremas.

**Fotografía 6. Punto de inspección N° 2, parte baja de la I.E. Julio Ramón Riveiro.**

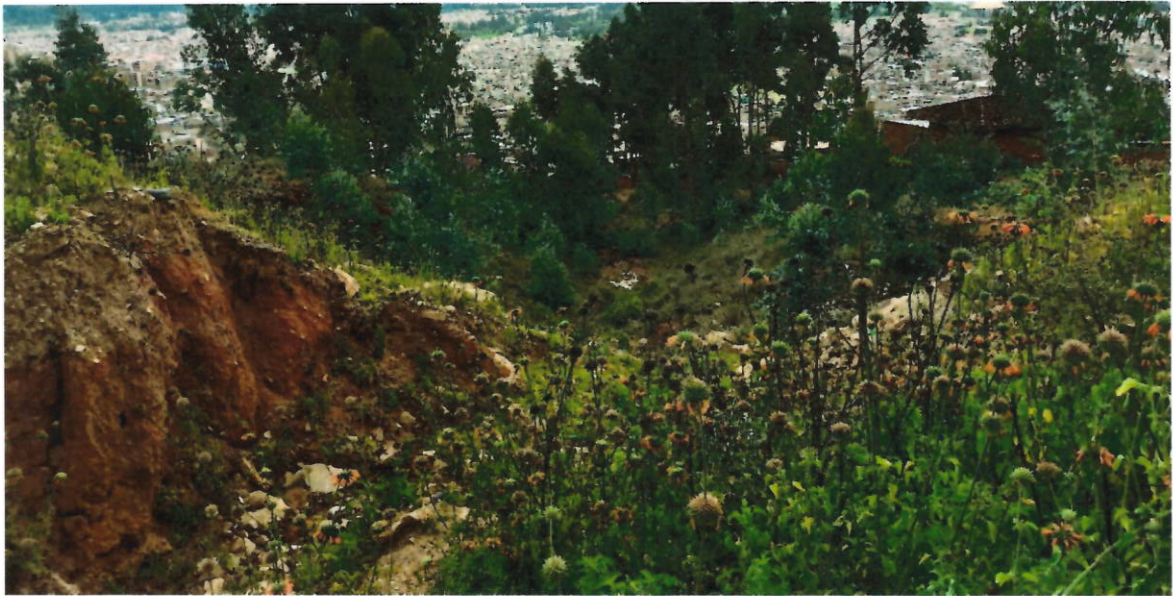
En el segundo punto de la inspección, se pudo documentar la presencia de cárcavas de quebradas aun sin un encausamiento adecuado, lo que genera constantes inundaciones a las viviendas asentadas en este sector. Adicionalmente, se pudo identificar la presencia de residuos sólidos que son arrojados sin un control adecuado en las laderas de la montaña, generando otro peligro a la población, ya que, al ser material suelto, pueden ser arrastrados con facilidad si se generase una gran escorrentía superficial. Finalmente, quedó registrado el gran número de viviendas construidas muy rústicamente en zonas de alta pendiente, en muchos casos solo tienen muros de madera y techos de calaminas y tejas, siendo zonas de alta vulnerabilidad frente a movimientos sísmicos o lluvias fuertes.

**Fotografía 7. Punto de inspección N° 2, zona de quebradas sin encausamiento y con rellenos sólidos.**

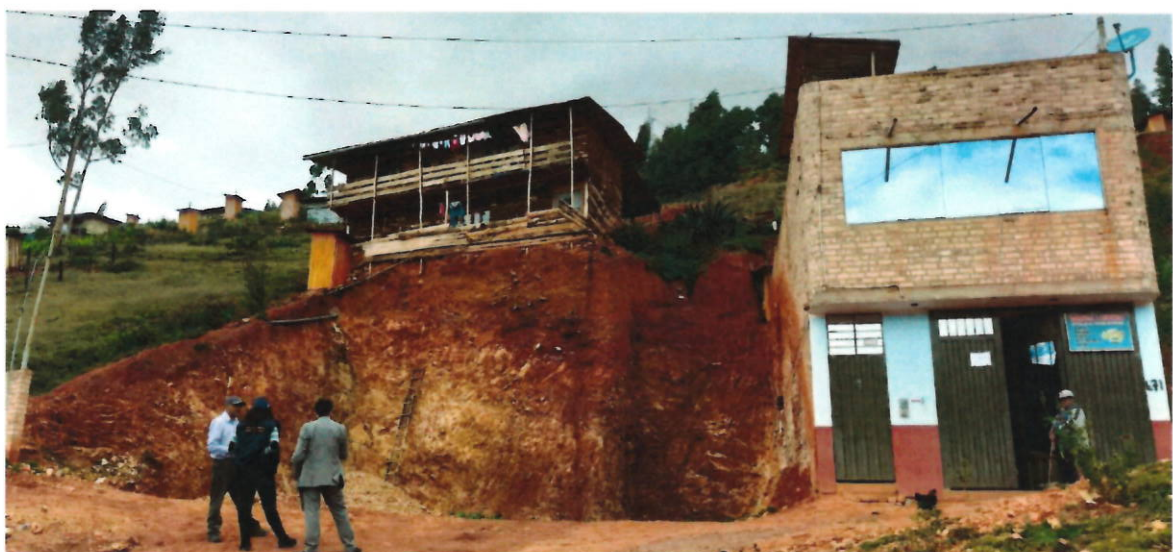
**Fotografía 8. Punto de inspección N° 3, cruce con la vía 3N.**

En la ruta de las inspecciones, se pudo constatar una vivienda con sus cimientos afectados por la excavación de otro vecino; dicha vivienda se encuentra en muy alto riesgo ya que se le ha quitado la resistencia en su base, y en épocas de fuertes lluvias o en un evento sísmico fuerte podría colapsar. También se documentó que aún existen personas viviendo en la misma, ya que no tendrían a donde ir; por lo que el representante de la Municipalidad Provincial de Cajamarca se comprometió a gestionar la entrega de una carpa o módulo a dicha familia para que desaloje esta vivienda vulnerable; finalmente los representantes de la fiscalía se comprometieron a apoyar jurídicamente a la familia en caso se formalice la denuncia por daños al vecino que realizó la excavación de la base del talud.

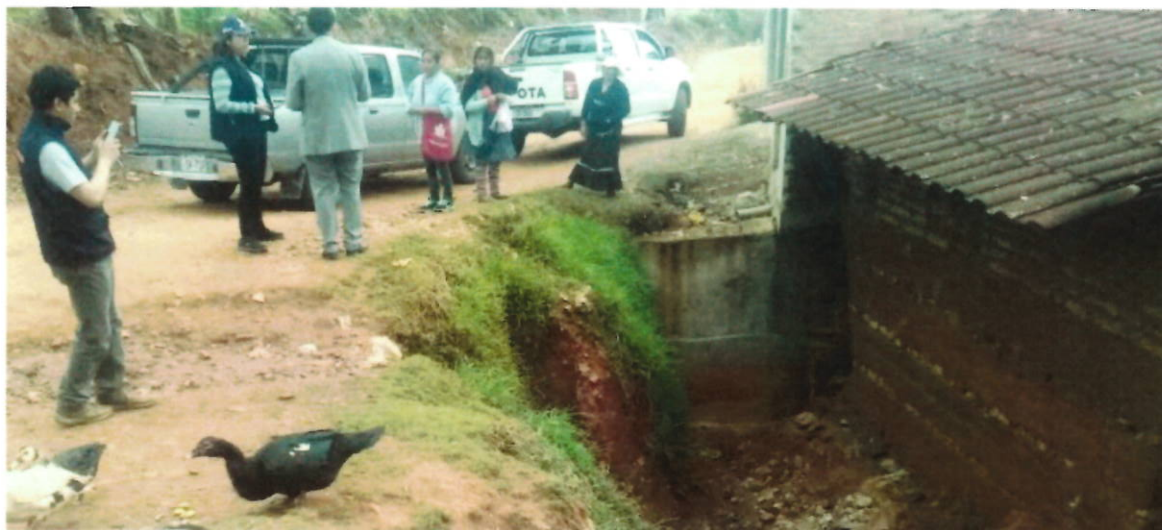
En este punto, se pudo identificar como una vivienda ha sido construida en el cauce natural de un canal de drenaje, esta construcción es de tapial y adobe y es constantemente afectado por las escorrentías que erosionan y humedecen su base; el drenaje ha sido ubicado al costado de la vivienda y no cumple ningún requerimiento mínimo de diseño que asegure la seguridad de los moradores.

*Fotografía 9. Punto de inspección N° 4, vivienda en peligro por escorrentía superficial,*

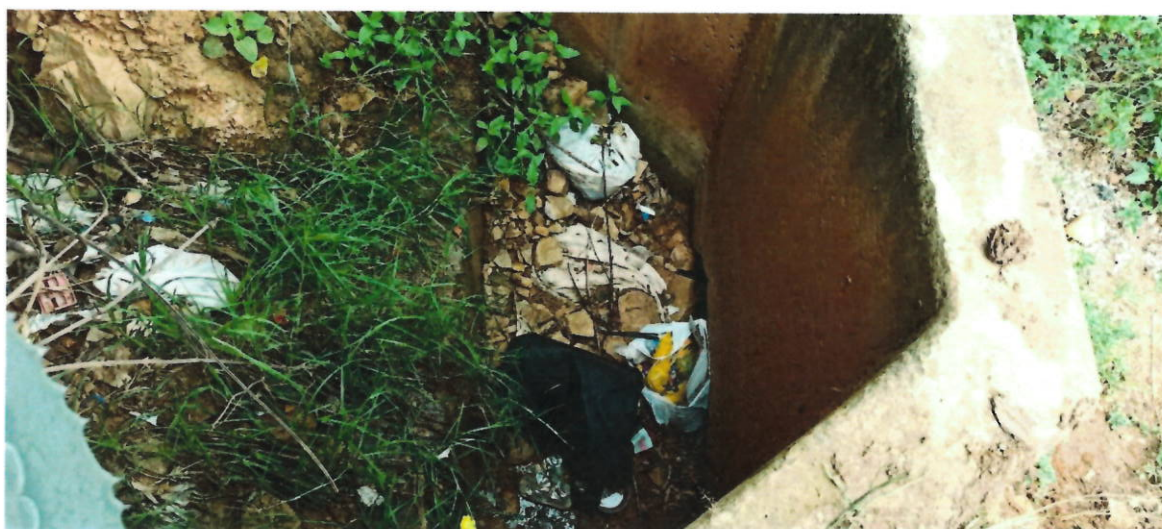
En este punto, se pudo documentar la presencia de una alcantarilla casi totalmente colmatada con detritos y basura, dicho estado hace que se generen desbordes constantemente, lo que afecta a todas las viviendas pendiente abajo; adicionalmente de la necesaria descolmatación de la alcantarilla, se requiere un rediseño de la misma, para evitar este constante proceso de colmatación.

*Fotografía 10. Punto de inspección N° 5, alcantarilla colmatada que produce desbordes en la zona.*
