Informe Técnico N° A7078

EVALUACIÓN DE PELIGROS GEOLÓGICOS POR MOVIMIENTOS EN MASA EN EL CASERÍO EL TESORO

Región Amazonas
Provincia Utcubamba
Distrito Cajaruro

JULIO
2020

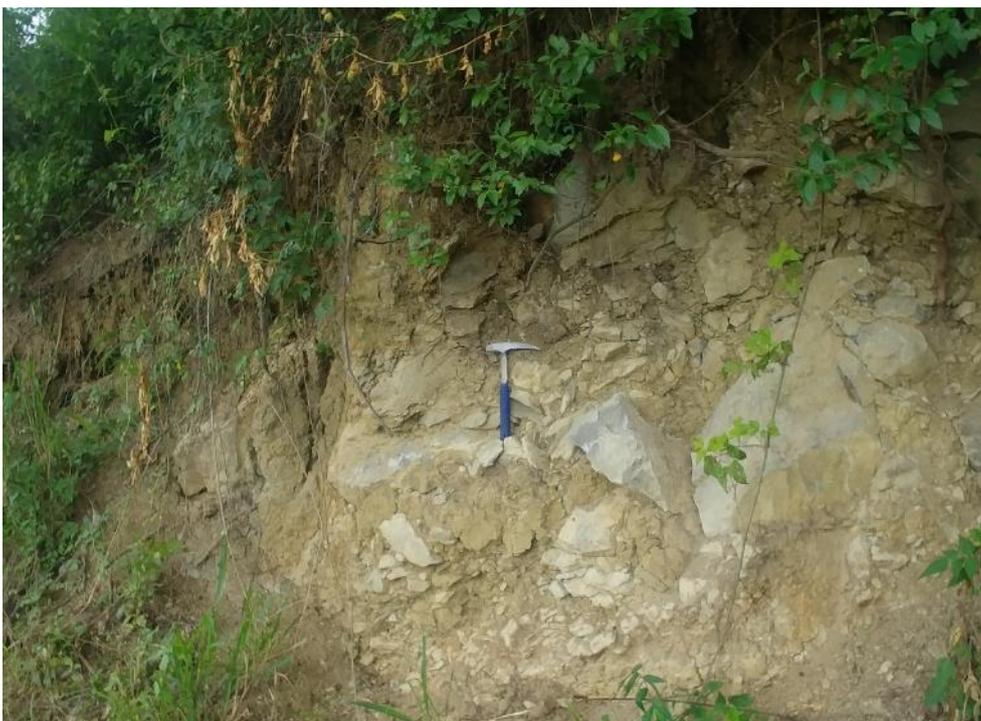
En la zona evaluada esta unidad litoestratigráfica, está conformada por calizas nodulares, de color amarillento o crema muy fracturada, producto de la meteorización (fotografía 1).

Fotografía 1. Vista con dirección al noreste, se observa las calizas muy fracturadas, con coloración amarillenta a crema, poco resistente a los golpes del martillo de geólogo.

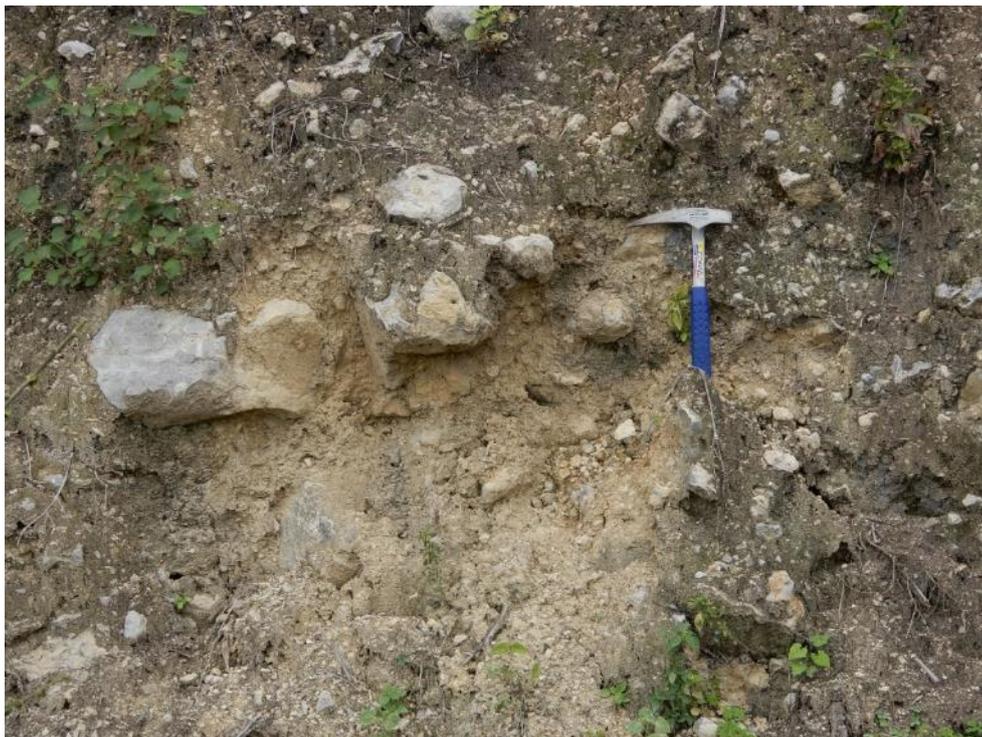
Se encuentran formados por gravas y bloques de calizas, en matriz limo arenoso, poco compactos, muy inestables en las laderas por saturación con agua, permeabilidad alta; se encuentran acumulados en las laderas (fotografía 2).

Fotografía 2. Se observa material acumulado gravas y clastos de calizas dentro de una matriz de limo arcillas.

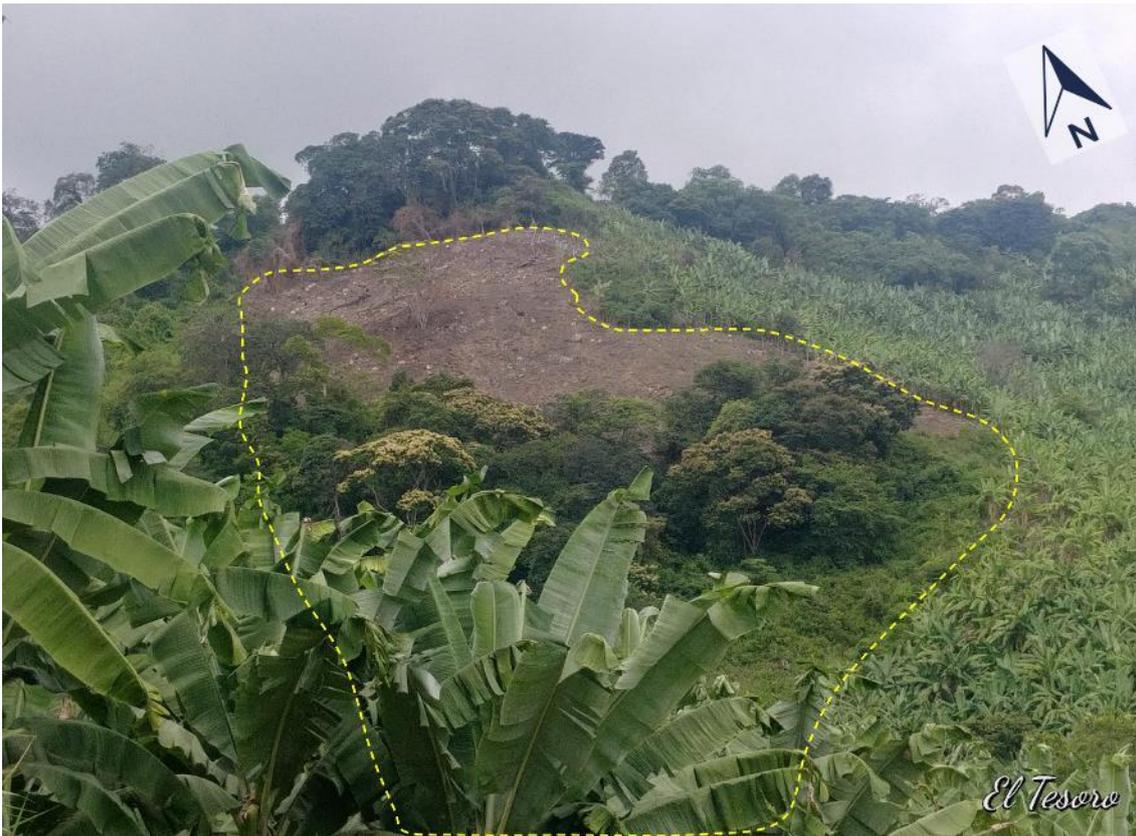
Ubicado en el canal el Triunfo y próximo a la quebrada San Francisco, en las coordenadas geográficas UTM WGS84-17S, Este: 808928 y Norte: 9356388; se presenta un deslizamiento rotacional (figura 5), con las siguientes características:

- Escarpa principal de 313 m, con salto vertical 2.5 m.
- Altura del pie a la corona 100 m.
- Longitud horizontal del pie a la corona 547 m.
- Ancho de masa desplazada 200 m.

- La erradicación de las especies arbóreas nativas, para la instalación de nuevas especies, denudando los terrenos sin implementar sistemas de drenajes y conservación de suelos.
- Ladera conformada por gravas y bloques de calizas no consolidados, matriz de limos y arcillas, la cual permitió la filtración y retención del agua, esto llegó a saturar al terreno y se originó el deslizamiento.
- La ladera tiene una pendiente con promedio de 20° a 30°, con escasa vegetación, la presencia de lluvia, permitió la erosión directa de la ladera.
- El factor desencadenante fueron las lluvias intensas.

Figura 5: Área deslizada debido a la denudación de suelos en ladera por deforestación, para prácticas de migración de cultivos sin control de erosión de suelos.

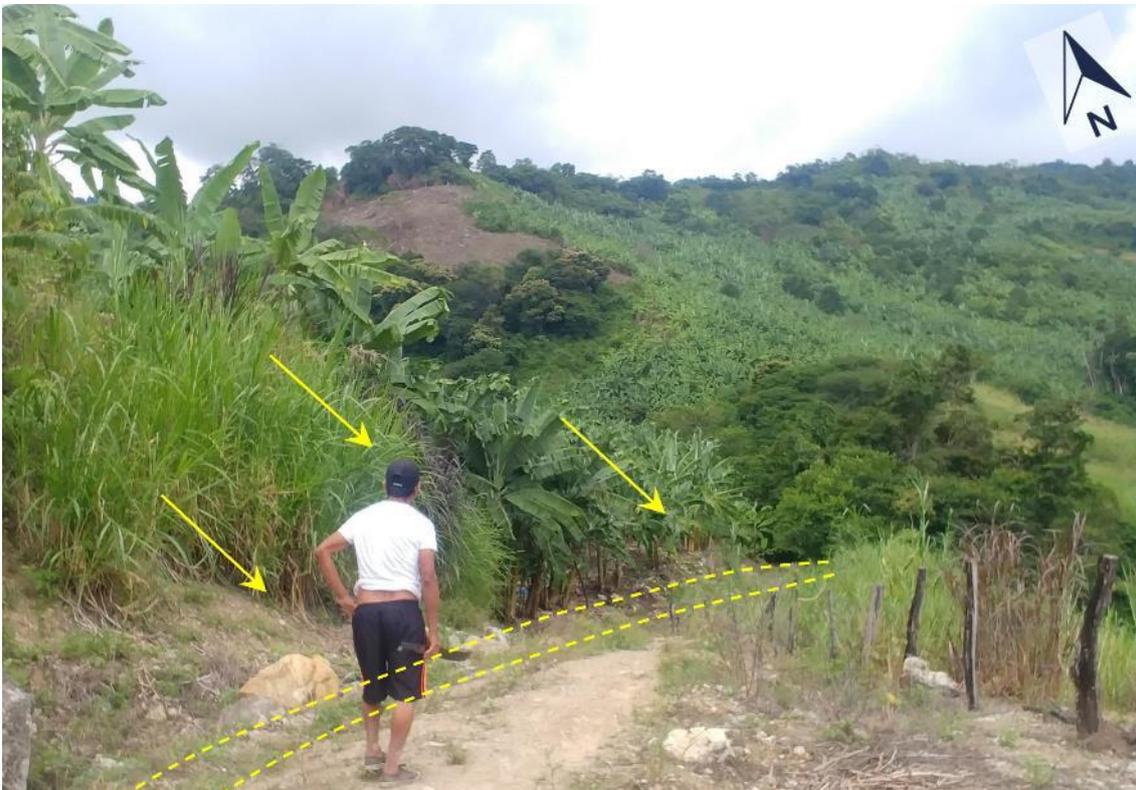
Se puede apreciar que el deslizamiento afectó el canal de riego El Triunfo (figura 6, 7 y 8), en la actualidad la conducción de agua para riego en este sector se realiza a través de un canal entubado.

Figura 6. Vista del trazo del canal El Triunfo; el deslizamiento deterioro el canal antiguo, actualmente se encuentra entubado.

- Los canales deben ser revestidos (concreto, mampostería, terrocemento, entre otros) para minimizar la infiltración y saturación de los terrenos.
- El sistema de riego de cultivo debe ser tecnificado por aspersión controlada o por goteo.

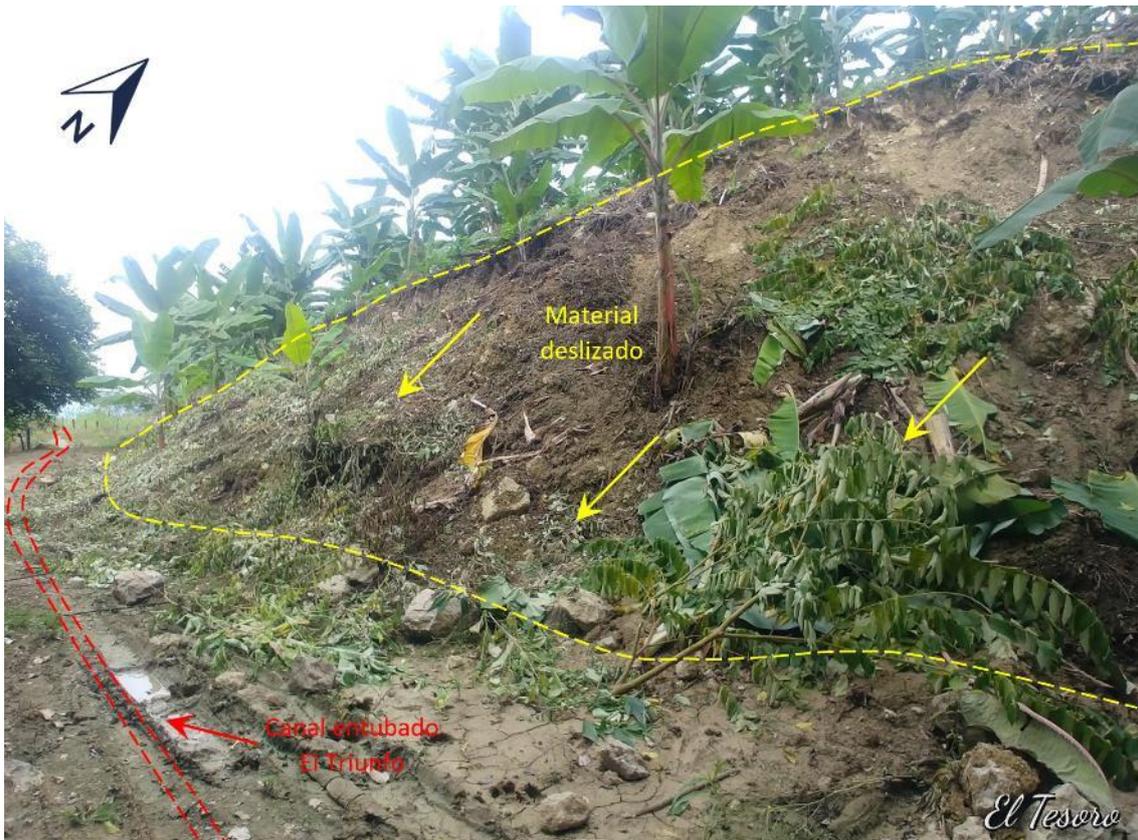
Figura 7. Se aprecia corte en el talud conformado por material deslizado; trabajos realizados para la entubación del canal de agua El Triunfo.

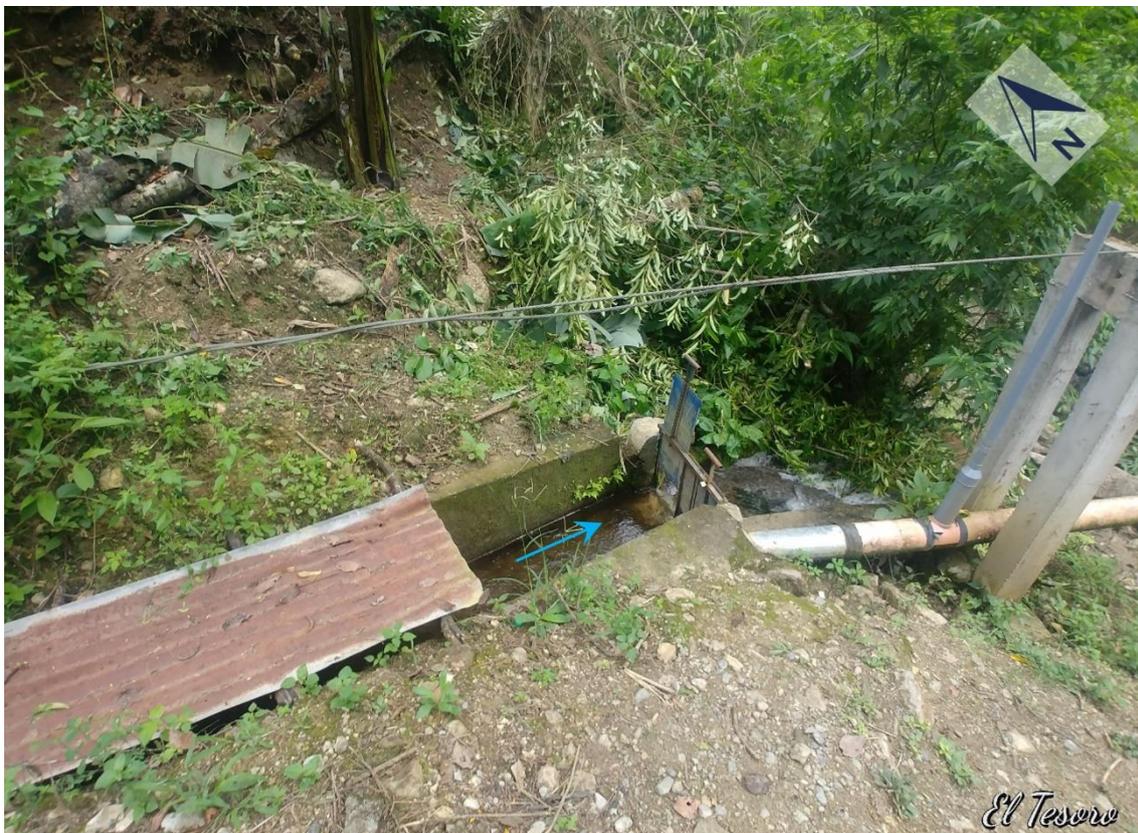
Figura 8. Agua de canal de agua el Triunfo ingresa a la quebrada San Francisco

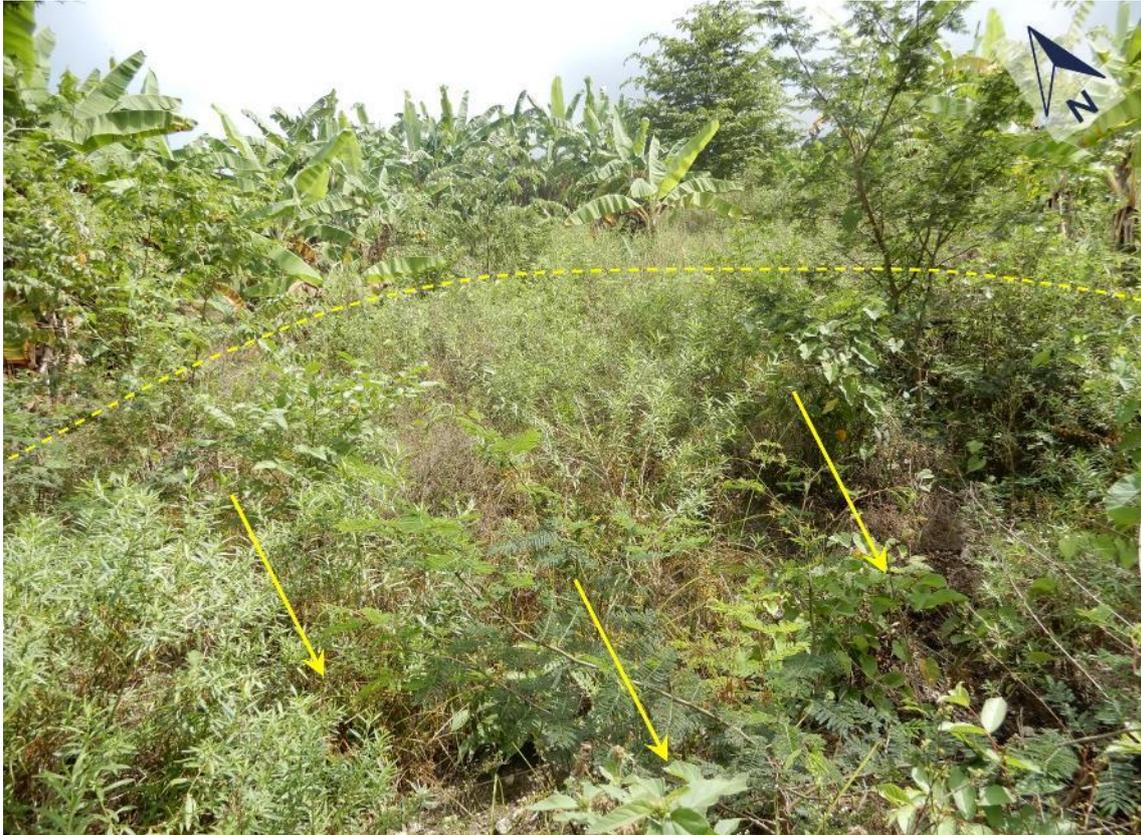
Ubicado hacia el este de la zona urbana del caserío El Tesoro, en las coordenadas geográficas UTM WGS84-17S, Este: 808286 y Norte: 9356046; en este sector se tiene un deslizamiento rotacional (figuras 9, 10 y 11), que presenta las siguientes características:

- Escarpe principal de 190 m., con salto vertical 1.1 m.
- Altura del pie a la corona 20 m.
- Longitud horizontal del pie a la corona 107 m.
- Ancho de masa desplazada 140 m.

- Ladera conformada por gravas y bloques de calizas, matriz de limos y arcillas, no consolidados, la cual permitió la filtración y retención del agua, esto llegó a saturar al terreno.
- Pendiente de ladera mayor a 15°, con escasa vegetación; la presencia de lluvia, permitió la erosión directa de la ladera.
- Debajo del área afectada se observa cultivos de arroz los cuales para su desarrollo necesitan agua de riego de manera permanente; en el entorno también se puede observar plantaciones de plátanos sin sistema de drenaje ni control de erosión, lo cual ocasiona la saturación de los suelos y como consecuencia el movimiento de los mismos.
- El factor desencadenante son las lluvias intensas, que llegaron a saturar al terreno no consolidado.

Figura 9. Zona deslizada cubierta por vegetación

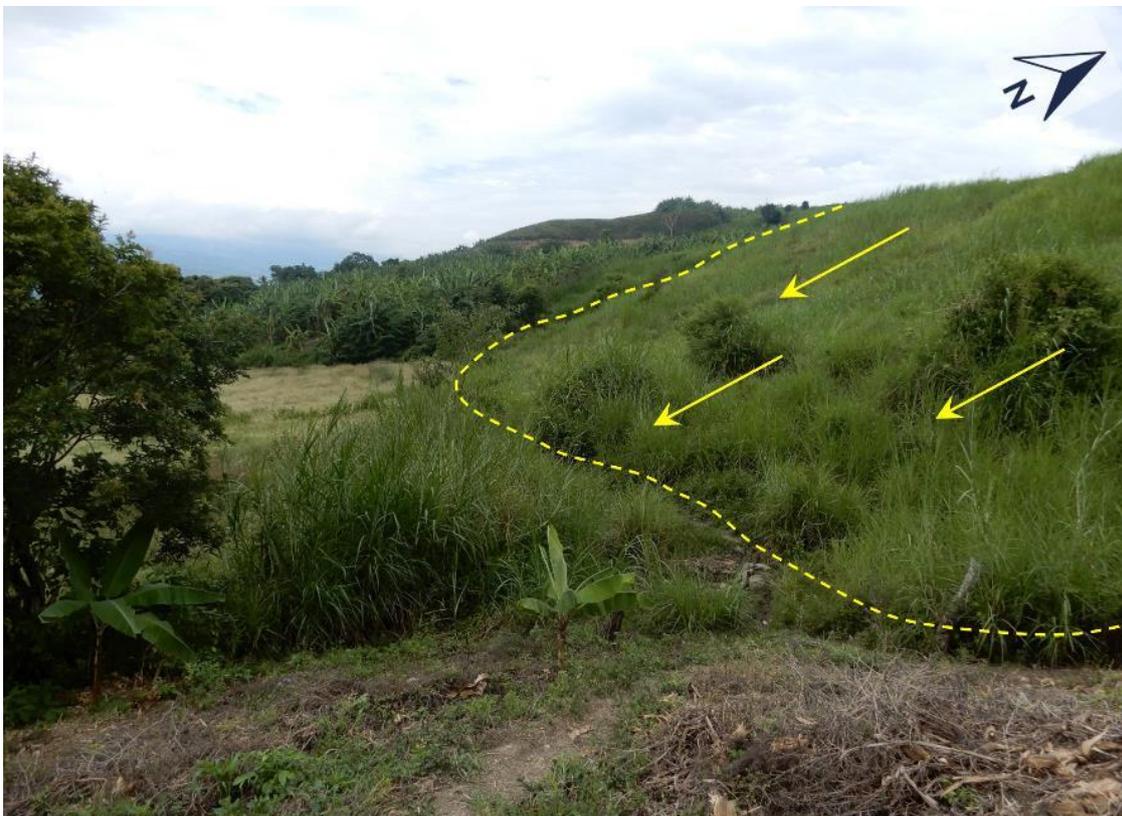
Figura 10. Deslizamiento cubierto de vegetación en dirección de avance hacia los cultivos de arroz.

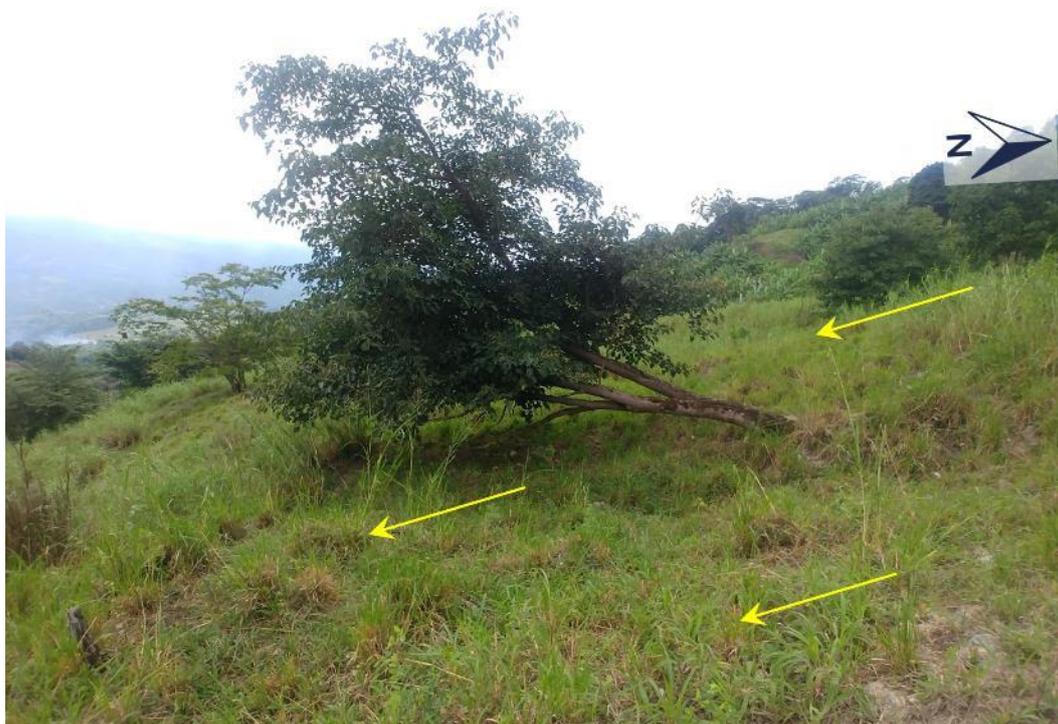
Figura 11. Árbol inclinado, transportado durante el deslizamiento

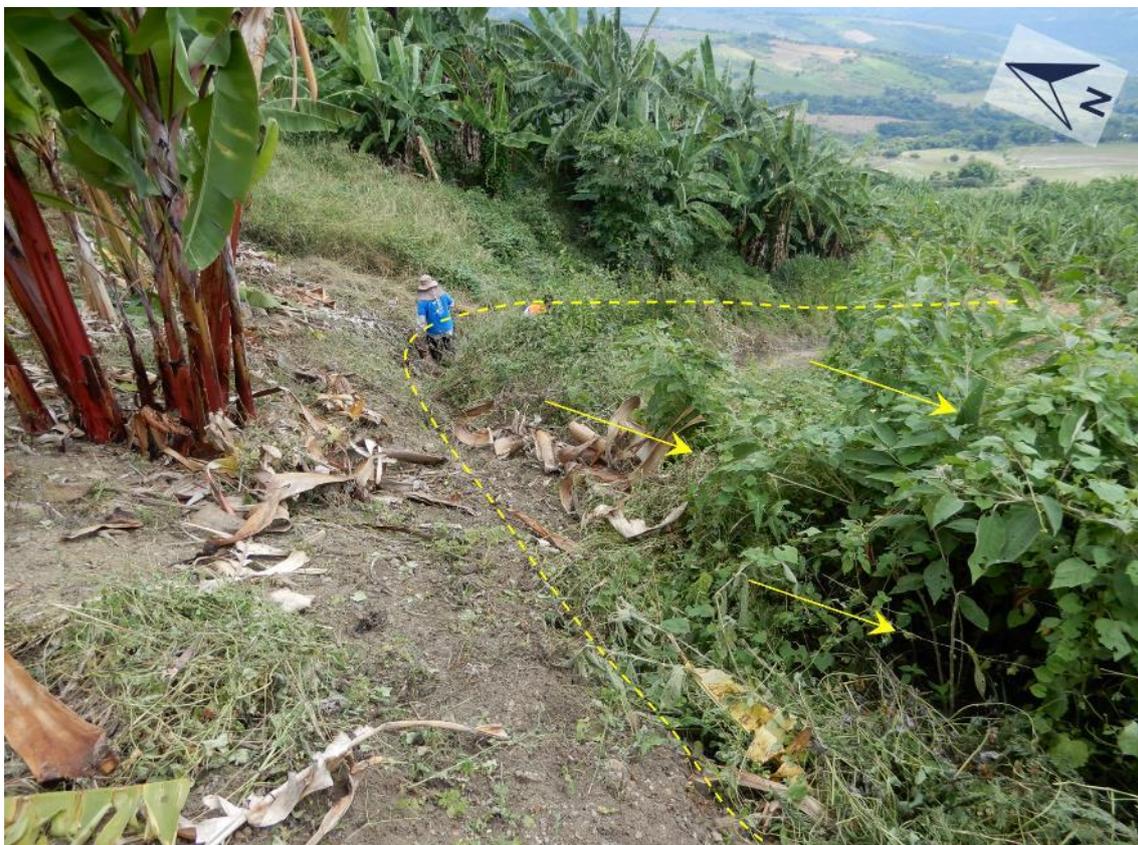
Ubicado hacia el este de la zona urbana del caserío El Tesoro, en las coordenadas geográficas UTM WGS84-17S, Este: 807840 y Norte: 9356291, se tiene un deslizamiento rotacional (figuras 9, 10 y 11), que presenta las siguientes características:

- Escarpe principal de 51 m, con salto vertical 0.7 m.
- Altura del pie a la corona 18 m.
- Longitud horizontal del pie a la corona 100 m.
- Ancho de masa desplazada 60 m.

El cuerpo del deslizamiento al desplazarse por la ladera, afectó terrenos de cultivo y la vía carrozable.

- Ladera conformada por suelos conformado por clastos de calizas, matriz de limos y arcillas, no consolidados, la cual permitió la filtración y retención del agua, esto llegó a saturar al terreno.
- Pendiente de ladera mayor a 15°, con escasa vegetación, la presencia de lluvias intensas, permitió la erosión directa de la ladera.
- Debajo y sobre del área afectada se observa cultivos de plátanos sin sistema de drenaje ni control de erosión, lo cual ocasiona la saturación de los suelos y como consecuencia el

Figura 12. Se aprecia material deslizado, conformado por limo arcillas con gravas de calizas, vista en dirección al suroeste.

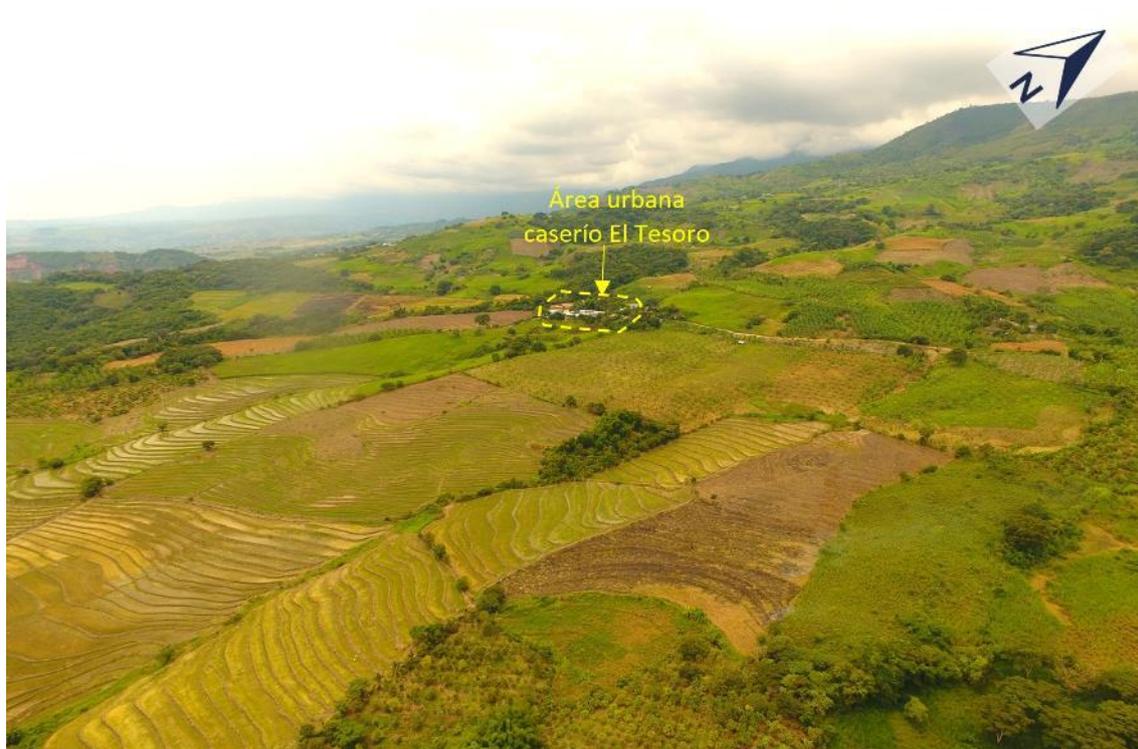
El caserío El Tesoro está ubicado en un entorno geográfico donde el uso actual de los terrenos están ocupados por cultivos de arroz, plátano y cacao, en el caso de los primeros en su mayoría se ubican debajo de la zona urbana, que presenta un mayor número de cantidad de viviendas, en la parte superior se ha realizado la denudación de la vegetación nativa para la migración de los cultivos actuales, prácticas que se ha desarrollado sin implementar sistemas de conservación de suelos y sistemas de drenaje para controlar la saturación de los terrenos (figuras 13, 14 y 15); así mismo es necesario mencionar que en la parte baja del caserío encontramos un reservorio de agua sin revestimiento (figura 16), lo cual en un futuro podría originar movimientos de masas que afecten a los pobladores del caserío.

Figura 13. Se observa en la parte baja del caserío El Tesoro, el terreno denudado con desarrollo de cultivos de arroz, los cuales tienen riego constante por inundación; en la parte superior se tala de la vegetación nativa para la instalación de nuevas especies, prácticas que saturan los terrenos y posteriormente tienen problemas de movimientos en masa.

- Manejo agrícola: evitar riegos en exceso, estos deben ser cortos y frecuentes, de modo que limiten la infiltración y la retención en la capa superficial del suelo en contacto con los cultivos, cambiar los cultivos que demanden agua permanente como los cultivos de arroz identificados en la parte superior a los sectores afectados.

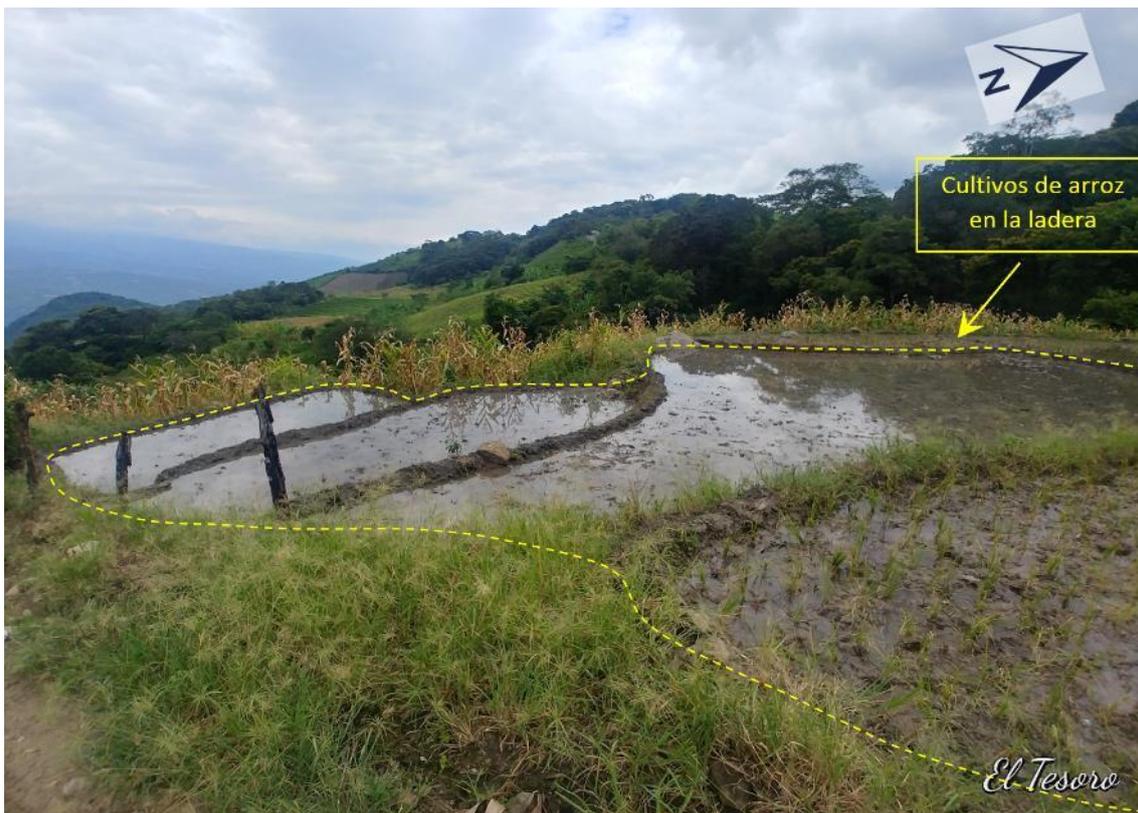
Figura 14. Se observa en la ladera, cultivos con riego por inundación y de manera permanente, esto permite la saturación de los suelos.

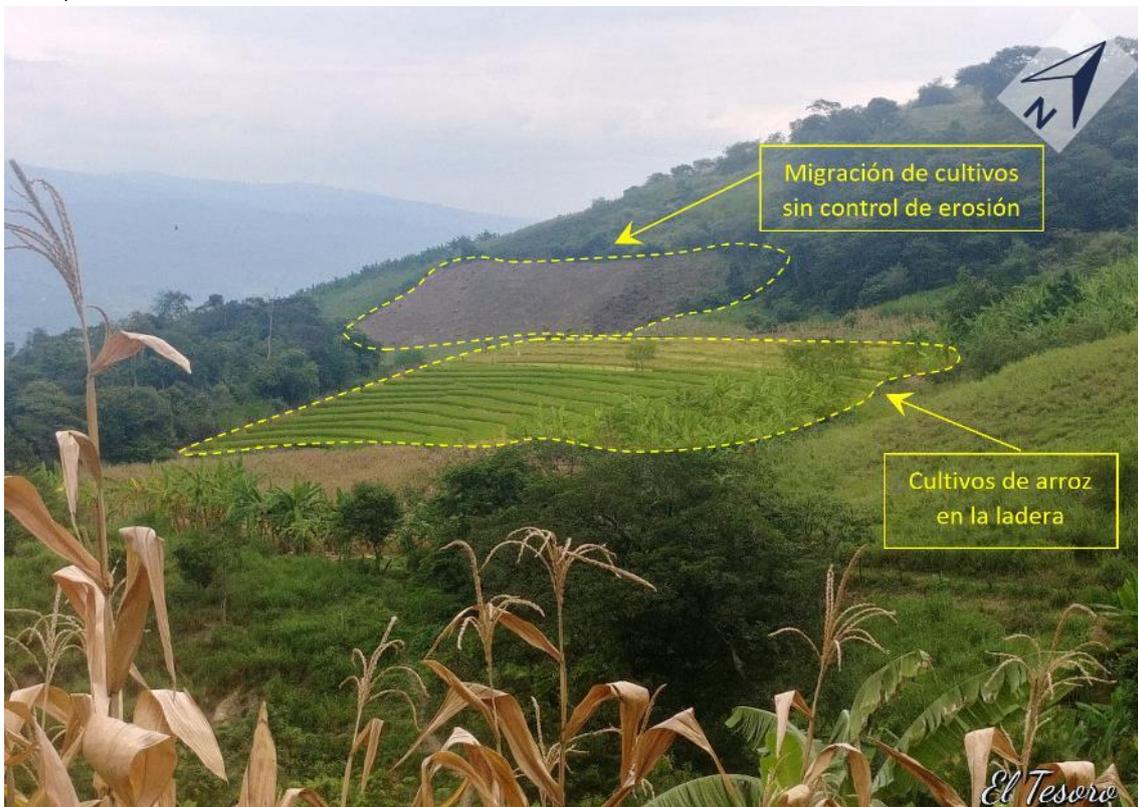
Figura 15. Se observa en la ladera, cultivos con riego por inundación y de manera permanente; así también se puede observar la denudación de la vegetación nativa para establecer nuevas especies, sin ningún control de erosión del suelo.

Realizar prácticas de conservación y regeneración de la cobertura vegetal natural conformada preferentemente por especies nativas o prácticas de reforestación de laderas con fines de estabilización. En la selección de árboles a utilizarse debe contemplarse las características de las raíces, las exigencias en tipo de suelos y portes que alcanzaran versus la pendiente y profundidad de los suelos.

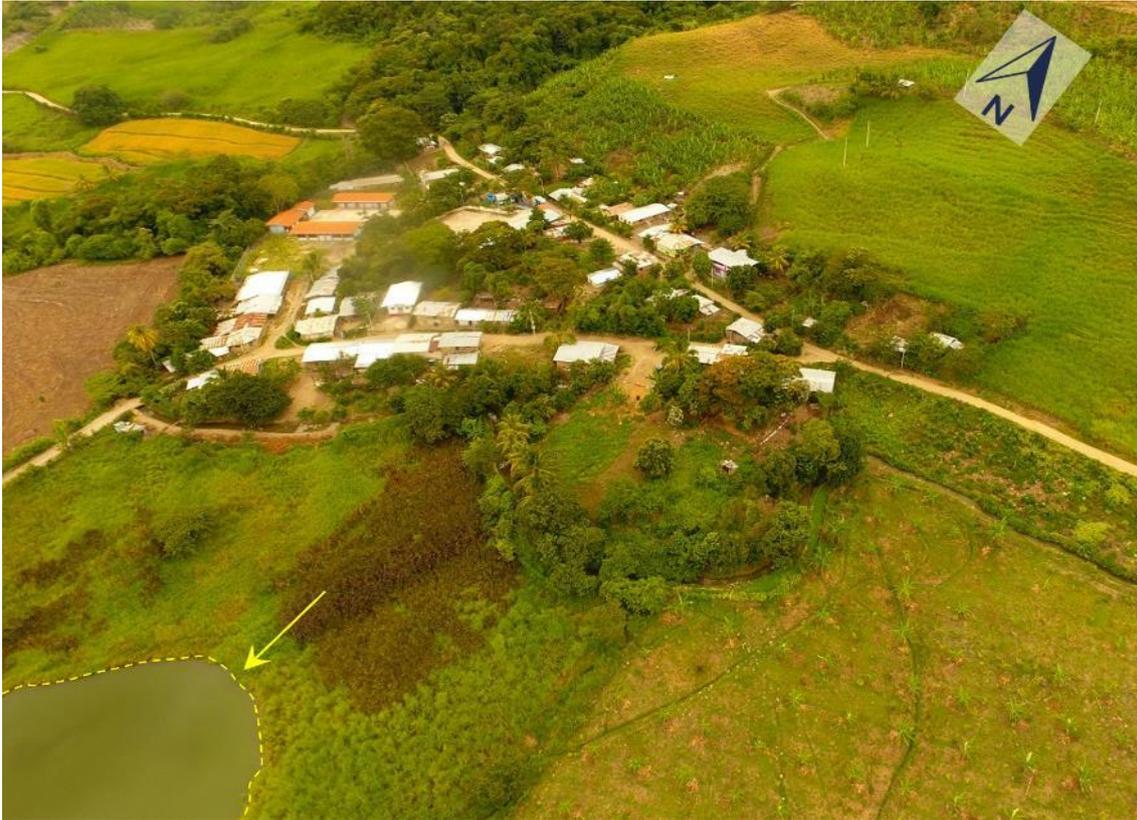
Figura 16. En la parte inferior derecha de la imagen se puede observar el reservorio de agua sin revestimiento, que contribuye a la saturación constante del terreno, lo cual podría comprometer al talud en la parte alta, donde se encuentra ubicada la zona urbana del caserío El Tesoro.

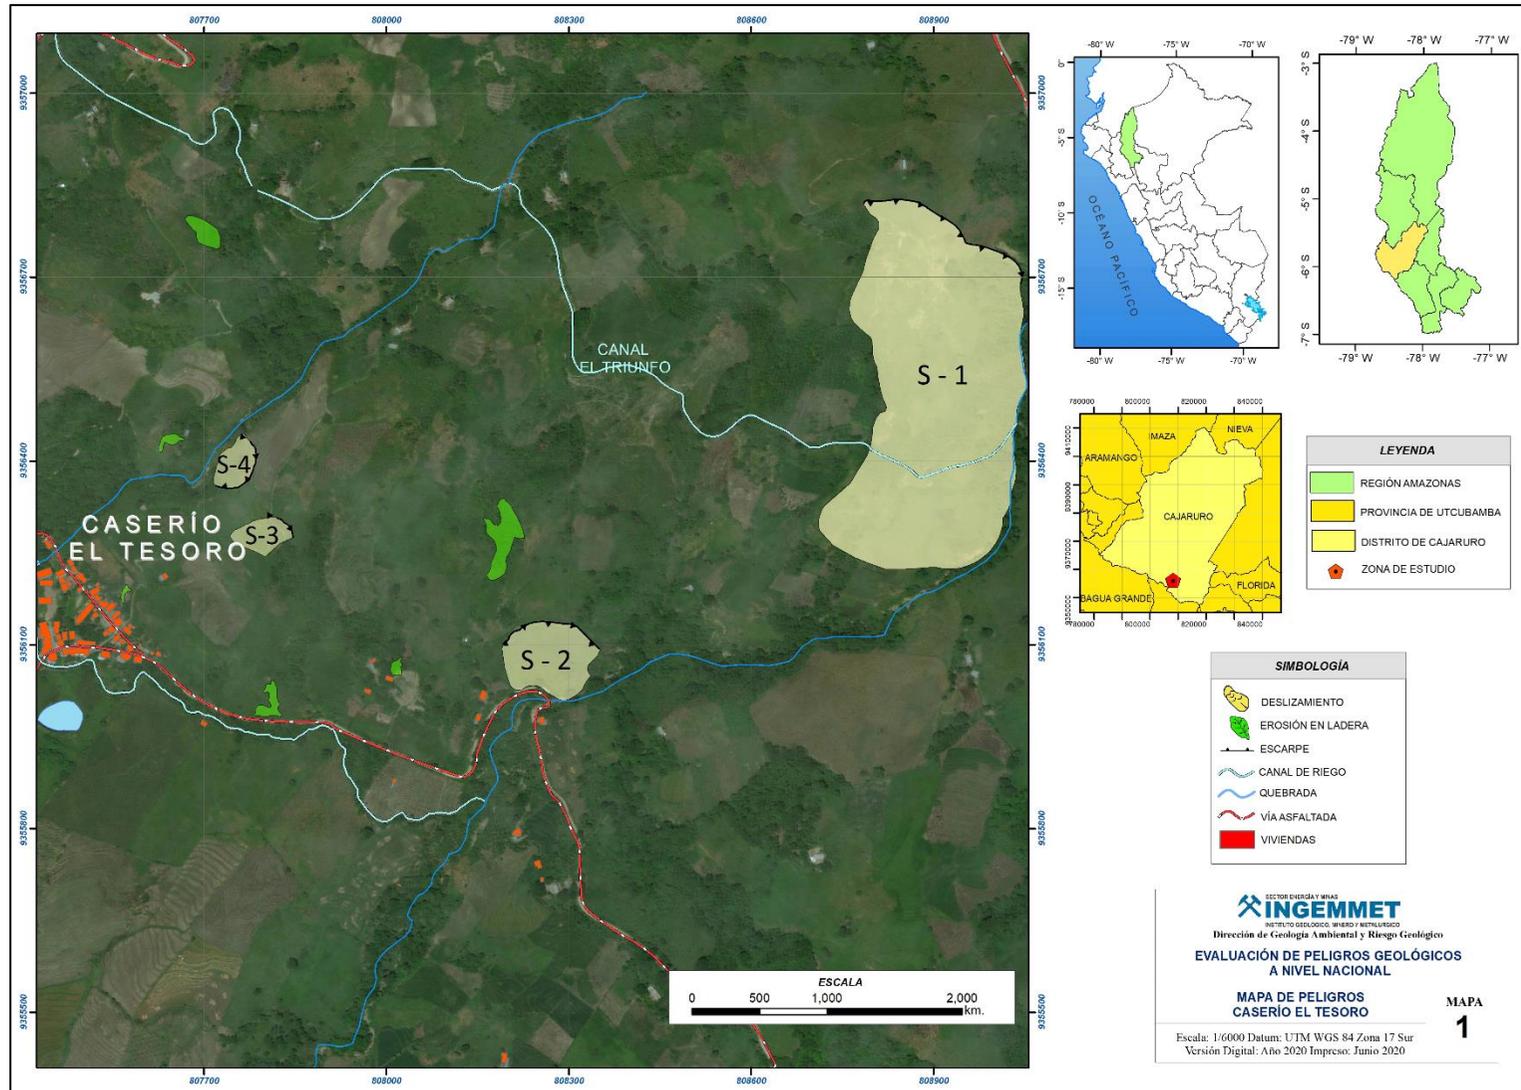
Figura 17. Mapa de peligros geológicos en el caserío El Tesoro.

- d. Los deslizamientos podrían reactivarse por acción antrópica, lluvias extraordinarias o un sismo.
- e. Por las características del evento, daños ocasionados (terrenos de cultivo), las condiciones de inestabilidad actual del terreno, se considera como una zona crítica por peligro geológico de tipo deslizamiento rotacional.

- a. Evaluar la construcción de un sistema de drenaje tipo Espina de Pescado, conduciendo las aguas colectadas fuera del área deslizada.
- b. Cambiar el cultivo de arroz por otros alternativos que permitan realizar prácticas de riego por goteo o aspersión.
- c. En el lado superior de los sectores, evaluar la construcción de zanjas de coronación evitando que el agua de escorrentía sature los terrenos y vuelvan a afectar los terrenos de cultivo.
- d. Los trabajos recomendados deben ser dirigidos y ejecutados por profesionales con conocimiento y experiencia en el tema.
- e. Implementar medidas correctivas en los taludes del perímetro de la zona más poblada del caserío El Tesoro, donde se están iniciando procesos de erosión de laderas.
