**Informe Técnico N° A7085**

# **EVALUACIÓN GEOLÓGICA Y GEODINÁMICA EN LOS TERRENOS DE REUBICACIÓN, PARA LOS SECTORES AFECTADOS POR EL ALUVIÓN DEL 23/02/2020 EN EL RÍO SALKANTAY**

Región Cusco  
Provincia La Convención  
Distrito Santa Teresa

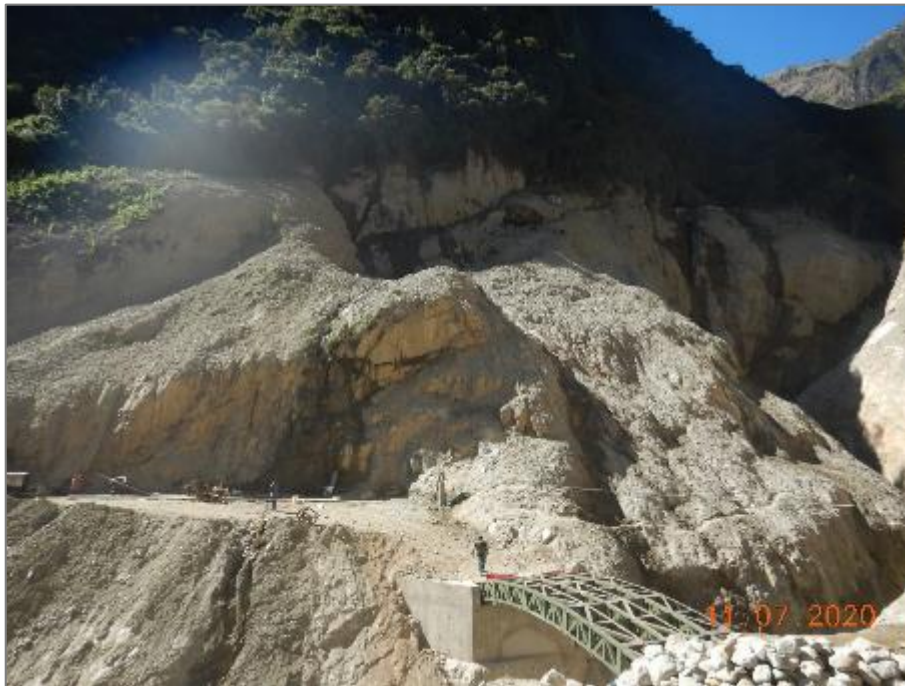
Esta unidad aflora al suroeste del nevado Salkantay. Está compuesta en su parte inferior por brechas de andesitas. En el nivel superior se observan pizarras y esquistos verdes, intercalados con bancos de cuarcitas. En la quebrada Silque, al noroeste del nevado Salkantay, Egeler y De Booy, (1961), indican la presencia de una asociación de fósiles de graptolitos que sugieren una edad Arenigiana, por consiguiente, la edad de la Formación Ollantaytambo es Ordovícica inferior. A lo largo del valle del río Salkantay, el sustrato rocoso se encuentra fuertemente fracturado y con intensa meteorización.

**Fotografía 1.** Vista del sustrato rocoso fracturado y con intensa meteorización, al NE del sector Collpapampa.

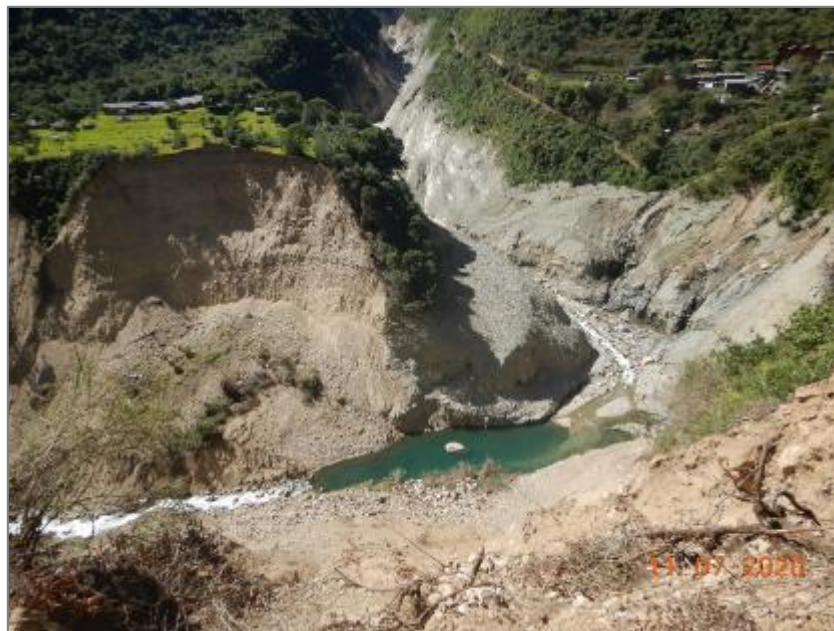
Fotografía 4. Represamiento en el río Salkantay, generado por el aluvión del 23/02/2020, sector Chaullay.

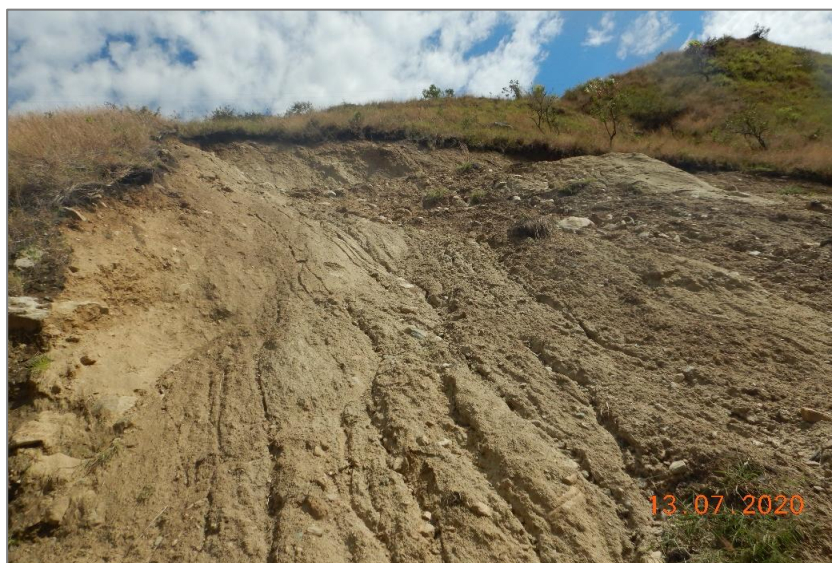
**Fotografía 6.** Vista de un deslizamiento en la ladera sur de la mesa El Potrero, debido a los cortes de talud.

9. En el sector El Potrero reforestar las laderas desprovistas de vegetación, con el fin de estabilizar las laderas.
10. Implementar un sistema de defensa ribereña a lo largo de la subcuenca del río Salkantay.

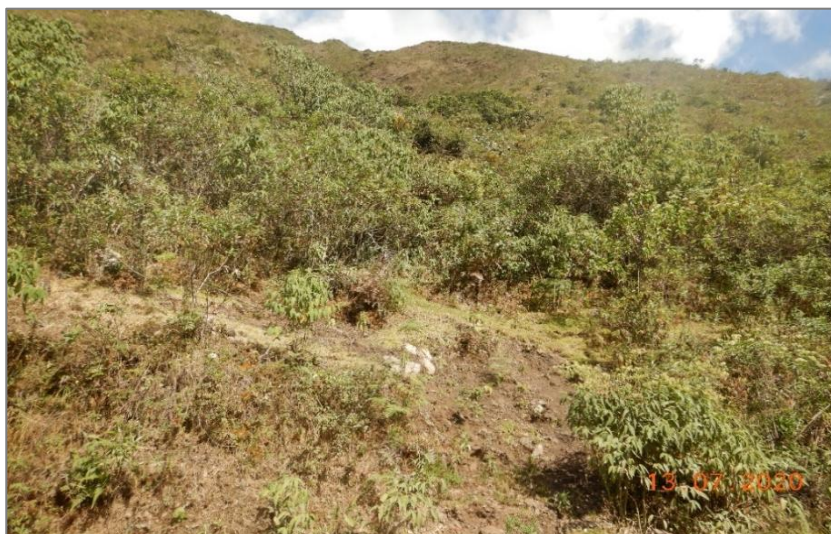
T-2 Fotografía 7	754520	8528508	18 s	Complejo Iscaybamba	Anfibolita, gneis	Ladera de montaña metamórfica	30°	Aguas abajo del terreno se observó un deslizamiento, con 190 m de escarpe y 317 m entre el escarpe y el pie del deslizamiento. Afectó el camino carrozable en un tramo de 220 m	Apto

**Fotografía 7.** Zona de reubicación propuesta para el sector Tambo Unuyoc.

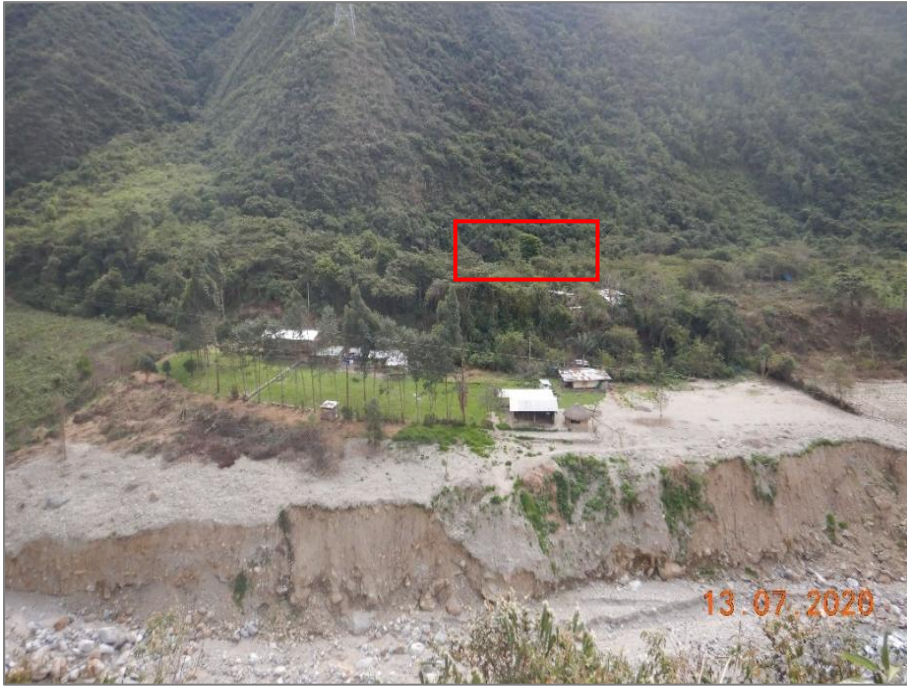
<b>WIÑAYPOCCO</b>	<b>T-1</b> Figura 8	754573	8528914	18 s	Depósito coluvio - deluvial	Fragmentos de roca metamórfica, en matriz areno - limosa	Vertiente coluvio - deluvial	25°	Se ubica a 70 m del cauce del río Salkantay, acontecido el aluvión del 23/02/2020	<b>Apto</b>
<b>PARCELA ISLA DEL GALLO</b>	<b>T-1</b>	755279	8529444	18 s	Complejo Iscaybamba	Anfibolita, gneis	Ladera de montaña metamórfica	30°	En los pies de la ladera se observó un derrumbe de 30 m de longitud entre la zona de arranque y el pie del derrumbe	<b>Apto</b>
<b>UNUYOC</b>	<b>T-1</b>	755221	8530206	18 s	Depósitos coluvial - proluvial	Bloques de rocas metamórficas, en matriz limosa	Vertiente coluvial - deluvial	15°	Parte del terreno se encuentra en el cauce de una quebrada	<b>No apto</b>
<b>CHURUBAMBA</b> Figura9	<b>T-1</b>	754999	8530796	18 s	Depósito aluvial	Bloques de rocas intrusivas y metamórficas, en matriz areno arcillosa	Terraza aluvial	10°	Se ubica a 60 m del cauce del río Salkantay, acontecido el aluvión del 23/02/2020, con presencia de erosión fluvial en la base de la terraza	<b>Apto</b>

**Figura 8.** Zona de reubicación propuesta para el sector Wiñaypocco, se ubica a 70 m del cauce del río Salkantay.

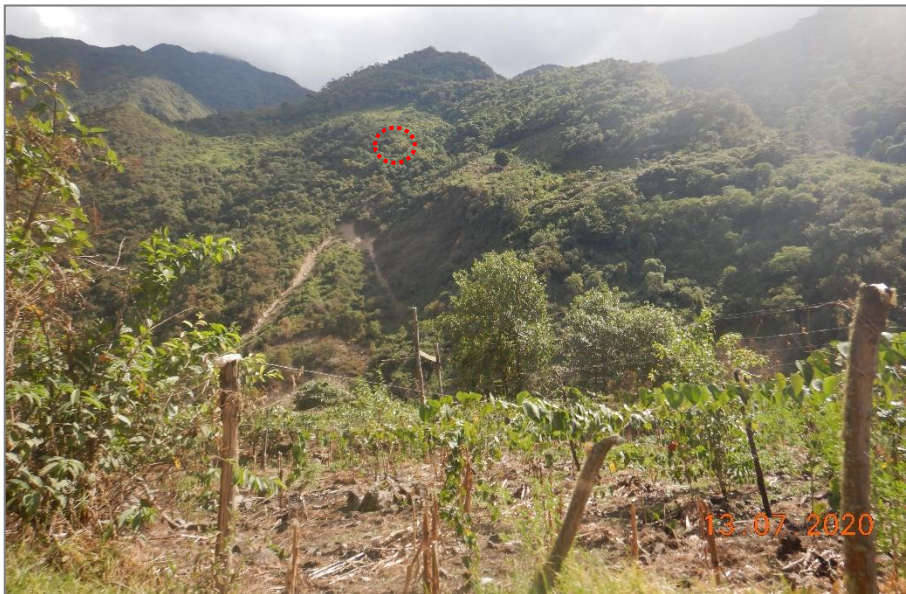
**Figura 9.** Vista del sector Churubamba, se ubica a 30 m aproximadamente del escarpe de deslizamiento.

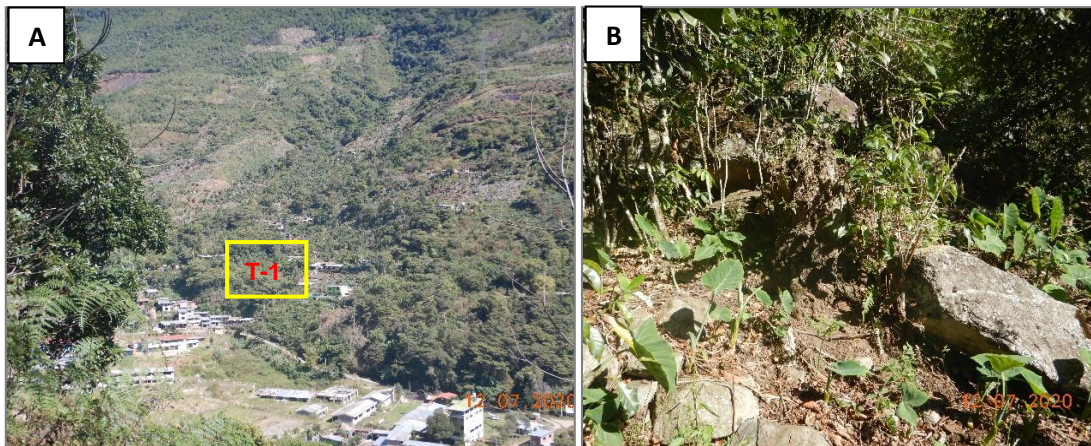
**Figura 11.** A) Terreno (T-1) de reubicación propuesto para el sector Sahuayaco. B) Se observó caída de rocas de eventos antiguos, con diámetros comprendidos entre 0.5 a 2 m.

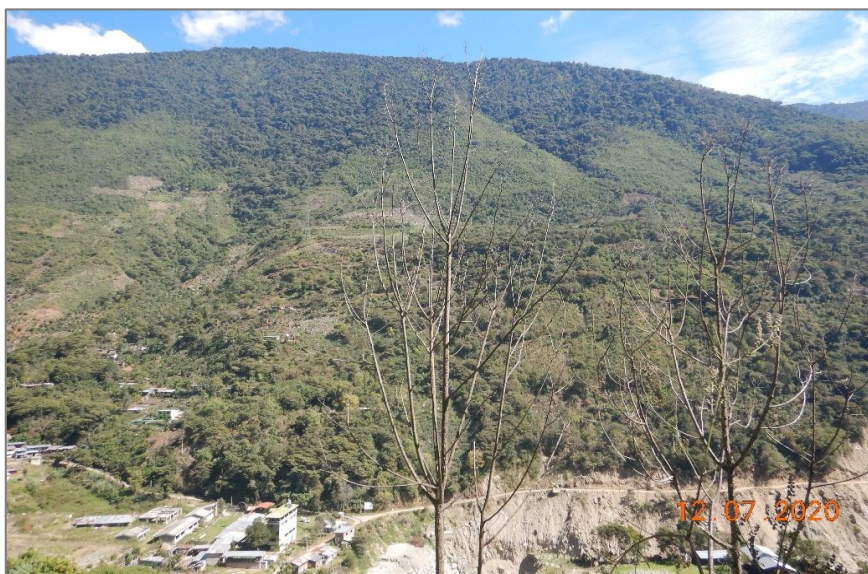
**Fotografía 8.** Terreno (T-2) propuesto como zona de reubicación para el sector Sahuayaco.

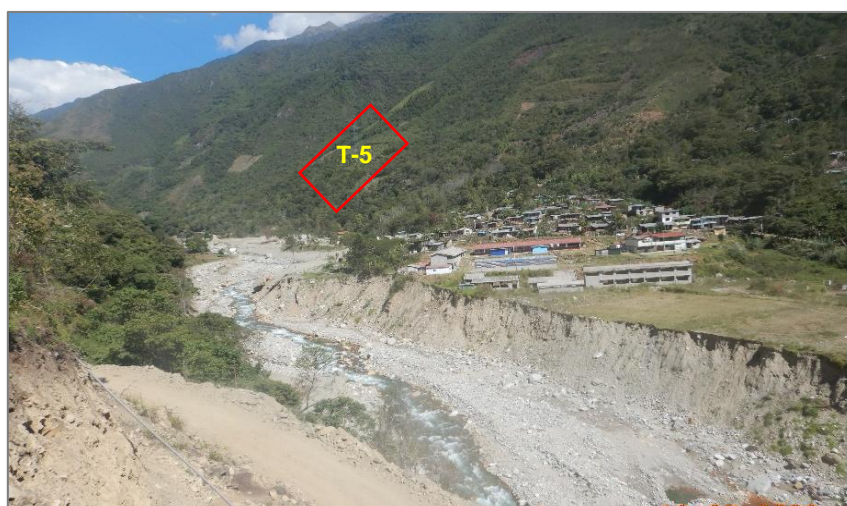
**Figura 12.** Terrenos (T-5) de reubicación propuesto para el sector Sahuayaco.

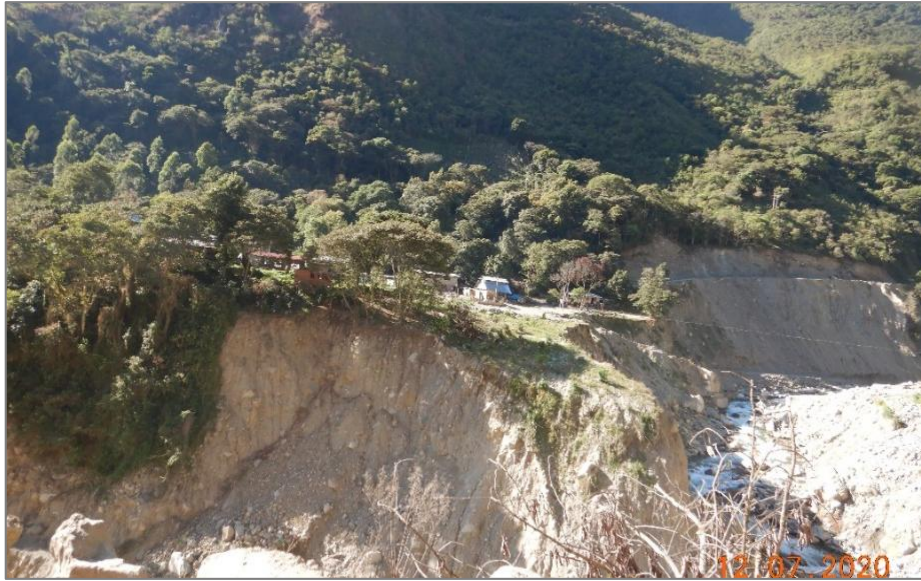
<b>COCHAPAMPA</b>	<b>T-1</b> Fotografía 9	757268	8536700	18 s	Depósito coluvio - deluvial	Fragmentos de roca metamórfica, inmersos en matriz areno - limosa	Vertiente coluvio - deluvial	28°	Se ubica a 80 m del cauce del río Salkantay, acontecido el aluvión del 23/02/2020	<b>No apto</b>
	<b>T-2</b> Figura 13	757541	8536401	18 s	Complejo Iscaybamba	Micaesquistos	Ladera de montaña metamórfica	35°	En los pies de la ladera se observan derrumbes y deslizamientos	<b>Apto</b> (Ver recomendaciones)
	<b>T-3</b>	757324	8536006	18 s	Complejo Iscaybamba	Micaesquistos	Ladera de montaña metamórfica	25°	El terreno se encuentra disectado por dos quebradas, donde se observaron cicatrices de deslizamientos antiguos	<b>Apto</b> (Ver recomendaciones)

**Fotografía 9.** Terreno (T-1) de reubicación propuesto para el sector Cochapampa.

4. El terreno (T-1) propuesto para el sector Cochapampa es considerado **No apto**, por encontrarse sobre depósito proluvial.
5. El terreno (T-3) propuesto para el sector Tendalpampa es considerado **No apto**, por ubicarse a 10 m del cauce del río Salkantay.

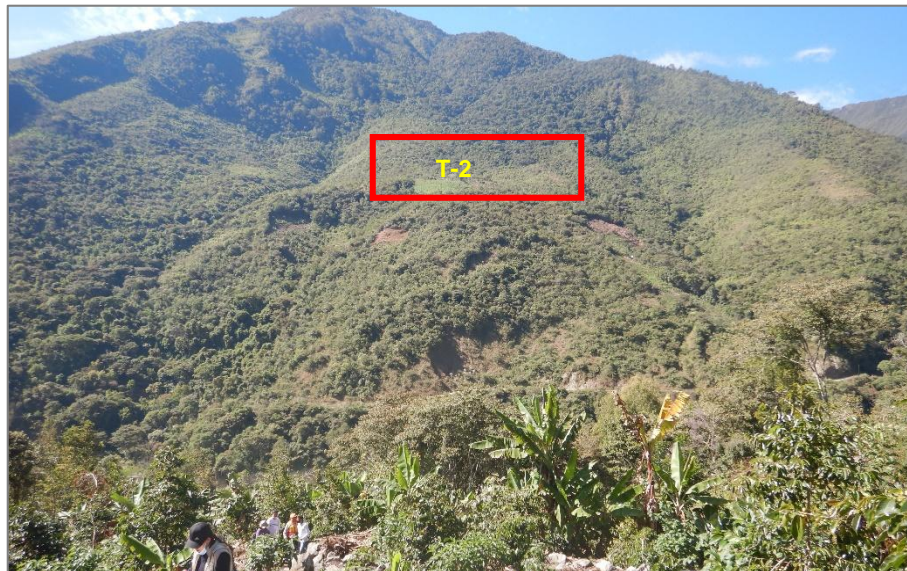
**Figura 13.** Vista panorámica del terreno (T-2) propuesto por los pobladores, para la reubicación del sector Cochapampa.

2. La expansión urbana en el terreno (T-4) del sector Sahuayaco, debe considerarse respetando la faja marginal del río Salkantay.
3. Para el terreno (T-2) del sector Cochapampa, se debe emplear muros de sostenimiento, con el fin de estabilizar el talud.

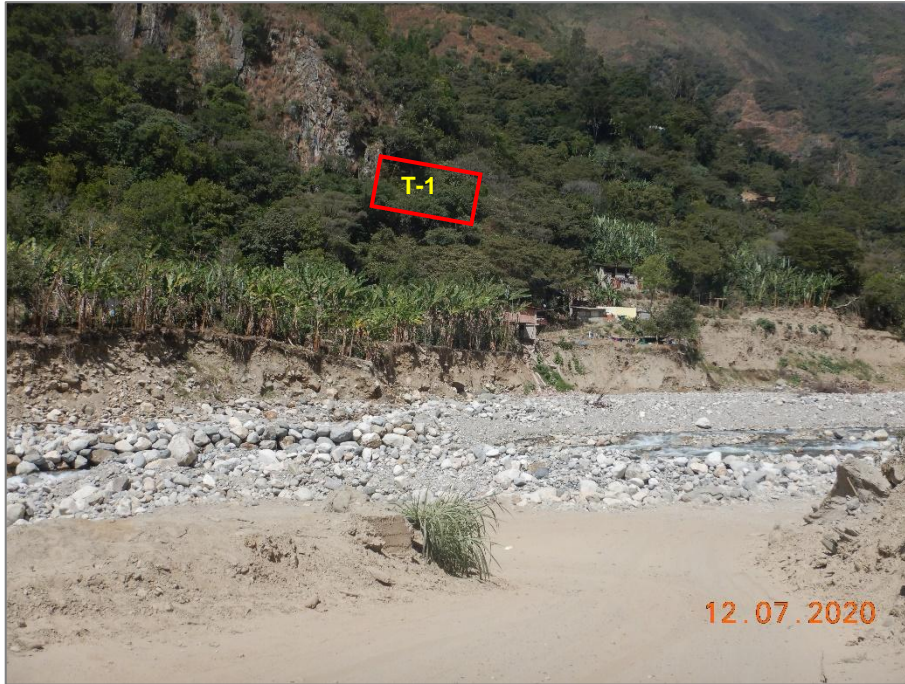
**Figura 14.** Terreno (T-1) de reubicación propuesto para el sector Suriray, se ubica a 45 m del cauce del río Salkantay.

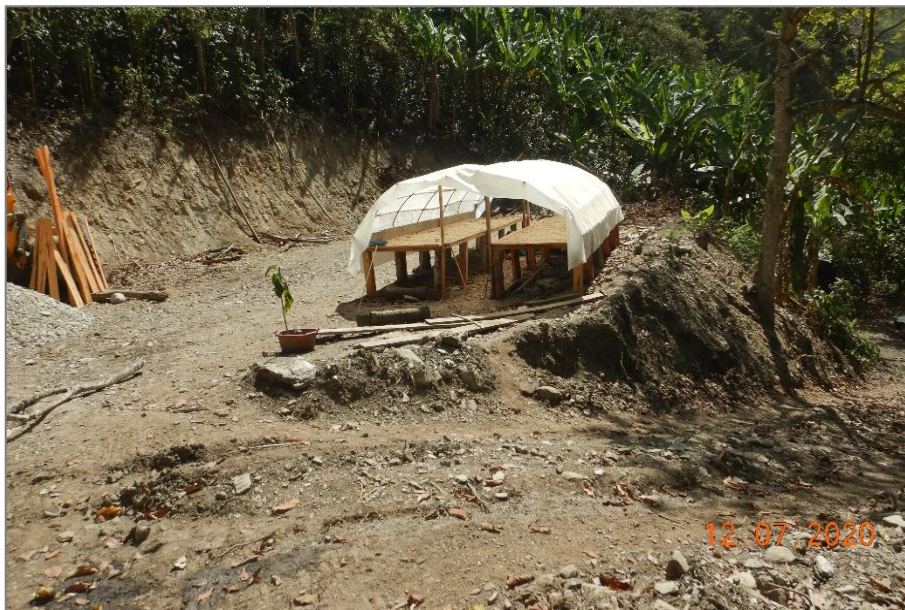
**Fotografía 10.** Terreno (T-3) de reubicación propuesto para el sector Tendalpampa, se ubica a 35 m del cauce del río Salkantay.

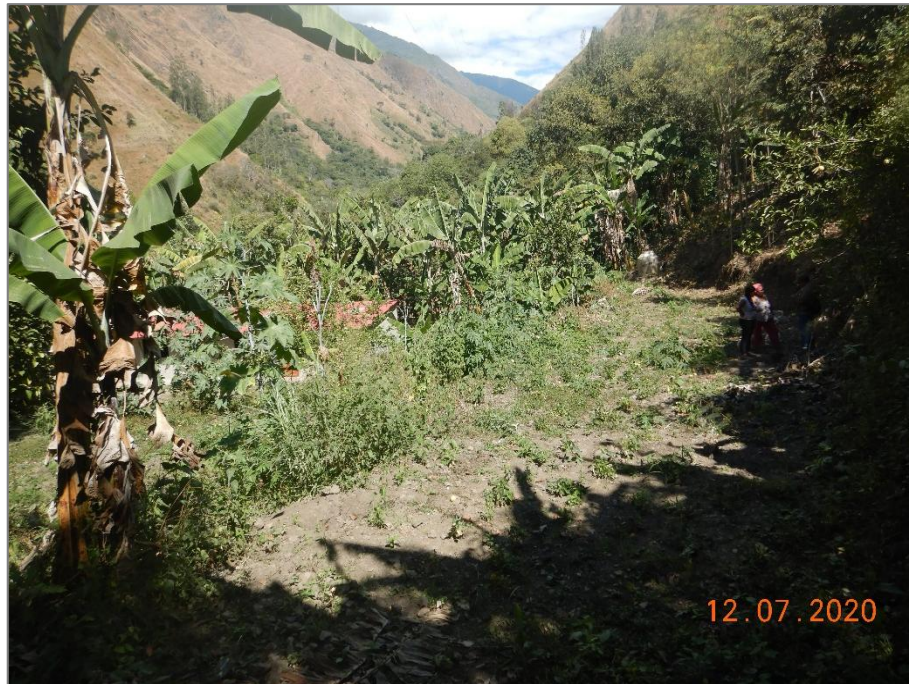
**Fotografía 11.** Terreno (T-1) de reubicación propuesto para el sector Sahuintuyoc, se ubica a 100 m del cauce del río Salkantay.

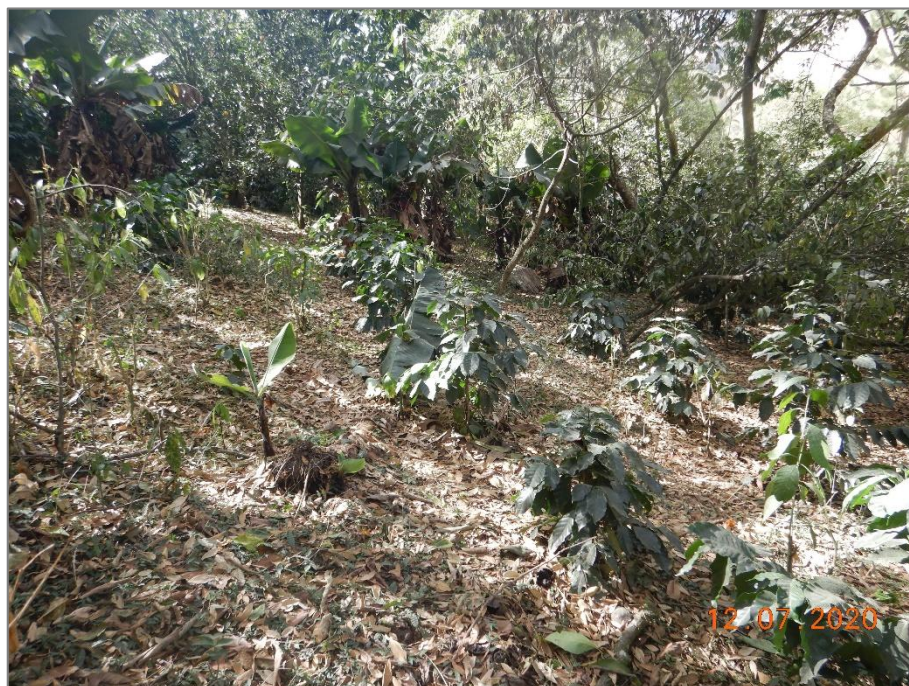
**Fotografía 12.** Terreno (T-2) de reubicación propuesto para el sector Sahuintuyoc, se ubica a 75 m del cauce de río Salkantay.

4. La expansión urbana en el terreno (T-3) del sector Cochapampa, se debe considerar por encima del camino carrozable.
5. Para el terreno (T-2) del sector Sahuintuyoc, se debe estabilizar los taludes en el nuevo trazo de camino carrozable.

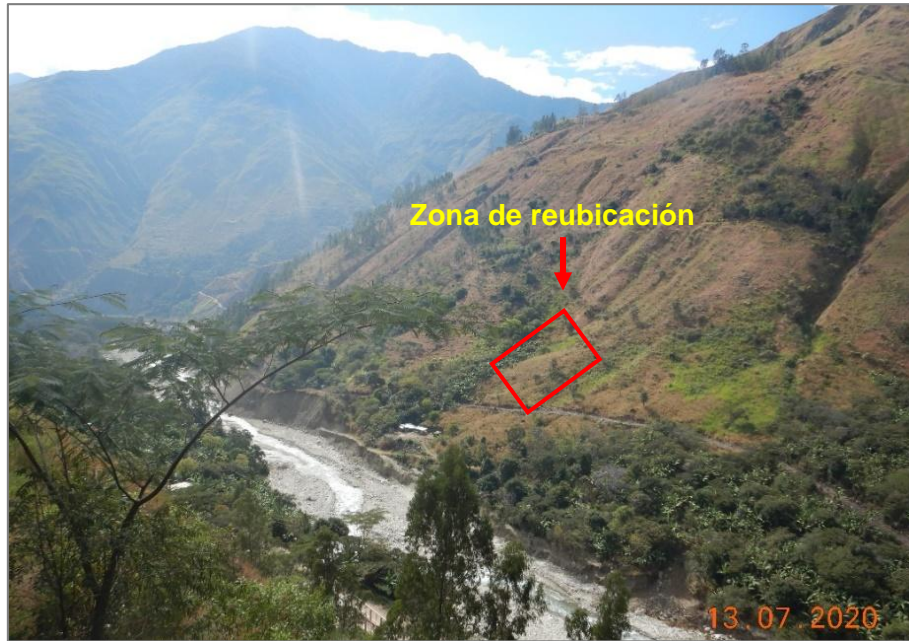
<b>LIMONPATA</b>	<b>T-1</b> Figura 17	760424	8545964	18 s	Grupo Ollantaytambo, depósito coluvio - deluvial	Metavolcánico, cuarcita, mármol, esquistos. rocas metamórficas, cubierto por depósitos coluviales de composición metamórfico, envueltos en matriz areno - limoso	Ladera de montaña metamórfica	15° a 25°	Al sureste de la zona, a 80 m aproximadamente se identificaron procesos de erosión de ladera en cárcavas, con 10 m de ancho en su parte central. Además, se observó bloques caídos con diámetros de hasta 2 m, según manifiestan los pobladores, este proceso ocurrió en los	<b>Apto</b>

**Figura 17.** Vista panorámica del terreno de reubicación propuesto para el sector Limompata, se ubica a 100 m del cauce del río Salkantay.

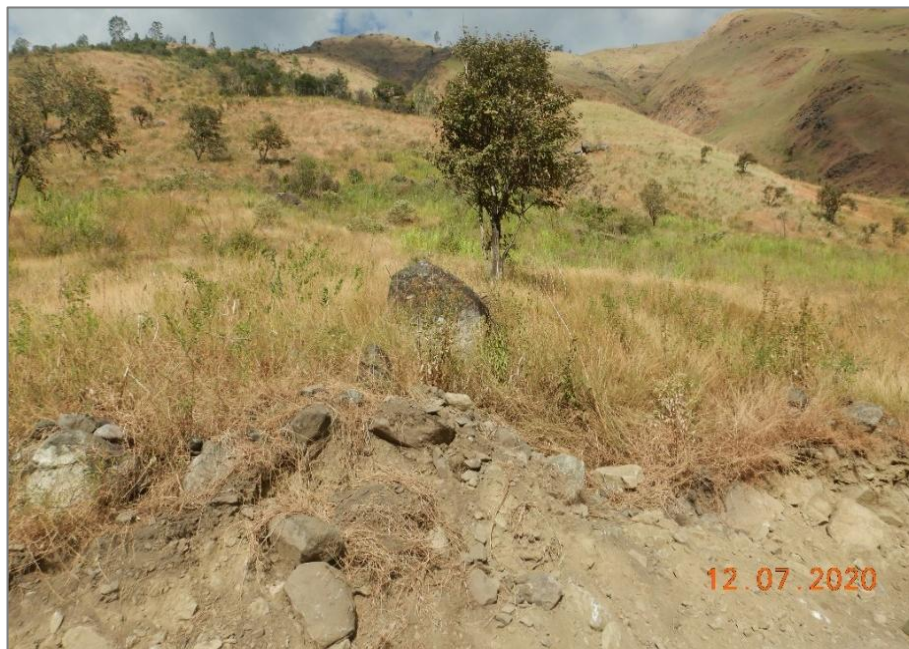
años 90 (fotografía 13).	
--	--	--	--	--	--	--	--	--	-----------------------------	--

**Fotografía 13.** En la zona de reubicación para el sector Limompata, se observó bloques caídos de eventos antiguos.
