Informe Técnico N° A7084

EVALUACIÓN DE LOS DESLIZAMIENTOS EN EL CENTRO POBLADO SANTA ISABEL

Región Amazonas
Provincia Utcubamba
Distrito Cajaruro

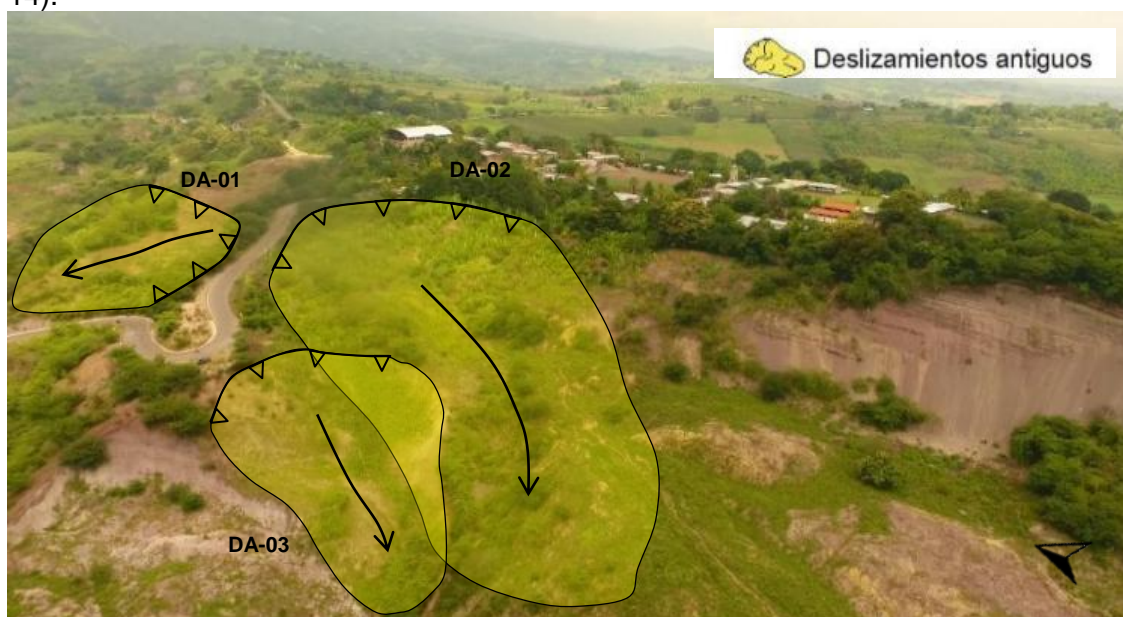
Los desniveles de desplazamiento o saltos de falla se han estimado en menos de 2 m debido al proceso de intervención antrópica que ha modificado el relieve para la construcción de la vía y uso de terrenos de cultivo. El escarpe de forma semicircular alcanza 120 m de longitud y se emplaza de norte a sur con desplazamiento de materiales de noreste a suroeste (figura 14).

El deslizamiento antiguo (DA-02) se encuentra a 105 m al oeste del local comunal y 160 m de la I.E.I. N° 290 Santa Isabel, el escarpe se ubica al borde de la vía asfaltada Santa Isabel a Misquiyacu Alto, mide 120 m de largo con saltos de falla o desplazamientos de 1 m en promedio (figura 14).

El deslizamiento antiguo (DA-03) es el proceso de remoción en masa de menor magnitud, respecto al escarpe, llega a medir 60 m de largo y la masa desplazada no supera los 70 m de longitud, se observan desplazamiento o saltos menores a 2 m de alto, modificados principalmente por la escorrentía superficial y el factor antrópico (figura 14).

Figura 14. Vista aérea de los deslizamientos antiguos próximos a la zona urbana del centro poblado Santa Isabel.

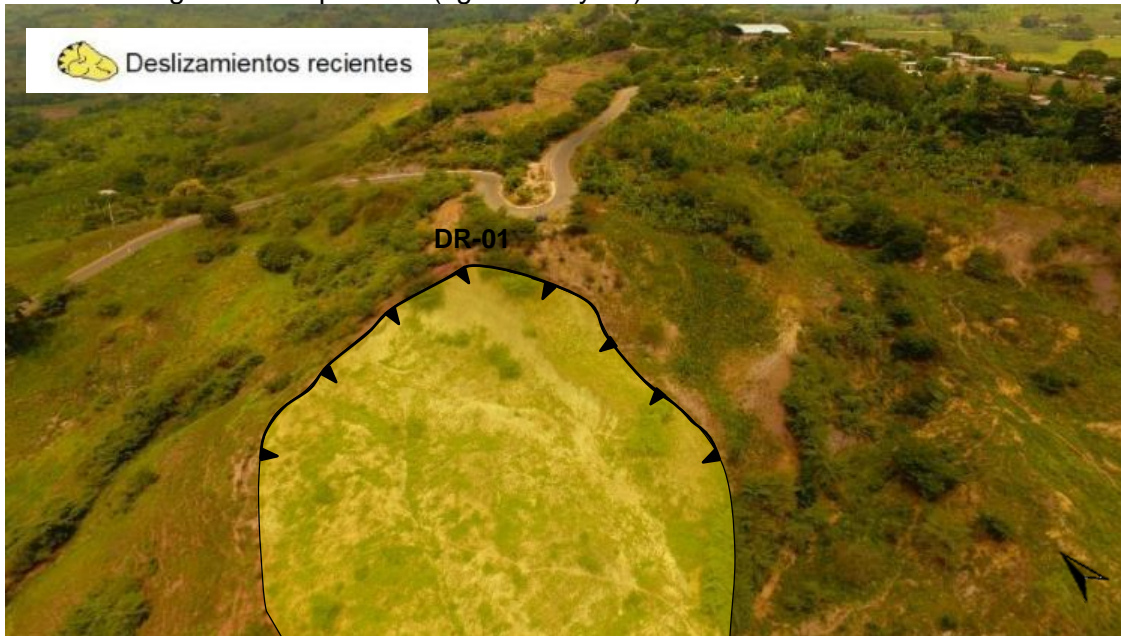
El deslizamiento reciente (DR-01) se ubica a 235 m de la I.E.I N° 290 Santa Isabel, clasificado como un deslizamiento de tipo rotacional, el escarpe tiene 175 m de extensión y desniveles de 3 m a 5 m con respecto al relieve original, el cuerpo del deslizamiento y la masa desplazada alcanzó 140 m de largo ladera abajo, más de 5 viviendas se ubican próximas al escarpe y presenta grietas paralelas que indican el avance retrogresivo del proceso (figuras 15 y 16).

Figura 15. Deslizamiento activo al borde de la vía de acceso asfaltada.

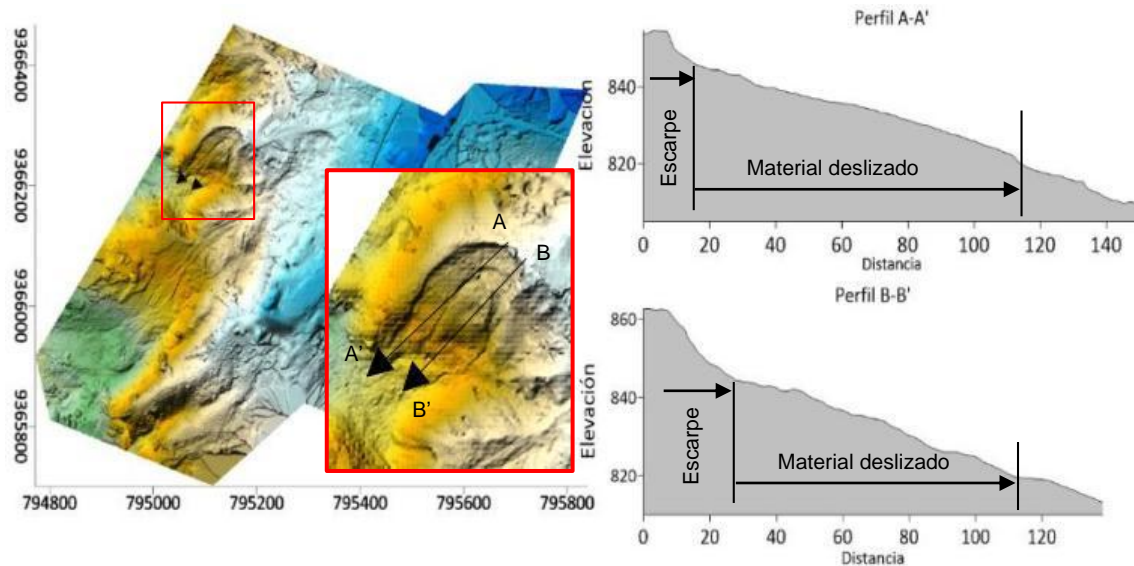
Figura 16. Perfil transversal del deslizamiento reciente DR-01.

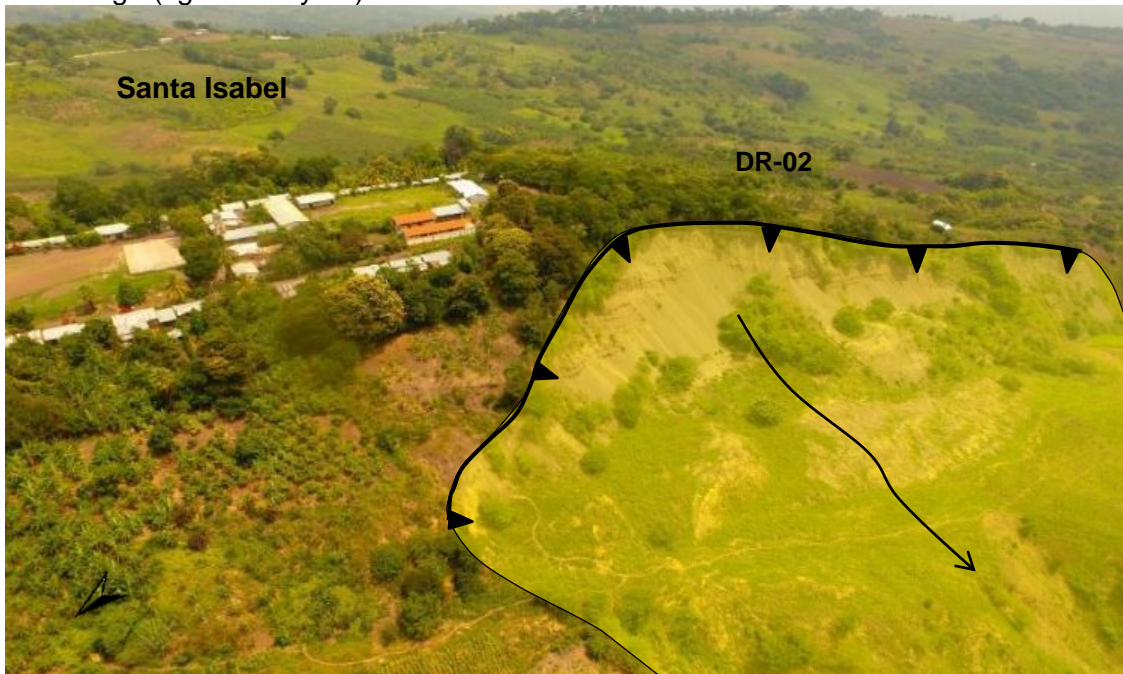
El deslizamiento DR-02 de tipo rotacional, se ubica a 45 m de la zona urbana y 52 m de la I.E.I N° 290 Santa Isabel, el escarpe de forma elongada e irregular llega a medir 360 m de largo y se emplaza de norte a sur, con desniveles que varían de 10 m a 30 m de altura, la zona de arranque se ubica a 882 m de altitud, mientras que, el pie del deslizamiento llegó hasta 809 m de altitud alcanzando un desplazamiento total de 295 m de largo (figuras 17 y 18).

Figura 17. Vista del deslizamiento próximo a la zona urbana de Santa Isabel.

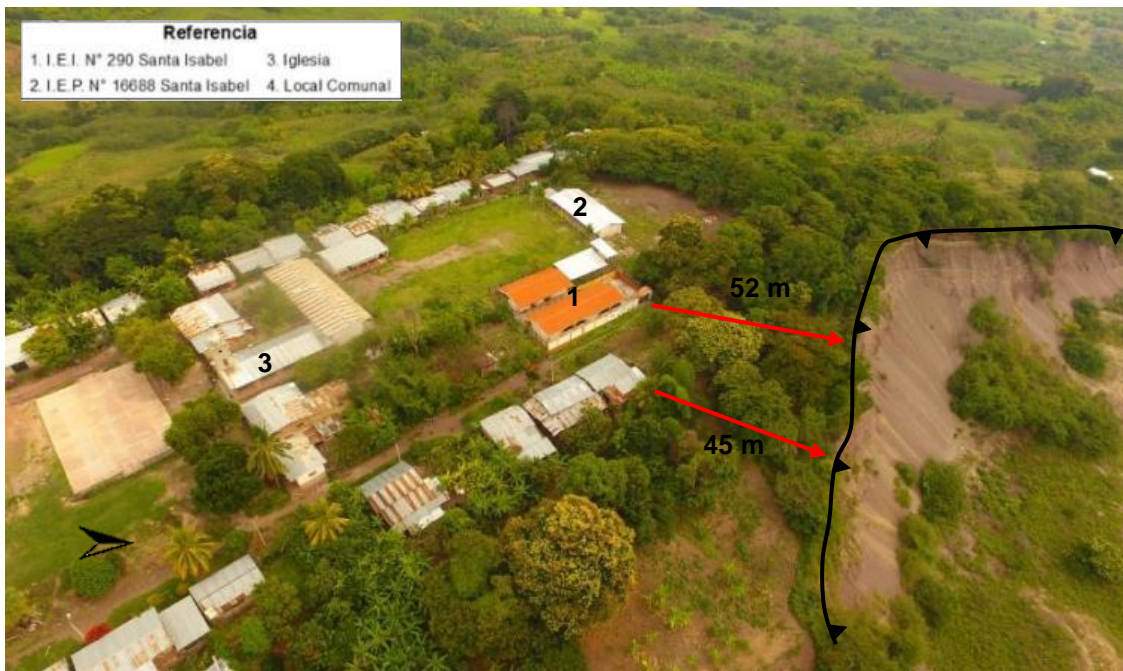
Figura 18. Principales infraestructuras del centro poblado afectada por deslizamientos.

El centro poblado Santa Isabel cuenta con varias estructuras principales, entre ellas, las destinadas a la enseñanza Inicial y Primaria construidas en material de concreto, además del local comunal y la iglesia del pueblo. Este deslizamiento pone en peligro a más 10 viviendas, la mayoría de materiales como el abobe-quincha y caña tapial.

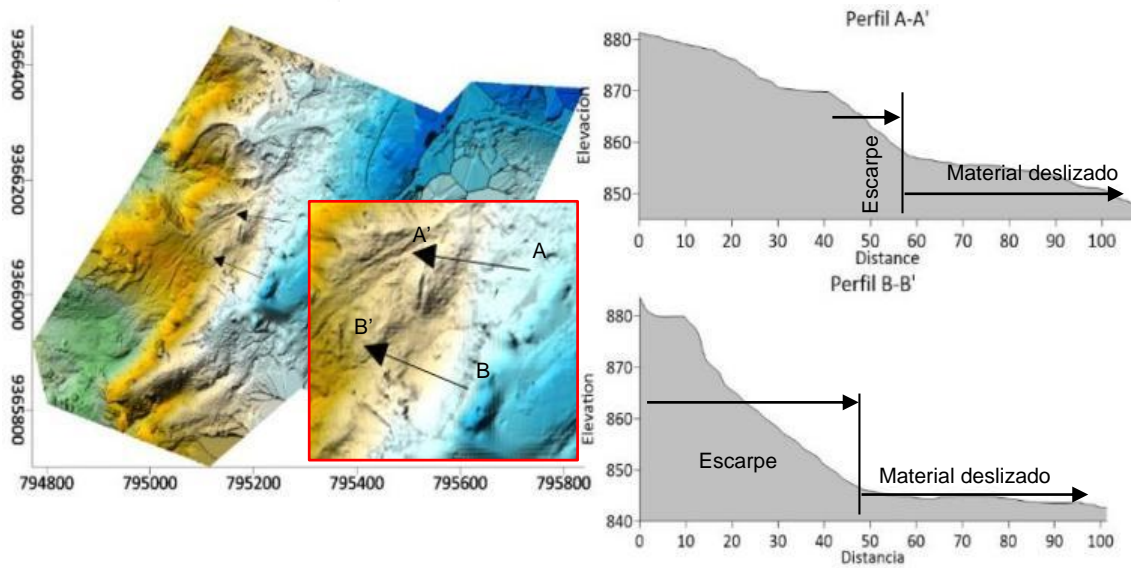
Figura 19. Perfiles transversales del deslizamiento reciente (DR-02).

El escarpe del deslizamiento tiene pendientes que superan los 75°, configurando relieves verticales a subverticales, este proceso de remoción de material transformó la geomorfología de la lomada sobre la cual se asienta la zona urbana del centro poblado Santa Isabel (figura 19).

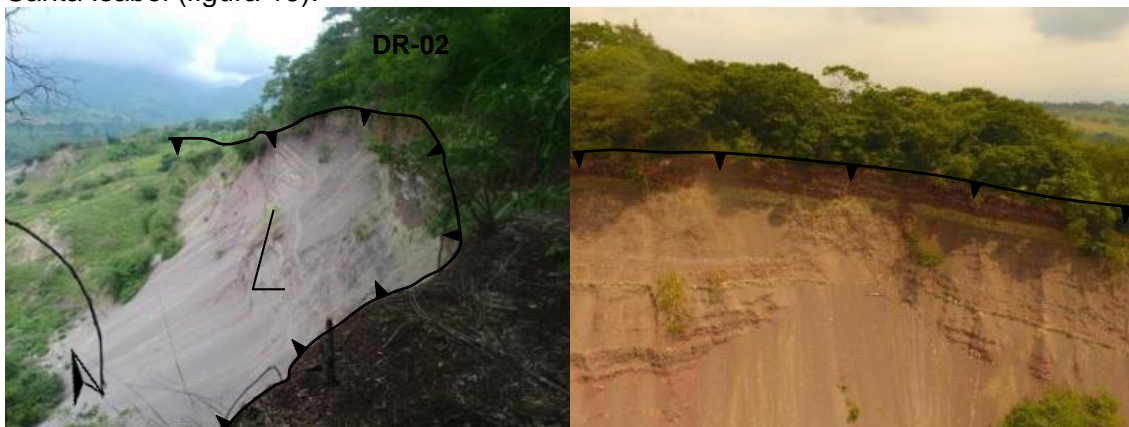
Figura 20. Vista lateral y frontal del escarpe del deslizamiento con pendiente subvertical.

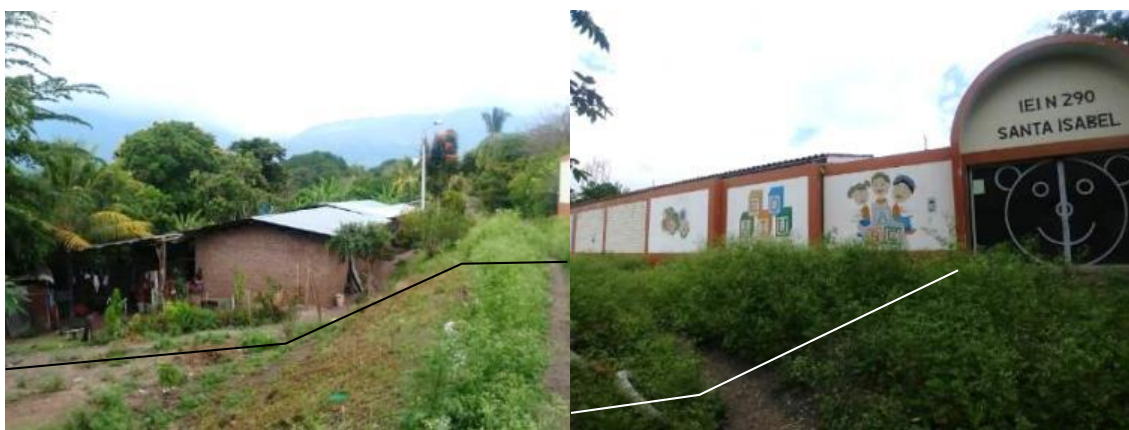
Se ha observado desniveles descendentes con variaciones de 1 m a 3 m de este a oeste hacia el escarpe del deslizamiento, estas zonas sobre las que se asientan las viviendas y la I.E.I N° 290 pueden ser deformaciones en el suelo producto de la subsidencia del terreno (figura 21).

Figura 21. Viviendas y Colegio Inicial próximos al escarpe del deslizamiento.

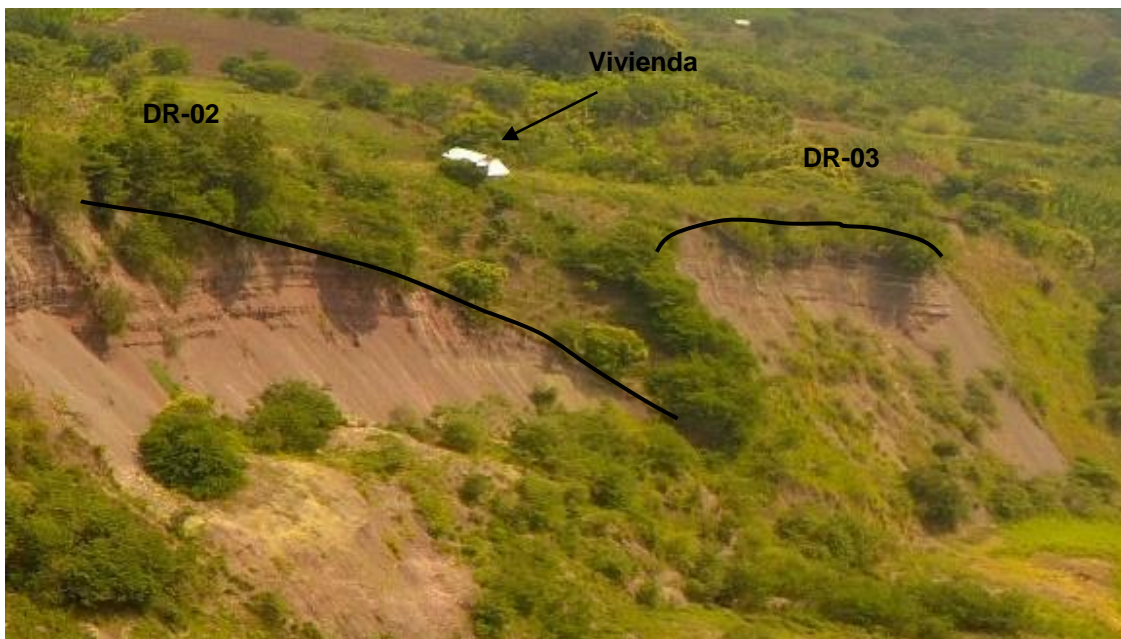
El deslizamiento DR-03 es la continuación del deslizamiento DR-02 ya que conserva la misma dirección de emplazamiento, el escarpe de forma elongada e irregular alcanza 160 m de largo, existe una vivienda a solo 29 m de distancia, mientras que, el área urbana se ubica a 285 m (figura 22 y 23).

Figura 22. Deslizamientos con escarpes continuos que podrían formar una zona de falla de ladera mas extensa.

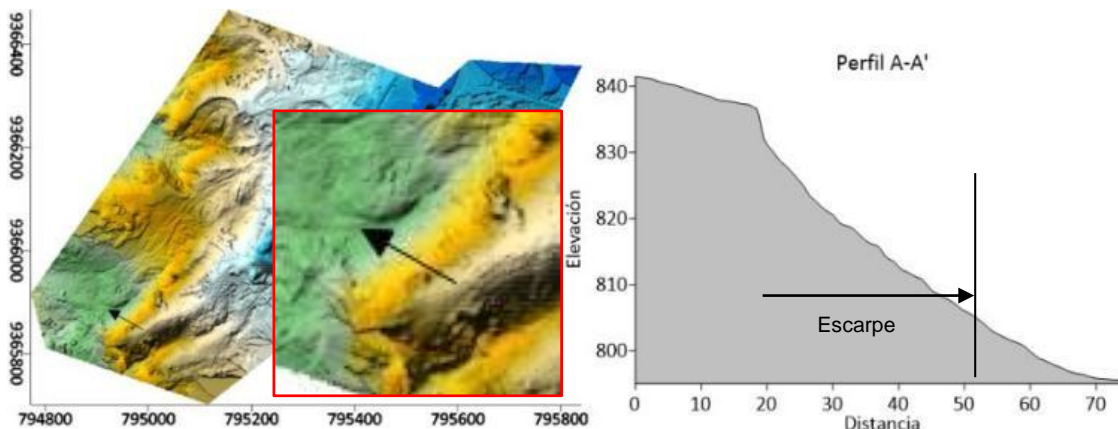
Figura 23. Perfil transversal del deslizamiento DR-03.

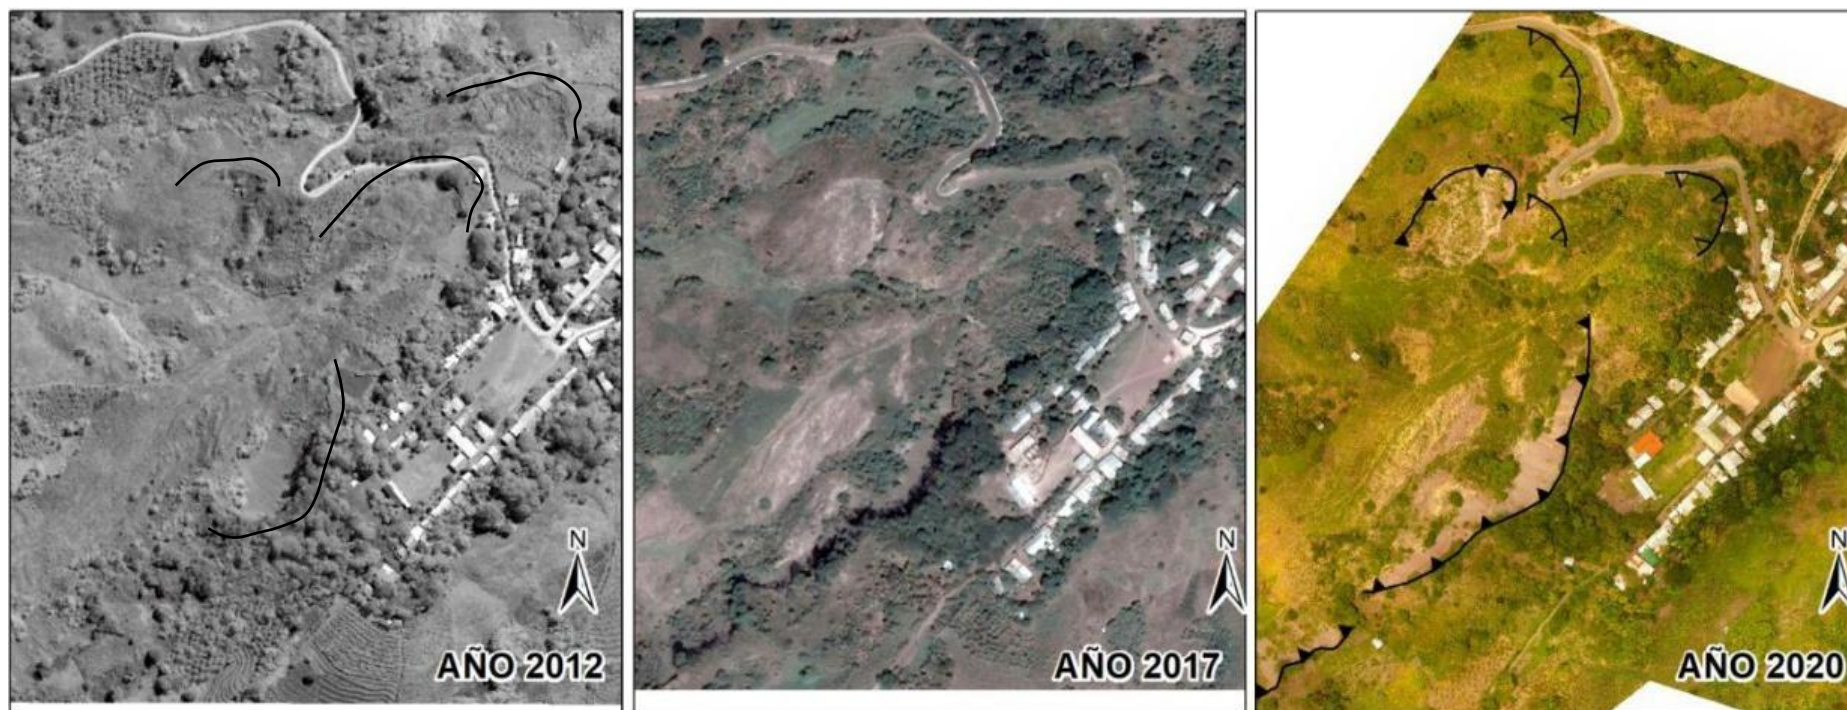
La zona de estudio muestra deformación en el relieve desde el año 2006, en la imagen satelital del año 2012 resalta la formación de escarpes semicirculares a 215 m al noroeste del área urbana tomando como referencia la I.E.I N° 290.

Para diciembre del 2017, se observan los escarpes bien definidos y las zonas de deslizamientos, se resalta que durante el año 2017 ocurrió el evento meteorológico catalogado como “Niño Costero”.

Figura 24. Imágenes satelitales con tres intervalos de tiempo en años con los procesos de deformación de la superficie.

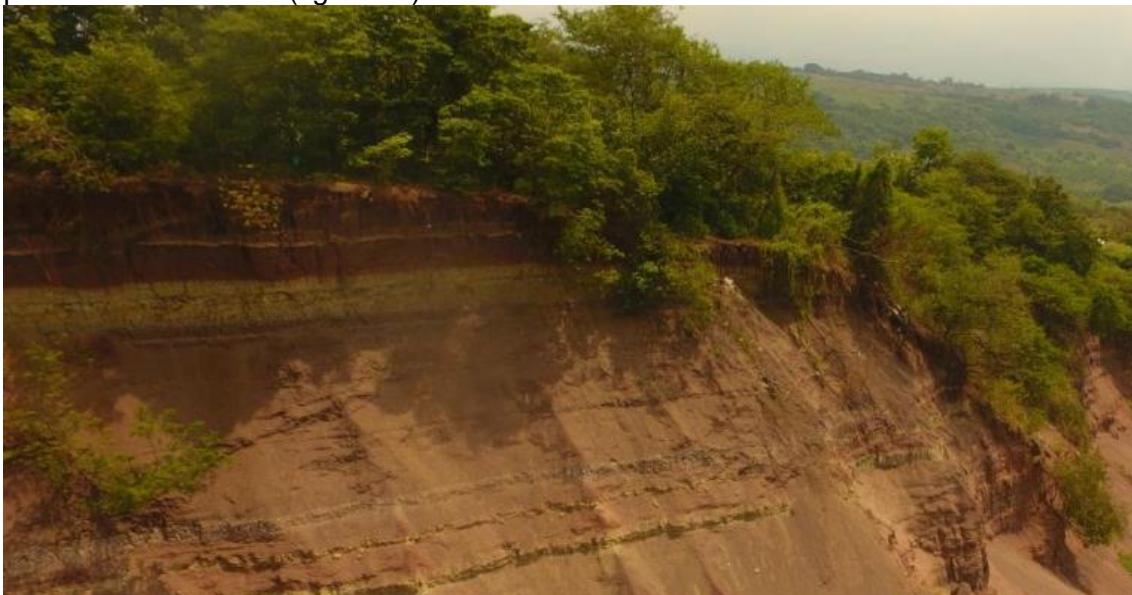
La cobertura Cuaternaria, hasta los primeros metros está conformada por arcillas arenosas y arenas limosas con capas detríticas que son fácilmente erosionables ante el agua de escorrentía originada por lluvias; además, existen canales, acequias no impermeabilizadas y riego no tecnificado que incrementa la susceptibilidad del centro poblado Santa Isabel (figura 25).

Figura 25. Capas sedimentarias que constituyen los primeros metros de suelos de cimentación.

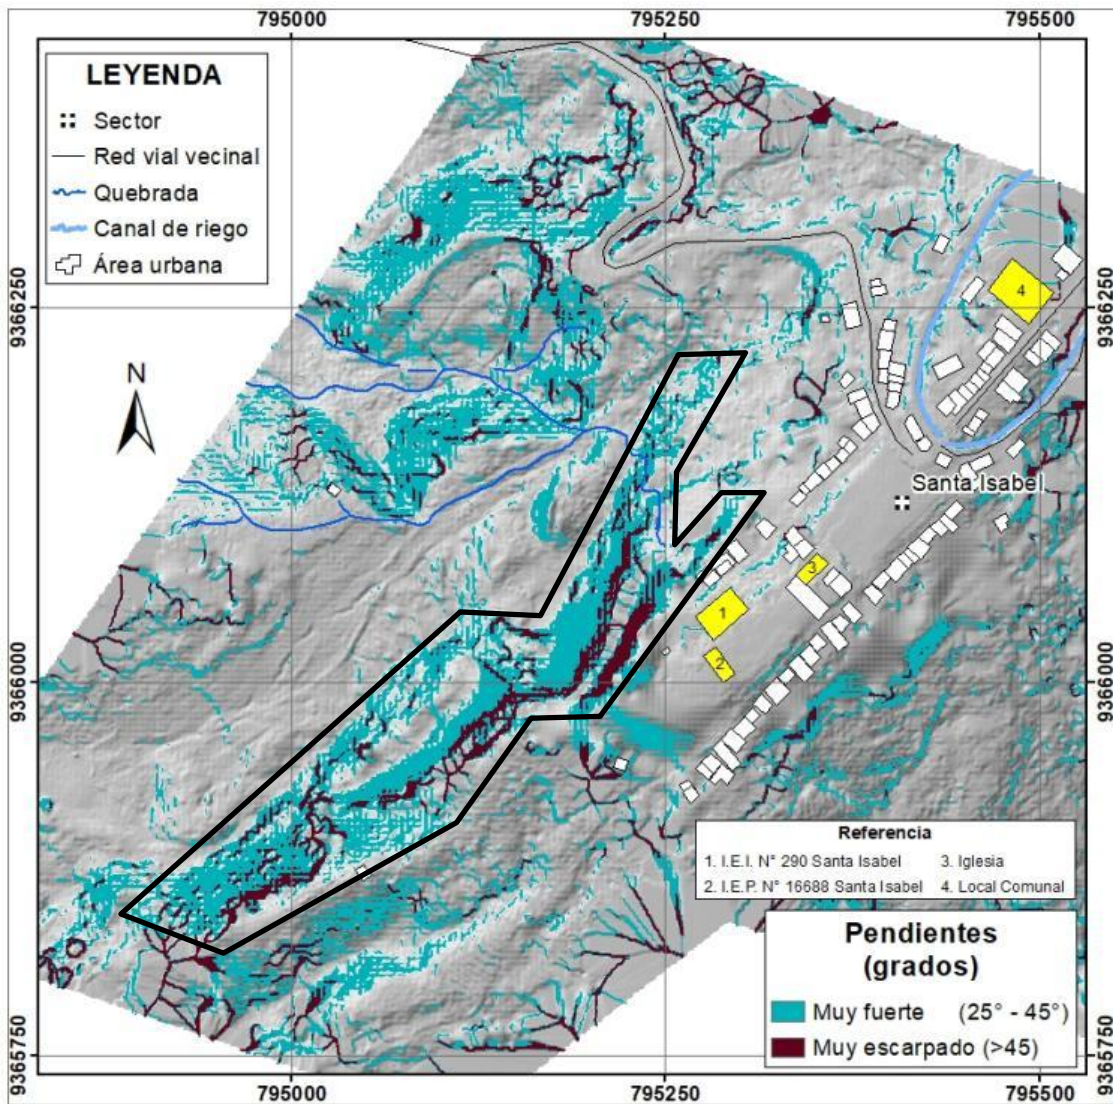
Los procesos de remoción en masa suelen modificar el relieve original, transformando la geomorfología de la zona, los deslizamientos recientes más cercanos al área urbana del centro poblado han iriginado pendientes muy escarpadas a muy fuertes abarcando un aproximado de 10 has, el mayor porcentaje se concentra en el escarpe del deslizamiento DR-02. Las superficies próximas a esta zona deben de tomarse en cuenta para ejecutar trabajos de estabilización de laderas; además de, considerar la reubicación de las viviendas cercanas a los escarpes (figura 26).

Figura 26. Zonas identificadas con pendientes muy escarpadas donde podrían ocurrir nuevos deslizamientos y derrumbes debido a la pendientes muy escarpadas.
