DIRECCIÓN DE GEOLOGÍA AMBIENTAL Y RIESGO GEOLÓGICO

Informe Técnico N° A7080

PELIGROS GEOLÓGICOS EN EL CASERÍO LA CURVA SANTA CRUZ

Región Amazonas
Provincia Utcubamba
Distrito Cajaruro

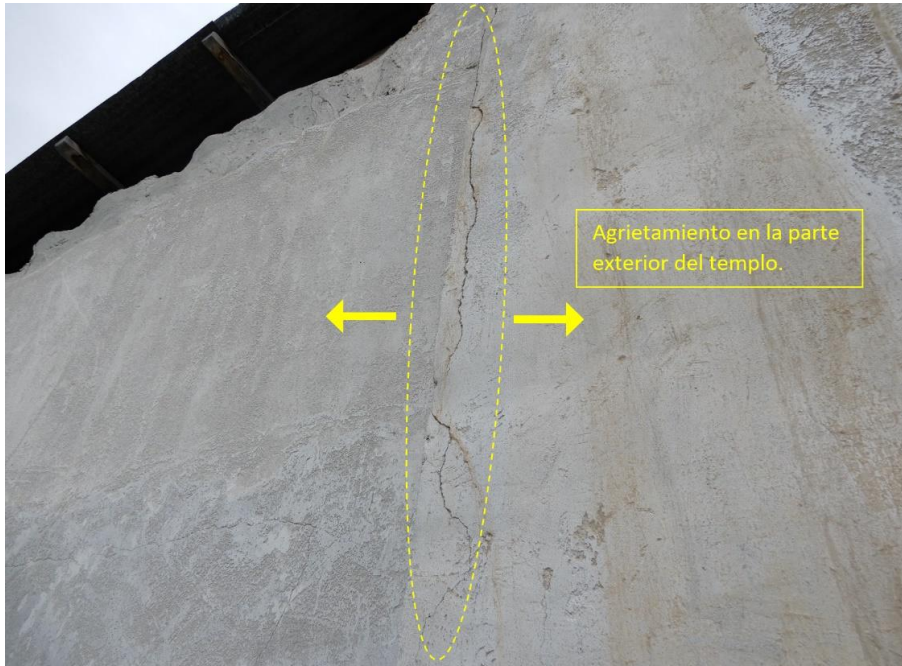
En este sector se puede apreciar que el deslizamiento destruyó 120 m de la vía asfaltada, en donde se puede identificar desplazamiento vertical, motivo por el cual se realizó la construcción de una variante, debido a que la afectada e intransitable podemos apreciar en las viviendas colindantes a los taludes (los cuales muestran inicio de erosión

en laderas), la presencia de grietas en las paredes y en los suelos de los mismos en el perímetro del centro poblado, en los cuales si no se toman las medidas de mitigación a tiempo, se podrían activar movimientos en masa de mayor magnitud, pudiendo afectar a las viviendas en la parte superior (figuras 5, 6, 7, 8, 9 y 10).

Figura 5. Pared de templo cristiano agrietado por deslizamiento originado por movimiento sísmico del 26 de mayo del 2019, ubicado con coordenadas UTM WGS-84, Este: 789734 y Norte: 9363131.

Talud deslizado conformado por limo arcillas con presencia de clastos y bloques de calizas, lo cual permitió la filtración y retención del agua, esto llegó a saturar al terreno.

Como detonante fue el sismo con epicentro en el departamento de Loreto, suscitado el 26 de mayo del 2019.

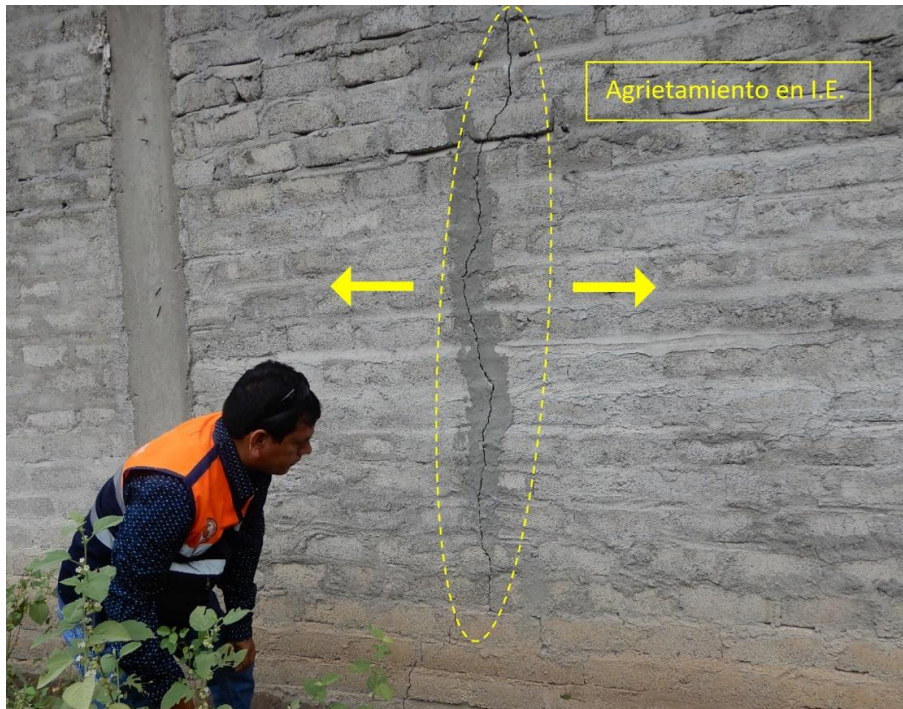
Figura 6. Grieta en la pared exterior de la Institución Educativa – Primaria, ubicado con coordenadas UTM WGS-84, Este: 789743 y Norte: 9363114.

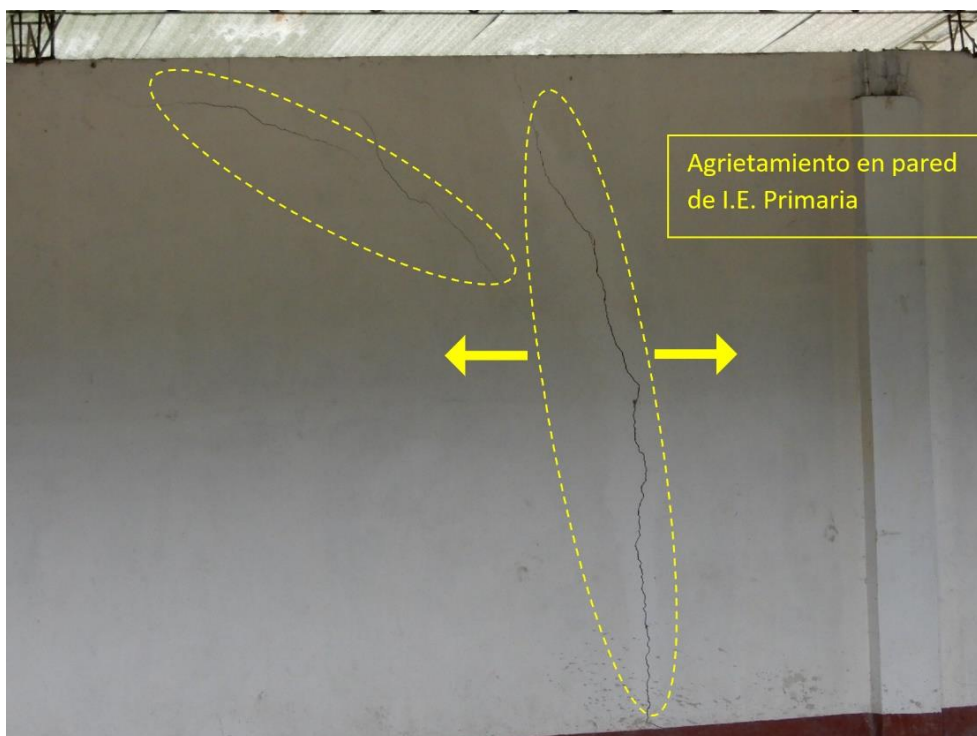
Figura 7. Grieta en la pared interior de la Institución Educativa – Primaria, ubicado con coordenadas UTM WGS-84, Este: 789753 y Norte: 9363095.

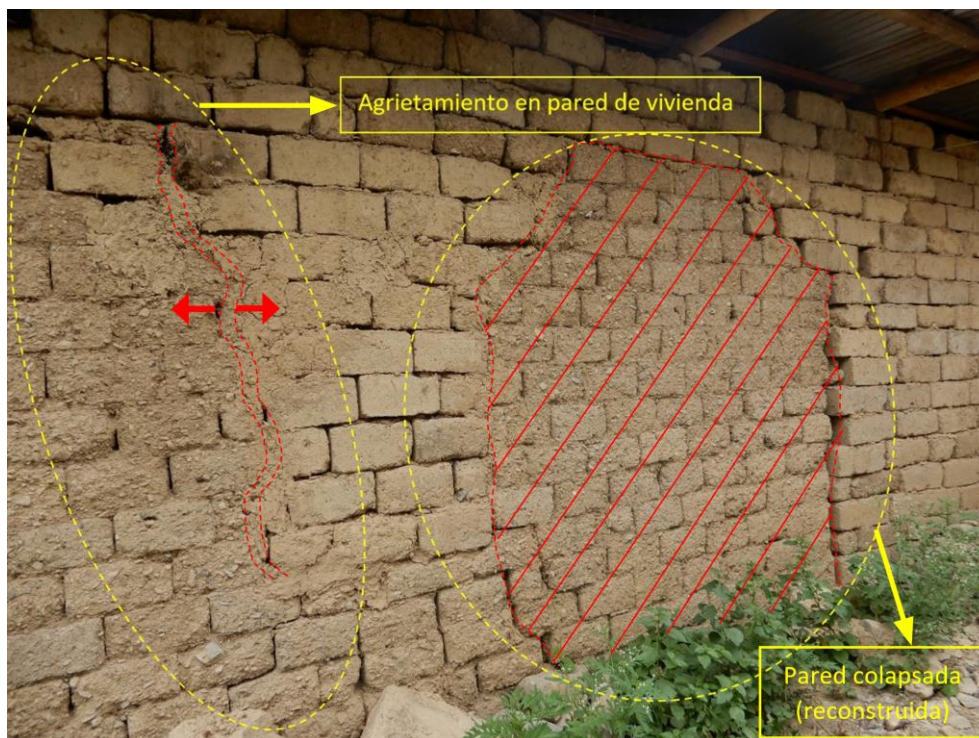
Figura 8. Pared de vivienda afectada por movimiento en masa, grieta de 2 a 5 cm de ancho (resanadas) y pared colapsada (reconstruida), ubicado con coordenadas UTM WGS-84, Este: 789713 y Norte: 9363158.

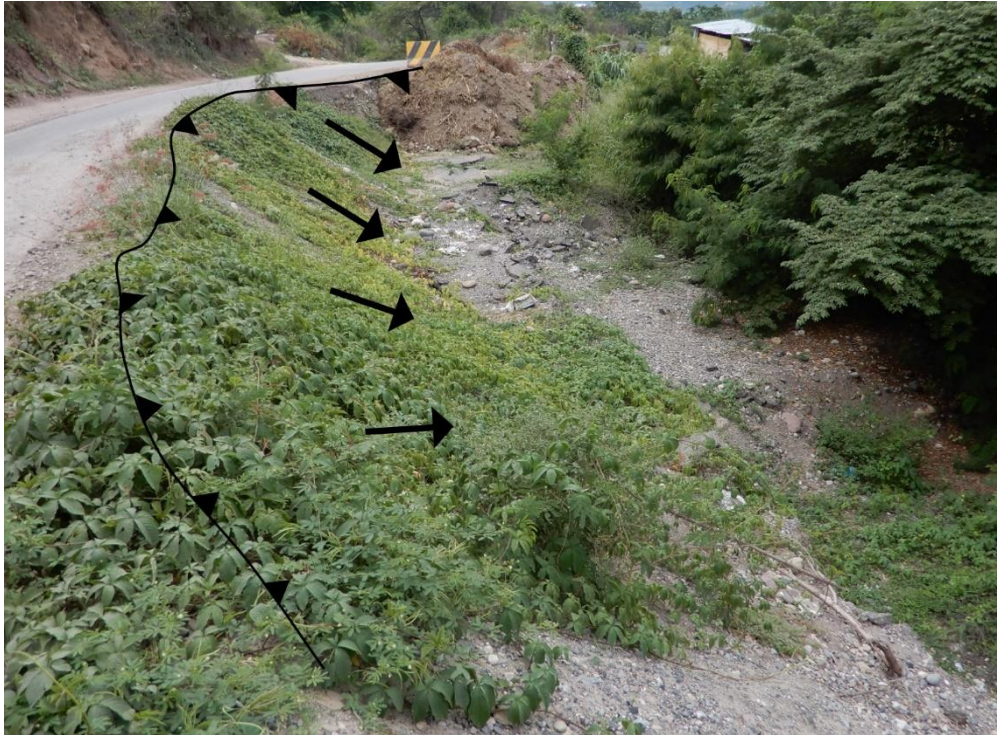
- Escarpa principal: 120 m
- Altura del pie a la corona: 2.5 m
- Longitud del pie a la corona: 76 m
- Ancho de masa desplazada: 130 m

Figura 9. Escarpe del deslizamiento, destruyó la carretera, se puede observar el desplazamiento vertical de la carretera, la cual quedó destruida, ubicado con coordenadas UTM WGS-84, Este: 789692 y Norte: 9363131.

- a. En el lado superior de ambos sectores de las carreteras afectadas, evaluar la construcción de un sistema de drenaje, para evitar que el agua de escorrentía sature los terrenos y vuelva a deteriorarse la vía.

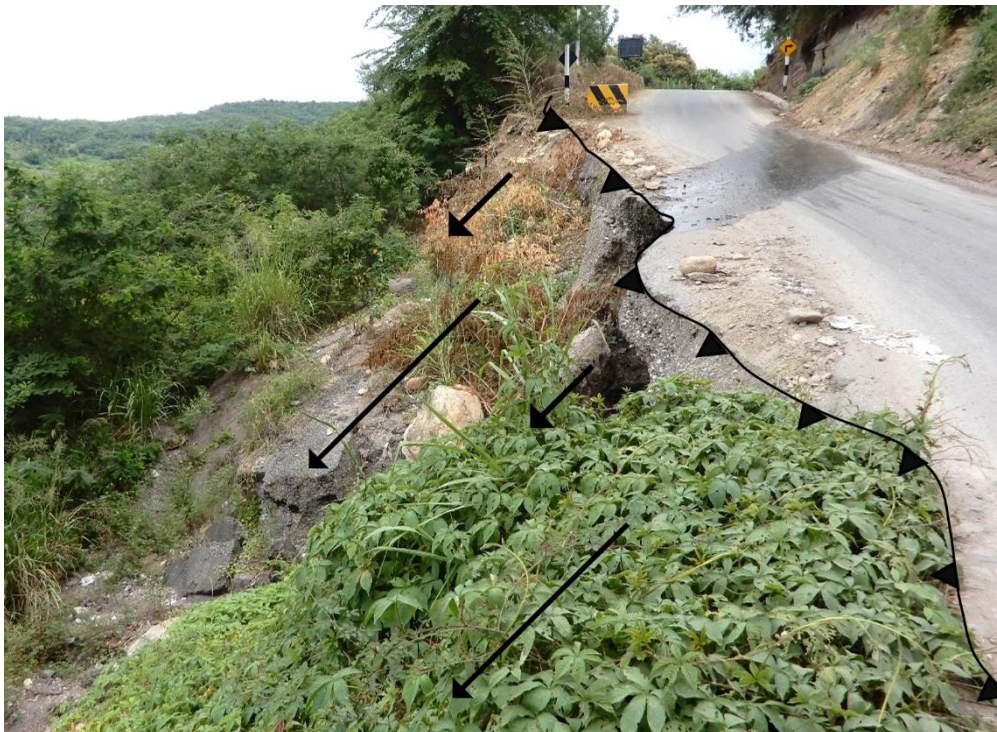
Figura 10. Escarpe del deslizamiento, destruyó la carretera, se puede observar socavamiento en el talud de relleno consecuencia del escurrimiento de agua en la plataforma debido a la colmatación de las cunetas, ubicado con coordenadas UTM WGS-84, Este: 789669 y Norte: 9363039.

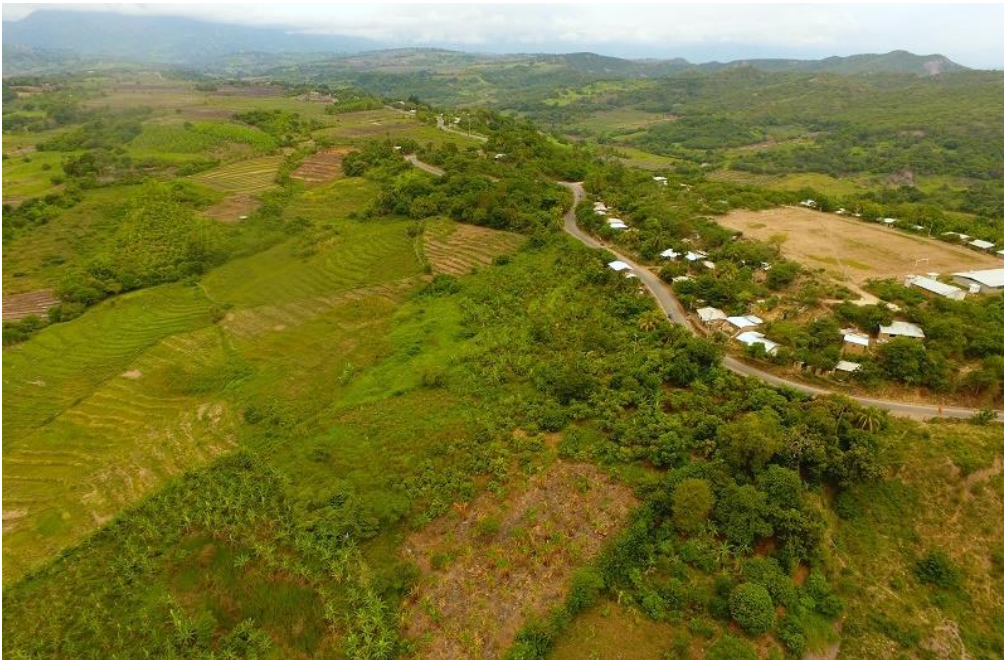
En el sector evaluado se muestran cultivos de arroz los cuales tienen riego permanente por inundación los cuales saturan el terreno de manera continua (fotografía 3).

Fotografía 3. Se puede apreciar en el lado noroeste del caserío La Curva Santa Cruz, los cultivos de arroz (con riego permanente) y plátanos.

- **Manejo agrícola**, evitar riegos en exceso, estos deben ser cortos y frecuentes, de modo que limiten la infiltración y la retención en la capa superficial del suelo en contacto con los cultivos, cambiar los cultivos que demanden agua permanente como los cultivos de arroz identificados en la parte superior a los sectores afectados.
- **Los canales** deben ser revestidos (concreto, mampostería, terrocemento, entre otros) para minimizar la infiltración y saturación de los terrenos.
- El **sistema de riego de cultivo** debe ser tecnificado por aspersión controlada o por goteo.
- **La remoción de la tierra** para realizar el cultivo debe ser superficial pues una remoción más profunda realizada con maquinaria puede favorecer la infiltración y saturación del terreno.

- b. En la zona más poblada disminuir la carga de los taludes inestables con la construcción de banquetas.
- c. Cambiar los cultivos agrícolas actuales, por cultivos alternativos que permitan realizar prácticas de riegos por goteo o aspersión.

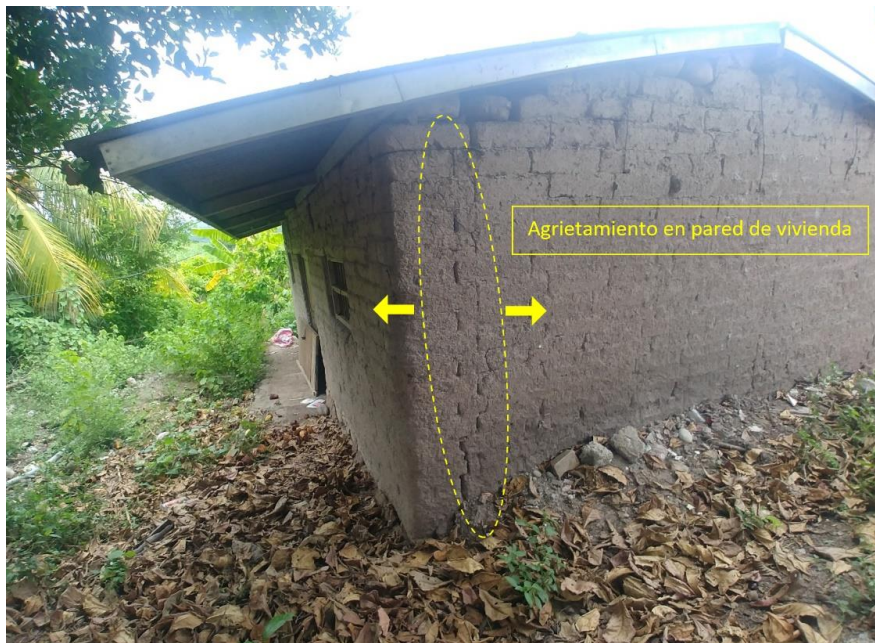
en donde se puede identificar en el tramo afectado una subsidencia de la misma y una vivienda destruida (fotografía 4), con presencia de grietas en la carretera como en los terrenos de cultivo en este sector (fotografías 11, 12, 13 y 14).

Figura 11. Se observa agrietamiento de pared de adobe de una vivienda del sector La Curva Santa Cruz, con un ancho promedio de 3 cm, ubicada con coordenadas UTM WGS-84, Este: 789608 y Norte: 9362870.

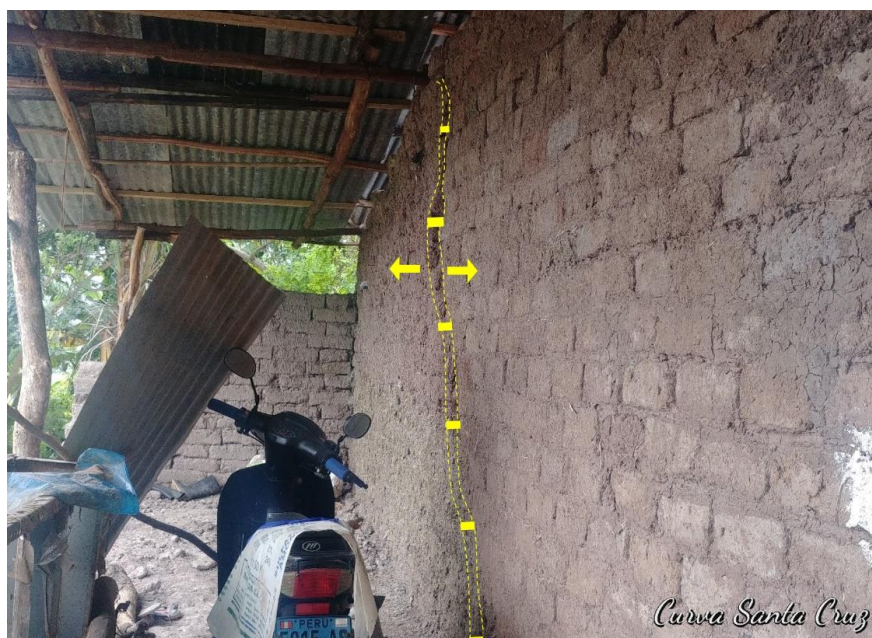
Figura 12. Se observa desplazamiento horizontal en grieta de pared de vivienda, con un promedio de 4 cm de desplazamiento.

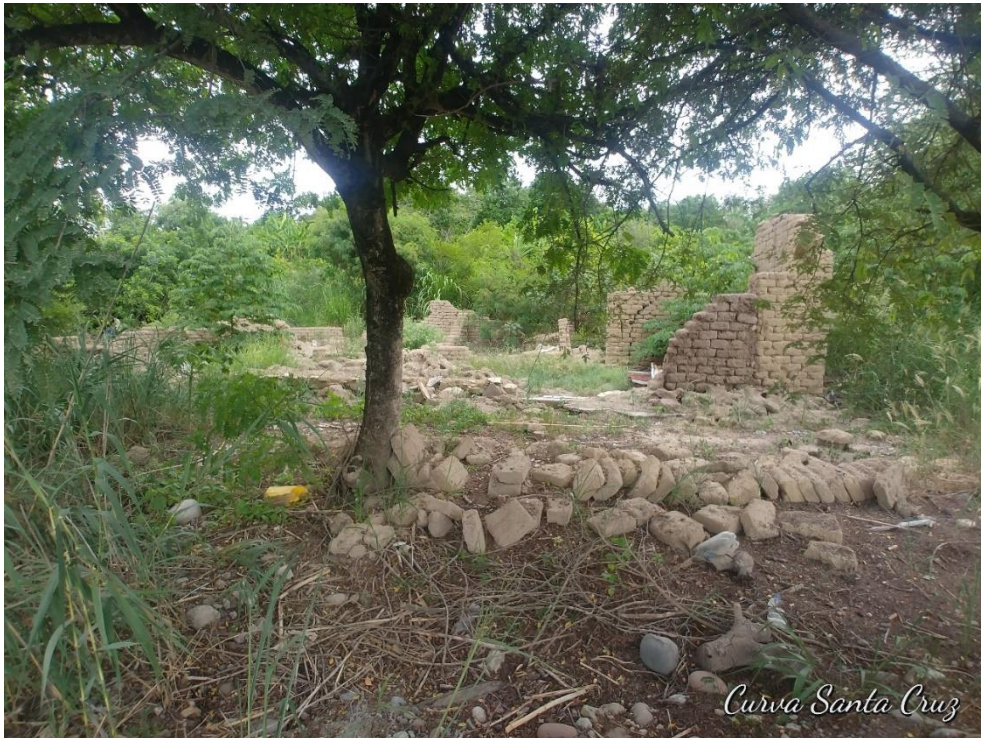
Fotografía 4. Vivienda destruida en la parte baja del deslizamiento, ubicada con coordenadas UTM WGS-84, Este: 789517 y Norte: 9363069.

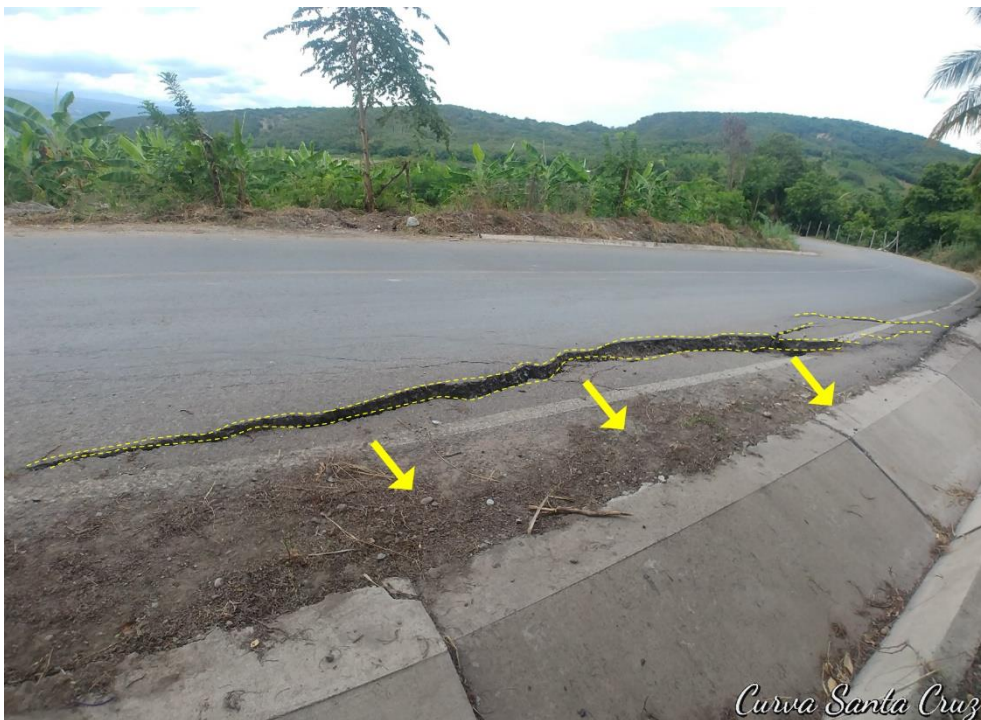
En este sector se puede apreciar que el deslizamiento afectó 240m de la vía asfaltada,

Figura 13. Grietas en la carretera, se observa el desplazamiento vertical hacia el talud de corte, ubicado con coordenadas UTM WGS-84, Este: 789502 y Norte: 9363069.

Talud deslizado conformado por gravas y bloques contenidos en limo arcillas y arenas, las cuales permiten la filtración y retención del agua, esto llegó a saturar al terreno.

Como detonante fue el sismo con epicentro en el departamento de Loreto, suscitado el 26 de mayo del 2019.

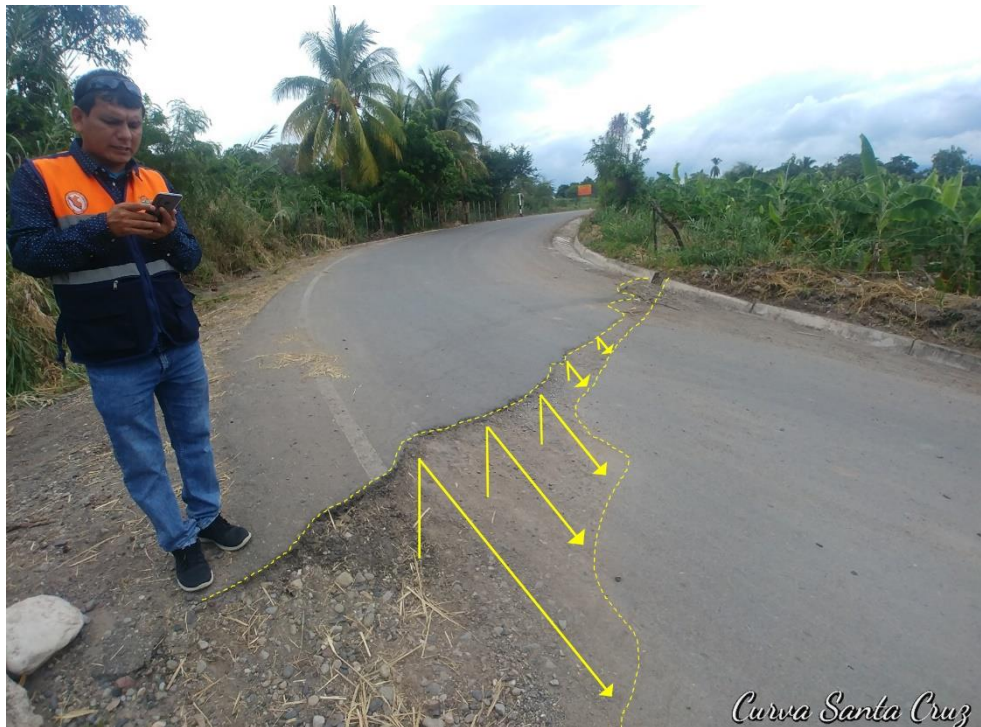
Figura 14. Grietas en la carretera, se observa el hundimiento de la misma en este sector, ubicado con coordenadas UTM WGS-84, Este: 789473 y Norte: 9363045.
