DIRECCIÓN DE GEOLOGÍA AMBIENTAL Y RIESGO GEOLÓGICO

Informe Técnico Nº A7030

# EVALUACIÓN DE LA EROSIÓN FLUVIAL E INUNDACIÓN EN LAS LOCALIDADES DE MARISCAL CASTILLA, VISTA ALEGRE, SAN JOSÉ DE PARANAPURA, TIBI PLAYA II ZONA, HUACARAYCO Y FLOR DE CASTAÑA

Región Loreto
Provincia Requena

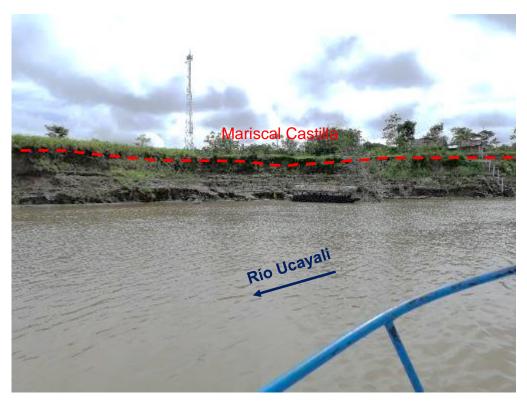
Figura 12: Vista frontal del puerto de acceso a la localidad de Mariscal Castilla. Presenta erosión fluvial.

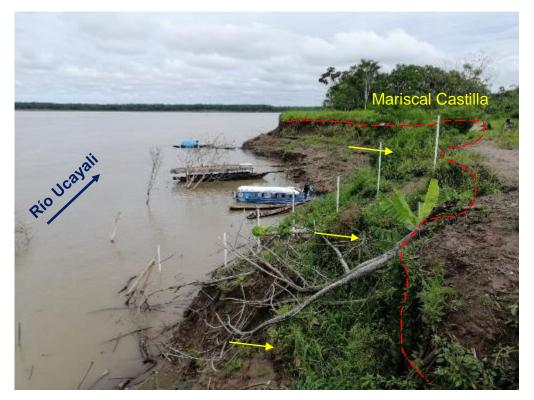
Figura 13: Vista del puerto de acceso a la localidad de Mariscal Castilla. Presenta erosión fluvial.

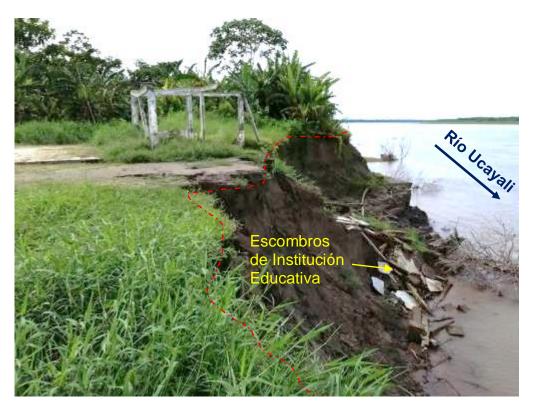
El proceso de erosión fluvial está generando la inestabilidad en la parte alta de la ribera, por efectos de la gravedad, está ocasionando derrumbes y deslizamientos de suelos arcillosos y arenosos, lo que ha conllevado al colapso de la estructura ubicada en la zona ribereña.

Figura 14: Escombros de institución educativa producto del colapso de la estructura debido a la socavación del terreno.

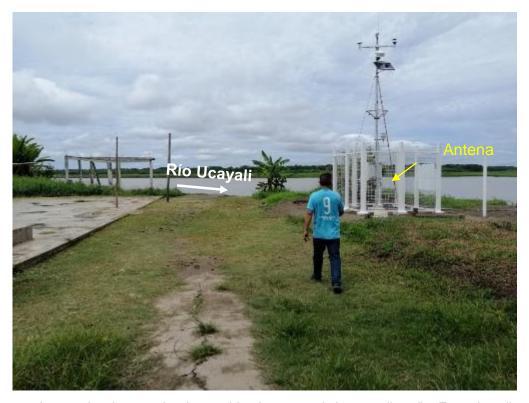
Figura 15: Antena de telecomunicaciones ubicada a 10 m de la zona ribereña. Zona de peligro alto ante erosión fluvial.

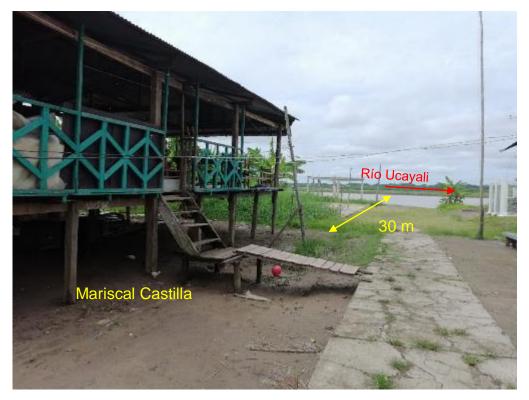
Figura 17: Viviendas ubicadas a 30 m de zona erosiva.

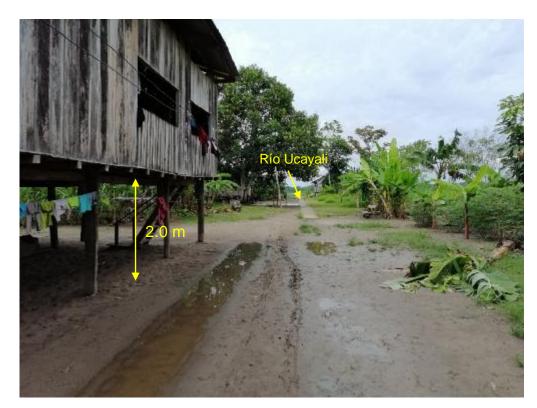
Figura 18: Viviendas elevadas 2.0 m sobre el nivel del terreno, como medida preventiva ante inundaciones.

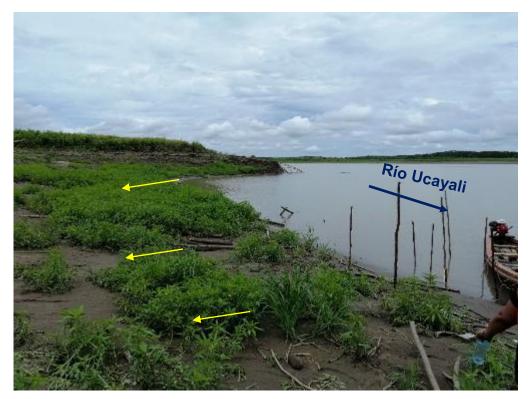
En los últimos 5 años, los procesos erosivos fluviales, han provocado la pérdida de más de 250 m de ribera, generando la pérdida de viviendas y áreas de cultivo, figuras 22 – 25.

Figura 25: Ribera derecha del río Ucayali, con evidencias de erosión fluvial.

Como medida de mitigación la población deberá reubicarse a 1.0 km de distancia de la ribera derecha del río Ucayali.

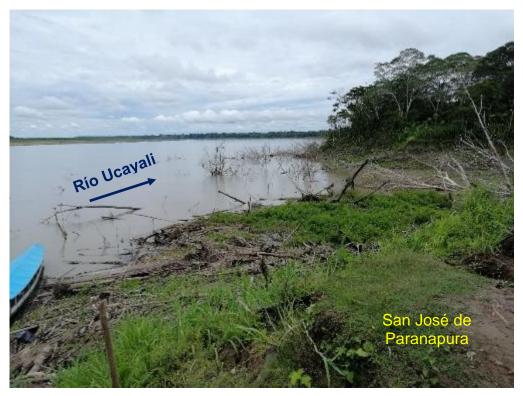
En los últimos 5 años, los procesos erosivos fluviales, han provocado la pérdida de más de 400 m de ribera, provocando la pérdida de viviendas y áreas de cultivo. De no tomarse medidas de mitigación la planta potabilizadora de agua se verá afectada ya que se ubica a 40.0 m de la ribera, figuras 26 – 33.

Figura 28: Ribera afectada por erosión fluvial.

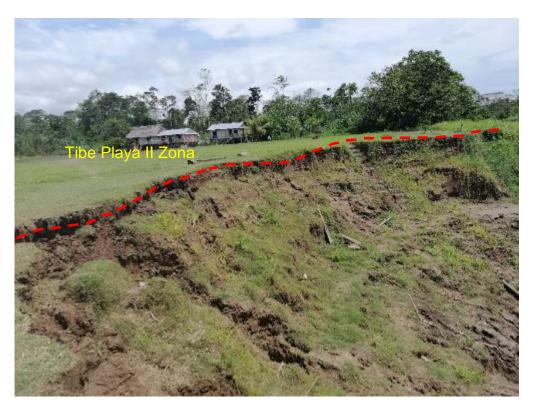
Figura 35: Terraza aluvial conformada por arcillas y arenas finas. Se observan con evidencias de erosión fluvial.

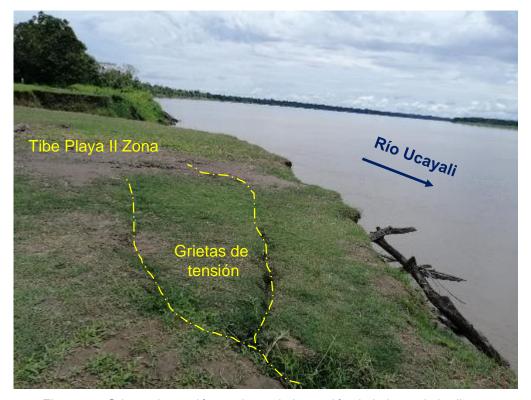
Figura 36: Grietas de tensión producto de la erosión de la base de la ribera.

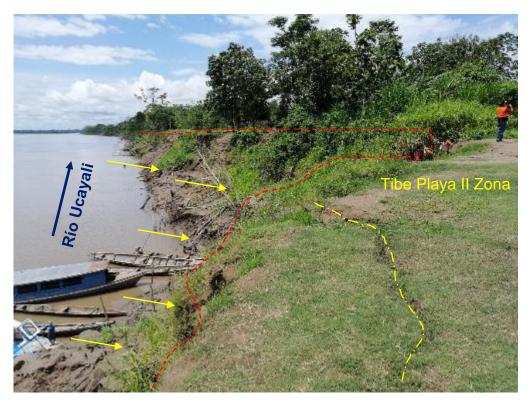
Figura 37: Zona erosiva y grietas de tensión.

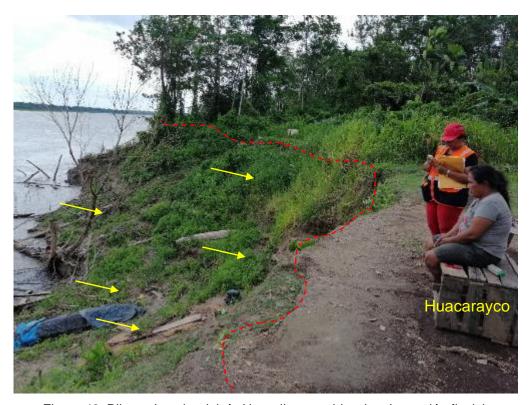
En los últimos 2 años, los procesos erosivos fluviales, han provocado la pérdida de más de 80 m de ribera, provocando la pérdida de viviendas y áreas de cultivo, figuras 40 - 44.

Figura 42: Ribera derecha del río Ucayali, con evidencias de erosión fluvial.

Como medida de mitigación la población deberá reubicarse a 1.0 km de distancia de la ribera derecha del río Ucayali.

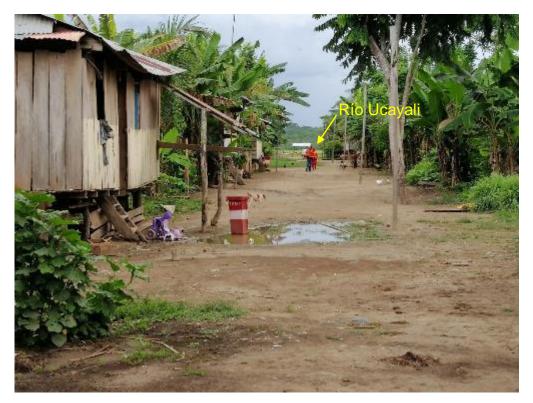
Figura 44: Viviendas expuestas ante inundación y erosión fluvial.
