ESTUDIO DE VULNERABILIDAD SÍSMICA: ESTRUCTURAL, NO ESTRUCTURAL Y FUNCIONAL DEL HOSPITAL NACIONAL ARZOBISPO LOAYZA

INFORME TÉCNICO FINAL

DICIEMBRE - 2013

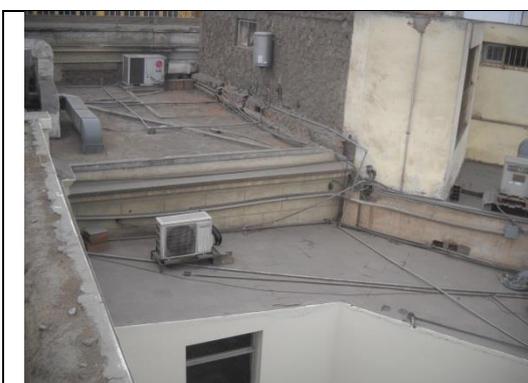
Figura 4.1.1a Construcción de edificaciones vecinas que no conservan la obligatoria junta sísmica entre edificios en el pabellón 7.

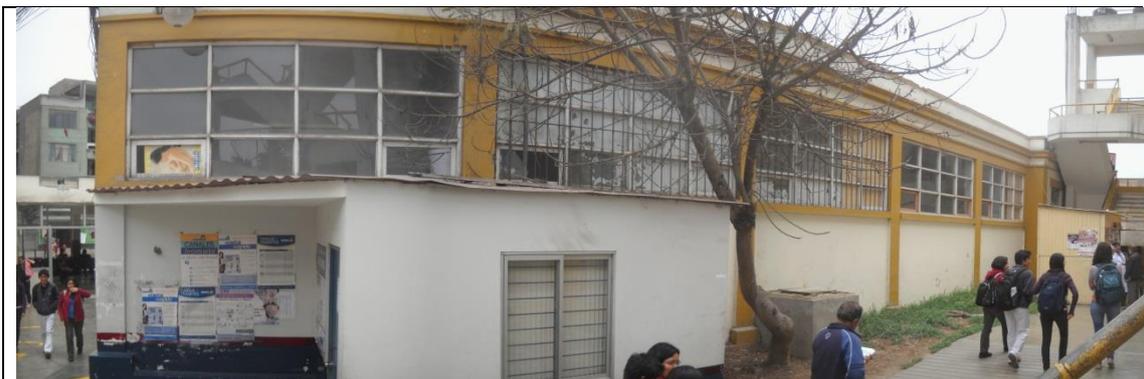
Figura 4.1.1e Recorte de longitud de columna en perímetro de edificio que puede causar la falla de las columnas por efecto de columna corta en ampliación del pabellón 7.

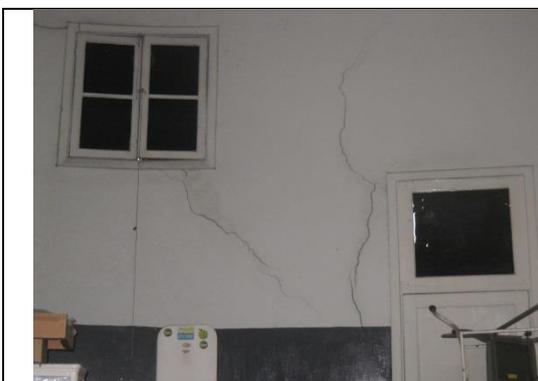
Figura 4.1.1f Agrietamiento de muros en el bloque B.

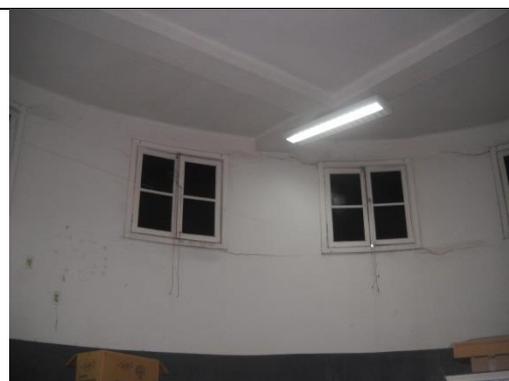
Figura 4.1.1g Agrietamiento en esquinas de ventanas del bloque B.

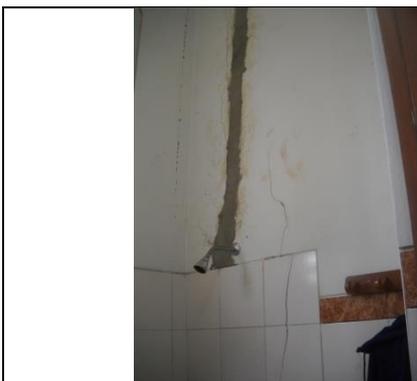
Figura 4.1.1h Agrietamiento de muro luego de colocación de instalación sanitaria en muro de ampliación del pabellón 9 (bloque 9B).

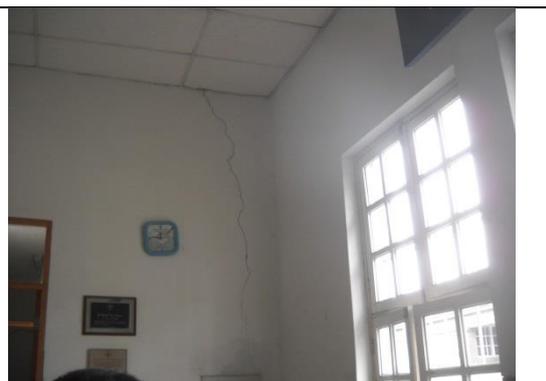
Figura 4.1.1i Agrietamiento de muro en zona en donde se realizó la inclusión de tubería de instalación eléctrica en cirugía de día en ampliación del b Pabellón 9 (bloque 9B).

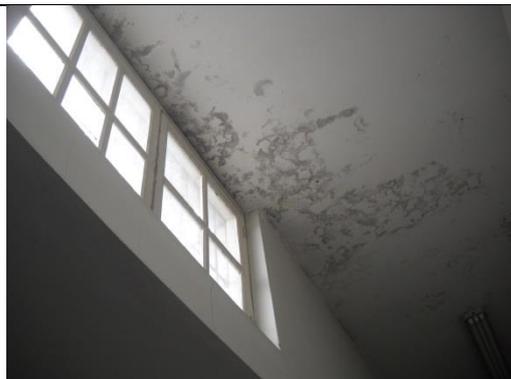
Figura N 4.1.1j Humedad en techo de ampliación del pabellón 9 (bloque 9B)

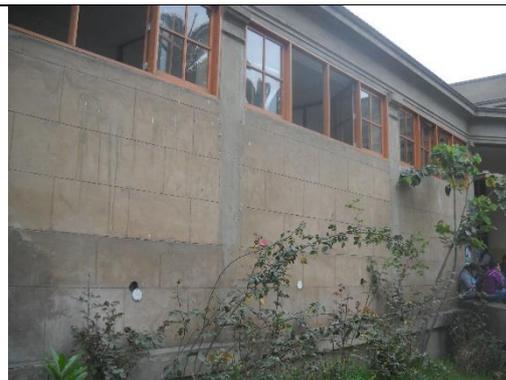
Figura 4.1.1ñ Construcción de muros que podría causar falla por columna corta en el pabellón N°6.

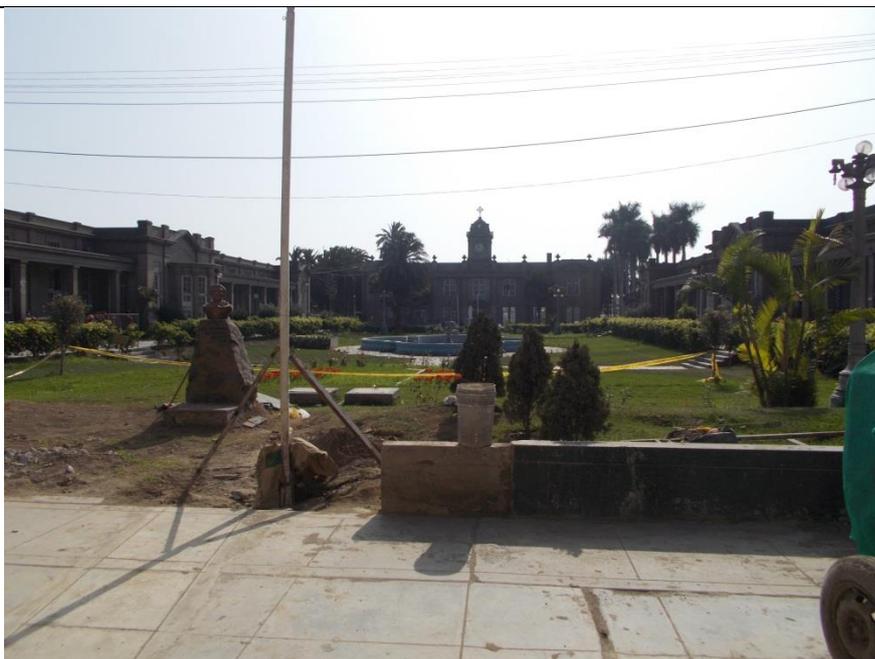
FOTO 7.1.1a cisterna principal enterrada expuesta a riego de jardín.

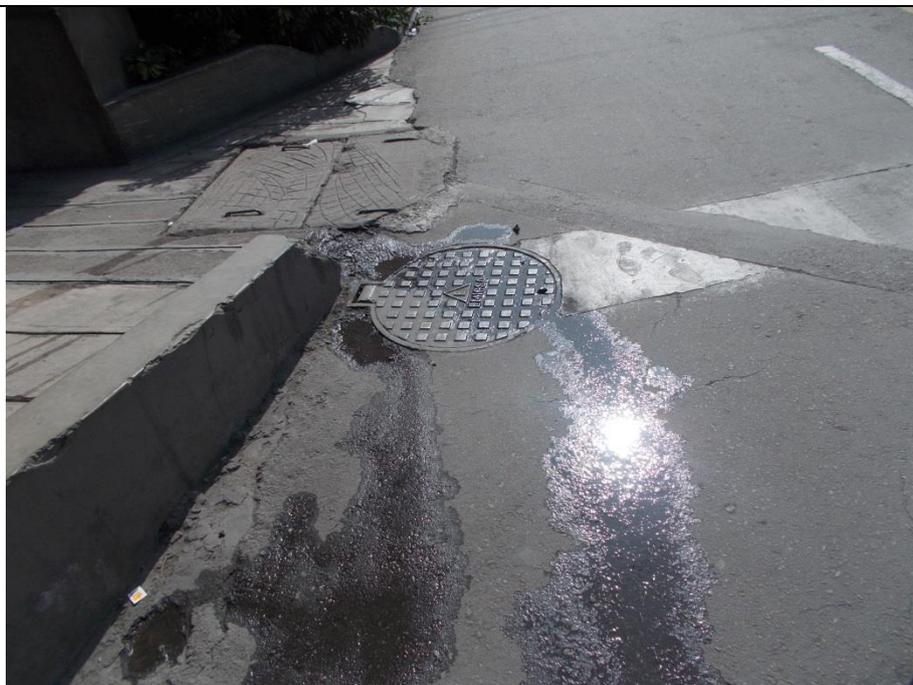
FOTO 7.1.1g: Buzón recoge drenaje de pisos por fugas de agua.

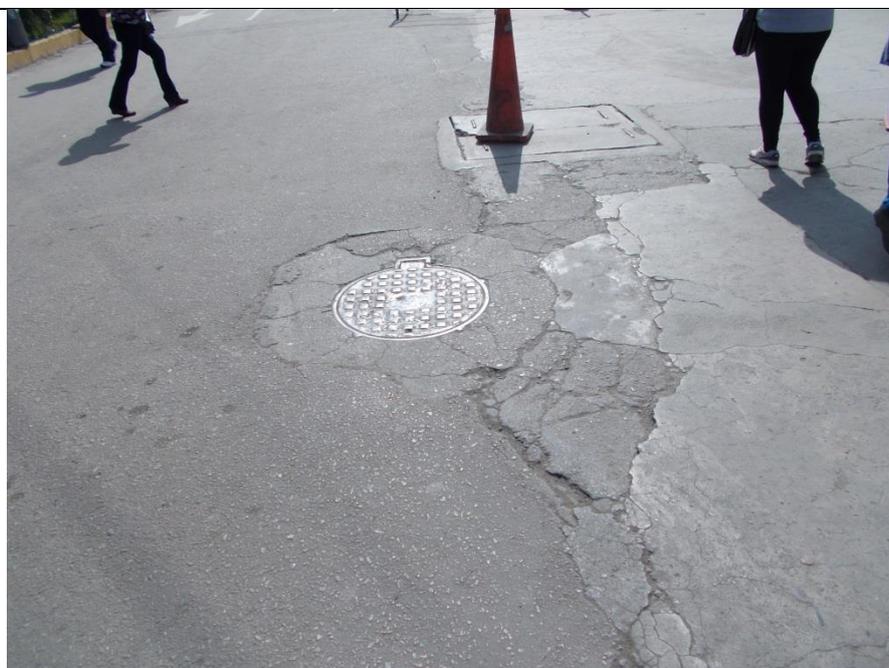
FOTO 7.1.1h: Hundimiento de pisos en zona de buzones.

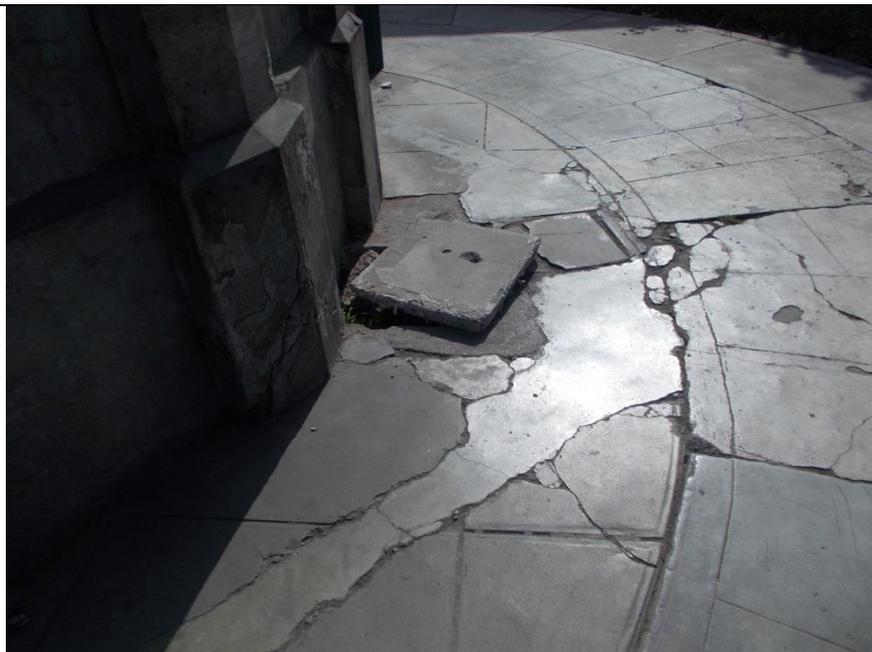
FOTO 7.1.1i: Caja de registro en mal estado y veredas deterioradas.

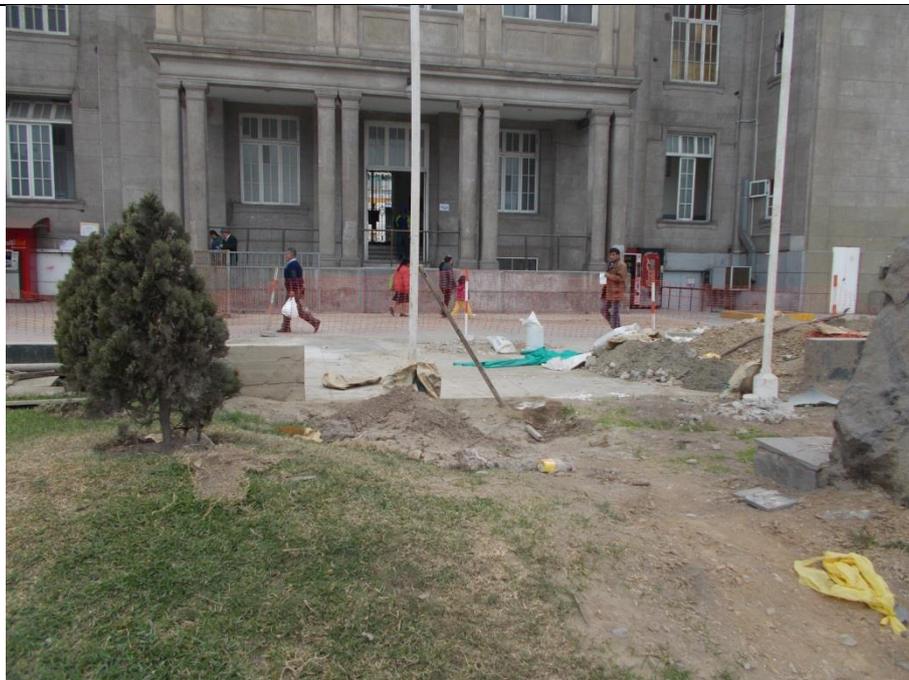
FOTO 7.1.1j: Mala ubicación del cuadro de bombas principal del hospital.
