DIRECCIÓN DE GEOLOGÍA AMBIENTAL Y RIESGO GEOLÓGICO

Informe Técnico N° A7024

EVALUACIÓN GEOLÓGICA DE PELIGROS GEOLÓGICOS POR MOVIMIENTOS EN MASA EN EL SECTOR PUENTE INAMBARI

Región Madre de Dios
Provincia Manu
Distrito Huepetuhe

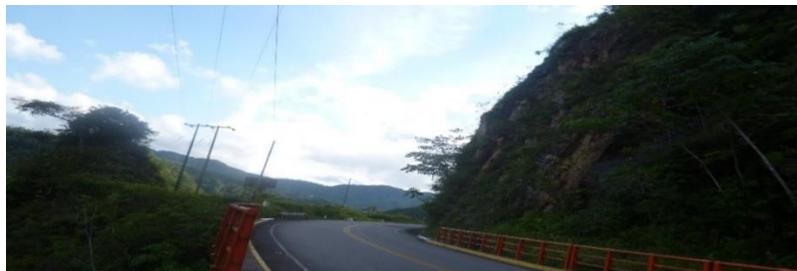
Fotografía 1. Corte de talud de la vía interoceánica Pontón Mango donde se observa la pendiente del terreno mayor a 45°. Vista al Sureste.

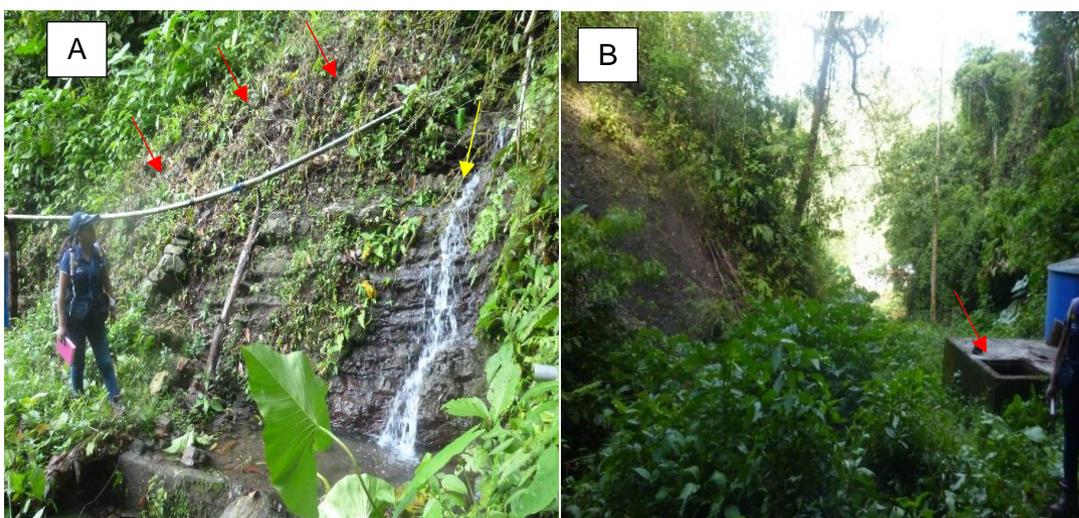
Por otro lado, en la margen derecha de la quebrada Remal se observa procesos por erosión de ladera tipo cárcavas, cuyo material erosionado es directamente encauzado en la quebrada, y que pone en peligro al reservorio de agua para consumo humano localizado en el sector puente Inambari, figura 16 (A, B); además se aprecian derrumbes en la margen izquierda a consecuencia de socavamiento por escorrentías proveniente de la parte alta figura 17.

Figura 16. Erosión de ladera en la quebrada Remal, infiltración de agua que discurre de la parte alta, se observa reservorio de agua a la margen derecha aguas arriba de la quebrada, para el consumo de la población del puente Inambari.

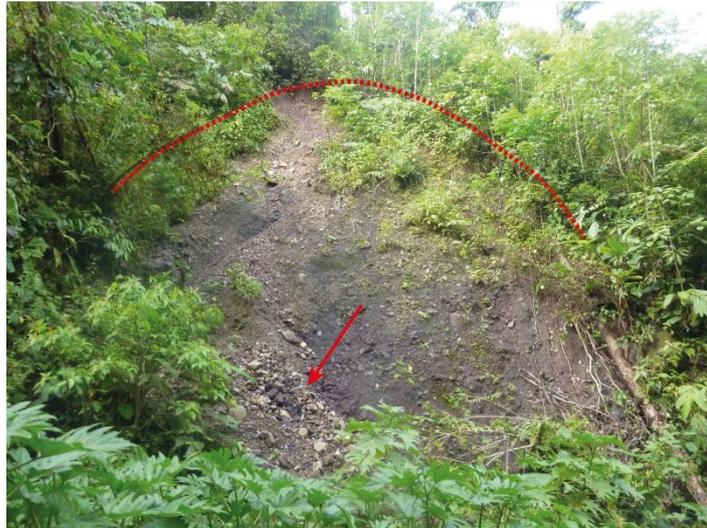
Figura 17 En la quebrada Remal a la margen derecha aguas arriba se identificó derrumbe reciente, donde el substrato rocoso es de mala calidad.

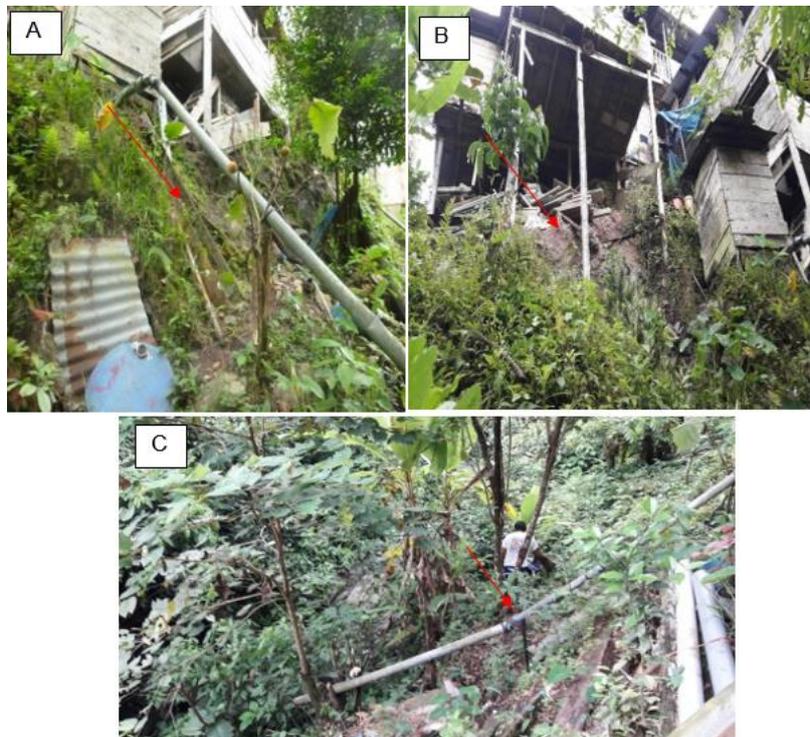
Las viviendas que se encuentran asentadas sobre laderas con depósitos coluviales conformados por gravas, arcillas y arenas (roca madre areniscas del Grupo Oriente), con pendientes mayores a 45° , se encuentran inestables. Se apreció algunas estructuras precarias colapsadas, figura 18. Dichas viviendas se localizan al borde de la carretera interoceánica a 17 metros aproximadamente del cauce del río Inambari, se considera una zona con erosión de ladera intensa a pesar de la presencia de vegetación.

Figura 18. Vista de viviendas asentadas al borde de la carretera interoceánica (acantilado) a 17 metros aproximadamente del cauce del río Inambari zona susceptible a erosión de ladera (A y B) Vista de la tubería de desagüe hacia la quebrada Remal el cual desemboca al río Inambari (C).

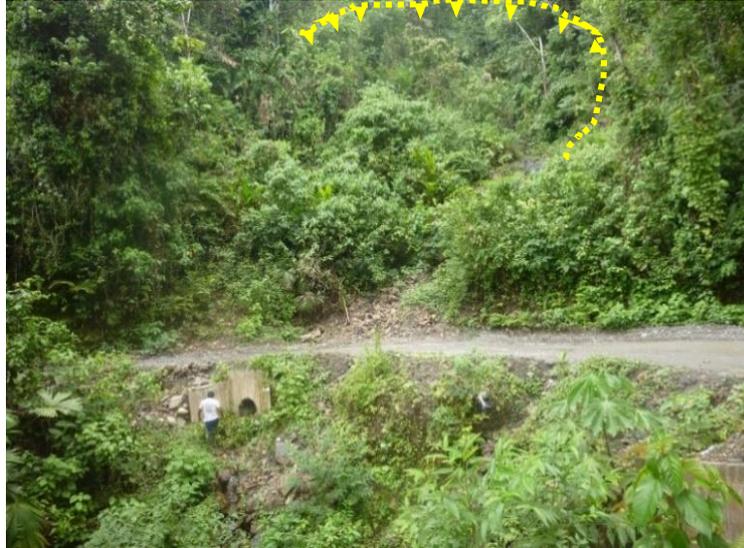
Figura 20. Vista con dirección suroeste, se observa un deslizamiento que cubrió la quebrada escuela ubicado a la margen izquierda del río Inambari.

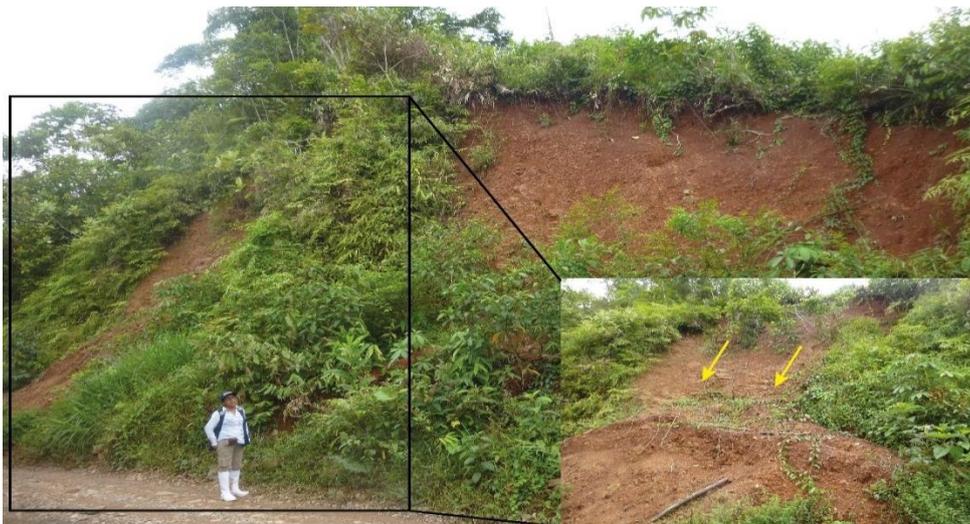
Figura 21. Vista del cuerpo del deslizamiento constituido por material coluvio-deluvial, inmersos en matriz areno limosa.

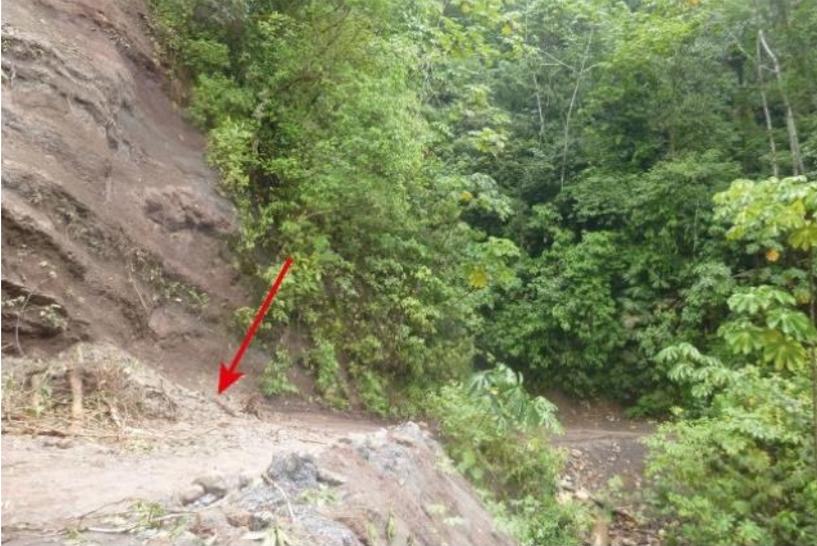
También se identificó un derrumbe activo, que interrumpe la carretera que conduce a la localidad de Huepetuhe. Figura 22.

Figura 22. Se observa un derrumbe activo en el corte del talud de la carretera.

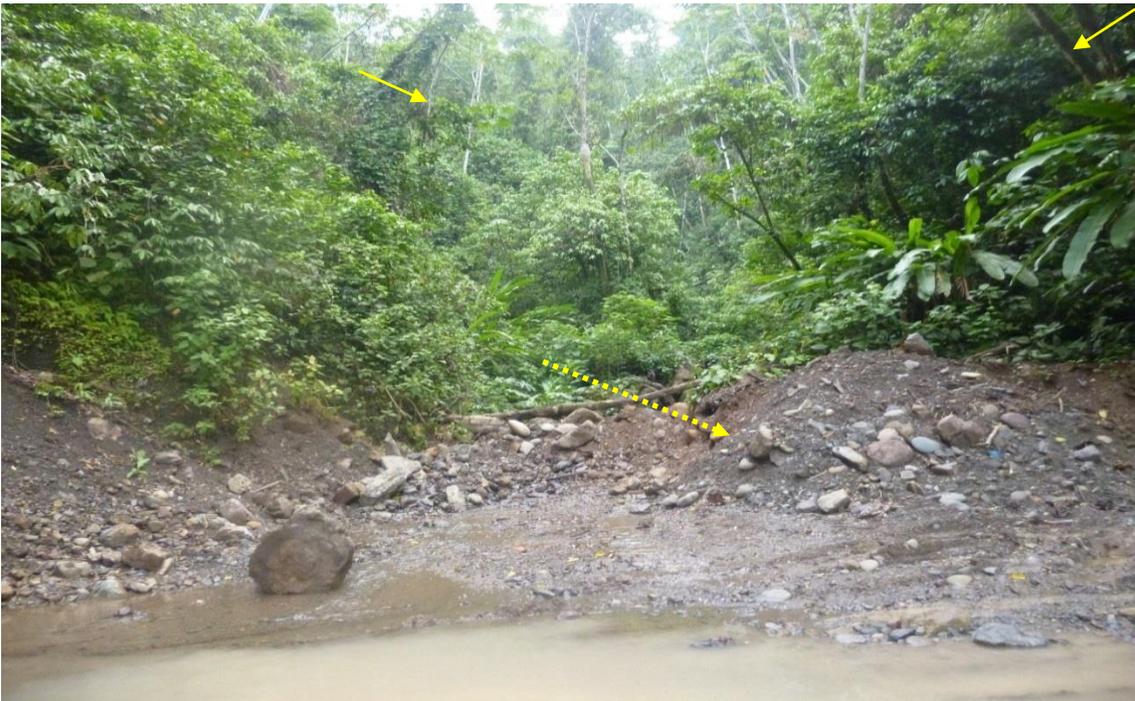
Se tienen evidencias de depósitos generados por flujos de detritos en la quebrada sin nombre; en la actualidad los depósitos están cubiertos por vegetación, se aprecia surgencia de agua. En el cauce de la quebrada se aprecian bloques de hasta 1m. de diámetro, cantos, troncos, arbustos y ramas de gran tamaño. Figura 23.

Figura 23. Vista flujo de detritos de la quebrada sin nombre, el flujo arrastró bloques de roca, troncos, arbustos, ramas (flecha celeste) y ocasionó la inclinación de los árboles (flecha amarilla).

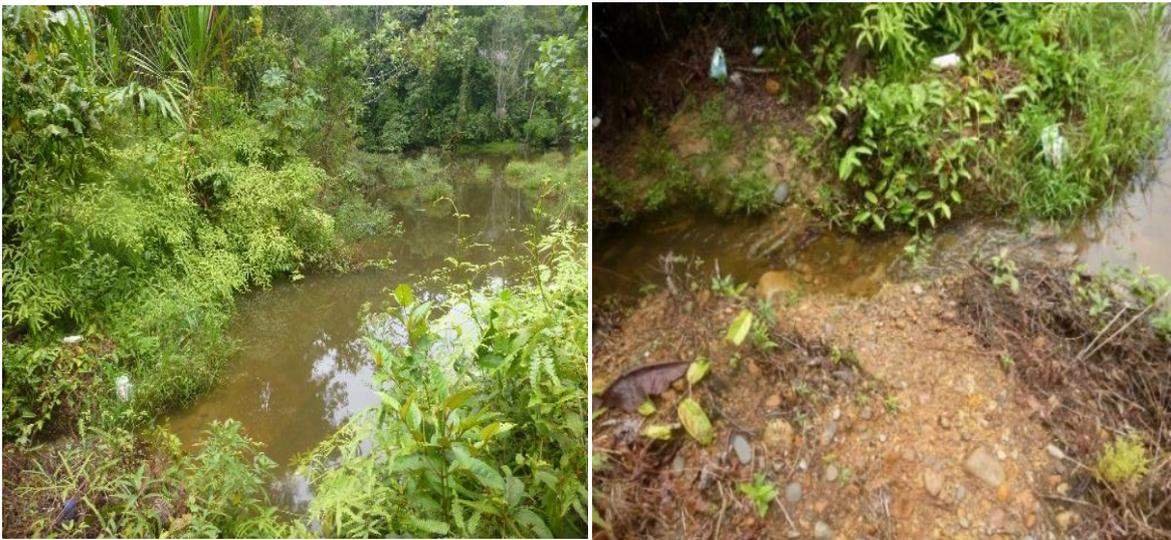
- ✓ Deforestación de la zona que permite la infiltración de agua de lluvia al subsuelo
- ✓ Roca altamente fracturada y meteorizada, conformado por secuencias sedimentarias de areniscas cuarzosas (parte alta), zona media de lodolitas con intercalaciones de limolitas de color gris verdosas de la Formación Yahuarango Inferior y en la parte baja, cubiertos por depósitos aluviales.
- ✓ Filtraciones de agua provenientes de la parte alta en la cual se encontró lagunas y pozos, estas aguas discurren hacia las laderas. Figura 24.

Figura 24. Ubicación de lagunas, pozos de aguas pluviales acumuladas en la cima de la montaña estructural de roca sedimentaria.

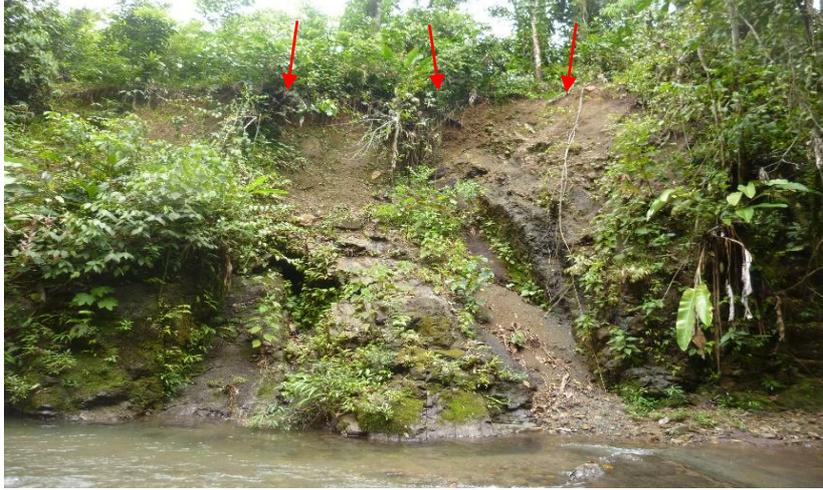
Como se puede apreciar en la figura 26 y 27 en las laderas colindantes a la quebrada Machiche, se tienen eventos de derrumbes y deslizamientos antiguos y recientes, estos últimos reactivados por precipitaciones pluviales intensas y excepcionales, generando material suelto de fácil acarreo y depositación en cauces de las quebradas.

Figura 26. Derrumbes en la margen derecha de la quebrada Machiche.

7. Las futuras viviendas no deben estar ubicadas en zonas de relleno, deben estar en terrenos naturales y firmes.
8. Descolmatar y encausar la quebrada Machiche y sus aledaños, respetando el cauce natural.

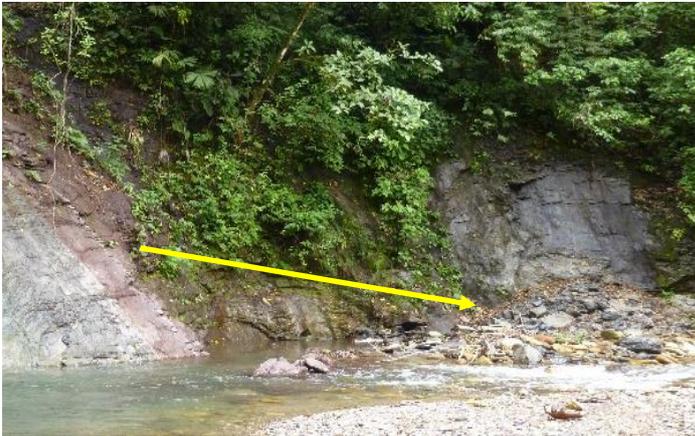
Figura 27. Derrumbe en la margen derecha de la quebrada Machiche aguas abajo, se aprecian los depósitos en el cauce del río.

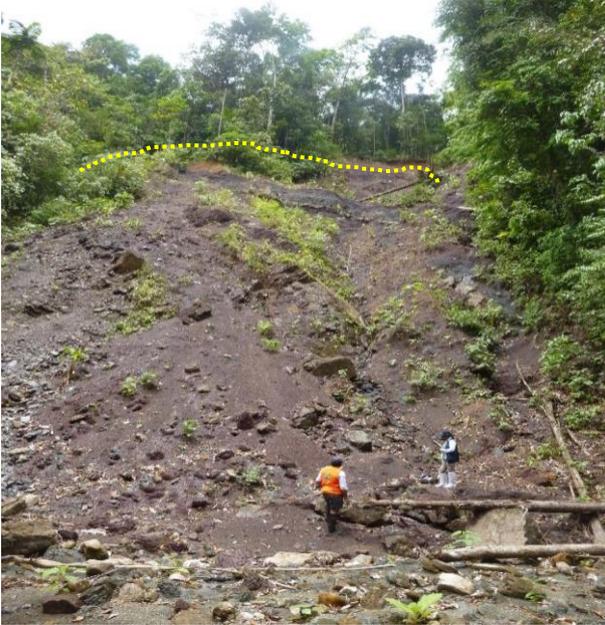
De igual modo, se identifica un cuerpo de deslizamiento rotacional activo (Figura 28), localizado en la margen derecha de la quebrada Machiche; cuyas dimensiones comprenden escarpas semicirculares a rectas de 25 m de longitud, saltos de 2m , en un talud de 30m de altura.

Figura 28. Vista del deslizamiento constituido por lodolitas de color violáceo, limoarcillitas color gris verdoso de la formación Yahuarango, afectando el cause del río.

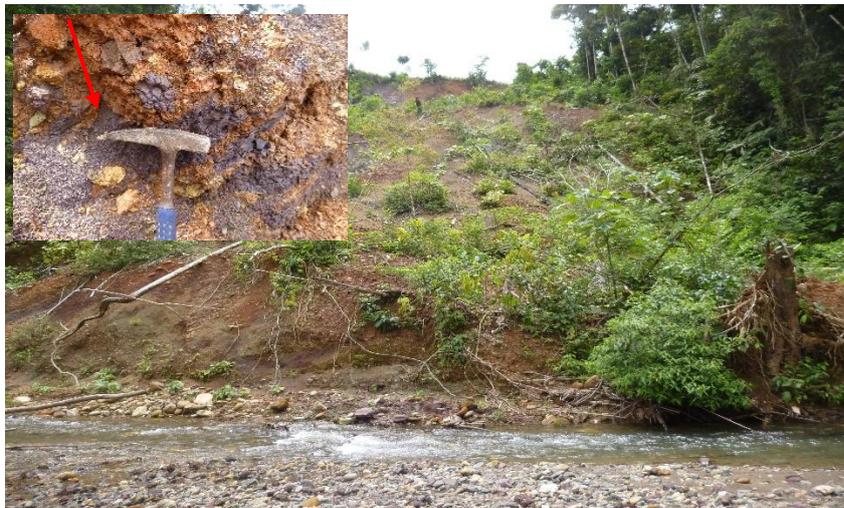
- ✓ Pendiente empinada superior a los 45° y morfología de laderas y vertientes abruptas.
- ✓ Substrato rocoso de mala calidad (figura 29), altamente fracturado y meteorizado de la Formación Yahuarango Inferior, compuesta por lodolitas, limolitas gris verdosas.
- ✓ Arrimado de material suelto, de muy fácil erosión. Figura 30.
- ✓ Filtraciones de agua provenientes de la parte alta
- ✓ Dinámica fluvial

Figura 29. Vista de deslizamiento antiguo en el trayecto de la quebrada, el substrato rocoso es de mala calidad esta intensamente fracturada y meteorizada, (flecha roja).

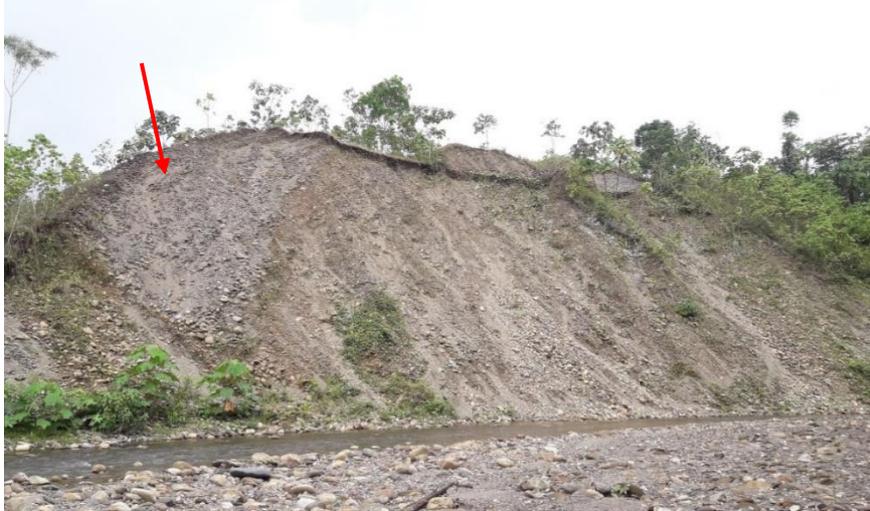
Figura 30. Material (gravas, arenas) trabajado y arrumado por los mineros informales en la margen derecha de la quebrada Machiche.

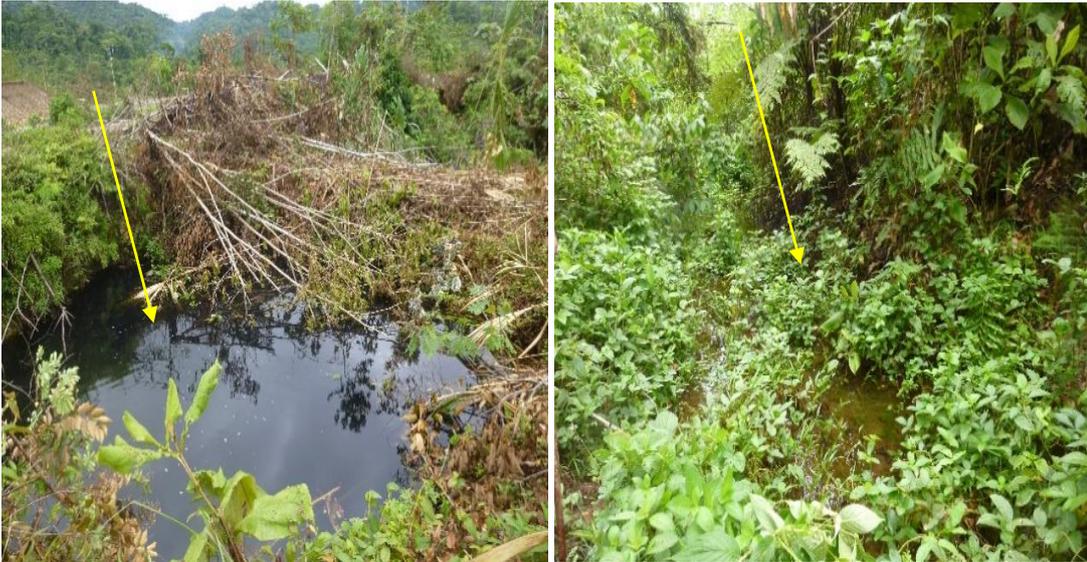
De igual modo, se observan la presencia de labores mineras informales, que están desestabilizando el terreno, figura 33.

Figura 33. Pozos profundos realizados por los mineros informales, los cuales desestabilizaron el terreno.

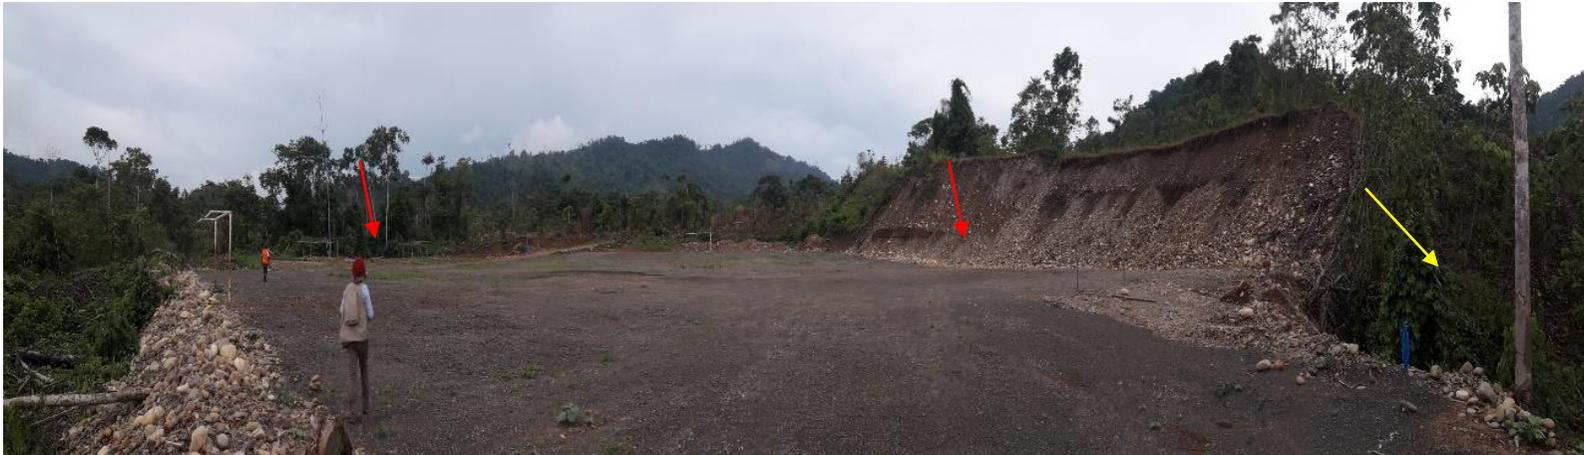
Figura 34. Vista del terreno de reubicación, se muestra la superficie que fue aplanada por los pobladores para la reubicación, (flecha roja) y hacia el noroeste se encuentra el límite de la quebrada Machiche (acantilado) que tiene una pendiente mayor a 45° (flecha amarilla).

En caso de estar sobre relleno, se tendrá que realizar estudio de suelos, para determinar las medidas estructurales que deberán tener las futuras viviendas.
