Opinión Técnica N° 002-2020

EVALUACIÓN GEOLÓGICA Y GEODINÁMICA EN EL PREDIO DE LA INSTITUCIÓN EDUCATIVA NIVEL PRIMARIA DEL CENTRO POBLADO TOTORA

Región Cusco
Provincia La Convención
Distrito Santa Teresa

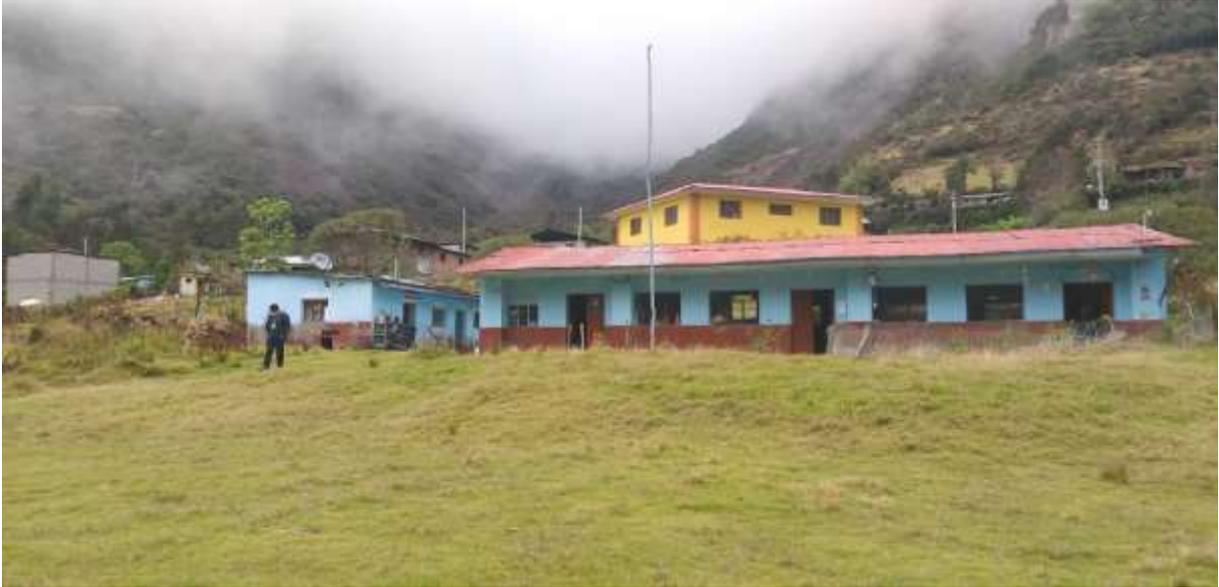
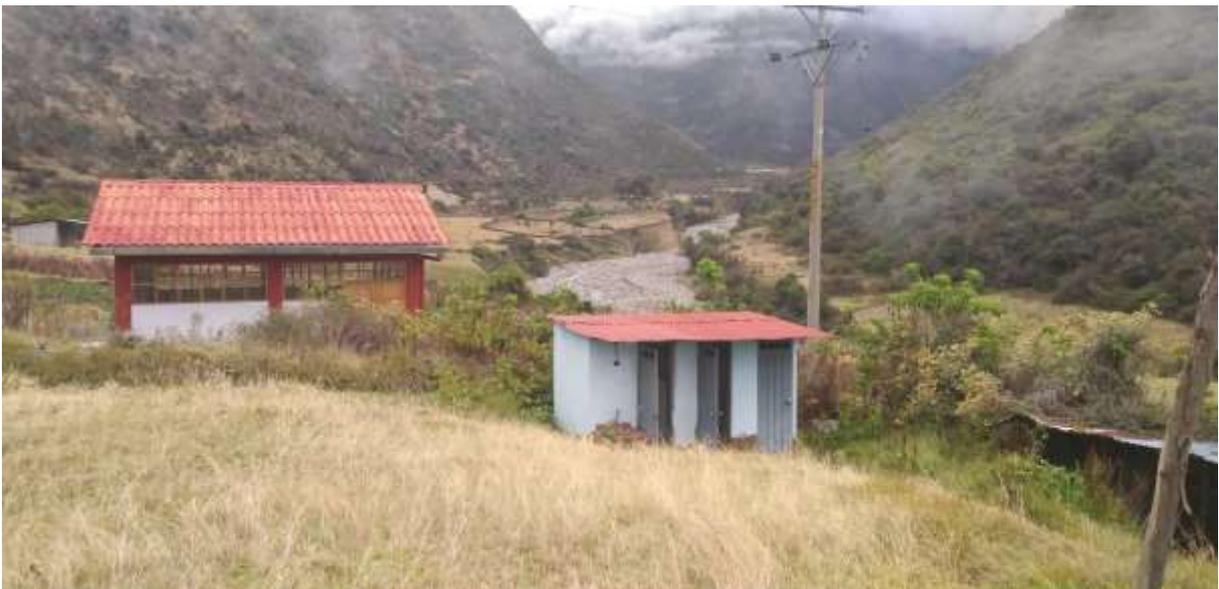
FOTOGRAFÍAS DE LA INSTITUCIÓN EDUCATIVA N° 50309 DEL CENTRO
POBLADO DE TOTORA

El predio de la Intitucion Educativa N° 50309 del centro poblado de Totorá se encuentra sobre depósito aluvio - proluvial, a 90 m aproximadamente del cauce del río Totorá (Anexo 1).

- b) La existencia de los nevados Sacsarayoc y Salkantay en la zona representan un peligro latente a la ocurrencia de huaicos y aluviones.
- c) Se recomienda reubicar la Intitucion Educativa N° 50309 y viviendas del centro poblado de Titora, por encontrarse en zona de **peligro muy alto a movimientos en masa**.

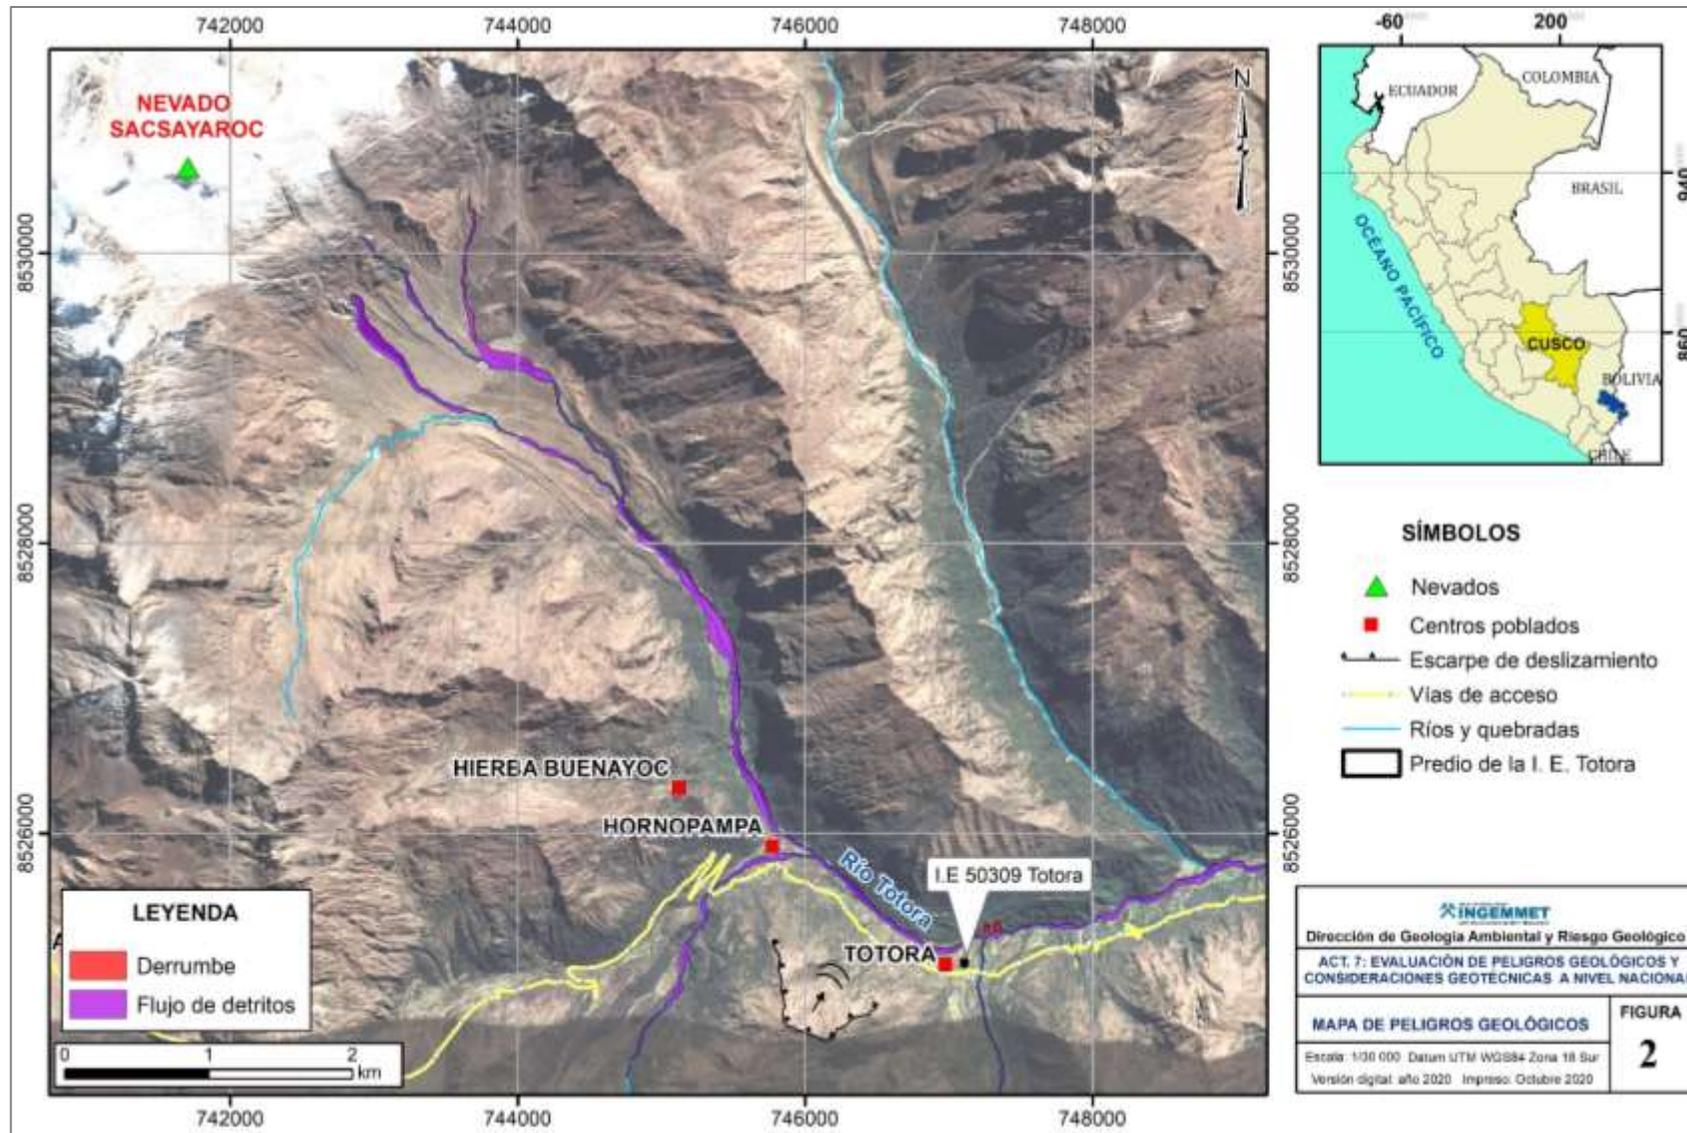
MAPA DE PELIGROS GEOLÓGICOS

El análisis de imágenes satelitales, permitió visualizar la presencia de material acarreado por pequeños huaicos, que son constantes en la vertiente sureste del nevado Sacsarayoc, en cuyo trayecto erosionó y ensancho el lecho del cauce en 154 m por sectores (Anexo 2).

Los huaicos que descienden de esta vertiente, podrían reactivarse en temporada de lluvias intensas, con ello transportarían material al cauce del río Totorá y posterior

incremento del caudal, ello afectaría al centro poblado de Totorá y por ende el predio de la institución educativa.

Por otro lado, a 50 m al suroeste del centro poblado de Totorá se observó un deslizamiento antiguo, con escarpe de forma semicircular, con longitud de 800 m y una distancia escarpe y pie del deslizamiento de 840 m. De reactivarse el deslizamiento afectaría al pueblo referido

Por lo descrito en el párrafo anterior y considerando las condiciones geológicas, geomorfológicas y geodinámicas del predio donde se ubica la I. E del centro poblado de Totorá, se le considera, como zona de susceptibilidad alta a movimientos en masa y de peligro alto a la ocurrencia de aluviones y huaicos.
