Opinión Técnica N° 003-2020

EVALUACIÓN GEOLÓGICA Y GEODINÁMICA EN EL PREDIO PROPUESTO PARA LA REUBICACIÓN DE LA INSTITUCIÓN EDUCATIVA N° 50985 ALTO SALKANTAY

Región Cusco
Provincia La Convención
Distrito Santa Teresa

Noviembre
2020

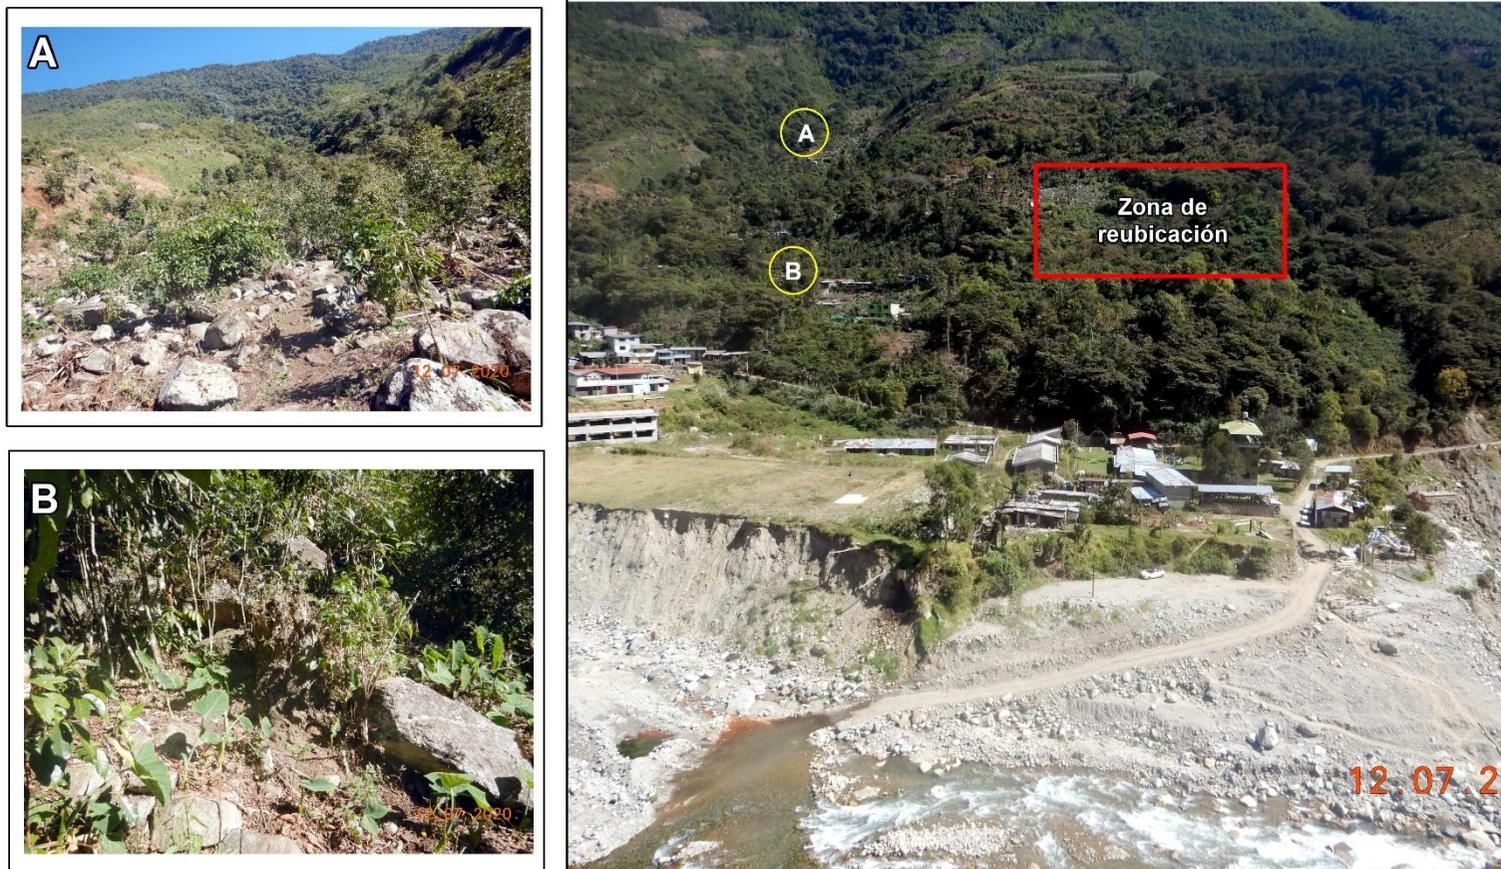
Al suroeste del predio propuesto para la reubicación de la Intitucion Educativa N° 50985 Alto Salkantay se observó bloques con diámetros comprendidos entre 0.50 a 2 m, proveniente de caída de rocas antiguas. Asimismo, en la quebrada afluente al río Salkantay por la margen izquierda, se observó material acarreado por flujos antiguos (anexo 1).

Figura 2. Vista del predio propuesto para la reubicación temporal de la Institución Educativa N° 50985 Alto Salkantay. A) Vista de la quebrada afluente al río Salkantay, se observó material acarreado por flujos antiguos. B) Vista al suroeste, a 150 m del predio propuesto para la reubicación provisional de la Intitucion Educativa N° 50985 Alto Salkantay, se observan bloques con diámetros comprendidos entre 0.50 a 2 m, proveniente de caída de rocas antiguas.

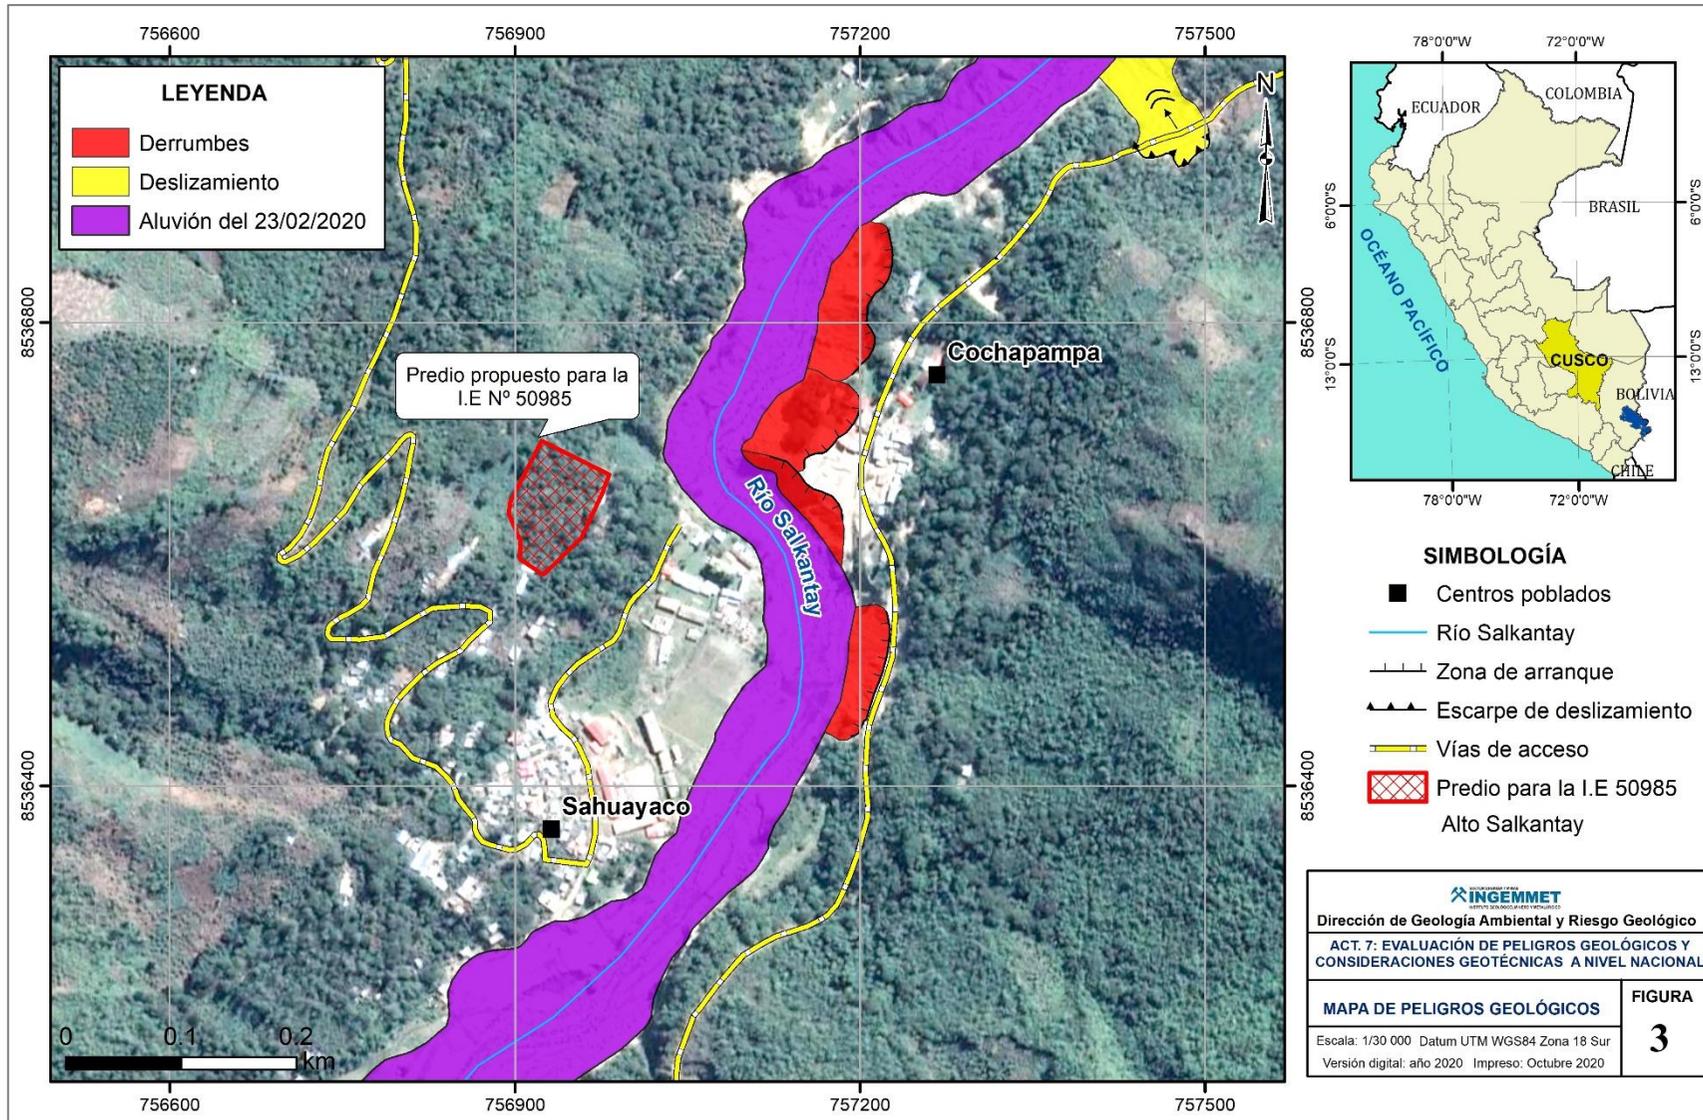
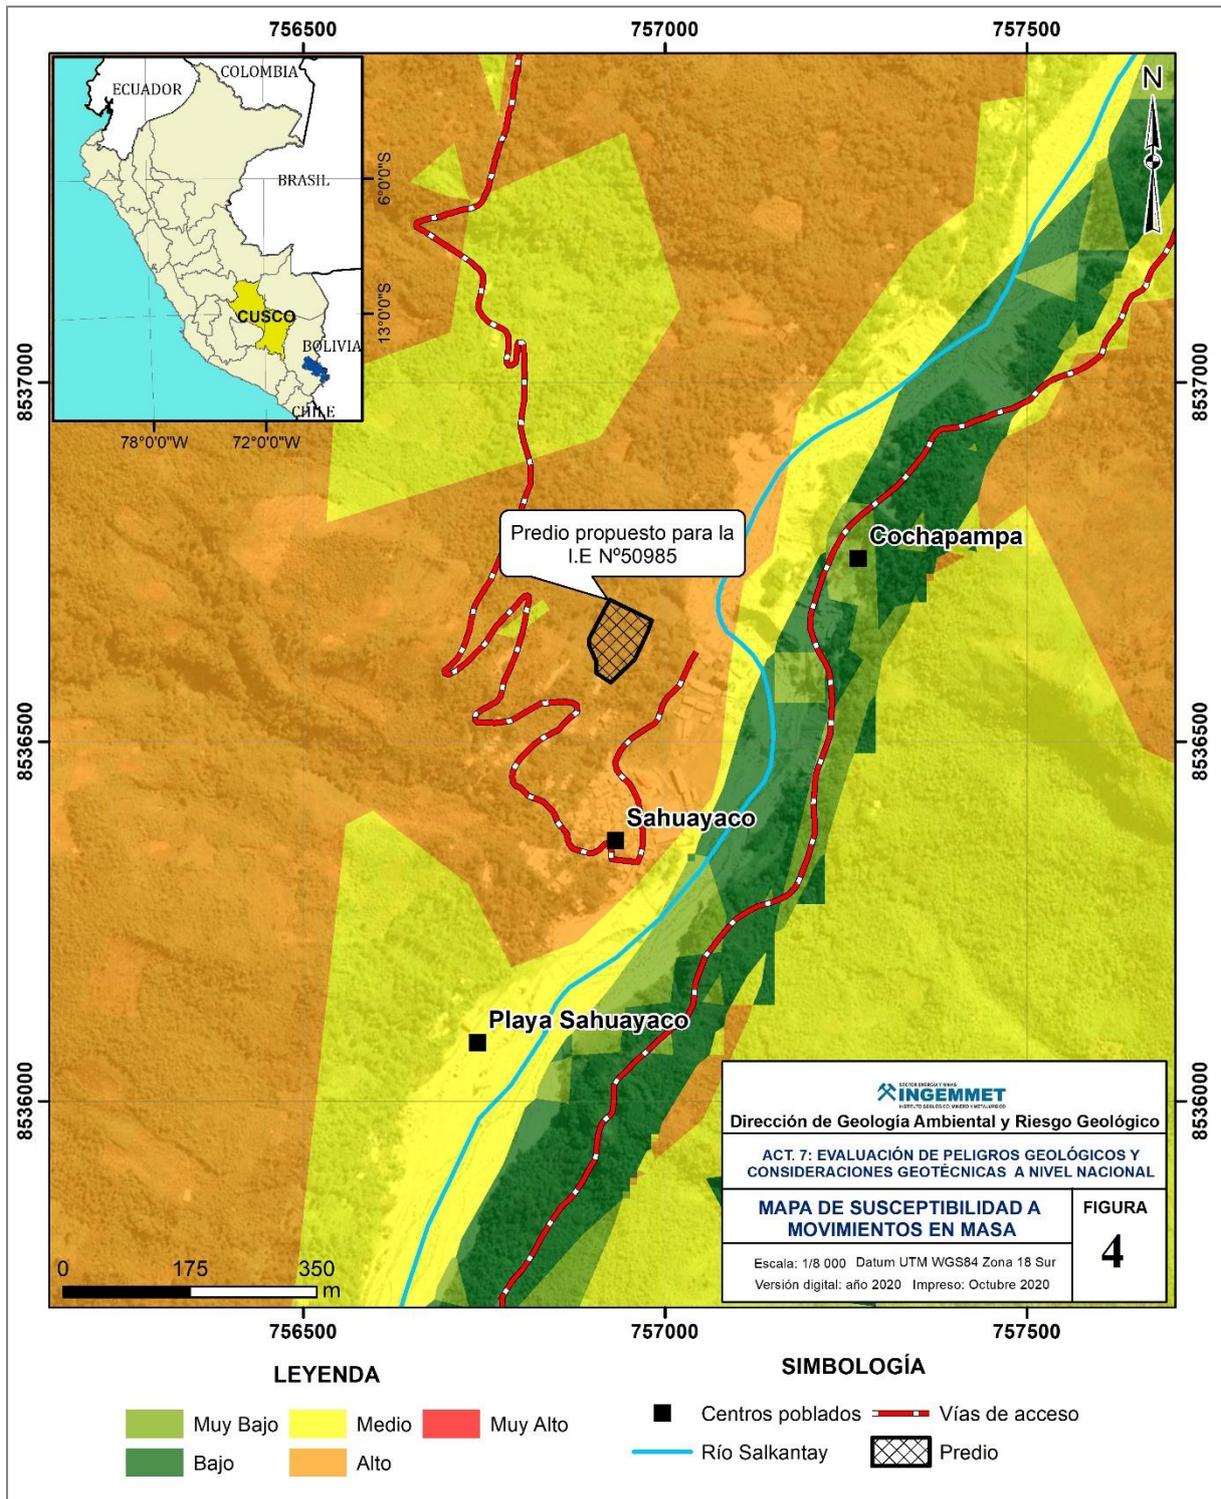
MAPAS DE PELIGROS GEOLÓGICOS Y SUSCEPTIBILIDAD A MOVIMIENTOS EN MASA DEL PREDIO PROPUESTO PARA LA REUBICACIÓN DE LA I.E N° 50985 ALTO SALKANTAY

En ese contexto, el predio propuesto por la Municipalidad Distrital de Santa Teresa, para la reubicación de la Intitución Educativa N° 50985 Alto Salkantay, es considerado como zona de susceptibilidad alta a movimientos en masa (anexo 2).
