**Informe Técnico N° A7331**

# EVALUACIÓN DE PELIGROS GEOLÓGICOS POR MOVIMIENTOS EN MASA EN EL SECTOR DE PAJCHICUCHO

Departamento Apurímac  
Provincia Chincheros  
Distrito Ongoy

DICIEMBRE  
2022

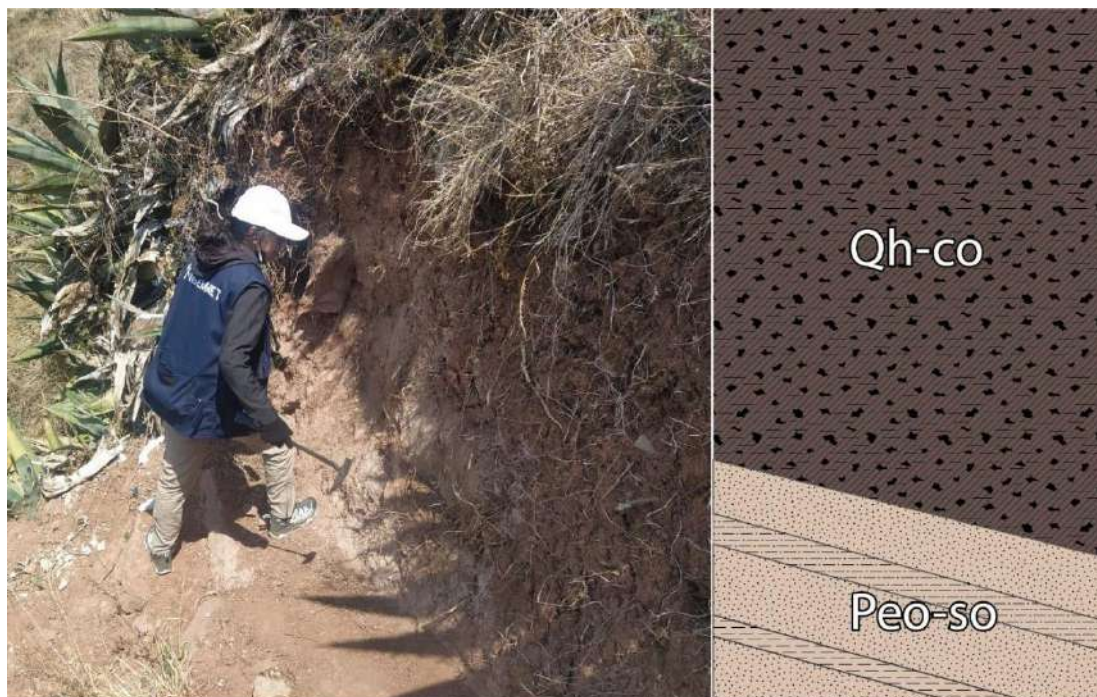
Localmente se observan areniscas intercaladas con limolitas en la ladera inferior de la localidad de Callapayocc, los afloramientos presentan rocas con más del 50% descompuesto y/o desintegrado a suelo (A4- altamente meteorizada). Ver figuras 7 y 8, Cuadro 3.

**Figura 7.** Afloramientos de la Formación Soncco (Peo-so), cubierto por depósitos coluviales (Qh-co) en las coordenadas UTM, WGS 84, 18 s, X:643758.18; Y:8517561.94.

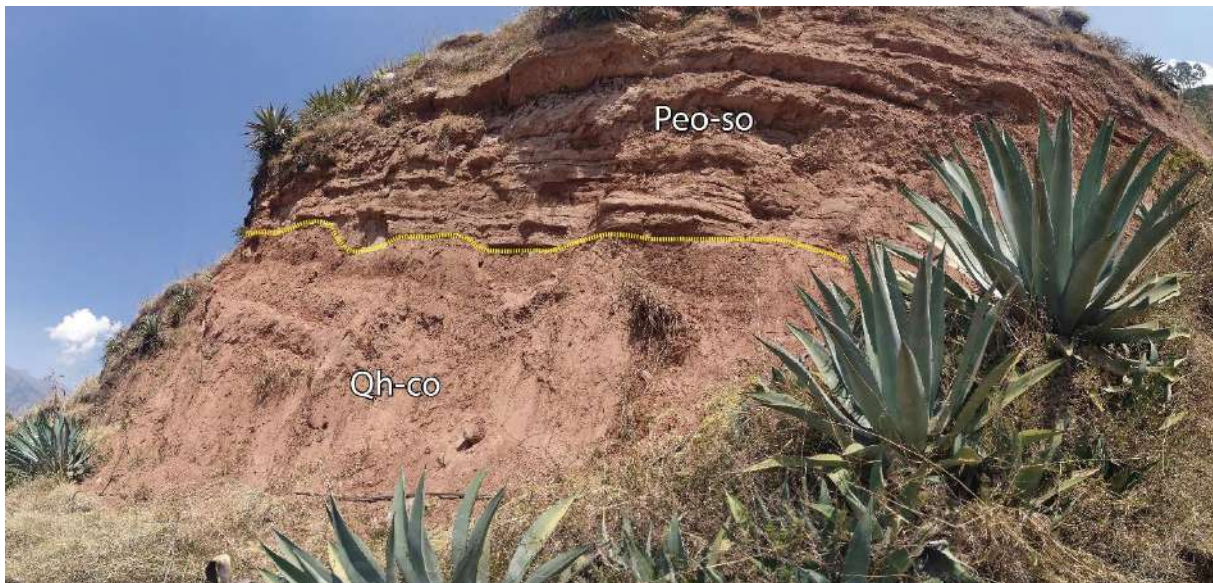
**Figura 8.** Afloramientos de la Formación Soncco, cubierto por depósitos coluviales en las coordenadas UTM, WGS X:84, 644217.23; Y:8517341.01

Se considera que estos afloramientos tienen una separación de fracturas entre 0.3 y 0.05 cm, desprendiéndose como bloques tabulares (cuadro 4).

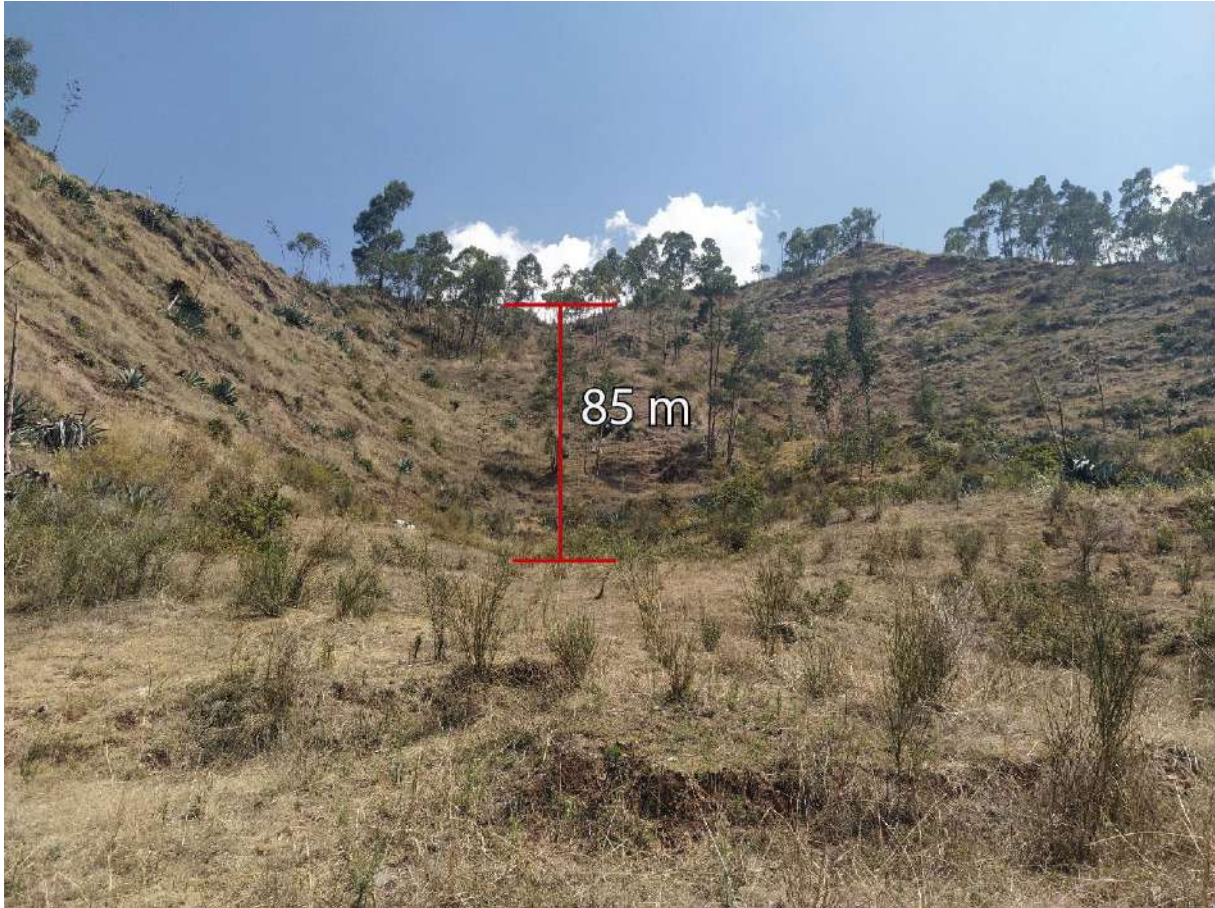
**Figura 17.** Altura de la escarpa secundaria del deslizamiento antiguo D1, en el sector de Ongoy.

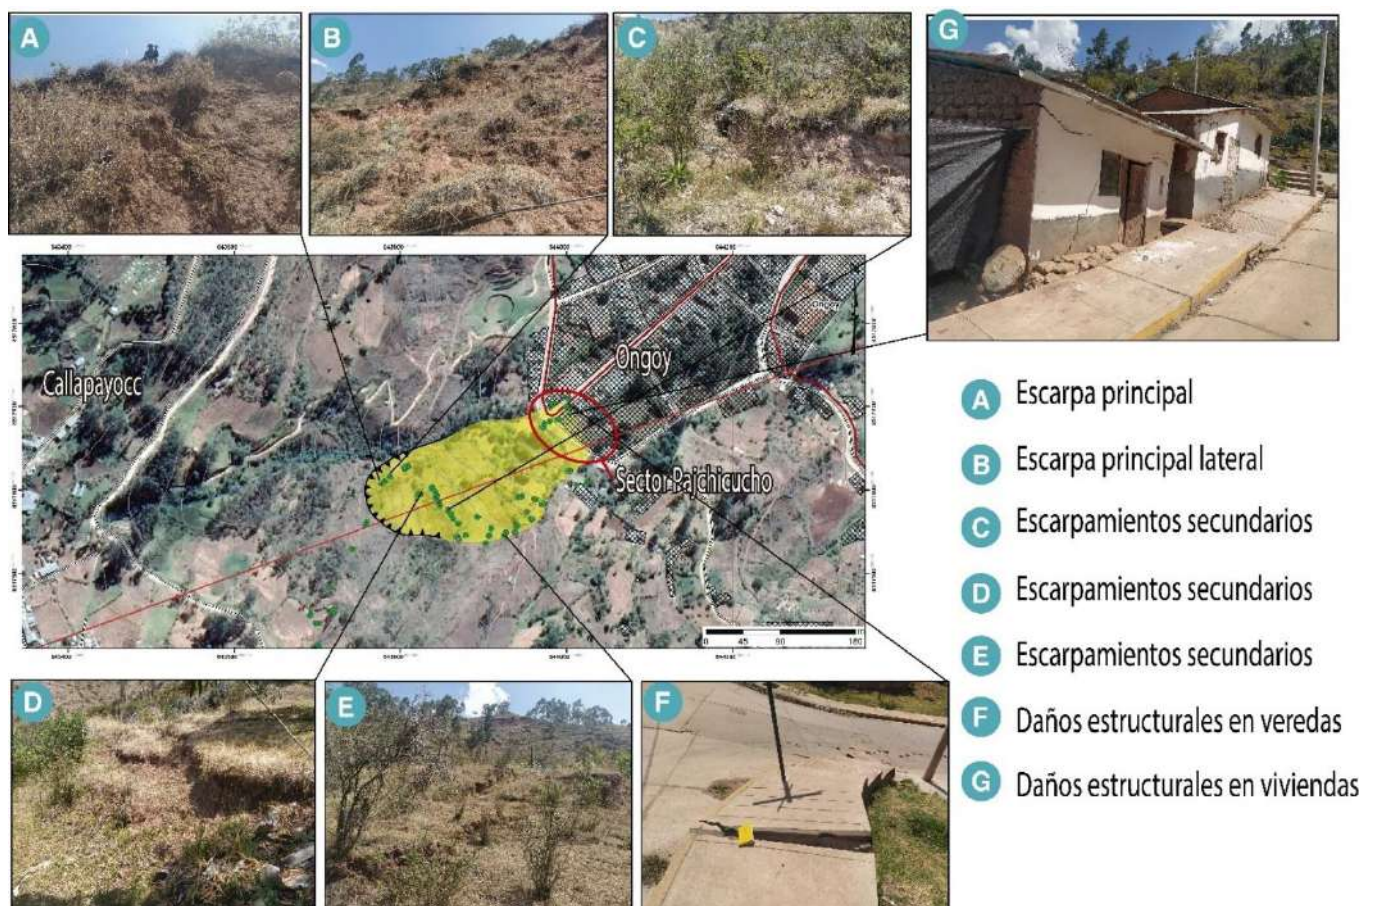
En la figura 20 se aprecian las evidencias de actividad del deslizamiento DR1, así como las afectaciones en el sector de Pajchicucho.

**Figura 20.** Evidencias de la actividad del deslizamiento DR1.

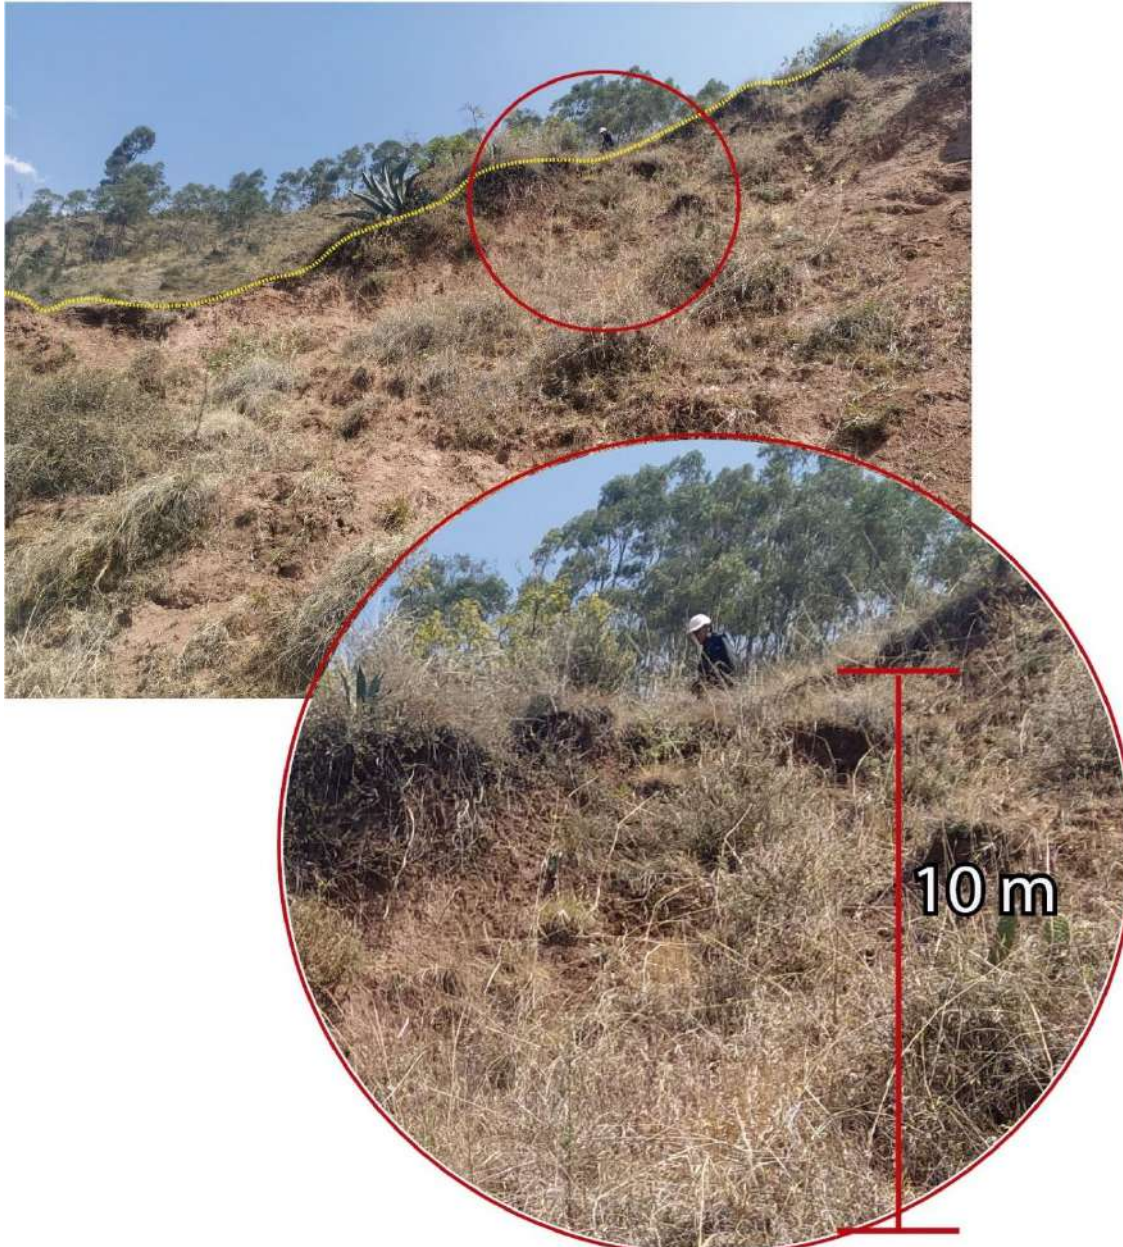
El escarpe principal de este desplazamiento presenta un salto vertical 10 m (figura 20) y se ubica en las coordenadas medias WGS 84 18s, X: 643768.79; Y: 8517585.64 y Z: 2964, además en el cuerpo del deslizamiento se observan escarpamientos con saltos entre 0.8 a 1.5 m con longitudes de 15 m y agrietamientos con aperturas de 10 cm y longitudes menores e iguales a 10 m (figura 23 al 26).

**Figura 21.** Altura de la escarpa principal del deslizamiento de Pajchicucho DR1.

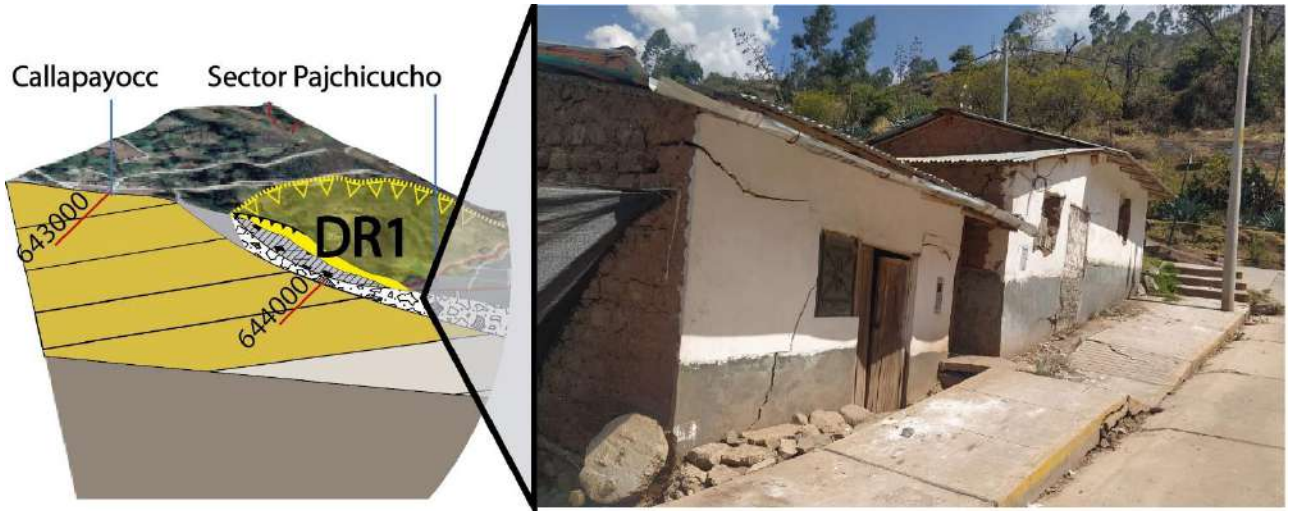
Viviendas inhabitables en el pie del deslizamiento reactivado

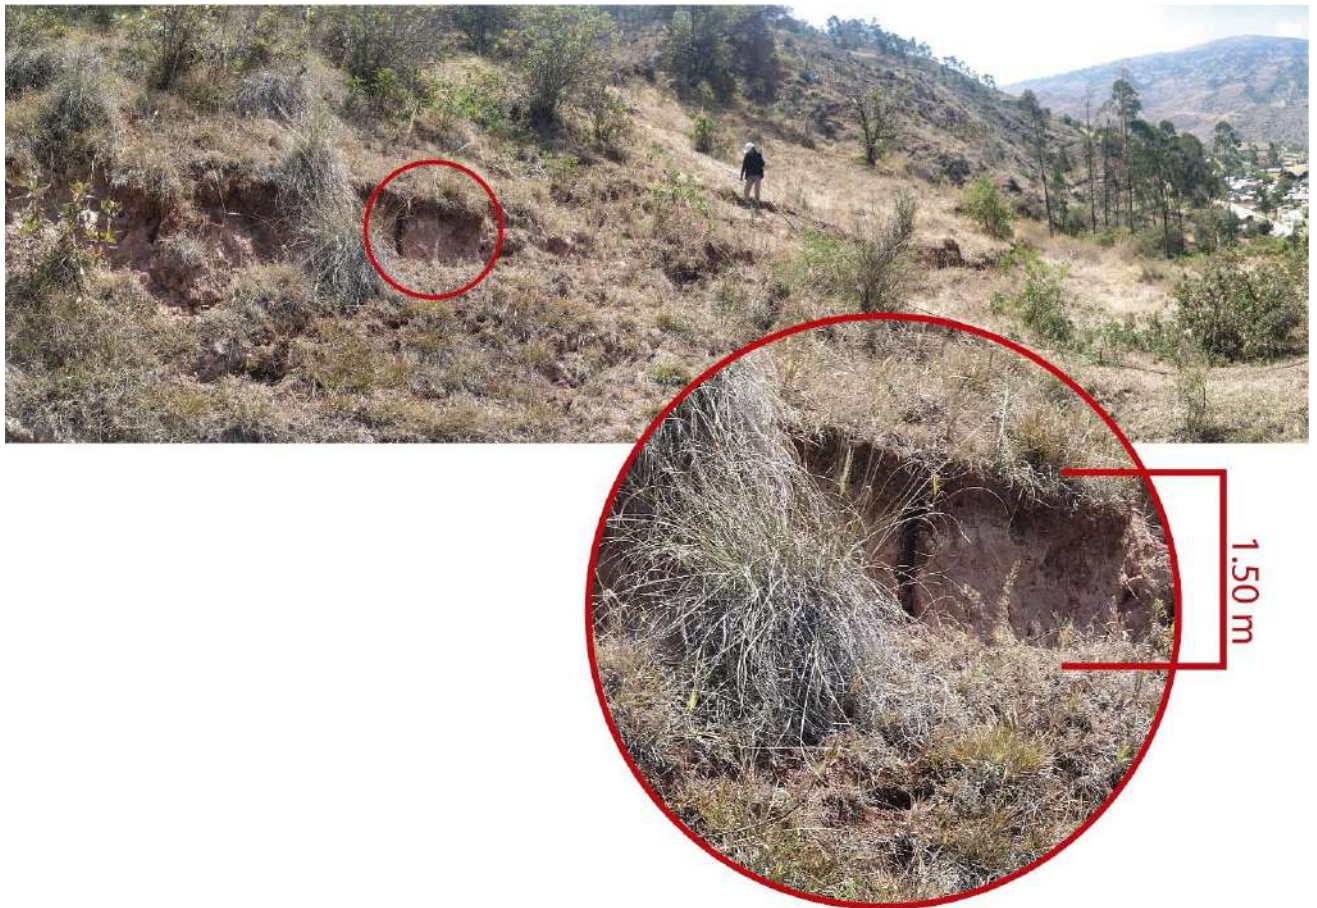
**Figura 23.** Escapamiento secundario con salto vertical de 1.5 m y longitud de 15 m en el cuerpo del deslizamiento DR1.

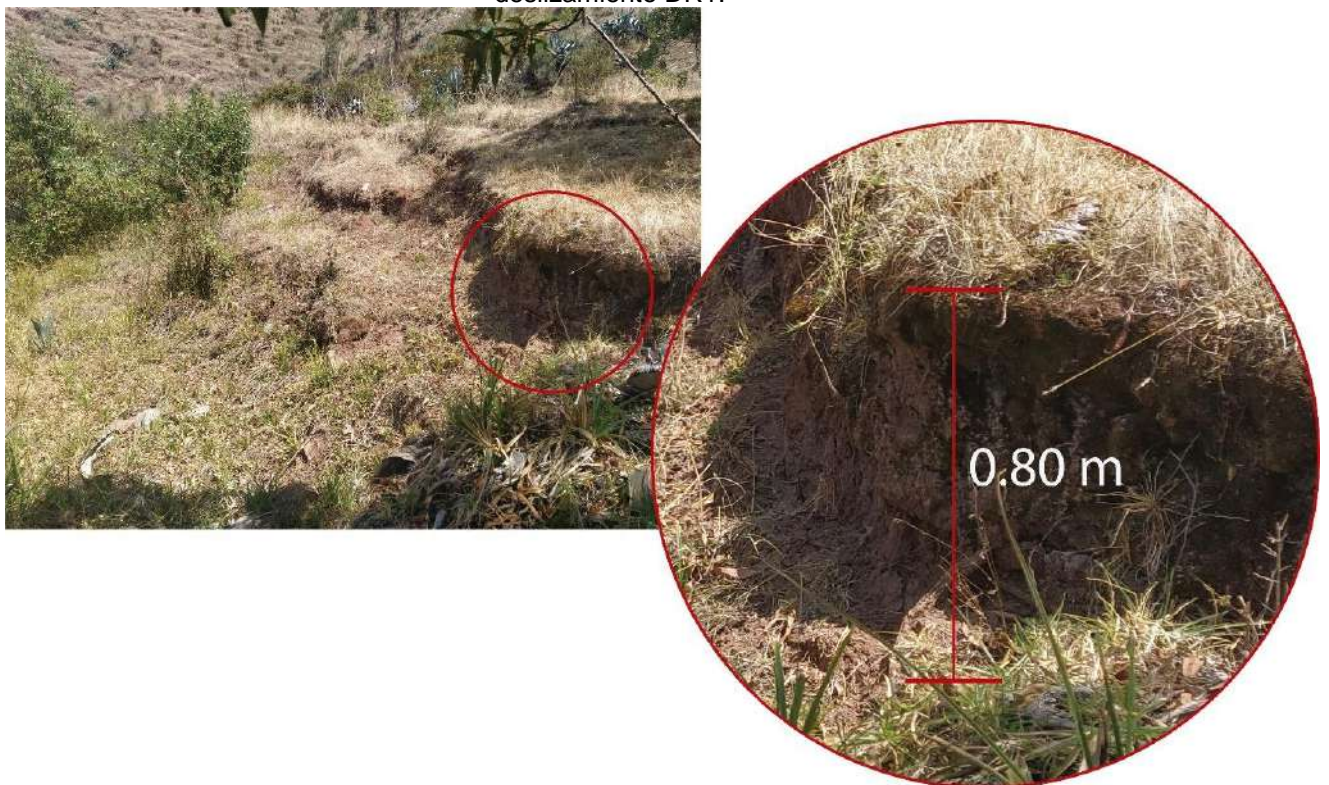
**Figura 24.** Escapamiento secundario con salto vertical de 0.8 m y longitud de 15 m en el cuerpo del deslizamiento DR1.

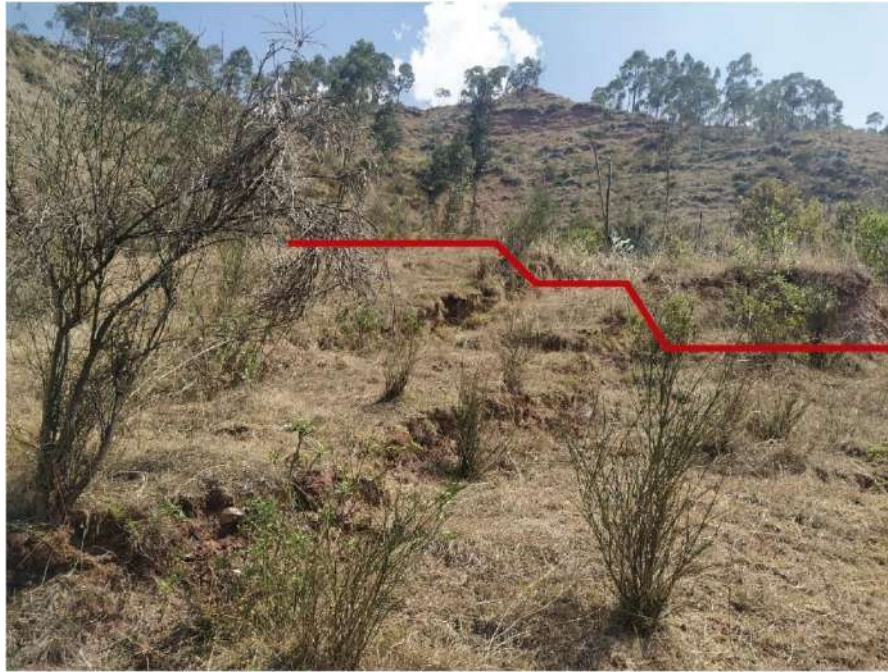
**Figura 25.** Escapamientos secundarios con salto vertical entre 0.8 y 1.5 m en el cuerpo del deslizamiento DR1.

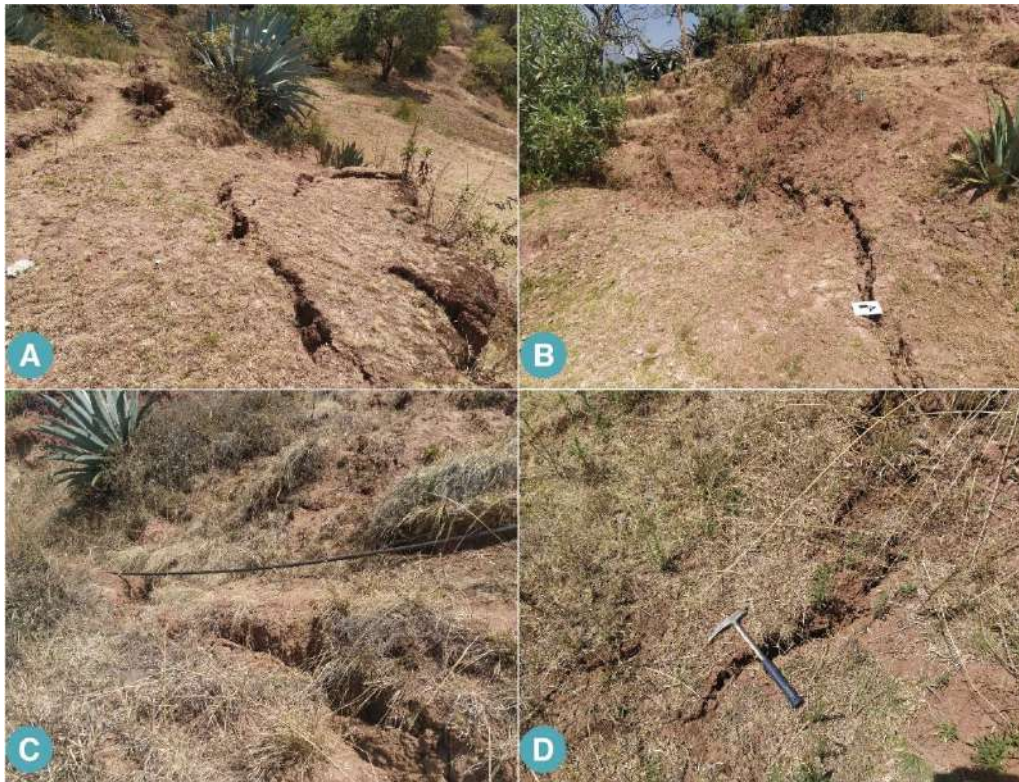
**Figura 26.** Agrietamientos en el cuerpo del deslizamiento DR1.

3. Sellar las grietas con materiales plásticos como arcillas en la ladera superior al sector de Pajchicucho con la finalidad de evitar la infiltración de aguas pluviales que incrementen la presión de poros y favorezcan la desestabilización de la ladera.

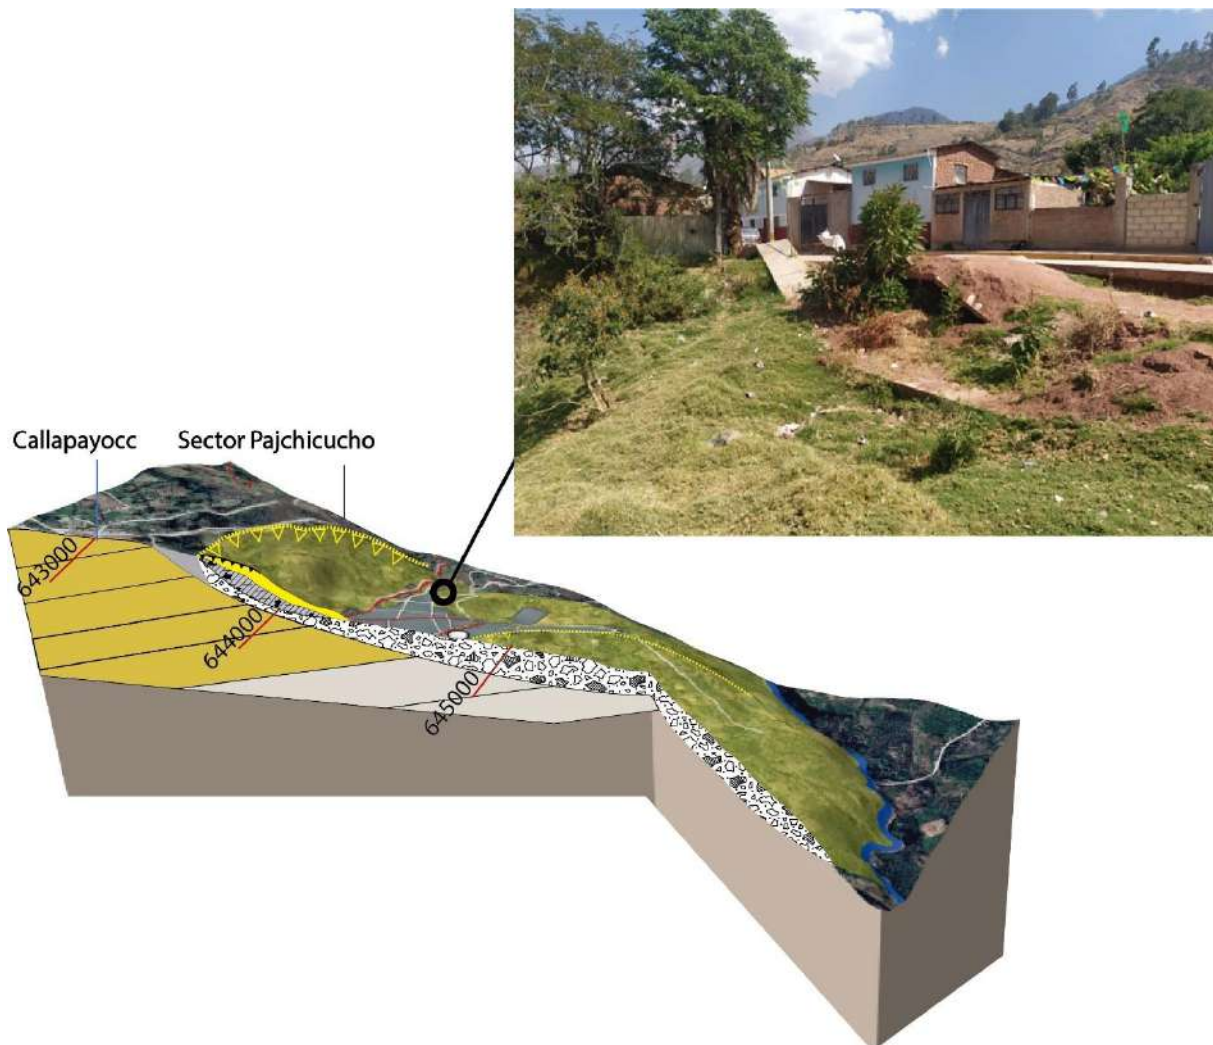
En el sector de la parte baja de Ongoy coordenadas UTM, WGS 84 X:644097.92, Y:8517965.85, punto identificado en los mapas y diagramas con la letra "A", se evidenció la ruptura de aceras (aproximadamente 5 m), superior a este sector no se observan daños en viviendas ni aceras.

**Figura 27.** Ubicación de la ruptura de aceras en el block diagrama de deslizamientos del sector de Pajchicucho.

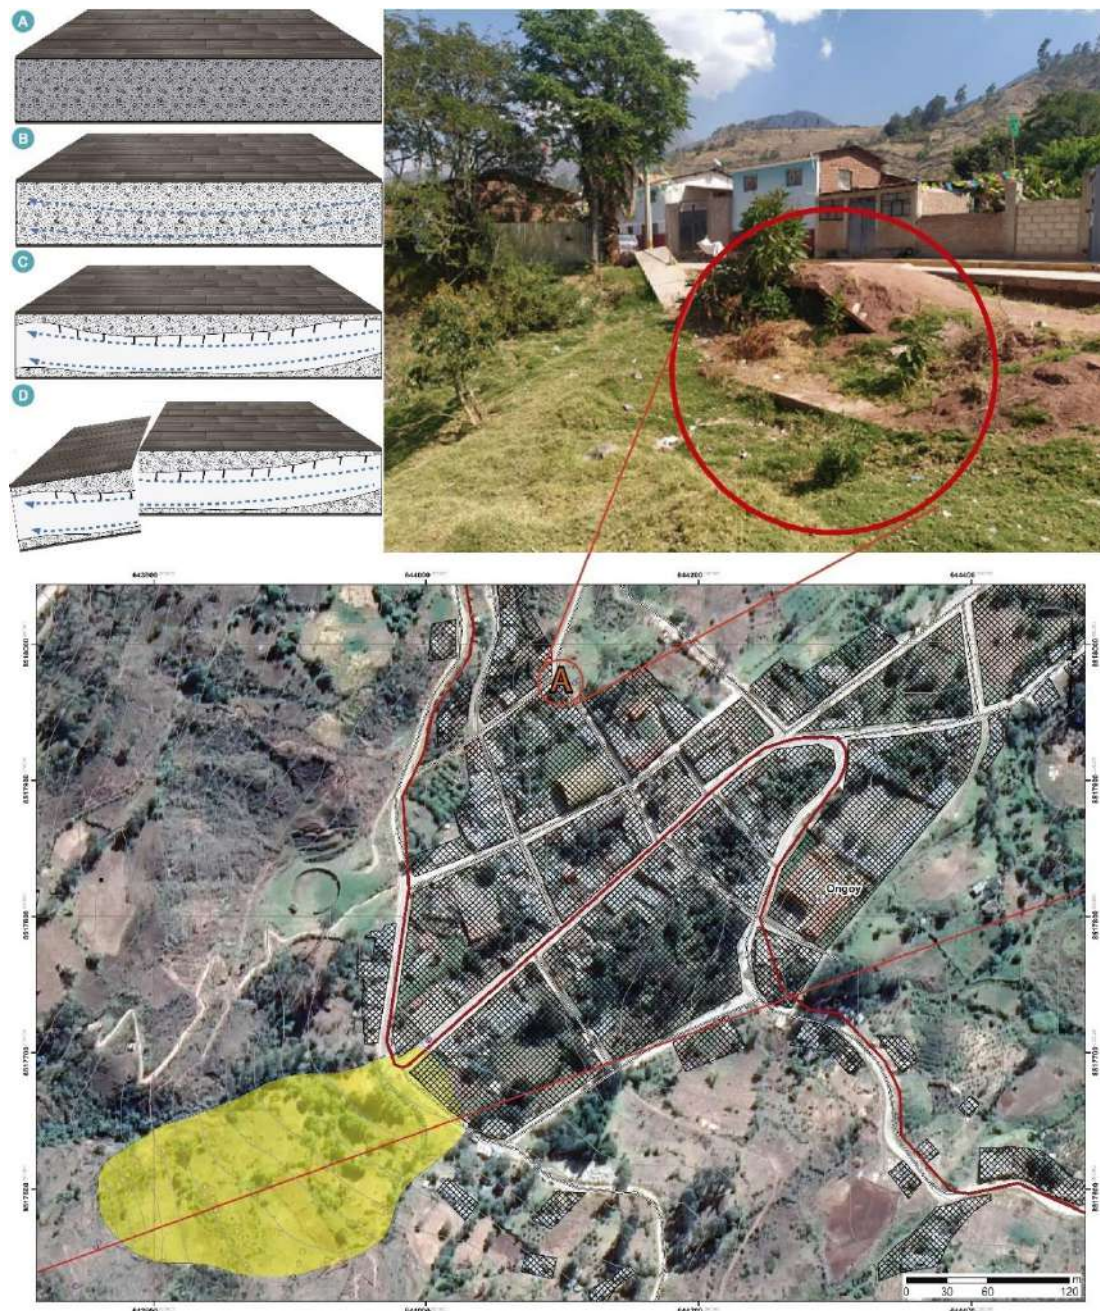
Teniendo como referente la versión de los pobladores quienes indican que en épocas lluviosas en este sector surge agua, se puede inferir la existencia de pequeños flujos subterráneos que erosionan partículas finas especialmente en este sector, dejando un vacío por debajo de la calzada que finalmente termina en el fallo de la estructura por ausencia de un soporte.

- A. Representa la construcción de la vereda sobre material detrítico.
- B. y C. Representan la dinámica de flujos y la erosión de partículas finas (de manera sobre exagerada por fines demostrativos).
- D. muestra el fallo de la vereda por ausencia de soporte.

**Figura 28.** Block diagrama de la interpretación de erosión subterránea en el sector de la parte baja de Ongoy.

Los problemas del agua como factor desestabilizante se pueden resolver, para ello se debe evitar que entre a la zona inestable, se puede controlar mediante drenajes.

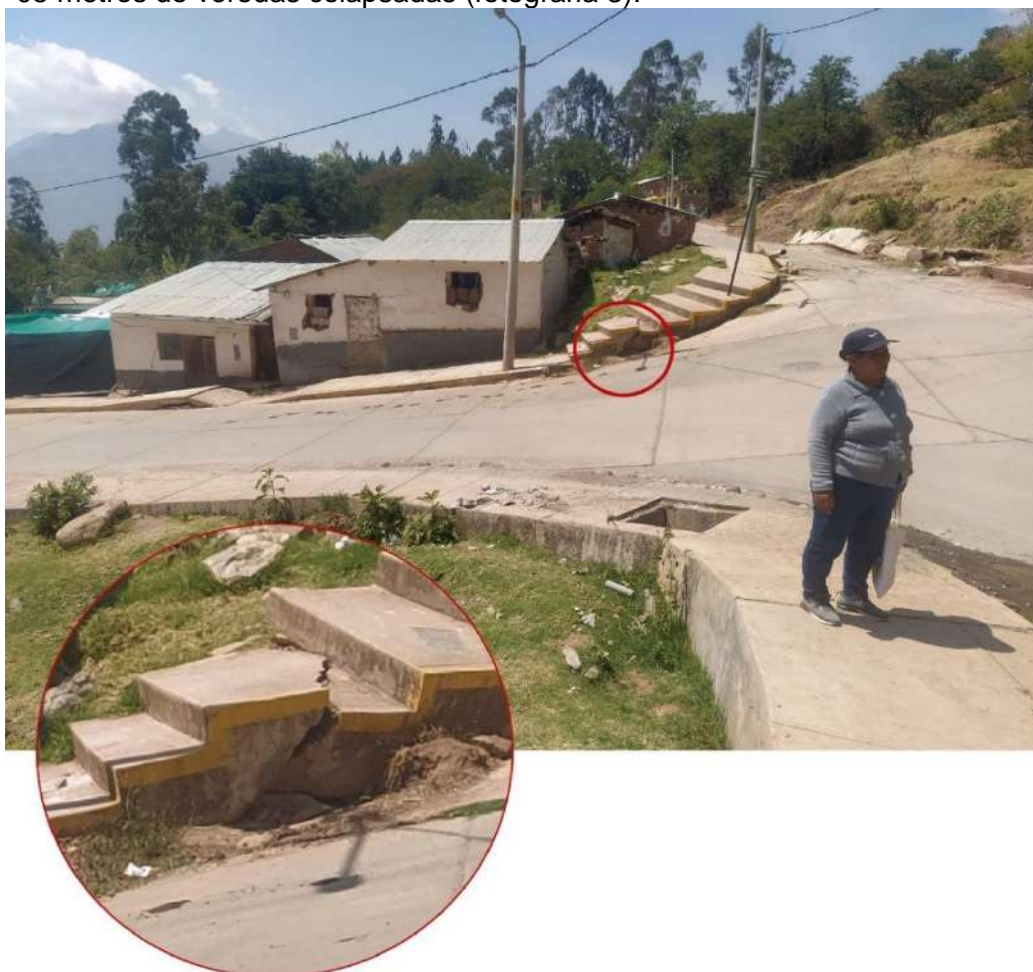
**Figura 29.** Se observan dos viviendas agrietadas, daños en la vía principal y veredas en el sector de Pajchicucho.

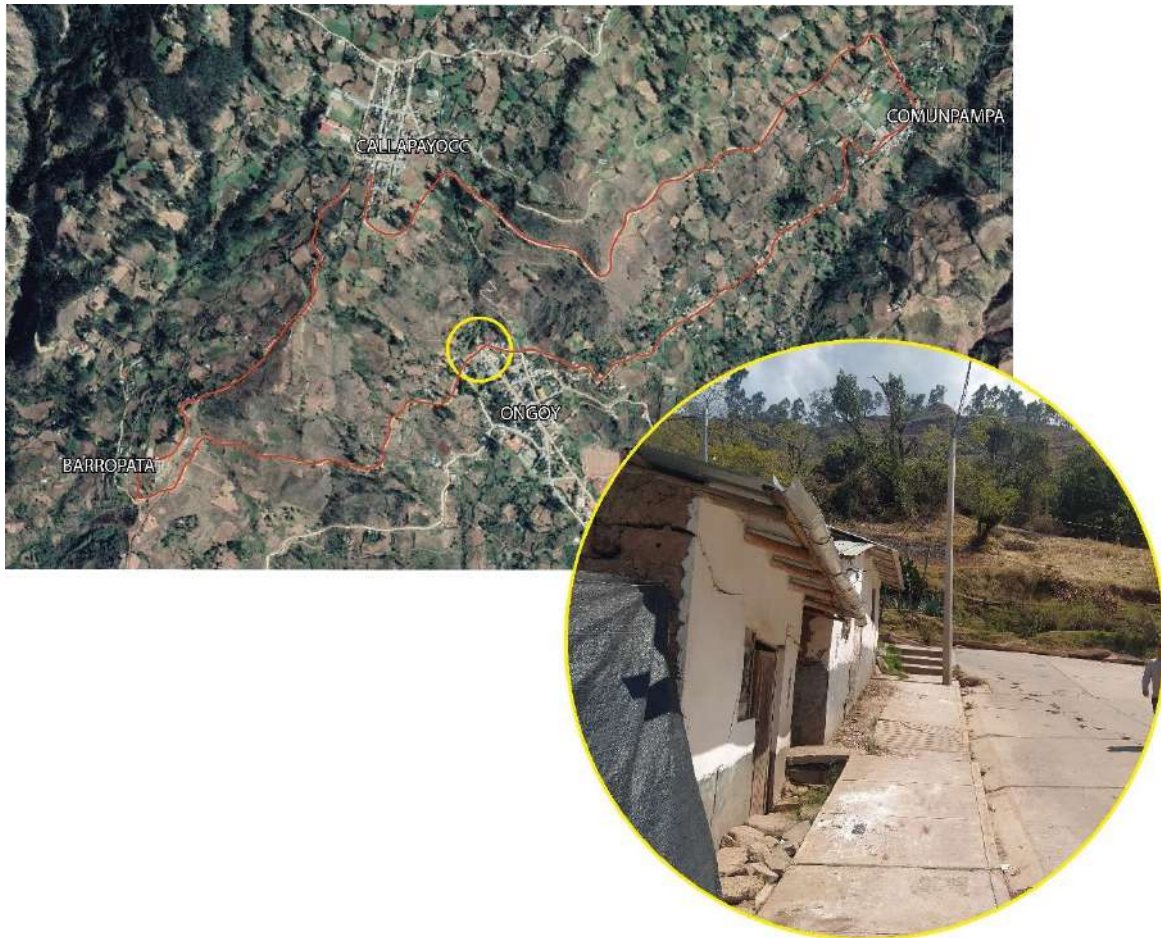
**Figura 30.** Se observan 48 m de carretera afectada, que conectaba alternativamente a Ongoy con los poblados de Barropata y Comunpampa.

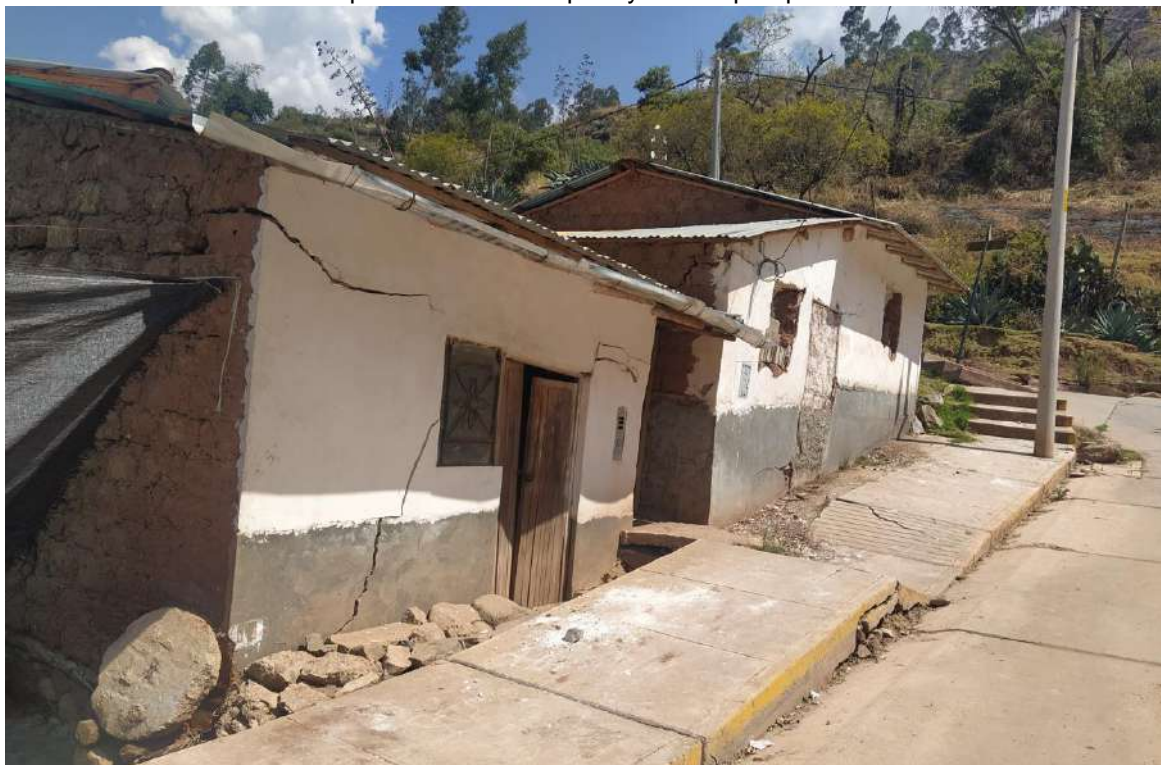
**Fotografía 2.** Viviendas agrietadas e inhabitables en el sector de Pajchicucho.

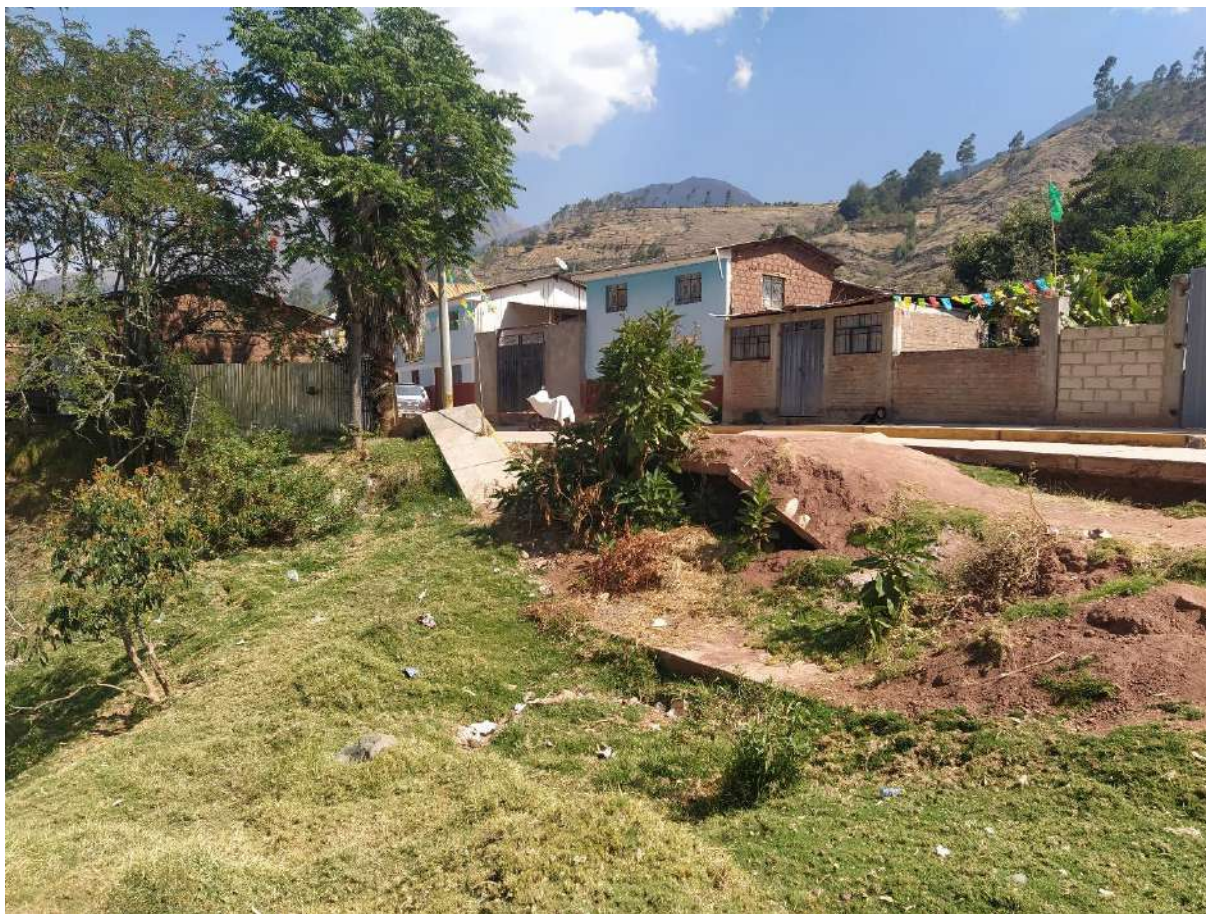
**Fotografía 3.** 05 metros de veredas colapsadas por erosión de aguas en la base de la infraestructura.

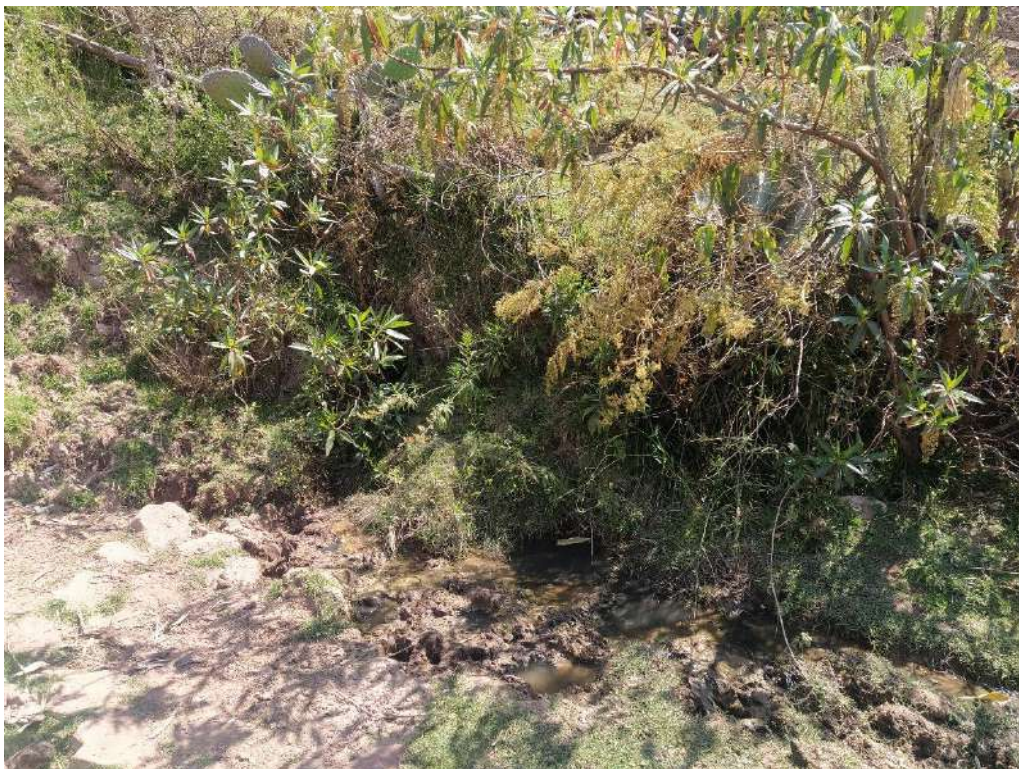
- En la ladera entre el poblado de Callapayocc y el sector de Pajchicucho (área del deslizamiento DR1), se ha identificado una surgencia de agua en las coordenadas UTM, WGS 84 18 S, X: 643940.52 Y: 8517596.77, que satura la ladera favoreciendo la ocurrencia de movimientos en masa (fotografía 4).
- La quebrada Pajchicucho, se encuentra parcialmente captada, sin embargo, en temporadas de precipitaciones intensas sus aguas rebalsan y discurren por el centro poblado de Ongoy, infiltrando en el depósito detrítico saturando el terreno (fotografía 5).

**Fotografía 4.** Aguas provenientes del ojo de agua ubicado en las coordenadas UTM, WGS 84 18 S, X: 643940.52 Y: 8517596.77 (cuerpo de deslizamiento reactivado DR1).

4. Captar las aguas del manante ubicado en la ladera oeste del sector Pajchicucho y derivarlas a la quebrada Pajchicucho, la cual también deberá ser canalizada correctamente para evitar la infiltración de sus aguas al subsuelo del centro poblado de Ongoy.

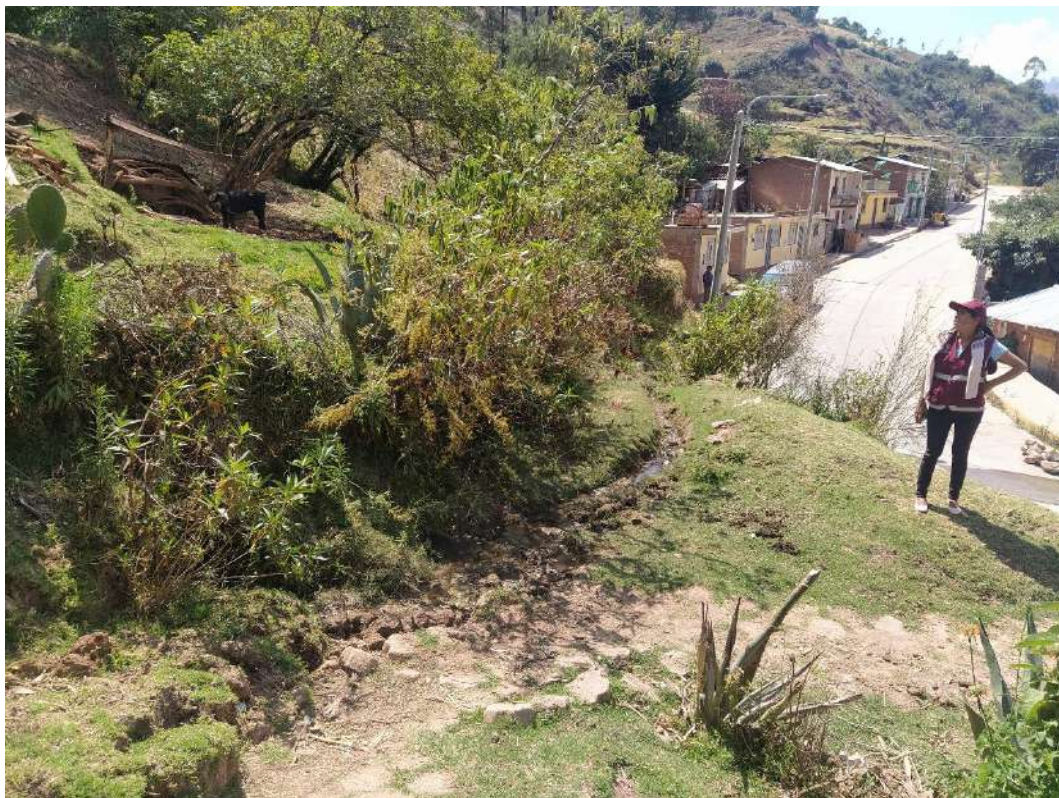
**Fotografía 5.** Salida de la quebrada Pajchicucho, obsérvese como parte fluye por la canalización pluvial del sector Pajchicucho y centro poblado Ongoy, mientras que parte se infiltra pasando subterráneamente por el poblado.

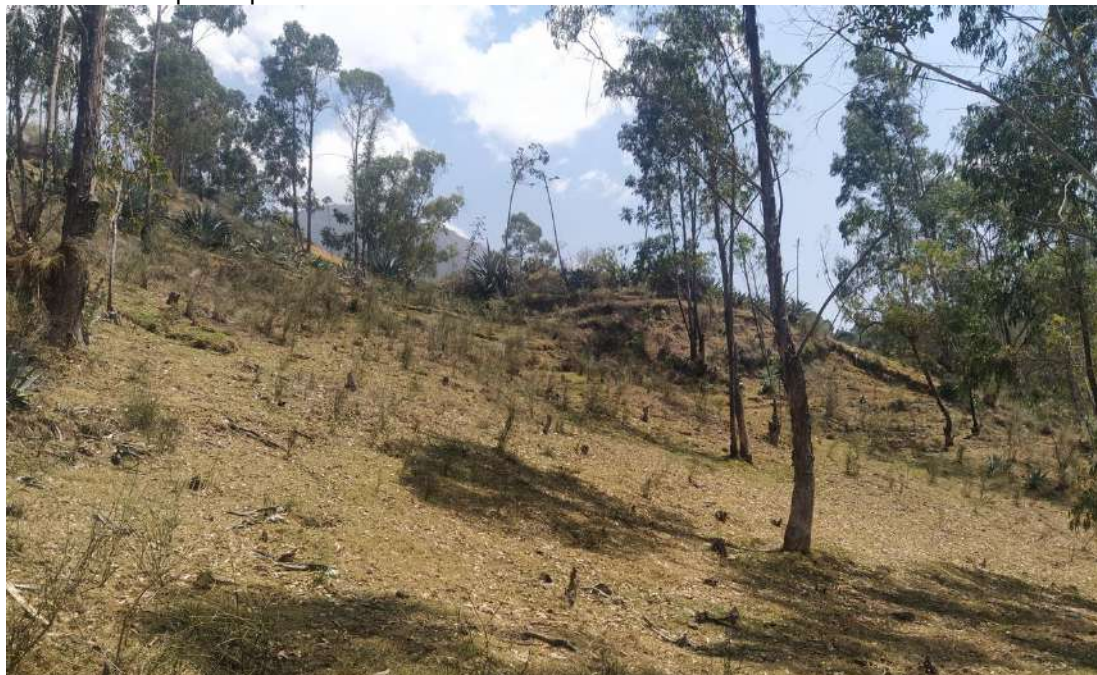
- Uno de los principales factores antrópico que condiciona la ocurrencia de movimientos en masa en el sector de Pajchicucho es la deforestación de árboles en ladera entre el sector de Callapayocc y Pajchicucho.
- Cultivos en la parte baja del sector Callapayocc irrigados de manera incorrecta (inundación y aspersión no controlada), parte alta de Pajchicucho.

**Fotografía 6.** Tala de árboles sobre la escarpa principal del deslizamiento DR1.

2. Prohibir y/restringir actividades agrícolas y vertido de aguas residuales en la ladera ubicada entre el centro poblado de Callapayoc y sector de Pajchicucho, en caso se continúen con las actividades agrícolas estas deberán usar métodos de riego como goteo y evitar los canales de infiltración.
