“CREACIÓN DE LOS SERVICIOS DE PROTECCIÓN EN QUEBRADAS PARA REDUCIR EL RIESGO DE LA POBLACIÓN Y UNIDADES PRODUCTORAS DE BIENES Y SERVICIOS PÚBLICOS, FRENTE A PELIGROS DE MOVIMIENTOS EN MASA E INUNDACIONES EN LAS CUENCAS DEL UPISMAYO Y MAPACHO, EN LOS DISTRITOS DE OCONGATE, CCHARHUAYO Y CCATCCA DE LA PROVINCIA DE QUISPICANCHI DEL DEPARTAMENTO DE CUSCO”

**INFORME DE EVALUACIÓN DEL RIESGO DE DESASTRES POR INUNDACIÓN
FLUVIAL DEL RIO UPISMAYO – MAPACHO EN LAS COMUNIDADES ALEDAÑAS
ENTRE LOS DISTRITOS DE OCONGATE, CCHARHUAYO Y CCATCCA DE LA
PROVINCIA DE QUISPICANCHI DEL DEPARTAMENTO DE CUSCO - 2023**

**CUSCO
SETIEMBRE - 2023**

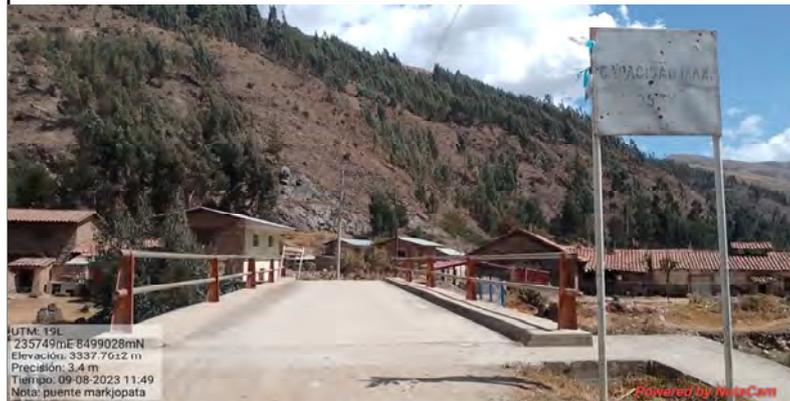
IT-24		Nombre de la Unidad Productora a ser Analizada					
Ubicación Coordenadas UTM		Año de Construcción		Descripción			
Este	235708			INFRAESTRUCTURA ANTIGUA DE CONCRETO ARMADO Y MADERA EN MUY MAL ESTADO.			
Norte	8499240	Entidad Ejecutora					
Cota	3324						
Sección de río analizada		35+700	Cota de Pelo de Agua (msnm)	3326	Altura Agua - Unidad Productora (m)	2	
ANÁLISIS DE VULNERABILIDAD							
Exposición		Fragilidad		Resiliencia		Daño Probable	
El nivel de exposición es muy alto, debido a que se encuentra adyacente a ambos márgenes del cauce del río Upismayo, asimismo, se encuentra en la zona de pendiente llana (0°-5°), la cual es altamente susceptible a inundación fluvial.		El nivel de fragilidad es alto, debido a que, la estructura de concreto armado esta en mal estado.		Presenta una capacidad baja de resiliencia, debido a que, la infraestructura no recibe mantenimiento periódicamente.		Su afectación es muy alta, debido a que se encuentra adyacente al cauce del río Upismayo.

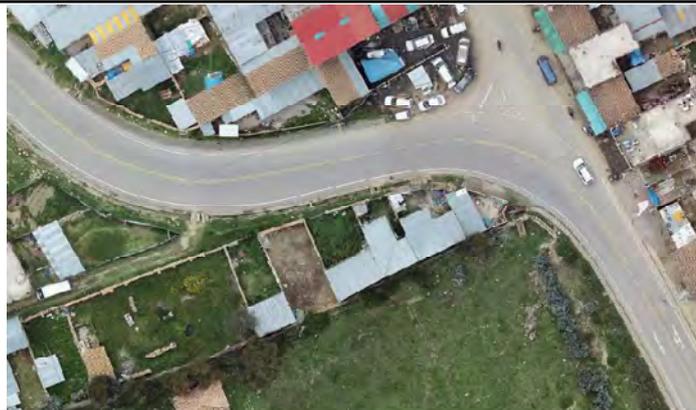
PE-30C	Nombre de la Unidad Productora a ser Analizada						
	VIA NACIONAL						
Ubicación Coordenadas UTM		Año de Construcción		Descripción			
Este	242730			PAVIMENTO FLEXIBLE EN EL DISTRITO DE OCONGATE			
Norte	8490639	Entidad Ejecutora					
Cota	3647						
Sección de río analizada		24+860 a 26+100	Cota de Pelo de Agua (msnm)		3652	Altura Agua - Unidad Productora (m)	5
ANÁLISIS DE VULNERABILIDAD							
Exposición		Fragilidad		Resiliencia		Daño Probable	
El nivel de exposición es muyalto, debido a que se encuentra adyacente a la margen derecha del cauce del río Upismayo, asimismo, se encuentra en la zona de pendiente llana (0°-5°), la cual es altamente susceptible a inundación fluvial.		El nivel de fragilidad es bajo, debido a que, la estructura esta en buen estado.		Presenta una capacidad alta de resiliencia, debido a que, la infraestructura recibe mantenimiento periodicamente.		Su afectación es muy alta, debido a que se encuentra adyacente al cauce del río Upismayo.

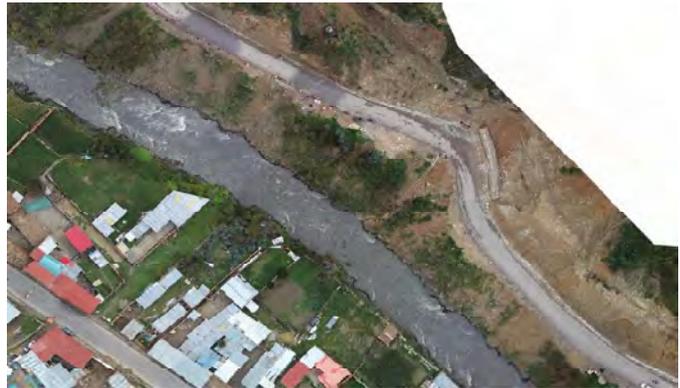
CU-116		Nombre de la Unidad Productora a ser Analizada					
VIA DEPARTAMENTAL							
Ubicación Coordenadas UTM		Año de Construcción		Descripción			
Este	239047			PAVIMENTOS FLEXIBLE EN EL DISTRITO DE CCARHUAYO			
Norte	8497635	Entidad Ejecutora					
Cota	3454						
Sección de río analizada		30+520 a 31+860	Cota de Pelo de Agua (msnm)		0	Altura Agua - Unidad Productora (m)	
						0	
Exposición		Fragilidad		Resiliencia		Daño Probable	
El nivel de exposición es alto, debido a que se encuentra a 20 m. de distancia a la margen derecha del cauce del río Upismayo, asimismo, se encuentra en la zona de pendiente llana (0°-5°), la cual es altamente susceptible a inundación fluvial.		El nivel de fragilidad es bajo, debido a que, la estructura esta en buen estado.		Presenta una capacidad alta de resiliencia, debido a que, la infraestructura recibe mantenimiento periodicamente.		Su afectación es alta, debido a que se encuentra cercana al cauce del río Upismayo.

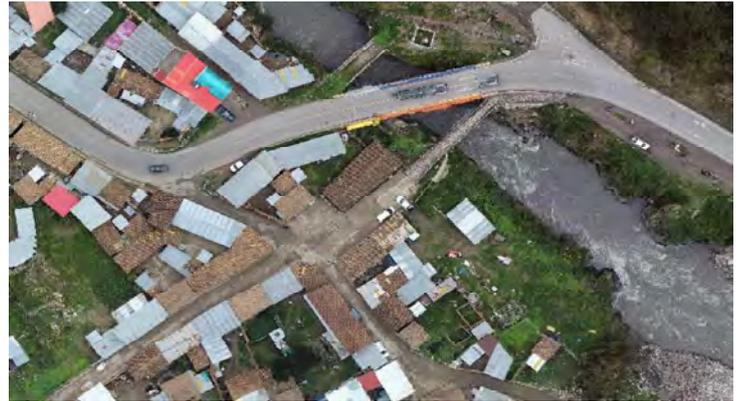
CU-1393	Nombre de la Unidad Productora a ser Analizada						
VIA VECINAL							
Ubicación Coordenadas UTM		Año de Construcción		Descripción			
Este	241131			VIA AFIRMADA EN EL DISTRITO DE OCONGATE			
Norte	8492384	Entidad Ejecutora					
Cota	3517						
Sección de río analizada		20+160 a 20+180	Cota de Pelo de Agua (msnm)		0	Altura Agua - Unidad Productora (m)	
						0	
ANÁLISIS DE VULNERABILIDAD							
Exposición		Fragilidad		Resiliencia		Daño Probable	
El nivel de exposición es alto, debido a que se encuentra a 20 m. de distancia de ambas margenes del cauce del río Upismayo, asimismo, se encuentra en la zona de pendiente llana (0°-5°), la cual es altamente susceptible a inundación fluvial.		El nivel de fragilidad es medio, debido a que, la estructura esta en regular estado.		Presenta una capacidad media de resiliencia, debido a que, la infraestructura recibe mantenimiento periodicamente.		Su afectación es alta, debido a que se encuentra cercana al cauce del río Upismayo.

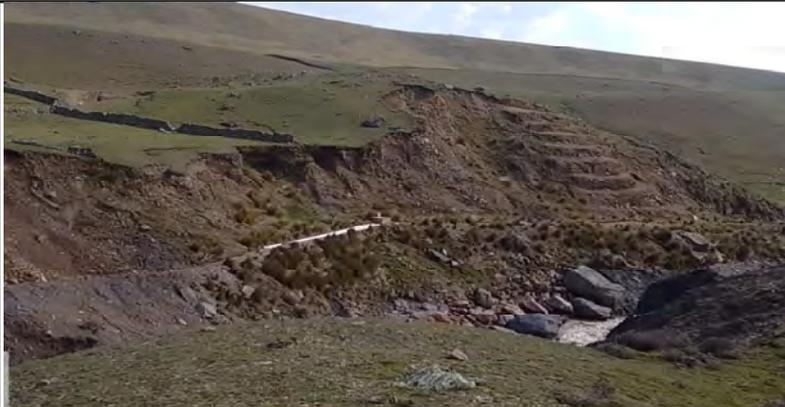
IA-8		Nombre de la Unidad Productora a ser Analizada					
Ubicación		BOCATOMA					
Coordenadas UTM		Año de Construcción		Descripción			
Este	251303	2016		ESTRUCTURA DE CONCRETO ARMADO EN MAL ESTADO.			
Norte	8481225	Entidad Ejecutora					
Cota	4333	GIERNO REGIONAL					
Sección de río analizada		7+200	Cota de Pelo de Agua (msnm)		4333.5	Altura Agua - Unidad Productora (m)	0.5
ANÁLISIS DE VULNERABILIDAD							
Exposición		Fragilidad		Resiliencia		Daño Probable	
El nivel de exposición es muy alto, debido a que se encuentra adyacente a ambas margenes del cauce del río Upismayo, asimismo, se encuentra en la zona de pendiente llana (0°-5°), la cual es altamente susceptible a inundación fluvial.		El nivel de fragilidad es alto, debido a que, la estructura está en mal estado y fue construida hace 7 años.		Presenta una baja capacidad de resiliencia, debido a que, la bocatoma no recibe mantenimiento constantemente.		Su afectación es muy alta, debido a que se encuentra adyacente al cauce del río Upismayo.

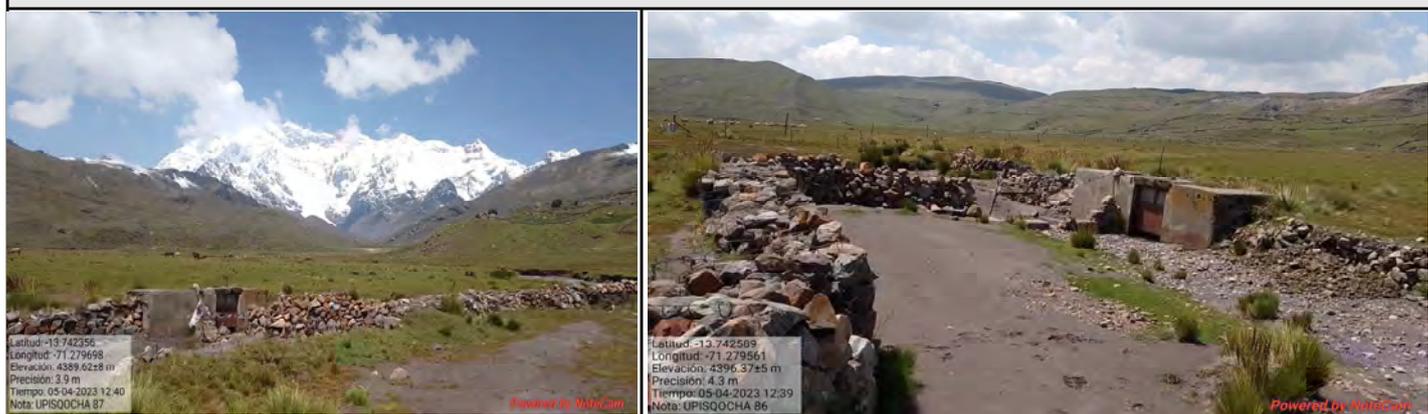
IA-10	Nombre de la Unidad Productora a ser Analizada					
BOCATOMA						
Ubicación Coordenadas UTM		Año de Construcción		Descripción		
Este	254611			ESTRUCTURA DE CONCRETO ARMADO EN BUN ESTADO.		
Norte	8477817	Entidad Ejecutora				
Cota	4459					
Sección de río analizada		1+400	Cota de Pelo de Agua (msnm)	4459.5	Altura Agua - Unidad Productora (m)	0.5
ANÁLISIS DE VULNERABILIDAD						
Exposición		Fragilidad		Resiliencia		Daño Probable
El nivel de exposición es muy alto, debido a que se encuentra adyacente a ambos márgenes del cauce del río Upismayo, asimismo, se encuentra en la zona de pendiente llana (0°-5°), la cual es altamente susceptible a inundación fluvial.		El nivel de fragilidad es medio, debido a que, la estructura de concreto armado está en buen estado.		Presenta una capacidad media de resiliencia, debido a que, la bocatoma recibe mantenimiento constantemente.		Su afectación es muy alta, debido a que se encuentra adyacente al cauce del río Upismayo.

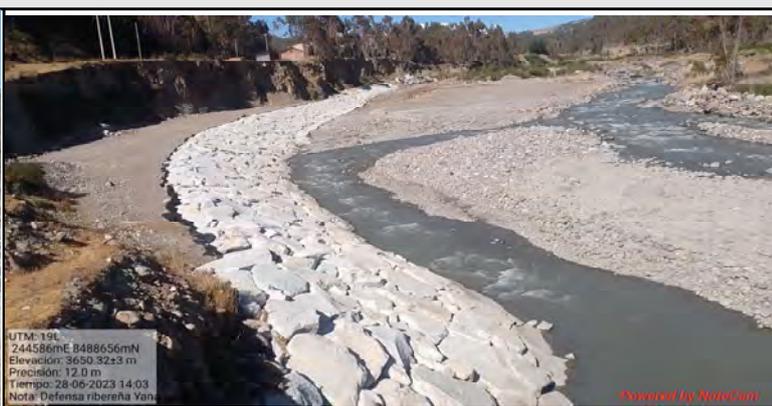
IDR-2	Nombre de la Unidad Productora a ser Analizada						
DIQUE ENROCADO							
Ubicación Coordenadas UTM		Año de Construcción		Descripción			
Este	240061	2017		DESCOLMATACION DE FRANJA DERECHA DEL RIO (ENROCADO CON MATERIAL DESCOLMATADO) DE 383 METROS DE LONGITUD.			
Norte	8495315	Entidad Ejecutora					
Cota	3441	MUNICIPALIDAD DISTRITAL DE CCARHUAYO					
Sección de río analizada		28+800 a 29+180	Cota de Pelo de Agua (msnm)	3443.5	Altura Agua - Unidad Productora (m)	2.5	
ANÁLISIS DE VULNERABILIDAD							
Exposición		Fragilidad		Resiliencia		Daño Probable	
El nivel de exposición es muy alto, debido a que se encuentra adyacente a la margen derecha del cauce del río Upismayo, asimismo, se encuentra en la zona de pendiente llana (0°-5°), la cual es altamente susceptible a inundación fluvial.		El nivel de fragilidad es alto, debido a que, la estructura no fue construida recientemente.		Presenta una baja capacidad de resiliencia, debido a que, el dique enrocado no recibe mantenimiento constantemente.		Su afectación es alta, debido a que se encuentra alejado al cauce del río Upismayo.

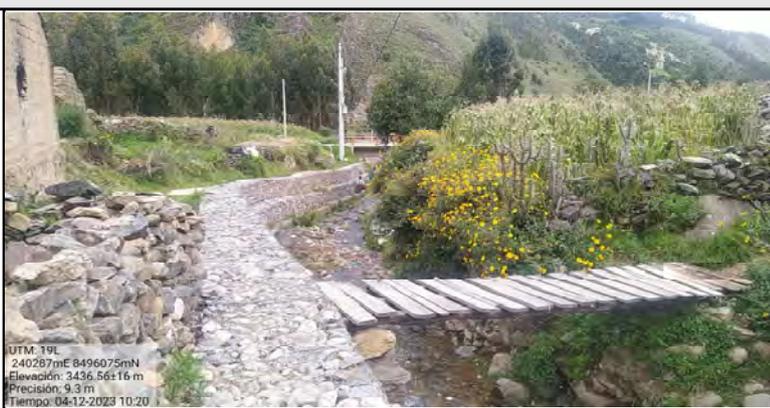
IDR-5		Nombre de la Unidad Productora a ser Analizada				
MURO GAVIÓN						
Ubicación Coordenadas UTM		Año de Construcción		Descripción		
Este	235769	2000		MURO DE DEFENSA RIVERENA CON CAJA DE GAVIONES DE 1X5X5 RELLENADO CON PIEDRA DE 8" DE 111 METROS DE LONGITUD.		
Norte	8498969	Entidad Ejecutora				
Cota	3328	MUNICIPALIDAD DE CCATCA				
Sección de río analizada		35+500 a 35+580	Cota de Pelo de Agua (msnm)	3328.2	Altura Agua - Unidad Productora (m)	0.2
ANÁLISIS DE VULNERABILIDAD						
Exposición		Fragilidad		Resiliencia		Daño Probable
El nivel de exposición es alto, debido a que se encuentra adyacente a la margen derecha del cauce del afluente izquierdo del río Upismayo, asimismo, se encuentra en la zona de pendiente llana (0°-5°), la cual es altamente susceptible a inundación fluvial.		El nivel de fragilidad es medio, debido a que, la estructura fue construida hace 23 años.		Presenta una capacidad media de resiliencia, debido a que, el muro gavión recibe mantenimiento periódicamente.		Su afectación es alta, debido a que se encuentra alejado al cauce del río Upismayo.
