“CREACIÓN DE LOS SERVICIOS DE PROTECCIÓN EN QUEBRADAS PARA REDUCIR EL RIESGO DE LA POBLACIÓN Y UNIDADES PRODUCTORAS DE BIENES Y SERVICIOS PÚBLICOS, FRENTE A PELIGROS DE MOVIMIENTOS EN MASA E INUNDACIONES EN LAS CUENCAS DEL UPISMAYO Y MAPACHO, EN LOS DISTRITOS DE OCONGATE, CCARHUAYO Y CCATCCA DE LA PROVINCIA DE QUISPICANCHI DEL DEPARTAMENTO DE CUSCO”

INFORME DE EVALUACIÓN DEL RIESGO DE DESASTRES POR EROSIÓN FLUVIAL DEL RIO UPISMAYO – MAPACHO EN LAS COMUNIDADES ALEDAÑAS ENTRE LOS DISTRITOS DE OCONGATE, CCARHUAYO Y CCATCCA DE LA PROVINCIA DE QUISPICANCHI DEL DEPARTAMENTO DE CUSCO - 2023

CUSCO
SETIEMBRE - 2023

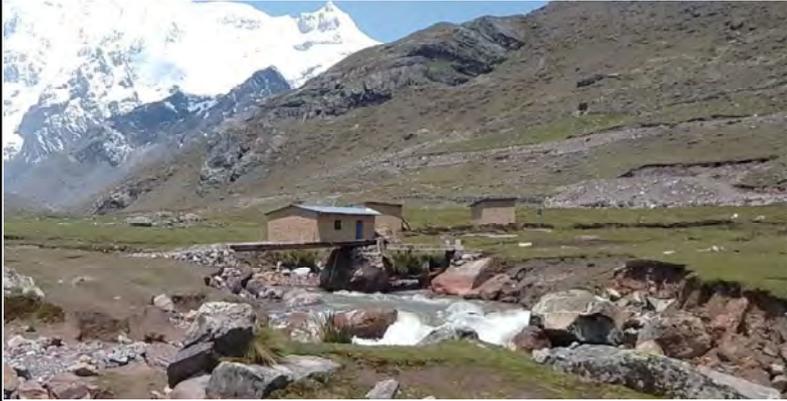
IT-2		Nombre de la Unidad Productora a ser Analizada					
Ubicación Coordenadas UTM		Año de Construcción		Descripción			
Este	253459	SE DESCONOCE		INFRAESTRUCTURA DE MADERA UTILIZADA PARA EL TRANSITO DE LOS POBLADORES DE LA ZONA			
Norte	8479614	Entidad Ejecutora					
Cota	4381	POBLADORES DE LA ZONA					
Sección de río analizada		3+820	Cota de Pelo de Agua (msnm)		4381.8	Altura Agua - Unidad Productora (m)	0.8
ANÁLISIS DE VULNERABILIDAD							
Exposición		Fragilidad		Resiliencia		Daño Probable	
El nivel de exposición es muy alto, debido a que se encuentra adyacente a ambos márgenes del cauce del río Upismayo, asimismo, se encuentra en la zona de pendiente llana (0°-5°), la cual es altamente susceptible a inundación fluvial.		El nivel de fragilidad es muy alto, debido a que, la estructura de madera esta en mal estado.		Presenta una capacidad baja de resiliencia, debido a que, la infraestructura no recibe mantenimiento constantemente.		Su afectación es muy alta, debido a que se encuentra adyacente al cauce del río Upismayo.

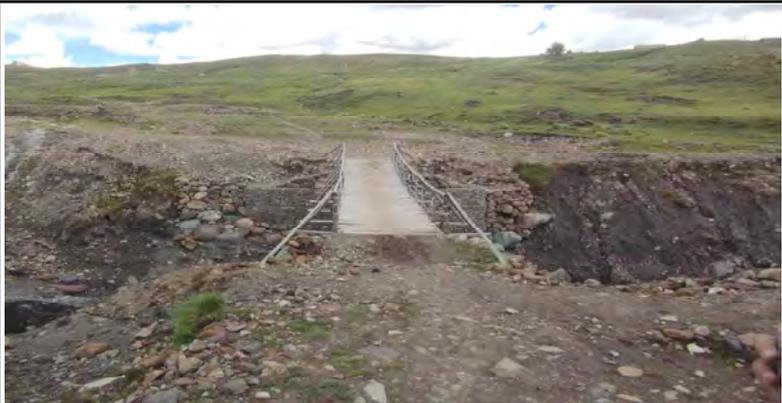
IT-6		Nombre de la Unidad Productora a ser Analizada					
Ubicación		Coordenadas UTM		Año de Construcción		Descripción	
Este		249405		2022		INFRAESTRUCTURA DE MADERA UTILIZADO PARA EL TRANSITO DE LOS POBLADORES Y DE SUS ANIMALES DE LA ZONA	
Norte		8482508		Entidad Ejecutora			
Cota		4125		POBLADORES DE LA ZONA			
Sección de río analizada		9+900		Cota de Pelo de Agua (msnm)		4126.1	
				Altura Agua - Unidad Productora (m)		1.1	
ANÁLISIS DE VULNERABILIDAD							
Exposición		Fragilidad		Resiliencia		Daño Probable	
El nivel de exposición es muy alto, debido a que se encuentra adyacente a ambos márgenes del cauce del río Upismayo, asimismo, se encuentra en la zona de pendiente llana (0°-5°), la cual es altamente susceptible a inundación fluvial.		El nivel de fragilidad es muy alto, debido a que, la estructura de madera esta en mal estado.		Presenta una capacidad baja de resiliencia, debido a que, la infraestructura no recibe mantenimiento constantemente.		Su afectación es muy alta, debido a que se encuentra adyacente al cauce del río Upismayo.

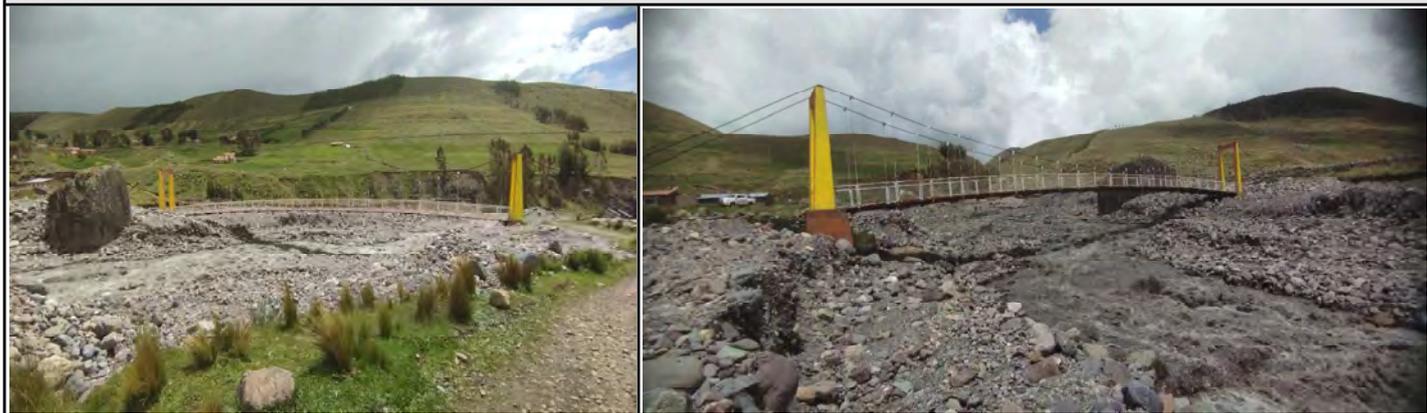
IT-8		Nombre de la Unidad Productora a ser Analizada				
Ubicación		PUENTE LAURAMARCA CARROZABLE				
Coordenadas UTM		Año de Construcción		Descripción		
Este	247639	1990		INFRAESTRUCTURA DE CONCRETO ARMADO. LA LUZ DEL PUENTE ES DE 2.70 METROS, CON UNA ALTURA DEL NIVEL DE ESPEJO DE AGUA A LA LOSA DE CONCRETO 4.00 METROS APROXIMADAMENTE.		
Norte	8484805	Entidad Ejecutora				
Cota	3885					
Sección de río analizada		13+840	Cota de Pelo de Agua (msnm)	3886.6	Altura Agua - Unidad Productora (m)	1.6
ANÁLISIS DE VULNERABILIDAD						
Exposición		Fragilidad		Resiliencia		Daño Probable
El nivel de exposición es muy alto, debido a que se encuentra adyacente a ambos márgenes del cauce del río Upismayo, asimismo, se encuentra en la zona de pendiente llana (0°-5°), la cual es altamente susceptible a inundación fluvial.		El nivel de fragilidad es medio, debido a que, la estructura de concreto armado esta en buen estado.		Presenta una capacidad media de resiliencia, debido a que, la infraestructura recibe mantenimiento constantemente.		Su afectación es muy alta, debido a que se encuentra adyacente al cauce del río Upismayo.

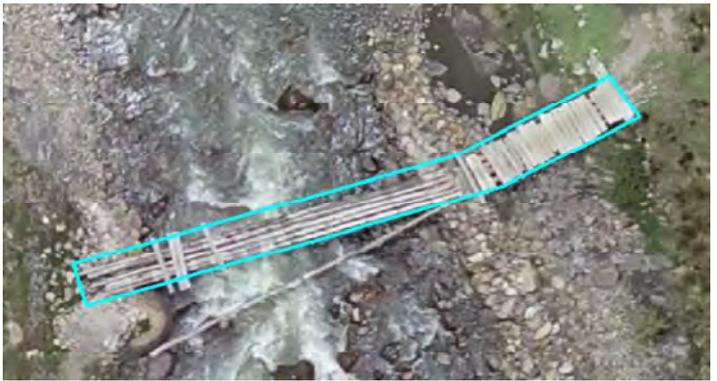
IT-28		Nombre de la Unidad Productora a ser Analizada					
Ubicación		Coordenadas UTM		Año de Construcción		Descripción	
Este	252336					INFRAESTRUCTURA DE MADERA	
Norte	8480315	Entidad Ejecutora					
Cota	4350						
Sección de río analizada		5+540	Cota de Pelo de Agua (msnm)		4350.7	Altura Agua - Unidad Productora (m)

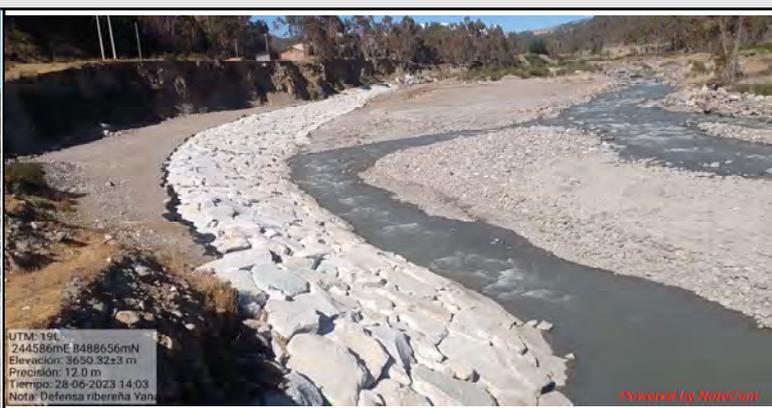
IDR-2	Nombre de la Unidad Productora a ser Analizada						
DIQUE ENROCADO							
Ubicación Coordenadas UTM		Año de Construcción		Descripción			
Este	240061	2017		DESCOLMATACION DE FRANJA DERECHA DEL RIO (ENROCADO CON MATERIAL DESCOLMATADO) DE 383 METROS DE LONGITUD.			
Norte	8495315	Entidad Ejecutora					
Cota	3441	MUNICIPALIDAD DISTRITAL DE CCARHUAYO					
Sección de río analizada		28+800 a 29+180	Cota de Pelo de Agua (msnm)	3443.5	Altura Agua - Unidad Productora (m) 2.5		
ANÁLISIS DE VULNERABILIDAD							
Exposición		Fragilidad		Resiliencia		Daño Probable	
El nivel de exposición es muy alto, debido a que se encuentra adyacente a la margen derecha del cauce del río Upismayo, asimismo, se encuentra en la zona de pendiente llana (0°-5°), la cual es altamente susceptible a inundación fluvial.		El nivel de fragilidad es alto, debido a que, la estructura no fue construida recientemente.		Presenta una baja capacidad de resiliencia, debido a que, el dique enrocado no recibe mantenimiento constantemente.		Su afectación es alta, debido a que se encuentra alejado al cauce del río Upismayo.
