Informe Técnico N° A7441

MONITOREO DEL DESLIZAMIENTO DE MACA PERIODO 2022

Departamento Arequipa
Provincia Caylloma
Distrito Maca

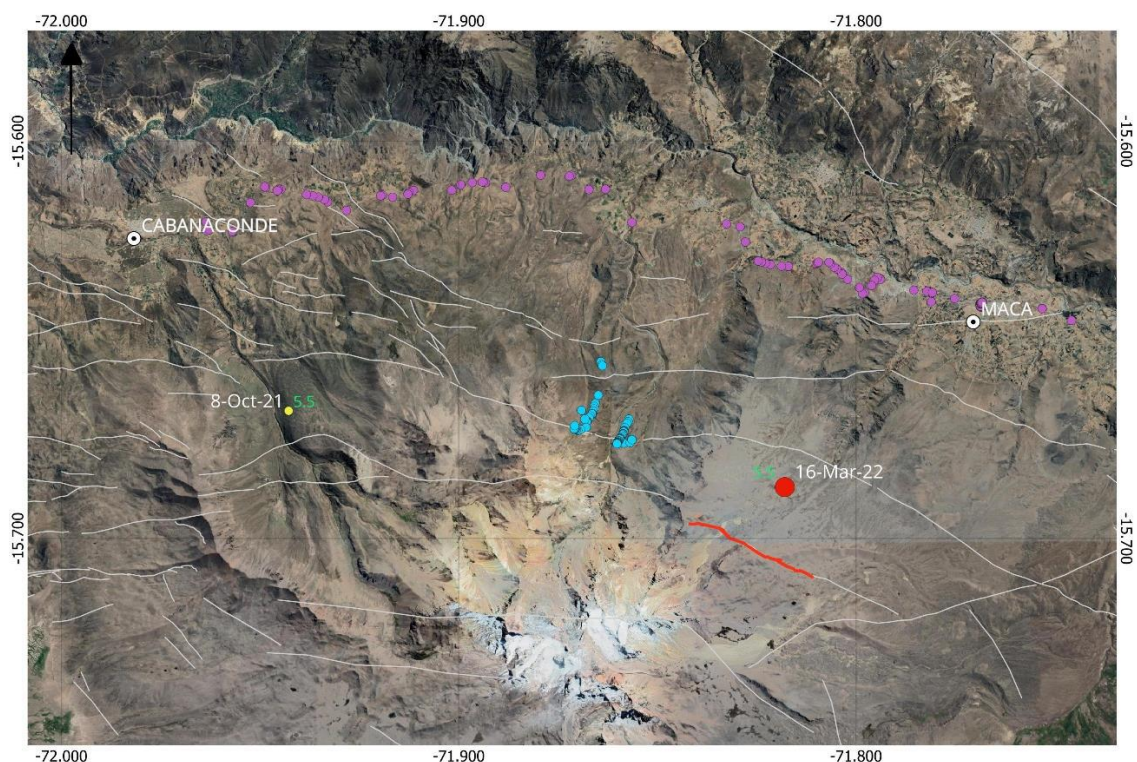
construidas con adobe, piedra y barro de la localidad de Maca, que fue la más afectada (INGEMMET, 2022). Este sismo también ocasionó desplazamientos en el deslizamiento de Maca, los cuales fueron registrados por las estaciones de monitoreo permanente. La descripción de estos desplazamientos se presentará más adelante.

Figura 4. Imagen satelital con los efectos co-sísmicos identificados en campo luego del sismo de 5.5 Mw del 16 de marzo con epicentro al suroeste de Maca (círculo rojo). La línea roja representa la longitud de ruptura de la falla Pungo-Hornillo, las líneas blancas los trazos de fallas activas y los puntos lila indican la ocurrencia de movimientos en masa. Además, se identificaron 'jumping stones' en puntos de color celeste. Tomado de INGEMMET 2022.

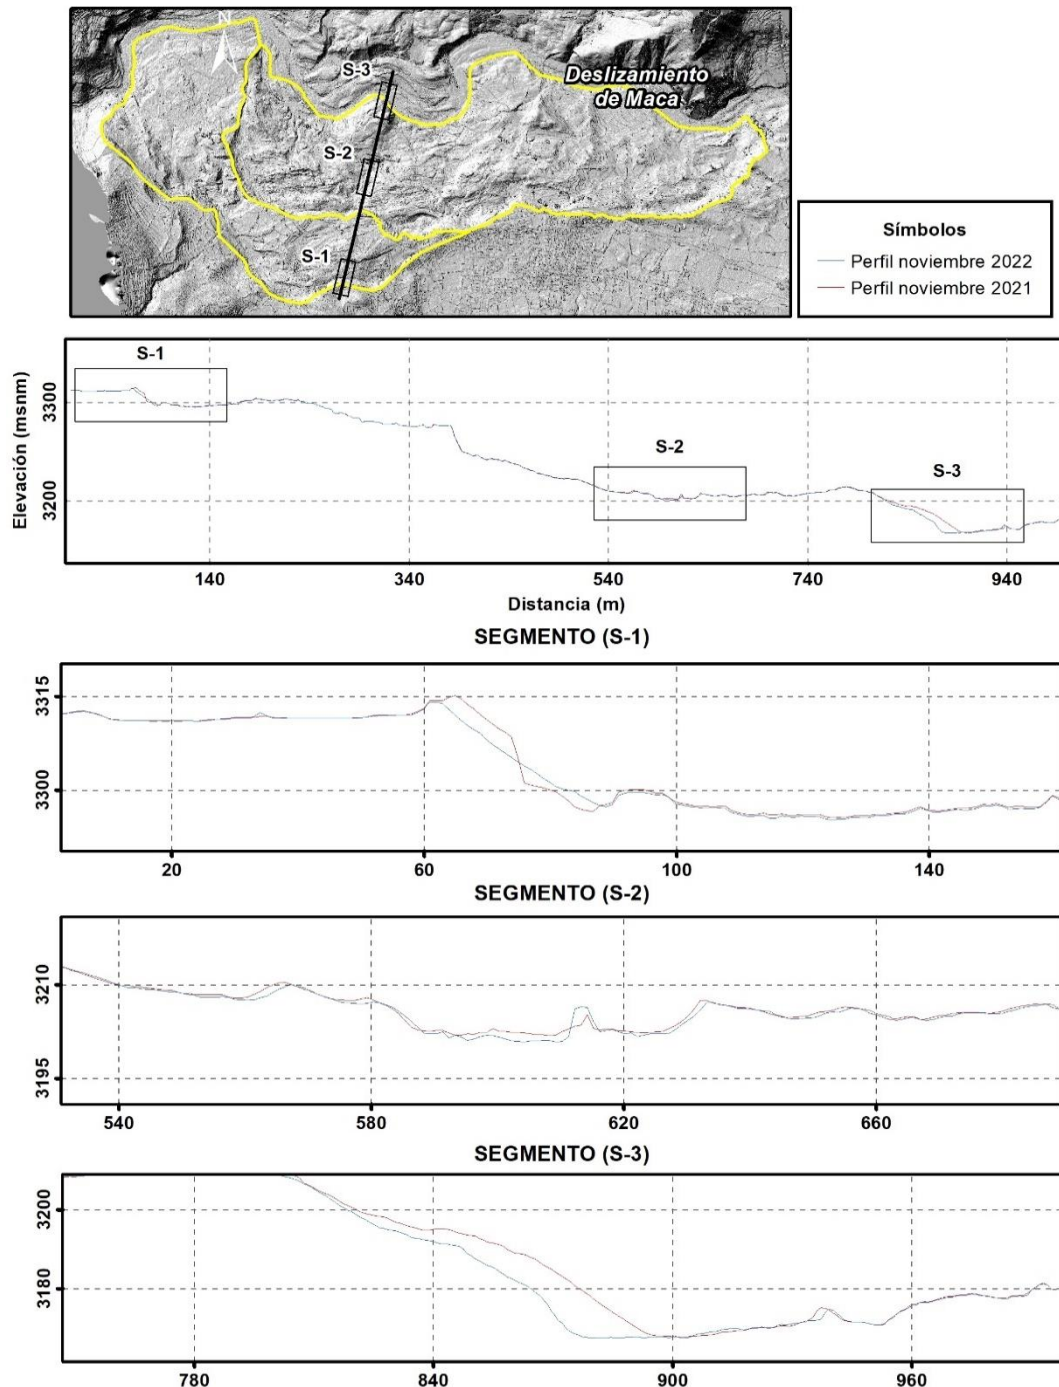
PERFIL TOPOGRÁFICO DESLIZAMIENTO MACA PERIODO 2021-2022

De izquierda a derecha, entre las distancias de 800 y 900 m, se observan diferencias horizontales de hasta -17 m, relacionadas al avance del deslizamiento y erosión por dinámica fluvial del río Colca.

Figura 17. Perfiles topográficos multitemporales del deslizamiento de Maca realizados utilizando DEMs de alta resolución de noviembre del 2021 y noviembre del 2022. Para facilitar la descripción se dividió el perfil principal en 3 segmentos, de corona a pie.
